İSTANBUL HAMAM RESTORASYONLARINDA UYGULANAN
MÜDAHALE TEKNİKLERİ

YÜKSEK LİSANS TEZİ

Deniz ALKAN
121418204

İstanbul Mayıs 2015

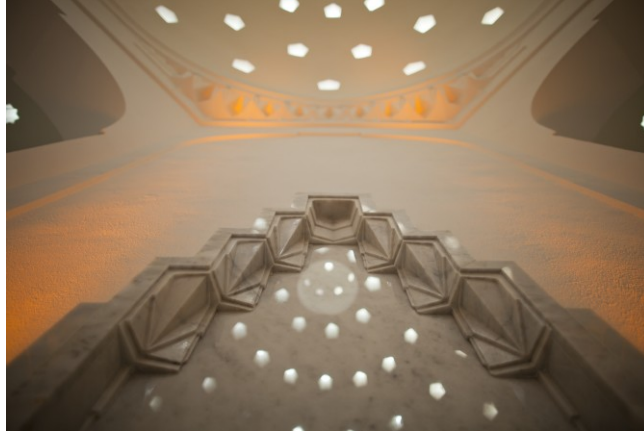
Şekil 4.2.5.3.121: Kadınlar sıcaklık bölümü kubbesi mukarnasları ve mermer ile yapılan halvet sövesi bütünlemesi(Tevfik İltter Arşivi EK-2[12])

Hamamlarda soğukluktan itibaren, insan vücudunun sürtünme ihtimali olan yerlerinde, özellikle kapı girişlerinde, mermer kaplama olması gerektiği tespit edilmiştir. Özgün malzemesi olan mermer daha dayanıklı bir malzeme olması sebebi ile kapı geçişlerinde kullanılmıştır. Duvarda yaklaşık 1.80 m yüksekliğinde devam eden mermer kaplama, kapı sövelerinde de mermer kullanılarak, mukarnas kavsaralı nişler olarak bütünlemesi yapılmıştır.

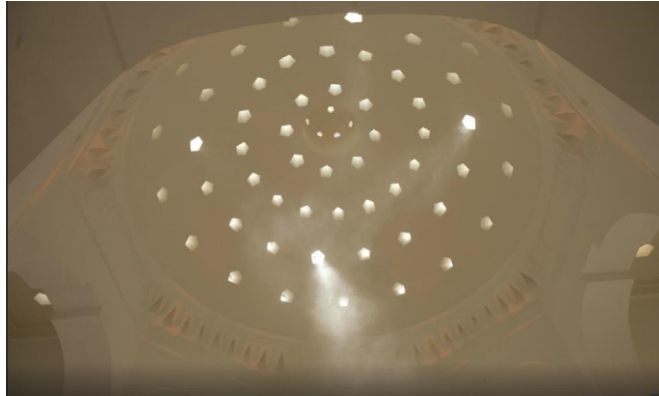
Şekil 4.2.5.3.122: Kadınlar sıcaklık kubbesi sıva ve mukarnas bezeme bütünlemesi [6]

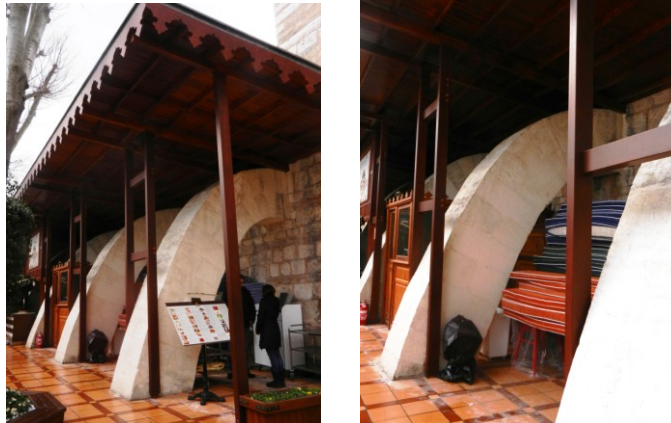
Şekil 4.2.5.4.7: Sıcak su deposu duvarını destekleyen payandalar üstüne yapılan ahşap saçak (Deniz Alkan, Ocak 2015)

Sıcak su deposu duvarına sağlamlaştırma için yapılan payandalar üzerine yapılan ahşap saçak altında bulunan mekânlar, hamamın dışında lokanta olarak kullanılan çadır mekânına hizmet vermektedir.

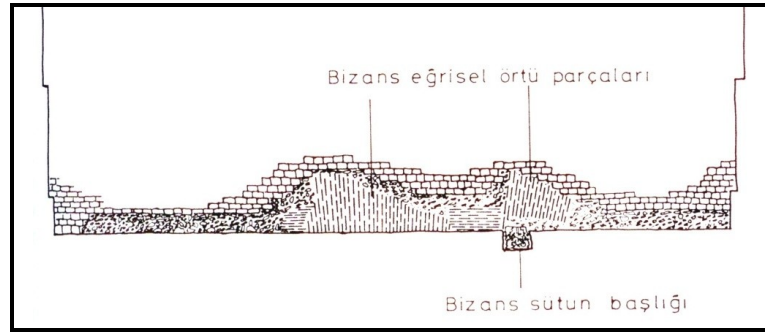
Hamamın restorasyonu sırasında yapılan (Aktuğ, İlknur; Ersen, Ahmet, 1991) bir araştırmada temel ile ilgili önemli bulgular elde edilmiştir. Hamam kalın bir dolgu tabakası ve bu tabakanın altında yumuşak siltli kil tabakası olan bir zemine oturmuştur. Oturma ve kaymaların olduğu zeminde, zemini sıkıştırmak için Bizans temel duvarı kalıntıları kullanılmıştır. Temel duvarlarının arasına, cehennemlikte

Şekil 4.3.4.5: Tahtakale Hamamı zemininde bulunan Bizans temel kalıntıları (Tayla, Hüsrev, 2007, s.165)

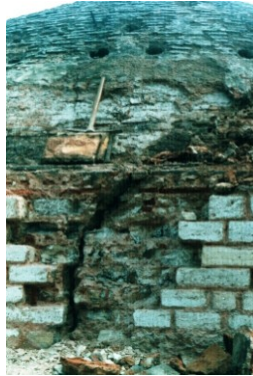
Koruma Kurulu arşiv fotoğraflarında sıcaklık kubbesinin oturduğu duvarda çatlak görülmektedir (Şekil 4.3.5.1.1).

Şekil 4.3.5.1.1: Erkekler sıcaklık kubbesinin oturduğu duvarda oluşan çatlak (K.V.K.K. Arşivi, EK-3[4])

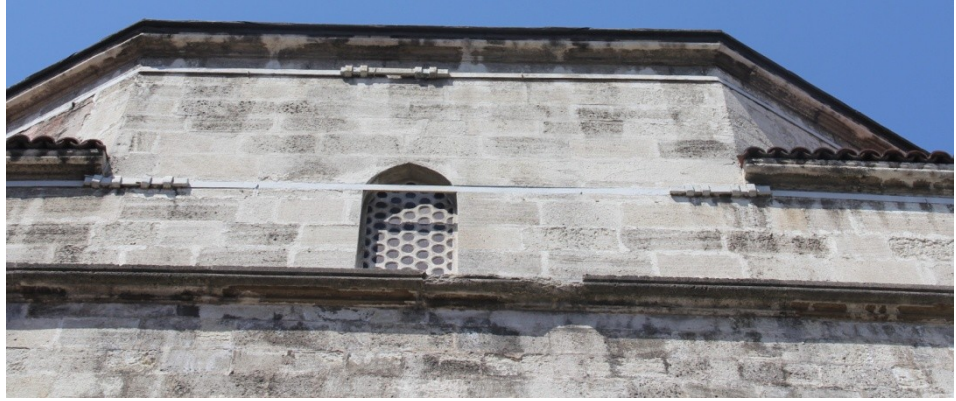
Şekil 4.3.5.1.2: Erkekler soğukluk güneydoğu cephesi, kubbede çemberleme (Deniz Alkan, Nisan 2015)

Üst örtüde sağlamlaştırma; yerinde yapılan tespitte, erkekler kısmı soğukluk kubbesi, kasnak seviyesinde ve kubbeye geçiş ögesi olan trompların seviyesinde, dış cepheden çelik lamalarla, iki kez çemberleme yapılmıştır. Bu lamalar birbirine kılıç denen bağlantılar ile yatay olarak bağlanmıştır. Kadınlar soğukluk kubbesinde ise kareden, sekizgene geçişteki duvarın alt hizasında çelik lamalar ile çemberleme yapılmıştır.

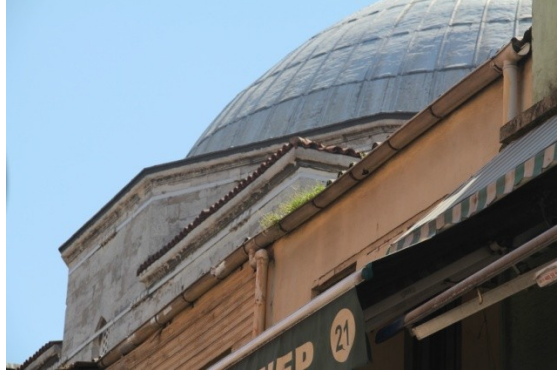
Şekil 4.3.5.1.3: Erkekler soğukluk kuzeydoğu cephesinde kubbe çemberleme (Deniz Alkan, Nisan 2015)

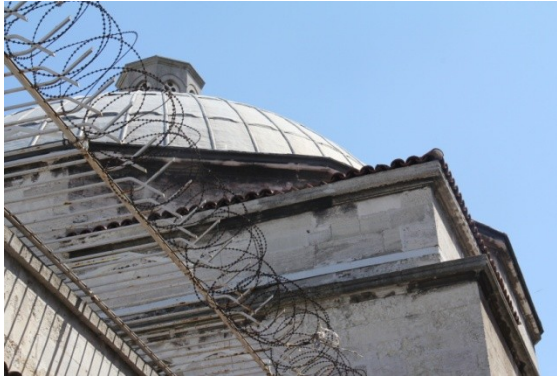
Şekil 4.3.5.1.4: Kadınlar soğukluk kuzeybatı cephesinde kubbe çemberleme (Deniz Alkan, Nisan 2015)

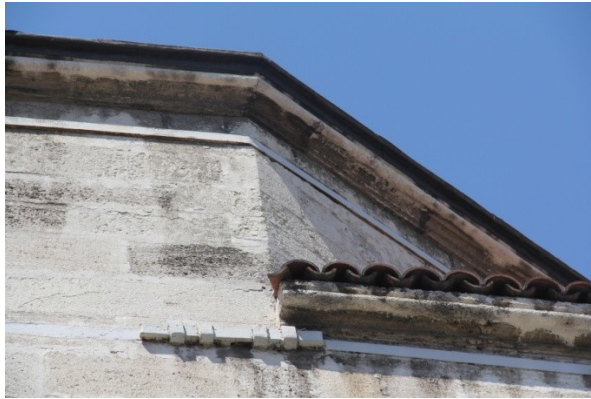
Şekil 4.3.5.1.5: Çemberleme lamalarının kılıç ile bağlanması (Deniz Alkan, Nisan 2015)

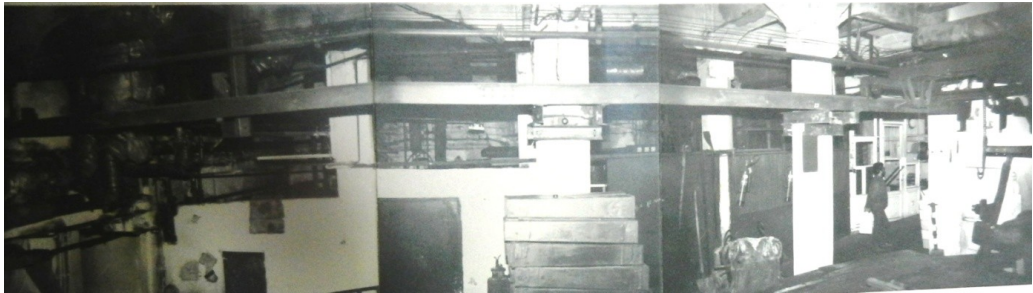
Hamam soğuk hava deposu yapılmak için, içine dört katlı bir betonarme inşaat yapılarak, düşey ve yatay yeni bir ulaşım sistemi için duvarları delinmiştir. Ayrıca soğuk hava deposu için gerekli tesisat ve 15-20 cm mantar kaplama izolasyonu ve üzerine yeniden örülen duvar ile de bütün özelliklerini yitirmiştir [12]. Soğuk hava deposuna ait duvarlarda bulunan tüm muhdes duvar ekleri, tesisatlar sökülerek temizlenmiştir.

Şekil 4.3.5.2.1: Erkekler soğukluk içine yapılan betonarme katların kolonları ve soğuk depo (K.V.K.K. Arşivi, EK-3[4])

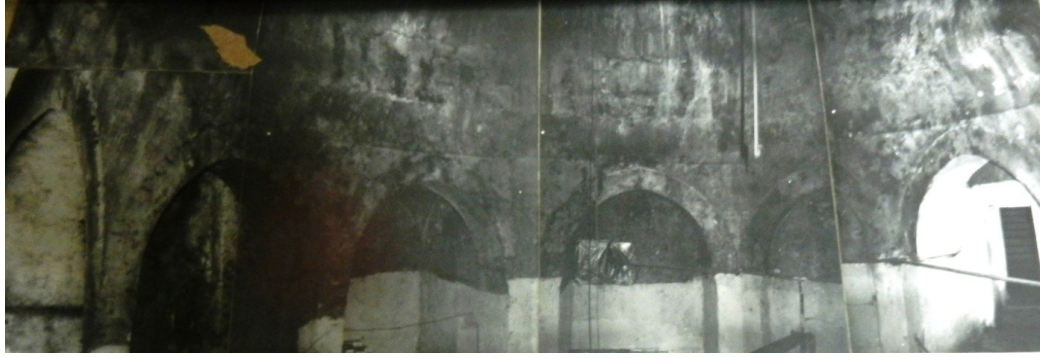
Şekil 4.3.5.2.2: Erkekler Sıcaklık bölümlerinde temizlikten önce (K.V.K.K. Arşivi, EK-3[4])

Duvarlarda peynir deposu olarak kullanılmaktan yosunlaşmalar, muhdes sıvalarda bozulmalar olmuştur. Tüm elde kalan duvarlardaki sıvalar raspalanarak, temizlenerek yapıdan uzaklaştırılmıştır.

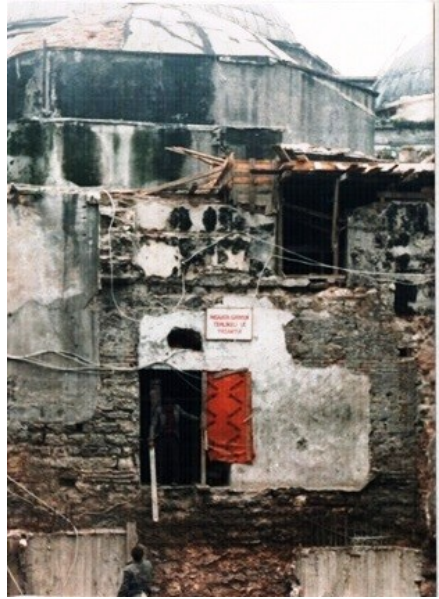
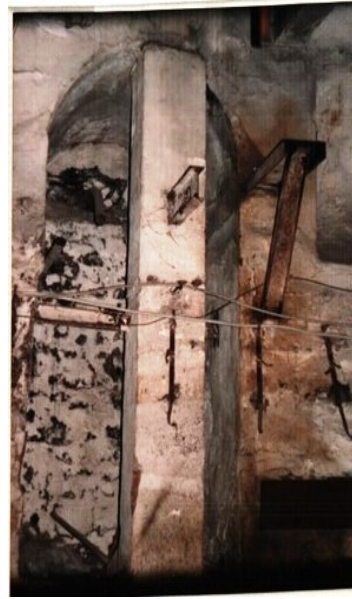
Şekil 4.3.5.2.3: Erkekler sıcaklık ve halvet duvarındaki muhdes duvarlar (Kuban, Doğan, 1993)

Şekil 4.3.5.2.4: Soğukluk nişi önündeki betonarme kolon (K.V.K.K. Arşivi, EK-3[4])

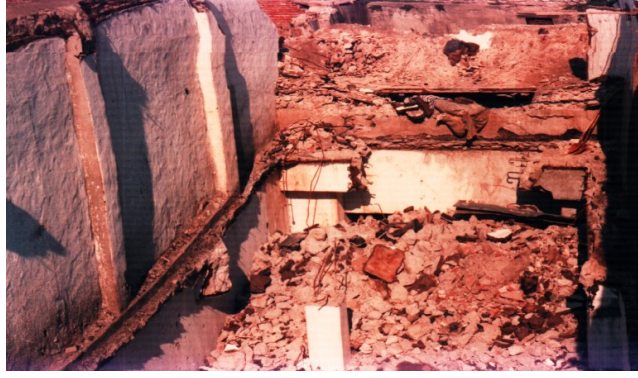
Şekil 4.3.5.2.5: Muhdes betonarme eklerin yıkılarak temizlenmesi(K.V.K.K. Arşivi, EK-3[4])

Hamamın içindeki muhdes katlar ve malzemelerin temizliği sırasında 700 kamyon moloz çıkarılmıştır [12].

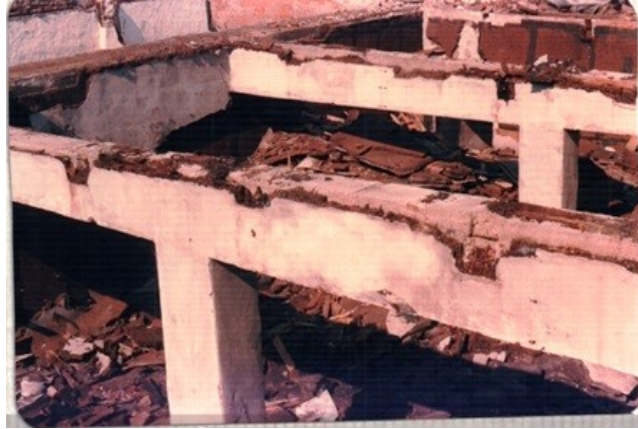
Şekil 4.3.5.2.6: Hamamın içine yapılan betonarme katların kolon ve kirişleri yıkılarak temizlenmesi (K.V.K.K. Arşivi, EK-3[4])

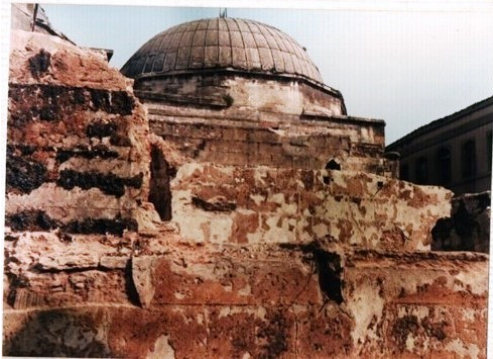
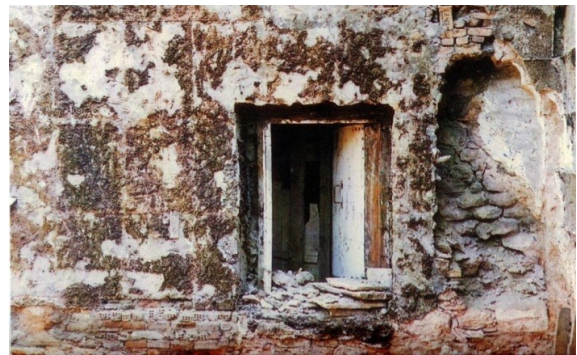
Şekil 4.3.5.2.7: Duvarlarda oluşan yosunlanmalar(K.V.K.K. Arşivi, EK-3[4])

Şekil 4.3.5.2.8: İç duvarlarda muhdes ekler ve oluşan yosunlar (Kuban, Doğan, 1993)

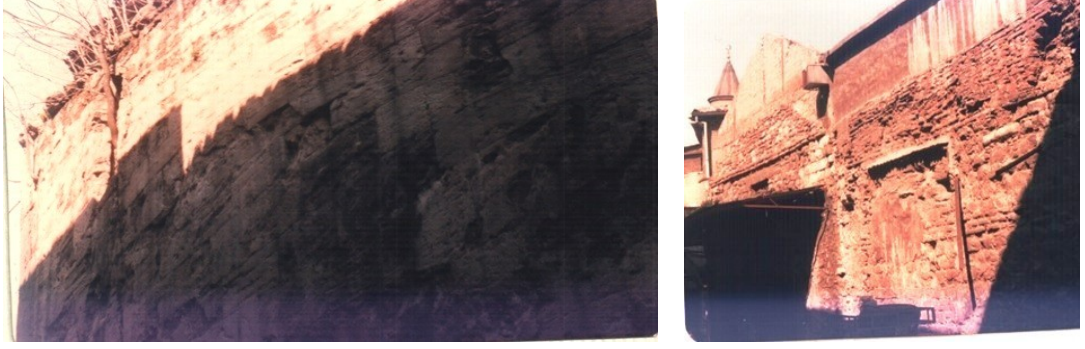
Şekil 4.3.5.2.9: Dış duvarlarda oluşan ağaçlar (K.V.K.K. Arşivi, EK-3[4])

Şekil 4.3.5.2.10: Duvarların üstüne yapılan muhdes katların duvarları (K.V.K.K. Arşivi, EK-3[4])

Soğukluk duvarlarında çıkan ağaçlar ve bitki kökleri sökülerek temizlenmiştir. Güneybatı cephesi kadınlar ılıklik-sıcaklık duvarlarının üstüne yapılan muhdes katlar yıkılarak temizlenmiştir.

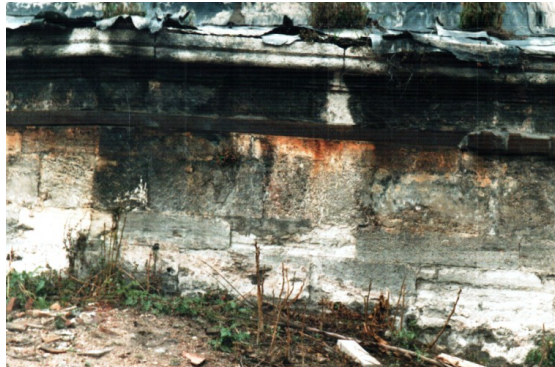
Şekil 4.3.5.3.1: Soğukluk kubbesi eteklerinde bozulan taş söveler (K.V.K.K. Arşivi, EK-3[4])

Soğukluk kubbelerinin oturduğu kasnak duvarlarının kesme taşlarının hasarlı olanları ve kubbe eteklerindeki taş sövelerin tamamı yenilenerek, taşı malzeme ve detayında yapılarak yerine konmuştur.

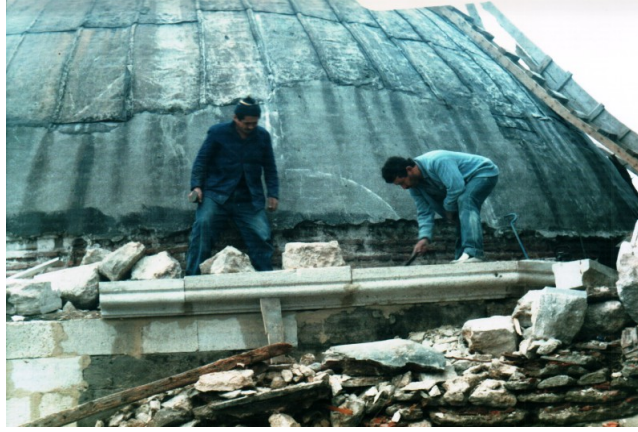
Şekil 4.3.5.3.2: Soğukluk kubbesi eteklerinde taş sövelerin yeniden yapılarak bütünleme yapılması
(K.V.K.K. Arşivi)

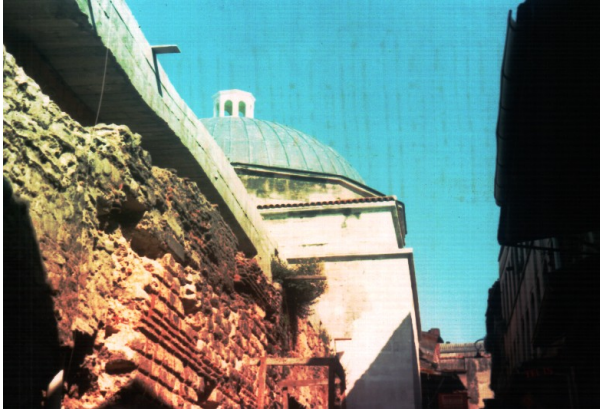
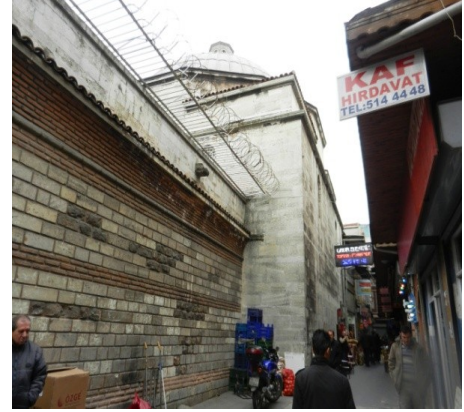
Şekil 4.3.5.3.5: Güneybatı cephesi, Kantarcılar Sokak'ta kadınlar ılıklik duvarının üstündeki betonarme ekler (K.V.K.K. Arşivi, EK-3[4])

Şekil 4.3.5.3.6: Güneybatı cephesi, Kantarcılar Sokak'ta da kadınlar hamamı duvarının bütünlenmesi (Deniz Alkan, Mart 2014)

Kadınlar ılıklik ve sıcaklik duvarlarının, güneybatı cephesindeki duvarında, muhdes katlar ve ekler temizlendikten sonra, kalan kesme taş duvar ve üç sıra derzli tuğla ile almaşık duvarının eksik parçaları yenilenecek tamamlanmıştır. Özgün olan iç bükey tuğla silmede aynı şekilde tamamlanmıştır. Bu silmenin üstüne ek olarak yapılan duvar farklı taş ve teknikte yapılarak, dönem farkı oluşturulmuştur. Kadınlar hamamının çatısının parapeti olan bu ilave duvardan çöğerten denen taştan su olukları, çatı suyunu tahliye etmektedir.

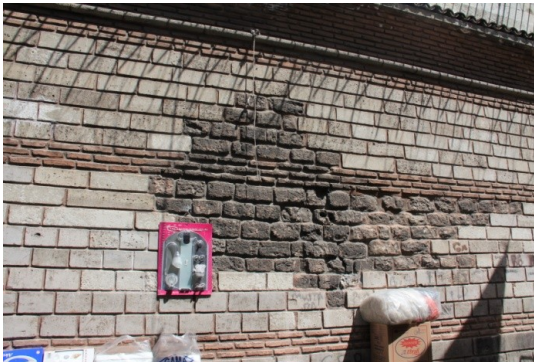
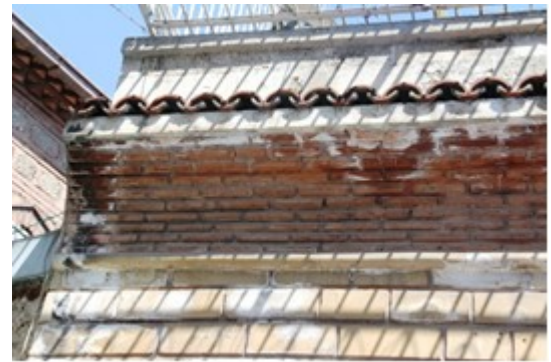
Şekil 4.3.5.3.7: Restore edilerek bütünlenen kadınlar ılıklik, sıcaklik duvarı (Deniz Alkan, Nisan 2015)

Şekil 4.3.5.3.8: Kadınlar güneybatı duvarı iç bükey silmesi (Deniz Alkan, Nisan 2015)

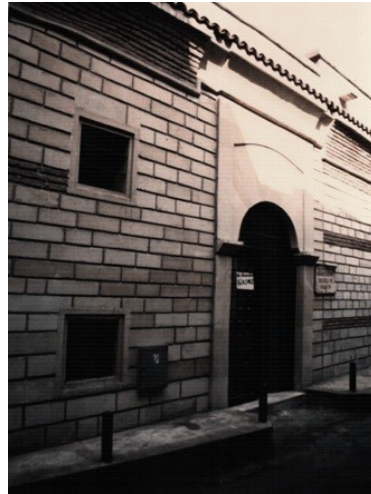
Şekil 4.3.5.3.10: Kantarcılar Sokak' ta çağdaş ek bina taç kapı girişi ve duvar taşlarının yenilenerek bütünleme yapılması (K.V.K.K. Arşivi, EK-3[4])

Erkekler girişi ile aynı yönde olan orijinal kadınlar girişi yok olup, Kantarcılar Sokak'tan kapı açılmıştır. Restorasyon öncesi, tuğla ile kapatılan bu kemerli kapı açılmış ve kemerin taş sövesi tamamlanmıştır. Duvarda temizlik yapılarak, bozulan taşlar yenilenmiştir.

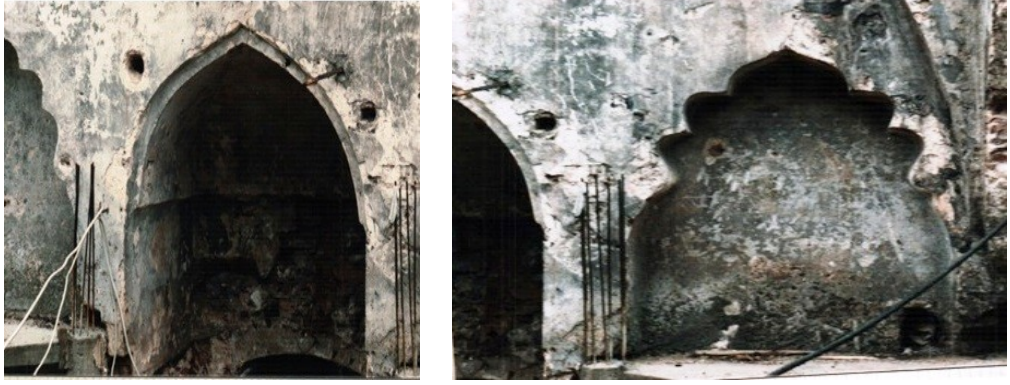
Şekil 4.3.5.3.12: Erkekler ılıklık nişleri bütünleme öncesi (K.V.K.K. Arşivi)

Erkek ılıklık (EZ02), girişinde özgün olup olmadığı bilinmeyen iki eski sütuna oturan bezemesel üç açıklıklı bir niş vardır. Bu nişlerin sıva tamamlamaları yapılarak, farklı renkli boyalar ile nişler belirli hale getirilmiştir. Yok olan ılıklık duvarları tamamlanmamıştır. Yerine, çağdaş yorum ile çelik taşıyıcı ayaklar üzerinde ahşap korkuluklu balkon tasarlanarak, malzeme, tasarım farkı ile orijinal olanla, yeni uygulama ayrılarak belirtilmiştir.

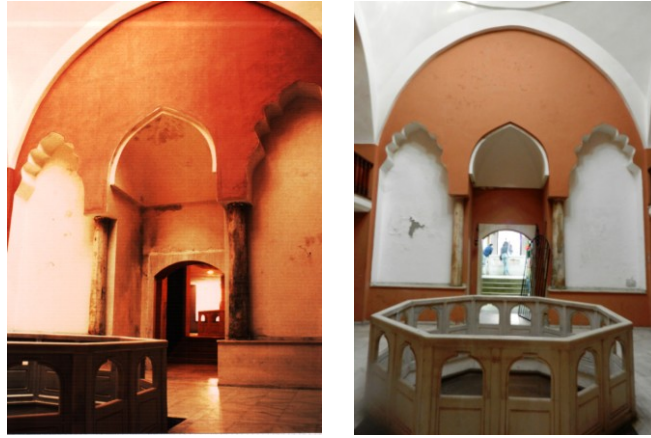
Şekil 4.3.5.3.13: Erkekler ılıklık duvarlarının mevcut niş ve soğukluk geçiş kemeri bütünleme (Deniz Alkan, Mart 2014)

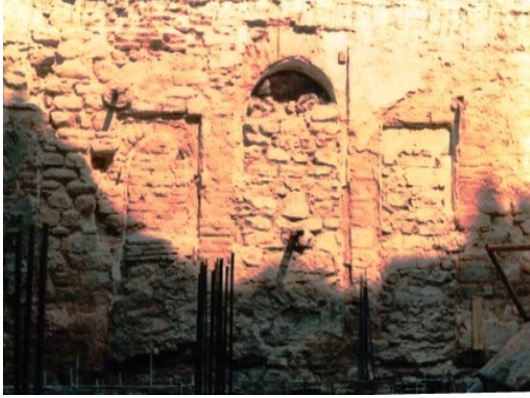
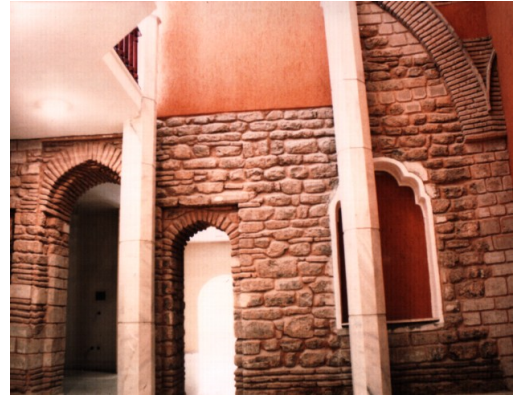
Şekil 4.3.5.3.15: Kadınlar ılıklik duvar kalıntıları (K.V.K.K. Arşivi, EK-3[4])

Şekil 4.3.5.3.16: Kadınlar ılıklik duvar bütünlüme (K.V.K.K. Arşivi, EK-3[4])

Kadınlar kısmının ılıklik ve sıcaklik bölümü büyük ölçüde yok olmuştur. Ilıklıktan sıcaklığa geçişte duvar örülerek kapatılan üç açıklıklı girişler açılarak, bozulan taş ve tuğla malzemeler yenilenerek, tamamlanmıştır. Yok olan duvarlar çağdaş malzemelerle oluşturulmuştur. Çelik taşıyıcılar ortaya çıkarılarak vurgulanmış, eklenen ara katlar, mekânı algılayabilmek için sıcaklik mekânını göreceğ galeriler olarak tasarlanmıştır.

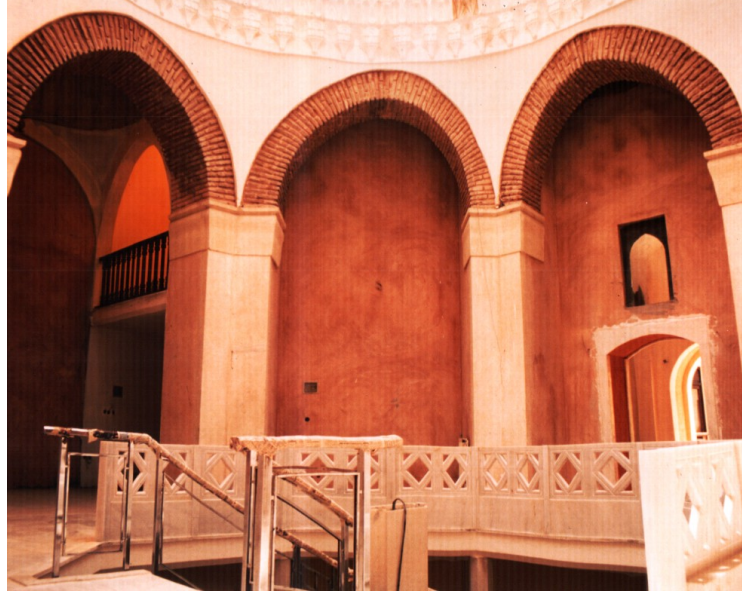
Şekil 4.3.5.3.19: Sıcaklık kubbesini taşıyan sekiz kenarlı kemerlerde bütünleme (K.V.K.K. Arşivi, EK-3[4])

Erkekler kısmı sıcaklık (EZ08) kubbesini taşıyan sekiz kenardaki sivri kemerlerin tuğlaları açıkta bırakılmış, kemerlerin oturduğu duvar parçalarıyla birleştiği başlıkların silmeleri sıvanarak tamamlanmıştır.

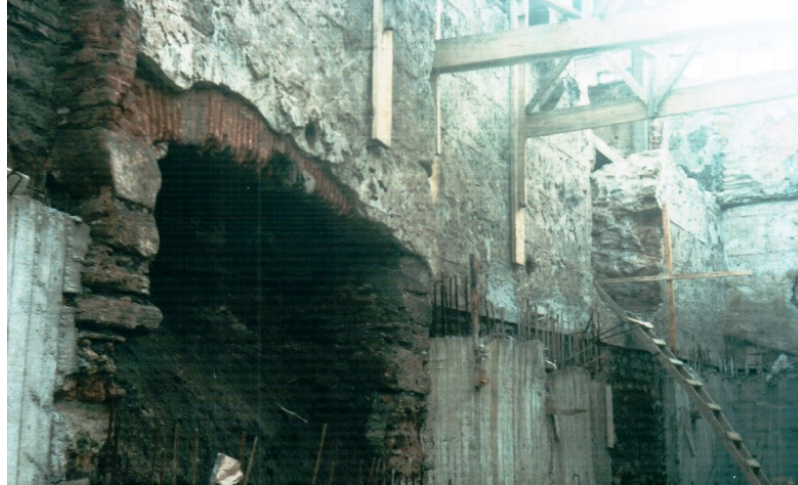
Şekil 4.3.5.3.20: Külhan ocağı temizlikten önceki durumu (K.V.K.K. Arşivi, EK-3[4])

Külhan duvarının kalan parçaları ve ortaya çıkan nişler daha çok bezemesel bir katkı olarak korunmuştur. Duvarlarda hasarlardan dolayı, bütünleme büyük oranda taşlar ve tuğlaların yenilenmesi ile yapılmıştır. Bilinmeyen duvar bitişi farklı tuğla hatıl örgüde örülerek bütünleme yapılmıştır. Hamamın külhan duvarı ile çağdaş ek olarak yapılan çarşı yapısının katları birbirinden galeri boşlukları ile ayrılmıştır.

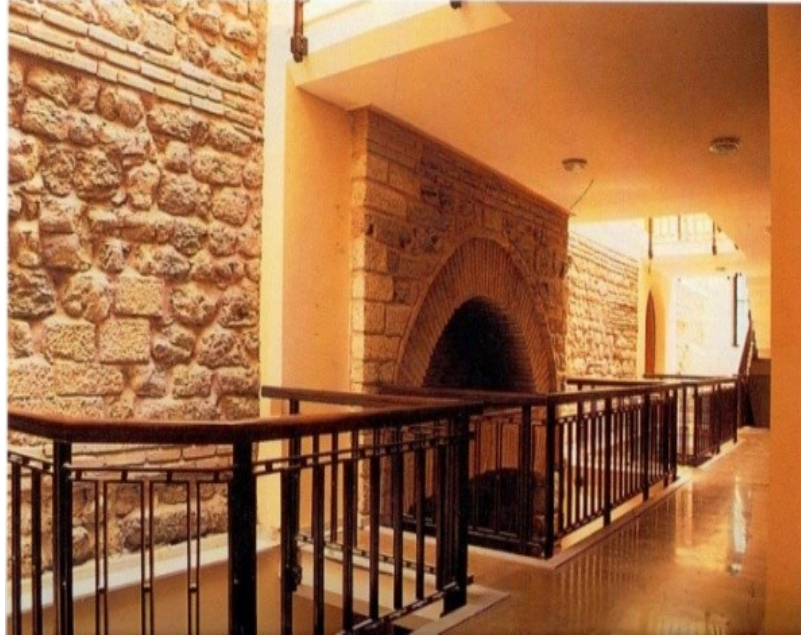
Şekil 4.3.5.3.21: Külhan duvarı ve ocak nişi bütünleme (Kuban, Doğan, 1993)

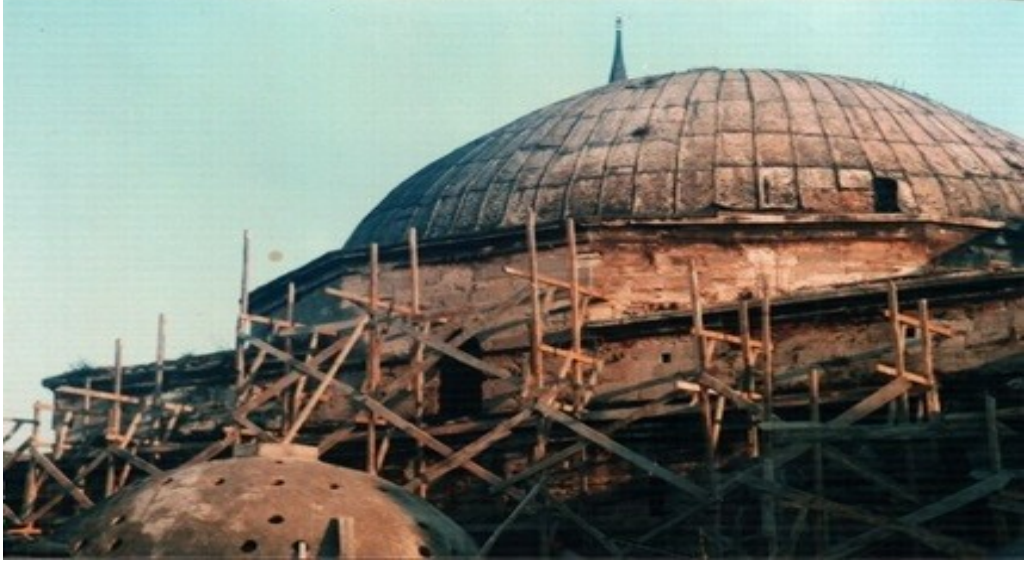
Şekil 4.3.5.3.23: Soğukluk kubbelerinde temizlik ve bütünleme çalışmaları
(K.V.K.K. Arşivi, EK-3[4])

Kubbelerin hasarlı veya muhdes olan üst örtüsü temizlendikten sonra, önce horasan harcı, daha sonra geleneksel yöntemle çamurla kaplanarak, üzerine meridyenler şeklinde kurşun kaplama yapılmıştır. Yeniden yapılarak tamamlanan erkekler kısmı ılık kubbesi ve mevcut olan sıcaklık kubbesinde doğal aydınlatma için fil gözü cam fanuslar yeniden yapılarak bütünleme yapılmıştır.

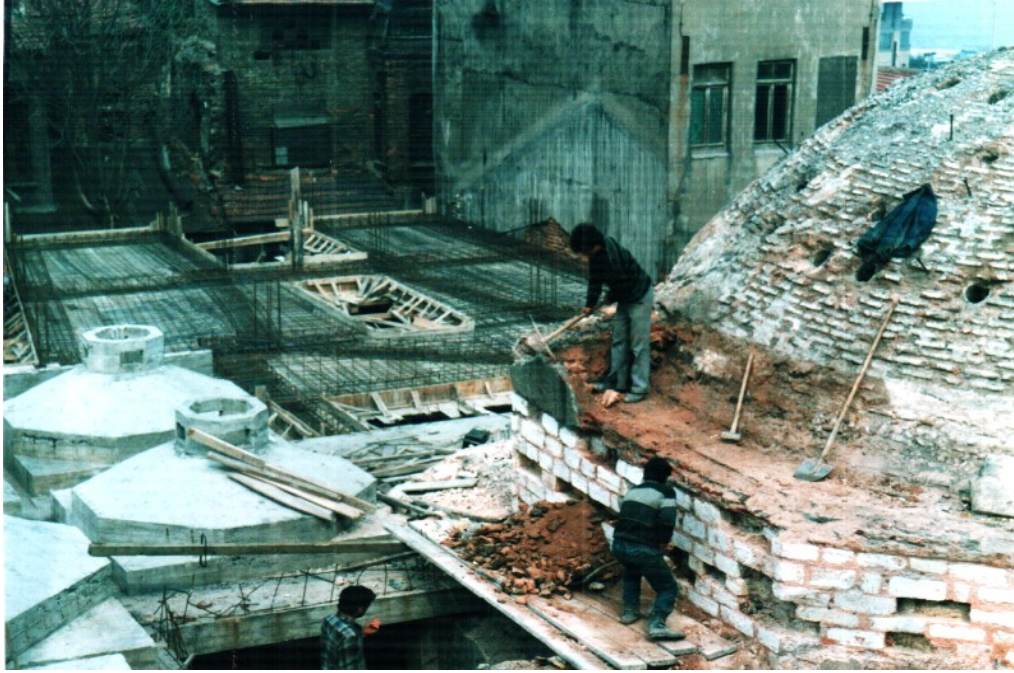
Şekil 4.3.5.3.24: Erkekler sıcaklık kubbe kasağında temizlik ve bütünleme yapılması
(K.V.K.K. Arşivi, EK-3[4])

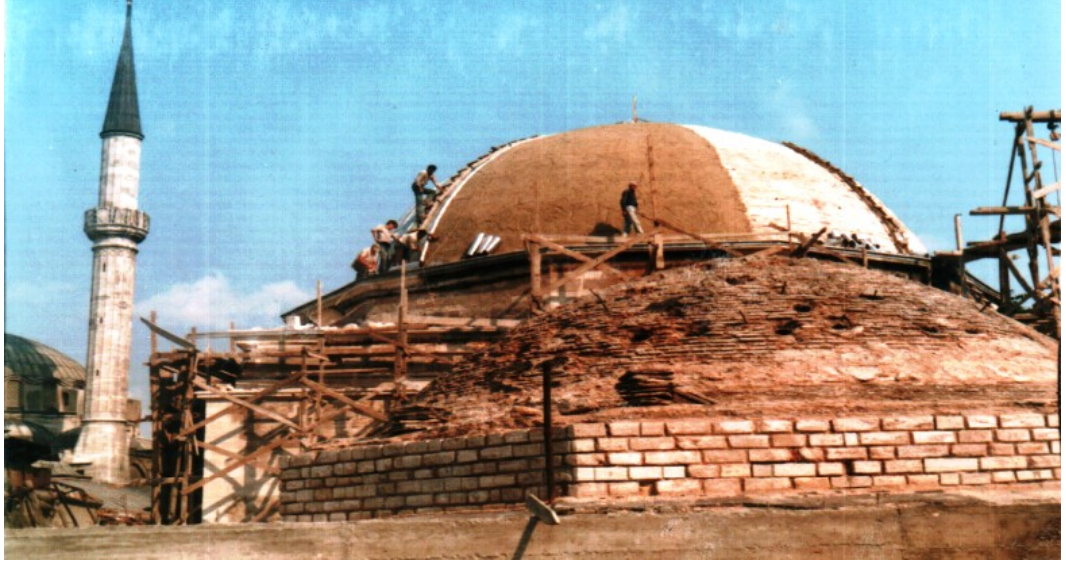
Şekil 4.3.5.3.25: Soğukluk kubbesinin kurşun kaplaması altına çamur kaplanması
(K.V.K.K. Arşivi, EK-3[4])

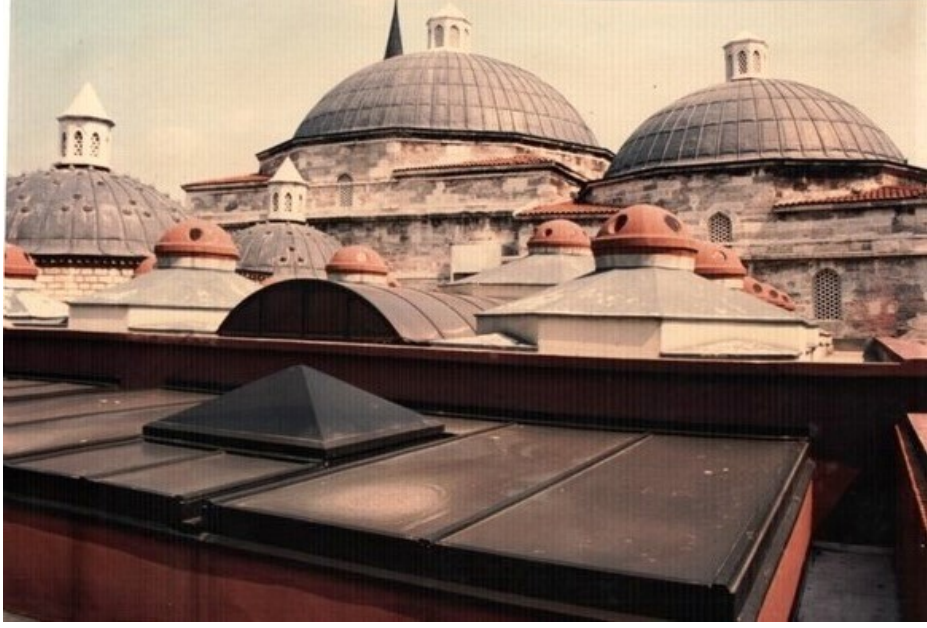
Şekil 4.3.5.3.27: Çağdaş konik kubbelerin dıştan genel görünümü (Kuban, Doğan, 1993)

bütünleme yapılmayarak, yerlerine yeni çağdaş tasarımlı konik kubbeler yapılmıştır. Konik kubbelerin üst örtüsü kurşun kaplanmış, fenerleri çağdaş yorumla tasarlanmıştır. Betonarme yapılan konik kubbeleri, çelik düşey taşıyıcılar taşımaktadır

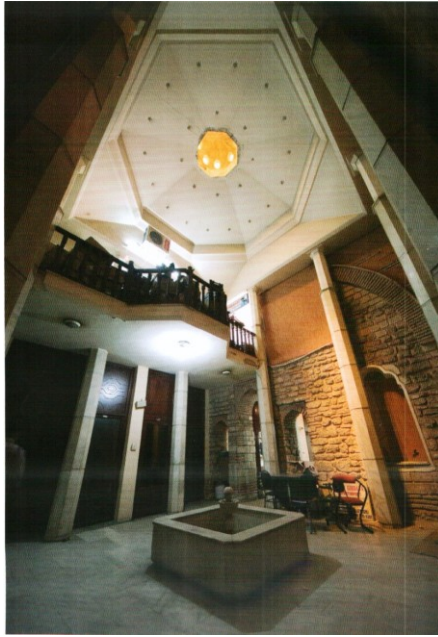
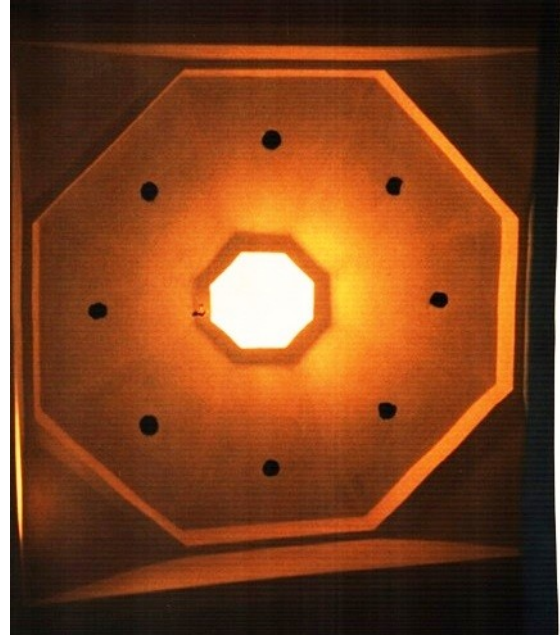
Şekil 4.3.5.3.28a - 4.3.5.3.28b: Kadınlara hamamında yok olan kubbe ve üst örtüleri yerine betonarme konik kubbelerin içten görünümü (Ortaylı, İlber, Engin, Vahdettin, Afyoncu, Erhan, 2008)

Kadınlar kısmının soğukluk kubbesi dışında, ılıklik ve sıcaklık bölümleri üst örtüsü yok olmuştur ve bütünleme için gerekli kalıntı ve yapı ögesi olmadığı için,

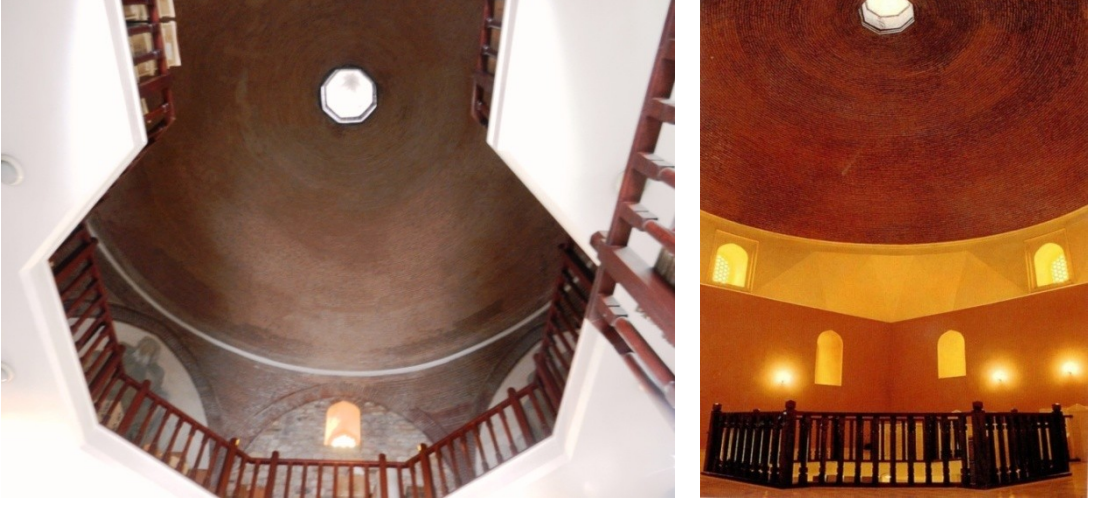
Şekil 4.3.5.3.29: Erkekler kısmı soğukluk kubbesi bütünleme (Deniz Alkan, Eylül 2014)

Şekil 4.3.5.3.30: Erkekler kısmı soğukluk kubbesi bütünleme (K.V.K.K. Arşivi, EK-3[4])

Erkekler ve kadınlar kısmı soğukluk bölümlerinin (EZ01), (KZ01) tuğla örtülü kubbeleri içeriden sıvasız olarak açıkta bırakılmıştır.

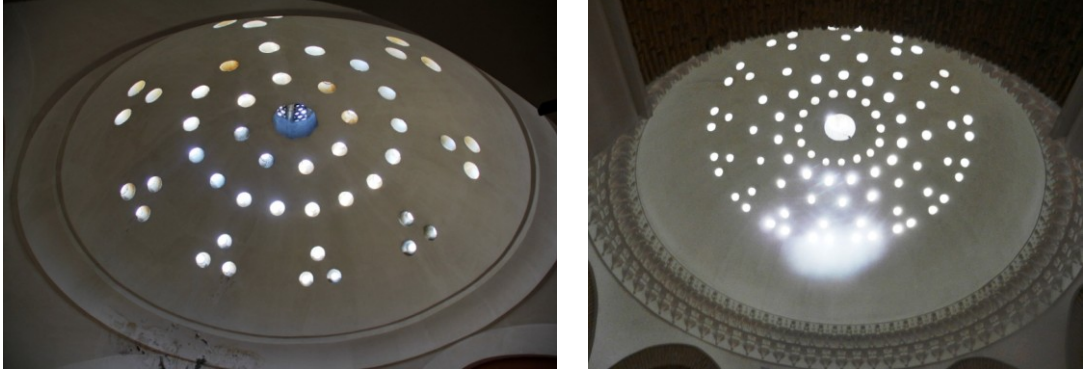
Şekil 4.3.5.3.31: Erkekler kısmı ılıklık kubbesi rekonstrüksiyon ile bütünleme (Deniz Alkan, Nisan 2015)

Şekil 4.3.5.3.32: Erkekler kısmı sıcaklık kubbesi bütünleme (Deniz Alkan, Eylül 2014)

Erkekler kısmının yok olan ılıklık kubbesi kalan bir pandantif parçasına göre yeniden yapılarak, sıcaklık kubbesi ise sıvanarak bütünleme yapılmıştır.

Yok olan ve yeniden yapılan erkekler kısmı ılıklik kubbesinin eteğindeki bezemelere ait bir bulgu olmadığı için düz iki yiv arası bir korniş ile geçilmiştir (Şekil 4.3.5.3.31).

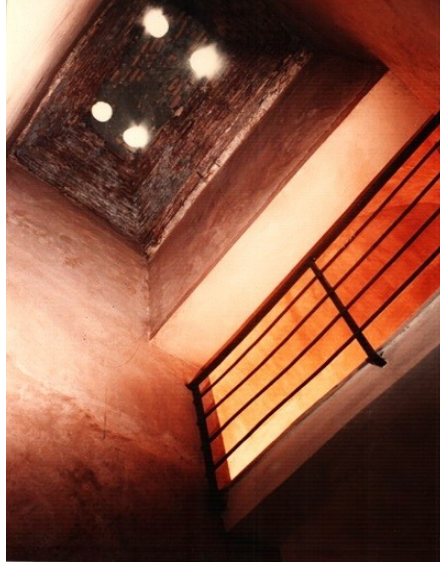
Şekil 4.3.5.3.33: Erkekler ılıkıkta yıkılan hela duvarlarının üstündeki aynalı tonoz ve figözleri (K.V.K.K. Arşivi, EK-3[4])

Erkekler ılıkıkta helaların ara duvarları yıkılmış olup, bir bölümü aynalı tonozla örtülmüştür. Ayna üzerinde görülen fil gözleri aydınlatma cam fanusları yeniden yapılarak bütünleme yapılmıştır.

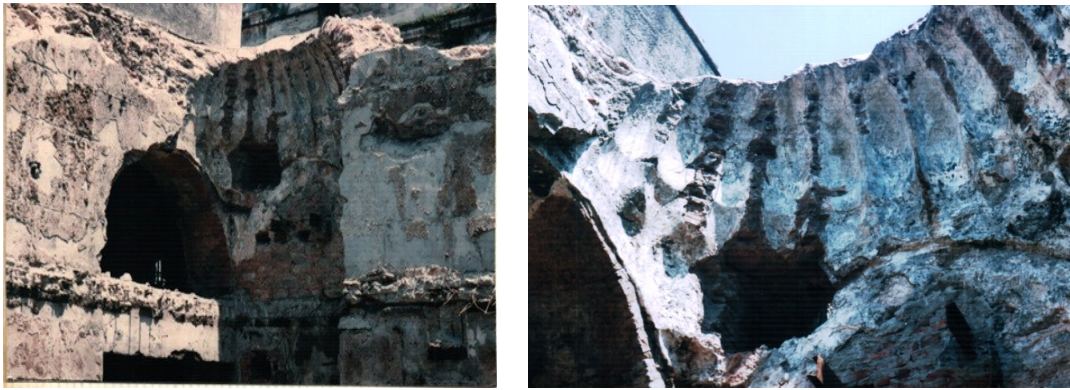
Şekil 4.3.5.3.34a - 4.3.5.3.34b: Erkekler sıcaklık eyvanı kubbe dilimlerinden kalan parça (K.V.K.K. Arşivi, EK-3[4])

Erkekler sıcaklıkta bulunan, kuzeydoğu eyvanı yivli bir kubbe ile örtülü olup, tepe noktasında ışıklık vardır. Bu kubbenin orijinal kalan parçaları sıvasız olarak belirtilmiş, rekonstrüksiyon ile tamamlanan yivleri sıvanarak bütünleme yapılmıştır.

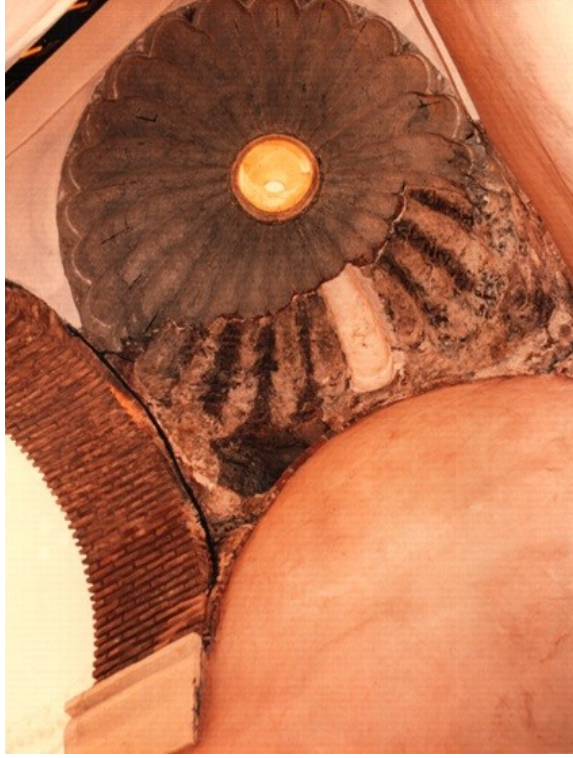
Şekil 4.3.5.3.35: Erkekler sıcaklıkta eyvan kubbesi bütünlenme (K.V.K.K. Arşivi, EK-3[4])

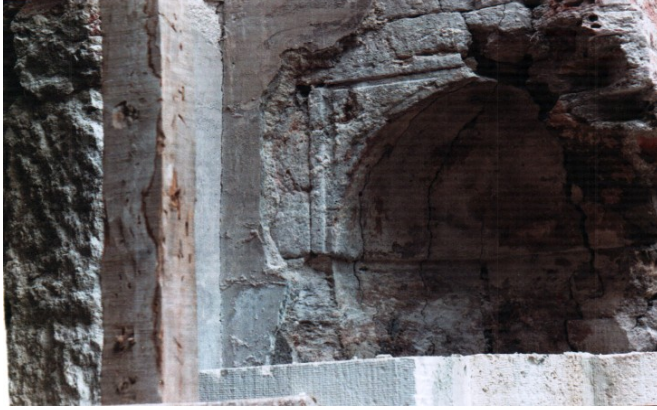
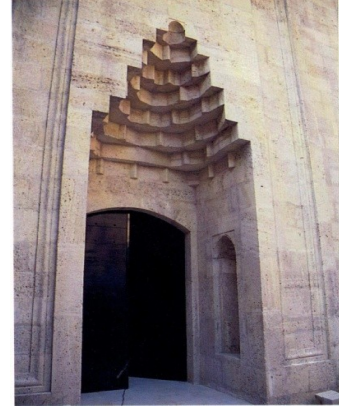
Şekil 4.3.5.3.37: Taç kapının yanlarında kalan nişin parçası (K.V.K.K. Arşivi, EK-3[4])

Şekil 4.3.5.3.38: Taç kapı ve nişlerin yeniden yapılarak bütünleme yapılması (Kuban, Doğan, 1993)

Bilinmeyen yok olmuş yapı öđesi olan taç kapının rekonstrüksiyonunda soyut bir yorum yapılması, farklı dönem bütünlemesini belirtmesi dođru bir restorasyon müdahale tekniğidir, ancak hamamın mevcut taş dokusu ile aynı cins taşın kullanılması, taç kapının farklı dönemini algılamayı zorlaştırmıştır.

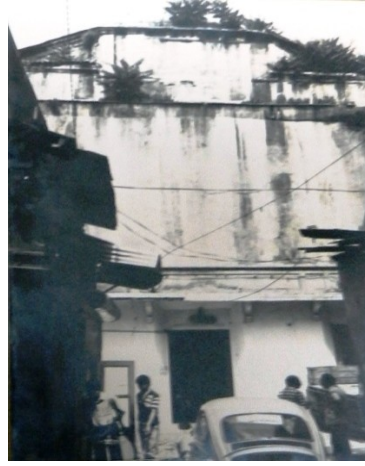
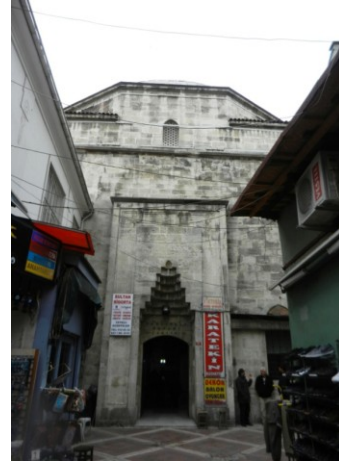
Glück, 1917 yılında yaptığı rölövede, erkekler girişini planında göstermiştir. Yapı temizlendikten sonra, giriş duvarının olduđu güneydođu duvarının orta kısmının yıkılıp, moloz taşla tamir edildiđi, taç kapının olmadığı ortaya çıkmıştır. (Kuban, Dođan, 1993-1994).

Şekil 4.3.5.3.39: Taç kapının yıkıldığı güneydoğu duvarı restorasyondan önce (K.V.K.K. Arşivi, EK-3[4])

Şekil 4.3.5.3.40: Taç kapının analogi yapılarak restitüsyona dayalı çağdaş yorumlu tamamlanması (Deniz Alkan, Mart 2014)

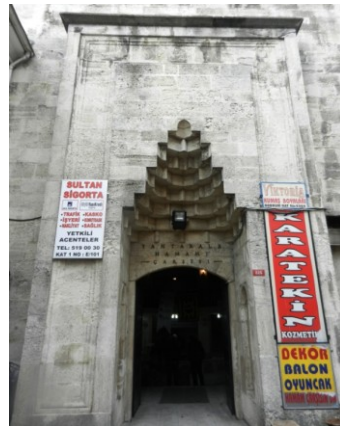
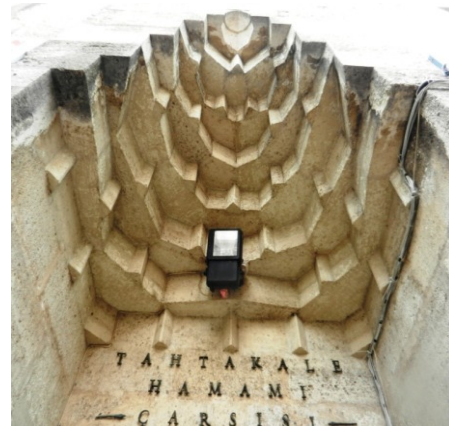
Şekil 4.3.5.3.41: Taç kapının mukarnas geometrisi ile soyut olarak tasarlanması (Deniz Alkan, Mart 2014)

Şekil 4.3.5.3.42: Taç kapının soyut tasarımlı mukarnasları (Deniz Alkan, Mart 2014)

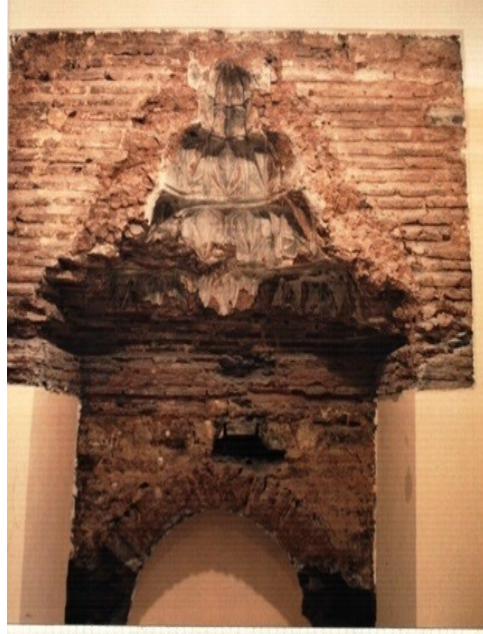
Şekil 4.3.5.3.55: Erkekler soğuklukta kolonetli mukarnasları olan niş (K.V.K.K. Arşivi, EK-3[4])

Erkekler kısmı soğukluk bölümünde (EZ01) giriş aksına dik olan duvarların akşlarında kolonetli mukarnaslı nişler bulunmuştur. Bunların köşelerinde yok olan kolonlar bulunduğu anlaşılmaktadır. Soğukluklara yapılan galeri katlarında, kadınlar hamamı tarafında olan mukarnaslı nişin içinden açılan bir kemerli geçit ile kadınlar kısmı soğukluk bölümüne (KZ01) geçilmekte ve merdivenle inilmektedir (Şekil 4.3.5.3.54). Kuzeydoğu duvarındaki kolonetli mukarnasları olan nişin tuğlaları açıkta bırakılmıştır (Şekil 4.3.5.3.55).

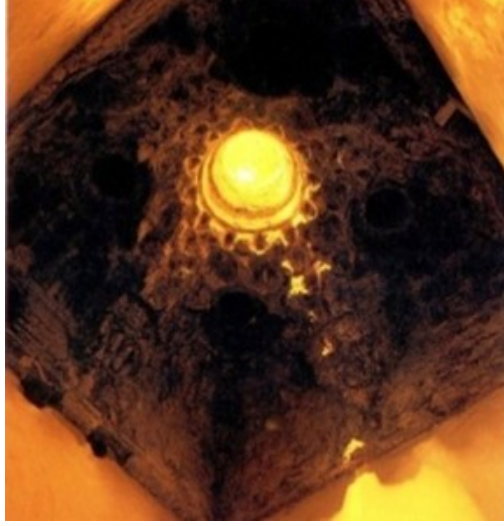
Şekil 4.3.5.3.56: Erkekler ılıklik odası kalan mukarnaslı kubbe (Kuban, Doğan, 1993)

Erkekler ılıkliklığa girişte, kuzeydoğu yönündeki odada (EZ05) kalan zengin mukarnaslı kubbe kalıntısı, arkeolojik bulgu olarak korunmuş, alçı bezeme ve tuğlaları sıvanmadan açıkta bırakılarak kısmi olarak bütünleme yapılmıştır (Şekil 4.3.5.3.56).

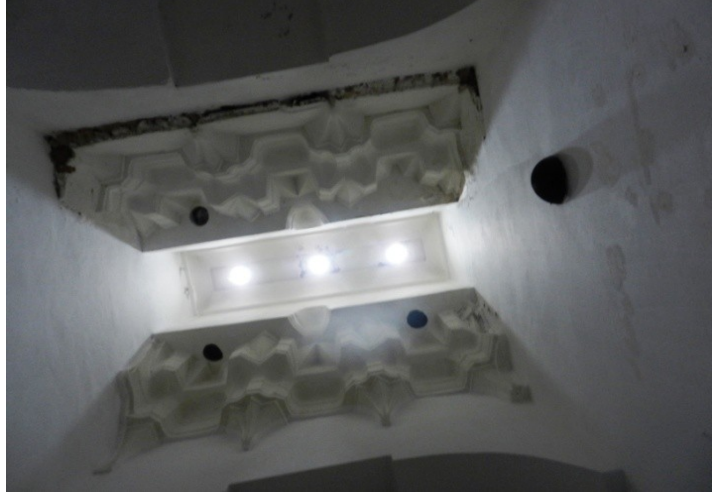
Şekil 4.3.5.3.58: Erkekler ılıklik odasında mukarnaslı tonozun bütünleme yapılması (Deniz Alkan, Mart 2014)

Erkekler ılıkliğa girişte, güneybatı yönündeki odada (EZ07) iki yarım mukarnas bezemenin arasında, üstünde üç adet fil gözü olan dar bir aynalı tonoz örtü ve odanın karşılıklı iki duvarında Bursa kemeri nişler vardır. Mukarnaslar sıvanarak tamamlanmıştır (Şekil 4.3.5.3.58).

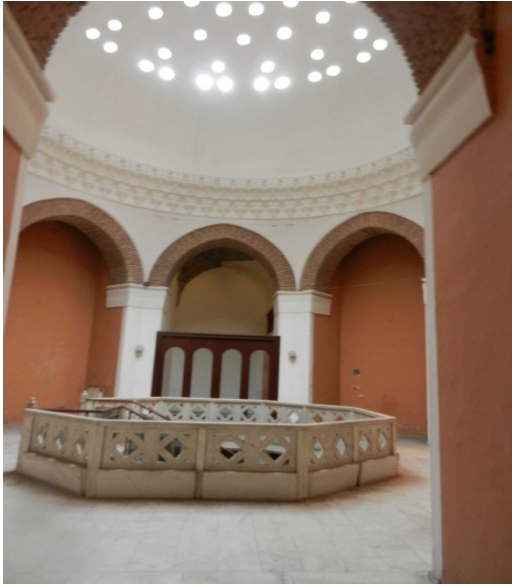
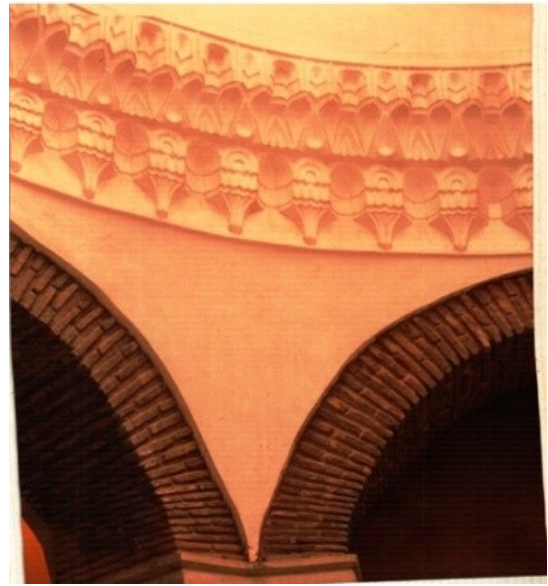
Şekil 4.3.5.3.59: Erkekler sıcaklık kubbesi bezemesi (Deniz Alkan, Mart 2014)

Şekil 4.3.5.3.60: Erkek sıcaklıkta halvet kubbesinin bütünlenmesi (K.V.K.K. Arşivi, EK-3[4])

Erkekler kısmı sıcaklık kubbesinin (EZ08) eteğinde küçük bir bölümü kalan mukarnaslı friz, alçı kalıp alınarak, kubbe etrafında çepeçevre dolaşarak, sıvanarak bütünleme yapılmıştır. Kubbeye geçiş ögesi olarak önce pendentif sonra mukarnaslı taşımadır. Basit yapıllı kubbede dışta onaltı adet üçlü filgözü ve merkeze doğru üç sıra, herbiri onaltı, toplam 90 adet, içerden yuvarlak formda olan filgözü aydınlatmaların sıvaları keskinleştirilerek bütünleme yapılmıştır.

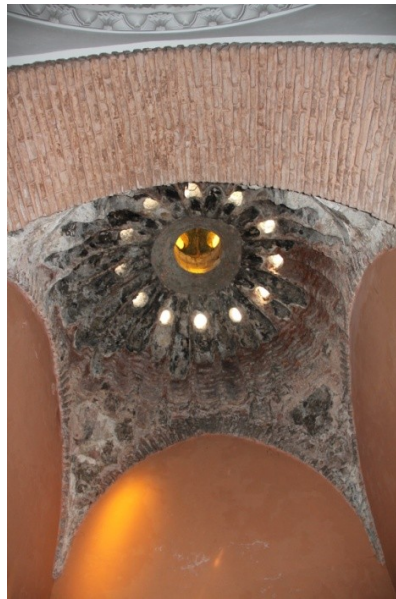
Şekil 4.3.5.3.62: Erkekler sıcaklık eyvan kubbesindeki bezeme bütünleme (Deniz Alkan, Nisan 2015)

Erkekler sıcaklıkta kuzeydoğu ve güneybatı yönünde iki eyvandan, her birinden iki halvete girilir. Kuzeydoğu eyvanının (EZ08-E1), kubbesi dilimli, köşeleri mukarnaslı bezemeleri konsolide edilerek açıkta bırakılmıştır. Güneydoğu eyvanının (EZ08-E2), buluntu olan dilimleri rekonstrüksiyonla tamamlanmıştır.

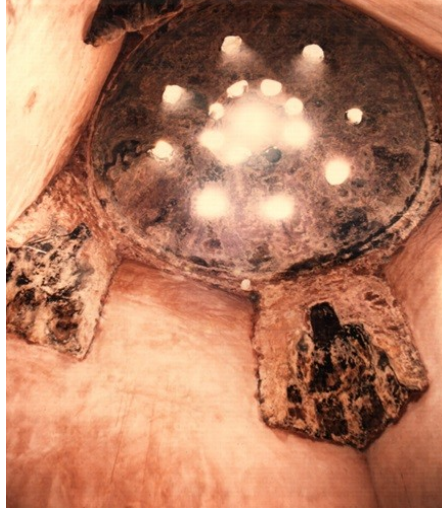
Şekil 4.3.5.3.63: Erkekler hamamında sıcaklık halvet kubbesinin çok bozulmuş olan alçı mukarnasları kısmi bütünlenme (Deniz Alkan, Mart 2014)

Erkekler sıcaklıkta halvet hücrelerinin kubbesinin üstünde olan figözü aydınlatmalar ve dört köşesinden sarkan mukarnas bezemeler sıvasız olarak açıkta bırakılarak tamamlanmıştır. Bu mukarnas örnekleri Edirne'de görülen erken dönem mukarnaslarına benzemektedir (Kuban, Doğan, 1993).

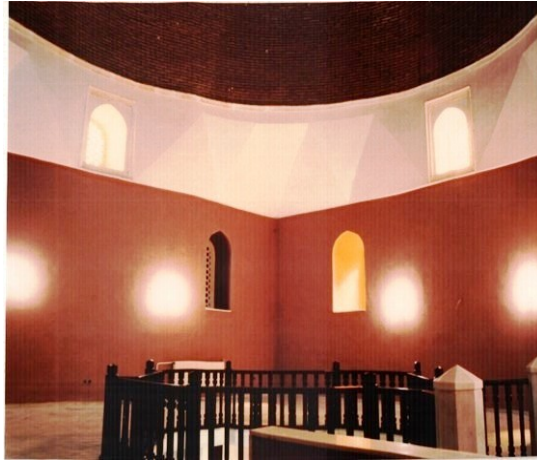
Şekil 4.3.5.3.64: Kadınlar soğukluğu. Türk üçgenli kubbeye geçit öğesi (Kuban, Doğan, 1993)

10.50 m çapında olan kadınlar kısmı soğukluk (KZ01) kubbesinin tuğla örgüsü açıkta bırakılarak bütünleme yapılmıştır. Kubbeye geçiş öğeleri olan Türk üçgenleri sıvanarak, kubbeden ayrı algılanması sağlanmıştır. Kubbenin ve Türk üçgenlerinin, boyalı bir bezemesi olduğu, üzerinde boya kalıntıları bulunması ile anlaşılmıştır (Kuban, Doğan, 1993-1994). Ancak boyalı bezemeler için yeterli veri olmadığından dolayı boyalı bezeme yapılmamış, sıvalı olarak bırakılmıştır.

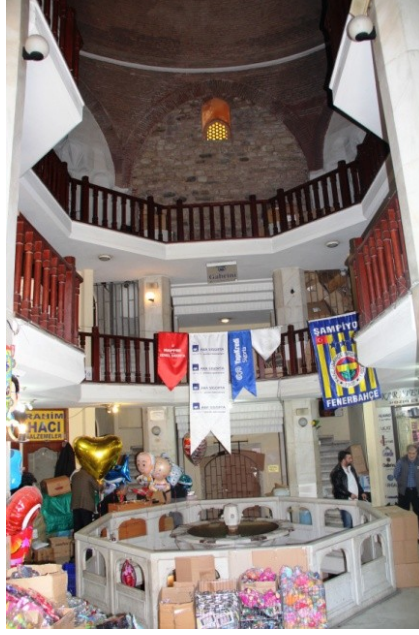
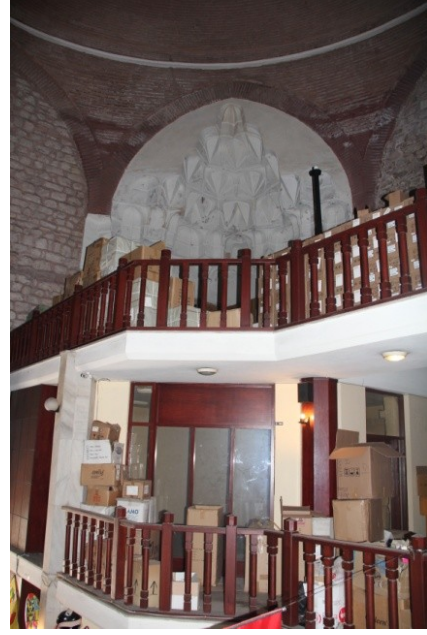
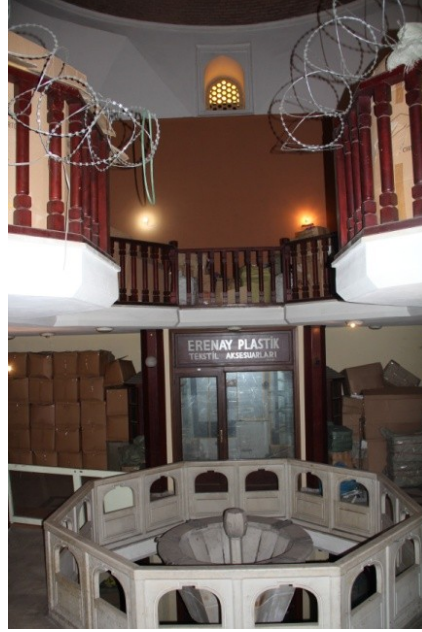
Yerinde yapılan son tespitlerde galeri katlarının depo olarak kullanılması mekân algısını bozduğu ve mukarnaların, duvar ve kubbe tuğlalarının su aldığı ve rutubet oluştuğu tespit edilmiştir. Çarşı işlevi dükkanların depo ihtiyaçlarını karşılayamadıklarında, hamamın duvar ve bezemelerine hasar verecek şekilde depolama alanları olarak kullanılmaktadır. Mal giriş çıkışları yapıya zarar verebilmektedir. Ayrıca, tabela standartının olmaması da mekân algısına olumsuz yönde etki etmektedir.

Şekil 4.3.5.4.5: Erkekler soğukluk bölümü galeri katları (Deniz Alkan, Nisan 2015)

Şekil 4.3.5.4.6: Kadınlar soğukluk bölümü galeri katları (Deniz Alkan, Nisan 2015)
