İSTANBUL HAMAM RESTORASYONLARINDA UYGULANAN
MÜDAHALE TEKNİKLERİ

YÜKSEK LİSANS TEZİ

Deniz ALKAN
121418204

İstanbul Mayıs 2015

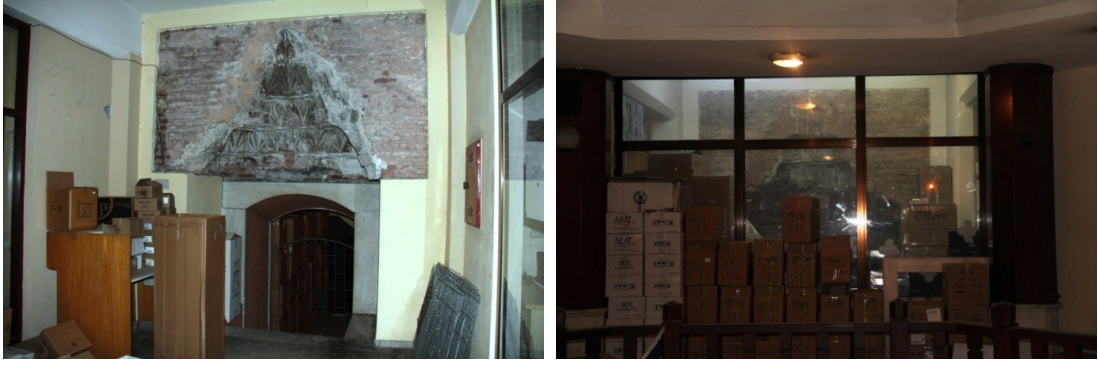
Hamamın zengin bezemelerinin olduğu erkekler kısmı soğukluk bölümünde güneybatı yönünde olan niş, önüne konan kolilerin arkalarında kalmış, kuzeydoğu yönünde olan niş dükkân içinde kaldığı için görülememekte ve algılanamamaktadır.

Şekil 4.3.5.4.7: Erkekler soğukluk bölümü nişleri (Deniz Alkan, Nisan 2015)

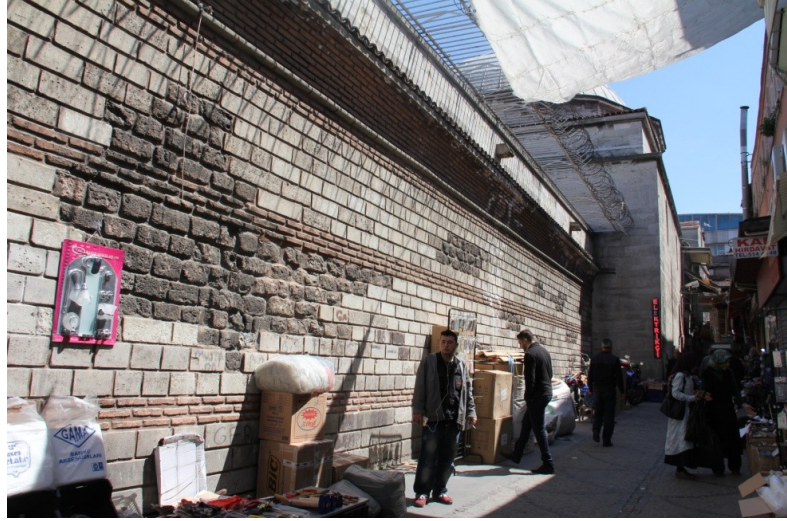
Hamamın çevresini saran dükkânlar, geçmişte tek katlı olarak yapılmışlar, bu dükkânların iki ya da daha fazla katlı hale getirilmesi ile hamamın yapı etkisi azalmıştır. Hamamın duvarlarına asılan tabela ve eşyalar hem yapıya hasar vermekte ve hamam yapısını algılamaya olumsuz etki etmektedir.

Şekil 4.3.5.4.11: Kancarcılar Sokak, kadınlar ılıklik, sıcaklik duvarı (Deniz Alkan, Nisan 2015)

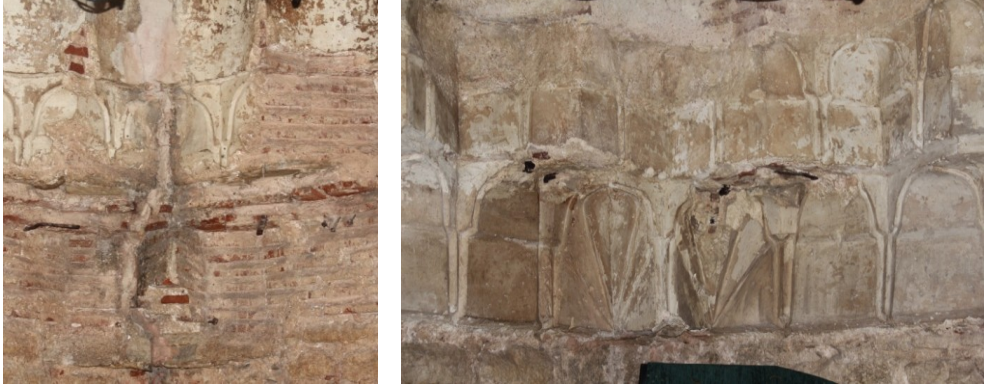
Şekil 4.4.5.1.4: Trompların uçlarındaki mukarnaslara mih çakılarak yapılan sağlamlaştırma
(Deniz Alkan, Mart 2015)

Bezemde sağlamlaştırma; erkekler soğukluk bölümünde kubbeye geçiş ögesi olan trompların alçı bezemeleri olan beşli dilimlerin ucundaki mukarnasların sağlamlaştırılması için çiviler ve mıhlar çakılmıştır.

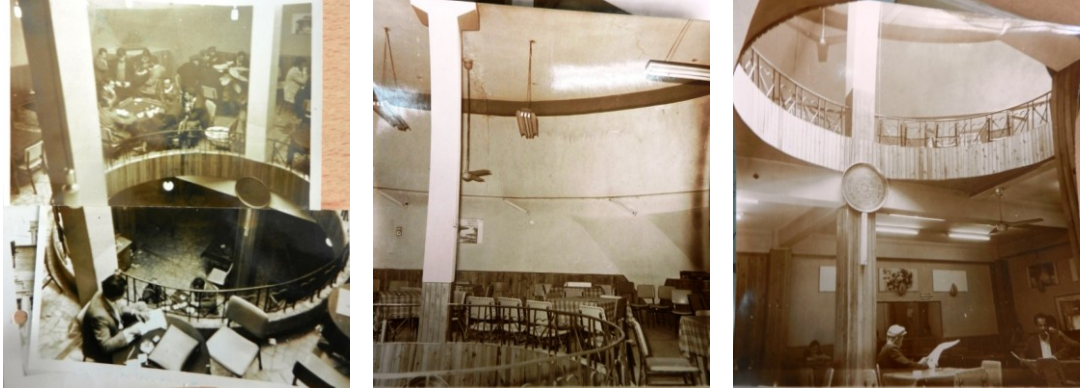
Şekil 4.4.5.2.1: Kahvehane olarak kullanılan kadınlar kısmı soğukluk bölümüne yapılan betonarme iki kat (K.V.K.K. Arşivi, EK-4[1])

betonarme iki kat döşeme ve kolonları, 1991 yılında son olarak onaylanan projeye göre yıkılmıştır. Çıkan molozlar yapıdan uzaklaştırılarak temizlenmiştir (Şekil 4.4.5.2.1).

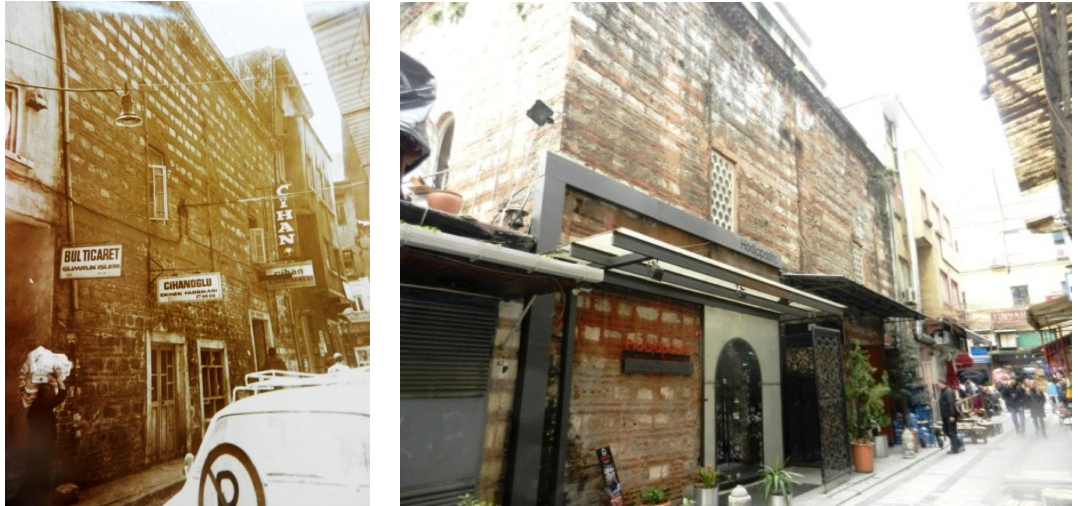
Şekil 4.4.5.2.2: Kadınlar kısmı soğukluk duvarına bitişik muhdes iki katlı bina (Ayverdi, Ekrem Hakkı, 1974)

Şekil 4.4.5.2.3: Kadınlar soğukluk kısmı soğukluk duvarına bitişik binanın yıkılarak temizlenen cephesi (Deniz Alkan, Mart 2013)

Hamam Sokak cephesi boyunca, kadınlar ılıklik, hela, traşlık (KZ07) mekânlarının üzerine yapılan iki katlı dükkânlar yıkılarak temizlenmiştir.

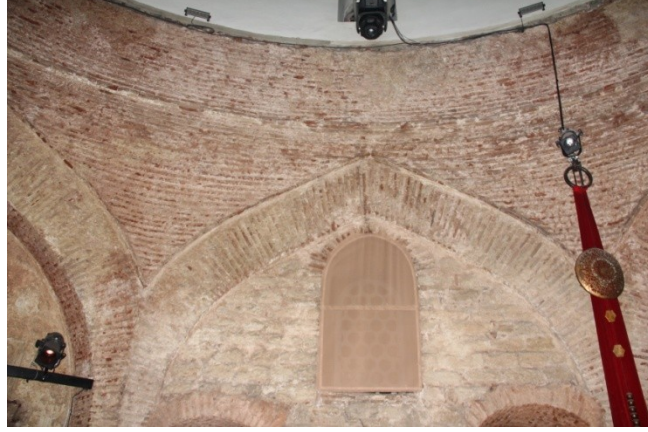
Şekil 4.4.5.2.4: Soğukluk duvarlarının iç sıva raspası ile temizlenmesi (Deniz Alkan, Mart 2015)

Duvarda Temizleme; hamamın soğukluk bölümlerinde iç sıva raspası yapılarak, orijinal tuğla duvar dokusu ortaya çıkarılmıştır (Şekil 4.4.5.2.4).

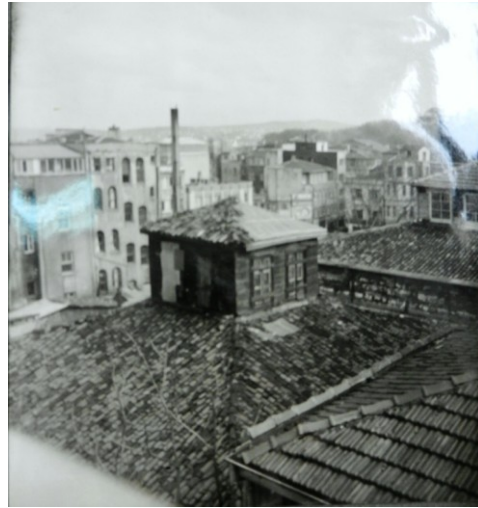
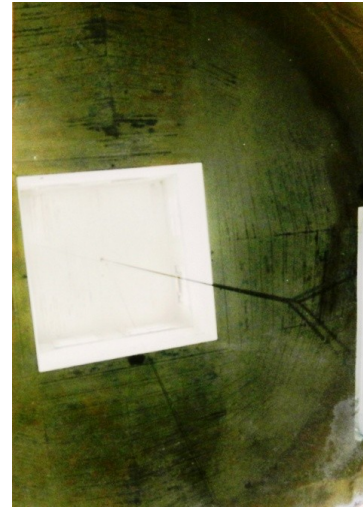
Şekil 4.4.5.2.5: Yok olan soğukluk kubbeleri yerine yapılan ahşap fenerli, kiremit çatılar (K.V.K.K. Arşivi, EK-4[1])

Şekil 4.4.5.2.6: Kadınlar kısmı soğukluk çatısının ahşap kaplı tavanı ve feneri (K.V.K.K. Arşivi, EK-4[1])

Üst örtüde temizleme; Kadınlar ve erkekler soğukluk kubbeleri mevcut değildi. Mevcutta olan erkekler ve kadınlar kısmında üstü kiremit kaplı ahşap fenerli, ahşap çatı muhdes olduğu için sökülerek temizlenmiş ve yapıdan uzaklaştırılmıştır.

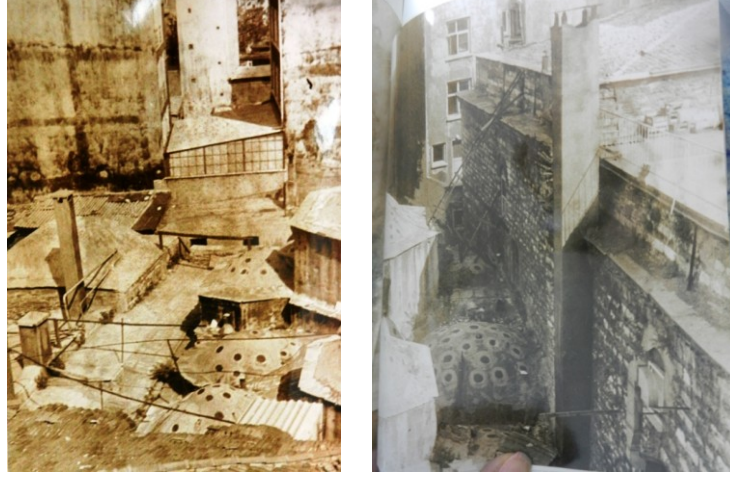
Şekil 4.4.5.2.7: Ilıklık ve sıcaklık kubbelerinin muhdes kaplamaları ve hamam avlusunda yapılan binalar (K.V.K.K. Arşivi, EK-4[1])

Şekil 4.4.5.2.8: Soğukluk duvarına bitişik çıkan baca ve ılık kubbeleri (K.V.K.K. Arşivi, EK-4[1])

Ilıklık ve sıcaklık kısmındaki kubbeler üstündeki izolasyon ve şaplar, özgün olmayan kırık aydınlatma fanusları, muhdes çatı örtüleri sökülerek temizlenmiş ve yapıdan uzaklaştırılmıştır.

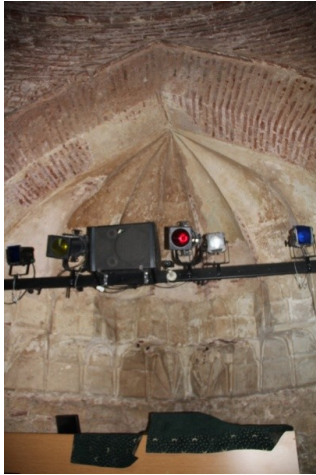
Şekil 4.4.5.2.11: Uçlarında mukarnas olan dilimli trompların sıva raspası (Deniz Alkan, Mart 2015)

Bezemelede temizleme; kubbeye geçiş öğeleri olan trompların ve uçlarındaki mukarnasların, üstündeki badana ve sıva raspası yapılmıştır ve alt tabakada ortaya çıkan horasan sıva raspası yapılmamıştır (Şekil 4.4.5.2.11). Türk üçgenlerinin, üstündeki sıvalar raspalanarak, temizlenmiştir (Şekil 4.4.5.2.12). Ilıklık ve sıcaklık kubbe ve tonozlarının iç sıvaları su almadan dolayı bozulmuş, sıva raspaları yapılarak temizlenmiştir (Şekil 4.4.5.2.13).

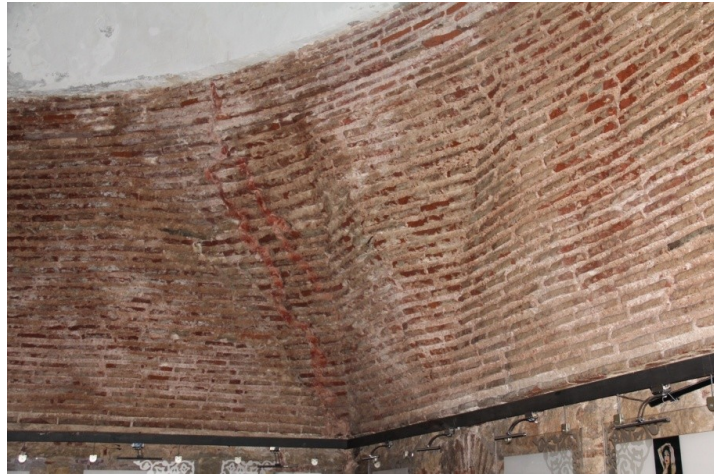
Şekil 4.4.5.2.12: Sıva raspası yapılan Türk üçgenleri (Deniz Alkan, Mart 2015)

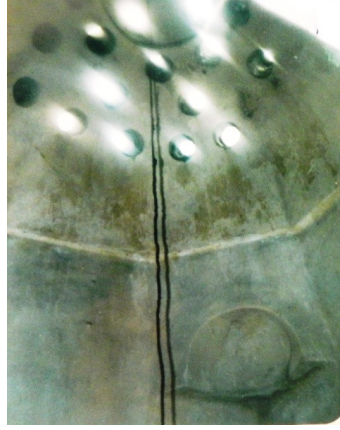
Şekil 4.4.5.2.13: Sıcaklık kubbelerinin geçiş öğeleri, basit bezemesiz tromplar
(K.V.K.K. Arşivi, EK-4[1])

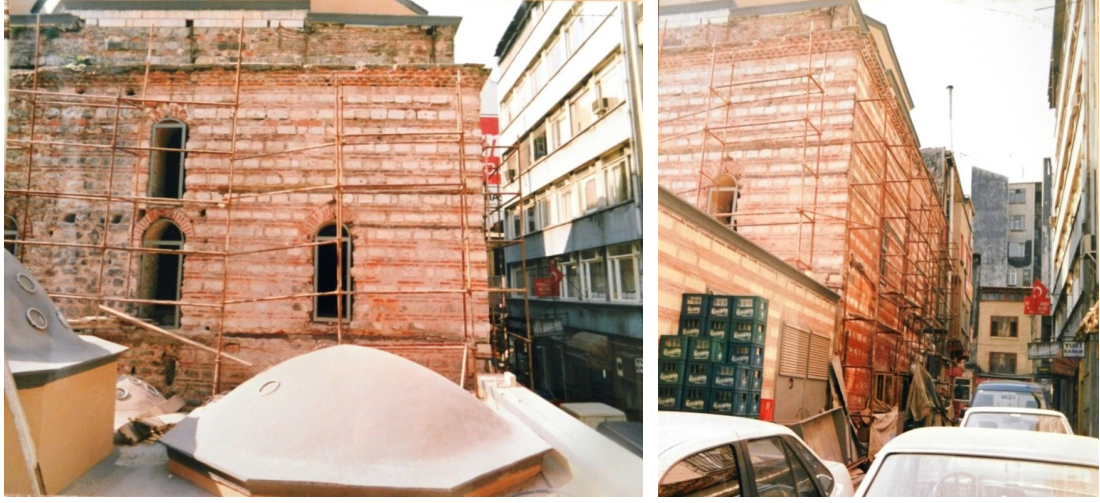
Şekil 4.4.5.3.1: Yıkılan muhdes eklerden sonra ortaya çıkan pencere açıklığı ve kemerlerin tuğla ile bütünleme yapılması (K.V.K.K. Arşivi, EK-4[1])

Şekil 4.4.5.3.2: Yıkılan muhdes eklerden sonra kadınlar soğukluk duvarlarında bütünleme (K.V.K.K. Arşivi, EK-4[1])

Duvarda bütünleme; Hamam Sokak cephesi boyunca kadınlar sıcaklık kubbelerinin önüne yapılan iki katlı dükkânlar yıkılarak, açığa çıkan pencere ve soğukluk duvarı, almaşık duvar dokusunda taş ve tuğla yenileme ve derz yapılarak bütünleme yapılmıştır. Yıkılan dükkânların yerinde kadınlar kısmı ılıklıktan geçilen hela kısımlarının duvarları, ılıklık kubbeleri hizasında, soğukluk duvarının almaşık duvar dokusunda bütünlemesi yapılmıştır. Bütünlenen bu kısım daha sonra dışarıdan kullanılan bir dükkâna çevrilmiştir (Şekil 4.4.5.3.3).

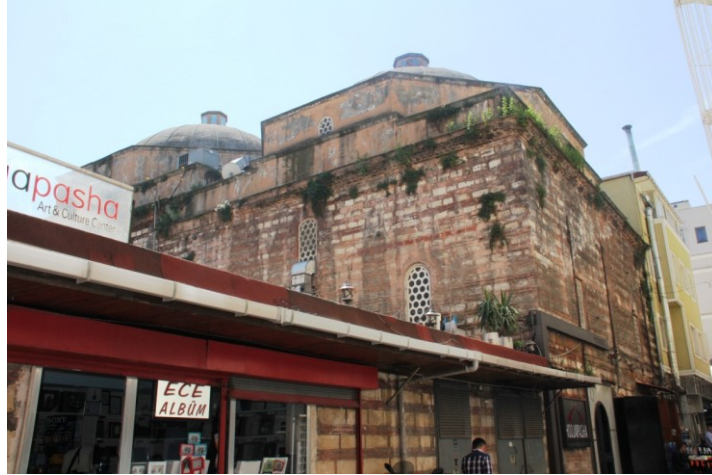
Şekil 4.4.5.3.3: Hamam Sokak'tan kadınlar kısmı soğukluk ve sıcaklık duvarları, kuzeybatı cephesi mevcut durum (Deniz Alkan, Mart 2015)

Duvar derzleri kireç harçlı horasan sıva ile taş ve tuğlayla aynı yüzeyde doldurularak yapılmıştır. Derzleme tekniği günümüzde uygulanan Koruma ve Uygulama Denetim Büroları'nın önerdiği çökertme derzleme tekniğine aykırıdır. Bu tekniğe göre, mevcut taş ve tuğla yüzeyinden 2 cm içerde çökertilerek derzleme yapılmaktadır.

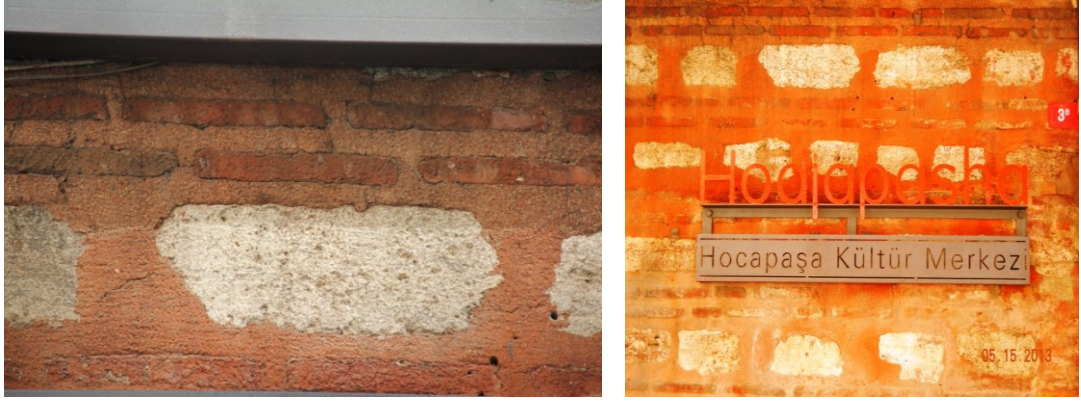
Şekil 4.4.5.3.4: Çökertme tekniği kullanılmadan yapılan derz bütünleme (Deniz Alkan, Mart 2015)

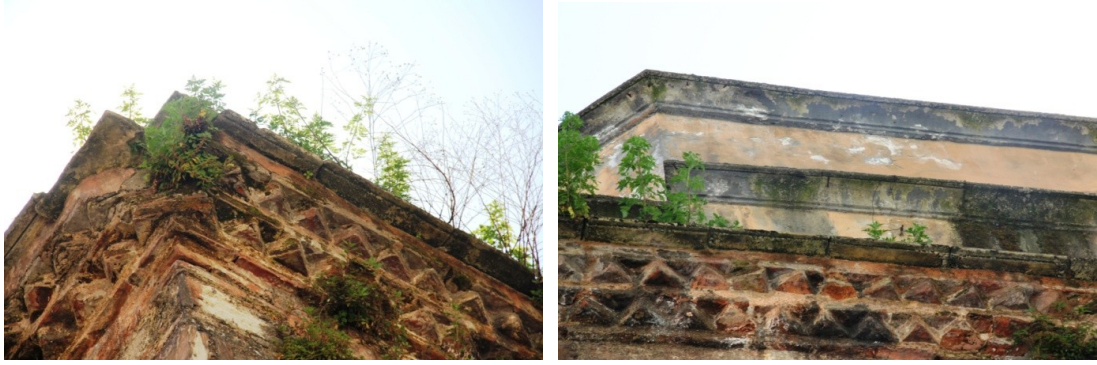
Her iki soğuklukta saçak hizasında çepeçevre dönen, iki sıra tuğla kirpi saçak ve üstünde dolaşan taş sövelerin eksik veya kırık olanları taş söve ile tamamlanmıştır. Tamamlanan kubbelerin eteklerinde dönen söveler doğal taş değil, taş taklidi dökme imitasyon profillerle tamamlanmıştır. Kubbelerin oturduğu kasnak duvarları taş ile değil, hafif gaz beton briketler ile yapılmış, üstleri olasılıkla çimentolu harçla sıvanarak tamamlanmıştır. Sıva yüzeylerinde ve imitasyon profillerde, tuz oluşumu ve bozulmalar mevcuttur. Kadınlar soğukluk duvarının dışından çıkan muhdes bacanın söküldüğü yerlerde oluşan boşluklar aynı cins taşla örülerek tamamlanmıştır.

Şekil 4.4.5.3.5: Soğukluk bölümlerinde tuğla kirpi saçak bütünlemesi (Deniz Alkan, Mart 2015)

Şekil 4.4.5.3.6: Yeniden yapılan kubbe kasnaklarının imitasyon profille bütünleme (Deniz Alkan, Mart 2015)

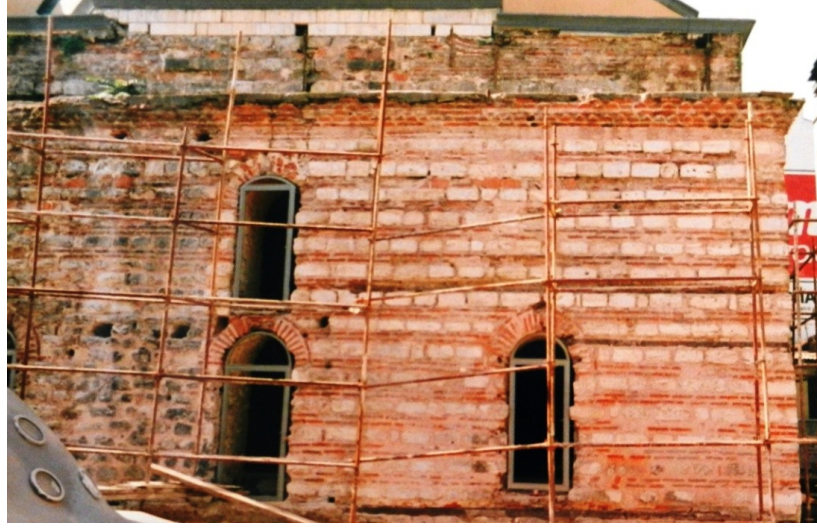
Şekil 4.4.5.3.7: Kuzeydoğu cephesinde kadınlar kısmı soğukluk duvar bütünleme (K.V.K.K. Arşivi, EK-4[1])

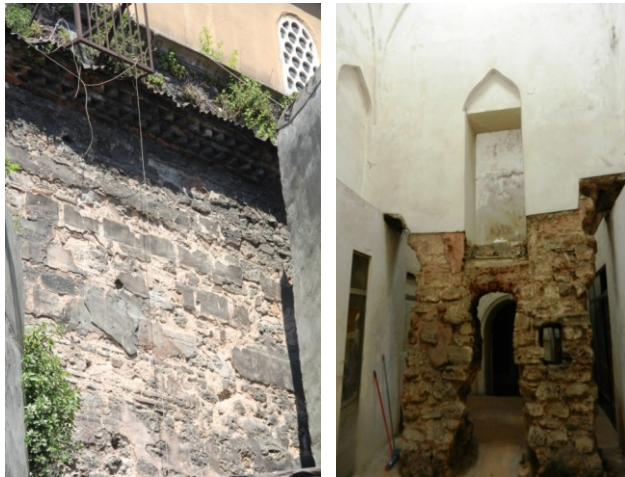
Güneybatı cephesinde temizlik ve bütünleme yapılmayan Hoca Üveys Caddesi üzerinde hamamın önüne yapılan dükkânların arasında kalan güneybatı cephesi, duvar temizliği ve bütünlmesi yapılması için uygun bir yer olmadığı için uygulama yapılmamıştır (Şekil 4.4.5.3.8). Cehennemlik yüksekliği kullanılarak oluşturulan bodrum katında ortaya çıkan duvarlar sıvasız olarak belirtilerek korunmuştur (Şekil 4.4.5.3.9).

Şekil 4.4.5.3.8: Güneybatı erkekler soğukluk duvarı (Deniz Alkan, Mart 2015)

Şekil 4.4.5.3.9: Erkekler sıcaklıkta kalan duvar parçası (Deniz Alkan, Mart 2015)

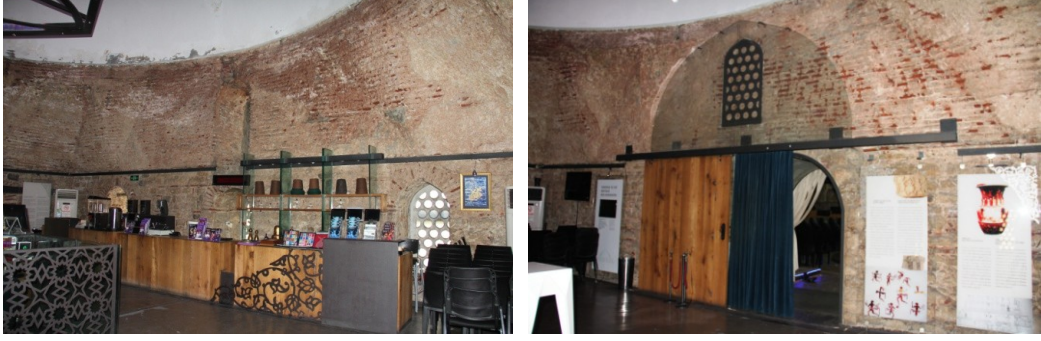
tař dolgularının üzerindeki sıva rasparlarından sonra, ortaya çıkan tař ve tuğlarda olan boşluklar dolgu harcı ile doldurulup, horasan harcı ile derz araları tamamlanmıştır.

Şekil 4.4.5.3.10: Kadınlar soğukluk duvar derzlerini horasan harcı ile bütünleme (Deniz Alkan, Mart 2015)

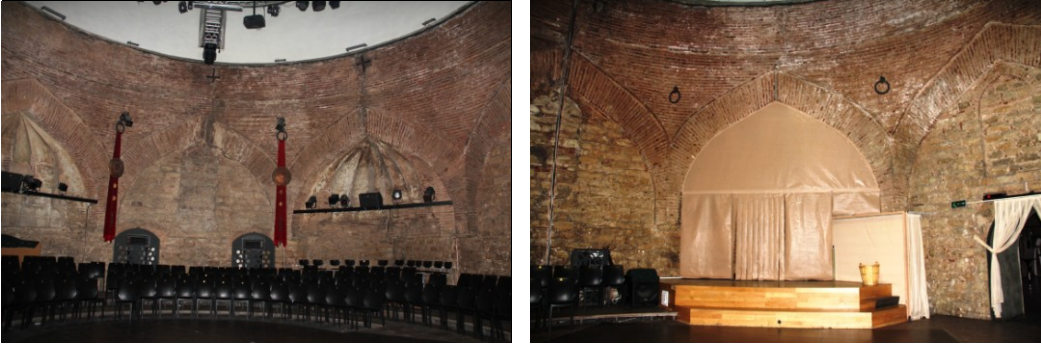
Şekil 4.4.5.3.11: Erkekler soğukluk bölümü duvarlarında sıva raspası sonrası derz bütünleme(Deniz Alkan, Mart 2015)

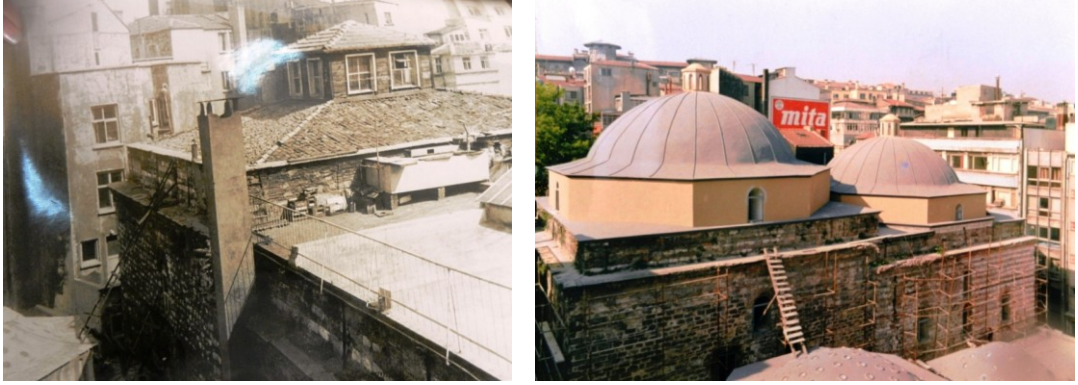
Üst örtüde bütünleme; hamamın kadınlar ve erkekler soğukluk kubbelerinin her ikisi de mevcut değildi. Ancak kubbelerin oturduđu duvarlar, tuğla kirpi saçakları ve kubbelere geçiş elemanları mevcuttu. Ekrem Hakkı Ayverdi, erkekler soğukluğunun kubbe çapını 13.00 m, kadınlar soğukluk kubbe çapını 12,20 m vermektedir. Kubbelerin formu ve kubbe fenerleri, projesine göre tamamlanmıştır. Kubbelerin tamamlanmasında özgün malzemesi olan tuğla örgüsü kullanılmamıştır, belge olarak tespit edilememiştir, sözlü olarak betonarme olduđu öğrenilmiştir ve üst örtü kaplaması olan kurşun kaplama yerine, kurşun taklidi ve renginde sıva ile kaplanarak bütünleme yapılmıştır. Kubbe fenerleri sekizgen formda olup üzerleri sıva ile kaplı kubbelerdir.

Şekil 4.4.5.3.12: Soğukluk kubbeleri yerine kiremit çatı olduğu restorasyon öncesi
(K.V.K.K. Arşivi, EK-4[1])

Şekil 4.4.5.3.13: Kubbelerin kurşun taklidi sıva ile bütünleme (K.V.K.K. Arşivi, EK-4[1])

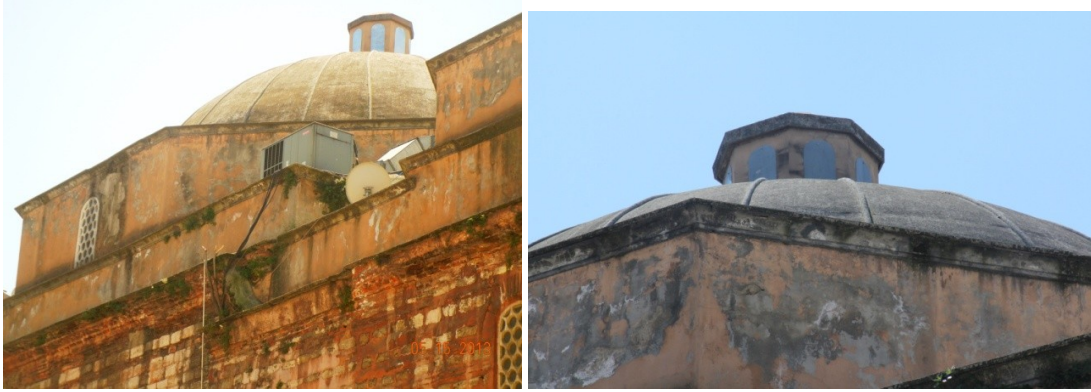
Şekil 4.4.5.3.14: Erkekler kısmı soğukluk üst örtü ve kubbe fener bütünleme
(Deniz Alkan, Mart 2015)

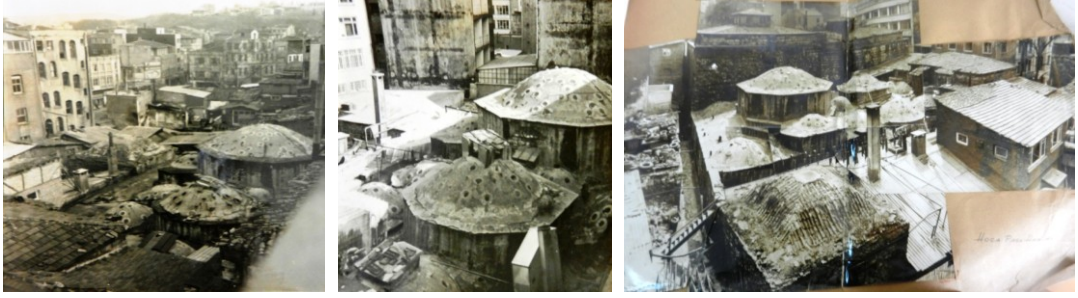
Restorasyon yapılmadan önce, ılıklık ve sıcaklık kubbelerinin üstünü kaplayan şaplar oldukça hasar görmüş ve aydınlatma için kullanılan fil gözü fanusları kırılmış idi. Fil gözü aydınlatma cam fanusların bütünleme uygulamasında, özgün detayında olan orijinal şişe dibi cam fanuslar yerine bombeli olmayan düz camlar kullanılmıştır.

Şekil 4.4.5.3.15: Kadınlar ve erkekler ılıklik ve sıcaklik kubbelerinin muhdes üst örtü kaplamaları (K.V.K.K. Arşivi, EK-4[1])

Yıkınma bölümlerinin kubbe ve üst örtüleri, orijinal kaplama malzemesi olan kurşun yerine, yalıtım ve sıva ile kaplanarak tamamlanmıştır.

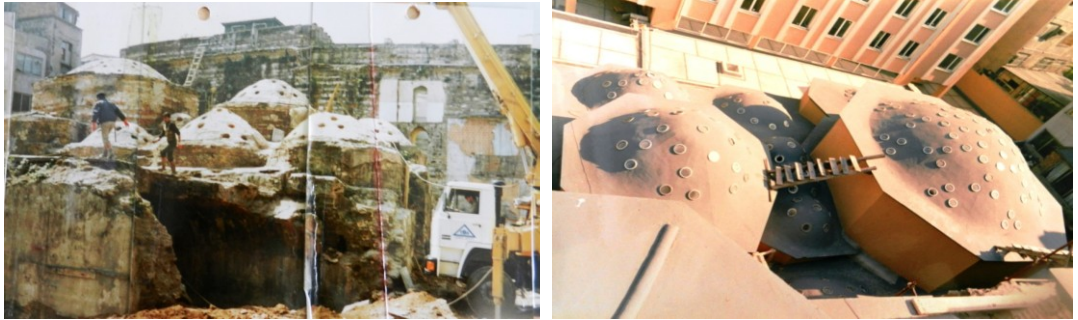
Şekil 4.4.5.3.16: Sıcaklik önüne yapılan iki katlı dükkânlar ve üst örtünün sökülerek temizlemesi (K.V.K.K. Arşivi, EK-4[1])

Şekil 4.4.5.3.17: Ilıklık ve sıcaklik kubbelerinin üst örtü kaplamalarını sıva ile bütünleme (K.V.K.K. Arşivi, EK-4[1])

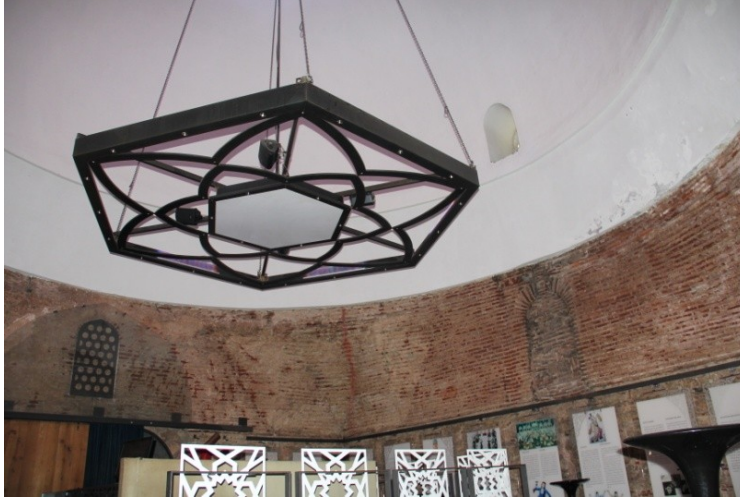
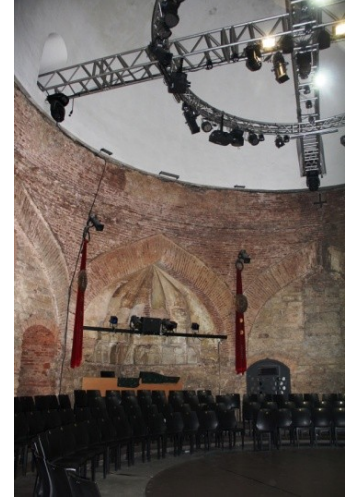
Yok olan soğukluk kubbelerinin, betonarme kabuk olarak bütünlenen kısmın iç sıvası yapılarak beyaza boyanmış, orijinal olarak mevcut kalan, köşelerde tromp, kemerlerde pendentif ve taşırtma olan kubbe geçiş öğeleri üzerinde bulunan sıvalar raspalanarak orijinal tuğla dokusu açığa çıkarılmıştır. Farklı dönem bütünleme yapılan kubbeler bu teknikle belirtilmiştir.

Şekil 4.4.5.3.18: Kadınlar soğukluk bölümü kubbe bütünleme (Deniz Alkan, Mart 2015)

Şekil 4.4.5.3.19: Erkekler soğukluk bölümü kubbe bütünleme (Deniz Alkan, Mart 2015)

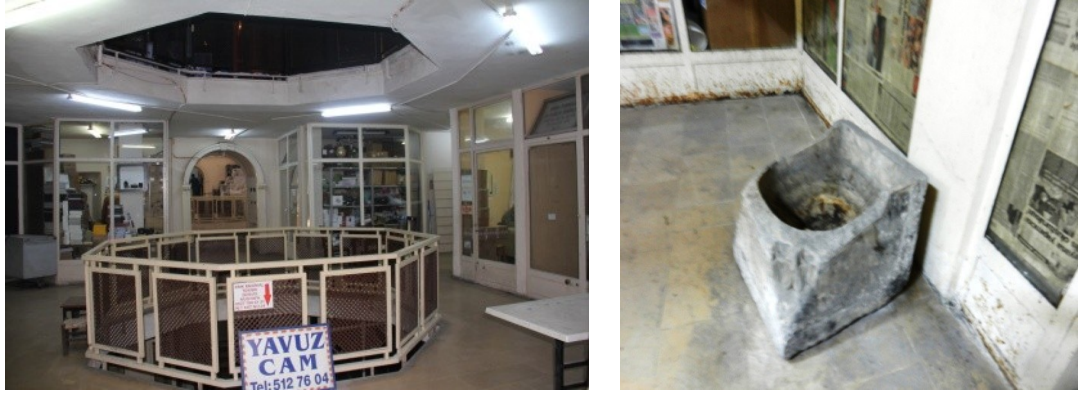
Galeri korkulukları günümüzde kullanılan en özensiz örneklerden seçilmiştir. Dükkânların plastik veya alüminyum doğramaları malzeme ve tasarım olarak, tarihi yapı ile bağdaşmamaktadır.

Şekil 4.4.5.3.30: İlave katların ortasında sekizgen galeri boşluğu korkulukları

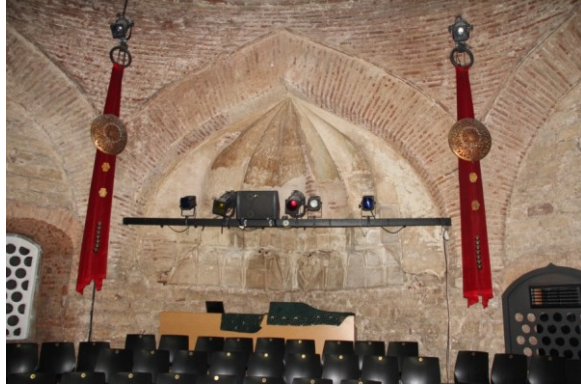
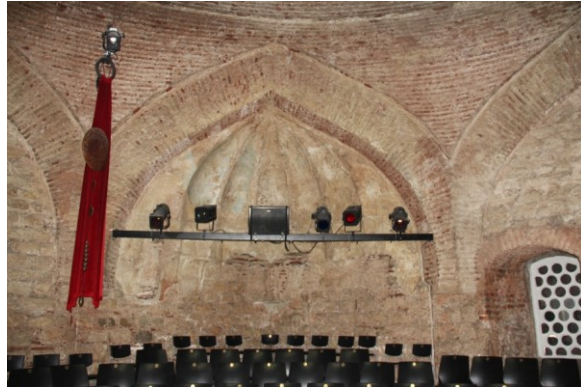
Bezemedede bütünleme; Erkekler kısmı soğukluk bölümünün kubbeye geçiş ögesi olan trompların beş dilimli, uçları mukarnaslı bezemelerinde, boya raspası yapılarak, altaki orijinal horasan sıva çıkarılmış, mukarnasların eksik kısımları tamamlanmayarak, sağlamlaştırılıp korunmuştur. Halvet hücrelerinin kubbelerinin eteklerindeki bezemelerin eksik kısımları tamamlanmadan sıvanarak, boyanmıştır.

Şekil 4.4.5.3.32a - 4.4.5.3.32b : Erkekler kısmı soğukluk kubbe geçiş öğeleri tromplar (Deniz Alkan, Mart 2015)

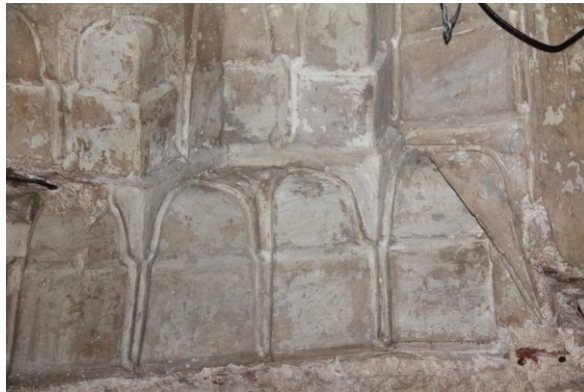
Şekil 4.4.5.3.33: Trompların dilimli bezemelerinin ucundaki mukarnaslar (Deniz Alkan, Mart 2015)

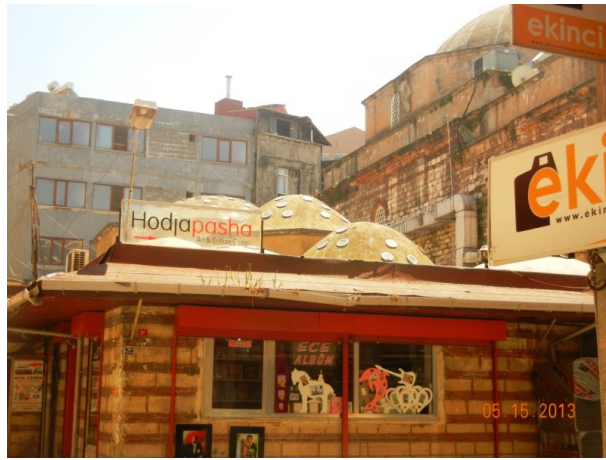
Hamam Sokak'ta kadınlar sıcaklık önüne yapılan iki katlı dükkânlar yıkılınca sıcaklık kubbeleri yüksekliği kotunda alması duvar olarak tamamlanmıştır. Muhdes dükkânların yapımı sırasında yok olan ılık bölümlerinin yerine projesinde çarşı içinden girişi olan dükkân yapılmıştır. Daha sonra bu dükkâna dışardan kapı ve vitrin açilmiştir.

Şekil 4.4.5.4.4: Bütünleme yapılan sıcaklık duvarında sonradan açılan vitrin (Deniz Alkan, Mart 2015)

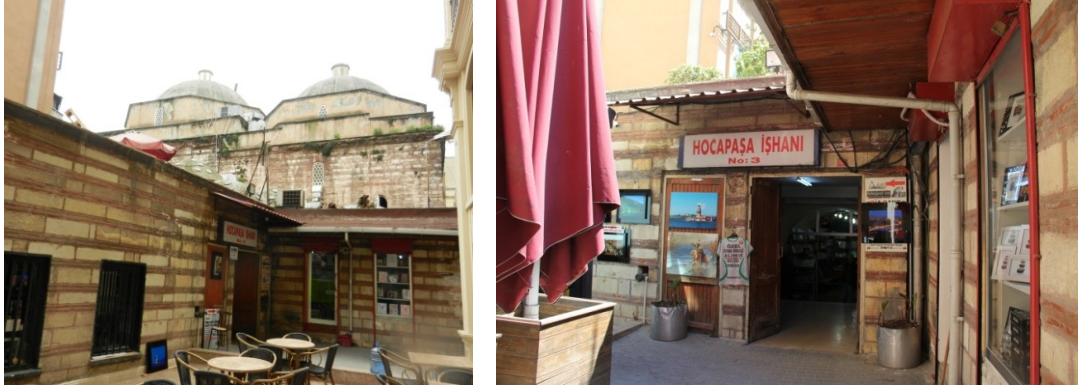
Hamamın yok olan külhan ve su depolarının olduğu arsasına, hamamın çarşı işlevinin devamı niteliğinde çağdaş ek yapılmıştır. Hamamın bir kısmı yıkılmış su deposuna bitişik kısmında, sıcaklık kubbelerinin başladığı kotu geçmeyecek yükseklikte bodrum ve tek katlı çağdaş ek olan çarşı binası yapılmıştır. Hamamın arka bahçesine bitişik arsada ise altı katlı bir bina yapılmıştır. Tek katlı ek binanın çarşı girişi Hamam Sokak'tan olmak üzere, hamamın kadınlar sıcaklık hizasından, geri çekilerek tasarlanmıştır. Ancak çağdaş ekin cephesi projesinde sıva kaplı olduğu halde, sıcaklık cephesindeki gibi taş tuğla almalı duvar taklidi kaplama olarak bitirilmiştir. Çağdaş ek yapılan binanın, hem tasarım hem de malzeme olarak dönem farkını belirtmek amacıyla hamam cephesinden farklı cephe malzemesi kullanılmaması, çağdaş ek müdahale tekniği olarak doğru sonuç vermemiştir.

Şekil 4.4.5.5.1: Çağdaş ek tek katlı çarşı binası (Deniz Alkan, Mart 2015)

Şekil 4.4.5.5.2: Çağdaş ek çarşı binasının Hamam Sokak'tan girişi (Deniz Alkan, Mart 2015)
