**T.C.**  
**BATMAN ÜNİVERSİTESİ**  
**FEN BİLİMLERİ ENSTİTÜSÜ**

**Mardin İli Şehir içi doğalgaz borularındaki kaynak hatalarının tahribatlı ve tahribatsız muayene yöntemleri ile incelenmesi**

**YÜKSEK LİSANS TEZİ**

**Mayıs-2019**  
**BATMAN**  
**Her Hakkı Saklıdır**

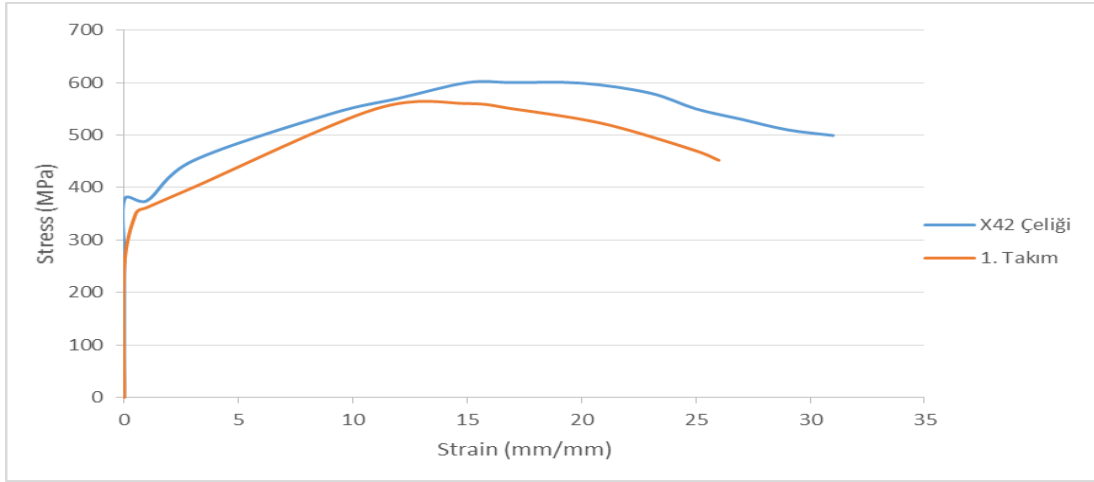
Şekil 4.17 X42 çeliği ve 1. takım diyagramı

Şekil 4.17 incelendiğinde ana metalin çekme mukavemetinin 499 N/mm<sup>2</sup>, kaynakla dolgu metalin çekme mukavemetinin ise 452 N/mm<sup>2</sup> olduğu % uzama değerlerinin ise ana malzemede % 33, kaynaklı malzemede de % 24 olduğu tespit edilmiştir.

Çekme deneyleri yapılan X42 çeliği ile dolgu malzemesi olarak kullanılan elektrotun çekme dayanımlarının bir birine benzerlik göstermesine rağmen, elektrotun çekme dayanımının istenilen mukavemeti göstermemiştir. Kaynak dikişi ile ana malzemenin bir bütünlük göstermesi için ana malzeme ile dikişin göstermesi gerekir. Bundan dolayı ana malzemeye benzer yeni bir elektrot denenmeye karar verilmiştir.

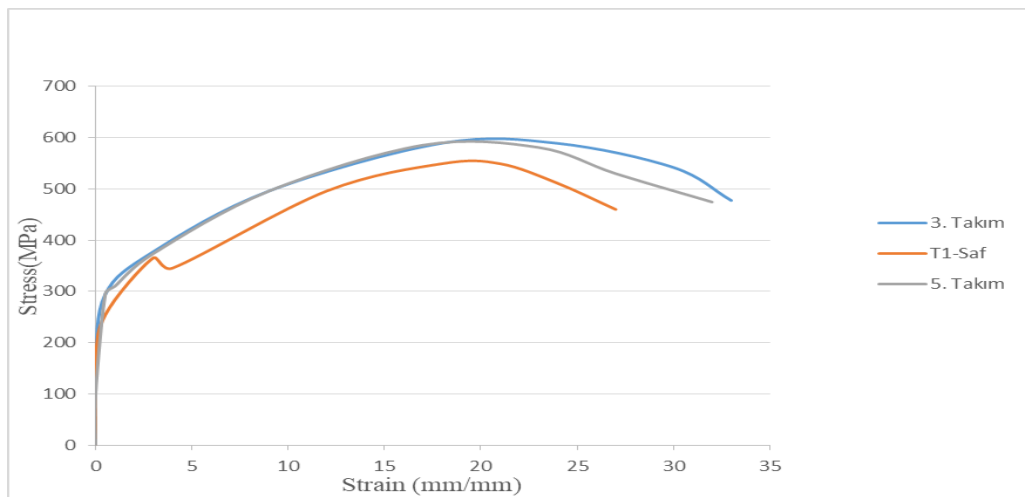
**Şekil 4.18** T1,3.Takım ve 5. Takım akma çekme diyagramı

Yeni denenen (T1-Saf) elektrotuyla yapılan kaynakta, kaynağın standartlara uygun olmasına rağmen akma ve çekme gerilme değerleri istenilen standartlarda değildir. Şekil 4.19 incelendiğinde T1-saf elektrotun uzama miktarları da yeterli olmadığı tespit edilmiştir. Deneyde kullanılan hasarlı numunelerin bir örneği şekil 4.19'de verilmiştir.

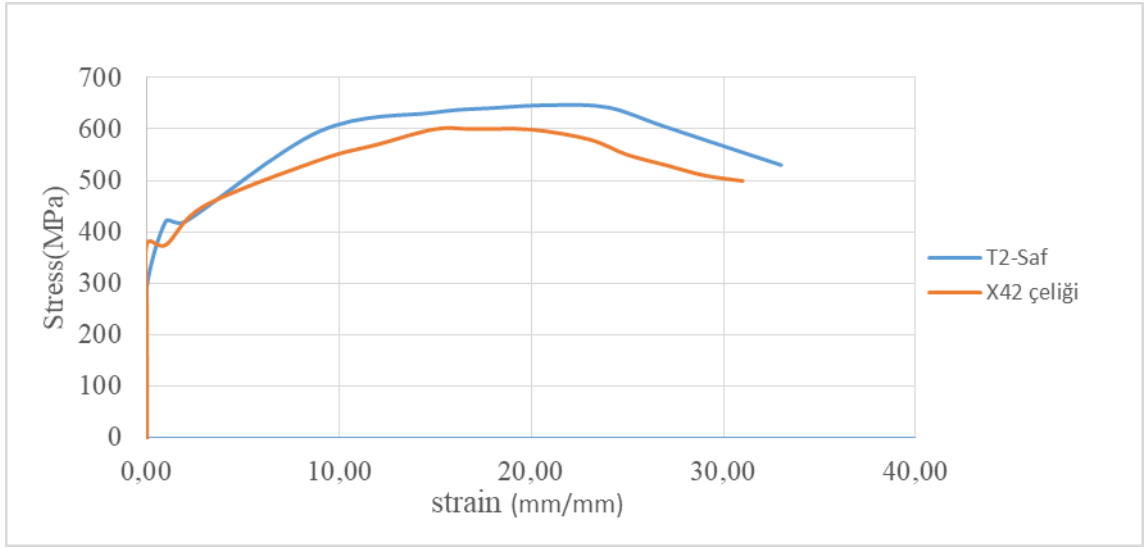
Şekil 4.20 T2 Saf ve X42 çelik diyagramı

Tablo 4.6 incelendiğinde ana malzemenin çekme mukavemetinin 499 MPa, kaynakla birleştirilmiş parçanın çekme mukavemetinin ise 530 MPa olurken % uzama değerlerinin ise ana malzemede % 33, kaynaklı malzemede de % 34 olduğu tespit edilmiştir. Çekme akma ve uzama değerleri şekil 4.20'de verilmiştir.

Çekme deney sonuçları incelendiğinde hasarın ana malzemede olduğu, kaynaklı bölgede hasar olmadığı tespit edilmiştir. Şekil 4.21'den de görüldüğü gibi hasar ana malzemede gerçekleşmiştir.

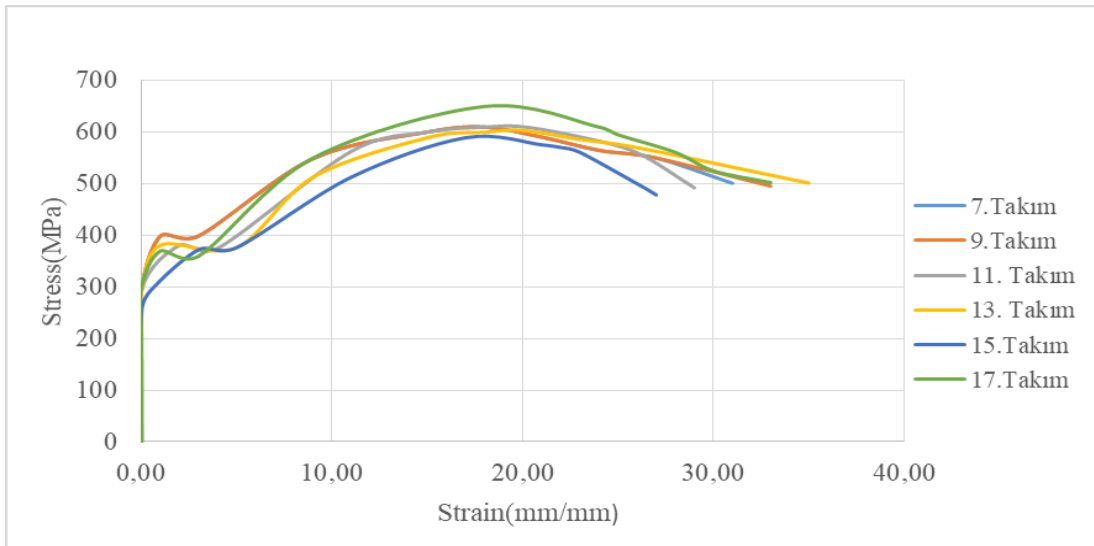
Şekil 4.22: 9.,11.,13.,15. ve 17. Takım çekme uzama değerleri

Tablo 4.7'de görüldüğü gibi yeni denenen T2-Saf örtülü elektrotu istenilen standartlarda olmasıyla; hedeflenen kalitede kaynak yapılmıştır. İstenilen standartlarda elektrotun tespit edilmesiyle, deneylerde de istenilen sonuç elde edilmiştir. 7,9,11,13 ve 17. deney takımları benzer çekme dayanımına sahiptir. 15. deney takımında ise hasarın kaynak dikişinde olduğu gözlenmiştir. 15. deney takımında hasarın kaynak dikişinde görülmesinin sebebi, kaynağın API 1104 standartların uygun olmamasıdır.

Çekme deney sonuçları incelendiğinde; bütün deneylerde hasarın ana malzemedan olduğu, kaynaklı bölgeden hasarın olmadığı tespit edilmiştir. Bu da kaynaklı numunenin çekme dayanımının; ana malzemenin çekme dayanımından yüksek olduğunu göstermektedir. Deney sonuçları Şekil 4.22'de verilmiştir.

Ark kaynağın temel özelliği; kaynak elektrotunun çekme dayanım değerleri ana malzeme değerlerinden yüksek olması istenmektedir. Yaptığımız deneyler sonucunda; kaynak dikişinin çekme dayanım değerlerin, ana metalin çekme değerlerinden yüksek değerler elde edilmiştir.
