**DİZEL MOTOR EGZOZ SUPABINDA
TERMOMEKANİK GERİLMELERİN
MODELLENMESİ VE HASARLI
SUPAPLARIN ANALİZİ**

YÜKSEK LİSANS TEZİ

Rüstem DÖKMECİ

**T.C.
UŐAK ÜNİVERSİTESİ
FEN BİLİMLERİ ENSTİTÜSÜ**

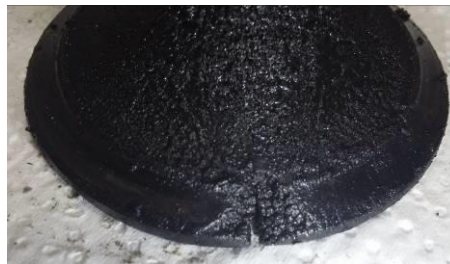
Supap yanması birçok sebepten kaynaklanabilir, bu nedenle problemin ana sebebinin fark edilmesi önemlidir. En sık rastlanan nedenler oturma yüzeyi hasarı ve karbon birikimidir. Bununla birlikte, hızlandırılmış supap yüzey aşınması, çatlama, ısıl gerilmeler ve hatalı supap boşluğu gibi diğer faktörler egzoz supabı yanma hasarına neden olabilir (Resim 3.5, Resim 3.6, Resim 3.7) [22].

Resim 3.5. Supap oturma yüzeyi distorsiyonu nedeniyle yanma hasarı
