**KORUMA YÖNTEMLERİNDEN BİRİ OLAN YENİDEN
İŞLEVLENDİRME KAVRAMININ ÇEVRESEL
ETKİLERİ - ANTAKYA KONAK RESTORAN ÖRNEĞİ**

Yüksek Lisans Tezi

Sevgi NURLU

İstanbul, 2020

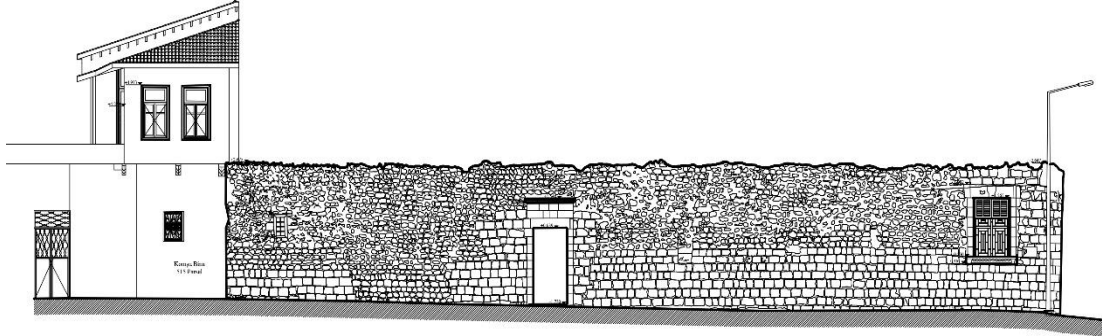
Şekil 51. Rölöve güneydoğu cephesi (Kastal Sokak'tan görünüş)

Güneydoğu cephesi yapının Kastal Sokak' a bakan cephesidir. Cephe duvarının bir bölümü kesme taş bir bölümü moloz taştan oluşmuştur. Cephede ahşap malzemeden yapılmış 1 adet avluya giriş kapısı, 2 adet pencere bulunur. Kuzey yönündeki 120 cm-175 cm ölçülerindeki pencerede bulunan ahşap kepenkte, kapıda (125 cm-230 cm) ve güney yönündeki 45 cm-70 cm ölçülerindeki pencerede

boyamalar bulunmaktaydı. Restorasyon uygulamasında bu boyalar temizlenmiştir. Yapının güneydoğu cephesindeki çatı elemanları çökmüş durumdadır. (Şekil 51)

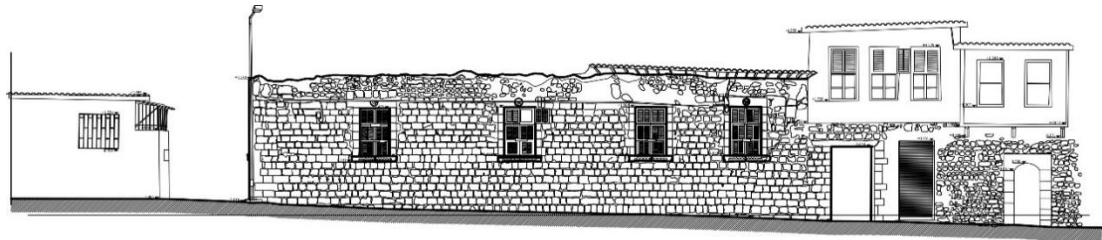
Şekil 52. Rölöve kuzeydoğu cephesi (40 Asırlık Türk Yurdu Caddesi'nden görünüş)

Kuzeydoğu cephesi yapının 40 Asırlık Türk Yurdu Caddesine bakan cephesidir. Cephe 22 metre genişlikte 5 metre yüksekliktedir. Cephe duvarının bir bölümü kesme taş bir bölümü moloz taştan oluşmuştur. 4 adet ahşap kepenkli pencere, 1 adet çıkmaza girişi sağlayan kapı boşluğu bulunur. 110 cm-180 cm ölçülerindeki pencerelerde bulunan ahşap kepenkler mavi ahşap boyasıyla boyanmış durumdaydı. Restorasyon uygulamasında cephedeki kepenklerde bulunan boyamalar temizlenmiştir. (Şekil 52)

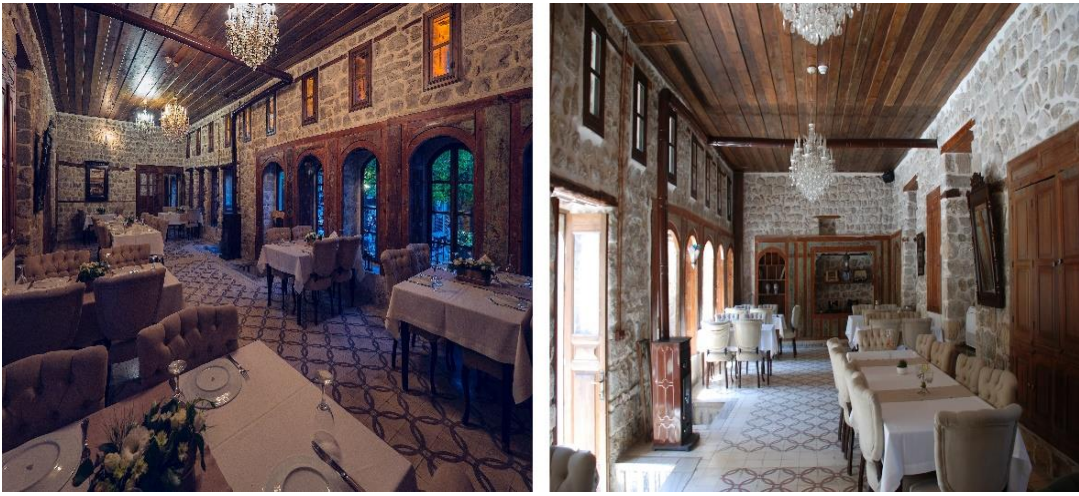
Şekil 63. A kodlu mekan görünüşü

A kodlu mekan, restoran mekanı olarak kullanılan kapalı bir mekandır. Mekan rölöve projesindeki 1, 2 ve 3 nolu odaların restorasyon uygulamasında aralarındaki hımiş duvarların yok edilip, odaların tek bir mekana dönüştürülmesiyle oluşmuştur. (Şekil 63)

Mekandaki mahmel, kitabe, kuş takası, pencere ve kapılardaki boyalar sıyrılıp ahşap özgün durumuna dönüştürülmüştür. Mekandaki dolapların, kitabelerin ve avlu cephesindeki pencerelerin bir kısmında kalem işi bitki ve çiçek motifleri mevcuttur. Yapının konut olarak kullanıldığı dönemde bu mekan öğeleri boyandığı için motifler kaybolmuştu. Restorasyon işlemlerinde bu boyalar sıyrılarak yapının ahşap malzemelerindeki kalem işçiliği motifler ortaya çıkarılmıştır. (Şekil 64- 65- 66)

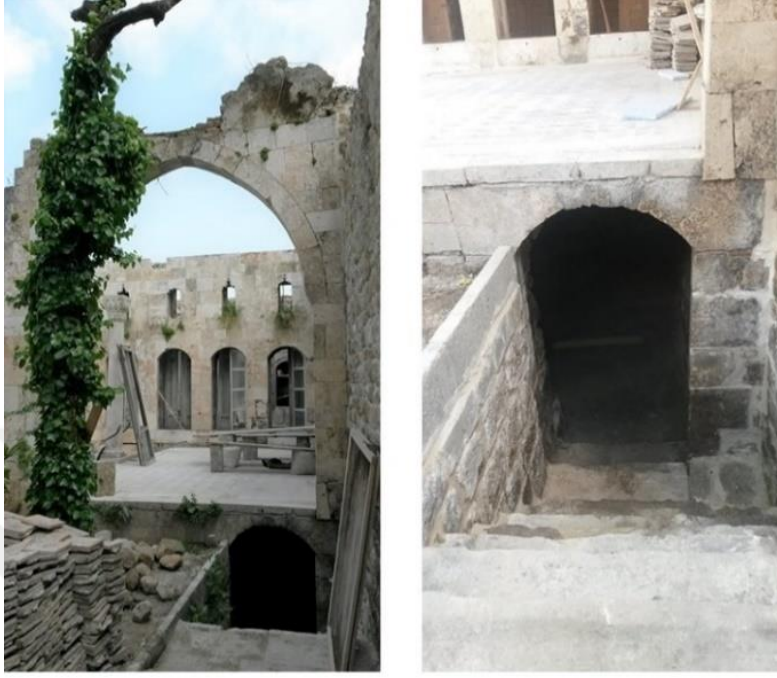
Şekil 79. Mahzene iniş merdiveni

Sekinin altında, restorasyon öncesi evin deposu olarak kullanılan mahzen bulunur. Mahzene iniş merdiveni güvenlik açısından tehlike oluşturduğu için

restorasyon uygulamasında açılıp kapanabilen ahşap bir malzemeyle kapatılmıştır.
(Şekil 79, 80)

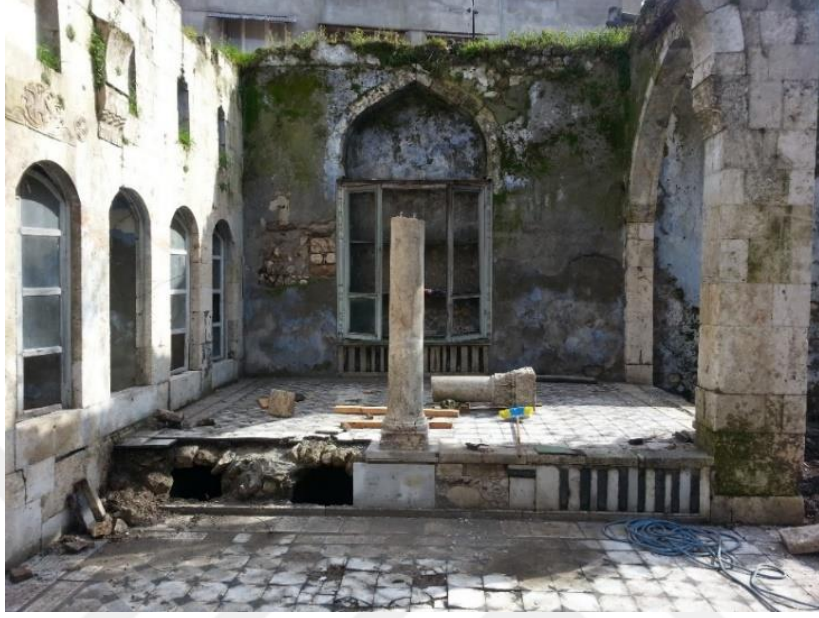
Şekil 81. Restorasyon öncesi seki görünüşü

Restorasyon öncesi yapıdaki sütunların büyük bir bölümü ve yer döşemesinin bazı bölümlerinde kırılmalar bulunmaktaydı. Restorasyon uygulamalarında sütunlar ve yer döşemeleri özgün haline uygun olarak onarılmıştır. (Şekil 81)

SEKİ MEKANI RESTORASYON UYGULAMALARI			
ÖZGÜN YAPIDAKİ MEKAN ÖĞESİ	HASAR DERECESESİ	RESTORASYON İŞLEMİ ADI	MEKAN ÖĞESİNE UYGULANAN İŞLEM
SEKİ SÜTUNU	2	Temizleme Sağlamaştırma Bütünleme	Sütündeki ince yonu taş ve kesme taş malzemelerdeki yeşillenmeler ve çiçeklenmeler temizlenmiştir. Sütunun basık kemerlerinde ve sütunlarda kırılmalar onarılmıştır.
DUVAR	1	Temizleme	Moloz taş duvar ve ince yonu taş duvardaki sıva katmanları ve yeşillenmeler temizlenmiştir.
YER DÖŞEMESİ	2	Temizleme Sağlamaştırma Bütünleme	Döşemedeki kırılmalar ve sıyrılmalar onarılmış, yüzey kirleri temizlenmiştir.
MERDİVEN	—	Çağdaş Ek	Restore edilmeden önce mekanda bulunmayan merdiven restorasyon uygulamasında çağdaş ek olarak yapılmıştır.
MAHMEL	2	Temizleme Yeniden işlevlendirme	Mekandaki mahmellerden biri restorasyon sonrası nişe dönüştürülmüştür.
ÇATI	3	Yeniden yapma	Çatıdaki hasar durumu fazla olduğu için özgün çatı strüktürüne uygun yeni bir çatı yapılmıştır.

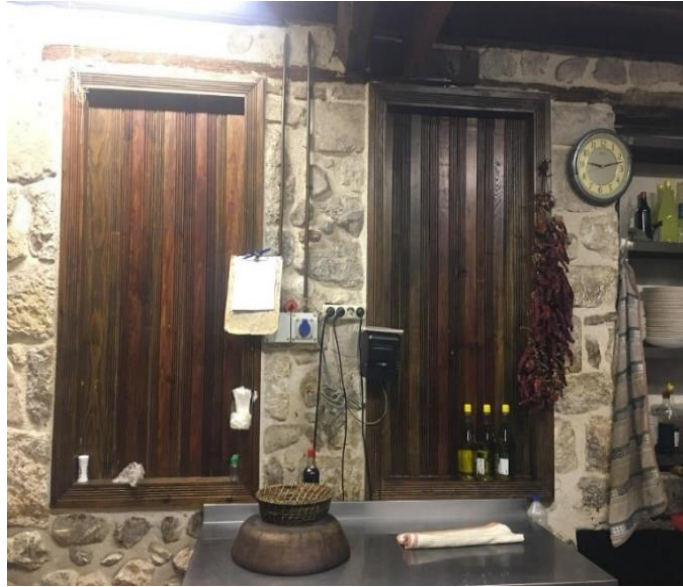
Şekil 89. Mutfak mekanında işlevsiz hale getirilen pencereler

İşlevlendirilmeden önce mutfak olarak kullanılan mekandaki avlu duvarında bulunan 2 adet pencere ve 1 adet kapı günümüzde işlevsiz durumdadır. Pencerelerin cam bölümleri kaldırılarak bu bölümler ahşapla kapatılmıştır. (Şekil 89)
