**SAFRANBOLU KÖYLERİNDEKİ TARİHİ SU
DEĞİRMENLERİNİN KORUMA SORUNLARI VE
AKKIŞLA, HIZAR, HACI ABDULLAH
DEĞİRMENLERİNİN SÜRDÜRÜLEBİLİRLİĞİ İÇİN
RESTORASYON ÖNERİLERİ**

**2019
YÜKSEK LİSANS TEZİ
MİMARLIK**

Mehmet Akif ÇENGEL

**Karabük Üniversitesi
Fen Bilimleri Enstitüsü
Mimarlık Anabilim Dalında
Yüksek Lisans Tezi
Olarak Hazırlanmıştır**

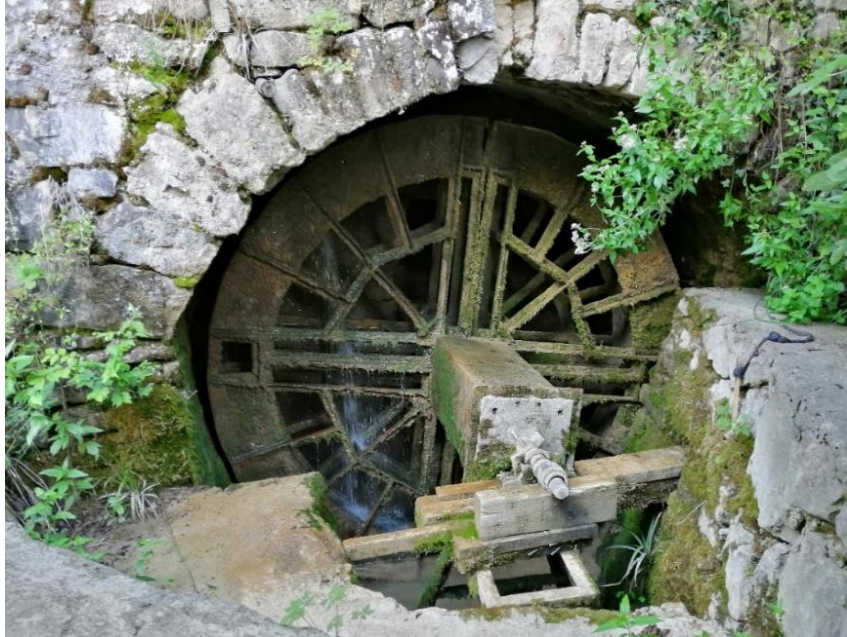
Değirmenin ilk inşa edildiği dönemde yatay milli düşey çark sistemi ile çalıştırıldığı (Şekil 3.17), ancak zaman içinde bunun iptal edilerek yatay çarklı sisteme geçildiği anlaşılmaktadır. Ayrıca değirmene su getiren özgün taş oluğun (Şekil 3.16). yerine, özgün olmayan beton oluk yapıldığı görülmektedir.

Şekil 3.17. Yazıköy Yağlının Değirmenine ait, günümüzde kullanılmayan, özgün yatay milli su çarkı.

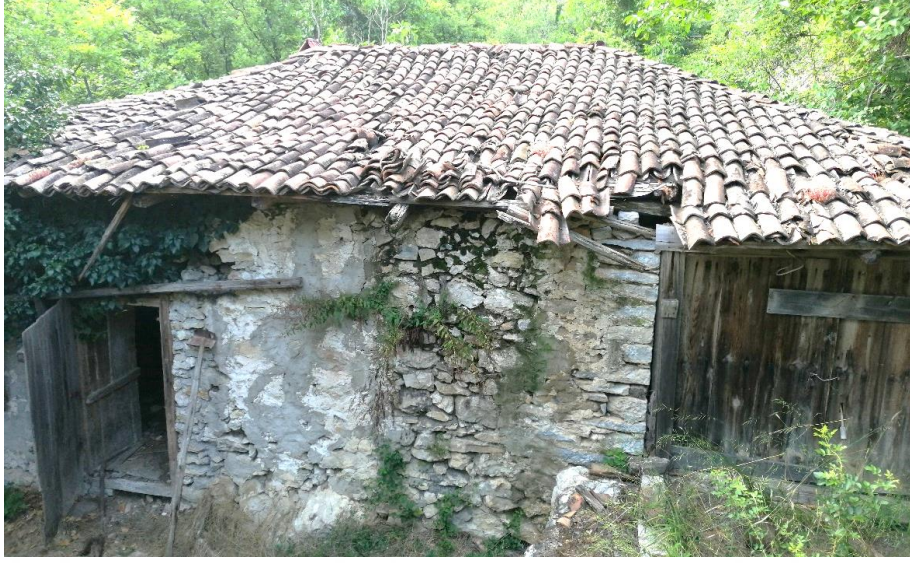
Söz konusu değirmen için KKVKBK tarafından 15.08.2018 tarih 4547 sayılı tescil kararı alındığı anlaşılmaktadır. (Şekil Ek A.3). Değirmen yapısında herhangi bir restorasyon uygulaması yapılmadığı görülmektedir. Uzun zamandır kullanılmayan değirmen bakımsızlıktan harap bir vaziyettedir.

Şekil 3.23. Konarı Osman Çavuş Değirmeni güney cephe (ana giriş cephesi).

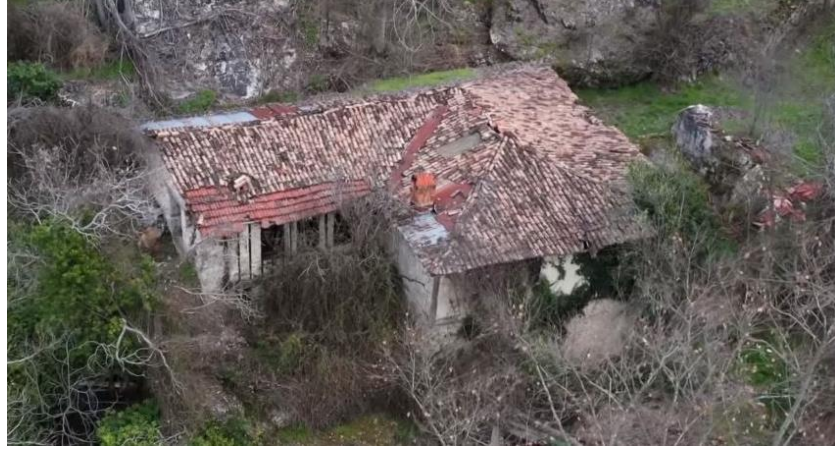
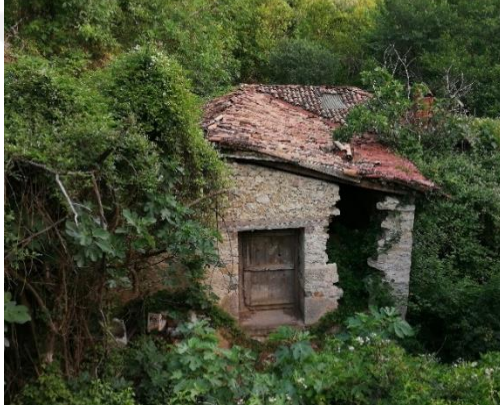
Değirmenin yığma taş beden duvarlarında deformasyonlar olduğu ve yer yer yıkıldığı görülmektedir. Çatı altı ahşaplarında yıpranma ve çürümeler oluşmuştur ve çatı kaplamasında da yer yer kırılmalar mevcuttur. Değirmenci odasında bulunan taş ocak, büyük ölçüde yıkılmıştır (Şekil 3.24). Yine bu odada bulunan özgün kara kapaklı ahşap pencereler de tahrip olmuş durumdadır.

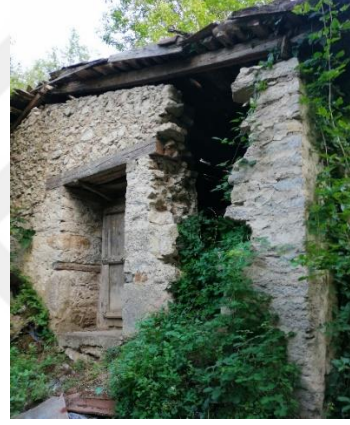
c) Ön cephe yıkılan duvar kısmı.

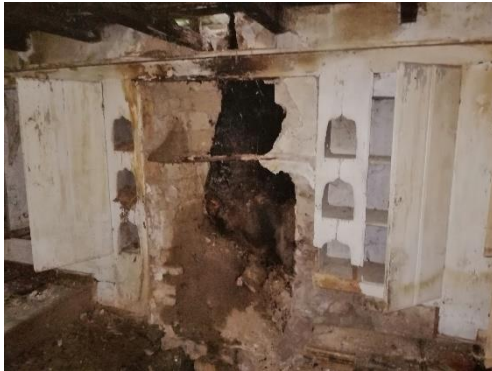
a) Değirmen sedirli oda ve ocak fotoğrafı.

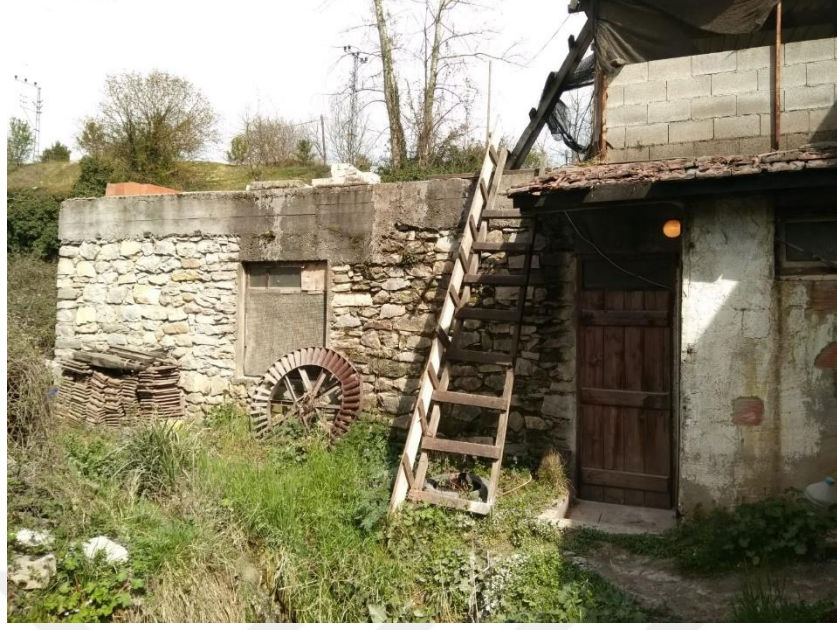
Değirmen günümüzde de kullanılmaya devam edilmektedir. Zaman içinde değirmenin üstüne betonarme döşeme ilave edilmiş ve briketlerle korkuluk yapılmıştır. Çıkılan katın üstüne tek yöne meyilli sac çatı yapılarak, yapının özgün görünümü bozulmuştur (Şekil 3.28).

Şekil 3.28.Karıt Köyü Değirmeni arka cephe görünüşü.

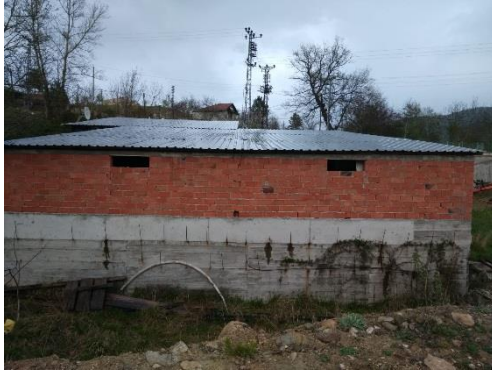
a) Karıt Değirmeni özgün olmayan tuğla duvar müdahalesi.

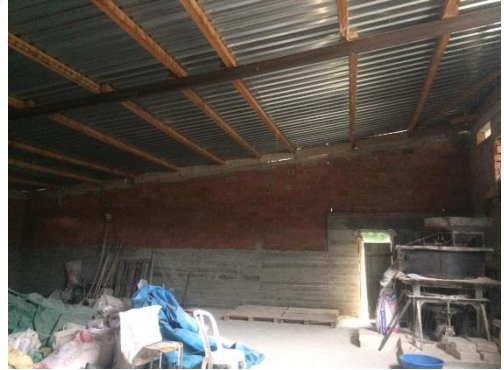
c) Özgün olmayan çatı ve duvar

yaşayabilmekteyiz. Değirmenin üzerine sonradan eklenen katın yıkılarak özgün görünümüne kavuşması gerekmektedir. Su kaynağının aktif olması ve şehre yakınlığı sayesinde kent insanlarının da hem değirmen amaçlı hem gezi amaçlı kullanabileceği bir mekâna dönüşebilir

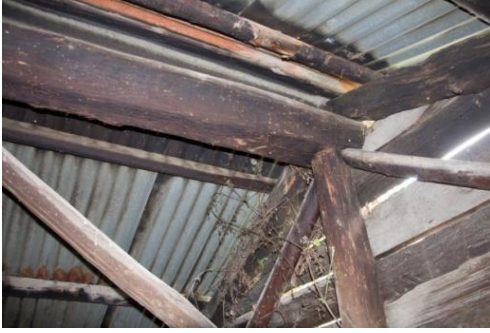
c) Değirmenin özgün olmayan çatı kaplaması

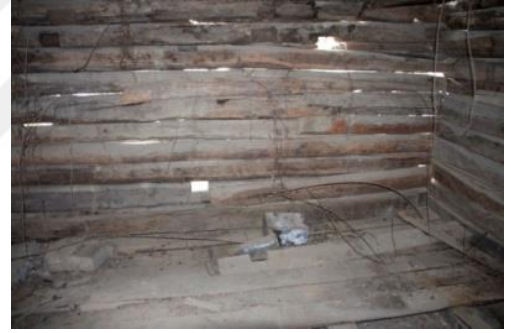
Değirmenin ahşap malzemelerinde yer yer çürüme ve bozulmalar mevcuttur. Yapının alt kısmında su bağlantısının olduğu demir borunun geldiği tarafta taş duvarların ve üzerindeki ahşap kısımların yıkıldığı ve toprak malzemenin kayarak çarkın üstüne doğru geldiği görülmektedir. Aynı şekilde taş ocak bölümünde de yıkılmalar mevcuttur. Yapının zemininde yer alan ahşapların büyük bir kısmı bozulmuş, kullanılamayacak duruma gelmiştir. Çatı örtüsü için kullanılan oluklu levhaların özgün malzeme olmadığı, sonradan yapılan bir müdahale olduğu değerlendirilmektedir. Yapının çevresini de ot ve çalılar kapladığı ve bunların yapıya zarar verdiği görülmektedir.

d) Çantı tekniği ile inşa edilen ahşap duvarlar.

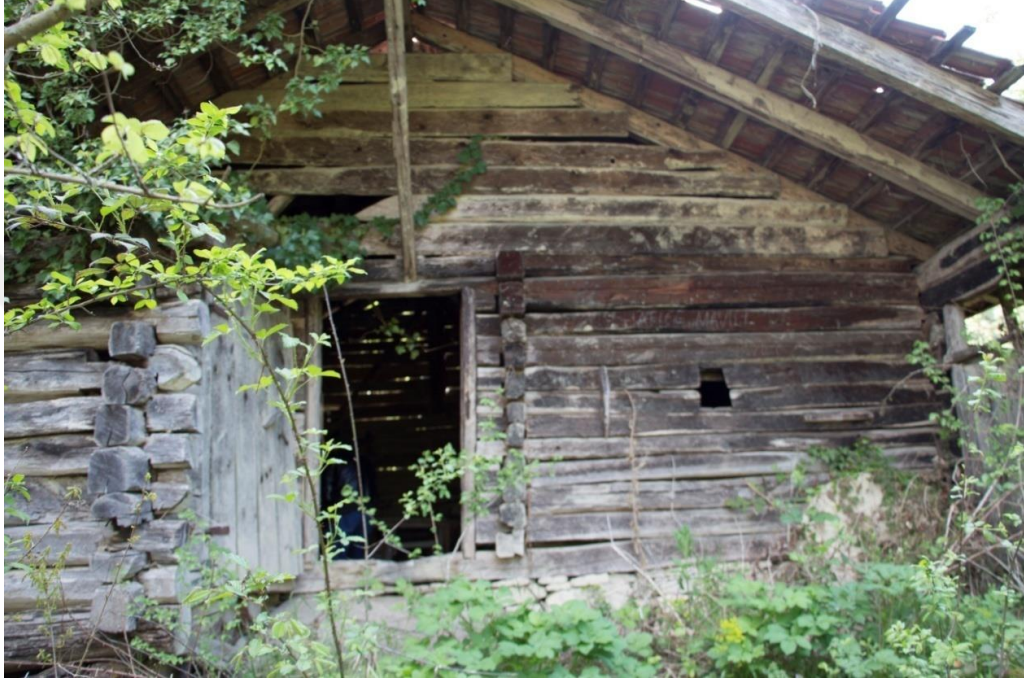
Şekil 3.35. Örencik Köyü Değirmeni ön cephe.

Yapının özgün çatı malzemesinin değiştirilerek marsilya tipi kiremit kullanıldığı görülmektedir. Ana taşıyıcı konumdaki ahşap malzemelerde de yer yer çürümeler gözlenmektedir.

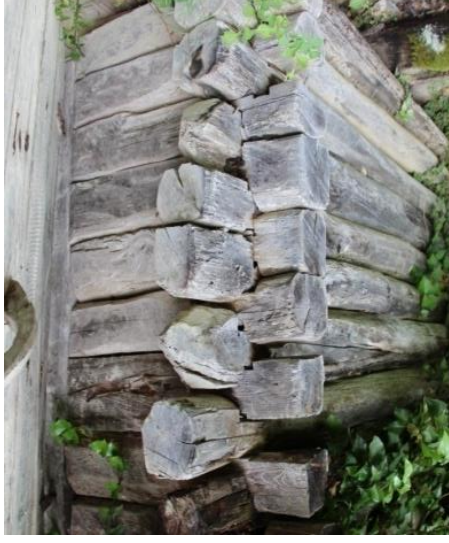
a) Çantı sistem ile yapılmış ahşap duvar detayı.

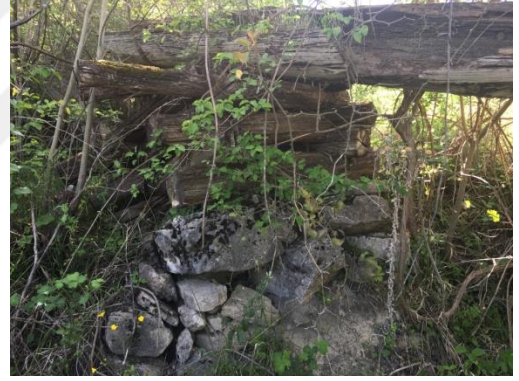
d) Yıpranmış özgün ahşap kanallar.

Sonuç olarak yapı, geçmişteki değirmen yapısına ve işlevine dair referans niteliği taşımaktadır. Dönemin yöre halkının, sosyo-ekonomik durumundan ve yaşamsal işleyişinden izler taşıyan değirmenin hem malzeme yapısını hem de işlevini yitirmemesi için restore edilmesi gerekmektedir. Restore edilip verilecek farklı işlevlerle turistik ziyaret açısından da değerlendirilebilir ve yöre halkının kullanımına sunulabilir.

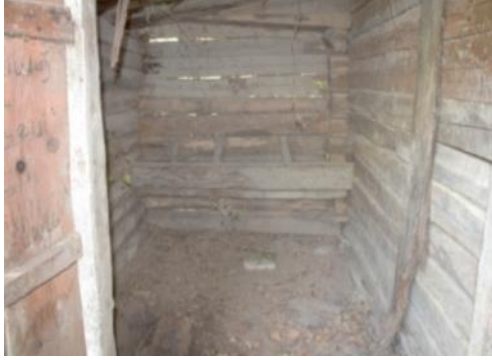
Değirmenin ahır kısmının duvarları da çantı tekniği kullanılarak ahşap malzeme ile inşa edilmiştir. Ahır zeminin bir kısmında çökme sonucunda oluşmuş çukurlar bulunmaktadır. Ahırın tavanında ise, yine çökme ve kırılma sonucu oluşmuş açıklık vardır. Tuvalet bölümünde yıpranmış ahşaplar bulunmaktadır ve içerisinde bitkilenme oluşmuştur. Yapının ocak kısmından çıkan ve moloz taştan imal edilmiş olan bacada yer yer çökmeler meydana gelmiştir.

b) Değirmen girişinin solunda yer alan ahır bölümü

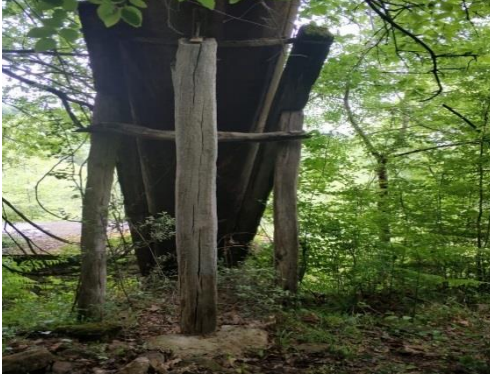
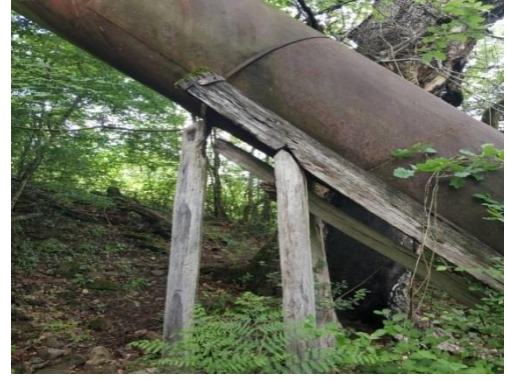
Değirmen düzeneğinin ahşap malzemelerinde yer yer çürüme ve bozulmalar mevcuttur. Yapının üst tekneyi tutan ahşap elemanları ve üst tekneye ulaşmak için kullanılan ahşap merdivenlerde kırılma ve kopmalar mevcuttur. Yapının iç duvarlarında kara sıva uygulaması yapılmıştır. Bu durum özgün taş duvarın görülmesini engellemektedir. Çatı malzemesi olarak kullanılan beton döşemenin, özgün malzeme olmadığı, sonradan yapılan bir müdahale olduğu değerlendirilmektedir. Yapının çevresini ot ve çalılıkların kapladığı ve bunların da yapıya zarar verdiği görülmektedir (Şekil 3.41).

a) Demir boru ve taşıyıcı ahşap dikme.

b) Demir boru sağ yan görünüş.

Sonuç olarak yapı, geçmişteki değirmen yapısına ve işlevine dair referans niteliği taşımaktadır. Dönemin yöre halkının sosyo-ekonomik durumundan ve yaşamsal işleyişinden izler taşıyan değirmene, onarım yapılması gerekmektedir. Değirmenin bulunduğu alanda su kaynaklarının azalmasından dolayı değirmenin yeniden değirmen olarak işlevlendirilmesi pek mümkün görünmemektedir. Ancak restore edilerek

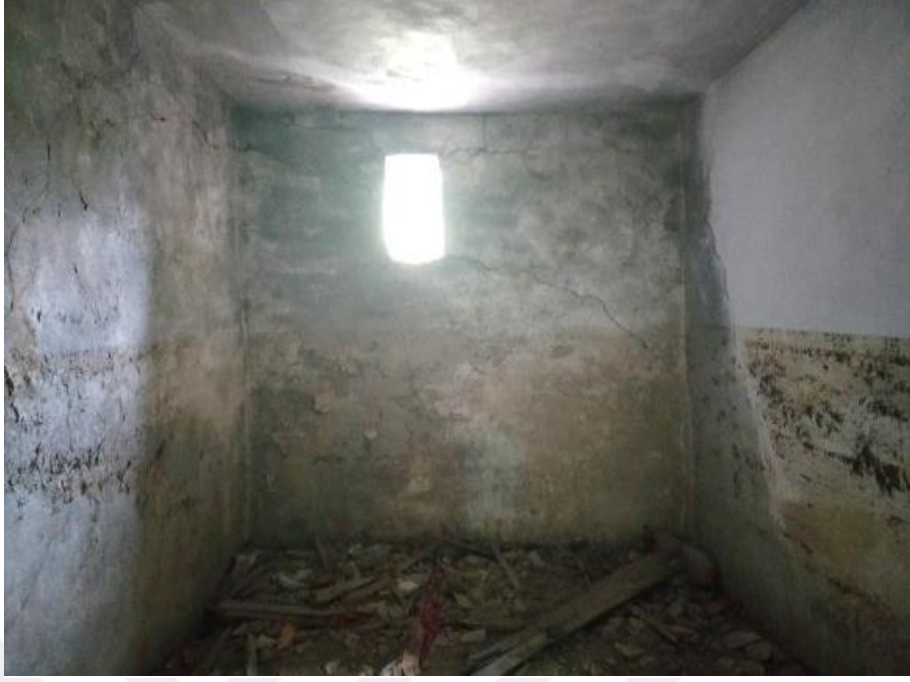
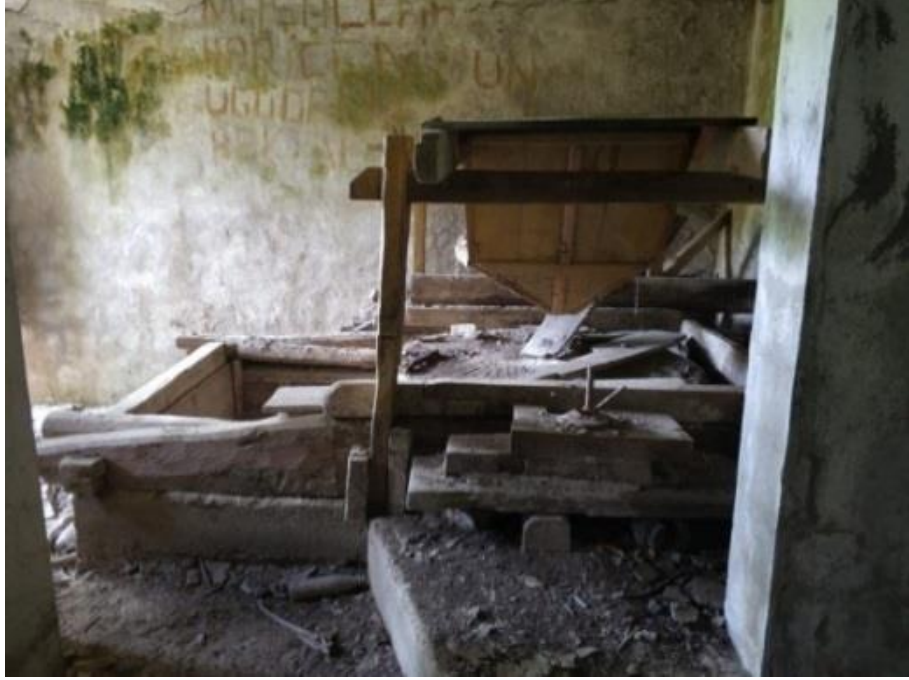
a) Deęirmen dinlenme odası.

b) Deęirmen düzeneęi yan görünüş.

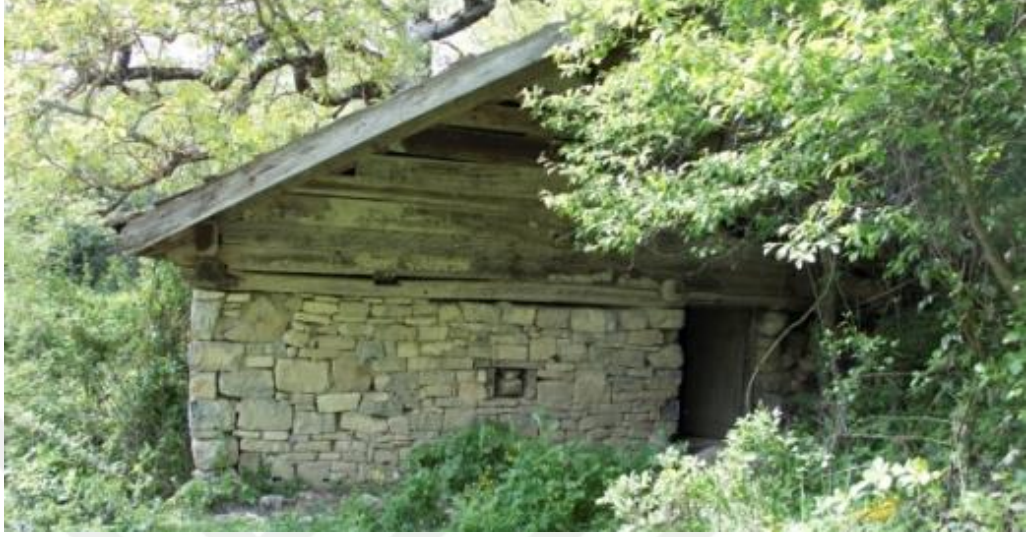
Yapının güney cephesinde taş duvarda çökmeler ve kaymalar meydana gelmiştir. Değirmenin ahşap malzemelerinde de bozulma ve çürümeler mevcuttur. Değirmen mekânı ile dinlenme mekânını ayıran kapı kırılmıştır. Yapının çatısında kullanılan marsilya tipi kiremitin özgün malzemesi olmadığı, yapıya sonradan eklendiği değerlendirilmektedir (Şekil 3.50).

a) Kadioğlu Değirmeni doğu cephesi.

Sonuç olarak yapı, geçmişteki değirmen yapısına ve işlevine dair referans niteliği taşımaktadır. Dönemin yöre halkının sosyo-ekonomik durumundan ve yaşamsal işleyişinden izler taşıyan değirmene onarım yapılması gerekmektedir. Değirmenin bulunduğu alanda su kaynaklarının azalmasından dolayı değirmenin yeniden değirmen olarak işlevlendirilmesi mümkün görünmemektedir. Ancak restore edilerek verilecek

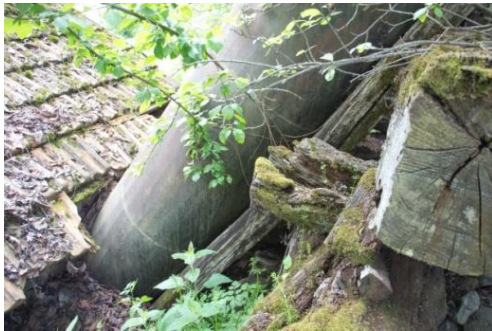
e) Özgün olamayan değirmen çatısının taşıyıcı sistemi.

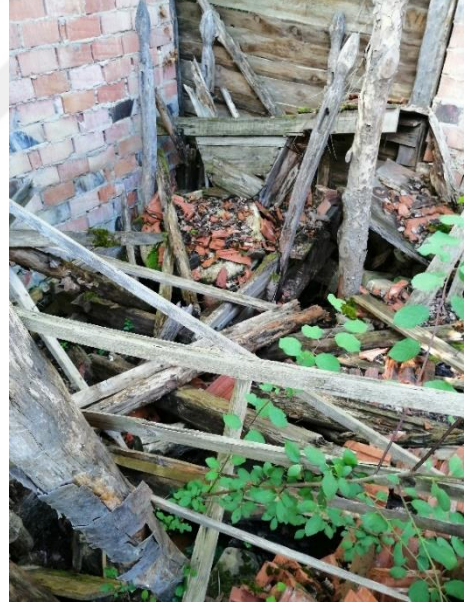
d) Yıkılmış deęirmen düzeneęi.

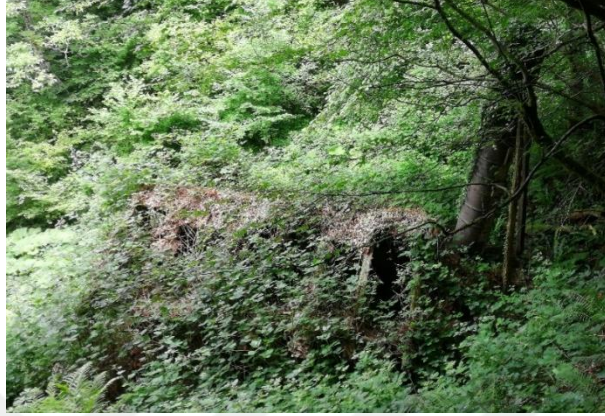
Değirmenin uzun süre kullanılmamasından dolayı değirmen ve çevresi, bitki ve çalılarla kaplanmıştır. Çatı kaplama malzemesi tamamen yıkılmıştır ve yapının duvar ve çatısını da bitkiler kaplamıştır. Bu nedenle değirmenin bulunduğu yere ulaşamamıştır (Şekil 3.58).

a) Tayyip Köyü, Örencik Mahallesi Değirmeni genel görünüm.

Sonuç olarak yapı, geçmişteki değirmen yapısına ve işlevine dair referans niteliği taşımaktadır. Dönemin yöre halkının sosyo-ekonomik durumundan ve yaşamsal işleyişinden izler taşıyan değirmen restore edilerek verilecek farklı işlevlerle turistik ziyaret açısından da değerlendirilebilir ve yöre halkının kullanımına sunulabilir.

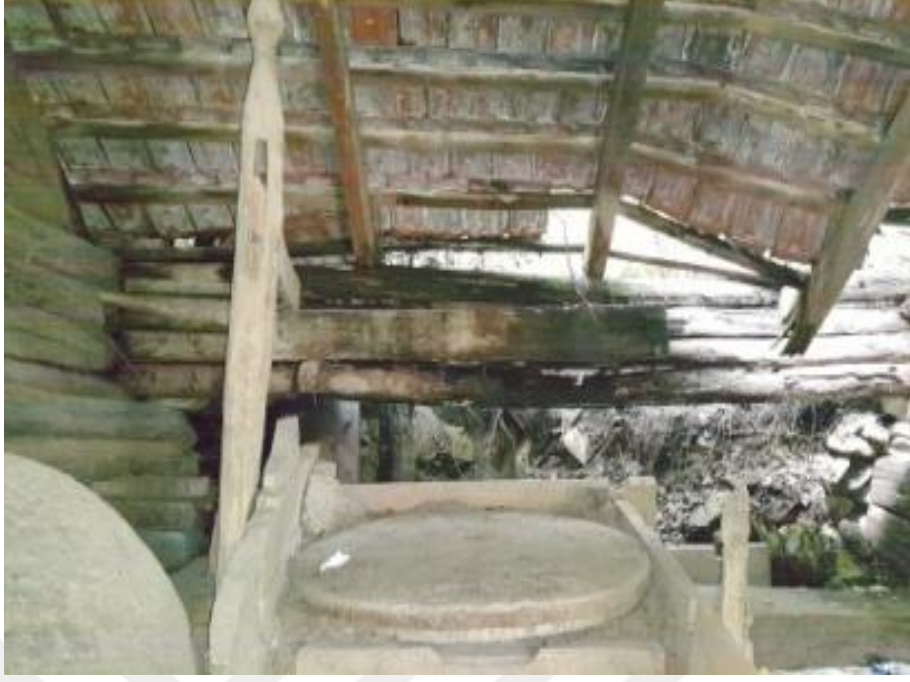
Şekil 4.7. Akkışla Köyü Değirmeni yıkılan duvarı.

Demir su borusunun bulunduğu kuzeybatı cephesinde yer alan taş ve ahşap duvarların ve çatının bir kısmının yıkıldığı ve toprak malzemenin kayarak çarkın üstüne doğru geldiği görülmektedir. Aynı şekilde taş ocak bölümünde de yıkılmalar mevcuttur (Şekil 4.11). Demir su borusunda paslanma ve korozyon görülmektedir.

Yapının duvarlarında yer alan kütüklerin kırılma ve çürüme meydana gelmiş olanları yenileriyle değiştirilmiştir. Diğer tüm ahşap elemanlara koruyucu kaplama malzemesi uygulanmıştır. Yapının özgün olmayan Marsilya tipi çatı kaplaması kaldırılarak yerine oluklu kiremit çatı örtüsü imalatı yapılması önerilmiştir. Kuzeybatı cephesinde yıkılan

kısım yapının özgün mimarisine uygun malzemeler ile onarılarak, değirmen düzeneğinin alt kısmına toprak malzemesinin gelmesi engellenmiştir.

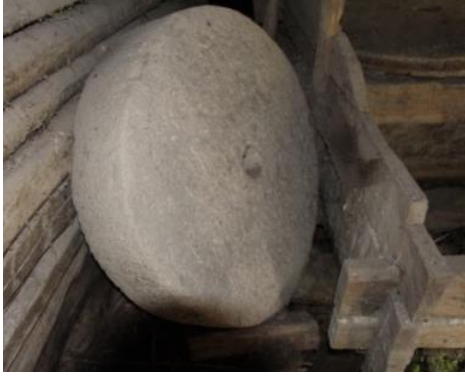
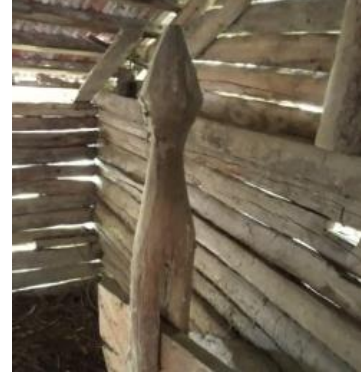
Şekil 4.9. Akkışla K y  Deęirmeni deęirmen taşı ve deęirmen direęi.

Değirmen düzeneğinde bulunan ahşap malzemelerde bozulmalar ve eksilmeler olmuştur. Değirmen direkleri yıkılmış geriye sadece bir tanesi kalmıştır (Şekil 4.9).

Değirmen düzeneğinde yıkılan ahşap elemanlar aslına uygun şekilde ahşap malzeme ile yapılmalıdır. Değirmen ana odası ile dinlenme ve konaklama odası arasında ki

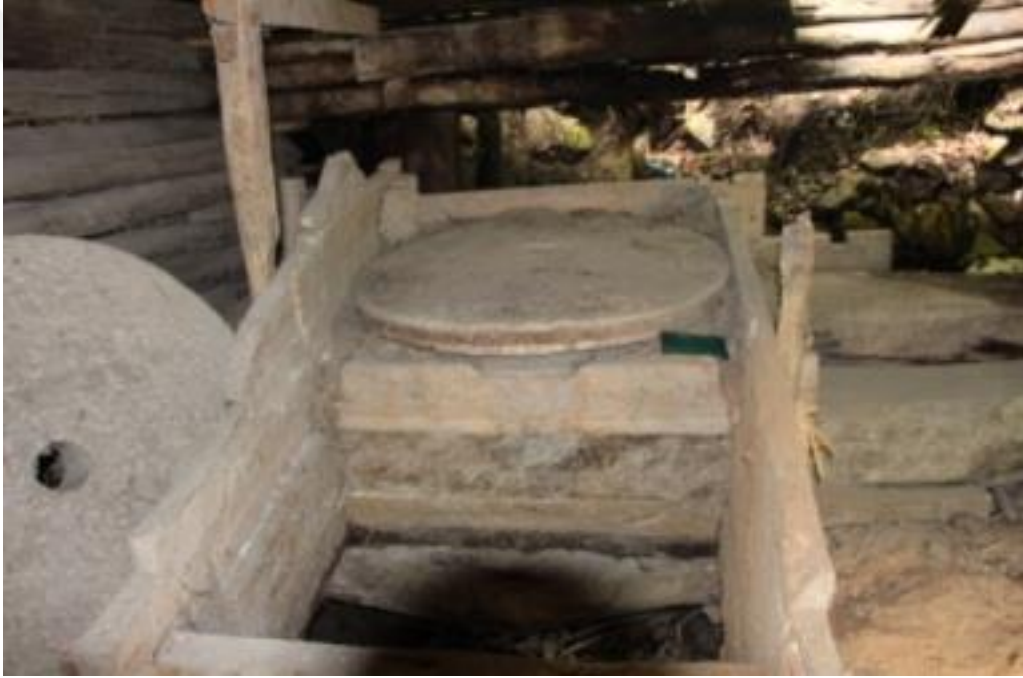
Şekil 4.10. Akkışla K y  Deęirmeni deęirmen d zeneęi.

Değirmenin ahşap üst teknesi, alt teknesi, ön teknesi, çakıldak ve muhafaza tahtalarında deformasyonlar söz konusudur (Şekil 4.10).

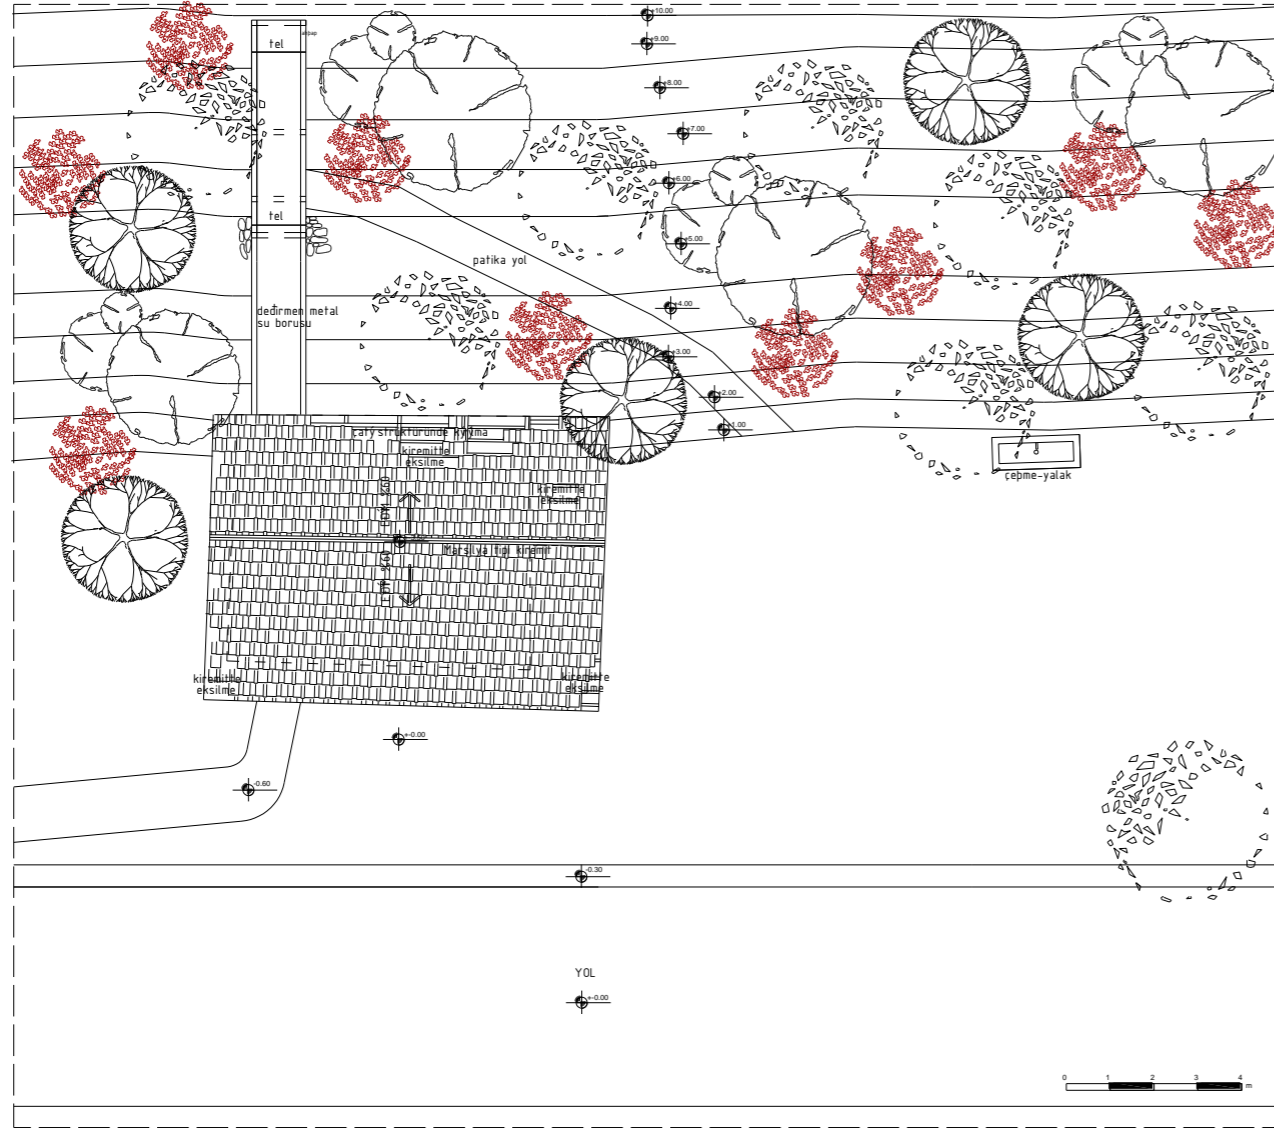
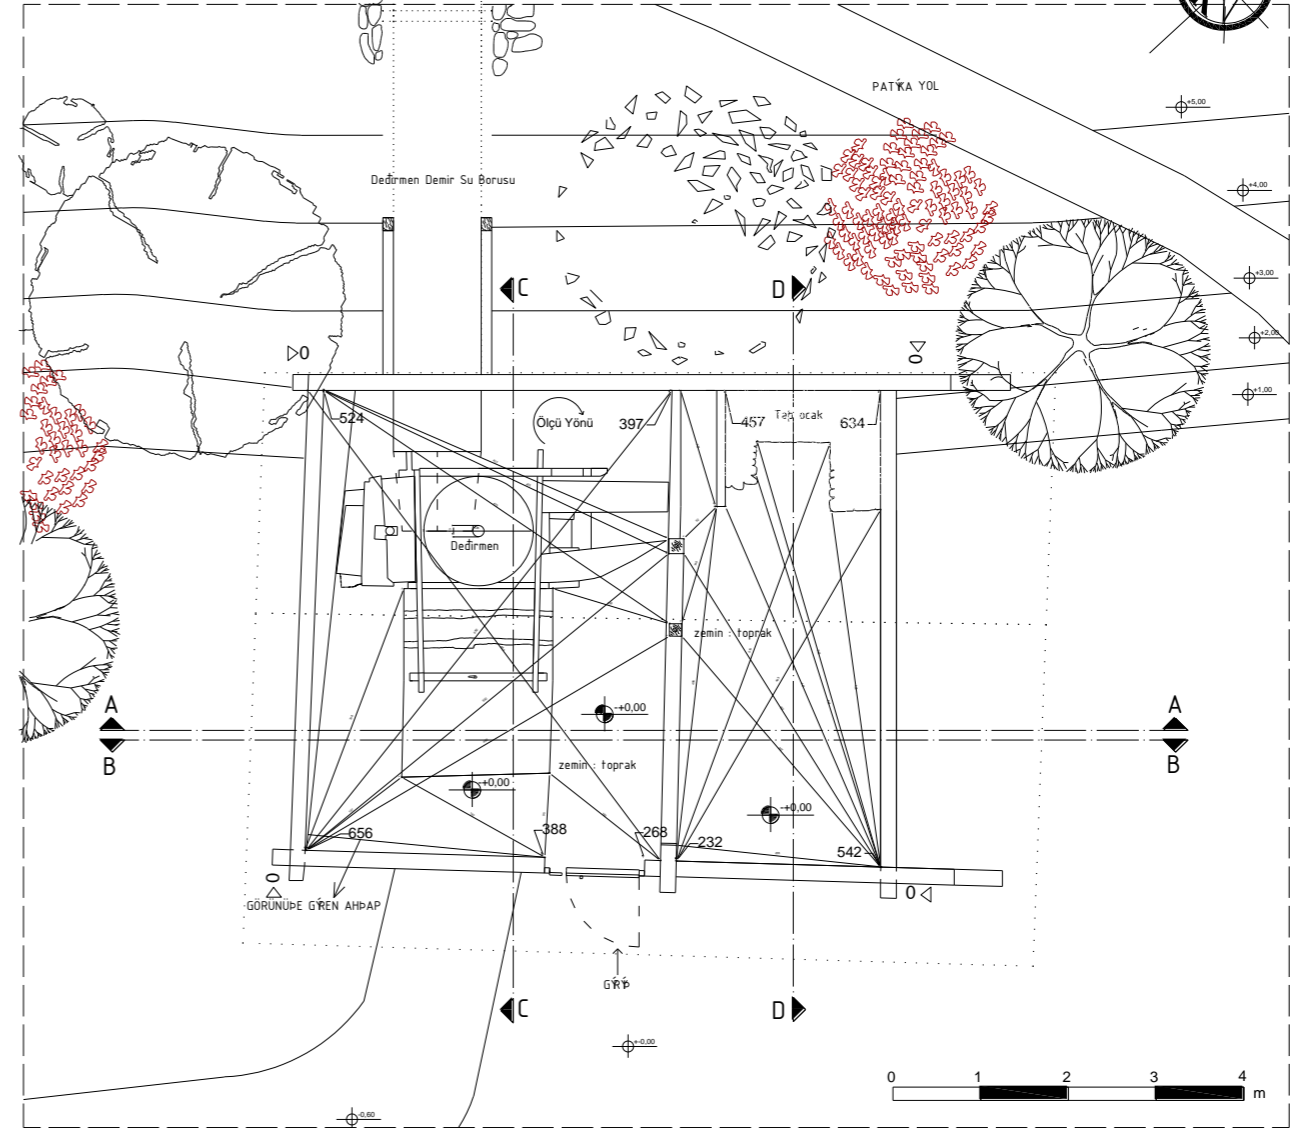
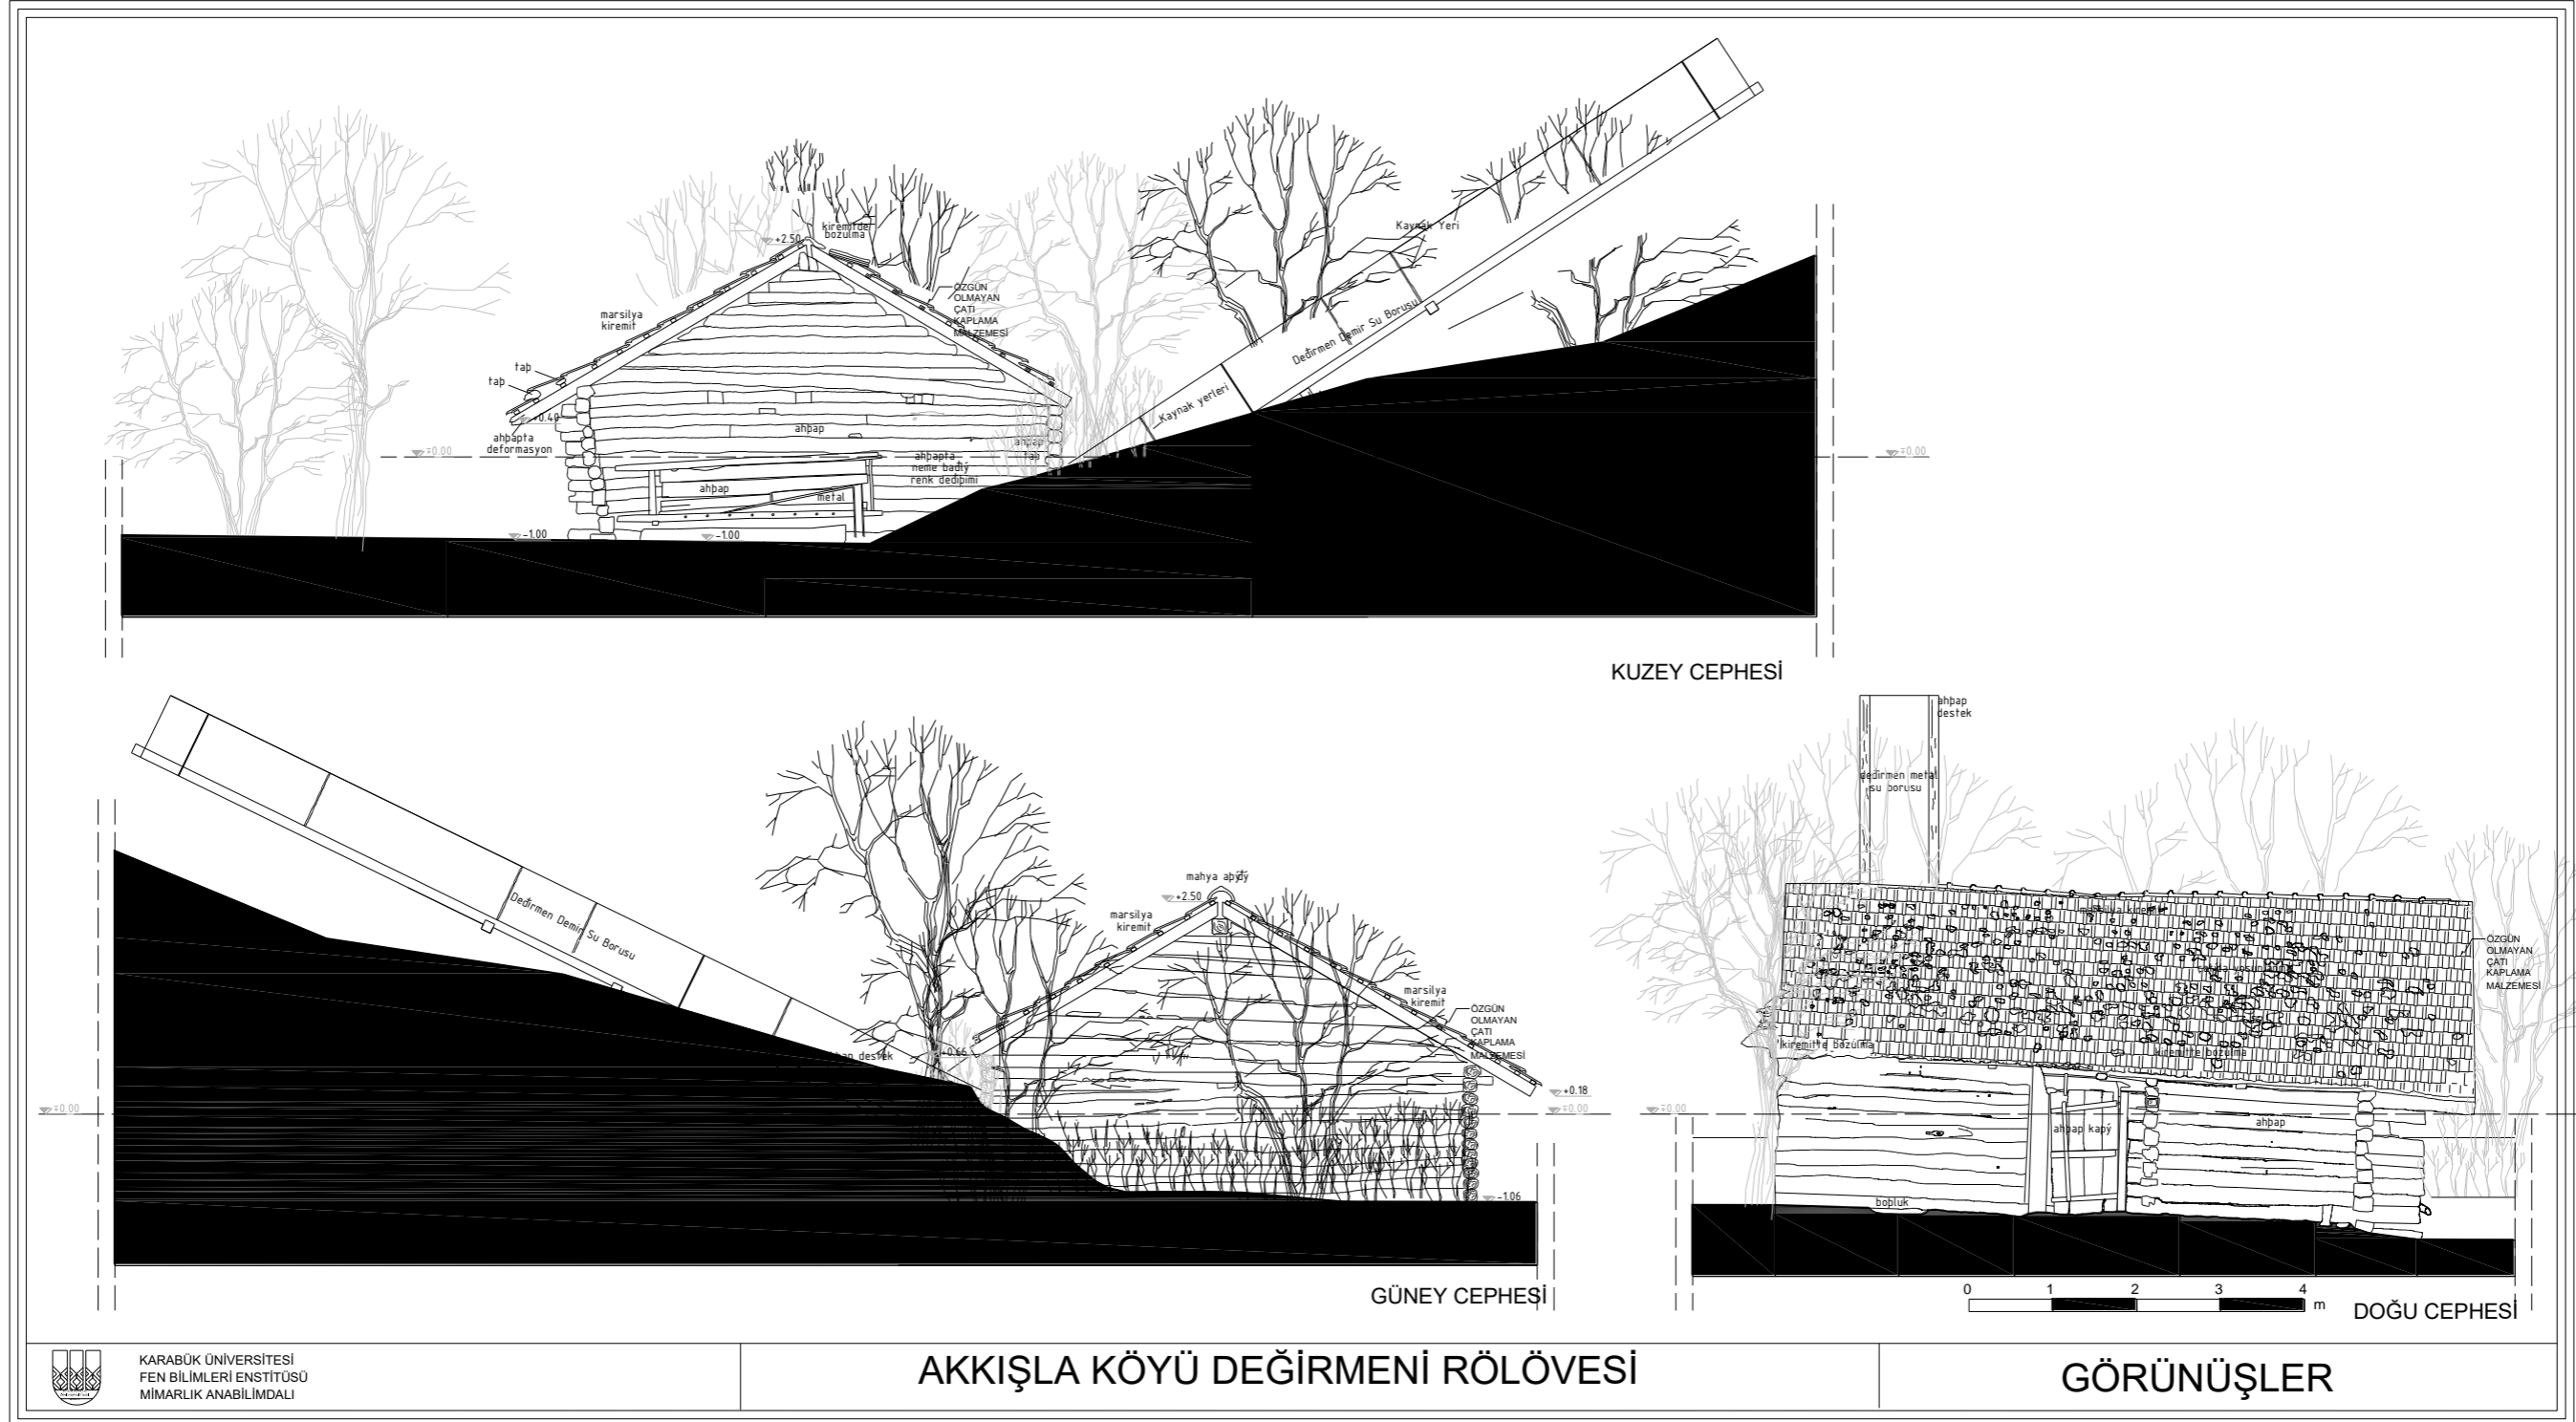
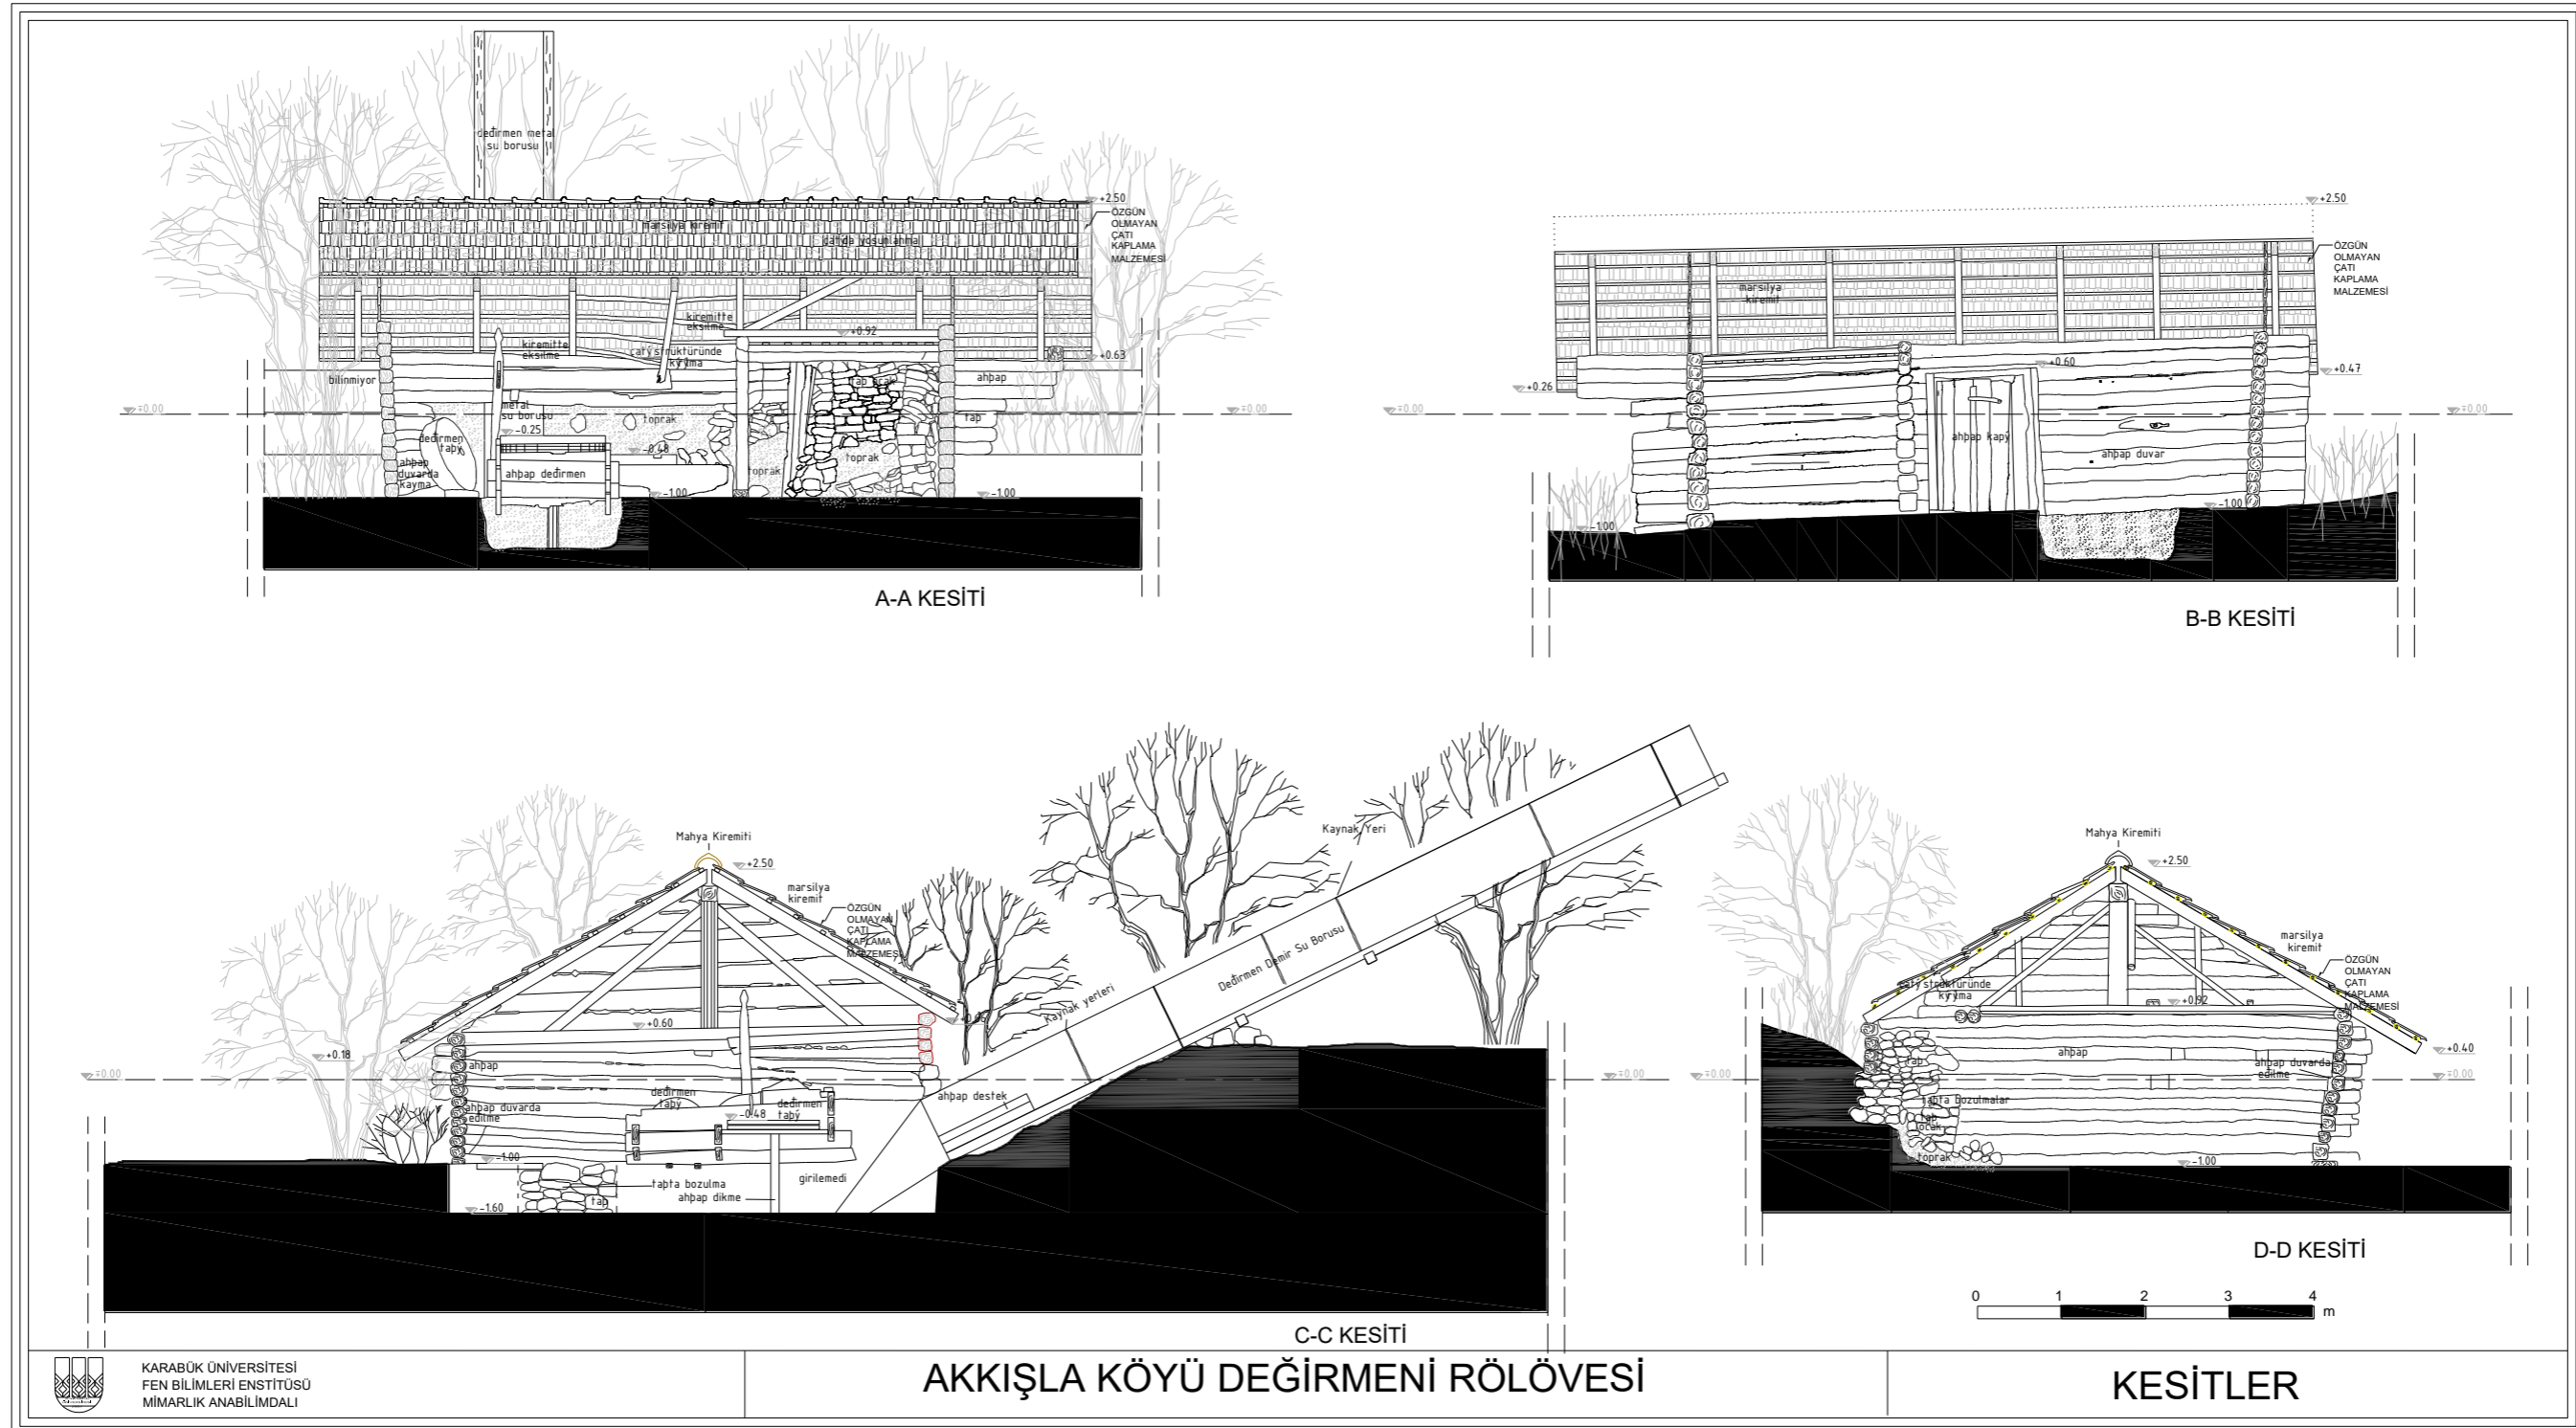
Şekil 4.12. Akkişla Köyü Değirmeni Rölövesi [24].

Akkışla Köyü Değirmeni oldukça uzun zamandır kullanılmamaktadır ve buna bağlı olarak değirmen yapısında yapılması gereken bakım işleri yapılamamıştır. Çevresel faktörlerden ve bilinçsiz müdahalelerden dolayı yapı malzemelerinin günümüzde oldukça yıpranmış olduğu hatta yer yer yıkıldığı görülmektedir. Değirmen yapısının rölövelerinde bozulma ve müdahaleler gösterilmiştir (Şekil 4.12).

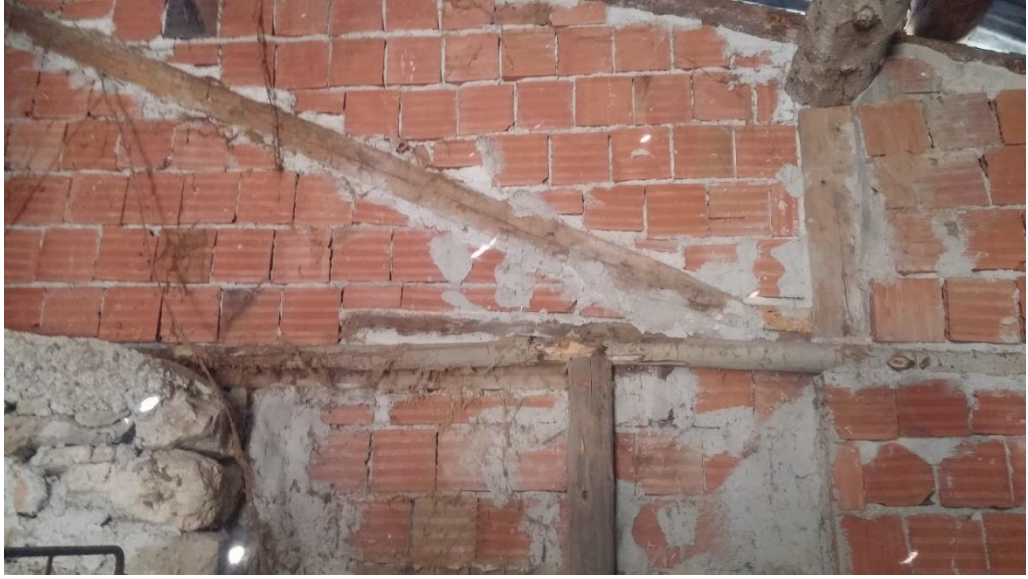
b) Özgün olmayan tuğla duvar imalatı.

Şekil 4.28. Yukarıdana Köyü Hızır Değirmeni özgün ve özgün olmayan duvar malzemeleri.

Değirmenin çatı örtüsü için kullanılan özgün olmayan oluklu sac malzeme kaldırılmalıdır. Yapı ana duvarlarında ve zemin katta yer alan ocak kısmında kullanılan tuğla malzemeler kaldırılmalıdır. Yapının zemin kat değirmen düzeneklerinin bulunduğu alana sonradan alabalık yetiştirmek için kullanılan odanın duvarları ve havuz kısmı yıkılarak kaldırılmalıdır. Ayrıca yapı içinde ve dışında bulunan uydu anteni, muhdes aydınlatma elemanları, plastik borular ve kullanılmayan eşyalar kaldırılmalıdır.
