**SAFRANBOLU KÖYLERİNDEKİ TARİHİ SU
DEĞİRMENLERİNİN KORUMA SORUNLARI VE
AKKIŞLA, HIZAR, HACI ABDULLAH
DEĞİRMENLERİNİN SÜRDÜRÜLEBİLİRLİĞİ İÇİN
RESTORASYON ÖNERİLERİ**

**2019
YÜKSEK LİSANS TEZİ
MİMARLIK**

Mehmet Akif ÇENGEL

**Karabük Üniversitesi
Fen Bilimleri Enstitüsü
Mimarlık Anabilim Dalında
Yüksek Lisans Tezi
Olarak Hazırlanmıştır**

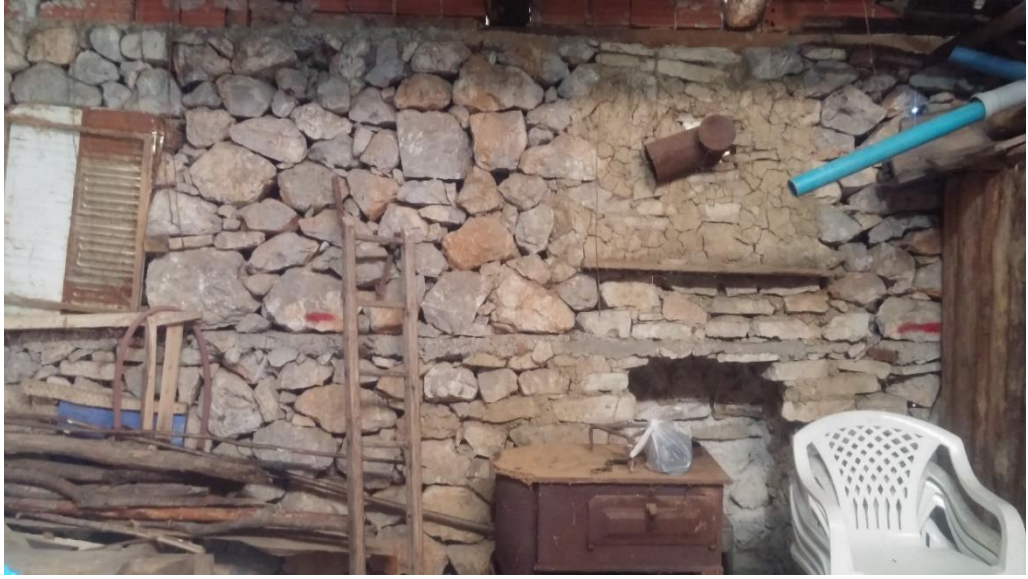
Şekil 4.30. Zemin kat kapatılan pencere.

Zemin katta bulunan taş malzeme ile inşa edildiđi düşün÷len ocak bölümünün, özgün olmayan tuđla malzeme ile onarıldığı gör÷lmektedir (Şekil 4.31). Ayrıca yapının zemin kat güney cephesinde bulunan pencerenin iptal edilerek kapatıldığı anlaşılmaktadır (Şekil 4.30).

Sağ yan cephede sonradan taşla kapatıldığı anlaşılan pencere tekrar açılmıştır. Günümüzde sac levhayla kaplı çatı özgün hali olan alaturka kiremit ile kaplanmıştır.

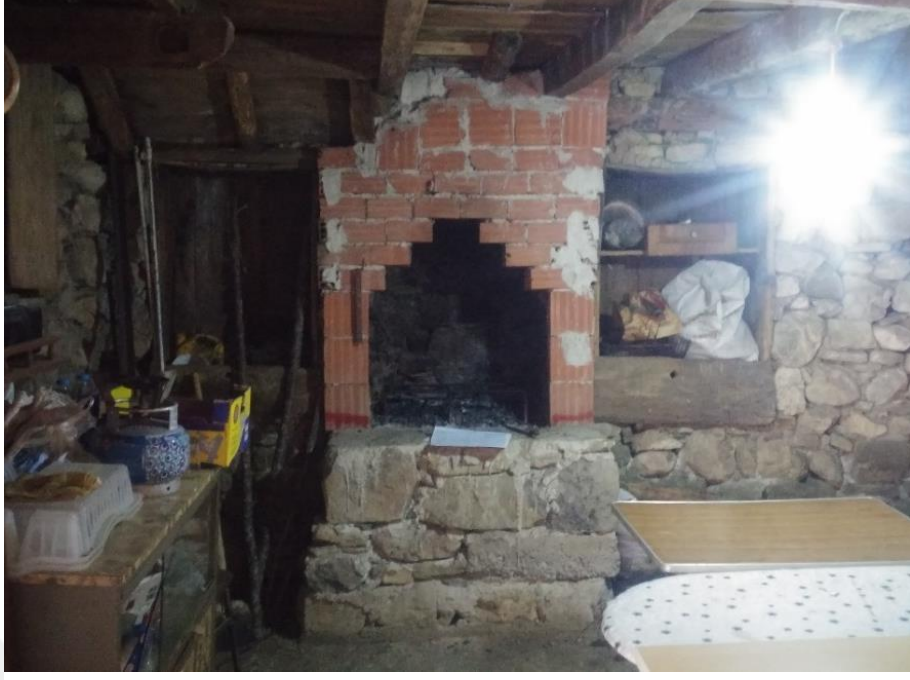
Şekil 4.31. Özgün olmayan tuğla malzeme ile inşa edilmiş ocak.

Değirmenin çatı örtüsü için kullanılan özgün olmayan oluklu sac malzeme kaldırılmalıdır. Yapı ana duvarlarında ve zemin katta yer alan ocak kısmında kullanılan tuğla malzemeler kaldırılmalıdır. Yapının zemin kat değirmen düzeneklerinin bulunduğu alana sonradan alabalık yetiştirmek için kullanılan odanın duvarları ve havuz kısmı yıkılarak kaldırılmalıdır. Ayrıca yapı içinde ve dışında bulunan uydu anteni, muhdes aydınlatma elemanları, plastik borular ve kullanılmayan eşyalar kaldırılmalıdır.

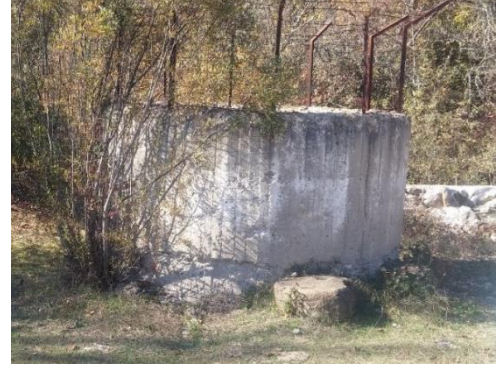
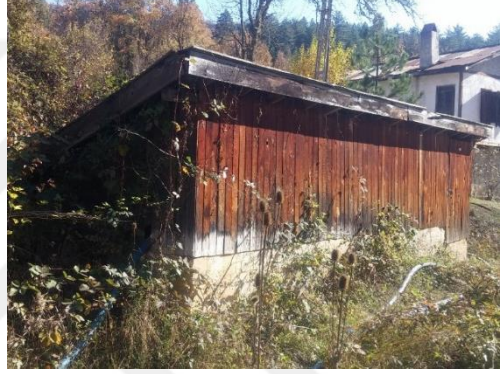
b) Değirmen yapısı çevresinde yer alan betonarme su deposu.

d) Değirmen yapısı çevresinde yer alan su deposu.

Şekil 4.33. Yukarıdana Köyü Hızır Değirmeni çevresinde yer alan eklenti yapılar.

zarar verdiđi gör÷lmektedir. Deđirmenin güney cephesinin baktığı alana betonarme havuz ve su deposu gibi eklentiler yapıldığı gör÷lmektedir (Şekil 4.33).

Yapının güney cephesinin yaklaşık 5 m ilerisine betonarme bir havuz yapıldığı, havuzun yan tarafına betonarme su deposu yerleştirildiği görülmüştür. Yakın bir dönemde eklenen betonarme eklentilerin kaldırılması gerekmektedir.

Değirmenin güney cephesinin baktığı alana yapılan niteliksiz betonarme havuz ve su deposu gibi eklentiler kaldırılmalıdır. Ayrıca yapının çevresini (doğu cephe) saran çalılar temizlenmelidir.

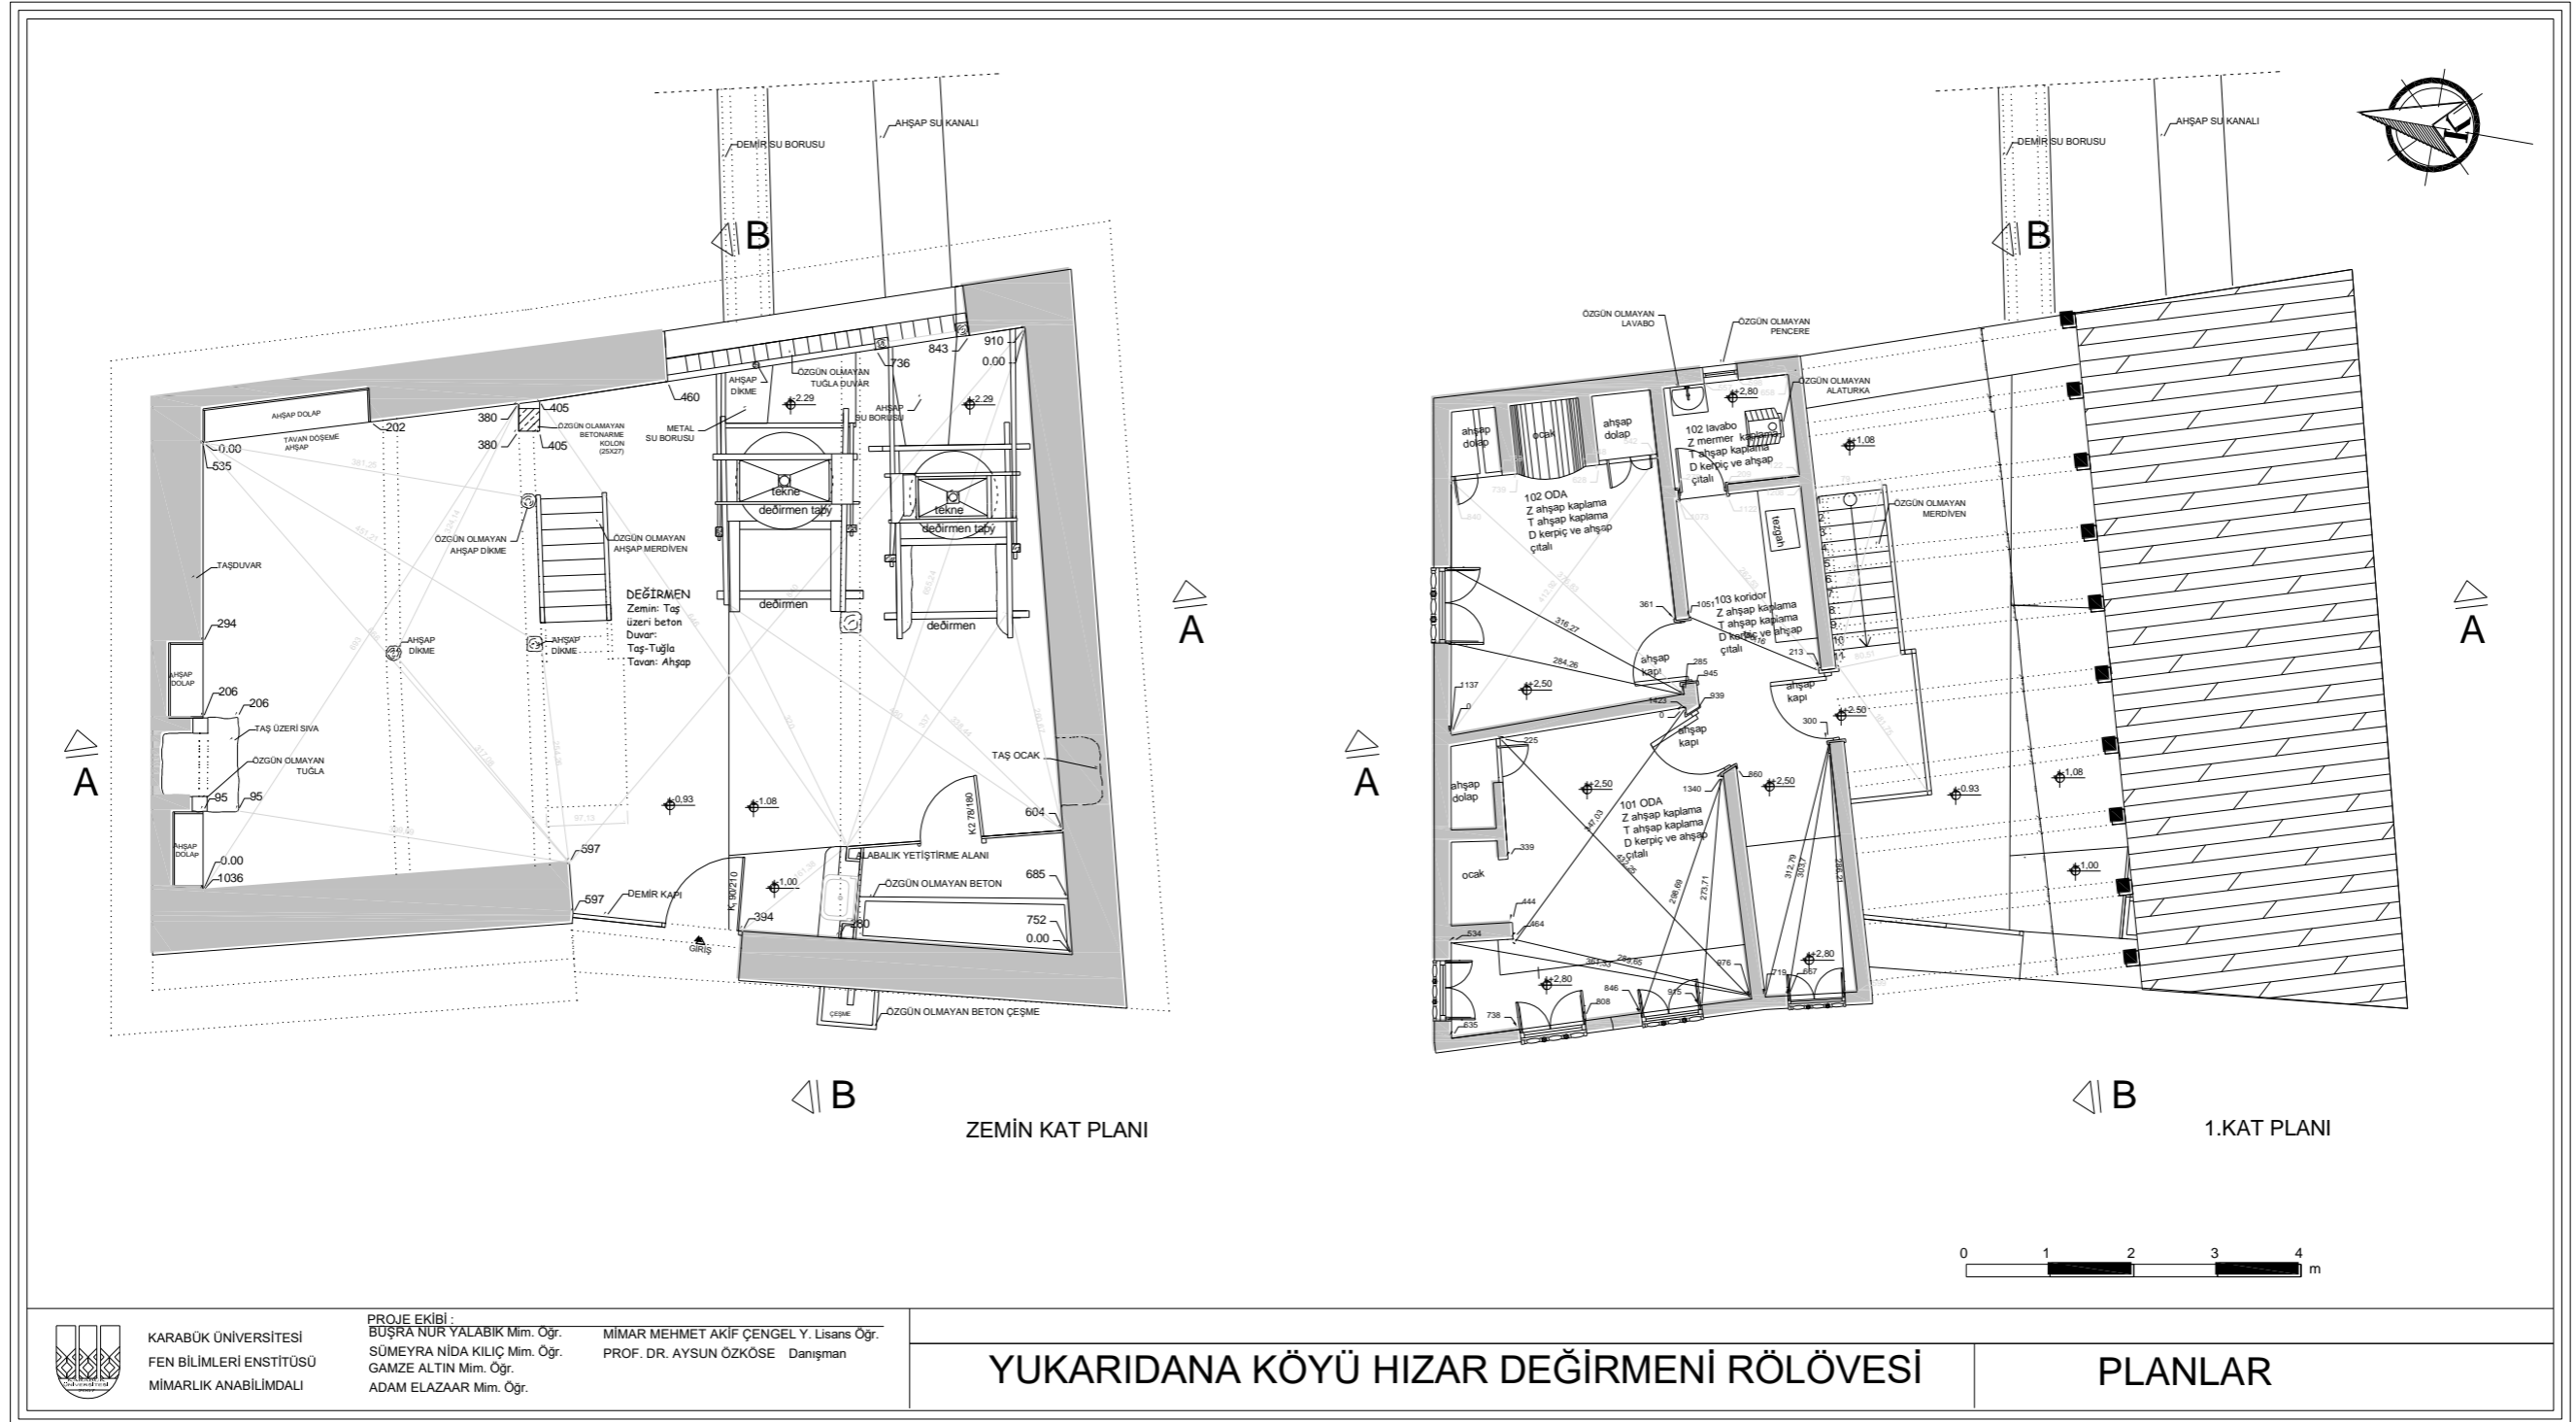
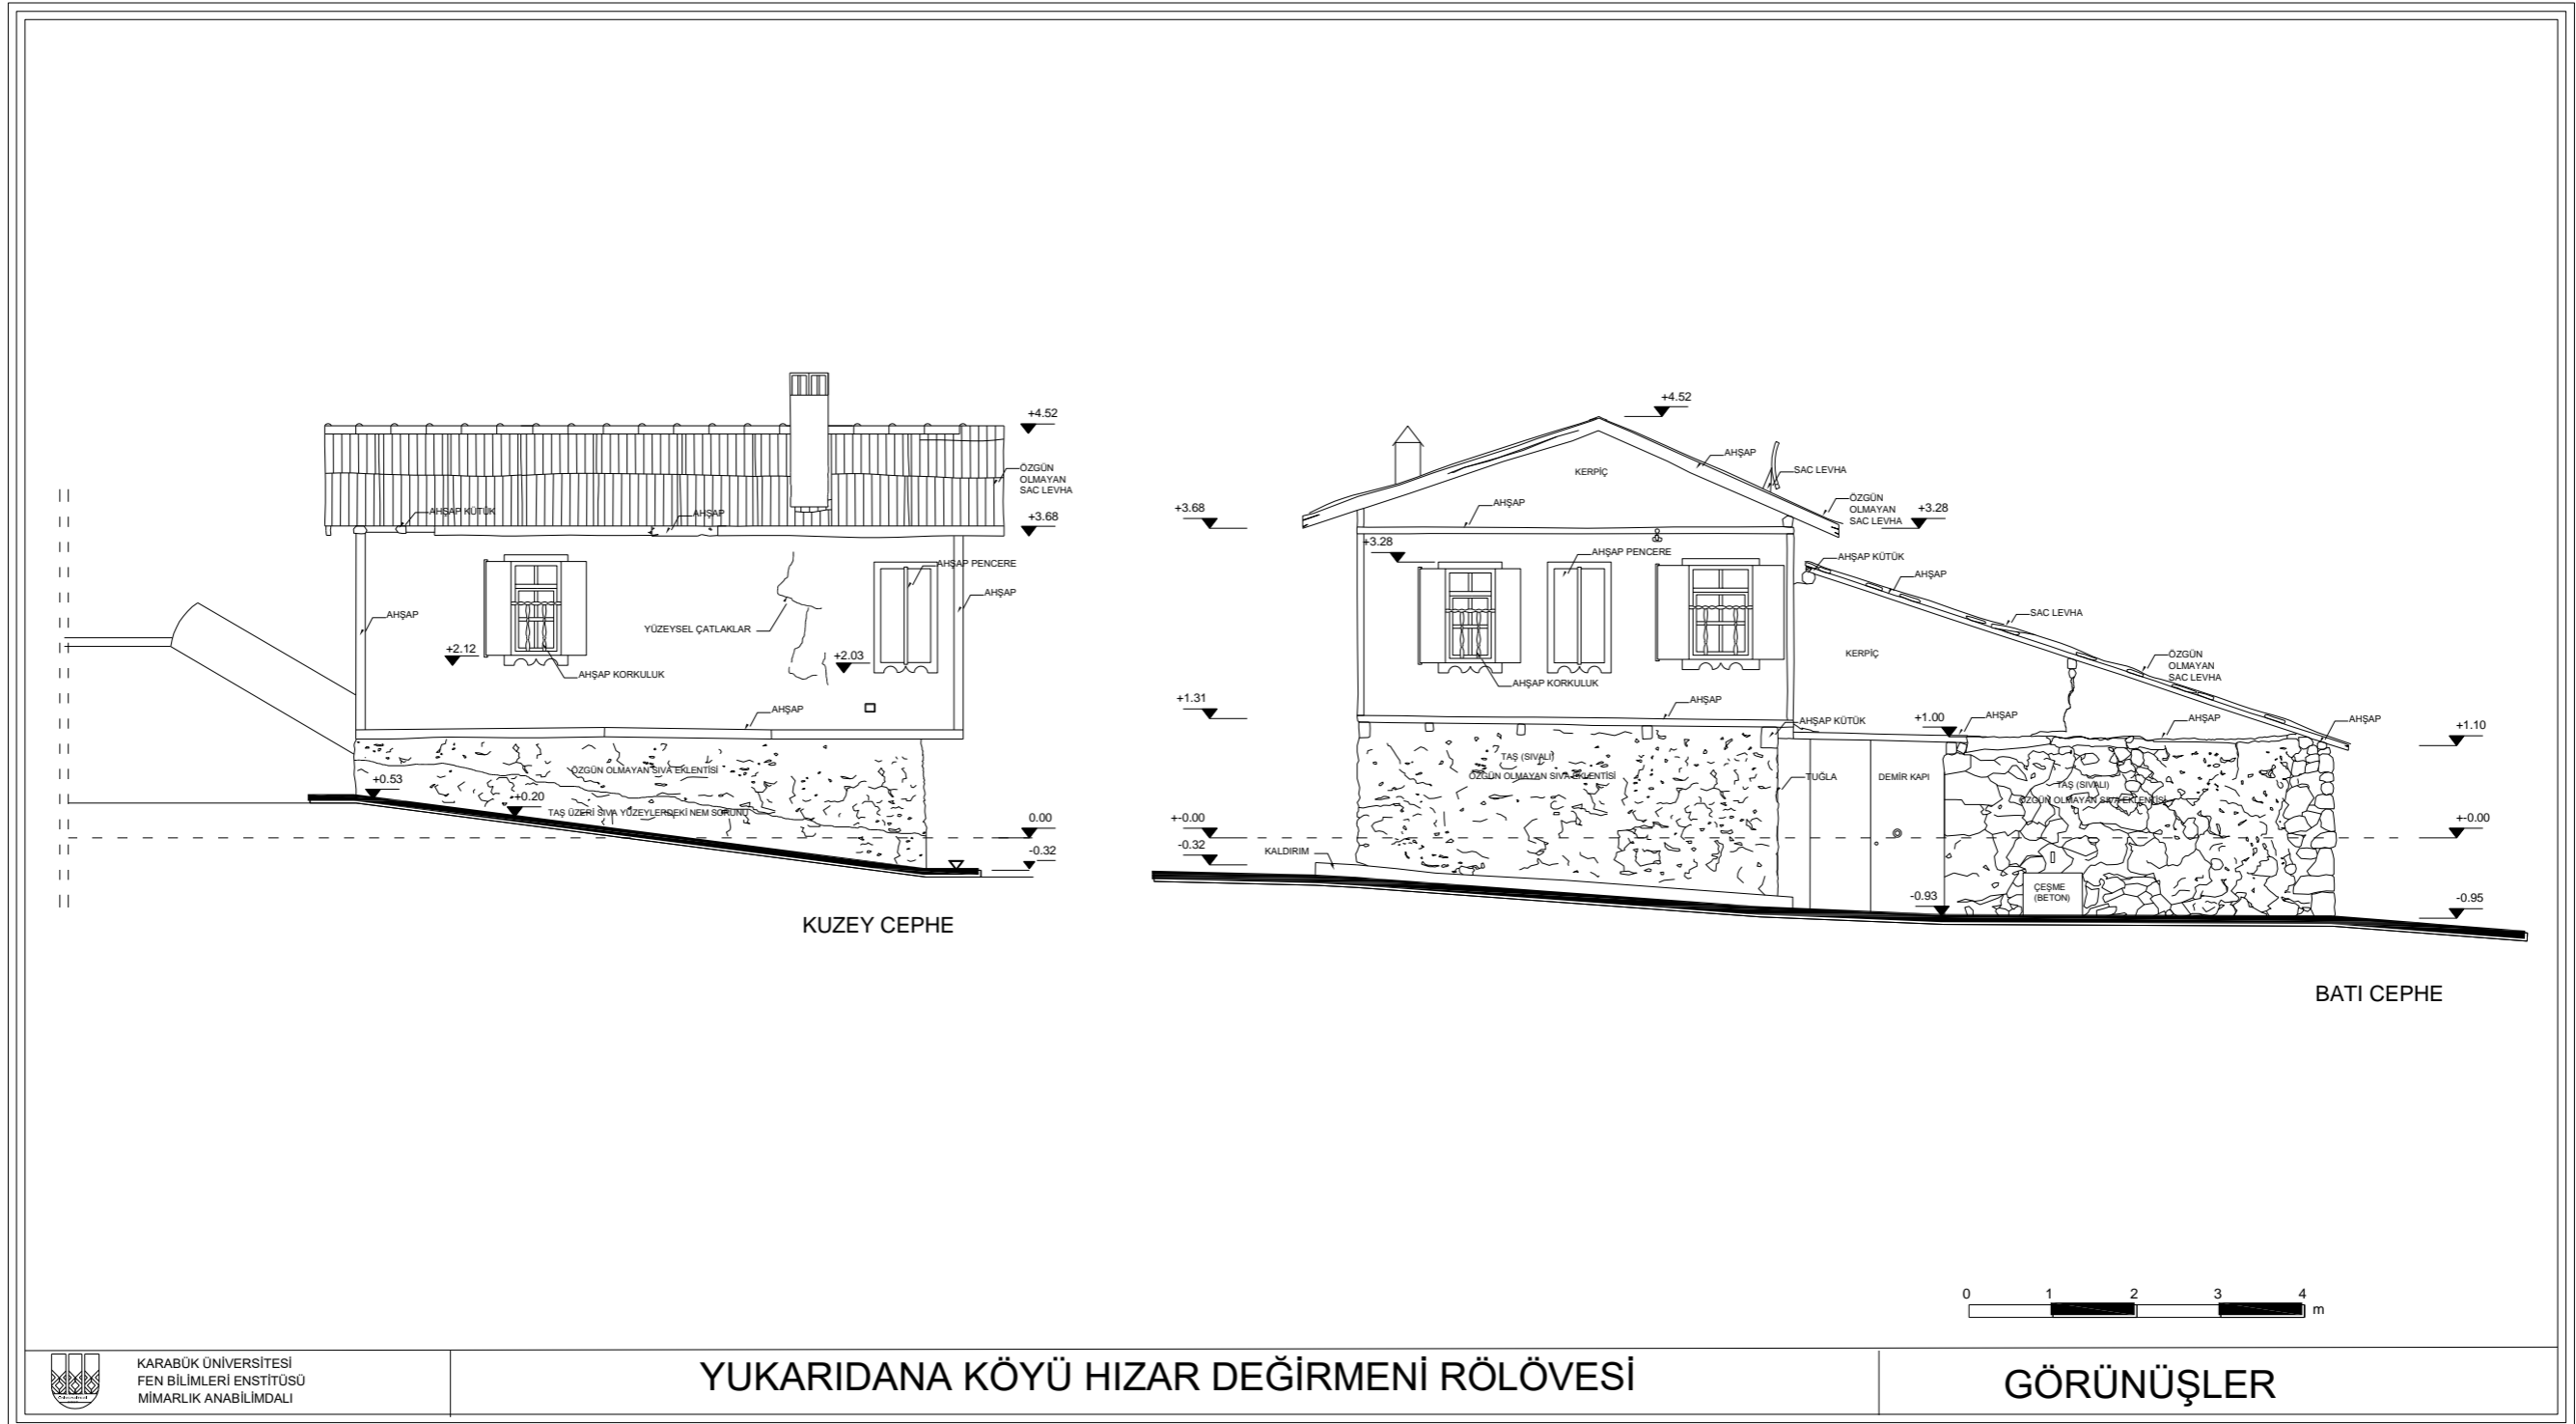
Yukarıdana Köyü Hızır Değirmeni oldukça uzun zamandır değirmen olarak kullanılmamaktadır. Buna rağmen yapı sahibinin, farklı amaçlarla da olsa yapıyı kullanması sayesinde, değirmen günümüze kadar sağlam bir şekilde ulaşabilmiştir. Değirmen yapısı genel olarak özgün halini korumakla birlikte bazı bilinçsiz müdahaleler ve yapısal sorunlar görülmektedir. Değirmen yapısının rölelerinde bozulma ve müdahaleler gösterilmiştir (Şekil 4.34).

Deđirmenin güney cephesinde, giriş kapısının sađında, bulunan beden duvarlarında yapısal sorunlar olduđu gör÷lmektedir. Yıđma taş malzeme ile inşa edilen duvarda deformasyonlar oluşmuştur. Yapının zaman içinde çeşitli nedenlerle zarar gören duvarlarında özgün olmayan tuđla malzeme ile onarımlar yapıldığı gör÷lmektedir (Şekil 4.28). Yapının kuzey cephesinde bulunan toprak yükünden kaynaklı baskıyı karşılamak ve duvarın yıkılmasını engellemek için niteliksiz beton malzeme ile duvar yapıldığı anlaşılmaktadır. Deđirmenin zemin kat döşemesinde de taş dokunun üzerine beton eklentiler mevcuttur.

Şekil 4.34. Yukarıdana Köyü Hızar Değirmeni rölövesi [24].

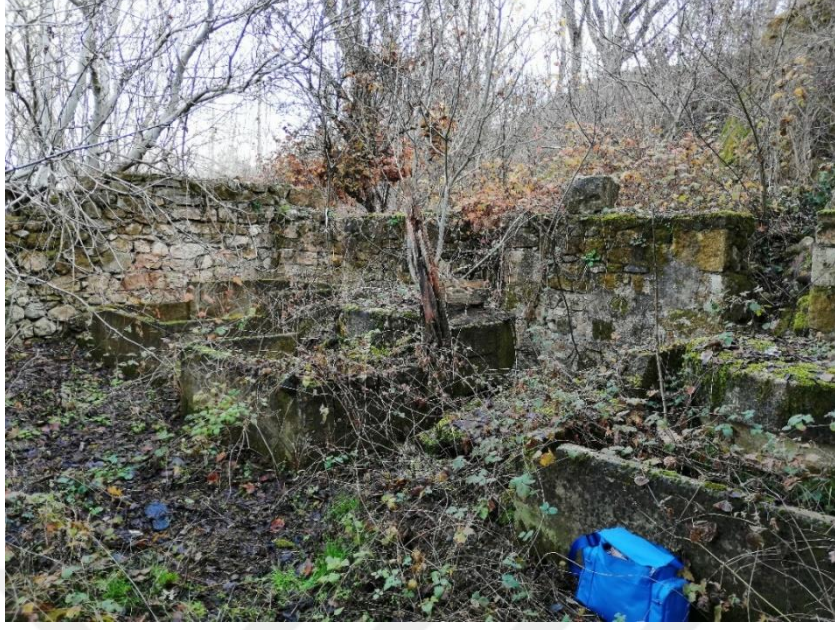
Şekil 4.43. Çıraklar Köyü Hacı Abdullah Değirmeni üç adet değirmen düzeneği ve yıkılmış çatı örtüsü ile değirmenin taş beden duvarları.

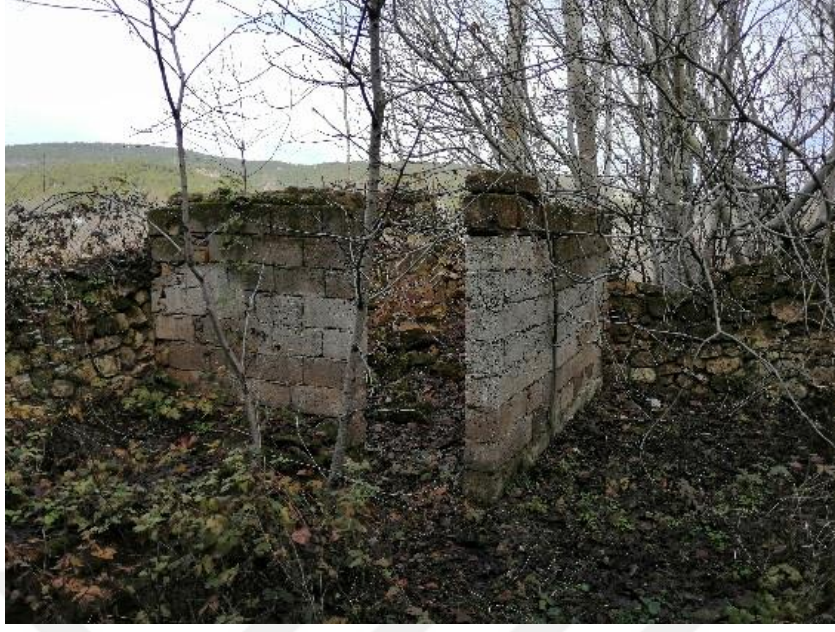
Şekil 4.45. Çıraklar Köyü Hacı Abdullah Değirmene inşa edilen eklenti oda.

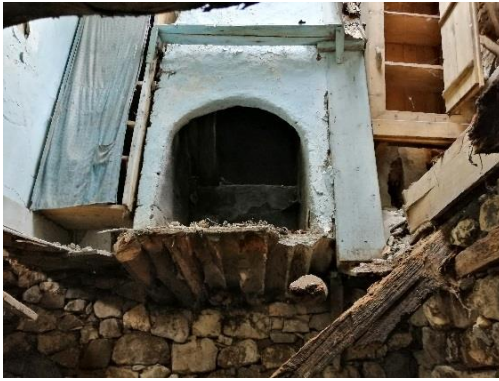
a) Zemin kısmı çöken oda.

Deđirmenin, ana deđirmen odasının çatısı tamamen yıkılmıştır. Deđirmenci evinin çatısının bir kısmı çökmüş ayrıca 1. kat ile zemin kat arasında ki döşeme de ve merdiven de çökmeler söz konusudur.

Zemin kat ile 1. katı birbirine baęlayan yeni bir ahřap merdiven yapılması ve deęirmenci evinin zemin, duvar ve atısında oluřan malzeme kayıplarının, aslına uygun malzeme ile yenilenmesi nerilmiřtir.

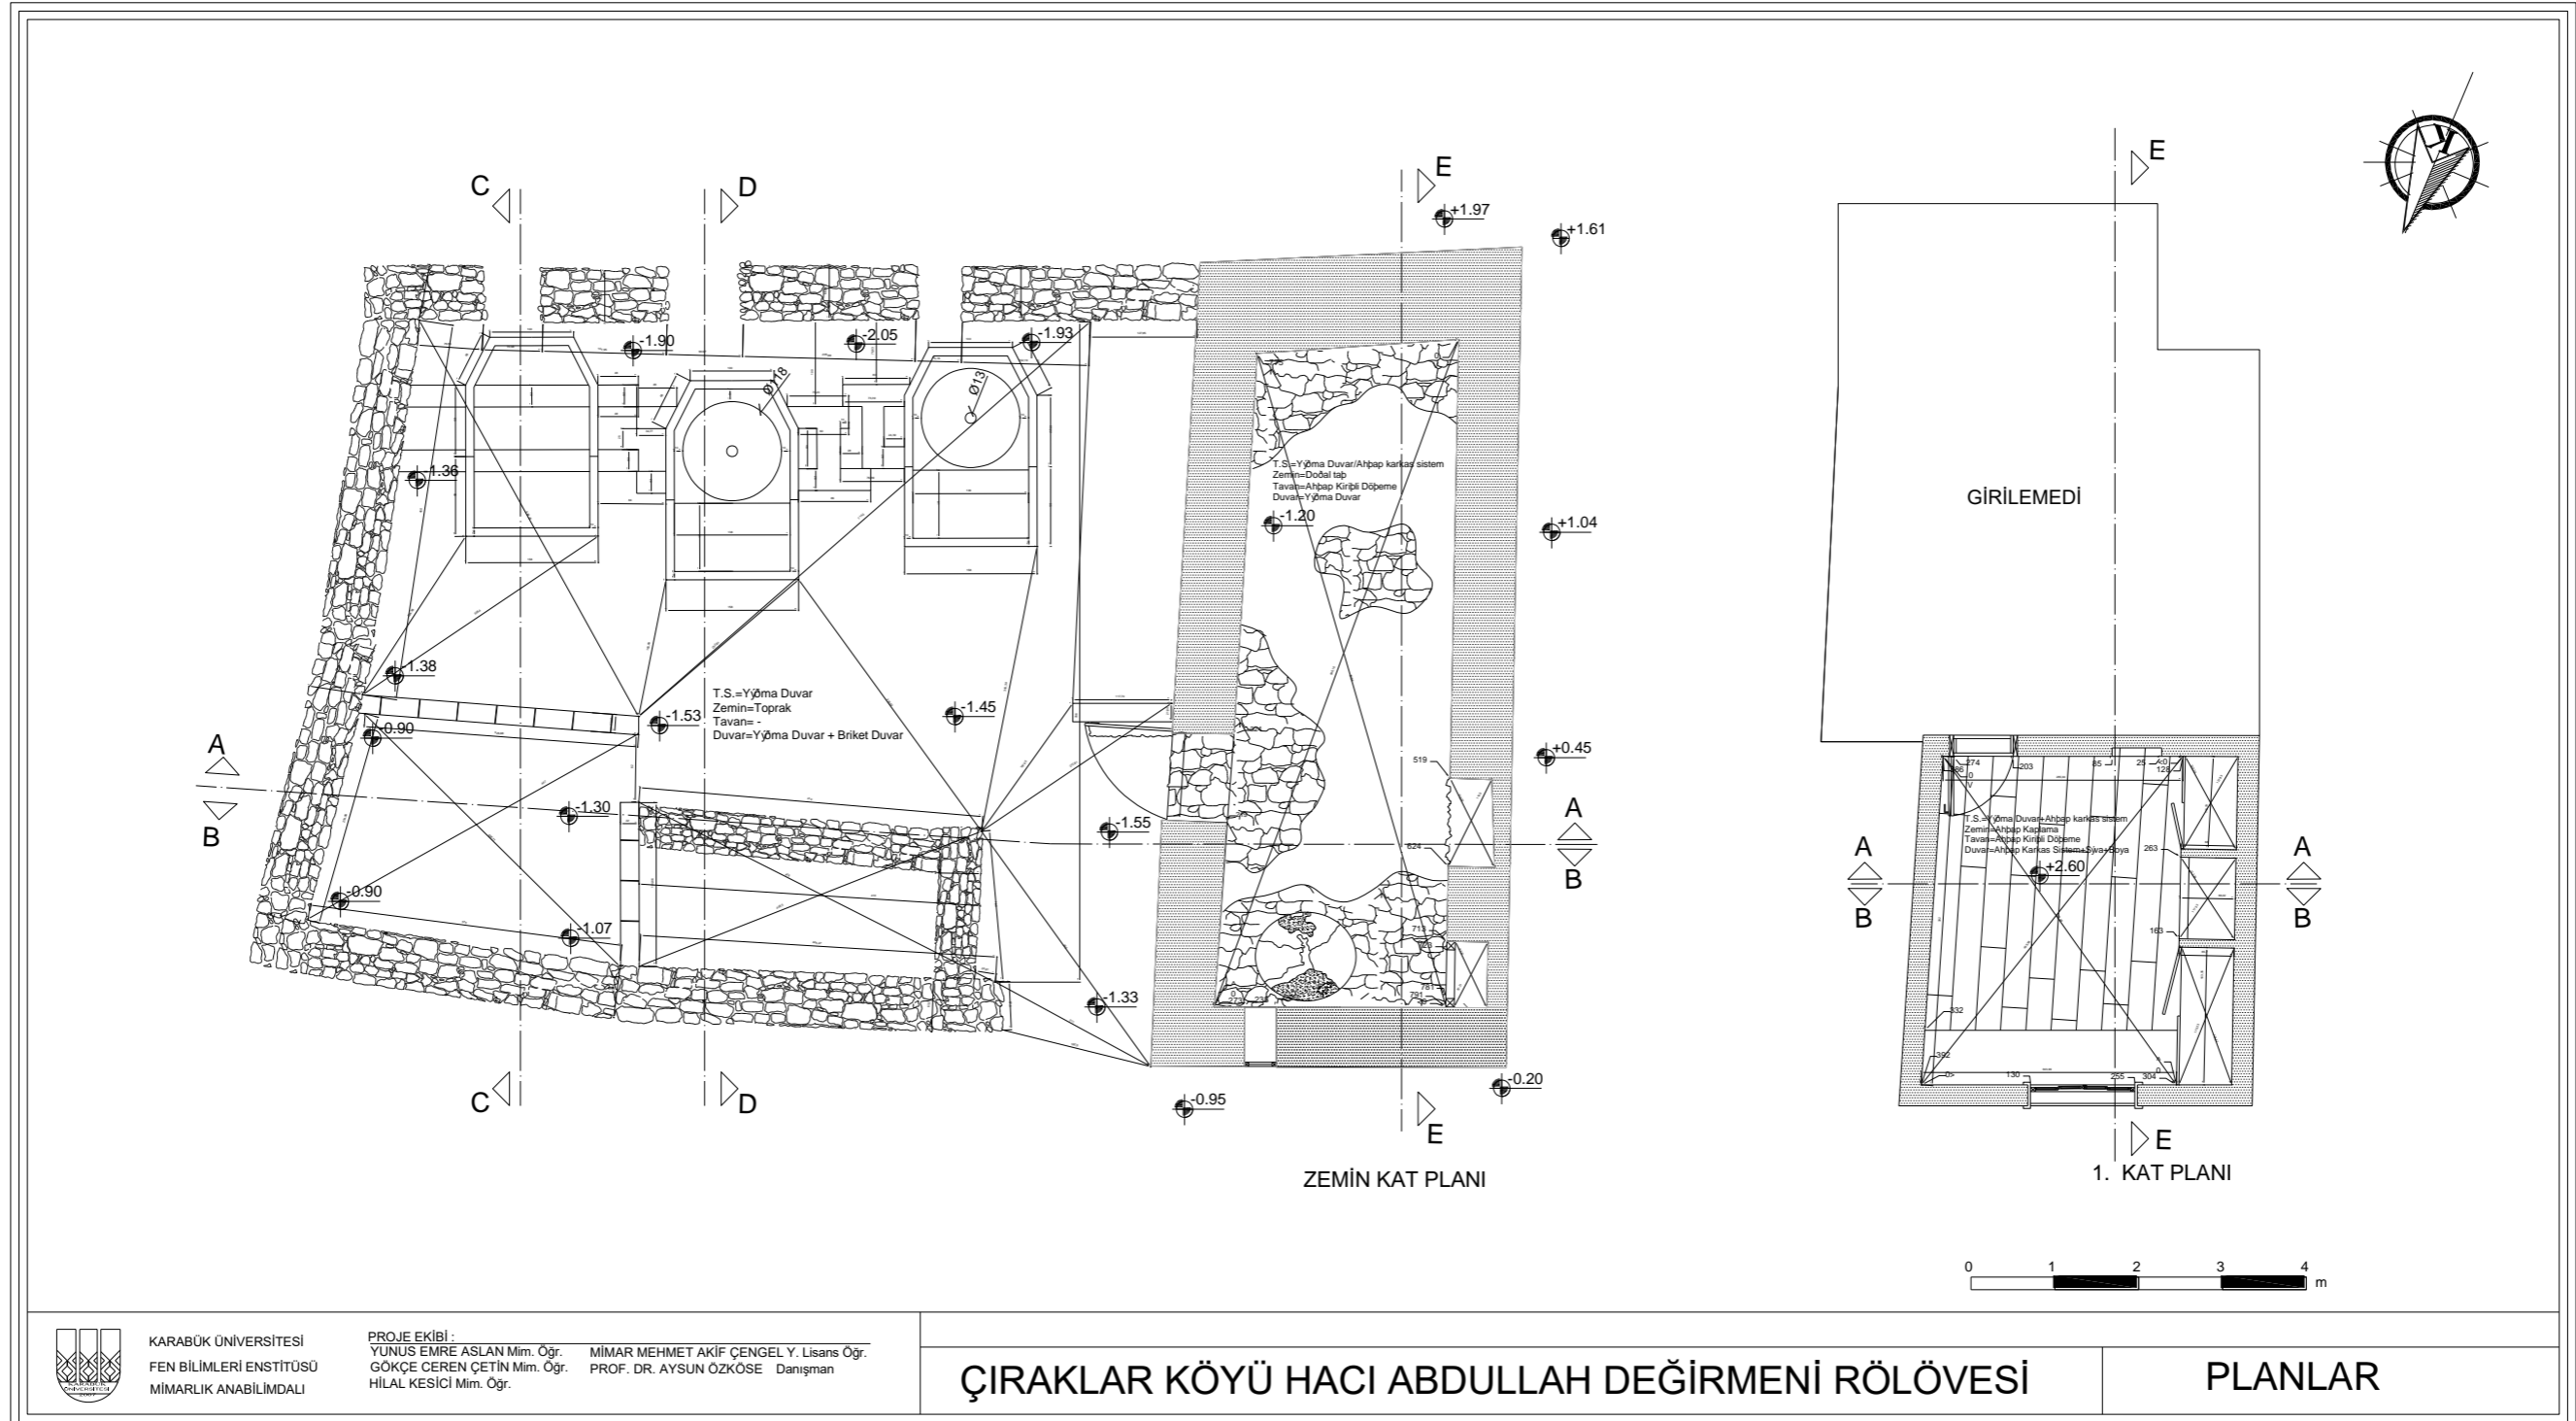
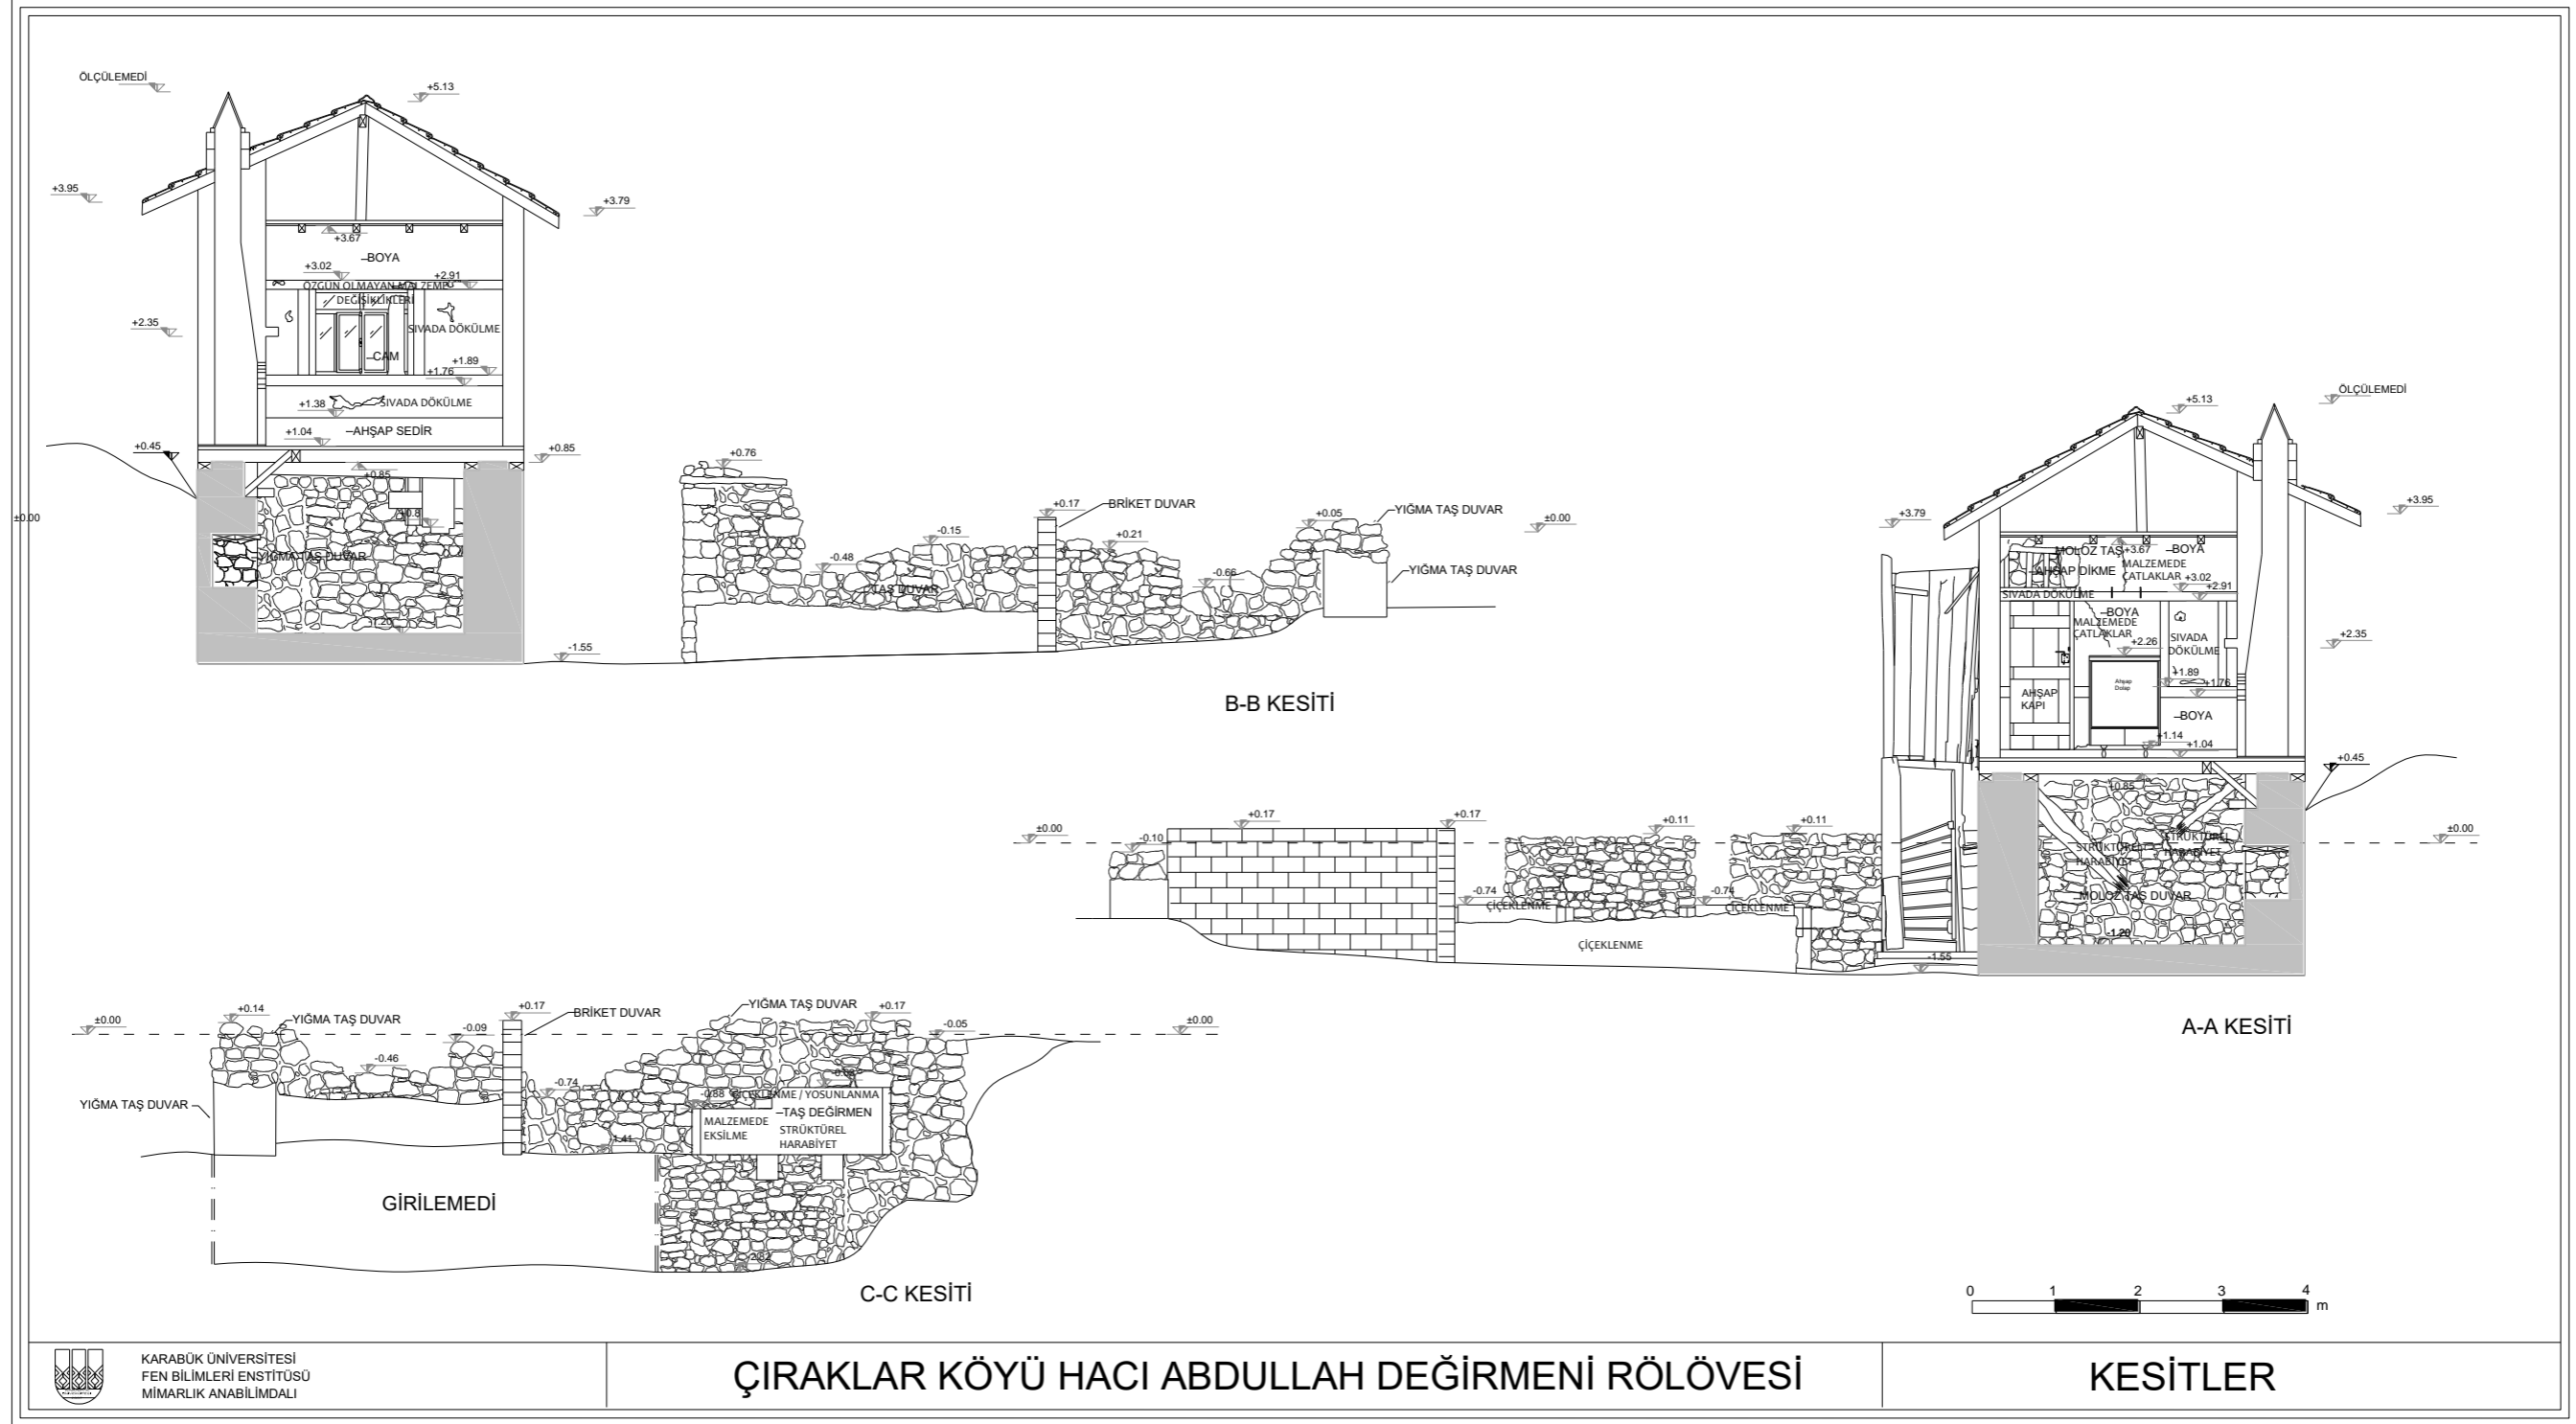
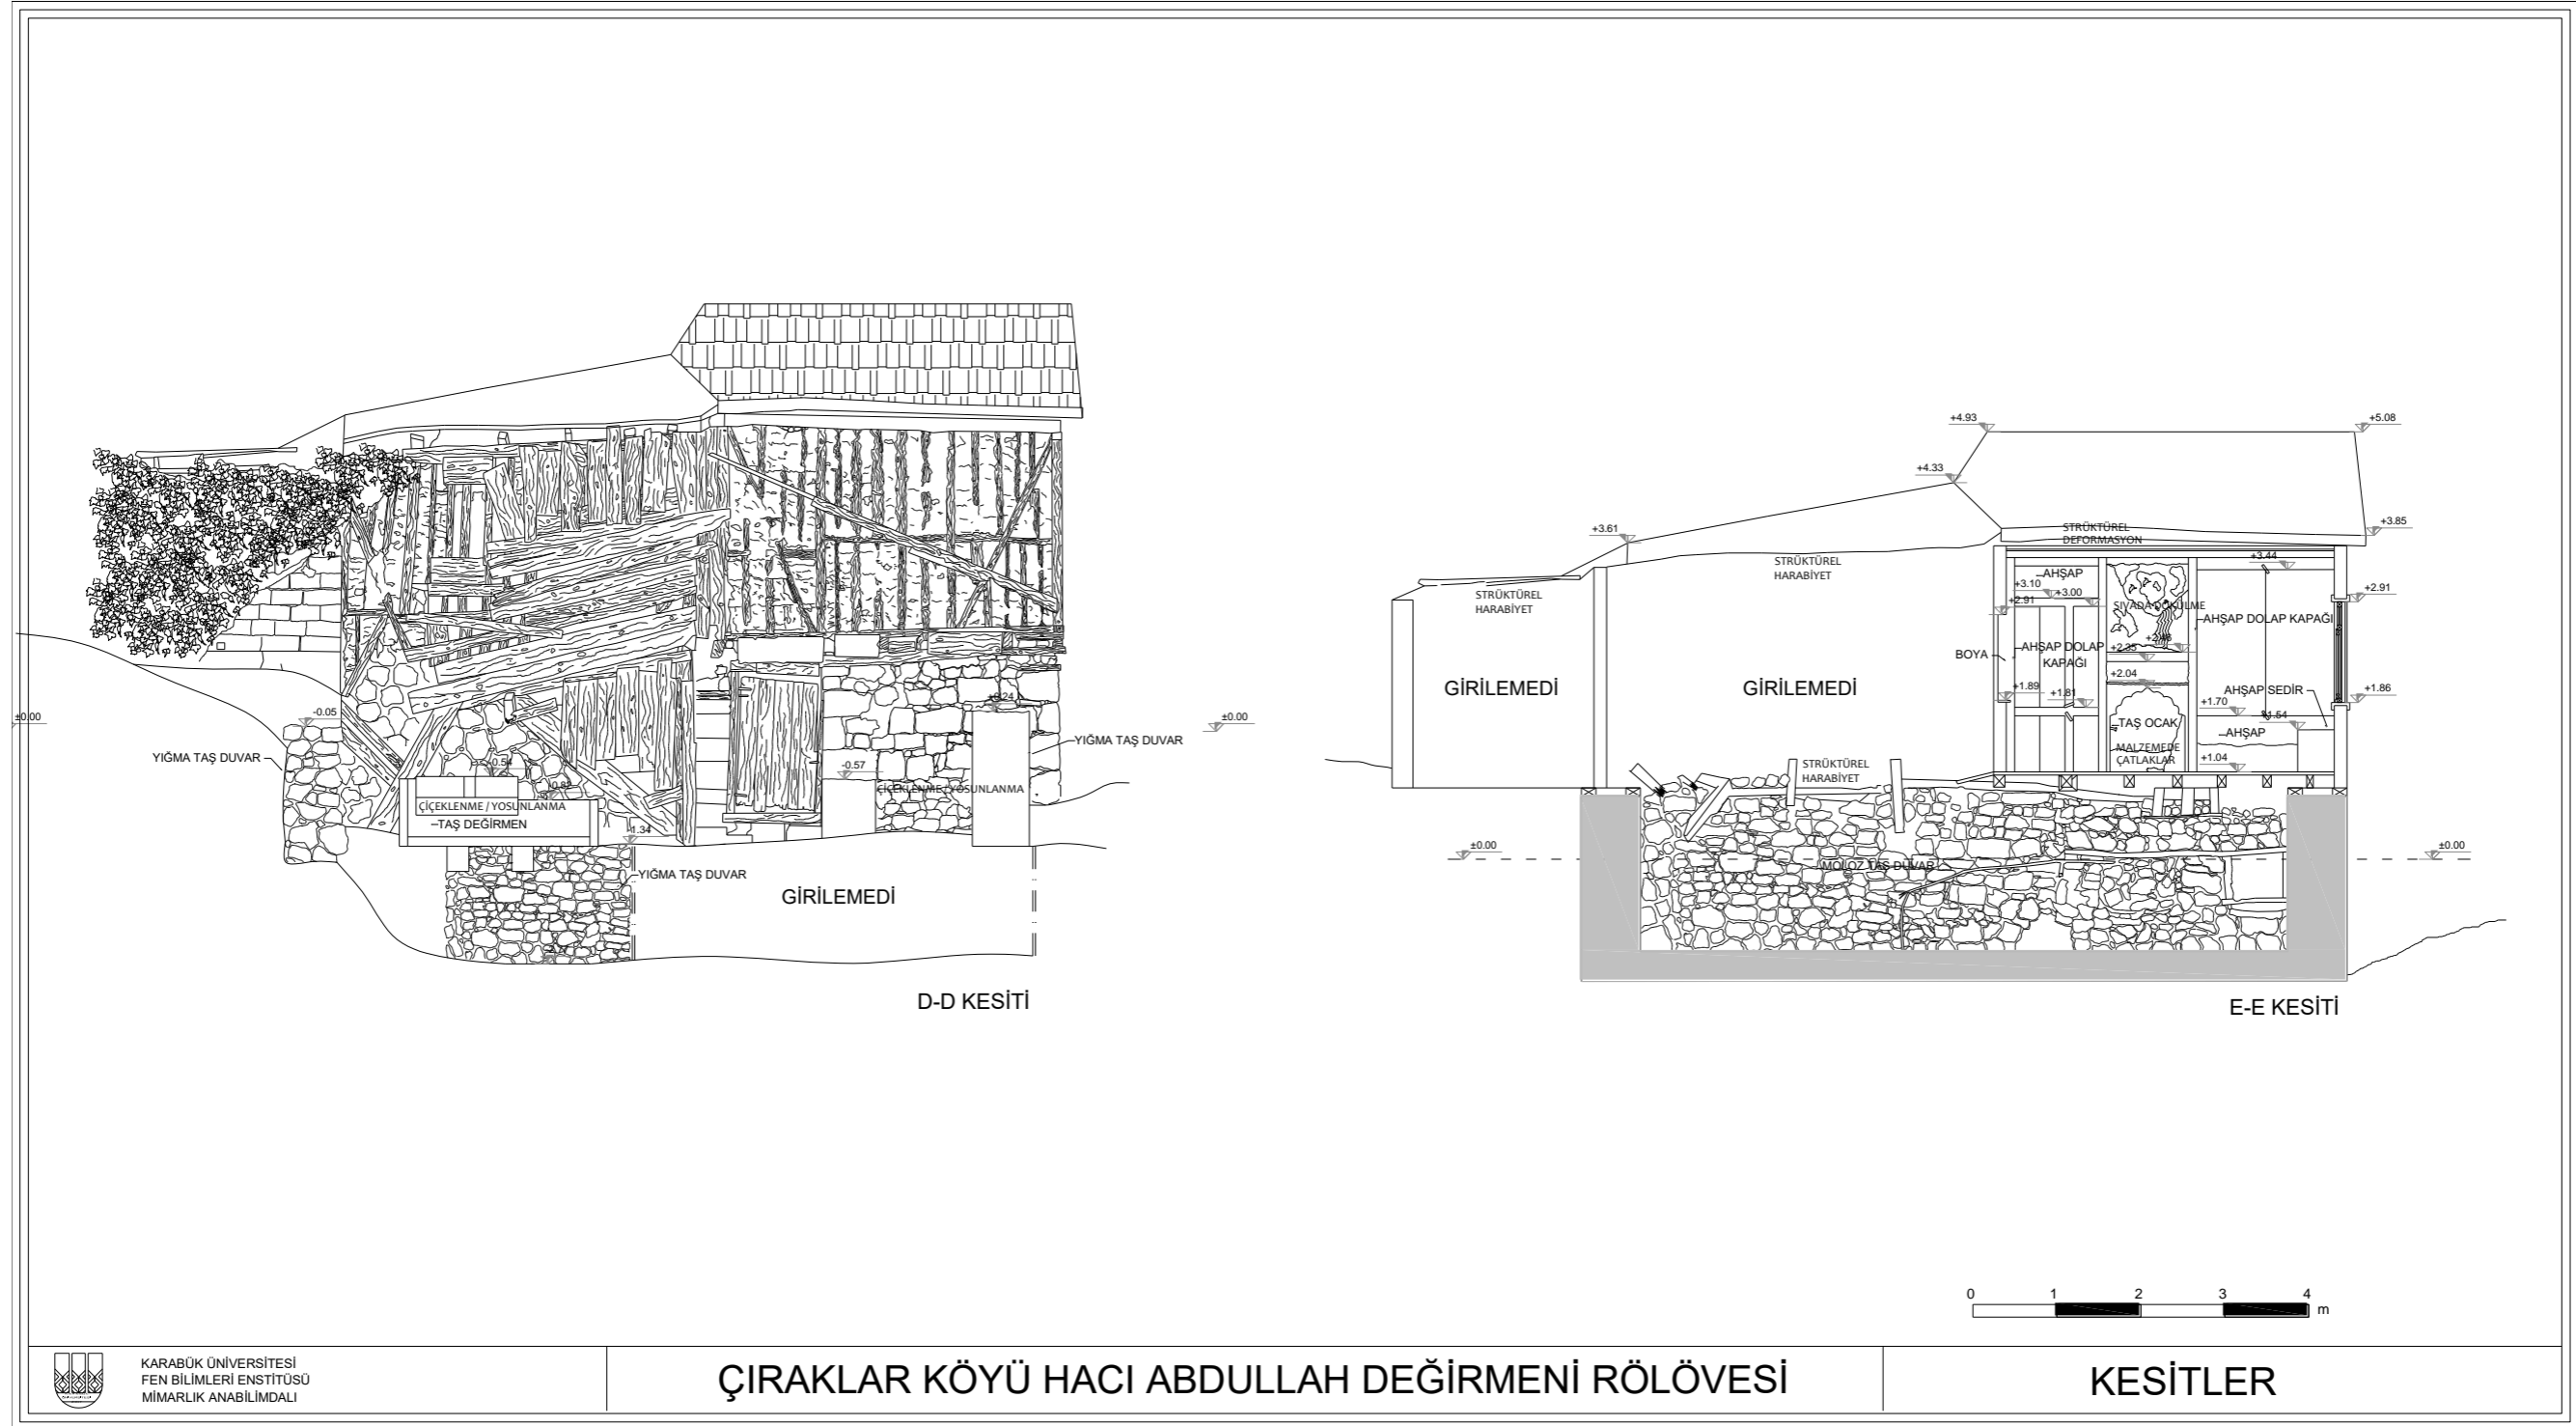
Şekil 4.49. Çiraklar Köyü Hacı Abdullah Değirmeni rölövesi [24].

Çıraklar Köyü Hacı Abdullah Deđermeni oldukça uzun zamandır deđermen olarak kullanılmamaktadır. Buna bađlı olarak deđermen yapısında ileri boyutta yapısal sorunlar ve bilinçsiz müdahaleler görölmektedir. Deđermen yapısının rölövelerinde bozulma ve müdahaleler gösterilmiştir (Şekil 4.49).

Deđirmenin 1.kat hizası güney cephesine ve zemin kat hizası kuzeydođu köşesine özgün olmayan briket malzemelerle depo amaçlı odalar yapıldığı görülmektedir (Şekil 4.45).

Deđirmen düzeneklerine ait bazı ahşap malzemelerin bulunmadığı ve deđirmen düzeneklerine özgün olmayan beton eklentiler yapıldığı görülmektedir.
