**SAFRANBOLU KÖYLERİNDEKİ TARİHİ SU
DEĞİRMENLERİNİN KORUMA SORUNLARI VE
AKKIŞLA, HIZAR, HACI ABDULLAH
DEĞİRMENLERİNİN SÜRDÜRÜLEBİLİRLİĞİ İÇİN
RESTORASYON ÖNERİLERİ**

**2019
YÜKSEK LİSANS TEZİ
MİMARLIK**

Mehmet Akif ÇENGEL

**Karabük Üniversitesi
Fen Bilimleri Enstitüsü
Mimarlık Anabilim Dalında
Yüksek Lisans Tezi
Olarak Hazırlanmıştır**

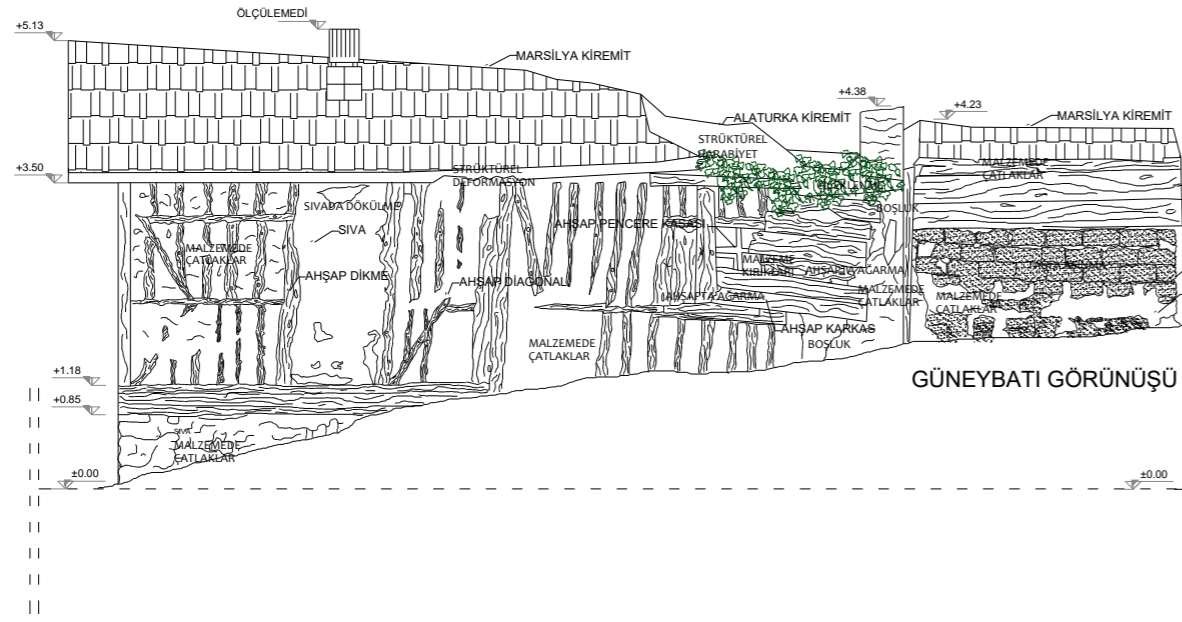
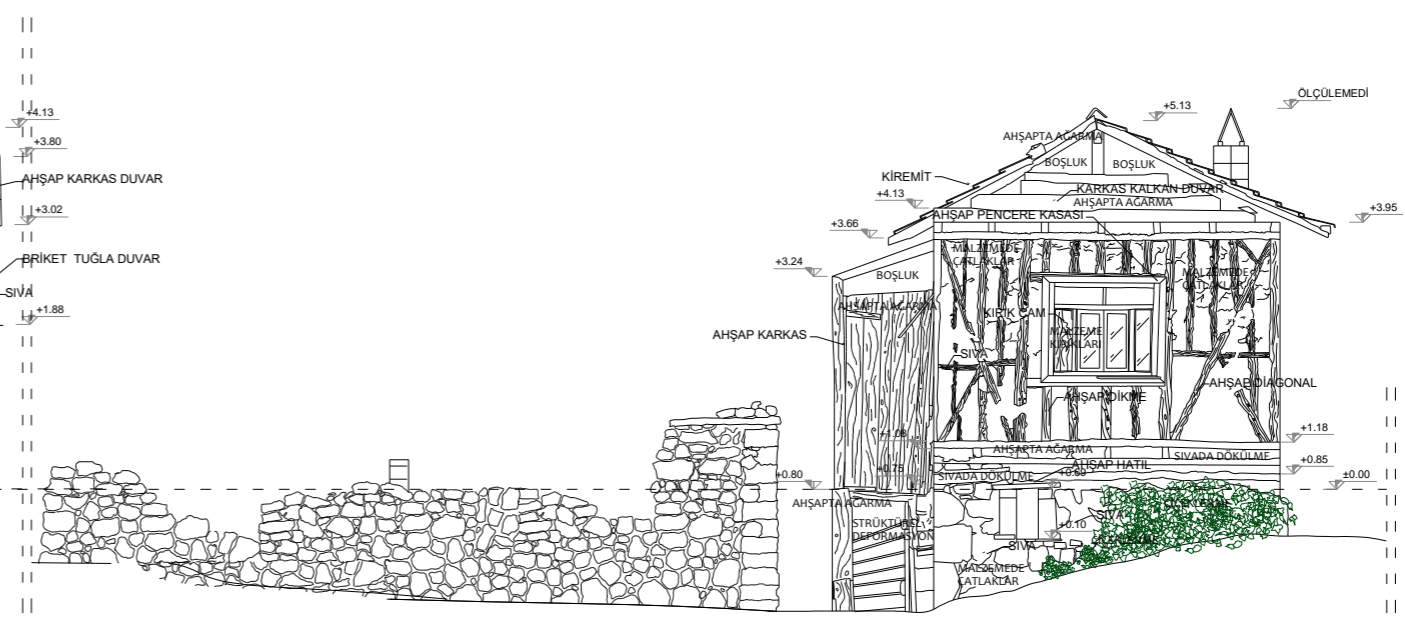
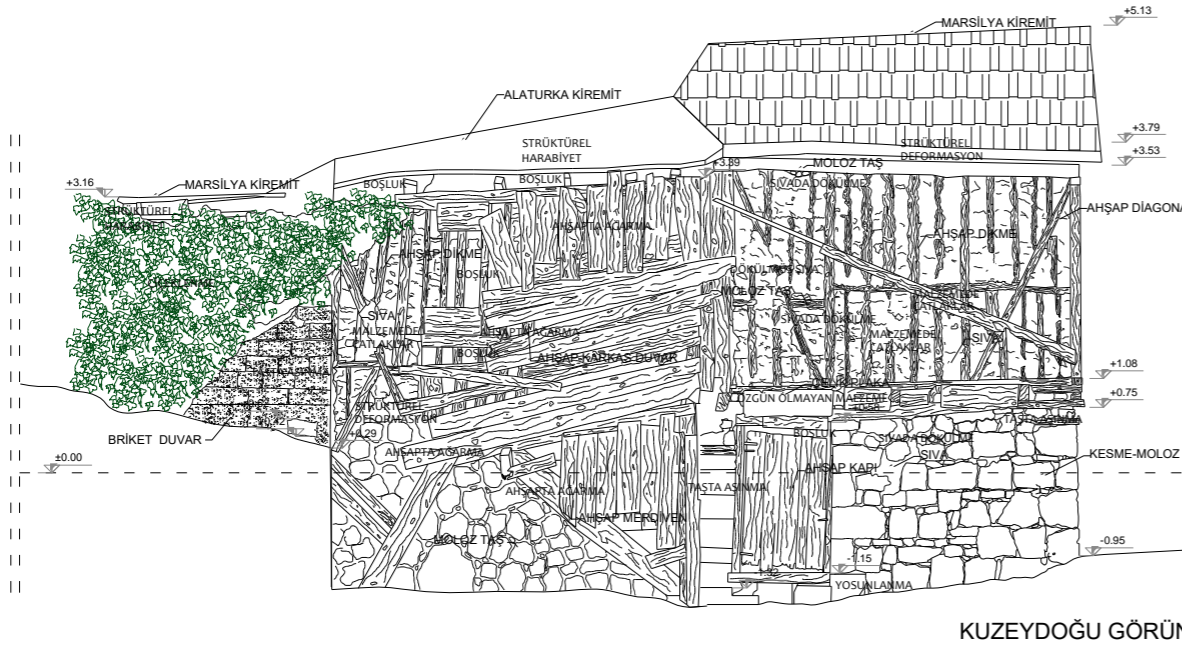
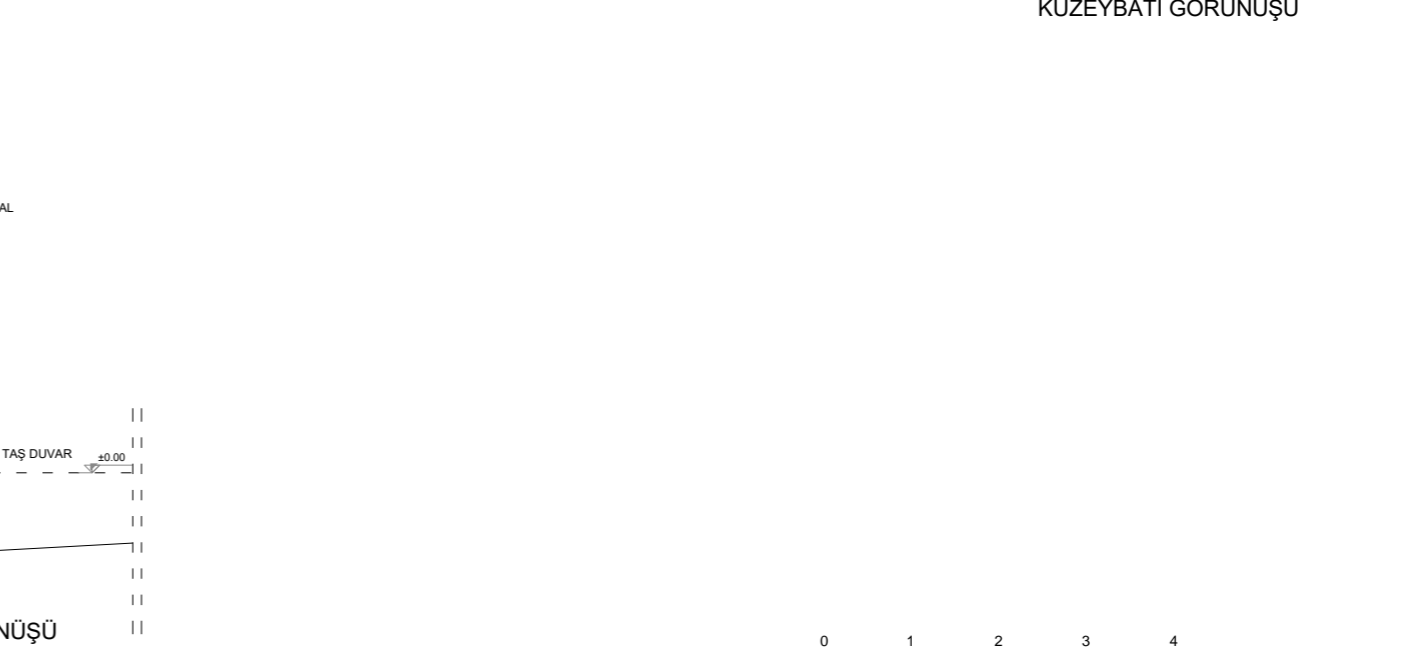
Şekil 4.49. (devam ediyor).

Çıraklar Köyü Hacı Abdullah Deđermeni oldukça uzun zamandır deđermen olarak kullanılmamaktadır. Buna bađlı olarak deđermen yapısında ileri boyutta yapısal sorunlar ve bilinçsiz müdahaleler görölmektedir. Deđermen yapısının rölövelerinde bozulma ve müdahaleler gösterilmiştir (Şekil 4.49).
