**BAZİK OKSİJEN FIRINI (BOF) İLE ÇELİK  
ÜRETİM PROSESİNDE KULLANILAN  
ENDÜSTRİYEL FANDAKİ AŞINMALARIN  
İYİLEŞTİRİLMESİ**

**2019  
YÜKSEK LİSANS TEZİ  
MAKİNE MÜHENDİSLİĞİ**

**Halil İbrahim EMİROĞLU**

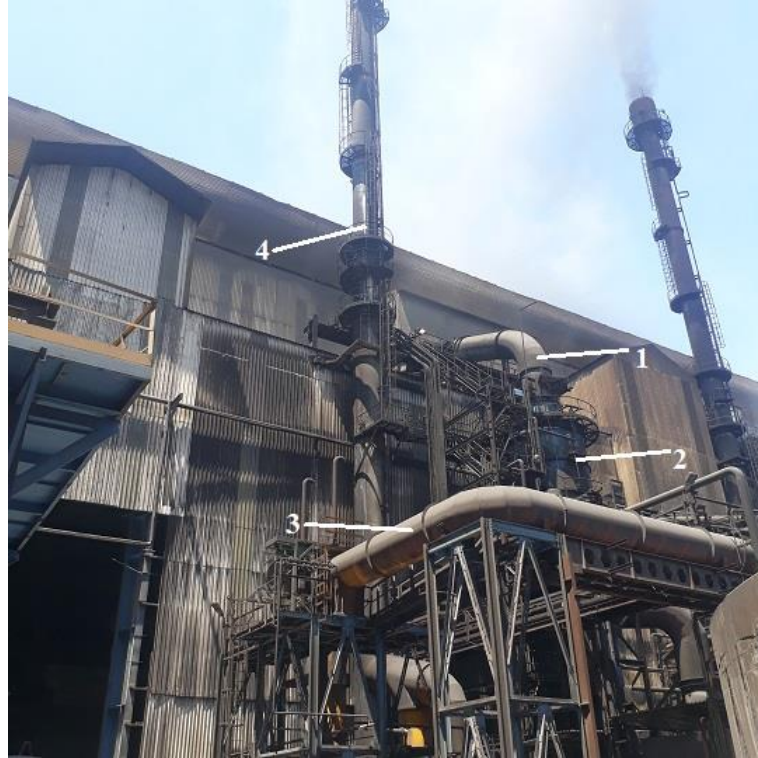
Şekil 4.1. KARDEMİR A.Ş çelik üretim tesisinde 3 numaralı BOF, BOF gazı taşıma sistemi genel görüntüsü.

tesisinde bulunan 3 numaralı Bazik Oksijen Fırınına (BOF-3) ait BOF gazı taşıma sistemi beş temel ekipmandan oluşmaktadır. BOF-3 fırınına ait BOF gazı taşıma sisteminin genel görüntüsü şekil 4.1’de verilmiştir. Şekil 4.1’de 1 numara ile gösterilen 1200 mm çapındaki boru hattı ana gaz kanalı olarak adlandırılmakta olup BOF’ da oksijen üfleme esnasında açığa çıkan gaz ve tozların ID fan tarafından emilmesi aşamasında gazlara ve tozlara kılavuzluk yapma görevini yerine getirmektedir. 2 numara ile gösterilen gaz yıkama kulesi BOF gazının temizlenmesinde ve temizlemede kullanılan suyun ayrıştırılarak geri dönüşüm havuzlarına gönderilmesi sağlanmaktadır. 3 numara ile gösterilen yakma bacası, BOF gazının geri dönüşümü için depolama tankına gönderilemediği durumlarda, BOF gazının yakılarak atmosfere atılması aşamasında kullanılmaktadır. 4 numara ile gösterilen 1200 mm çapındaki boru hattı ise BOF gazının geri dönüşüm için gaz depolama tankına gönderildiğinde kullanılan boru hattıdır. BOF gazının geri dönüşüme gönderilmesi durumunda yakma bacası boru hattı hidrolik sistem tahrikli klappe ile kapatılır ve 4 numara ile gösterilen boru hattı üzerinden BOF gazı  $30 \times 10^{12}$  mm<sup>3</sup> kapasiteli gaz tankına gönderilmesi sağlanır.

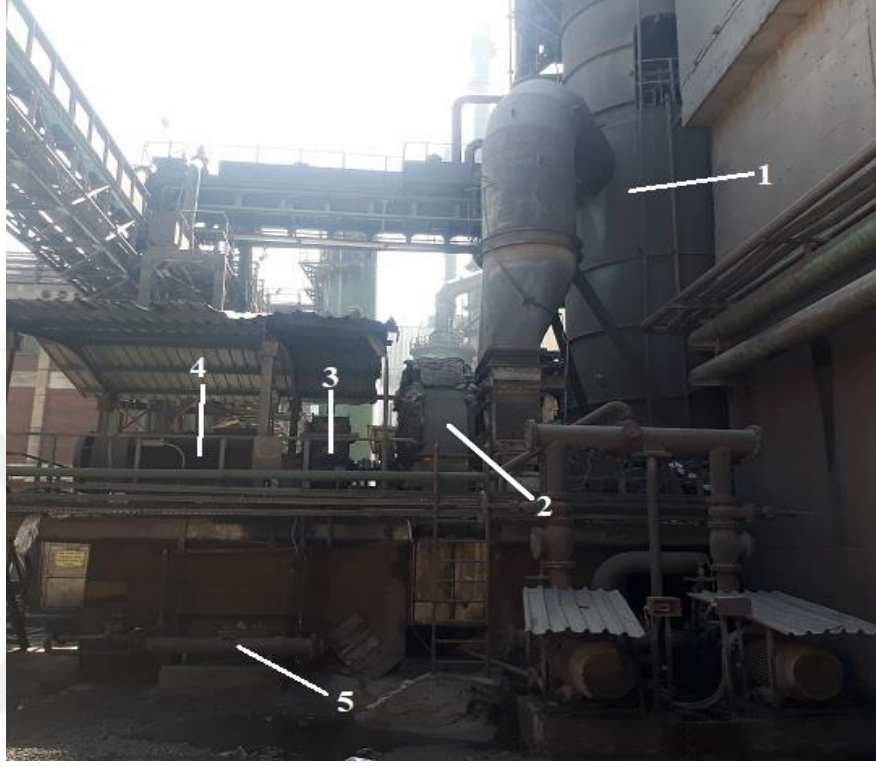
Şekil 4.2. KARDEMİR A.Ş. çelik üretim tesisinde 3 numaralı BOF, BOF gazı taşıma sisteminde kullanılan ID fan ve temel ekipmanların genel görüntüsü.

BOF gazı taşıma sisteminde kullanılan temel ekipmanların adları ve görevleri; 1 numara ile gösterilen gaz yıkama kulesi, 2 numara ile gösterilen 200 dev/dak ile 1200 dev/dak arasında dönenebilen 2800 mm çapa sahip ID fanıdır. ID fanının yakından muhafazası sökülmüş genel görünümü Şekil 4.3'de gösterilmiştir.

Şekil 4.2’de 3 numara ile gösterilen ekipman ID fan ile elektrik motoru arasındaki güç aktarma elemanı görevi gören hidrolik kaplin ekipmanıdır. Hidrolik kaplin elektrik motoru sabit devirde dönerken ID fanın değişken devirde dönebilmesini sağlamaktadır. 4 numara ile gösterilen ekipman sabit 1500 dev/dak hız ile dönen elektrik motorudur. 5 numara ile gösterilen ekipman ise hidrolik kaplin içerisinde dolaşan hidrolik yağın soğutulmasını sağlayan boru tip eşanjördür. Eşanjörün içerisinde 100 adet 8 mm çapında bakır boru bulunmaktadır. Boruların içerisinden ısınan yağ dolaşırken boru dış yüzeylerinden soğutma suyu dolaşmaktadır.
