**MOBİLYA ENDÜSTRİSİNDE LAKE ÜST YÜZEY
UYGULAMALARINDA PARÇA KENARLARINDA
OLUŞAN ÇATLAKLARIN NEDENLERİ VE
İYİLEŞTİRME OLANAKLARININ ARAŞTIRILMASI**

**2012
YÜKSEK LİSANS TEZİ
MOBİLYA VE DEKORASYON EĞİTİMİ**

**Karabük Üniversitesi
Teknoloji Fakültesi
Mobilya Dekorasyon Anabilim Dalında
Yüksek Lisans Tezi
Olarak Hazırlanmıştır**

Haziran 2012

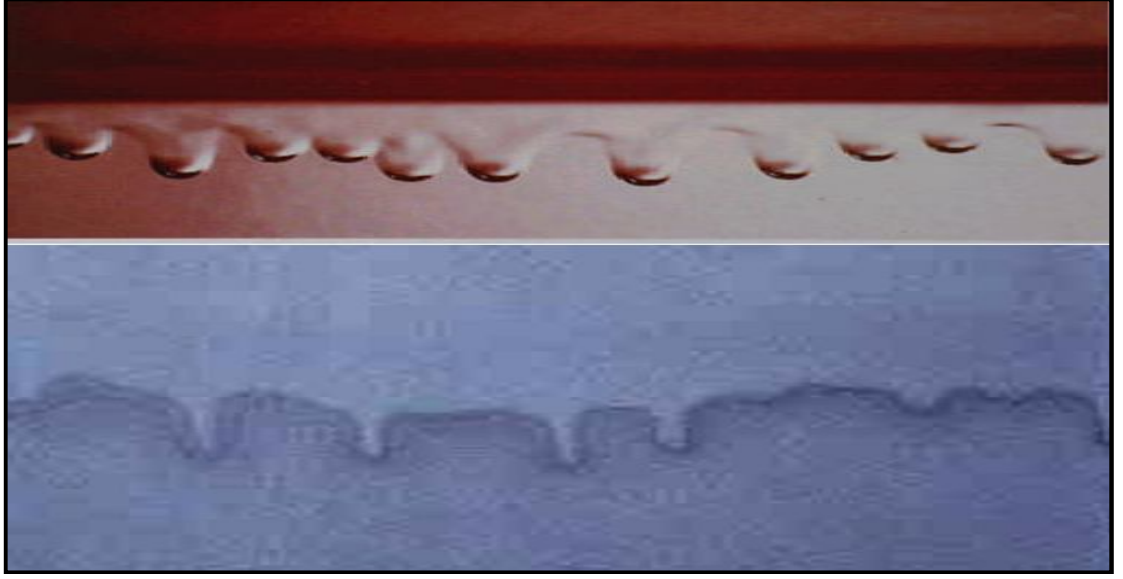
Şekil 1.4. Akma/Yüksek akışkanlık.

Akma, boya/verniğin çok kalın uygulanması, püskürtme tabancasının meme çapının büyük, sıvı ayarının çok yüksek aynı zamanda da hava ayarının çok düşük olması, tiner kullanımının fazla oluşu, geç buharlaşan çözücü kullanımı gibi nedenlerden oluşmaktadır [1]. Çizelge 1.10'da Akmanın meydana geliş nedenleri ve çözüm önerileri görülmektedir [27].

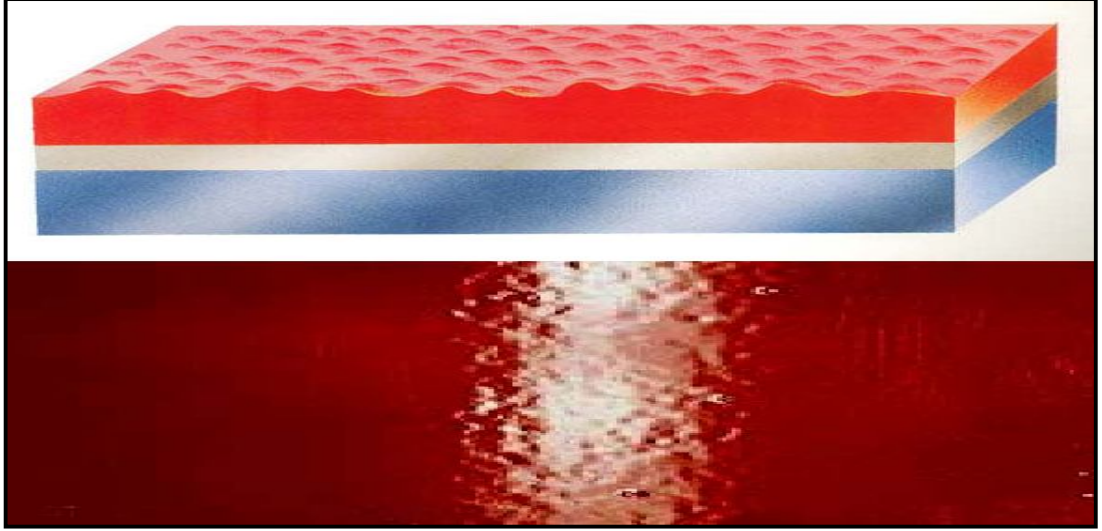
Şekil 1.5. Portakallanma ve kesit görüntüsü.

Portakallanmanın nedenleri, püskürtme tabancasının iş parçası yüzeyine çok yakın veya çok uzak tutulması, akışkanlığı az boya/vernik ile çalışma, gereğinden kalın sürülen katmanda boya/verniğin düzgün dağılım yapamaması, çabuk buharlaşan çözücü kullanımı nedeniyle boya/verniğin hızlı kuruması ve normal yayılmasını yapamaması, çabuk kuruyan boya/vernik ile püskürtme uygulaması yaparken hava basıncının düşük boya/vernik ayarının ise yüksek olması sonucu sıvının yüzeye iri parçacıklar halinde gitmesi ve o şekilde kuruması, püskürtme tabancası meme çapının büyük olması, astar/dolgu katının çok gözenekli veya emici olması, boyanacak/verniklenecek yüzeyin sıcak olması, püskürtme kabini girişinde hava cereyanı oluşması veya kabin sıcaklığının yüksek olmasıdır şeklinde sıralanabilir. Çizelge 1.11’de Portakallanma kusuru ve düzeltme önerileri gösterilmiştir[27].

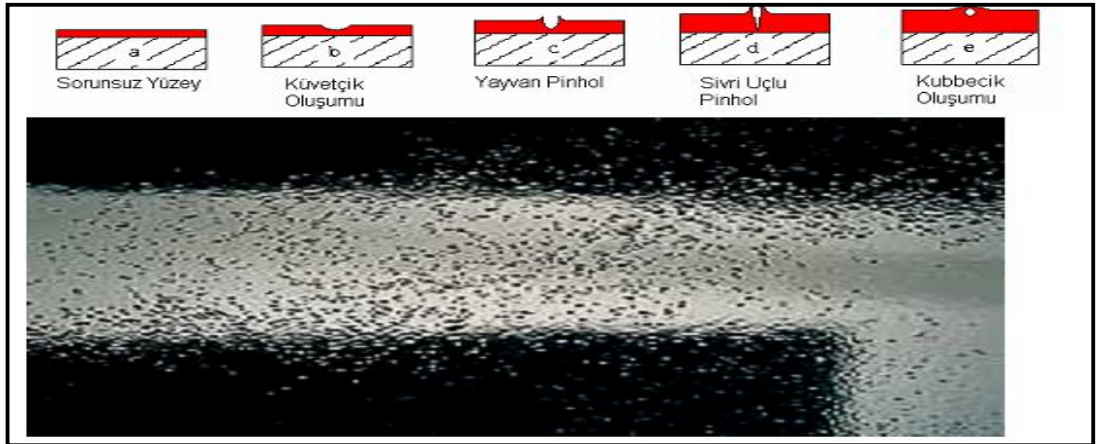
Pinhol oluşumu, boya/vernik katmanlarında kuruma sonrasında görülen ve tepesinde toplu iğne başı şeklinde delicik bulunan kabarcıklanmalardır [1]. Şekil 1.6'da pinhol oluşumu ve oluşumu sembolize edilen çizimler görülmektedir [27].

Şekil 1.6. Pinhol oluşumu.

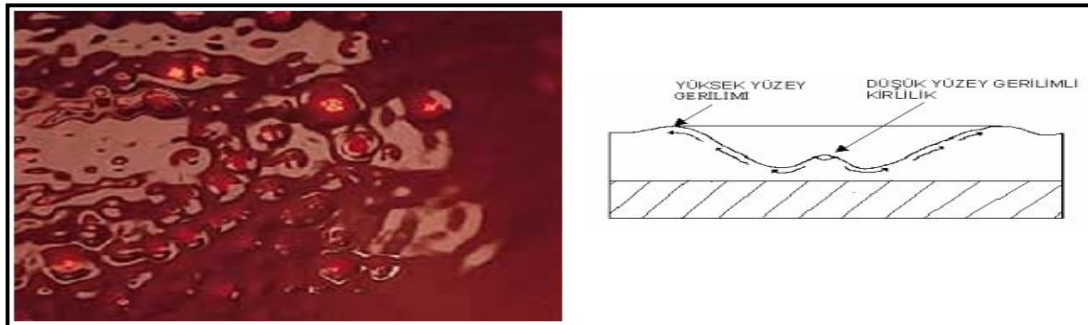
Krater, boya/vernük katmanlarında krater görüntüsüne benzer açılmaların oluşmasıdır [1]. Şekil 1.7’de krater oluşumu ve oluşumu gösteren çizim görülmektedir [27].

Şekil 1.7. Krater oluşumu.

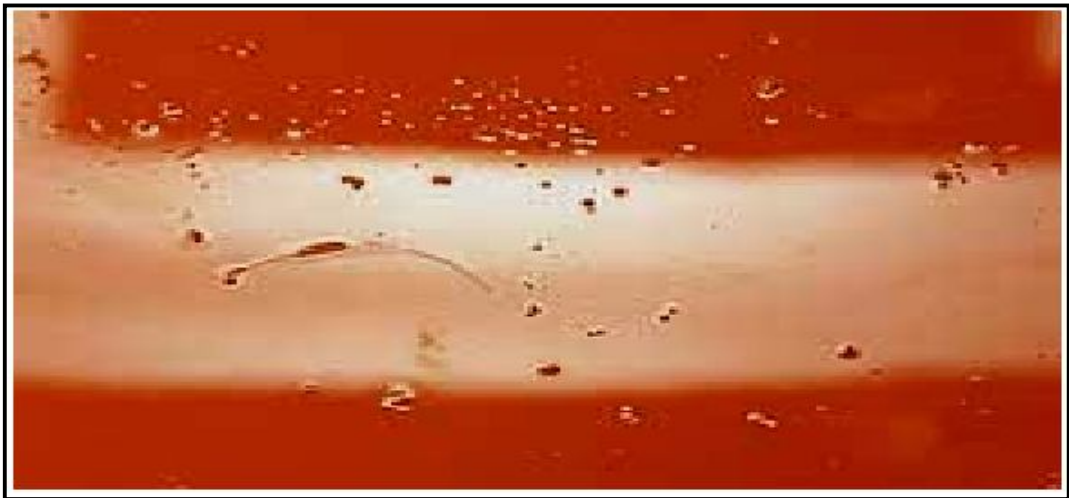
Yaş boyadaki yabancı tanecik ile yaş boya filmindeki yabancı tanecik ayırımına dikkat edilmelidir. Yaş boyadaki yabancı tanecik, ham madde veya üretim kaynaklı olabilir ve uygun filtrasyon ile giderilebilir. Kürlenmiş boya filmi içerisindeki taneciklerin kaynağını bulmak için mikroskop altında inceleme yapmak gerekir. Şekil 1.8’de boyada yabancı tanecik oluşumu görülmektedir[27].

Şekil 1.8. Yabancı tanecik.

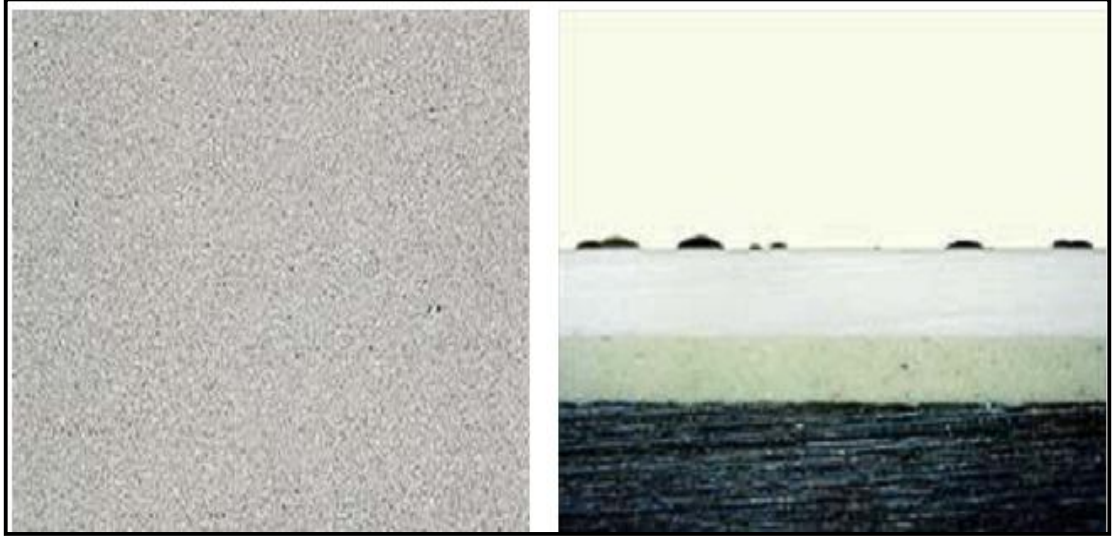
Spray edilen boya tozunun, kurumuş yada kurumak üzere olan boya filminin üzerinde birikerek krater, portakallanma gibi yüzey kusurlarına neden olmasıdır. Boya tozu üzerine geldiği boya filmi ile uyuşmuyorsa, overspray oluşumu engellenmeli, engellenemiyor ise meydana gelen boya kusurunu minimize etmek için çalışılmalıdır. Şekil 1.9’da boya tozu (overspray) oluşumu ve kesit görüntüsü görülmektedir [27].

Şekil 1.9.Boya tozu oluşumu.

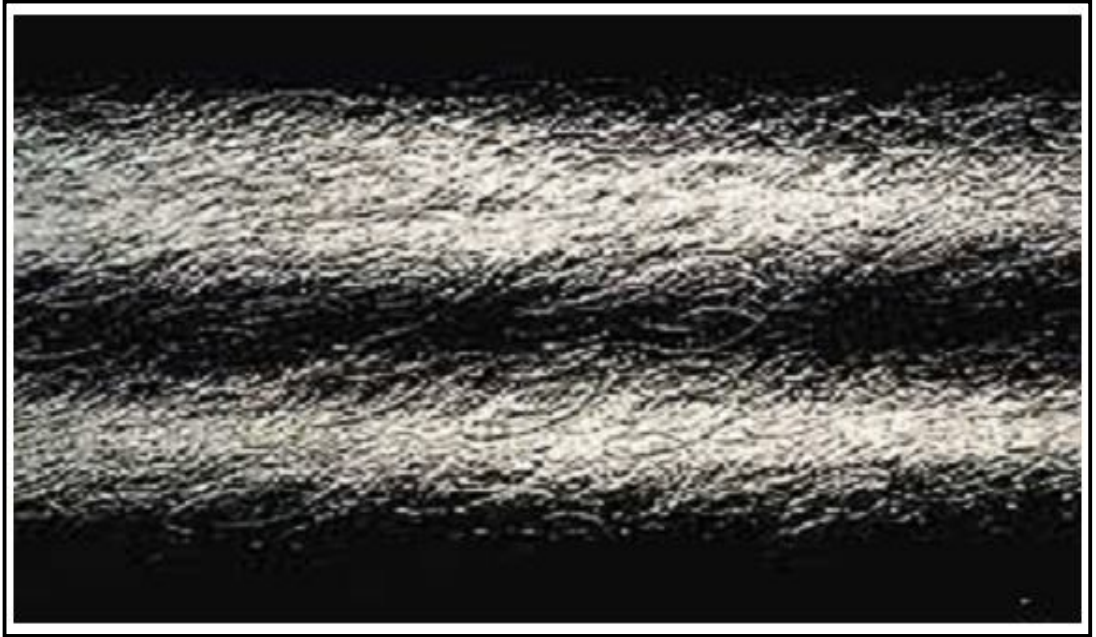
Boya filmini silmek yada hafifçe zımparalamak, bu bölgelerde yüzey geriliminin değişmesine sebep olabilir. Üste gelen sonkat kürlenme sırasında bu silme izlerini gösterebilir. Daha çok tamir sistemlerinde gözlenir. Şekil 1.11'de Silme izi (Telegraphing) kusuru görülmektedir [27].

Şekil 1.11. Silme izi (Telegraphing).

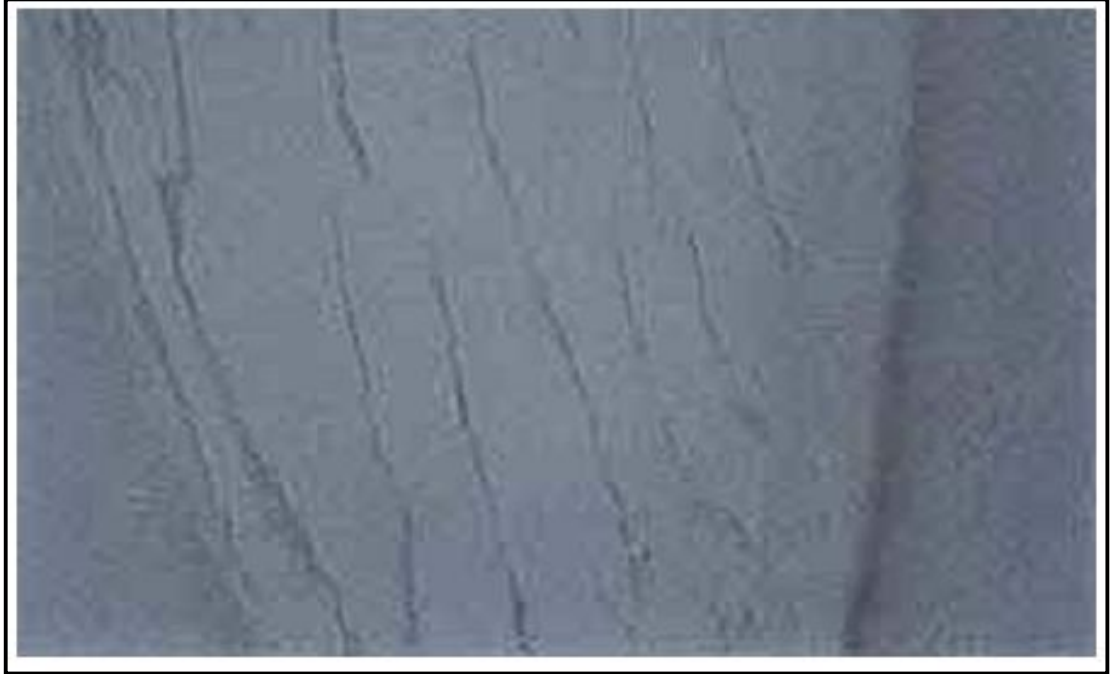
Yüzme, boya filminin yüzeyinde, gölge, leke yada yol yol iz oluşumu biçimindeki renk farklılıklarına yol açan kusurdur. Yüzme, boya içindeki farklı pigmentlerin ayrışmasına veya bunların homojen olmayan dağılımlarına bağlı olarak oluşur. Şekil 1.12’de yüzme oluşumu görülmektedir [27].

Şekil 1.12. Yüzme kusuru oluşumu ve düzeltme önerileri.

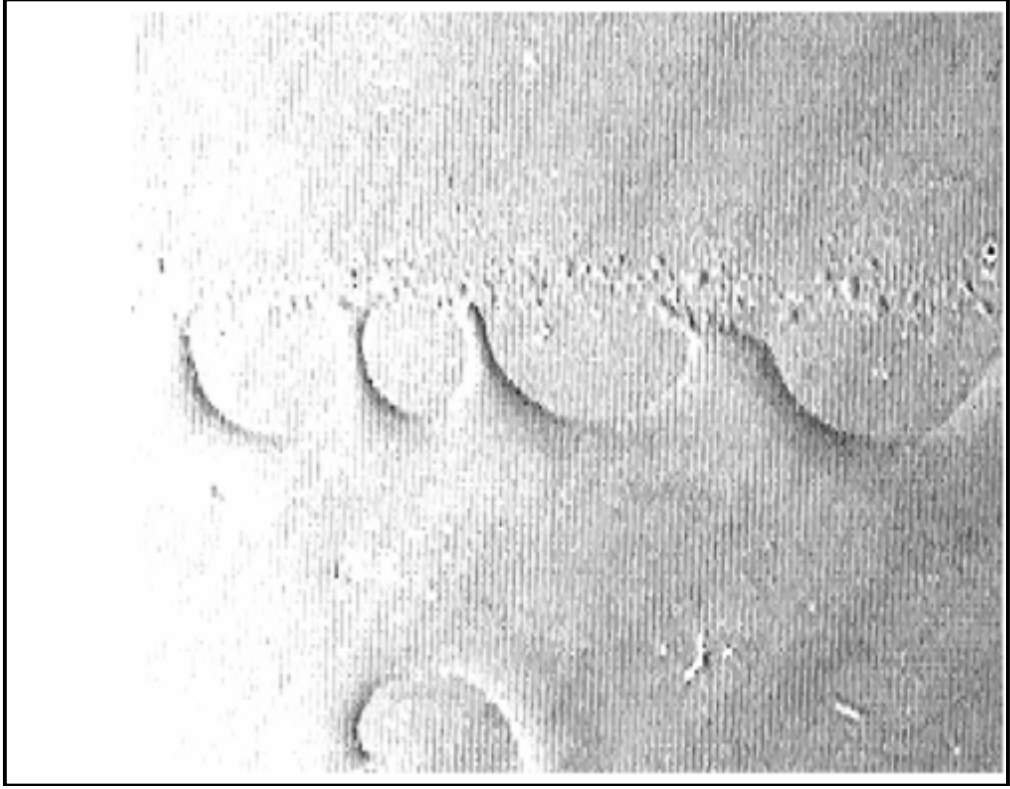
Yüzeyi ıslatamama, uygulama anının hemen sonrasında, boyanın yüzeyden kaçması veya yüzeyi ıslatamamasıdır. Şekil 1.13’de Yüzeyi ıslatamama kusuru görülmektedir [27].

Şekil 1.13. Yüzeyi ıslatamama kusuru.

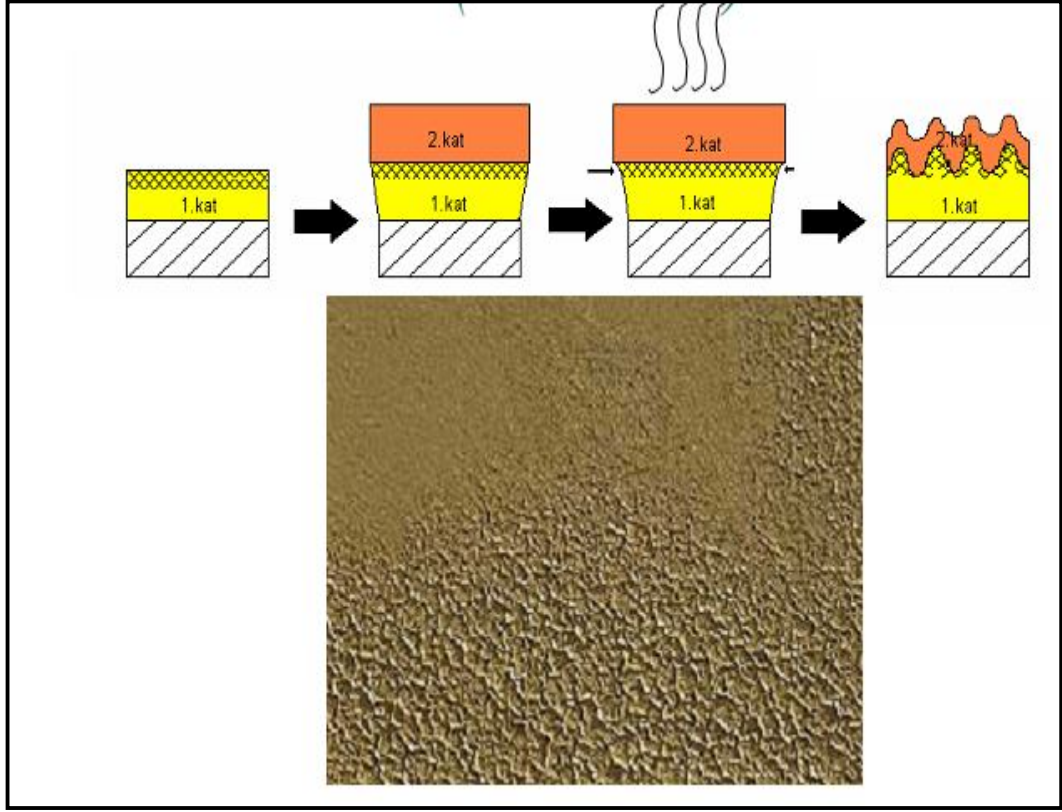
Kabarma, boya katmanının yetersiz kürlenmesi ve atımın yapıldığı ikinci katın kuvvetli çözenlerden oluşması gibi nedenlerden kaynaklanan boya kusurudur. Şekil 1.14’de kabarma kusuru ve oluşumuna ait görseller bulunmaktadır [27].

Şekil 1.14. Kabarma kusuru.

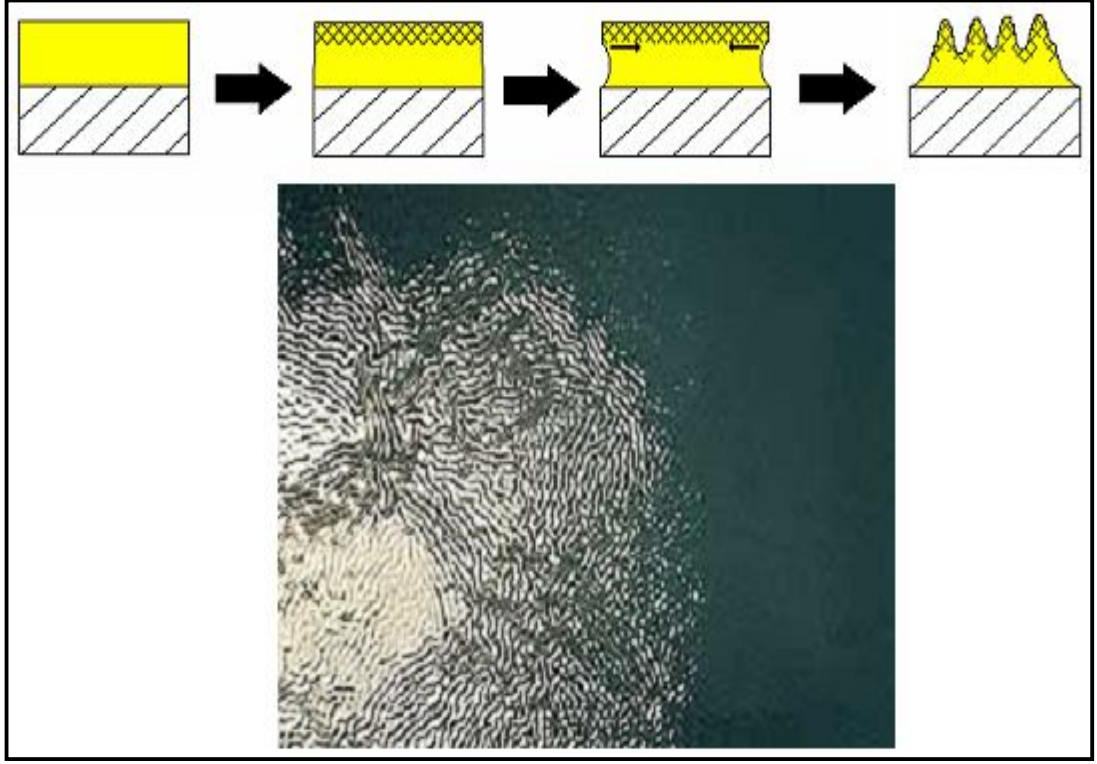
Kırışma, kuruma süresince hacimsel daralmaya uğrayan filmin üst bölümünde bulunan ve elastikiyetini yitirmiş ince bir tabakanın, hacimsel daralmaya bağlı olarak kırışık bir görünüm alması sonucu oluşur. Şekil 15 de kırışma kusuru görülmektedir [27].

Şekil 1.15. Kırışma kusuru.

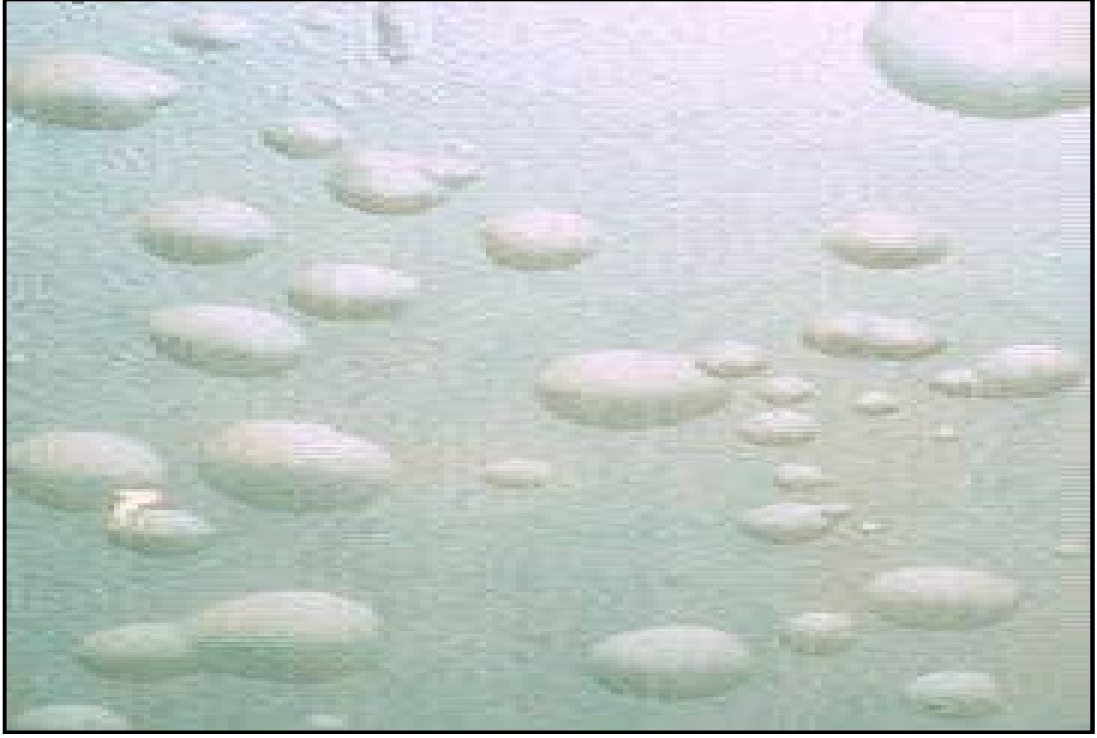
Muhtemel sebepler, uygulamanın hemen öncesinde hazırlama kabindeki boya/vernüğün çok hızlı ve hatalı karıştırılması sonucu oluşan hava kabarcıklarının dağılmasını beklemeden uygulama yapılması, kurutma ortamı veya fırın sıcaklığının yüksek olması, hızlı buharlaşan çözücü kullanılması, boya/vernük akışkanlığının az olması, uygulama yapılacak yüzey sıcaklığının yüksek ve ahşap yüzeyinin çok gözenekli olmasıdır.

Şekil 1.16. Hava kabarcığı oluşumu.

Önleme metodu ve onarımı olarak, hazırlama kabındaki boya/vernük karıştırılmış ise bir süre bekletildikten sonra uygulanmalı, fazla sıcak havalarda çözücü buharlaşmasını yavaşlatıcı sıvılar kullanılmalı, çok sıcak havalarda veya zamanlarda uygulamaya ara verilmeli yada gerekli önlemler alınmalı, kurutma fırınının sıcaklığı çok yüksek olmamalı ve üst limit değerlerine uyulmalı, kalın boya/vernük uygulamasından kaçınılmalıdır. Şekil 1.16'da hava kabarcığı kusuru görülmektedir [1].

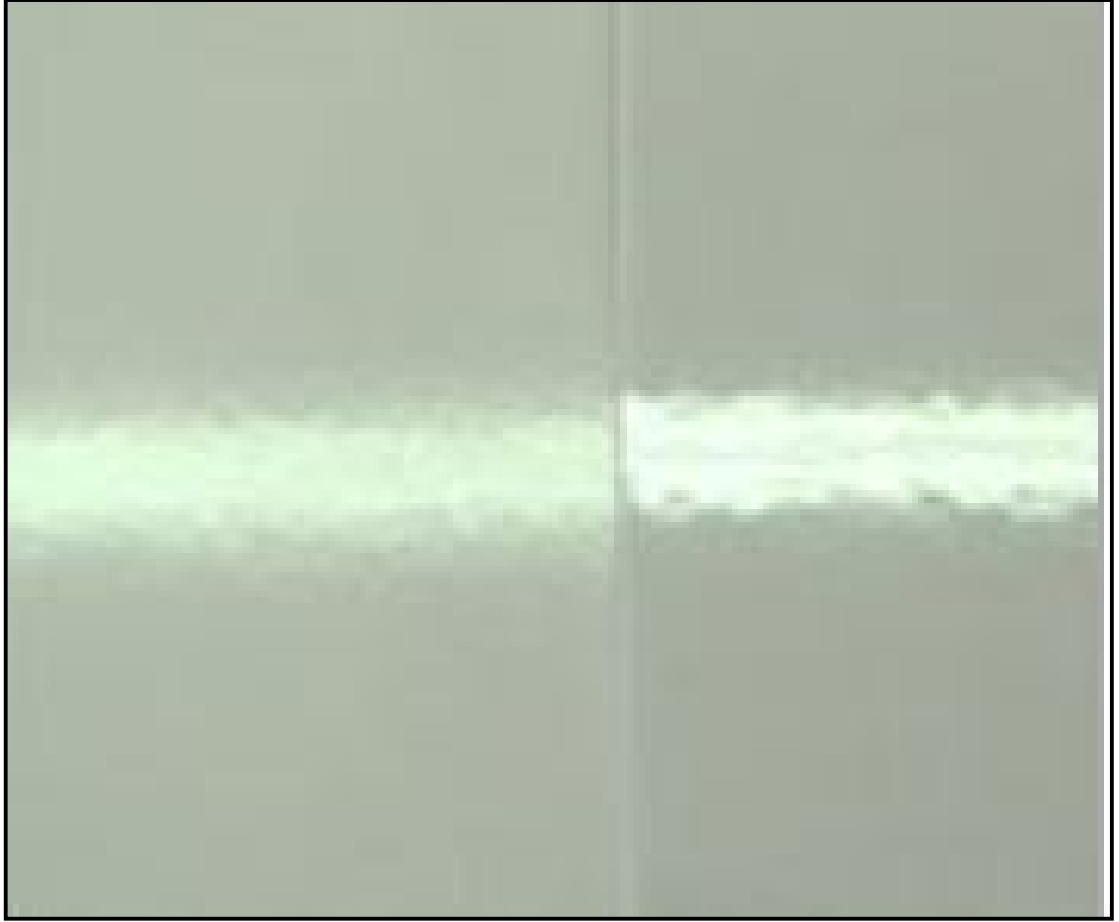
Haze, yüksek parlaklıkta bir sistemin duru, temiz görüntüsünün yetersizliđidir. Şekil 1.17’de buğululuk kusuru görölmektedir.

Şekil 1.17. Haze – buğululuk.

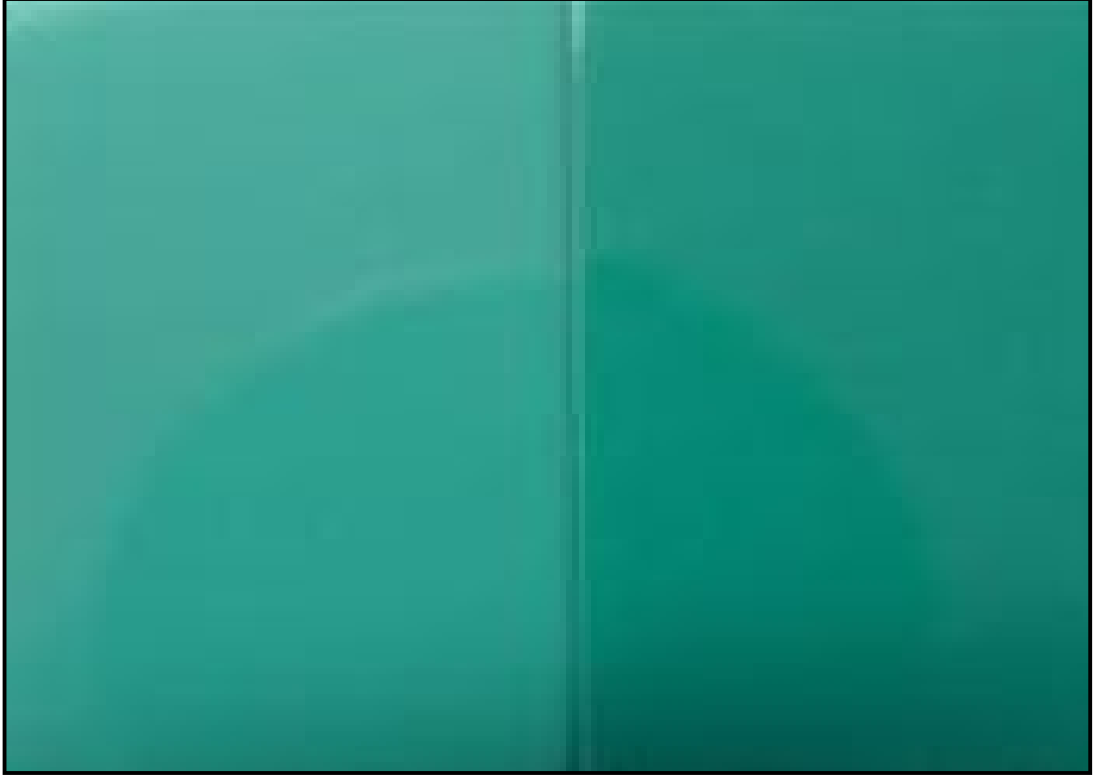
Boya üretiminde onaylanmış parti rengi ile, işletmede uygulanan parti arasında renk farklılığı meydana gelmesidir. Şekil 1.18’de renk farklılığı örneği görülmektedir [27].

Şekil 1.18. Renk farklılığı.

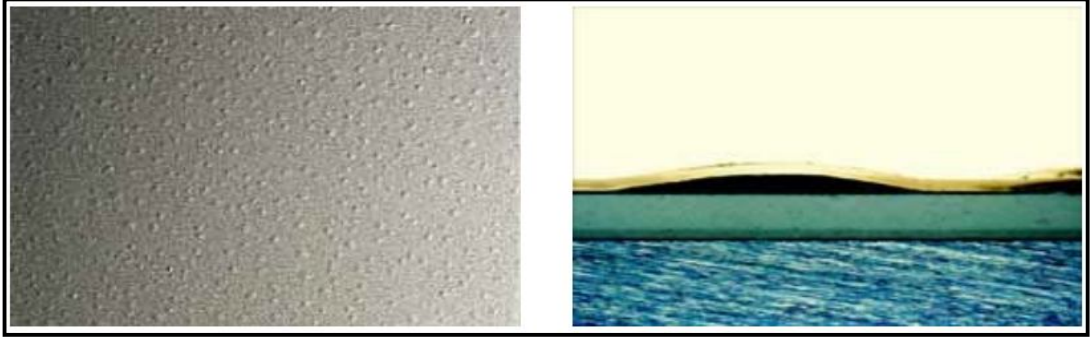
Nem direnci, boya filminin lokal olarak osmotik basınç nedeniyle yüzeyden kabarmasıdır. Sonuç, bu noktalardan yapışma zafiyeti olarak izlenir. Neme karşı zafiyet, blister oluşumu ile izlenir. Blister dönüşümlü bir mekanizmadır ve bazen kuru ortamda oluşan blister kaybolur. Bazı durumlarda renk ve parlaklık kaybı da nem zafiyeti olarak görülür. Şekil 20’de nem direncine bağlı görünüm ve kesit görülmektedir [27].

Şekil 1.20. Nem direnci.

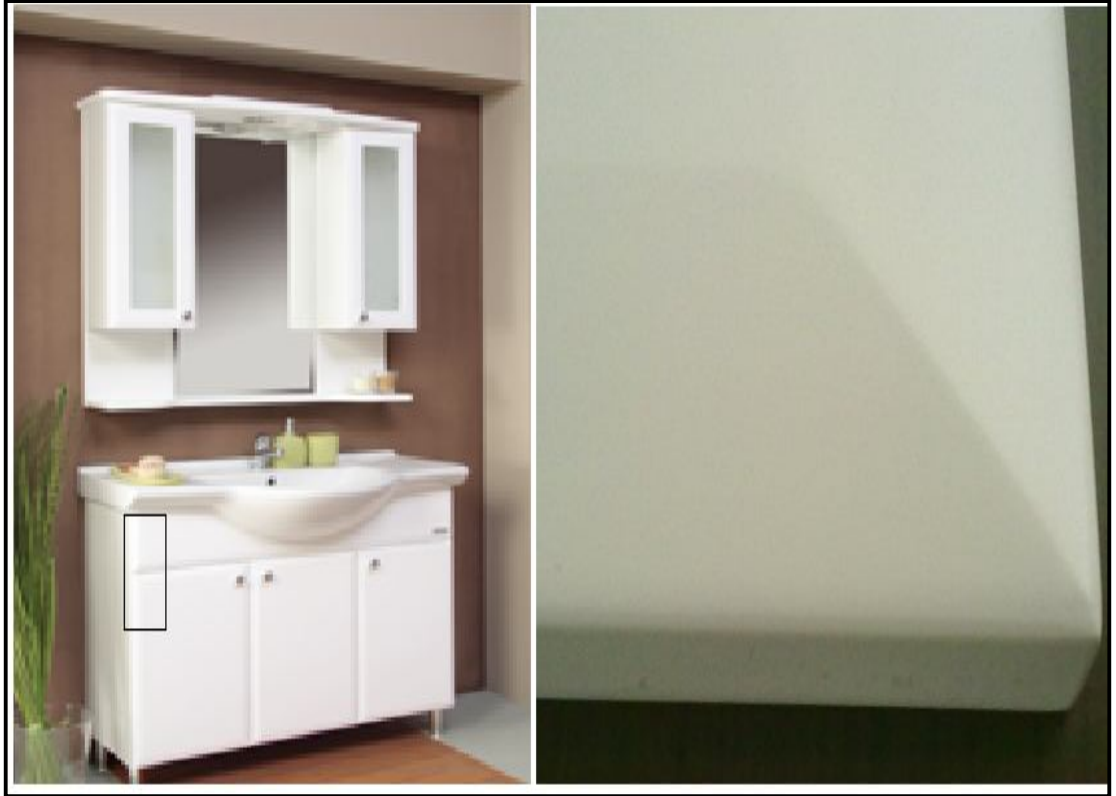
Şekil 2.1. Boya çatlağının en çok görüldüğü geniş pahlı kapak tipi (kristal).

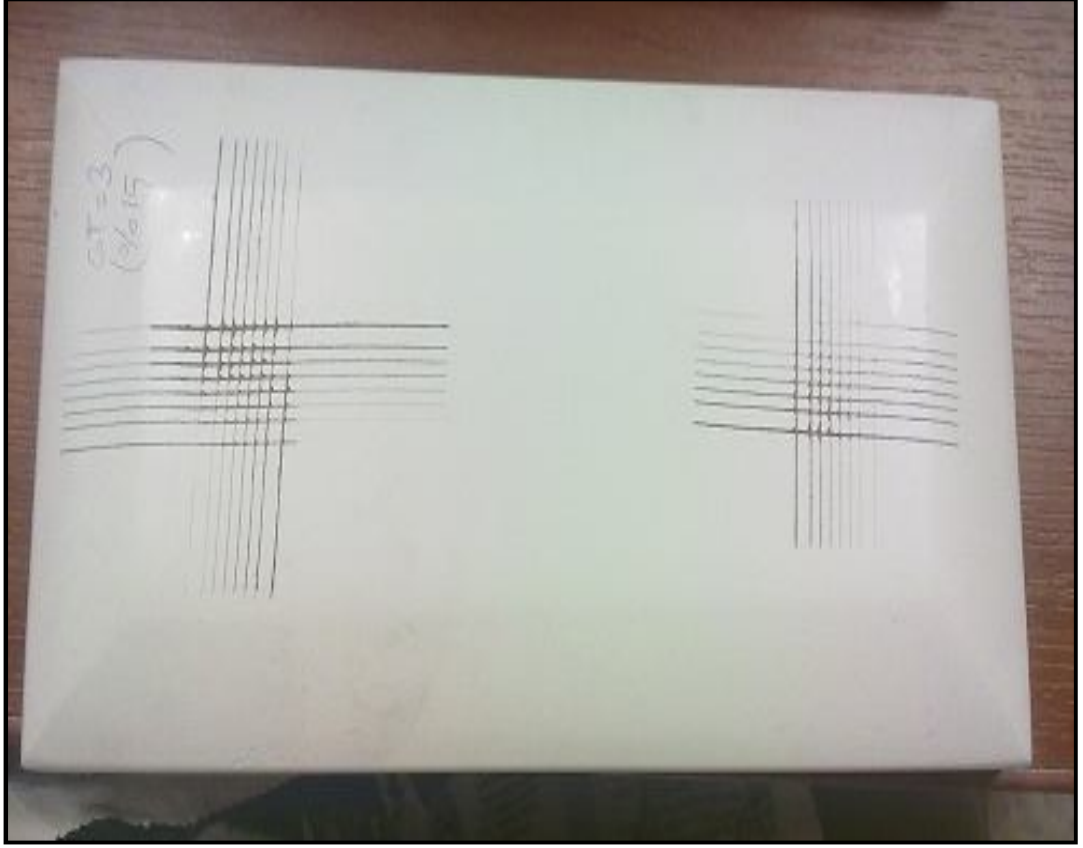
Şekil 3.5. Kortel+polyester uygulamalı örneğe yapılan cross-cut testinin görseli.

Kortel+polyester uygulamalı örnekte cros-cut testi sonrası bandın kaldırdığı boya miktarı % 15 kadar olup değerlendirme kriterleri tablosuna göre 3. Gruptadır. Şekil 3.4'de görüleceği gibi yapılan iki denemede, çizgilerin kesişme yerlerinde ve yer yer aralarında boya kalkması meydana gelmiştir.

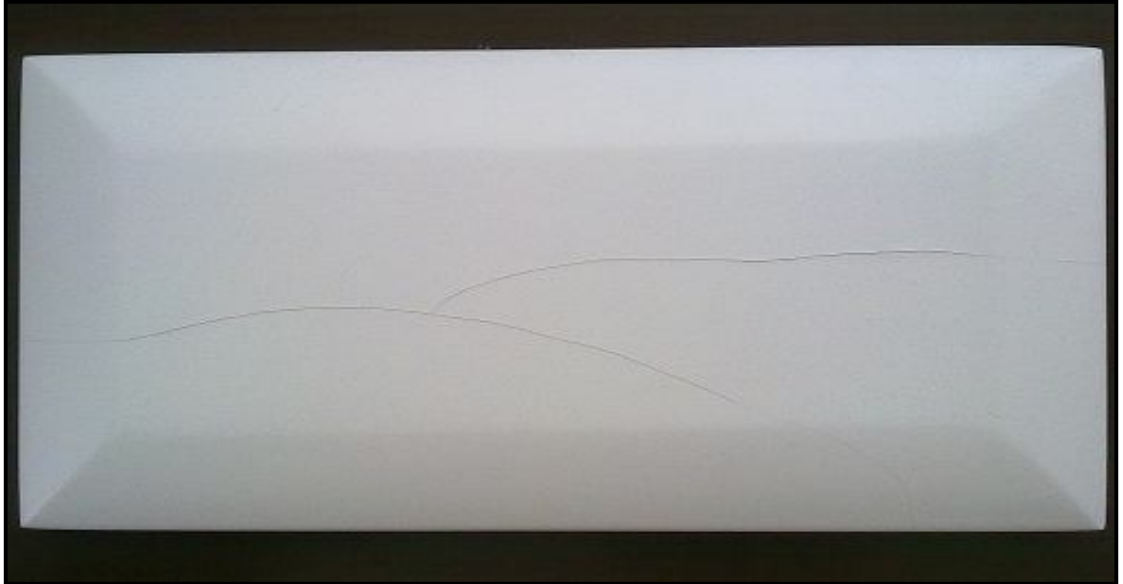
Şekil 3.14. 18 mm kalınlığında kenarları kristal pah kırılmış poliüretan astarlı deney örneği.

Örnek, döngünün ikinci gününde yüzeyden çatlamaya başlamıştır. Diğer örneklerle göre daha erken başlayan çatlaklar yüzeyde dallanarak ilerlemiş ve çok belirgin bir hal almıştır. Şekil 3.14'da de örneğin deney sonrası genel bir görüntüsü verilmiştir.

Çatlaklar öncelikle kısa kenar cumbasında başlamıştır. Muhtemelen bunun nedeni pah kırılan cumbadaki astar ve sonkat boyanın yüzeyinişlenmesi ile daha hetorejen hale gelmesinden dolayı birim yüzeydeki gerilmelere karşı tepkinin farklı olmasından kaynaklanıyor olabilir. Çünkü pah kırılan yerlerde MDF'nin orta tabakasına kadar inilmekte ve daha geniş ve sıvı emilimi daha yüksek bir alan ortaya çıkmaktadır. Çatlamlar daha sonra tıpkı çatlayan bir camdaki kırığın ilerlemesi gibi ilerlemeye devam etmektedir. İki ayrı noktadan başlayan çatlamlar yüzey ortasında kesişmektedir. Çatlamanın başladığı cumbanın yakın görüntüsü şekil 3.15'de verilmiştir.

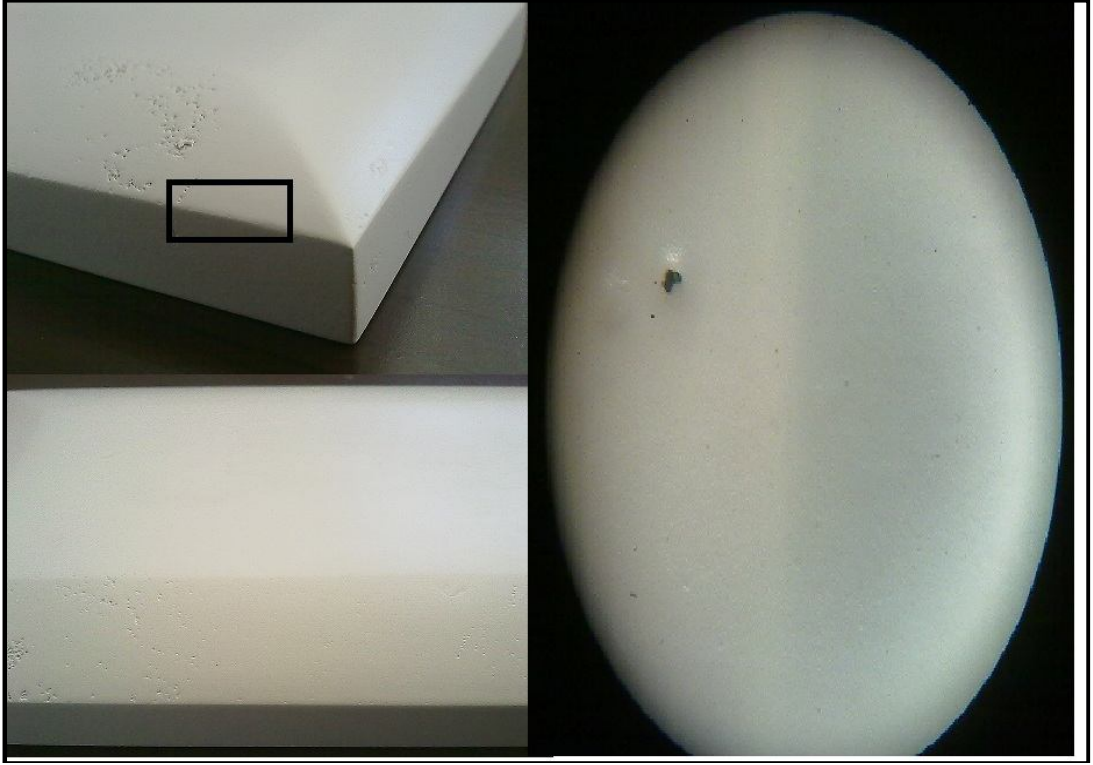
řekil 3.19. Kortel+polyester uygulaması yapılmıř kenarları kristal pah kırılmıř örneđler.

Kortel + polyester uygulaması yapılan örneđler çatlaklara karşı iyi bir dayanım göstermiř ve deney sonucunda gözle görölür herhangi bir çatlğa rastlanmamıřtır. řekil 3.19'de ışıklı lümen altında kortel+polyester uygulanmıř ve pah kırılmıř deney örneđinin test sonrası fiziksel durumu görölmemektedir.

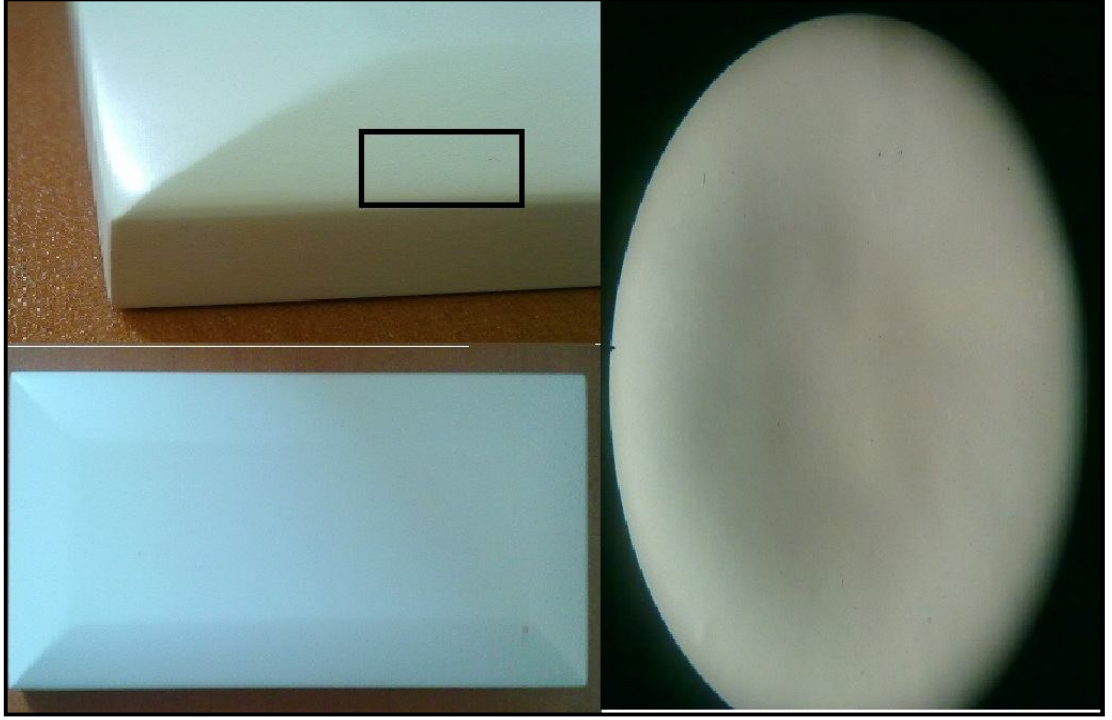
Şekil 3.20. Non-crack astar uygulaması yapılmış örnek.

Non-crack astar uygulamalı örneđ deney sonucunda gözle görölür hiçbir çatlama meydana gelmemiřtir. řekil 3.20'de non-crack astarlı örneđler görölülebilir.

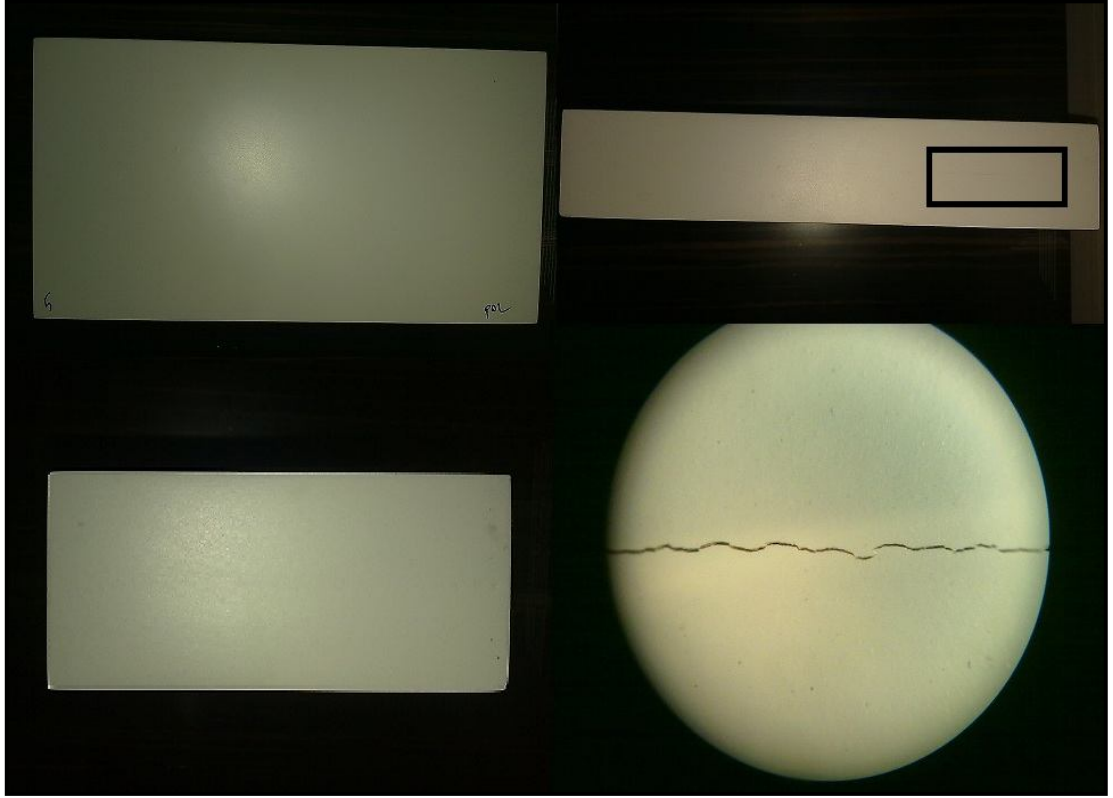
Şekil 3.22. 18+18 mm kalınlaştırmalı polyester astarlı örnek

18+18 mm kalınlaştırmalı polyester astar uygulamalı örnekte kalınlaştırma işlemi yapılmış uzun kenar cumbasında çatlak meydana gelmiştir (Şekil 3.22).

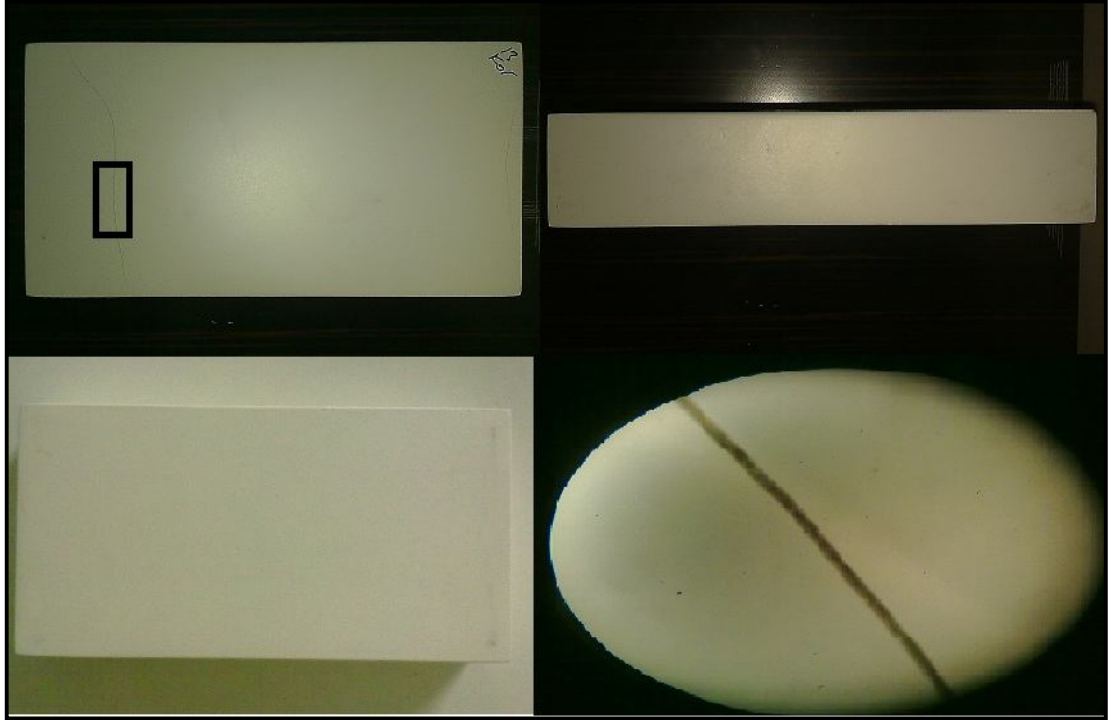
Şekil 3.23. Kalınlaştırmalı cumbalarına kortel+polyester uygulanmış örnek.

18+18 mm kalınlaştırma işlemi yapıldıktan sonra kortel+polyester ile ekyeri kaplanan örnek, yapılan uzun döngü deneyi sonucunda ek yerinden herhangi gözle görülür bir çatlama meydana gelmemiştir. Ancak yüzeyde lokal olarak bir bölgede (kortel+polyester yüzeye uygulanmamıştır) çatlama gözlemlenmektedir. Şekil 3.23'de çatlamayan kortel+polyesterli ek yerleri ve yüzeydeki çatlak görülmektedir.

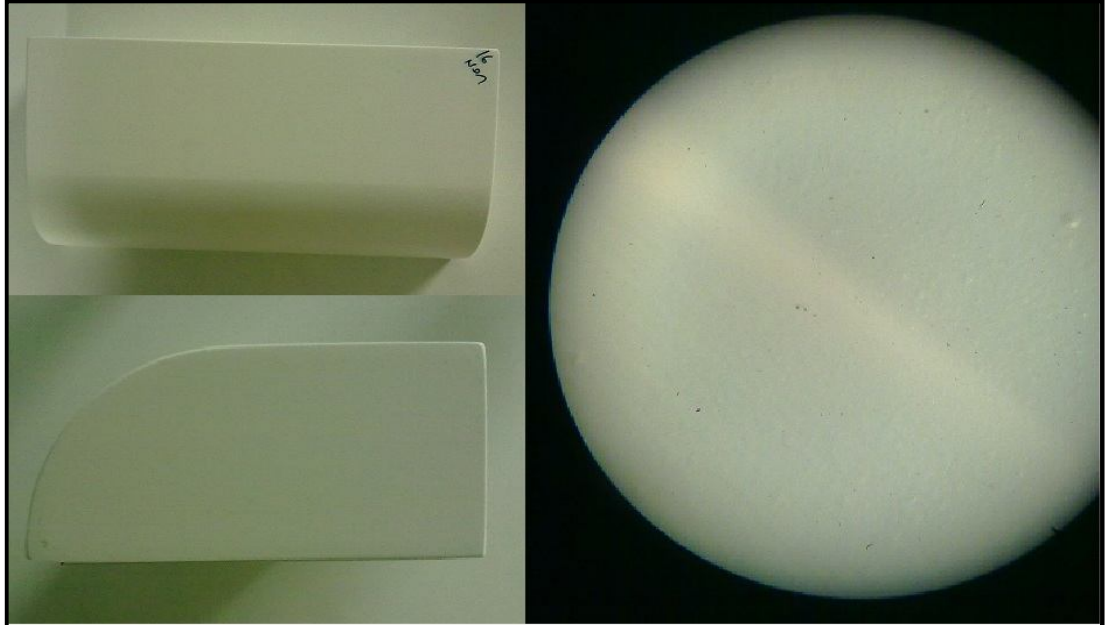
Şekil 3.28. Non-crack astarlı 30+18 mm kalınlaştırmalı (reward tipi) örnek.

30+18 mm kalınlaştırmalı (reward tipi) örnekte deney sonunda herhangi bir görsel çatlak meydana gelmemiştir. Şekil 3.28’de görüleceği gibi dikdörtgen içerisindeki bölümler ışıklı lümen ile incelendiğinde kalınlaştırma ek yerlerinde astarın esnediğini ve ek yerindeki oluşması muhtemel çatlakları kamufle ettiğini görülmektedir.
