**TARİHİ TAŞ YAPILARDA CEPHE TEMİZLİĞİ:  
BURSA HİSAR BÖLGESİ ÜZERİNE BİR  
ARAŞTIRMA**

**2020  
YÜKSEK LİSANS TEZİ  
MİMARLIK**

**Karabük Üniversitesi  
Lisansüstü Eğitim Enstitüsü  
Mimarlık Anabilim Dalında  
Yüksek Lisans Tezi  
Olarak Hazırlanmıştır**

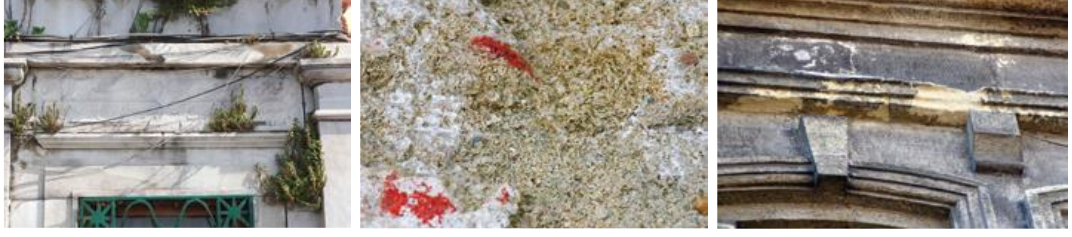
Hava kirliliği taş cephelerde en sık görülen bozulma nedenlerindedir. Havadaki oksijen, kükürtdioksit, kükürttrioksit, karbonmonoksit, karbondioksit, nitrat, amonyak, zehirli gazlar ve partiküller, asit yağmurları taş cephelerde bozulmalara neden olmaktadır (Yüzer vd, 2016). Taşlar, bileşeninde hidrojen ve oksijen bulunan hava, karbondioksit ve sülfürdioksit gibi asidik gazlarla tepkimeye girer; taş yüzeylerde siyah kabuk oluşumu meydana gelir. Siyah kabuk zamanla yüzeyden ayrılarak, cephede kesit kaybına neden olmaktadır (Eyüpgiller vd, 2018), (Şekil 2.12).

Şekil 2.12. İklimsel nedenler bağlı bitki, tuzlanma ve siyah kabuk oluşumları (Ersen, 2013).

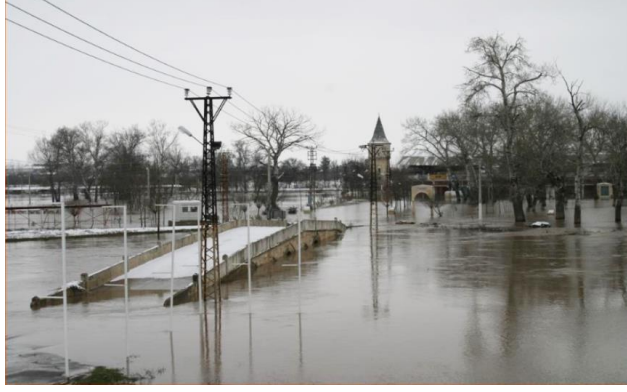
Şekil 2.14. Sel taşkını, Sarayıçi/Edirne (Genç, 2006).

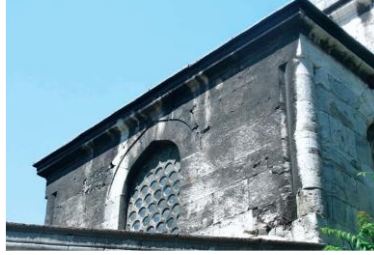
Uzun süre ayakta kalmayı başarabilen anıtsal yapılar, artık çevresiyle dengeli bir uyum yakalamış durumundadırlar. Çevresel şartlar değiştiğinde ise bu denge bozulur. Şehirleşme, trafik ve sanayileşme ile meydana gelen hava kirliliği insanlık için olduğu gibi taş yapılar için de bir tehdittir. Havadaki artan kirli gaz miktarı taşların bozulmasını hızlandırıcı etkiye sahiptir (Şekil 2.15).

Şekil 2.15. Hava kirliliğine bağlı siyah kabuk oluşumu (Ersen, 2009).

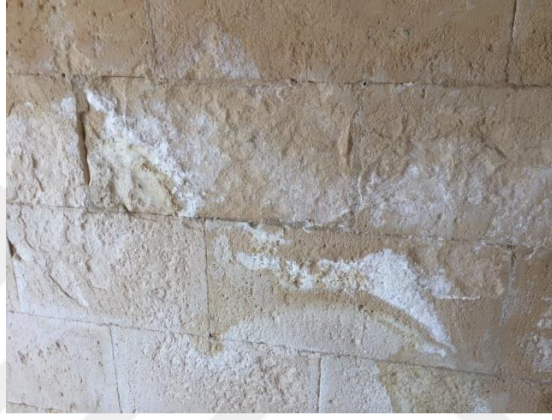
Tarihi eserlerde kullanılan çimento esaslı harçların içeriğindeki çimento ve harcın hazırlanmasında kullanılan suda bulunan tuzlar, yüzeylerde çiçeklenmeye neden olur (Şekil 2.16). Çimento esaslı harçların yerine, tarihi eser onarımlarında özgün harçların kullanılması önerilmektedir.

Şekil 2.16. Çiçeklenme örneği: İshak Paşa Sarayı, Ağrı (Artık vd, 2018).

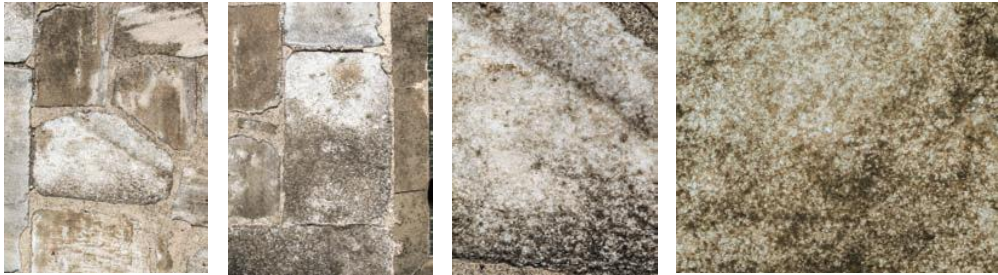
Şekerlenme başta ısıl değişim sonucunda atmosfer etkileri nedeniyle, mermer taneciklerinin dağılarak şeker tanesi görünümünde mermer yüzeylerde görülmesi olayıdır (Mahmutoğlu, 2017), (Şekil 2.17). Şekerlenme görülen yüzeylerin su ile teması arttıkça şekerlenme de artar.

Şekil 2.17. Şekerlenme örnekleri (Kudde vd, 2016).

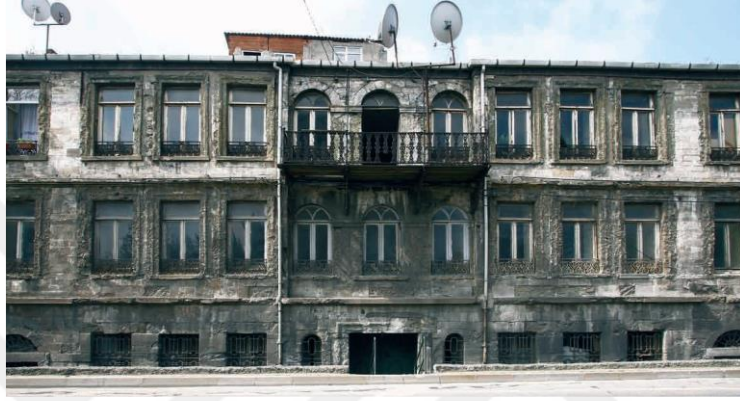
Havadaki kükürt, azot, nitrat gibi kirli gazlar yüzeyde birikir. Bu birikme nemin de etkisiyle taştaki kalsiyum bileşeni ile tepkimeye girmesi sonucu yüzeyde siyah kabuk (Şekil 2.18) şeklinde bir alçı tabakası oluşturmaktadır. Alçı oluşumu yüzeydeki bozulmayı hızlandırır (Eskici vd, 2006).

Şekil 2.18. Siyah kabuk oluşumu örneği: Bulgar Mektebi, İstanbul (Ersen vd, 2009).

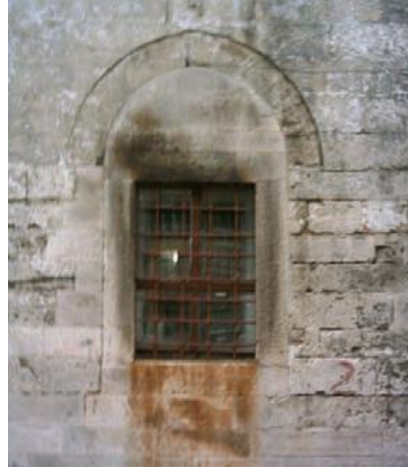
Yapı cephelerinde kullanılan demir ve bakır gibi metallerdeki pas ve korozyon lekelerinin yüzeye akması sonucunda taş üzerinde renk değişimleri şeklinde kirlilikler görülür (Şekil 2.19). Pas lekelerinin yüzeyden çıkarılması çok zordur (Ashurst, 1990). Pas lekeleri kırmızımsı, bakır lekeleri ise genellikle açık yeşil renktedir.

Şekil 2.19. Taş yüzeyde akıntı sonucu meydana gelen pas lekesi (Dal, 2010).

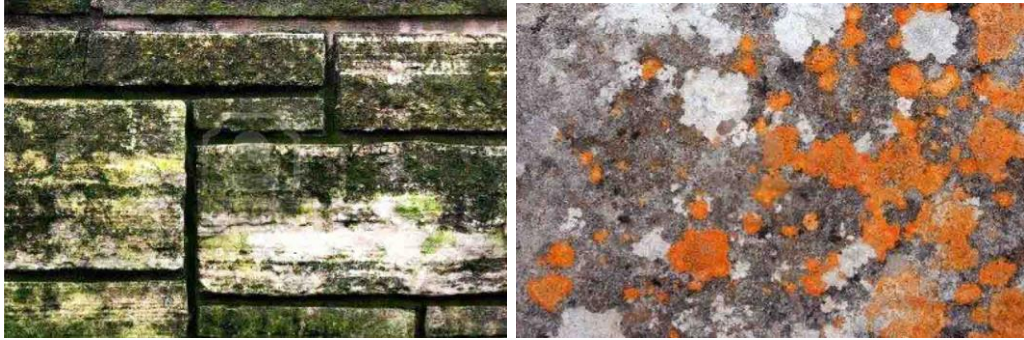
Bazı canlı organizmaların (mantar, liken, alg) salgıladıkları asitler, taş ile tepkimeye girerek çözülmesine ve malzeme üzerindeki çatlakların büyümesine neden olur. Bu organizmaların oluşumundaki en büyük etken nemdir. Ayrıca bu organizmalar cephe yüzeyinde ince toprak tabakası oluşturur ve toprak tabakasına yerleşen tohumların büyümesi ile yapıda bitkilenme görülür (Gürdal, 2004). Mantar ve liken oluşumları cephede renkli noktalar şeklindedir (Şekil 2.20).

Şekil 2.20. Taş yüzeylerde mantar oluşumu (Dolar vd, 2014).

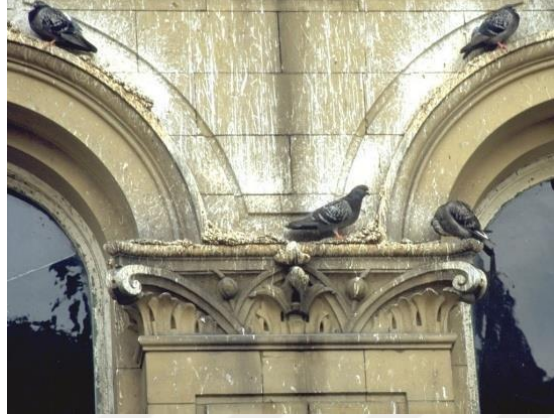
Kuş atıkları taş cephelerde kirliliklere neden olur (Şekil 2.21). Atıklarında bulunan bakteri, asit ve tuz oluşumuna neden olur. Uzun süre temizlenmeyen bu atıklar kötü kokular yaymakla birlikte, yüzeylerin aşınmasına neden olabilir.

Şekil 2.21. Kuş atıklarının yapı cephesinde neden olduğu kirlilik (İnternet, 5).

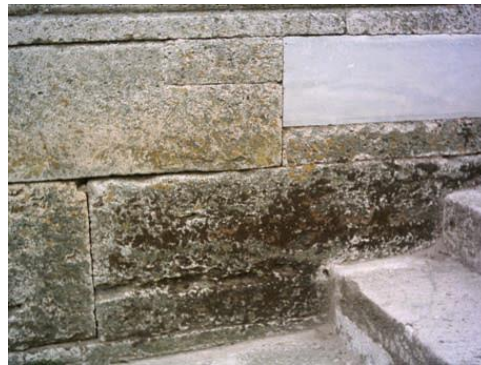
Sürekli nem ortamında bulunan (zemin suyu, yağmur suyu gibi) taş yapı malzemelerinde yosunlaşma görülür. Yosunlaşma, yazın sert ve sarı, kışın yumuşak-kaygan ve yeşil bir görüntüye sahiptir (Şekil 2.22).

Şekil 2.22. Taş cephede yosunlaşma oluşumu, (Dal, 2010).

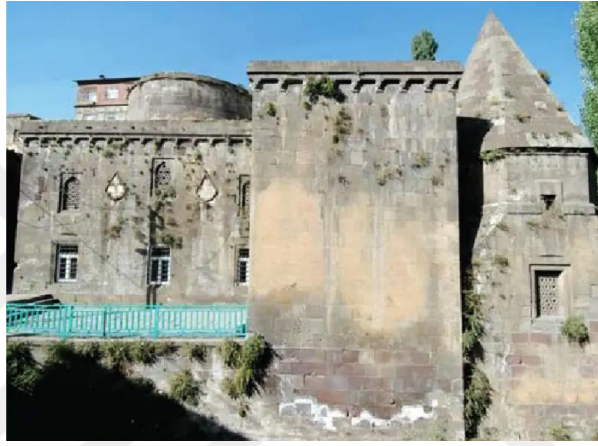
Rüzgarla taşınan tohumların, taşlar arasındaki derzlere ve taşın yüzeyindeki gözeneklere yerleşmesiyle bitki oluşumları meydana gelmektedir. Temizlenmemesi durumunda bu bitki oluşumları odunsu, köklü ağaçlar şekline dönüşebilmektedir. Bitki köklerinin büyümesi sonucunda derz boşlukları artmakta, malzeme kaybı görülebilmektedir (Şekil 2.23). Ayrıca ağaç köklerinden salgılanan asitler nem oranını düşürerek taşın yapısını bozabilmektedir.

Şekil 2.23. Yapı üzerinde bitkilenme örneği: Bitlis Şerefiye Camii, (Öcal vd, 2012).

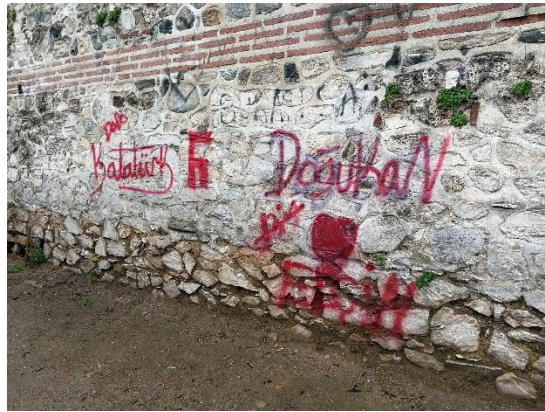
Yağlı ve sprej boya çeşitleri tarihi eserlerin üzerinde sıklıkla görülen kirliliklerdir (Şekil 2.24).

Şekil 2.24. Bursa surlarında sprej ve yağlı boya kirlilikleri.

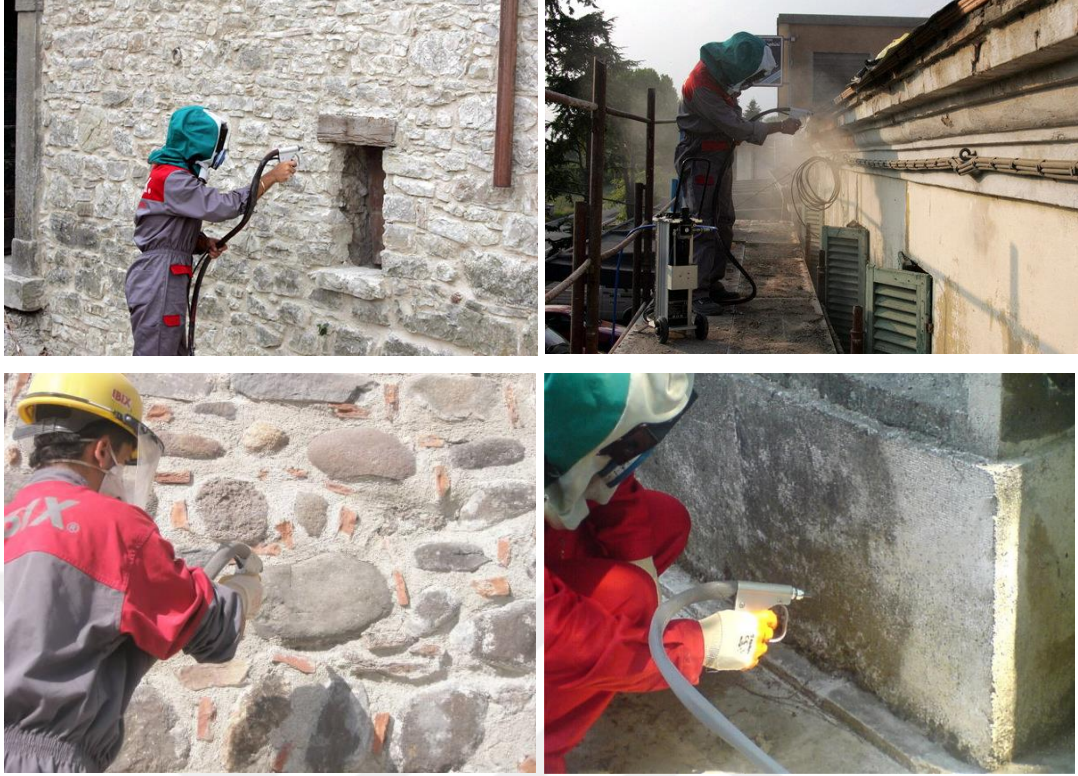
Mikro kumlama yöntemi, kırı yüzeyden darbe kuvveti etkisiyle koparmaktadır (Şekil 2.28). Bu yüzden, granül ve kullanılan sistem seçimi çok önemlidir.

Şekil 2.28. Mikro kumlama uygulamaları (İnternet, 8).

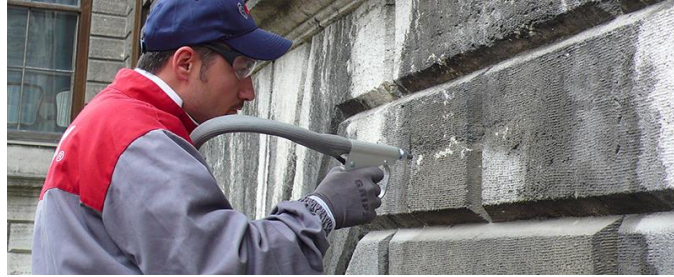
Şekil 2.30. Dolmabahçe Sarayı, küfeki taşı üzerinde mikro kumlama uygulaması (İnternet, 10).

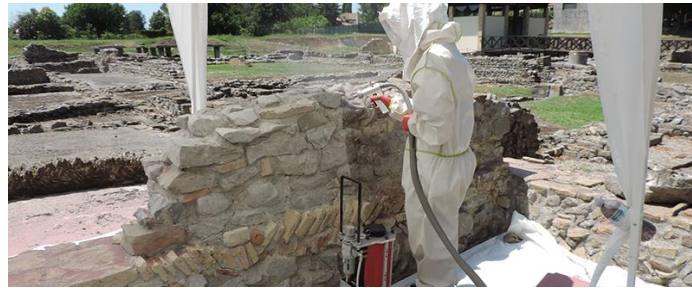
Şekil 2.31. Aquileila Forum Kalıntılarında mikro kumlama yöntemi ile kir ve biyolojik oluşumların temizliği (İnternet, 11).

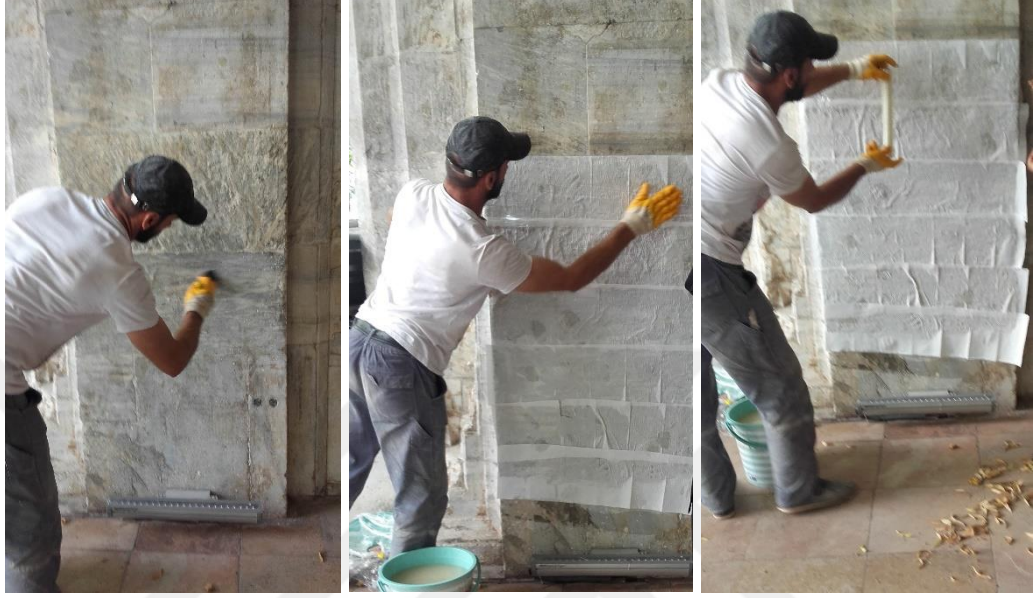
Şekil 2.32. Mermer yüzeyde AB 57 kimyasal temizlik uygulaması : Bursa Yıldırım Bayezid Camii (Analiz Restorasyon Mimarlık arşivi).

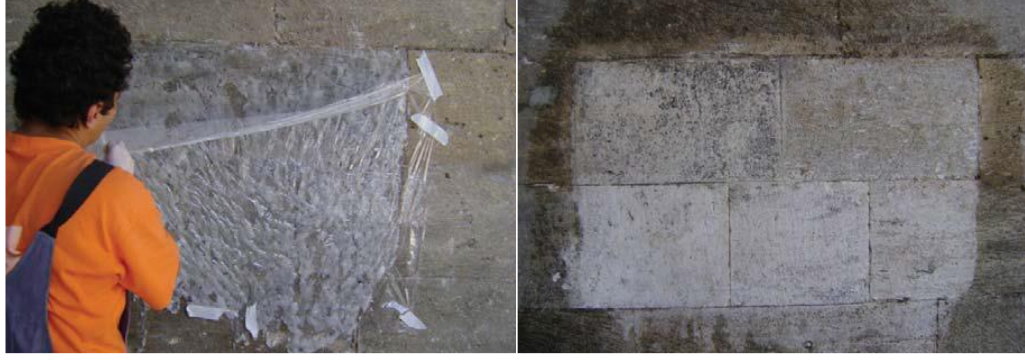
Şekil 2.33. Küfeki taş yüzeyde kimyasal temizlik test uygulaması (Güleç, 2014).

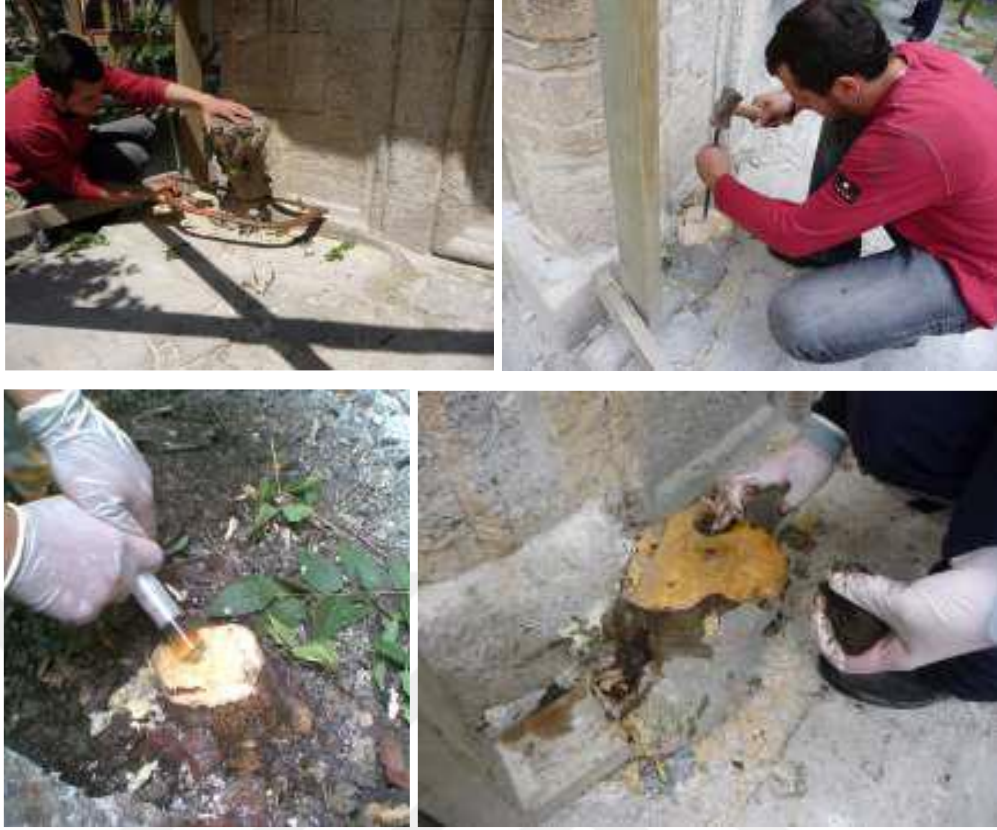
Şekil 2.34. Odunsu bitkilerin temizlenme aşamaları (Anonim, 2015).

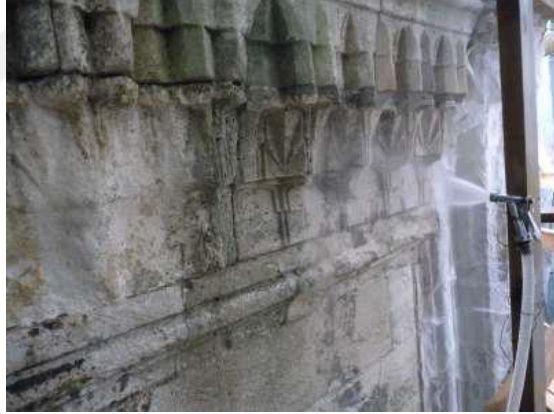
Şekil 2.35. Atomize su ile temizlik uygulaması (Anonim, 2015).

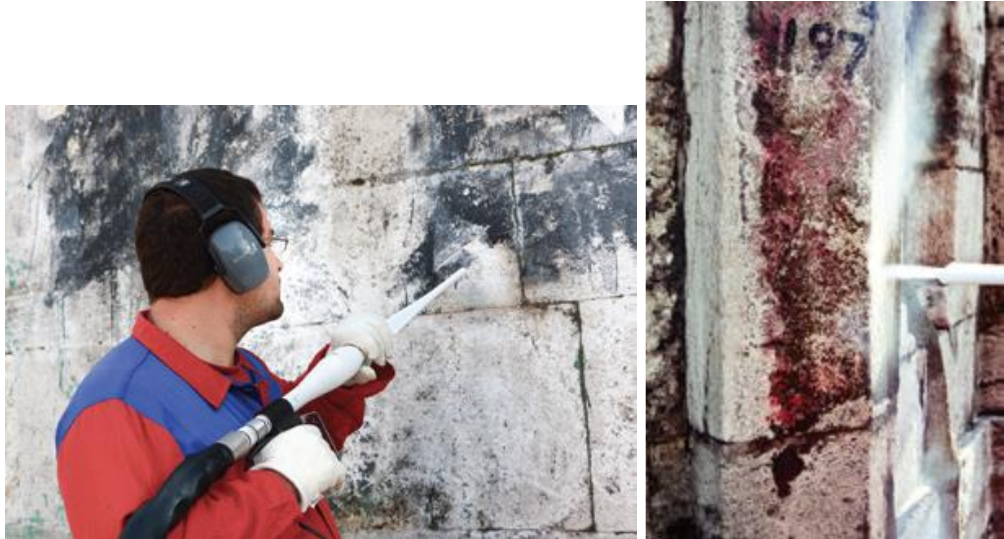
Şekil 2.36. Kuru buz yöntemi ile temizlik uygulaması (Ersen, 2013).

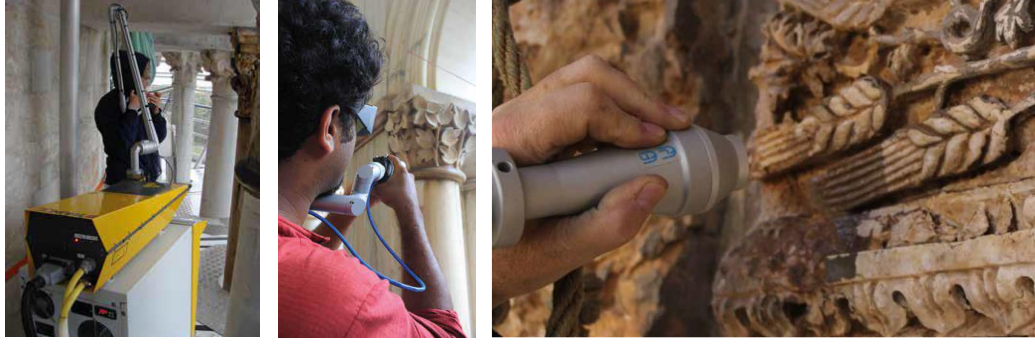
Şekil 2.37. Lazer yöntemi ile temizlik uygulamaları (Zanini vd, 2019).

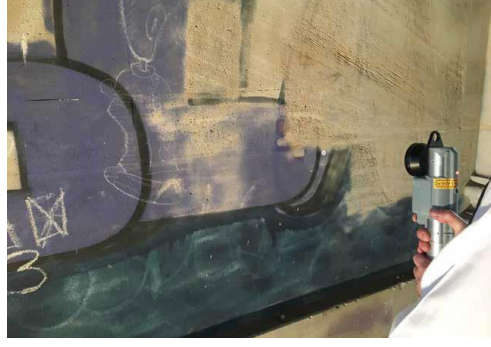
Şekil 2.38. Lazer yöntemi ile spreyci boyay temizliđi (Zanini vd, 2019).

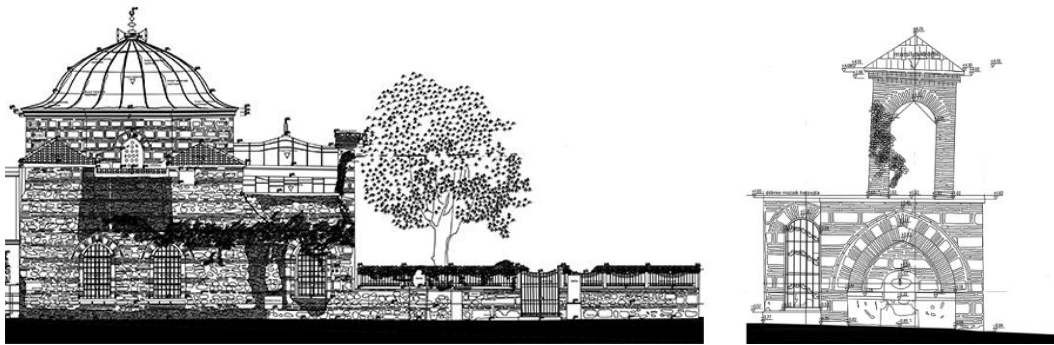
Şekil 4.15. Veled-i Yaniç Camii doğu cephesi, minare ve çeşmesi. (“Veled-i Yaniç Camii Rölöve Projesi, (2017)”, BKVKBK arşivi).

malzemelerinin durumuna, malzeme üzerindeki kirin türü ve miktarına bağlı olarak seçilmesi gerektiği ifade edilmektedir. Tamamen zararsız ve kesin sonuç veren bir temizleme yönteminin bulunmadığı, bu yüzden en az zararlı ve en etkili yöntemin belirlenmesi gerektiği anlatılmaktadır. Buna paralel olarak, restorasyon uygulamaları kapsamında, bazı temizlik yöntemleri önerilmektedir. Cami avlusunu çeviren ve moloz taş ile örülen avlu duvarının temizliği için, atomize su ile temizlik yöntemi önerilmektedir. Avluda yer alan mermer şadırvan, haziredeki mezar taşları için de aynı yöntem önerilmektedir. Taş kitabelerin ve pencerelerin önündeki mermerlerin temizliği, kubbedeki ve minaredeki bakır alemin uygun yöntemle (el ile veya gerektiğinde kimyasal yöntem ile) temizliği önerilmektedir. Pencerelerdeki paslanmış lokma parmaklıkların raspalanarak temizleneceği ve üzerine pas oluşumunu engelleyen antipas boya uygulanacağı ifade edilmektedir. Cephelerin temizliğinden önce iş iskelesi kurulup, gerekli güvenlik tedbirleri alınacaktır. Caminin tüm cephelerinin atomize su ile temizlenip, küçük el fırçaları vb. gibi aletlerle fırçalanması önerilmektedir. Bu yöntemin 15 °C altındaki hava koşullarında yapılmaması gerektiği ifade edilmektedir. Aşınmış, su emme değeri yüksek yüzeylerin temizliğinde kuru temizlik yöntemleri ve küçük el aletleri ile temizlik yöntemi önerilmektedir. Cami, çeşme ve minare üzerindeki bitki oluşumları ve cephelerin ve haziredeki mezar taşlarının zemin ile birleştiği yerden itibaren tespit edilen yosunlaşmalar temizlenecektir (Şekil 4.15), (“Veled-i Yaniç Camii Restorasyon Raporu, (2017)”, BVBM arşivi).

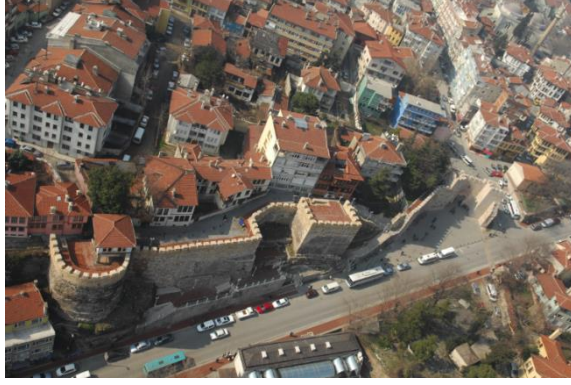
Balibey Han'dan Tophane'ye çıkan Osmangazi caddesi üzerinde, Saltanat Kapı'nın devamı niteliğinde olan, Balibey Han'ın batısındaki surlar üzerinde cephe kirlilikleri tespit edilmiştir (Şekil 5.2).

Şekil 5.2. Osmangazi caddesine paralel uzanan sur duvarları, (İnternet, 16).

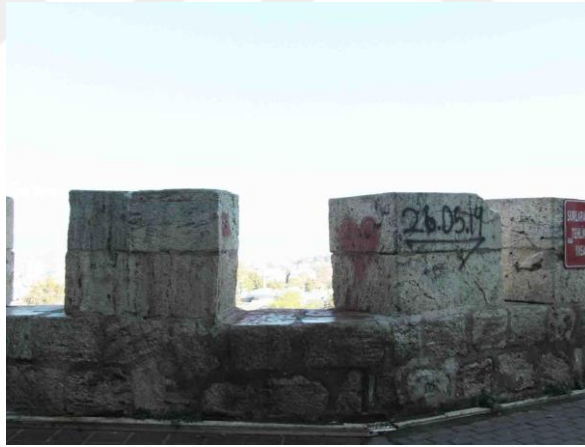
Tophane Yokuşu olarak da bilinen Osmangazi caddesinden Tophane'ye çıkan aksta bulunan bu kısım surları, şehrin en işlek lokasyonlarından birinde yer alır. Bölgede yoğun bir şekilde araç trafiği gözlemlenmiştir. Son restorasyon uygulamasında daha çok yapısal müdahaleler yapılan bu bölümde, geçen süre zarfında cephe yüzeyinde bazı oluşumların meydana geldiği görülmektedir. Şehrin en işlek yerindeki surlar atmosferik kirlilik oluşumuna çok açıktır. Yapı yüzeylerinde, kirli ve zehirli gazların neden olduğu tahmin edilen, fakat asıl kaynağının ve kirin türünün laboratuvar analizleri neticesinde tespit edilebilecek kararmalar ve bitki oluşumları gözlemlenmiştir. Ayrıca bazı bölümlerde spreyci boyalı yazılar ve metal elemanlarla duvara sabitlenmiş uyarı levhaları tespit edilmiştir (Şekil 5.4). Metal elemanların paslanması ve korozyonu, cephe üzerinde çıkartılması çok zor kirliliklere neden olmaktadır. Bazı durumlarda metallerde görülen kesit genişlemesi, malzeme üzerinde çatlaklara neden olabileceğinden, taşın metal elemanlar ile ilişkisinde çok hassas olunarak, bu tip uyarı levhalarının yapıya sabitlenmesi değil, yapıdan ayrı bir şekilde konumlandırılması doğru bir yöntemdir.

Şekil 5.4. Spreyci boya kirlilikleri ve metal elemanın surlara sabitlenmesi.

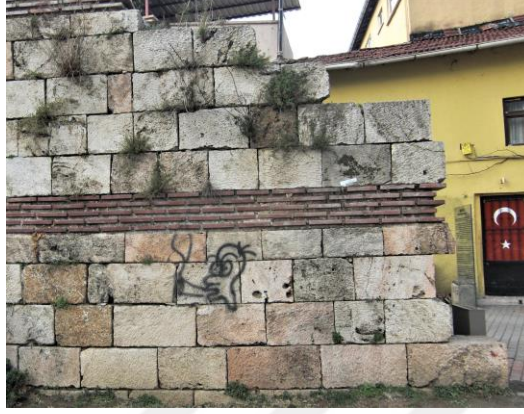
Şekil 5.10. Fetih Kapı üzerindeki spreyci boya kirliliği.

Yapı üzerinde spreyci boya ile boyanan bölümlerin temizlenmesi gerekmektedir (Şekil 5.10). Ayrıca yağmur suyu akıntısının neden olduğu bölgesel renk değişimleri ve kararmalar tespit edilmiştir. Bu durumda yapı için uygun su tahliye sistemi düzenlenmeli ve meydana gelen kararmalar uygun yöntemle temizlenmelidir (Şekil

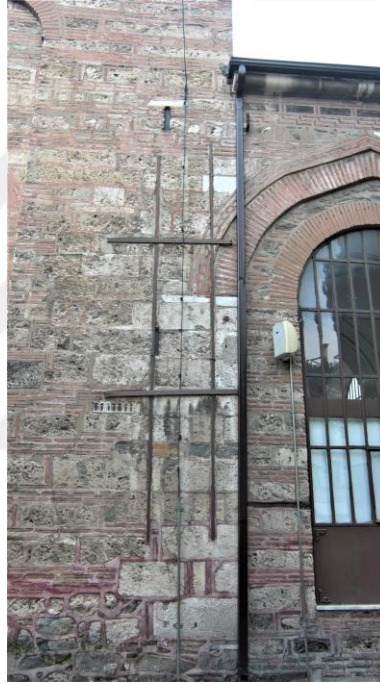
Şekil 5.16. Üftade Camii beden duvarı güçlendirme demirleri.

Duvar eteklerinde neme bağlı meydana gelen yosunlar uygun yöntemle temizlenmelidir (Şekil 5.15). Caminin bir bölümünde yapıya eklenen güçlendirme demirlerinin paslanmaması için gerekli müdahaleler yapılmalıdır. Metal eleman bulunan bu bölgelerin temizlenmesinde sulu temizlik yöntemleri önerilmemektedir (Şekil 5.16).

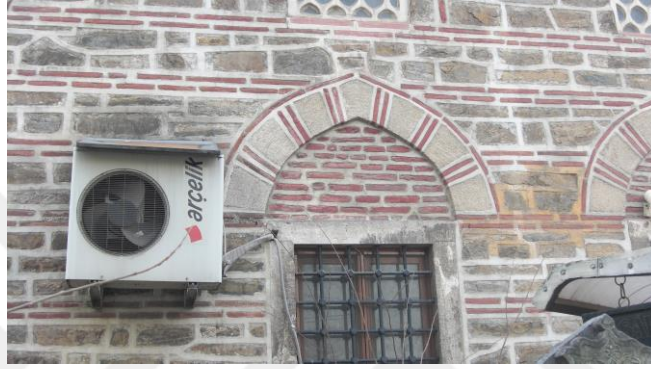
Şekil 5.20. İmaret-i İsabey Camii cephesindeki pas lekeleri.

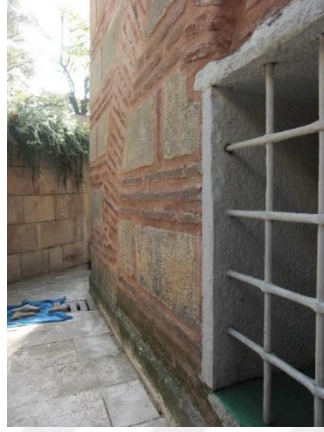
Yapı üzerinde yosunlaşmaya benzer oluşumlar gözlemlenmiştir. Duvar diplerinde çatı örtüsünde, giriş saçağında ve yakın etkileşimdeki taş sırasında görülen bu oluşumlar (Şekil 5.25), ilkbahar mevsiminde yeşil, diğer mevsimlerde siyah bir görünüm oluşturmaktadır (Şekil 5.26). Uygun bir drenaj sistemi ile yapı zeminindeki su uzaklaştırılmalıdır ve bitki oluşumları uygun yöntemlerle temizlenmelidir. Ayrıca çatı

Şekil 5.25. Duvar diplerinde görülen bitki ve yosunlaşmalar.

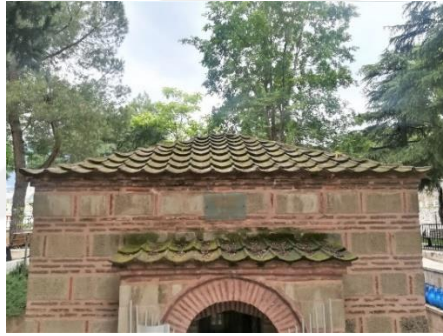
Şekil 5.26. Okçubaba Türbesi üzerindeki bitki oluşumlarının çeşitli mevsimlerdeki görünümleri. a) Bahar mevsimindeki yosunlaşma görünümü. b) Yaz ve sonbahar mevsiminde yosunlaşma görünümü.

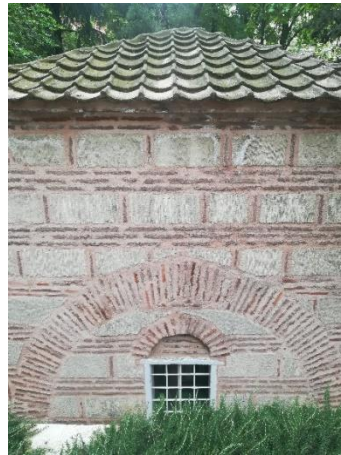
örtüsü olarak çimento esaslı kiremit kullanılmıştır. Yapının saçaklarında tuzlanma görülmüştür (Şekil 5.27). Kiremitler aslına uygun kiremitler ile değiştirilmelidir.

Şekil 5.27. Saçak ve saçak alt kısmında görülen tuzlanma.

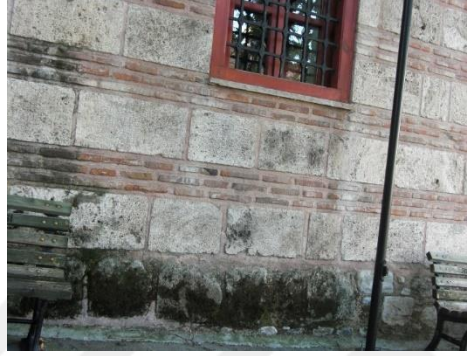
Yapının dış duvarlarının etek kısmında yosunlaşma gözlemlenmiştir (Şekil 5.28). Özellikle çatı örtüsünde otsu bitki oluşumları tespit edilmiştir. Çatıdan zemine akan yağmur suyu vb. etkilerle, cephe üzerinde kirler meydana gelmiştir (Şekil 5.29).

Şekil 5.28. Duvar eteğinde meydana gelen yosunlaşma.

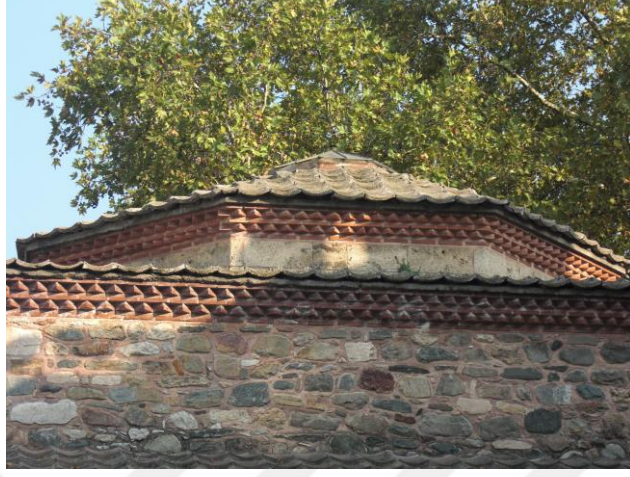
Kirpi saçaklar üzerinde, çimento esaslı çatı örtüsünden kaynaklı olduğu düşünülen tuzlanma görülmüştür (Şekil 5.30). Tuzlanma oluşumu, yağmur vb. nedenlerle zaman içerisinde, bitişiğindeki taş yüzeylere akarak burada tutunabilmektedir. Taşın yüzeylerdeki tuzlanma, taşın fiziksel dayanımı için bir tehdit unsurudur. Uygun yöntemlerle temizliğinin yapılması gerekmektedir. Ayrıca yapının kiremit örtüsünün çimento esaslı imütasyon kiremit olduğu gözlemlenmiştir. Tarihi yapılar için doğru bir

Şekil 5.30. Kirpi saçakta meydana gelen tuzlanma, çatı örtüsünde meydana gelen bitki oluşumu ve imütasyon kiremit örtüleri.

malzeme olmayan çimento esaslı örtüsü kaldırılmalı, aslına uygun kiremit örtüsü uygulanmalıdır.

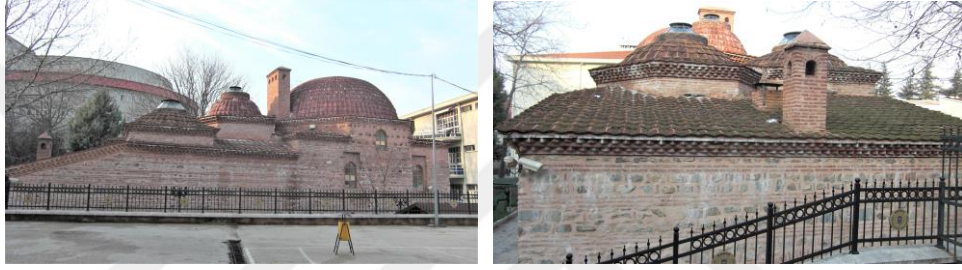
Yapının saçaklarında ve cephelerinde tuzlanma gözlemlenmiştir. Bazı duvarlarda tuzlanma oluşumu akarak cephe üzerinde lekelenmelere neden olmuştur (Şekil 5.33). Duvar diplerinde, çatı örtüsünde ve kubbe kasnağı diplerinde bitki oluşumları, yosunlaşmalar ve kararmalar tespit edilmiştir (Şekil 5.34). Çatıdan gelen yağmur suyu vb. akıntısı nedeniyle cephe üzerinde siyah kir oluşumları ve renk değişimleri bulunmaktadır (Şekil 5.35).

Şekil 5.33. Yapı üzerindeki tuzlanmalar ve akıntı nedeniyle oluşan kirlilikler.

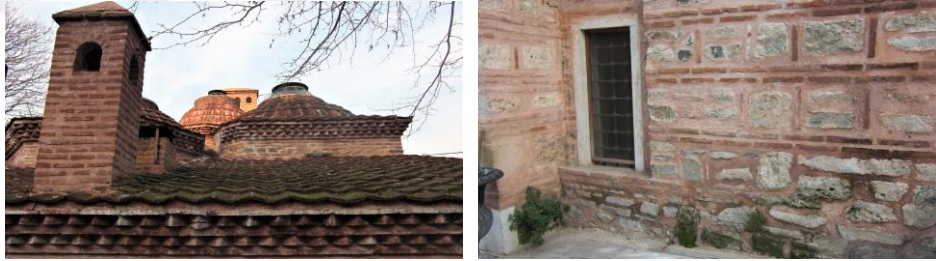
Şekil 5.34. Bitki ve yosun oluşumları.
