**TAŞUCU KÖRFEZİ BOĞSAK ADASI'NDA GEÇ ANTİK DÖNEME AİT
İKİ KİLİSENİN KORUNMASI İÇİN ÖNERİLER**

YÜKSEK LİSANS TEZİ

Anabilim Dalı: Mimarlık

Mimari Koruma-Restorasyon Programı

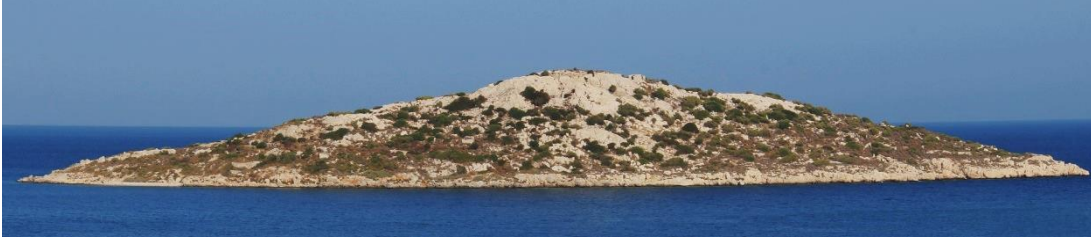
Şekil 2. 2. Boğsak Adası’nın kuzey sırtı, 2013 (©BOGA Arşivi).

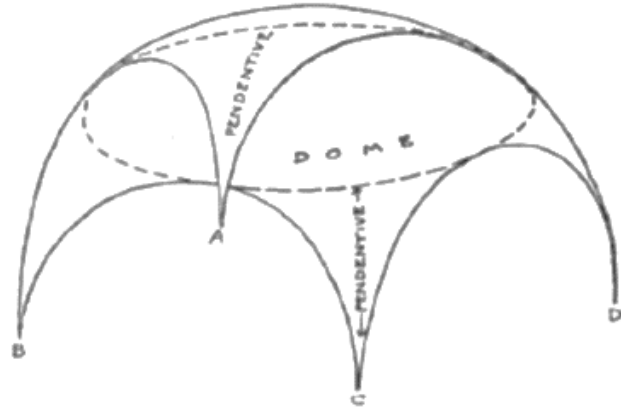
Şekil B. 14. Van Millingen'in Bizans kubbesini sınıflandırması (Van Millingen, 1912, fig.8, fig.9, fig.10).

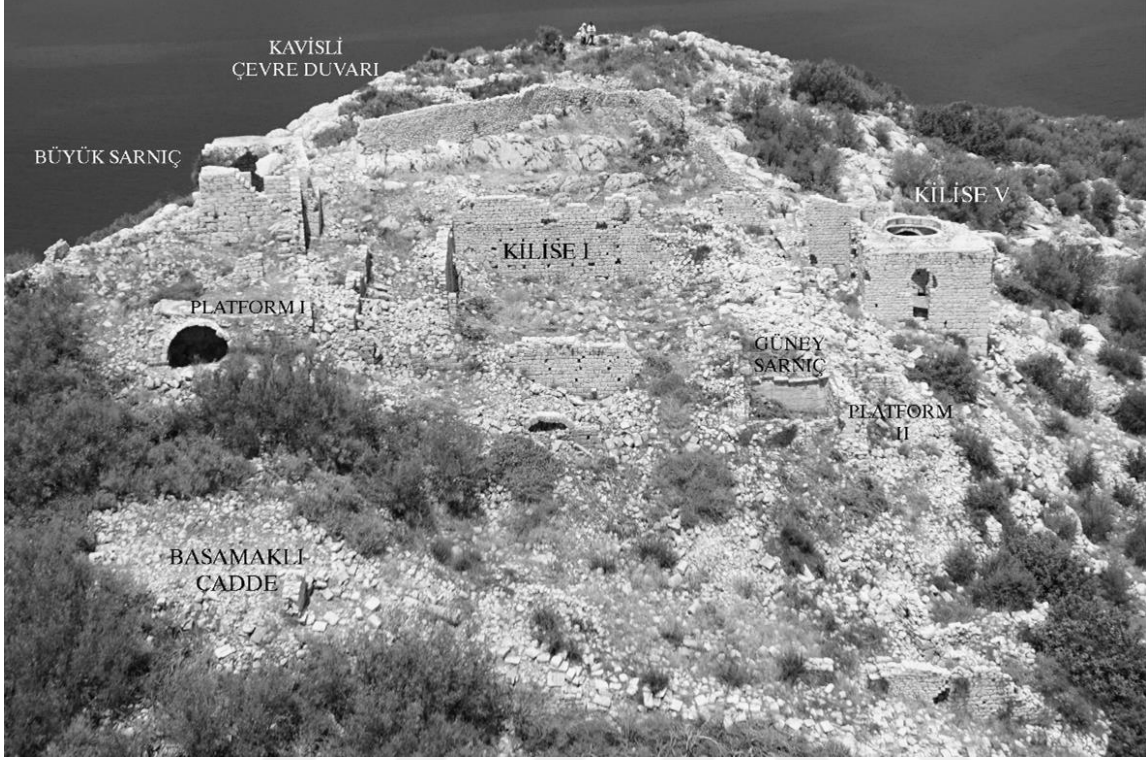
Şekil C. 1. Yapı grubunun güney silüeti 2017 hava fotoğrafı (Fotoğraf: Medet Elmalı, ©BOGA Arşivi).

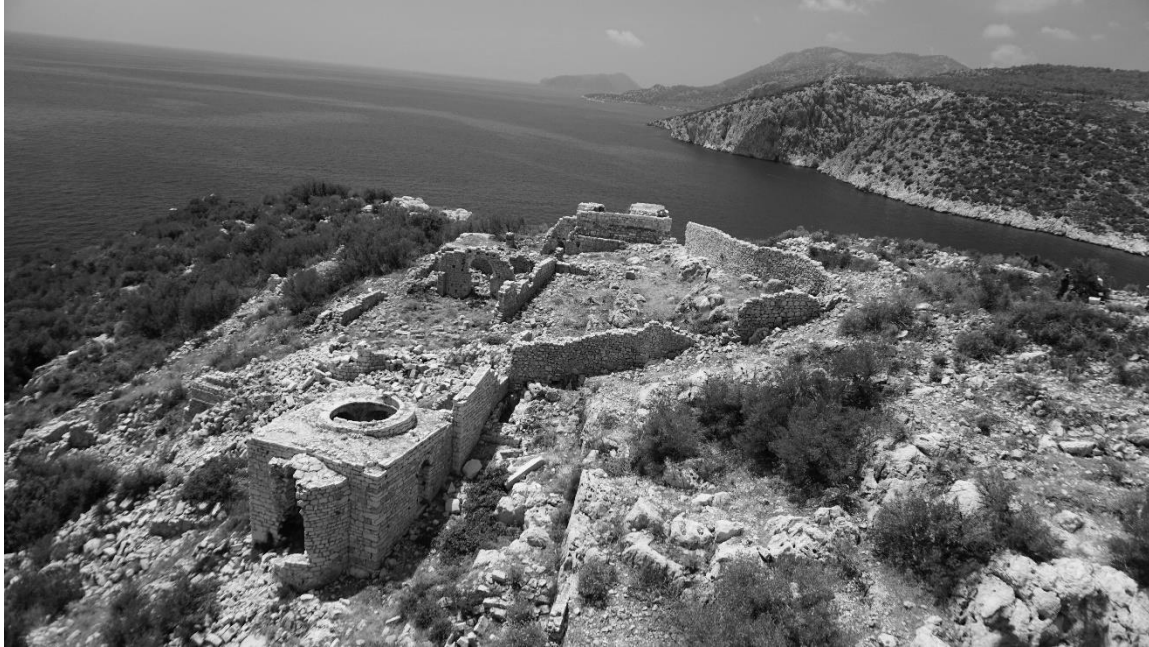
Şekil C. 2. Yapı grubuna doğudan bakış, 2017 hava fotoğrafı (Fotoğraf: Medet Elmalı, ©BOGA Arşivi).

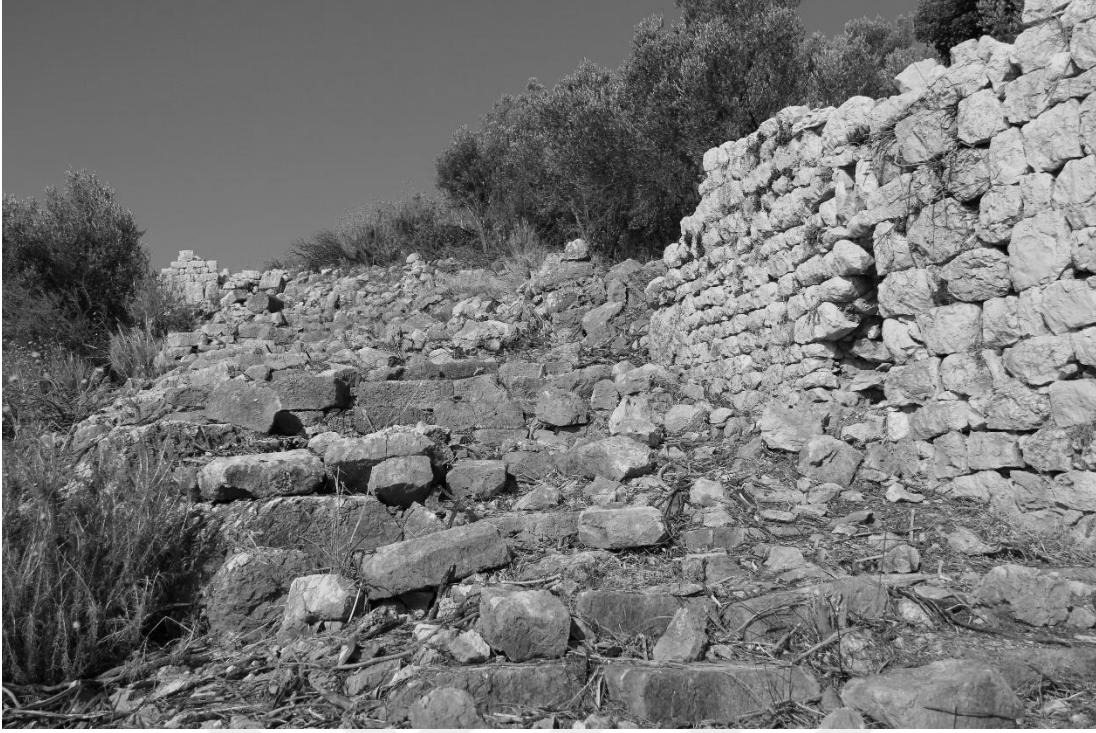
Şekil C. 4. Yapı grubunun güneyindeki basamaklı cadde, 2013 (©BOGA Arşivi).

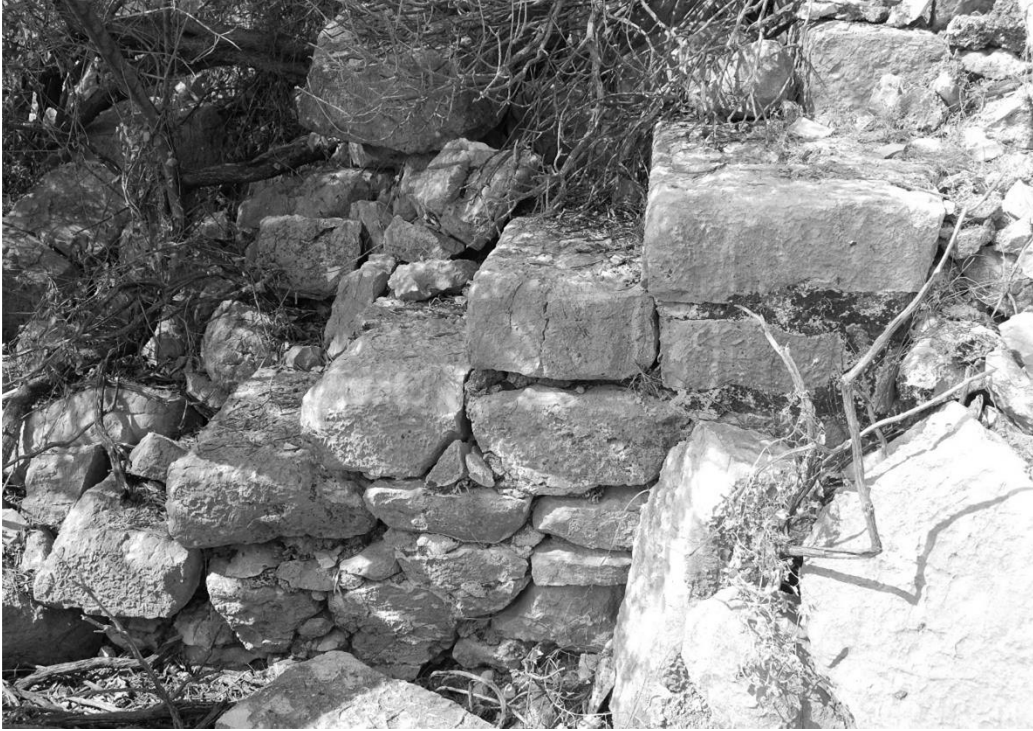
Şekil C. 5. Basamaklı caddeyi Platform 2'ye bağlayan merdivenin korunan basamakları, 2010 (©BOGA Arşivi).

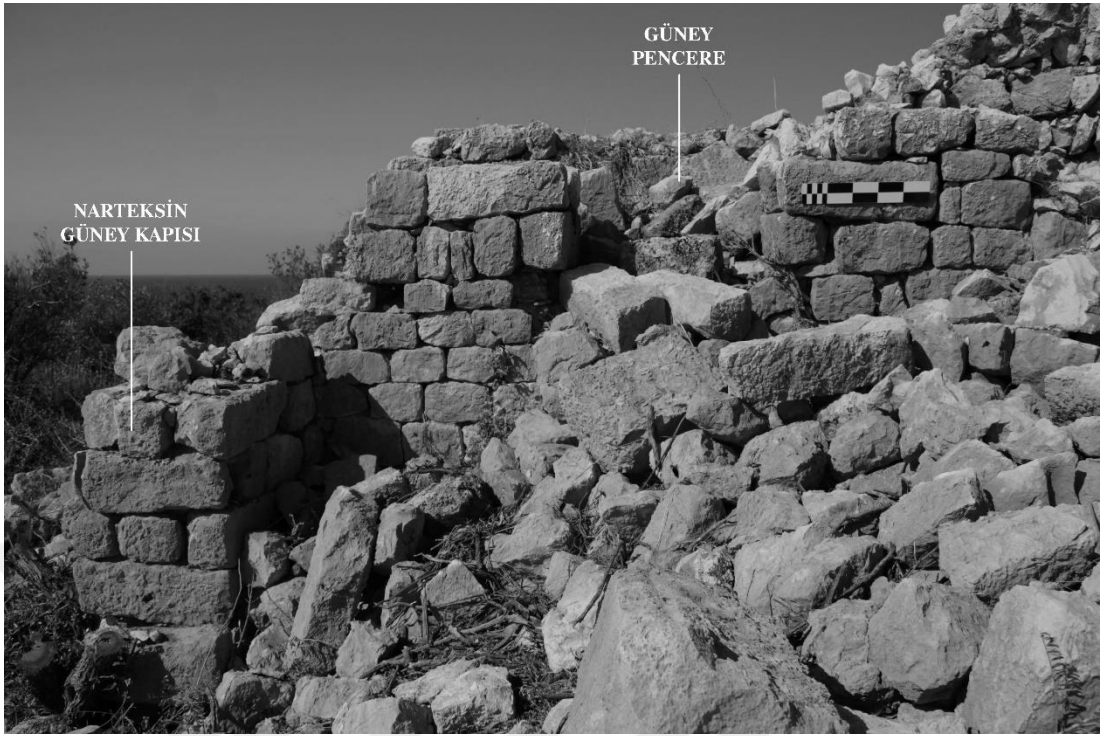
Şekil C. 6. Solda narteksin güneyindeki ana giriş kapısının açıklığı, ortada batı duvarının güneyindeki pencere açıklığı, 2017 (©BOGA Arşivi).

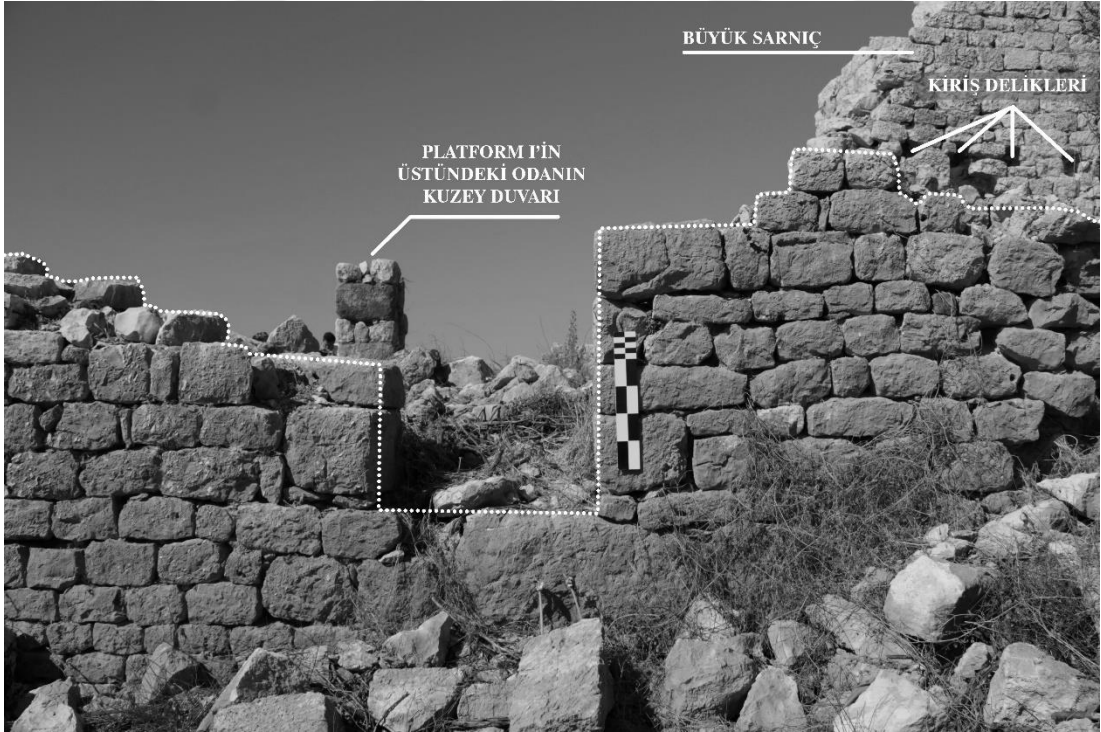
Şekil C. 7. Narteksin batı duvarının ortasında konumlanan pencere açıklığı, 2017 (©BOGA Arşivi).

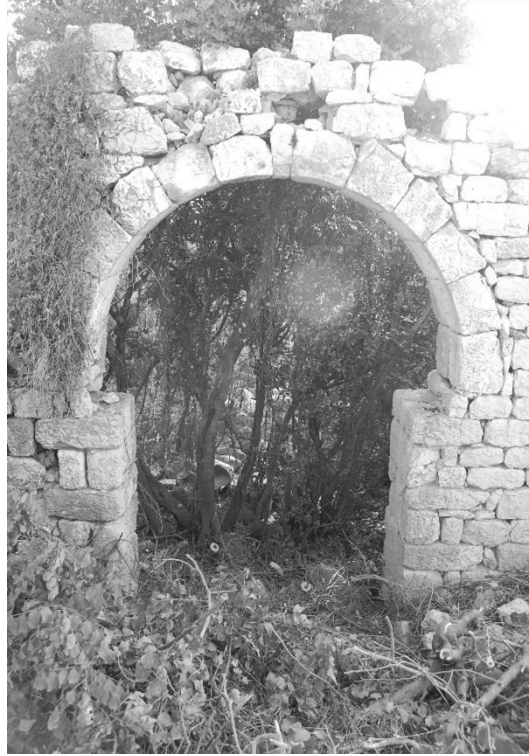
Şekil C. 9. Ana nef geçişi sağlayan kapının narteksten görünüşü, 2010 (©BOGA Arşivi).

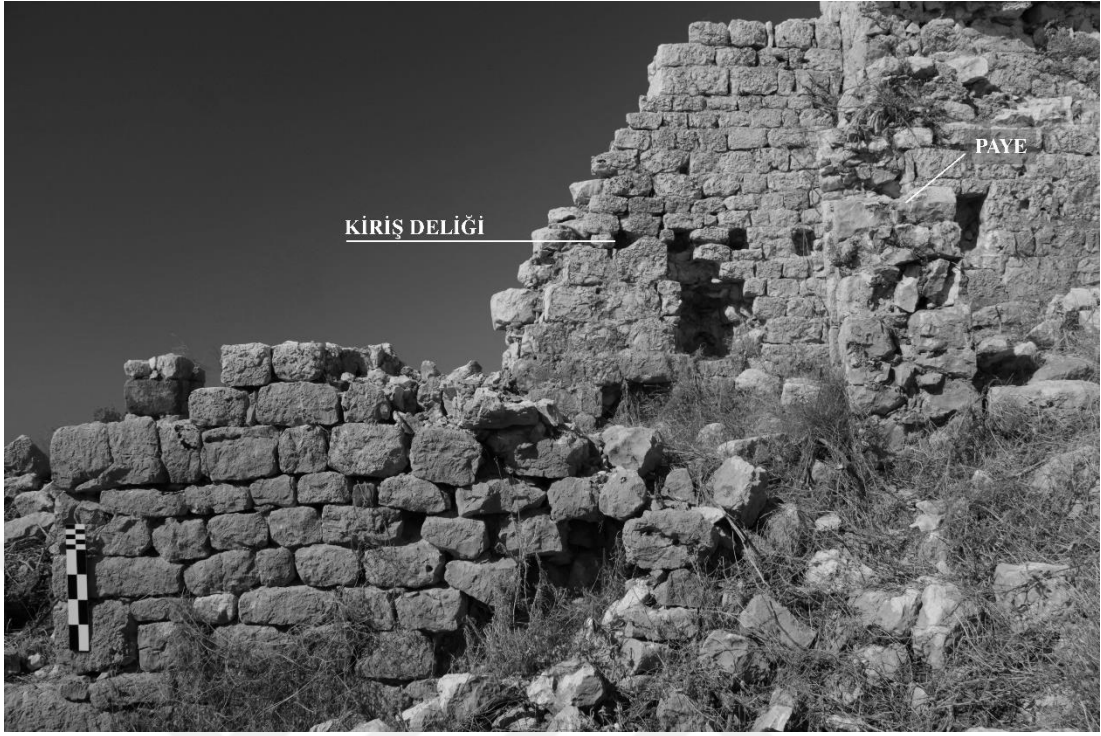
Şekil C. 10. Narteksin batı duvarının kuzey yönü ve arkada Büyük Sarnıç'ın doğu cephesi, 2017 (©BOGA Arşivi).

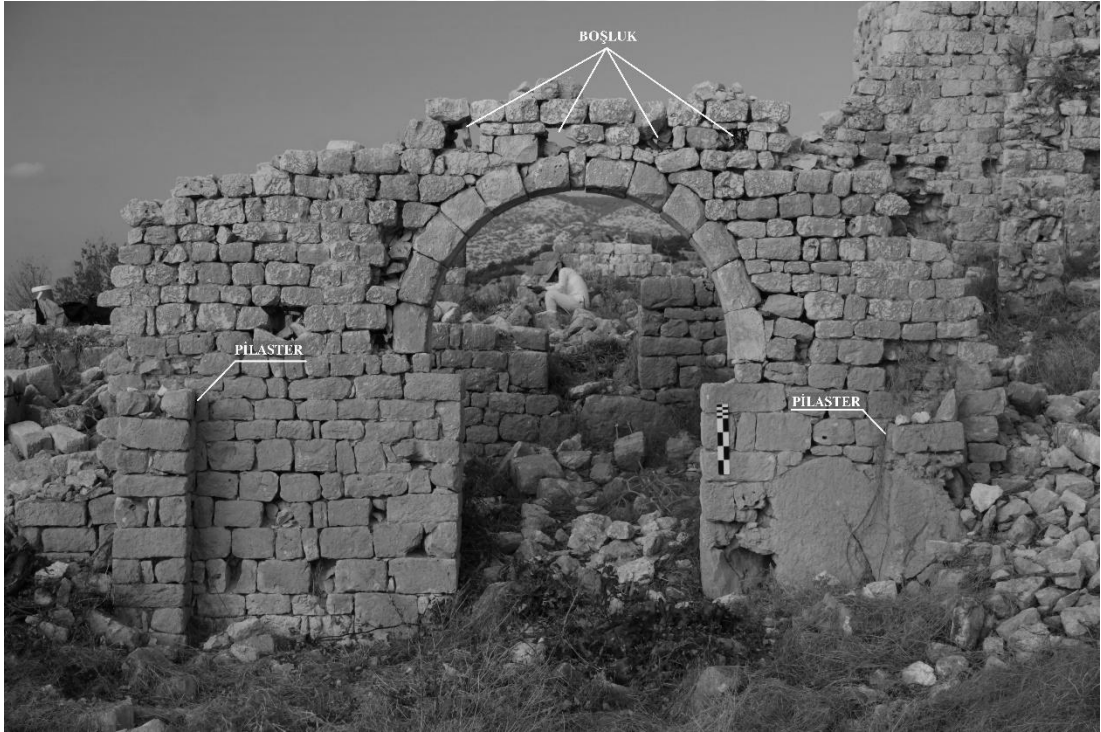
Şekil C. 11. Naosun batı duvarındaki ana giriş kapısı ve kapının her iki yanındaki pilasterler, 2017 (©BOGA Arşivi).

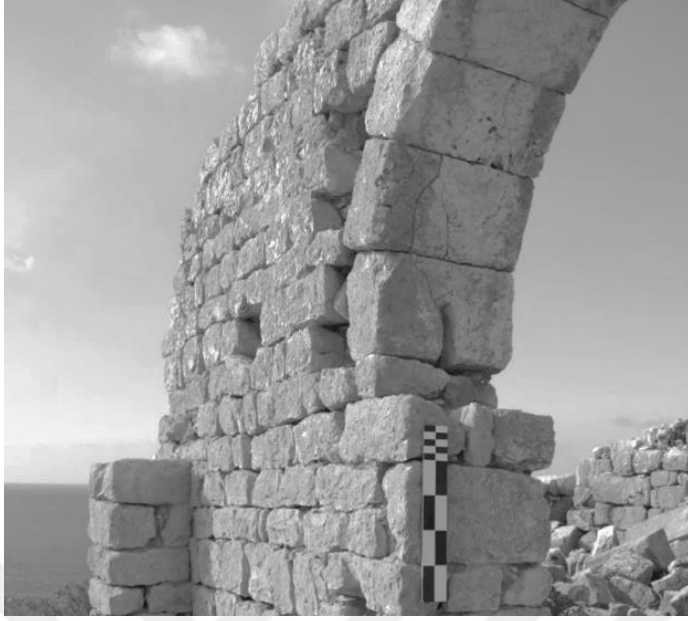
Şekil C. 12. Ana nefin giriş kapısı üzerindeki hafifletme kemerinde yer alan girinti, 2017 (©BOGA Arşivi).

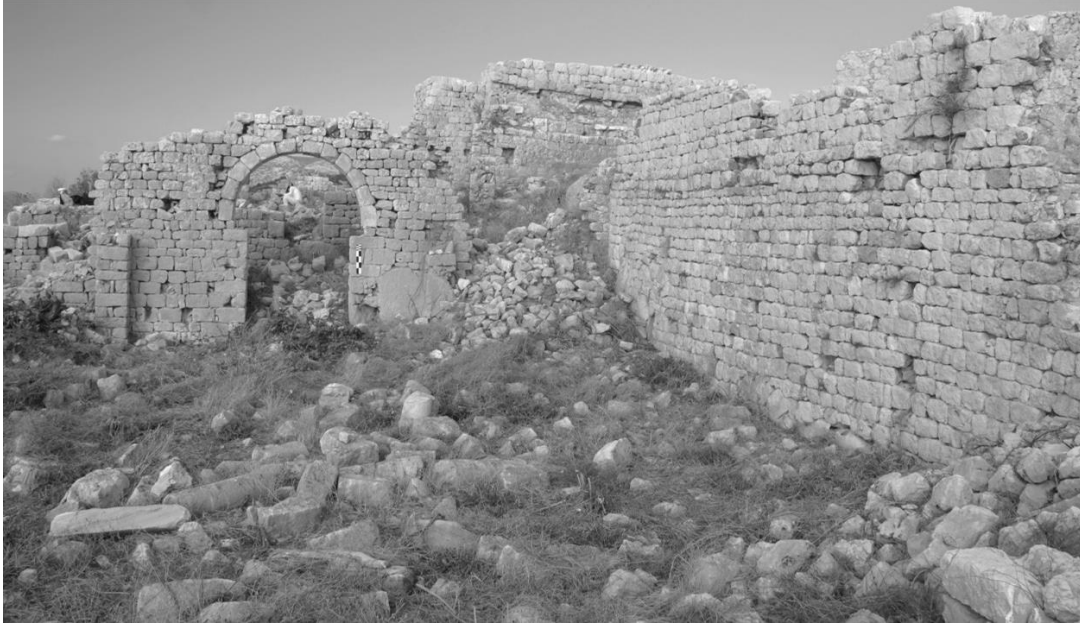
Şekil C. 13. Naosun batı duvarı ve kuzeybatı köşesi, 2017 (©BOGA Arşivi).

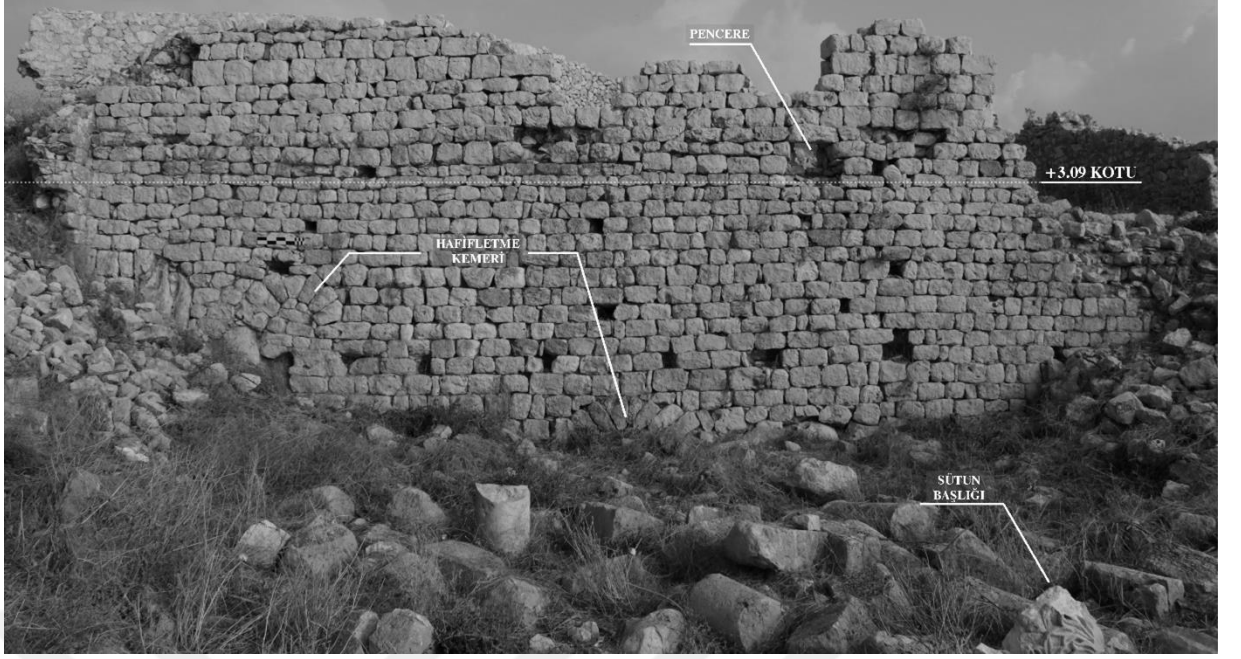
Şekil C. 14. Naosun kuzey duvarı. Kilisenin zeminindeki sütun gövdesi parçaları ve sağ altta akantus yaprağı motifli bir sütun başlığı, 2017 (©BOGA Arşivi).

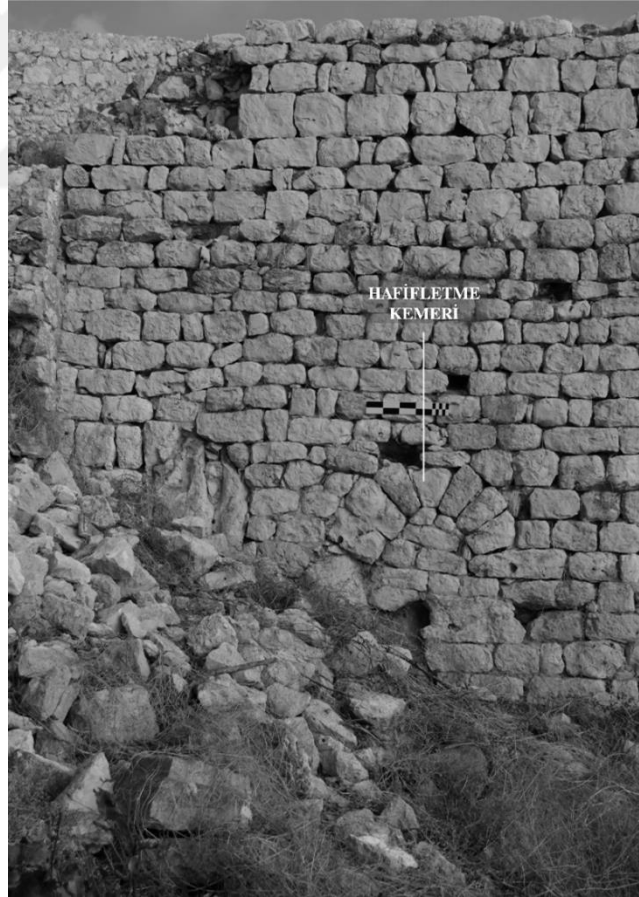
Şekil C. 15. Naosun kuzey duvarının batı yönü, 2017 (©BOGA Arşivi).

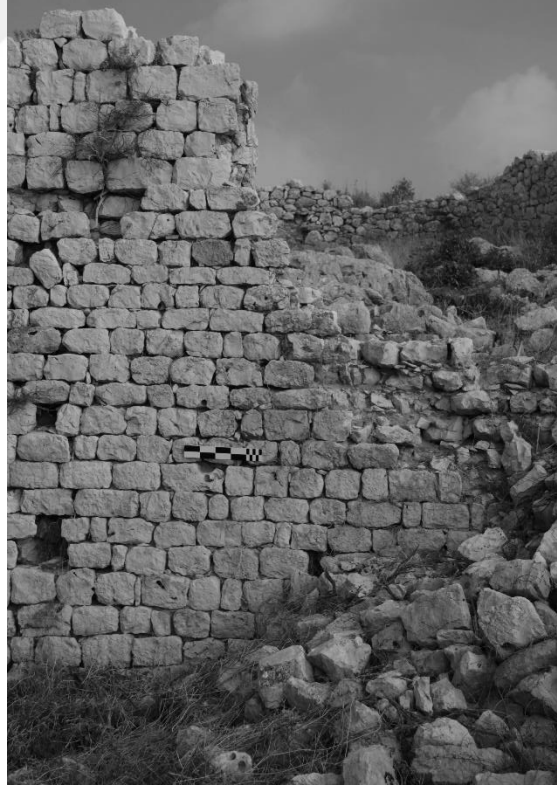
Şekil C. 17. Naosun kuzey duvarının doğu bölümü, 2017 (©BOGA Arşivi).

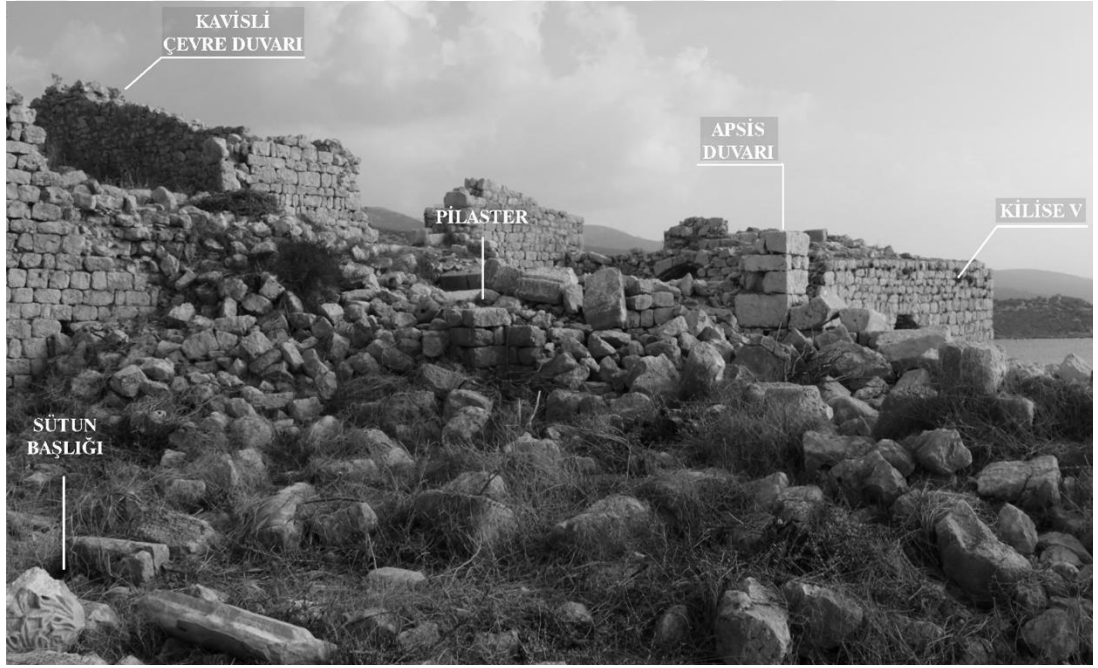
Şekil C. 19. Naosun doğu duvarı, 2017 (©BOGA Arşivi).

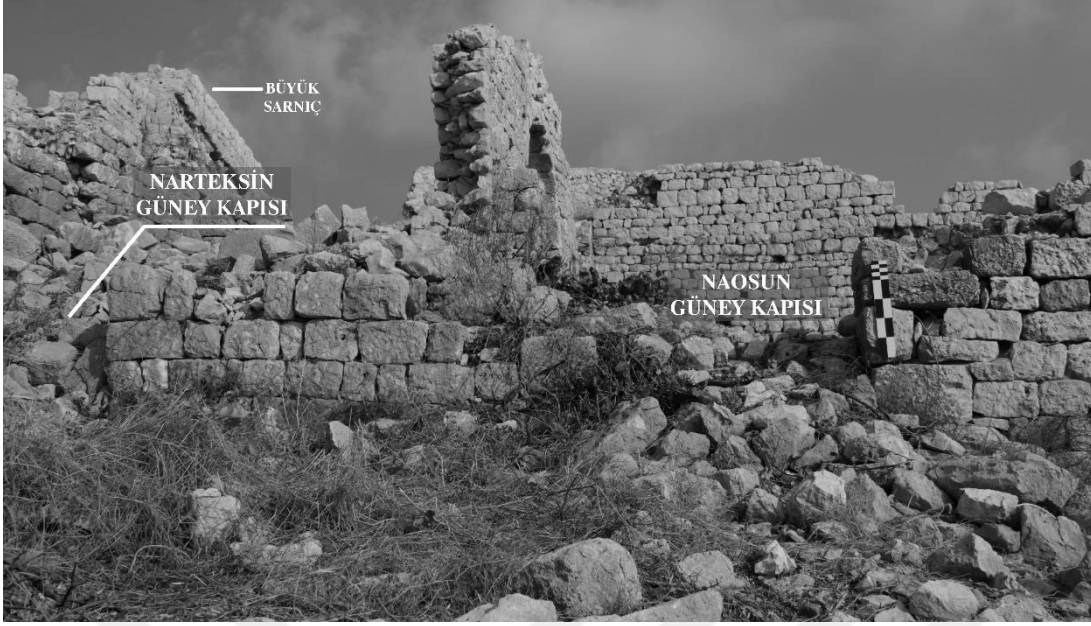
Şekil C. 23. Sağda yapının güney yan nefine girişi sağlayan kapı açıklığının güneyden görünüşü. Solda narteksin ana giriş kapısına ait açıklık, 2017 (©BOGA Arşivi).

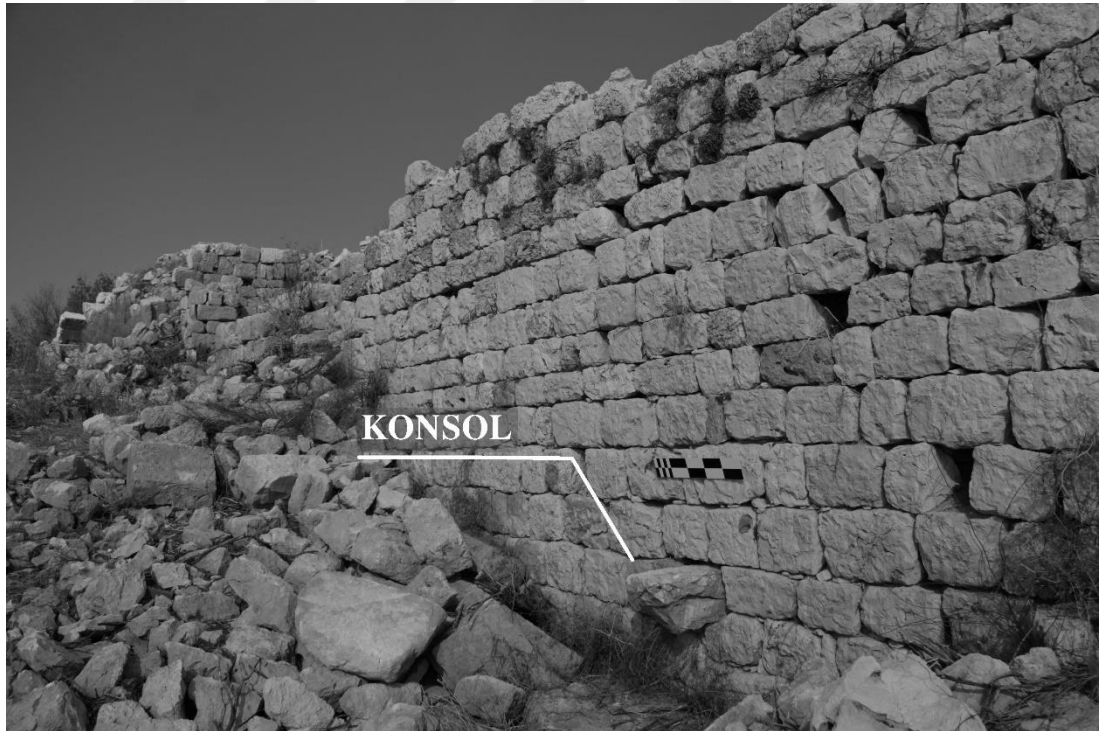
Şekil C. 26. Güney nefin güney duvarı üzerindeki konsolun yandan görünüşü, 2017 (©BOGA Arşivi).

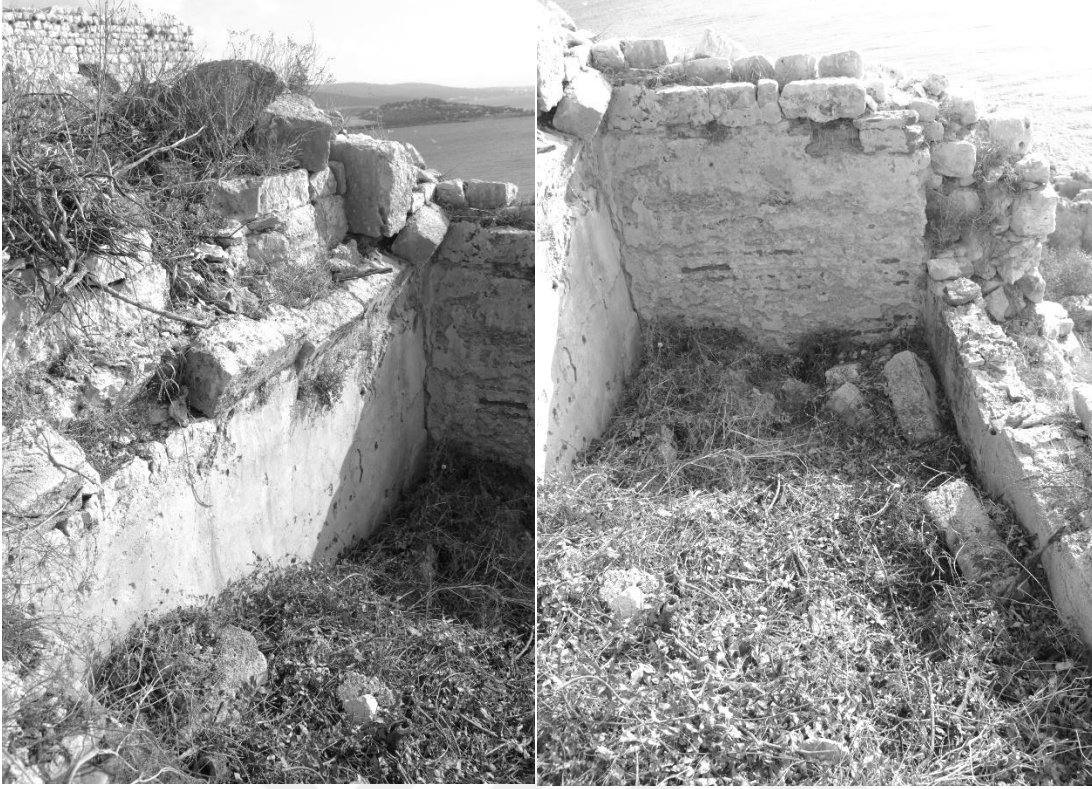
Şekil C. 27. Güney Sarnıç'ın içerisindeki hidrolik sıvalı tuğla duvar örgüsü ve korunan tonoz blokları, 2017 (©BOGA Arşivi).

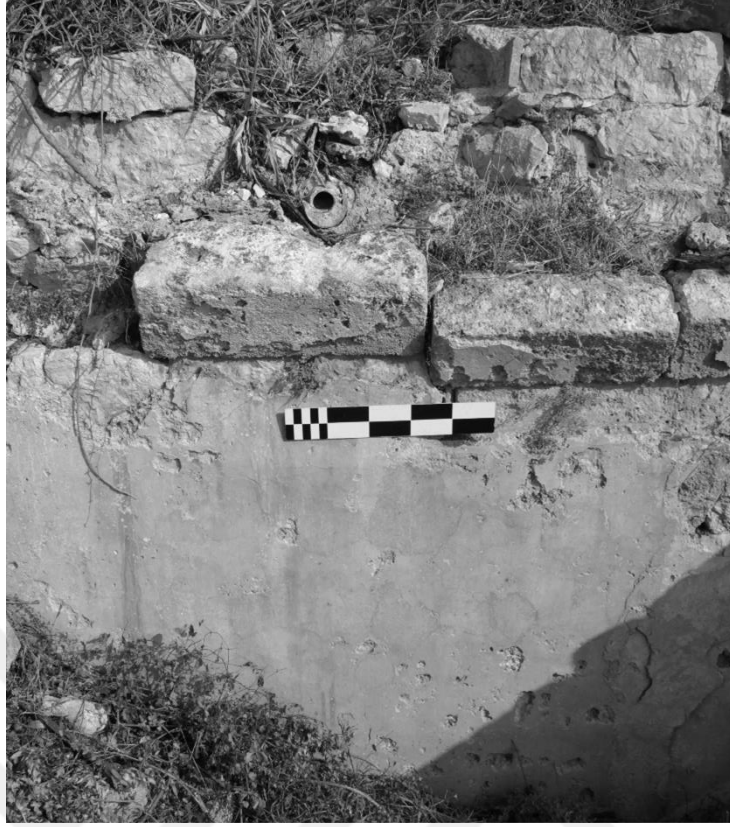
Şekil C. 29. Güney Sarnıç'ın tonozuna ait bloklar ve üstündeki künk, 2017 (©BOGA Arşivi).

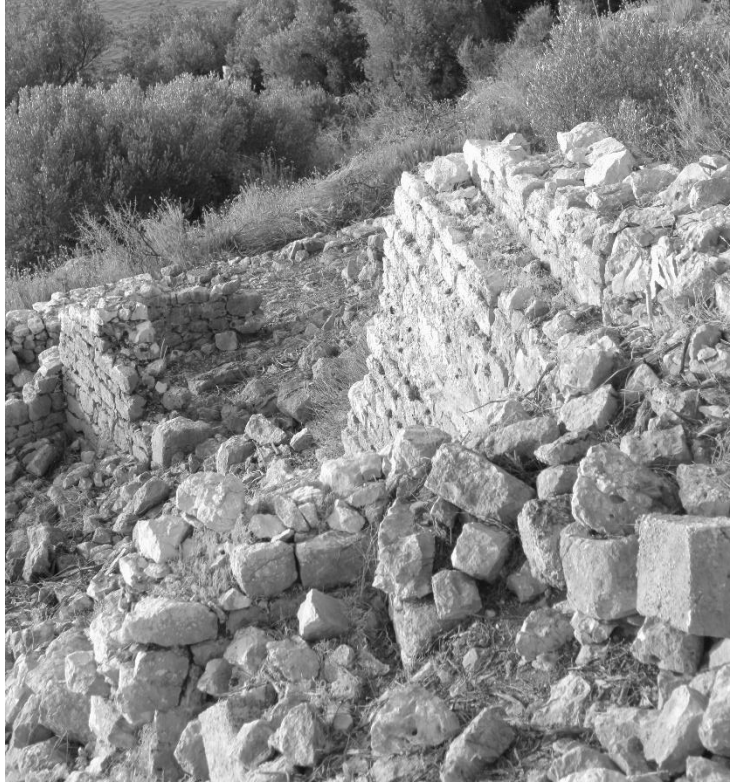
Şekil C. 30. Güney Sarnıç'ın doğu görünüşü, 2017 (©BOGA Arşivi).

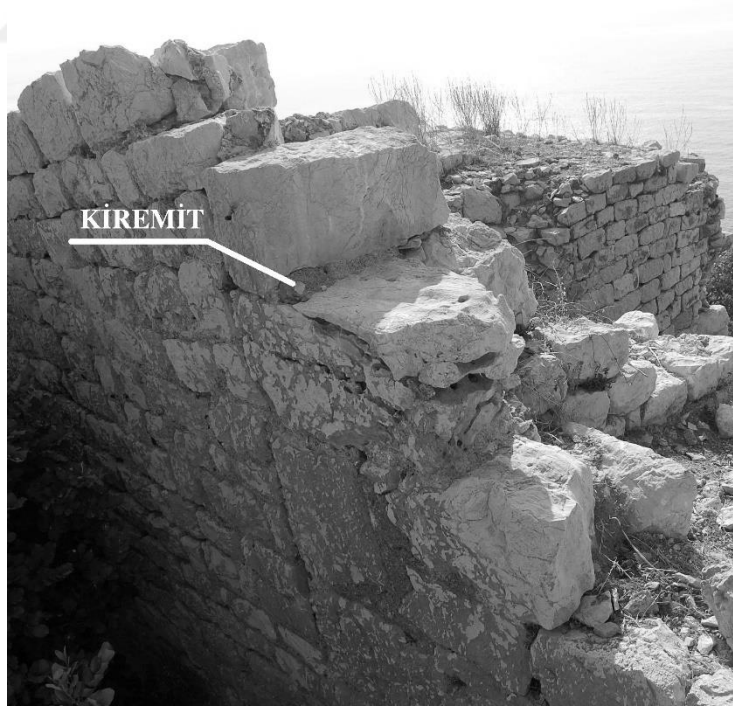
Şekil C. 32. Ek-A'nın duvar kesiti içerisinde dolgu malzemesi olarak harç yanında kiremit kullanıldığı görülmektedir, 2010 (©BOGA Arşivi).

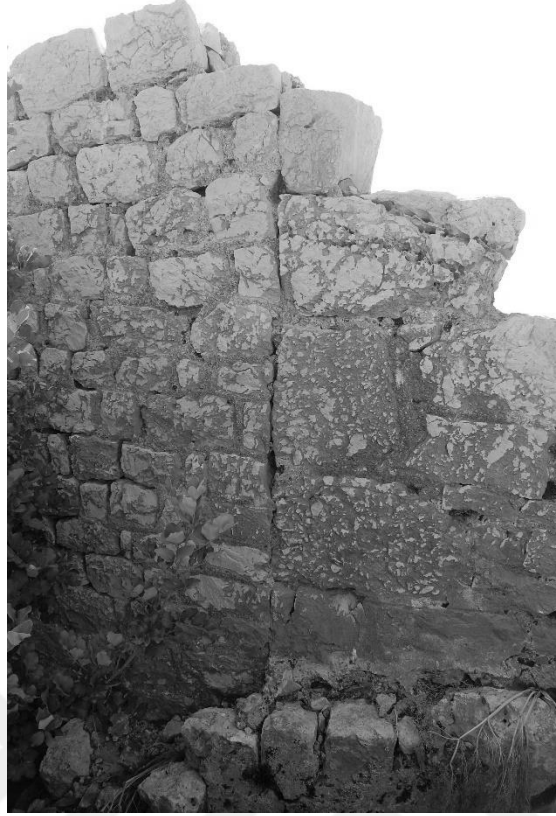
Şekil C. 33. Kilise 5'in narteksi ile Ek-A'nın birleşim detayı, 2010 (©BOGA Arşivi).

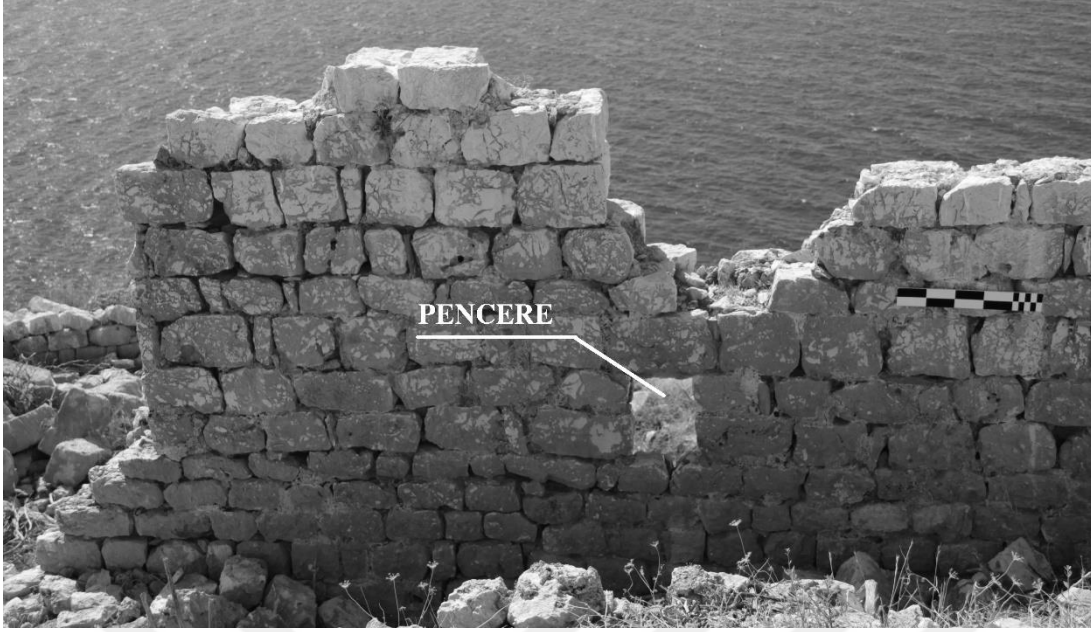
Şekil C. 35. Naosun kuzey duvarının kuzeyden görünüşü, Kilise 1'in kuzey cephesi (doğu bölümü), 2017 (©BOGA Arşivi).

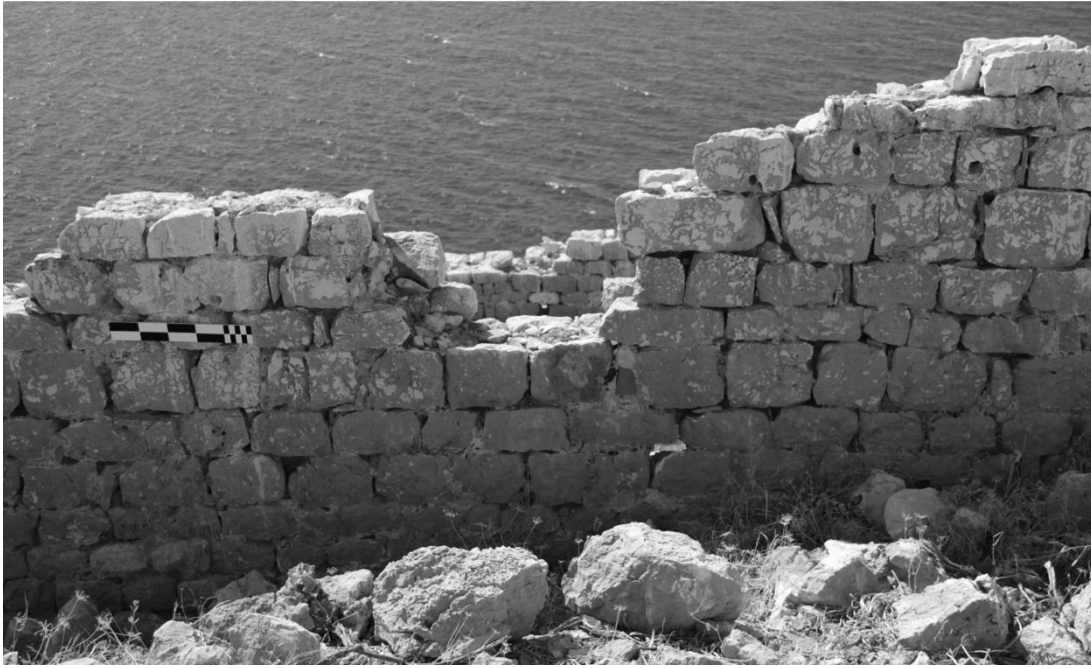
Şekil C. 36. Naosun kuzey duvarının kuzeyden görünüşü, Kilise 1'in kuzey cephesi (orta bölümü), 2017 (©BOGA Arşivi).

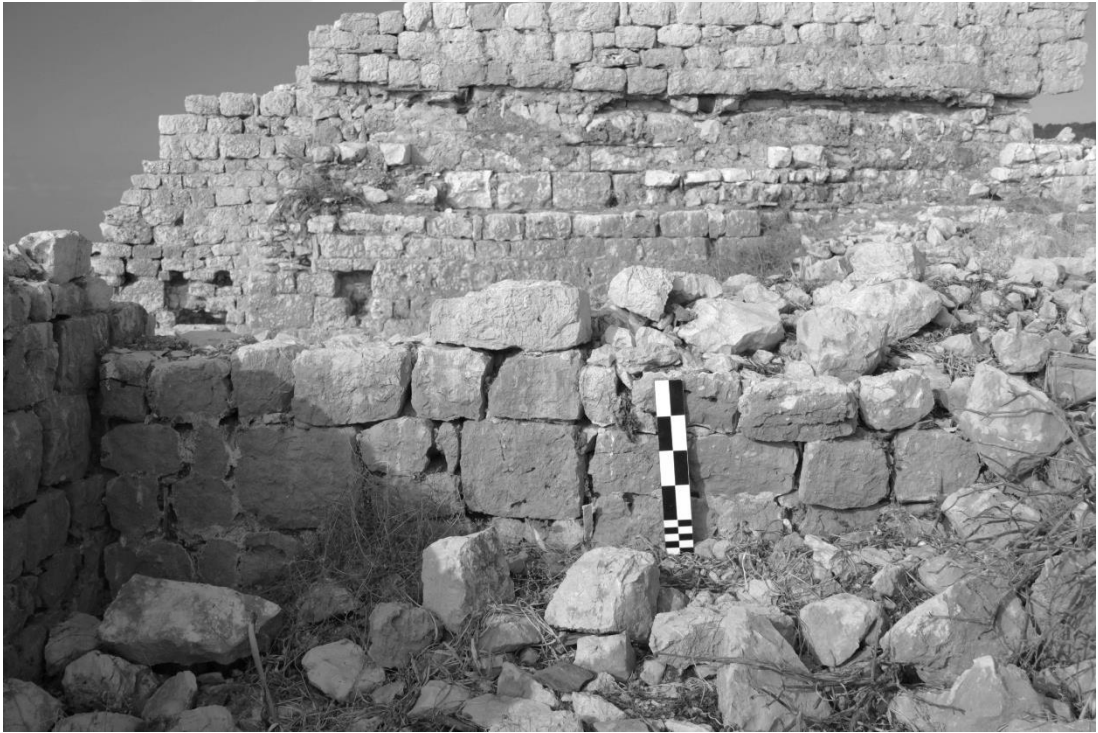
Şekil C. 38. Önde kilisenin kuzeyindeki Ek-G'nin doğu duvarı, arkada Büyük Sarnıç'ın doğu cephesi, 2017 (©BOGA Arşivi).

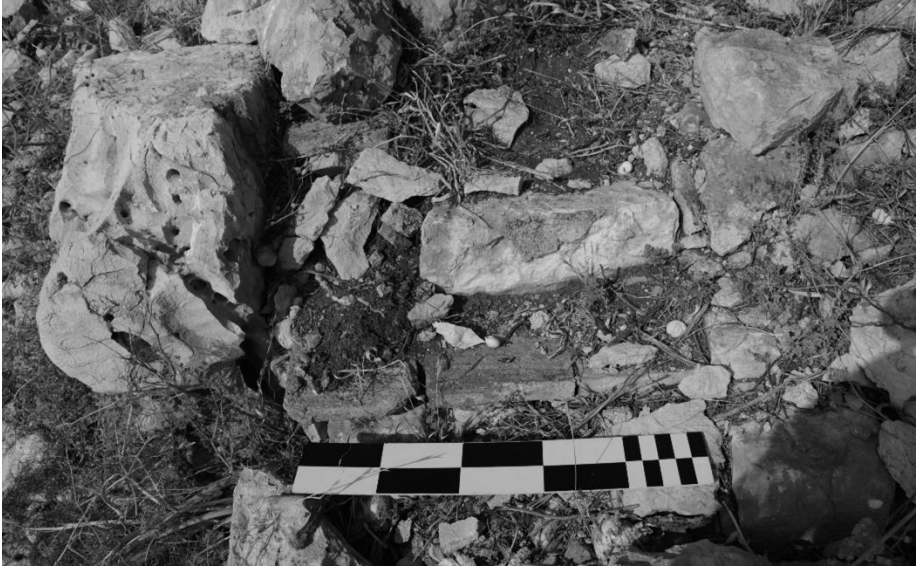
Şekil C. 39. Doğu çevre koridorunun güney apsisinin içindeki kiremit döşeme ve hidrolik sıvalı kireçtaşı, 2017 (©BOGA Arşivi).

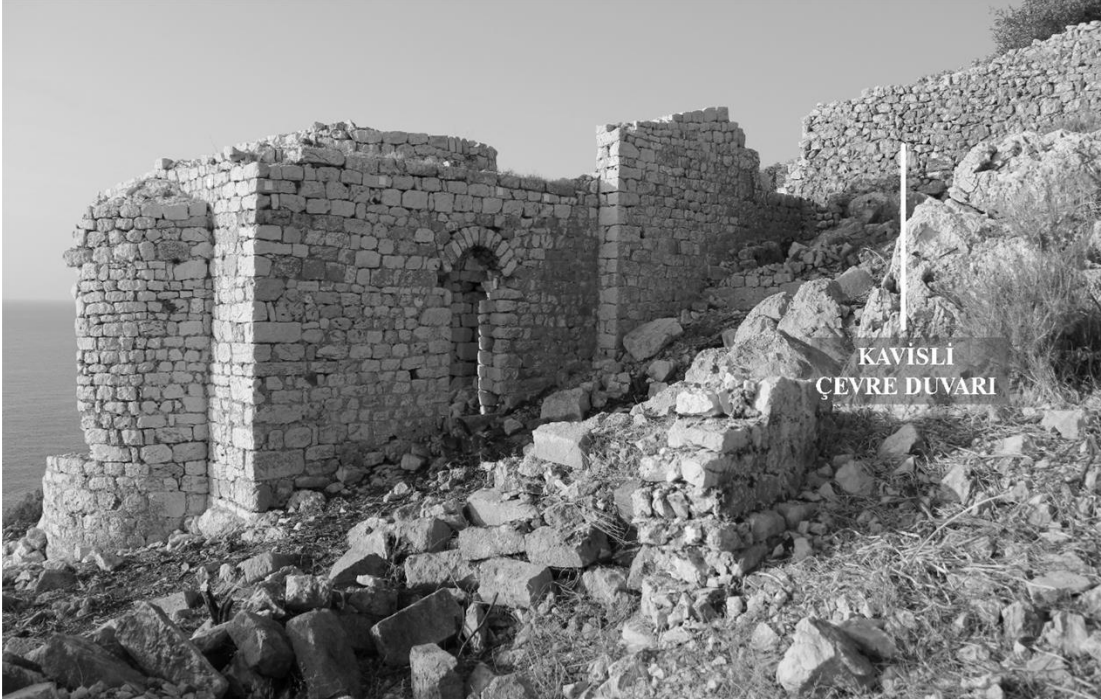
Şekil C. 40. Yapının kuzey cephesi. Soldan sağa doğru apsis, naos ve narteks, 2013 (©BOGA Arşivi).

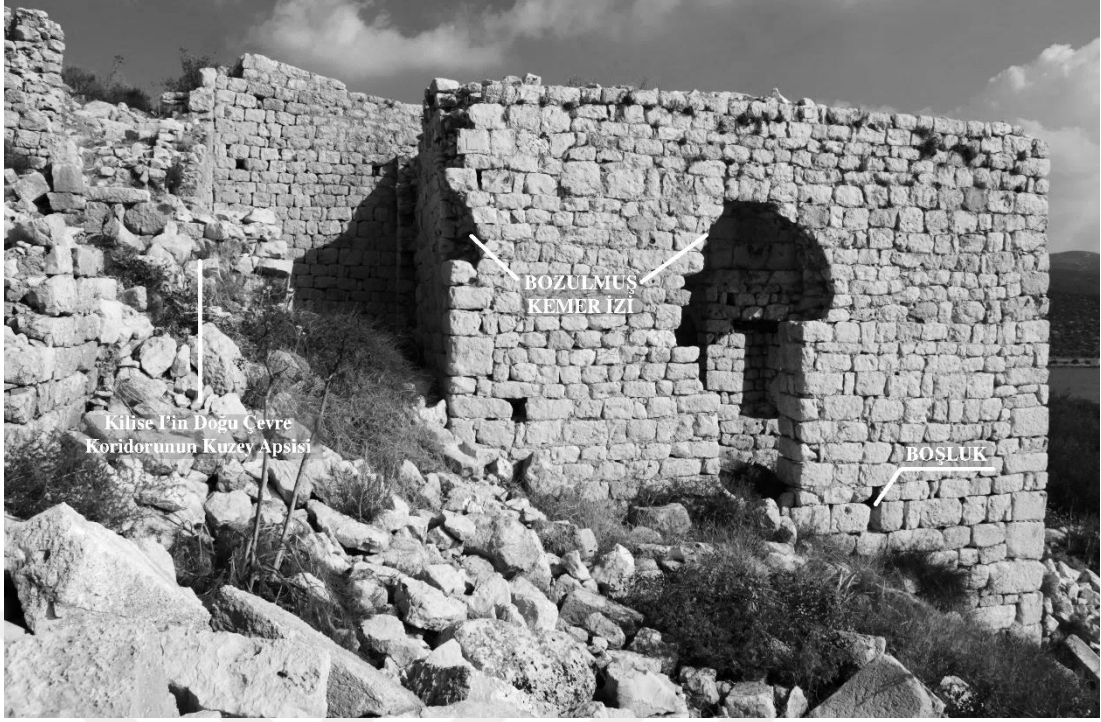
Şekil C. 41. Yapının güney cephesi, 2017 (©BOGA Arşivi).

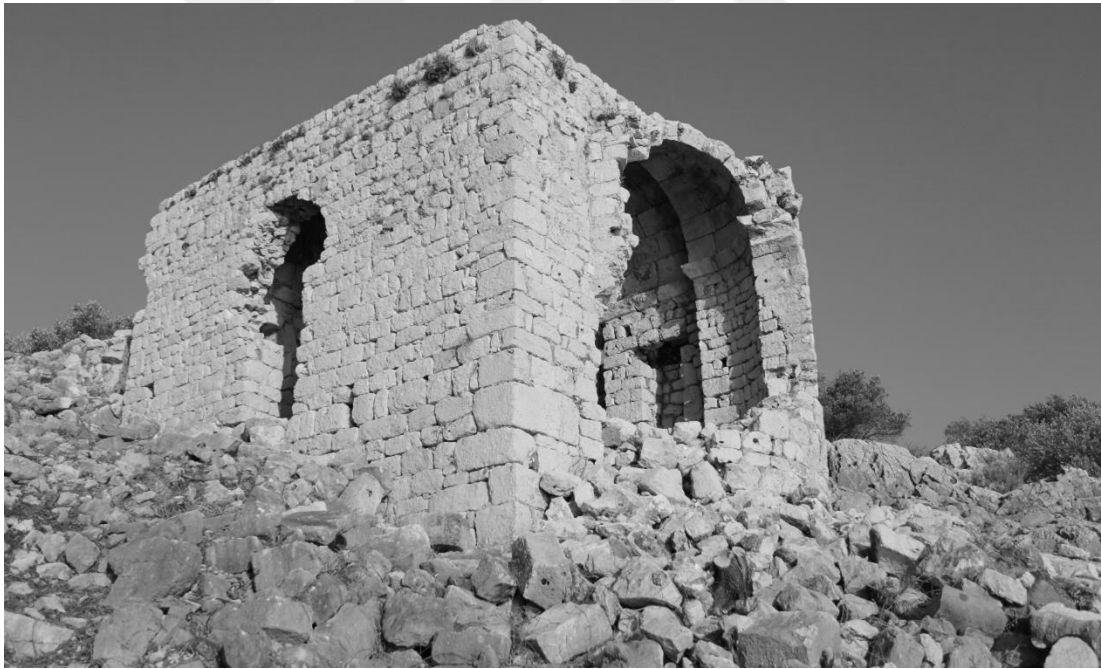
Şekil C. 42. Yapının güneydoğu köşesi, 2013 (©BOGA Arşivi).

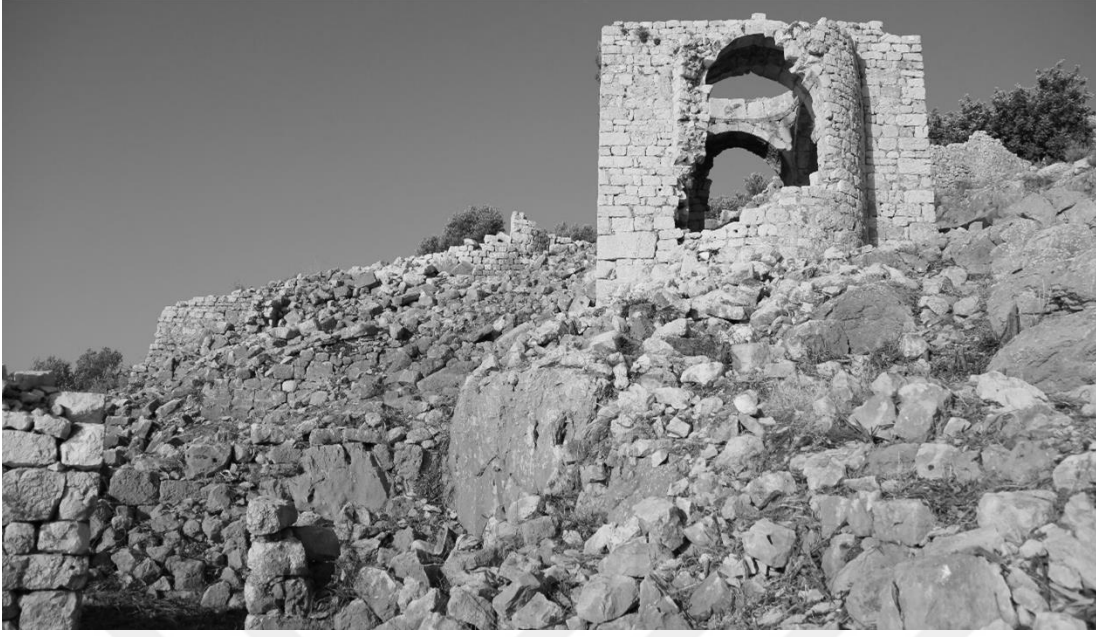
Şekil C. 43. Yapının doğu cephesi, 2013 (©BOGA Arşivi).

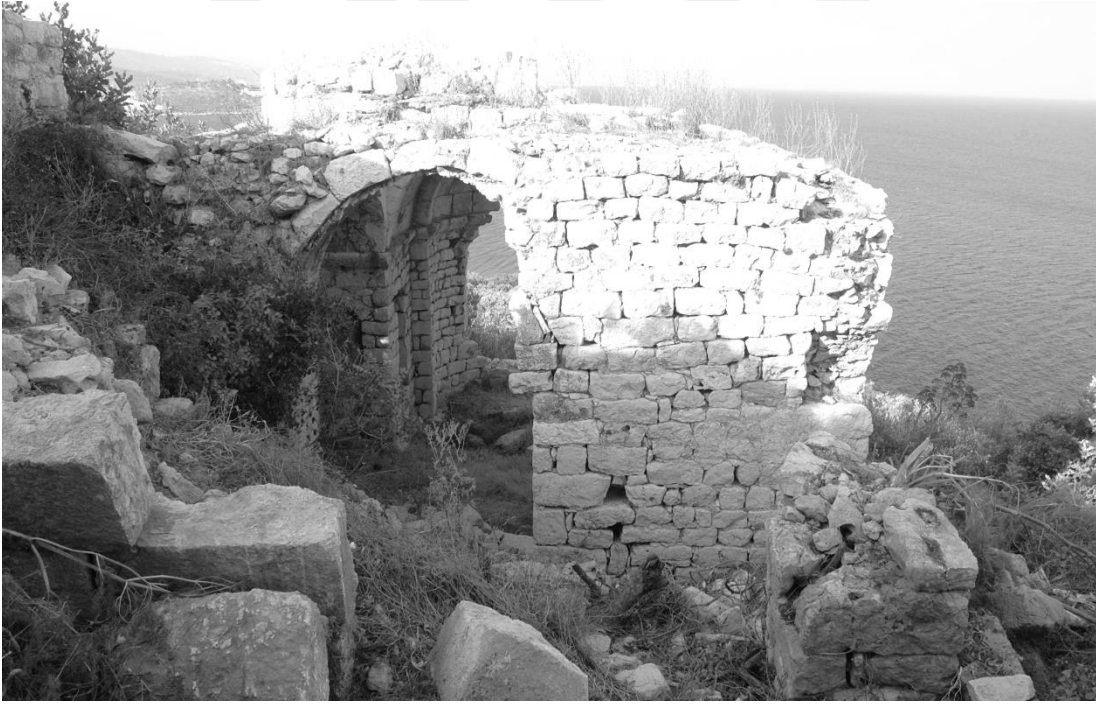
Şekil C. 44. Narteksin doğu duvarı, 2010 (©BOGA Arşivi).
