**TAŞUCU KÖRFEZİ BOĞSAK ADASI'NDA GEÇ ANTİK DÖNEME AİT
İKİ KİLİSENİN KORUNMASI İÇİN ÖNERİLER**

YÜKSEK LİSANS TEZİ

Anabilim Dalı: Mimarlık

Mimari Koruma-Restorasyon Programı

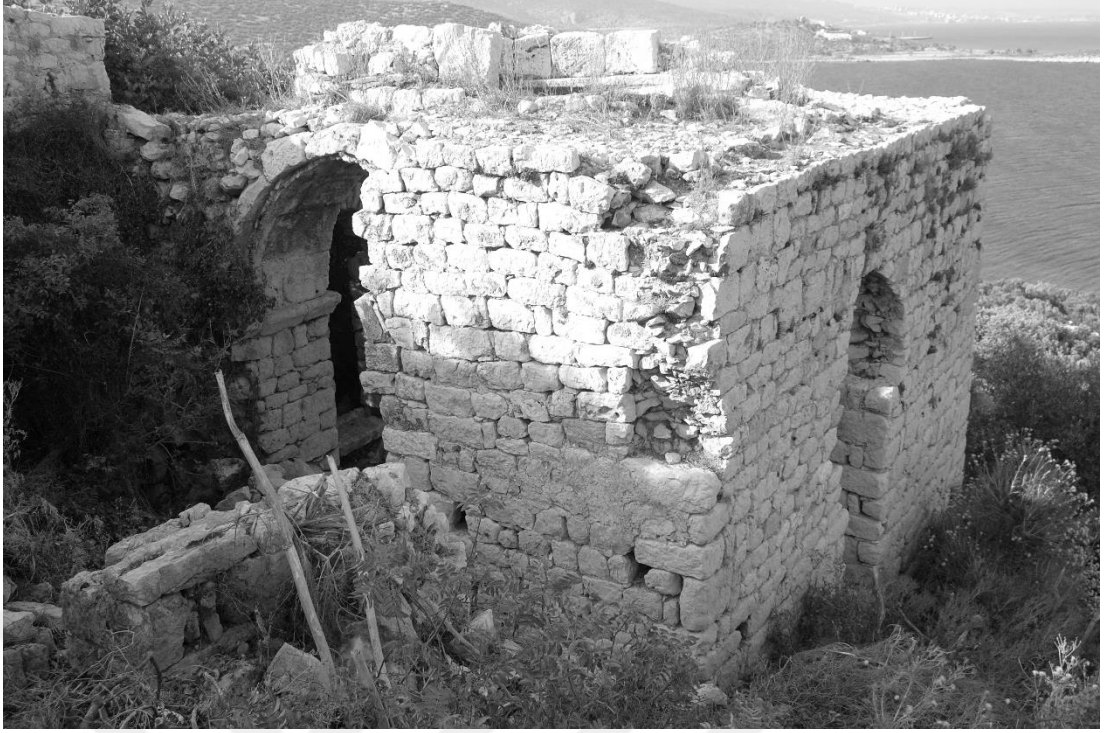
Şekil C. 45. Narteksin doğu duvarına köşeden bakış. Duvarın güney köşesinde bozulmuş kemer izi görülmektedir, 2010 (©BOGA Arşivi).

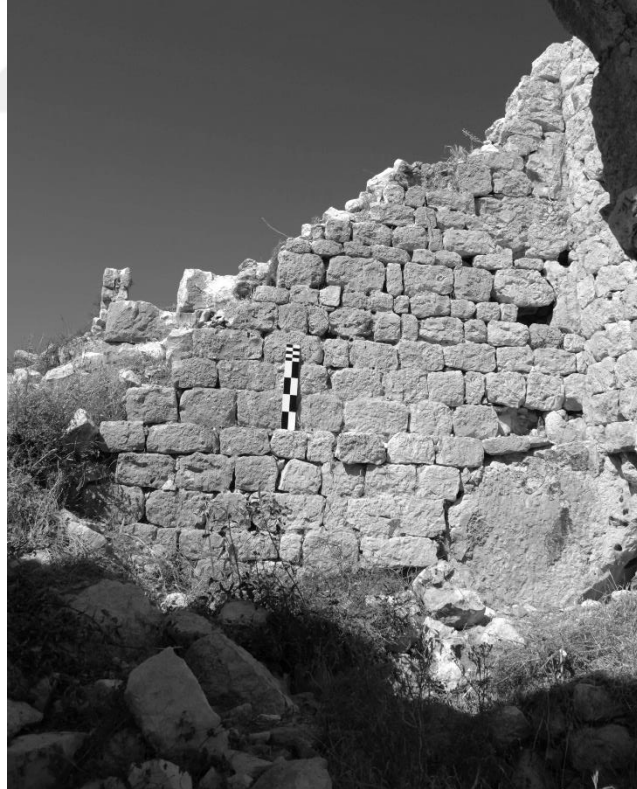
Şekil C. 46. Narteksin batı duvarı, 2017 (©BOGA Arşivi).

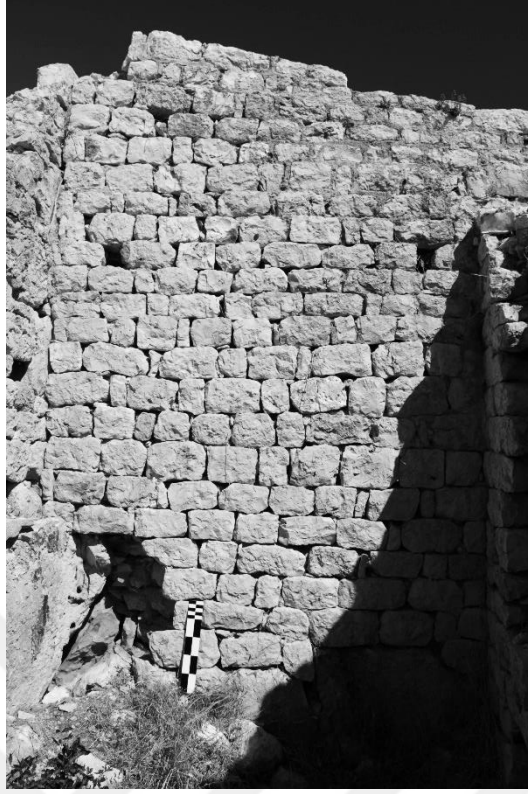
Şekil C. 47. Narteksin kuzey duvarı, 2017 (©BOGA Arşivi).

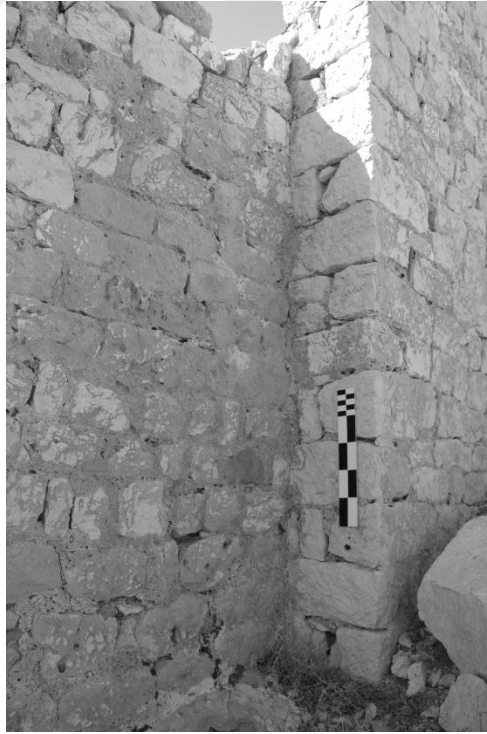
Şekil C. 48. Narteksin kuzey duvarı ile naosun kuzey cephesinin birleşimi, 2017 (©BOGA Arşivi).

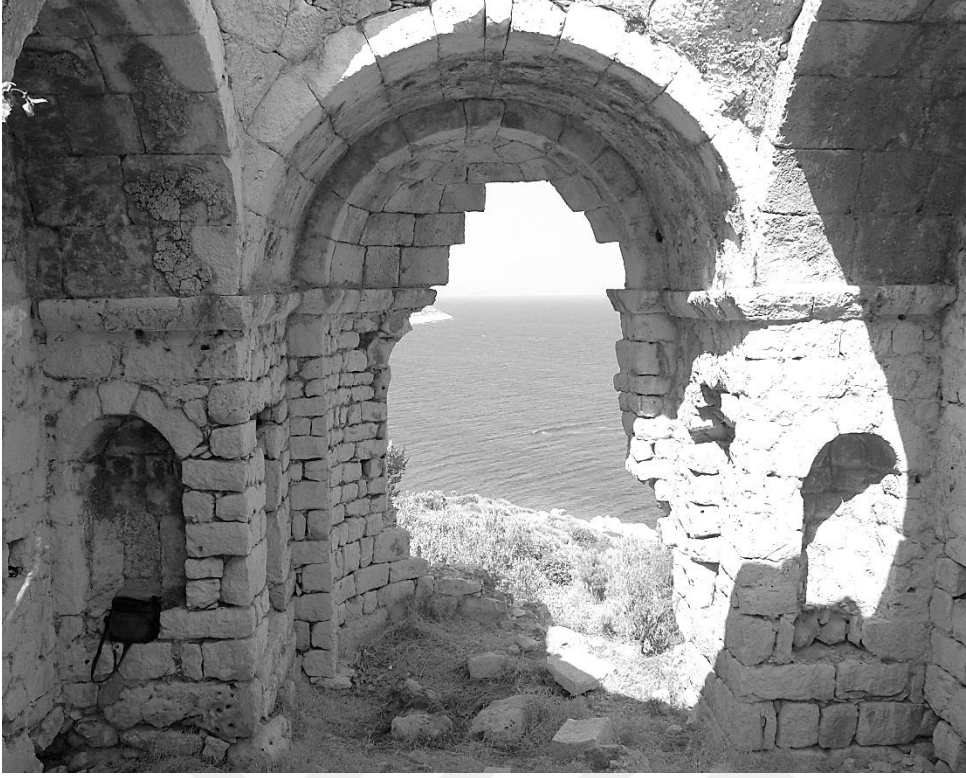
Şekil C. 51. Doğu haç kolu ve apsise batıdan bakış, 2010 (©BOGA Arşivi).

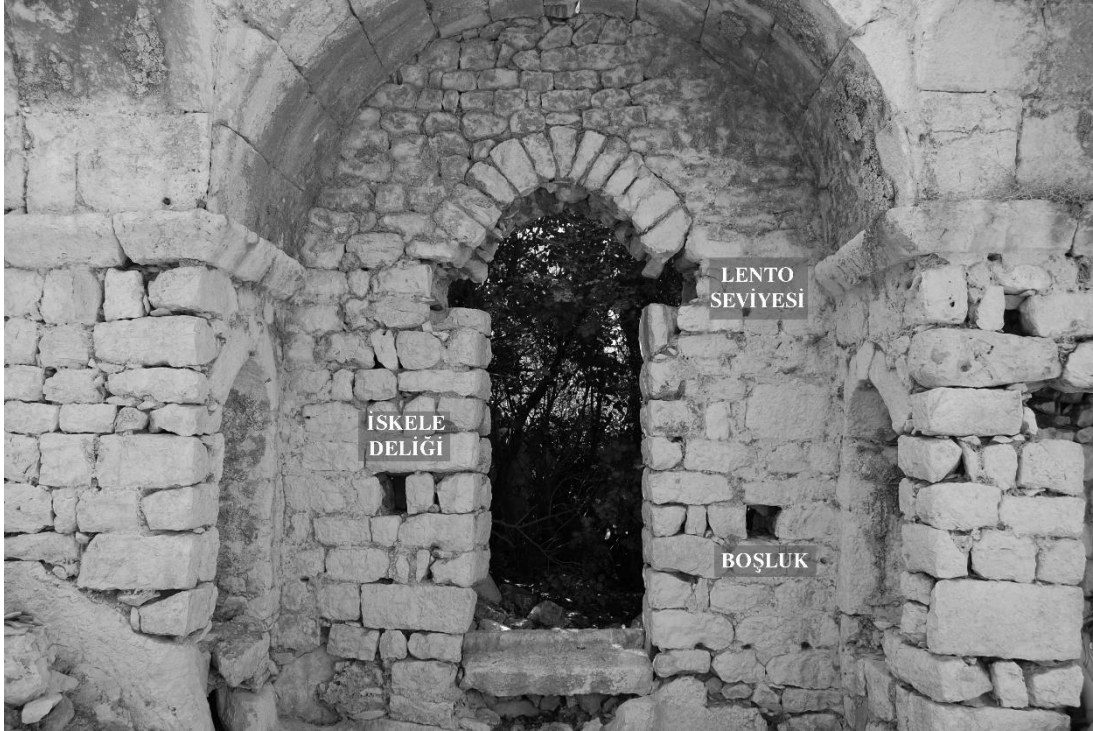
Şekil C. 52. Kuzey haç kolunun kuzey duvarı, 2010 (©BOGA Arşivi).

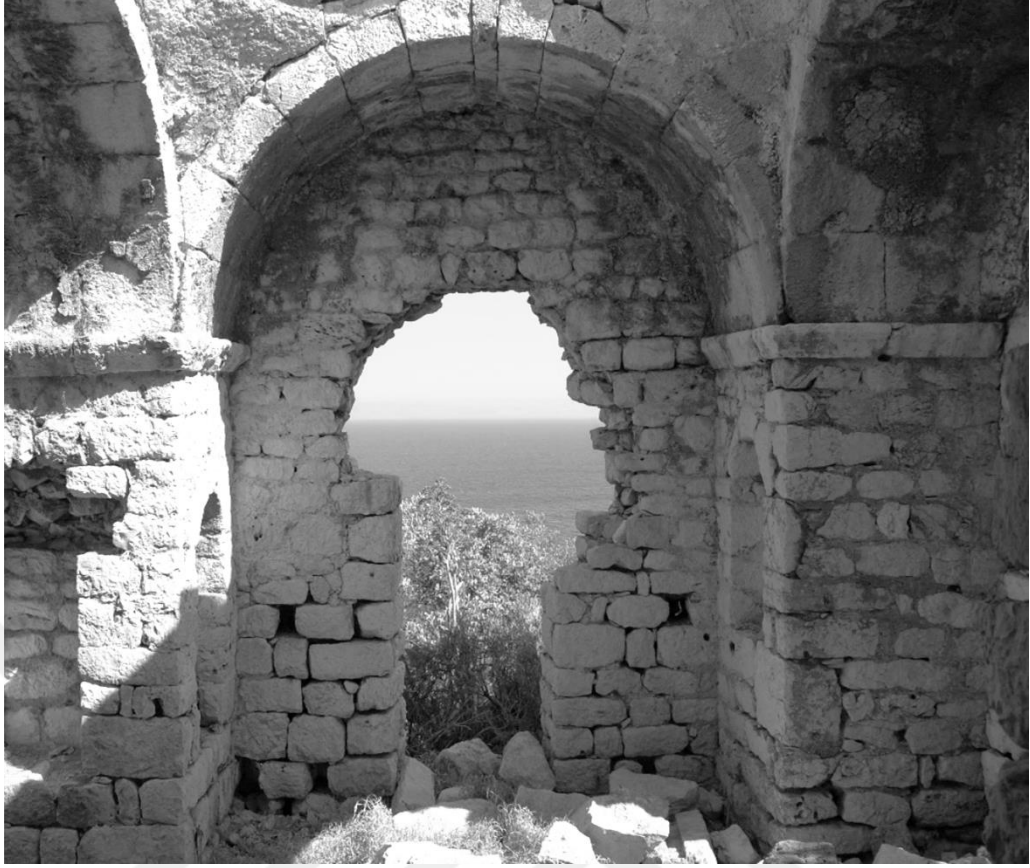
Şekil C. 53. Güney haç koluna kuzeyden bakış, 2010 (©BOGA Arşivi).

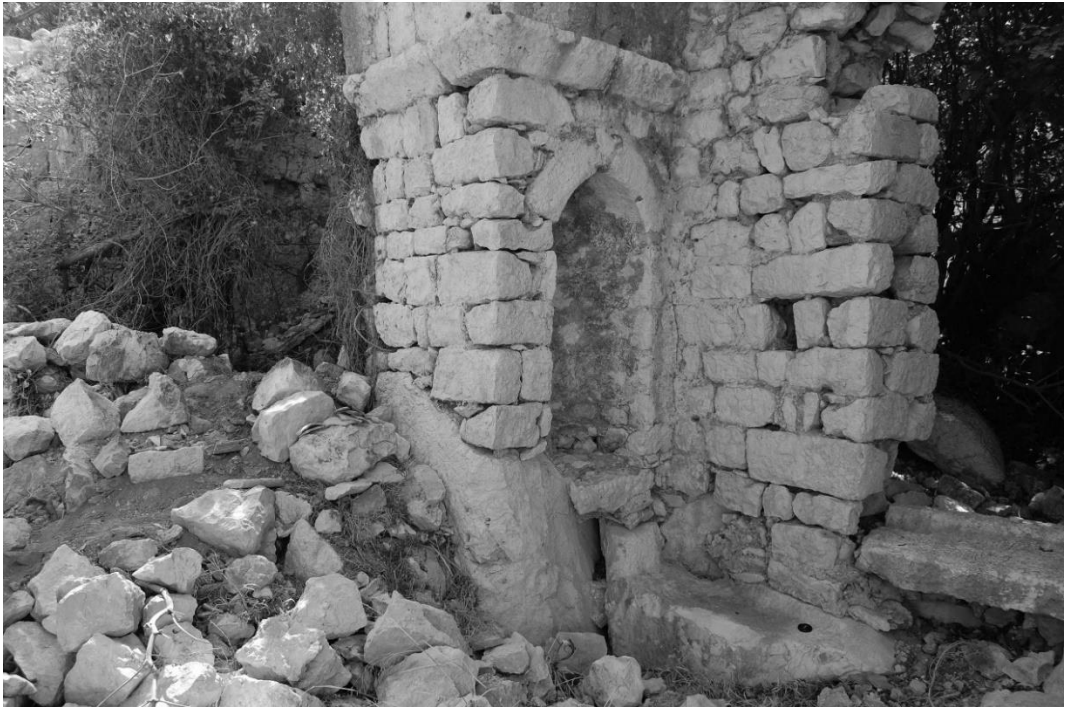
Şekil C. 54. Naosun kuzeybatı köşesindeki paye (Solda batı haç kolunun kuzey duvarı; sağda kuzey haç kolunun batı duvarı üzerindeki kemerli niş), 2010 (©BOGA Arşivi).

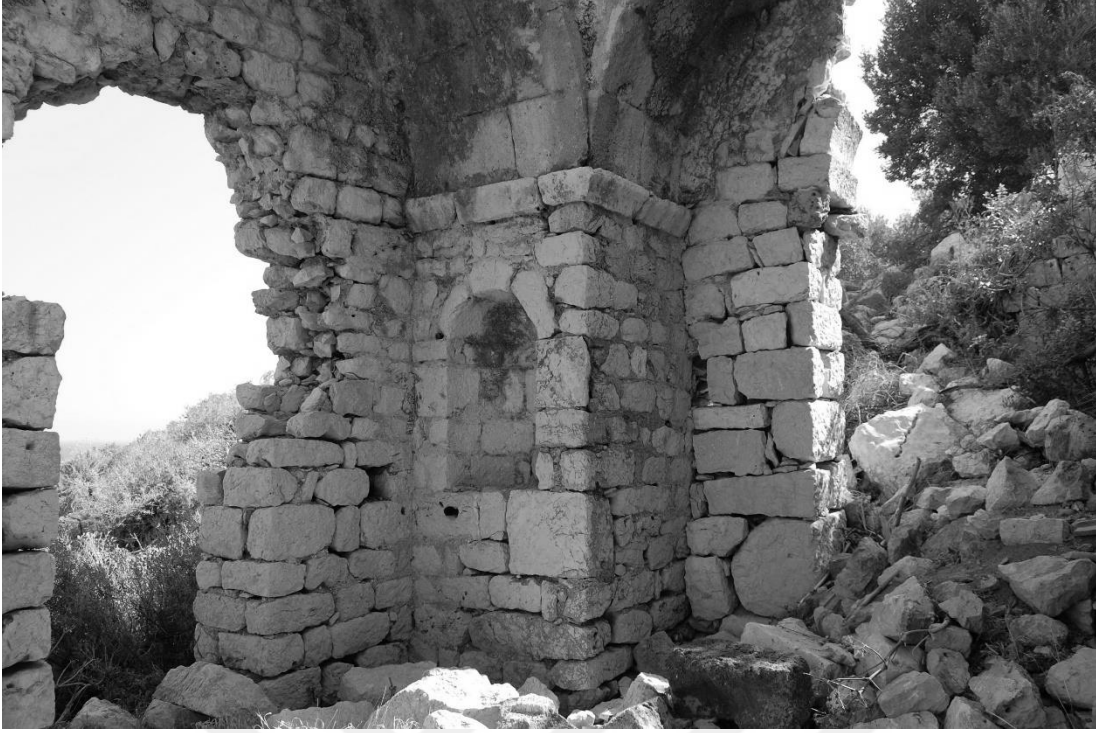
Şekil C. 55. Naosun güneybatı köşesindeki paye (Güney haç kolunun batı duvarı üzerindeki niş (Solda güney haç kolunun batı duvarı üzerindeki kemerli niş; sağda batı haç kolunun güney duvarı), 2010 (©BOGA Arşivi).

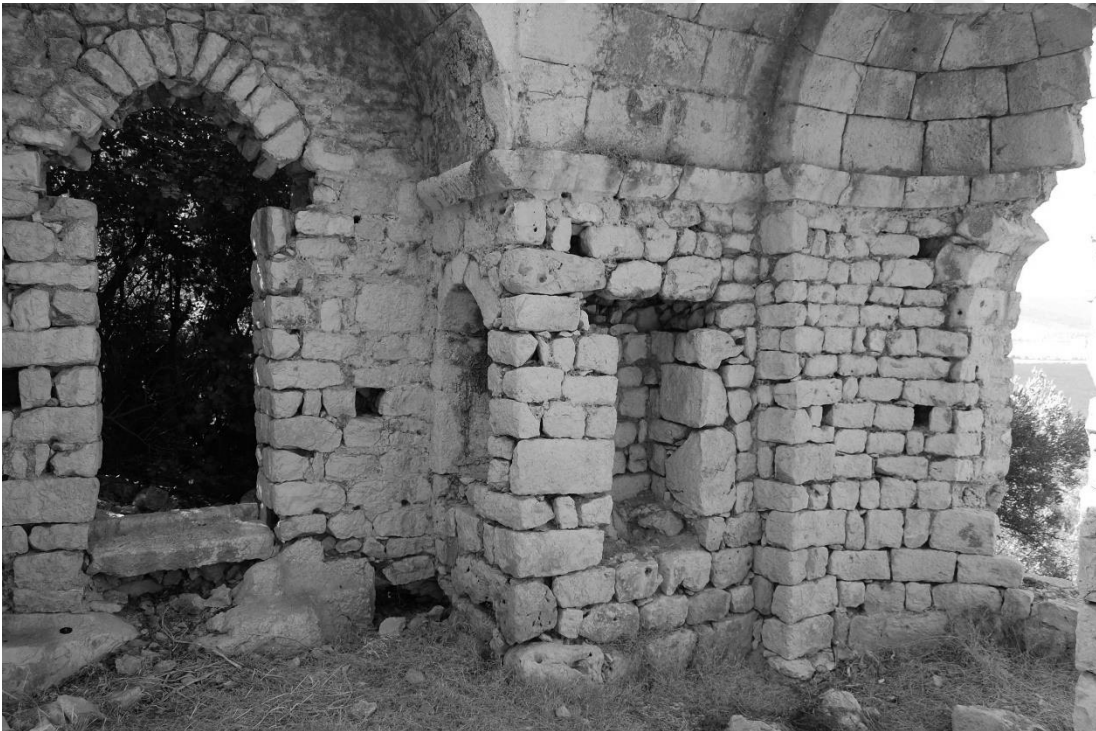
Şekil C. 56. Naosun kuzeydoğu köşesindeki paye (Solda kuzey haç kolunun doğu duvarı üzerindeki kemerli niş; sağda doğu haç kolunun kuzey duvarı üzerindeki düz atkılı niş), 2010 (©BOGA Arşivi).

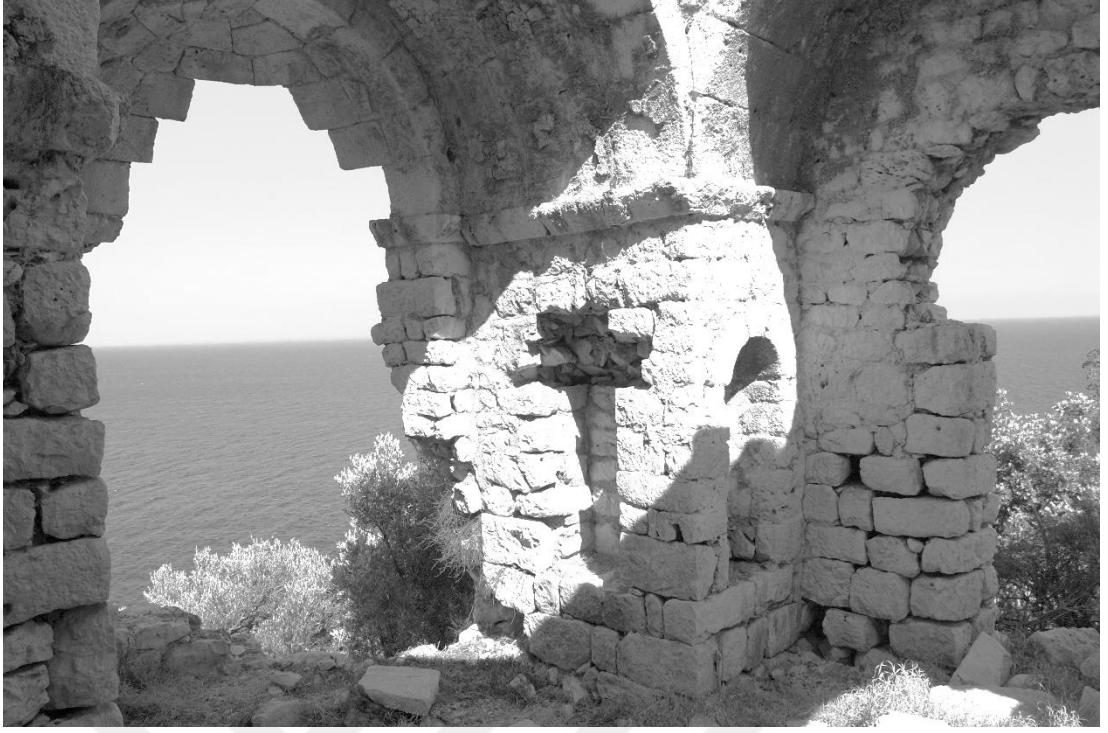
Şekil C. 57. Naosun güneydoğu köşesindeki paye (Solda doğu kaç kolunun güney duvarı üzerindeki düz atkılı niş; sağda güney haç kolunun doğu duvarı üzerindeki kemerli niş), 2010 (©BOGA Arşivi).

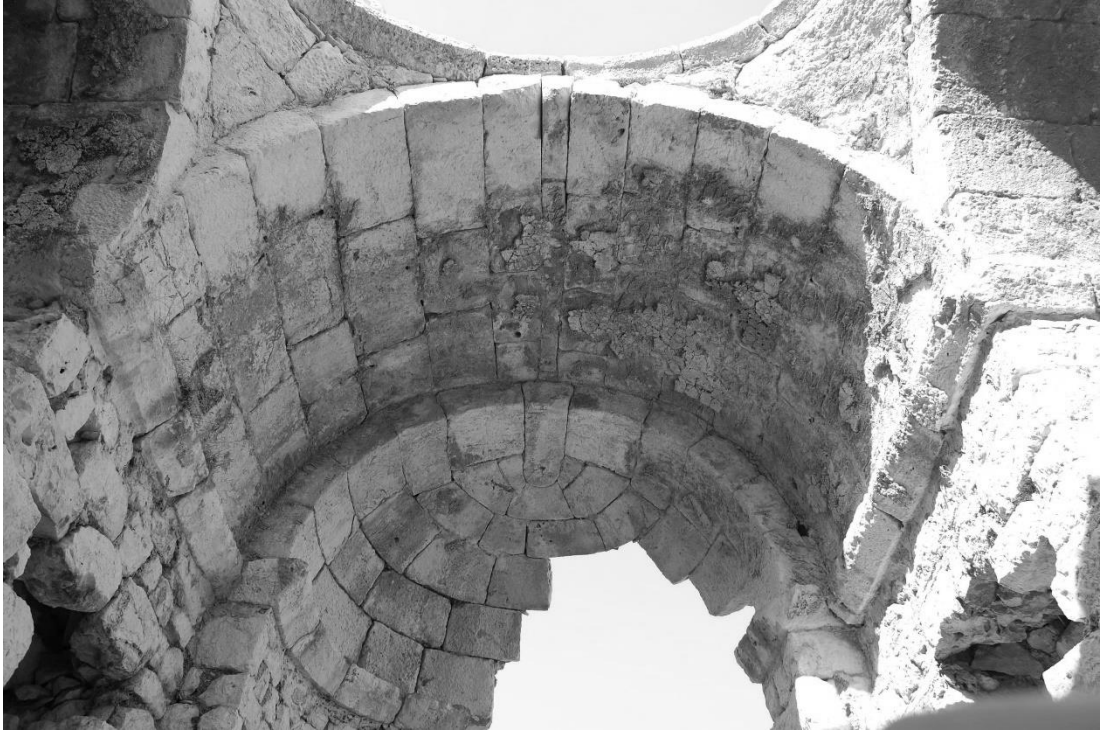
Şekil C. 58. Apsisin yarım kubbesi ve doğu haç kolunun beşik tonoz örtüsü, 2010 (©BOGA Arşivi).

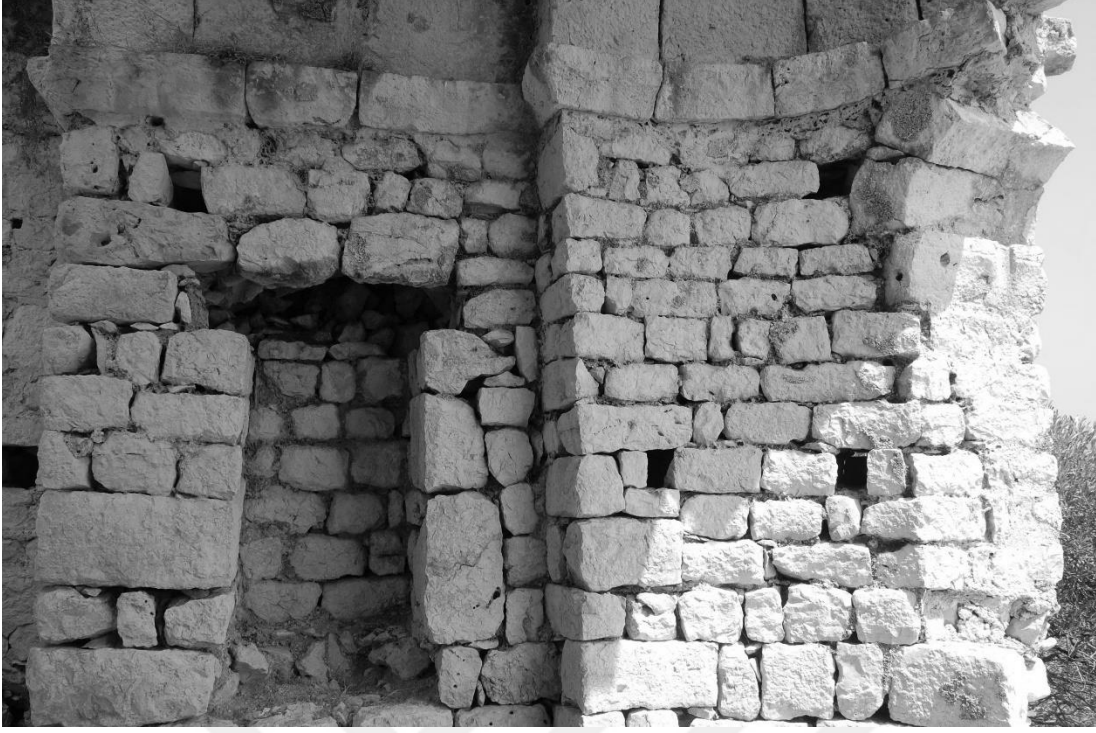
Şekil C. 59. Doğu haç kolunun kuzey duvarı üzerindeki düz atkılı niş. Sağda apsis penceresine ait üç adet kesme taş blok görülebilir, 2010 (©BOGA Arşivi).

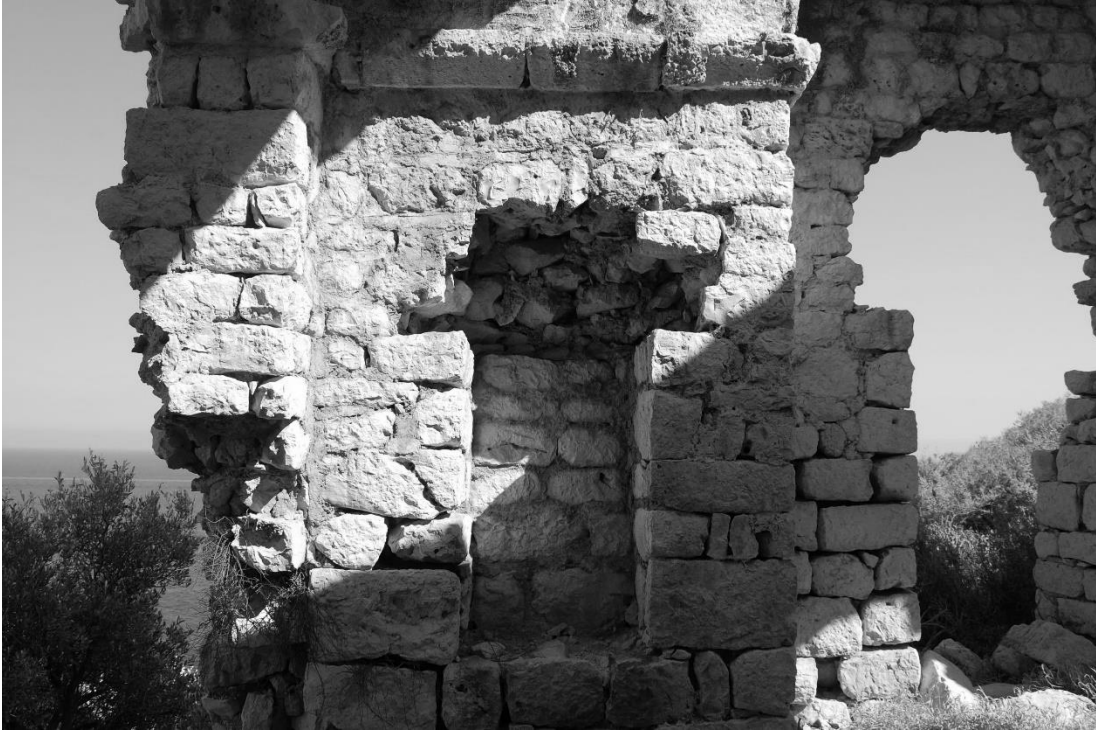
Şekil C. 60. Doğu haç kolunun güney duvarı üzerindeki düz atkılı niş, 2010 (©BOGA Arşivi).

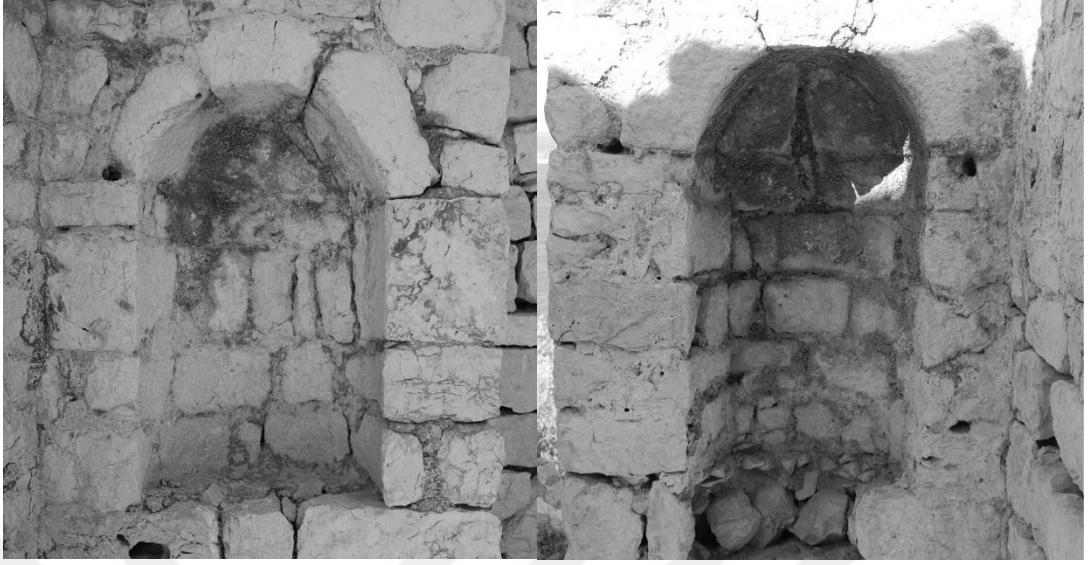
Şekil C. 61. Sırasıyla güney haç kolunun batı ve doğu duvarları üzerindeki nişler, 2010 (©BOGA Arşivi).

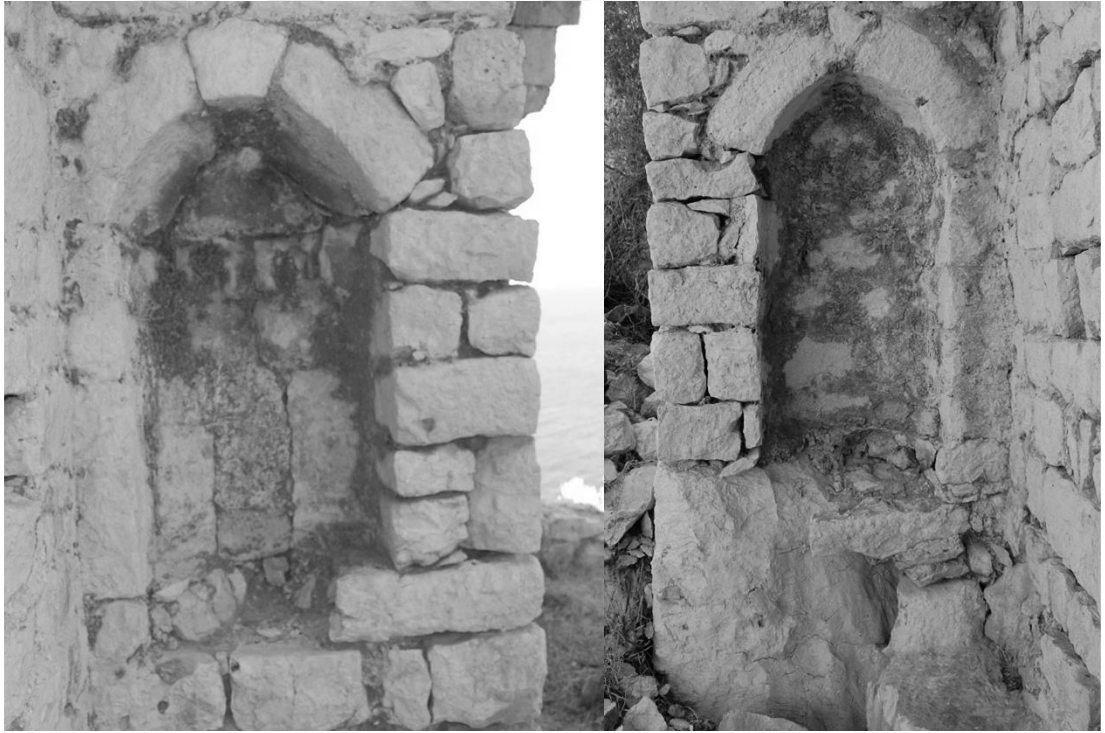
Şekil C. 62. Sırasıyla Kuzey haç kolunun doğu ve batı duvarları üzerindeki nişler, 2010 (©BOGA Arşivi).

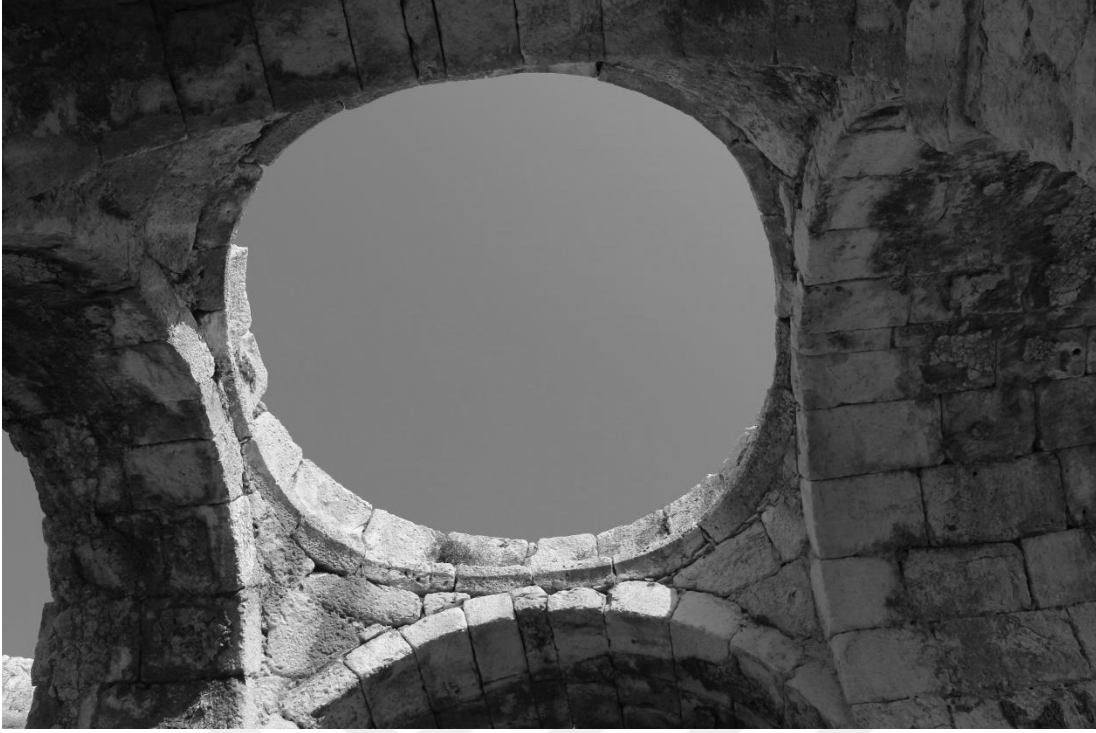
Şekil C. 63. Naosun ortasının üzerindeki kubbe açıklığı ve kubbe kasağı, 2013 (©BOGA Arşivi).

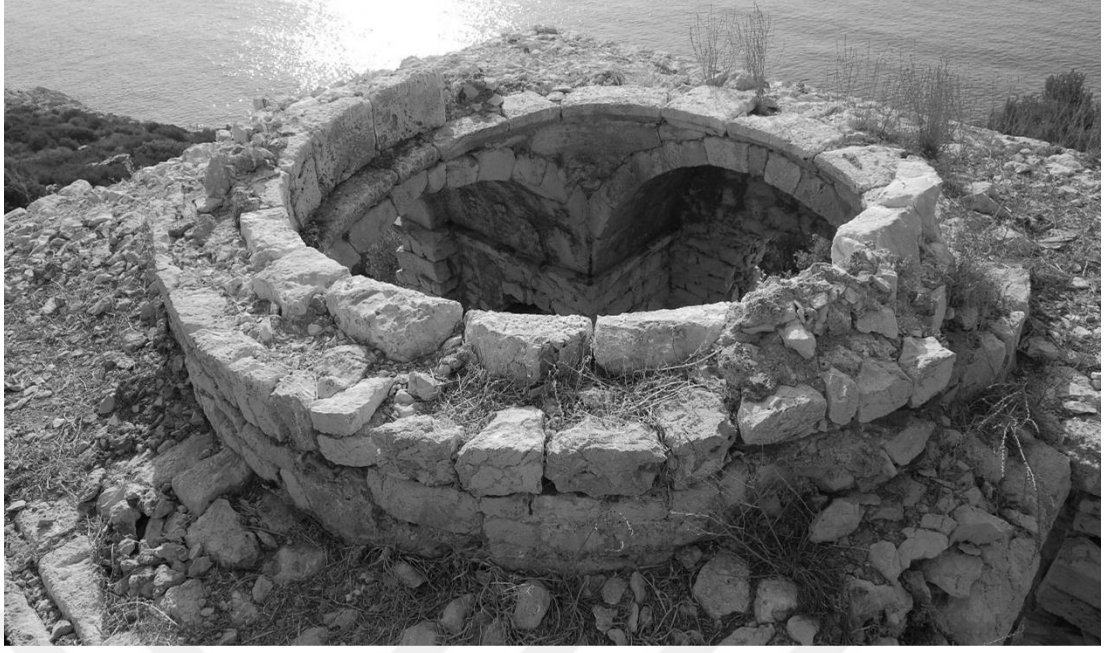
Şekil C. 65. Kubbe kasnağı, 2013 (©BOGA Arşivi).

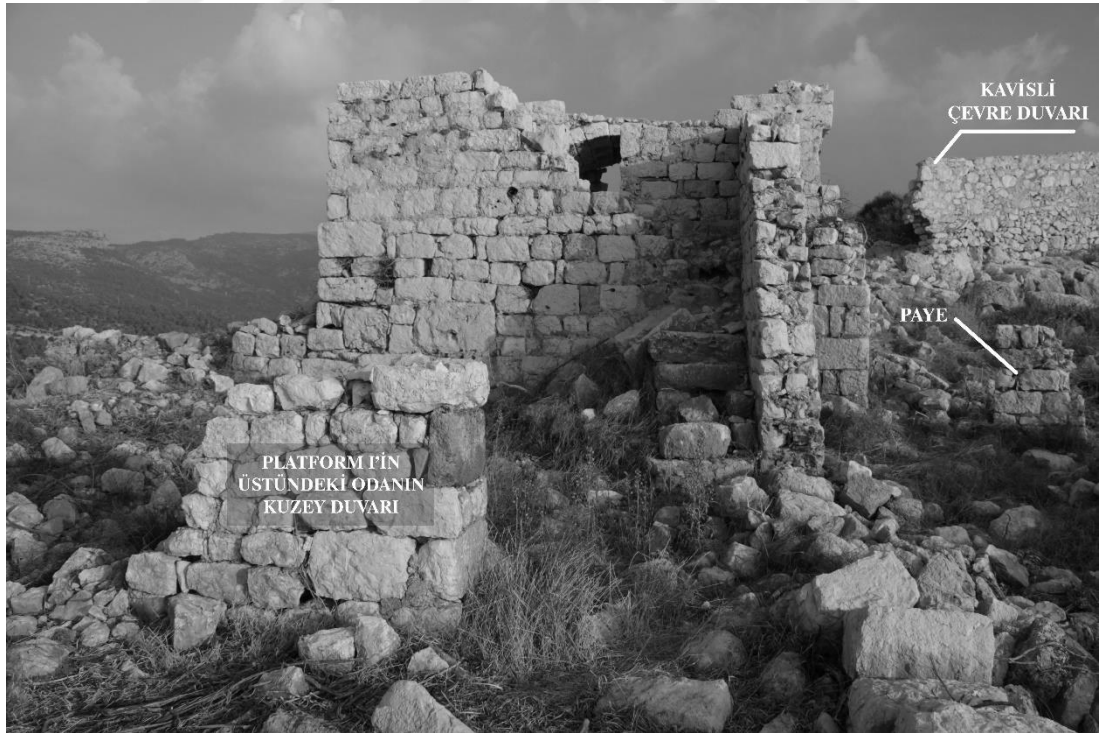
Şekil C. 66. Yapının güney cephesi, 2017 (©BOGA Arşivi).

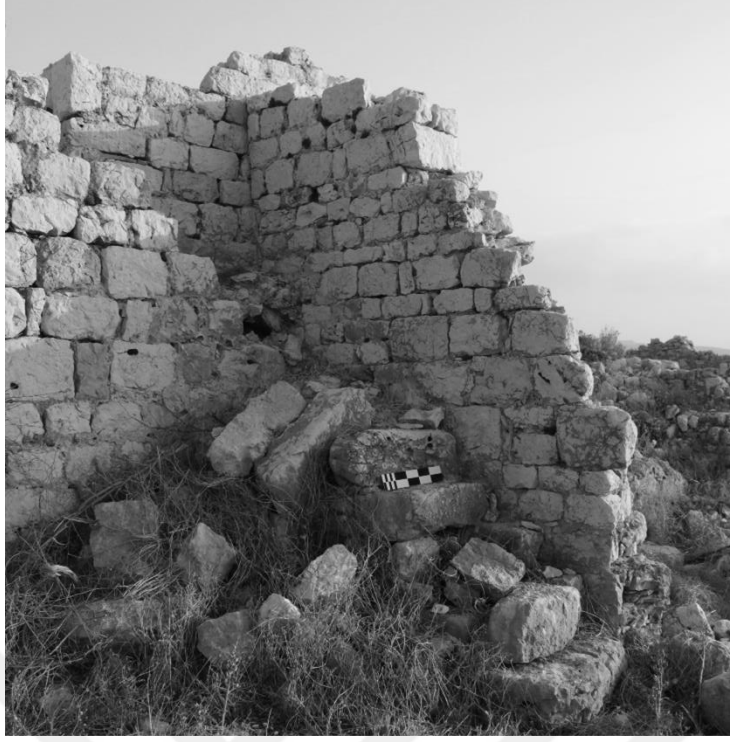
Şekil C. 67. Güney cephesine dik konumlanan duvar ve “L” planlı merdivenin ilk altı basamağı, 2017 (©BOGA Arşivi).

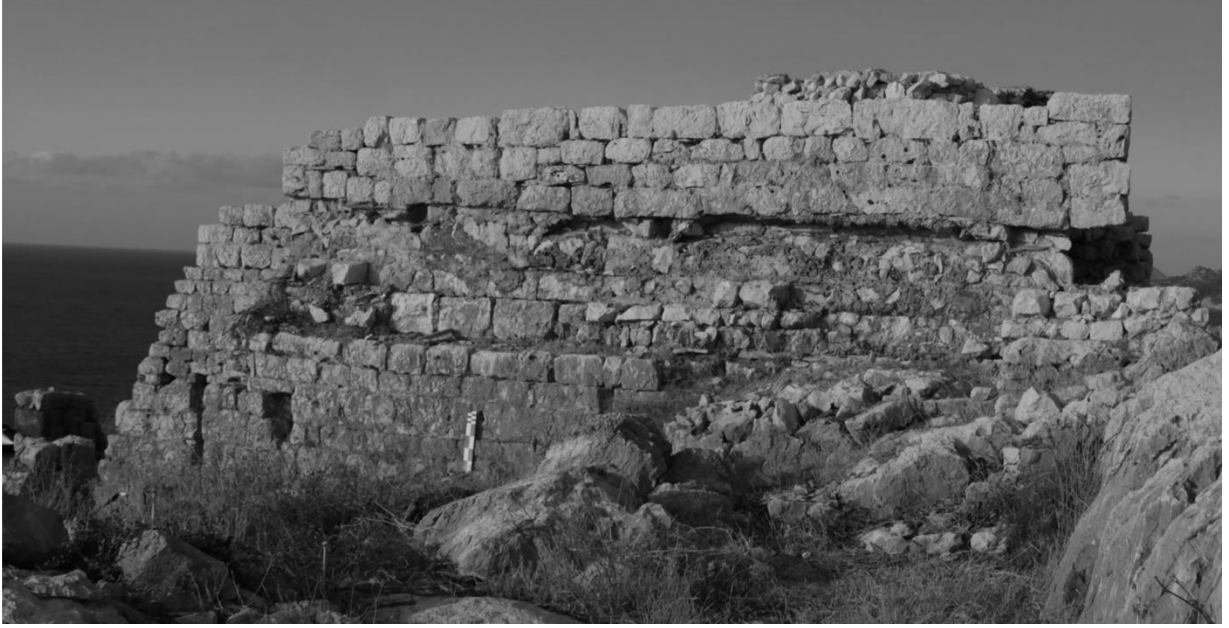
Şekil C. 68. Yapının doğu cephesi, 2017 (©BOGA Arşivi).

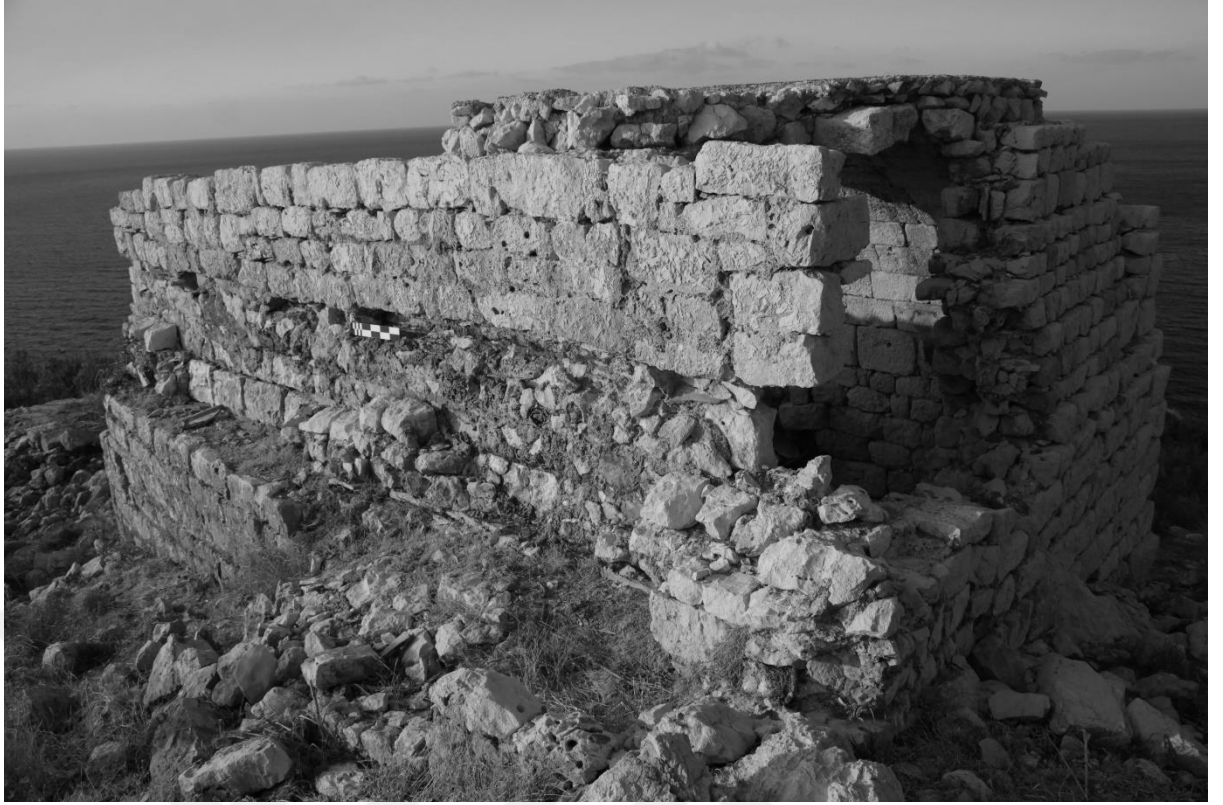
Şekil C. 69. Yapının kuzeydoğu köşesi, 2017 (©BOGA Arşivi).

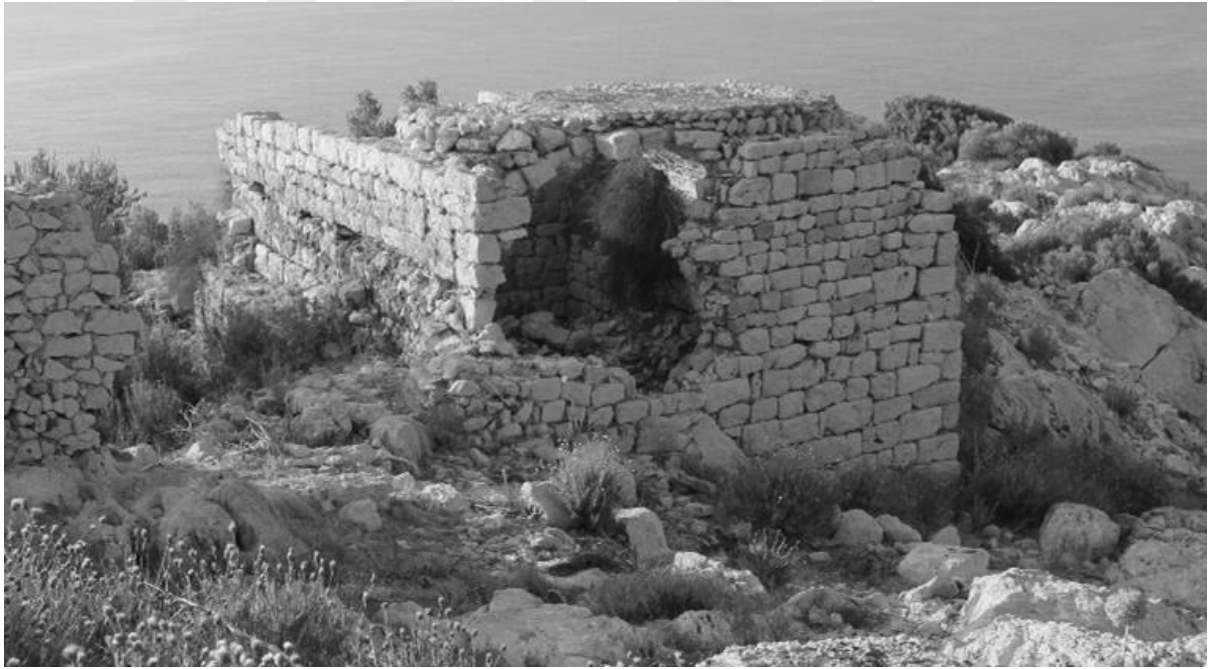
Şekil C. 70. Yapının kuzey cephesi ve doğusunda (solda) kavisli çevre duvarı, 2013 (©BOGA Arşivi).

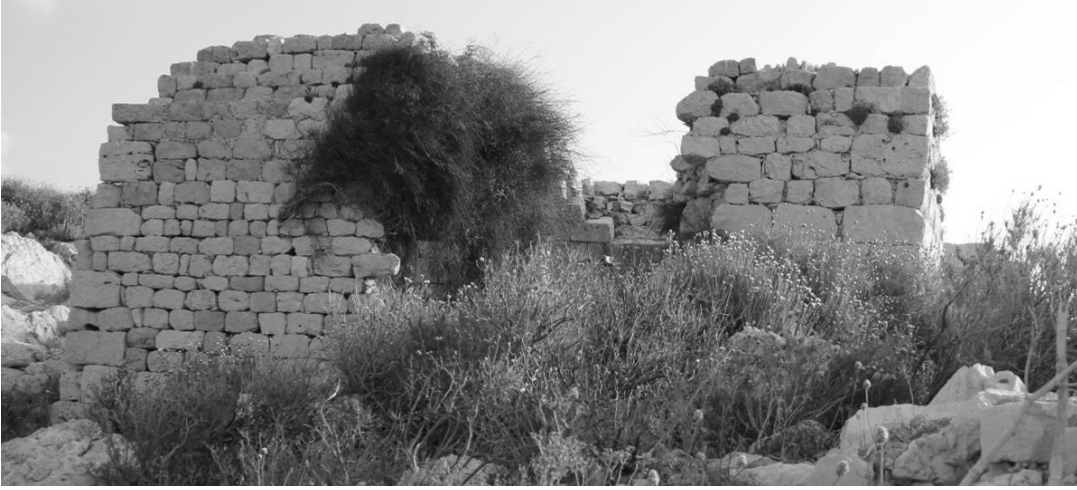
Şekil C. 71. Yapının batı cephesi, 2013 (©BOGA Arşivi).

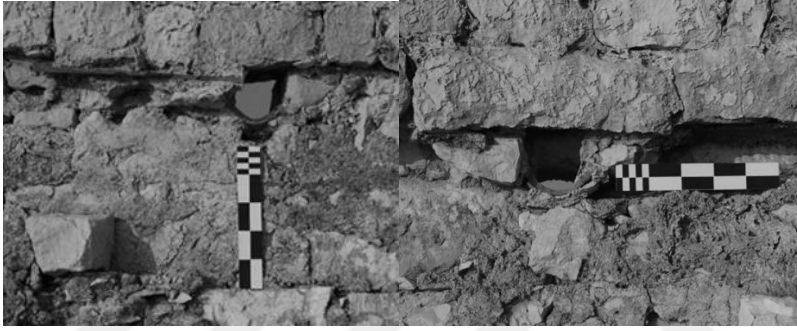
Şekil C. 72. Doğu cephesi üzerindeki künkler. Sırasıyla güneydeki ve kuzeydeki künk, 2017 (©BOGA Arşivi).

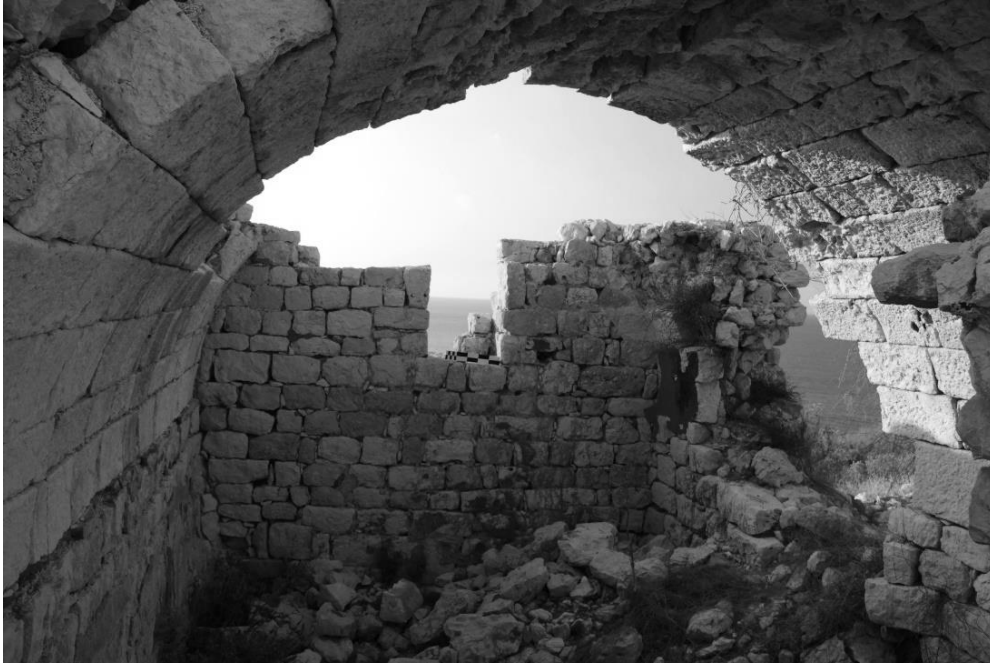
Şekil C. 73. Yapının kapı açıklığının bulunduğu güney duvarı, 2017 (©BOGA Arşivi).

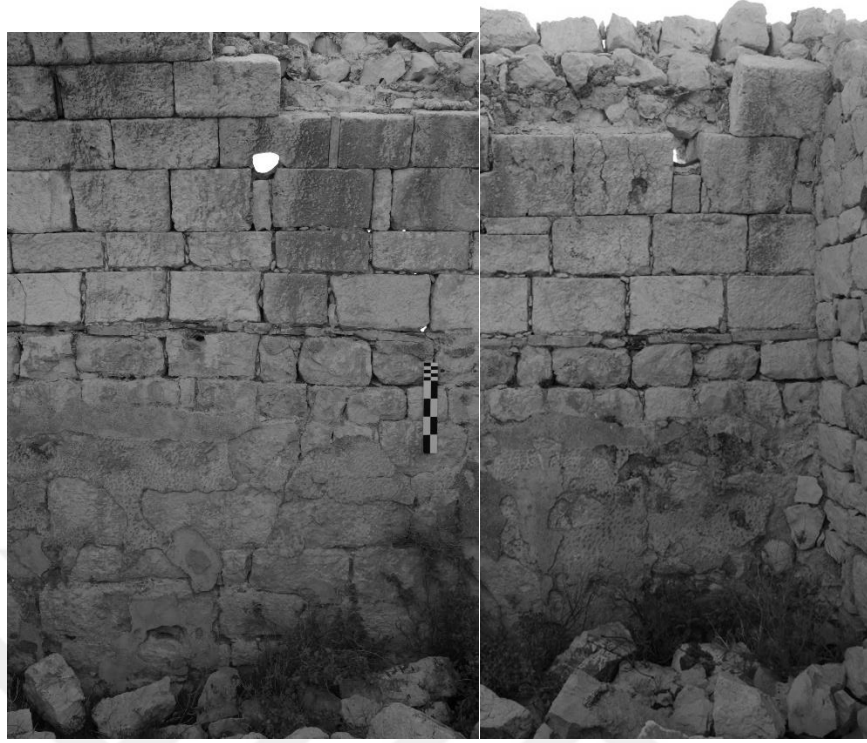
Şekil C. 74. Yapının doğu duvarı, 2017 (©BOGA Arşivi).

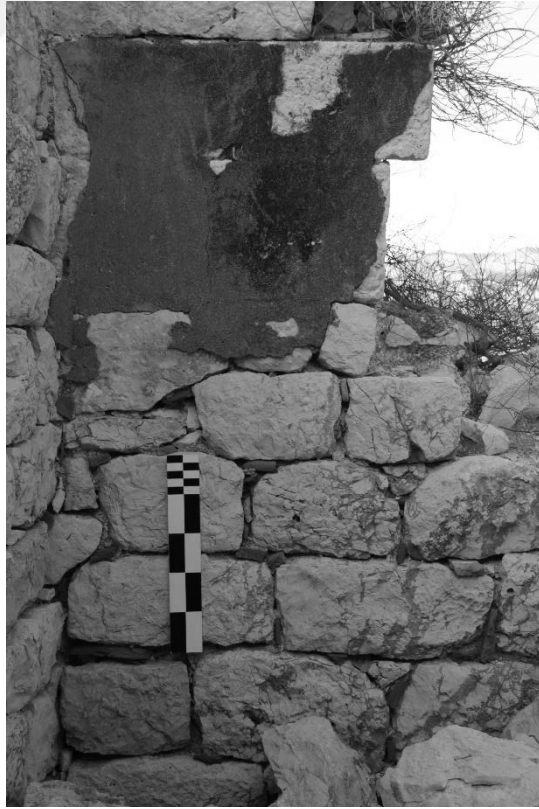
Şekil C. 75. Yapının batı duvarı üzerinde iyi korunmuş hidrolik sıva kalıntısı, 2017(©BOGA Arşivi).

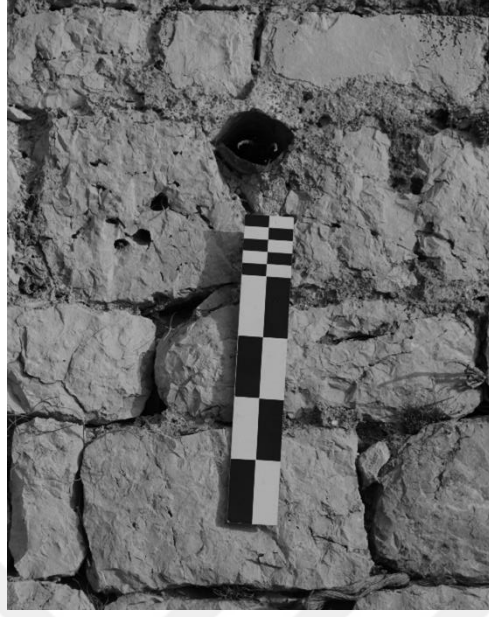
Şekil C. 76. Güney cephesi üzerindeki künk, 2017 (©BOGA Arşivi).

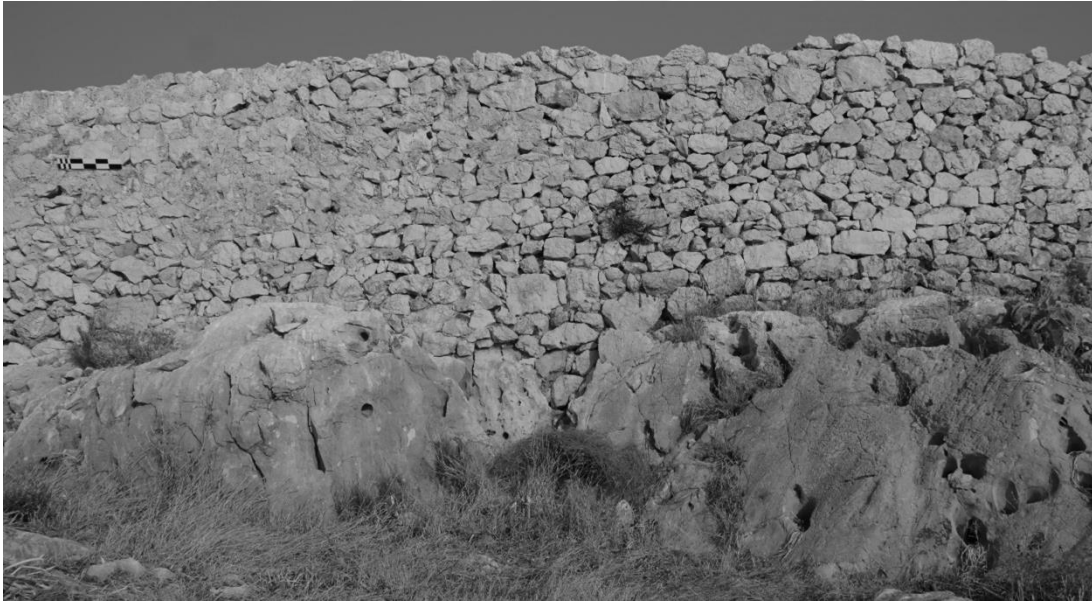
Şekil C. 77. Duvarın Kilise 1 ile arasında kalan avludan (güneyden) görünüşü, 2017 (©BOGA Arşivi).

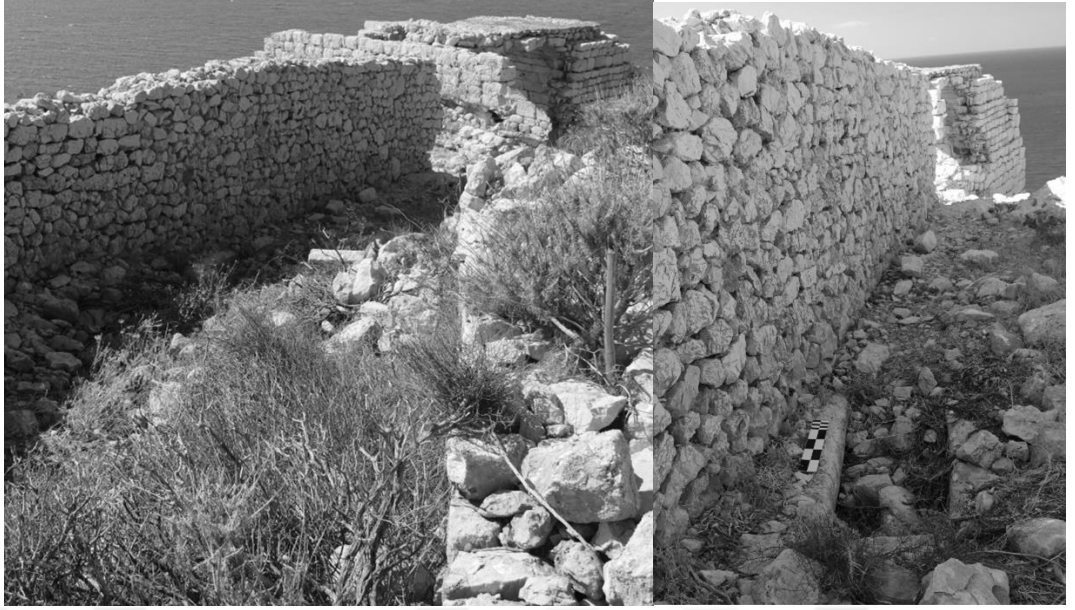
Şekil C. 78. Solda duvarın kuzeyden görünüşü ve Büyük Sarnıç ile ilişkisi. Sağda duvara bitişik konumlanan mezar, 2017 (©BOGA Arşivi).

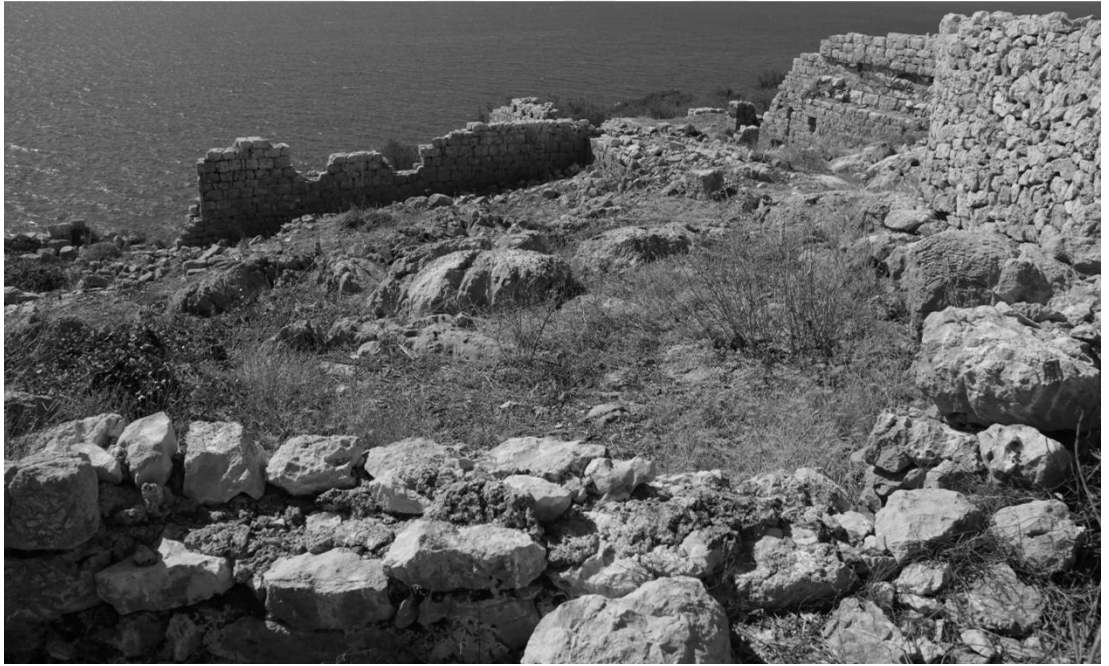
Şekil C. 79. Duvarın kavisinin kuzeydoğu köşesinden duvar ile Kilise 1'in arasında kalan kuzey avlusunun görünüşü, 2017 (©BOGA Arşivi).
