**TAŞUCU KÖRFEZİ BOĞSAK ADASI'NDA GEÇ ANTİK DÖNEME AİT
İKİ KİLİSENİN KORUNMASI İÇİN ÖNERİLER**

YÜKSEK LİSANS TEZİ

Anabilim Dalı: Mimarlık

Mimari Koruma-Restorasyon Programı

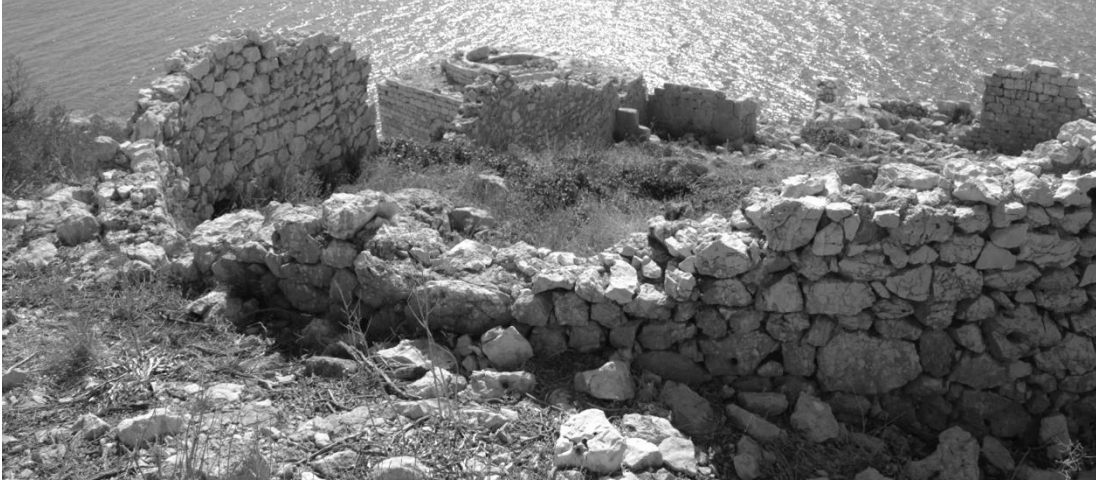
Şekil C. 80. Duvarın kavisinin kuzeydoğu köşesinden Kilise 5'e bakış, 2017
(©BOGA Arşivi).

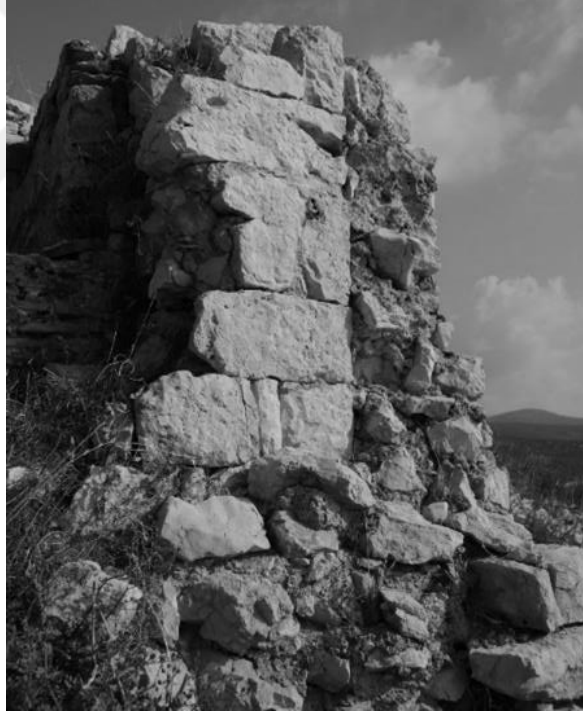
Şekil C. 81. Güney Sarnıç'ın güçlendirilmiş doğu duvarı, 2017 (©BOGA Arşivi).

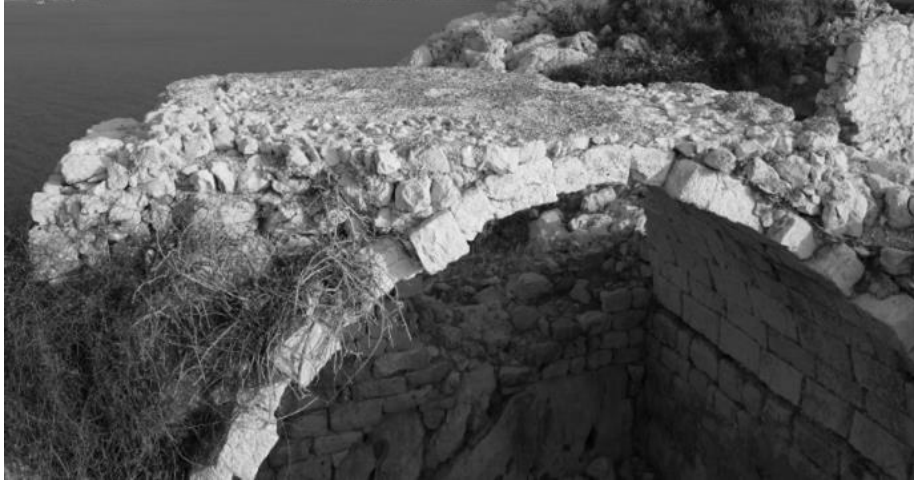
Şekil C. 82. Büyük Sarnıç'ın birinci katna ait döşeme dolgusu, 2017 (©BOGA Arşivi).

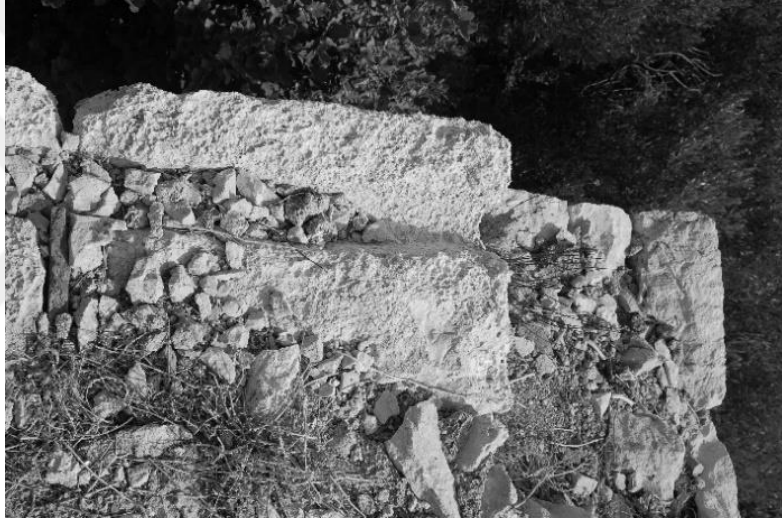
Şekil C. 83. Kilise 5'in çatısının kuzeyindeki su kanalı, 2013 (©BOGA Arşivi).

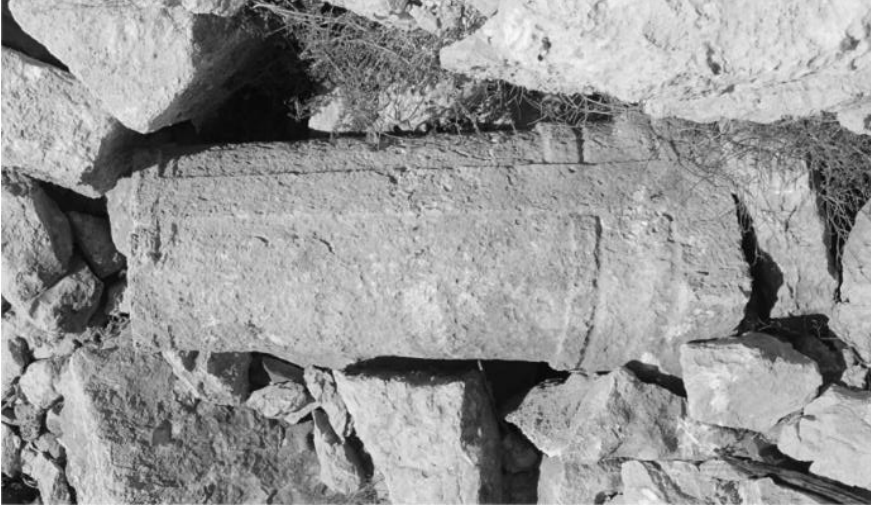
Şekil C. 85. Kilise 1'in apsisinden düştüğü düşünülen sütun gövdesi, 2010 (©BOGA Arşivi).

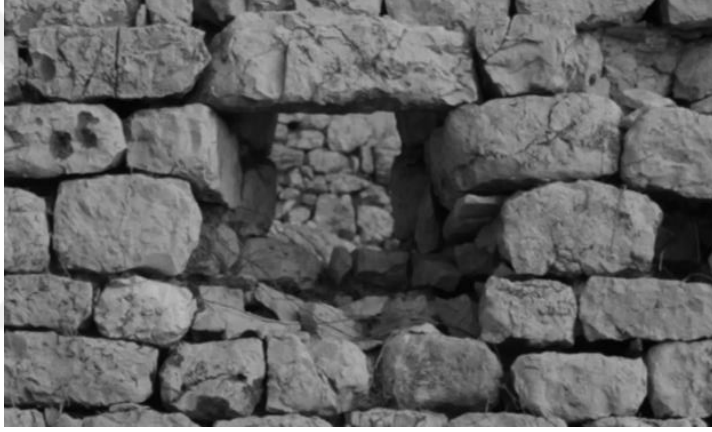
Şekil C. 86. Kilise 1'in naosunun kuzey duvarı üzerindeki tepe penceresi, 2017 (©BOGA Arşivi).

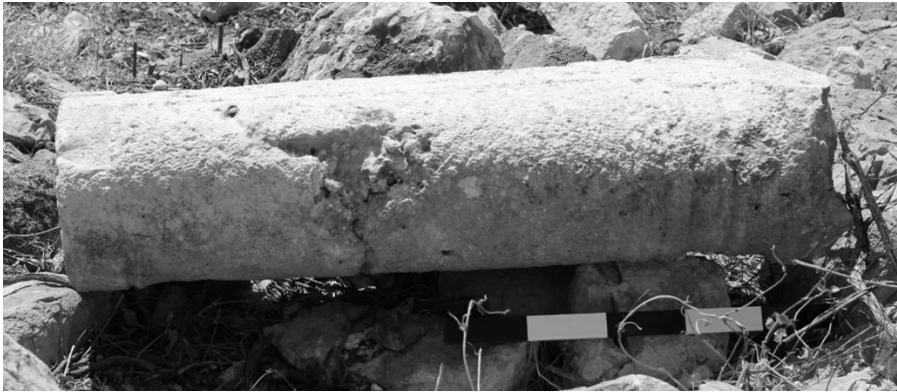
Şekil C. 87. Kilise 5'in apsis penceresine ait olduğu düşünülen sütun gövdesi, 2017 (©BOGA Arşivi).

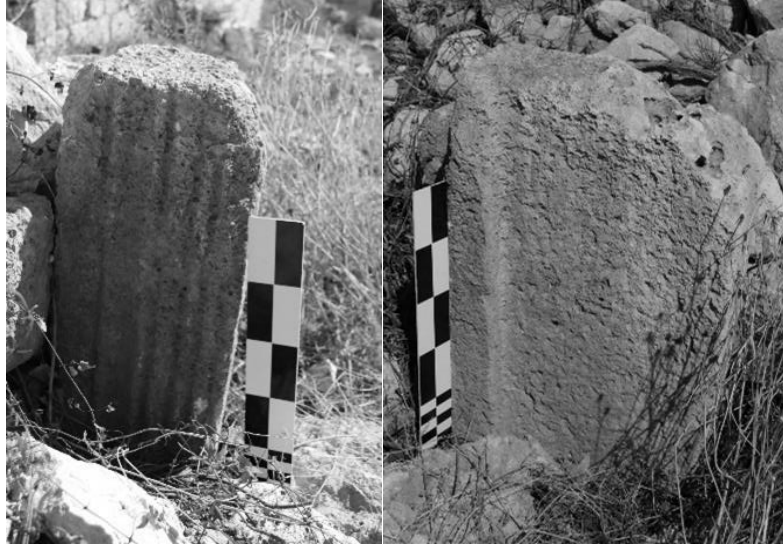
Şekil C. 88. Kilise 1'in güneyindeki kapılarından birine ait olduğu düşünülen profilli sövenin önden ve yandan görünüşü, 2017 (©BOGA Arşivi).

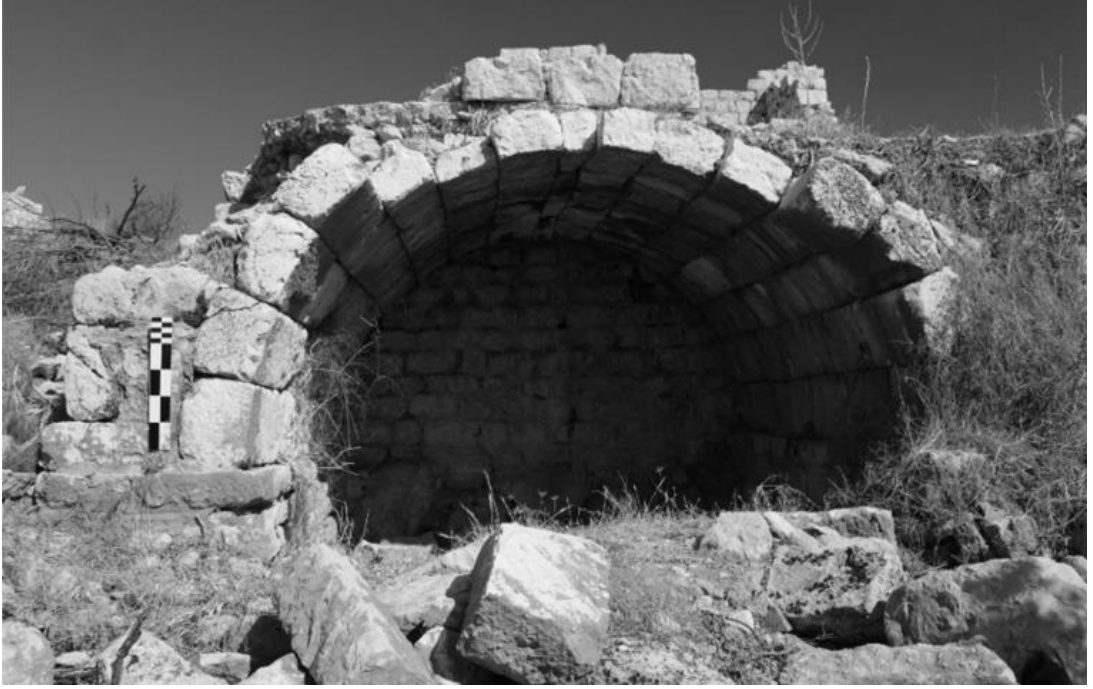
Şekil C. 89. Platform 1'in altındaki tonozlu mezar odasının güney cephesi, 2017 (©BOGA Arşivi).

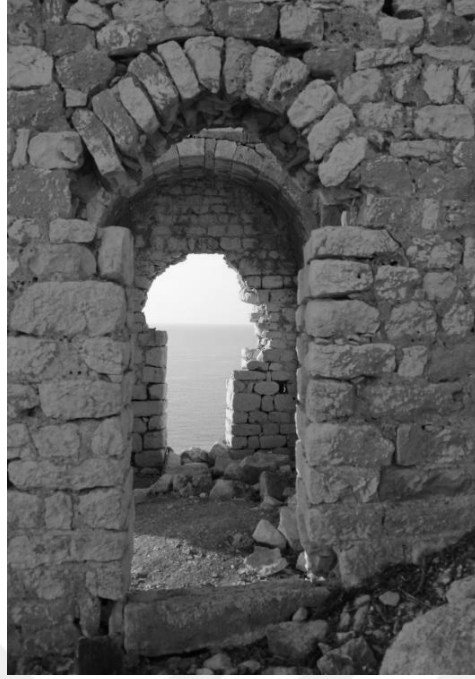
Şekil C. 90. Kilise 5'in kuzeyindeki eşik taşı ile korunmuş kapı açıklığı, 2013 (©BOGA Arşivi).

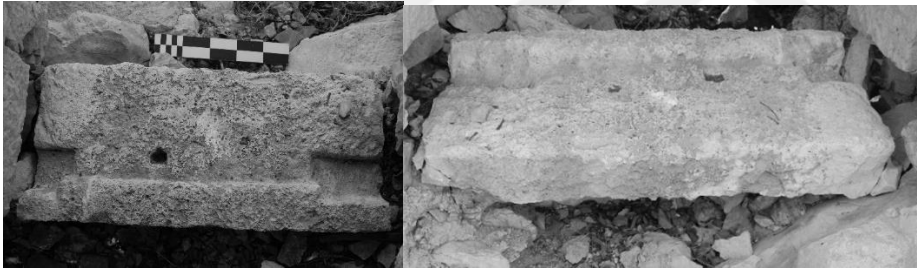
Şekil C. 91. Eşik taşının planı ve güneyden görünüşü, 2010 (©BOGA Arşivi).

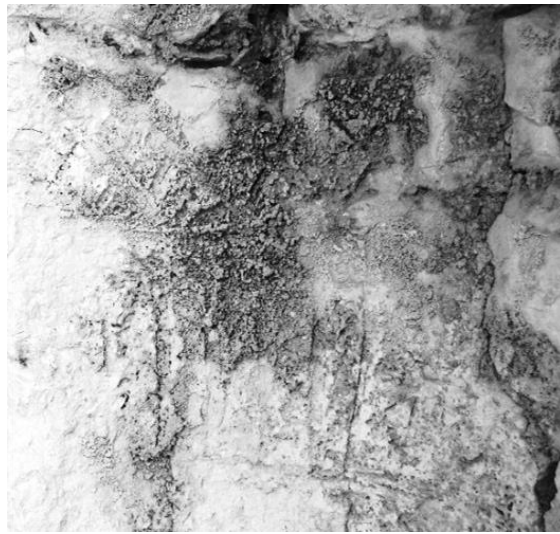
Şekil C. 92. Kilise 5'in kuzey haç kolunun doğu duvarı üzerindeki beşik kemerli nişin içindeki desenli sıva kalıntısı, 2010 (©BOGA Arşivi).

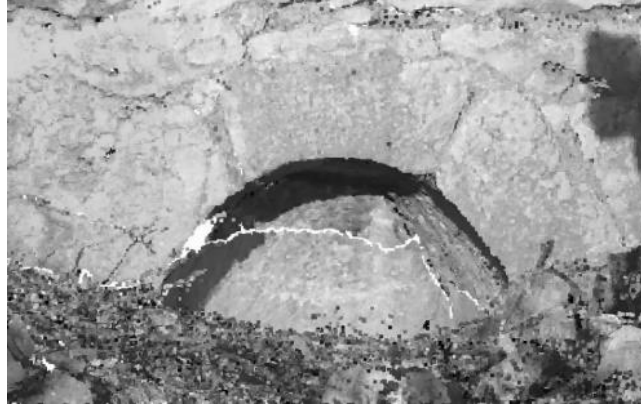
Şekil C. 93. Platform 1'in güney cephesinde konumlanan tanımlanamayan niş, 2016 ortofotosu.

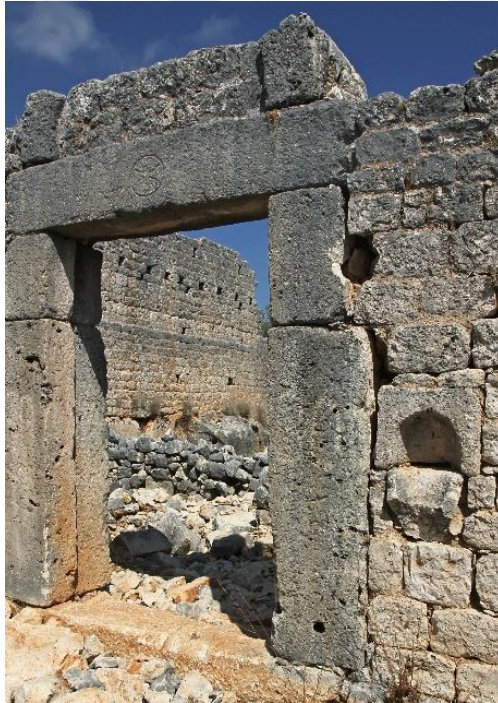
Şekil C. 95. Yanıkhan Kuzey Kilisesinde ana kapının yanında konumlanan *kolymbion*, 2015 (e.t.: 11.03.19, e.a.: <https://commons.wikimedia.org/wiki/File:Yan%C4%B1khan13.jpg>).

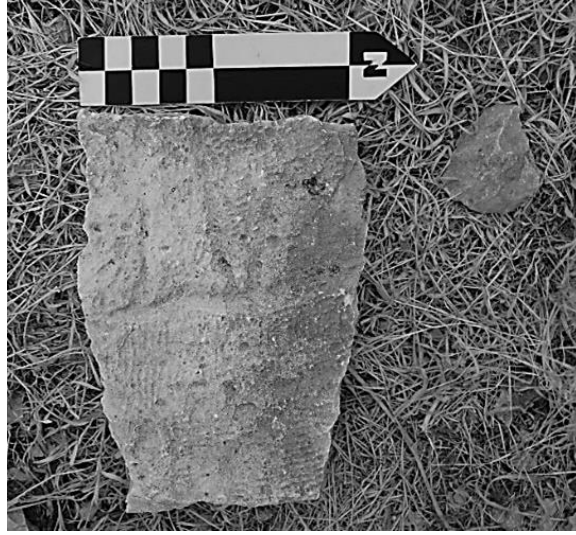
Şekil C. 96. Kilise 5'in tabanında bulunan ve haç motifli olduğu anlaşılan levha parçası, 2010 (©BOGA Arşivi).

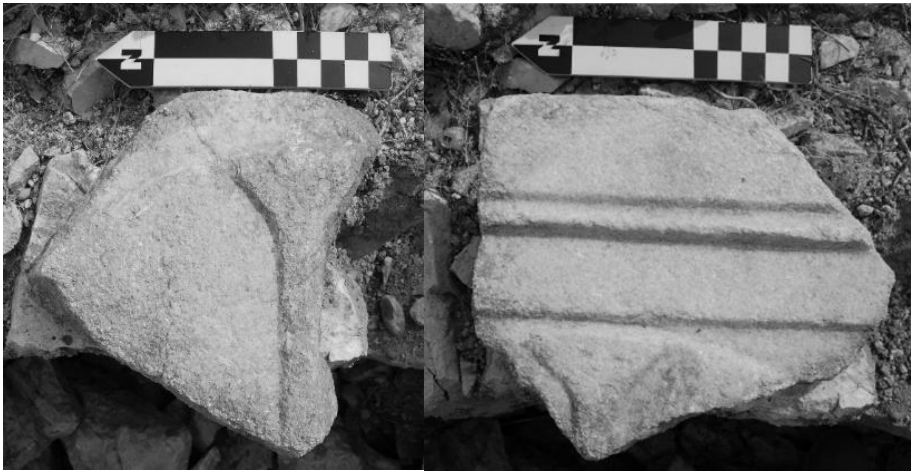
Şekil C. 98. Sırasıyla Kilise 1'in zemininde bulunan haç kabartmalı levha parçaları, 2010 (©BOGA Arşivi).

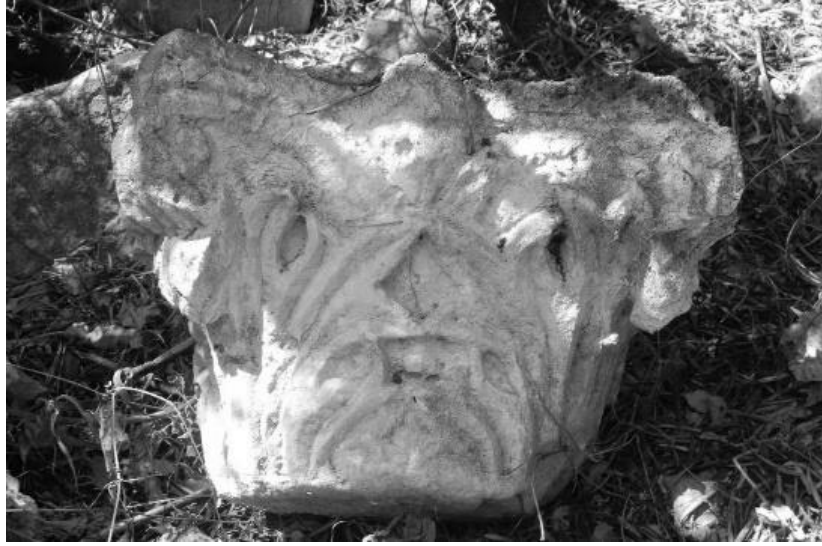
Şekil C. 99. Kilise 1'in zemininde bulunan, yerel kireçtaşından oyulmuş kenger yaprağı motifli sütun başlığı, 2010 (©BOGA Arşivi).

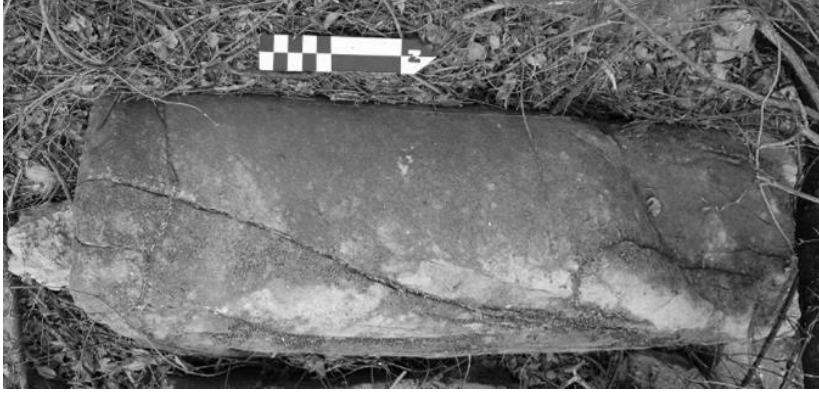
Şekil C. 101. Kilise 1'in zemininde bulunan dikdörtgen kesitli sütun gövdesi parçası, 2010 (©BOGA Arşivi).

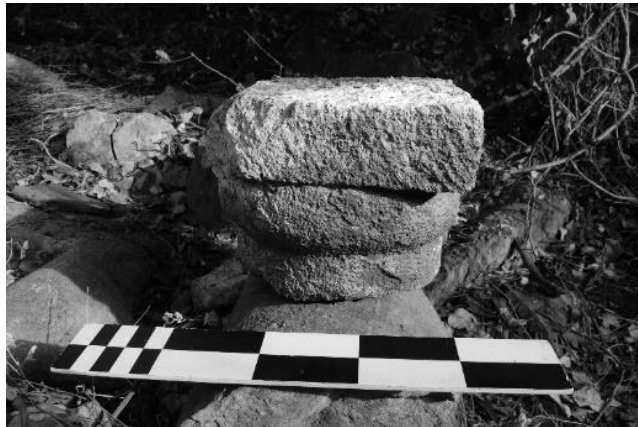
Şekil C. 103. Kilise 1'in yerinden ayrılmış sütun kaidesi, 2010 (©BOGA Arşivi).

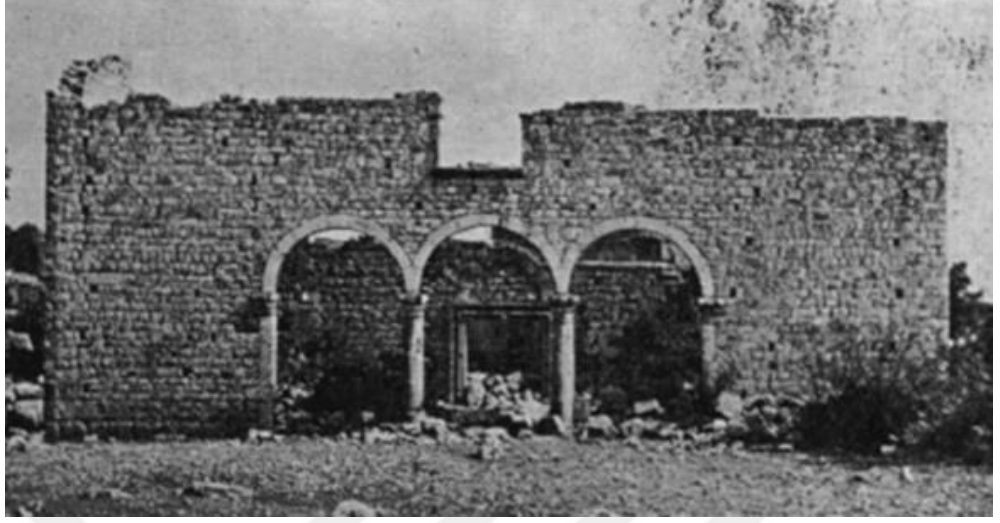
Şekil D. 1. Kanlıdivane 1 numaralı Bazilika'nın batı cephesindeki tribelon (Eyice, 1971, fig.17).

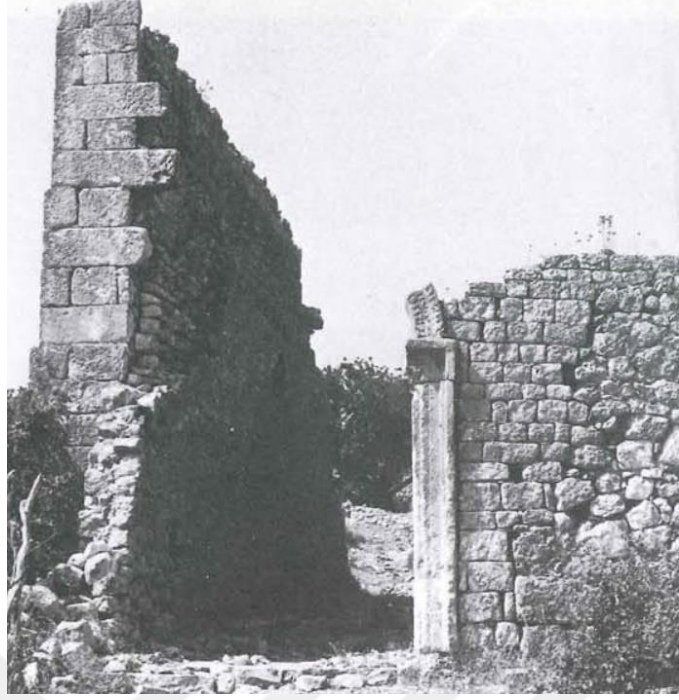
Şekil D. 9. Kanlıdivane 3 numaralı Bazilika'nın narteksinin güney kapısı (Hill, 1996, fig.87).

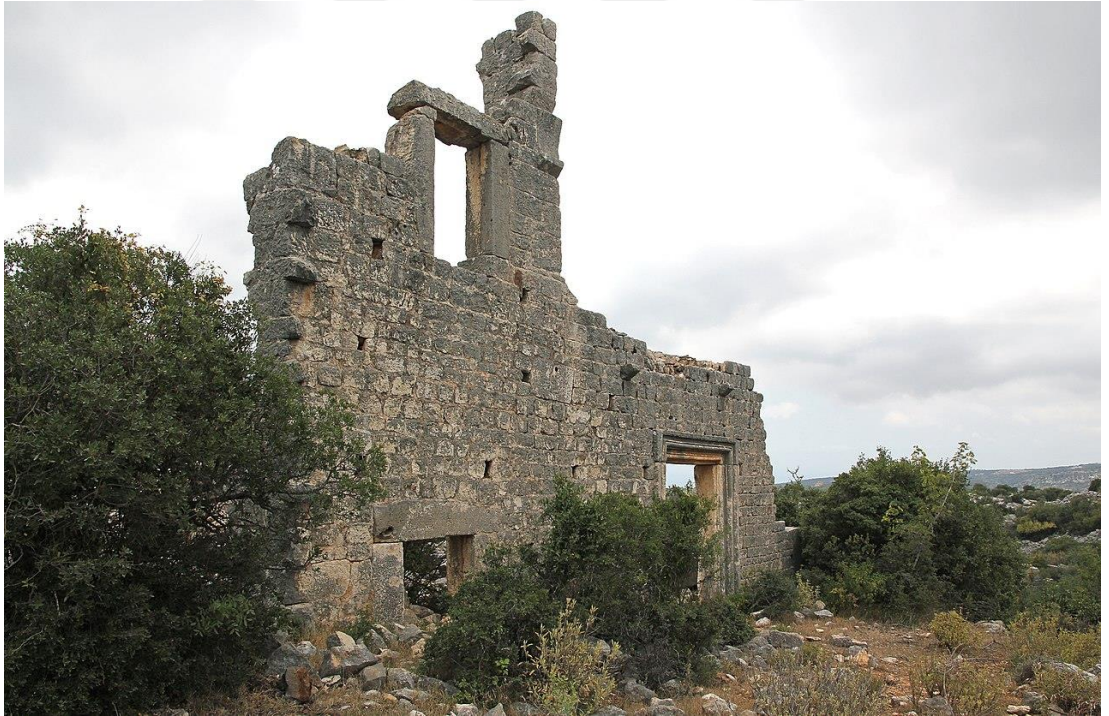
Şekil D. 10. Çatıören Kilisesi'nin narteksinin doğu duvarı, 2016 (e.t.: 11.03.19, e.a.: <https://commons.wikimedia.org/wiki/Category:%C3%87at%C4%B1%C3%B6ren#/media/File:%C3%87at%C4%B1%C3%B6ren03.jpg>).

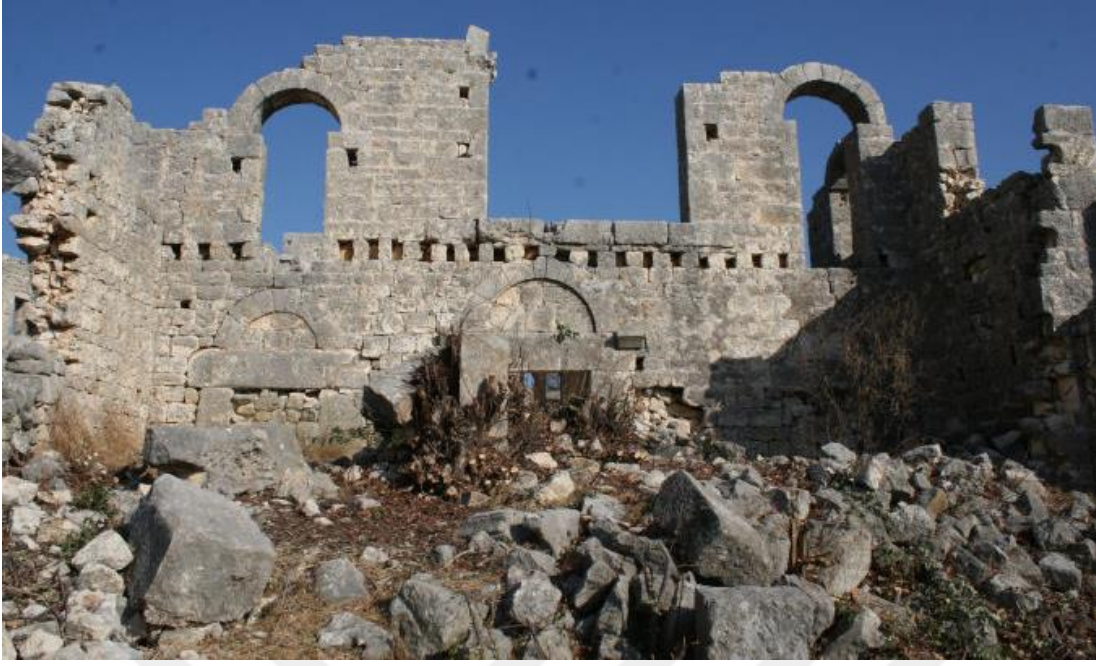
Şekil D. 11. Işıkkale Bazilikası narteksine batıdan bakış (e.t.: 11.03.19, e.a.: Survey Mersin <http://surveymersin.mersin.edu.tr/page13.html>).

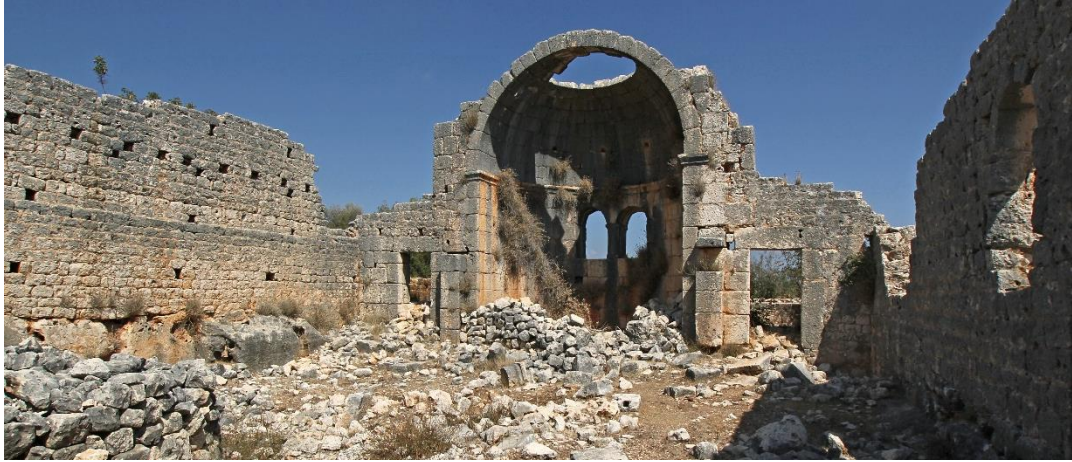
Şekil D. 12. Yanıkhan Kuzey Kilisesi naosun güneybatı ucundan apside bakış (e.t.: 11.03.19, e.a.:

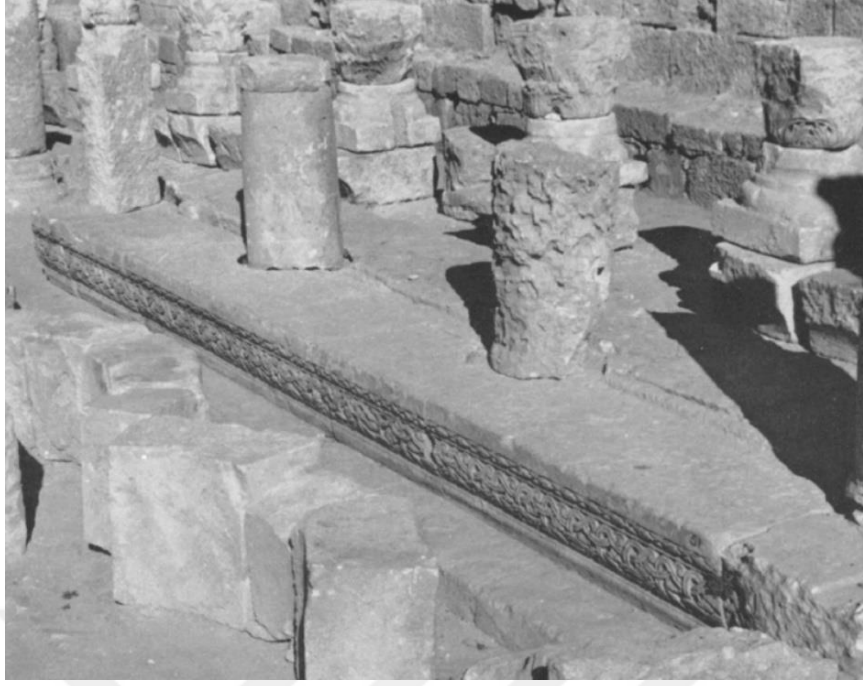
Şekil D. 13. Alahan Batı Kilisesi'nin kuzey nefinin stylobatı (Gough, 1968, fig.10).

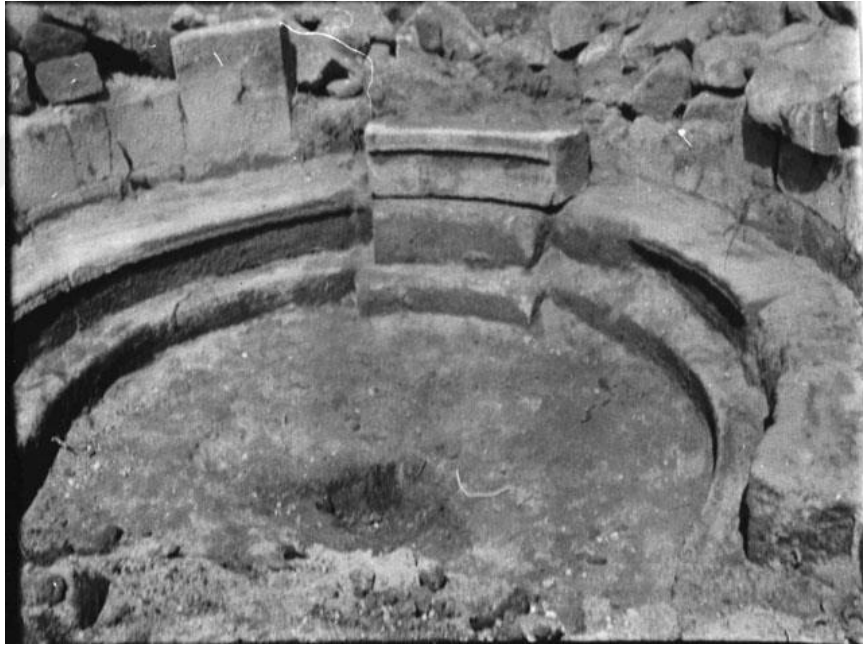
Şekil D. 14. Binbirkilise 21 numaralı yapının synthronon ve kathedrası (Bell, 1907).

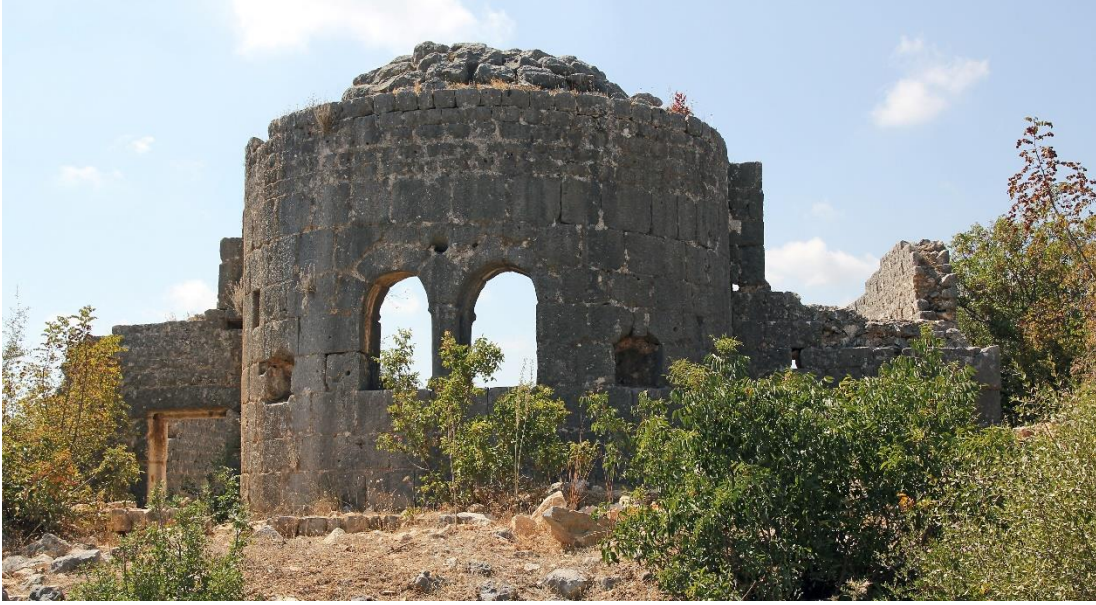
Şekil D. 15. Yanıkhan Kuzey Kilisesi'nin ana apsisine doğudan bakış (e.t.: 11.03.19, e.a.:<https://commons.wikimedia.org/wiki/Category:Yan%C4%B1khan#/media/File:Yan%C4%B1khan09.jpg>).

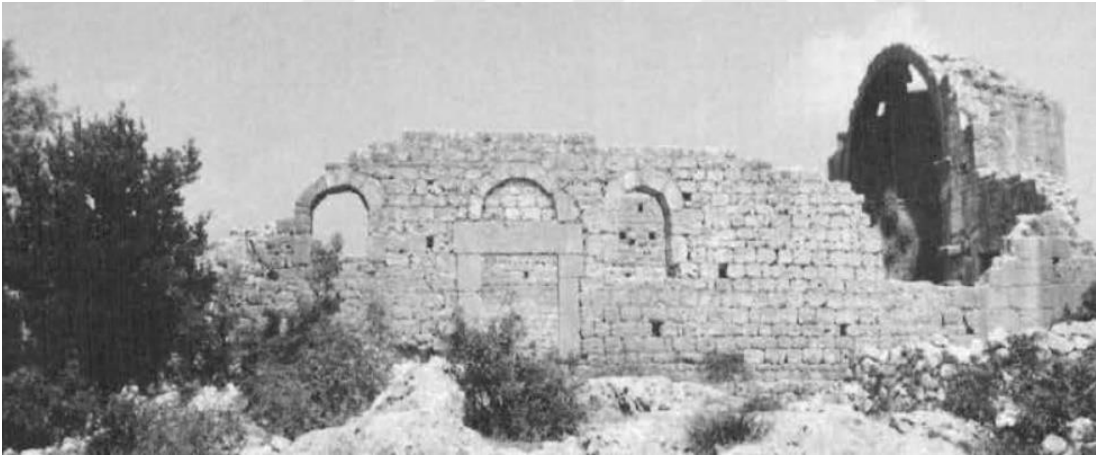
Şekil D. 16. Yanıkhan Kuzey Kilisesi güney cephesi (Hellenkemper ve Hild, 1986, fig.110).

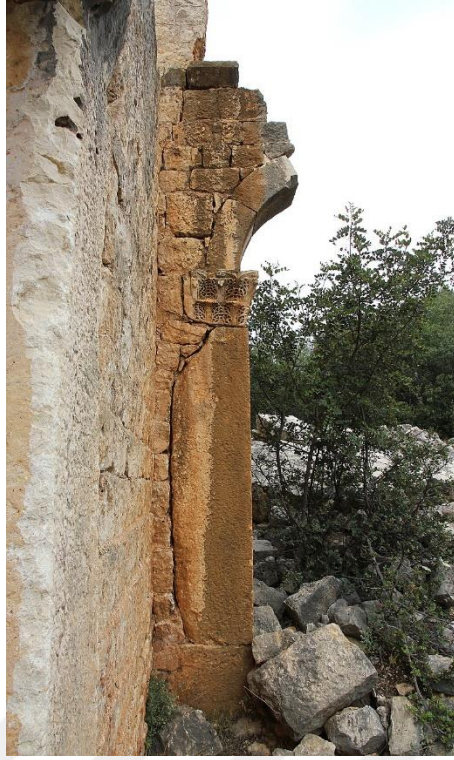
Şekil D. 17. Çatiören Kilisesi'nin naosunun batı duvarı üzerinde korunan, kuzey nef için ait plaster ve kemer taşları, 2016 (e.t.: 11.03.19, e.a.: <https://commons.wikimedia.org/wiki/Category:%C3%87at%C4%B1%C3%B6ren#/media/File:%C3%87at%C4%B1%C3%B6ren06.jpg>).

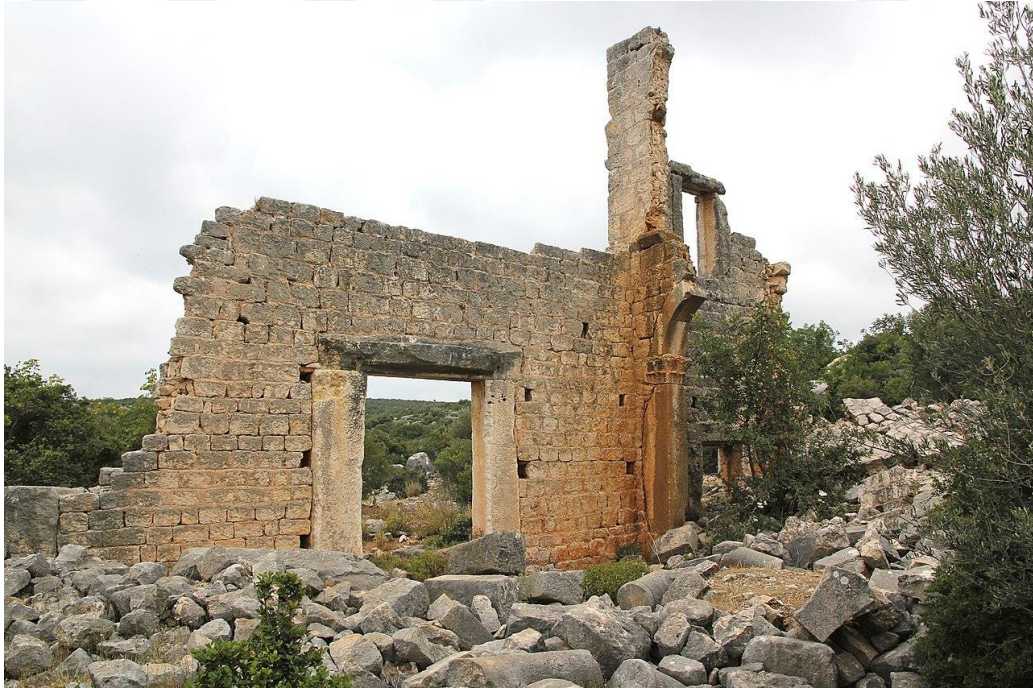
Şekil D. 18. Çatiören Kilisesi'nin naosunun batı duvarı, 2016 (e.t.: 11.03.19, e.a.: <https://commons.wikimedia.org/wiki/Category:%C3%87at%C4%B1%C3%B6ren#/media/File:%C3%87at%C4%B1%C3%B6ren07.jpg>).

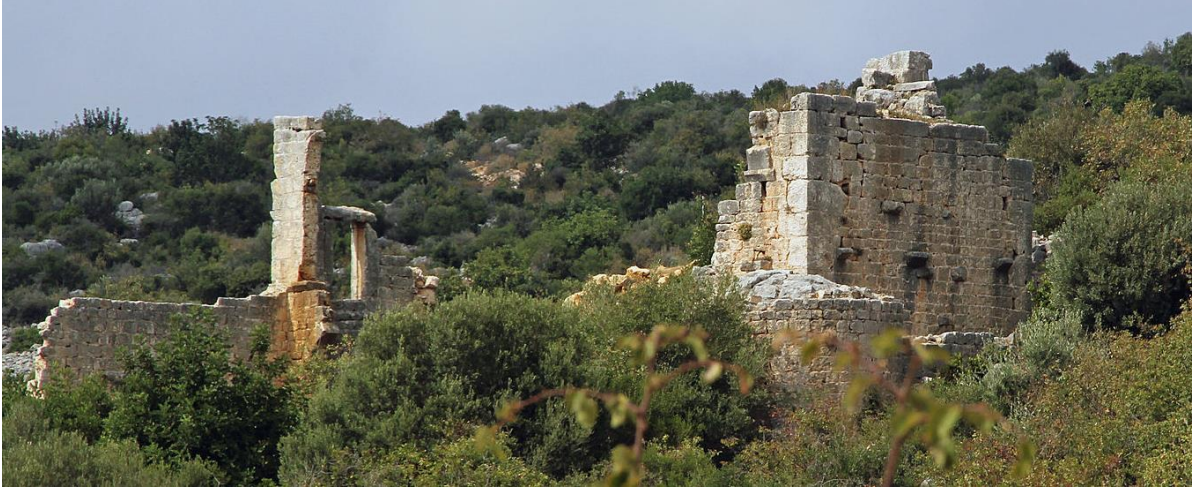
Şekil D. 19. Çatiören Kilisesi doğu mekânlarının batı duvarı üzerindeki konsollar, 2013 (e.t.: 11.03.19, e.a.: <https://commons.wikimedia.org/wiki/Category:%C3%87at%C4%B1%C3%B6ren#/media/File:Cati%C3%B6ren9.jpg>).

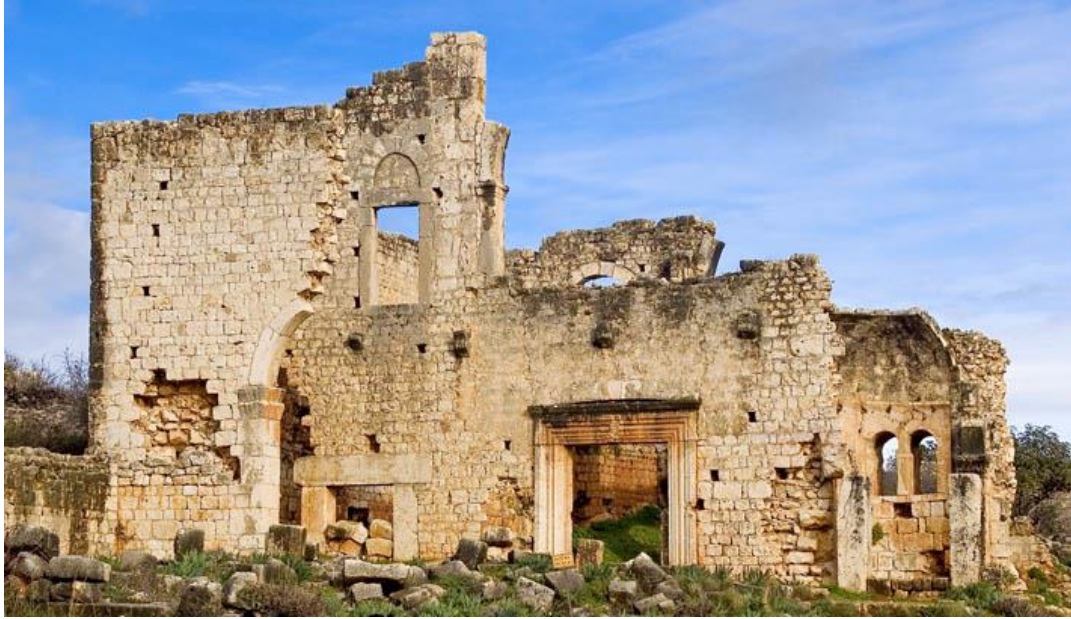
Şekil D. 20. Kanlıdivane 4 numaralı Bazilika'nın batı cephesi (Şeref Halıcıoğlu, 2009, e.t.:13.03.19 e.a.: https://www.trekearth.com/gallery/Middle_East/Turkey/Mediterranean/Mersin/Kanlıdivane/photo1030685.htm).

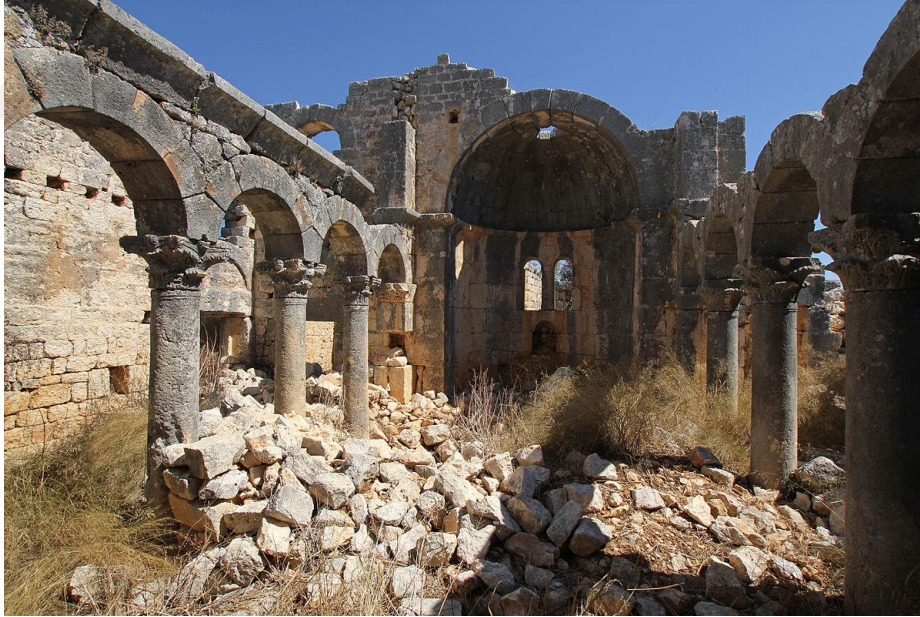
Şekil D. 22. Işıkkale Bazilikası'nın neflerini ayıran sütun dizileri, 2014 (Fotoğraf: Klaus-Peter Simon, E.t.: 11.03.19, e.a.: https://commons.wikimedia.org/wiki/File:Isikkale_Kirche_Mittelschiff_W.jpg).

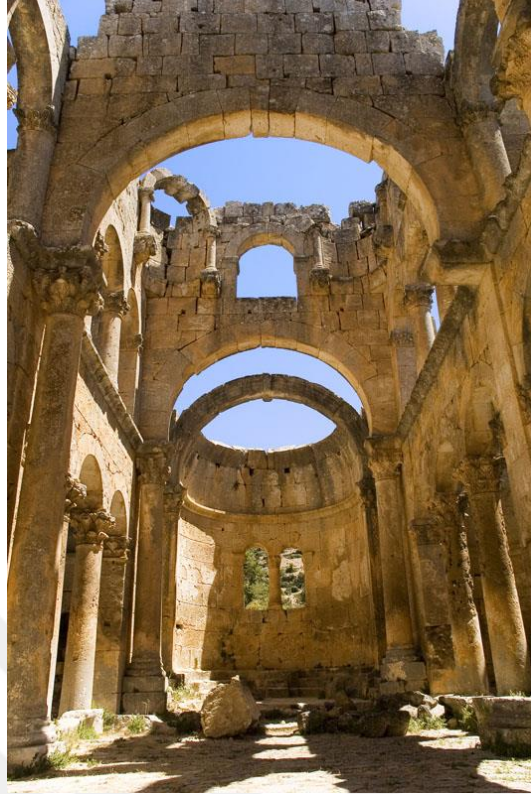
Şekil D. 23. Alahan Doğu Kilisesi batıdan apside bakış (Fotoğraf: Şeref Halıcıoğlu, 2008, e.t.: 13.03.19, e.a.:

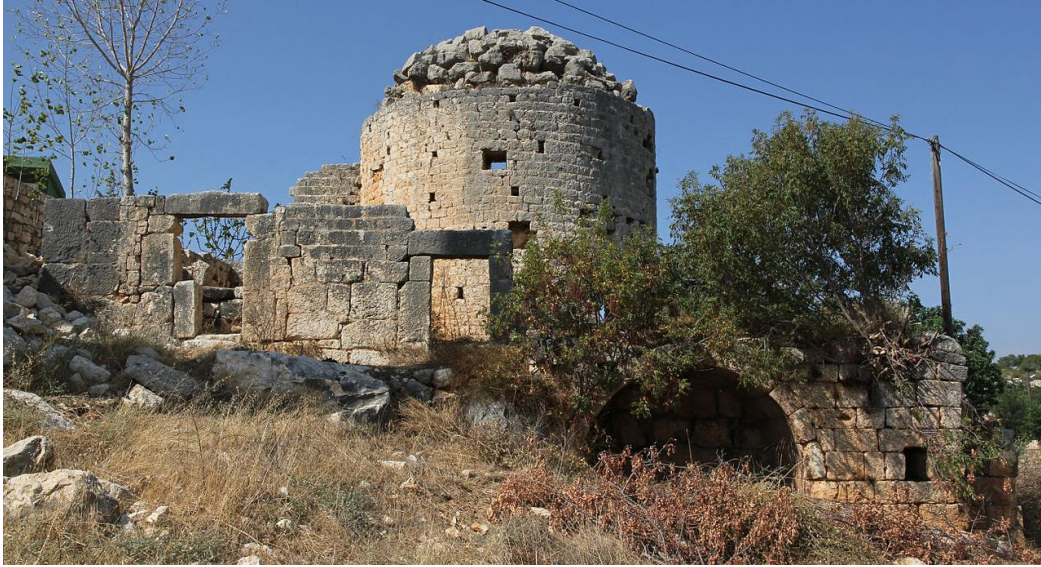
Şekil D. 24. Hasanaliler Kilisesi doğu cephesi, 2012 (Fotoğraf: Klaus-Peter Simon, e.t.: 11.03.19, e.a.:

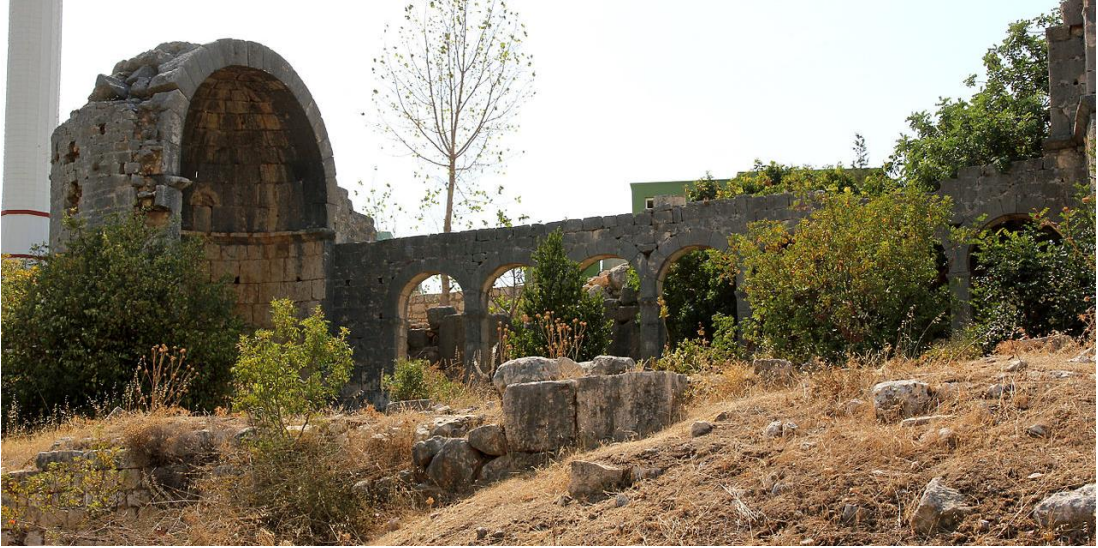
Şekil D. 25. Hasanaliler Kilisesi'nin apsisi ve güney nefine ait arkad, 2012 (Fotoğraf: Klaus-Peter Simon, e.t.: 11.03.19, e.a.: <https://commons.wikimedia.org/wiki/Category:Hasanaliler#/media/File:Hasanaliler4.jpg>).

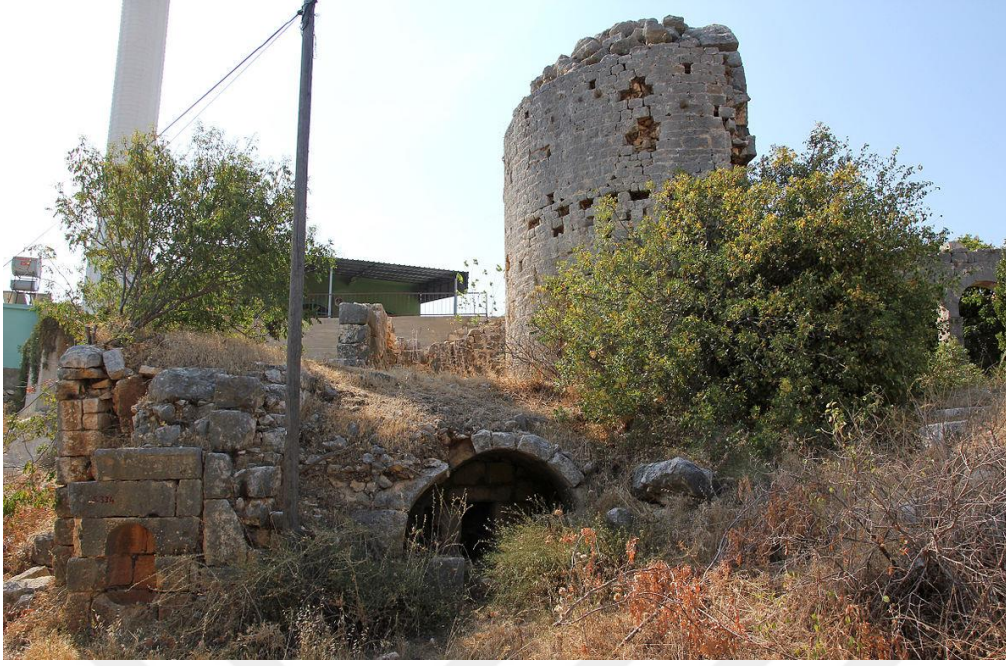
Şekil D. 26. Hasanaliler Kilisesi'nin arkadı, 2012 (Fotoğraf: Klaus-Peter Simon, e.t.: 11.03.19, e.a.: <https://commons.wikimedia.org/wiki/Category:Hasanaliler#/media/File:Hasanaliler3.jpg>).

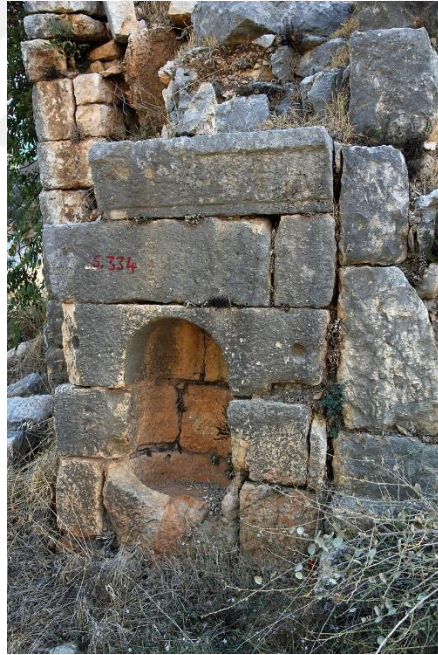
Şekil D. 27. Hasanaliler Kilisesi'nin kuzeydoğu köşesindeki platform altında kalan tonozlu mekân ve cephesindeki kolymbion nişi, 2012 (Fotoğraf: Klaus-Peter Simon, e.t.: 11.03.19, e.a.: <https://commons.wikimedia.org/wiki/File:Hasanaliler5.jpg>).

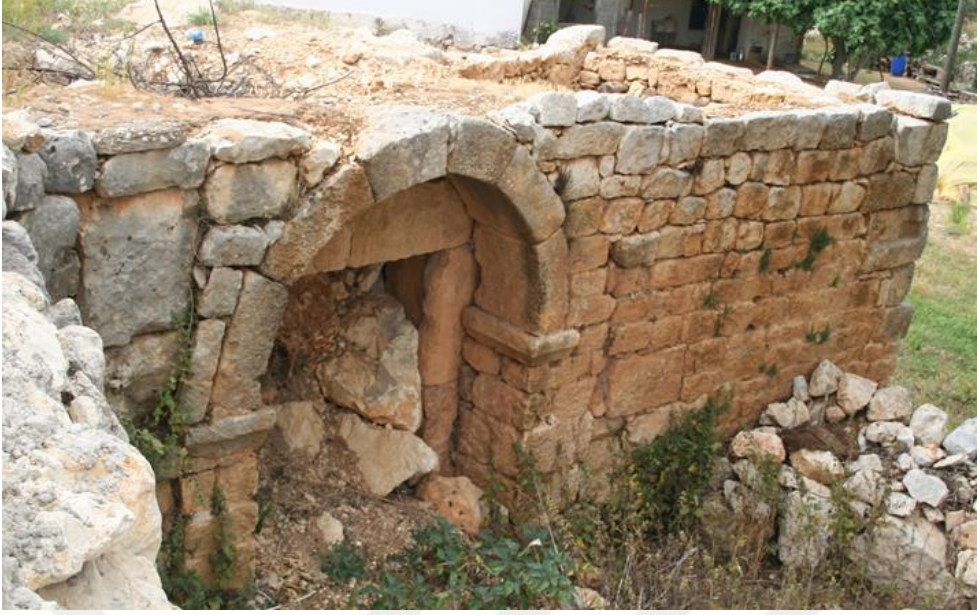
Şekil D. 28. Hasanaliler Kilisesi'nin platformunun cephesindeki kolymbion nişi (Fotoğraf: Klaus-Peter Simon, e.t.: 11.03.19, e.a.: <https://commons.wikimedia.org/wiki/Category:Hasanaliler#/media/File:HasanalilerKolymbion.jpg>).

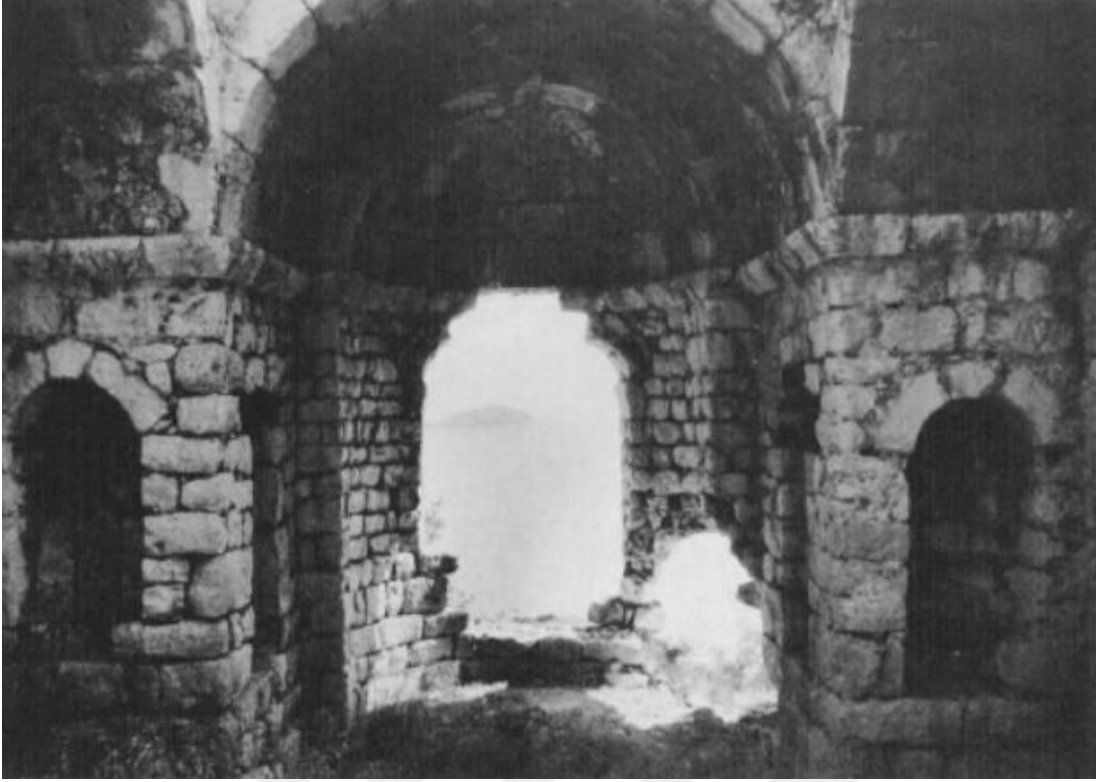
Şekil D. 46. Boğsak Adası'ndaki Kilise 5'in doğu cephesi (Hellenkemper ve Hild, 1986, fig.20).

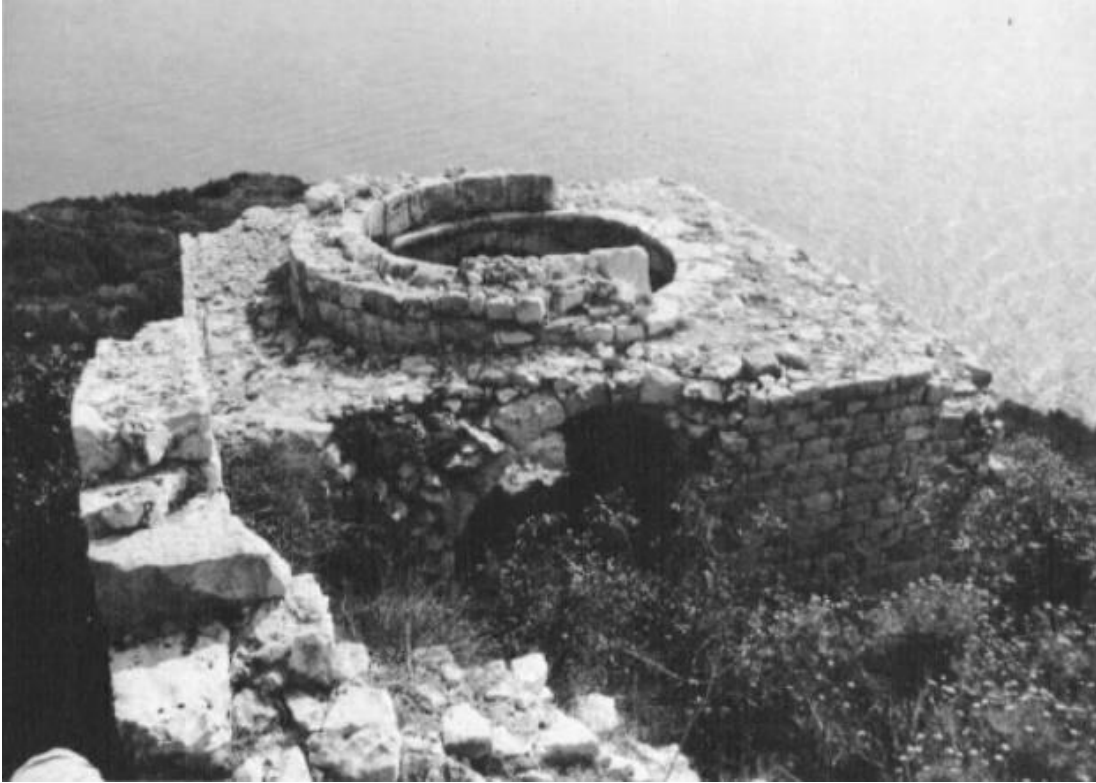
Şekil D. 47. Kilise 5'in apsisine içeriden bakış (Hellenkemper ve Hild, 1986, fig.21).
