**İSTANBUL ÜNİVERSİTESİ
FEN BİLİMLERİ ENSTİTÜSÜ**

YÜKSEK LİSANS TEZİ

**CAM ELYAF VE HAVA SÜRÜKLEYİCİ KATKI
KULLANILARAK GELİŞTİRİLMİŞ KERPİÇ**

**İnş.Müh. Tuna GÜL
İnşaat Mühendisliği Anabilim Dalı
Yapı Malzemesi Programı**

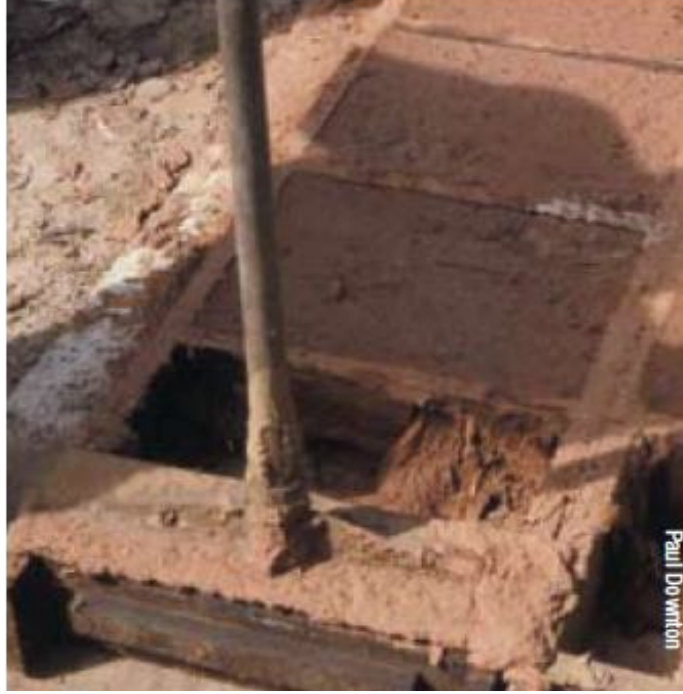
Şekil 2.6: Kerpicin kalıplanması [16]

Kerpiç kalıpları Şekil 2.5 ile sınırlı olmayarak farklılıklarda gösterebilmektedir. Aşağıdaki fotoğraflarda farklı kalıp kullanılarak üretilen kerpiçler gösterilmiştir.

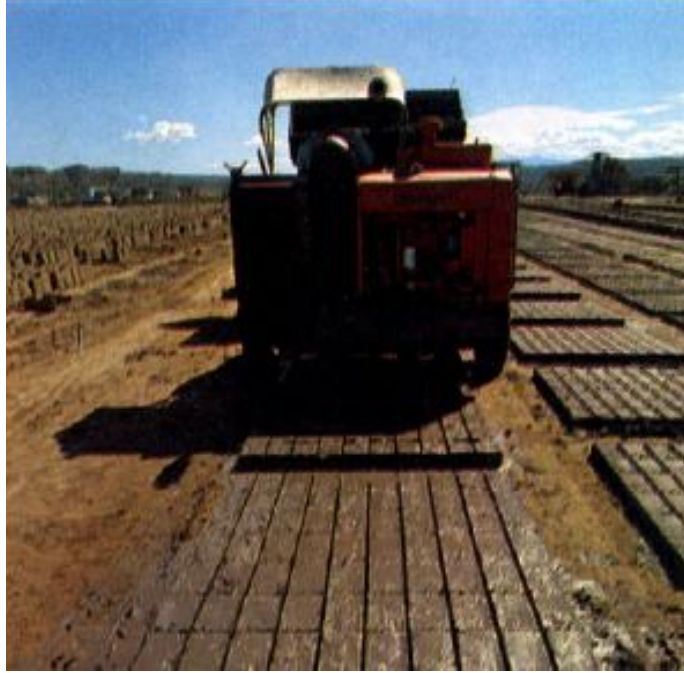
Şekil 2.7: Günlük 20.000 adet kerpiç üretimi yapabilen makine, New Mexico [12]

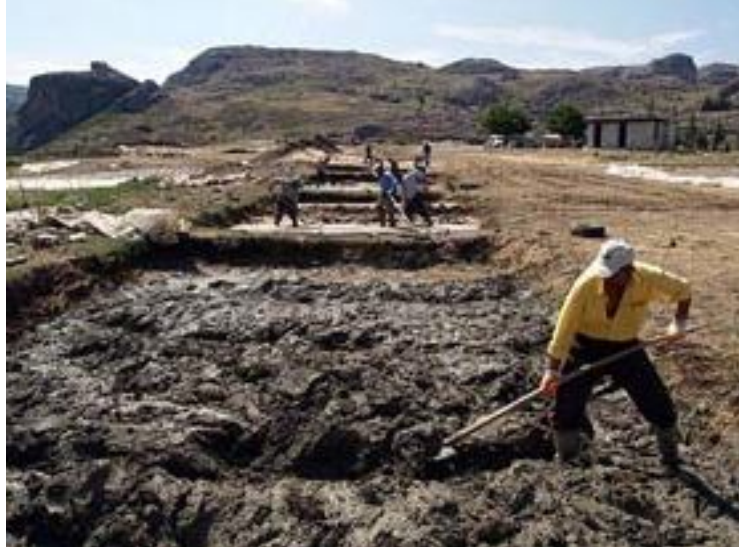
Şekil 2.8 Kerpiç harcının üretimi [17]

Kerpiç harcı toprağın temini için açılmış olan çukurda saman ve su ile yoğrularak üretilir. Şekil 2.8’de kerpiç harcının yoğrulması görülmektedir.

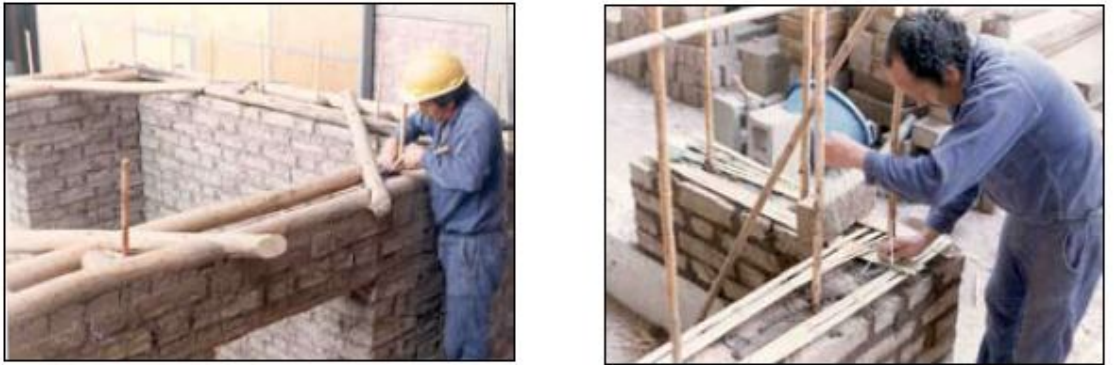
Şekil 2.9 Kerpiç duvar imalatı [3]

Kerpiç yapılar genellikle tek katlı, 3m yükseklikte ve duvar kalınlıkları 0,25m ile 0,80m arasında değişmektedir [6]. Daha yüksek ve ince duvar kalınlığında yapıların yapılabilmesi için kerpiç bloklar desteklenmelidir. Bu destekleme kerpiç duvarlar içine destekleyici yapı malzemeleri eklenerek veya kerpiç harcına farklı malzemeler katılarak yapılmaktadır. Şekil 2.9'da kerpiç duvarların iki farklı yöntem ile kuvvetlendirilmesi gösterilmiştir.

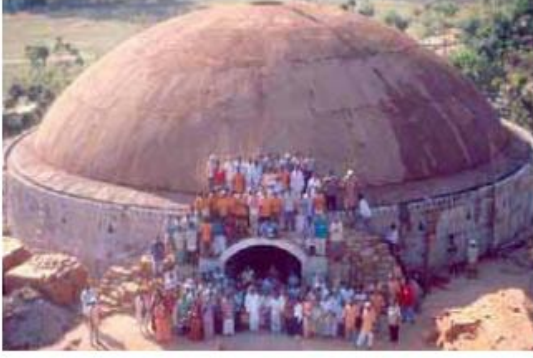
Şekil 2.13: Dhyanalingam tapınağının kubbesi, çapı 22,16 m, yüksekliği 7,90 m, 570 ton, 9 haftada inşa edilmiştir, Coimbatore [22]

Geliştirilmiş kerpiç elde edilmesinde diğer bir yöntemde kerpiç bloklarının basınç altında kalıplanmasıdır. Basınç etkisi ile kerpiç bünyesindeki boşlukların azalması ile porozitesi düşük, dayanımı yüksek malzeme elde edilmiş olmaktadır. Böylece suyun malzemenin iç kısımlarına nüfuz etmesi engellenmiş olur. Sıkıştırılarak iyileştirilmiş kerpiçlerden yapılmış kubbe mimarisine sahip iki yapının fotoğrafı aşağıda verilmiştir. Fotoğraf 2.13'de kubbe ölçüsü 22,16 m olan tapınağın, Fotoğraf 2.14'de ise 10,35 m açıklığındaki kubbeye ait fotoğraf bulunmaktadır [22].

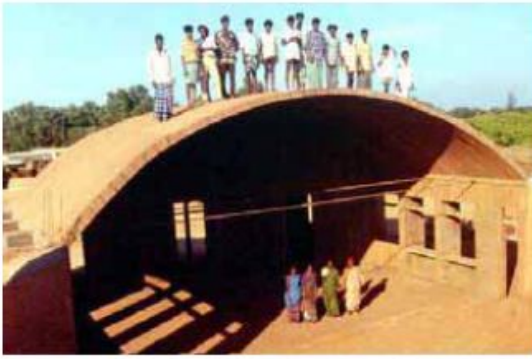
Şekil 2.14: Mirramukhi okulu, 10,35 m açıklık, 2,25 m yükseklik, 30 ton, 3 haftada inşa edilmiştir, Auroville [22]

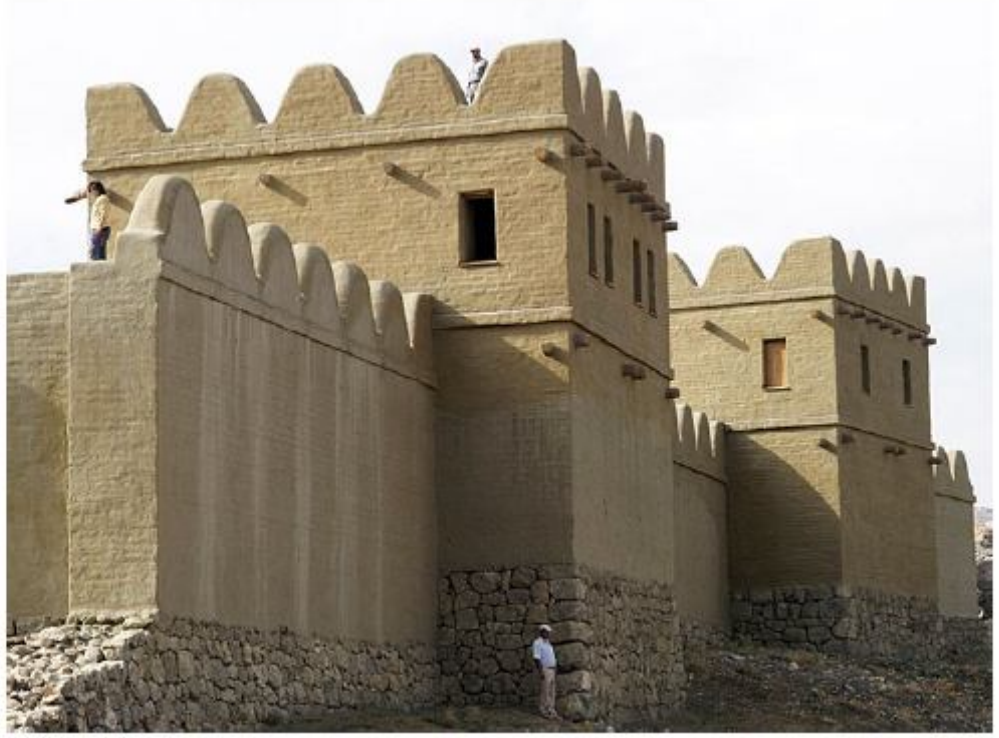
Şekil 2.15: Hattuşa kent suru [17]

İç Anadolu'da yer alan Hitit devletinin başkenti Hattuşa MÖ 13-14 yy. inşa edilmiş, uzunluğu 9 kilometreyi geçen, yüksekliği 7-8 m olan, kerpiçten surlarla korunmaktaydı. Surlar günümüze kadar gelmiş olup 2005 yılında rekonstrüksiyon çalışması ile bir kısmı tekrar ayağa kaldırılmıştır. Duvarda kullanılan kerpiçlerin ölçüleri 45x45x10 cm olup ağırlığı yaklaşık 34 kg'dır [17].

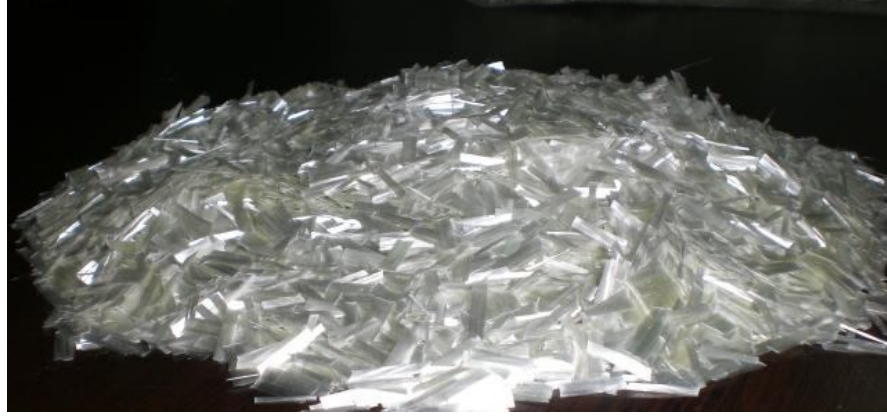
Şekil 3.2: Cam lifi

Elyaf çapı (μm)	6,5
Nem miktarı (%)	Max 0,1
Kırılma boyu (mm)	12
Özgül ağırlık (gr/cm^3)	2,54
Elastisite modül (GPa)	72,4
Çekme mukavemeti (MPa)	3448,0
Yumuşama sıcaklığı ($^{\circ}\text{C}$)	841,0

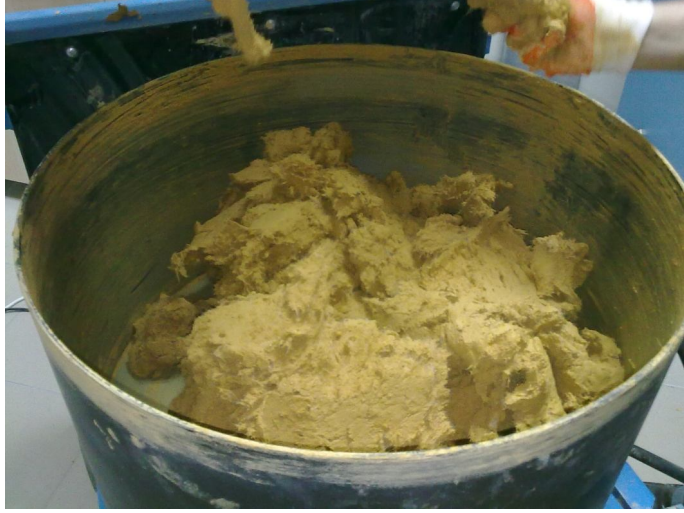
Şekil 3.3: Kerpiç harcının karışımı

Kerpiç harcı beton karıştırıcısının da hazırlanmıştır. Karıştırıcıya konulan toprak numunesi homojen karışım sağlayana kadar 5 dakika süre ile çalıştırılmıştır. Süre sonunda karıştırıcıya gerekli hammaddeler olan su, hava sürükleyici ve cam lifi uygun oranlar da karışıma katılmıştır. İstenilen homojen karışım elde edilinceye kadar karıştırma işlemine devam edilmiştir. Numune karışımını gösteren fotoğraf Şekil 3.3'de aşağıda verilmiştir.

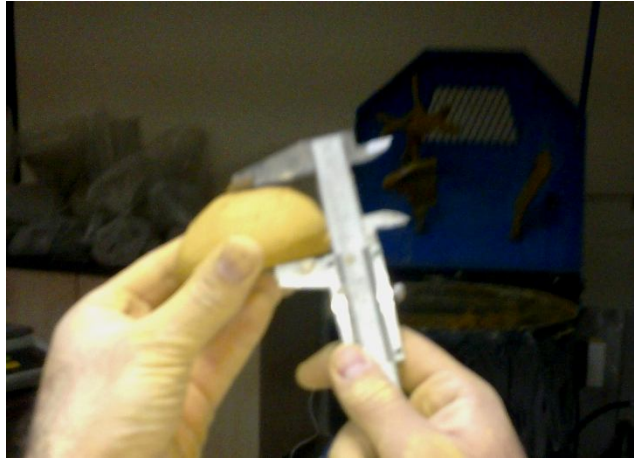
Şekil 3.4: Kıvam Deneyi

Karışımlar da standart kıvamın elde edilmesi için karışıma katılacak su miktarı TS 2514’te tanımlanan “2.1.3- Standard Kıvamın Elde Edilmesi” tarifine uygun olarak belirlenmiştir. Bunun için hazırlanan kerpiç harcından 200 gr’lık bir kısım madeni levha üzerine birçok defa vurularak sertleştirilmiş ve sonradan küre şekline sokulmuştur. Küre merkezinden 2 m yükseklikten sert zemin üzerine serbest düşüşe bırakılmıştır. Düşme sonucunda kürenin yassılaştıran yeni şeklinin çapı ölçülmüş, 50mm ise çamur standart kıvamda kabul edilmiştir. Bununla ilgili olarak yapılan deneye ait fotoğraf Şekil 3.4’te verilmiştir.

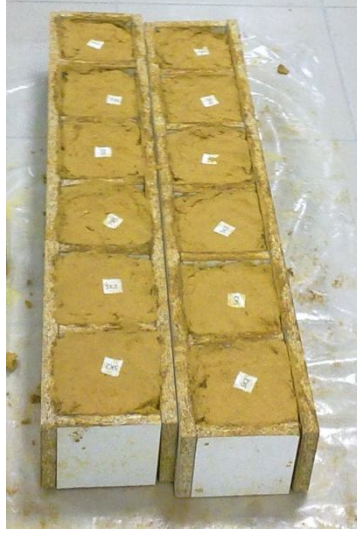
Şekil 3.5: Kerpiç üretimi

Kerpiç harcın da istenilen kıvamın elde edilmesinden sonra kalıplama aşamasına geçilmiştir. Kerpiç numunelerinin kalıptan zarar görmeden ve kolayca çıkabilmesi için kalıplar harç konulmadan önce yağlanmıştır. Üretilen harçlar 120×120×120 mm ebatlarındaki yağlanmış kalıplara el ile sıkıştırılarak yerleştirilmiştir. Kerpiç numunelerinin üretim sonrasında kalıplardan çıkarılmadan önceki fotoğrafı Şekil 3.5'te verilmiştir.

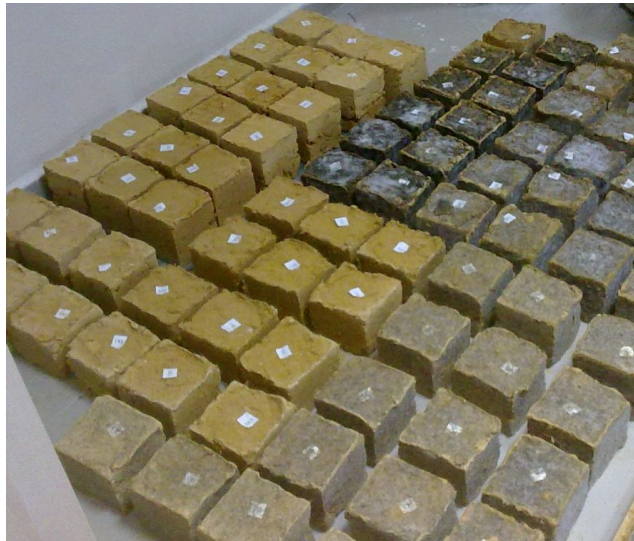
Şekil 3.6: Numuneler

Üretim sonun da numuneler kalıptan çıkartılarak laboratuvar ortamında kurumaya bırakılmıştır. Kuruyan numuneleri 2 gün ara ile üzerlerine su serpilerek nemlendirilmiştir. Numunelerin fotoğrafı Şekil 3.6'da verilmiştir.

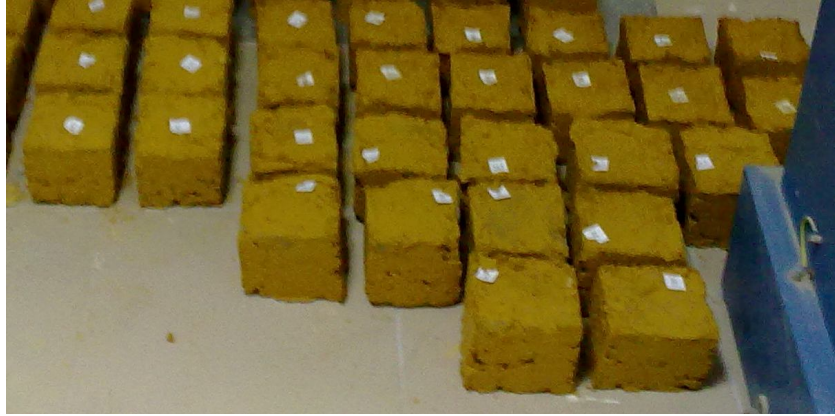
Şekil 4.1: Üretim gününe ait fotoğraf

Numuneler kalıptan çıkarıldıktan sonra ve deney günlerin de incelenmiştir. Bu incelemeler de numunelerin herhangi bir yerin de çatlama veya parçalanma gibi ciddi şekil bozukluklarının oluşmadığı görülmüştür. Fakat %50 ve %100 oranın da hava sürükleyici katkı bulunan numuneler de (0K2, 0K3, 2K2, 2K3, 5K2, 5K3) küflenme görülmüştür. Küflenme nedeni ile söz konusu numunelerin renklerinde siyahlaşma meydana gelmiştir. Numunelerdeki değişimin görülebileceği numunelerin üretim gününe ait fotoğraf Şekil 4.1’de ve numunelerin 28. deney gününe ait fotoğraf Şekil 4.2’de verilmiştir.

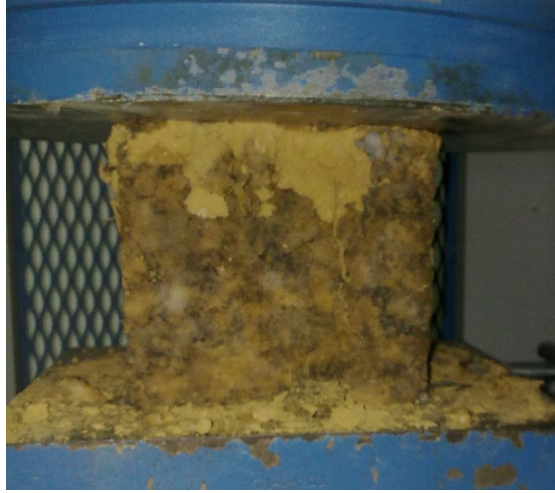
Şekil 4.4: OK3-28 Numunesinin basınç deneyi

Gevrek davranış gösteren numunelerde kırılma, kuvvetle aynı doğrultuda boylu boyunca çatlaklarla meydana gelmiştir. Şekil 4.4 ve Şekil 4.5'te bu durumun iki farklı numunede oluşumunu ve kırılmanın gerçekleştiği anı göstermektedir.

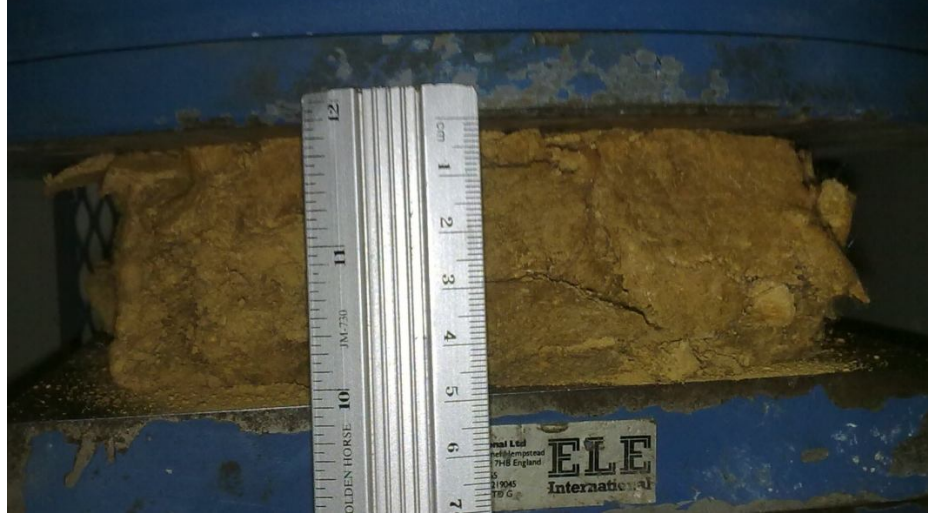
Şekil 4.6: 5K3-28 Numunesinin basınç deneyi

ciddi ve kalıcı şekil almaya başlamıştır. Basınç altında ezilen kerpiçlerde yatay doğrultuda şişmeler olup, kabuk kısımlarında parçalanmalar görülmüştür. Sünek davranış gösteren 5K3-56 numunesinde 12 cm olan kerpiç yüksekliği 5 cm' e kadar, yaklaşık % 41 mertebelerinde sıkışmıştır. Bu duruma ait fotoğraf Şekil 4.6'da görülebilmektedir.

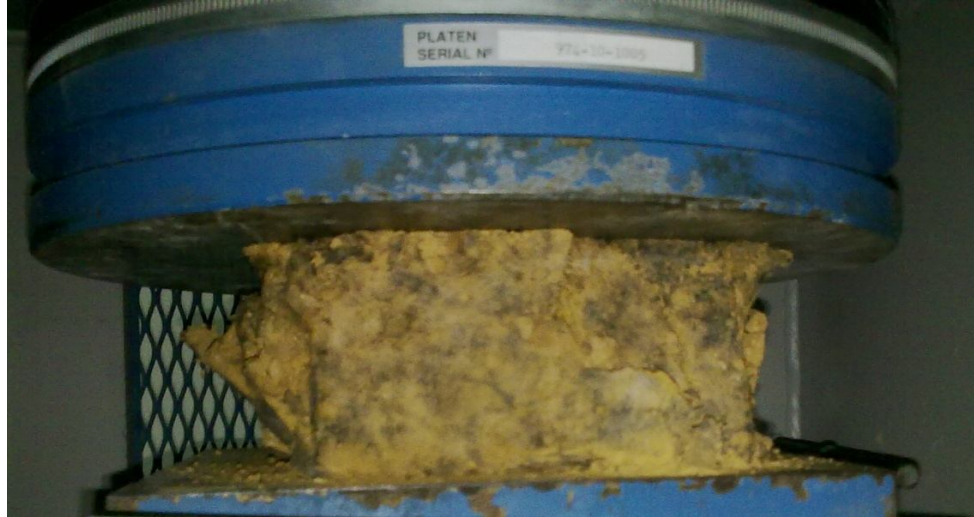
Şekil 4.7: 2K3-28 Numunesinin basınç deneyi

Sünek davranış gösteren numunelerde ise boyuna çatlaklardan söz etmek mümkün olmamıştır. Ezilme bir noktaya kadar kerpiçte ciddi şekil bozuklukları oluşmadan gerçekleşmiştir. Uygulanan kuvvetin devam etmesiyle numunelerin şekil bozukluğu

Sünek davranış gösteren başka bir numune olan 2K3-28 numunesinin ezilme anındaki davranışı Şekil 4.7'de verilmiştir.

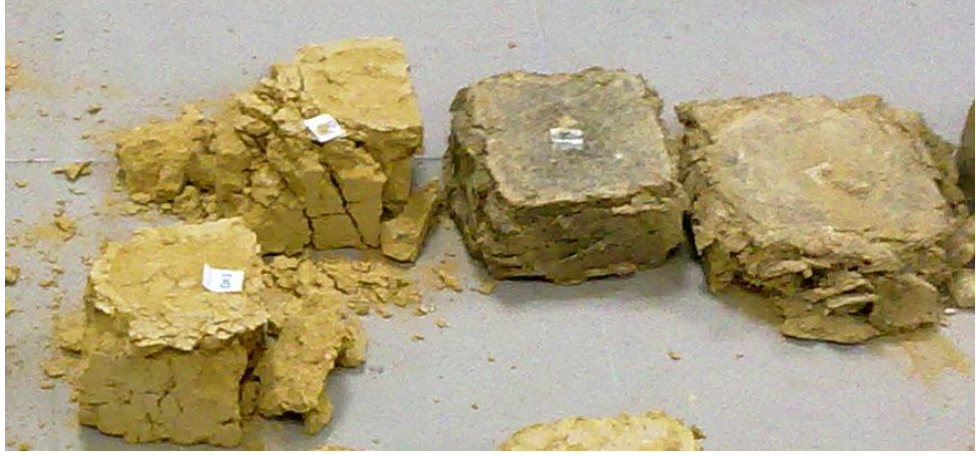
Şekil 4.8: Gevrek ve sünek davranışa ait fotoğraf

Numunelerin davranış türleri kırılma şeklinde farklılık göstermektedir. Gevrek kırılma gösteren 0K1-28 numunesi basınç altında parçalanmıştır. Sünek davranış gösteren 2K3-28 numunesi basınç kuvveti altında barçalanmamış, ezilmiştir. Basınç altında ezilen numunelerin farklı davranışlarını gösteren fotoğraf Şekil 4.8’de verilmiştir.

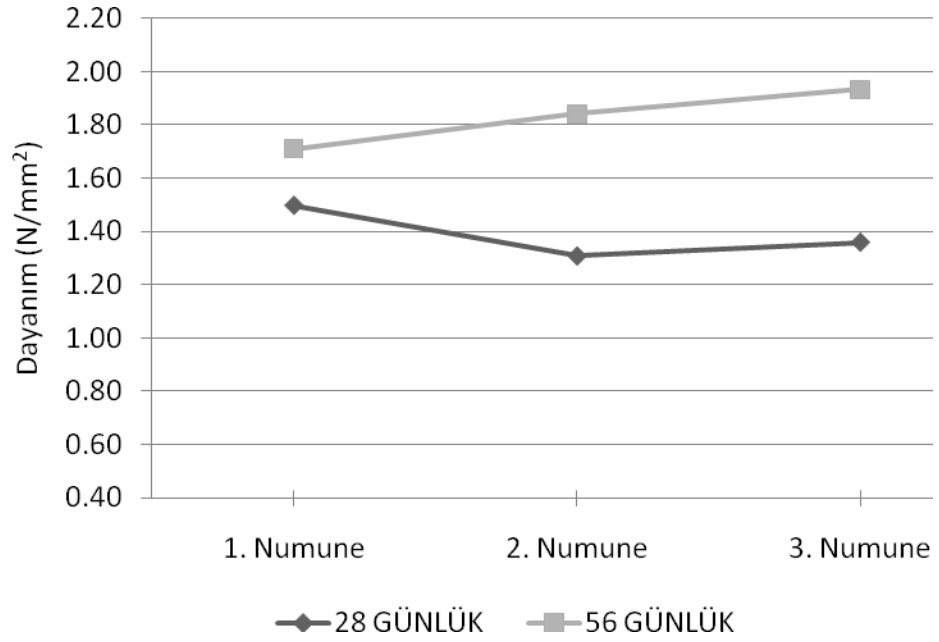
Basınç dayanım değerlerine ait sonuçların grafikleri aşağıda verilmiştir.

Şekil 4.9: 0K1 numunelerine ait basınç dayanım grafiği

Şekil 4.10: 0K2 numunelerine ait basınç dayanım grafiği

Şekil 4.11: 0K3 numunelerine ait basınç dayanım grafiği

Şekil 4.12: OK numunelerine ait ortalama basınç dayanım grafiği

Deney sonuçlarının verilmiş olduğu Tablo 4.1’de gevrek kırılma gösteren numunelerin kırılma anındaki basınç dayanım değeri verilmiştir. Tablo 4.2’de ise sünek davranış gösteren numunelerin ciddi şekil bozukluğu oluşturduğu basınç değerleri verilmiştir.

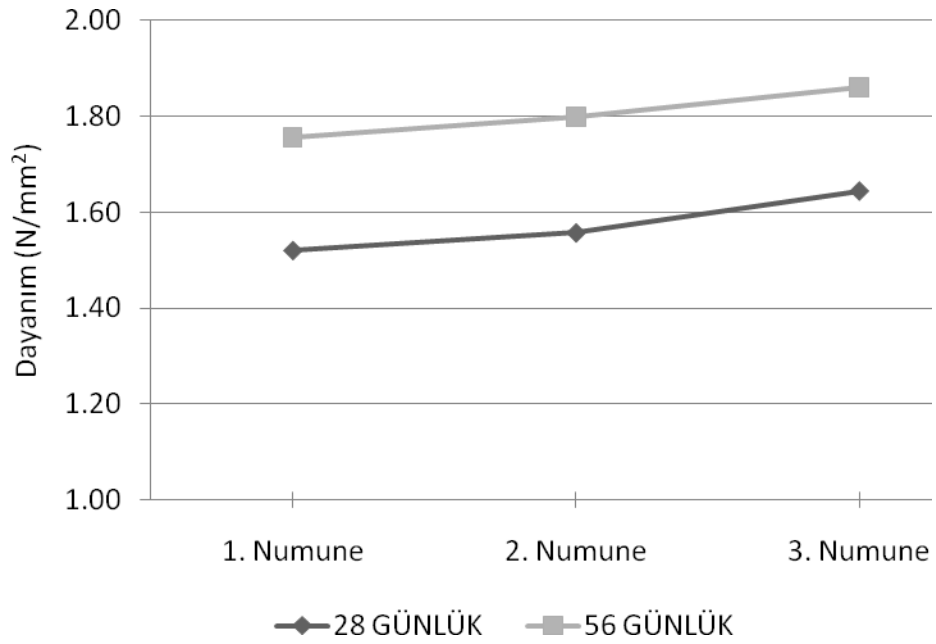
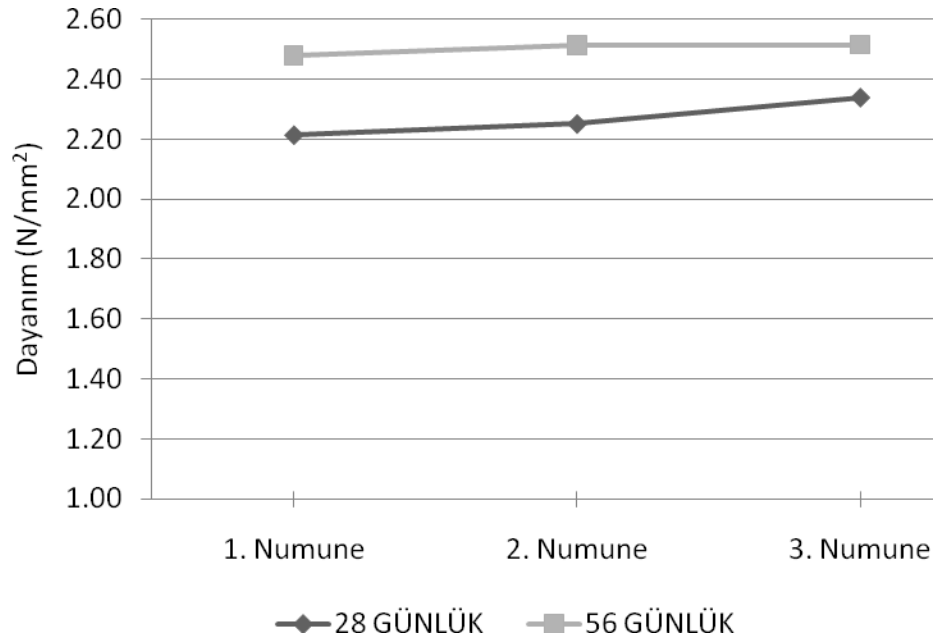
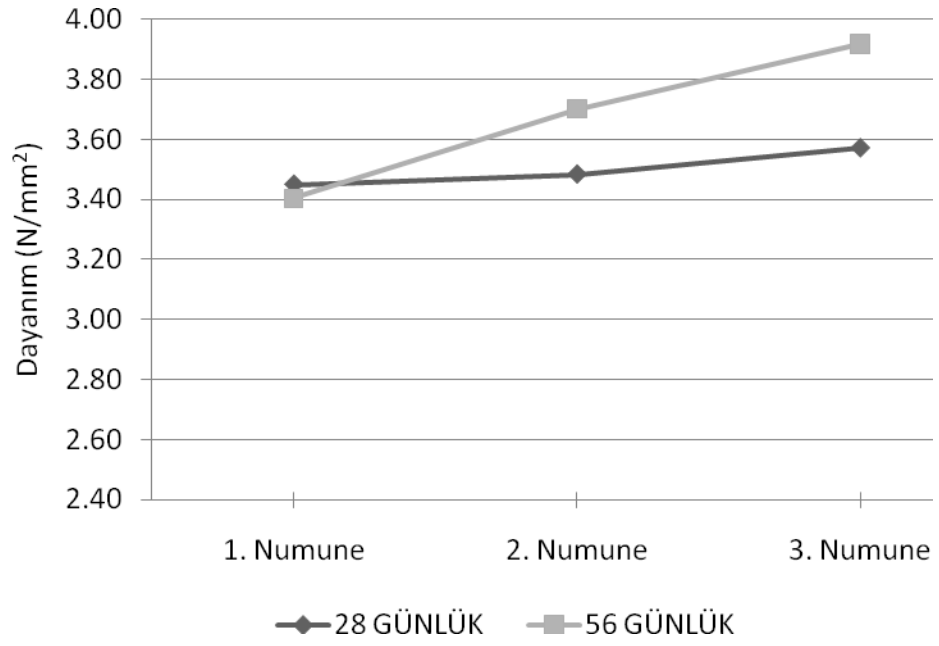
Şekil 4.13: 2K1 numunelerine ait basınç dayanım grafiği

Şekil 4.14: 2K2 numunelerine ait basınç dayanım grafiği

Şekil 4.15: 2K3 numunelerine ait basınç dayanım grafiği

Şekil 4.16: 2K numunelerine ait ortalama basınç dayanım grafiği

Şekil 4.17: 5K1 numunelerine ait basınç dayanım grafiği

Şekil 4.18: 5K2 numunelerine ait basınç dayanım grafiği

Şekil 4.19: 5K3 numunelerine ait basınç dayanım grafiği

Şekil 4.20: 5K numunelerine ait ortalama basınç dayanım grafiği

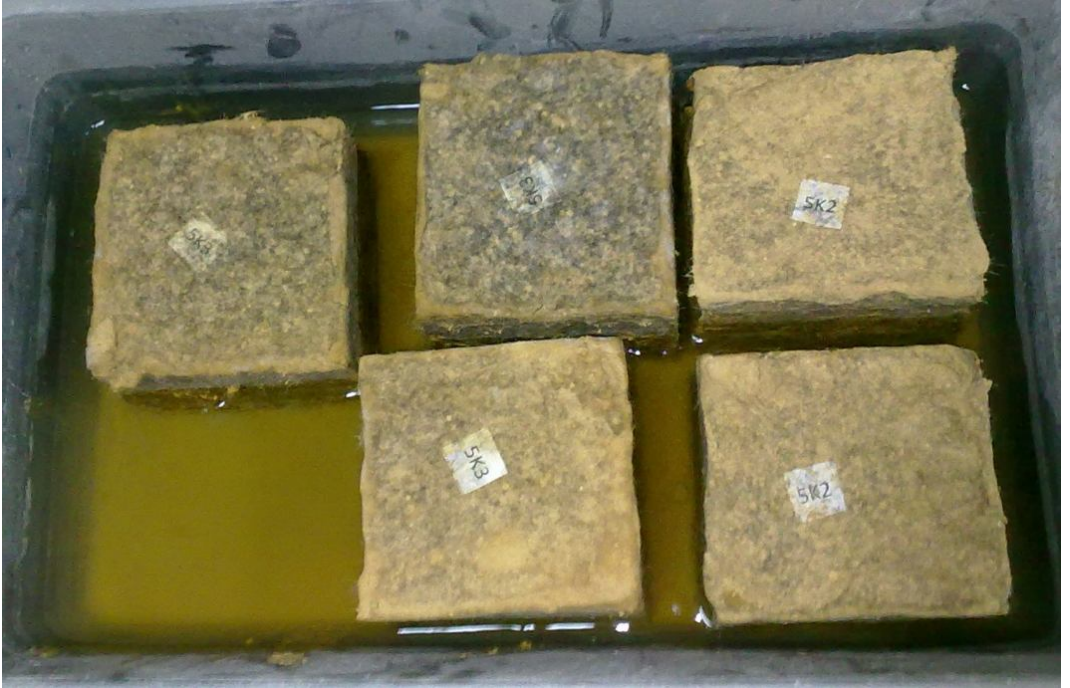
Şekil 4.21: Suya dayanıklılık deneyi

Hava sürükleyici katılmayan numuneler (0K1, 2K1 ve 5K1) suya dayanıklılık deneyinde dağılma göstermiştir. Numunelerin suda dağılma süreleri, bünyesinde bulunan lif miktarı ile doğru orantılı artış göstermiştir. Hava sürükleyici bulunan kerpiç numuneleri TS 2514’de belirtilen 45 dakikalık dağılma süresinin çok üzerinde bir performans göstermiştir. Numuneler konuldukları kaplarda 72 saat bekletilmesine rağmen, dağılma göstermemiştir.

Şekil 4.21’de suda bekletilen 5K2-28 ve 5K3-28 numunelerinin bulunduğu kaptaki suyun tamamen buharlaşmasından sonra numunelerin durumunu gösteren fotoğraf Şekil 4.24’te verilmiştir. Numuneler incelendiğinde 5K2-28 Numunesinin bünyesinde 5K3-28 numunesinden daha fazla su bulunduğu görülmüştür. 5K2 numunesi bünyesindeki su sayesinde plastik davranış göstererek şekil değiştirebilirken, 5K3 numunesi plastik davranış göstermemektedir.

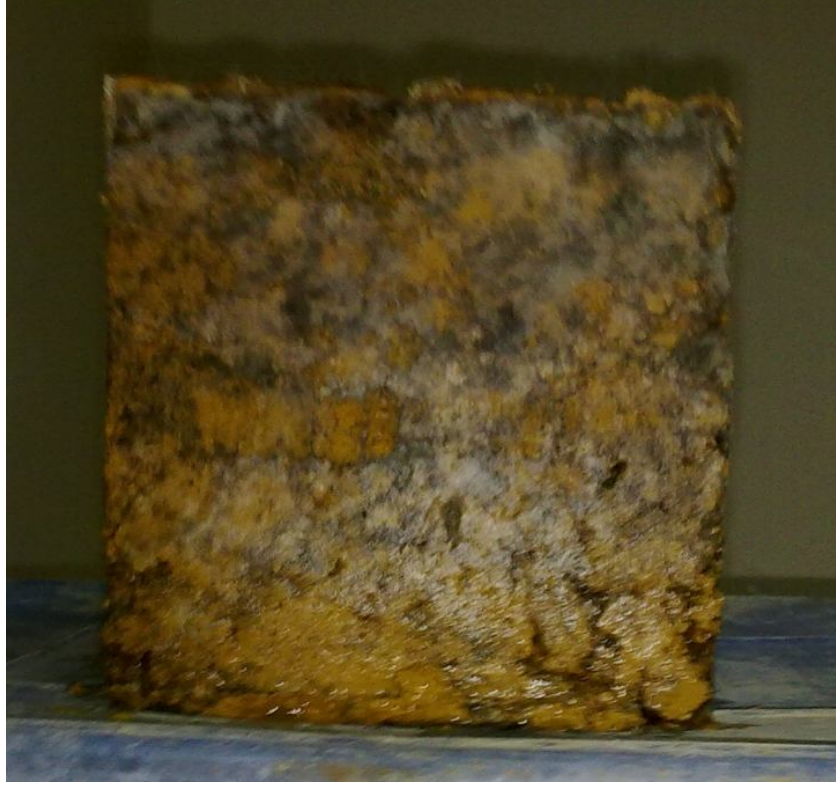
Şekil 4.22: 2K3-28 Numunesinin 72 Saat sonraki fotoğrafı

Hava sürükleyici katkı katılan numuneler olan 2K3-28 ve 5K2-28 numuneleri suda dağılma göstermemiştir. Numunelerin 72 saat sonraki durumunu gösteren fotoğraflar aşağıda Şekil 4.22 ve Şekil 4.23’de verilmiştir.

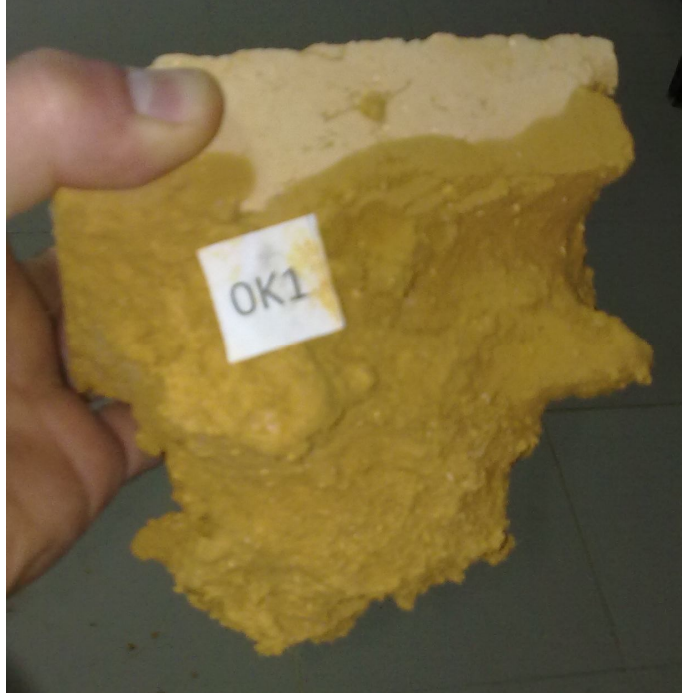
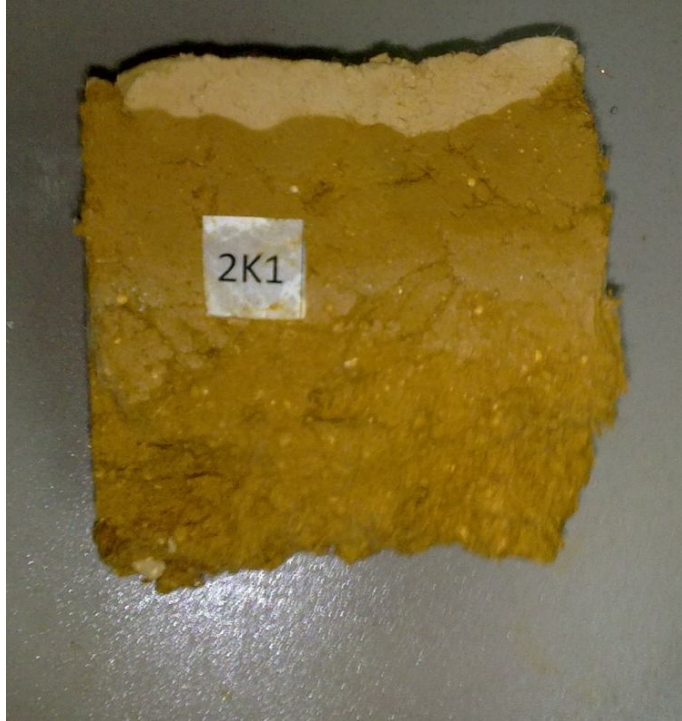
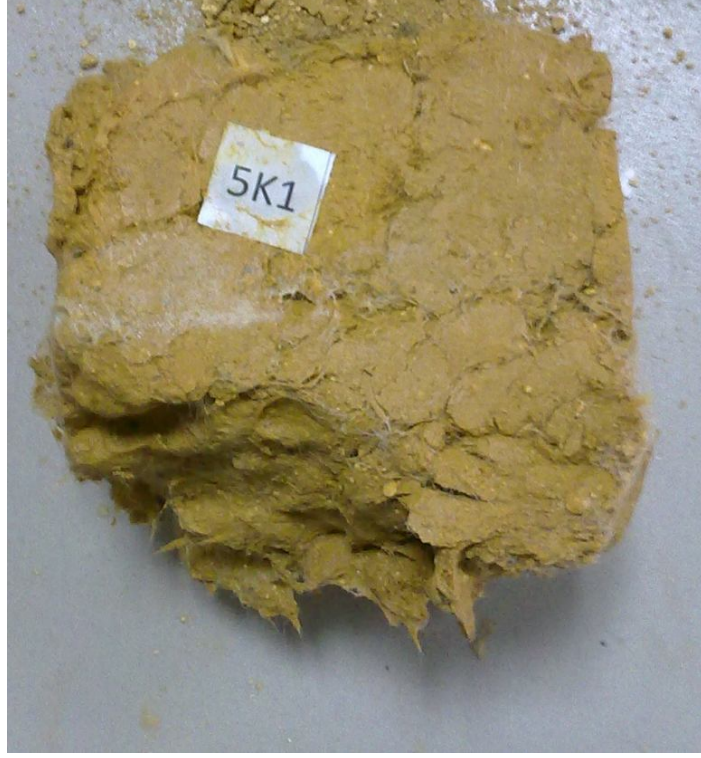
Suda dağılan tek numune olan K1 numunelerinde dağılma süresi cam lifi katkısının artması ile artış göstermiştir. Hava sürükleyici katkı ise oluşturduğu hava boşlukları ile suyun nüfuzunu geciktirmiştir, numunelerin dağılmasını engellemiştir. K1-56 numunelerinin suda dağılmalarını gösteren fotoğraflar aşağıda verilmiştir. Cam lifi katkısı numunelerin daha uzun sürede dağılmasını ve daha az zarar görmesini sağlamıştır.

Şekil 4.25: OK1-56 Numunesinin 35 dakika sonraki fotoğrafı

Şekil 4.26: 2K1-56 Numunesinin 1saat 55 dakika sonraki fotoğrafı

Şekil 4.27: 5K1-56 Numunesinin 2saat 08 dakika sonraki fotoğrafı

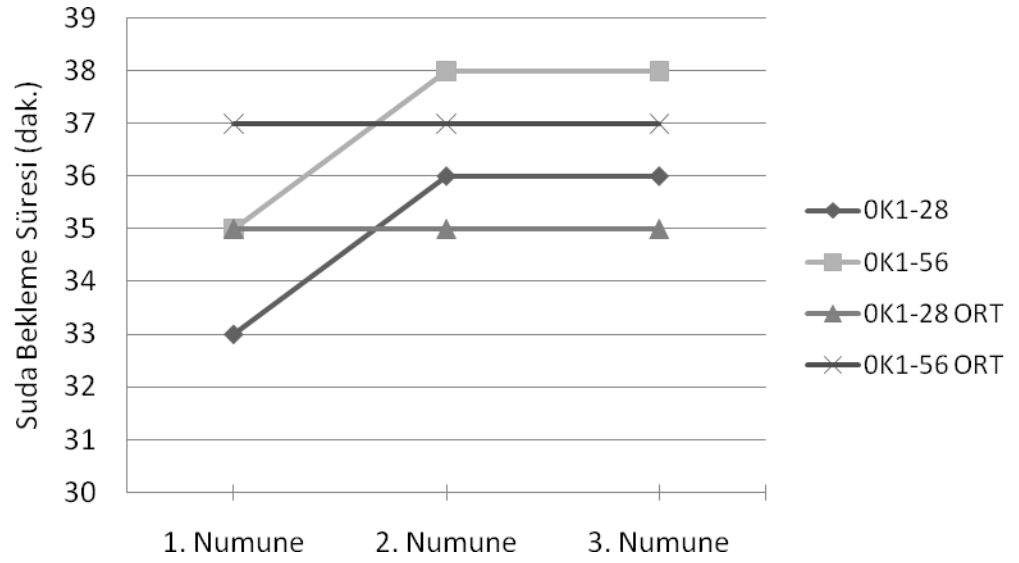
Kerpiç numunelerinde yapılan suda dağılma deneyine ait sonuçların grafikleri aşağıda verilmiştir.

Şekil 4.28: 0K1 numunelerinin suya dayanım grafiği

Şekil 4.29: 2K1 numunelerinin suya dayanım grafiği

Şekil 4.30: 5K1 numunelerinin suya dayanım grafiği

Şekil 4.31 : K1 numunelerinin suda ortalama dağılma sürelerine ait grafik
