**T.C.**  
**İSTANBUL ÜNİVERSİTESİ**  
**SOSYAL BİLİMLER ENSTİTÜSÜ**  
**KORUMA, YENİLEME VE RESTORASYON BİLİM DALI**

**DOKTORA TEZİ**

**YENİKAPI 27 BATIĞI: KONSTRÜKSİYON ÖZELLİKLERİ VE**  
**RESTİTÜSYON ÖNERİSİ**

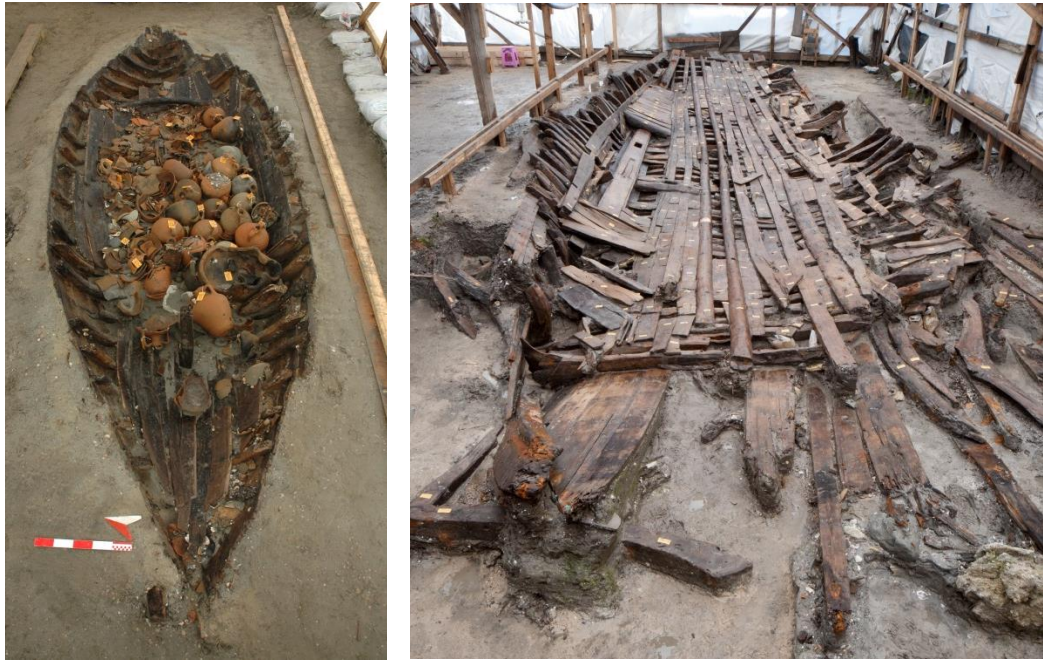
**Şekil 9:** Yenikapı’da bulunan kargo gemileri: YK12 (sol) ve YK 35 (sağ)

Yenikapı’da bulunan batıkların toplam 31 adedi muhtemel kargo gemileri olarak değerlendirilmiştir (Şekil 9). Bu gemilerin en az üçü (YK1, YK12, YK 35) taşıdıkları kargo ile birlikte, diğer gemiler ise kargo, arma, çapa vb. donanımları olmaksızın bulunmuştur. Başta kargosu ile bulunan gemiler olmak üzere gemilerin bir kısmının olasılıkla şiddetli fırtına vb. doğal bir afet sonucu liman içinde battıkları, bir kısmının ise kullanım ömürlerini tamamlayarak limanda terk edilmiş atıl durumdaki gemiler olduğu düşünülmektedir (Algan, 2010:179, Perinçek, 2010: 215, Pulak, 2013: 23, Pulak v.d., 2015: 42-46, Kocabaş, 2015: 8, Kocabaş, 2010: 24).

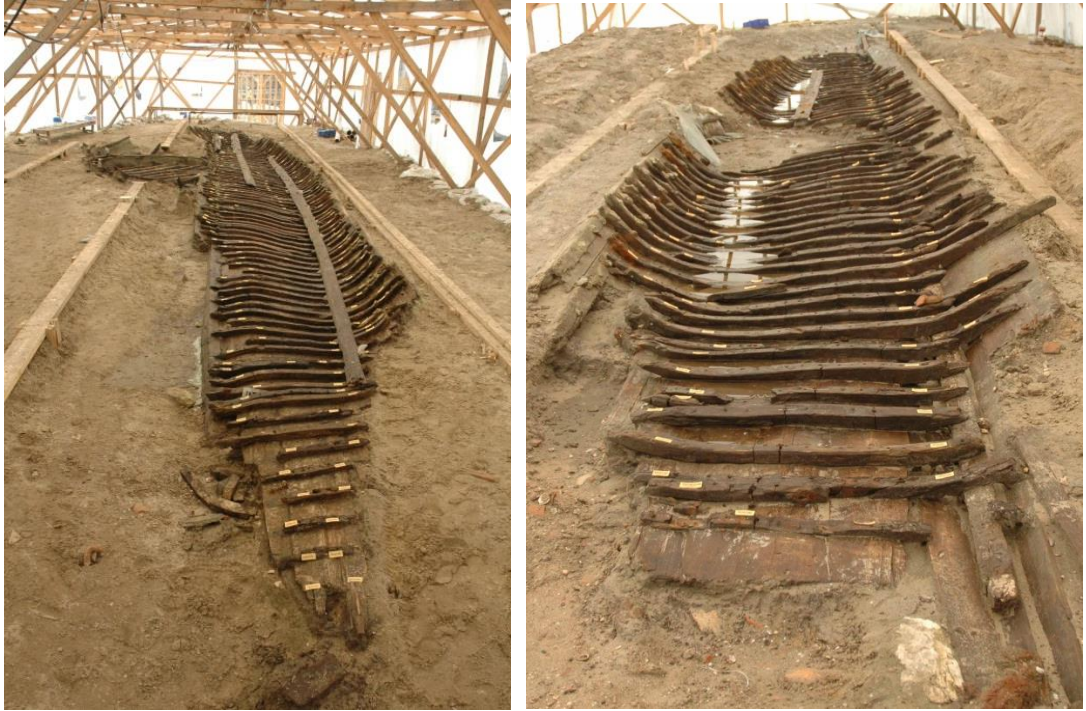
**Şekil 11:** Yenikapı kazılarında bulunan kadırğa tipi batıklar (YK13-YK16).

Yenikapı batıkları arasındaki ikinci ana grubu kürekli çektiri ya da kadırğa olarak tanımlanan 6 adet batık oluşturmaktadır (Şekil 11). Gemiler kürek, yelken, çapa vb. donanımları olmaksızın bulunmuştur. Kadırgalar kargo gemilerinin aksine daha uzun ve ince gövde tasarımlarıyla dikkat çekmektedir. Bu tasarımın kadırgaların manevra kabiliyeti ve hız kapasitelerinin en üst seviyede olması amacıyla uygulandığı düşünülmektedir. Tahmin edilen uzunluklarının yaklaşık 30 metre, genişliklerinin de 4 metre olduğu kadırgaların her iki yanında tek sıra, 25'er kürekçi olmak üzere toplamda 50 kürekçi ile hareket ettirildikleri, küreklere ek olarak yelken donanımına da sahip oldukları düşünülmektedir (Kocabaş, 2012a, Kocabaş, 2015, Pulak, 2007, Pulak v.d.2015, Pulak v.d., 2013).

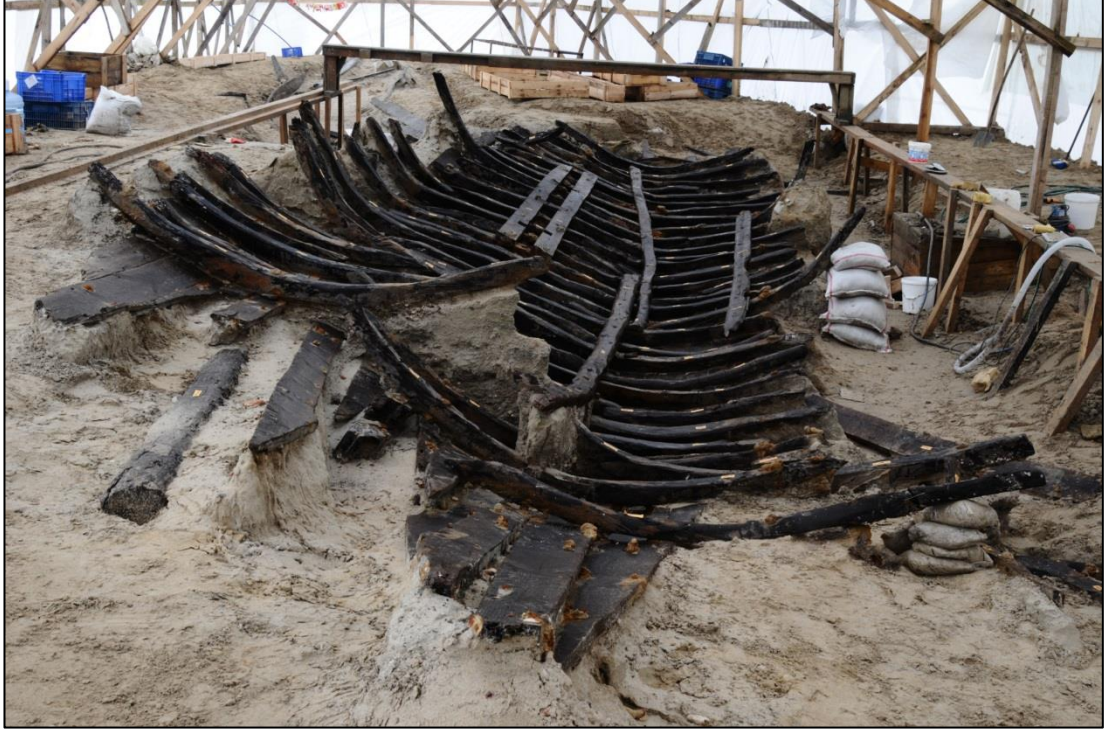
**Şekil 14:** Yenikapı 27 Batığının arazideki pozisyonu

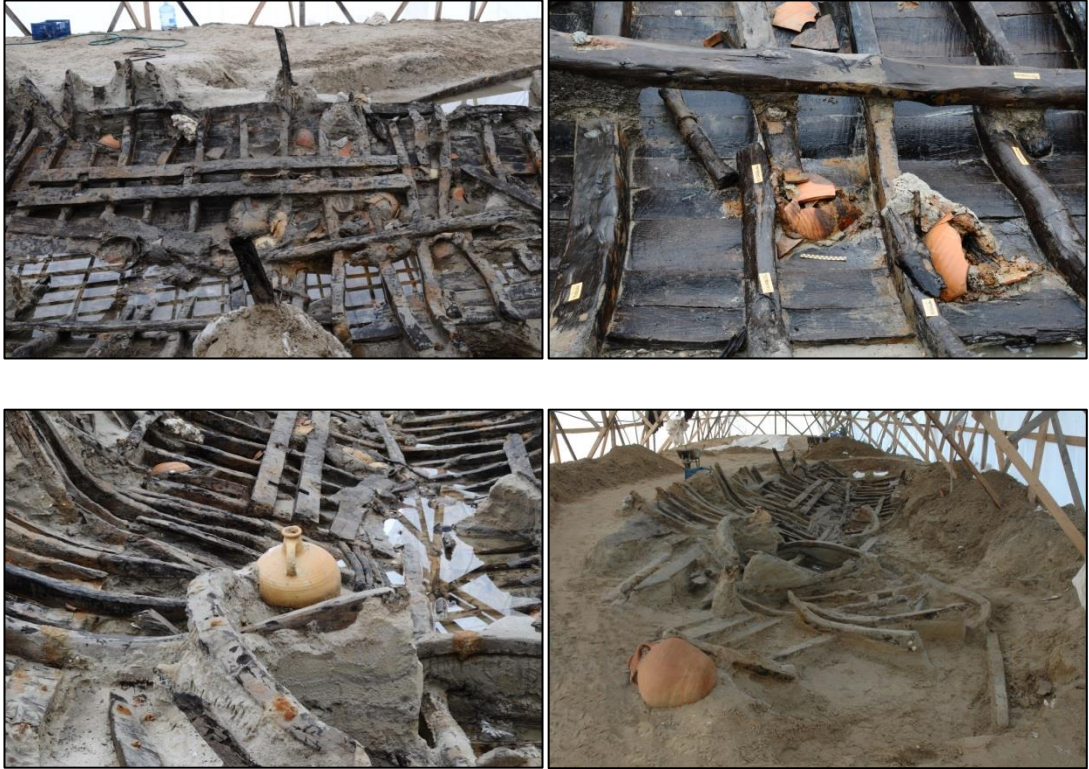
**Şekil 15:** Yenikapı 27 Batığı içinde ve etrafındaki seramik buluntular

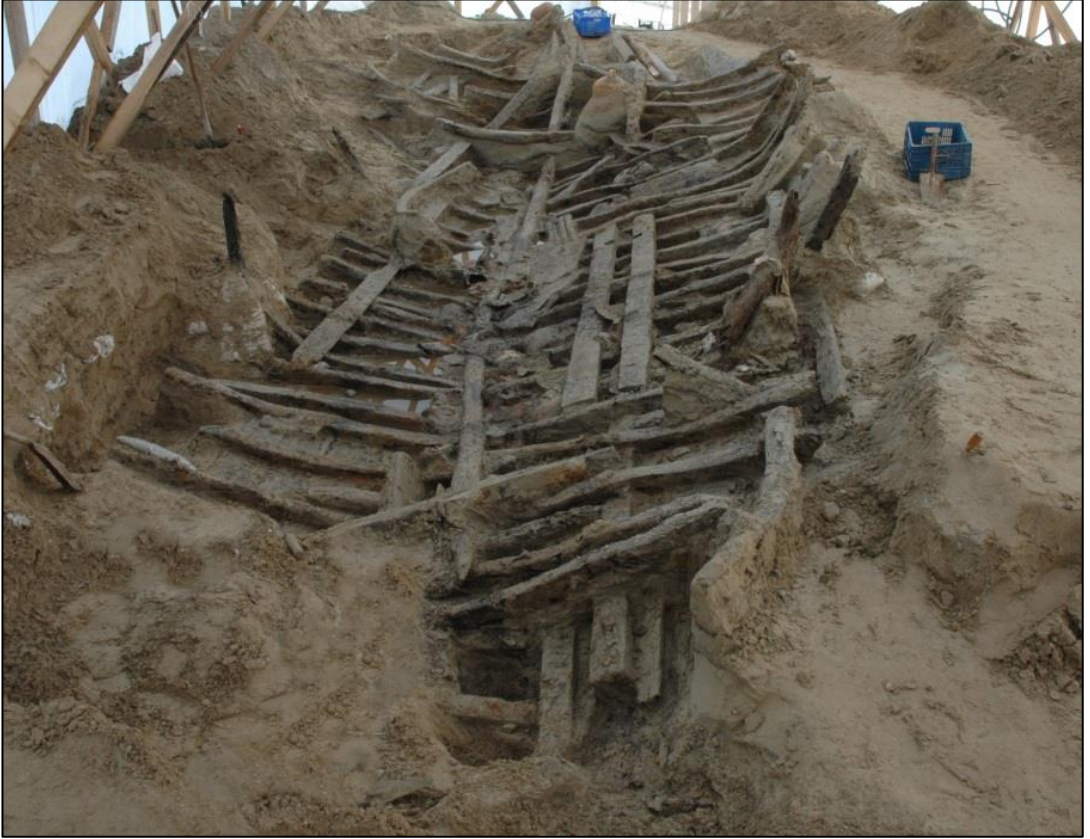
**Şekil 16:** Yenikapı 27 Batığı

İstanbul Arkeoloji Müzeleri denetimindeki kazı çalışmaları ile günışığına çıkarılan batık (Şekil 16), kazıları takiben İstanbul Üniversitesi Taşınabilir Kültür Varlıklarını Koruma ve Onarım Bölümü, Sualtı Kültür Kalıntılarını Koruma Anabilim Dalı tarafından koordine edilen, arkeolog, restoratör, stajyer öğrenci ve teknisyenlerden oluşan 25 kişilik ekip tarafından Kasım 2008-Mayıs 2009 tarihleri arasında arazide belgelenerek demonte vaziyette kazı alanından kaldırılmıştır.

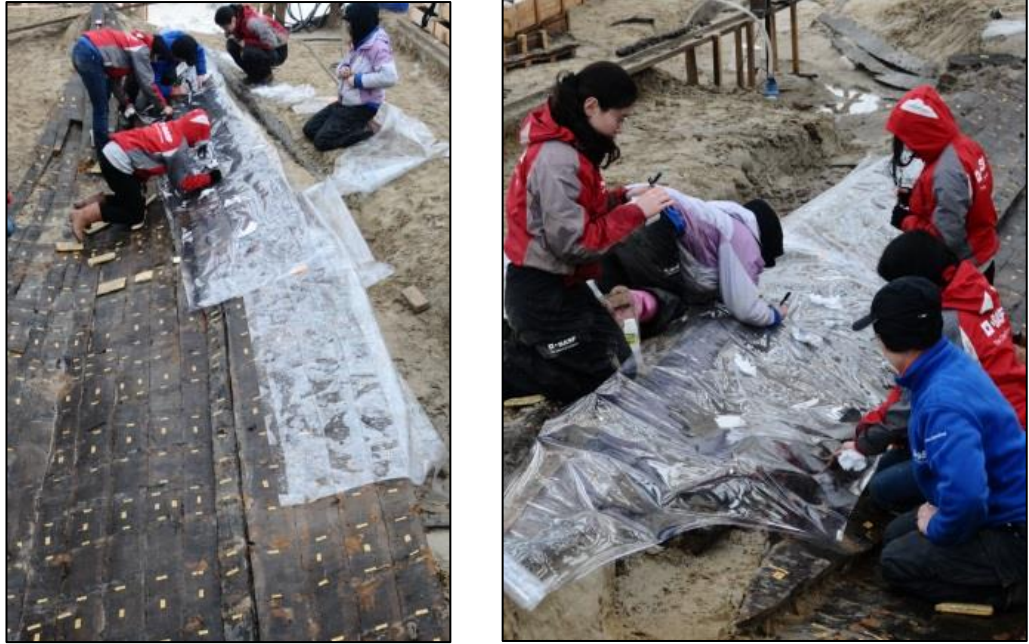
**Şekil 20:** YK 27 Batığı 1:1 ölçekli asetat çizimleri

In situ belgeleme işlemleri tamamlanan dağınık vaziyetteki ahşap elemanlar, farş, ıstralya ve eğrilerin yerinden kaldırılmasını takiben batığın dış kaplamaları tamamen açığa çıkarılmıştır. Diğer ahşap elemanlardan farklı olarak kaplama sıralarının birbirine olan konumları, yüzey detayları ve özellikle de bağlantı elemanlarının bütüncül bir biçimde belgelenebilmesi amacıyla şeffaf asetat kağıtları, paftalar halinde kaplamalar üzerine serilerek 1:1 ölçekli çizimler yapılmıştır (Şekil 20). Böylelikle kaplama armuzları, çivi vb. bağlantı elemanları, parileler, korozyon, alet izleri ve hasar görmüş kısımlar gibi çeşitli yüzey detayları kaplamalar kaldırılmadan önce yerinde belgelenmiştir.

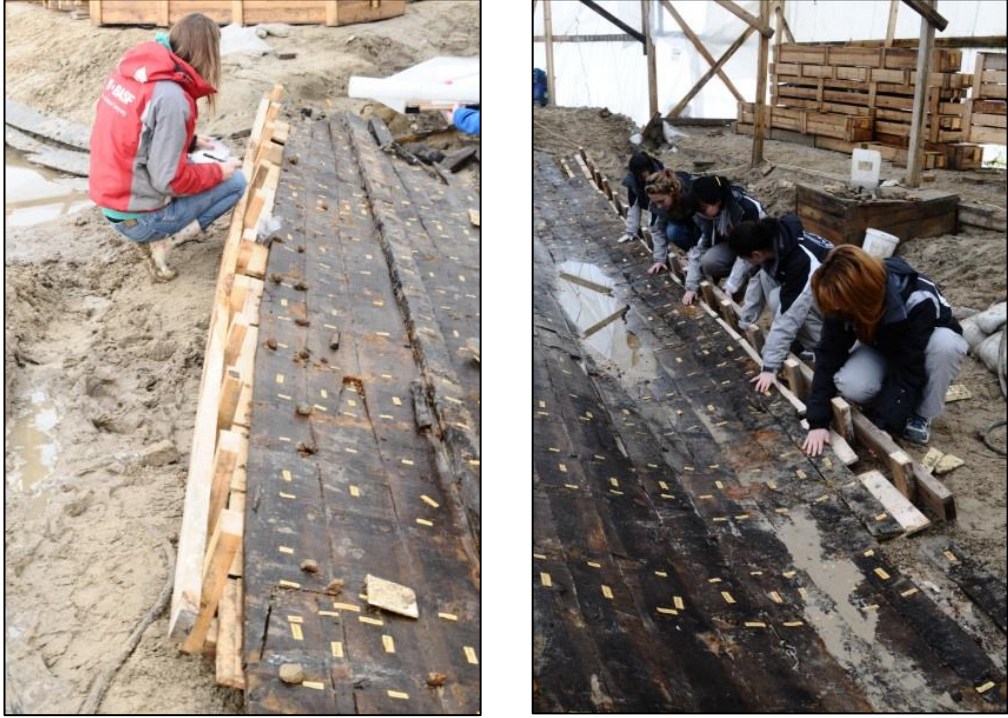
**Şekil 21:** Kaplamaların L biçimli taşıyıcılar ile araziden kaldırılması

elemanlarından ayrılmıştır. Eğri, omurga vb. masif ahşap elemanlar için kalıplar kullanılmamış, bu parçalar çok kırılğan olmadıkları için ahşap sedyeler üzerinde kasalara taşınmıştır. Kaplamalar ise ince ve daha kırılğan olmaları, ayrıca gemi gövdesinin orijinal açı ve formunu göstermeleri sebebiyle “L” biçimli ahşap taşıyıcılar yardımıyla demonte edilmişlerdir.<sup>9</sup> Bu taşıyıcılar kaplamaların altında bulunan kum ve korozyon tamamen temizlendikten sonra alt yüzeye yerleştirilmektedir. Daha sonra tüm taşıyıcılar 5 x 10 cm kalınlığındaki uzun kerestelere paslanmaz vidalarla sabitlenmektedir. Bu şekilde oluşturulan ahşap konstrüksiyon kaldırma esnasında kaplama formunda meydana gelebilecek bozulma ve kırılmaları minimum seviyeye indirmektedir (Şekil 21).

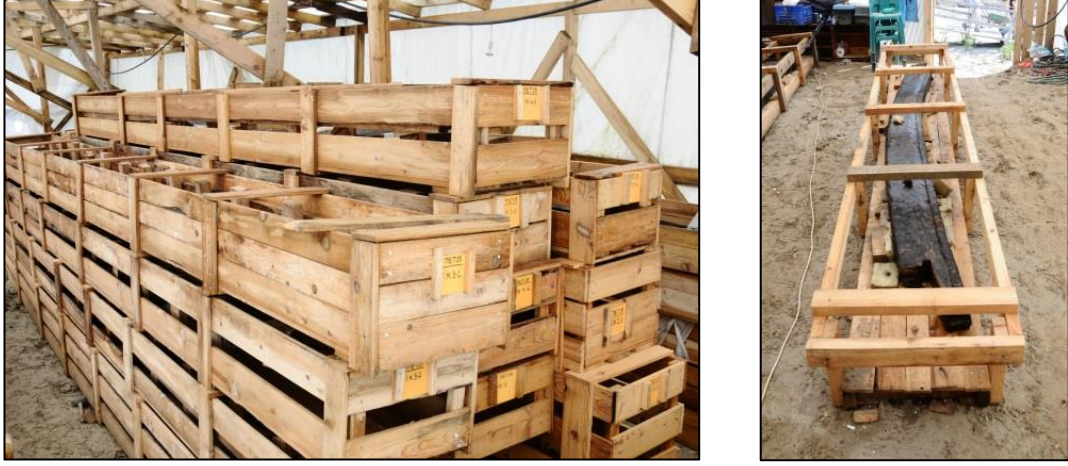
**Şekil 22:** Ahşap elemanların kasalarda korumaya alınması

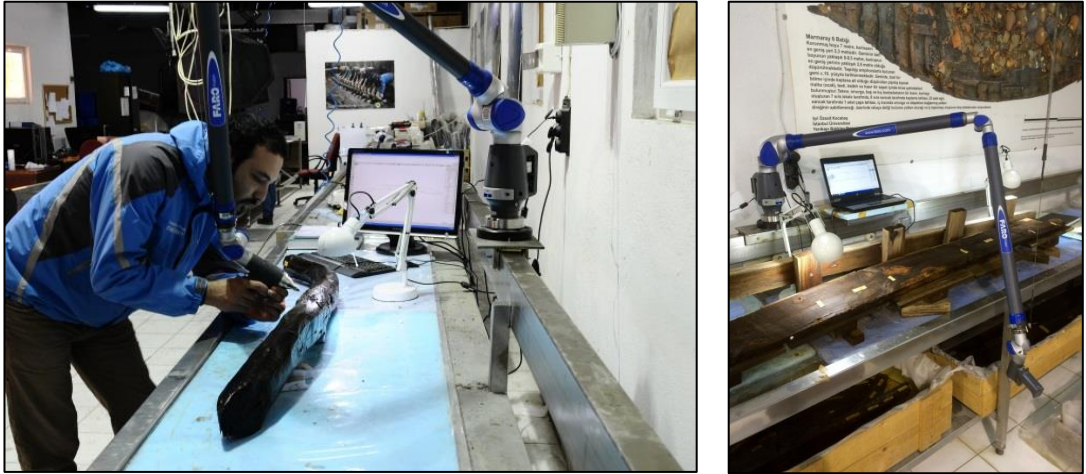
**Şekil 23:** Digitizer cihazı ve üç boyutlu çizim çalışması

*Rhinoceros® NURBS 3B* modelleme yazılımı vasıtasıyla gerçekleştirilen digitizer çizimleri ile her bir ahşap elemanın tüm orijinal kenar ve yüzeyleri, hasarlı kenar ve yüzeyleri, bağlantı elemanları, parile ve geçmeleri, testere, keser, balta vb. alet izleri, reçine, kalafat, korozyon vb. yüzey kalıntıları, kesitler, ahşap damarları ve yönleri üç boyutlu olarak kaydedilmiştir. Taşınabilir olan cihaz ile yapılan bu ölçüm ve çizimler eşzamanlı olarak bilgisayara aktarılmaktadır. Digitizer çizimleri YK 27 batığının *in situ* 3B modeli ve restitüsyon çizimlerinin elde edilmesini de kolaylaştırılmıştır.

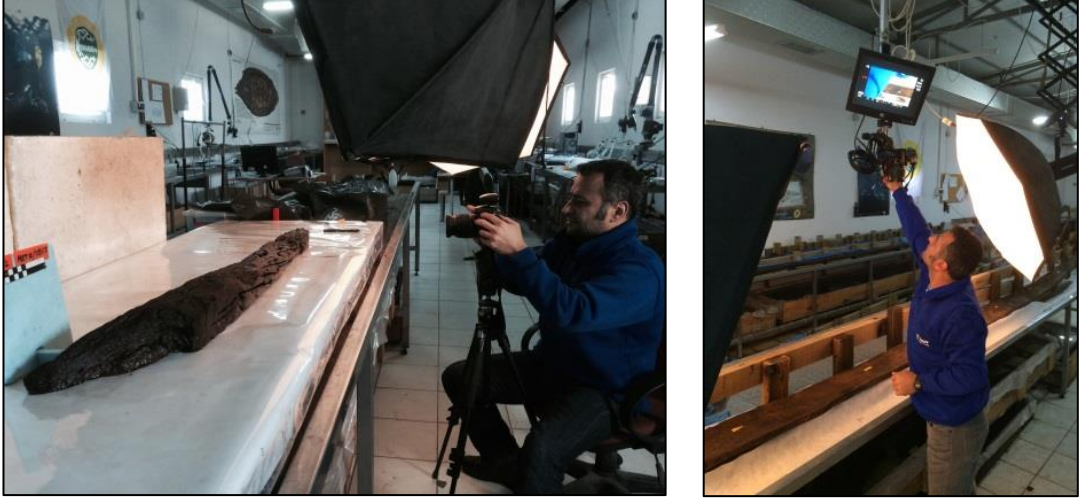
**Şekil 24:** Kazı sonrası fotoğrafla belgeleme çalışması

olmuştur. Bu çalışmada kullanılan paraflaşlı düzenek ahşap elemanların yüzey detaylarının daha iyi görüntülenmesini sağlamıştır (Şekil 24). Detay fotoğraflarına ek olarak, düzeneğe sabit açı, odak uzaklığı ve yükseklikle monte edilen kamera kullanılarak her ahşap elemanın yüksek çözünürlüklü fotomozaiği elde edilmiştir.

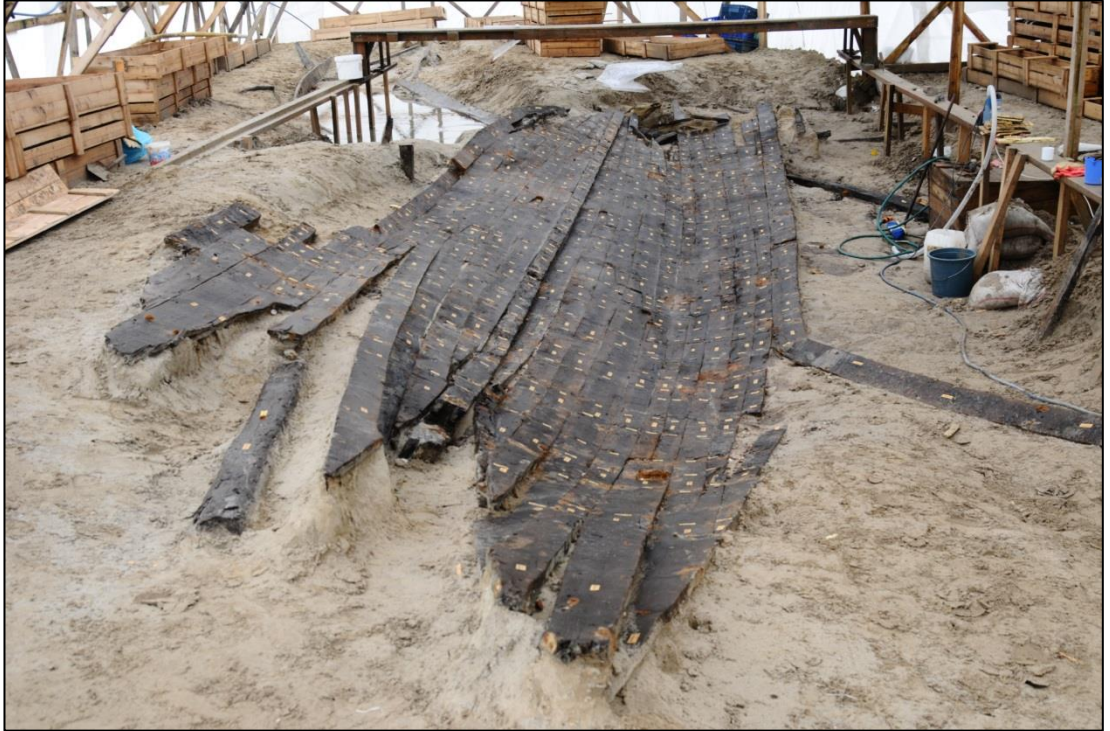
**Şekil 32:** Orijinal eğim ve açıları bozulmuş durumdaki kaplamalar

Bu değerlendirme restitüsyon çalışmaları esnasında da tekrar gözden geçirilerek doğrulanmıştır. Geminin kış kısmı yapısal bütünlük açısından baş kısmına göre daha iyi durumdadır. Baş kısmın formu hakkında bilgi verecek bodoslama vb. ahşap elemanlar bulunmamış olup, burada yer alan kaplamalar oldukça düzleşerek bodoslamalar ile birleşen kısımları korunmamıştır. Baş kısımdaki mevcut kaplamalar ise esneyip orijinal gövde açılarından oldukça saparak açılmış durumdadır. İskele kaplamalarının bulunduğu kış kısmı da baş kısma benzer şekilde orijinal gövde eğimlerinden oldukça saparak dışa doğru açılmış vaziyette bulunmuştur (Şekil 32). Ancak özellikle sancak kaplamaların kış bodoslama ile birleşen orijinal kenarlarının ve kış yönündeki omurga ek parçasının (OM-2) iyi korunmuş olması geminin kış formunun baş kısmına göre daha iyi anlaşılmasını sağlamaktadır.

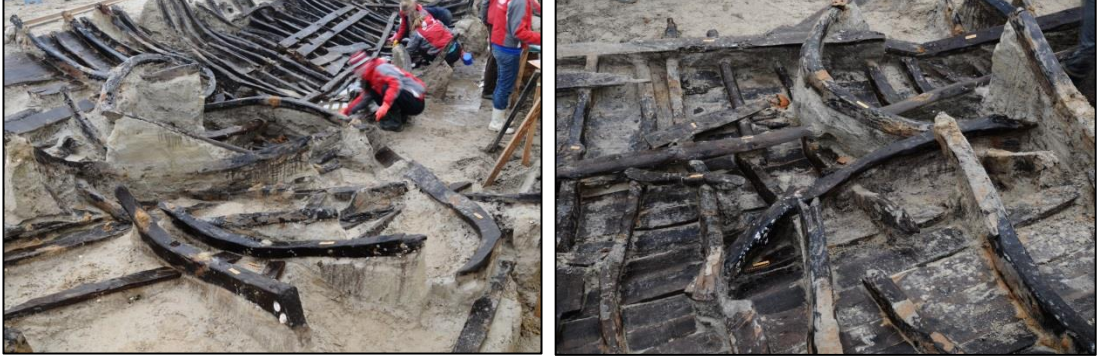
**Şekil 33:** Kıç kısmında yer alan dağınık vaziyetteki ahşap elemanlar

Geminin döşeklerinin büyük kısmı yerinde korunmuş olmasına rağmen özellikle kış kısmında yer alan döşek ve postaların bir bölümü orijinal pozisyonlarına yakın konumda ancak in situ vaziyette değildir (Şekil 33). Farş tahtaları da benzer şekilde

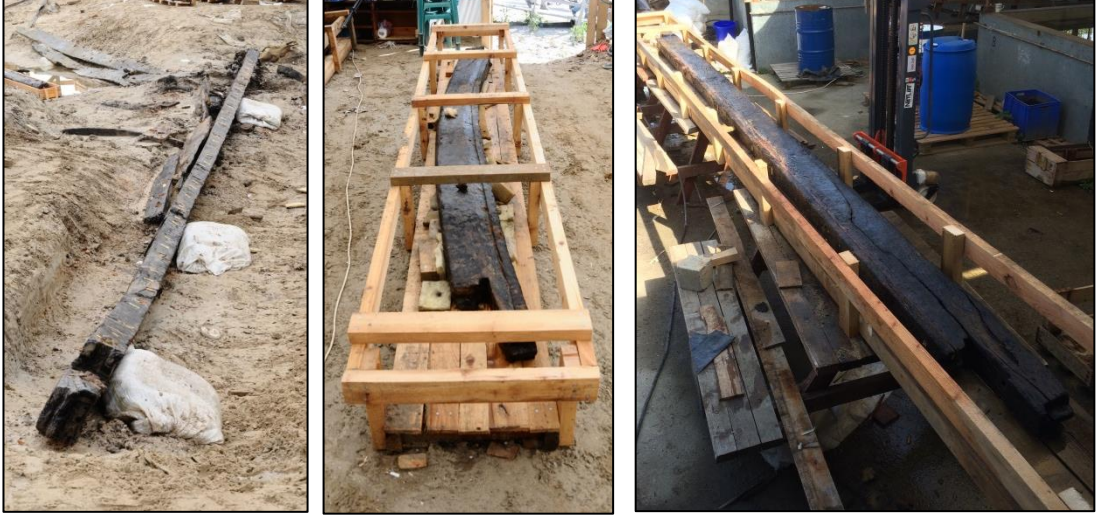
**Şekil 34:** Omurga parçaları OM1 ve OM 2 arazide birleşik vaziyette (sol) ve araziden kaldırıldıktan sonra (orta ve sağ)

YK 27 Batığı omurgası birbirine birleşen iki parça halinde, toplam 10,37 metre uzunluğundadır (Şekil 34). Her iki ucu, geçmeleri ve yüzeylerinin büyük kısmı orijinal halinde korunmuş ve oldukça sağlam durumda ele geçen omurganın üst yüzeyi diğer yüzeylere oranla daha iyi korunmuştur. Tüm yüzeyleri yoğun miktarda ince kumla karışık korozyon ve özellikle alt yüzeyi midye vb. deniz kabuklularıyla kaplı durumda bulunmuştur. Yan yüzeylerde arazi koşulları sebebiyle kurumadan kaynaklanan enlemesine çatlakların yanı sıra baş kısmında derin bir çatlak mevcuttur. Omurga batığın genel pozisyonuna benzer şekilde sancak tarafına doğru yatık vaziyette bulunmuştur. Omurgayı oluşturan parçalar OM-1 ve OM-2 olarak etiketlenmiştir. OM-1 daha düz ancak baş ve kıç yönlerine doğru hafif kavisli, OM-2 ise kıç yönüne doğru yukarıya oldukça belirgin bir kavis yaparak yükselmektedir.

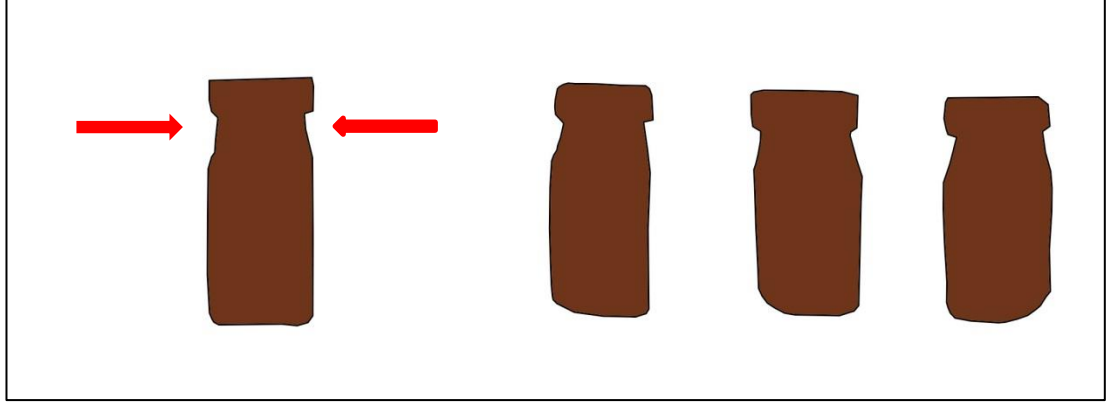
**Şekil 37:** Omurgadan kesit örnekleri üzerinde aşozların görünümü

Omurga parçalarının üst yüzeyinin her iki yanından aşağı doğru ortalama 4 cm aşağıdan başlayarak ortalama 1 cm girinti yapan aşoz bulunmaktadır (Şekil 37). İskele ve sancak burma tahtaları (SBT1-1, SBT1-2, İBT-1, İBT-2) her iki omurga parçasında bulunan aşoz içine oturtularak, kenar uzunlukları 0,4 cm - 0,7 cm arasında değişen dörtgen kesitli metal çiviler ile omurgaya yandan raptedilmiştir. Çiviler arasındaki mesafe oldukça düzensiz olup sancak yönünde 1,5 cm - 54,8 cm arasında, iskele yönünde 5 cm - 36,5 cm arasında değişmektedir (Tablo 2).

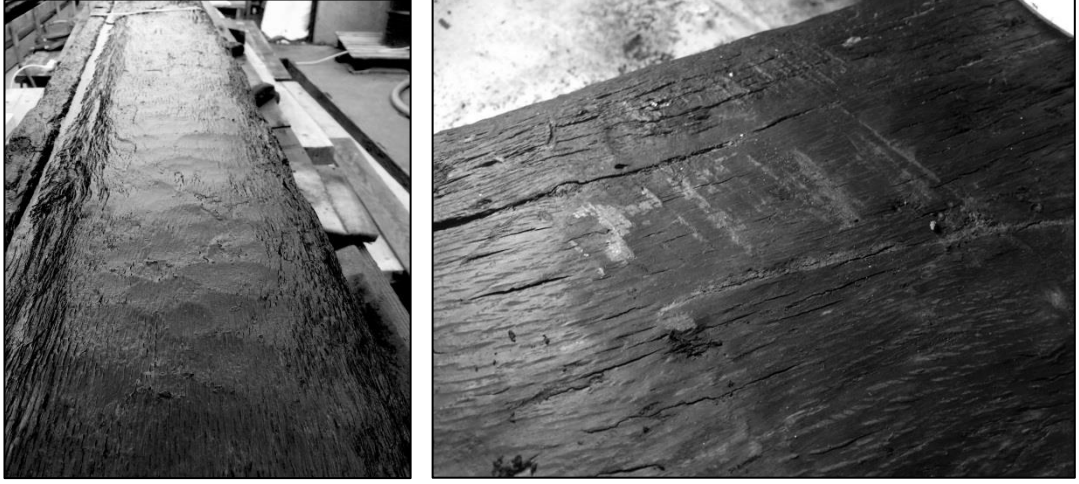
**Şekil 40:** Omurga üzerindeki balta ya da keser izleri (sol), ve testere izleri (sağ)

Omurganın her iki yan yüzeyinde omurga eksenine neredeyse dik uzanan, geniş testere izlerine rastlanmıştır. OM-1 iskele yan yüzeyinde yoğun, OM-2 iskele yan yüzeyinde az sayıda balta ya da keser izine rastlanmıştır (Şekil 40). Buna göre omurga parçalarının Akdeniz geleneğine uygun olarak meşe ağacı gövdesinden

testere yardımıyla kesilip, keser veya balta kullanılarak biçimlendirildiği anlaşılmaktadır.

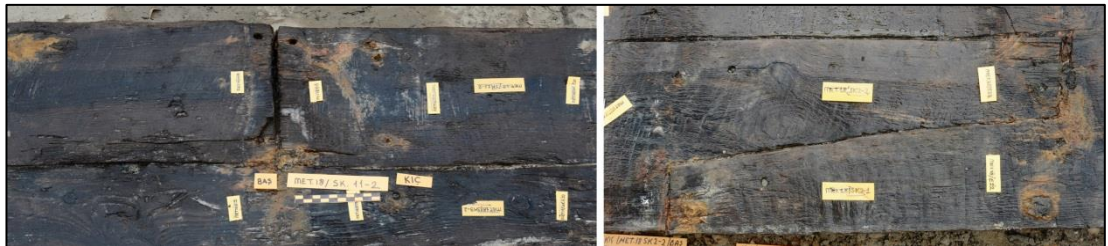
**Şekil 43:** Üç kenarlı parile (sağ) ve sokra (sol) örnekleri.

Kaplama sıralarının oluşturulmasında üç kenarlı parile ya da sokra tipinde birleşmeler kullanılmıştır (Şekil 43). Mevcut kaplama sıralarında iskele tarafında ilk 3 sıra, sancak tarafında ilk 4 sıra kaplama sadece üç kenarlı parileler ile kenar kenara olacak şekilde bir araya getirilmiştir. Parileler arasında herhangi bir geçme, bindirme ya da bağlantı elemanı kullanılmamıştır. Üç kenarlı parileler genellikle iki eğri istasyonunu kaplayacak şekilde 30-45 cm uzunluğundadır. Ancak üç eğri istasyonunu kaplayan 70-80 cm uzunluğunda üç kenarlı parileler de (SK9-1, SK6-2) mevcuttur. SK 6-3'te yer alan 220 cm uzunluğundaki parile ise geminin bu bölümünde daha sonradan gerçekleşen tamir sonucu veya gövde dönüşünde yer alan ve bu kısımdaki gerilimin mümkün olduğunca azaltılması için yapılmış olabilir. İskele 4. sıra ve sancak 5. sıra kaplamalardan itibaren yer yer sokralar kullanılmıştır.

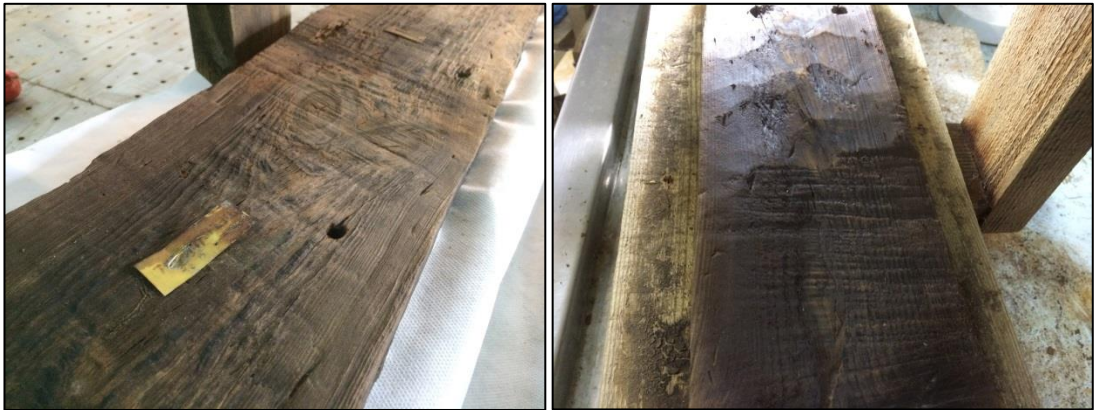
**Şekil 45:** Kaplamalar üzerindeki testere ve balta izleri ( sol: İK3-1, sağ: İK3-2)

Kaplamaların hem dış hem de iç yüzeyleri genellikle tüm yüzey boyunca ve sık aralıklarla testere izleri ile kaplıdır. Testere izleri genellikle kaplama eksenine diyagonal, yer yer de ekseni dik kesmektedir. Testere izlerinin yanı sıra kaplamaların birçoğunda balta izlerine de rastlanmıştır (Şekil 45).

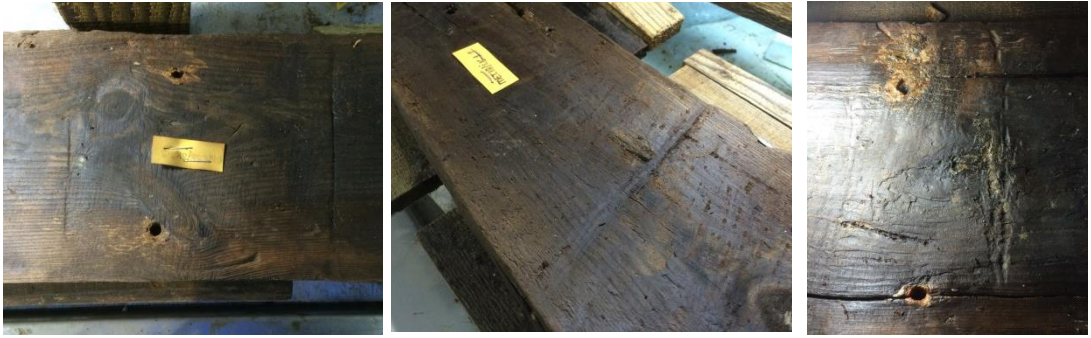
Kaplamaların iç yüzeylerinde marangoz işareti olması muhtemel derin izler de tespit edilmiştir. Genellikle eğri istasyonlarına denk gelen bu izlerin geminin yapımı esnasında eğrilerin konumlarının belirlenmesi için kullanılmış olabileceği düşünülmektedir (Şekil 48).

**Şekil 48:** Kaplama yüzeylerindeki marangoz işaretleri (soldan sağa; SK3-3, İK1-2, SK6-3)

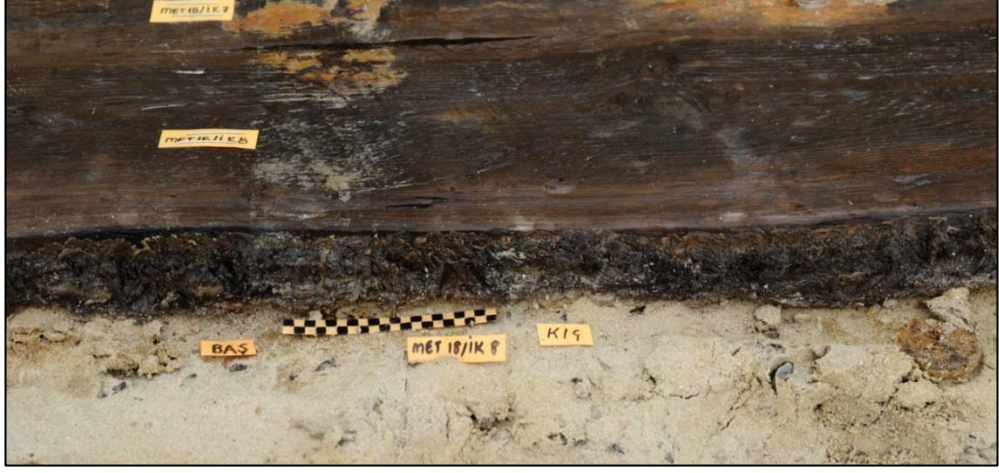
Tüm kaplama tahtalarının armuzlarında kalafat kalıntıları tespit edilmiştir. Kalıntılar henüz kesin olarak tanımlanamamıştır. Kalıntıların yapısına bakıldığında bir çeşit reçine ya da katranın çeşitli bitki lifleri ve hayvan kıllarının karışımı ile hazırlandığı öngörülmektedir (Şekil 49).

**Şekil 49:** Kaplama armuzlarında bulunan kalafat kalıntıları

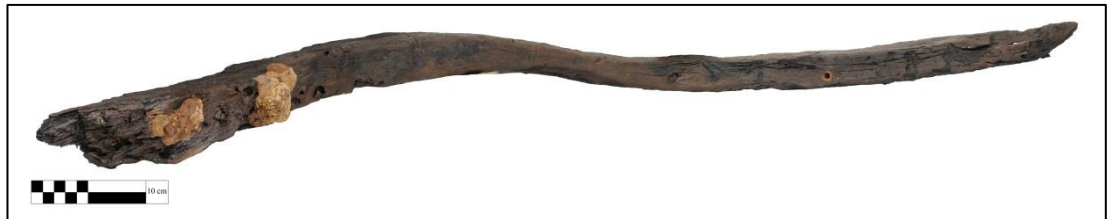
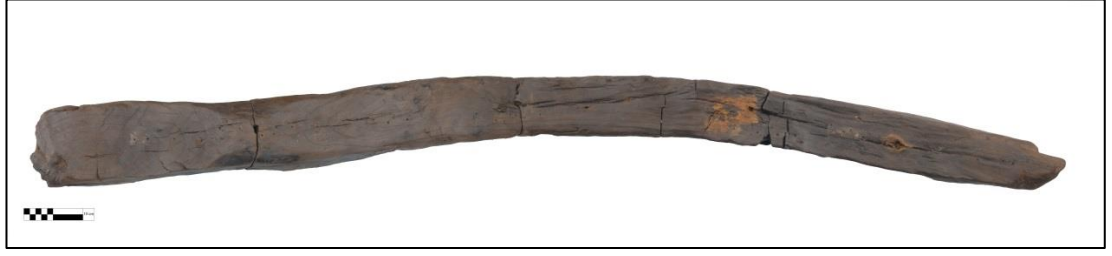
Eğrilerin büyük çoğunluğunun orijinal yüzey, kenar ve uçları iyi korunmuştur. Ancak eğrilerin formları oldukça düzensizdir (Şekil 52). Birçok eğrinin oldukça kıvrımlı olması, kalınlık ve genişliklerinin değişiklik göstermesi özellikle döşeklerin elde edilmesinde doğal ağaç dallarından yararlanılarak özenli bir kesim yapılmadığını göstermektedir.

Şekil 52: Eğrilerin düzensiz formları, E39 (üst), E20 (alt).

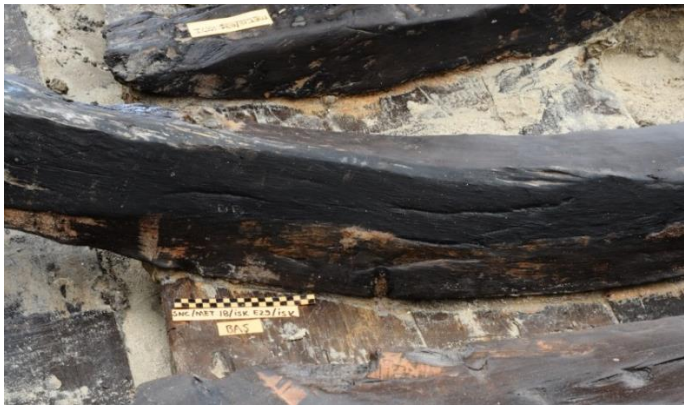
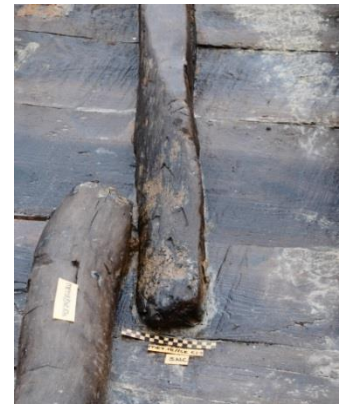
Eğriler sintine dönüşüne denk gelen noktalarda diğer kısımlara oranla daha kalın, uç kısımlara doğru ise oldukça incelerek sivrilmiştir (Şekil 53). Eğrilerin hemen hemen tamamının kaplamalara oturan alt kenarları düz, üst kenarları ise pahlıdır.

**Şekil 53:** E29 numaralı eğri sancak ucu (sol) ve sintine dönüşü

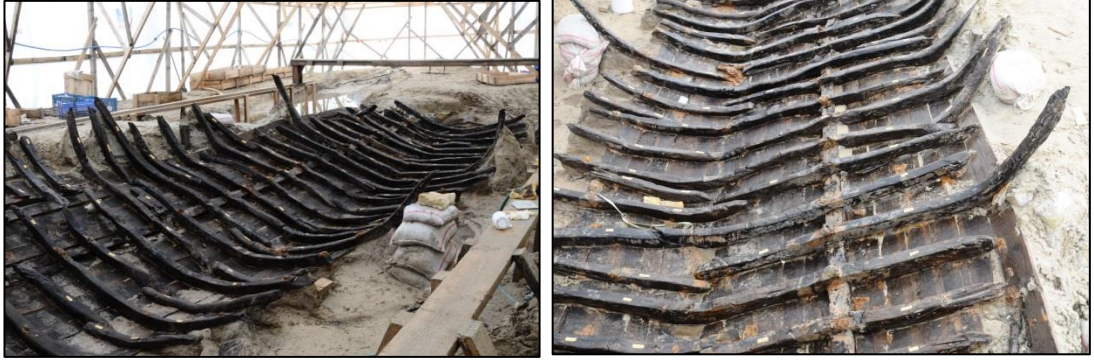
Eğriler birbirini izleyen döşek ve posta sıraları halinde dizilerek geminin iskeletini oluşturmaktadır (Şekil 54). Döşekler geminin karina kısmına şekil verirken, postalar iskeleti tamamlayarak küpeşteye uzanmaktadır. YK 27 batığı döşekleri geminin tabanını enlemesine kaplayan ve bir kolu uzun olup sintine dönüşünde kıvrım yaparak bordaya doğru uzanan “L” biçimli parçalardan ibarettir. Döşeklerin uzun kolu sırasıyla biri sancak diğeri iskele yönüne gelecek şekilde sırayla dizilirken, aralara postalar yerleştirilerek iskelet oluşturulmuştur. Döşekler arasındaki mesafe omurga üzerinde merkezden merkeze 32 cm - 40 cm arasında değişmektedir.

**Şekil 54:** YK 27 Batığı eğrileri

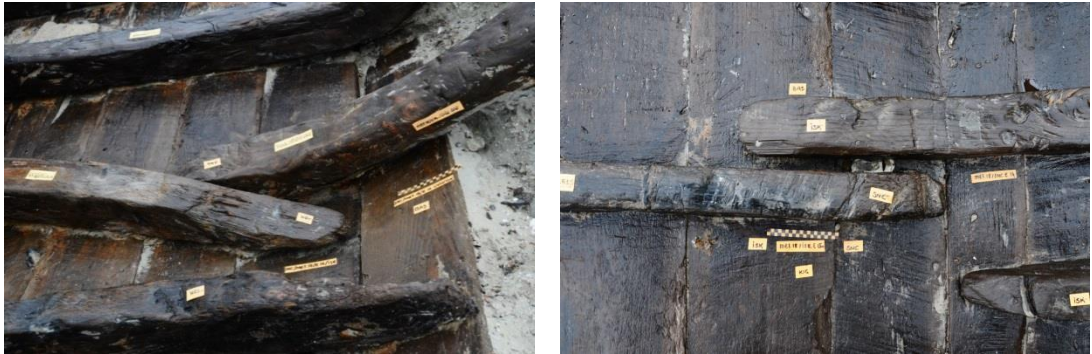
İskelet oluşturulurken döşek ve postalar birbirlerine herhangi bir geçme veya bağlantı elemanı ile birleşmemektedir. Döşek ve postaların uç kısımları genellikle yan yana gelecek şekilde düzenlenmiştir (Şekil 55).

**Şekil 55:** Eğri ve postaların dizilimi, E16-E16-İK1 (sol), E14-E15 (sağ)

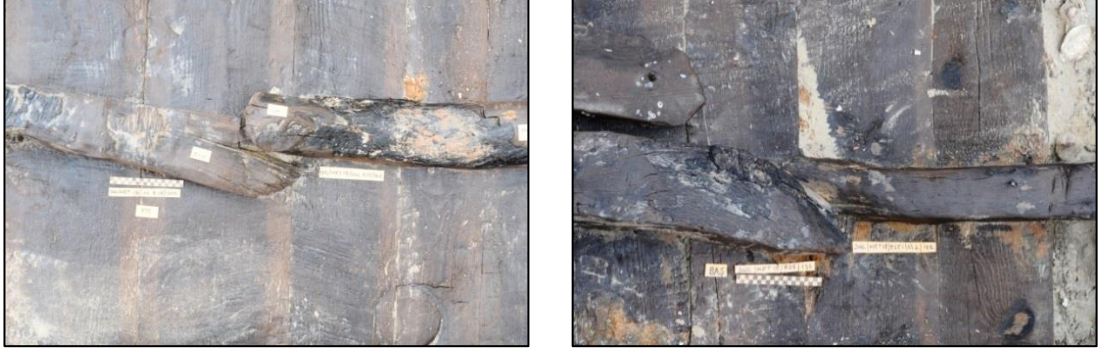
Ancak bu düzeni bozan istisnalar mevcuttur. Örneğin E17-E18, E25- E25-İK1 ve E26 -E27 numaralı döşek-posta çiftleri yan yana değil uç uca yerleştirilmiştir (Şekil 56).

**Şekil 56:** Eğri ve postaların dizilimi, E17-E18 (sol), E25-E25-İK1 (sağ)

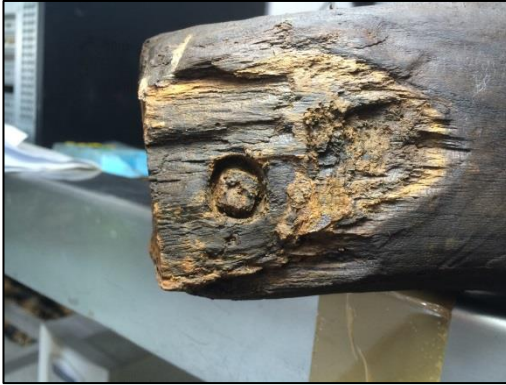
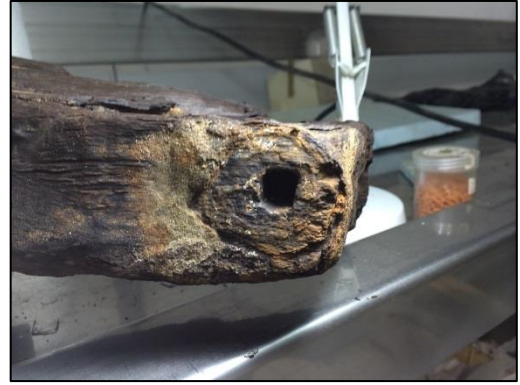
Eğriler omurganın yanı sıra yumrulara da yaklaşık 1-2 cm çapındaki matkap deliklerinden geçen dörtgen kesitli demir çivilerle bağlanmaktadır. Batığın mevcut ahşap elemanları arasında korunabilmiş yumruların olmamasına rağmen postalarda ve bazı döşeklerin uzun kol uçlarında yer alan matkap deliklerinden yumruların konumu takip edilebilmektedir (Şekil 59).

**Şekil 59:** E10 (sol) ve E22 (sağ) döşeklerindeki matkap delikleri ve demir çivi

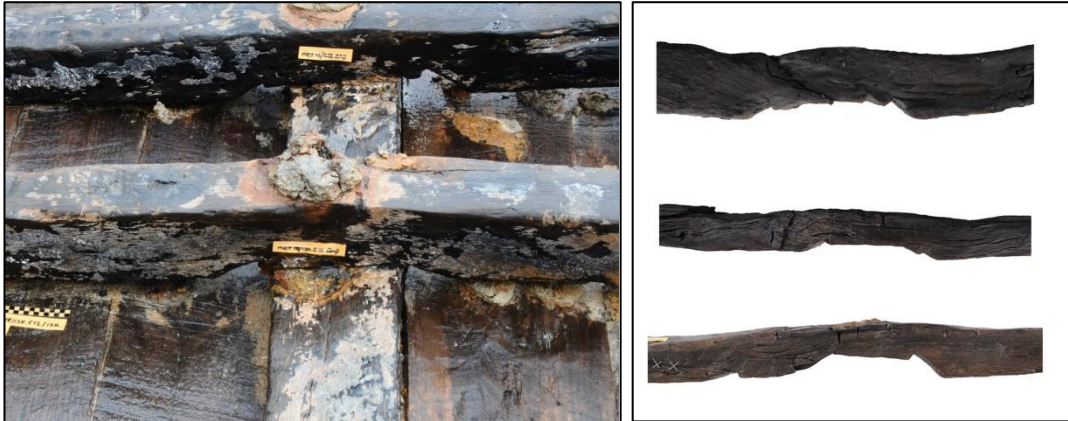
Tüm döşeklerde; omurgaya oturan, ortalama 12 cm genişliğindeki yüzeyin her iki kenarına açılmış, üçgen biçimli birer sintine deliği bulunmaktadır. Deliklerin birçoğunun formu iyi korunmuş durumda değildir. Sintine deliklerinin boyutları da standart değildir. Genişlikleri yaklaşık 4-8 cm arasında, kaplamadan yükseklikleri 6-7 cm, omurga üst yüzeyinden yükseklikleri ise 1-3 cm arasında değişmektedir. Sintine deliklerinin genel özelliklerine uymayan istisnai örnekler de tespit edilmiştir. E2'nin sancak yönünde, E4 ve E8 numaralı döşeklerin iskele yönünde fazladan birer sintine deliği bulunmaktadır. E13 ve E39 döşeklerinin ise her iki yanına sintine deliği açılan alt yüzeyleri yaklaşık 17 cm'lik ölçüleriyle diğer döşeklere oranla belirgin bir şekilde daha geniştir (Şekil 60).

**Şekil 60:** E12 ve E13 döşeklerin sintine delikleri (sol), E2, E4 ve E8 (sağ) sintine delikleri

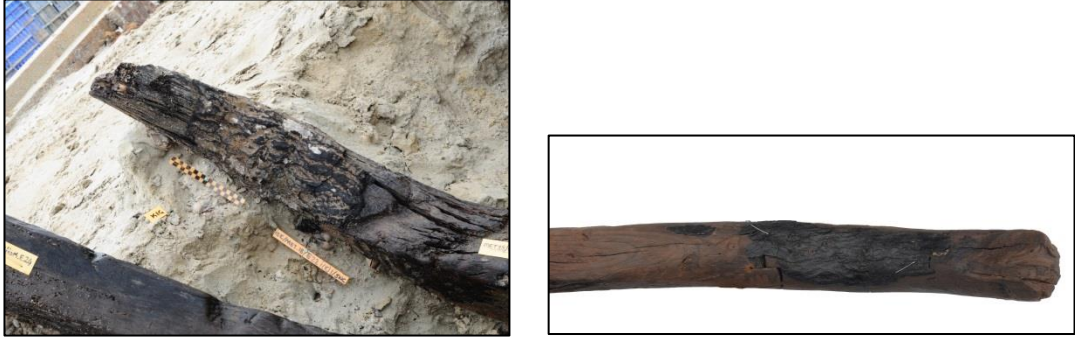
E5, E14, E17, E19, E20, E22, E24, E26, E28-İK1, E35, E36, E37, E38, E39, YBE 11 ve YBE13 numaralı eğrilerin yüzeylerinde yer yer ağaç kabukları görülmektedir (Şekil 61). Bazı eğriler ise ince iç kabuktan tam olarak arındırılmamıştır. Buna ek olarak hemen hemen tüm eğrilerde, bazılarında çok sayıda, (YBE6) son derece belirgin ve büyük budaklar bulunmaktadır.

**Şekil 61:** E22 (sol) ve E17 eğrilerindeki ağaç kabukları

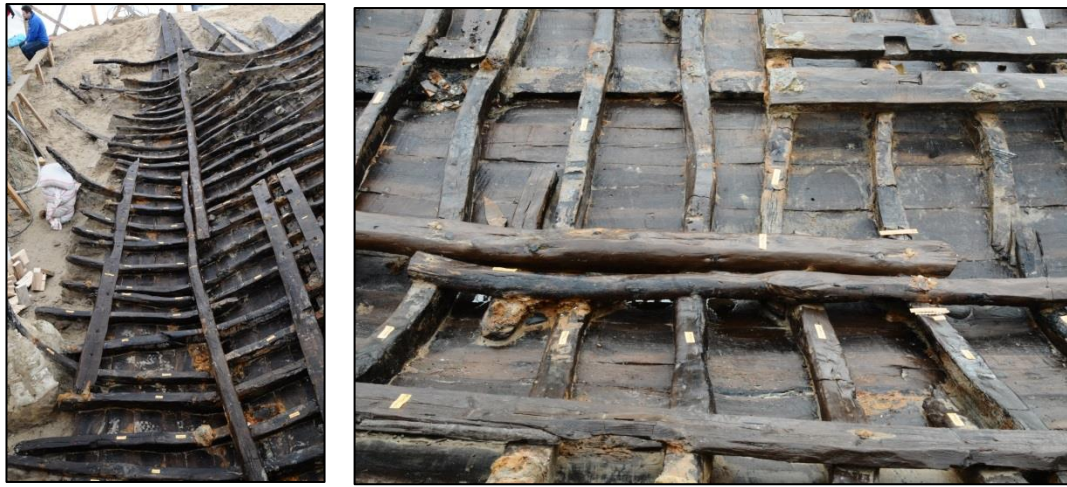
Batığın mevcut ahşap elemanları arasında gemi iskeletini uzunlamasına destekleyerek güçlendiren beş adet ıstralya belgelenmiştir. İstralyaların hiçbirinin iki kenarı da orijinal halde bütüncül korunmamıştır. Ancak korunan kenar ve yüzeyler çok iyi tanımlanabilir durumdadır (Şekil 62).

Şekil 62: YK 27 batığı *in situ* vaziyette ıstralyalar

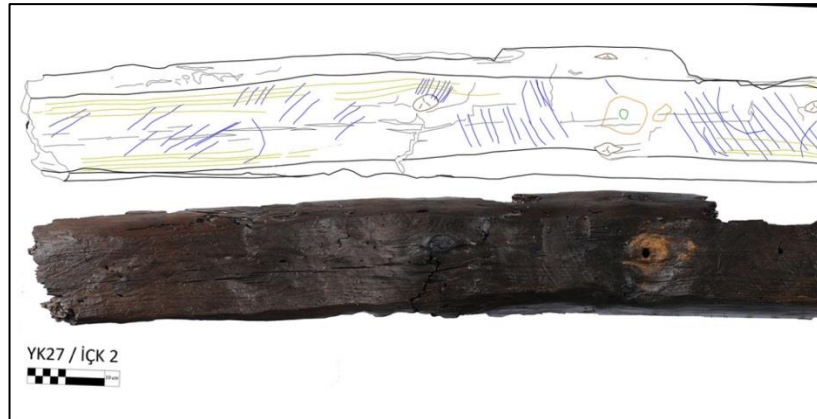
Hepsi fıstık çamından (*pinus pinea*) kesilen ıstralyaların özellikle düz olan alt yüzeylerinde testere izlerine rastlanmıştır. Tüm yüzeylerde keser ya da balta izleri tespit edilmiştir. İÇK-3 numaralı ıstralyanın üst yüzeyinde bulunan üçgen biçimli izlerin ise işlevi bilinmemektedir. İstralyalar eğrilere önceden matkapla açılan 1,2 cm - 1,4 cm çapındaki yuvarlak deliklerden geçirilen metal çivilerle raptedilmiştir. İÇK-4 ve İÇK-5 üst yüzeylerindeki korozyon izlerinden çivi başlarının yaklaşık 2,5 cm çapında olduğu anlaşılmaktadır (Şekil 64).

**Şekil 64:** İÇK2, alet izleri ve çivi deliği

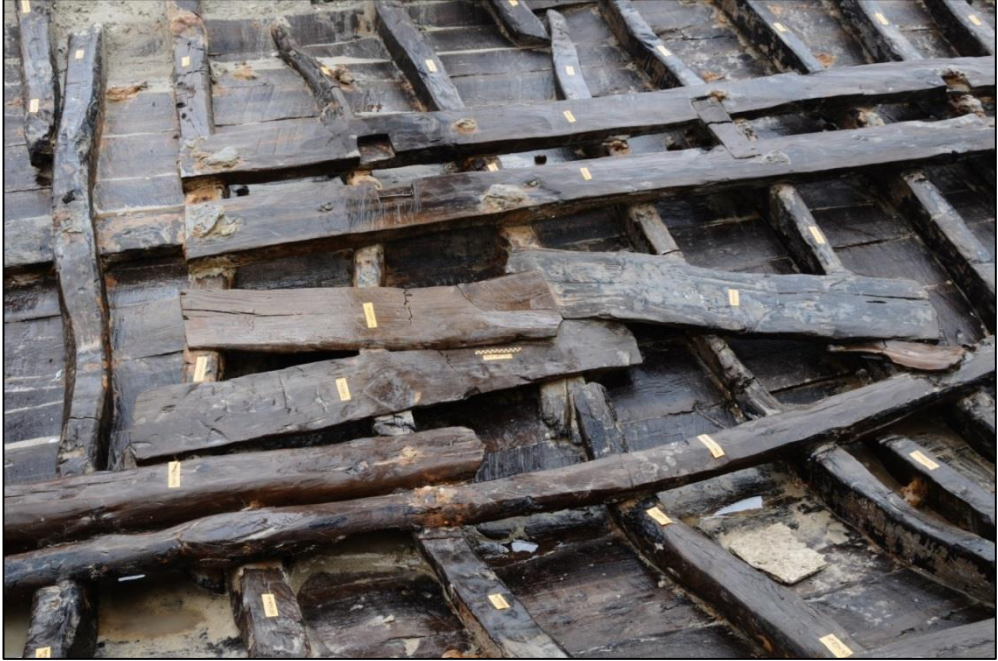
Batık konteksti içinde dağınık vaziyette 7 adet farş tahtası etiketlenmiştir. Farş tahtalarının genel olarak orijinal yüzey ve kenarları korunabilmiştir. Uzunlukları 82-99 cm arasında, genişlikleri 15-21 cm arasında, kalınlıkları ise 1,6-3 cm arasında değişmektedir. Parçaların yüzeyleri boyunca testere izleri tespit edilmiştir. Farş tahtalarının karaçam (*pinus nigra*), karağaç (*ulmus sp.*), kavak (*populus sp.*), ve fıstık çamı (*pinus pinea*) gibi farklı ağaçlardan imal edildiği saptanmıştır. Farş tahtaları üzerinde çivi vb. bağlantı elemanları bulunmadığı için farş tahtalarının iskeletin yapısal kuvvetine katkı yapmadığı, tahtaların seyyar olarak kullanıldığı ve gerektiğinde yerinden kaldırılabildiği düşünülmektedir (Şekil 65).

**Şekil 65:** Dağınık vaziyetteki farş tahtaları

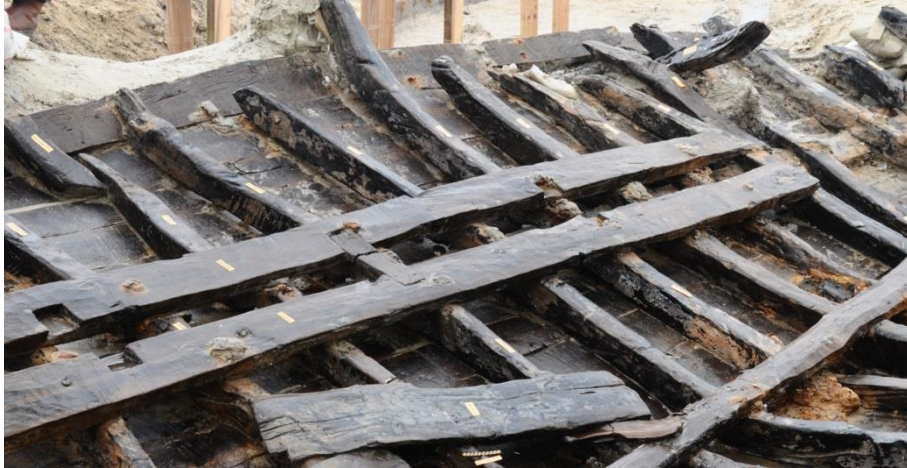
Destek parçaları karşılıklı olarak aralarında yaklaşık 14 cm mesafe kalacak şekilde 10 döşek üzerine yerleştirilmişlerdir. TP4 numaralı parça E10,E13, E19 ve E22, TP5 numaralı parça ise E10, E13, E16, E19 ve E22 numaralı döşeklere matkapla açılmış deliklerden geçen metal çivilerle bağlanmıştır. Matkap deliklerinin çapları 0,9 ile 1,8 cm arasında değişmektedir. TP4 E22 numaralı döşeğe, TP5 ise E10, E16 ve E22 numaralı döşeklere ikişer çivi ile diğer eğrilere ise birer çivi ile bağlanmaktadır.

**Şekil 66:** Iskaça desteği (in situ)

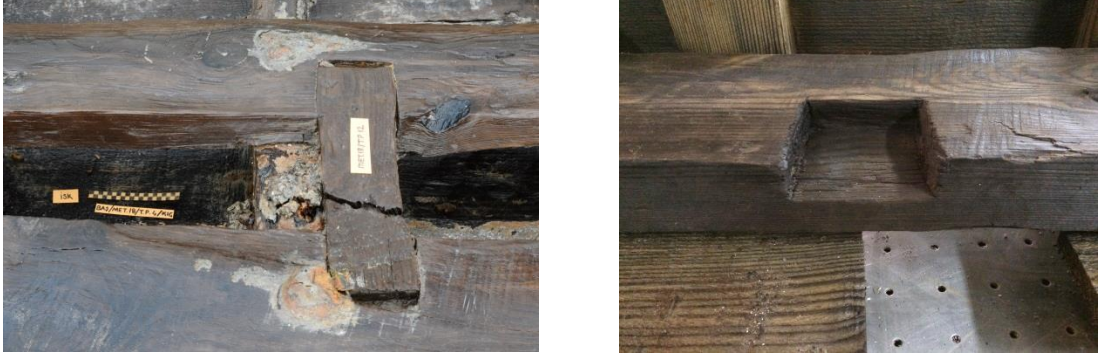
Destek parçalarının karşılıklı yüzlerine açılmış üçer adet girinti mevcuttur. Ortalama 8 x 7 cm ölçülerindeki bu girintilerin derinlikleri 1,8 ile 2,5 cm arasında değişmektedir. TP4 ve TP 5 in karşılıklı kenarlarındaki bu girintilere enlemesine oturan ki parçalardan sadece biri korunmuştur. Parça 27 cm uzunluğunda, 7 cm genişliğindedir (Şekil 67).

**Şekil 67:** İskaça desteği üzerindeki girintiler

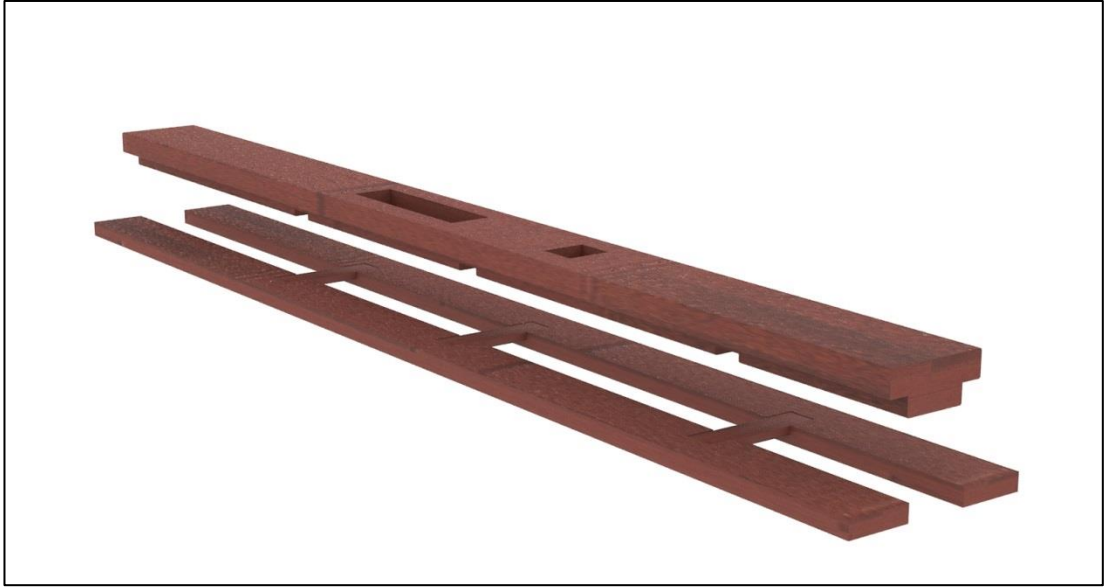
Günümüze ulaşmayan ıskaça büyük olasılıkla T kesitli olup, alt yüzeyinde bulunan girintiler vasıtasıyla destek parçalarının orta kısmına oturulmuş olmalıdır. Buna göre TP4 ve TP5 ıskaçaya destek olurken, aralarına karşılıklı yerleştirilen tahtalar kilit vazifesi görerek ıskaçanın öne ve arkaya hareketini engellemektedir (Şekil 68).

**Şekil 68:** Mevcut verilere göre ıskaçanın restitüsyonu
