**T.C.**  
**İSTANBUL ÜNİVERSİTESİ**  
**SOSYAL BİLİMLER ENSTİTÜSÜ**  
**KORUMA, YENİLEME VE RESTORASYON BİLİM DALI**

**DOKTORA TEZİ**

**YENİKAPI 27 BATIĞI: KONSTRÜKSİYON ÖZELLİKLERİ VE**  
**RESTİTÜSYON ÖNERİSİ**

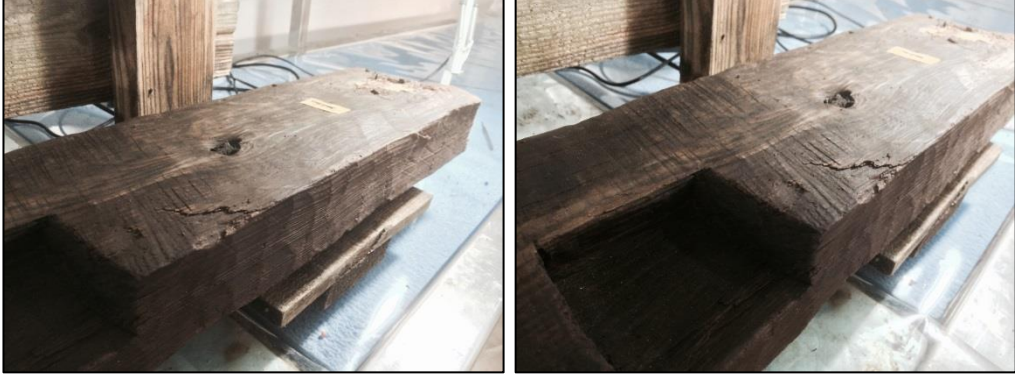
Her ikisi de fıstık çamından (*pinus pinea*) kesilen destek parçalarının tüm yüzeylerinde sık aralıklarla yoğun testere izleri bulunmaktadır. Testere izlerinin yanı

sıra özellikle yan yüzeylerde yoğun balta izlerine de rastlanmıştır. Buna göre her iki parçada çam kütüklerden testere ile kesilerek köşeleri balta ile şekillendirilmiştir (Şekil 69).

**Şekil 69:** TP4 yan yüzeydeki balta izleri (sol) ve üst yüzeydeki testere izleri (sağ)

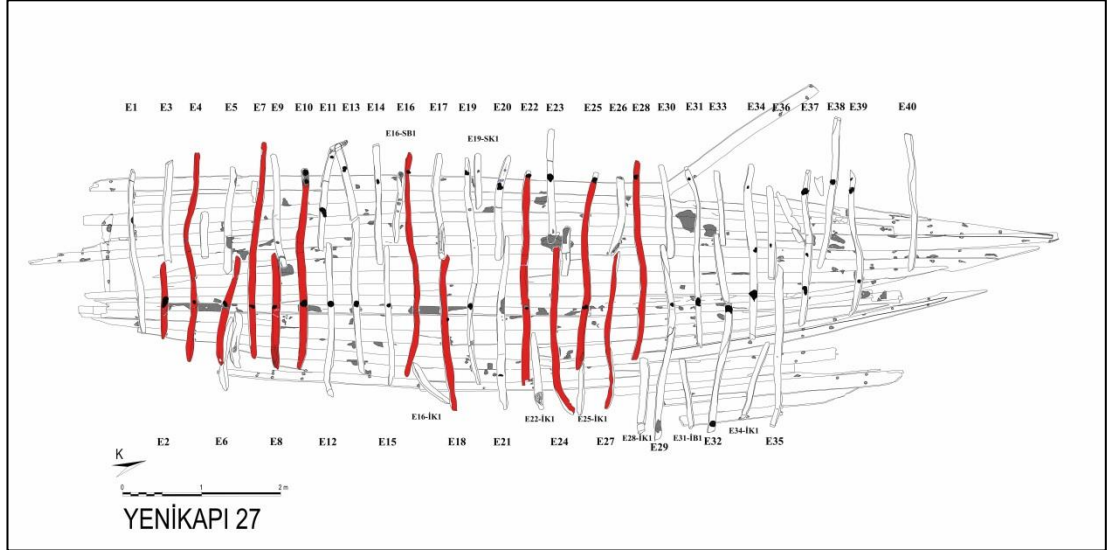
Gemi yapım sürecinde ahşap elemanların yapıya dâhil edilme sırası ya da yapım aşamaları geminin yapım tekniğinin belirlenmesinde en önemli verilerden biridir. Arkeolojik batık çalışmalarında yapım aşamalarının tüm detaylarıyla kesin olarak belirlenmesi mümkün değildir. Ancak mevcut ahşap elemanların özellikleri ışığında çeşitli hipotezler öne sürülmektedir. Yenikapı 27 batığının ahşap elemanlarının detaylı incelenmesi sonucunda yapım aşamaları üzerine çeşitli ipuçları elde edilmiştir. YK 27 batığının kaplamaları arasında kenar bağlantı elemanlarının olmaması, kaplamaların eğrilere dıştan çivilenmesi ve kaplama parilelerinin sadece eğri istasyonlarında bulunması geminin eğrilerinin en azından bir kısmının kaplamalardan önce omurgaya çakıldığını akla getirmektedir. Örneğin; E2, E4, E6, E7, E8, E10, E16, E18, E22, E24 ve E25, E27, E28 numaralı döşekler geminin sintine dönüşüne kadar olan kaplamaları bir araya getiren parileler üzerinde yer almaktadır (Şekil 70).

**Şekil 70:** Kaplama parilelerine denk gelen döşeklerin konumu

Söz konusu döşekler yerleştirilmeden kaplamalar yapıya eklenemeyeceği için bu eğrilerin kaplamalardan önce yerleştirildiği önerilebilir. Bununla birlikte, gemi yapımında kenar bağlantıları olmadan da kaplamaların dıştan destekler vasıtasıyla eğrilerden önce yapıya eklenmesinin mümkün olduğu literatürde yer almaktadır (Hocker 2004: 6)<sup>20</sup>. Ancak YK 27 eğrilerinin kaplamalardan önce eklendiğine işaret eden başka kanıtlar da bulunmaktadır. Omurga üst yüzeyinde, döşek-omurga bağlantısını sağlayan çivilere ait deliklerin döşekler ile eşleştirilmesi sonucunda bazı çivi deliklerinin boşta olup mevcut eğrilerle bağlantıda kullanılmadığı anlaşılmıştır. OM-1 üzerinde üç, OM-2 üzerinde bir olmak üzere en az dört adet matkapla açılmış yuvarlak delik, OM-1 üzerinde iki, OM-2 üzerinde bir adet olmak üzere en az 3 dörtgen çivi deliği boşta.

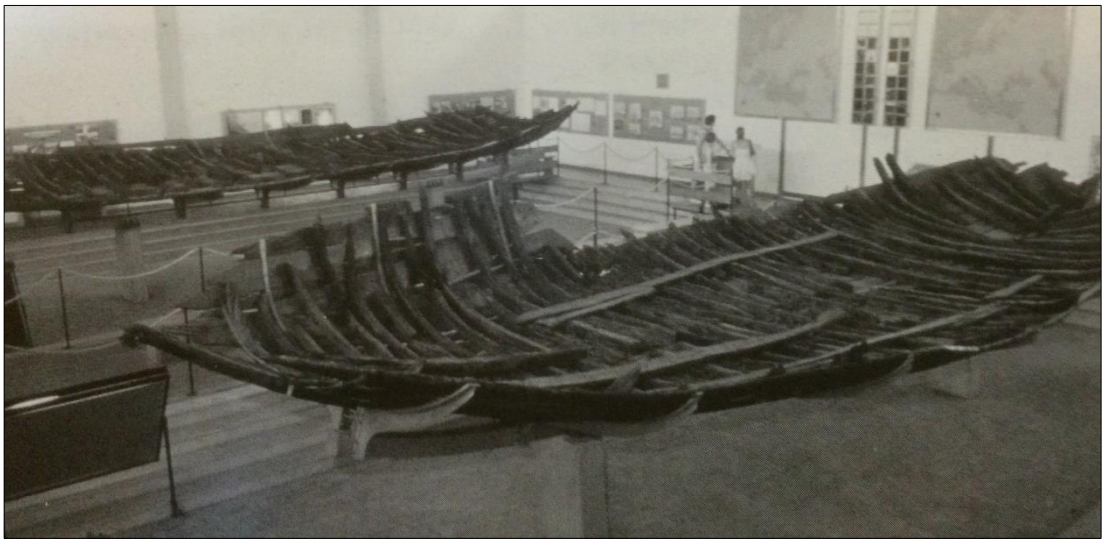
Boetto (2003:67) tarafından yapılan yeni değerlendirmelere göre MS 4-5.yüzyıllar arasına tarihlenen batık kaplama-ilk tekniğinde inşa edilmiş olmasına rağmen iskelet-ilk tekniğine özgü bazı özelliklere de sahiptir. Bu özellikler arasında döşeklerin omurgaya saptamalarla raptedilmesi, oldukça gevşek zıvanalı geçmelerin ahşap çivilerle kilitlenmemiş olması, burma tahtalarının omurgaya enlemesine demir çivilerle raptedilmesi sayılmaktadır.

**Şekil 83:** Fiumicino 1 Batığı

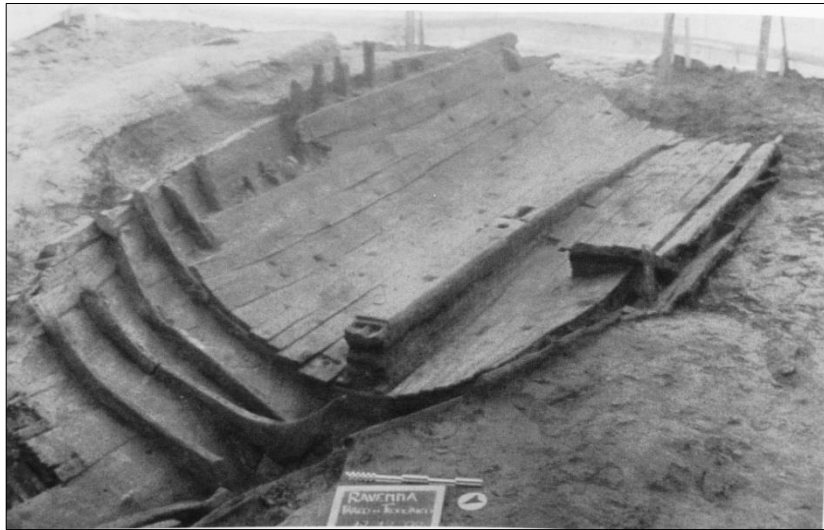
MS 5. yüzyıla tarihlenen batık 1998 yılında İtalya'nın Ravenna kentindeki arkeolojik kurtarma kazılarında açığa çıkarılmıştır. Korunan uzunluğu 7.22 metre ve en geniş kısmı 2.75 metredir (Şekil 87). Sancak kısmı küpeşte hizasına kadar korunmuştur. Kıç kısmı inşaat kazıları esnasında zarar gören batığın baş kısmı ise kısmen sağlam durumda ele geçmiştir (Medas, 2003: 47).

**Şekil 87:** Parco di Teodorico Batığı

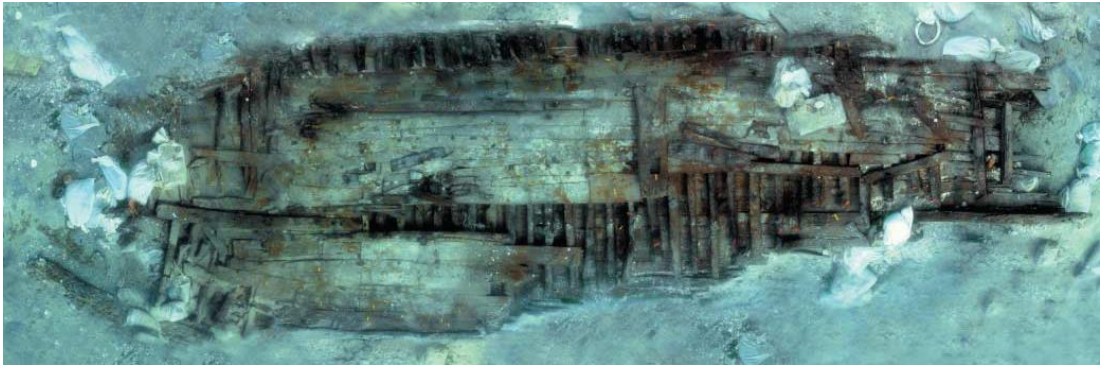
Dor 2001/1 batığı İsrail'in Akdeniz kıyısında Haifa'nın 30 km güneyinde yer alan Tantura Lagünü'nde Hayfa Üniversitesi tarafından 2001 yılında gerçekleştirilen yüzey araştırmasında bulunmuştur. 2002-2005 yılları arasında kazısı yapılan batık radyo karbon analizlerine göre MS 5 yüzyıl sonları – 6. yüzyıl başlarına tarihlendirilmiştir. Batığın ana kargosunu her biri yaklaşık 45 kg ağırlığında taş bloklar oluşturmaktadır. Taş blokların yanı sıra çok sayıda Bizans seramiği batık alanında ele geçirilmiş ancak bu seramik parçalarının batık ile ilişkisi kesin olarak saptanamamıştır. Kıyıda 70 metre uzaklıkta sadece 1 metre derinlikte bulunan batığın baş kısmı iyi korunmuş durumdadır. Batığın karinası geminin ortasında düz bir forma sahipken, gövde altı açısı baş ve kış yönüne doğru artmaktadır. Yaklaşık üçte biri korunan orijinal gemiye ait ahşap elemanlardan omurga, 40 adet eğri, 29 kaplama tahtası, 21 farş tahtası, 2 ıstralya ve ıskaçaya desteği açığa çıkarılmıştır (Şekil 90) (Mor, Kahanov, 2006: 274-275).

**Şekil 90:** Dor 2001/1 batığı fotomozaik (üst) ve plan çizimi (alt).

Batığın omurgasının 9 metrelik kısmı korunmuştur. Akdeniz servisinden (*cupressus sempervirens*) yapılan omurga 11 cm genişliğinde, 16 cm kalınlığındadır. Omurganın yan yüzeylerinde aşoz bulunmamakta ve ayrıca burma tahtası-omurga bağlantısına dair herhangi iz görünmemektedir. Omurga üst yüzeyinde eğri-omurga bağlantısını sağlayan, hemen hemen her eğri istasyonunda, 0,6 x 0,6 cm ölçülerinde dörtgen kesitli çivi delikleri tespit edilmiştir. Omurganın altına demir çivilerle bağlı, 11-13 cm genişliğinde ve 5-9 cm kalınlığında bir adet kontra omurga bulunmaktadır. Batığın kuzeybatı ucunda iyi korunmamış durumdaki bodoslama parçasının omurgaya bağlantısını sağlayan geçme tespit edilememiştir. 10 cm genişliğinde ve 20 cm kalınlığındaki bodoslamanın üst yüzeyinden 9 cm aşağıda kaplamaların oturtulduğu aşoz görünmektedir. Tespit edilen 42 eğri istasyonundan 40 eğri günümüze ulaşmıştır. E19a ve E24a eğrileri arasında eğri düzeni döşek ve yarım döşeklerden oluşmaktayken E16 ve E19 arasında sadece döşekler mevcuttur. Geminin postaları döşeklere diyagonal geçmeler aracılığıyla birleşerek demir çivilerle raptedilmiştir. Döşekler ortalama 8 cm genişliğinde ve 12 cm kalınlığında, postalar 8,5 cm genişliğinde, 9 cm kalınlığında, yarım döşekler 8 cm genişliğinde, 10 cm kalınlığındadır. Eğriler arasındaki ortalama mesafe 24 santimetredir. Eğrilerde genellikle omurganın her iki tarafında yer alan iki sintine deliği bulunmaktadır. Bazı eğrilerde üç adet sintine deliğinin bulunmasının bu eğrilerin ikincil kullanımına işaret edebileceği düşünülmektedir. Döşekler ve yarım döşekler omurgaya oturtulmak üzere çentilmiş, omurgaya daha önce açılan deliklerden çakılan demir çivilerle bağlanmışlardır. Batığın orta kısımlarında oldukça düz alt yüzeye sahip olan eğriler

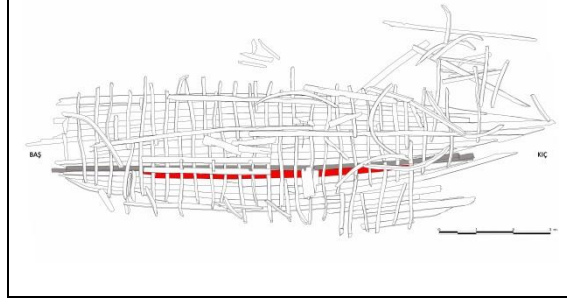
**Etiket No:** İBT1-2

kenarı ise tahrip olmuştur. Yüzeyde yer yer çatlaklar mevcuttur.

<b><u>Uzunluk:</u></b>	670,5 cm
<b><u>Maksimum kalınlık</u></b>	4 cm
<b><u>Minimum kalınlık</u></b>	2,1 cm
<b><u>Maksimum genişlik</u></b>	20 cm
<b><u>Minimum genişlik:</u></b>	13,8 cm
<b><u>Parile uzunluğu:</u></b>	36,2 cm

**Bağlantı Elemanları:** E7, E8, E10, E12, E13, E15, E16, E18, E19, E21, E22, E24, E25, E27, E28, E29, E31, E32, E34 numaralı döşeklere ortalama 0,5 x 0,5 cm ölçülerinde, dörtgen formlu metal çiviler ile bağlanmaktadır. E10, E15, 16, 19, 21,22, 29 ve E32 numaralı döşeklere üçer çivi, diğer 11 döşeğe ise ikişer çivi ile raptedilmiştir. Omurgaya ise önceden matkapla açılmış yaklaşık 1 cm çapındaki deliklerden geçen dörtgen formlu ortalama 0,6 x 0,6 cm ölçülerinde 17 çivi ile bağlanmaktadır. Omurga- burma tahtası bağlantısını sağlayan çivilerin arasındaki mesafe 26 cm ile 55 cm arasında değişmekle birlikte, ortalama 35 cm civarındadır.

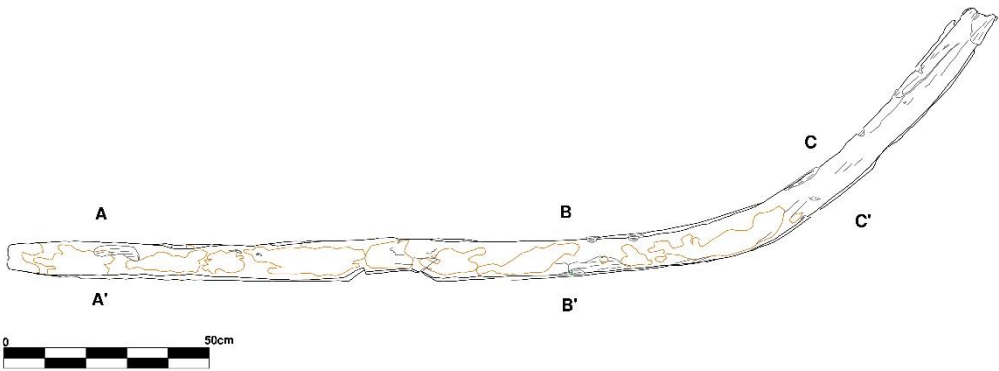
BAŞ YÜZEY-ÇİZİM

**Bağlantı Elemanları:** Döşegin alt yüzeyinde 24 adet metal çivi deliği bulunmaktadır. Alt yüzeydeki çivilerden 1 tanesi alt yüzeyden üst yüzeye kadar ulaşmaktadır. Bu çivi deliği omurga üzerinde (üst-1,3 cm, alt-1,1cm çapında) matkapla açılmış düzgün olmayan dairesel formludur. Diğer çivi delikleri dörtgen formludur. Üst yüzeyde omurganın oturduğu kısmın her iki yanında birer adet, sancak ucunda bir adet olmak üzere toplam 3 adet dörtgen formlu çivi deliği bulunmaktadır. Çiviler düzenli aralıklarla çakılmamıştır. Çiviler ortalama 0.6 x 0.5 cm ölçülerinde ve ahşap alt yüzeyinden içeri doğru yaklaşık 4 cm derinliğe ulaşmaktadır.

**Sintine Delikleri:** Döşegin omurgaya oturduğu 13,2 cm genişliğindeki düz kesitli yüzeyin her iki kenarına açılmış üçgen formlu sintine delikleri mevcuttur. Sancak tarafındaki deliğin genişliği 4,9 cm, omurgadan yüksekliği 1,1 cm, iskele tarafındaki deliğin genişliği ise yaklaşık 5 cm, omurgadan yüksekliği 0,7 cm'dir. İskele tarafındaki deliğin formu daha farklıdır. Bu delik tahrip olmuş ya da sonradan genişletilmiş olabilir.

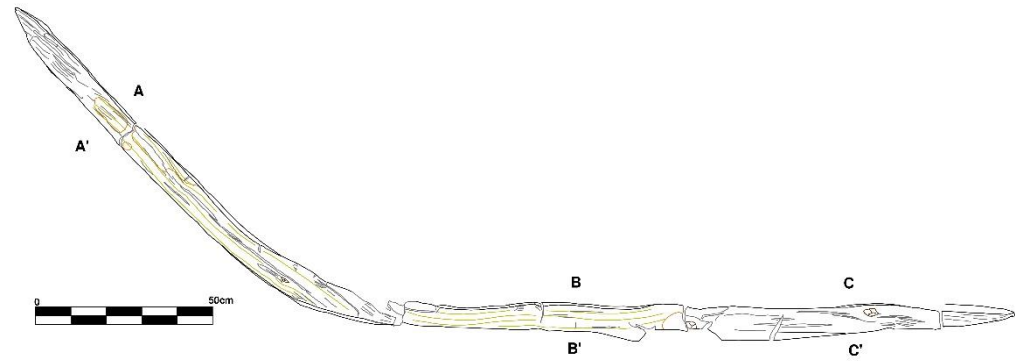
BAŞ YÜZEY-ÇİZİM

**Bağlantı Elemanları:** Döşegin alt yüzeyinde 40 adet metal çivi deliği bulunmaktadır. Alt yüzeydeki çivilerden 2 tanesi alt yüzeyden üst yüzeye kadar ulaşmaktadır. Her iki çivi de matkapla açılmış düzgün olmayan dairesel formlu deliklerdir. Bunlardan biri omurga-döşek bağlantısını yapmaktadır. Bu delik üst yüzeyde iyi korunmamış, alt yüzeyde ise 1,4 cm çapındadır. Diğeri, ise sancak ucunda muhtemelen yumru-döşek bağlantısını yapmaktadır. Bu çivi üst yüzeyde yaklaşık 1,7 alt yüzeyde 2,1 cm çapındadır. Diğeri çivi delikleri dörtgen formludur. Çiviler düzenli aralıklarla çakılmamıştır. Çiviler ortalama 0,5-0,6 cm ölçülerinde ve ahşap alt yüzeyinden içeri doğru yaklaşık 4-4,5 cm derinliğe ulaşmaktadır. Çivilerden bazıları döşegin kenarlarına çok yakın çakılmıştır.

**Sintine Delikleri:** Döşegin omurgaya oturduğu 13,3 cm genişliğindeki yüzeyin her iki kenarına açılmış üçgen biçiminde birer sintine deliği mevcuttur. Delikler sancak yönünde 4,4 genişliğinde, omurgadan 1,2 cm yüksekliğinde, iskele yönünde 6,4 cm genişliğinde, omurgadan 0,8 cm yüksekliğindedir.

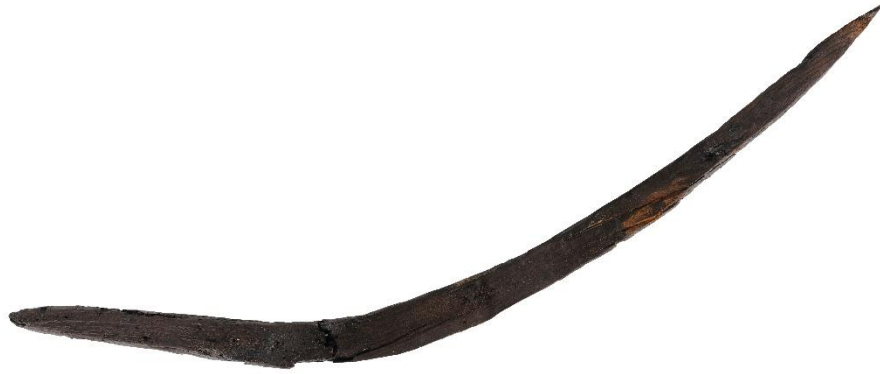
BAŞ YÜZEY-FOTOĞRAF

**Bağlantı Elemanları:** Alt yüzeyde 14, üst yüzeyde 6, baş yan yüzeyde 1 adet çivi deliği tespit edilmiştir. Üst yüzeydeki çivilerden 5 tanesi alt yüzeydeki çivilerle eşleşmektedir.(Aynı çiviye aittir) Eşleşen çivi deliklerinden ikisi üst yüzeyde dairesel formu ve sırasıyla 1,3 cm ve 1,5 cm'dir. Bu çivi deliklerinden biri alt yüzeyde tahrip olup formu anlaşılamamıştır, diğeri ise alt yüzeyde dörtgen formudur. Bu çivi delikleri muhtemelen yumru-döşek bağlantısını sağlayan çivilere aittir. Diğer tüm çivi delikleri dörtgen formu olup kenar uzunlukları 0,4-0,8 cm arasında değişmektedir. Yan yüzeyde yer alan çivi deliğinin işlevi anlaşılamamıştır.

**Diğer yüzey detayları ve notlar:** Üst kenarlar pahlıdır, alt kenarlar genellikle düz, keskin hatlı ancak sadece orta kısımda pahlıdır. Ağaç damarları genellikle eğri eksenine paralel uzanmaktadır. İskele ucu, alt yüzey ve baş yan yüzeyde yer yer yoğun korozyon bulunmaktadır. Sadece baş yan yüzeyde bir adet budak vardır. Dairesel formu çivi deliğinin bulunduğu noktada, postanın sancak ucuna 55,3 cm

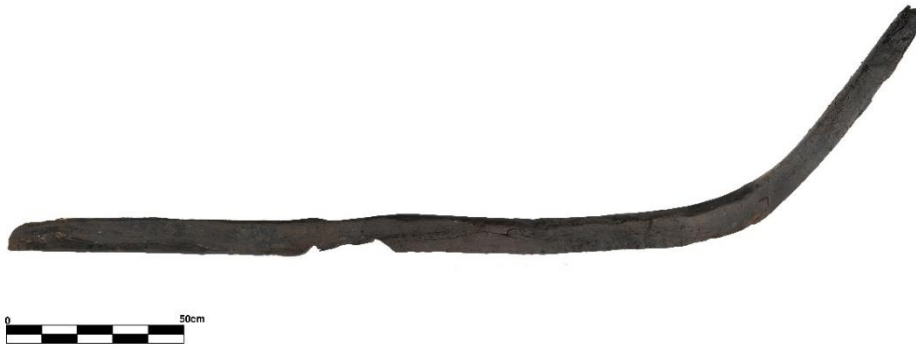
BAŞ YÜZEY-FOTOĞRAF

**Diğer yüzey detayları ve notlar:** Yan yüzeyleri budaklıdır. Sancak ucunda muhtemelen reçine olabilecek kalıntı izi vardır. Ağaç damarları eksene paralel uzanmaktadır. Alt yüzey ve sancak ucuna yakın konumda üst yüzeyde yoğun korozyon kalıntısı bulunmaktadır. Üst yüzey ve sancak ucuna doğru kış yan yüzeyde kabuk altı izleri görülmektedir. Üst yüzeyler pahlı, alt yüzeyler ise genellikle düz ancak bazı kısımlarda pahlıdır.

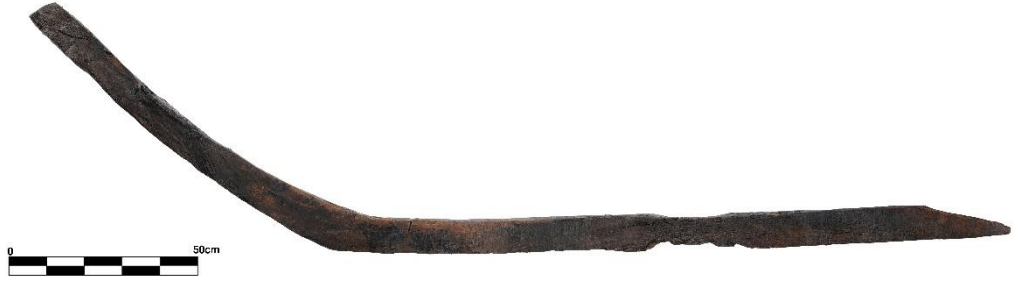
BAŞ YÜZEY-FOTOĞRAF

**Diğer yüzey detayları ve notlar:** Tüm yüzeylerinde, özellikle baş yan yüzey ve iskele ucuna yakın kısımda üst yüzeyde yoğun metal korozyonu vardır. Ahşap damarları genellikle eğri ekseni boyunca paralel uzanmaktadır. Döşekte az sayıda budak bulunur. Her iki üst kenar pahlıdır. Alt kenarlarda pah yoktur.

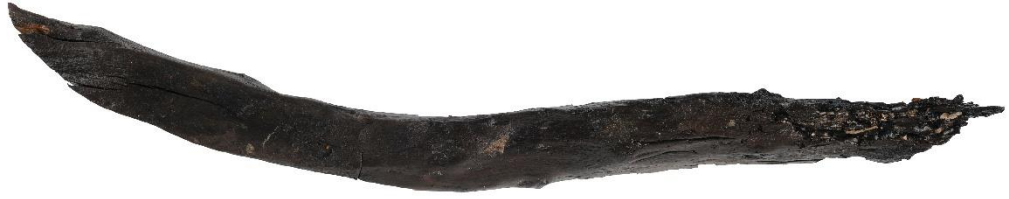
**BAŞ YÜZEY-FOTOĞRAF**

**Diğer yüzey detayları ve notlar:** Alt yüzeyde yer yer metal çivilerden kaynaklanan korozyon vardır. Üst yüzeylerin kenarları pahlıdır, alt kenarlar kısmen düzgündür. Kış yan yüzey dışındaki yüzeyler budaklıdır. Ağaç damarları yüzeye paralel uzanmaktadır.

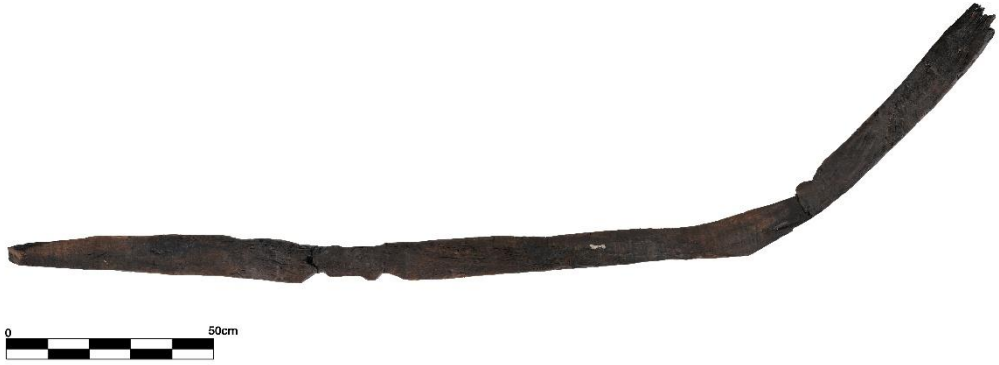
BAŞ YÜZEY-FOTOĞRAF

kısımda tüm yüzeylerde çok sayıda budak görülmektedir. Alt yüzeyde ve kısmen kış yan yüzeyde korozyon görülür. Baş yan yüzeyde kabuk altı izleri, kış yan yüzeyde ise küçük bölümler halinde ağaç kabuğu kalıntıları bulunmaktadır.

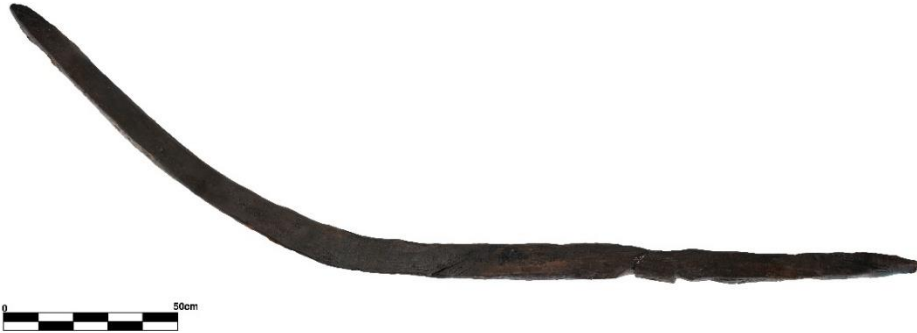
BAŞ YÜZEY-FOTOĞRAF

**Diğer yüzey detayları ve notlar:** Alt yüzey ve sancak uçta yer yer metal korozyonu vardır. Ahşap damarları genellikle eğri boyunca paralel uzanmaktadır. Döşekte çok sayıda budak bulunur. Orta kısımda üst yüzeyde kabuk altı izleri mevcuttur. Her iki üst kenar pahlıdır. Alt kenarlarda pah yoktur. Omurgaya oturan kısmın üstünde baskıdan kaynaklanan aşınma vardır.

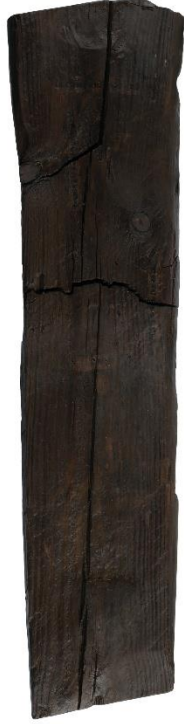
**Genel Durum:** Tek parça halinde iyi korunmuş durumdadır. Tüm kenarları orijinale yakındır. Üst yüzeyinde derin çatlaklar mevcuttur.

<b><u>Uzunluk:</u></b>	82,3 cm
<b><u>Maksimum kalınlık</u></b>	2,3 cm
<b><u>Minimum kalınlık</u></b>	1,6 cm
<b><u>Maksimum genişlik</u></b>	20,7 cm
<b><u>Minimum genişlik:</u></b>	17 cm

**Bağlantı Elemanları:** Mevcut değildir

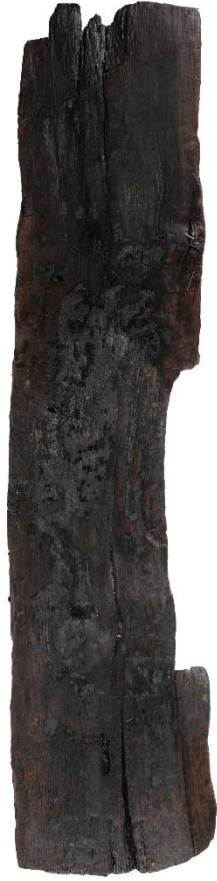
**Etiket No:** SF-2

**Tanım:** Farş Tahtası

**Genel Durum:** Tek parça halinde korunmuş durumdadır. Uzun kenarlarından biri hasarlı, diğer

kenarları orijinale yakın, hafif hasarlıdır. Üst yüzeyinde derin çatlaklar mevcuttur.

<b><u>Uzunluk:</u></b>	99,1 cm
<b><u>Maksimum kalınlık</u></b>	3 cm
<b><u>Minimum kalınlık</u></b>	2,1 cm
<b><u>Maksimum genişlik</u></b>	22,9 cm
<b><u>Minimum genişlik:</u></b>	16,4 cm

**Diğer yüzey detayları ve notlar:** Ağaç damarları kaplamaya paralel uzanmaktadır. Az sayıda budak vardır, üst yüzeyde yer yer korozyon bulunur.

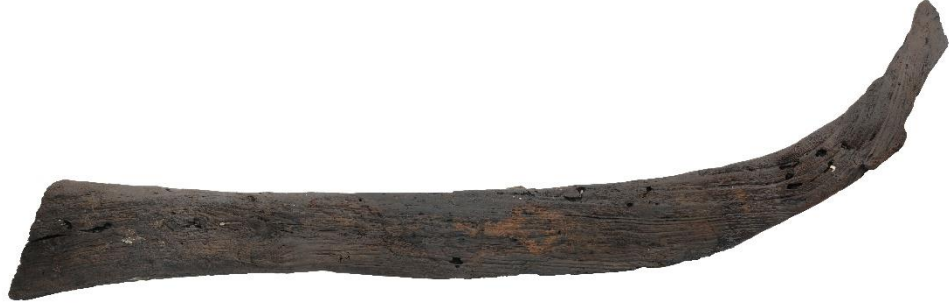
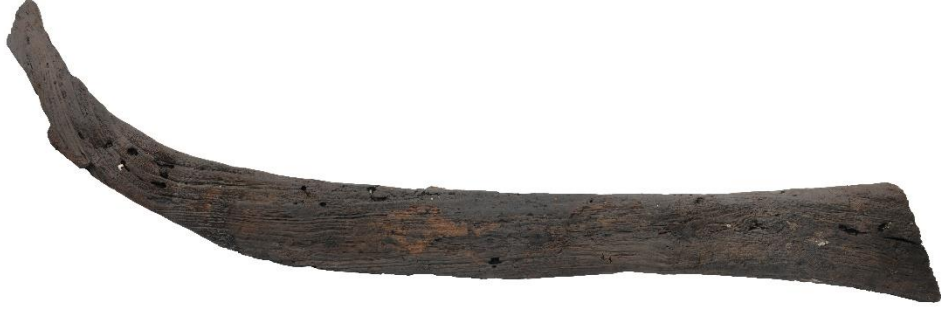
**Genel Durum:** Her iki ucu da orijinal, tek parça halinde iyi korunmuş durumdadır. Yüzey ve kenarlarında yer yer hafif hasar bulunmaktadır.

<b>Mezura ölçüsü</b>	141,5 cm
<b>Maksimum yükseklik</b>	10,5 cm Uç: 15,9 cm
<b>Minimum yükseklik</b>	8,6 cm
<b>Maksimum genişlik</b>	8,9 cm
<b>Minimum genişlik:</b>	8,2 cm

**Bağlantı Elemanları:** Alt yüzeyinde 7 adet çivi deliği tespit edilmiştir. Bunlardan biri üst yüzeyde alt yüzeye ulaşan, matkapla açılmış dairesel formlu çivi deliğidir. Muhtemelen döşegi yumruya bağlayan çiviye aittir. Üst yüzeyde 1 cm, alt yüzeyde 0,9 cm'dir. Diğer çiviler kaplama-döşek bağlantısını sağlayan dörtgen çivilere aittir. Kenar uzunlukları 0,5-0,6 cm arasındadır.

**Diğer yüzey detayları ve notlar:** Ağaç damarları genellikle yüzeye paralel, yer yer de kıvrımlı uzanmaktadır. Geniş yüzeyli ucunda, 1.yan yüzeyde az miktarda reçine benzeri madde kalıntısı bulunmaktadır. Yan yüzeylerde az sayıda budak bulunmaktadır. Orta kısımda üst yüzeyde ve geniş ucunda alt yüzeyde yoğun metal korozyonu bulunmaktadır. Kesitler düzenli değildir, kenarlar genellikle pahlıdır. Sivri ucuna yaklaşık 24 cm mesafede, alt yüzeyden içeri doğru 4cm'lik bir girinti mevcuttur. Bu girinti büyük ihtimalle parçanın yumruya oturması için yapılmıştır.

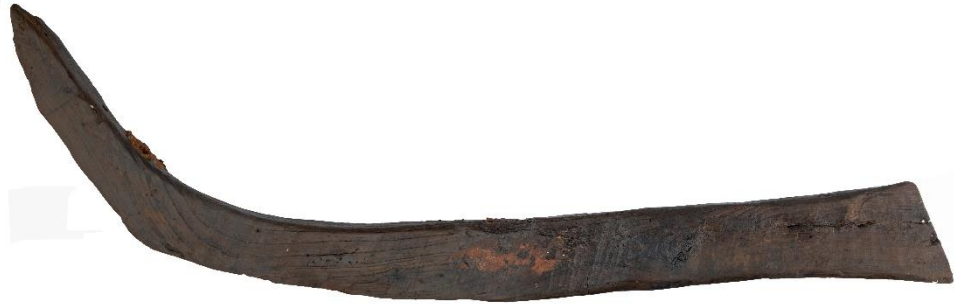
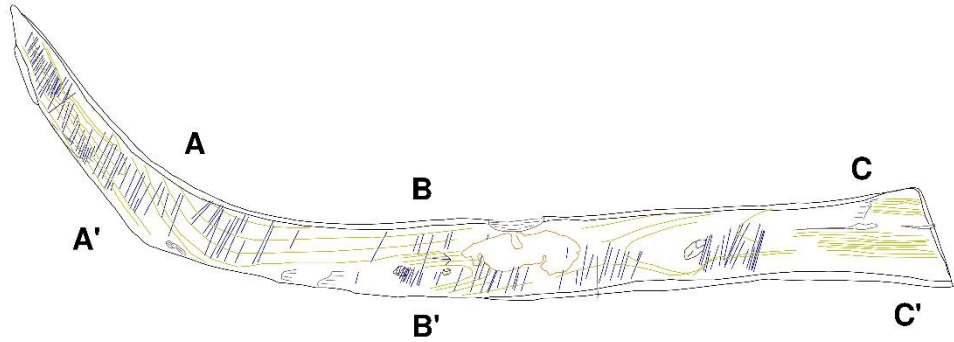
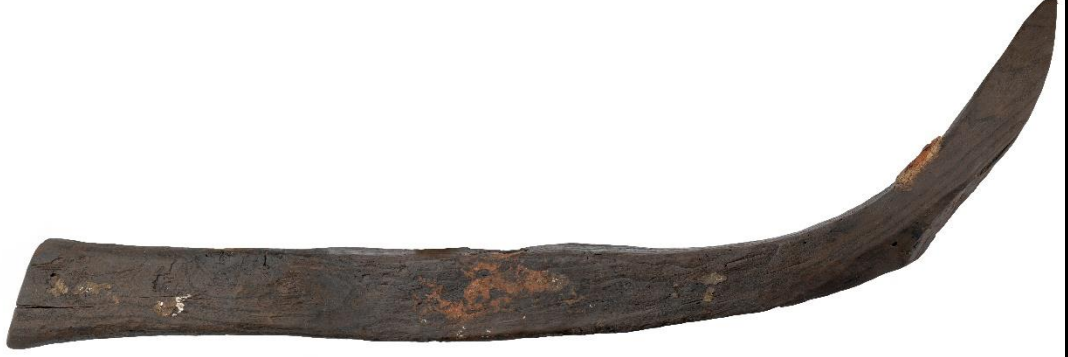
**Genel Durum:** Tek parça halinde iyi korunmuştur, her iki ucu da orijinale yakın, hafif hasarlıdır. Yer yer hafif hasar ve çatlaklar bulunmaktadır.

<b>Mezura ölçüsü</b>	155 cm
<b>Maksimum yükseklik</b>	11 cm Uç: 14,2 cm
<b>Minimum yükseklik</b>	8 cm
<b>Maksimum genişlik</b>	8,1 cm
<b>Minimum genişlik:</b>	6,1 cm

**Bağlantı Elemanları:** Alt yüzeyde 7 adet çivi deliği bulunmaktadır. Bunlardan iki tanesi üst yüzeyden alt yüzeye ulaşan, matkapla açılmış dairesel formlu deliklerdir. Kesin olmamakla birlikte döşegin yumrulara bağlantısını sağladıkları düşünülmektedir. Sivri uca (alt) yaklaşık 27 cm mesafedeki ilk çivi deliği üst yüzeyde 1,3 cm, alt yüzeyde 1,1 cm'dir. Geniş yüzeyli ucuna (üst) 58 cm mesafedeki diğer çivi deliği üst yüzeyde 1,3 cm çapında, alt yüzeyde ise tahrip olmuştur. Alt yüzeydeki diğer çivi delikleri kaplama döşe bağlantısını sağlayan çivilere aittir. Çoğunun kenarları tahrip olan çivi delikleri dörtgen formlu, kenar uzunlukları 0,5-0,6 cm'dir. Sivri uca (alt) yaklaşık 18 cm mesafede üst yüzeyde, 1,2 cm çapında boş, içinde korozyon bulunmayan bir matkap deliği daha mevcuttur. Bu delik alt yüzeye ulaşmaz.

**Diğer yüzey detayları ve notlar:** Alt yüzey ve 1.yan yüzeyi budaklıdır. Orta kısımda yan yüzeylerde yoğun metal korozyonu bulunmaktadır. Kesit formu düzensiz, kenarları genellikle pahlıdır. Ağaç damarları eksene paralel uzanmaktadır.

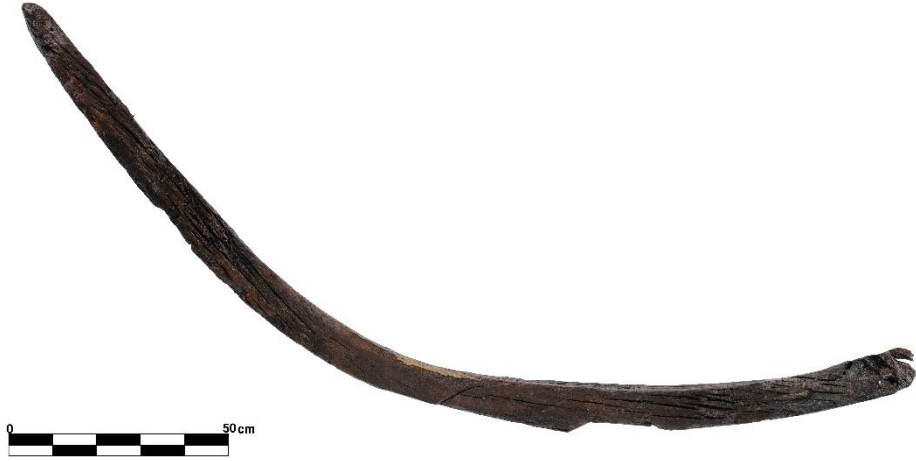
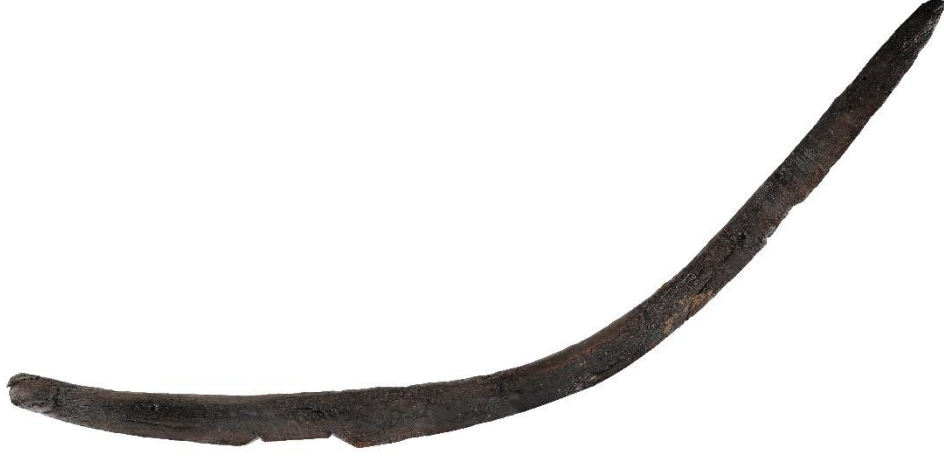
parça halinde korunmuş durumdadır. Yüzey ve kenarlarında yer yer derin çatlaklar bulunmaktadır.

<b>Mezura ölçüsü</b>	246,5 cm
<b>Maksimum yükseklik</b>	10,7 cm
<b>Minimum yükseklik</b>	7,1 cm
<b>Maksimum genişlik</b>	8,7 cm
<b>Minimum genişlik:</b>	6,9 cm

**Bağlantı Elemanları:** Alt yüzeyinde 18 adet çivi deliği tespit edilmiştir. Bunlardan biri üst yüzeyde alt yüzeye ulaşan, matkapla açılmış dairesel formlu çivi deliğidir. Muhtemelen döşek-yumru bağlantısını sağlar. Çapı üst yüzeyde 1,4 cm, alt yüzeyde 1,2 cm'dir. Diğer çiviler kaplama-döşek bağlantısını sağlayan dörtgen çivilere aittir. Kenar uzunlukları 0,4-0,8 cm arasındadır. Omurga döşek bağlantısı yoktur. Üst yüzeyde omurga hizasında 2 cm çapında matkap deliği olmasına rağmen, bu delik döşegın alt yüzeyine ulaşmaz. Üst yüzeyde ikisi uzun kolun ucunda, diğeri ise ortada omurga hizasında 3 adet dörtgen kesitli çivi daha yer alır. Hiçbiri alt yüzeye ulaşmaz. Kenar uzunlukları 0,4-0,5 cm'dir.

**Diğer yüzey detayları ve notlar:** Ağaç damarları genellikle yüzeye paralel, uzanmaktadır. Az sayıda budak bulunmaktadır. Üst ve 2.yan yüzeyde yer yer yoğun korozyon bulunur. Alt kenarlar düz keskin hatlı, üst kenarlar pahlıdır.

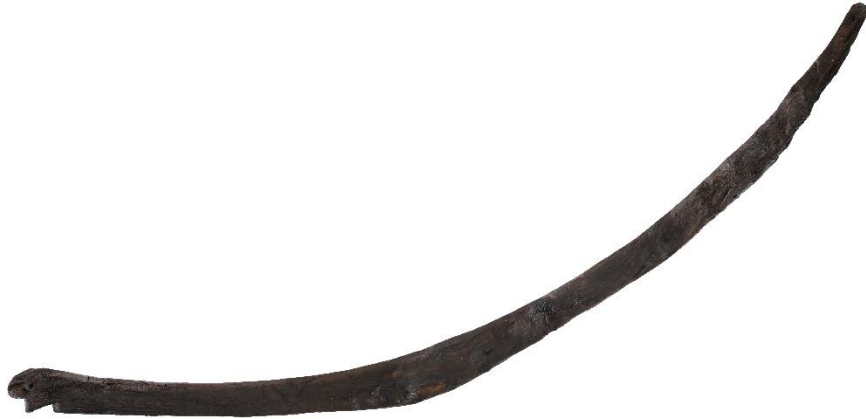
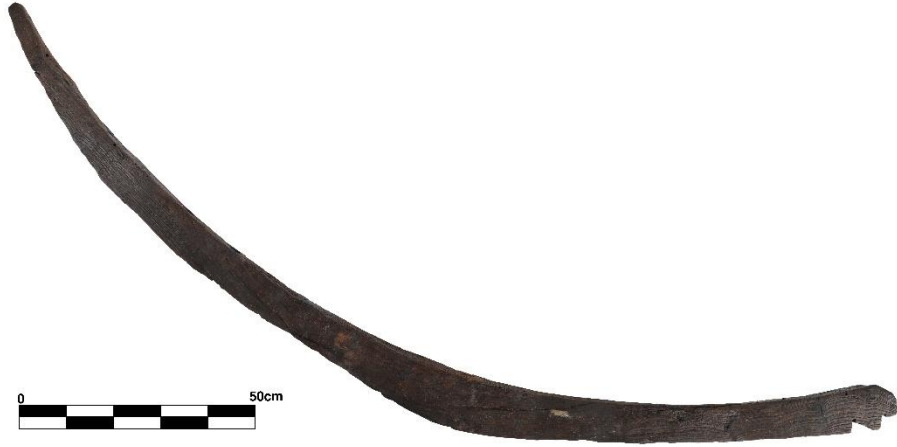
**Genel Durum:** Tek parça halinde iyi korunmuş durumdadır. Uçları orijinale yakın hafif hasarlıdır. Alt yüzeyinde çatlak ve hasarlı yüzeyler bulunmaktadır.

<b>Mezura ölçüsü</b>	227 cm
<b>Maksimum yükseklik</b>	11,1 cm
<b>Minimum yükseklik</b>	7,3 cm Uç: 3,8 cm
<b>Maksimum genişlik</b>	7,6 cm
<b>Minimum genişlik:</b>	6 cm Uç: 4 cm

**Bağlantı Elemanları:** Alt yüzeyde 14 çivi deliği bulunmaktadır. Bunlardan 10 tanesi döşegi kaplamaya bağlayan dörtgen kesitli çivilere aittir. Kenar uzunlukları 0,4-0,6 cm arasında değişmektedir. Alt yüzeydeki diğer çivi delikleri matkapla açılmış dairesel formlu deliklerdir. Muhtemelen döşek-yumru bağlantısını sağlayan çivilere aittir. İnce uçtan (üst) alt uca doğru ilk çivi deliği üst yüzeyde 1,6, alt yüzeyde 1,5 cm'dir. İkinci çivi deliği alt yüzeyde 1,6 cm çapında olup üst yüzeyde karşılığı yoktur. Üçüncü çivi deliği üst yüzeyde üst yüzeyde 1,6 cm alt yüzeyde 1,4 cm, dördüncü çivi deliği ise üst yüzeyde 1,5 alt yüzeyde 1,3 cm'dir. Bunlara ek olarak üst yüzeyde 0,7 cm x 0,5 cm boyutlarında dörtgen bir çivi deliği daha yer almaktadır. İşlevi belirlenememiştir.

**Diğer yüzey detayları ve notlar:** Ağaç damarları parçanın eksenine paralel uzanmaktadır. Tüm yüzeylerinde çok miktarda budak bulunmaktadır. 2. Yüzeyin alt ve üst kenarları düz, diğer kenarlar genellikle pahlıdır. Yüzeylerinde az miktarda korozyon kalıntısı vardır. Tüm yüzeylerinde çok miktarda budak bulunmaktadır.

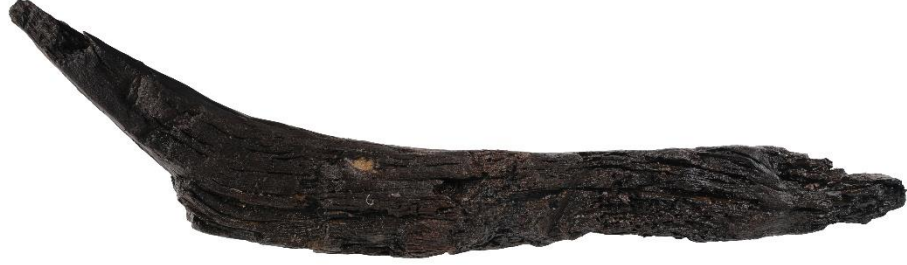
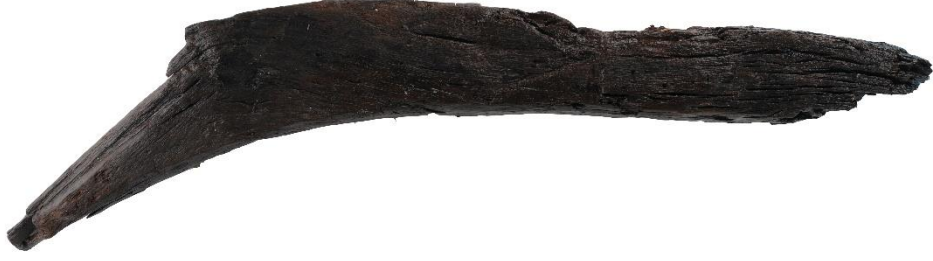
postanın büyük bölümü mevcut değildir. Yüzeylerinde de derin çatlaklar ve hasar bulunmaktadır.

<b>Mezura ölçüsü</b>	90 cm
<b>Maksimum yükseklik</b>	10,5 cm
<b>Minimum yükseklik</b>	6,7 cm
<b>Maksimum genişlik</b>	8,4 cm
<b>Minimum genişlik:</b>	7 cm

**Bağlantı Elemanları:** Alt yüzeyinde dörtgen formlu, 0,4-0,7 cm arasında değişen, üç çivi deliği korunmuştur. Muhtemelen postayı kaplamalara bağlayan çivilere aittir.

**Diğer yüzey detayları ve notlar:** Ağaç damarları yüzeyde kıvrımlıdır. Orijinal kenarları korunabilen kısımda kenarlar pahlıdır. Hasarlı olduğu için diğer yüzey özellikleri saptanamamıştır. Sivri uçlu kenarında muhtemelen omurga ya da yumruya oturması için yapılmış 4,5 cm'lik bir girinti mevcuttur.

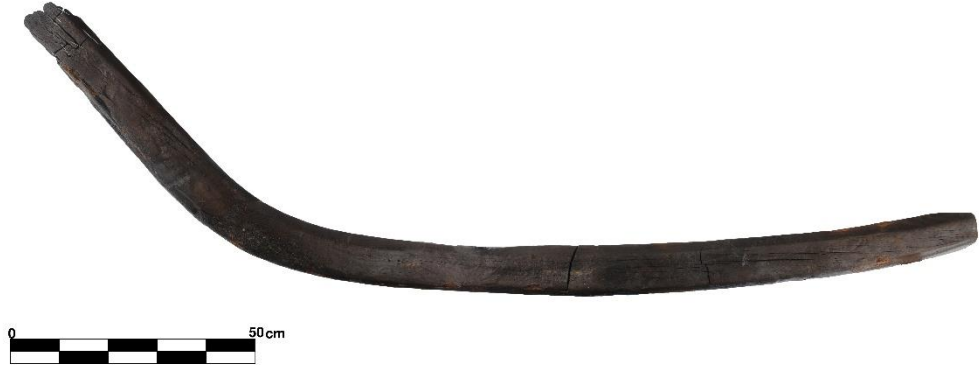
1. YÜZEY-FOTOĞRAF

**Diğer yüzey detayları ve notlar:** Üst yüzey budaklıdır. Alt ve üst yüzeyde çivilerin etrafında yoğun korozyon kalıntısı vardır. Testere izlerinin yoğun olduğu yan

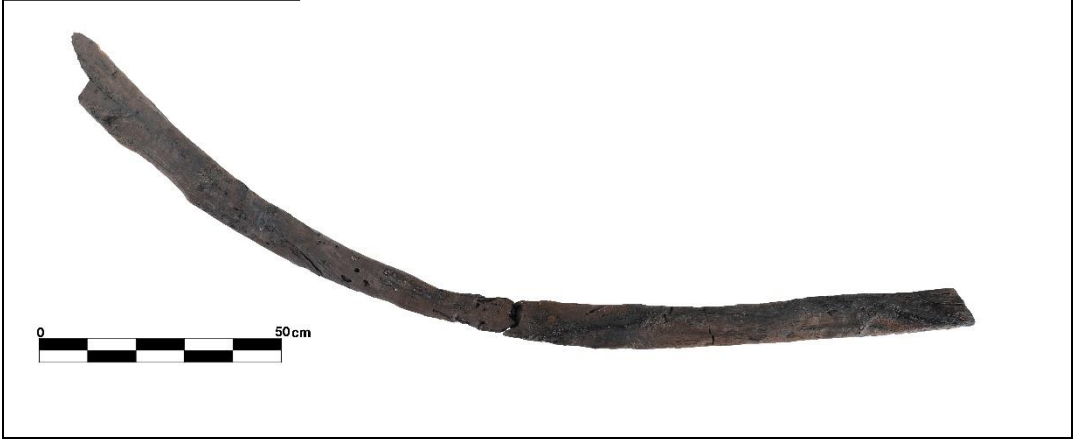
**1. YÜZEY-FOTOĞRAF**

**Diğer yüzey detayları ve notlar:** 1. yan kenarın orta kısmında az miktarda ağaç kabuğu tespit edilmiştir. Ağaç damarları genellikle yüzeye paralel, bazı bölümlerde kıvrımlı olarak uzanmaktadır. Tüm yüzeyleri yer yer budaklıdır. Alt kenarlar genellikle düz, keskin hatlı, üst kenarlar pahlıdır. Alt ve üst yüzeyde çivilerin etrafı ve alt uca yakın kısımda 2.yan yüzeyde korozyon bulunmaktadır. Alt (sivri) uca

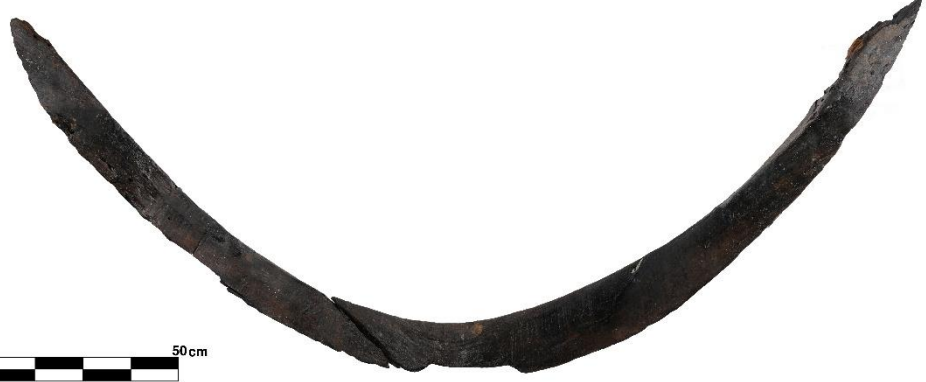
1. YÜZEY-FOTOĞRAF

**Diğer yüzey detayları ve notlar:** Döşegin özellikle alt yüzeyi ve alet izi görülmeyen yan yüzeyinde geniş bölgelerde ağaç kabuğu mevcuttur. Hasarlı ucun 2.yan yüzeyinde reçine izine rastlanmıştır. Alt ve üst yüzeyde yer yer metal çivilerin etrafında korozyon vardır Ağaç damarları genellikle eğri ekseni boyunca paralel uzanmaktadır. Damarlar sadece orta kısımda döşegin enine doğru yön değiştirmektedir. Burada oluşan enine çatlağın bu sebeple olduğu tahmin edilmektedir. Üst yüzeyde sadece bir adet budak vardır. Testere izlerinin bulunduğu 1. yan yüzeyin alt kenarı düz, keskin hatlı, diğer yüzeyler pahlıdır.

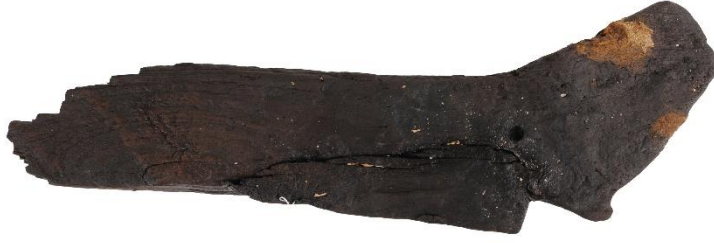
1. YÜZEY-FOTOĞRAF

**Diğer yüzey detayları ve notlar:** Ağaç damarları yüzeye paralel uzanmaktadır. 2. yan yüzey alt kenarı pahlı, diğer kenarları genellikle düz, keskin hatlıdır. Sadece 1.yan yüzey budaklıdır. Çivilerin etrafında metal korozyonu bulunmaktadır. Omurgaya oturtulması için sintine deliğinin bulunduğu noktadan içeri doğru yaklaşık 1 cm'lik girinti açılmıştır. Girintinin içinde alet izleri vardır.

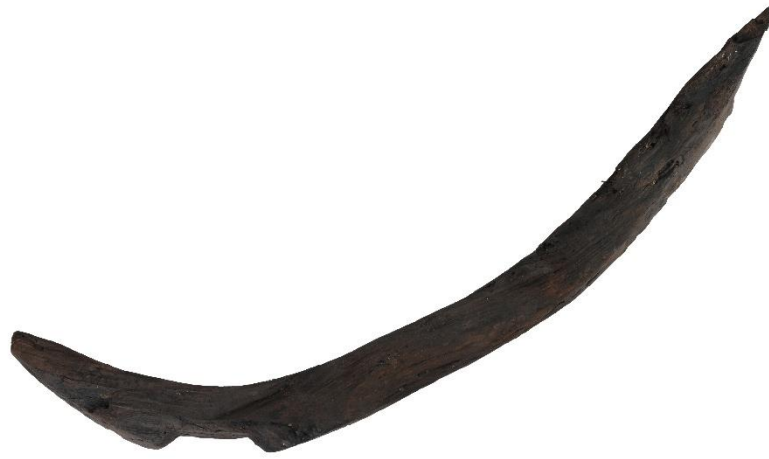
1. YÜZEY-FOTOĞRAF

**Diğer yüzey detayları ve notlar:** Ağaç damarları genellikle yüzeye paralel, yer yer kıvrılarak uzanmaktadır. Yan ve alt yüzeyler budaklıdır. Kısa kol üst yüzey, 1. Yan yüzey ve alt yüzeyde yer yer metal korozyonu bulunmaktadır. Üst kenarlar genellikle pahlı, alt kenarlar ise düz, keskin hatlıdır.

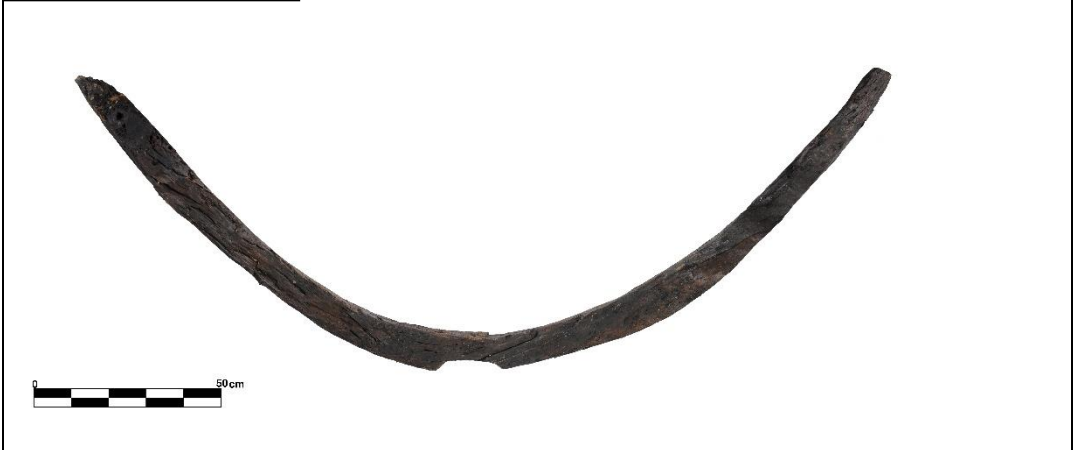
1. YÜZEY-FOTOĞRAF

**Diğer yüzey detayları ve notlar:** Ağaç damarları yüzey boyunca kıvrımlar yaparak, genellikle eksene diyagonal açıyla uzanmaktadır. Alt ve üst yüzeyde çivilerin etrafında, 2. yan yüzeyde ise yer yer yoğun korozyon bulunmaktadır. Yan yüzeyler budaklıdır. Alt kenarlar düz, keskin hatlı, üst kenarlar genellikle pahlıdır.
