T.C.
KONYA TEKNİK ÜNİVERSİTESİ
LİSANSÜSTÜ EĞİTİM ENSTİTÜSÜ

**KAYSERİ'DE CAMİ OLARAK KULLANILAN
KİLİSELERİN ADAPTE EDİLEBİLİR
YENİDEN KULLANIM BAĞLAMINDA
DEĞERLENDİRİLMESİ**

YÜKSEK LİSANS TEZİ

Mimarlık Anabilim Dalı

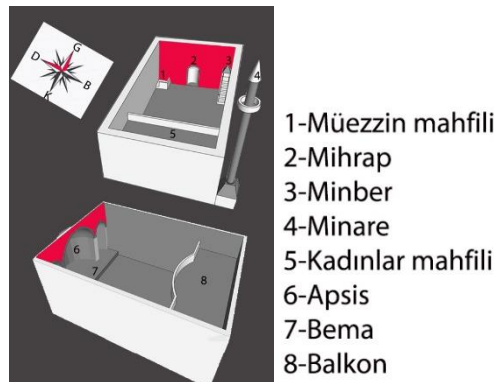
– Türkiye’de kible güney yöndedir. Kilisenin kiblesi ise ışığın doğudan yükselmesinden dolayı doğu yöndedir. Benzer özelliklerde bahsedilen kibleye yönelişi simgeleyen mihrap ve apsis; ölçek olarak birbirinden farklıdır. Mihrap; apsis bölümüne göre ölçek olarak daha küçük bir mimariye sahipken apsis eksedra formundadır (Şekil 2.3).

Şekil 2.3. Kilise ve cami mimarisinin karşılaştırılması (Kişisel arşiv)

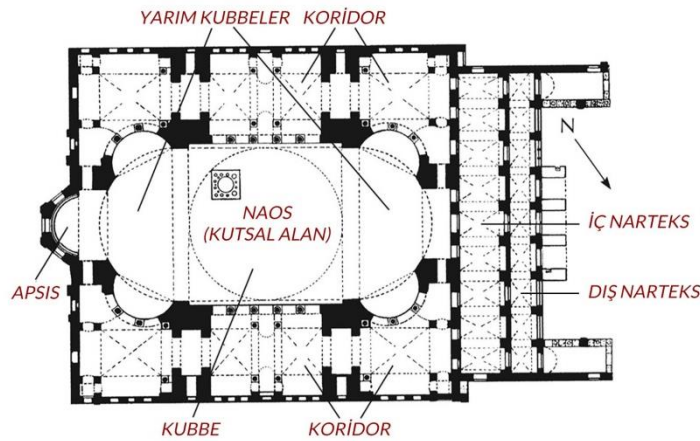
Yapının mimari özelliklerine bakıldığında; hem kubbeli yapı sistemi hem de haçvari bazilikal planla oluşturulmuştur. Semavi dinlerde sıkça uygulanan gökyüzüne ulaşmayı ve sonsuzluğu simgeleyen kubbe ögesi, o dönem Bizans mimarisinde uygulanan kubbe örneklerinden en büyük ve en iddialısı olmuştur. Kilisenin orta kısmında bulunan kubbe merkezîyetçiliği simgelemektedir. Çapraz eksenlerinde *eksedralarla* kubbenin itki gücü hafifletilerek yük taşıyıcı duvarlara aktarılmıştır (Hoffmann, 2005). Mabedde; büyük bir naos, orta, kuzey ve güney nefler bulunur (Marcel, 2000). Naosun merkezindeki kubbe, dört büyük paye ile desteklenmiştir. Yan nefler ile galeri, kubbeyi taşıyan büyük payelerden dış duvarlara atılan kemerlerle bölümlere ayrılmış; her bölüm çapraz tonoz ile örtülürken, batı galeri beşik tonoz ile örtülmüştür. Yapıda doğu cephesi iç duvarında dairesel apsisler bulunur (Hoffmann, 2005), (Şekil 2.4).

Şekil 2.4. Hagia Sophia Kilisesi, plan şeması (URL-3)

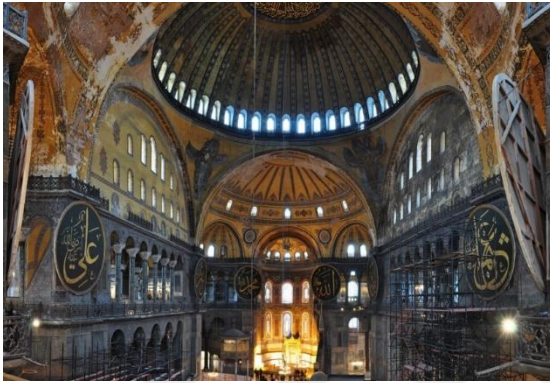
Resim 2.10. Ayasofya, restorasyon aşaması (URL-5)

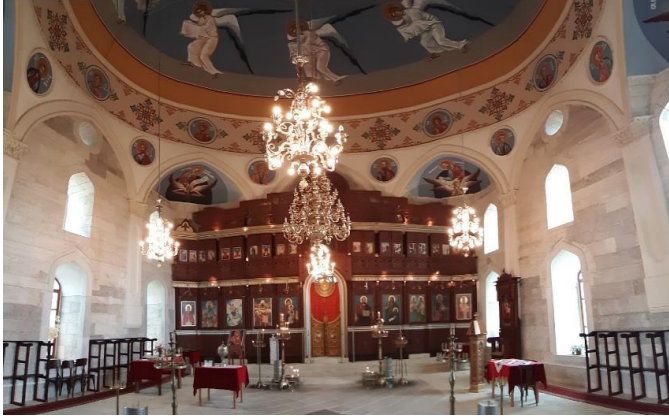
Resim 2.17. Uspenio Bogorodichno Kilisesi, doğu duvarına eklenen ahşap duvar (URL-13)

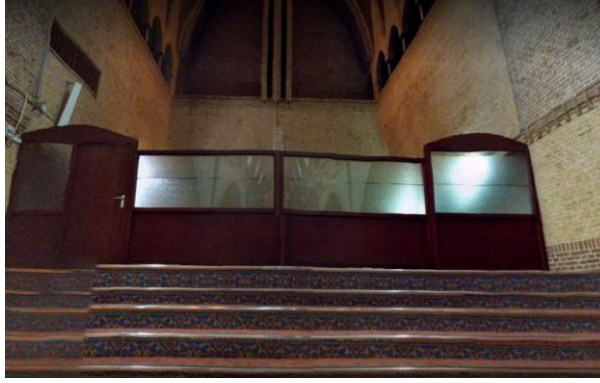
Resim 2.21. Fatih mosque, apsis bölümündeki kadınlar mahfili (URL-17)

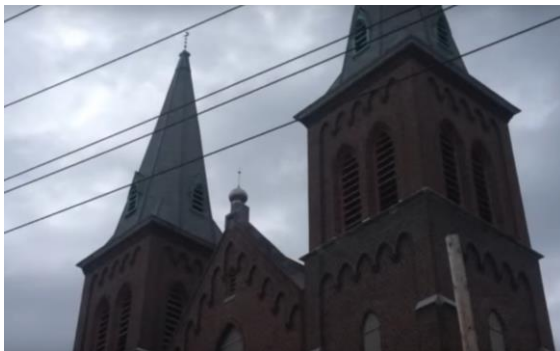
Resim 2.26. The Mosque Of Jesus, caminin ön cephesi ve eklenen alemler (URL-21)

3 nefli bazilikal plana sahip kilisenin naosunda (Resim 2.24) bulunan sıralar (Resim 2.25), resimler ve haçlar dönüşümle birlikte kaldırılmıştır. Dış cephede kilisenin ön cephesini tanımlayan 2 çan kulesi ve kılıcın üzerinde bulunan haçlar kaldırılarak hilal şeklindeki alemler (Resim 2.26) yerleştirilmiştir. Yapının bahçe duvarına caminin ismi yazan bir tabela yerleştirilmiştir. Kilisenin girişi değiştirilmemiştir ancak son cemaat mahfiline benzer bir mekân oluşturmak ve ibadet mekânına direk geçişi engellemek için ana mekân seperatörle bölünmüştür. İç mekânda kilisenin kiblesiyle Müslümanların kiblesi çapraz biçimde çakıştığı için, camide güneybatı yönüne yönelim oluşturulmuştur (Resim 2.27). İbadet üç nefli kilisenin orta nefinde gerçekleştirilecek şekilde tasarlanmıştır. Kilisenin iç mekânında kible yönünde bulunan apsis kısmının kot olarak yüksekliği korunmuştur. Erkek cematının arkasındaki bölüm kısa ahşap direklerle bölünerek kadınlar mahfili oluşturulmuştur. Yapıya ek olarak kapalı bir kadınlar mahfili eklenmemiş olup apsis kısmına taşacak biçimde oluşturulmuştur. Caminin kible yönüne mihrap, minber ve müezzin mahfili gibi mekânsal elemanlar yerleştirilmemesi sayesinde adaptasyon sağlanmıştır. Yapıdaki vitray camlar değiştirilmemiştir. Kilisenin balkon kısmında bir değişiklik yapılmamış olup, yalnızca balkon korkuluğunun üzerine dini içerikli arapça bir tabela asılmıştır.

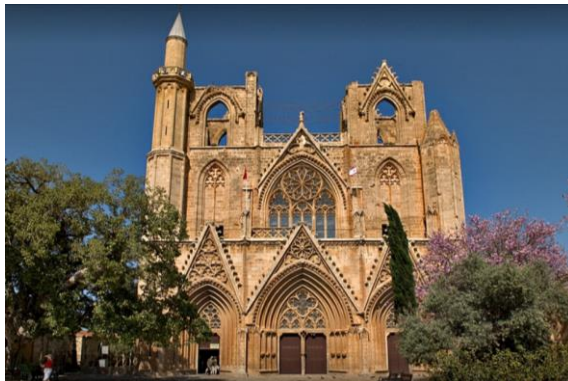
Resim 2.28. Lala Mustafa Paşa Cami, batı cephesi (URL-22)

Kilise doğu-batı yönünde uzanmaktadır (Resim 2.28; 2.29). Gotik mimarinin yoğun şekilde hissedildiği giriş (batı) cephesinde bulunan iki çan kulesinden biri olan kuzey yönü çan kulesine yapının önüne geçmeyecek biçimde minare eklenmiştir. Bu müdahale adapte edilebilir yeniden kullanım açısından doğru bir müdahaledir. Yapının cephesinde ve iç mekânda bulunan haç işaretleri ve tasvirler kaldırılmış; iç mekân duvarlarındaki freskler boyanmıştır. Kilisedeki vitray camlar kaldırılarak yerine mermer soyut desenli oyma paneller yerleştirilmiştir. Zemin döşemesi halıyla kaplanan iç mekânda Müslümanların kiblesi güney yönü duvarına eklenen minber ve sade bir niş şeklindeki mihraba ek olarak; kilisenin orta nefine müezzin mahfili (Resim 2.30) eklenmiştir (Yüceer, 2016). Kadınlar mahfili kuzey yönü nefinin bir kısmı ahşap bölmeyle kapatılarak tanımlanmıştır. Katedralin büyük ölçekli mimarisi ve kullanılan gotik mimari cami işlevi sonrasında da dış mekândan oldukça hissedilirken iç mekânda kiliseye dair plan düzeni ve apsis mekânının (Resim 2.31) korunması dışında hiçbir iz bulunmaması; iç mekânda adaptasyonun tam olarak sağlanmamasına yol açmıştır.

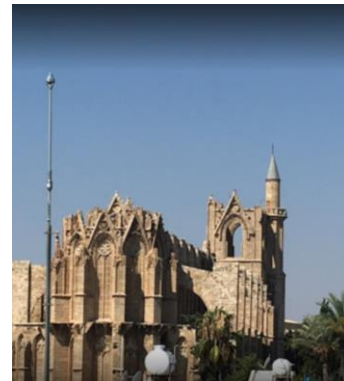
Resim 2.29. Lala Mustafa Paşa Cami, doğu cephesi (URL-23)

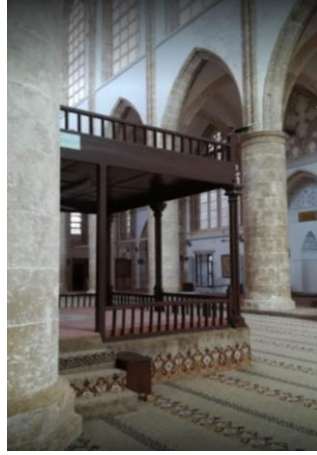
Resim 2.30. Lala Mustafa Paşa Cami, müezzin mahfili ve mihrap (URL-24)

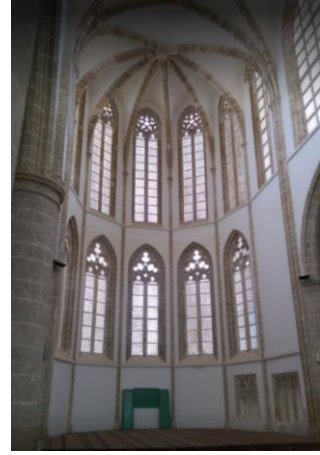
Resim 2.31. Lala Mustafa Paşa Cami, kilise işlevine ait apsis mekânı (URL-25)

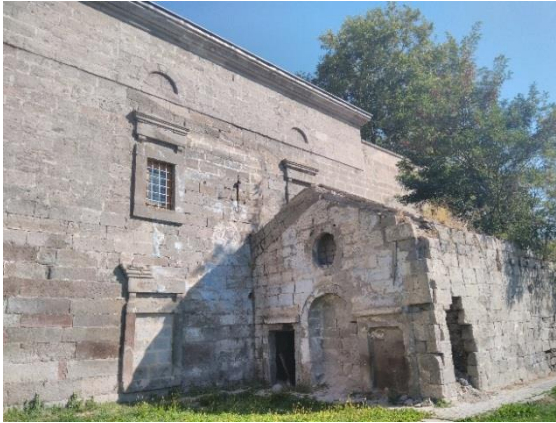
Surp Toros Kilisesi, Grogeryen mezhebine mensup Ermeniler için 1800 yılında inşa edilmiştir. 1864 yılında kilise cemaatinden toplanan maddi yardımlarla kilisenin kuzey duvarına konuşlandırılmak üzere okul inşa kararı alınmıştır. Kilisenin güney yönündeki papaz evi ise yine bu dönemde yapılmıştır (URL-28). Kilise, kuzey ve güney duvarlarına eklenen papaz evi ve Ermeni okuluyla bir kompleks özelliği gösterir. (Resim 3.1; 3.2)

Resim 3.1. Surp Toros Kilisesi, papaz evi ve kilisenin güney duvarı (2019)

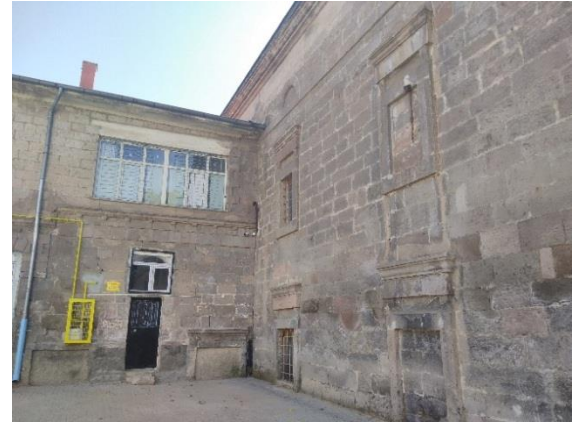
Resim 3.2. Surp Toros Kilisesi, Ermeni okulu ve kilisenin kuzey duvarı (2019)

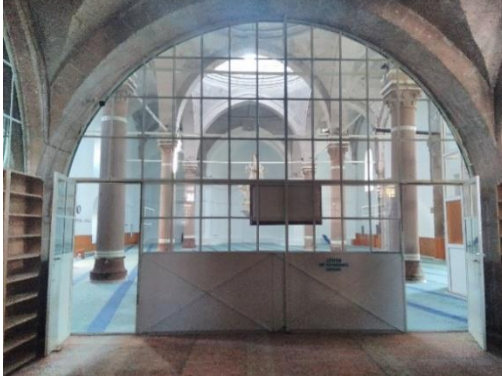
Kilise üç nefli bazilikal plan özelliği gösterir (Ek-8). Batı cephesindeki portikten geçilen narteks; sonradan üç nefin devamı şeklinde demir doğramalı bölücü duvar vasıtasıyla üç kapalı mekâna bölünmüş olup, orta mekândan kiliseye geçiş sağlanmaktadır (Resim 3.3). Güneydeki narteks bölümü minbere yapışır şekilde güney nefe taşarken kuzeydeki bölüm ise narteks sınırlarınca bir alan oluşturmaktadır. Ancak kuzey narteks bölümüne bitişik, cami işleviyle eklenen ahşap doğramalı camekan; kuzey nefe taşmıştır (Resim 3.4).

Resim 3.3. Surp Toros Kilisesi, narteks orta bölümünden apsise bakış (2019)

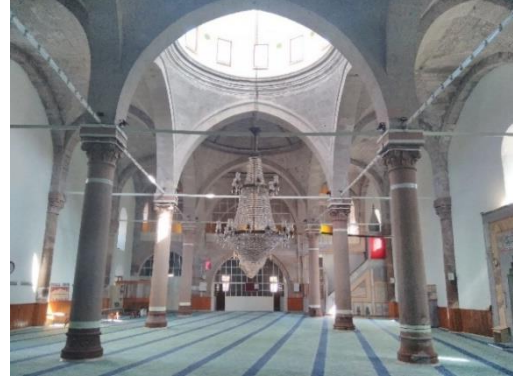
Resim 3.4. Surp Toros Kilisesi, apsisten nartekse bakış (2019)

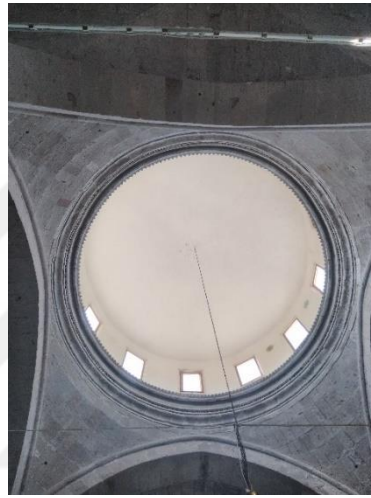
Kilisenin orta nefini 4 elips biçimli ve 2 yuvarlak biçimli kubbe tanımlarken yan nefler, narteks ve galerinin üst döşemesi çapraz tonozla örtülüdür. Diğer kubbelere göre yüksek ve kasnaklı kubbe; batıdan doğuya sıralanışta 5. sırada olup, naosu tanımlamaktadır (Resim 3.5). Kilise çatı döşemesi; naostaki altısı duvara yarı gömülü, altısı bağımsız olmak üzere on iki ayak, kemer tonoz ve beden duvarları tarafından taşınmaktadır.

Resim 3.5. Surp Toros Kilisesi, naosu tanımlayan kasnaklı kubbe (2019)

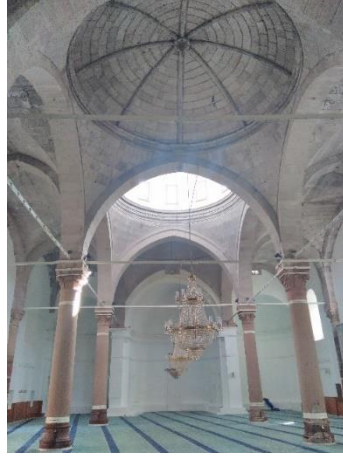
Tonoz ve kubbelerin çatı döşemesinden ayrılarak yükselişi; her kubbeyi çevreleyen silmelerle gösterilmiştir (Resim 3.6). Tonoz ve kubbeleri taşıyan, kemerlerin statik olarak bağlandığı, her biri kaideli sütunlarda sütun bilezikleri, volütler, yaprak ve deniz kabuğu motiflerine yer verilmiştir (Resim 3.7).

Resim 3.6. Surp Toros Kilisesi, orta nefteki iki yuvarlak planlı kubbe ve silmeleri (2019)

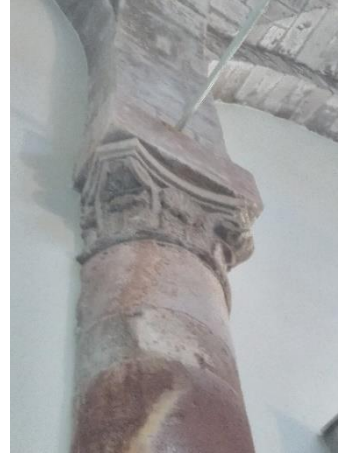
Resim 3.7. Surp Toros Kilisesi, kuzey beden duvarına gömülü sütun (2019)

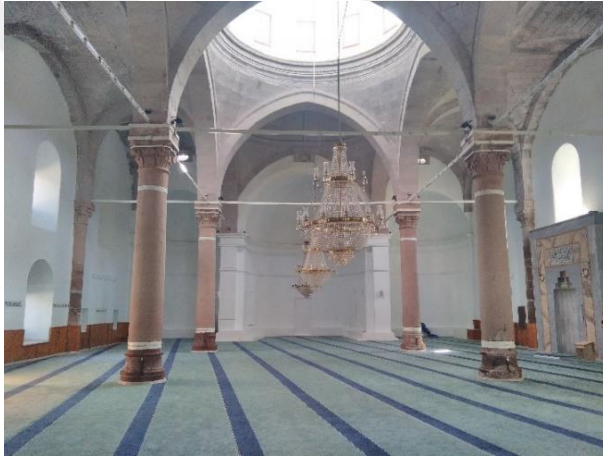
Kilisenin iç mekân doğu duvarını; apsis, prothesis ve diakonikon oluşturmaktadır (Resim 3.8). Bu üç mekânda toplam 6 adet niş mevcuttur. Apsiste bulunan üç kapı doğu duvarı ile apsis arasındaki dar koridora açılmaktadır (Resim 3.9). Kuzey ve güney duvarında apsise yakın konumlandırılmış plasterli bema kapılarının ve kuzey cephesinde kapatılan pencerenin izleri mevcuttur.

Resim 3.8. Surp Toros Kilisesi, orta neften apside bakış (2019)

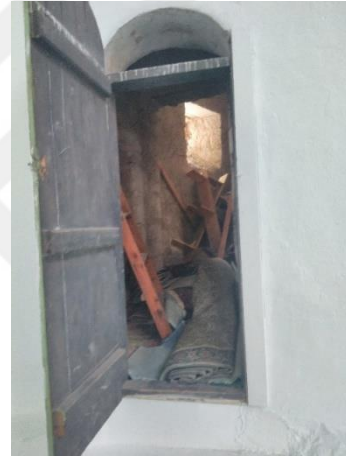
Resim 3.9. Surp Toros Kilisesi, apsis ile doğu duvarı arasındaki dar koridor (2019)

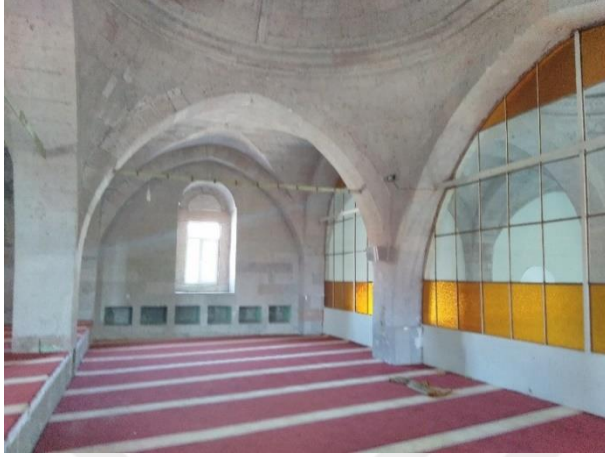
Kilisenin güney duvarındaki orijinal sirkülasyon elemanı merdivenle galeri katına çıkılmakta olup, galeri katındaki güney duvara bitişik merdivenle çatıya çıkış sağlanmaktadır. Galeri katı (Ek-9); camiye dönüşümden sonra kadınlar mahfili olarak düzenlenmiştir. Narteks üst döşemesi ve portik üst döşemesinin arasındaki kot farkı; bu mekânda 2 ayrı platform oluşturmuştur. Kuzey bölümünde bulunan kemerli pencerenin altında 6 adet niş bulunmaktadır (Resim 3.10).

Resim 3.10. Surp Toros Kilisesi, kadınlar mahfili kuzey yönüne bakış (2019)

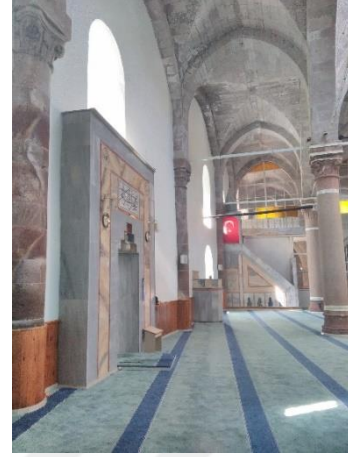
Camiye dönüşümle birlikte yapının bütün iç mekân duvarları boyanmış olup kiliseye dair fresk izi bulunmamaktadır. Ana apsisi oluşturan iki duvarın nartekse bakan yüzeylerinde üzeri boyanmış freskler vardır. Camiye dönüşümle minber, kürsü ve güney duvarındaki pencere kapatılarak mihrap eklenmiştir (Resim 3.11). Aynı zamanda

Resim 3.11. Surp Toros Kilisesi, güney cephesine bakış (2019)

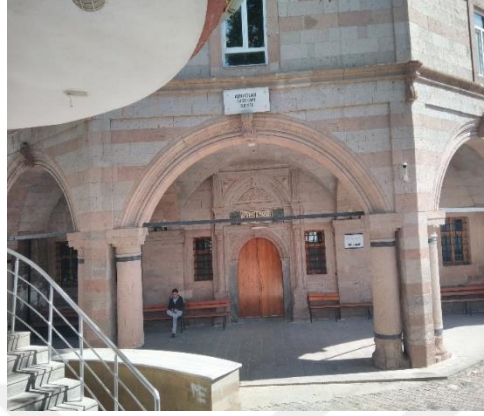
Resim 3.12. Surp Toros Kilisesi, batı cephesindeki portik (2019)

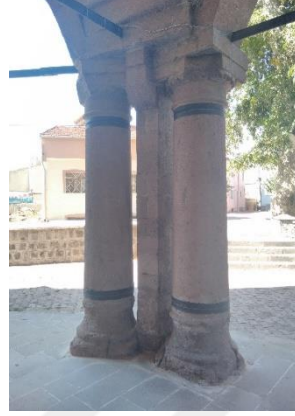
Resim 3.13. Surp Toros Kilisesi, portikteki sütun-ayak birleşimi (2019)

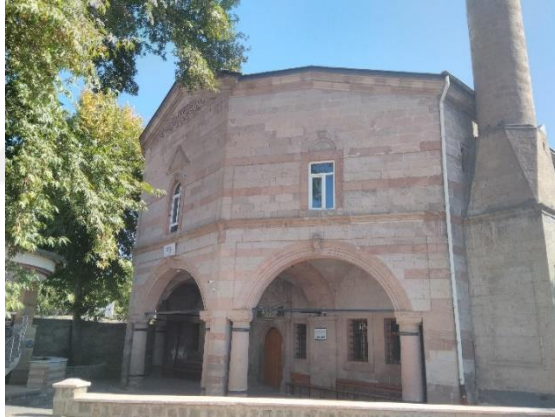
Resim 3.14. Surp Toros Kilisesi, portik'in üst bölümü (2019)

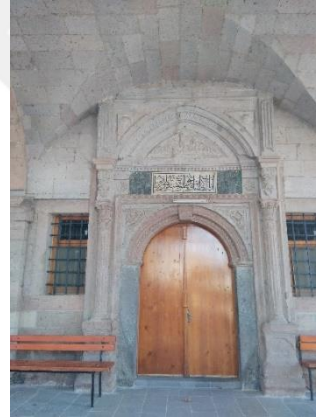
Giriş kapısı açıklığı; portiğin oluşturduğu yarı açık mekânı bölen batı (giriş) duvarının orta kısmında yer alır. Kemerli kapının kuzey ve güneyinde üst döşemeye kadar yükselen ayaklı ve yivli sütunceler girişi tanımlamaktadır. Giriş kapısının üst

kısmına, çiçek ve yaprak motiflerine ek, cami işleviyle birlikte kitabe yerleştirilmiştir (Resim 3.15). 1978'de camiye dönüşümle birlikte yapının güneybatı köşesine kiliseye bitişik minare eklenmiştir (Resim 3.16).

Resim 3.15. Surp Toros Kilisesi, kilise giriş kapısı (2019)

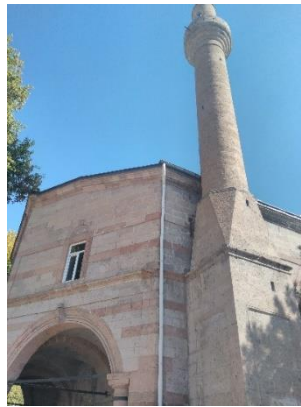
Resim 3.16. Surp Toros Kilisesi, güneybatı köşesine eklenen minare (2019)

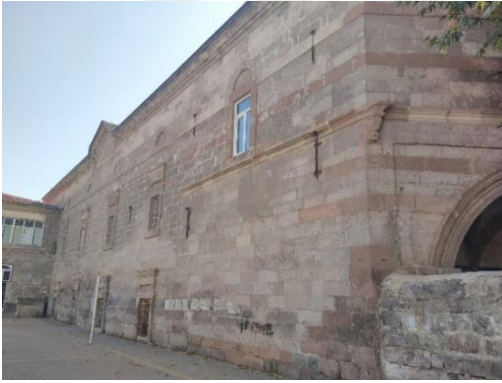
Yapının kuzey (Resim 3.17) ve güney cepheleri cephe şeması olarak benzerlik gösterir. İki cephede de zemin ve birinci kat hizasında iki sıra dörder pencere olup, 8 ritmik pencere bulunmaktadır. Her iki cephede de batıdan doğuya sıralanışta 3. sıra pencereleri kapatılarak üst pencerelere birer kılıç eklenmiş yapı sağlamlaştırılmıştır. Pencerelerin üzerindeki kornişler, büyük cephe yüzeyinde farklılık oluşturarak hissedilmektedir. Cephe düzeninde, 1905 yılı onarımında eklenen 3,5 metrelik duvar sınırı; yüzey boyunca devam eden silme şeridiyle görülmektedir. Bu silmenin üstüne pencere hizalarına denk gelecek şekilde kemerler eklenmiştir. (Resim 3.18) Eklenen duvar, cephe yüzeyleri boyunca devam eden silme ve orta kısımda yükselen bir alınlıkla bitirilmiştir (Resim 3.19). Portikte var olan birinci kat döşeme silmesi (Resim 3.20) döşeme ölçülerince kuzey ve güney cephede devam etmektedir. Bu silmenin üzerinde iki cephede de galeriyi aydınlatmak üzere birer pencere bulunur.

Resim 3.17. Surp Toros Kilisesi, kuzey cephesine bakış (2019)

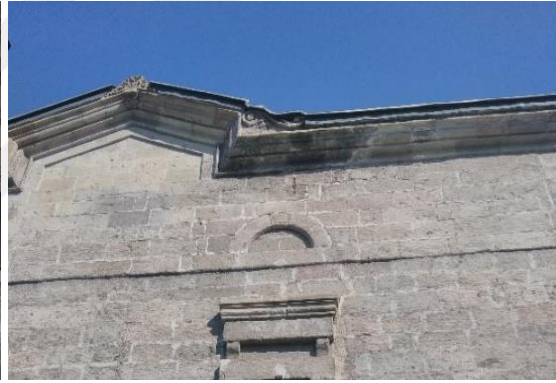
Resim 3.18. Surp Toros Kilisesi, silme şeridi üstü kemerler (2019)

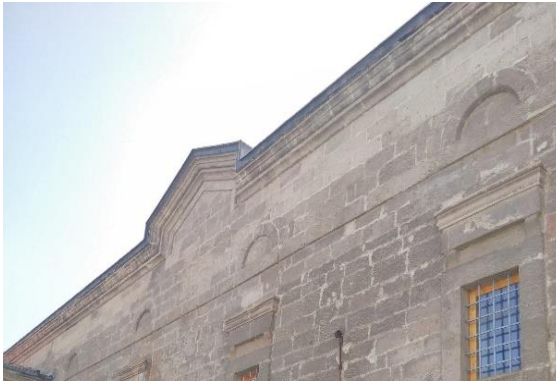
Resim 3.19. Surp Toros Kilisesi, kuzey duvarına eklenen 3,5 metrelik duvar (2019)

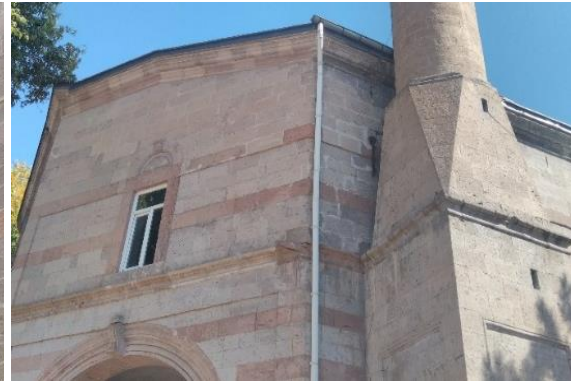
Resim 3.20. Surp Toros Kilisesi, portikteki 1. kat döşeme silmesi (2019)

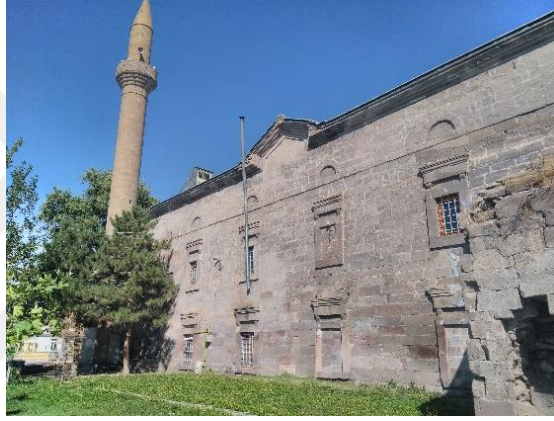
Güney cephesinin doğu tarafındaki kiliseye yapışık papaz evine açılan bema kapısı, sonradan kapatılmıştır, ancak papaz evinin bir katlı oluşu bema kapısının üzerindeki pencerenin kapatılmamasını sağlamıştır. Pencere düzeninde kuzey cephesinden farklı olarak 4. Sıra üst penceresi de kapatılmıştır (Resim 3.21). Güney duvarında, portüğün bitimine yakın şekilde konuşlandırılmış minarenin silmesi birinci kat döşeme silmesiyle aynı kotta yapılmıştır. Minarenin doğu tarafındaki kemerli kapı kadınlar mahfiline ulaşan merdivene açılmaktadır. Kapının doğusunda eski dönemlere ait bir mezar taşı duvar taşı olarak kullanılmıştır. Cephede 1'i kapatılan pencerede olmak üzere 5 adet kılıç bulunmaktadır. Cephe yüzeyindeki alınlığın üst, sağ ve sol tarafındaki kıvrımlı bezemeler Barok mimariyi yansıtır (Resim 3.22).

Resim 3.21. Surp Toros Kilisesi, güney cephesine bakış (2019)

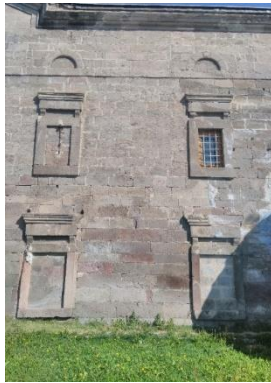
Resim 3.22. Surp Toros Kilisesi, güney cephesi kapatılan pencereler (2019)

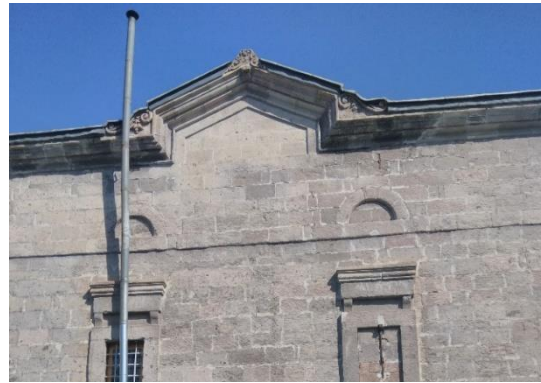
Resim 3.23. Surp Toros Kilisesi, güney cephesi alınlığı (2019)

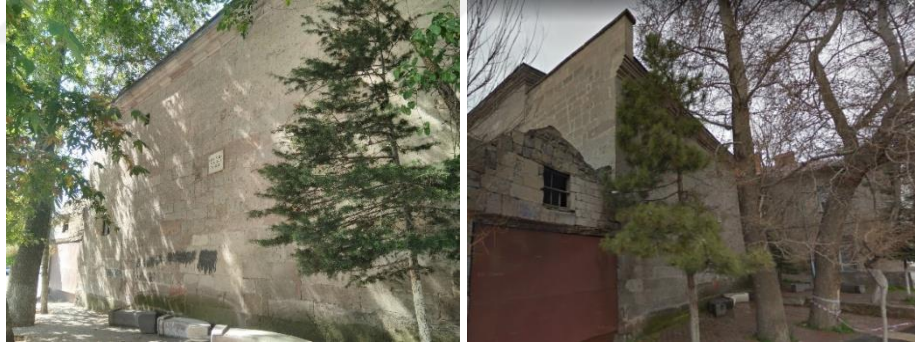
Resim 3.24. Surp Toros Kilisesi, doğu cephesindeki apsis kapatan duvar (2019)

Resim 3.25. Surp Toros Kilisesi, doğu cephesinde iki çatı döşemesi (2019)

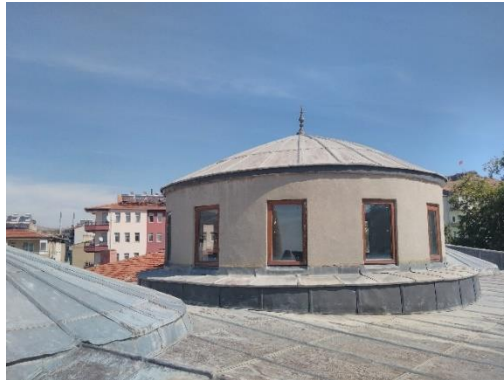
Çatı kuzey ve güney yönlerine eğimli formdadır. Orta nefi tanımlayan 6 kubbe elips ve yuvarlak formdadır. Naosu tanımlayan kubbe diğer kubbelere göre yüksek olup kasnaklı ve pencereli formdadır (Resim 3.26).

Resim 3.26. Surp Toros Kilisesi, naos kubbesi (2019)

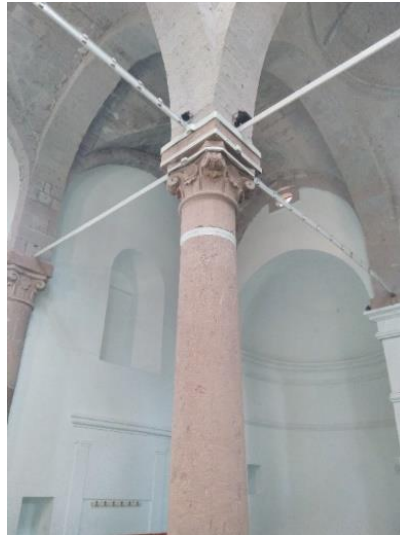
Mehmet Fevzi efendinin keşif defterinde yer verdiği, Katip, azalar ve Develi Belediye Başkanı'nın mührünü taşıyan belgede yapının onarımında kullanılan malzemelerden söz edilmektedir. Bu malzemeler: 36 m. tul eden 12 adet taş direk (1 saat mesafedeki ocaktan katırla getirilecek), 7 adet yarımtaş direk, aynı ocaktan yonu taşı, tonoz ve kemerler için taş, kuzey duvarı için taş, kubbe ve tonozlar için taş, sal taşıdır. Ahşap döşeme için 3 cm. kalınlığında tahta, 3 taraf duvarının 3 m. ilavesi için taş, direklerin pabuç ve başlıklarında kullanılması için kurşun, kireç, döşeme, kalıplar, iskele vs. için karbis çivisi, cıvata demiri, kum ve sıva kullanılmıştır (Aydın, 2018). Yerli malzeme ve yapım tekniklerine uygun inşa edilen kilisede kesme taşla kagir yapı inşa edilmiştir. Yapıda taş strüktüre ek olarak yoğun demir kullanımı kilisenin saf halinin niteliklerindedir. Defterde cıvata demiri olarak belirtilen malzemenin eritilerek yapıdaki demir aksamda (gergi, kılıç, sütun bileziği, parmaklık) kullanıldığı anlaşılmaktadır. Kuzey ve güney cephelerindeki kılıçlar, demir gergiler ve onarım kuşakları demir kullanımının örnekleridir (Resim 3.27). Yoğun demir malzeme kullanımı, yapıyı diğer Kayseri kilise-camilerinden ayıran bir unsurdur. Keşif defterinde geçen 12 adet taş direklerin naosta duvara bağımlı ve bağımsız olarak kullanıldığı görülmektedir (Aydın, 2018).

Resim 3.27. Sütunlardaki demir kullanımı

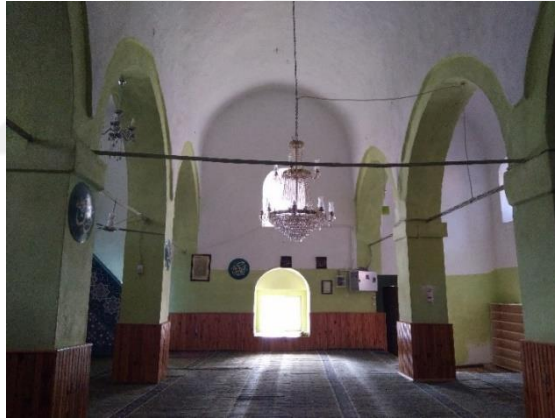
Kilise 3 nefli bazilikal plana (Ek-13) sahip olup, giriş kapısı kuzey nefte açılmaktadır. Narteks bulunmayan kilisede kapı ardındaki küçük ölçülerdeki döşeme, kilise ana mekân döşemesine göre kot olarak düşük bırakılıp mekânsal ayırım sağlanmak istenmiştir. Çatı döşemesinde kubbe bulunmayıp nefler beşik tonozlarla taşınmaktadır. Diğer neflere göre daha yüksek tutulan orta nefte (Resim 3.28) bulunan altı motifsiz sade içerikli sütun (Resim 3.29) dışında kilise özgün taşıyıcı sütunları beden duvarlarında gizlenmiştir. Sütunlar kemerlerle, kemerler de metal gergilerle birbirine bağlanmıştır. Üç nefte de tavan döşemesinde yekparelik hakim olup, beşik tonozlardan geçen kemerler iç mekândan izlenememektedir.

Resim 3.28. Faraşa Agios Ioannis Hrisostomos Kilisesi, orta neften batı duvarına bakış (2019)

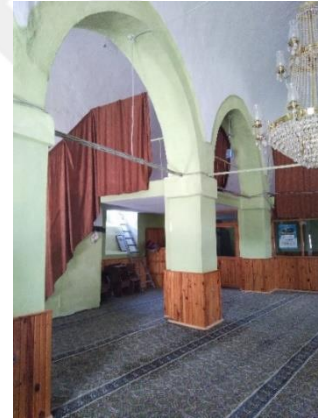
Resim 3.29. Faraşa Agios Ioannis Hrisostomos Kilisesi, orta nefteki sütunlar (2019)

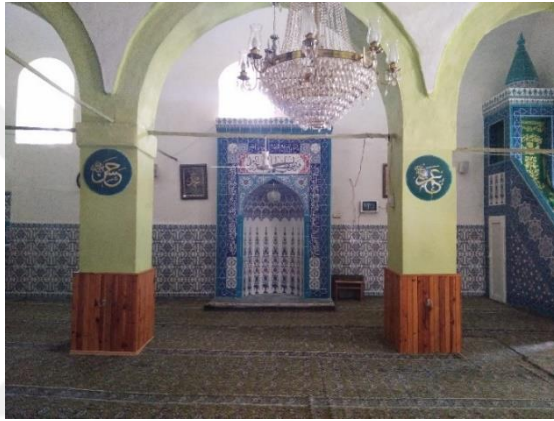
Doğu duvarında (Resim 3.30) apsis mekânı naostan bölünmüş olup, zemin kata ahşap camekan eklenmiş ve camekanın üzerineyse betonarme döşeme eklenerek muhdes bir mekân oluşturulmuştur (Ek-14). Kadınlar mahfiline çıkış; kuzey duvarına bitişik kuzey kapısını kapatan tek kollu merdivenden sağlanır. Camiye tahville güney duvarına (Resim 3.31) mihrap, minber ve müezzin mahfili eklenmiştir. Camekânlı bölümün (Resim 3.32) kuzeyine pencere ve güneyine ikinci bir mihrabın sonradan eklendiği izlenmektedir.

Resim 3.31. Farasa Agios Ioannis Hrisostomos Kilisesi, güney duvarına bakış (2019)

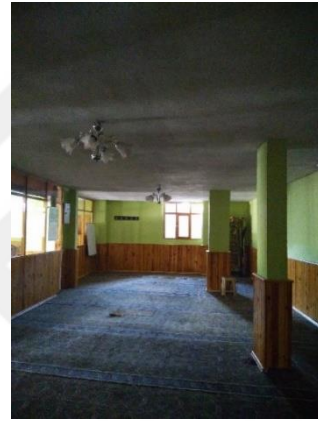
Resim 3.32. Farasa Agios Ioannis Hrisostomos Kilisesi, camekânın iç bölümü (2019)

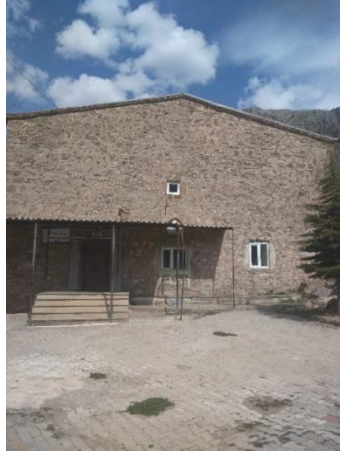
Kilisenin çan kulesi günümüzde mevcut değildir. Dođu-batı ekseninde uzanan dikdörtgen formlu kilisenin cepheleri oldukça sade bir görünüme sahiptir. Giriş cephesi olan batı cephesinde yüzeysel hareketlilik ve narteks bulunmamakla birlikte giriş sonradan eklenen merdiven ve metal kapıyla sağlanır (Resim 3.33). Giriş bölümünü tanımlamak amaçlı giriş kapısının üst kotu yüksekliğinde, cephenin yarısını geçer boyutta sac malzemeli sundurma döşeme eklenmiştir. Zemin katı aydınlatmak amaçlı biri dikey biri yatay dikdörtgen olmak üzere iki pencere, galeri duvarında ise küçük ölçekli bir pencere yapının özgününde bulunmaktadır. Diğer kiliselerde görüldüğü gibi; bütün cephelerdeki mevcut silme kuşağı cephe duvarı üst sınırını çevrelemektedir.

Resim 3.33. Faraşa Agios Ioannis Hrisostomos Kilisesi, batı(giriş) cephesine bakış (2019)

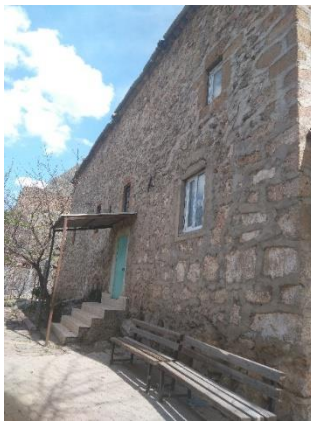
Kuzey cephede (Resim 3.34) üst kat bölümüne ışık sağlayan aralarında iki kılıç bulunan tek sıralı üç özgün pencere, galeri ve zemin kata denk gelen iki özgün pencere boşluğu bulunmakta olup, cephenin doğu tarafına da bir adet pencere boşluğu sonradan eklenerek ahşap doğramalı pencere ile kapatılmıştır. Cephede bulunan giriş mekânı, batı cephesinde olduğu gibi üzeri sundurmalı olarak örtülmüştür. Kapı açıklığına ulaşım merdivenle sağlanmaktadır.

Resim 3.34. Faraşa Agios Ioannis Hrisostomos Kilisesi, kuzey cephesine bakış (2019)

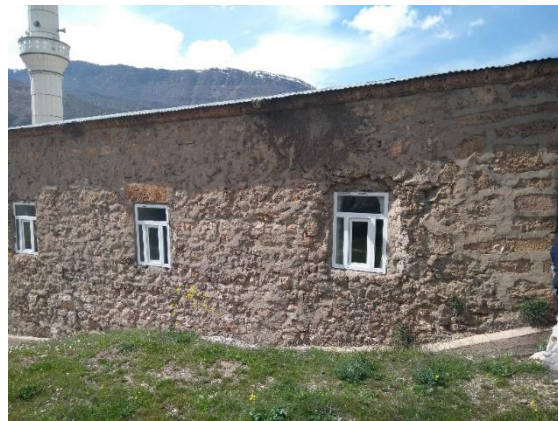
Eğimli alana oturtulan yapının güney cephesinin (Resim 3.35) alt sınırının bir kısmı toprağa gömülü vaziyette olup; zemin çizgisinden sonradan eklenen betonarme hatıl geçmektedir. Cephede sonradan açılan pencere boşluğu bulunmayıp, tek sıralı üç pencere bulunur.

Resim 3.35. Faraşa Agios Ioannis Hrisostomos Kilisesi, güney cephesine bakış (2019)

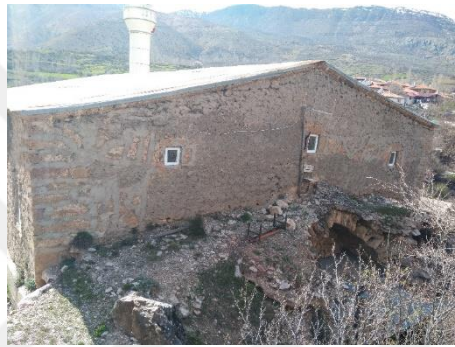
Doğu cephesindeki (Resim 3.36) apsis, diakonikon ve prothesisin üst döşemesi ve bazı duvar bölümleri harap vaziyette olup, apsis mekânına giriş; apsis beden

duvarının ortasındaki harabe açıklıktan sağlanmaktadır. Camiye tahville naostan bölücü duvarla ayrılan apsisde görünen mevcut 2 adet niş (Resim 3.37) bulunmaktadır. Apsisler arası geçiş orijinal kemerlerle sağlanmakta olup; doğu beden duvarına bağlanan apsis sütunları yarı gömülü vaziyettedir. Apsis, prothesis ve diakonikon sonradan eklenen sac malzeme altı ahşap tavan kirişlemesiyle örtülmüştür. Bu mekân şu anda depo olarak kullanılmaktadır. Apsis üzerinde doğu cephe duvarında ise 3 özgün pencere boşluğu bulunmaktadır.

Resim 3.36. Faraşa Agios Ioannis Hrisostomos Kilisesi, doğu cephesine bakış (2019)

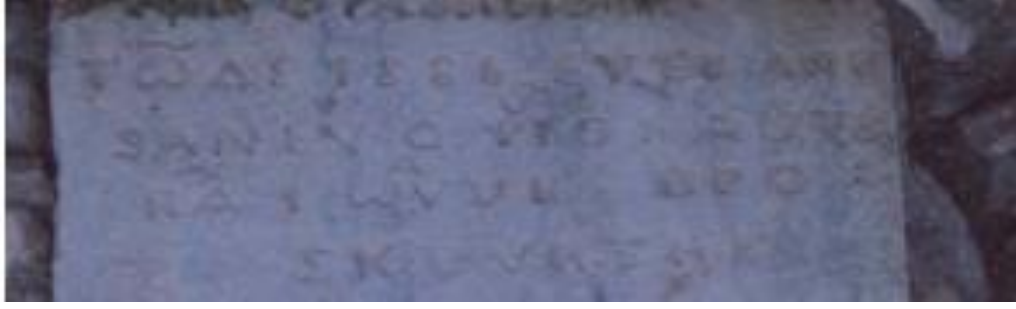
Kavaklı Agios Basileos Kilisesi Rum Ortodoks mezhebine hizmet etmiştir. Kilisenin avlu duvarındaki Rumca mezartaşı (Resim 3.39) ve portalın üzerindeki Rumca kitabe (Resim 3.40) yapım tarihi hakkında farklı bilgiler vermektedir. Mezartaşı yapının 1886'dan sonra inşa edildiğine işaret ederken (Açıkgöz, 2007) kitabede 1910 yılı geçen kitabenin çevrilmemesinden ötürü hangi yılı temsil ettiği bilinmemektedir. Yapıya Osmanlı döneminde herhangi onarım ruhsatı talep edilmemiş olması; arşiv çizimlerinin olmamasına sebebiyet vermektedir. Cami içindeki Diyanet İşleri Başkanlığı cami ibadete açılış beratı belgesine göre mübadeleden sonra 1934 yılında camiye dönüştürülerek mülkiyeti köy muhtarlığına geçmiştir.

Resim 3.39. Kavaklı Agios Basileos Kilisesi, avlu duvarındaki Rumca kitabe (Açıkgöz ,2008)

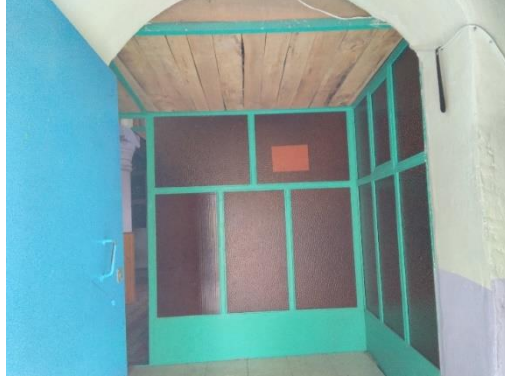
Resim 3.41. Kavaklı Agios Basileos Kilisesi, girişe eklenen demir doğramalı camekan

Kiliseye batı cephesinden sağlanan giriş bölümüne; cami işleviyle birlikte ana mekâna direk girişin engellenmesi amacıyla orta ve kuzey nef taşıyan demir doğramalı camekan eklenmiştir (Resim 3.41). Bu bölümde batı duvarına bitişik galeriye çıkan özgün merdiven bulunmaktadır (Resim 3.42). Kilise naosuna camekandan orta nefeye açılan kapıyla ulaşılır. 3 nefli bazilikal plana sahip kilisede (Ek-15) orta nef daha geniş ve yüksektir. Çatı döşemesinde kubbe bulunmayıp nefler beşik tonozlarla taşınmaktadır (Resim 3.43). Yumuşak geçişli eğrisel yüzeyli ve yaprak motifli sütun başlıklarına sahip dört orta nef sütunu (Resim 3.44) ve galerideki iki yığma ayak dışında diğer taşıyıcılar beden duvarlarına gömülü vaziyette olup; yalnızca sütun başlıkları görünürdür. Sütunlar kemerlerle, kemerler de metal gergilerle birbirine bağlanmıştır. Neflerdeki beşik tonozlardan sütun hizalarına enlemesine atılan kemerler orta nefteki sütunlara ve beden duvarlarına oturmakta ve kemer izleri tonozlarda görülmektedir. Güney ve kuzey nefindeki ahşap ikişer giriş korunarak günümüze ulaşmıştır (Resim 3.45).

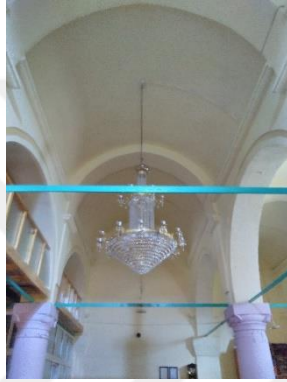
Resim 3.43. Kavaklı Agios Basileos Kilisesi, orta nefteki beşik tonoz ve enlemesine kemerler

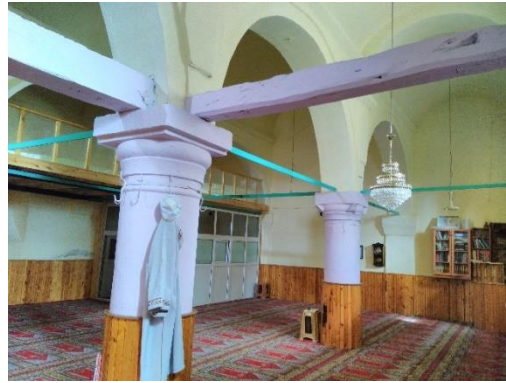
Resim 3.45. Kavaklı Agios Basileos Kilisesi, özgün ahşap kirişler

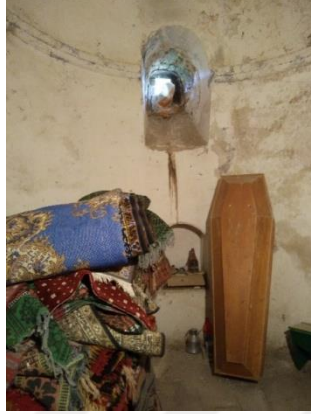
Resim 3.46. Kavaklı Agios Basileos Kilisesi, sonradan kapatılan apsis mekânı (2019)

Doğu duvarındaki apsis (Resim 3.46), prothesis ve diakonikon mekânları sonradan örülen duvarla kapatılmış olup mekânlar arası sirkülasyon kemerlerle sağlanmıştır. Üçü orta apsisde ikisi prothesiste, biri diakonikonda olmak üzere 6 adet niş bulunan doğu bölümündeki tek pencere apsis mekânının orta kısmında yer alır. Apsisteki freskler boyayla kapatılmıştır ancak boyaların bazı yerlerde dökülmesi

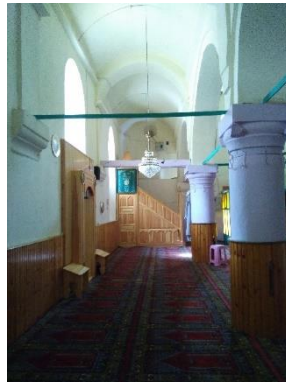
Resim 3.47. Kavaklı Agios Basileos Kilisesi, güney duvarına bakış (2019)

Güney iç mekân duvarına minber, mihrap ve müezzin mahfili eklenmiştir. (Resim 3.48) Batı iç mekân duvarında özgün galerinin iz teşkil eden küçük bir kısmı günümüze ulaşmıştır. (Resim 3.49) Özgün galeri döşemesine geçiş; döşemenin kalıntı halindeki vaziyeti sebebiyle, özgün merdivenlerden konforsuz bir geçişle sağlanır. Galeriye çıkan özgün merdiven taşıyıcı ayakların konumu nedeniyle yalnızca galerinin güney bölümüne çıkışı sağlamaktadır. Camiye tahville eklenen kadınlar mahfili mekânı (Ek-16), (Resim 3.50) kuzey nefi kaplar şekilde kuzey duvarına eklenmiş olup, kuzeybatı köşesindeki "L" formulu özgün galeri merdivenine dikey biçimde eklenen üç rıhtla mekâna geçiş sağlanmaktadır.

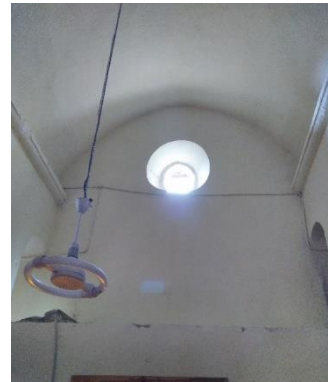
Resim 3.48. Kavaklı Agios Basileos Kilisesi, galeri döşemesi (2019)

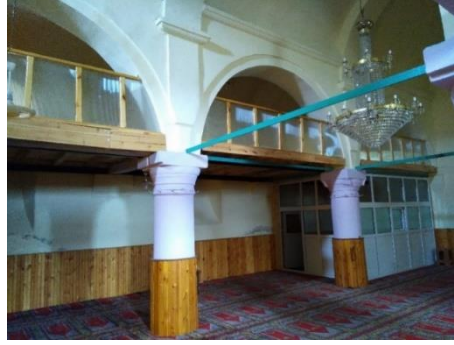
Resim 3.49. Kavaklı Agios Basileos Kilisesi, kadınlar mahfilinin kuzey nefteki konumu (2019)

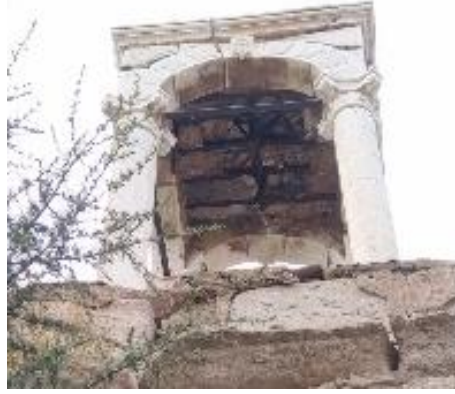
Resim 3.52. Kavaklı Agios Basileos Kilisesi, çan kulesindeki demir donatı kullanımı (2019)

Kilise avlusuna giriş, batı avlu duvarının orta kısmındaki özgün portalla sağlanır (Resim 3.50). Portaldan girişi sağlayan mermer malzemeli kemerin yapıtaşlarının her birinde Rum alfabesine ait harflerin olduğu görülmektedir. Ayrıca motifli kilit taşıyla mimari görünüm kalitesi artırılan kemere camiye tahville beraber demir bir kapı eklenmiştir. Kemer zemine bağlayan mermer sütunların, iki yanında zemine oturan kaideli ve çiçek motifli mermer malzemedan oluşturulmuş yekpare iki taşıyıcı mevcuttur. Giriş kemerinin üzerinde Rumca mermer kitabe ve üçgen alınlık izlenmektedir. Portal beşik tonozla taşınmakta olup tonozun üzerine kilisenin çan kulesi yerleştirilmiştir. Çan kulesi kare planla oluşturulmuş tipik Anadolu çan kulesi modelindedir. Kubbesi; kaideli 4 yekpare sütun, kıvrımlı motif içeren sütun başlıkları, sütunları bağlayan kemerlerle taşınan kulenin üzerinde insan figürlü süsleme korunmuştur (Resim 3.51). Ayrıca çan kulesi, motifli kilit taşları ve kemer üzeri silmelerle zenginleştirilmiştir. Kemerler arası demir gergilere ek olarak kubbenin iç kısmına demir donatılar (Resim 3.52) yerleştirilerek çan kulesi sağlamlaştırılmıştır.

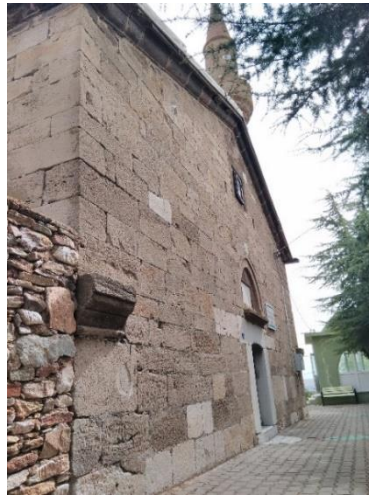
Resim 3.53. Kavaklı Agios Basileos Kilisesi, giriş cephesi (2019)

Doğu-batı ekseninde uzanan dikdörtgen formlu kilisenin cepheleri, diğer kırsal kesim kiliselerinde izlendiği gibi, oldukça sade bir görünüme sahiptir. Giriş cephesi olan batı cephesinde (Resim 3.53) narteks bulunmamakta ve kiliseye giriş üst kısmı sonradan taşlarla kapatılmış sivri kemerden sağlanmaktadır (Resim 3.54). Kemer alınlığında mermer malzemedeki boş bir kitabe bulunmaktadır. Kemerin üst kısmındaki küçük ölçekli ahşap doğramalı orijinal pencere dışında cephede pencere bulunmamaktadır. Cephenin iki yanında pahlanarak eğrisellik verilmiş silmeli iki cephe taşı dışarı taşarak cepheye farklılık kazandırmıştır (Resim 3.55). Kilisenin bütün cephelerindeki silme kuşağı cephe duvarları üst sınırını çevrelemektedir.

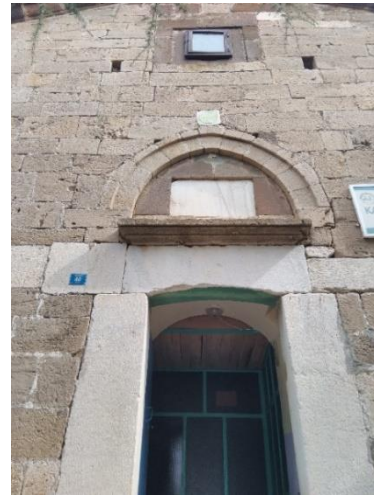
Resim 3.54. Kavaklı Agios Basileos Kilisesi, giriş kemeri (2019)

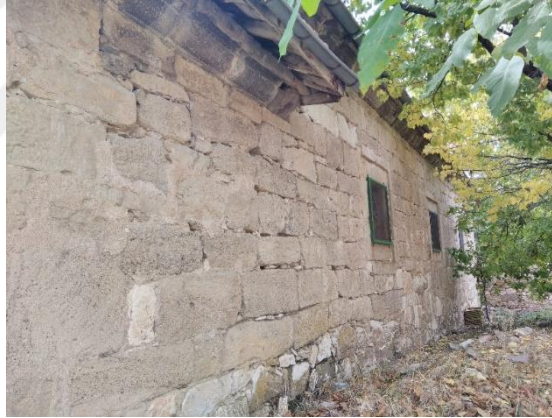
Resim 3.56. Kavaklı Agios Basileos Kilisesi, kuzey cepheye bakış (2019)

Kilisenin kuzey ve güney cepheleri (Resim 3.56; 3.57) benzer düzene sahip olup yine sade bir oluşum göstermektedir. İki cephede de tek sıra dizilmiş üçer pencere bulunmaktadır. Apsis kısmı cephe duvarına göre düşük kotta olmasından dolayı, cepheler yatay düzlemde "L" formundadır. Kuzey cepheden farklı olarak; güney cephesinin batı köşesine minare eklenmiştir.

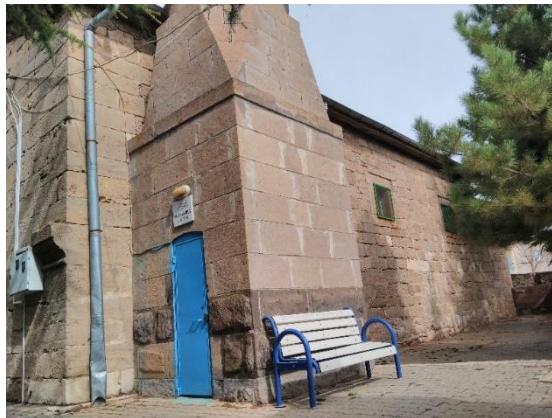
Resim 3.57. Kavaklı Agios Basileos Kilisesi, güney cepheye bakış (2019)

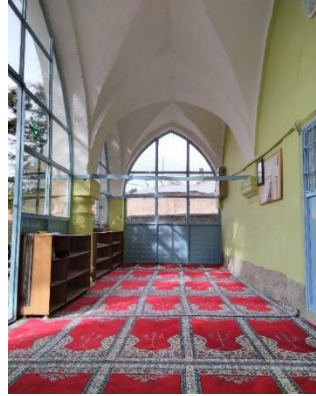
Resim 3.60. Taşlık Agios Georgios Kilisesi, narteks iç görünümü (2019)

Kilisenin batı cephesinden girilen narteks mekânı; cami işleviyle son cemaat mahalli olarak kullanılmaktadır (Resim 3.60). Narteks üç birimden oluşur ve üzeri çapraz tonozlarla (Resim 3.61) örtülüdür. Giriş kemerini karşılayan metal kapı ve hemen ardındaki özgün ahşap kapıyla kiliseye giriş sağlanmıştır. 3 nefli bazilikal plana sahip kilisede; orta nef daha yüksek ve geniştir. Kilisenin üst örtüsü her nefte beşik tonozla örtülmüş olup, orta nefte naosu tanımlayan basık ve sembolik bir kubbe (Resim 3.62) inşa edilmiştir. Orta nefte 4 kaideli sütun ve apsiste 2 yığma ayak bulunmaktadır (Resim 3.63). Yan neflerdeki sütunlar duvara yarı gömülü biçimdedir. Ayak ve sütunlar kemerlerle, kemerler ise metal gergilerle birbirine bağlanmıştır.

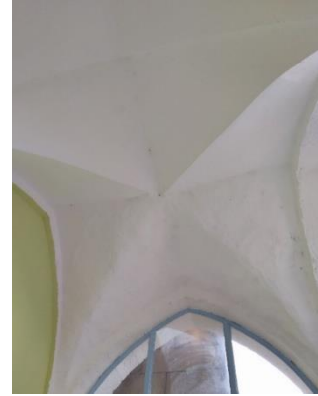
Resim 3.61. Taşlık Agios Georgios Kilisesi, narteksteki çapraz tonoz (2019)

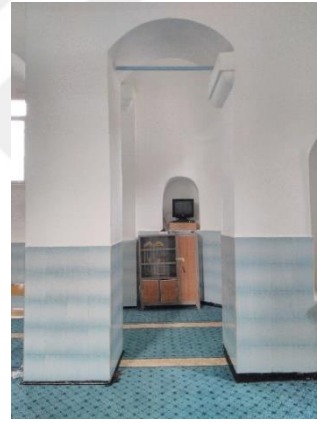
Resim 3.65. Taşlık Agios Georgios Kilisesi, apsisten prothesis geçiş kimeri (2019)

Kilisenin iç mekân doğu duvarını apsis, diakonikon ve prothesis mekânları oluşturmaktadır (Resim 3.63). Apsis beden duvarının bir bölümü boşaltılarak oluşturulan kemerlerle; diakonikon ve prothesis geçilmektedir (Resim 3.64). Bu mekânlarda; diakonikon ve prothesis birer, ana apsiste ikişer olmak üzere 4 adet niş bulunmaktadır. Apsis döşemesinin ana mekâna göre olan kot yüksekliği korunmuştur. Kilisenin güney iç mekân duvarına minber, mihrap ve diakonikonla kesişir biçimde müezzin mahfili eklenmiştir (Resim 3.65).

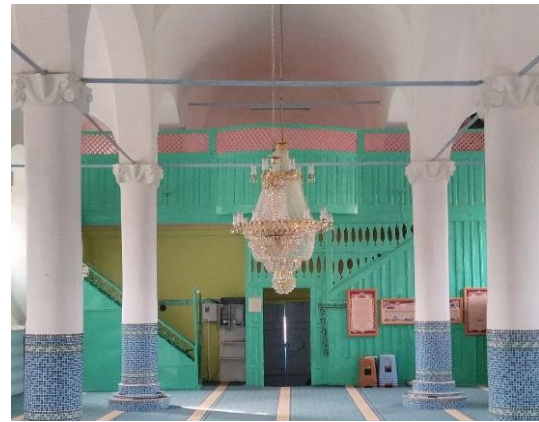
Resim 3.67. Taşlık Agios Georgios Kilisesi, özgün ahşap bölücü duvar ve galeri korkuluğu (2019)

Batı iç mekân duvarında özgün ahşap galeri (Resim 3.66) günümüze ulaşmıştır. Galeriye çıkış batı duvarına bitişik ve ahşap galerinin iç kısmındaki “L” formlu merdivenle sağlanır. İki ayrı platform bulunan balkon döşemesi narteksin üst döşeme sınırlarından taşarak naosa yönelmiştir (Resim 3.67).

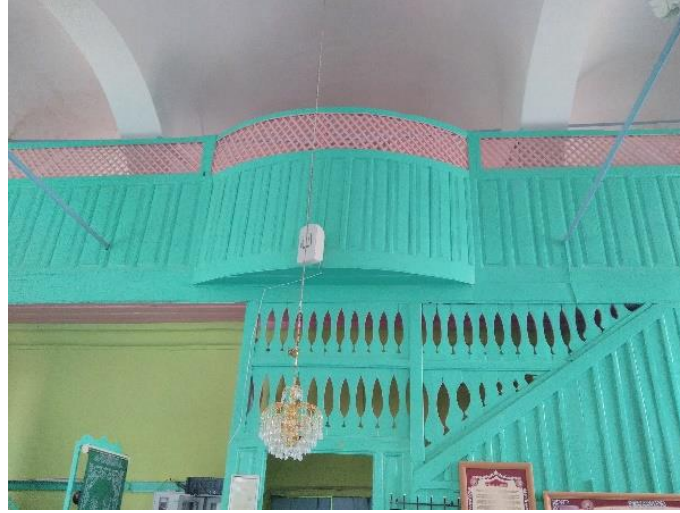
Resim 3.68. Taşlık Agios Georgios Kilisesi, galerinin naosa yönelişi (2019)

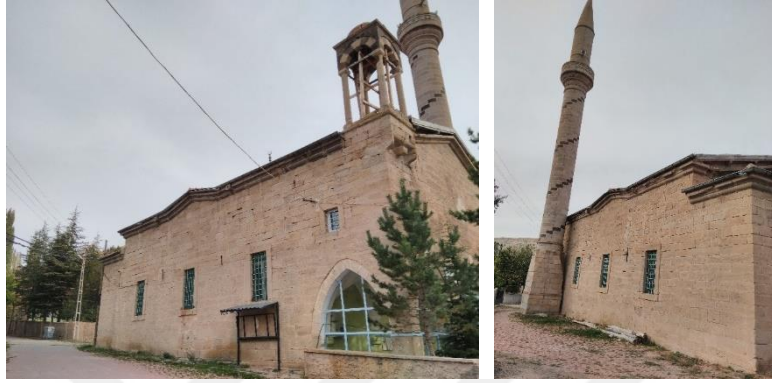
Resim 3.73. Taşlık Agios Georgios Kilisesi, kuzey cephe (2019)

Resim 3.74. Taşlık Agios Georgios Kilisesi, güney cephe (2019)

Kuzey ve güney cepheler benzer düzene ve sade bir mimari oluşuma sahiptir (Resim 3.72; 3.73). Kilisenin bütün cephelerinde üst sınırı çevreleyen silme kuşağı kuzey ve güney cephelerin orta kısmından yükselerek alınlık oluşturmuştur. İki cephede de narteksin üzerinde iki küçük pencere ve devamında tek sıra düzeninde 3 büyük boyutlu pencere bulunmakta olup; pencereler arasında ikişer kılıç (Resim 3.74; 3.75) bulunur. Kilisenin apsisinin yüksekliğinin cephe yüksekliğine göre düşük olması cephede iki kot farkı oluşturmuştur. Camiye dönüşümle birlikte kuzey cepheye, kıbleye paralel ve cepheye yapışık biçimde musalla, güney cephesinde narteks kemerine bitişik şekilde tek şerefeli bir minare yerleştirilmiştir. Kilise bahçesinin kuzey batı köşesine ise betonarme şadırvan eklenmiştir.

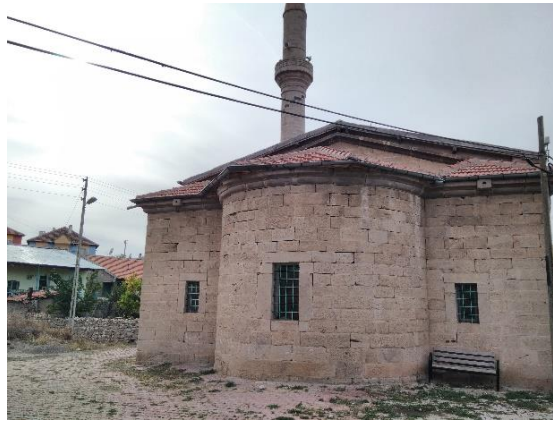
Resim 3.77. Taşlık Agios Georgios Kilisesi, doğu cephesi görünümü (2019)

Doğu cephesinde kilisenin ana apsisi taşmış biçimdeyken, kuzey ve güney apsisleri özgününde köşeli olarak çevrenmiştir (Resim 3.76). Apsis, diakonikon ve prothesis mekânlarının her birinde birer pencere bulunmaktadır. Apsisin başlangıç sınırından yükselen ana mekân duvarı ikinci kademe olarak cepheye hareket kazandırmıştır.

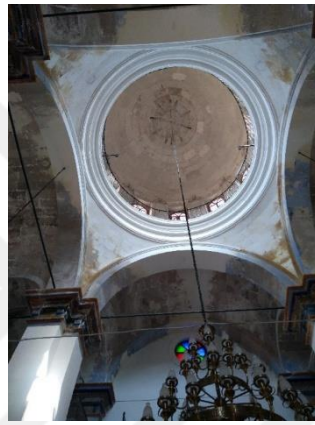
Resim 3.83. Tablakaya Panagia Kilisesi, naosu tanımlayan kubbe (2019)

kotlu tutulan küçük boyutlu döşeme; naostan kopartılmıştır. Naos; apsis, diakonikon ve prothesis mekânları, kubbeyle (Resim 3.83) tanımlanmış orta nef bölümü, bu bölümün dört tarafındaki haç kolları ve dört köşe biriminden meydana gelmektedir. Büyük ölçekli kubbe; pandantifler, kemerler ve “L” formlu 4 yığma ayakla taşınmaktadır. Kalan taşıyıcı ayakların kesitleri dikdörtgen formlu olup ayaklar birbirine kemer ve metal gergilerle bağlanmıştır. Köşe birimleri üst döşemesi çapraz tonozlarla taşınmakta olup kalan döşemeler beşik tonozla taşınmaktadır (Resim 3.84). Tonozlardan geçen kemerlerin izleri görülmektedir. Taşıyıcı ayak başlıklarında klasik mimariyi yansıtan sarmal ve yaprak motifleriyle sade bir görünüş elde edilmiştir (Resim 3.85).

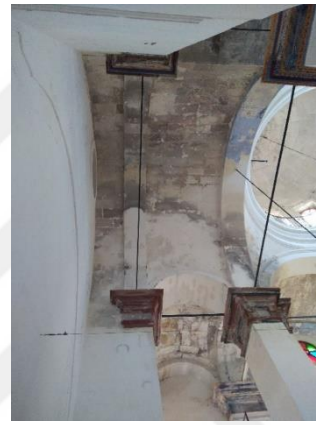
Resim 3.84. Tablakaya Panagia Kilisesi, doğu haç kolu üzerindeki beşik tonoz (2019)

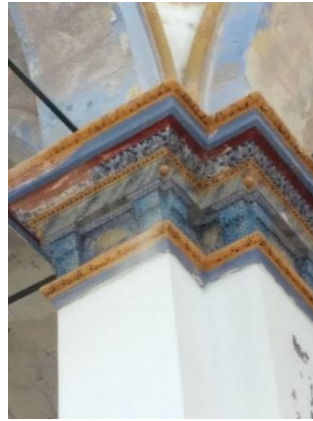
Resim 3.85. Tablakaya Panagia Kilisesi, ayak başlıkları (2019)

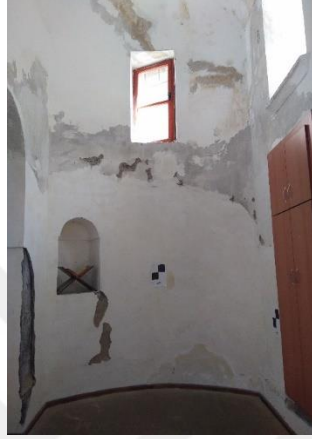
Resim 3.86. Tablakaya Panagia Kilisesi, diakonikon mekânı (2019)

Doğu duvarında ana apsis kısmı sonradan kapatılarak mekâna erişim için herhangi bir geçiş kapısı eklenmemiştir (Ek-25). Apsis yanındaki yarım daire planlı diakonikon ve prothesis (Resim 3.86; 3.87) mekânları kapatılmayarak; naosun bir parçası halindedir. Apsisten, diakonikon ve prothesis geçiş; kemerlerle sağlanmıştır.

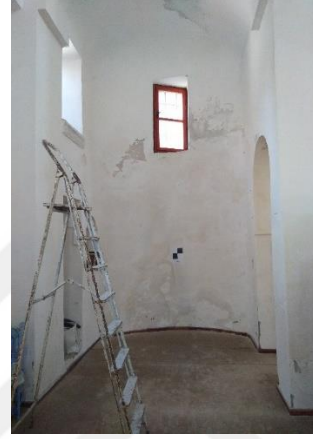
Resim 3.87. Tablakaya Panagia Kilisesi, prothesis mekânı (2019)

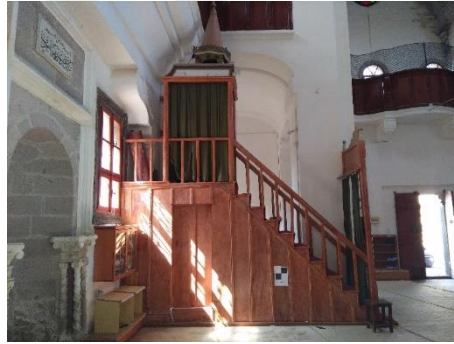
Resim 3.88. Tablakaya Panagia Kilisesi, mihrap ve minbere bakış (2019)

Camiye tahville güney duvarının (Resim 3.88) orta sıradaki penceresi yıkılarak oluşturulmuş mihraba ek olarak, mekân duvarına minber eklenmiştir (Ek-26). Kilisenin kuzey haç kolu ve köşe birimleri sınırlarınca bölücü ahşap pervaz yardımıyla kadınlar mahfili mekânı eklenmiştir (Resim 3.89).

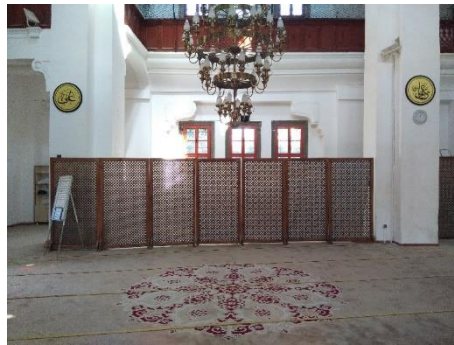
Resim 3.89. Tablakaya Panagia Kilisesi, kuzey duvarına bakış (2019)

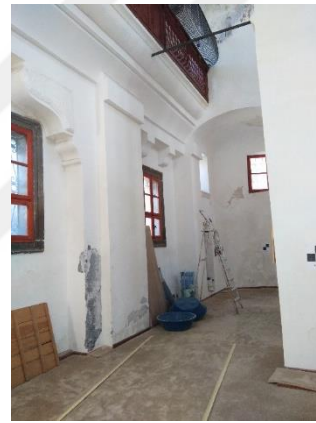
Resim 3.91. Tablakaya Panagia Kilisesi, kuzey duvarındaki galeri döşemesi taşıyıcıları payanda ve plastırlar (2019)

Galeri katına ve çatıya çıkış hem nartekse hem naosa açılan 2 döner merdiven odasından sağlanır. Galeri mekânı; güney, kuzey ve batı iç mekân duvarlarını kuşatmakta olup, doğu duvarında ise diakonikon ve prothesisin üzerinde kapalı köşe odalarını içermektedir. Naosu “U” biçiminde saran galeri döşemesinin haricinde kalan galeri boşluğunda yunan haçı formu farklı bir şematizeyle karşımıza çıkmaktadır. Kuzeybatı ve güneybatı köşe birimlerini içine alan galerinin kubbeye bakan batı bölümü eğrisel bir hareketle apsis yöneldir (Resim 3.90). Bu hareketin kıvrımlı oluşumunda Barok mimarinin etkileri görülür. Apsise yönelmiş galeri bölümü 50 cm’lik kot farkıyla (2 rıhtlı merdivenle inişi sağlanan) iki döşemeye bölünmüş olup kalan döşeme bölümleri aynı kottadır. Galeri döşeme yükü silmelerle eğrisel hareketle kademelendirilip beden duvarlara ulaştırılmıştır. Zemin kat pencere üstlerinde payanda ve plastırlar da yükü duvar ve ayaklara aktaran yapı elemanlarıdır (Resim 3.91).

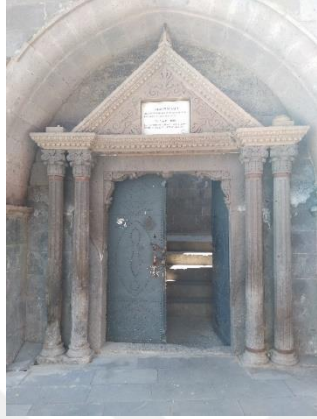
Resim 3.92. Tablakaya Panagia Kilisesi, batı avlu duvarındaki portal (2019)

Kilisenin çan kulesi günümüzde mevcut değildir. Kilise avlusuna giriş; batı avlu duvarındaki özgün portaldan sağlanır (Resim 3.92). Taş işçiliği yoğun bir şekilde kullanılmış portal girişi; kıvrımlı motiflerle zenginleştirilmiş alınlık ve alınlığı taşıyan kuzey ve güney yöndeki ikişer sütundan oluşur. Alınlık silme şeritleri geometrik ve eğrisel motifler içerirken; sütunlar ise gövdenin alt ve üst kısmında sütun bilezikleri ve sütun başlıkları modern iyonik süslemeler içermektedir. Portalın üst katındaki papaz evini taşıyan ana taşıyıcı beşik tonoz; alınlığın tepeliği demir kenetle bağlanmıştır.
