T.C.
KONYA TEKNİK ÜNİVERSİTESİ
LİSANSÜSTÜ EĞİTİM ENSTİTÜSÜ

**KAYSERİ'DE CAMİ OLARAK KULLANILAN
KİLİSELERİN ADAPTE EDİLEBİLİR
YENİDEN KULLANIM BAĞLAMINDA
DEĞERLENDİRİLMESİ**

YÜKSEK LİSANS TEZİ

Mimarlık Anabilim Dalı

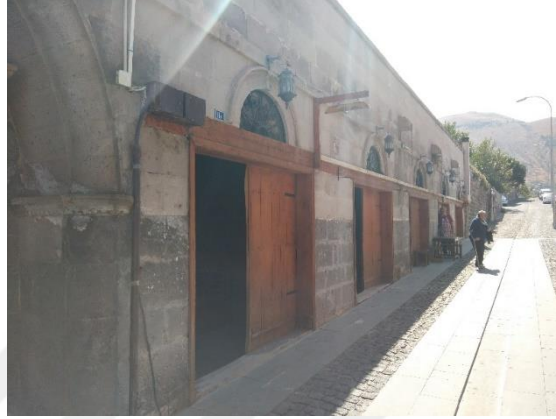
Resim 3.93. Tablakaya Panagia Kilisesi, batı duvarındaki kafe birimleri (2019)

Portaldaki iki kanatlı demir kapı; caminin üst kotuna ulaşan merdivene ve camiye tahville eklenen çeşmeye açılmaktadır. Batı avlu duvarının alt kısmında Rumlar tarafından ticari amaçlı çalıştırılmış mekânlar, günümüzde kafe olarak işlevlendirilmiştir (Resim 3.93).

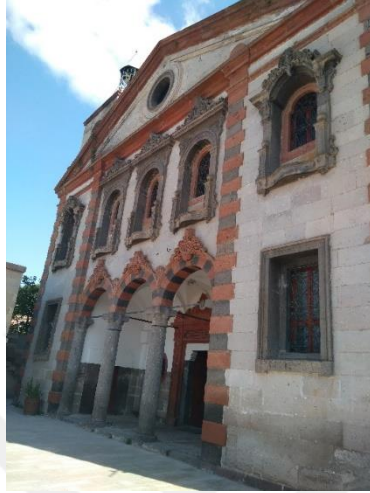
Resim 3.94. Tablakaya Panagia Kilisesi, batı cephesi (2019)

Kilisenin giriş cephesi olan batı cephesi (Ek-27), (Resim 3.94) hem kente yüz vermesi hem de giriş cephesi olmasından dolayı Barok mimarının en çok hissedildiği ikonik bir cephe olmasının yanısıra diğer kilise-camilerin cephelerine göre en yenilikçi cephe olma özelliği de göstermektedir. Cephe narteks, narteks yanı dönел merdiven mekân duvarları, galeri döşemesi duvarları tüm cephe sınırını kaplayan alınlıktan oluşur. Yine merdiven mekanlarının plan düzeninden ayrışması ve dönел formda olması kilisenin teceddütlerindedir. Narteks ve üstünde yer alan cephe yüzeyi, geri çekilerek duvar yüzeylerinde hareket kazandırılmıştır ve cephe üç dikey bölüme bölünmüştür. Yarı açık mekân özelliği gösteren narteks dört sütun ve üç kemerle taşınmaktadır. Sade bir mimariye sahip sütunların aksine kemer üzerlerinde kıvrımlı motifli karakteristik alçı bezemeler bulunur. Narteksin kuzey ve güney dikey bölümlerinde; yalnızca silmeli dikdörtgen formlu birer pencere, üst cephe bölümünde ise yoğun bezemeli kemerli beş tane pencere bulunmakta olup, narteks üzeri pencereleri kornişle zenginleştirilmiştir. Alınlıkta kullanılan silmeler, alınlığın orta kısmındaki yuvarlak formlu pencerenin etrafına taşma göstermiştir. Cephenin kuzey ve güneyinde merdiven kuleleri bulunmakta olup, kuzeydeki kulenin üzerine işlev değişikliğiyle ezangah eklenmiştir.

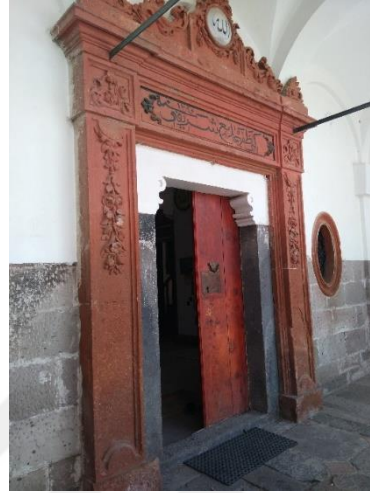
Resim 3.95. Tablakaya Panagia Kilisesi, giriş kapısı (2019)

iki pencere bulunur. Giriş kapısı barok mimari motifler içeren bir kapıdır (Resim 3.95). Narteksteki batı beden duvarındaki köşe sütunlar plastırlı olup narteks döşemesi çapraz tonozlarla taşınmaktadır. Kemerler arasına metal gergiler eklenerek sağlamlaştırma sağlanmıştır.

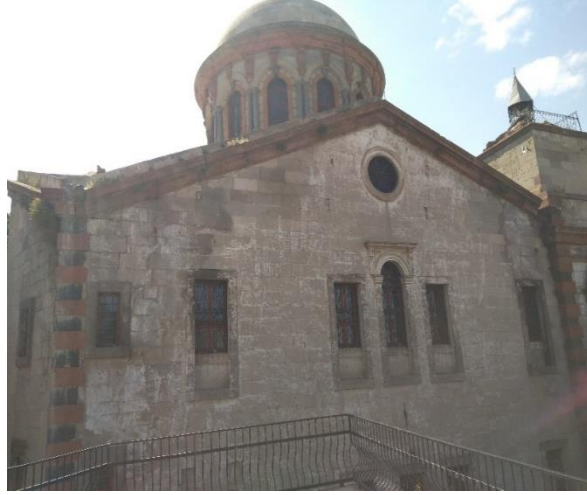
Resim 3.96. Tablakaya Panagia Kilisesi, kuzey cephesi görünümü (2019)

Kuzey ve güney cepheler (Ek-28; Ek-29), (Resim 3.96; 3.97) simetrik özellik gösterip ritmik pencere düzenlerine sahiptir. İki cephede de batı cephesindeki kademelenme devam ettirilerek merdiven mekânının dikey yüzeyi öne çıkartılmıştır. Bu yüzeyde, batı cephesinde olduğu gibi; alt kottaki pencere dikdörtgen formdayken üst kottaki pencere kemerli formda ve bezemelidir. Cephelerin kalan yüzeyleri ise tek yüzeyden oluşmakta olup; bu yüzeylerde ikişer sıralı altışar pencere bulunmaktadır. Pencereilerin yalnızca biri kemerli ve kornişliyen kalanlar dikdörtgen formdadır. İki cephede de batı cephesi üst kotunda olduğu gibi silmeli yuvarlak formlu pencere bulunur. Cephelerde alınlık bulunmayıp orta kısma doğru yükselen silmeler bulunmaktadır. Her iki cephedeki mevcut ikişer kılıç yapının statik detayları arasında yer alır. Kuzey cephesinden farklı olarak güney cephesinde, cephe yüzeyinden taşar biçimdeki mihrap görülmektedir.

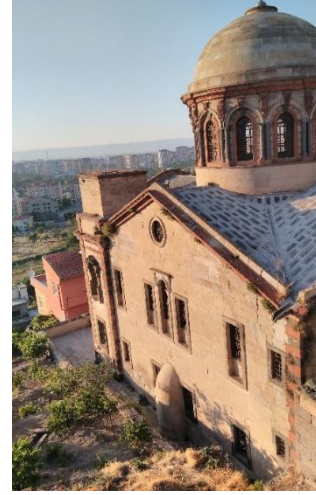
Resim 3.97. Tablakaya Panagia Kilisesi, güney cephesi görünümü (2019)

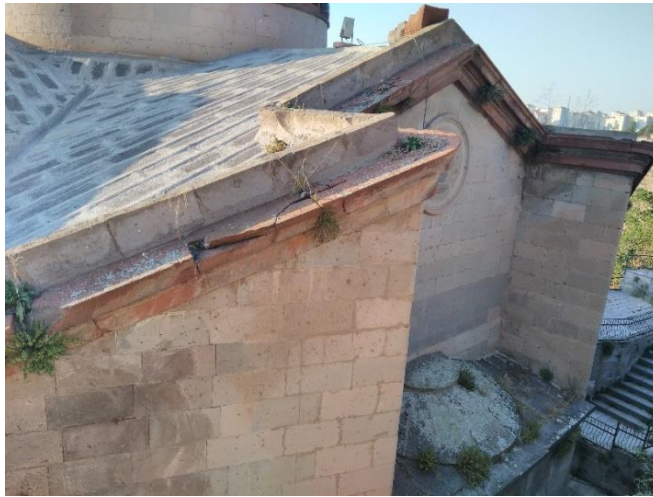
Resim 3.98. Tablakaya Panagia Kilisesi, doğu cephesine güney doğu yönünden bakış (2019)

Doğu cephesinde (Ek-30), (Resim 3.98) cephe dört ayrı yüzey bölümünden oluşur. Apsis mekânının üst yüzeyi batı yönüne doğru geri çekilmiştir. Apsisin iki yanındaki dikey bölümler ise açılı yüzeylerle apsis bitim sınırına ulaşmaktadır (Resim 3.99). Bütün cephelerde bulunan ve bu cephede sonradan kapatılan yuvarlak formlu pencereye ek, yan düşey bölümlerde dört tane, apsis bölümünde iki tane dikdörtgen formlu pencere, cepheye farklılık yüklemiştir. Apsis üst döşemesinde sembolik yarım kubbe cepheye zenginlik katmaktadır. Yapının doğusunda, doğal kaya zeminin oyulmasıyla oluşturulan ölü yıkama bölümü bulunmaktadır (Resim 3.100).

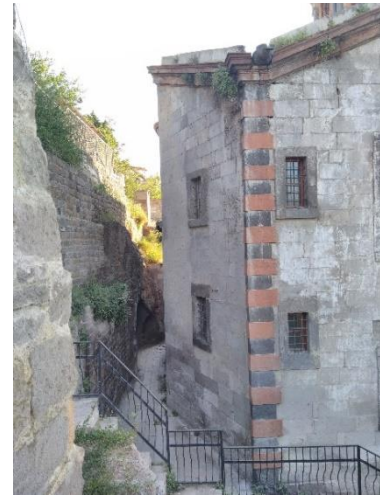
Resim 3.99. Tablakaya Panagia Kilisesi, doğu cephesindeki apsise ulaşan açılı cephe yüzeyi (2019)

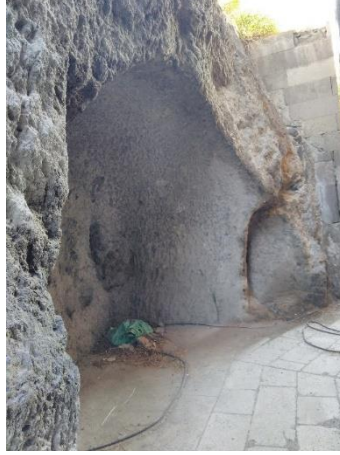
Resim 3.100. Tablakaya Panagia Kilisesi, doğudaki kaya oyma ölü yıkama mekanı (2019)

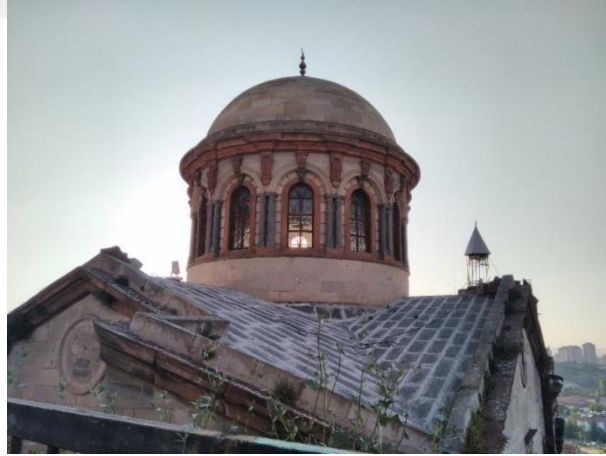
Resim 3.101. Tablakaya Panagia Kilisesi, doğu yönünden kubbeye bakış (2019)

Kilisenin çatı döşemesi; dört cephede beşik çatının birleşmesiyle oluşturulmuştur. Kilise oturma alanının orta noktasından yükselen kubbenin (Resim 3.101) yüksek olması; kubbeyi her cepheden görünür kılmıştır. Yuvarlak planlı kasnağın üzerinde yükselen kubbedeki barok motifli pencerelerle naosun ışık alması sağlanmıştır. Kasnaklı kubbe kullanımı kentsel alanda bulunmanın da etkisiyle Develi Evrek Surp Toros Kilisesi'nde de görülmektedir.

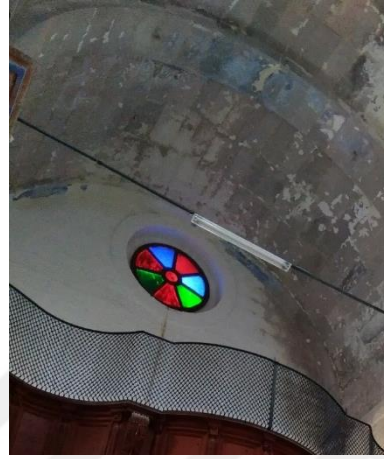
Resim 3.102. Tablakaya Panagia Kilisesi, batı duvarındaki vitray cam (2019)

kemerlerdeki sıralı dizgide de görülmektedir. Cephelerdeki kemerli pencerelerde dış kontürler gri tuf taşından oluşturulurken iç kısımda kırmızı tuf taşı kullanılmıştır. Batı cephesindeki pencere, kemer ve kapı üstü bezemeleri alçı malzemedendir. Her cephede bulunan yuvarlak formlu pencerelerde vitray camlar (Resim 3.102) tıpkı Sower Kilisesi'ndeki gibi korunmuştur.

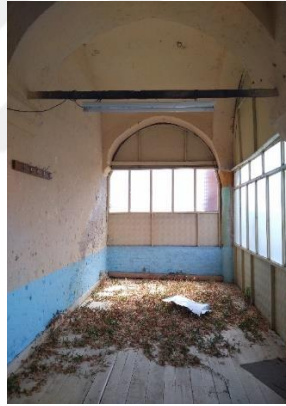
Resim 3.103. Yeşilhisar Başköy Hıdrellez Kilisesi, narteksin kuzey bölümü (2019)

Kilisenin batı cephesinden merdivenle girilen narteks kısmı cami işleviyle son cemaat mahalli olarak kullanılmaktadır. Kuzey ve güney olarak iki bölüme ayrılan (Resim 3.102; 3.103) narteksin duvarla örülmüş kuzey bölümü, sözlü söylemlere göre;

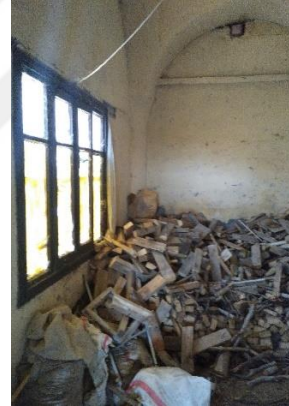
Resim 3.104. Yeşilhisar Başköy Hıdrellez Kilisesi, narteksin güney bölümü (2019)

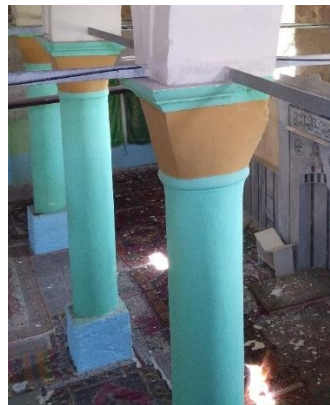
Resim 3.105. Yeşilhisar Başköy Hıdrellez Kilisesi, orta nefteki sütunlar (2019)

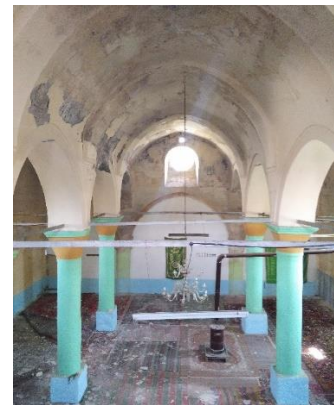
Resim 3.106. Yeşilhisar Başköy Hıdrellez Kilisesi, galeriden orta nefeye bakış (2019)

önceden köy çocuklarına ders verilen bir mekânken daha sonra odunluk olarak kullanılmaya başlanmıştır. Narteksten naosa geçiş yarım daire formlu iki basamak, kemer ve özgün ahşap kapıyla sağlanır. Naos mekânında yine iki basamaklı merdivenle yukarı kota çıkılarak kütlemin eğimli alana yerleşimi desteklenmiştir. Kilise 3 nefli bazilikal plan (Ek-31) özelliğinde, beşik çatı formundan dolayı orta nef daha geniş ve yüksektir (Resim 3.104). Çatı döşemesinde kubbe bulunmayıp, nefler beşik tonozlarla taşınmaktadır. Orta nefteki kaideli dört sütun, doğu duvarına yarı gömülü kaidesiz iki sütun ve galerideki iki yığma ayak dışında diğer taşıyıcı ayaklar beden duvarlarına gizlenmiştir. Orta nefteki sütunların başlıkları motifsiz ancak silmeli ve sütun bileziklidir (Resim 3.105). Diğer Kayseri kilise-camilerine kıyasla en sade sütunlara sahip kilise Başköy Hıdrellez Kilisesi'dir. Sütunlar kemerlerle, kemerler de metal gergilerle birbirine bağlanmıştır. Neflerdeki beşik tonozlardan geçen enlemesine destek kemerleri; orta nefteki (Resim 3.106) sütunlara ve beden duvarlarına oturmakta ve kemer izleri tonozlarda görülmektedir.

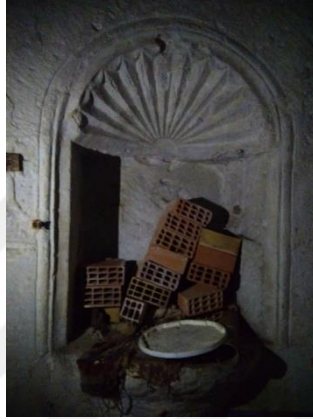
Resim 3.107. Yeşilhisar Başköy Hidrellez Kilisesi, ana apsisdeki bezemeli niş (2019)

Doğu duvarındaki apsis ve diakonikon ve prothesis mekânları sonradan örülen duvarla kapatılmış ve depo olarak kullanılmıştır. Apsise giriş kuzeydoğu köşesindeki kapıdan sağlanır. Duvarlar ve sütunlar yağlı boya tabakasıyla örtülmüştür. Apsisten, diakonikon ve prothesis geçiş kemerlerle sağlanmıştır. İkişer tanesi apsis ve prothesis, biri diakonikonda olmak üzere 5 adet niş bulunmaktadır. Bütün nişlerin etrafı silmeyle kuşatılmış olup, ana apsisde bulunan niş (Resim 3.107) diğer nişlerden ayrılarak; klasik mimari izlerini taşıyan bezemelere sahiptir.

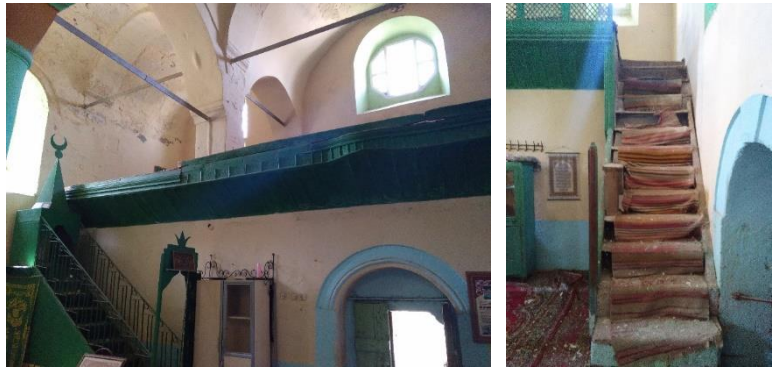
Resim 3.108. Yeşilhisar Başköy Hidrellez Kilisesi, özgün galeri (2019)

Resim 3.109. Yeşilhisar Başköy Hidrellez Kilisesi, galeriye çıkan özgün merdiven (2019)

Güney iç mekân duvarına camiye tahville minber ve mihrap eklenmiştir. Batı iç mekân duvarında ahşap malzemedan oluşturulmuş motif ve silmelerle mimari karakteri güçlendirilmiş özgün galeri (Ek-32), kadınlar mahfili olarak kullanılmıştır. Kuzey duvarına bitişik özgün merdivenle (Resim 3.108) çıkışı sağlanan galeri döşemesi sembolik bir eğrisel hareketle apsise yönelmiştir (Resim 3.109).

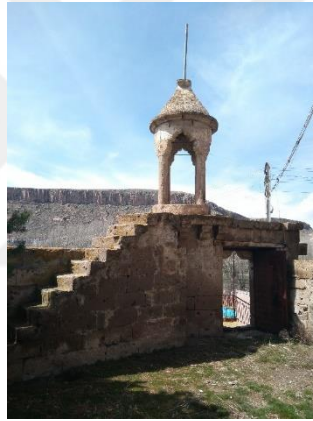
Resim 3.110. Yeşilhisar Başköy Hıdrellez Kilisesi, çan kulesi ve merdiveni (2019)

Günümüze ulaşan çan kulesine batı avlu duvarına bitişik konumlanan tek kollu merdivenle ulaşılır (Resim 3.110). Zemini kare planlı olmasına rağmen sütun ve kullanılan kesme taşlarla kuleye dairesel form verilmiştir. Çan kulesi; tek bir kaideye oturan, kubbesi 4 yekpare sütunla taşınan bir mimariye sahiptir. Kuledeki dört sivri kemer ve dört sütun başlığı pahlı ve silmelidir. Her sütun başlığında çiçek motifi bulunur. Kemerin üzerinde silme şeridi ve kubbe bulunur. Sağlamlaştırmak amaçlı kubbeye demir direk, silmelere demir kenet ve kemerler arasına demir gergiler eklenmiştir. Kulenin alt döşemesini ise taş payandalar taşımaktadır (Resim 3.111). İncelenen diğer kilise-camilerin günümüze ulaşan çan kuleleri arasında en sade mimari özelliklere sahip kule Başköy Hıdrellez Kilisesi kulesidir.

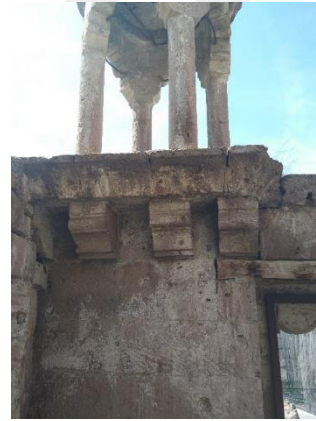
Resim 3.111. Yeşilhisar Başköy Hıdrellez Kilisesi, çan kulesi ve taş payandalar (2019)

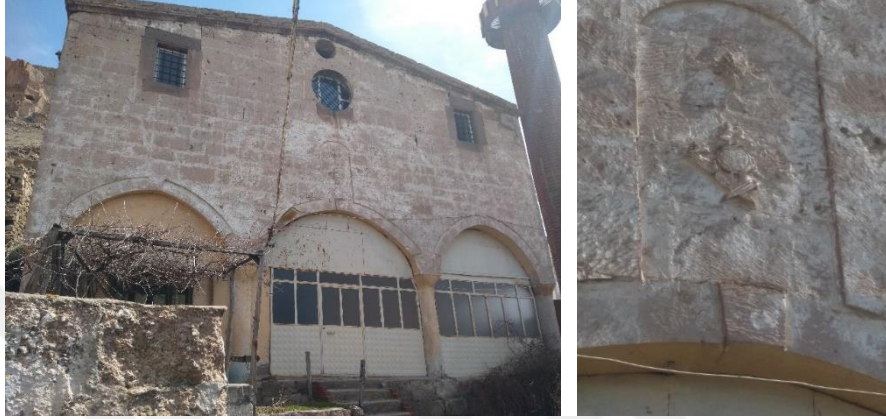
Resim 3.112. Yeşilhisar Başköy Hidrellez Kilisesi, batı cephesi (2019)

Resim 3.113. Yeşilhisar Başköy Hidrellez Kilisesi, giriş kemerinin üzerindeki motifler (2019)

Doğu-batı ekseninde uzanan kilise eğimli alana oturtulduğundan dolayı kuzey ve güney cephelerinin bir bölümü, doğu cepheninse tamamı toprağa gömülü vaziyettedir. Yapının giriş cephesi olan batı cephesi (Resim 3.112) narteks ve narteks üzeri galeri mekânının duvarından oluşur ve sade bir mimariye sahiptir. Kilisenin görünür cephe bölümlerini silme kuşağı çevrelemektedir. Narteks, cephedeki dört yekpare sütun ve sütunları birbirine bağlayan üç basık kemerden oluşur. Mekanın kuzey ve güney cephesine yüz veren bölümlerinde birer kemer ve birer sütun mevcuttur. Sütunlar sade bir mimariye sahip olup, kaidesi bulunmamakla birlikte, başlıkları motifsizdir. Giriş kemerinin üzerinde kemerli bölümde, neoklasizmi yansıtan motifleri içeren bezemeler bulunur (Resim 3.113). Camiye tahville birlikte narteks; kuzey ve güney olmak üzere

iki bölüme ayrılmıştır. Kuzey nef hizasına kadar duvar örülen narteksin; güney bölümü ise demir doğramalı camekanla kapatılmıştır. Güney bölümüne örülen duvara ahşap doğramalı pencere eklenerek ışık alması sağlanmıştır. Galeri duvarında kuzey ve güney yöndeki pencereler dikdörtgen formlu, orta pencere elips formlu olmak üzere tek sıra üç pencere bulunmaktadır. Ayrıca elips pencerenin üzerinde yuvarlak formlu bir açıklık mevcuttur.

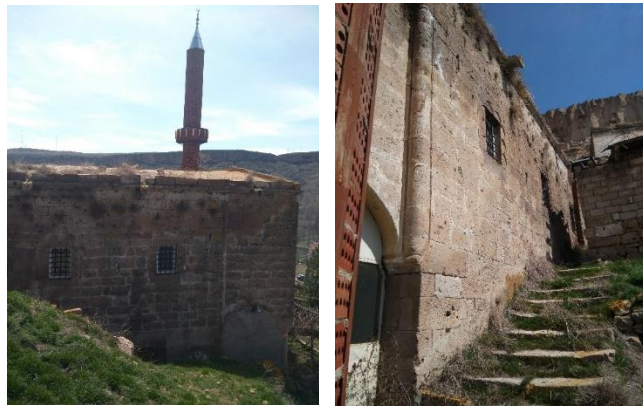
Resim 3.114. Yeşilhisar Başköy Hidrellez Kilisesi, kuzey cephesi (2019)

Resim 3.115. Yeşilhisar Başköy Hidrellez Kilisesi, güney cephesi ve taş dizgi (2019)

Kuzey ve güney cepheleri (Resim 3.114; 3.115) benzer düzene ve sade bir mimari oluşuma sahiptir. İki cephede de narteks kemerlerinin üst bölümü sağır bırakılmış olup, pahlı taş dizgisiyle kademelendirme sağlanarak; duvar yüzeyinde iki ayrı kot oluşturulmuştur. Ön kısımda kalan duvar bölümünde tek sıra düzeninde etrafi yarım daire motiflerle çevrelenmiş üçer pencere mevcuttur.

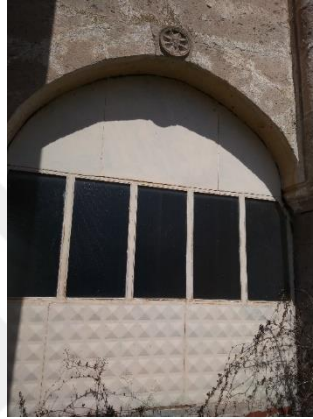
Resim 3.116. Yeşilhisar Başköy Hidrellez Kilisesi, güney duvarındaki kemer ve çiçek motifi (2019)

Güney cephedeki kemerin üzerinde çiçek motifi kuzey cepheden ayıran bir detaydır (Resim 3.116). Güney batı köşesine narteks döşemesiyle aynı kotta olması amacıyla; merdivenle çıkışı sağlanan minare eklenmiştir (Resim 3.117). Güney cepheye bitişik özgün merdivenle yukarı kottaki taraçalara çıkılmaktadır. Kuzey cephede güney cepheden farklı olarak zemin kattan açılan bir kapı bulunmaktadır. Ancak mevcut toprak zemin yüksekliği kapının açılmamasına yol açmıştır. Camiye tahville kuzey avlu duvarına çeşme yerleştirilmiştir.

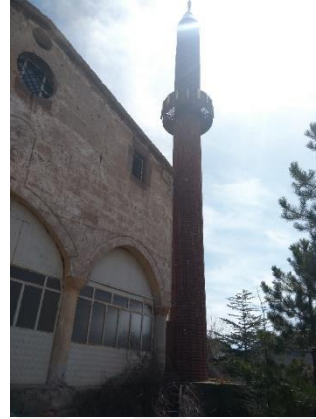
Resim 3.117. Yeşilhisar Başköy Hidrellez Kilisesi, cami işleviyle eklenen minare (2019)

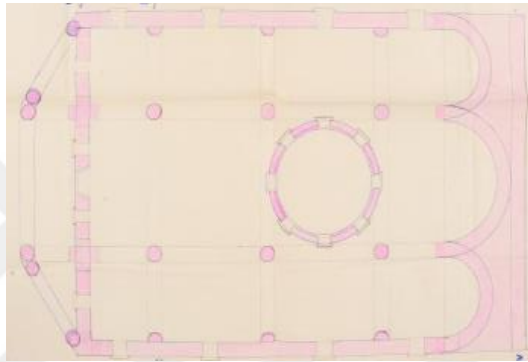
Şekil 4.1. Everek Surp Toros Kilisesi, Mehmet Fevzi Bey'in arşiv çizimi (1895) (Aydın, 2018)

Yapının çatısı restorasyon öncesinde yıkılmış vaziyette olup, taş döşeme ve kubbeler üzerine tesfiye betonu çekilerek yenilenmiş ve kurşunla kaplanmıştır. (Resim 4.15; 4.16) Restorasyon adı altında; döşemede kullanılan beton malzeme döşemeyi sağlamlaştırmak amaçlı yapılmış gibi görünse de malzemeye geri dönülmez hasarlar vermekte olup doğru bir restorasyon kararı teşkil etmemektedir. (Resim 4.17) Öte yandan; restorasyon kapsamında çatıdaki yalnızca kubbe sayıları korunmuştur. Ancak, Mehmet Fevzi beyin çizimine göre pencerelere denk gelmeyen sütunlar, restorasyonla

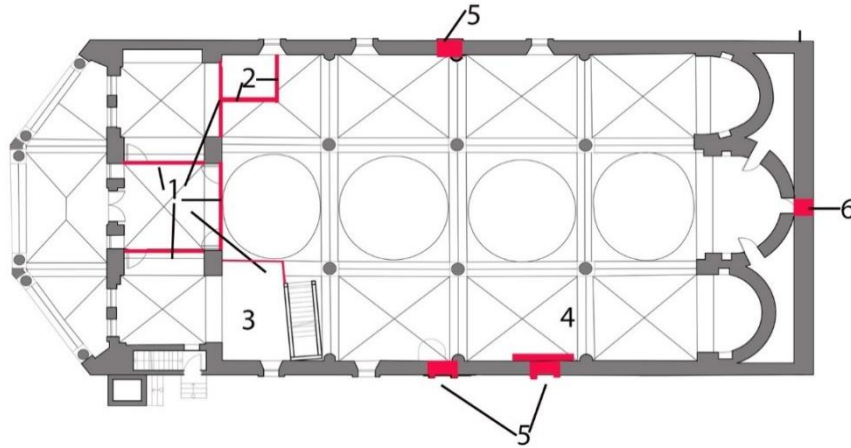
Şekil 4.2. Everek Surp Toros kilisesi, zemin kat planı korunma durum şeması²

Develi Everek Surp Toros Kilisesi'nin, Mehmet fevzi'nin 1895 restitüsyon niteliğindeki arşiv planıyla (Şekil 4.1) rölöve planı (Şekil 4.2) karşılaştırıldığında

yapının batıya doğru uzatılıp yeni bir narteks ve portik eklendiği görülmektedir. Bu dönem ekinin, arşiv fotoğraflarında da var olduğu göz önünde bulundurulduğunda, 1895 veya 1905 onarımlarında yapılmış olduğu ileri sürülebilir. Ek olarak yapının günümüz halinde, sütunlarına denk gelen kapatılmış pencereleri; yine kilisenin değişimini göstermektedir. Aynı zamanda bu arşiv planında apsisi kapatan doğu duvarının 1895 yılında mevcut olduğu görülmektedir.

Bunlara ek olarak; kilisenin rölöve planında işaretlenmiş (Şekil 4.2), zamanla geçirdiği değişim ve eklemeler şu şekildedir:

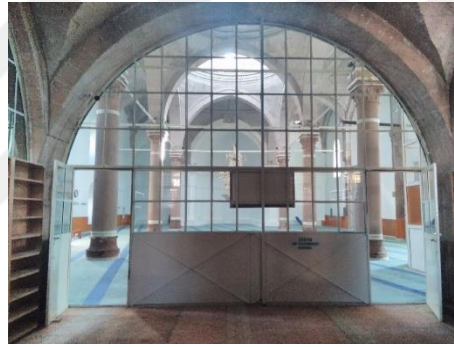
1 numaralı değişim; kilisenin narteks bölümü, Taşlık Agios Georgios Kilisesi ve Başköy Hidrellez Kilisesi'ndeki uygulama gibi, metal doğramalı camekanlarla kapatılmıştır. Aynı zamanda bu bölücüler narteksi dikey olarak parçalayarak üç mekân halinde işler hale getirmiştir (Resim 4.1).

Resim 4.1. Evrek Surp Toros kilisesi, orta narteks bölümü (2019)

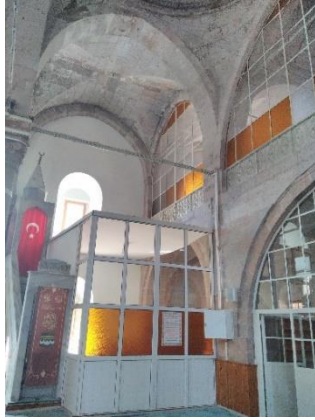
3 numaralı değişim; güney narteks mekânıyla birleşik, güney nefine taşar şekilde oluşturulan 3 numaralı mekân PVC doğramalı camekanla (Resim 4.3) yapının plan

Resim 4.3. Everek Surp Toros Kilisesi, güney nefine eklenen camekan bölümü (2019)

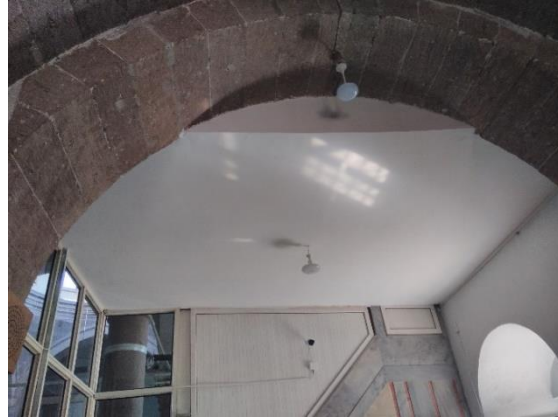
düzeni müdahaleye uğratmıştır. Bu mekânın üst döşemesi (Resim 4.4) beton ile örtülmüştür.

Resim 4.4. Everek Surp Toros Kilisesi, güney narteks mekânına eklenen beton üst döşeme-kemer ilişkisi (2019)

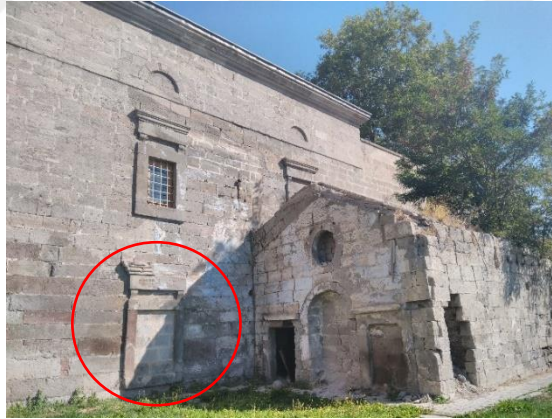
4 numaralı değişim; Kiliseye cami işleviyle eklenen mihrap güney cephesi penceresine denk gelecek şekilde konumlandırılmış ve pencereleri kapatılmıştır (Resim 4.5).

Resim 4.5. Everek Surp Toros Kilisesi, mihrap ögesinin eklenmesiyle kapatılan pencere (2019)

Adapte edilebilirliği sağlayan bir diğer faktör ise beden duvarlarına yapışan minber, mihrap, müezzin mahfili ve kürsünün bulunduğu konumların koordinasyonudur. Develi Everek Surp Toros Kilisesi'nde ve Talas Tablakaya Panagia Kilisesi'nin güney duvarındaki pencereye denk gelen mihrap ögesinin restorasyon projesiyle yeri değiştirilmemiştir. Panagia Kilisesi'nde bu duruma ek olarak mihrabın dış mekâna taşması özgün mimariye hasar vererek adaptasyonu azaltmaktadır. Öte yandan Yeşilhisar Başköy Hıdrellez Kilisesi'nde mihrap; güney beden duvarı oyularak konuşlandırılmıştır. Mihrabın konumunun değiştirilerek, beden duvarının onarılması yapının özgününü koruyacaktır. Pencerenin açılarak mihrabın pencere aralarında

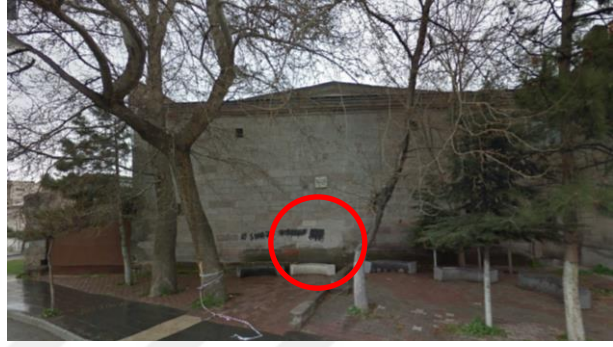
6 numaralı değişim; kilise işlevindeyken var olmayan ancak kilise camiye dönüştürüldükten sonra mevcut olduğu görülen doğu cephesi giriş kapısı, günümüzde

kaldırılmış vaziyettedir. Doğu cephesi alınlığının yıkılan tepe bölümü restorasyonla onarılmıştır (Resim 4.6; 4.7; 4.8; 4.9).

Resim 4.6. Everek Surp Toros Kilisesi, doğu cephesindeki geçmişte kullanılan kapı (Vakıflar arşivi, 1999)

Resim 4.7. Everek Surp Toros Kilisesi, doğu cephesi günümüz vaziyeti

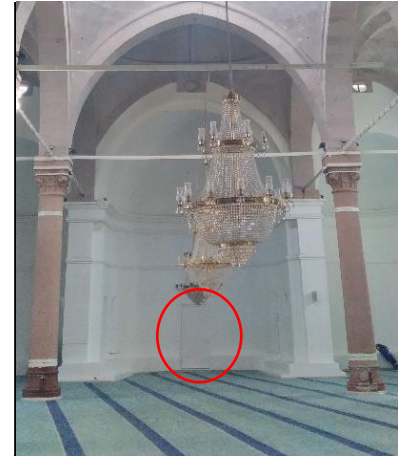
Resim 4.8. Everek Surp Toros Kilisesi, apsis mekânına cami işleviyle eklenen kapı (Vakıflar arşivi, 1999)

Resim 4.9. Everek Surp Toros Kilisesi, apsisin günümüz durumu (2019)

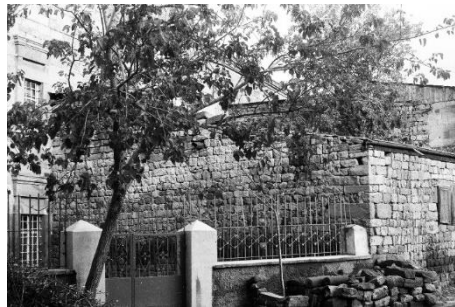
Fotoğraflardan görüldüğü üzere doğu ve batıda avlu duvarları bulunmaktadır ancak günümüzde yalnızca batı cephesinde bahçe duvarları bulunmaktadır. (Resim 4.10)

Resim 4.10. Everek Surp Toros Kilisesi, kilisenin güney avlu duvarı (Vakıflar arşivi, 1999)

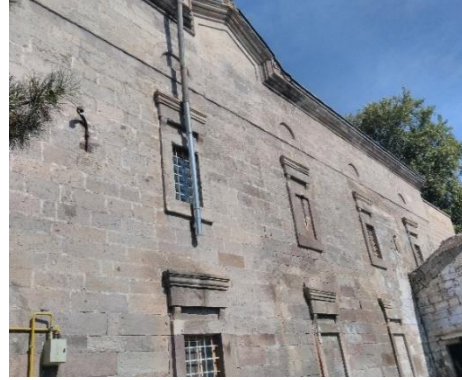
Papaz evi ve devamı niteliğindeki mekân güney cephesinin büyük bir kısmını kapatırken günümüzde evin uzantısı kaldırılmıştır (Resim 4.11; 4.12).

Resim 4.11. Everek Surp Toros Kilisesi, güney cephesindeki papaz evi eski hali (Vakıflar arşivi, 1999)

Resim 4.12. Everek Surp Toros Kilisesi, güney cephesi şimdiki hali (2019)

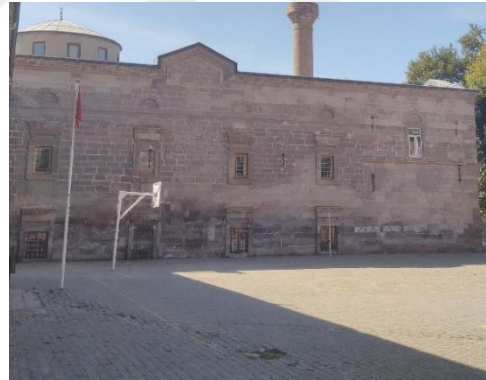
Arşiv fotoğrafları ile güncel fotoğraflar karşılaştırıldığında kuzey cephesinde 1999'dan bu yana genel manada bir değişiklik olmadığı izlenmektedir (Resim 4.13; 4.14).

Resim 4.13. Everek Surp Toros Kilisesi, kuzey cephesi eski hali (Vakıflar arşivi, 1999)

Resim 4.14. Everek Surp Toros Kilisesi, kuzey cephesi günümüz hali (2019)

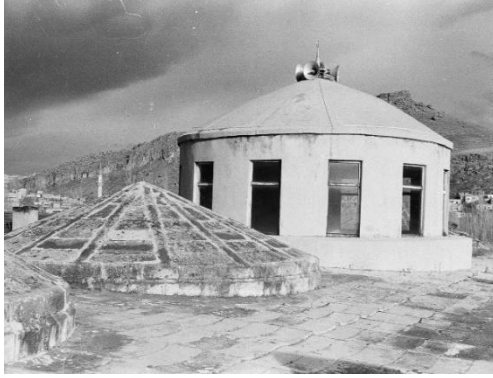
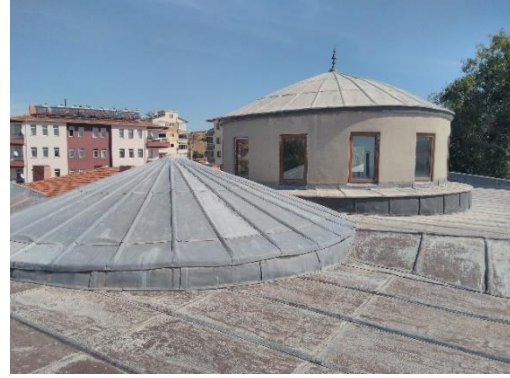
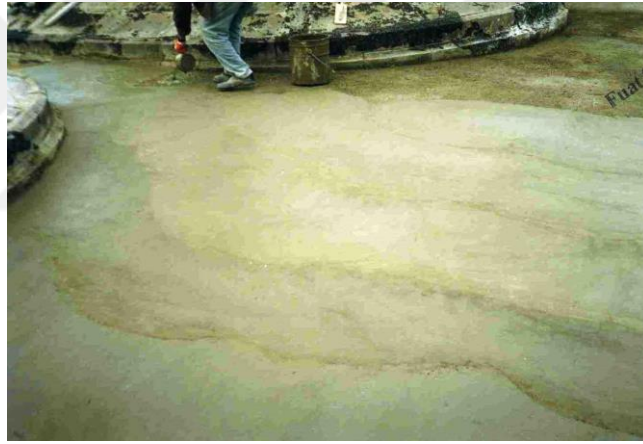
kuzey ve güney cephedeki ikişer cepheye denk getirilmiştir. Bu durum pencerelerin kesme taş yardımıyla örülerek kapanmasına neden olmuş; yapının orijinal vaziyetini bozuntuya uğratmıştır.

Resim 4.15. Everek Surp Toros Kilisesi, çatı döşemesinin 1999 yılı restorasyonu (Vakıflar arşivi, 1999)

Resim 4.16. Everek Surp Toros Kilisesi, çatı döşemesi günümüz hali (2019)

Resim 4.17. Everek Surp Toros Kilisesi, kilise çatı döşemesinin restorasyon aşaması vaziyeti (Vakıflar arşivi, 2001)

Çatı dış görünümünün korunduğu tek örnek Yeşilhisar Başköy Hıdrellez Kilisesi'dir. Talas Tablakaya Panagia Kilisesi'nde kısmi hasarlar tamamlanarak restorasyon tamamlanmıştır. Develi Everek Surp Toros Kilisesi'nde özgün çatı malzemesine (kaba yonu taş) paralel biçimde yenilenmiştir fakat yenilenen çatı döşemesi üzerine uygulanan beton+kurşun uygulaması yapıya hasar vermekte olup kaldırılmalıdır. Diğer üç kilisede özgün çatı döşemesi günümüze ulaşmıştır ancak döşeme üzerine Özvatan kiliselerinde ahşap strüktür ve kaplama malzemesi kiremit, Yahyalı Faraşa Agios Ioannis Hrisostomos Kilisesi'nde ise sac ile örtülmüştür. Bu muhdes malzemelerin kaldırılarak, kilisenin bünyesinde barındırdığı çatı döşemesine ulaşılması adaptasyonu sağlama yönüyle mühimdir. Ek olarak Yahyalı Faraşa Agios Ioannis Hrisostomos Kilisesi'ndeki niteliksiz apsisteki ahşap kirişleme üzeri sac malzeme ve girişi tanımlayan sac saçaklar kaldırılarak özensizlik algısı bertaraf edilmelidir. Saçak malzemesi olarak çeliğin kullanılması taş+çelik uyumunu ön plana çıkarmaya fayda sağlaması açısından önerilebilir.

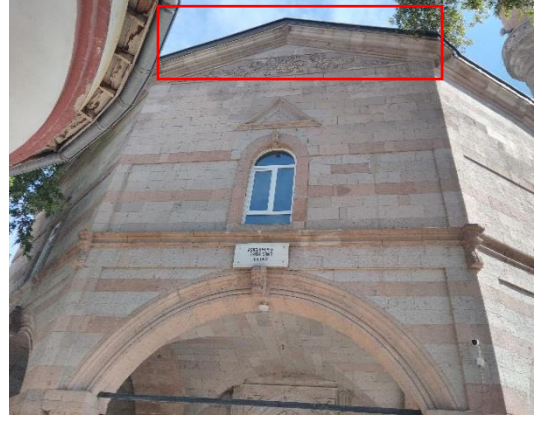
Kilisenin batı cephesi alınlığındaki bezemelerin üst kısmı günümüze ulaşmamış olup taş ile yeniden örülmüştür (Resim 4.18; 4.19). Aynı zamanda galeri bölümündeki ahşap doğramalı pencereler yenilenerek PVC doğramalı pencerelerle yenilenmiştir.

Resim 4.18. Everek Surp Toros Kilisesi, batı cephesi eski hali (Vakıflar arşivi, 1999)

Resim 4.19. Everek Surp Toros Kilisesi, batı cephesi günümüz hali (2019)

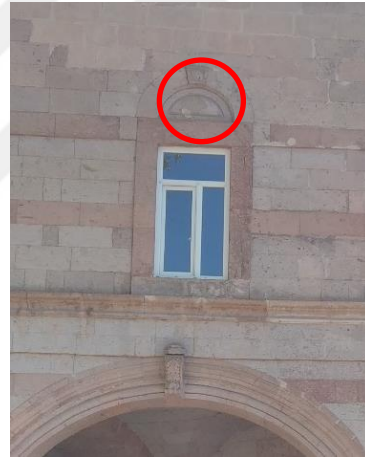
Güney portik bölümü üst katında bulunan pencerenin üzerinde haç simgesi bezeme şeklinde görülmektedir. Ancak bu simge insan kaynaklı hasara uğrayarak; yalnızca izi günümüze ulaşmıştır (Resim 4.20; 4.21)

Resim 4.20. Everek Surp Toros Kilisesi, batı cephesindeki pencere üzerindeki haç simgesi (Vakıflar arşivi, 1999)

Resim 4.21. Everek Surp Toros Kilisesi, batı cephesindeki pencere üzerindeki haç simgesi günümüzdeki izi (2019)

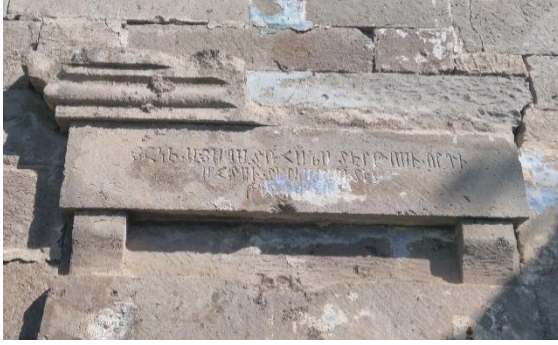
Kilisenin güney cephesinde mihrap penceresi üzerinde Ermenice yazılmış taş ve yine güney cephesinde bulunan üst kata çıkış merdiveni kapısının yanında yapı duvarı örgüsüne katılmış bir mezar taşı bulunmaktadır (Resim 4.22; 4.23).

Kuzey ve güney cephesinde pencere üzeri kornişlerinde kısmi aşınmalar beraberinde taşlarda parça kopmalarına neden olmuştur (Resim 4.22).

Resim 4.22. Everek Surp Toros Kilisesi, güney cephesi mihrap penceresi üzerindeki Ermenice yazı (2019)

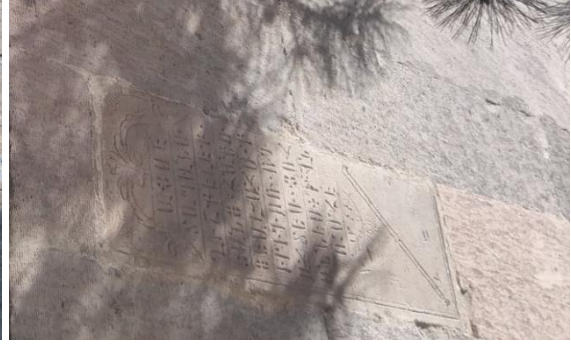
Resim 4.23. Everek Surp Toros Kilisesi, güney cephesindeki mezar taşı (2019)

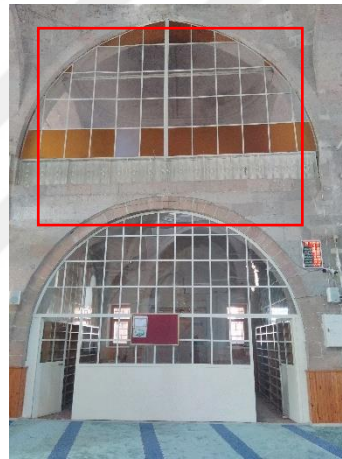
Camiye tahville birlikte; galeri döşemesinin apside bakan yönündeki kemerlere, narteks camekan malzemesiyle eş değer malzeme ve biçimde mekân bölücüleri eklenmiştir (Resim 4.24; 4.25).

Resim 4.24. Everek Surp Toros Kilisesi, galeri mekânının eski hali (Vakıflar arşivi, 1999)

Resim 4.25. Everek Surp Toros Kilisesi, galeri mekânının mevcut hali (2019)

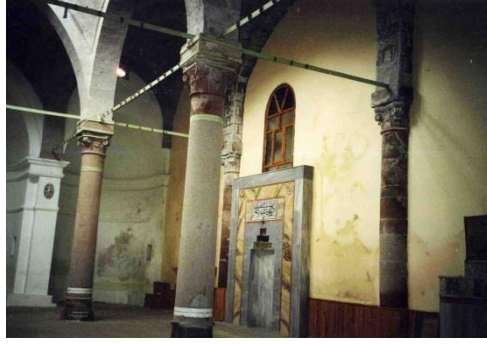
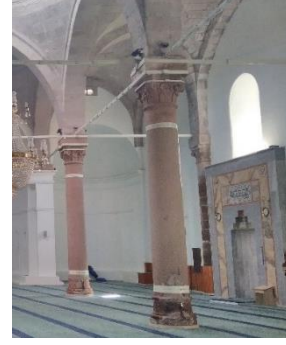
2001 arşiv fotoğraflarında görülen duvarlar sudan dolayı doğa kaynaklı hasar görmüş olup bu duruma restorasyonla müdahale edildiği görülmektedir. (Resim 4.26; 4.27)

Resim 4.26. Everek Surp Toros Kilisesi, güney duvarı eski hali (Vakıflar arşivi, 2001)

Resim 4.27. Everek Surp Toros Kilisesi, güney duvarı yeni hali (2019)

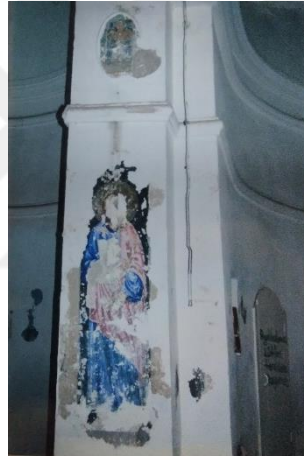
2001 arşiv fotoğraflarına göre apsis duvarında bulunan freskin yalnızca yüz tasvirinin silindiği ve bu vaziyette ibadet edildiği anlaşılmaktadır. Restorasyon sonrası kilise iç mekân duvarları tamamen boyanmıştır (Resim 4.28; 29).

Resim 4.28. Everek Surp Toros Kilisesi, apsis beden duvarındaki freskin görünümü (Koruma Kurulu arşivi, 2001)

Resim 4.29. Everek Surp Toros Kilisesi, apsis beden duvarındaki freskin mevcut hali (2019)

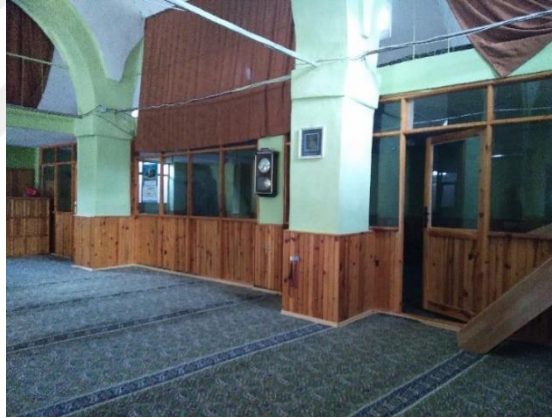
1 numaralı deęişim; kilisenin üç nefini dikey şekilde bölen ahşap camekan vasıtasıyla (Resim 4.30); yeni bir mekân oluşturulmuştur. Orta nef ve kuzey nefe açılan kapı açıklıklarından girişi sağlanan mekânda, cemaatin ibadet ettięi bilinmektedir.

Resim 4.30. Faraşa Agios Ioannis Hrisostomos Kilisesi, doęu yönüne eklenen ahşap camekanlı bölüm (2019)

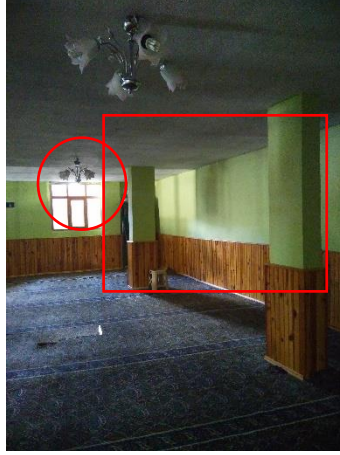
2 numaralı deęişim; apsis, prothesis ve diakonikon mekânları sonradan örülen duvarla (Resim 4.31) kilise naosundan ayrılmıştır. Kilise iç mekânından apsise açılan bir kapının bulunmaması geçirgenlięi yok etmektedir.

3 numaralı deęişim; 1 numaralı deęişimle oluşturulan yeni mekânda, sonradan eklenmiş ahşap doęramalı pencere bulunmaktadır (Resim 4.31).

Resim 4.31. Faraşa Agios Ioannis Hrisostomos Kilisesi, apsis mekânını kapatmak amaçlı örülen duvar ve sonradan eklenen pencere (2019)

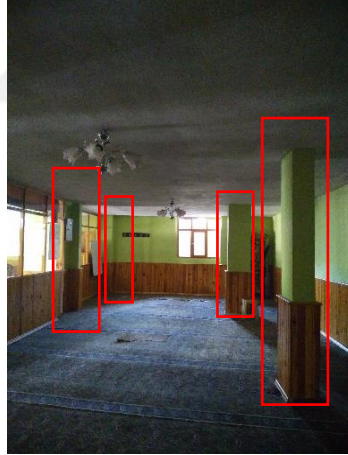
4 numaralı deęişim; Kiliseye camiye tahville birlikte eklenen kadınlar mahfili döşemesinin betonarme kolonları kilise naosunda bulunmaktadır (Resim 4.32). Yapıdaki betonarme kullanımının yapıya her geçen gün zarar veriş; kilisenin akıbeti hakkında endişe uyandırmaktadır.

Resim 4.32. Faraşa Agios Ioannis Hrisostomos Kilisesi, zemin kattaki betonarme kolonlar (2019)

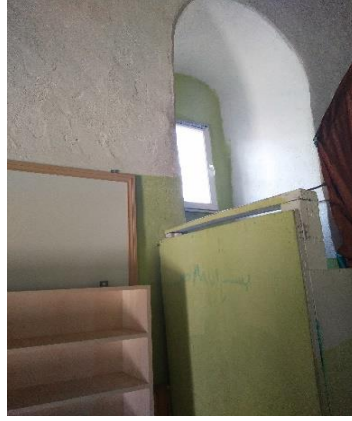
5 numaralı deęişim; kadınlar mahfili döşemesine çıkan merdiven özgün olduđu tahmin edilen kuzey yönü kapısını engeller biçimde konumlandırılması kilisenin plan düzenine zarar vermektedir (Resim 4.33).

Resim 4.33. Faraşa Agios Ioannis Hrisostomos Kilisesi, merdivenin Konumu (2019)

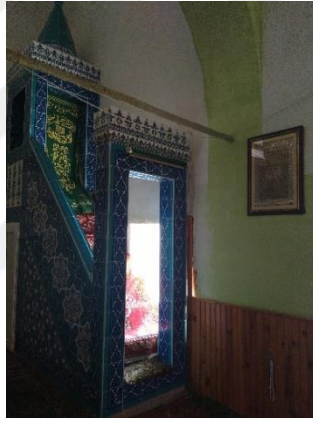
6 numaralı deęişim; camiye tahville gneybatı kşeye eklenen minber kilisenin orijinal penceresini kapatır biçimdedir (Resim 4.34).

Resim 4.34. Faraşa Agios Ioannis Hrisostomos Kilisesi, minber (2019)

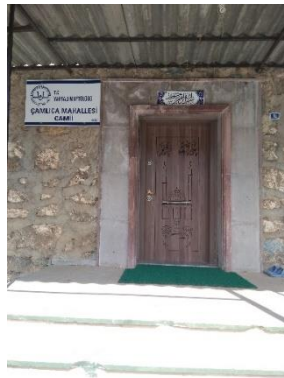
7 numaralı deęişim; kilisenin zgn kapısı gnmze ulařamamıř olup mevcut kapı demir malzemedendir (Resim 4.35).

Resim 4.35. Faraşa Agios Ioannis Hrisostomos Kilisesi, kilisenin giriř kapısı (2019)

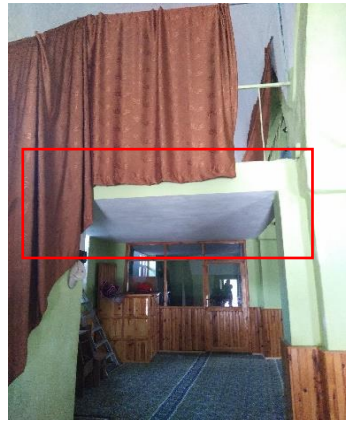
1 numaralı değişim; Kayseri kilise mimarisi göz önünde bulundurulduğunda galeri mekânı özgün halinde var olduğu, ancak korunamayarak yok olduğu tahmin edilmektedir. Aynı zamanda kilisenin batı ve kuzey yönündeki üst kat pencereleri kilisenin galerisi olduğu fikrini güçlendirmektedir. Kiliseden camiye tahvilde; genel olarak kadınlar mahfili olarak kullanılan kilise galerisinin bulunmaması yeni bir mekân ihtiyacı doğurmuştur. Bu doğrultuda kiliseye betonarme ‘L’ formu kadınlar mahfili mekânı (Resim 4.36) eklenmiştir. Kargir yapılara zarar veren betonarme malzemenin kadınlar mahfili döşemesinde kullanılması yapının strüktürüne ciddi hasarlar vermektedir.

Resim 4.36. Faraşa Agios Ioannis Hrisostomos Kilisesi, sonradan eklenen betonarme döşemenin kuzey nefine uzanan kısmı (2019)

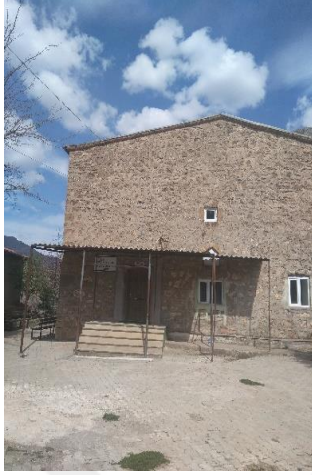
2 numaralı değişim; kilisenin batı ve kuzey yönü iki kapısının üzeri sac malzemeye yarı açık biçimde örtülmüştür (Resim 4.37). Ayrıca sac malzeme; çatı

Resim 4.37. Faraşa Agios Ioannis Hrisostomos Kilisesi, giriş (batı) cephesindeki sac malzemeli örtü (2019)

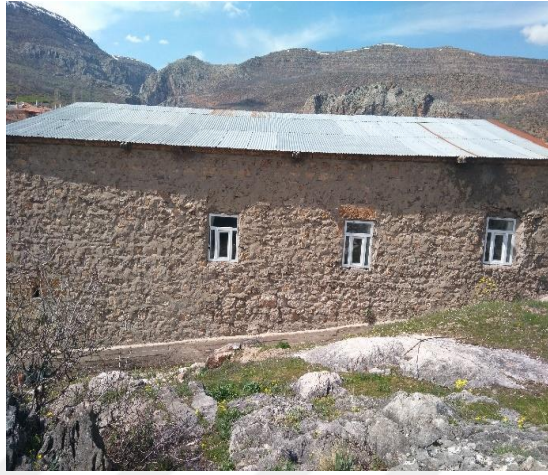
döşemesini (Resim 4.38) ve apsisin bir kısmını kaplamakta olup, kiliseye özensiz bir izlenim kazandırmaktadır.

Resim 4.38. Faraşa Agios Ioannis Hrisostomos Kilisesi, çatı kaplama malzemesi sac

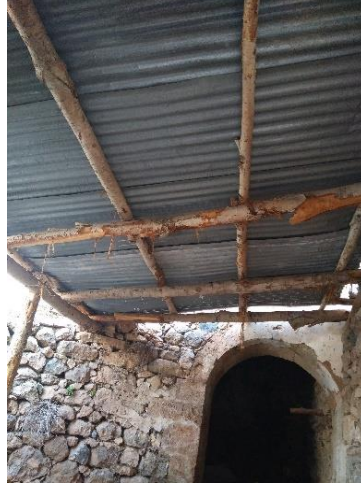
Kilisenin doğu yönündeki apsis kısmı korunamayıp harabe vaziyetini almıştır. Şu anda depo olarak kullanılan mekânın üzeri ahşap tavan kırılganlığı (Resim 4.39) ve sac malzemeyle (Resim 4.40) kısmen örtülmüştür. Kilise apsisleri arasında yapı kalıntısı halini alan tek kilise Faraşa kilisesidir.

Resim 4.39. Faraşa Agios Ioannis Hrisostomos Kilisesi, apsise sonradan eklenen sac malzemeli örtü (2019)

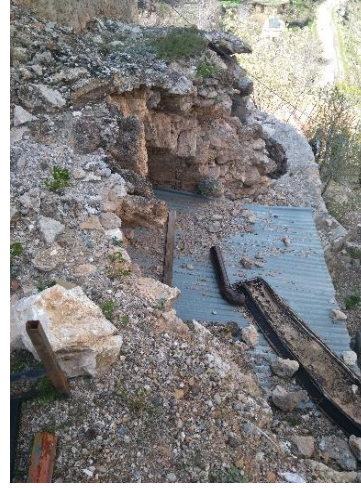
Resim 4.40. Faraşa Agios Ioannis Hrisostomos Kilisesi, apsis üst görünüm (2019)

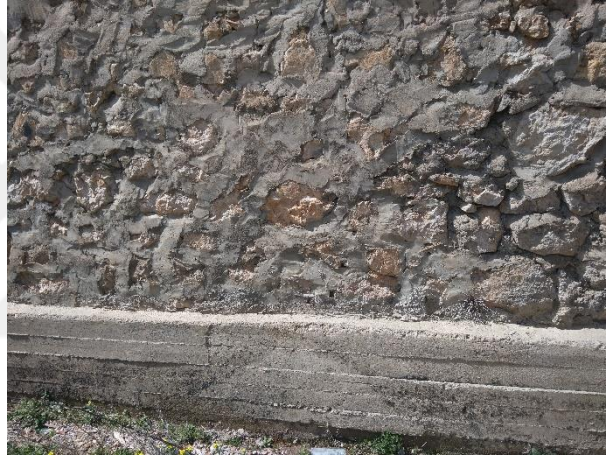
Kilisenin beden duvarlarındaki derzlere ve moloz taş yüzeylerine eklenen çimento esaslı harç yapıya içten zarar vermektedir. Ek olarak güney cephesi boyunca betonarme hatıl sağlamlaştırma amaçlı yapılmış olsada yapıya zarar vermektedir. (Resim 4.41) Bu durum bilinçsiz malzeme kullanımına örnek verilebilir. Betonarme kullanımı yalnızca Faraşa Kilisesi'nde söz konusudur.

Resim 4.41. Faraşa Agios Ioannis Hrisostomos Kilisesi, güney cephesindeki çimento esaslı harç ve betonarme hatıl (2019)

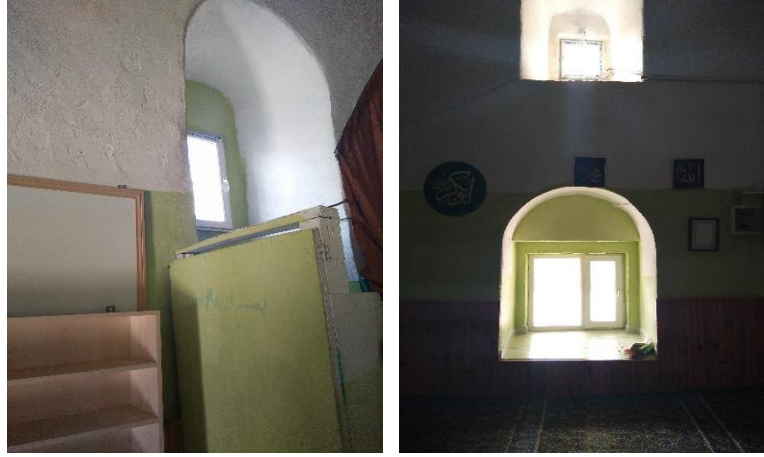
İç mekân pencere açıklıklarının kemerli formlu oluşu; özgün pencere boşlukları olduğunu göstermektedir (Resim 4.42; 4.43). Ancak doğu yönü pencere boşluklarına farklı boyutlarda (yatay dikdörtgen ve dikey dikdörtgen şeklinde konumlandırılmış) PVC doğramalı camlar eklenmiştir (Resim 4.44). Kuzey yönü, güney yönü ve doğu yönü apsis üstü pencere boşluklarına eklenen PVC doğramalı camların boşluk ölçülerine göre boyut olarak daha küçük olması kilisenin cephe görünümünde yanlış bir algı oluşturmaktadır.

Resim 4.42 Faraşa Agios Ioannis Hrisostomos Kilisesi, kuzey cephesi pencere (2019)

Resim 4.43. Faraşa Agios Ioannis Hrisostomos Kilisesi, batı cephesi pencere (2019)

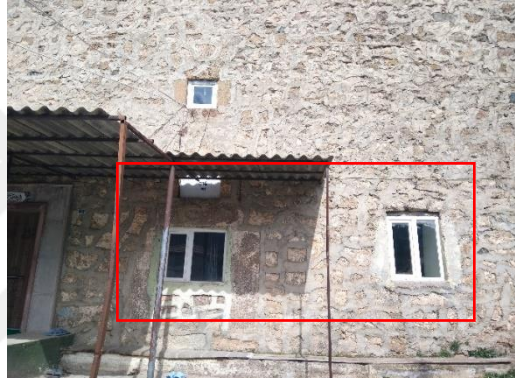
Resim 4.44. Faraşa Agios Ioannis Hrisostomos Kilisesi, batı cephesindeki yatay dikey pencere görünümü (2019)

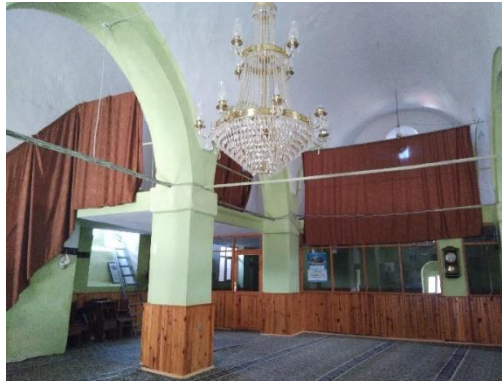
Kilise iç mekânını ve sütunları kuşatan niteliksiz ahşap lambrilerin (Resim 4.45) aynı zamanda sütunlarda da kullanılması kiliseye özgün halinden farklı bir görünüm kazandırmıştır. Kayseri kiliselerinde bir diğer lambri kullanımı; Kavaklı Agios Basileos Kilisesi'ndedir.

Resim 4.45. Faraşa Agios Ioannis Hrisostomos Kilisesi, iç mekândaki lambriler (2019)

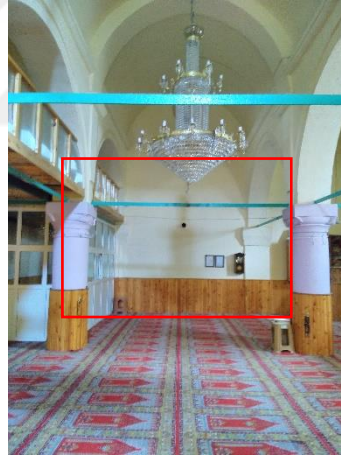
3 numaralı deęişim; kilisenin apsis, diakonikon ve prothesis mekânları sonradan örülen duvarla kapatılmıştır (Resim 4.48). Bu mekânlara giriş 2 numarayla işaretlenmiş muhdes mekânda bulunan ve prothesis mekânına açılan kapıyla sağlanır. Günümüzde kapatılan bölüm ilk olarak kömürlük olarak kullanılmış günümüzde ise depo olarak kullanılmaktadır.

Resim 4.48. Kavaklı Agios Basileos Kilisesi, doğu duvarına sonradan örülen duvar (2019)

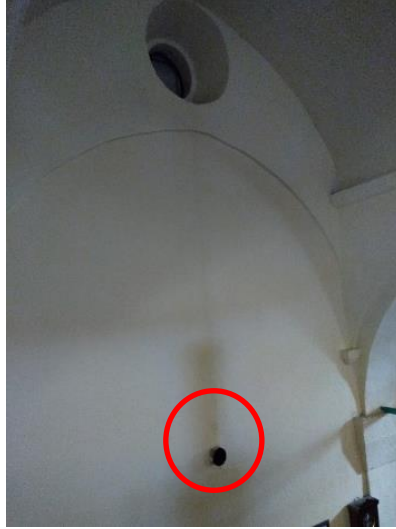
4 numaralı deęişim; apsis mekânında tek sıra bindirilen tuğlalar tavana kadar çıkmakta ve ısıtma amaçlı kullanılan soba borusunu taşımaktadır. Ancak günümüzde kilise mekânında soba bulunmamakla birlikte soba borusunun bir kısmını sonradan örülen duvarda görmek mümkündür (Resim 4.49).

Resim 4.49. Kavaklı Agios Basileos Kilisesi, önceden kullanılan sobanın borusu (2019)

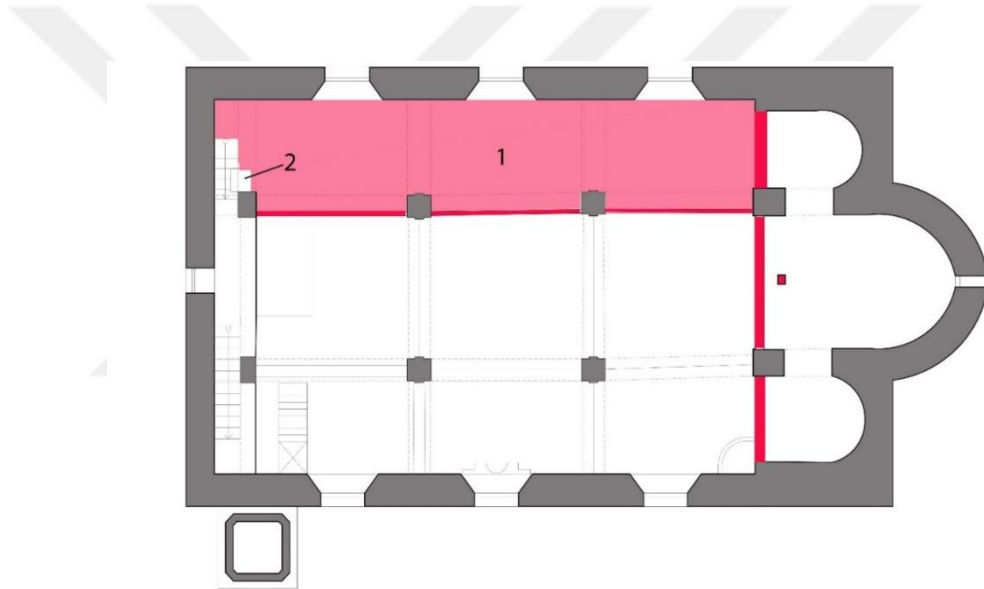
Şekil 4.6. Kavaklı Agios Basileos Kilisesi, 1. kat krokisi korunma durum şeması

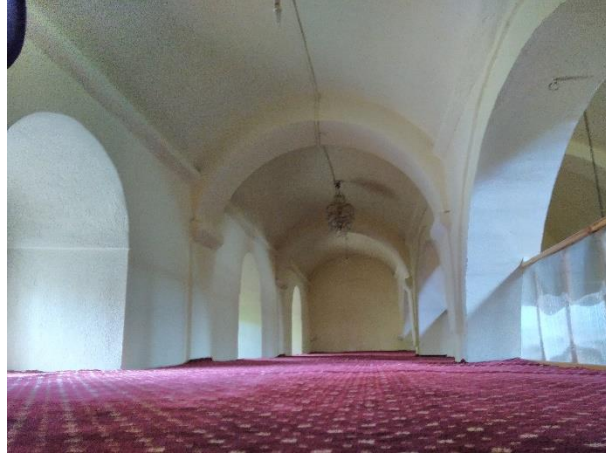
1 numaralı deęişim; kilisenin birinci katına, galeri katıyla aynı kotta kuzey nefini kaplar biçimde ahşap malzemeli kadınlar mahfili döşemesi (Resim 4.50) eklenmiştir. Sonradan eklenen kadınlar mahfilinin bir dięer örneęi; Faraşa Agios Ioannis Hrisostomos Kilisesi'nde görölmektedir.

Resim 4.50. Kavaklı Agios Basileos Kilisesi, kadınlar mahfiline bakış (2019)

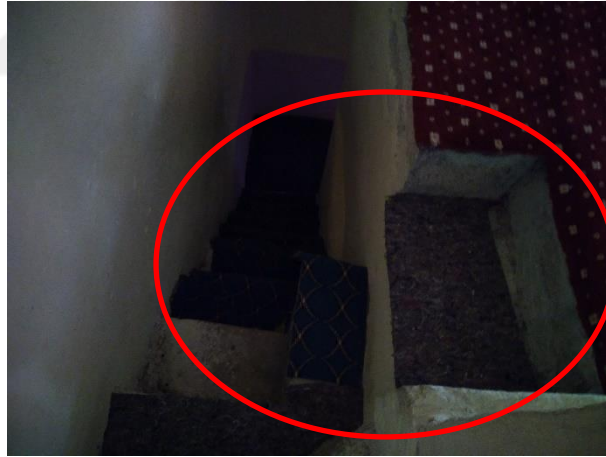
2 numaralı deęişim; kilisenin güneybatı ve kuzeybatı köşelerine bitişik merdivenler galeri mekânının kısmen günümüze ulaşması sonucu işlevsiz kalmıştır. Kadınlar mahfili için kuzey batı köşesindeki özgün merdivene konforsuz geçişli ve merdiven doğrultusunu dikey bölen iki basamak (Resim 4.51) eklenerek kadınlar mahfiline çıkış sağlanmıştır.

Resim 4.51. Kavaklı Agios Basileos Kilisesi, özgün merdivene sonradan eklenen basamaklar (2019)

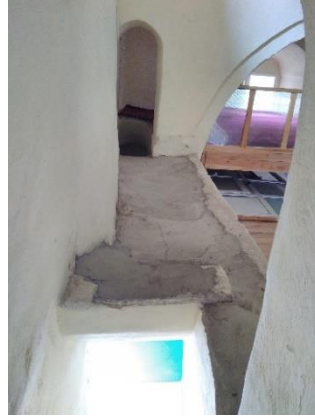
Kısmi bölümü günümüze ulaşan galerinin (Resim 4.52) boyutları; yapılan gözlemler ve mimari çıkarsamalar sonucu tahmin edilebilir. Kilisedeki iki özgün merdiven galeri katının büyüklüğünü gösterir biçimdedir. Buna ek olarak kuzey ve güney nefte bulunan ahşap kirişlerin (Resim 4.53) galeriyi taşıyan kirişler olduğu kuvvetle muhtemeldir. Sonuç olarak galerinin, naos sütunlarının batıdan doğuya sıralanışındaki ilk sütuna kadar uzandığı söylenebilir.

Resim 4.52. Kavaklı Agios Basileos Kilisesi, günümüze ulaşan galeri kısmı (2019)

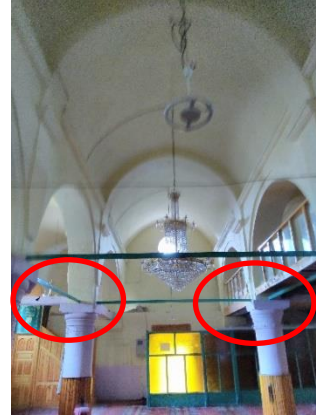
Resim 4.53. Kavaklı Agios Basileos Kilisesi, günümüze ulaşan özgün ahşap kirişler (2019)

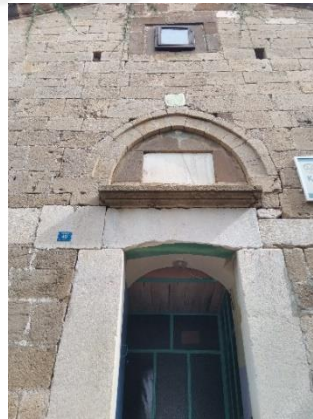
Dış görünümü ve cephe düzeni genel olarak korunmuş kilisenin giriş kapısının kemer bölümünde farklı malzemenin (kesme taş) kullanılması ve mevcut kapının üzerinde farklı renkli(beyaz renk) taşların kullanılması kapının sonradan kapatıldığını işaret etmektedir (Resim 4.54). Sivri kemerin üzerindeki mermer taş ise sıvanmıştır. Muhtemelen bu mermer yüzeyde Hristiyanlığı simgeleyen bir işaret bulunmaktadır. Kilisenin kapısı demir malzemeli olup özgün kapı günümüze ulaşmamıştır.

Resim 4.54. Kavaklı Agios Basileos Kilisesi, kilisenin giriş kapısı (2019)

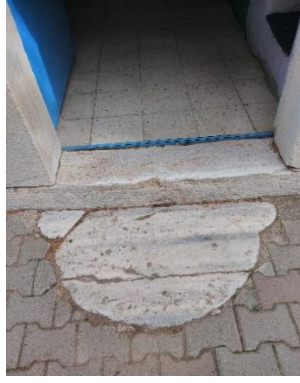
Şeyda Açıkgöz'ün belirttiği üzere kilisenin döşemesi özgününde mermer malzemeyle kaplanmıştır ancak günümüzde mermer döşemeler kaldırılarak yerel taş malzemeyle kaplanmıştır (Açıkgöz, 2007). Giriş kapısının önündeki eğrisel formlu yekpare mermer (Resim 4.55) ise kilisenin orijinal halini simgeler biçimde varlığını sürdürmektedir.

Resim 4.55. Kavaklı Agios Basileos Kilisesi, giriş kapısının önünde bulunan mermer taş (2019)

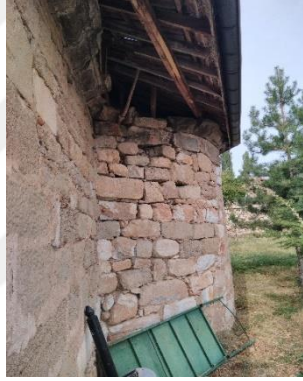
Kilisenin çatı örtüsü özgün taş malzeme üzerine ahşap iskelet eklenerek kiremitle kaplanmıştır. Doğu kısmında kırma forma sahip çatı, prothesis ve diakonikon kısmından taşar formdadır (Resim 4.56).

Resim 4.56. Kavaklı Agios Basileos Kilisesi, apsisin güneyine bakış ve diakonikon duvarından taşan çatı (2019)

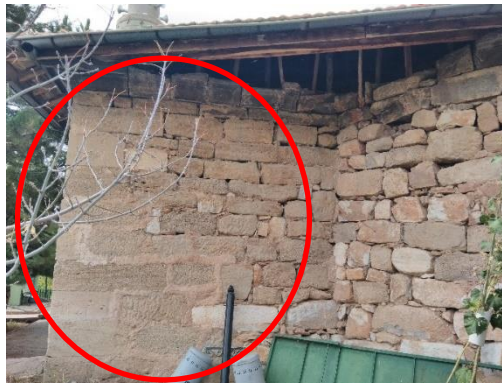
Dış mekânda apsisin kısmen yıkıldığı, kesme taş ve ve çimento esaslı harç ile onarıldığı görülmektedir (Resim 4.57).

Resim 4.57. Kavaklı Agios Basileos Kilisesi, apsisin kuzey görünümü (2019)

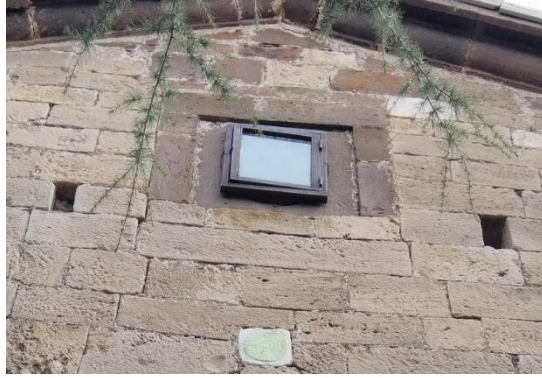
Kilisenin batı cephesi giriş kapısı üzerindeki ahşap doğramalı penceresi (Resim 4.58) dışındaki tüm pencereler PVC doğramalı pencerelerle değiştirilmiştir (Resim 4.59).

Resim 4.58. Kavaklı Agios Basileos Kilisesi, batı cephesindeki özgün pencere (2019)

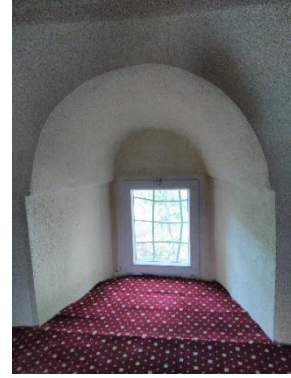
Resim 4.59. Kavaklı Agios Basileos Kilisesi, kuzey cephesindeki PVC doğramalı pencere (2019)
