T.C.
KONYA TEKNİK ÜNİVERSİTESİ
LİSANSÜSTÜ EĞİTİM ENSTİTÜSÜ

**KAYSERİ'DE CAMİ OLARAK KULLANILAN
KİLİSELERİN ADAPTE EDİLEBİLİR
YENİDEN KULLANIM BAĞLAMINDA
DEĞERLENDİRİLMESİ**

YÜKSEK LİSANS TEZİ

Mimarlık Anabilim Dalı

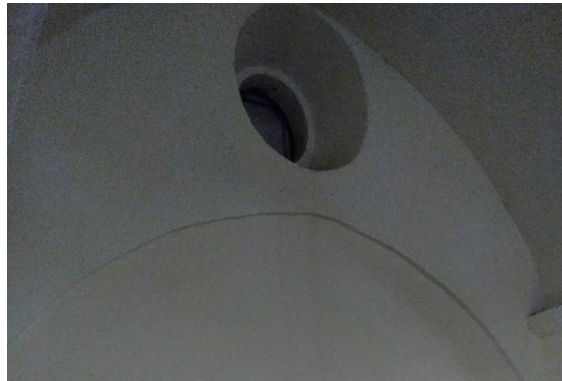
İç mekânda pencerelerin küçük boyutlarda olması kilisenin ışığı kısıtlı almasına neden olmaktadır. Sonradan eklenen kadınlar mahfili döşemesinin kuzey yönü pencerelerinin başlangıç kotuna denk getirilmesi ve kuzey nefi kaplayan boyutlarda oluşuna ek olarak doğu cephesindeki pencerenin (Resim 4.60) kapatılması ışık problemini daha da artırmaktadır.

Resim 4.60. Kavaklı Agios Basileos Kilisesi, doğu cephesinde sonradan kapatılan pencere (2019)

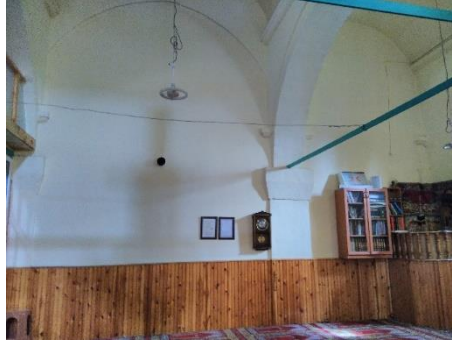
İç mekân duvarlarının tamamı ve sütunlar lambri ile kaplanmıştır (Resim 4.61). Günümüz çağdaş mimarisinde kullanılmayan bu lambriyer niteliksiz malzeme kullanımı olarak değerlendirilebilir.

Resim 4.61. Kavaklı Agios Basileos Kilisesi, doğu duvarındaki lambriler (2019)

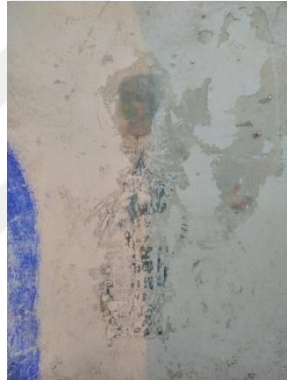
Apsis, prothesis ve diakonikon mekân duvarları diğer duvarlar gibi sonradan sıvanarak boyanmıştır, ancak sonradan sıvaları dökülen veya kazılan duvar bölümlerinde freskleri (Resim 4.62; 4.63) görmek mümkündür. Fresk görünürlük kalitesi bakımından Kayseri kilise-camilerindeki tek örnek bu kilisedir.

Resim 4.62. Kavaklı Agios Basileos Kilisesi, prothesis mekânındaki fresk kalıntısı (2019)

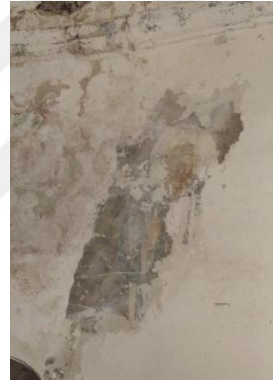
Resim 4.63. Kavaklı Agios Basileos Kilisesi, apsis mekânındaki fresk izleri (2019)

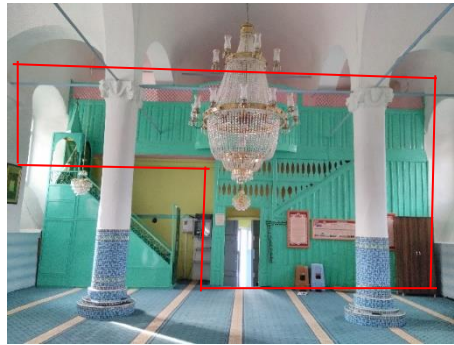
1906 arşiv planına bakıldığında kuzey duvarına bitişik konumlandırılmış merdiven göze çarpmaktadır. Günümüzde mevcut olmayan bu merdiven tahminen onarım talebiyle birlikte yapılan iç mekân değişiklikleriyle kaldırılmıştır. Günümüzde 1906 sonrası yapılmış özgün merdiven, ahşap bölücü duvar ve galeri korkuluğu kilise özgün mimarisine ait öğeler sonradan yeşil-pembe renge boyanmıştır (Resim 4.64). Galeri duvarının günümüze kısmen de olsa ulaştığı bir diğer örnek Başköy Hıdrellez Kilisesi örneğidir.

Resim 4.64. Taşlık Agios Georgios Kilisesi, batı iç mekân duvarındaki özgün ahşap bölücü duvar ve korkuluk (2019)

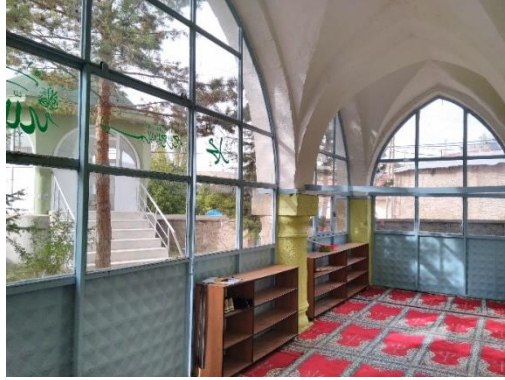
1 numaralı deęişim; narteks mekânı camiye tahville demir doęramalı camekanla kapatılmıştır (Resim 4.65).

Resim 4.65. Taşlık Agios Georgios Kilisesi, kilise narteksine eklenen camekanlar (2019)

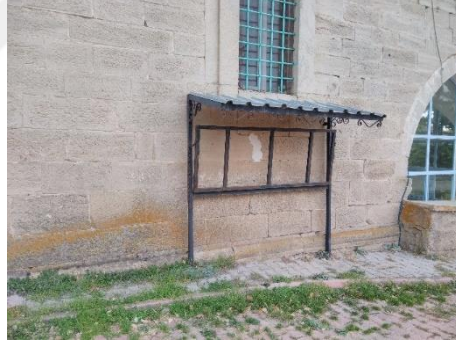
2 numaralı deęişim; kiliseye cami işleviyle birlikte demir malzemedен oluşturulmuş musalla eklenmiştir (Resim 4.66). Musallanın yapı duvarına yapışarak oluşturulduğu tek örnek bu kilisededir.

Resim 4.66. Taşlık Agios Georgios Kilisesi, kuzey cephesindeki musalla (2019)

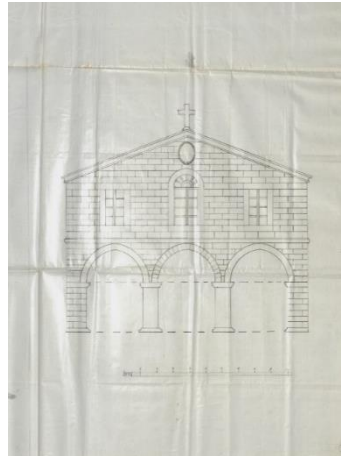
Şekil 4.9. Taşlık Agios Georgios Kilisesi, batı cephesi arşiv çizimi (1906) (URL-35)

1906 batı cephesi görünümü (Şekil 4.9) ile günümüz fotoğrafı (Resim 4.67) karşılaştırıldığında narteksin korunduğu anlaşılmaktadır. Günümüze ulaşamayan galeri mekânı pencerelerinin hangi zaman diliminde kaldırıldığını mimari çıkarsamalar sonucu saptamak mümkündür. Batı cephesi galeri duvarında haç işaretinin üzeri sözlü söylemlere göre; sonradan sıvanarak görünmez hale getirilmiştir (Resim 4.68). Bu da kilisenin onarım projesinde bu pencerelerin kapatıldığını göstermektedir.

Restitüsyon niteliğinde batı cephesi arşiv çiziminde çatıda bulunmayan çan kulesi, çatı döşemesinin kuzeybatı köşesine sonradan yerleştirilmiştir ancak bu eklemenin hangi zaman diliminde yapıldığı bilinmemektedir. Cephenin üst noktasındaki günümüzde mevcut olmayan haç sembolü ise muhtemelen cami işleviyle birlikte kaldırılmıştır.

1906 cephe çizimindeki pencerelerin yatay ve dikey doğramalarla oluşturulduğu görülmektedir. Günümüzde pencereler değiştirilmiş olup cam yüzeyi bölen yatay doğrama sayısı özgünle uyumsuz ve dikey doğramalar içeren pencereler kilisenin özgün halini yansıtmamaktadır. İç mekân duvarları ve sütunlar camiye tahville birlikte zeminden pencere başlangıç kotuna kadar seramikle kaplanmıştır (Resim 4.69).

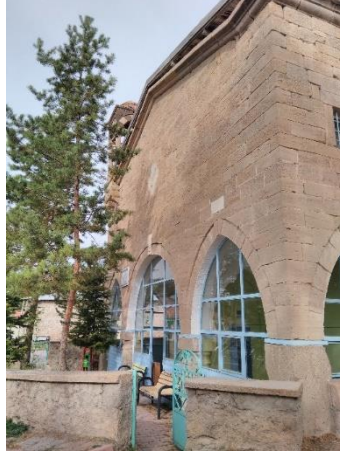
Resim 4.67. Taşlık Agios Georgios Kilisesi, batı cephesine bakış (2019)

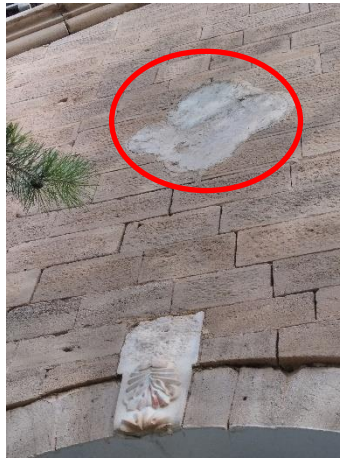
Resim 4.68. Taşlık Agios Georgios Kilisesi, batı cephesinde üzeri sıvalanmış haç işareti (2019)

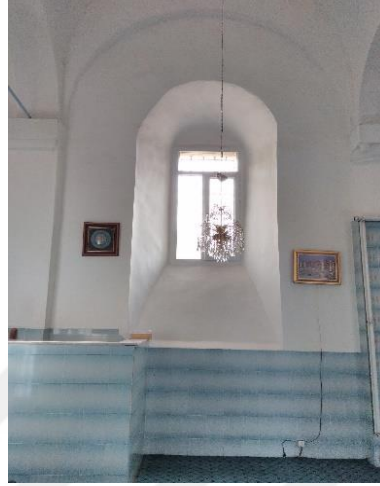
Resim 4.69. Taşlık Agios Georgios Kilisesi, güney cephe penceresi ve duvar yüzeyindeki seramikler (2019)

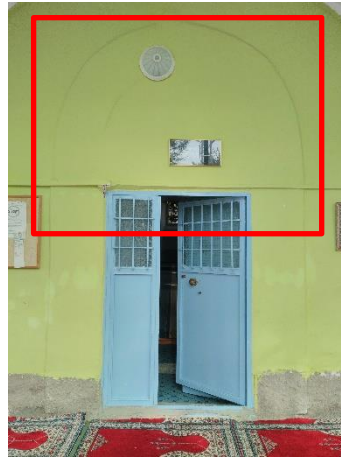
Kilisenin naosa girişine sonradan eklenen demir kapının üzerinde görülen kemer izi kemerin sonradan kapatıldığını göstermektedir. (Resim 4.70)

Resim 4.70. Taşlık Agios Georgios Kilisesi, kilisenin narteksteki giriş kapısı (2019)

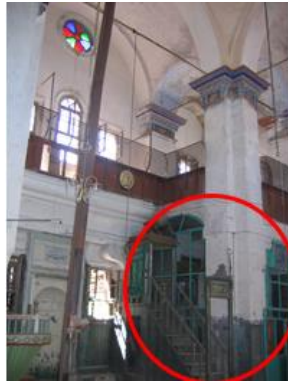
1 numaralı değişim; kilisenin kapalı Yunan haçı plan şemasındaki, çapraz tonozla örtülmüş köşe birimlerinden güney batı yönündeki çapraz birimin kapatılmış olduğu görülmektedir (Resim 4.71). Oluşturulan bu mekân restorasyon projesi kapsamında kaldırılmıştır (Resim 4.72).

Resim 4.71. Tablakaya Panagia Kilisesi, güneybatı köşesinin kapatılmış hali (Vakıflar arşivi, 2000)

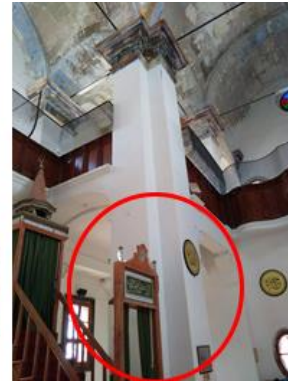
Resim 4.72. Tablakaya Panagia Kilisesi, güneybatı köşesinin günümüz hali (2019)

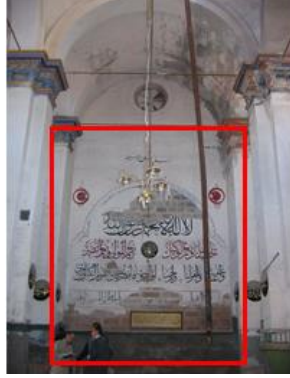
2 numaralı deęişim; apsis bölümü günümüzde halen mevcut olan duvar ile kapatılmıştır (Resim 4.73; 4.74). Aynı zamanda bu dönemde apsisin içinde taş yığınları görülmektedir.

Resim 4.73. Tablakaya Panagia Kilisesi, apsis kısmını kapatmak için örülen duvar (Vakıflar arşivi, 2000)

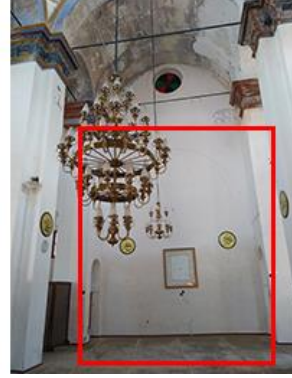
Resim 4.74. Tablakaya Panagia Kilisesi, apsisin günümüz hali (2019)

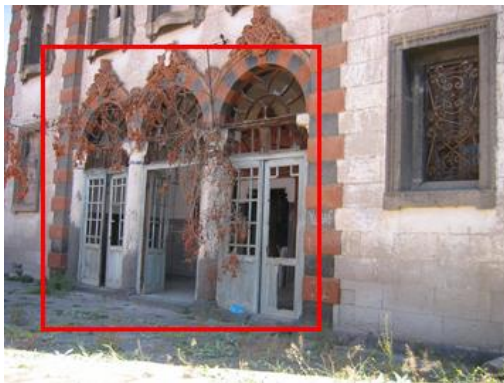
5 numaralı deęişim; 2000 yılında narteksin ahşap doğramalı çift kanatlı kapılarla kapatıldığı görülmekte olup restorasyon projesiyle kilisenin özgünlüğüne uygunluk amaçlanıp; bu kapılar kaldırılmıştır (Resim 4.75; 4.76).

Resim 4.75. Tablakaya Panagia Kilisesi, narteks bölümü eski hali (Vakıflar arşivi, 2000)

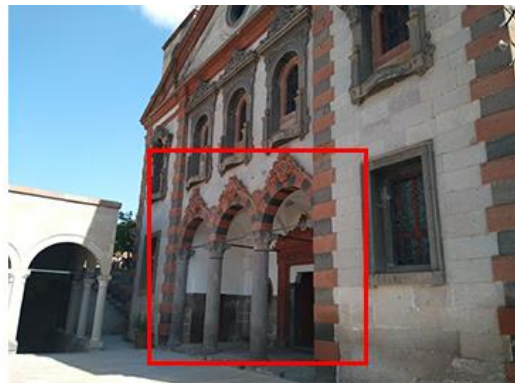
Resim 4.76. Tablakaya Panagia Kilisesi, narteks bölümü yeni hali (2019)

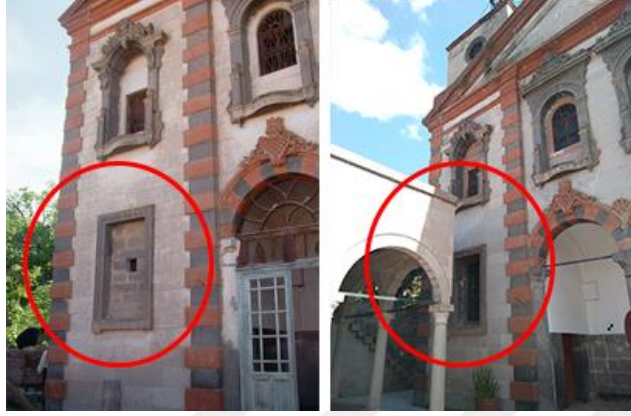
6 numaralı deęişim; Kilisenin camiye dönüşümüyle, merdiven mekânlarında zemin katta bulunan pencerelerin kapatıldığı görülmektedir. Ancak günümüzde bu pencereler açılarak aktifleştirilmiştir (Resim 4.77; 4.78).

Resim 4.77. Tablakaya Panagia Kilisesi, merdiven mekânı penceresinin kapatılmış hali (Vakıflar arşivi, 2000)

Resim 4.78. Tablakaya Panagia Kilisesi, merdiven mekânı penceresinin aktif hali (2019)

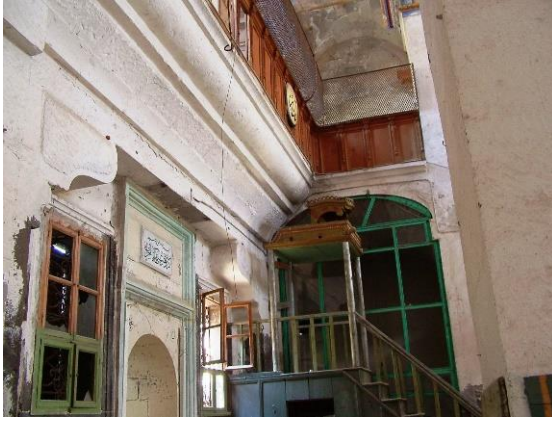
Fotoğraflarda görüldüğü üzere; 2000 yılındaki minber deęiştirilmiştir. Eski mihrap boyalı iken günümüzde boyadan arındırılmış vaziyettedir (Resim 4.79; 4.80). Aynı zamanda kilisenin Art Nouveau etkisindeki çoklu ahşap doğramalı pencereleri restorasyonla yine ahşap malzemeyle özgününe uygun olarak yenilenmiştir.

Resim 4.79. Tablakaya Panagia Kilisesi, güney duvarının eski vaziyeti(vakıflar arşivi, 2000)

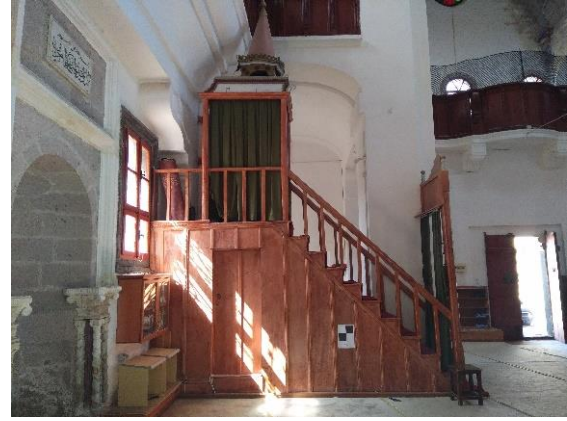
Resim 4.80. Tablakaya Panagia Kilisesi, güney duvarının mevcut vaziyeti (2019)

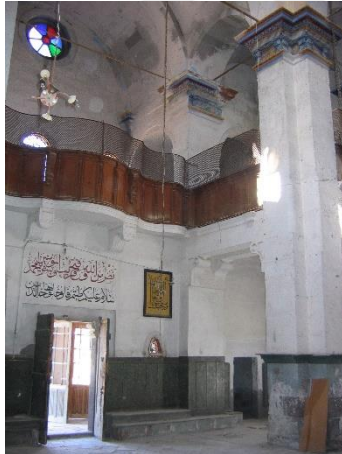
Kilisenin 2000 yılı vaziyetinde duvarlara dini içerikli Arapça yazılar yazıldığı görülmektedir (Resim 4.81). Günümüzde bu yazıların üzeri boyanmış olup (Resim 4.82) yalnızca mihrap ve giriş kapısı kitabesinde yazılar bulunmaktadır.

Resim 4.81. Tablakaya Panagia Kilisesi, batı iç mekân duvarının eski hali (Vakıflar arşivi, 2000)

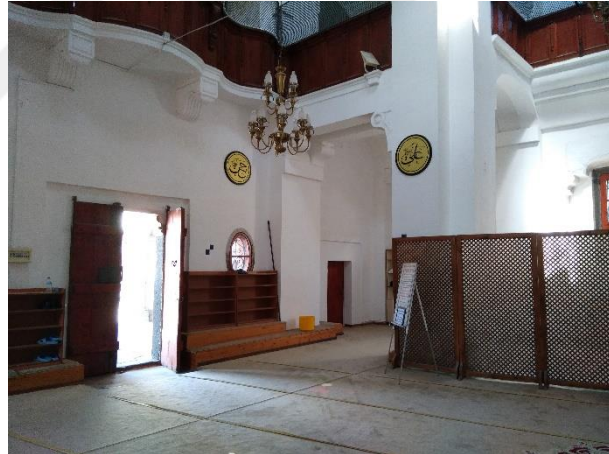
Resim 4.82. Tablakaya Panagia Kilisesi, batı iç mekân duvarının yeni hali (2019)

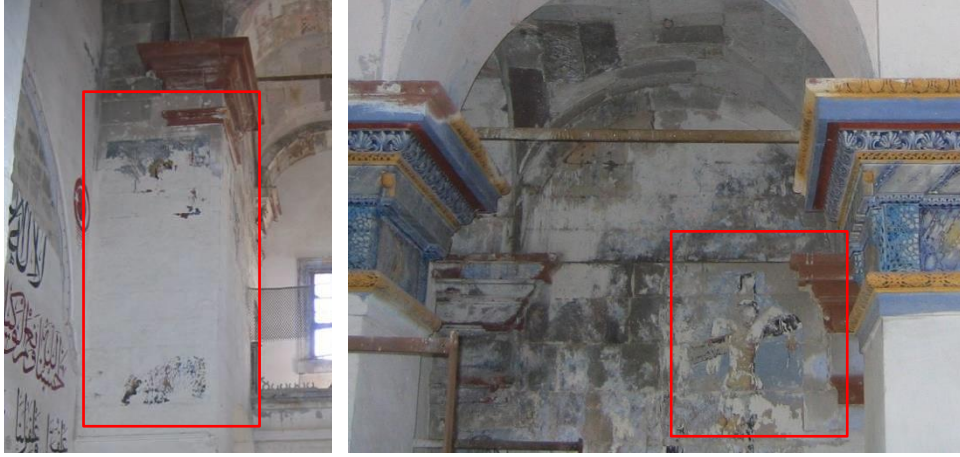
Günümüzde fresklerin üzeri boyalıdır ancak 2000 yılında kilisenin cami işleviyle kullanıldığı düşünüldüğünde; özellikle yüz tasvirlerinin silinerek yarı belirgin görünüm kazandırılan fresklerle ibadet yapıldığı anlaşılmaktadır (Resim 4.83; 4.84). Bu durumu Develi Evrek Surp Toros Kilisesi'nde de görmek mümkündür.

Resim 4.83. Tablakaya Panagia Kilisesi, güney apsis duvarı fresk kalıntısı (Vakıflar arşivi, 2000)

Resim 4.84. Tablakaya Panagia Kilisesi, kuzeybatı köşe birimi fresk kalıntısı (Vakıflar arşivi, 2000)

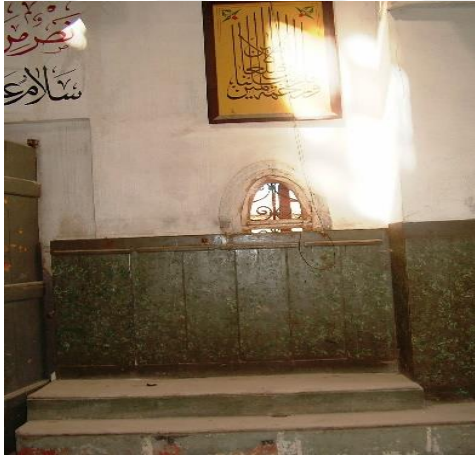
Arşiv fotoğraflarında kilisenin iç mekânının lambrilerle kuşatıldığı görülmektedir. Her yüzeyde aynı boyda kullanılan lambriler batı iç mekân duvarındaki pencereyi kapatmaktadır (Resim 4.85). Günümüzde lambriler kaldırılmıştır ancak plansız tefrişat nedeniyle ayakkabılık pencerenin bir kısmını halen kapatmaktadır. (Resim 4.86).

Resim 4.85. Tablakaya Panagia Kilisesi, lambri detayı (Vakıflar arşivi, 2000)

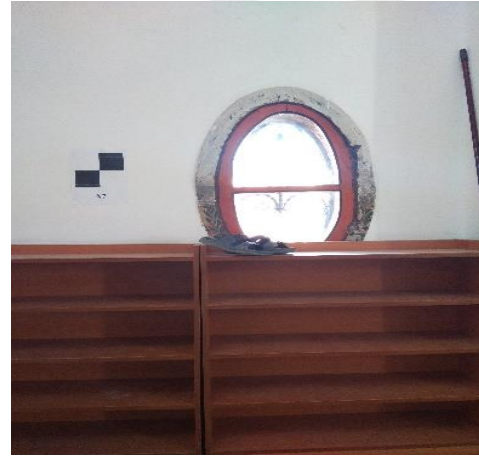
Resim 4.86. Tablakaya Panagia Kilisesi, batı iç mekân duvarı penceresi (2019)

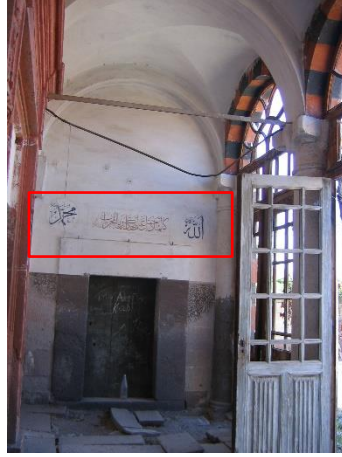
Güney yönü merdiven mekânının nartekse bakan kapısının üst bölümündeki; Arapça hat yazıları (Resim 4.87) sonradan boyanarak kaldırılmıştır. Günümüzde kapının üzerinde “Yaman Dede Camii” yazan tabela bulunmaktadır (Resim 4.88).

Resim 4.87. Tablakaya Panagia Kilisesi, güney narteks duvarının eski hali (Vakıflar arşivi, 2000)

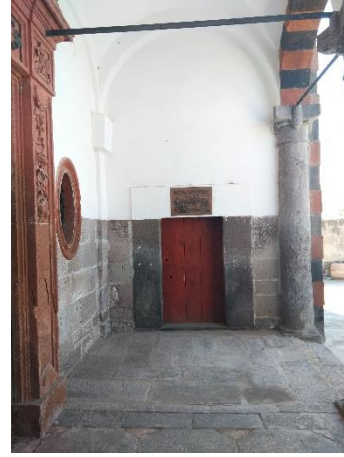
Resim 4.88. Tablakaya Panagia Kilisesi, güney narteks duvarının günümüz hali (2019)

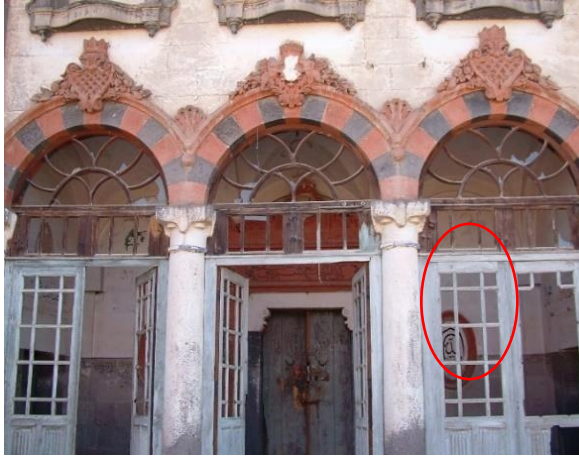
Restorasyon öncesinde kilisenin giriş duvarında bulunan güney yönü penceresinin üzeri hat yazılı bezle örtüldüğü görülmekte olup (Resim 4.89), günümüzde pencere aktif vaziyettedir (Resim 4.90).

Resim 4.89. Tablakaya Panagia Kilisesi, narteks penceresi eski hali (Vakıflar arşivi, 2000)

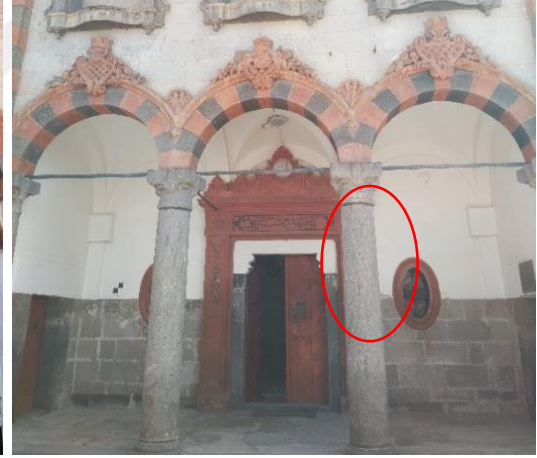
Resim 4.90. Tablakaya Panagia Kilisesi, narteks penceresi günümüz hali(2019)

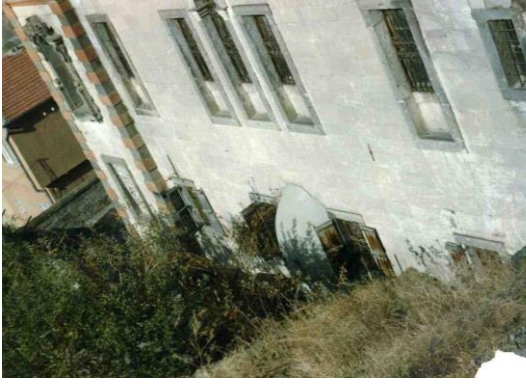
2000 yılından bu yana güney cephesi; görünüm olarak birkaç değişiklik dışında korunmuş vaziyettedir (Resim 4.91; 4.92). 2000'de kapatılmış olduğu görülen merdiven mekânı penceresi; günümüzde açılarak mekâna ışık sağlamaktadır. Aynı zamanda zemin kat pencerelerinde görülen ahşap kanatlar günümüz kilise mimarisinde yer almamaktadır (Resim 4.93; 4.94).

Resim 4.91. Tablakaya Panagia Kilisesi, güney cephesinin geçmiş vaziyeti (Vakıflar arşivi, 2000)

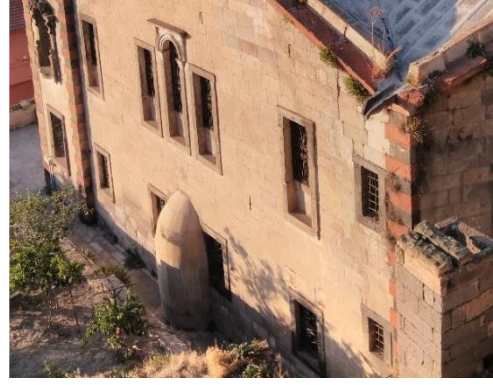
Resim 4.92. Tablakaya Panagia Kilisesi, güney cephesinin günümüz vaziyeti (2019)

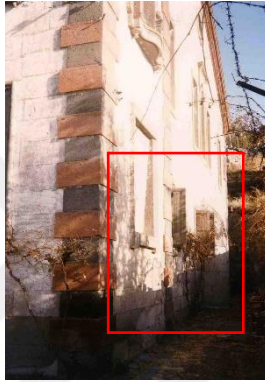
Resim 4.93. Tablakaya Panagia Kilisesi, günümüze ulaşamayan çift kanatlı pencereler (Vakıflar arşivi, 2000)

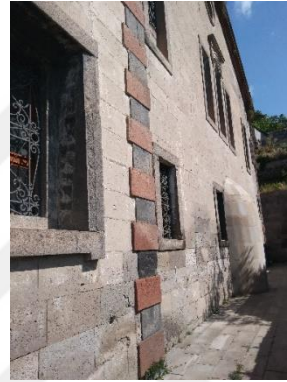
Resim 4.94. Tablakaya Panagia Kilisesi, günümüz güney cephesi (2019)

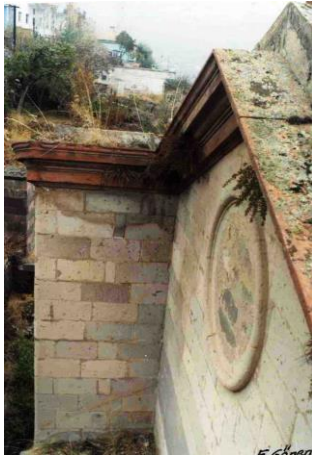
Doğu cephesinde apsis üzeri penceresi günümüzde de kapalı vaziyettedir.
(Resim 4.95; 4.96)

Resim 4.95. Tablakaya Panagia Kilisesi, apsis üzerindeki kapatılan pencere (Vakıflar arşivi, 2000)

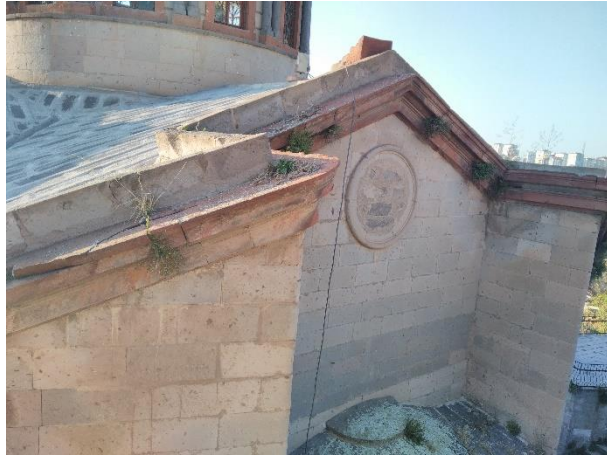
Resim 4.96. Tablakaya Panagia Kilisesi, günümüz doğu cephesi (2019)

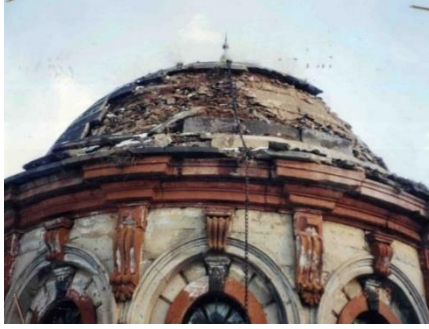
Zamanla yıpranan kilise kubbesi ve çatı döşemesi nötr davranış koruma anlayışıyla kesme taş kullanılarak restore edilmiştir (Resim 4.97; 4.98; 4.99; 4.100).

Resim 4.97. Tablakaya Panagia Kilisesi, kubbenin restorasyon öncesi durumu (Vakıflar arşivi, 2003)

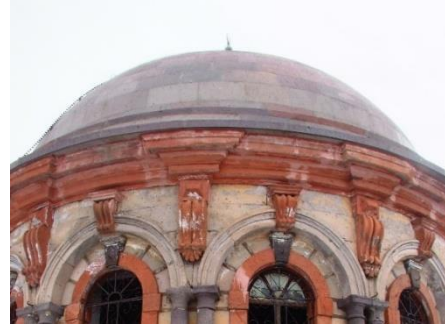
Resim 4.98. Tablakaya Panagia Kilisesi, kubbenin restorasyon sonrası durumu (2019)

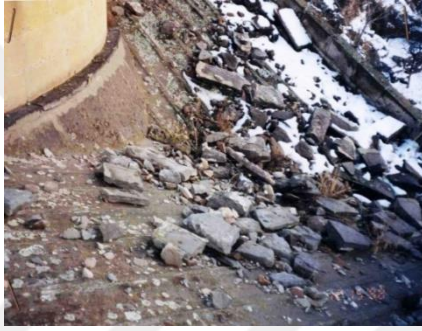
Resim 4.99. Tablakaya Panagia Kilisesi, çatı döşemesi restorasyon öncesi durumu (Vakıflar arşivi, 2003)

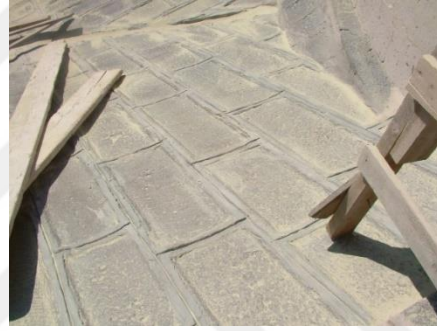
Resim 4.100. Tablakaya Panagia Kilisesi, çatı döşemesi restorasyon sonrası durumu (2019)

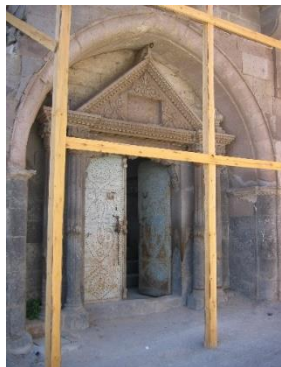
Kilise batı bahçe duvarındaki portalın korunduğu yalnızca kapısının boyandığı görülmektedir (Resim 4.101; 4.102). Portalın devamındaki ticaret amaçlı dükkanlar ve papaz evi restorasyonla yenilenmiştir (Resim 4.103; 4.104; 4.105; 4.106).

Resim 4.101. Tablakaya Panagia Kilisesi, portalın restorasyon öncesi vaziyeti (Vakıflar arşivi, 2003)

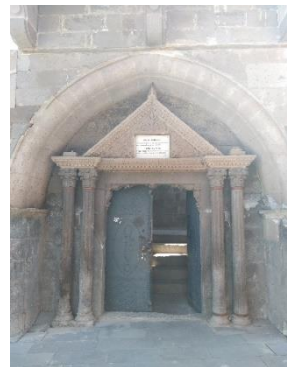
Resim 4.102. Tablakaya Panagia Kilisesi, portalın restorasyon sonrası vaziyeti (2019)

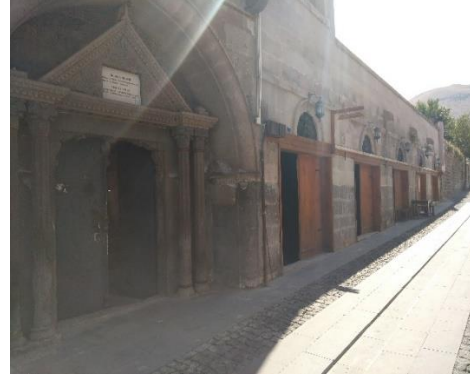
Resim 4.104. Tablakaya Panagia Kilisesi, dükkanların günümüzdeki durumu (2019)

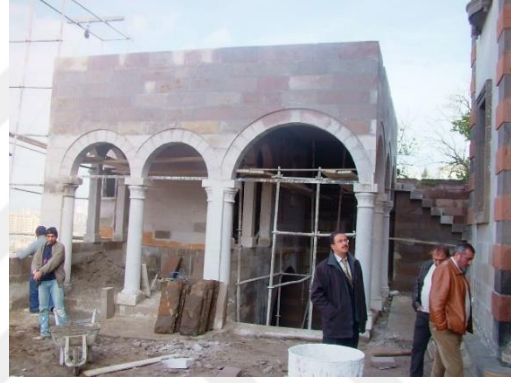
Resim 4.106. Tablakaya Panagia Kilisesi, papaz evi restorasyon aşaması (Vakıflar arşivi, 1995)

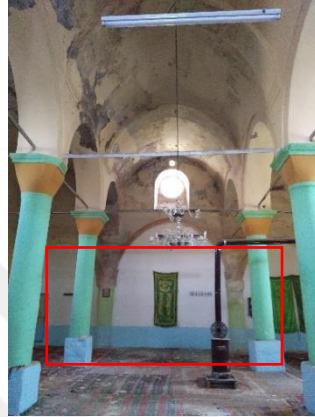
1 numaralı değişim; kiliseye yüklenen cami işleviyle birlikte, apsis, prothesis ve diakonikon mekânları duvarla örülerek, kilise ana mekânından kopartılmıştır (Resim 4.107; 4.108). Bu mekân şu anda depo olarak kullanılmaktadır.

Resim 4.107. Başköy Hidrellez Kilisesi, apsisi kapatmak amacıyla eklenen duvar (2019)

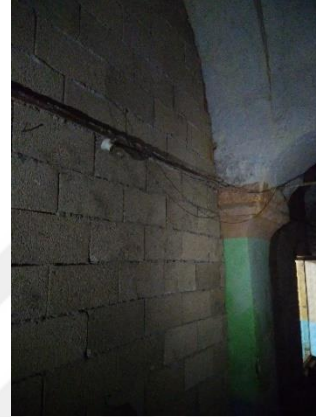
Resim 4.108. Başköy Hidrellez Kilisesi, apsis mekânına sonradan örülen duvara bakış (2019)

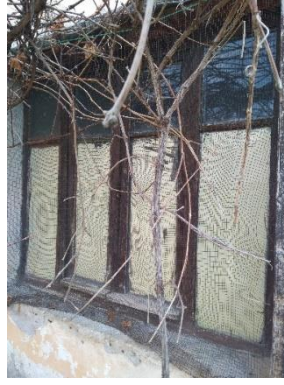
3 numaralı değişim; kuzey narteks mekânına sonradan ahşap doğramalı pencere eklenmiştir (Resim 4.110).

Resim 4.110. Başköy Hidrellez Kilisesi, kuzey narteksteki mevcut pencere (2019)

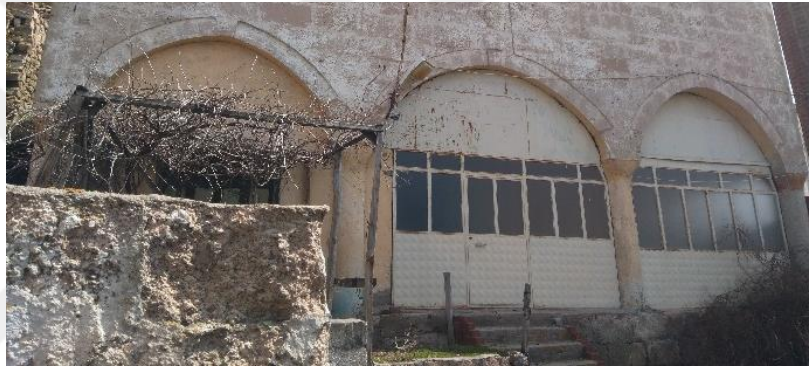
4 numaralı deęişim; narteks mekânının duvarla bölünmemiş güney bölümü ise demir doğramalı camekanla kapatılmıştır (Resim 4.111).

Resim 4.111. Başköy Hidrellez Kilisesi, doğu cephesindeki sonradan kapatılan narteks (2019)

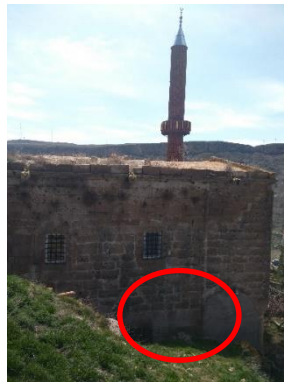
5 numaralı deęişim; kuzey cephesinde bulunan kapının açılmasını engelleyecek biçimde eğimli topoğrafya nedeniyle toprak istiflenmiş olup kapı işlevini yitirmiştir (Resim 4.112).

Resim 4.112. Başköy Hidrellez Kilisesi, kuzey cephesindeki kapı (2019)

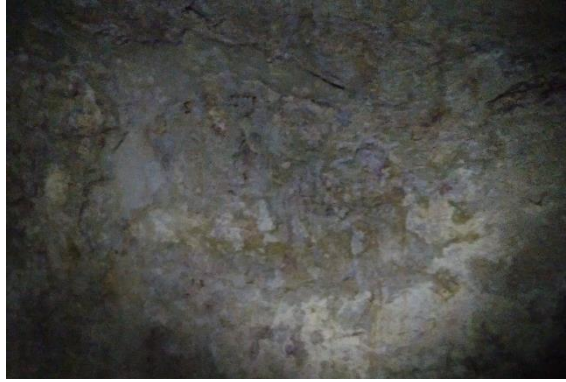
Kilisenin apsis bölümü fresklere ait izler görünmeyecek biçimde sıvanmıştır. (Resim 4.113)

Resim 4.113. Başköy Hıdırellez Kilisesi, apsis bölümü duvarı (2019)

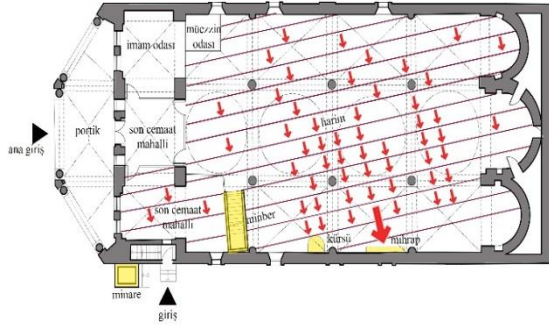
Kayseri'de camiye çevrilen kiliselerin mevcut planları üzerinden iç mekân kullanımları ve mekân organizasyon şemaları çıkartılmış olup, aşağıda verilmiştir. Bu şemalar üzerinden mekân adaptasyonu incelenmiştir.^{10 11}

Şekil 4.13. Develi Everek Surp Toros Kilisesi, zemin kat planı mekân organizasyon şeması (*)

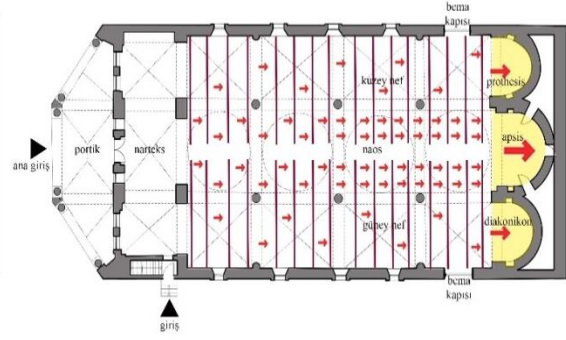
Şekil 4.14. Develi Everek Fatih Cami, zemin kat planı mekân organizasyon şeması (*)

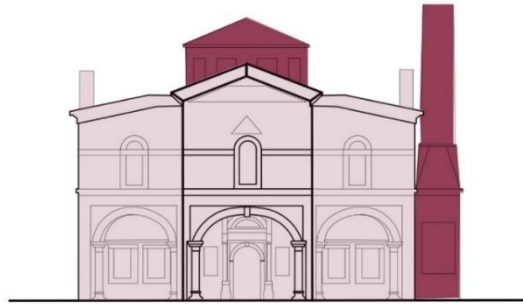
Ek-5. Develi Everek Surp Toros Kilisesi, dönem ekleri kesit şeması¹⁶ (*)

Ek-6. Develi Everek Surp Toros Kilisesi, dönem ekleri güney cephesi şeması (*)

Ek-7. Develi Everek Surp Toros Kilisesi, dönem ekleri batı cephesi şeması (*)

Osmanlı dönemi eki
Cumhuriyet dönemi eki

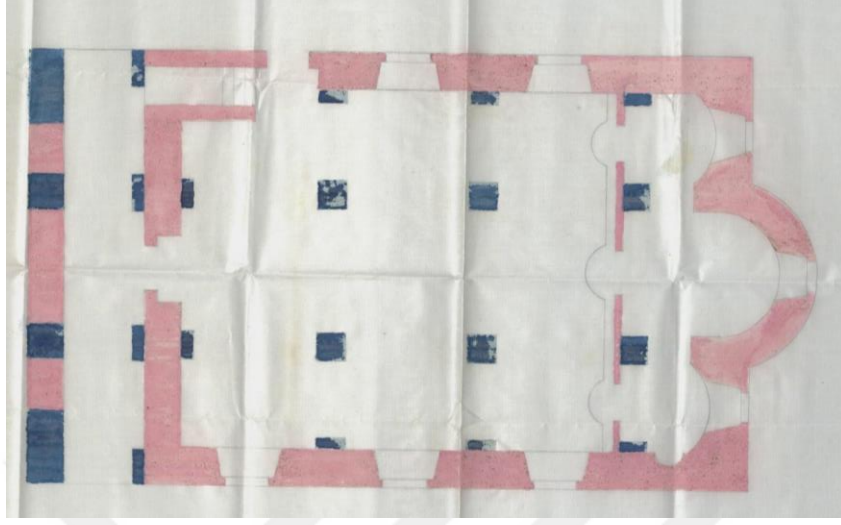
Ek-17. Taşlık Agios Georgios Kilisesi, Osmanlı arşivi planı (URL-31)

Ek-18. Taşlık Agios Georgios Kilisesi, Osmanlı arşivi batı cephesi çizimi (URL-31)

Taşlık Agios Georgios Kilisesi'nin, 1906'ya ait arşiv planıyla (Şekil 4.7) mevcut hal krokisi (Şekil 4.8) karşılaştırıldığında cami işleviyle gelen değişiklikleri saptamak mümkündür. Apsis mekânındaki batı yönüne yönelmiş yarım daire formulu 3 döşeme uzantısı günümüze ulaşmamıştır. Bunun dışında kilisenin özgün ahşap zemin döşemesi genel manada korunmuş olup kuzey nefte kısmi hasarlanmış bölgeler bulunmaktadır. Apsis, diakonikon ve prothesis mekânında 1906 yılında geçirgen duvarların olduğu görülmektedir. Ancak bu duvarların şekil ve boyutları bilinmemektedir.

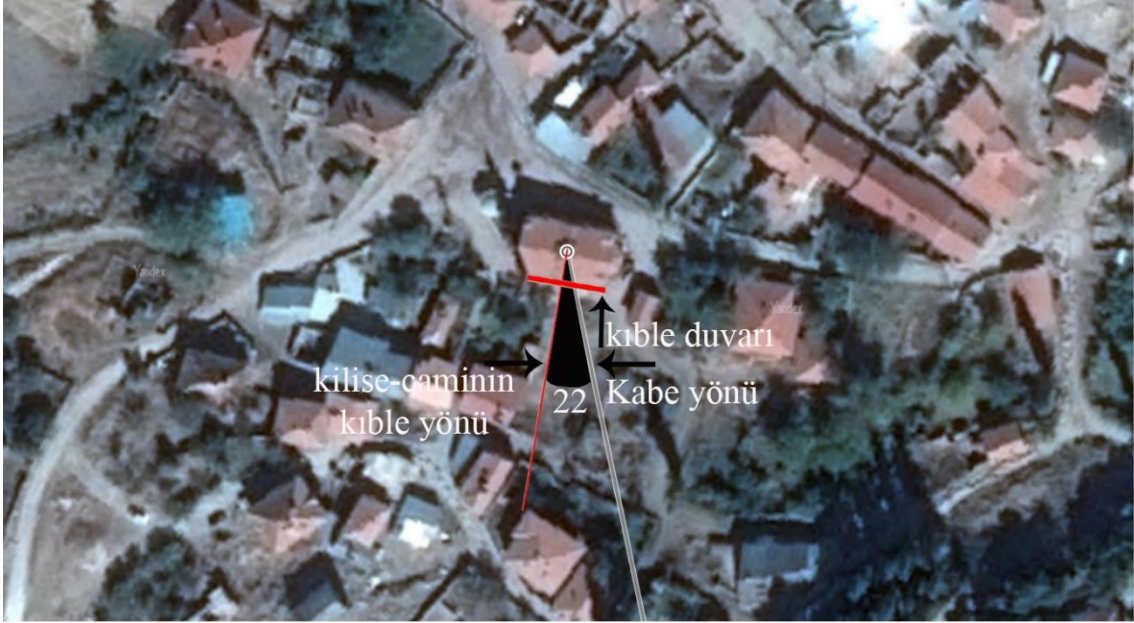
Ek-39. Özvatan Taşlık Agios Georgios Kilisesi, kible yönü sapma gösterimi

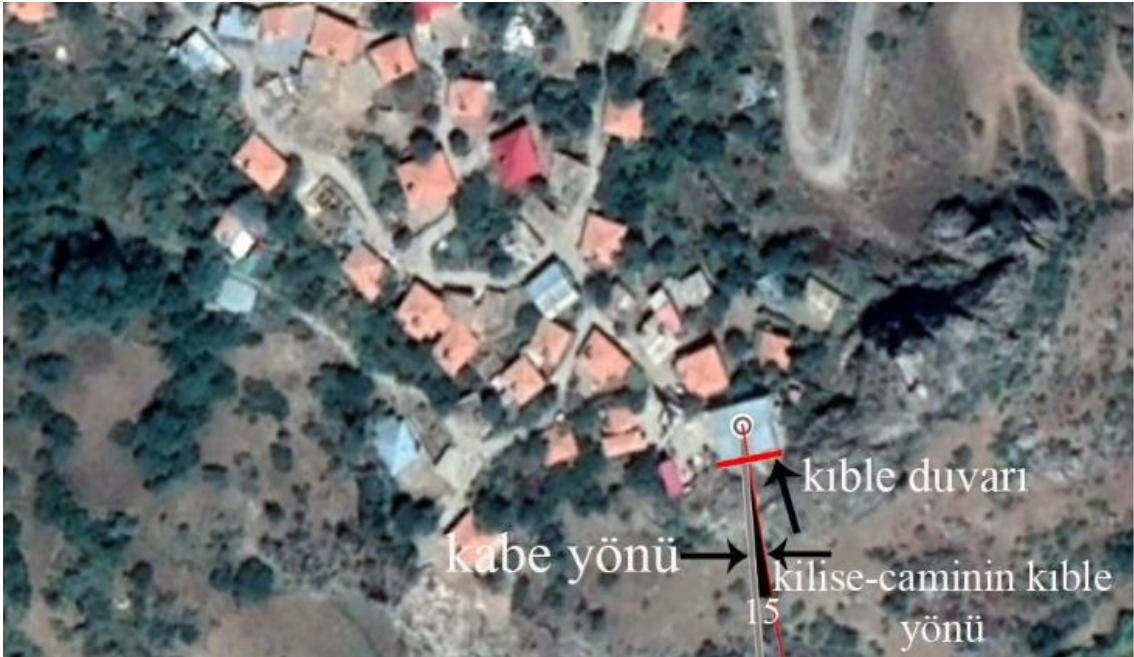
Ek-40. Yahyalı Faraşa Agios Ioannis Hrisostomos Kilisesi, kible yönü sapma gösterimi

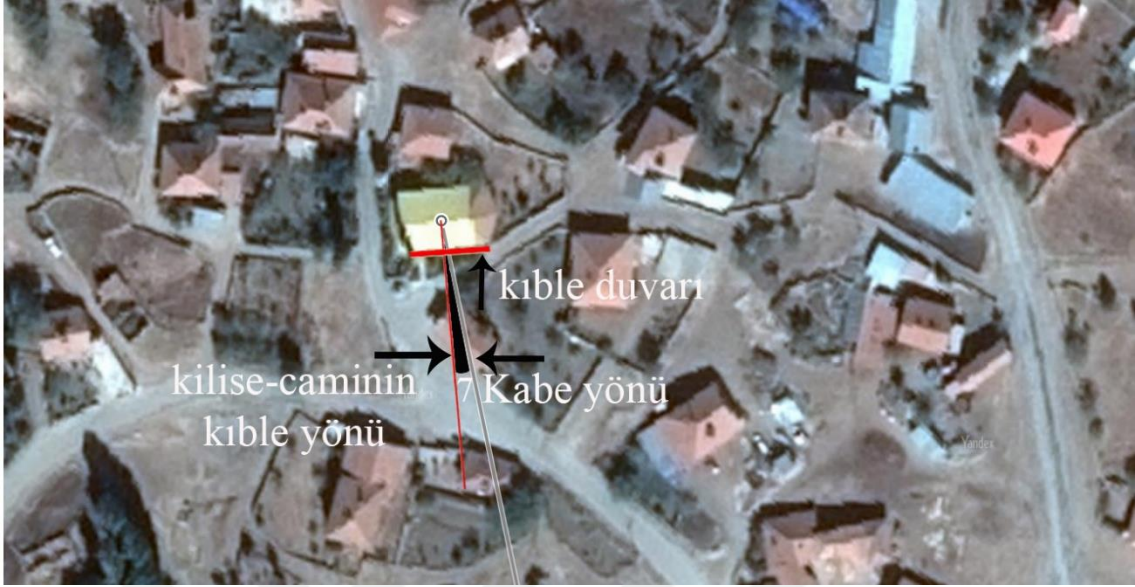
Ek-41. Özvatan Kavaklı Agios Basileos Kilisesi, kible yönü sapma gösterimi

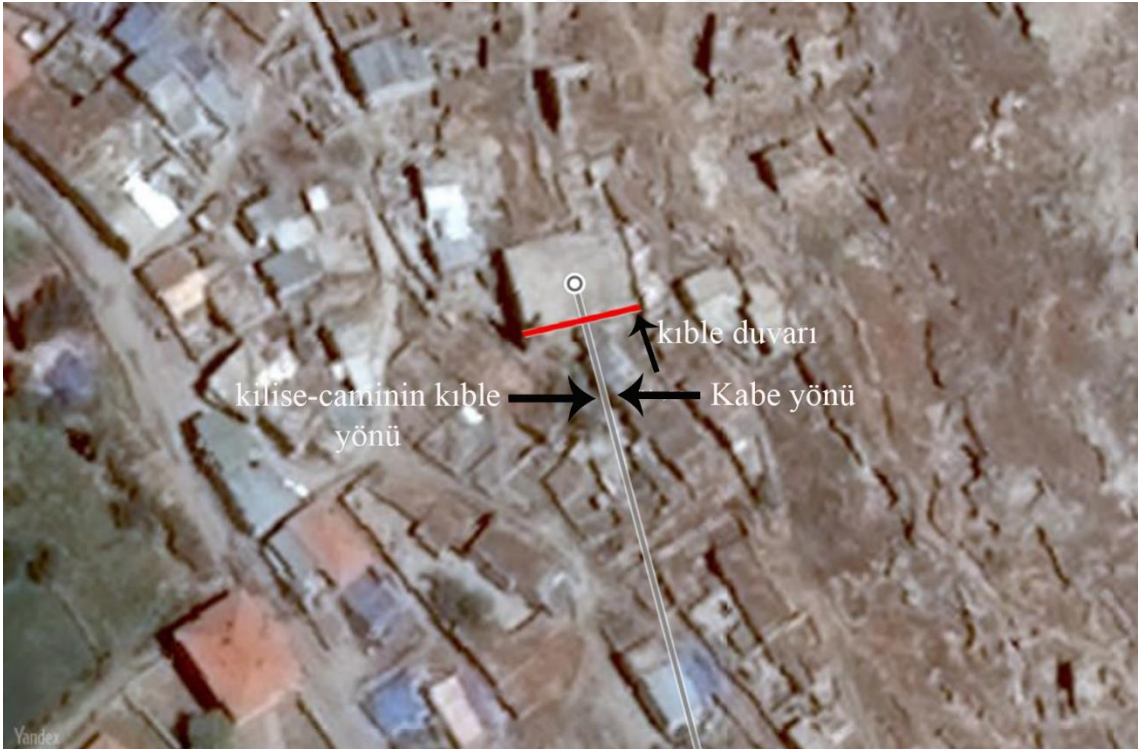
Ek-42. Yeşilhisar Başköy Hıdrellez Kilisesi, kible yönü sapma gösterimi
