T.C.
KONYA TEKNİK ÜNİVERSİTESİ
LİSANSÜSTÜ EĞİTİM ENSTİTÜSÜ

KONYA-TÜRBEÖNÜ TESCİLLİ KERPIÇ
YAPILARININ RESTORASYONUNDA
KULLANILACAK UYGUN HARÇ TAYİNİ

DOKTORA TEZİ

Mimarlık Anabilim Dalı

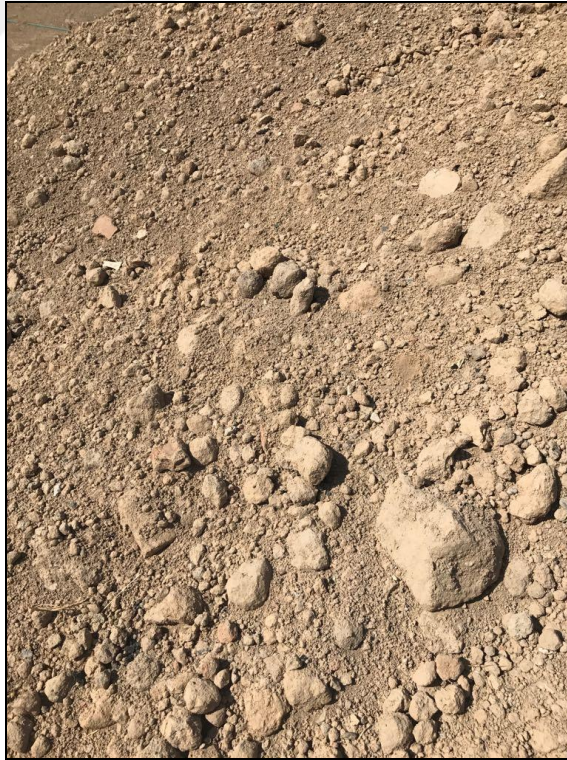
Şekil 3.1. Deneyde kullanılan toprak

Türbeönü semtinde, kerpiç yapım tekniğine uygun olarak, toprağın bitki örtüsü alındıktan sonra organik bitki kökü içermeyen toprak derinliğinden, en fazla 2.5m derinliğe inilerek deneylerde kullanılacak toprak alınmıştır (Şekil 3.1.).

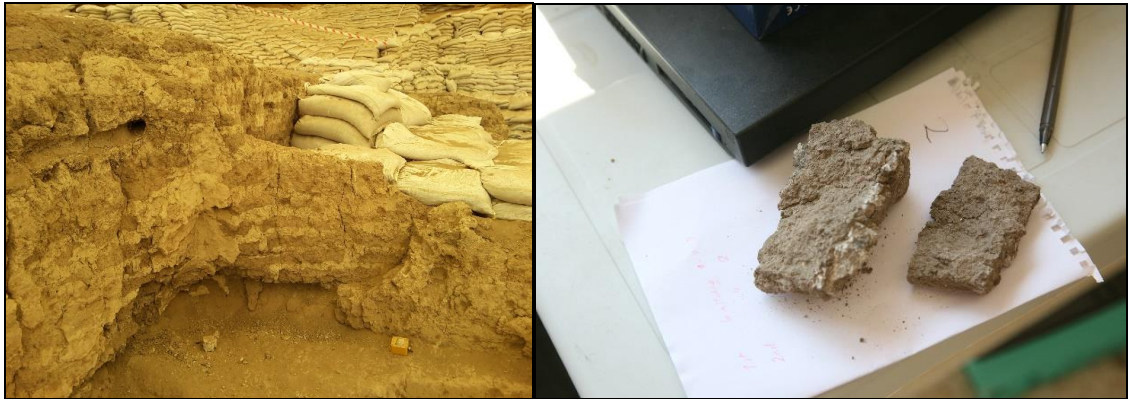
Örnek 3: Koyu kahverengi renkli, içerisinde 1 mm boyuta ulaşan agregaları bulunan, sağlam yapıda kerpiç harcı örneğidir.

Örnek 4: Koyu kahverengi renkli, içerisinde 1 mm boyuta ulaşan agregaları bulunan, sağlamca yapıda kerpiç harcı örneğidir.

a) b)
Şekil 3.3. a), b) Numune 2 (Örnek 3, Örnek 4)–bina 2'den alınmıştır. 08.07.2017

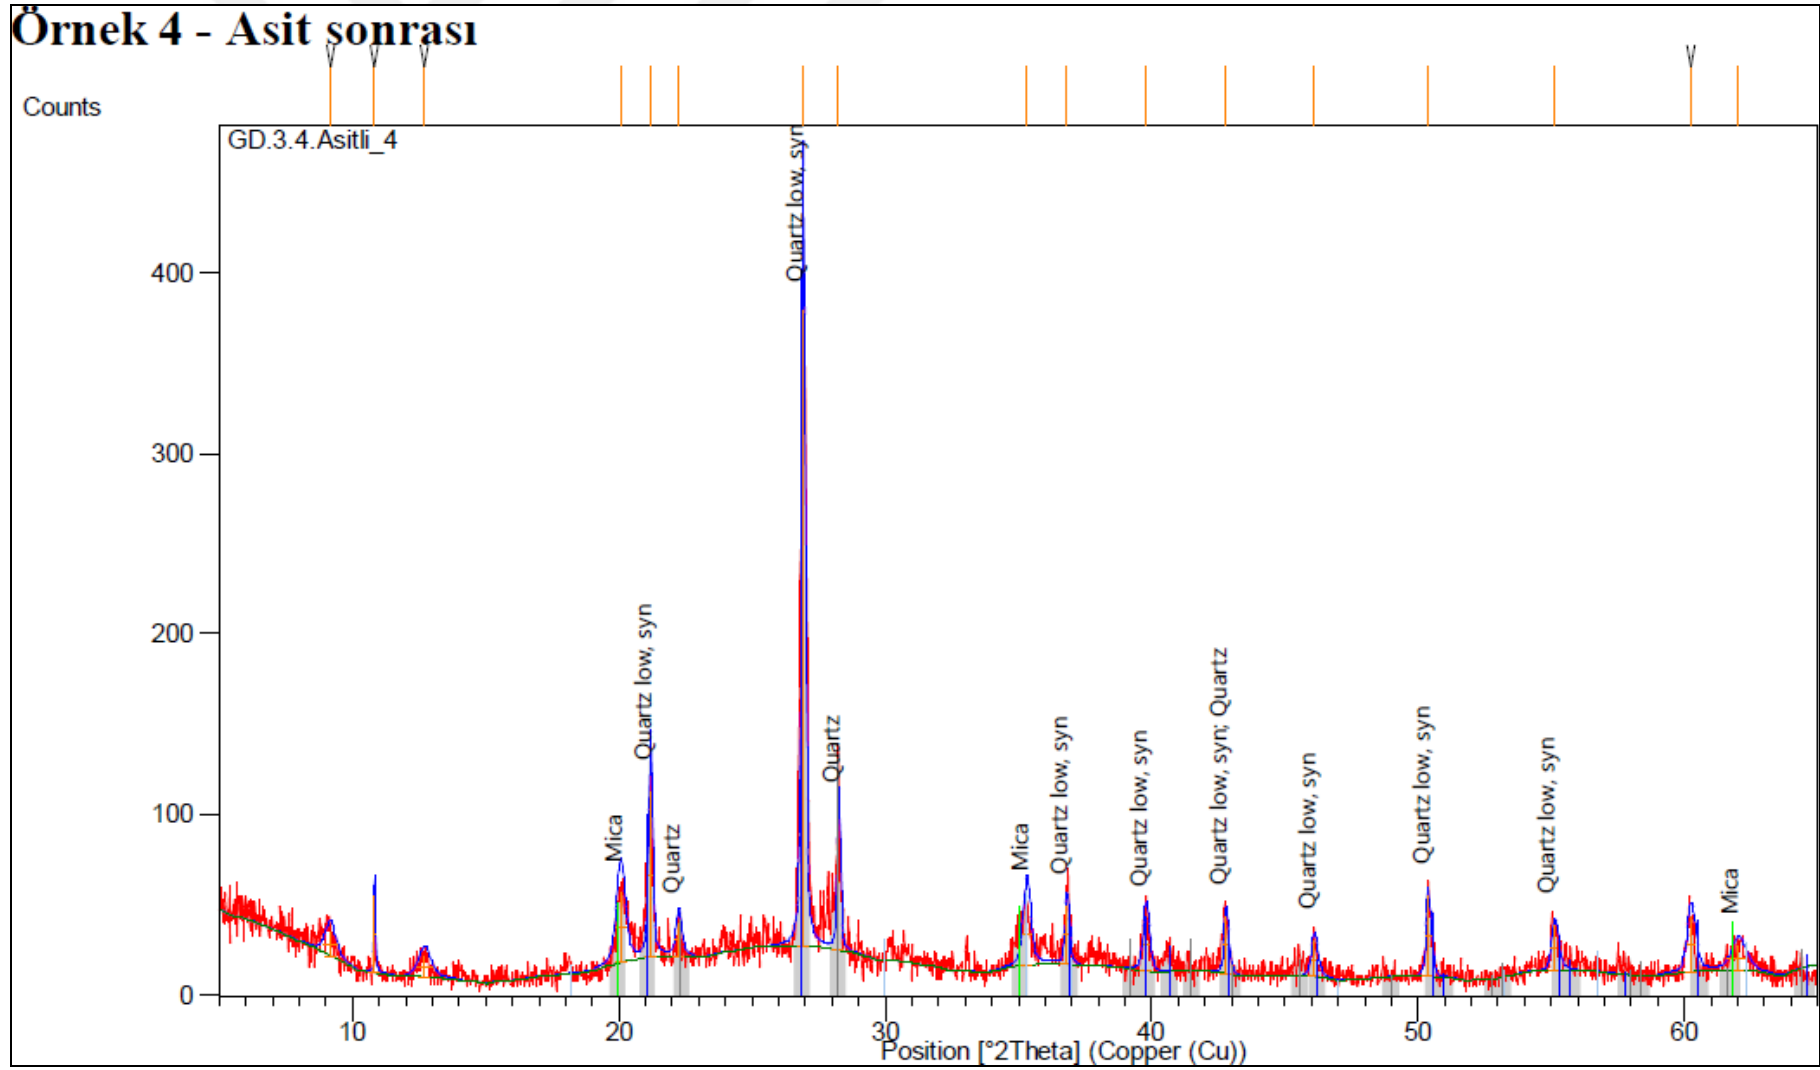
Şekil 3.11. XRD analiz grafiği (Örnek 4–Asit sonrası)

4 adet kerpiç harcı örneğinin XRD analiz sonuçlarının incelenmesi neticesinde; 4 adet örneğin asitle muamele sonucunda kalanları incelendiğinde: İllit, Muskovit, Kaolinit, Amfibol (Cummingtanite) minerallerinin tüm örneklerde mevcut olduğu, asitle muamele görmemiş ham örneklerinin incelenmesi sonucunda da aynı minerallerin varlıkları tespit edilmiştir (Şekil 3.4.- Şekil 3.11.).

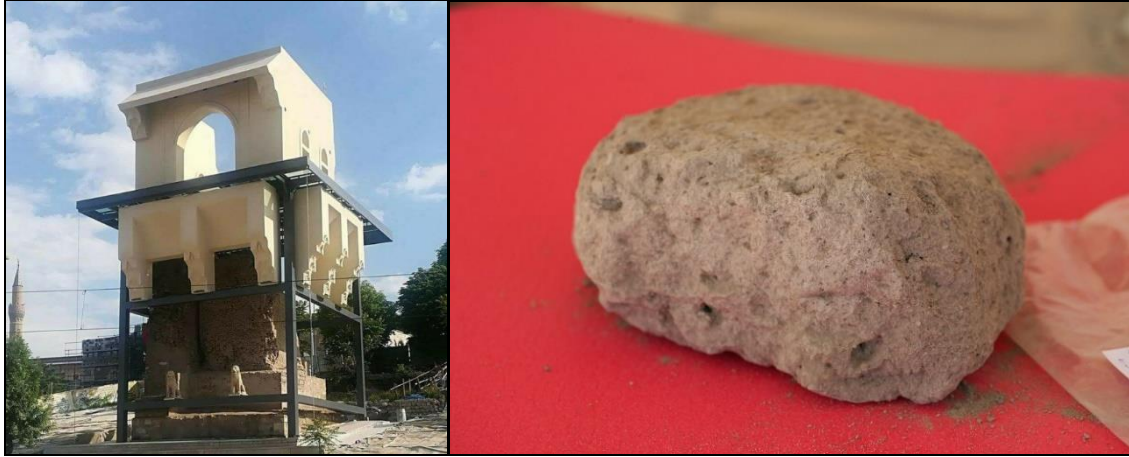
Şekil 3.20. a) Kılıçarslan Köşkü Saray kalıntısı b) Kılıçarslan Köşkü Saray kalıntısı kerpiç numunesi (Örnek 1)

Örnek 1: Kahverengi renkli, içerisinde 3–4 mm boyutlu agregaları, 1–2 mm boyutlu tuğla kırıkları ve önemsenmeyecek kadar az miktarda beyaz kütleleri bulunan, zayıfça yapıda kerpiç harç örneğidir.

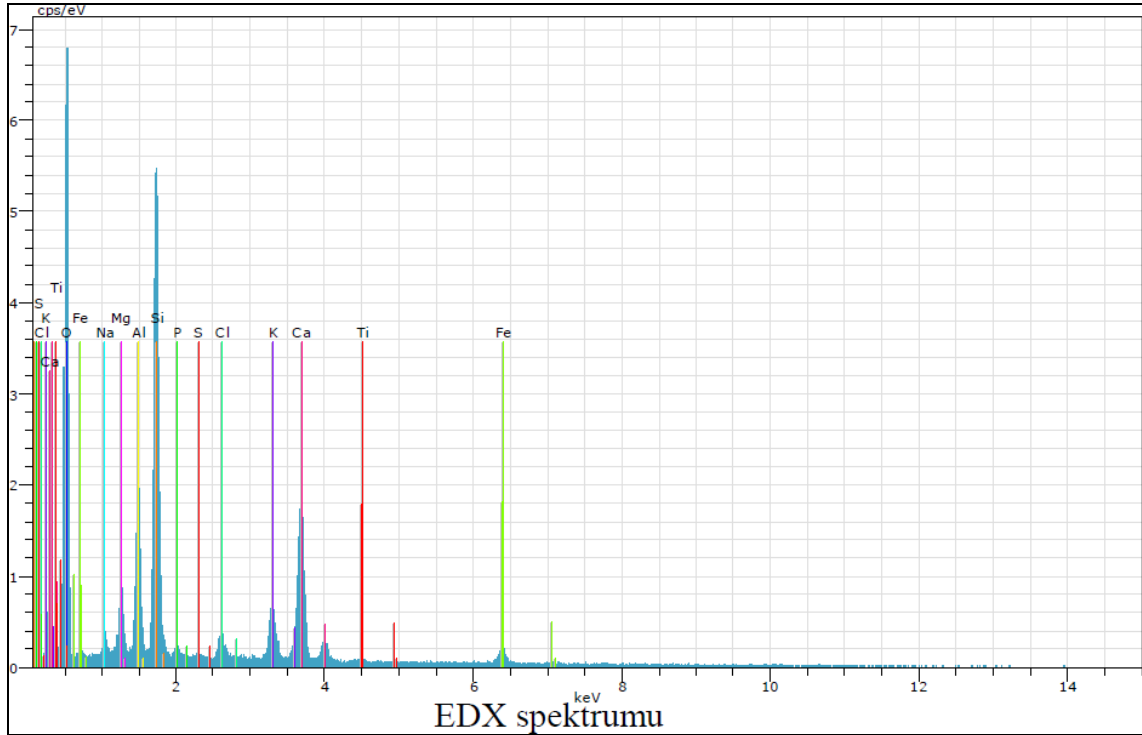
Şekil 3.24. Kılıçarslan Köşkü Saray kalıntısı kerpiç numunesi (Örnek 1)-EDX spektrumu

Çizelge 3.7.'de yer alan spot test sonuçlarına bağlı olarak örnek içeriğinde tespiti yapılmış olan klorür (Cl-) tuzunun doğal kaynaklardan (toprak yüzey suları vb.), nitrat (NO₃-) tuzunun ise kuş vb. canlı atıklarının malzeme içerisine sirayet etmesi kaynaklı olduğu düşünülmektedir (Şekil 3.24.).

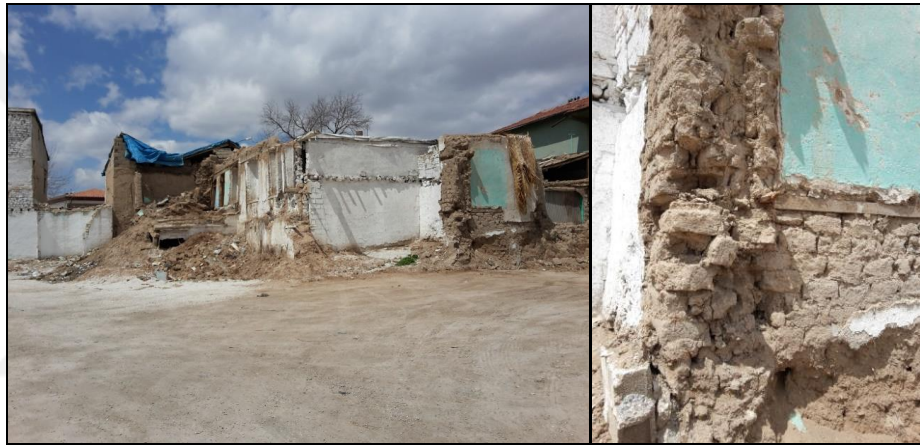
Şekil 3.25. a), b) Türbeönü semtinde yer alan kerpiç numunesi alınan tescilsiz yığma kerpiç yapı (Örn.-1)

Türbeönü semtinde yer alan bir adet tescilli, bir adet tescilsiz yığma kerpiç yapıdan kerpiç numunesi alınarak, kimyasal ve petrografik analizleri yapılmıştır. Bu yapılardan tescilsiz olan Konya ili, Karatay ilçesi, 5610 ada, 234 parselde ve tescilli olan 21450 ada, 3 parselde kayıtlıdır (Şekil 3.25., Şekil 3.26.).

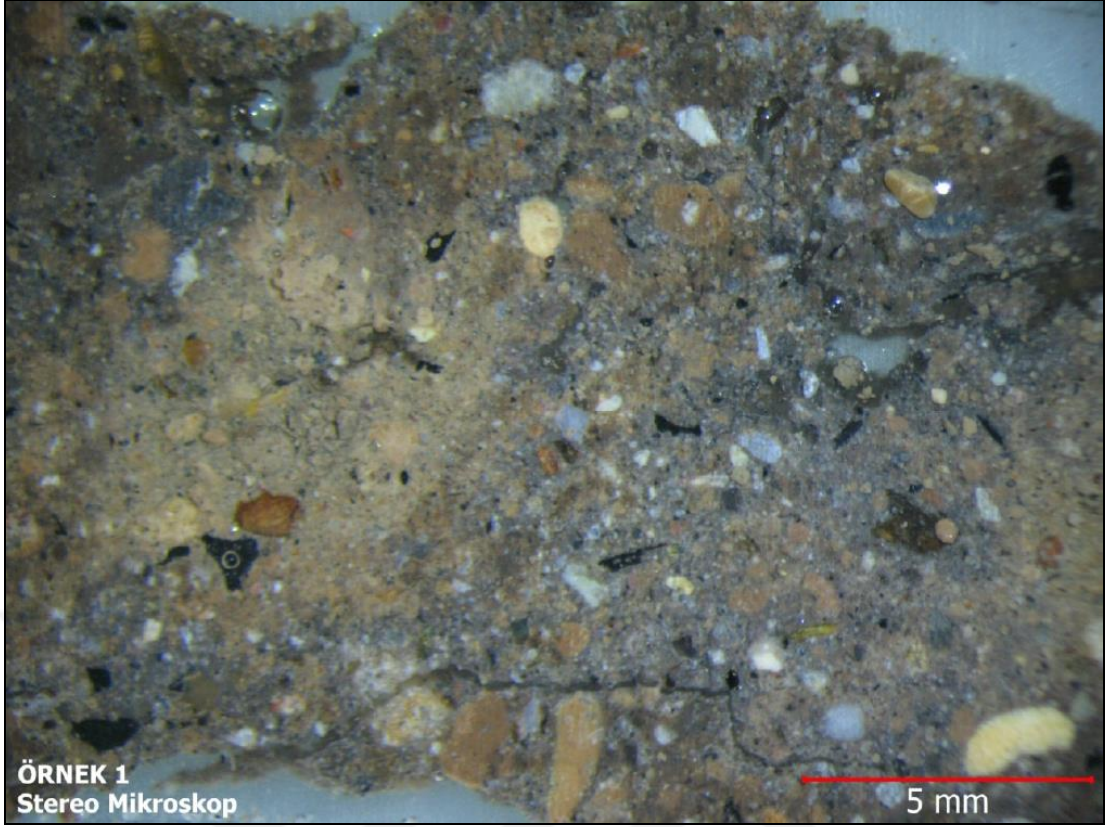
Şekil 3.31. Tescilsiz yığma kerpiç yapı kerpiç numunesi (Örnek 1)–Stereo mikroskop görüntüsü

Örnek 1: Toprak harç olan örnekte yer yer kireç toprakları, kuvars ve metamorfik kayaç parçaları, %3–5 oranında siyah cüruf parçası ve %5–10 oranında mermer ve kireçtaşı parçaları (1 mm'den küçük boyutlu) vardır (Şekil 3.31., Şekil 3.32.).

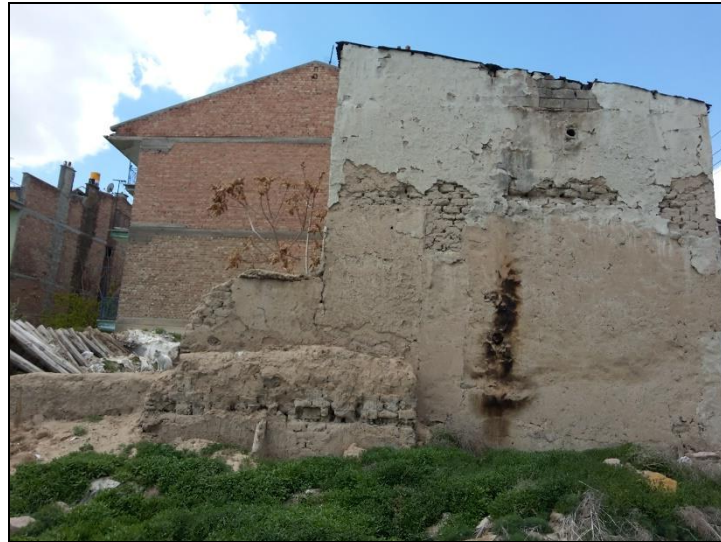
Şekil 3.39. Tescilli yığma kerpiç yapı harç numunesi alınan duvar

Türbeönü semtinde yer alan, 21450 ada, 3 parselde kayıtlı tescilli yığma kerpiç yapıdan kerpiç numunesi alınarak kimyasal ve petrografik analizleri yapılmıştır. (Bölüm 3.2.3.) Aynı yapıdan harç numunesi alınarak da kimyasal ve petrografik analizleri yapılmıştır (Şekil 3.39.).

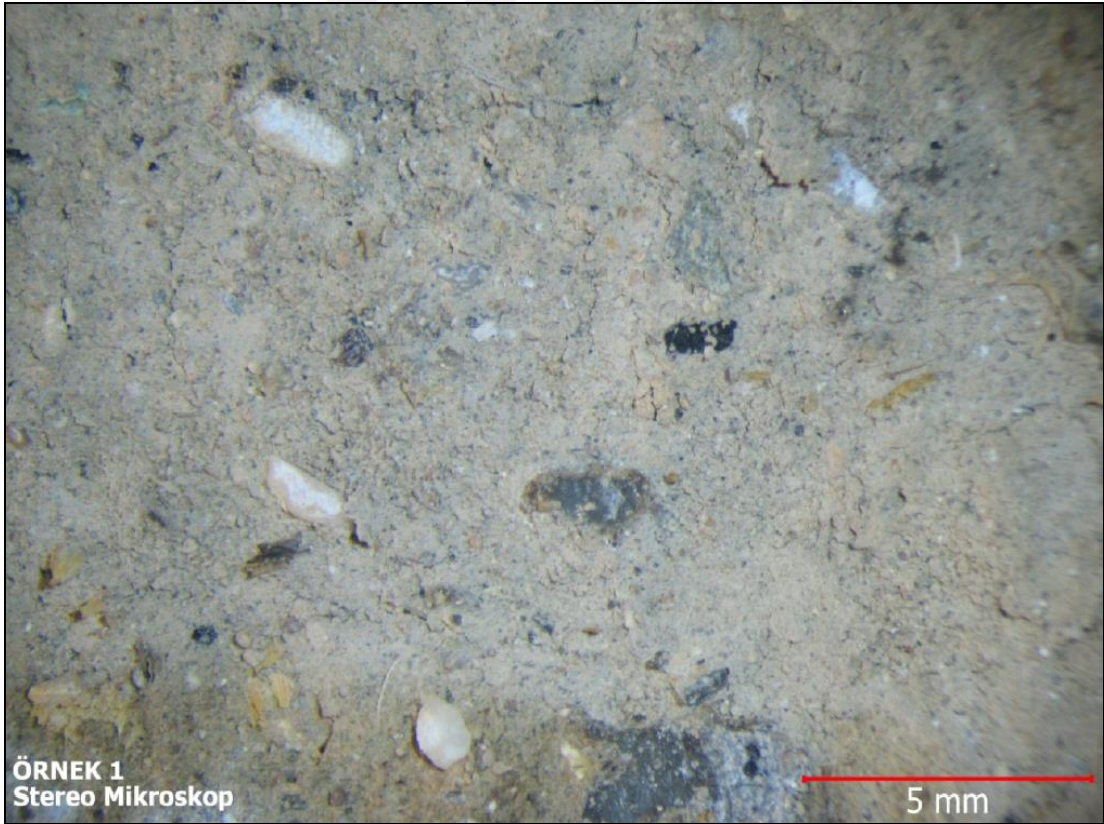
Şekil 3.42. Tescilli yığma kerpiç yapı harç numunesi (Örnek 1)–Stereo mikroskop görüntüsü

Örnek 1: Toprak harç olan örneğin fazı zayıftır. Örnekte genel olarak kayaç parçaları ve mineral vardır. Ayrıca örnekte çok az miktarda kırıntı, az miktarda siyah cüruf parçası, yer yer kireçtaşı parçası vardır. Kayaç parçaları serpantinleşmiş parçalardır. Minerallerin geneli kuvarstır. Yer yer mika vardır (Şekil 3.42., Şekil 3.43.).

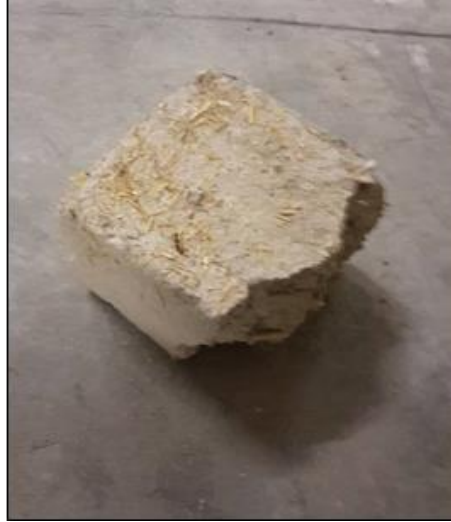
Şekil 3.44. Yeni imalatı yapılan kerpiç tuğla numunesi

Örnek 1: Kahverengi renkli, içerisinde 1–2 mm boyutlu agregaları, beyaz kütleleri ve bolca kıtıkları bulunan sağlamca yapıda kerpiç harcı örneğidir.

Türbeönü semtinde yer alan, 21450 ada, 3 parselde kayıtlı tescilli yığma kerpiç yapıdan alınan kerpiç numunesinin kimyasal ve petrografik analizleri sonucuna göre çeşitli denemeler yapılarak yeni imalatı yapılacak kerpiç tuğlalarının karışım oranı belirlenmiştir. Elde edilen 1 kısım sönmüş kaymak kireç, 6 kısım toprak, 8kg/m^3 saman karışım oranlarına göre seri imalatı yapılan kerpiç tuğlalarından numune alınarak kimyasal ve petrografik analizleri yapılmıştır (Şekil 3.44.).

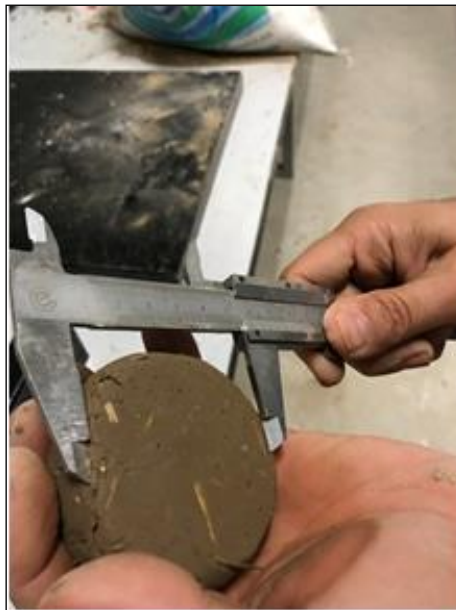
Şekil 3.49. Standart kıvam deneyi numunesi

Karışım-1 oranındaki kerpiç harcı numuneleriyle yapılan standart kıvam deneyleri sonucunda 5 cm çapın 16 kg saman katkısı ve 350 lt su ile sağlandığı bulunmuştur (Çizelge.3.19.). Karışım-2 oranındaki kerpiç harcı numuneleriyle yapılan standart kıvam deneyleri sonucunda ise 5.5 cm numune çapı elde edilmiştir.

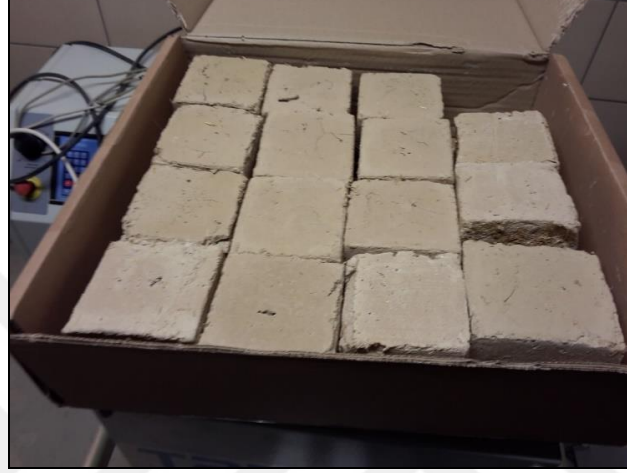
Şekil 3.50. 7x7x7cm basınç deneyi numuneleri

TS 2514 standardına uygun olarak karışım-1 ve karışım-2 harçlarından 7x7x7cm küp numuneler dökülmüştür ve 10 günlük ve 28 günlük basınç deneyleri yapılmıştır. Ana ve kuzu numuneler dökülerek de basınç deneyleri gerçekleştirilmiştir (Şekil 3.50., Şekil 3.51.).

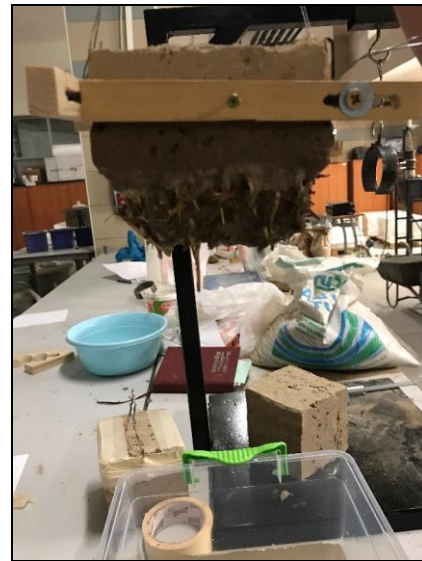
Şekil 3.52. a), b) 12x12x12cm’lik numunenin yarısı suya daldırılmış ve 45 dakika bekletilmiş hali.

- 12x12x12cm’lik saman katkılı numunenin yarısı suya daldırılmış ve 45 dakika bekletilmiştir. 45 dakika sonunda 2cm’lik kısım suda dağılmış, 4cm’lik kısım su çekmiş ancak suda dağılmamıştır. Numunenin ağırlığı kuru iken 2.796 kg, deney sonrasında 2.188 kg ölçülmüştür (Şekil 3.52).
- 10x20x7cm’lik saman katkılı kerpiç tuğlasının 5cm’lik kısmı suya daldırılmış, 1sa. 10 dk. sonra sudaki kısmın suda dağılmış olduğu ancak su üstündeki kısmının dağılmadığı görülmüştür.
- 20x5x2cm’lik saman-kireç katkılı numunelerin 6cm’lik kısmı suya daldırılmıştır. 2 aydan uzun sürede suya daldırılan kısımlarda suda dağılma gözlenmemiştir. (Şekil 3.53).

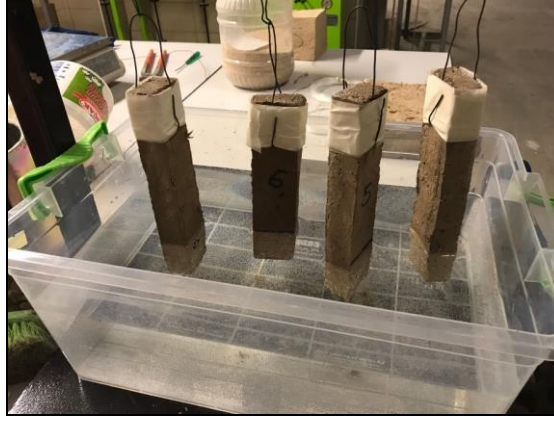
Şekil 3.53. 20x5x2cm'lik saman-kireç katkılı numunelerin çamurlaşma deneyi.

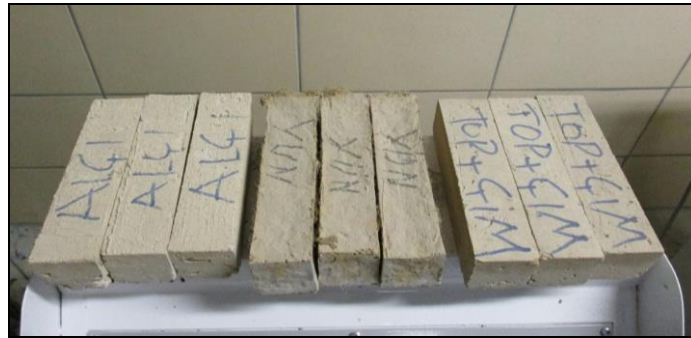
Şekil 3.56. Eğilme dayanımı numuneleri

TS EN 1015-11 Kagir Harcı–Deney Metotları; Sertleşmiş harcın basınç ve eğilme dayanımı tayini isimli standart kapsamında; eğilme dayanımı ve basınç dayanımı deneyleri gerçekleştirilmiştir (Çizelge 3.26.). 4x4x16cm ebatlarında kireç, alçı, çimento ve yün katkılı kerpiç harcı numuneleri üzerinde 3 noktalı eğilme dayanımı testleri gerçekleştirilmiştir (Şekil 3.56.).

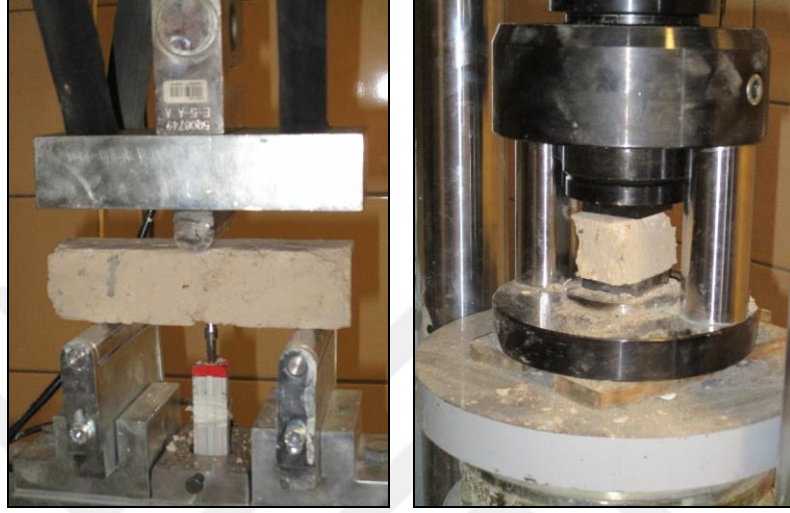
Şekil 3.57. a) Eğilme dayanımı testi b) Basınç dayanımı testi

Kireç, alçı ve çimento katkılı kerpiç harçlarının eğilme mukavemetleri ölçülemeyecek kadar az olduğundan, test cihazı tarafından tespit edilememiştir. Sadece 1 adet 4x4x16'cmlik yün harcı numunesinin eğilme dayanımı, 1.13 N/mm² olarak ölçülmüştür. Eğilme dayanımı deneyi sonucunda ikiye ayrılan numunenin bir parçası ise basınç deneyinde numune olarak kullanılmıştır (Şekil 3.57., Şekil 3.58.).

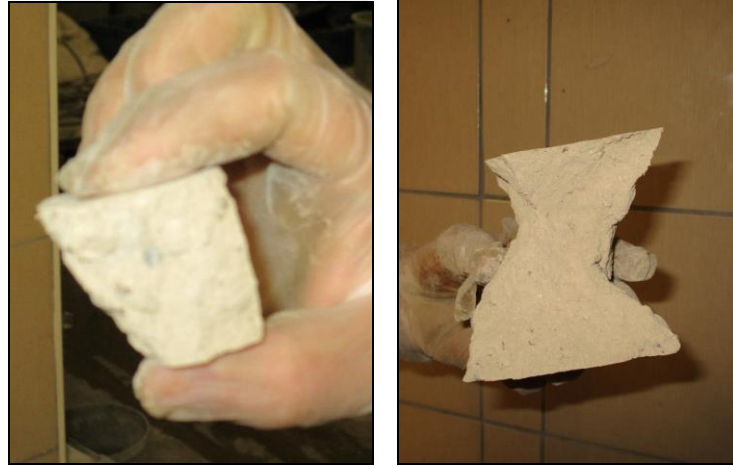
Şekil 3.58. a) Alçı katkılı ve b) Çimento katkılı numunelerde gözlenen kum saati şeklinde iflas modu

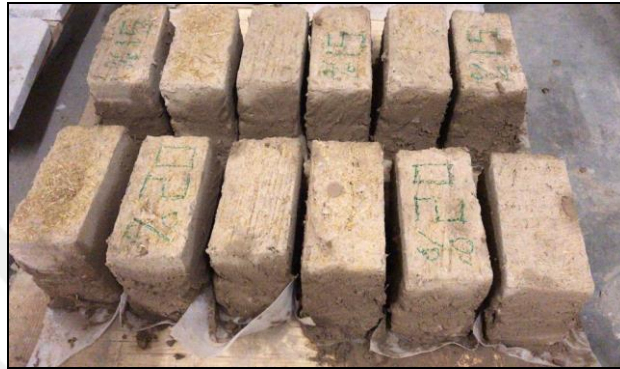
Şekil 3.59. Arasına alçı, kireç, çimento ve yün katkıli kerpiç harcı uygulanmış iki adet kuzu kerpiç tuğlası numuneleri

ASTM C1314-14 Duvar Tuğlalarının Basınç Mukavemeti için Standart Test Metodu isimli standarda uygun olarak arasına alçı, kireç, çimento ve yün katkıli kerpiç harcı uygulanmış iki adet kuzu kerpiç tuğlası üzerinde basınç mukavemeti deneyleri yapılmıştır (Şekil 3.59., Şekil 3.60.), (Çizelge 3.28.). Deneyler sonucunda numunelerde, yarı konik kırılma iflas modu gözlenmiştir (Şekil 3.61.).

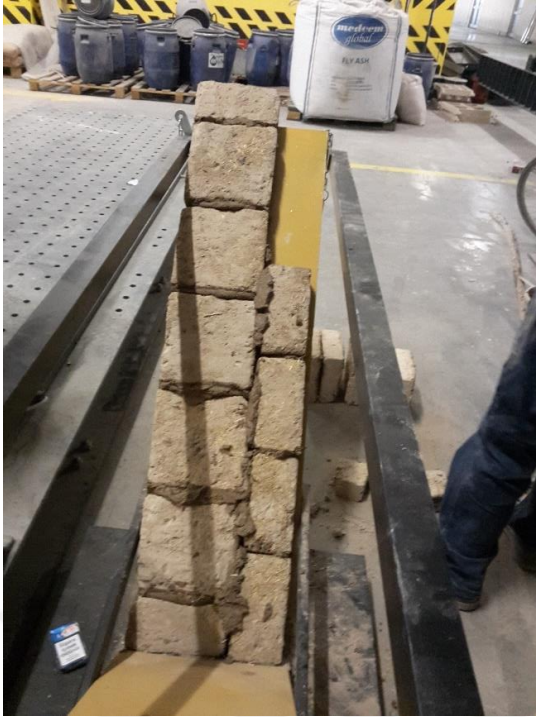
Şekil 3.63. (a), (b) Duvar numunesinin örgü sistemi (1. ve 2. sıralar)

Duvar numunesi imalatı, deney sırasında duvar numunesini taşımak için kullanılan ve duvarı diyagonal olarak temin etmeyi sağlayacak şekilde hazırlanan çelik kalıplar üzerinde yapılmıştır. Duvar imalatı yapılırken kerpiç tuğlaları fırça yardımıyla su ile nemlendirilerek harcın aderans kazanarak bağlayıcılığının artması sağlanmıştır (Şekil 3.63–Şekil 3.66.).

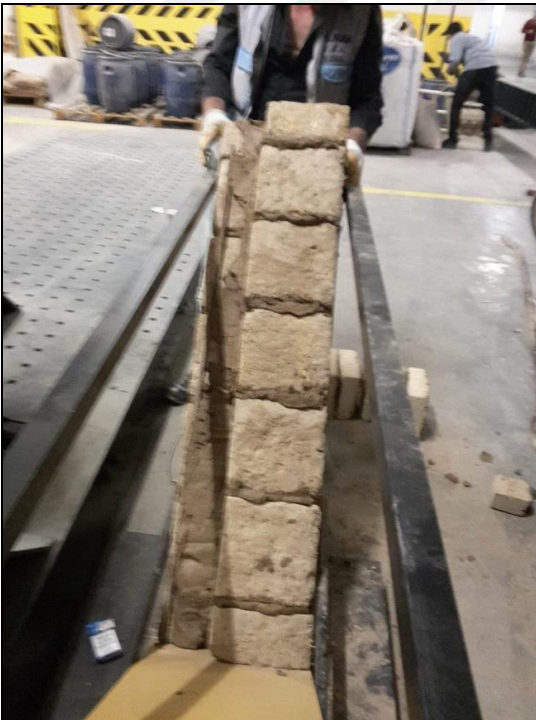
Şekil 3.64. (a), (b) Duvar numunesinin örgü sistemi (3. ve 4. sıralar)

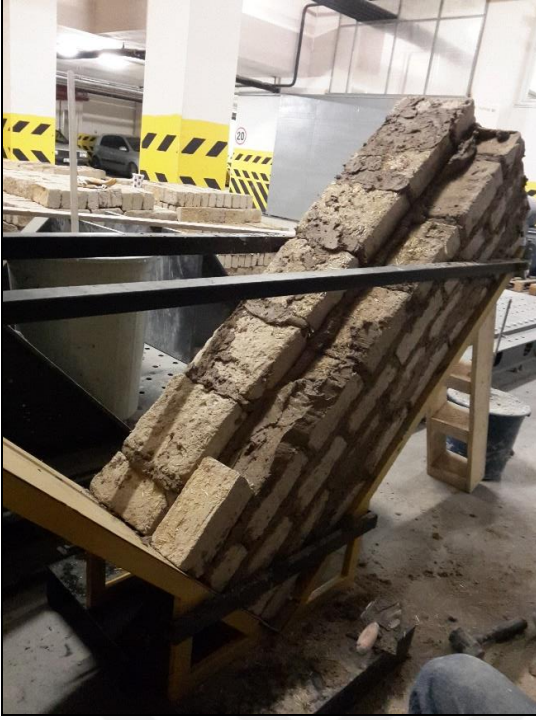
Şekil 3.65. (a), (b) Duvar numunesinin örülmesi sırasında fırça ile tuğla yüzeyleri nemlendirilmiştir.

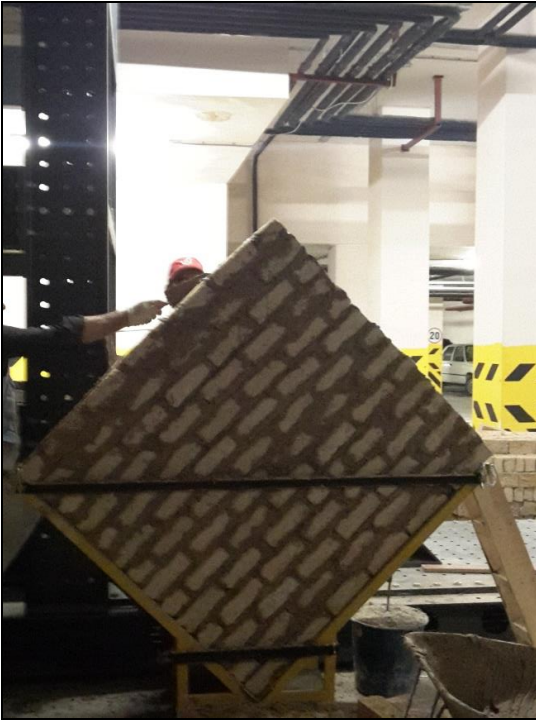
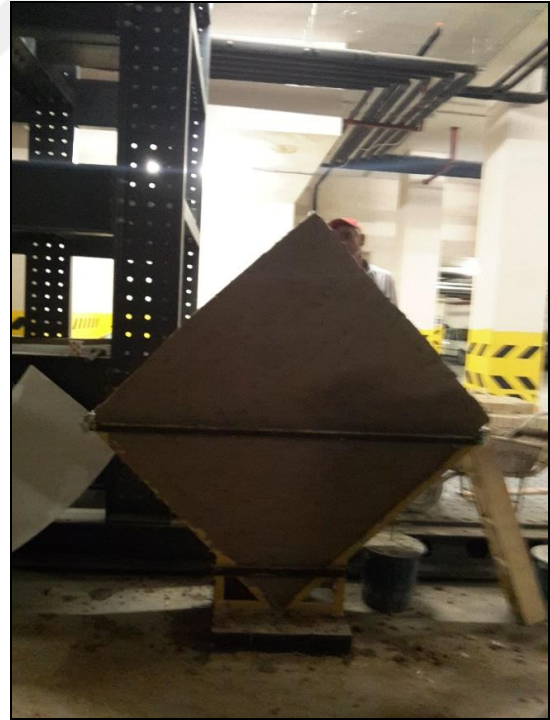
Şekil 3.66. (a), (b) Duvar numunesi örüldükten sonra derz harcıyla 1cm kalınlığında sıvanmıştır.

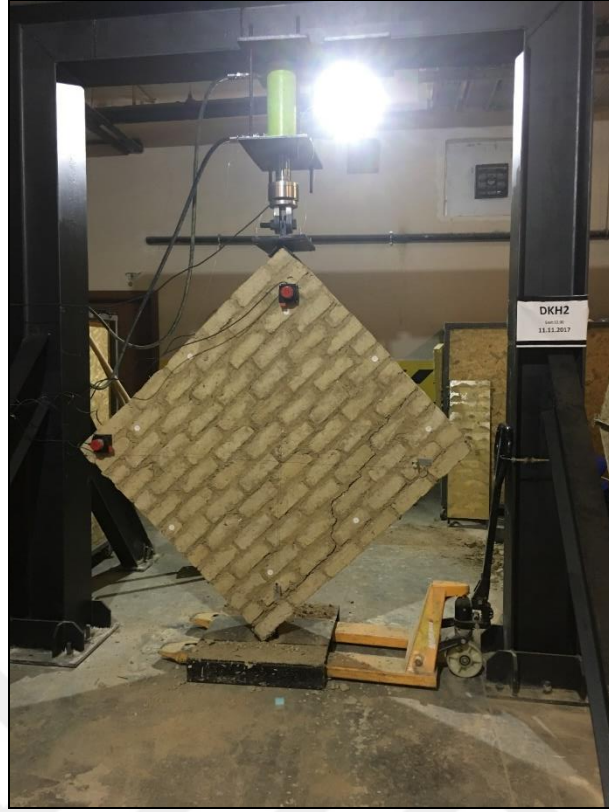
Şekil 3.67. Duvar numunesi ASTM E519/E519M-15 deney standardı deney düzeneğine yerleştirilerek diyagonal kayma deneyleri gerçekleştirilmiştir.

Duvar numuneleri üzerindeki diyagonal kayma deneyi, ASTM E519/E519M-15 deney standardına göre hazırlanmış deney düzeneğinde gerçekleştirilmiştir. Deney sırasında duvara basınç yüklemesi 1. Etap deneylerde hidrolik kriko yardımıyla kesik kesik olarak yaklaşık her 100kg artışa bağlı olarak yapılmıştır. Şekil 3.67.'de deney düzeneği görülmekte ve DKH2 duvar numunesinde oluşan çatlama deformasyonu gözlenmektedir.

2. etap deneylerde, ASTM E519-15 standardına uygun olarak duvar numuneleri üzerinde yükleme, hidrolik kriko yardımıyla kesintisiz olarak yapılmıştır. Alçı, yün ve çimento katkılı harçla örülmüş, kireç katkılı kerpiç sıvası ile sıvanmış duvar numuneleri üzerinde ASTM E519-15 standardına göre diyagonal kayma deneyleri gerçekleştirilmiştir. Şekil 3.68.'de şematik olarak verilen deney düzeneğinde 60 ton kapasiteli yük pistonu, 60 ton kapasiteli yük hücresi, duvarın her iki yüzündeki şekil değiştirmeleri gözlemlemek için dört adet ipli ölçer ve ölçümleri bilgisayara aktarabilmek için data logger kullanılmıştır.

Numunelerdeki şekil değiştirme ve deformasyonlar, duvarın her iki yüzeyine yatayda ve dikeyde yerleştirilen tel bağlı cihazlar (ipli ölçer) ile ölçülmüştür. Sonuç olarak yüke bağlı gerilme-gerinim grafikleri çizilmiştir.

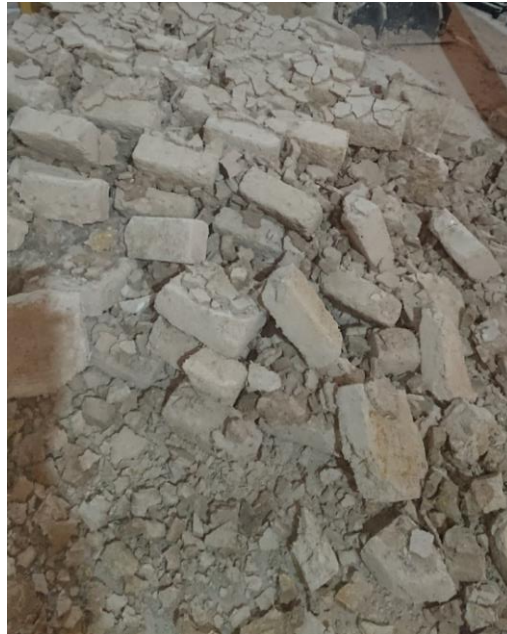
Şekil 4.1. DÇHS-1 duvar numunesinin göçmesi sonrasındaki oluşan moloz yığını

Harçlara ilişkin basınç ve eğilme dayanımı testleri sonucunda yün katkılı kerpiç harcının basınç mukavemeti ve eğilme dayanımının en iyi performansı gösterdiği, bu malzemenin sünek ve dayanıklı bir malzeme olduğu sonucuna varılmıştır. Kireç katkılı harcın ve kerpiç tuğlalarının kireç katkılı olarak ve aynı karışım oranlarında üretilmesi nedeniyle, diyagonal kayma deneylerinde kireç katkılı kerpiç harcının alçı ve çimento katkılı harçlara göre daha iyi aderans sağladığı gözlenmiştir. Çimento ve alçı katkılı harçların sünek olmayan kırılğan malzemeler olduğu gözlenmiştir. Şekil 4.1.'de DÇHS-1 duvar numunesinin göçmesi sonrasındaki oluşan moloz yığınının çimento katkılı harcın kırılğan yapısı gözlenmektedir.

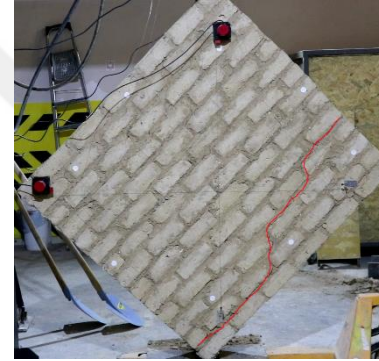
Şekil a) Çatlama deformasyonu

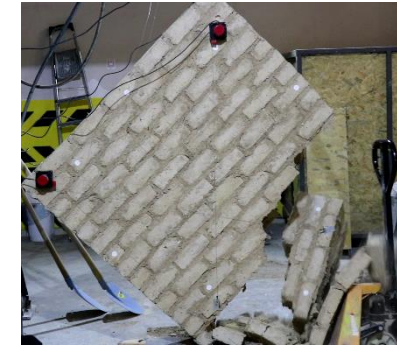
Şekil b) İflas modu

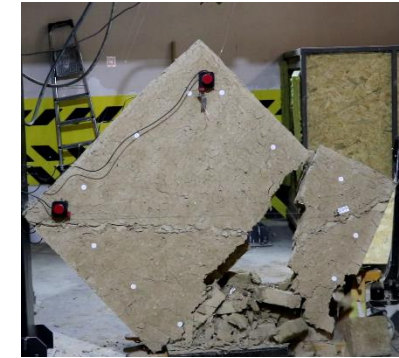
Şekil b) İflas modu

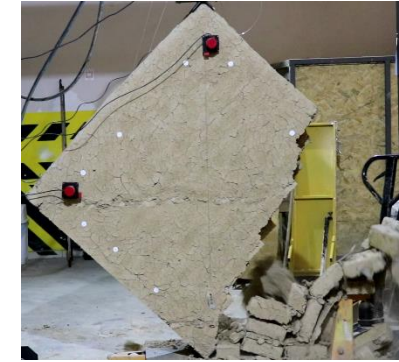
Şekil b) İflas modu

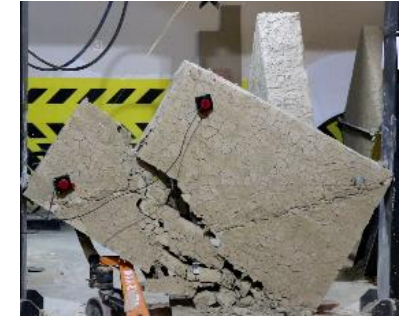
Şekil b) İflas modu

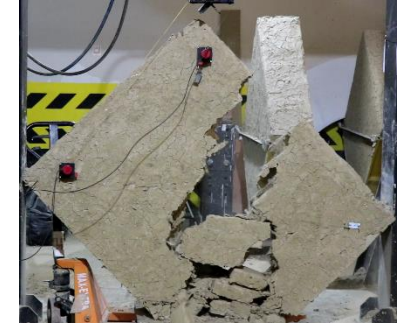
Şekil b) İflas modu

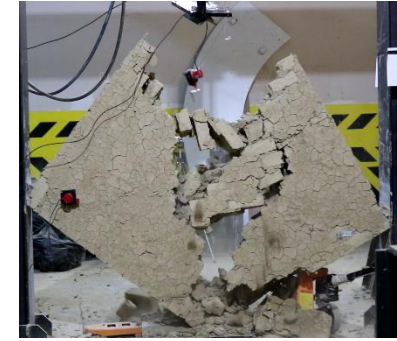
Şekil b) İflas modu

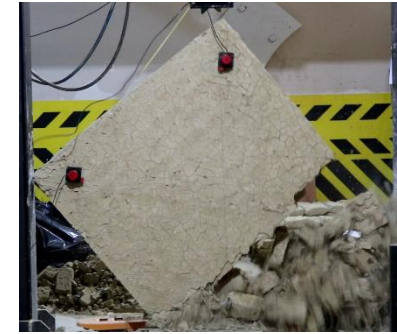
Şekil b) İflas modu

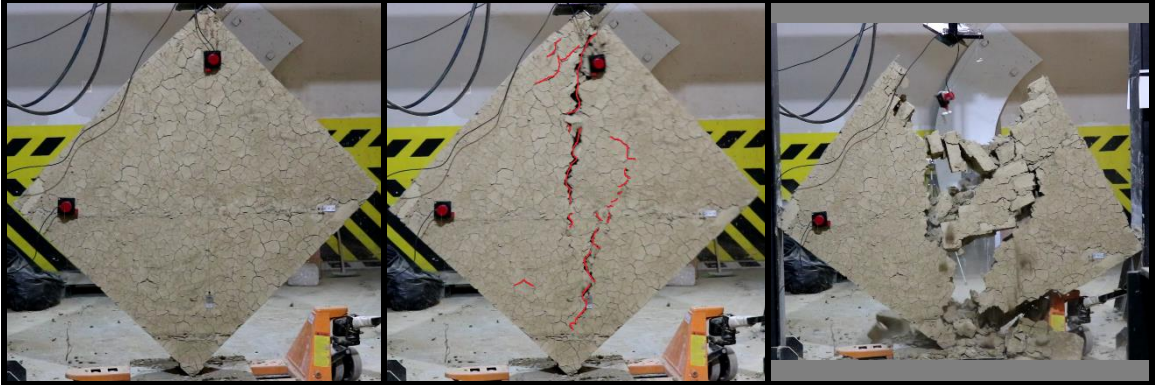
DÇHS2 ÇATLAMA İLERLEYİŞİ

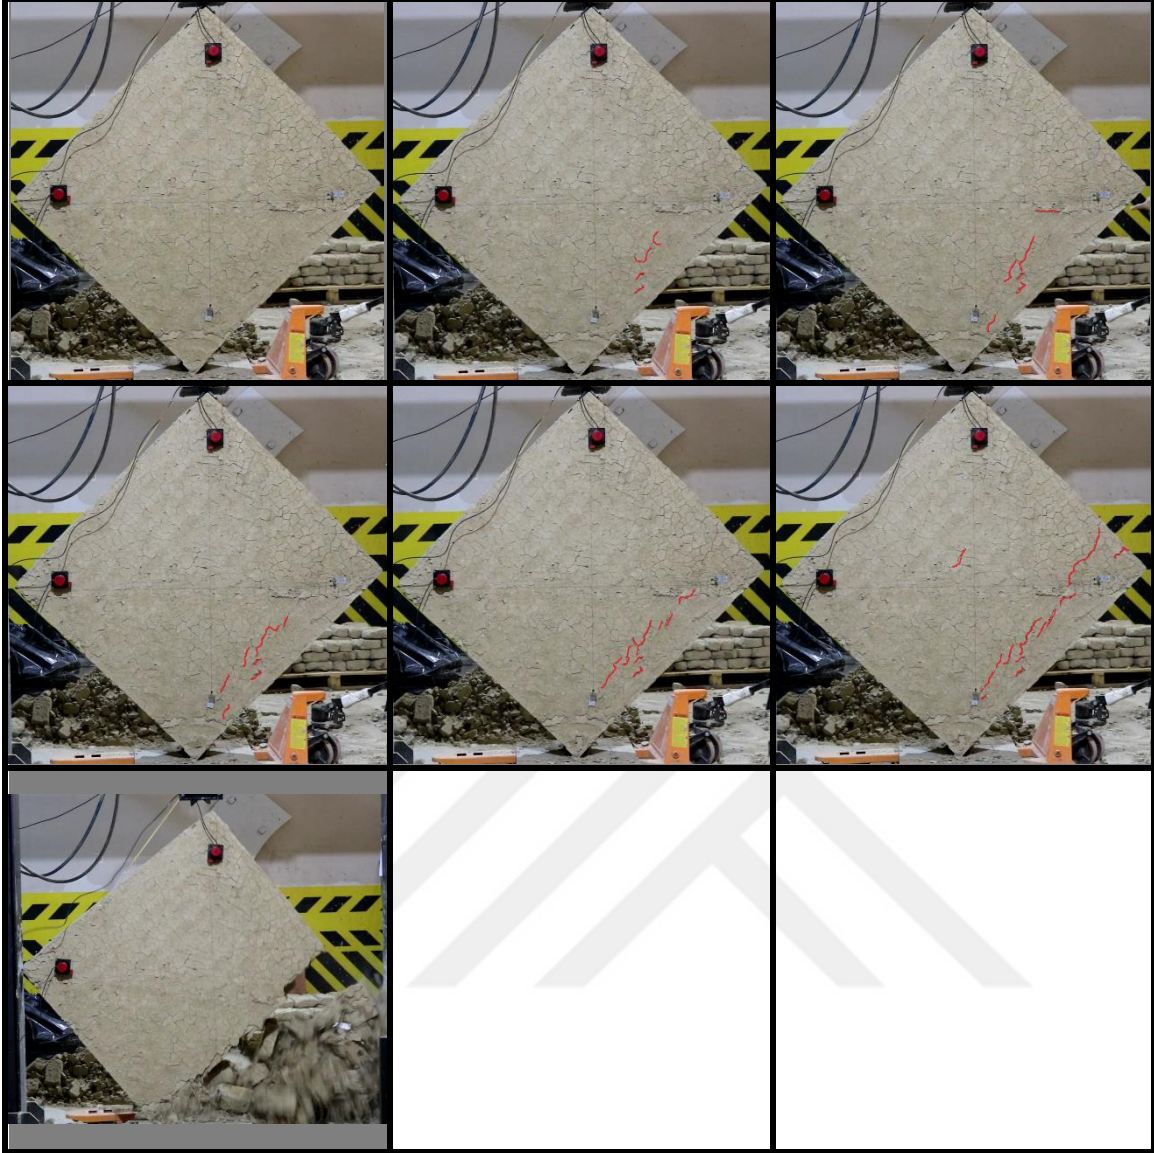
DÇHS3 ÇATLAMA İLERLEYİŞİ
