**TARİHİ YAPILARDA TERMAL KONFOR**  
**ANALİZİ: ALİ GAV MEDRESESİ ÖRNEĞİ**

**YÜKSEK LİSANS TEZİ**

**Mimarlık Anabilim Dalı**

Based on historical documents and excavations, today's thermal conditions of the re-functionalized Ali Gav Madrasah, which has undergone restoration and has a top cover made of modern materials, has been studied. As a result of the study, it was seen that thermal comfort conditions were insufficient for all

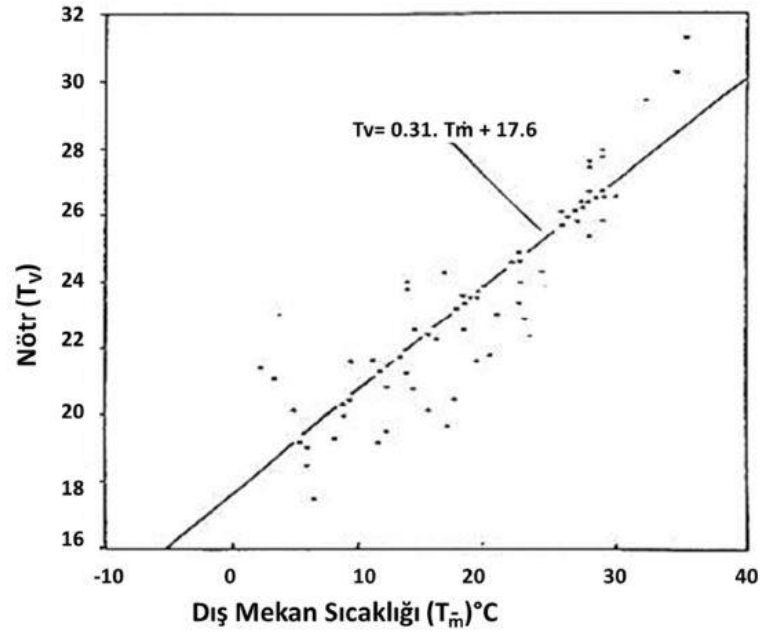
Bu modele göre termal konfora sahip olan kişiler nötr durumda olmaktadır. Araştırmacılar bu çalışmalarını laboratuvar ortamında ve kişilerin yaşadıkları yerlerde incelemeler yaparak geliştirmişlerdir. Bu çalışmaların sonucunda kişilerin hissettikleri termal koşulların %95 oranında dış ortamdaki radyan ısı ile ilişkili olduğu sonucuna varılmıştır (Şekil 2.5.) (Humphreys ve Nicol, 1998; Nicol ve ark., 2012).

Şekil 2.5. Konfor Sıcaklığı ile Dış Mekan Sıcaklığı Arındaki İlişki (Salur, 2016)

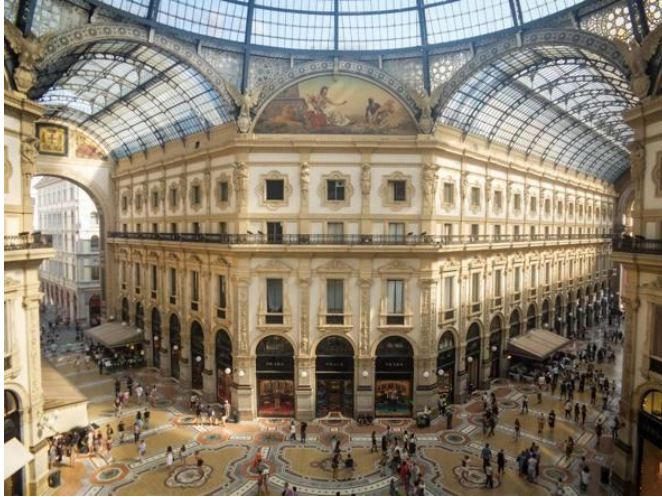
Yapıların kullanılması ve tarihi değerlerinin korunabilmesi adına tamamlama işlemleri yapılmaktadır. Bu yolla yapılan uygulamalar özgün malzeme ile yapıldığı gibi çağdaş ek kullanılarak da yapılabilir. Korumaz (2003)'a göre tarihi yapılarda üst örtüleri geleneksel, doğal malzemedен yapılmış oldukları için su geçirimsizlikleri zaman geçtikçe azalmakta, su, yapının içerisine girmeye başlamaktadır. Bu yüzden yapı zamanla harap olmakta, yeterli bakım görmediğinde yıkılmalar oluşmaktadır. Yapının fiziksel koşullarını iyileştirmek ve kullanıma açmak için yapının üst örtüsünü metal malzeme ile kaplama, yalıtım yapma, çatı yapma gibi müdahaleler yapılabilmektedir (Şekil 3.7).

**Şekil 3.7.** Çağdaş Ek Çatı Tamamlaması Örnekleri Corso Vittorio Emanuele II Alışveriş Merkezi (<https://milano.corriere.it/>)

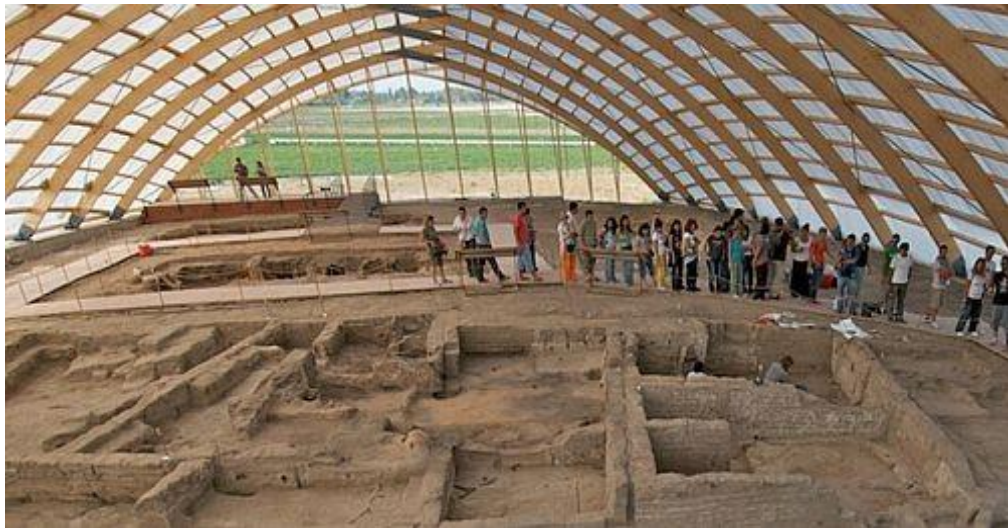
Eyüpgiller ve ark. (2008)'a göre tarihi yapıya özellikle yapının sürdürülebilirliği için yapılan çağdaş eklerin büyük ölçüde bir koruma faaliyeti olduğu söylenebilir. Bu bağlamda Zeren (2010)'a göre çatı tamamlamaları çağdaş ekler açısından en yaygın kullanılan uygulama türüdür. Bu uygulamalar tarihi yapıların hasar görmüş olan kısımlarına uygulanan bütünlemelerdir. Ayrıca bu ekler tarihi yapıları günümüz kentlerine entegre edebilmek için uygulanmasının yanı sıra Çatalhöyük örneğinde olduğu gibi arkeolojik alanların üstünü kapatmak için de uygulanabilmektedir (Şekil 3.9).

**Şekil 3.9.** Arkeolojik Alanı Korumak için Oluşturulan Üst Örtü-Çatalhöyük (<https://m.bianet.org>)

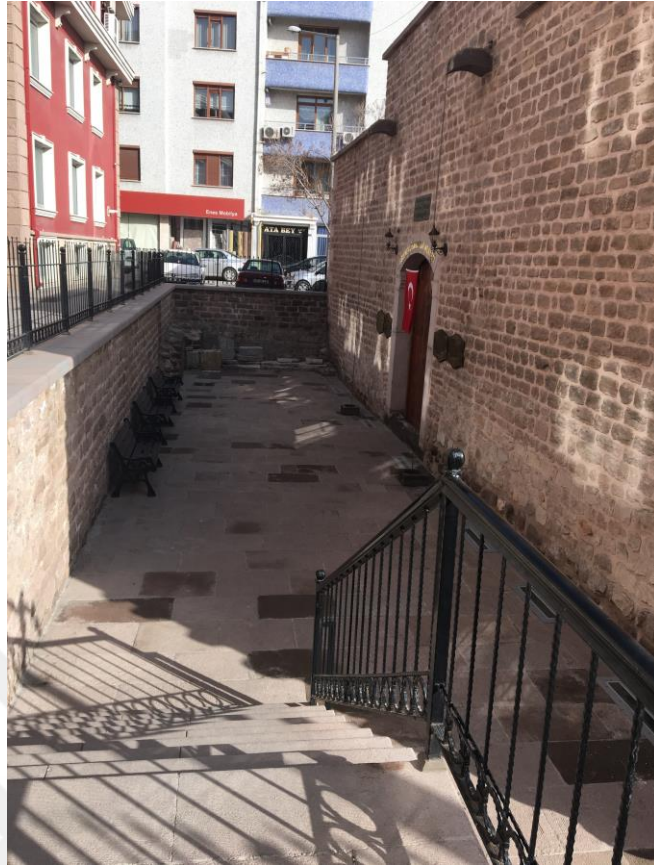
Tarihsel süreçte yapılan yol ve altyapı gibi çeşitli kentsel müdahaleler sebebiyle yol kotundan yaklaşık 180 cm kadar aşağıda kalmış vaziyette olan yapının giriş kotuna yoldan on basamak ile inilmektedir (Şekil 3.11.). Dışarısı ile bağını taş bir bahçe duvarı ile ayırmaktadır. Medrese kapalı avlulu medreseler grubu içindedir. Tek eyvanlı, revaklı, üstü kubbe ile kapatılmış avlunun etrafında odaların yer almasıyla oluşan plan tipine sahiptir. Medresede kesme taş, moloz taş ve tuğla malzeme kullanılmış, yığma tekniğinde inşa edilmiştir.

Şekil 3.11. Yapının Giriş Kotuna İniş

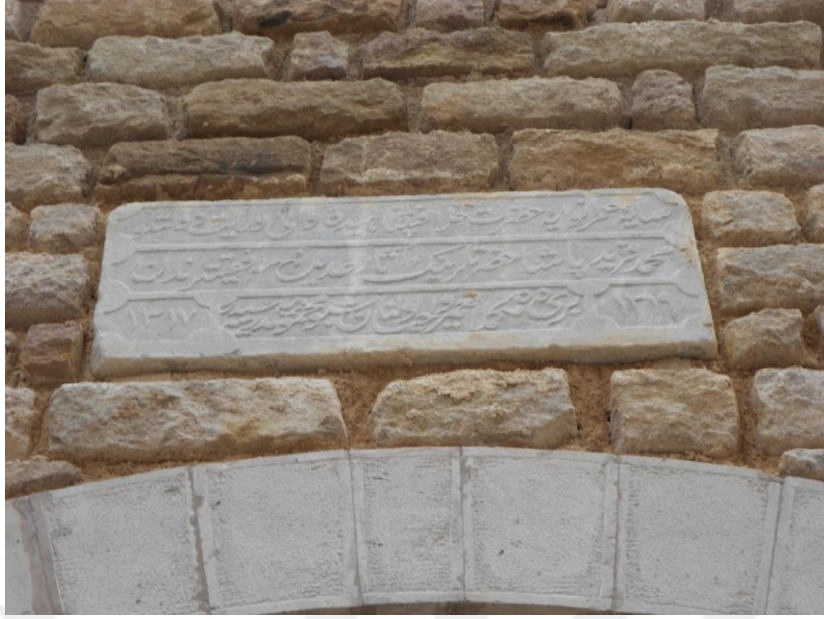
Şekil 3.12. Sonradan Eklenmiş Olan Kitabe

Ali Gav Zaviyesi ve Türbesi olarak da ismi geçen yapı, 1901 yılında geçirdiği onarım ve eklerden dolayı biçim değiştirmiş ve adı Mahmudiye Medresesi olarak geçmeye başlamıştır. (Sözen, 1970). Medrese ile ilgili kesin kanıtlar olmamasına rağmen, yapının ilk yapıldığı zaman Bektaşî zaviyesi olarak yapıldığı fakat 1898-1902 yılları arasında Konya’da valilik yapan Avlonyalı Ferit Paşa tarafından zaviyenin kapatılarak eski Konya mebusu ve şer’iye vekili Hadimli Hoca Mehmed Vehbi ibn Hüseyin’e verilmiştir. O da 1901 yılında valinin de desteğiyle hayırseverlerin topladıkları paralar ile burayı tadilat yaparak, bir medrese haline getirmiştir (Konyalı, 2007). Vali Ferit Paşa döneminde geçirdiği restorasyondan sonra medresenin Kuzey duvarına bir kitabe yerleştirilmiştir (Şekil 3.12.). Bu kitabede:

1. Sâyei ömr-i envaye-i Hazret-i hilâfetpenâhide Vali-i vilayet devletlû,
2. Mehmed Ferid Paşa hazretlerinin âsar-ı edide-i muvaffakiyetlerinden,
3. Biri de mükemmelen tamir ve ihya olunan işbu Mahmudiye medresesidir.  
1317–1319 şeklinde yazı bulunmaktadır.

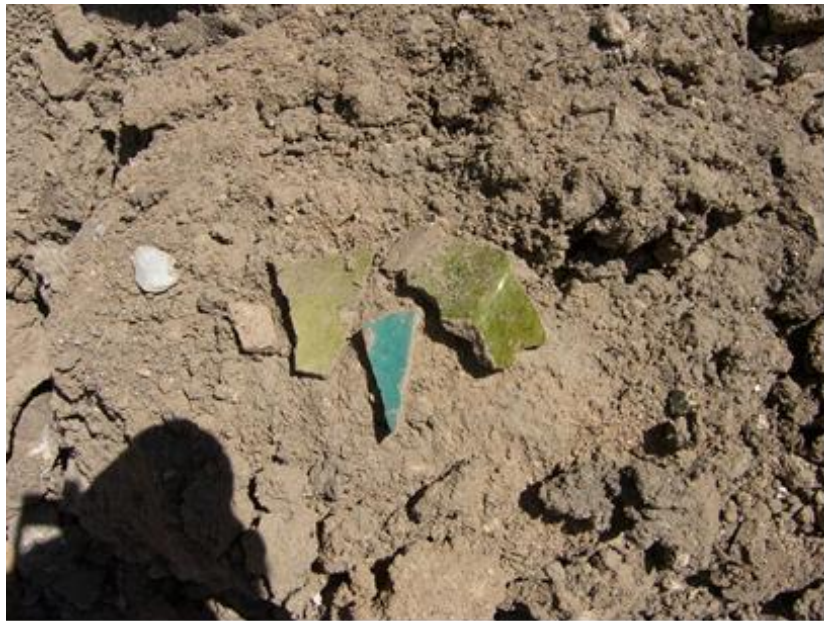
Şekil 3.14. Bulunan Çini Kalıntıları (Ali Gav Medresesi Rölöve Raporu)

Yapıda 2009 yılında Vakıflar Genel Müdürlüęü tarafından kazı çalışmalarına başlanmıştır. Bu kazı sırasında 30 Haziran tarihinde medresenin kuzeyinde yapılmakta olan kazılarda evani ve kâşi olmak üzere çini parçalarına rastlanmıştır (Şekil 3.14.) (CerayMimarlık, 2013).

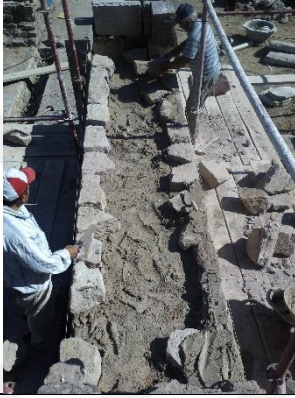
Rekonstrüksiyon olan kısmın duvar örülme tekniği

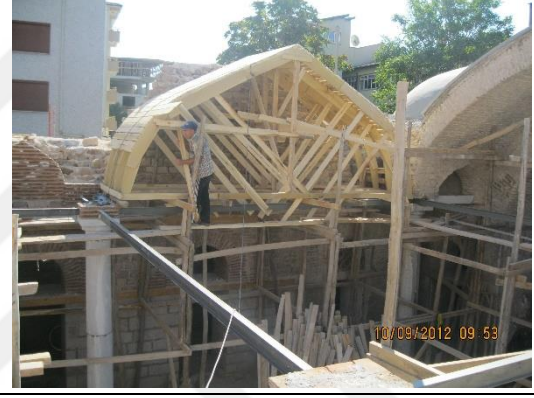
Rekonstrüksiyon olan kısmın üst örtü kalıbı

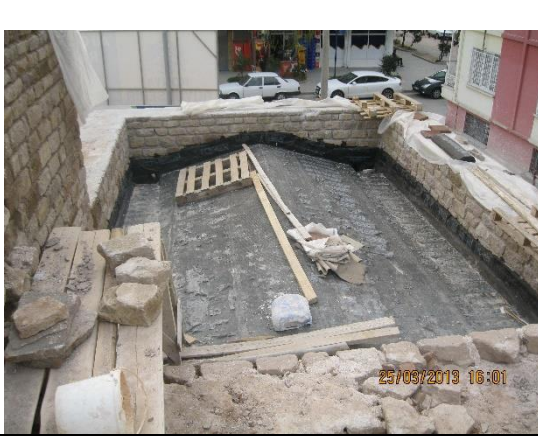
Türbe odasının üst örtü yapım tekniği

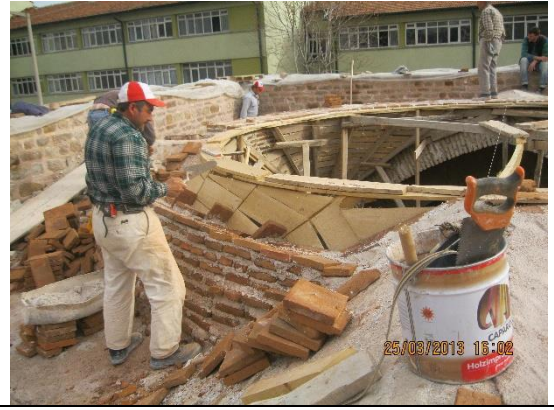
Kubbeli odaların üst örtü yapım tekniği

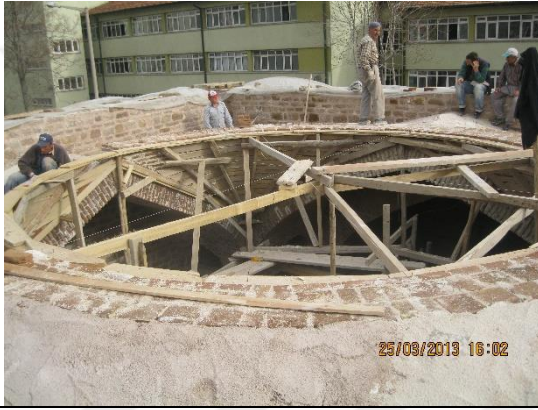
Kubbeli odaların üst örtü yapım tekniği

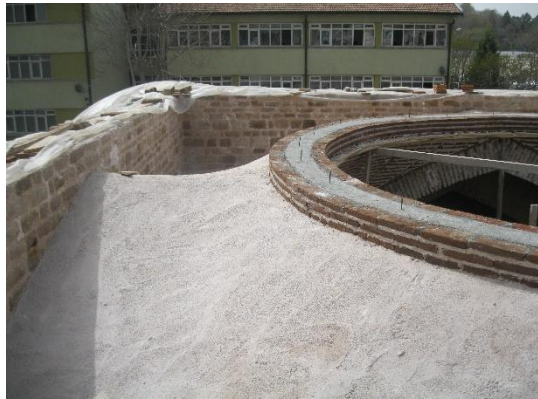
Avlu üst örtüsünün yapım tekniği

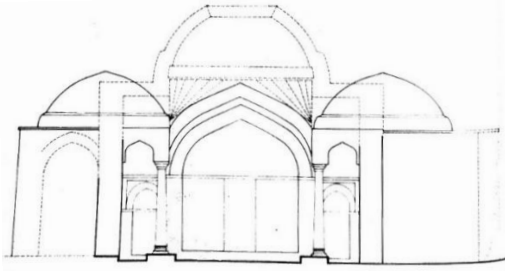
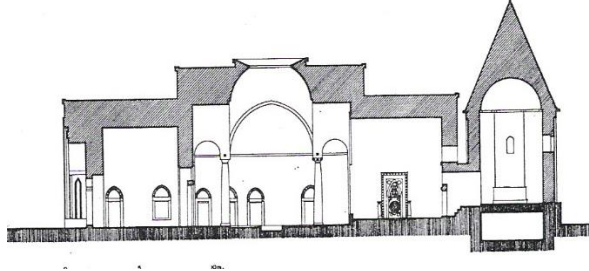
<p>Ali Gav Medresesi Enine Kesiti (Sözen, 1970)</p>	<p>Atabey Ertokuş Medresesi Kesiti (CerayMimarlık)</p>

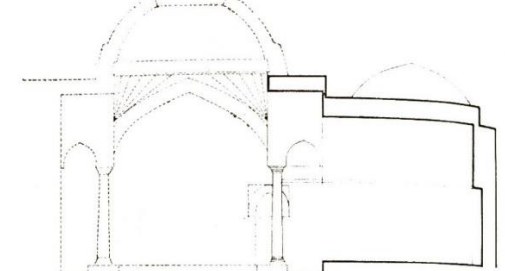
<p>Ali Gav Medresesi Boyuna Kesiti (Sözen, 1970)</p>	<p>Boyalıköy Medresesi Kesiti (CerayMimarlık)</p>

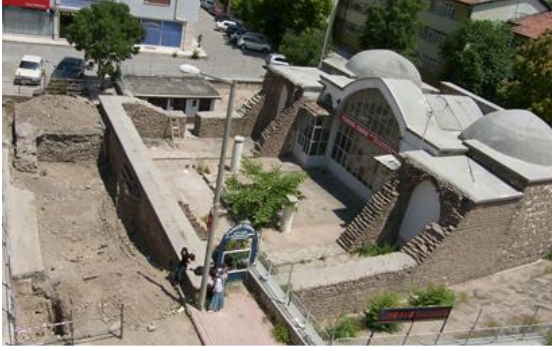
**Şekil 3.17.** Medresenin 2013 Yılı Restorasyonunun Önceki Hali (AynurYılmazArşivinden)

Medrese'nin orijinal olarak günümüze kadar gelebilmiş olan kısmı uzun yıllar boyunca farklı işlevlere sahip olarak varlığını sürdürmüştür. Bu kısım ana eyvan ve kubbeli mekanlardan ve duvar kalıntılarından oluşmaktaydı (Şekil 3.17, 3.18). Son yapılan kazılarda ortaya çıkan duvar ve sütun kalıntıları ile medresenin plan şeması ortaya çıkmış olup, Ali Gav Medresesi'nin iki eyvanlı kapalı avlulu kubbeli bir medrese yapısı olduğu anlaşılmıştır. Bu kazılara göre restitüsyon ve ardından restorasyon çalışmaları yapılarak yapının restorasyonu ile tamamlaması yapılmıştır. Rölöve plan çizimleri, bölümün sonunda tablo halinde restorasyon çizimleri ile karşılaştırmalı olarak gösterilmektedir.

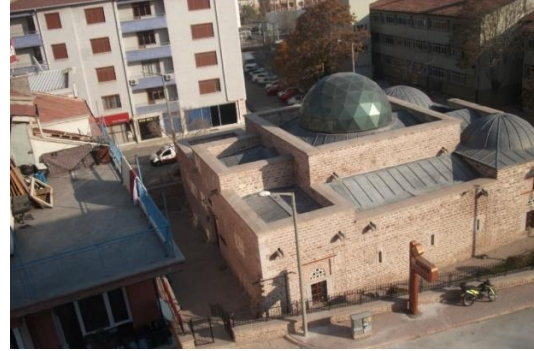
**Şekil 3.18.** Medresenin 2013 Yılı Restorasyonunun Sonraki Hali (AynurYılmazArşivinden)

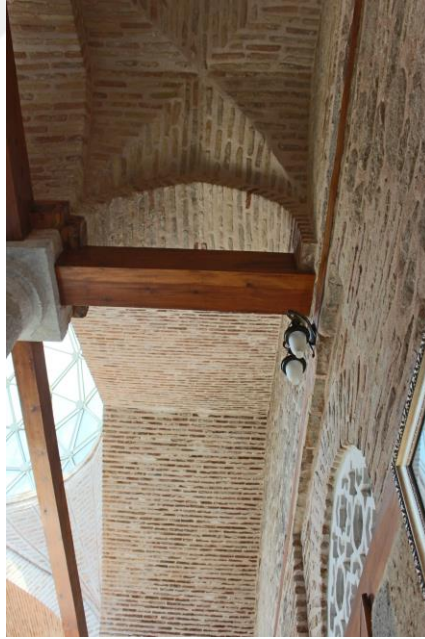
Şekil 3.23. Avlu revaklı kısım üst örtüsü

Giriş eyvanı ile avlu arasında yaklaşık yarım metrelik bir kot farkı bulunmakta olup avluya sonradan eklenmiş iki basamakla inilmektedir. Avlu 10,45x10,60 ebatlarında kare plan şemasına sahiptir. Avlunun kenarından giden su kanallarının varlığının tespitinden dolayı orijinalde avlunun ortasında bir havuzun olduğu düşünülmüş ve son geçirdiği restorasyon uygulamasında 2,25x2,25 m ölçülerinde kare bir havuz oluşturulmuştur. Avlunun üstü yıkılmadan önce kapalı olduğu düşünülmüş ve kapatılma gerekliliği görülmüş ve çağdaş yapım tekniği ve malzemesi kullanılarak geodezik temperli cam kubbe ile örtülmüştür (Şekil 3.22.). Bu üst örtü uygulanmış olan son restorasyonda var olan bu dört sütunun üzerine Türk üçgeni geçiş elemanlarıyla oturacak şekilde tonozlu revaklarla kapatılmış ve orijinal haliyle aynı biçim ve büyüklüğe sahip olacak şekilde kubbe uygulaması yapılmıştır. 6 m çapı bulunan kubbe avludaki 4 orijinal ve devşirme sütun üzerine oturmaktadır. Sütunların birbirleriyle ve duvarlar arasında ahşap gergi çubukları bulunmaktadır. Etrafındaki odalara ise tuğla malzemeli sivri tonozlu ve köşelerde çapraz tonozlar meydana getiren bir revak sistemiyle

bağlanmaktadır (Şekil 3.23). Avluyu çevreleyen duvarlar kesme taş olup, duvar yüzeylerinde orijinal ve sonradan tamamlanan kısmın kesişim doğrultusu açıkça görülmektedir.

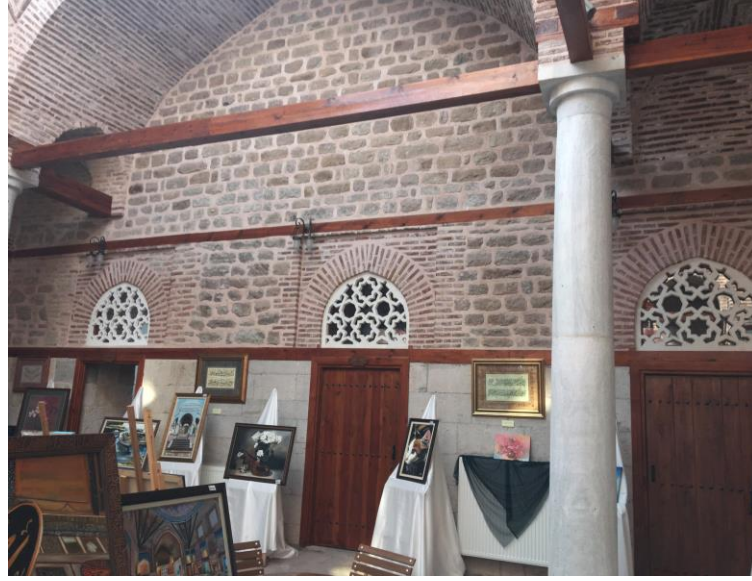
Şekil 3.24. Avlunun Doğu duvarı ve revaklar ile avludaki sütunlar

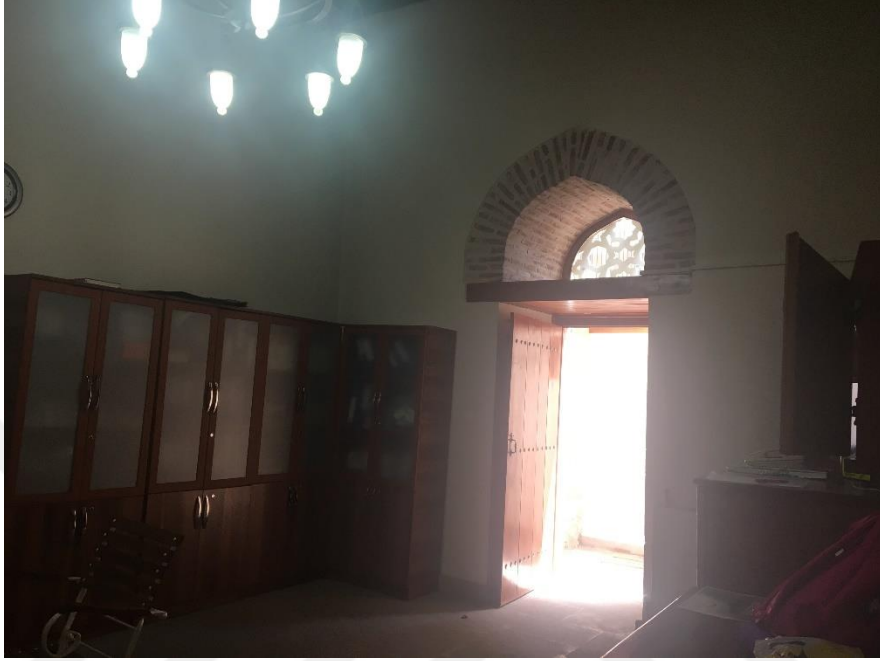
Şekil 3.29. Personel Odası

Girişin eyvanının doğusu medresenin kuzeydoğu köşesinde yer alan oda şu anda çalışanların kullandığı bir alandır. Mekan 3,99x5,23 m ebatlarında, 20,99 m<sup>2</sup> alana sahiptir. Mekan dikdörtgen planlı olup mekana kenarından giriş yapılmaktadır (Şekil 3.29.). Odaya güney yönünde avludan, uzun kenarından 1 m genişliğinde üst kısmı sivri hafifletme kemerli alçı malzemenen geometrik bezemeli bir kapı ile geçilmektedir. Batı yönünde mekandan bahçeye açılan tek kanatlı sivri hafifletme kemerli ahşap bir kapı

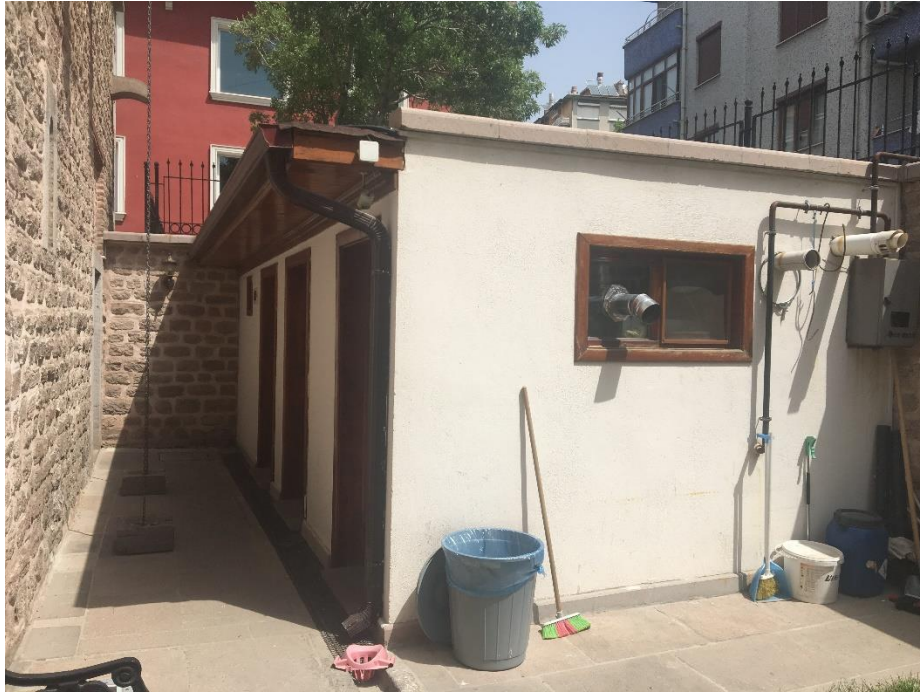
Şekil 3.30. Yapı Eki (Islak hacimler)

bulunmaktadır. İç mekan kapı ve pencerelerinde olduğu gibi bu kapıda da kemerin olduğu kısımda alçı geometrik bezemeler vardır. Bu kapı ile tuvalet, lavabo ve çay ocağı olan muhdes yapıya tek geçiş olanağı da sağlanmıştır (Şekil 3.30.). Mekanın üst örtüsü çelik profil taşıyıcılar ile sağlanmış olup ahşap kaplıdır, zemini ise taştır.

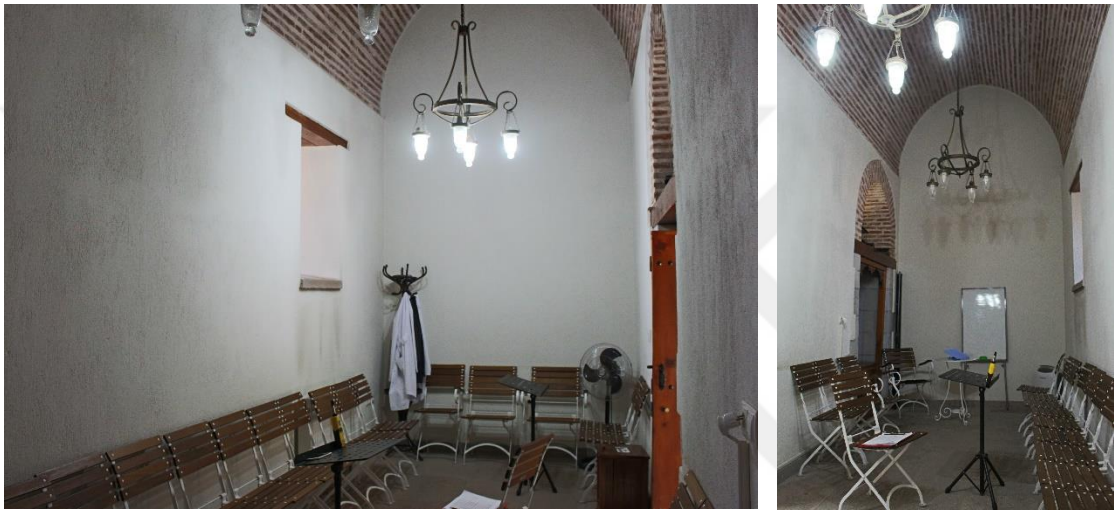
Şekil 3.31. Hücre Odası/ Müzik odası

Avlunun doğusunda hücre odaları yer almaktadır. Bu hücre odaların büyük olanı günümüzde müzik ve hafızlık için çalışma ve ders mekanı olarak kullanılmakta olup 7x2,50 m ölçülerinde ve 17,5 m<sup>2</sup> bir alana sahiptir ve dikdörtgen planlıdır. Odaya 1 m genişliğindeki sivri hafifletme kemerli, üst bölümü alçı malzemeden geometrik bezemeli ahşap bir kapı ile uzun kenarı olan batı duvarından girilmektedir. Odada 0,20x0,94 m ölçülerinde iki tane mazgal pencere bulunmakta olup doğal aydınlatma bu pencerelerle sağlanmaktadır. Duvarları kireç sıva ile sıvanmış, üst örtüsü sivri tonoz, zemin taş kaplıdır. (Şekil 3.31).

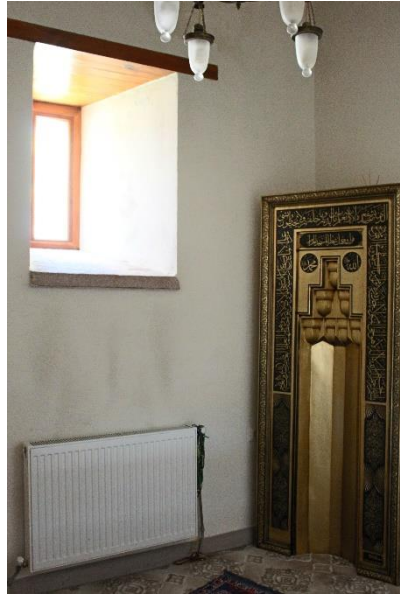
Şekil 3.32. Hücre Odası/Mescit

Hücre odalarından bir diğeri günümüzde mescit olarak kullanılmaktadır. Bu mekan 2,80x2,53 m 7,84 m<sup>2</sup> alana sahip kare planlı bir mekandır. Odaya 1 m genişliğinde bir kapı ile batı yönünden odanın uzun kenarından avludan girilmekte olup kapının üst kısmı sivri hafifletme kemerli olup alçı malzemeden geometrik bezemelerle kaplıdır. Odada 0,20x0,94m ölçülerinde bir mazgal pencere yer almakta olup doğal aydınlatmayı sağlamaktadır. Duvar yüzeyleri kireç sıva ile sıvalı olup, zemini taş malzeme ile kaplı üst örtüsü de tuğla malzemeden sivri tonozludur (Şekil 3.32).

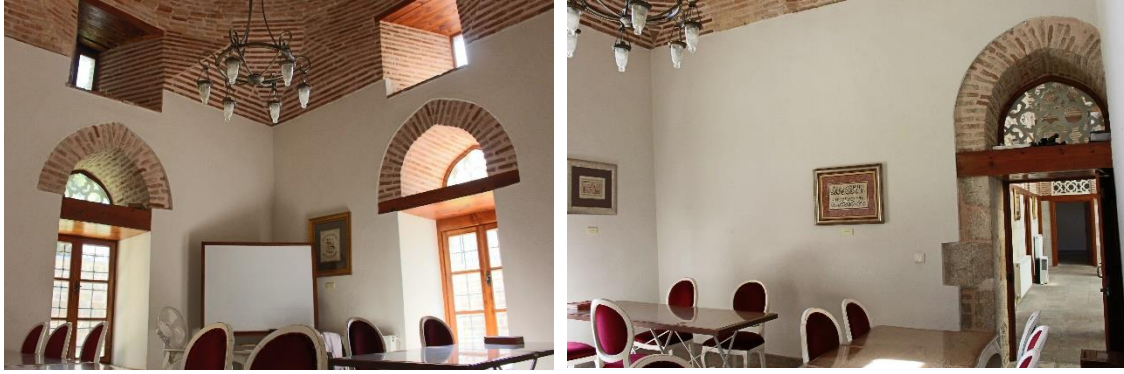
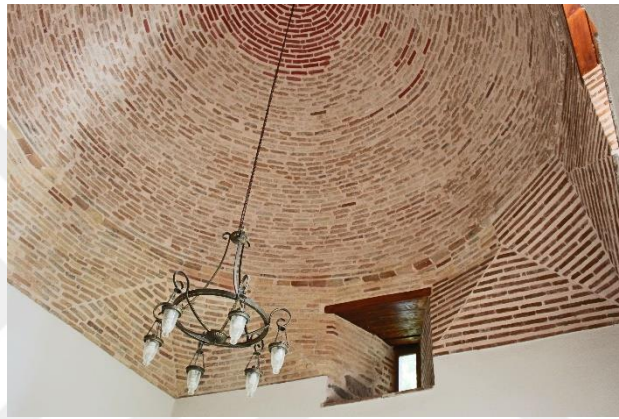
Şekil 3.36. Batıdaki kubbeli oda

Şekil 3.37. Batıdaki kubbeli oda

Güneybatı yönündeki tandır odası, derslik olarak kullanılan bir mekan olup 5,10x5 m ölçülerine sahip 25,5 m<sup>2</sup> alanı vardır. Son yapılan kazılar sırasında bu odanın zemininde, kuzey duvarına yakın yerde, etrafı künklerle çevrili yuvarlak bir tandır ortaya çıkarılmıştır. Tandırın üzeri, metal bir kapakla kapatılmış ve tandır zemin döşemesinin altında kalmıştır. Restorasyon çalışmalarında tandır kısmı yaklaşık 1.5 m derinliğinde bütün yüzeyleri toprak kaplı olarak bırakılmıştır. Bu odaya 1 m genişliğinde bir kapı ile kuzey yönünden girilmekte, kapının üst kısmı sivri hafifletme kemerli olup alçı malzemeden geometrik bezemelerle kaplıdır. Güneye ve doğuya açılan birer adet toplam iki adet pencere bulunmaktadır. Bunlar 1,08 m açıklığa sahip sivri kemerli hafifletme kemerli aydınlatma elemanı olup geometrik bezemeler vardır. Pencerenin üzerinde aynı doğrultuda birer tane 0,20x0,94 m ölçülere sahip mazgal pencere yer almaktadır. Kubbe geçişlerinde bu pencerelerin üzerlerinde 1,04x0,12 m ebatlarında mazgal pencereler yer almaktadır (Şekil 3.38.). Mekanın üst örtüsü kubbe ile kapatılmış olup tuğla malzeme ile yapılmış, duvar yüzeyleri kireç sıva ile kaplanmıştır (Şekil 3.36, 3.37.).

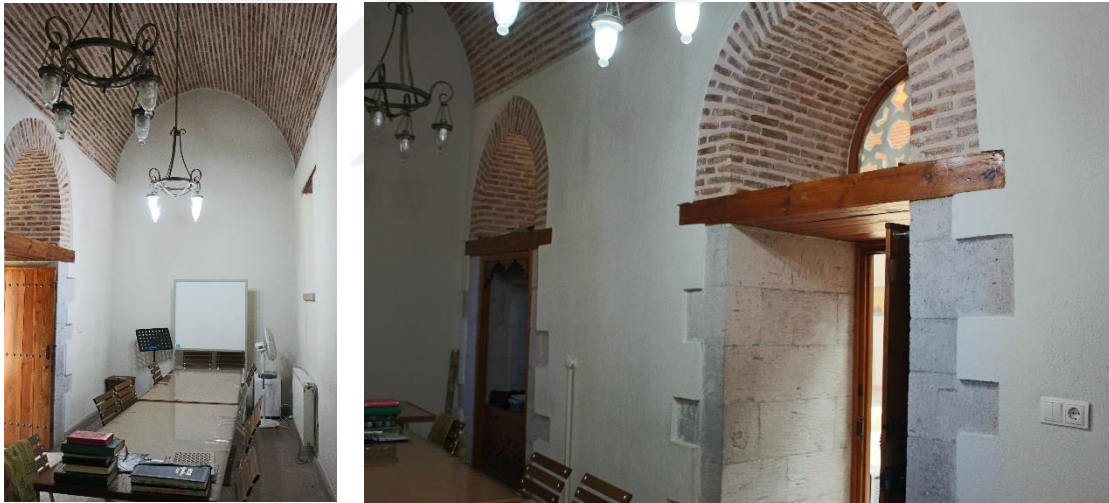
Şekil 3.39. Hücre Odası/ Derslik

Büyük olan diğer hücre odası ise el sanatları için derslik olarak kullanılmakta olup 7,04x2,47 m ebatlarında dikdörtgen planlı 17,38 m<sup>2</sup> lik bir alana sahiptir. Odalara doğu yönünden ayrı ayrı diğer mekanlara girişteki kapının aynısı ile girilmektedir. Mekanda iki adet 0,20x0,94 m ebatlarında mazgal pencere yer almaktadır. Üst örtüsü tuğla malzemeyle yapılmış olan sivri tonoz duvarları kireç sıva sıvanmış, zemini taş malzemedir (Şekil 3.41.).

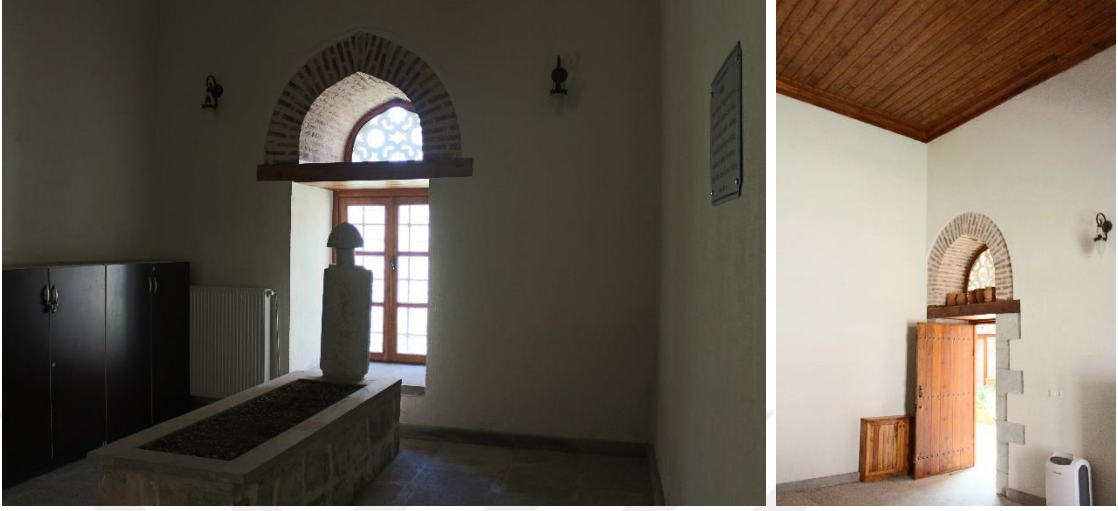
Şekil 3.40. Türbe odası

Girişin sağında, kuzeybatı yönünde bulunan mekan türbe odasıdır (Şekil 3.40.). Oda 4,15x5,28 m ölçülerinde olup 22.91 m<sup>2</sup> alana sahiptir. Odaya 1 m genişliğinde bir kapı ile güney yönünden odanın uzun kenarından avludan girilmekte olup kapının üst kısmı sivri hafifletme kemerli olup alçı malzemedan geometrik bezemelerle kaplıdır. Odanın batı yönündeki duvarın ortasında 1,08 m açıklığa sahip sivri hafifletme kemerli kemerin olduğu bölüm sadece aydınlatma için kullanılırken alt kısmı açılabilen bir pencere bulunmaktadır. Pencerenin ön tarafında sanduka bulunduğu için dolayı sergi

veya buna benzer zamanlarda ihtiyaç duyulduğunda eşyaların konacağı bir depo olarak kullanılmakta başka herhangi bir işlevi bulunmamaktadır. Mekanın zemini taş malzemeli olup üst örtüsü çelik profil taşıyıcılı olup ahşap malzeme ile kapatılmıştır.

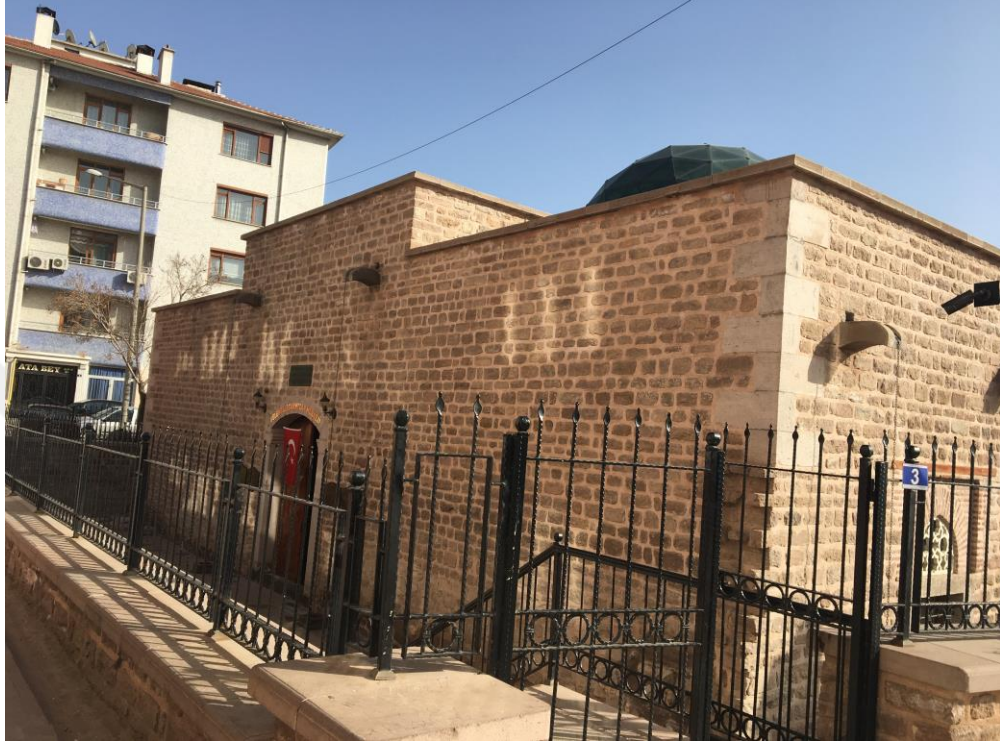
Şekil 3.41. Yapının Kuzey Cephesi

Medrese'nin kuzey cephesi girişin olduğu cephe'dir. Cephenin uzunluğu 19,80 m genişliğinde, 5,80 m uzunluğunda tek katlı giriş kısmı ve avlunun olduğu kısım yükseltilmiş ve avlunun üst örtüsü olan revaklı kısım yükseltilerek uzay kafes sistem ile temperli camlı kubbe ile kapatılmıştır. Giriş kısmında Anadolu Türk Mimarisinde yapılarda kullanılan anıtsal giriş olan taç kapı bulunmamaktadır. Taç kapının olmaması bu cephenin sonradan bütünlenmiş kısım olması ile alakalı olmadığı düşünülmektedir. Bunun sebebi olarak yapılan hiçbir kazı ve alan çalışmasında taç kapıya ait olabilecek bir kalıntıya veriye ulaşılamamış olması düşünülebilir. Böylelikle restorasyon çalışmaları sırasında orijinale sadık kalındığından dolayı taç kapı yapılmamış; giriş olduğu bölüm 80 cm yükseltilerek, sade bir giriş uygulanmıştır. Medrese'ye çift kanatlı 2,06x2,80 m ölçülerinde taş söveli basit hafifletme kemerli kapı ile girilmektedir. Yapının diğer bütünlenmiş kısımları da orijinale sadık kalınarak tamamlanmıştır. Cephenin duvar yüzeylerde yapı malzemesi olan moloz taş görülmekte olup, köşelerde kesme taş ile

kaplanmıştır. Duvarların üstünde taş korniş vardır. Yapı zamanla yol kotundan aşağıda kaldığı için zeminden sadece çift kanatlı ahşap giriş kapısının üst kısmı ve kapının üzerinde yerden 5,51 m yüksekliğinde su tahliyesi için iki adet taş çörten görülmektedir. Cephenin gerisinde temperli camlı geodezik kubbesi görülmektedir (Şekil 3.41).

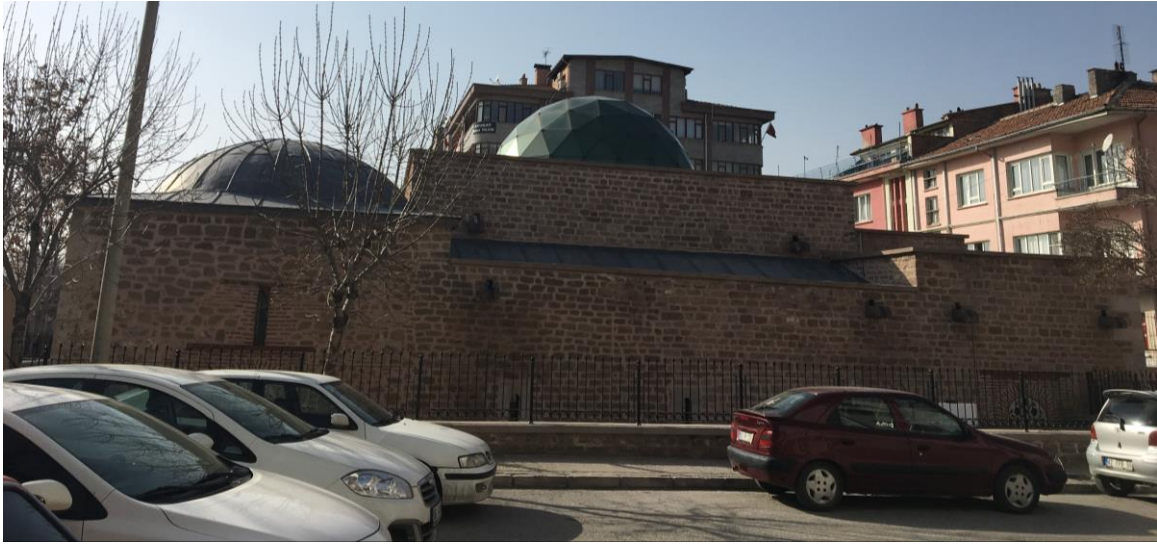
Şekil 3.42. Yapının Doğu Cephesi

Yapının doğu cephesi 2,42 m genişliğinde olup, güney tarafta kalan kubbeli odanın duvar yüksekliği 5,90 m kubbenin en üst noktası 8,74 m olup hücre odalarının olduğu bölüm 5,34 m ve kuzey tarafta sonradan tamamlanan çalışanların kullandığı mekanın duvar yüksekliği ise 5,80 m'dir. Cephenin sol tarafında eyvanın yanındaki kubbeli mekanlardan biri görülmektedir. Bu kısımda sivri hafifletme kemerli pencere kemerli kısmın en yüksek noktası 0,71 m olup kemer genişliği 1,05 m genişliğinde alt pencere kısmı 1,05x1,49 m ölçülerinde ve üzerindeki 0,20x0,94 m ölçülerindeki mazgal penceresi gözlemlenmektedir. Pencerenin sivri hafifletme kemerli olan kısmı ile mazgal pencerelerin üstü ahşap hatıllı, etrafı tuğla söve ile çevriliyken alttaki pencere olup taş sövelidir. Pencerelerin ikisi de ahşap malzemeden yapılmıştır. Alttaki pencerenin kemerli olan kısmı geometrik bezemelere sahip alçı malzeme ile süslenmiş onun altındaki dikdörtgen kısımda ise demir doğramalı korkuluk bulunmaktadır. Orta kısımda hücre odalarının 0,20x0,94 m ölçülerindeki iki tane taş söveli, ahşap malzemeli mazgal pencereleri görülmektedir. En sağ kısımda ise girişin yanındaki sonradan eklenmiş olan

mekanın sivri hafifletme kemerli ahşap doğramalı tek kanatlı kemer yükseliği 0,71 m olup genişliği 1,05 m genişliğinde, geçiş sağlanan kısım ise 0,71x1,05 m ebatlarında kapısı görülmektedir. Kapının kemerli olan kısmı pencerelerde olduğu gibi alçıdan geometrik bezemeli olup tuğla sövelidir. Bu cephede 4,69 m yüksekliğinde ikisi hücre odalarının olduğu kısımda ikisi sonradan eklenmiş olan sağdaki mekanda olmak üzere toplam dört adet taş çörten bulunmaktadır. Duvar yüzeylerinin üstü taş korniş ile kapatılmıştır. Duvarların en dış hattında köşe taşları yer almaktadır. Cephenin gerisinde avlunun yükseltilmiş revaklı kısmı ve üzeri temperli cam ile kapatılmış olan kubbe görülmektedir. Revaklı olan kısımda düşeyde hücre odalarının çörtlenleri ile aynı hizada bulunan 6,13 m yüksekliğinde iki tane taş çörten bulunmaktadır (Şekil 3.42).

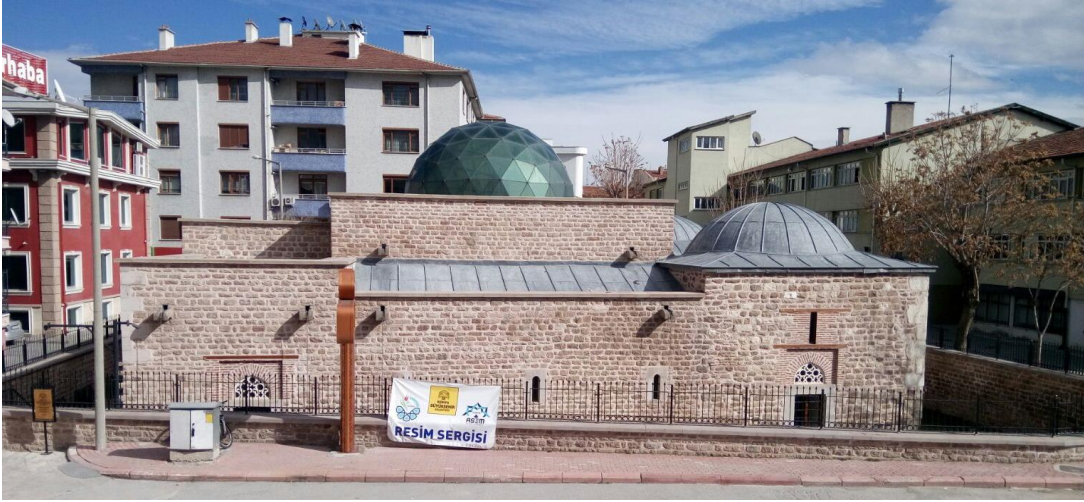
Şekil 3.44. Yapının Batı cephesi

Batı cephesi 23,42 m genişliğinde, türbe odasının olduğu sol kısım 5,80 m, hücre odalarının olduğu orta kısım 5,24m olup en sağdaki kubbeli odanın yer aldığı bölümde duvar yüksekliği 5,80 m olup kubbenin yerden yüksekliği 8,96 m yüksekliğindedir. (Şekil 3.45). Cephenin en dış hattında düşeyde köşe taşları bulunmaktadır. Duvarların üstünden taş korniş dolaşmaktadır. Cephenin sol tarafında türbe odası orta kısımda hücre odaları ve en sağ kısımda kubbeli odalardan birisi görülmektedir. Türbe odasının bir tane penceresi bulunmaktadır. Pencere diğer cephelerde olduğu gibi sivri hafifletme kemerli kısmın en yüksek noktası 0,71 m olup kemer genişliği 1,05 m genişliğinde alt pencere kısmı 1,05x1,49 m ölçülerinde bir penceredir. Pencerenin sivri hafifletme kemerli olan kısmı ahşap hatıllı etrafı tuğla söve ile çevriliyken alttaki pencere taş sövelidir. Orta mekan olan hücre odalarının olduğu kısımda taş söveli üç tane 0,20x0,94 m ölçülerinde mazgal pencereler yer almaktadır. Sağdaki kubbeli odanın ise sivri hafifletme kemerli bir pencere, kemerli kısmın en yüksek noktası 0,71 m olup kemer genişliği 1,05 m

genişliğinde alt pencere kısmı 1,05x1,49 m ölçülerinde ve üzerinde 0,20x0,94 m ölçülerindeki mazgal penceresi bulunmaktadır. Pencerenin sivri hafifletme kemerli olan kısmı ile mazgal pencerelerin üstü ahşap hatıllı, etrafı tuğla söve ile çevriliyken alttaki pencere taş sövelidir. Bu pencereler de diğer cephelerde olduğu gibi ahşap doğramalıdır. Pencerelerde demir doğramalı korkuluklar yer almaktadır. Cephede 4,69 m yüksekliğinde türbe odasının olduğu bölüme denk gelen iki tane, hücre odalarının olduğu kısımda iki adet olmak üzere su tahliyesi için toplam dört tane taş çörten bulunmaktadır. Cephenin gerisinde avlunun revaklı olan kısmı görülmekte, o yüzeydeki duvarın üzerinde de taş çörten dolaşmaktadır. Ayrıca düşeyde hücre odaları ile aynı hizada bulunan iki tane taş çörten yer almaktadır. En geride ise uzay kafes sistem ile yapılmış olan temperli cam kubbe görülmektedir (Şekil 3.44.).

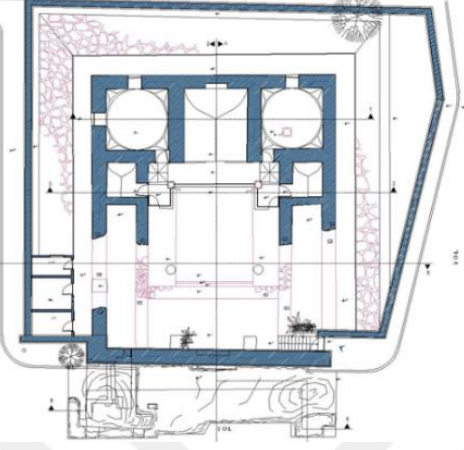
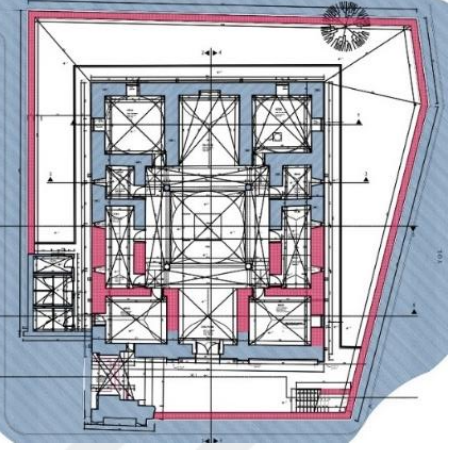
Çizim Kınyesi	Rölöve Çalışması	Restorasyon Çizimi
Zemin Kat Planı

**Çizelge 3.3.** Ali Gav Medresesi 2013 Yılı Rölöve ve Restorasyon Çizimleri

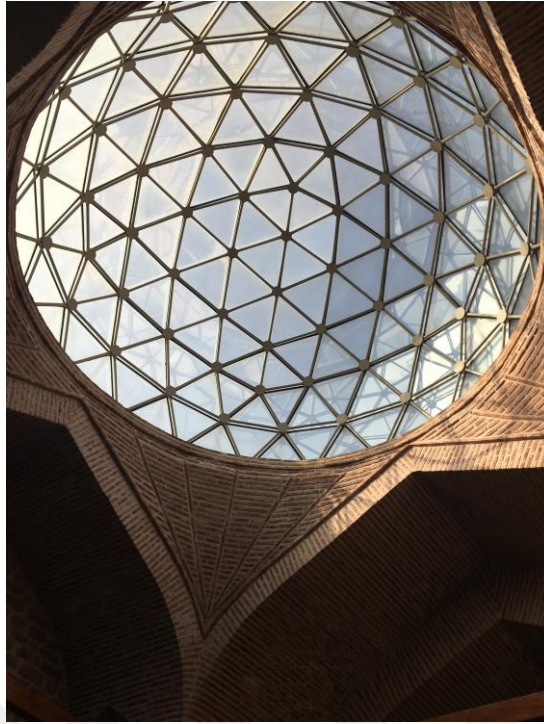
Yapının bahçe duvarı da dahil olmak üzere bütün beden duvarları moloz taş, kemerleri ise tuğla malzeme olup yapı yığma yapım tekniği ile yapılmıştır. İç mekanda bölücü ve taşıyıcı duvarlar, yapının köşeleri kesme taş, yapının dış cepheleri moloz taş ve sütunları devşirme taş malzeme olarak görülmektedir. Bu taşlar genellikle sille taşı ve kesme taşlar ise beyaz gödene taşıdır. İlk yapıldığında kubbenin tuğla malzemenin yapıldığı ve duvarlara değil taşıyıcı sütunlara oturduğu düşünülmektedir. En son geçirdiği restorasyonda Afyon ili Sincan ilçesindeki Boyalıköy ve Atabey Ertokuş Medreseleri de tek katlı kapalı avlulu ve kubbesi ayaklara oturan bir medrese örneği olduğundan dolayı restitüsyonda bu medreseler dikkate alınmıştır. Günümüzde avlunun üst örtüsü var olan dört sütuna oturacak şekilde revaklı kısım tonoz üst örtüyle kapatılarak, kubbe ise temperli cam kaplı uzay kafes sistem ile kapatılmış olup sütunlara Türk üçgeni ile oturtulmaktadır (Şekil 3.45.). Ana eyvanın karşısındaki kuzey eyvanı duvarları moloz taş örgü ile yapılmış, üst örtüsü metal taşıyıcılı temperli cam ile tonoz şeklinde kapatılmıştır. Duvarlarda derzler kireç karışımı bir harç kullanılarak yapılmıştır. Kubbenin üstü kurşun ile kaplanmıştır.

Şekil 3.45. Avlunun Üst Örtüsü

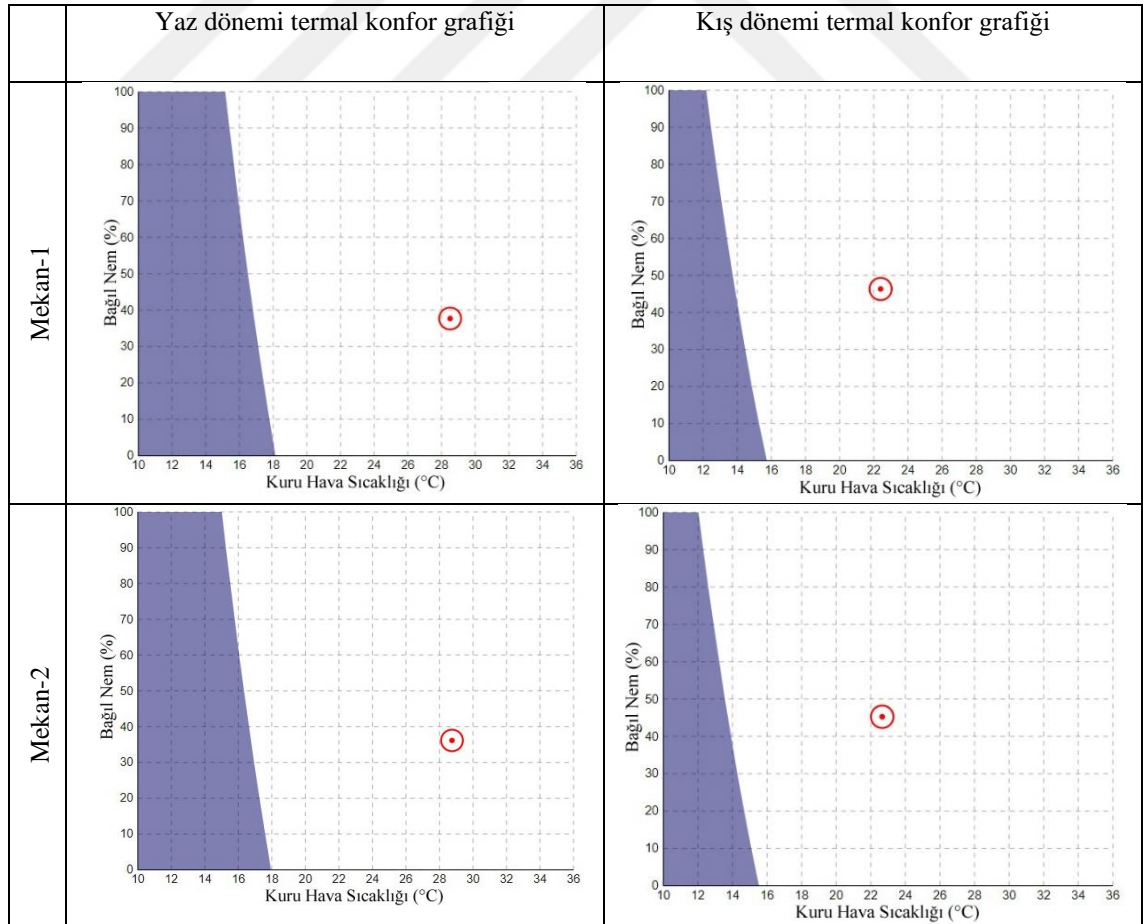
Tabloda yaz ve kış ayları için Ashrae-55 standardının 2017 versiyonuna göre oluşturulmuş olan termal konfor grafikleri yer almaktadır. Çizelgede kırmızı işaretçiler mekanın konfor noktasını tanımlarken, mavi ile gösterilen alan, olması gereken termal konfor alanını göstermektedir. Buna göre çizelgedeki grafiklerden anlaşılacağı üzere ısıtma sisteminin çalıştığı ve çalışmadığı dönemlerde yapılmış olan ölçümlere göre Ali Gav Medresesi yapısında hiçbir mekanın standarda uygun koşullar sağlamadığı ve termal konfor açısından yetersiz olduğu görülmektedir (Çizelge 5.1.).

**Çizelge 5.1.** Ashrae standartlarına göre Ali Gav Medresesi mekan konfor grafikleri
