**1990-2018 YILLARI ARASINDA VAN İSKELE MAHALLESİ'NİN YAPISAL  
DEĞİŞİMİ VE AFET KONUTLARININ İNCELENMESİ**

YÜKSEK LİSANS TEZİ

HAZIRLAYAN: Esmer GÜMÜŞ  
DANIŞMAN: Dr.Öğr. Ü. Şahabettin ÖZTÜRK

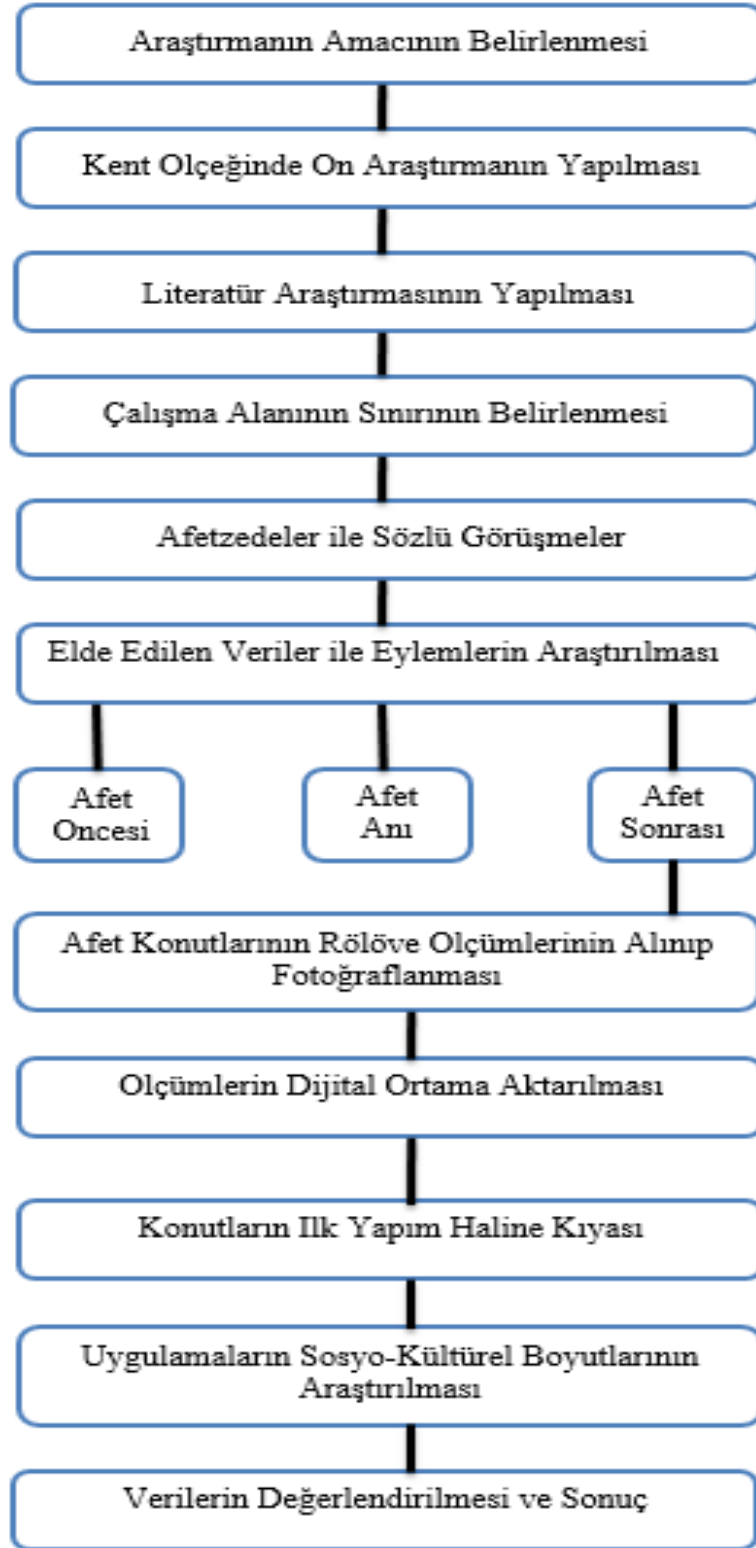
Şekil 3.1. Çalışmada izlenen yöntem.

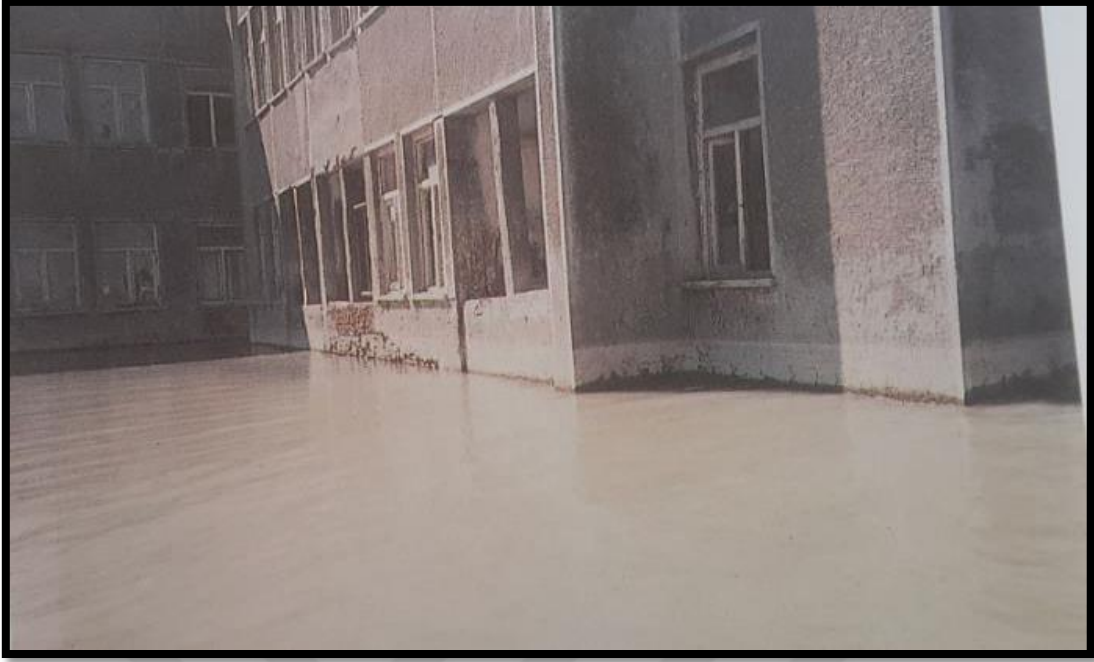
Şekil 4.18. Taşkından zarar gören Y.İ.B.O. genel görünüşü (Türkelli,1995).

Kurulduğu bölgede etkisi gün geçtikçe artan İskele Y.İ.B.O.'nun buna bağlı olarak öğrenci nüfusu da yıllar geçtikçe artmıştır. 1948 yılında okul kampüsü içine yapılan ana eğitim binasının yetersiz kalması ve ilkokuldan ilköğretim eğitim sistemine geçilmesi nedeniyle okul sahası içerisine 10 derslikli ve idari birimleri bulunan ek eğitim binası yapılmıştır (Şekil:4.16-4.17). Uzun yıllar eğitim hizmeti veren bina 2011 depreminden oldukça zarar görmüştür. Binaya yapılan iyileştirme-güçlendirme işlemleri ile bir müddet daha hizmet veren yapı daha sonra oluşabilecek tehlikelere sebebiyet vermemek adına kontrollü olarak yıkılmıştır.

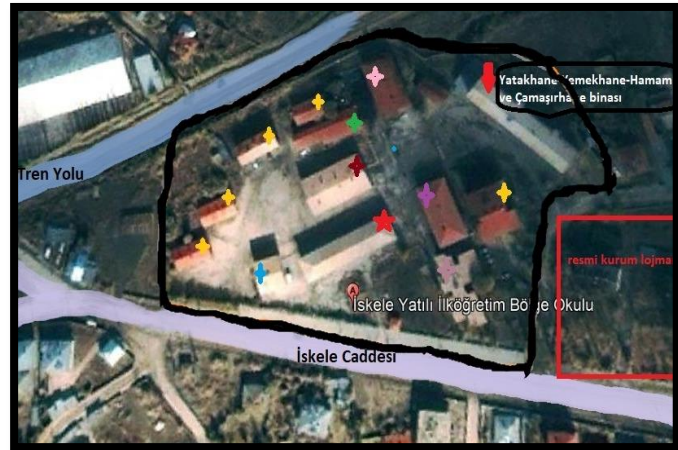
2005 Yılı Uydu Görünüşü

-   Lojmanlar
-   Okul Binaları
-   İdari Bina
-   Misafirhane
-   Kütüphane-TV Salonu
-   Halk Eğitim Kurs Merkezi
-   Teknik Hizmet Binası
-   Yatakhane-Yemekhane-Çamaşırhane

Şekil 4.19. 2005 İskele Y.İ.B.O. uydu görünüşü.

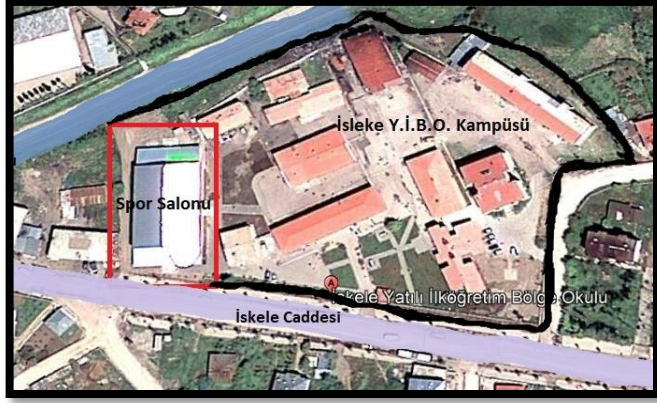
### 2009 Yılı Uydu Görünüşü

Okulun 2009 yılındaki haritaları incelendiğinde ise okul alanı içerisinde bulunan lojmanların yıkılıp yerine kapalı spor salonunun yapıldığı görülmektedir.

Şekil 4.20. 2009 Iskele Y.I.B.O. uydu görünüşü.

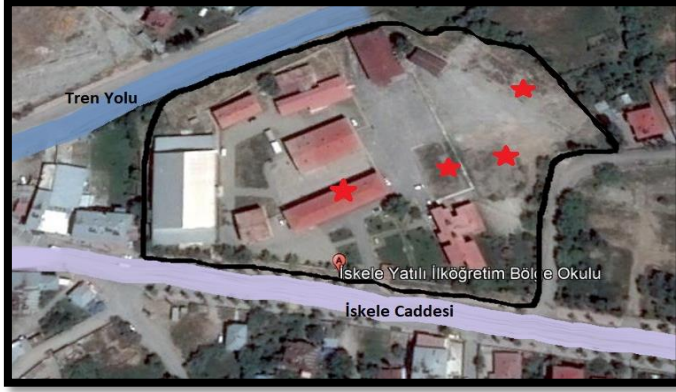
Şekil 4.21. 2018 Iskele Y.I.B.O. uydu görünüşü.

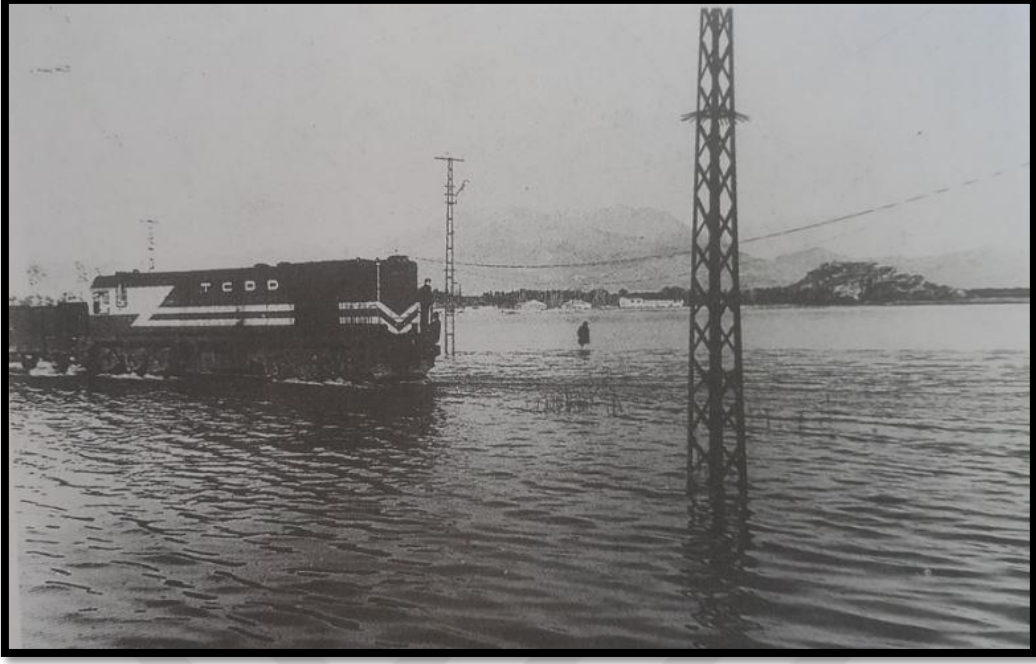
Şekil 4.30. Sular altında kalan tren yolu görünüşü (Türkelli, 1995).

Bölgede bulunan demir yolu işletmesine ait tren yolu da taşkında oldukça zarar görmüş ve dolgu ile doldurularak yaklaşık bir m. yükseltilmiştir (Afet İşleri Gen. Müd., Van, 1995). Tren yolu halen feribota yük taşıma hizmetine devam etmektedir.

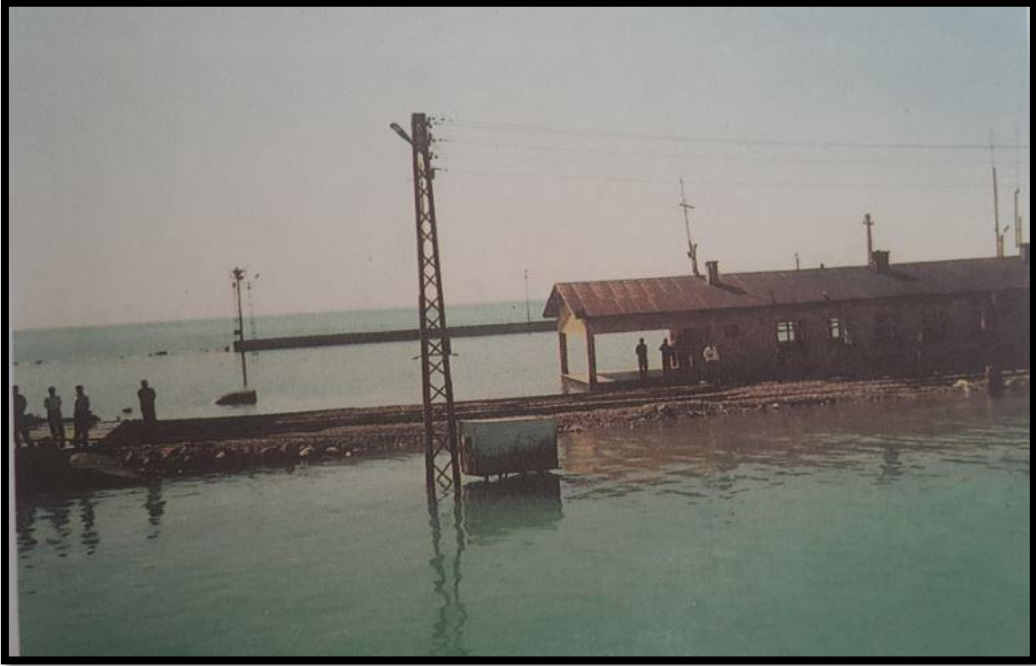
Şekil 4.31. Van Feribot İskelesi genel görünüşü (Türkelli, 1995).

Kıyı bölgesinde bulunan feribot iskelesi ve ona bağlantılı deniz feneri yapıları da sular altında kalmış ve zarar görmüştür. Yerinde iyileştirme yöntemi ile onarılıp işlevini sürdüren kamu yapılarındandır.

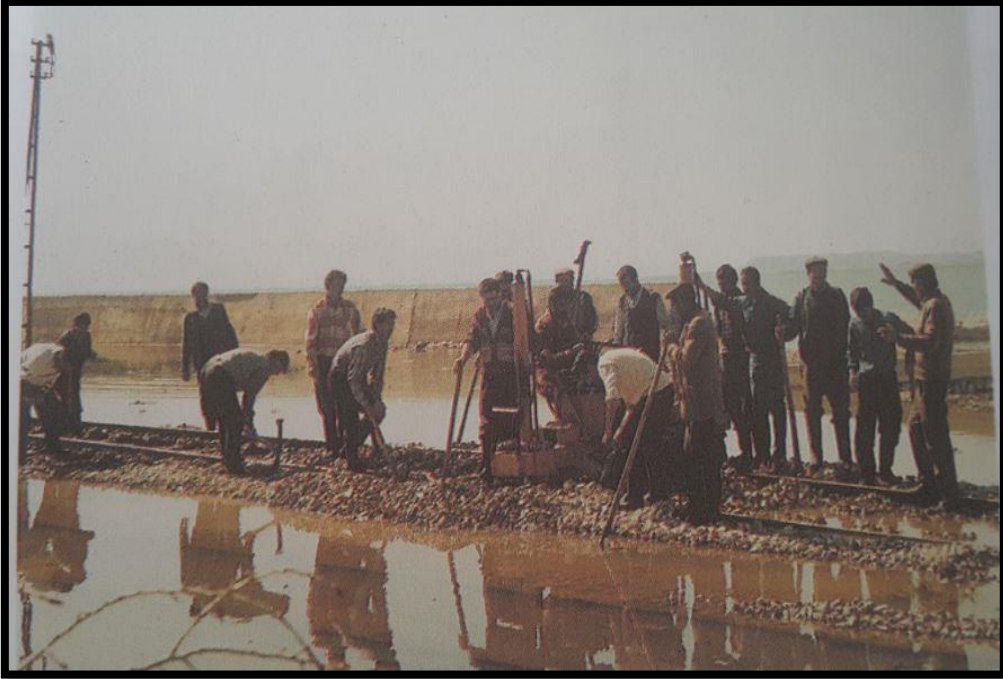
Şekil 4.35. Demir yolunun onarımı görünüşü (Türkelli , 1995).

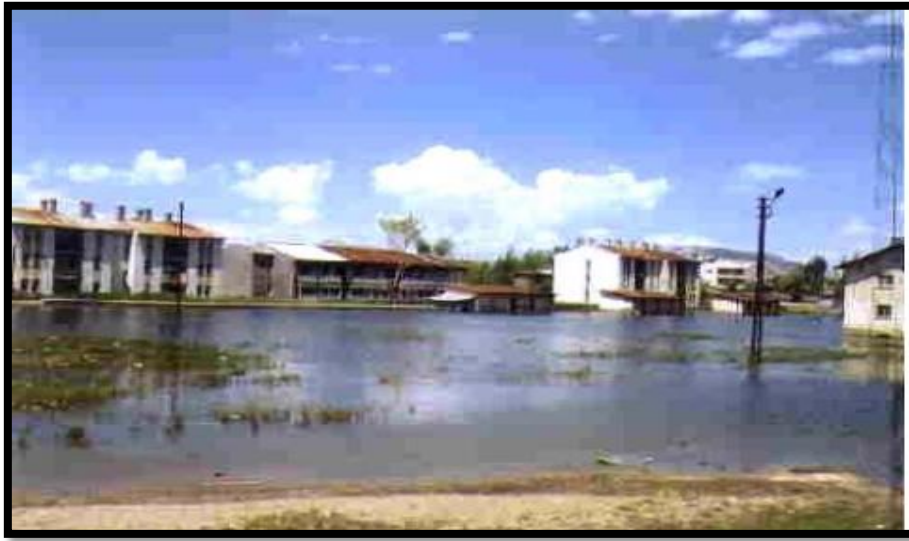
Şekil 4.37. İskele Mahallesi'nde afetten etkilenen konutların görünüşü (Türkelli ,1995).

Bölgede bulunan yapıların geçmişine bakıldığında konutlarda kullanılan malzemenin genel olarak briket, kerpiç, toprak ve neme karşı direnci düşük olan malzeme kullanılmış olduğunu ve yapım tekniği olarak ta geleneksel tarzın hakim olduğunu söylemek mümkündür. Fakat bölgede sık sık tekrarlanan taşkınlar kullanılan malzeme ve yapım tekniğinde değişikliğe sebep olmuştur. Buna rağmen Taşkınlardan etkilenen yapılar yerinde yapılan iyileştirmeler ile işlevine devam ettirilmiştir. 1994-95 yıllarında meydana gelen taşkına kadarki süreçte, taşkının doğuracağı olumsuzlukları engelleyecek, olası hasarları azaltacak önlemlerin alınmadığı oluşmuş hasarları ise iyileştirme usulü ile eski düzenine kavuşturma politikası üzerine çalışmalar yapıldığı görülmektedir.

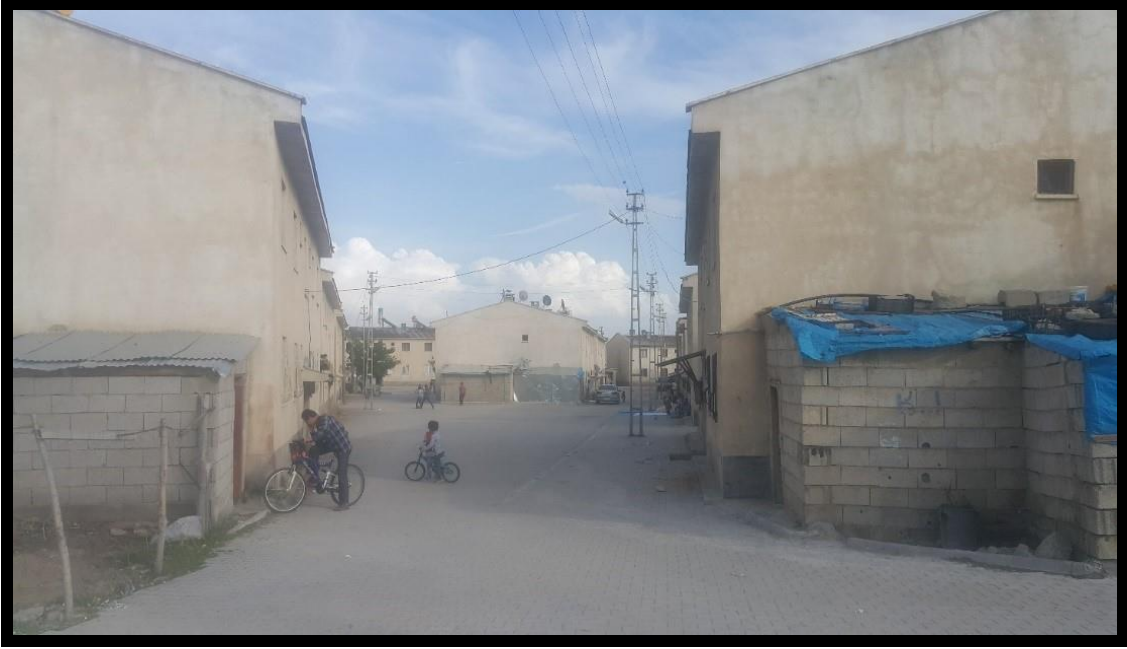
Şekil 5.2. Afet konutlarında bina yanlarına yapılan kömürlük ve depo alanlarının görünüşü.

- Sobalı olan konutlar tasarlanırken kullanıcılara ait depolama alanları planlamaya dâhil edilmediği için konut sakinleri ihtiyaçları olan depolama alanlarını sokak aralarına yapmışlardır. Bu durum yapı çevresinin plansal deformasyonuna sebep olduğu gibi zaten dar ve kullanışsız olan konut sokaklarının da kullanım alanını kısıtlamıştır (Şekil: 5.13).

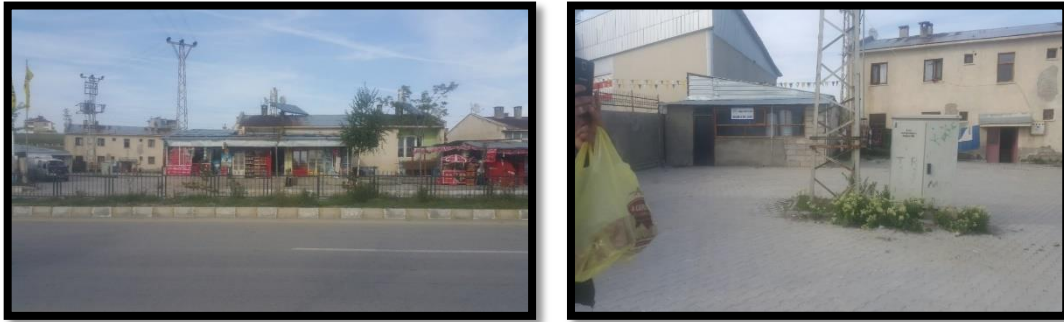
Şekil 5.9: Konut alanına sonradan dâhil edilen birimlerin görünüşü.

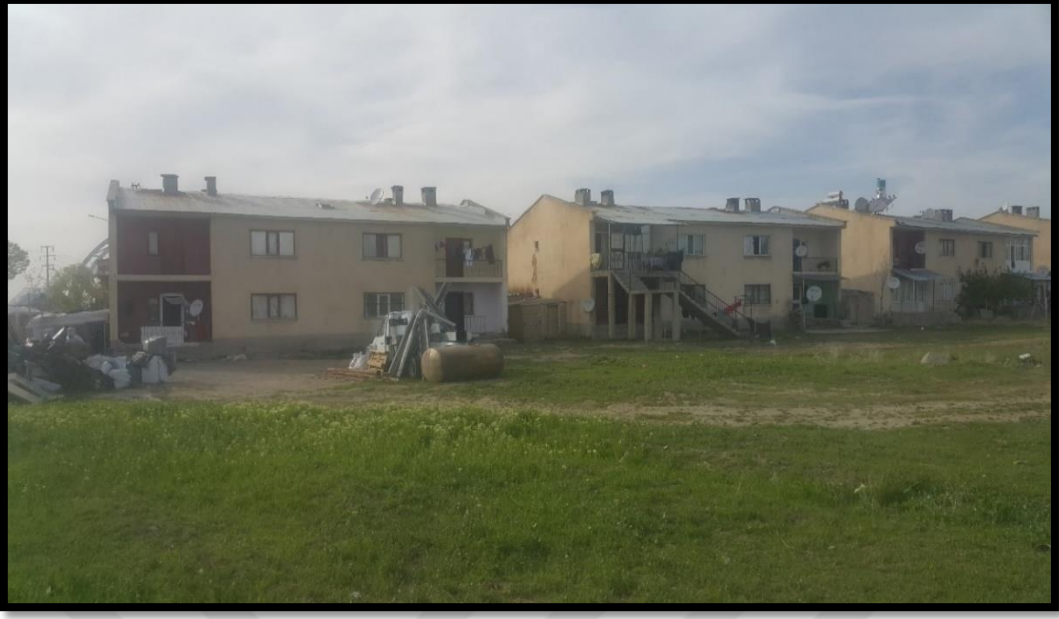
Şekil 5.10. Yapıya sonradan dâhil edilen kapı ve merdivenlerin görünüşü.

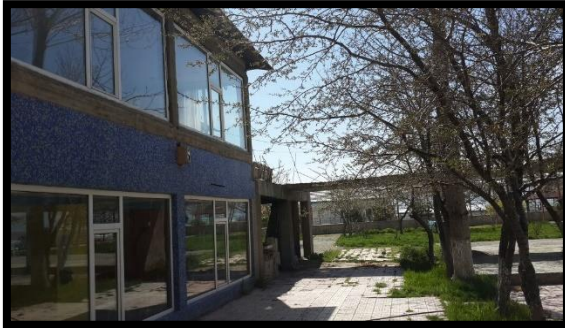
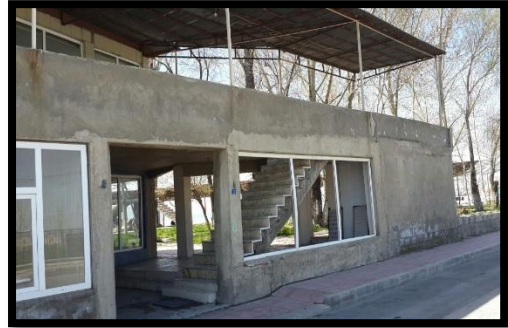
Restoran işletmesi (Hasan Dayının Yeri) 1946 dan beri hizmet veren yapı 1994 yılındaki taşkından evvel bodrum kat (burada canlı müzikli eğlence yapıldığı bilgisini işletme sahibinden almaktayız). zemin kat ve 1. katın yanın da bahçede de hizmet verdiği bilgisini aktarmakta. Taşkından sonra kendi yapı alanı ve çevresini yaklaşık 500-600 kamyon kum ile doldurup bodrum katı tamamen iptal ederek bahçe seviyesini de gölden yaklaşık bir buçuk m. yükseltip yeniden hizmet vermeye başladığını söylemekte. Bu onarımlar için herhangi bir mali destek alamadığını ve maddi olarak çok zarar gördüğünü dile getirmekte. Taşkından zarar gören evi için tahliye kararının çıktığını fakat tahliye etmeyip kendi imkânlarıyla onardığını dile getirmekte. Onlar için yapılan afet konutlarına ise hiç gitmediğini oturdukları yerleri terk etmek istemediklerini ve ödemelerini yaptığı konutunda kiracısı oturmakta olduğu bilgisini almaktayız.

Yapı yakınında bulunan ve taşkında oldukça zarar gören tren yolunun da dolgu ile doldurulup yükseltildiği ve taşkın olduğu alanlarda tarım elverişliliğinin bittiği gerekçesiyle belediyelerce dolgu yapıp kamulaştırıldığı bilgisini alıp sözü geçen alanların mahalle parkı olarak kullanılarak işletmelerin yapıldığı görmekteyiz.
