**YANGIN GEÇİRMIŞ TARİHİ YAPILARDA  
REKONSTRÜKSİYON PROJELERİNİN  
DEĞERLENDİRİLMESİ; ÜSKÜDAR İLÇESİ ÖRNEĞİ**

**TUĞBA AKTUĞ BAŞOĞLU  
YÜKSEK LİSANS TEZİ  
MİMARLIK ANABİLİM DALI**

**EVALUATION OF RECONSTRUCTION  
PROJECTS IN HISTORICAL BUILDINGS  
EXPOSED TO FIRE; THE SAMPLE OF  
USKUDAR DISTRICT**

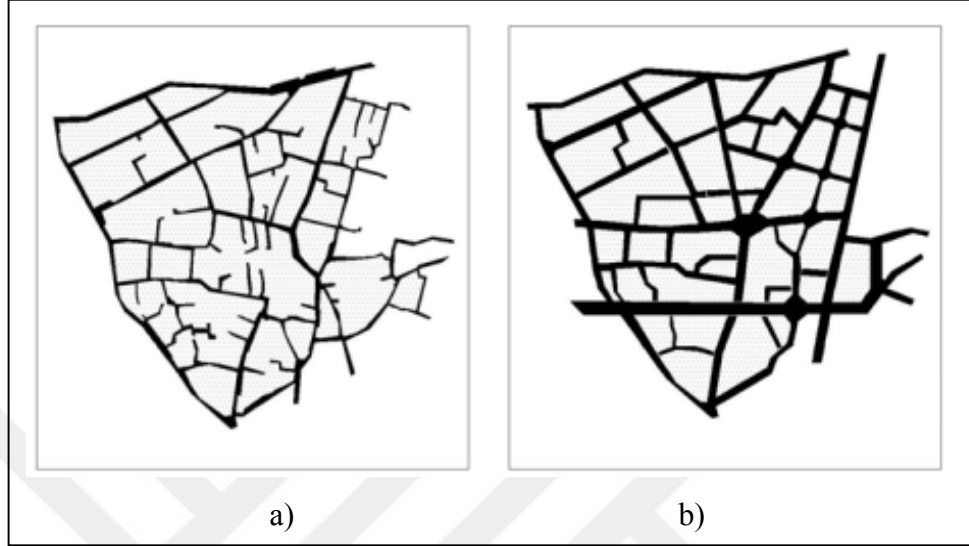
Şekil 3.2: İstanbul Hocapaşa yangın yeri planı. a) İstanbul Hocapaşa yangın yeri, b) Mehmed Kemaleddin Bey'in İstanbul Hocapaşa yangın yeri planı.

komisyonun ilk faaliyeti, Hocapaşa yangın yerinin kanalizasyon ve yol şebekesi gibi altyapı tesislerinin Lağımcı Başı Ali Ağa'ya yaptırılması ve Türk mühendislerinden Es-Seyyid Mehmed Kemaleddin Bey'e de bir ifraz planı hazırlanması olmuştur (Şekil: 3.2) [Özcan, 2006].

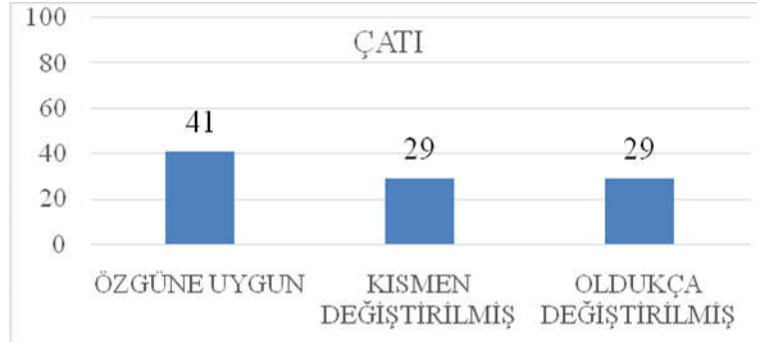
Şekil 4.1: Çatı çeşidinin değerlendirilmesi.

1999 yılı öncesi rekonstrüksiyon projeleri onaylanan yapıların üst yapıları “çatı”, “çatı kaplaması” ve “saçak” saçak olmak üzere üç başlık altında değerlendirilmiştir. İlk sütunda yapının sırasıyla özgün çatı çeşidinin ve çatı kaplaması ne olduğu ve saçağının olup olmadığı belirtilirken ikinci sütunda rekonstrüksiyon projesindeki durumları belirtilmiştir. Üst yapı açısından özgünlüğe uygunluk 15 puan üzerinden değerlendirilmiştir. Üç başlık için 15 puan üçe bölünerek hesaplama yapılmıştır. “Çatı” başlığında özgün çatı çeşidinde projelendirilen yapılar “özgüne uygun” olarak değerlendirilip 5 tam puan almıştır. Özgün ile aynı çatı çeşidinde fakat değiştirilmiş olarak çözümlenler “kısmen değiştirilmiş” olarak değerlendirilmiş; özgününden farklı çeşitte projelendirilen yapılar ise “oldukça değiştirilmiş” olarak değerlendirilmiş ve puan alamamıştır. Yapıların yalnızca %41’inin özgün çatı çeşidi ile projelendirildiği görülmüştür (Şekil: 4.1). Yapılan değerlendirmeler sonucu çatı çözümünde kullanılan çatı çeşitleri “kırma” veya “beşik” olmak üzere iki çeşit olduğu tespit edilmiştir.

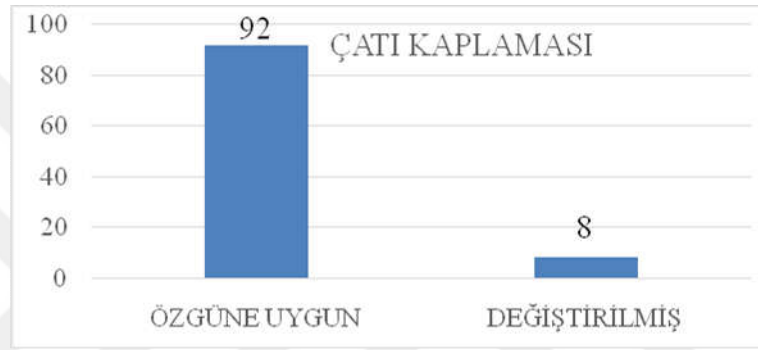
Şekil 4.2: Çatı kaplamasının değerlendirilmesi.

değerlendirilmiş, herhangi bir taraması yok ise “veri yok” notu düşürülmüştür. “Veri yok” notu düşürülen yapılarda bu satır puanlamaya dahil edilmemiş, 15 puan diğer iki satır arasında ikiye bölünerek puanlandırması yapılmıştır. Ayrıca çalışmanın amacı rekonstrüksiyon projelerinin değerlendirilmesi olduğu için rekonstrüksiyon projelerinde çatı kaplama malzemesi belirtilmemiş ise kiremit taraması yapılsa dahi puan alamamıştır. Fakat restitüsyon projesinde kiremit taraması yapılmış ve rekonstrüksiyon projesinde çatı kaplama malzemesi belirtilerek projelendirilenler tam puan almıştır. Yapıların %92’sinin özgün çatı kaplama malzemesi ile projelendirildiği görülmüştür (Şekil: 4.2).

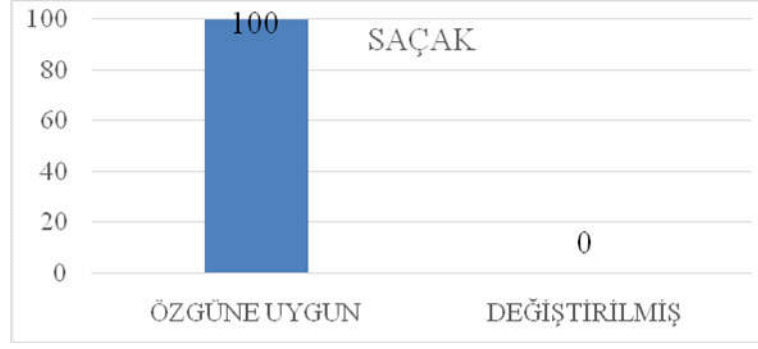
Şekil 4.3: Çatı saçağının değerlendirilmesi.

“Saçak” başlığında yapıların saçaklarının özgününde ve rekonstrüksiyon projelerinde olup olmadığı sorgulanmıştır. Özgününde var olup rekonstrüksiyon projesinde de saçak kullanılarak projelendirilen ve özgününde saçak olmayıp rekonstrüksiyon projelerinde de olmayan yapılar “özgüne uygun” olarak değerlendirilip 5 tam puan almıştır. Yapılan değerlendirmeler sonucunda tüm yapıların saçaklarının olduğu ve yapı saçaklarının tamamının özgüne uygun olarak projelendirildiği görülmüştür (Şekil: 4.3).

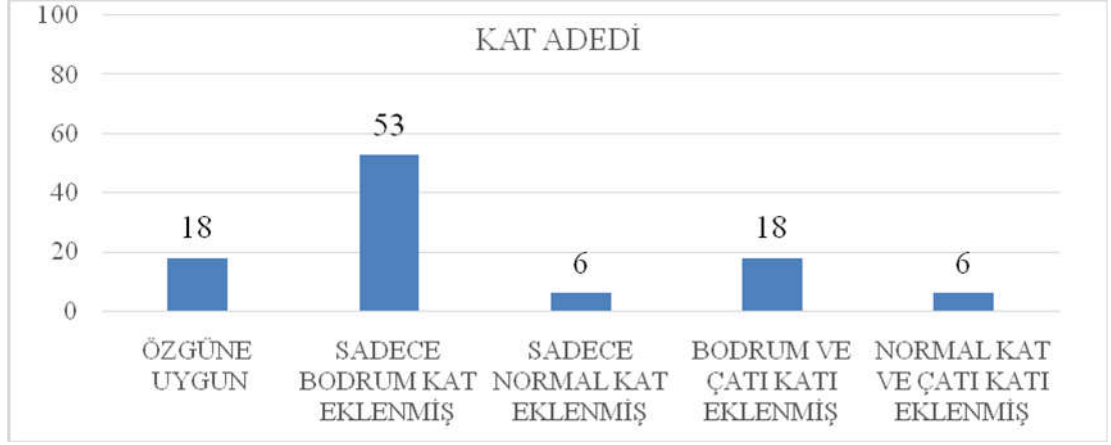
Şekil 4.4: Kat adedinin değerlendirilmesi.

Yapılan değerlendirmeler sonucunda katlardan bodrum, normal kat ve çatı katlarında değişikliğe gidildiği tespit edilmiştir. Yapıların yalnızca %18’inin özgüne uygun olarak projelendirildiği görülmüştür. Yapıların %53’üne sadece bodrum katın eklendiği, %6’sına sadece normal katın eklendiği, %18’ine hem bodrum hem de çatı katının eklendiği ve %6’sına ise hem normal kat hem de çatı katının eklendiği görülmüştür (Şekil: 4.4).

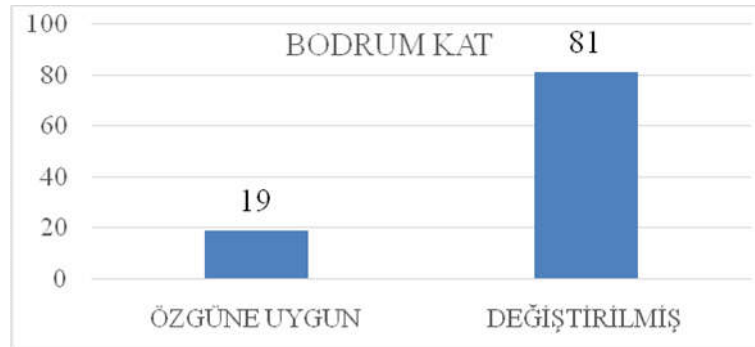
Şekil 4.5: Bodrum katın değerlendirilmesi.

Bodrum katta; özgününde var olan bodrum katın projelendirilmemesi, kısmi olan bodrum katın tümlenmesi veya olmayan bodrum katın eklenmesi yönünde onaylanan projeler “değiştirilmiş” olarak değerlendirilmiş ve puan alamamıştır. Yapıların bodrum katlarının yalnızca %19’u özgüne uygun olarak projelendirilmiştir (Şekil: 4.5). Özgününden farklı olarak projelendirilen yapıların ise %8’inin var olan bodrum katının iptal edildiği, %23’ünün kısmi olan bodrum katının tümlenerek tam kat yapıldığı, %46’sına bir bodrum katının eklendiği, %8’ine iki bodrum katının eklendiği ve %15’inin ise hem kısmi olan bodrum katın tümlendiği hem de bu kata bir bodrum katın daha eklendiği görülmüştür (Şekil: 4.6).

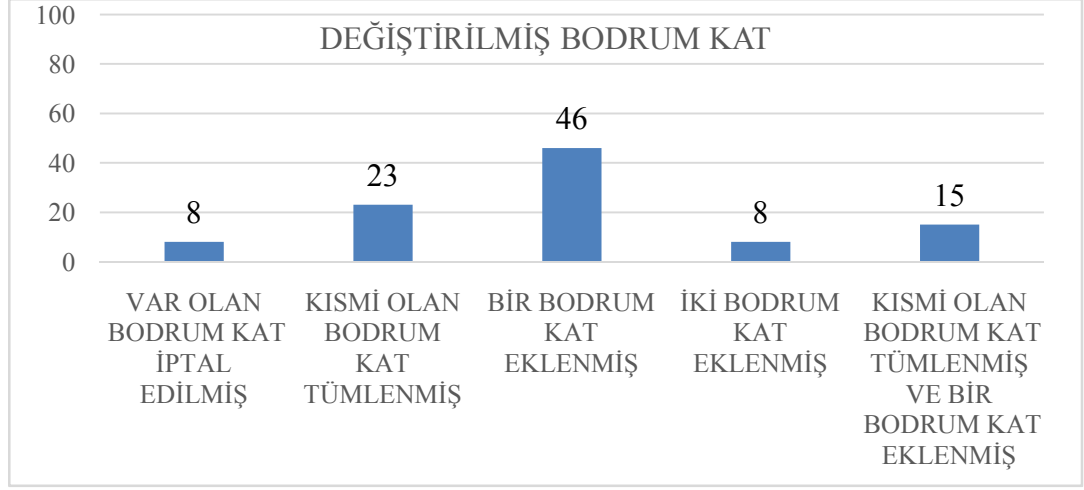
Şekil 4.6: Değiştirilmiş bodrum katın değerlendirilmesi.

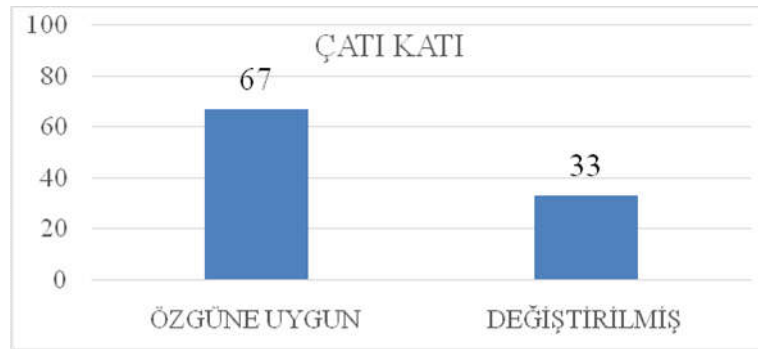
Şekil 4.7: Çatı katının değerlendirilmesi.

Çatı katında ise; özgününde olup rekonstrüksiyon projesinde de olan çatı katları ile “özgüne uygun” olarak değerlendirilmiş ve tam puan almıştır. Özgününde olmayan çatı katının eklenmesi yönünde onaylanan projeler “değiştirilmiş” olarak değerlendirilmiş ve puan alamamıştır. 17 yapı içerisinde 12 yapının çatı katı bulunmaktadır. Yapıların çatı katlarının %67’sinin özgüne uygun olarak projelendirildiği görülmektedir (Şekil: 4.7). Ayrıca yapılan değerlendirmeler sonucunda çatı katı eklenen yapıların %75’ine bodrum kat eklenirken, %25’ine normal kat da eklendiği görülmüştür. Yalnızca çatı katı eklenerek projelendirilen yapı bulunmamaktadır.

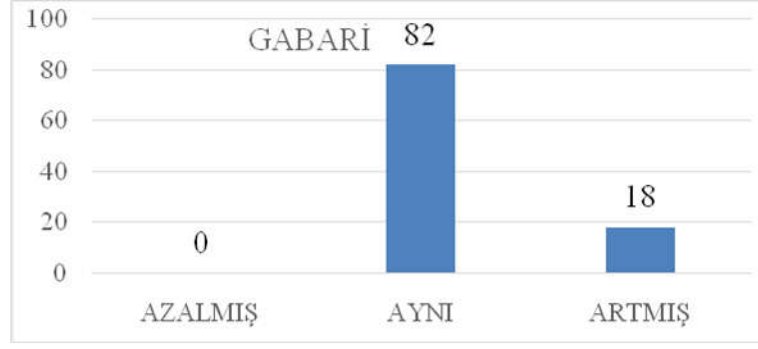
Şekil 4.8: Gabarinin değerlendirilmesi.

Yapıların gabarilerinde yapılan incelemelerde ise %82’sinin gabarinin aynı kaldığı, %18’inin arttığı görülmüştür (Şekil: 4.8). Yapıların gabarinin artmasının bodrum, normal veya çatı katlarının eklenmesi nedeniyle olduğu görülmüştür.

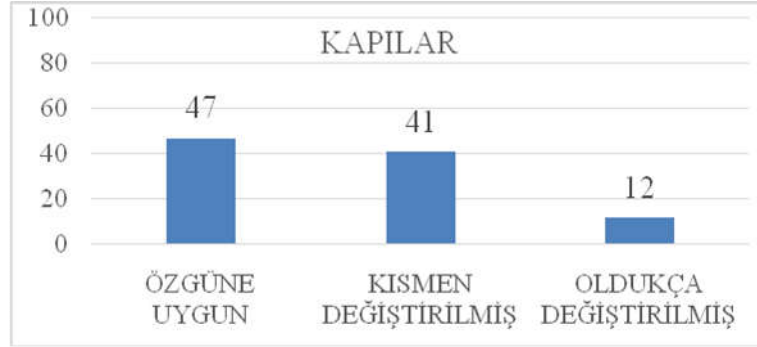
Şekil 4.9: Kapıların değerlendirilmesi.

Yapılardan %47'sinin kapılarının özgüne uygun olarak projelendirildiği (Şekil: 4.9);

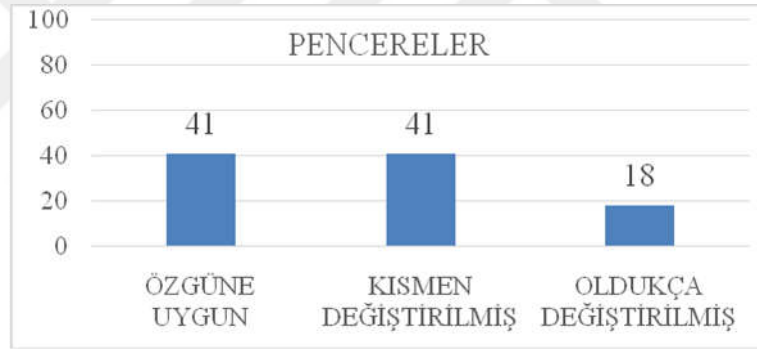
Şekil 4.10: Pencerelerin değerlendirilmesi.

Yapılardan %41'inin pencerelerinin özgüne uygun olarak projelendirildiği (Şekil: 4.10);

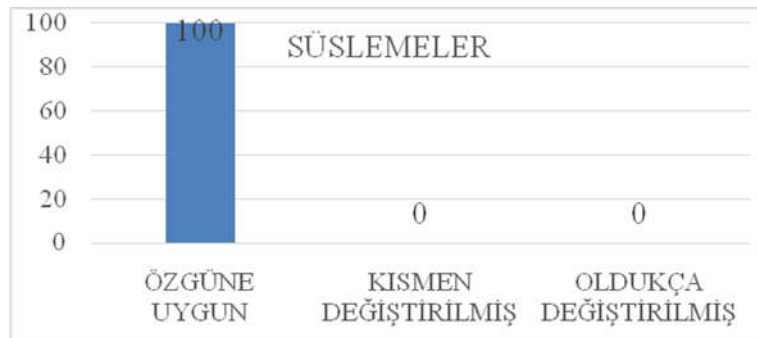
Yapılardan %100'ünün süslemelerinin özgüne uygun olarak projelendirildiği (Şekil: 4.11);

Şekil 4.11: Süslemelerin değerlendirilmesi.

görülmüştür. Yapılan değerlendirmeler sonucunda süsleme ve silmelerin tamamının özgüne uygun olarak projelendirildiği görülmüştür. Cephe elemanlarının özgünlük yüzdelere bakıldığında silme, süsleme, saçak, cumba, korkuluk, balkon, furuş, kaplama, kapı ve pencere olarak sıralandığı görülmektedir. Cephe elemanları içinde en çok kaplama ve balkonların özgününden farklı olarak projelendirildiği tespit edilmiştir.

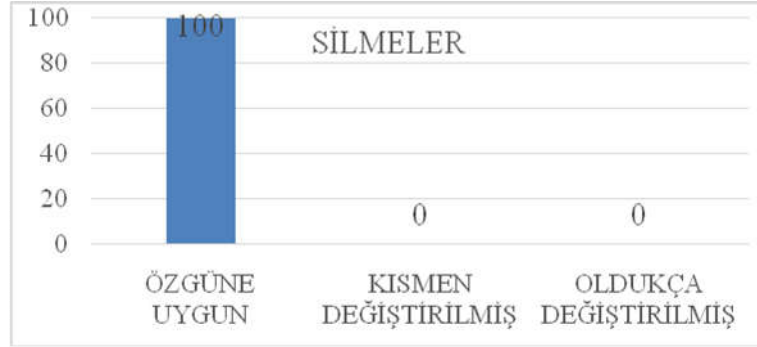
Yapılardan %100'ünün silmelerinin özgüne uygun olarak projelendirildiği (Şekil: 4.12);

Şekil 4.12: Silmelerin değerlendirilmesi.

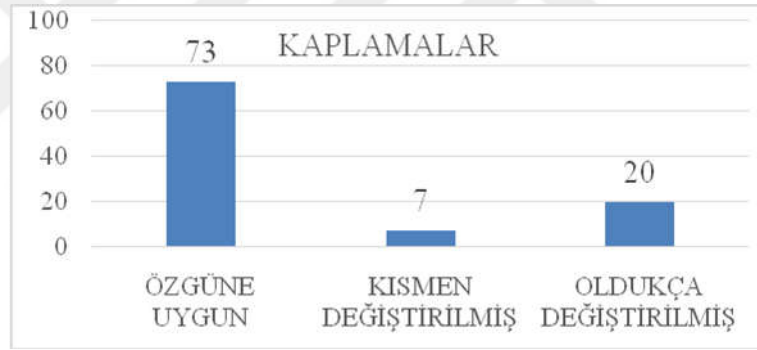
Yapılardan %73'ünün kaplamalarının özgüne uygun olarak projelendirildiği (Şekil: 4.13);

Şekil 4.13: Kaplamaların değerlendirilmesi.

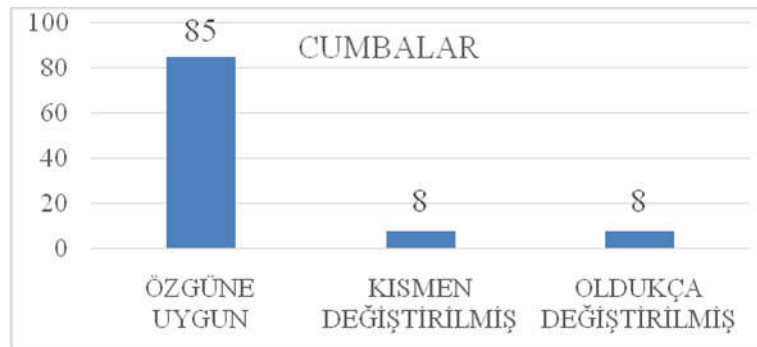
Yapılardan %85'inin cumbaların özgüne uygun olarak projelendirildiği (Şekil: 4.14);

Şekil 4.14: Cumbaların değerlendirilmesi.

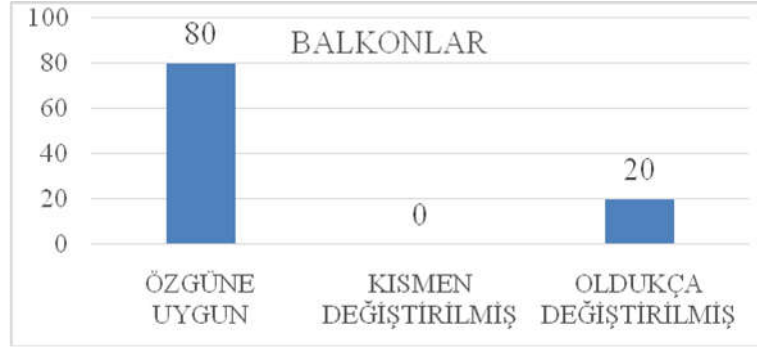
Yapılardan %80'inin balkonlarının özgüne uygun olarak projelendirildiği (Şekil: 4.15);

Şekil 4.15: Balkonların değerlendirilmesi.

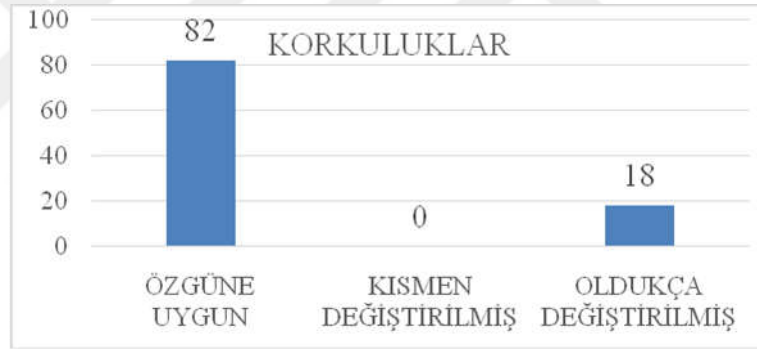
Yapılardan %82'sinin korkuluklarının özgüne uygun olarak projelendirildiği (Şekil: 4.16);

Şekil 4.16: Korkulukların değerlendirilmesi.

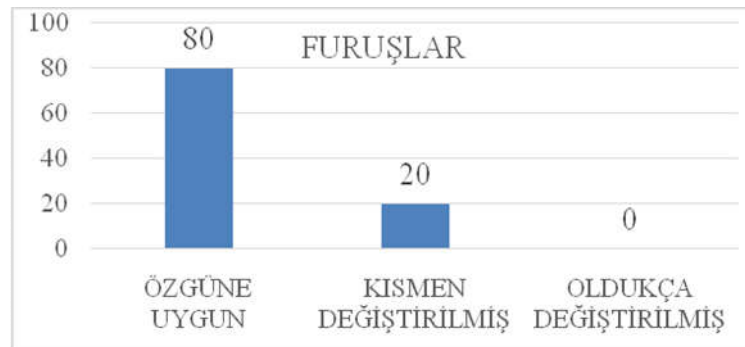
Yapılardan %80'inin furuşlarının özgüne uygun olarak projelendirildiği (Şekil: 4.17);

Şekil 4.17: Furuşların değerlendirilmesi.

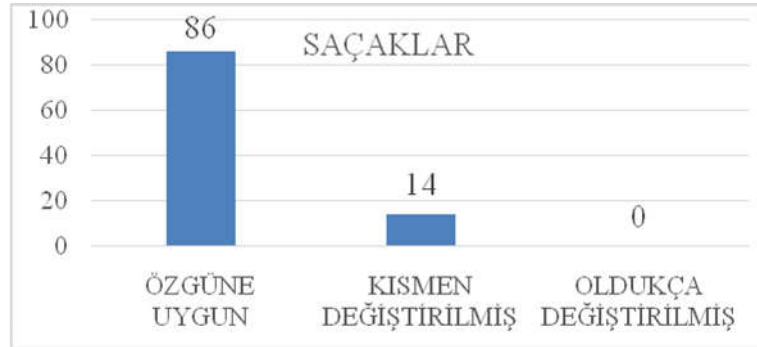
Yapılardan %86'sinin saçaklarının özgüne uygun olarak projelendirildiği (Şekil: 4.18);

Şekil 4.18: Saçakların değerlendirilmesi.

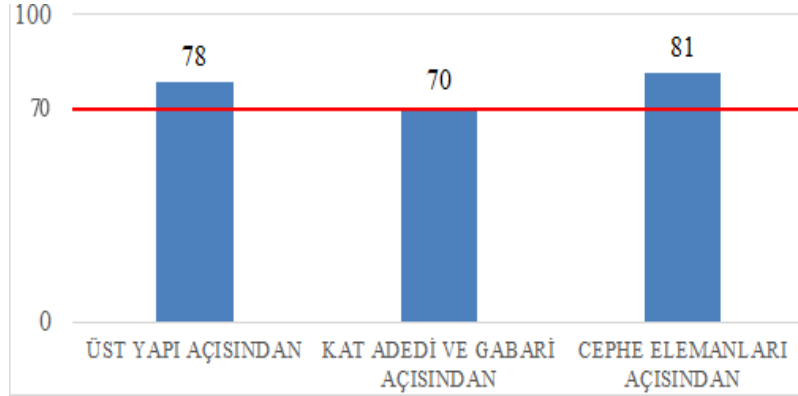
açısından” yaklaşık 76 puan ve “cephe elemanları açısından” yaklaşık 81 puan alındığı görülmüştür (Şekil: 4.19). Bu kriterlerin tamamı başarılı olarak değerlendirilmiştir.

Şekil 4.19: 1999 yılı öncesi onaylanan rekonstrüksiyon projelerinin değerlendirilmesi.

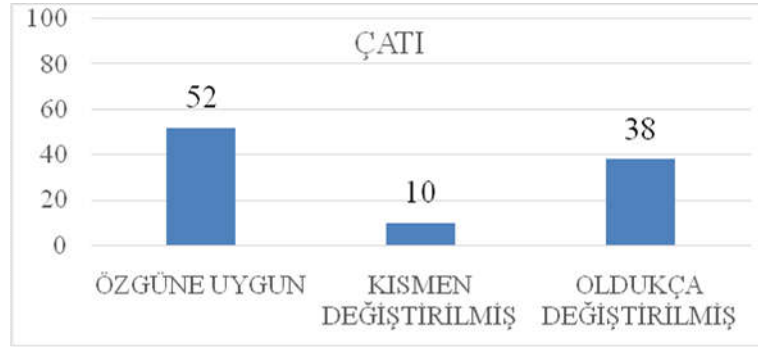
“Çatı” başlığında özgün çatı çeşidinde projelendirilen yapılar “özgüne uygun” olarak değerlendirilip 5 tam puan almıştır. Özgün ile aynı çatı çeşidinde fakat değiştirilmiş olarak çözümler “kısmen değiştirilmiş” olarak değerlendirilmiş; özgününden farklı çeşitte projelendirilen yapılar ise “oldukça değiştirilmiş” olarak değerlendirilmiş ve puan alamamıştır. Yapıların yalnızca %52’sinin özgün çatı çeşidi ile projelendirildiği görülmüştür (Şekil: 4.20). Yapılan değerlendirmeler sonucu çatı çözümünde kullanılan çatı çeşitleri “kıрма” veya “beşik” olmak üzere iki çeşit olduğu tespit edilmiştir.

Şekil 4.20: Çatı çeşidinin değerlendirilmesi.

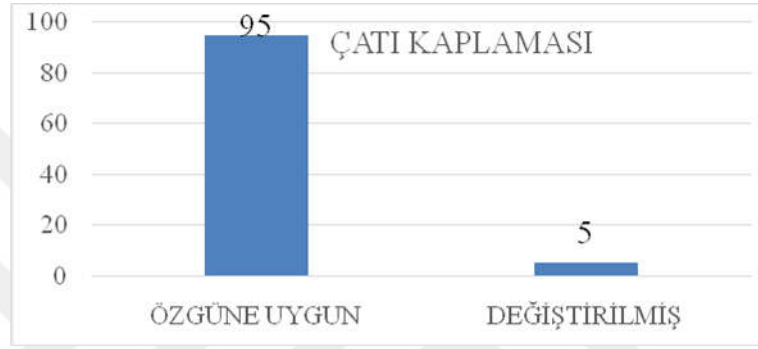
yok” notu düşürülen yapılarda bu satır puanlamaya dahil edilmemiş, 15 puan diğer iki satır arasında ikiye bölünerek puanlandırması yapılmıştır. Ayrıca çalışmanın amacı rekonstrüksiyon projelerinin değerlendirilmesi olduğu için rekonstrüksiyon projelerinde çatı kaplama malzemesi belirtilmemiş ise kiremit taraması yapılsa dahi puan alamamıştır. Fakat restitüsyon projesinde kiremit taraması yapılmış ve rekonstrüksiyon projesinde çatı kaplama malzemesi belirtilerek projelendirilenler tam puan almıştır. Yapıların %95’inin özgün çatı kaplama malzemesi ile projelendirildiği görülmüştür (Şekil: 4.21).

Şekil 4.21: Çatı kaplamasının değerlendirilmesi.

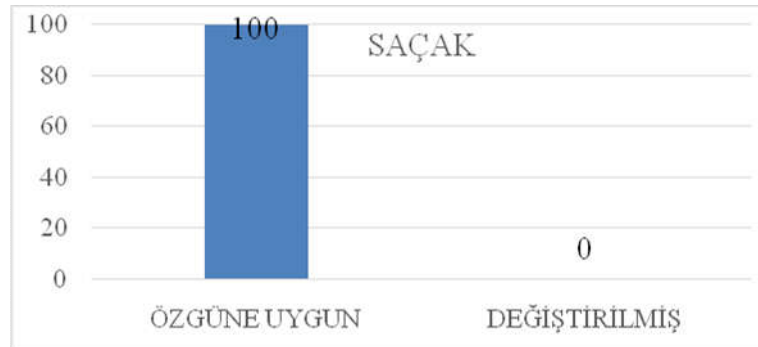
“Saçak” başlığında yapıların saçaklarının özgününde ve rekonstrüksiyon projelerinde olup olmadığı sorgulanmıştır. Özgününde var olup rekonstrüksiyon projesinde de saçak kullanılarak projelendirilen ve özgününde saçak olmayıp rekonstrüksiyon projelerinde de olmayan yapılar “özgüne uygun” olarak değerlendirilip 5 tam puan almıştır. Yapılan değerlendirmeler sonucunda tüm yapıların saçaklarının olduğu ve yapı saçaklarının tamamının özgüne uygun olarak projelendirildiği görülmüştür (Şekil: 4.22).

Şekil 4.22: Çatı saçığının değerlendirilmesi.

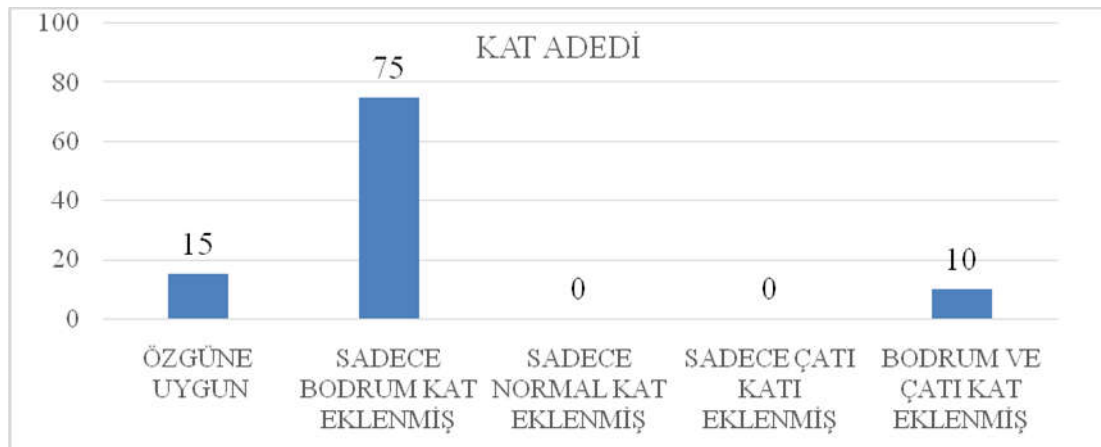
Yapılan değerlendirmeler sonucunda katlardan bodrum ve çatı katlarında değişikliğe gidildiği tespit edilmiştir. Yapıların yalnızca %15’inin özgüne uygun olarak projelendirildiği görülmüştür. Yapıların %75’ine sadece bodrum katın eklendiği, %10’una ise hem bodrum katın hem de çatı katının eklendiği görülmüştür (Şekil: 4.23).

Şekil 4.23: Kat adedinin değerlendirilmesi.

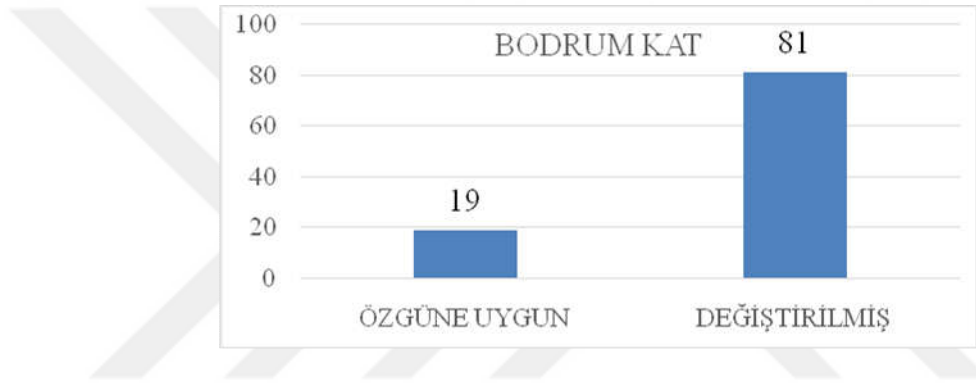
Bodrum katta; özgününde var olan bodrum katın projelendirilmemesi, kısmi olan bodrum katın tümlenmesi veya olmayan bodrum katın eklenmesi yönünde onaylanan projeler “değiştirilmiş” olarak değerlendirilmiş ve puan alamamıştır. Yapıların bodrum katlarının yalnızca %19’ü özgüne uygun olarak projelendirilmiştir (Şekil: 4.24). Özgününden farklı olarak projelendirilen yapıların ise %71’inin kısmi olan bodrum katının tümlenerek tam kat yapıldığı görülmüştür (Şekil: 4.25). Bodrum kat eklenen ya da kısmi olan bodrum katı tümlenen yapıların %94’ünün bodrum kat taşıyıcı sistemleri betonarmedir. 21 yapıdan yalnızca bir tanesinde (Envanter no:61) kısmi olan bodrum kat tümlenirken özgün malzeme kullanılması yönünde projelendirilmiştir.

Şekil 4.24: Bodrum katın değerlendirilmesi.

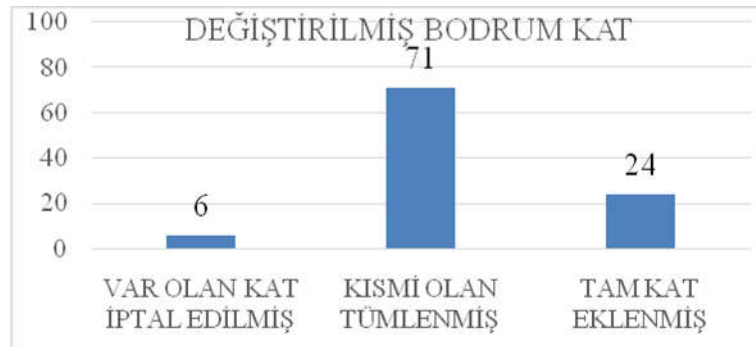
Şekil 4.25: Değiştirilmiş bodrum katın değerlendirilmesi.

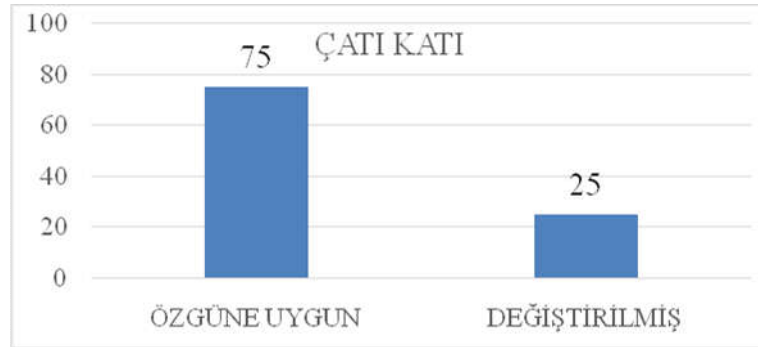
Çatı katında ise; özgününde olup rekonstrüksiyon projesinde de olan çatı katları “özgüne uygun” olarak değerlendirilmiş ve tam puan almıştır. Özgününde olmayan çatı katının eklenmesi yönünde onaylanan projeler “değiştirilmiş” olarak değerlendirilmiş ve puan alamamıştır. 21 yapı içerisinde sadece 6 yapının çatı katı bulunmaktadır. Yapıların çatı katlarının %75’inin özgüne uygun olarak projelendirildiği görülmektedir (Şekil: 4.26). Ayrıca yapılan değerlendirmeler

Şekil 4.26: Çatı katının değerlendirilmesi.

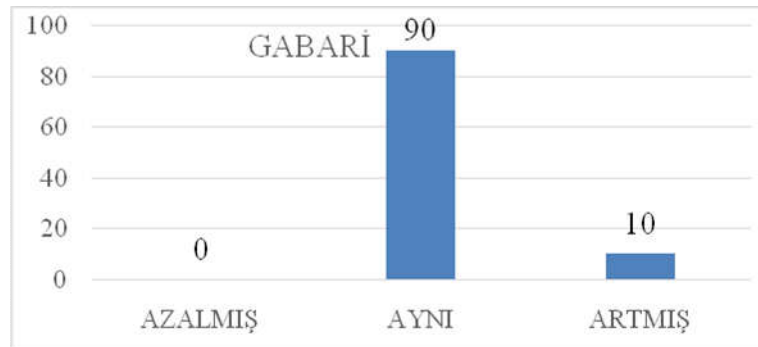
Yapıların gabarilerinde yapılan incelemelerde ise %90'ının gabarinin aynı kaldığı, %10'unun arttığı görülmüştür (Şekil: 4.27). Yapıların gabarinin artmasının çatı katının veya bodrum katın eklenmesi ile bir bağlantısının olmadığı görülmüştür. Gabarisi artan yapıların (Envanter no: 2 ve 52) çatılarının özgüne uygun olarak projelendirildiği, ancak bir tanesinin kısmi olan bodrum katının tümlendiği görülmüştür. Fakat söz konusu yapının gabarisinin artmasının nedeni kısmi olan bodrum katın eklenerek yapının yükseltilmesi değil bahçe kotunun düşürülmesidir.

Şekil 4.27: Gabarinin değerlendirilmesi.

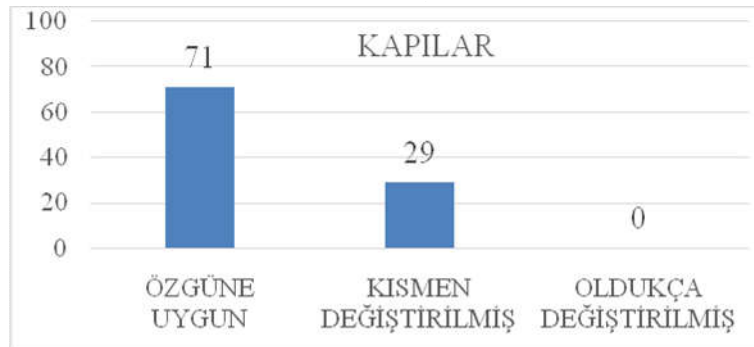
Yapılardan %71'inin kapılarının özgüne uygun olarak projelendirildiği (Şekil: 4.28);

Şekil 4.28: Kapıların değerlendirilmesi.

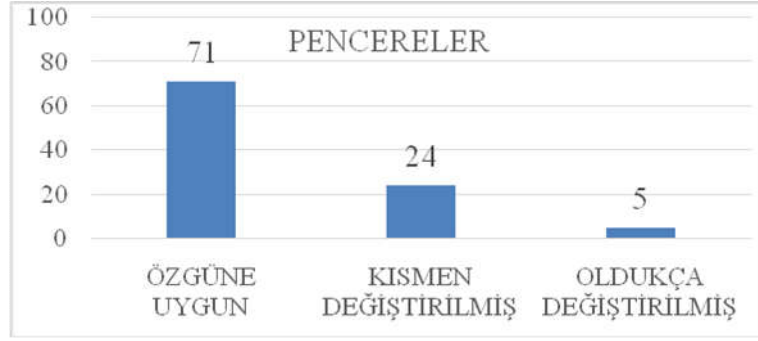
Yapılardan %71'inin pencerelerinin özgüne uygun olarak projelendirildiği (Şekil: 4.29);

Şekil 4.29: Pencerelerin değerlendirilmesi.

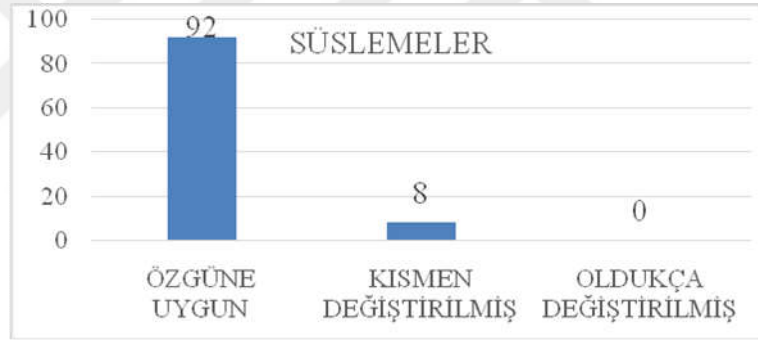
Yapılardan %92'sinin süslemelerinin özgüne uygun olarak projelendirildiği (Şekil: 4.30);

Şekil 4.30: Süslemelerin değerlendirilmesi.

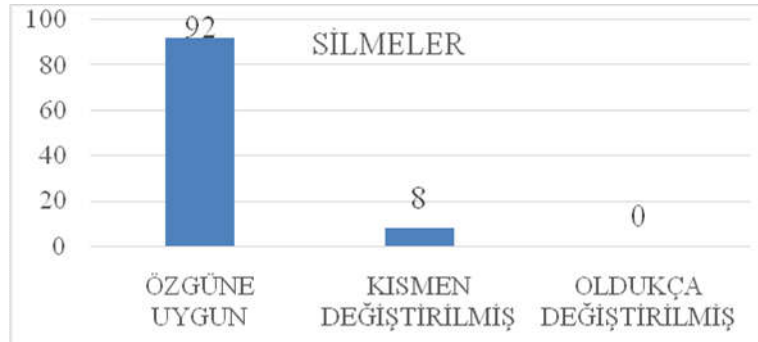
Yapılardan %92'sinin silmelerinin özgüne uygun olarak projelendirildiği (Şekil: 4.31);

Şekil 4.31: Silmelerin değerlendirilmesi.

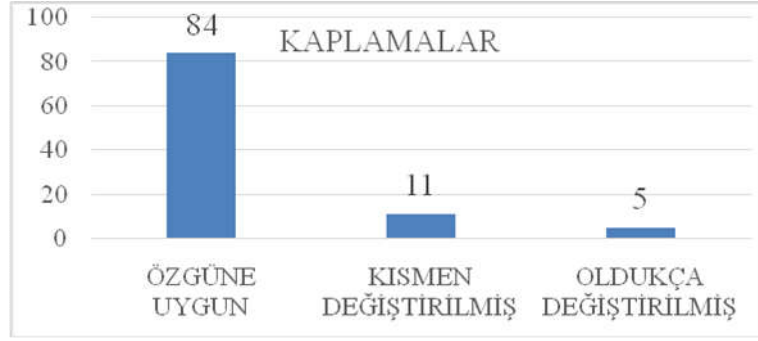
Yapılardan %84'ünün kaplamalarının özgüne uygun olarak projelendirildiği (Şekil: 4.32);

Şekil 32: Kaplamaların değerlendirilmesi.

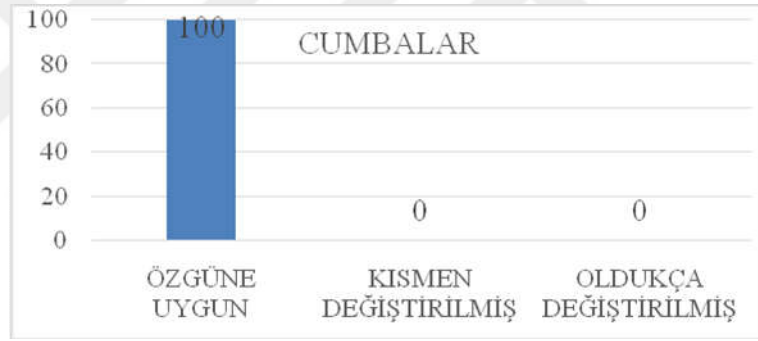
Yapılardan %100'ünün cumbaların özgüne uygun olarak projelendirildiği (Şekil: 4.33);

Şekil 4.33: Cumbaların değerlendirilmesi.

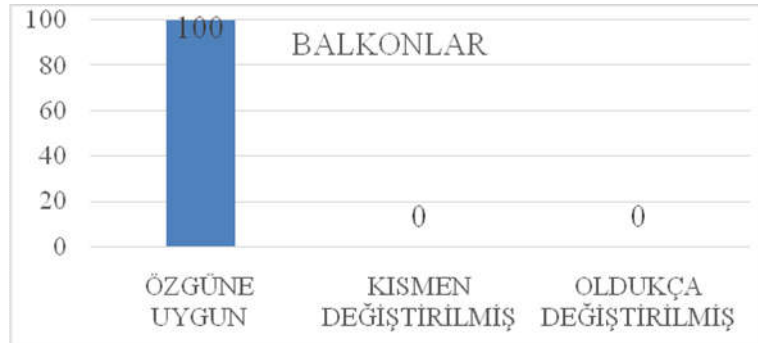
Yapılardan %100'ünün balkonlarının özgüne uygun olarak projelendirildiği (Şekil: 4.34);

Şekil 4.34: Balkonların değerlendirilmesi.

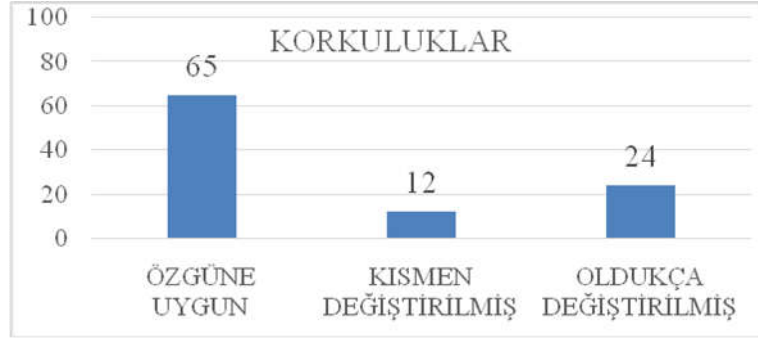
Yapılardan %65'inin korkuluklarının özgüne uygun olarak projelendirildiği (Şekil: 4.35);

Şekil 4.35: Korkulukların değerlendirilmesi.

görülmüştür. Yapılan değerlendirmeler sonucunda balkon, cumba ve furuşların tamamının özgüne uygun olarak projelendirildiği görülmüştür. Cephe elemanlarının özgünlük yüzdelerine bakıldığında balkon, cumba, furuş, silme, süsleme, saçak, kaplama, korkuluk, pencere ve kapı olarak sıralandığı görülmektedir. Cephe elemanları içinde en çok korkulukların özgününden farklı olarak projelendirildiği tespit edilmiştir.

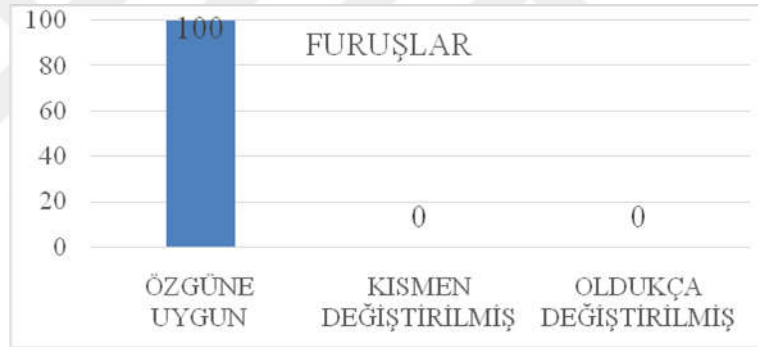
Yapılardan %100'ünün furuşlarının özgüne uygun olarak projelendirildiği (Şekil: 4.36);

Şekil 4.36: Furuşların değerlendirilmesi.

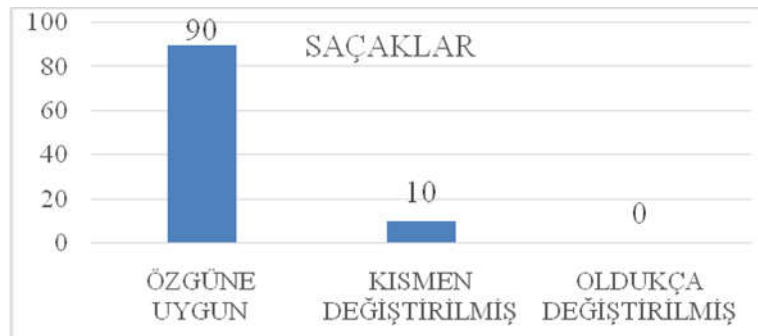
Yapılardan %90'ının saçaklarının özgüne uygun olarak projelendirildiği (Şekil: 4.37);

Şekil 4.37: Saçakların değerlendirilmesi.

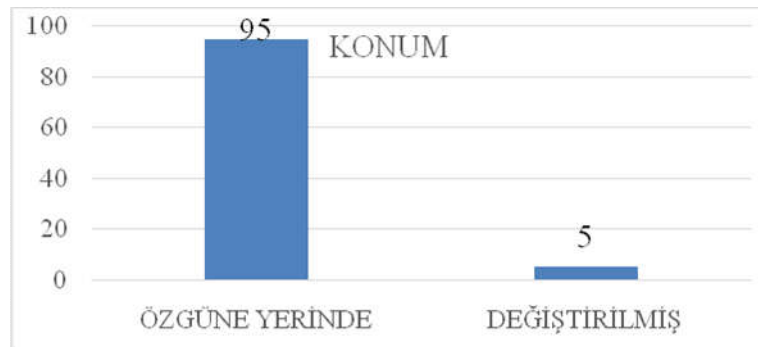
Konum açısından özgünlüğe uygunluk 15 puan üzerinden değerlendirilmiştir. Özgün yerinde projelendirilen yapılar tam puan alırken diğerleri puan alamamıştır. Yapılan değerlendirmeler sonucunda 21 yapıdan bir tanesi (Envanter no: 36) için özgün konumunun değiştirilerek parsel içerisinde başka bir yere inşa edilmesi yönünde projenin onaylandığı tespit edilmiştir. Yüzde olarak değerlendirildiğinde yapıların yüzde 95’inin özgün yerinde projelendirildiği görülmüştür (Şekil: 4.38).

Şekil 4.38: Konumun değerlendirilmesi.

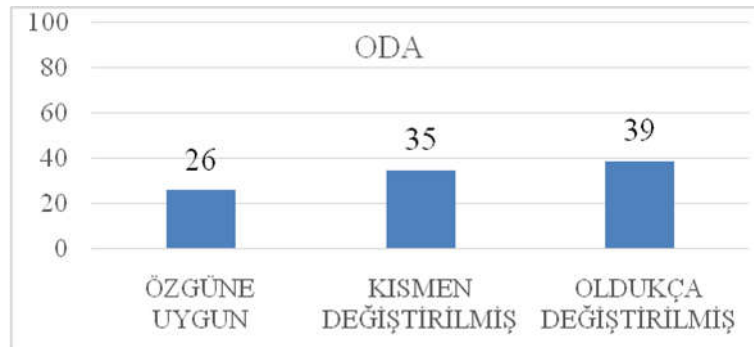
Yapılardan %26'sının odalarının özgüne uygun olarak projelendirildiği (Şekil: 4.39);

Şekil 4.39: Odaların değerlendirilmesi.

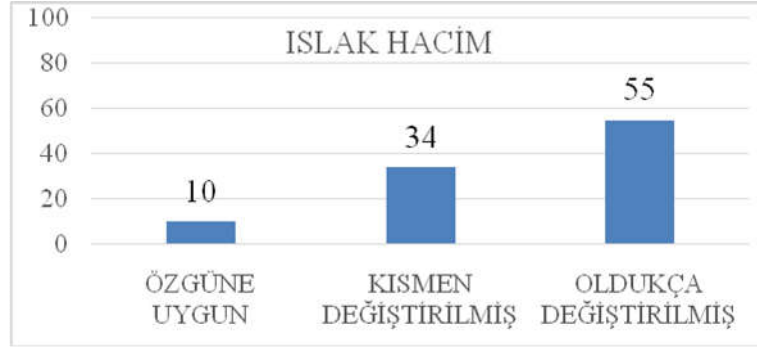
Yapılardan %10'unun ıslak hacimlerinin özgüne uygun olarak projelendirildiği (Şekil: 4.40);

Şekil 4.40: Islak hacimlerin değerlendirilmesi.

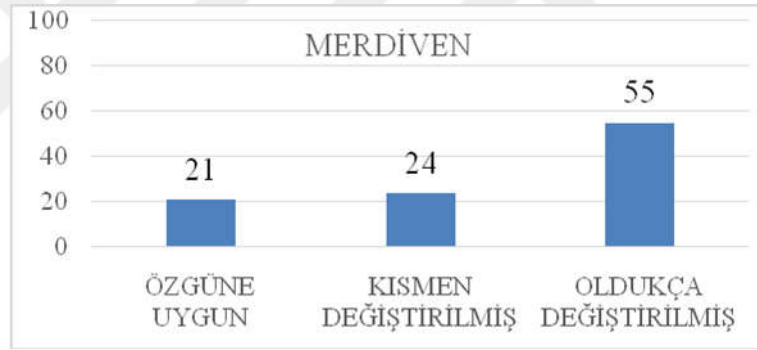
Yapılardan %21'inin merdivenlerinin özgüne uygun olarak projelendirildiği (Şekil: 4.41);

Şekil 4.41: Merdivenlerin değerlendirilmesi.

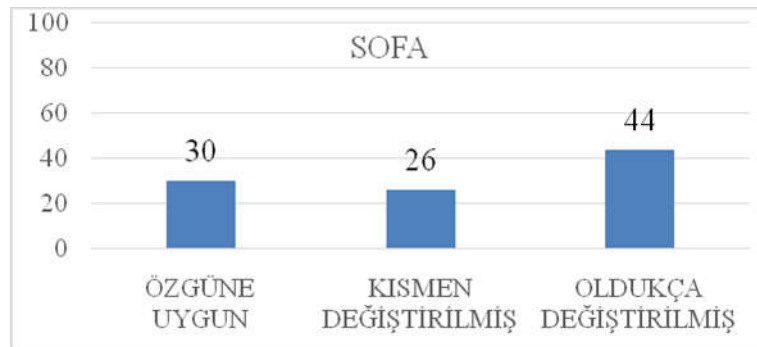
Yapılardan %30'unun sofalarının özgüne uygun olarak projelendirildiği (Şekil: 4.42);

Şekil 4.42: Sofaların değerlendirilmesi.

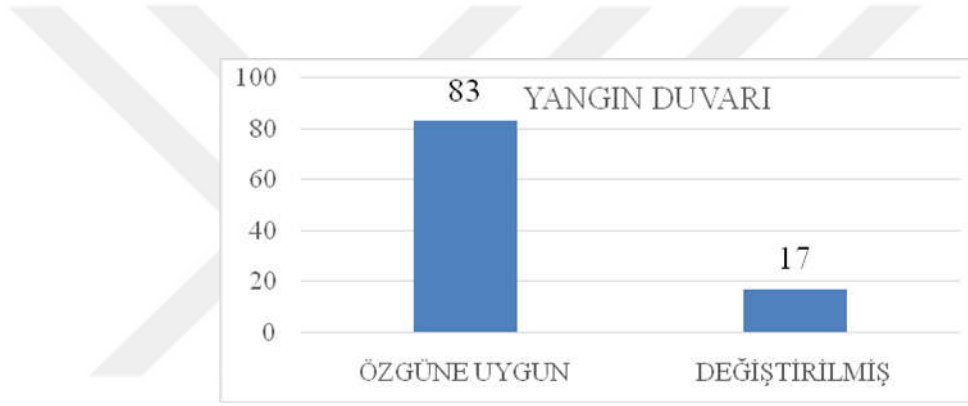
Yangın duvarlarına bakıldığında ise; 21 yapıdan beş tanesinin (Envanter no: 18, 32, 52, 67 ve 78) özgününde yangın duvarının bulunduğu görülmüştür. Bu yapıların tamamının rekonstrüksiyon projelerinde yangın duvarları özgüne uygun olarak projelendirilmiştir. Ayrıca bu yapıların tamamının tapu kayıtlarında ahşap kaydı vardır. Ancak bir yapıda (Envanter no: 53) özgününde yangın duvarı yok iken rekonstrüksiyon projesinde yangın duvarı eklenmiştir. Söz konusu yapının niteliği tapu kaydında “kagir ev” olarak geçmektedir. Yapıların yangın duvarlarının %83’ünün özgüne uygun olarak projelendirildiği görülmüştür (Şekil: 4.43).

Şekil 4.43: Yangın duvarlarının değerlendirilmesi.

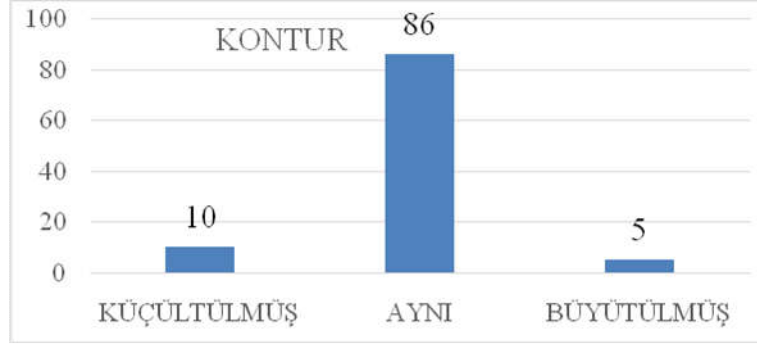
Yapı konturlarına bakıldığında ise 21 yapıdan iki tanesinin (Envanter no: 2 ve 78) konturunun küçültülerek, bir tanesinin (Envanter no: 26) ise büyütülerek projelendirildiği görülmüştür. Yapıların %86’sının özgün oturma alanlarında inşa edildiği görülmüştür. 2 numaralı yapı özgününde üç cephesi olan bir yapı iken rekonstrüksiyon projesinde iki cephesi olan bir yapı olarak onaylanmıştır. Bunun nedeni yapının bitişik nizamda yapı düzeninde olmasıdır. Komşu parselde bakan pencerelerinin ve giriş kapısının kaldırılması nedeniyle yapıya ön cepheden giriş verilmiş ve bu giriş için sahanlık oluşturmak amacıyla yapı konturu küçültülmüştür. 78 numaralı yapının rekonstrüksiyon projesi ise komşu parselde tecavüzlü olan kısmı küçültülerek onaylanmıştır. 26 numaralı yapıda ise yapının özgün kontur ölçüleri korunmuş ancak ıslak hacimler için yapıya bitişik bir bölüm eklenerek konturu büyütülmüştür. Yapı konturlarının %63’sünün özgüne uygun olarak projelendirildiği görülmüştür (Şekil: 4.44).

Şekil 4.44: Konturların değerlendirilmesi.

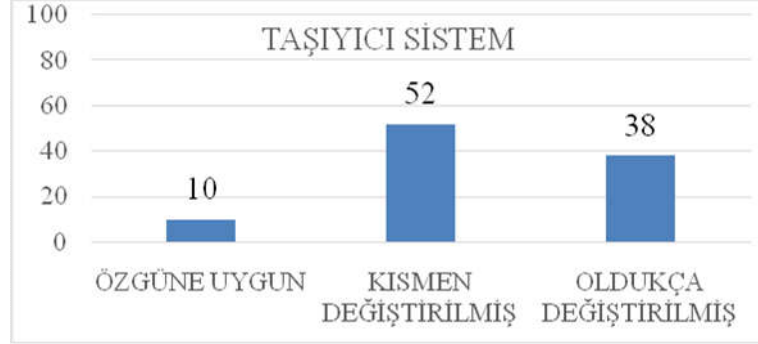
Şekil 4.45: Taşıyıcı sistemin değerlendirilmesi.

Taşıyıcı sistem açısından özgünlüğe uygunluk 15 puan üzerinden değerlendirilmiştir. Özgün malzeme kullanılarak projelendirilenler “özüne uygun” olarak değerlendirilip 15 tam puan almıştır. Özgün malzemenin yanında betonarme kullanılan yapılar “kısmen değiştirilmiş” olarak değerlendirilip 5 puan almıştır. Yapılardan “betonarme ve ahşap”, “betonarme ve yığma” veya “betonarme, ahşap ve yığma” olarak projelendirilenler 5 puan almıştır. Bu yapılarda betonarme malzeme yalnızca bodrum katlarda kullanıldığı tespit edilmiştir. Özgün malzeme kullanılmayanlar ise “oldukça değiştirilmiş” olarak değerlendirilip puan alamamıştır. Yapıların yalnızca %10’unun özgün malzeme ile projelendirildiği görülmüştür (Şekil:

4.45). Özgün malzeme kullanılmayan yapıların tamamı betonarme malzeme kullanılarak projelendirilmiştir.

Toplamda 21 yapı için “taşıyıcı sistem açısından” yapılan değerlendirmelerin genel ortalaması alındığında; 15 puan üzerinde yaklaşık 4 puan olduğu tespit edilmiştir. Bu ortalama 100 puan üzerinden değerlendirildiğinde yaklaşık 28 puan olarak hesaplanmıştır. 100 puan üzerinden bakıldığında 70 puan üzeri başarılı olarak kabul edilmesi kararı alındığından ortalama değer bu sınırın altında kalmıştır. Ayrıca 21 yapının yalnızca yaklaşık %10’u (iki tanesi) 15 tam puan almıştır.

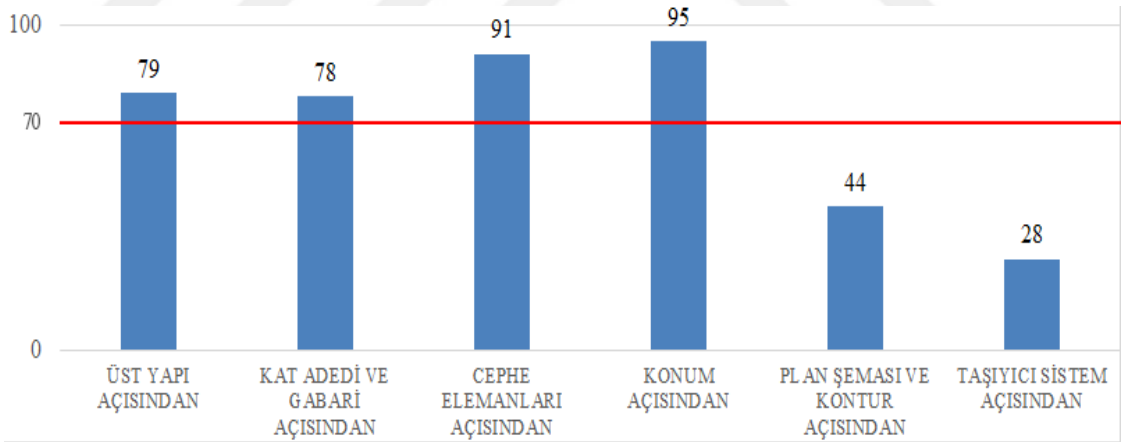
Şekil 4.46: 1999 yılı sonrası onaylanan rekonstrüksiyon projelerinin değerlendirilmesi.

1999 yılından sonra rekonstrüksiyon projeleri onaylanan 21 yapı; 05.11.1999 tarih ve 660 sayılı ilke doğrultusunda yapılan değerlendirmeler sonucunda 100 puan üzerinden “üst yapı açısından” yaklaşık 79 puan, “kat adedi ve gabari açısından” yaklaşık 78 puan, “cephe elemanları açısından” yaklaşık 91 puan, “konum açısından” yaklaşık 95 puan, “plan şeması ve kontur açısından” yaklaşık 44 puan ve “taşıyıcı sistem açısından” yaklaşık 28 puan aldığı görülmüştür (Şekil: 4.46). Bu kriterlerden plan şeması ve kontur ve taşıyıcı sistem kriterleri başarısız olarak değerlendirilmiştir.

Bu değerlendirmelerin toplam başarı yüzdesinin ortalaması alındığında 100 üzerinden yaklaşık 68 puan aldığı görülmektedir. 100 puan üzerinden bakıldığında 70 puan üzeri başarılı olarak kabul edilmesi kararı alındığından ortalama değer bu sınırın altında kaldığından başarısız olarak değerlendirilmiştir. Yapılar tek tek incelendiğinde ise 8 tanesi yani yaklaşık % 38’i 70 puanın üstünde puan alarak başarılı olarak değerlendirilmiştir.

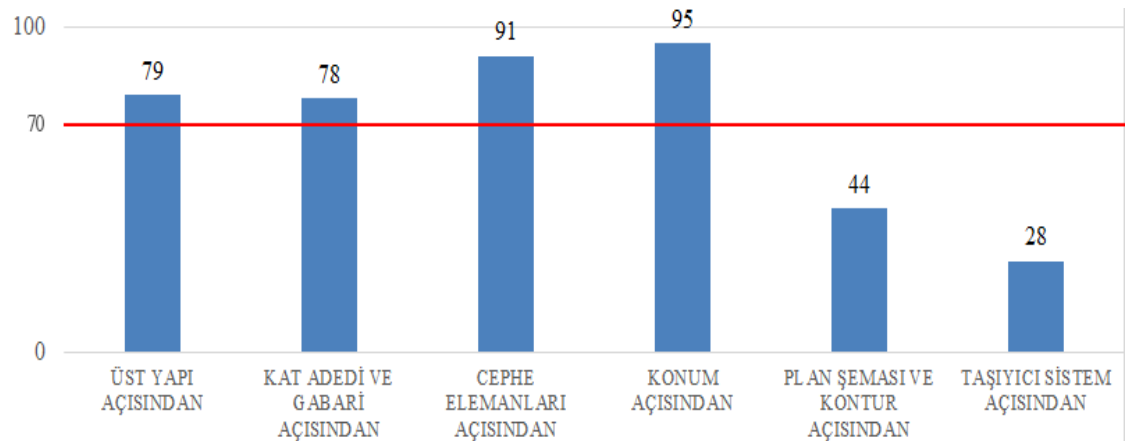
Şekil 5.1: 1999 yılı sonrası onaylanan rekonstrüksiyon projelerinin değerlendirilmesi.

1999 yılı sonrası rekonstrüksiyon projesi onaylanan 21 yapıdan hiç birinin tam puan alamadığı görülmüştür. Yalnızca 8 tanesi, yani yaklaşık % 38'i 70 puanın üstünde puan alarak başarılı olarak değerlendirilmiştir. Değerlendirme kriterlerine bakıldığında özgünlüğe uygunluğu açısından en yüksek ortalama başarı puanı alan kriterin konum olduğu tespit edilmiştir. Bu kriteri sırası ile cephe elemanları, üst yapı, kat adedi ve gabariyel, plan şeması ve kontur ve son olarak taşıyıcı sistem gelmektedir (Şekil: 5.1).
