**GÜÇLENDİRİLMİŞ KİRİŞ-KOLON
BİRLEŞİMLERİNİN KIRILMA
MEKANİZMALARININ AKUSTİK EMİSYON
YÖNTEMİYLE BELİRLENMESİ**

Yüksek Lisans Tezi

İnşaat Mühendisliği Anabilim Dalı

İzmir
2019

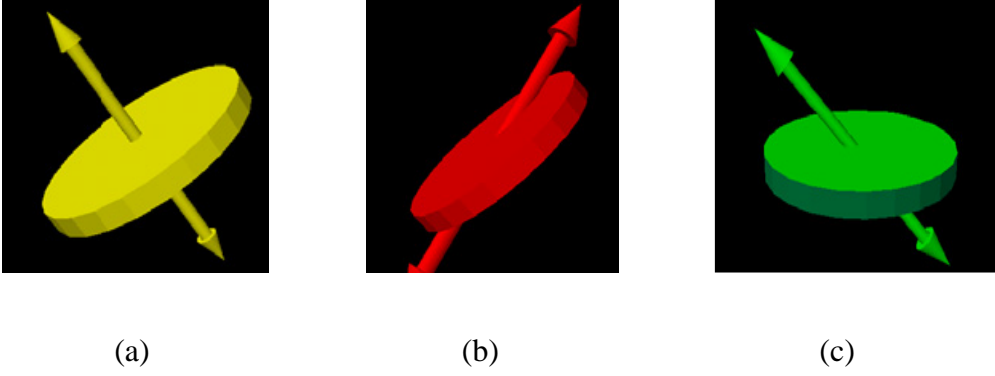
Şekil 2.5.Kırılma modları (a) mod I (b) mod II (c) mod III (Ohno and Ohtsu, 2010)

Üç çeşit başlıca çatlak modu vardır. Bunlar; mod I (çekme çatlağı), mod II (kesme çatlağı) ve mod III (karışık mod). Bu çatlak modları Şekil 2.5’de gösterilmiştir (Ohno and Ohtsu, 2010).

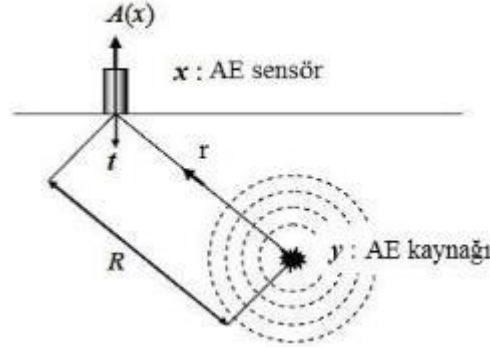
Şekil 2.9. AE kaynak yerinin belirlenmesi (Ohno and Ohtsu, 2010)

Bu formülde C_s , kalibrasyon katsayısını ifade eder. Yansıma katsayısı $\text{Re}f(t,r)$, sensör duyarlılığının yönü olan t olarak elde edilir. r , sensör ile AE kaynağı arasındaki vektörel mesafeyi ifade eder. R ise bu vektörel mesafenin büyüklüğüdür. AE kaynak yerinin belirlenmesi Şekil 2.9'daki gibi yapılmaktadır (Ohtsu et al., 1999).

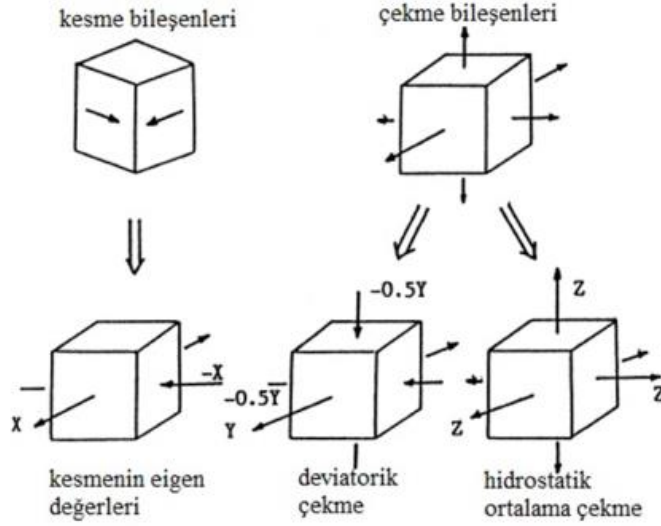
Şekil 2.10. Moment tansörünün öz değerlerinin birleştirilmiş analizi (Ohtsu, 2009)

Genel durumda moment tansörünün öz deęerleri kesme ve çekme çatlađının birleşimi olduęu varsayılır. Moment tansörünün öz deęerlerinin birleştirilmiş analizi Şekil 2.10'da gösterilmiştir. Çatlađın sınıflandırılabilmesi için Denklem 10 X, Y, Z cinsinden yazılır (Denklem 11).

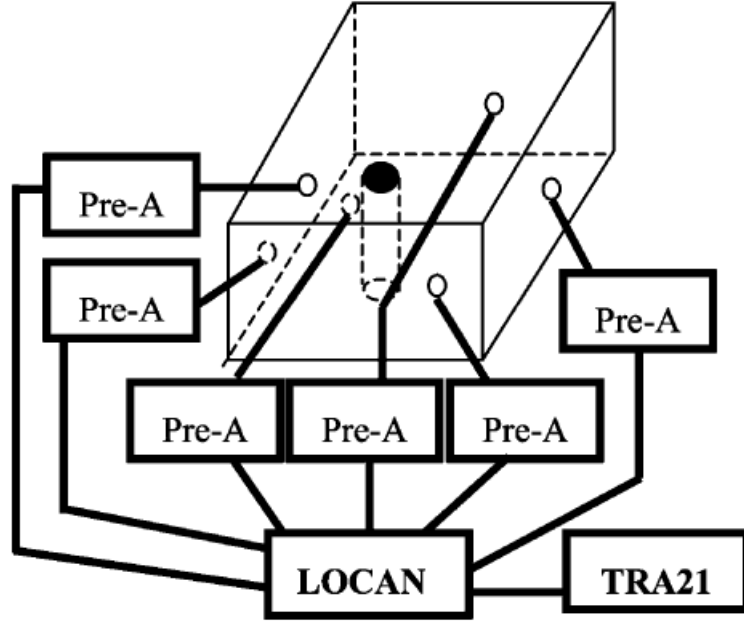
Şekil 2.11. Uddin (2004)'in çalışmasındaki beton eleman yüzeyindeki oyuk ve sensör yerleşimi

Uddin (2004), AE-SiGMA metodu ve sınırlı elemanlar metodu ile beton içerisindeki korozyona bağlı çatlak durumunu incelemiştir. Bu deney için 25*25*10 cm boyutlarında beton eleman kullanılmıştır. Donatı korozyonundan kaynaklanan çatlakların uzun sürede ortaya çıkmasından dolayı, korozyon çatlağına benzetmek için betonarme kirişlerin yüzeylerine 3 cm çapında bir oyuk açarak bu oyuk dolomit harcıyla doldurmuştur. Açılan bu oyuk ve sensör yerleşimi Şekil 2.11'de gösterilmiştir. Kritik gerilme yığılımı faktörleri hesaplanmış, mevcut gerilme yığılımı faktörleri ile kıyaslanmıştır. Elde edilen gerilme yığılımları faktörleri yardımıyla, çekme ve kesme çatlaklarının yoğunlukta olduğu, karışık mod çatlakların çok az olduğu görülmüştür. Sınırlı elemanlar yöntemi ile AE-SiGMA yönteminden elde edilen sonuçların büyük ölçüde tutarlılık gösterdiği görülmüştür.

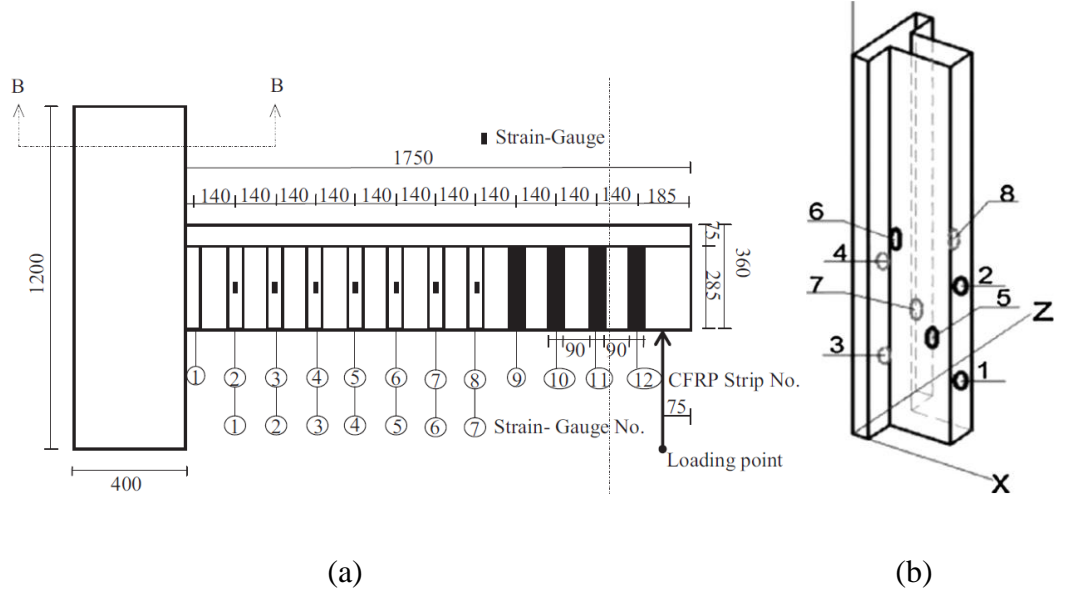
Şekil 2.17.Selman vd. (2015) çalışmasında (a)güçlendirme şekli (b) sensör yerleşimi

Selman vd. (2015) çalışmalarında, FRP ile güçlendirilmiş betonarme yapıların hasar durumunu tespit etmek için, hem mekanik hem de akustik enerji verilerini birleştiren bir fonksiyon önermişlerdir. Bu fonksiyon Sentry olarak adlandırılmıştır. Bu fonksiyon, gerilme enerjisinin ve akustik enerjinin logaritmik oranı cinsinden ifade edilir. Çalışmada, bir konsol T kiriş, rijit bir betonarme bloğa tutturulmuş ve çevrimsel yük uygulanmıştır. Deney kapsamında 8 adet AE sensörü T kiriş yüzeyine yerleştirilmiştir. T kirişin güçlendirme yöntemi ve sensör yerleşim detayı Şekil 2.17'de gösterilmiştir. Çalışmada, Sentry fonksiyonunun görünmez hasarları tespit etmedeki verimliliğinin tespiti amaç edinilmiştir. Sonuç olarak, Sentry fonksiyonunun, CFRP ile güçlendirilmiş betonarme bir elemanın kırılma mekanizmalarını araştırmak için etkili bir araç olduğu kanıtlanmıştır.

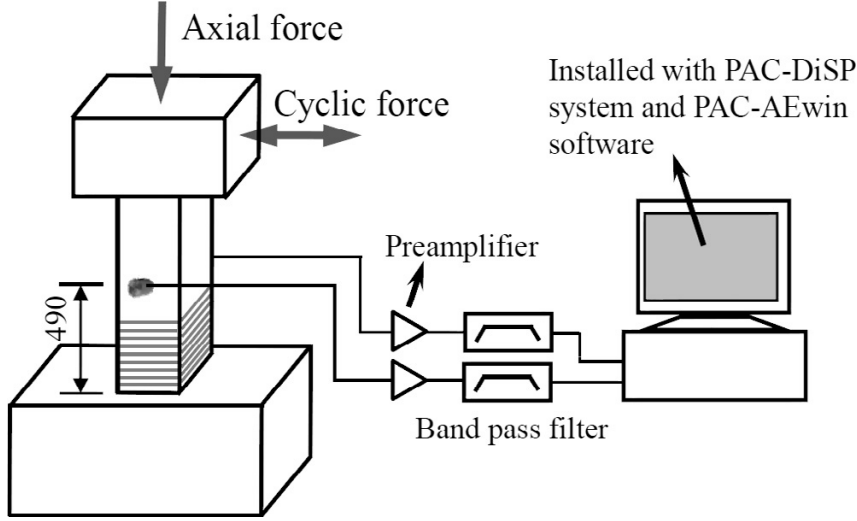
Şekil 2.18.Ma and Li (2017)'nin çalışmasındaki deney düzeneği ve sensör yerleşimi

Ma and Li (2017) çalışmalarında, öncelikle fiber takviyeli polimer (FRP)'lerin önemi hakkında bilgiler vermişlerdir. Deneysel çalışmada ise yanal çevrimsel yük altındaki FRP ile güçlendirilmiş betonarme kolonun çatlak süreci ve hasar seviyesi akustik emisyon (AE) tekniği ile araştırılmıştır. Deneysel çalışmada, bir adet kontrol numunesi ve bir adet bazalt fiber takviyeli polimer ile güçlendirilmiş numune olmak üzere, 30x30 enkesitli iki numune üretilmiştir. Deney kapsamında iki adet AE sensörü kullanılmıştır. Deney düzeneği ve AE sensörleri yerleşimi Şekil 2.18'de gösterilmiştir. Deney sırasında meydana gelen çatlaklar, AE hit analizi ve b-değeri analizi ile analiz edilmiştir. Sonuç olarak; AE hit analizi, FRP ile güçlendirilmiş ve güçlendirilmemiş betonarme kolonlar için çatlak özelliklerini belirlemede etkili olmuştur. b-değeri analizi ise, FRP ile güçlendirilmiş betonarme kolonunun çatlak büyüklüğünü ortaya çıkarmak için uygun bir yöntemdir. FRP ile güçlendirilmiş kolonda AE enerjisi, histeretik enerji ile iyi bir korelasyon göstermiştir.

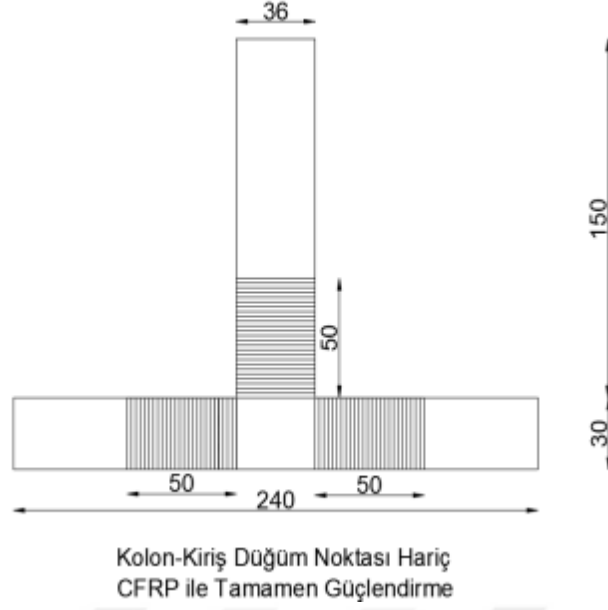
Deney Elemanı-9, 10 cm aralıklı etriyelerle sarılmıştır. Kirişin üst ana donatısında 2 adet boyuna Ø20'lik, alt ana donatısında ise 3 adet boyuna Ø20'lik donatı kullanılmıştır. Kolonda ise toplamda 4 adet boyuna Ø20'lik donatılar kullanılmıştır. Düğüm noktasına ise etriye yerleştirilmemiştir. Lifler boyuna doğrultulara dik olacak şekilde düğüm noktası hariç kiriş ve kolonun kritik olan kısmının tamamı kesmeye karşı CFRP ile güçlendirilmiştir (Şekil 3.9). Düğüm noktası dışında güçlendirilen bu elemanda davranışın nasıl geliştiği araştırılacaktır. CFRP şeritler üzerine birim deformasyon ölçerler yerleştirilmiş ve AE ile elde edilen sonuçlarla birleştirilerek göçmeye neden olan faktörlerin belirlenmesine çalışılmıştır.

Şekil 3.9. Deney Elemanı-9'a ait güçlendirme detayı

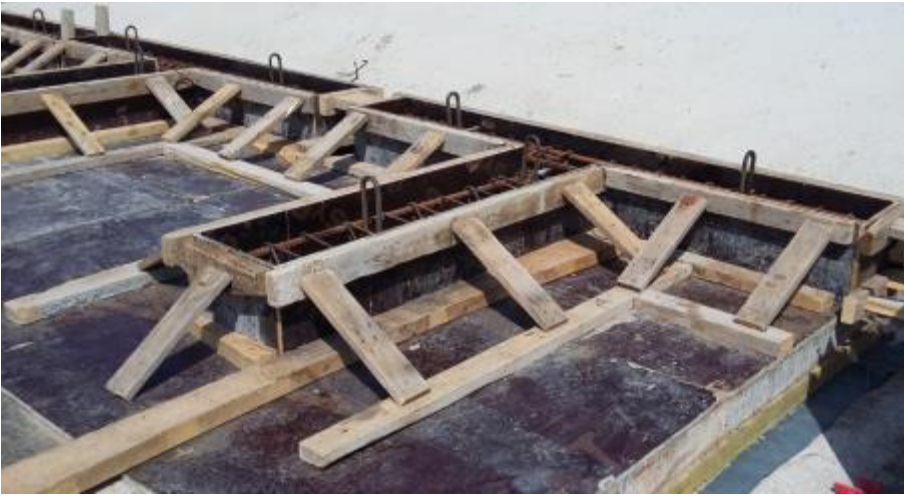
Donatı kalıba yerleştirilmeden önce kalıp yağlanmıştır. Donatıların kalıp ile temasını önlemek için pas payı bırakılmıştır. Donatı kalıba yerleştirilirken, donatının yağlanmış yüzeylere temas etmemesine özen gösterilmiştir.

Hazırlanan beton, vibratör yardımıyla yerleştirilmiştir. Deney elemanları ve küp numuneler aynı şartlarda 28 gün kür ortamında tutulmuştur. Deney elemanlarının hazırlanışına ait fotoğraflar şekil 3.12 ve 3.13'de verilmiştir.

Şekil 3.12. Donatı ve kalıpların hazırlanması

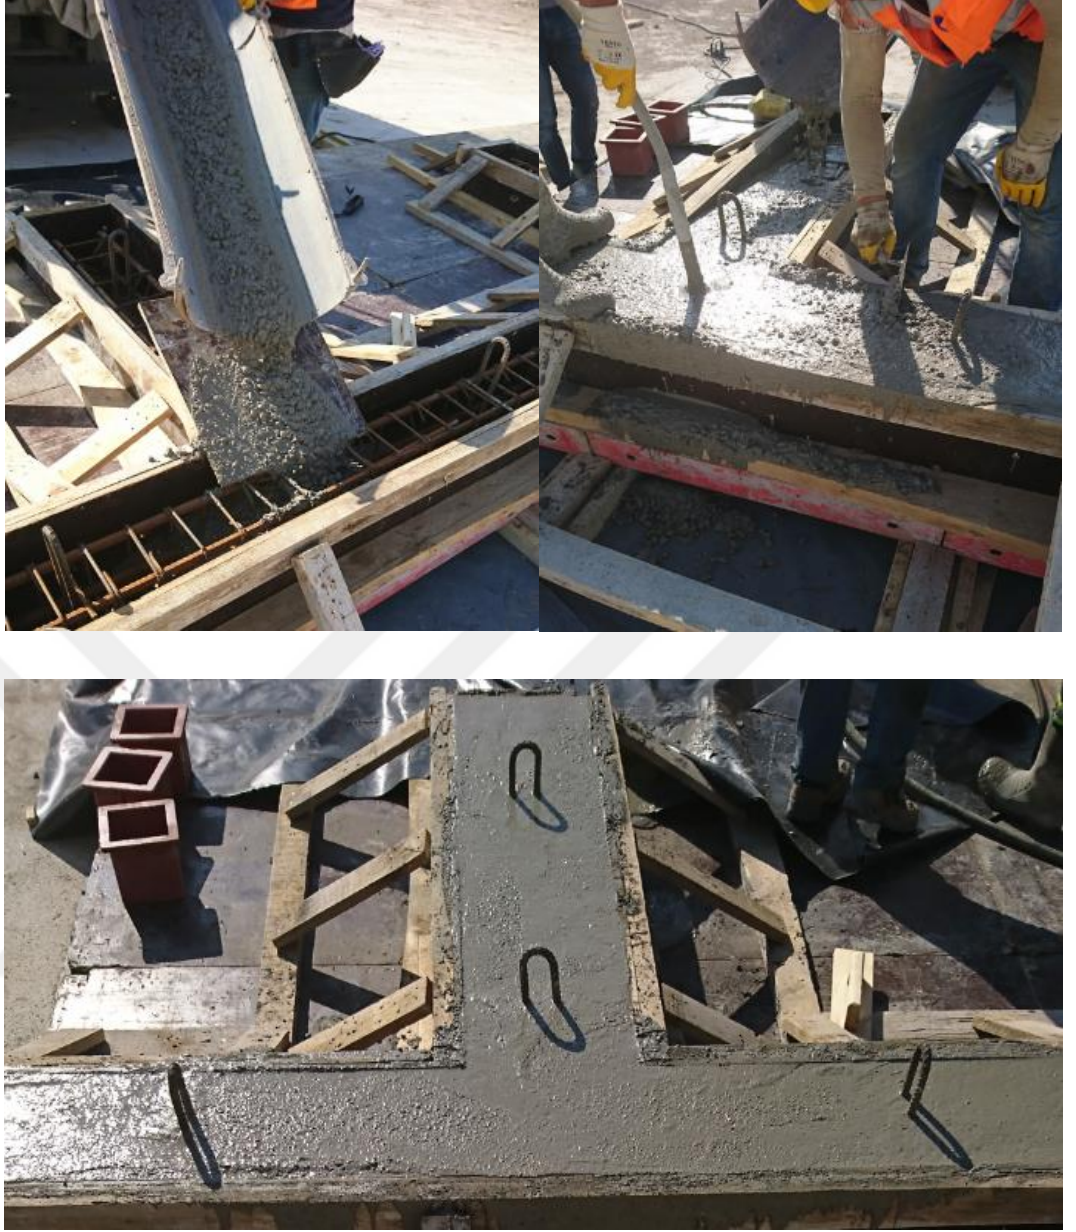
Şekil 3.13.Beton dökümü

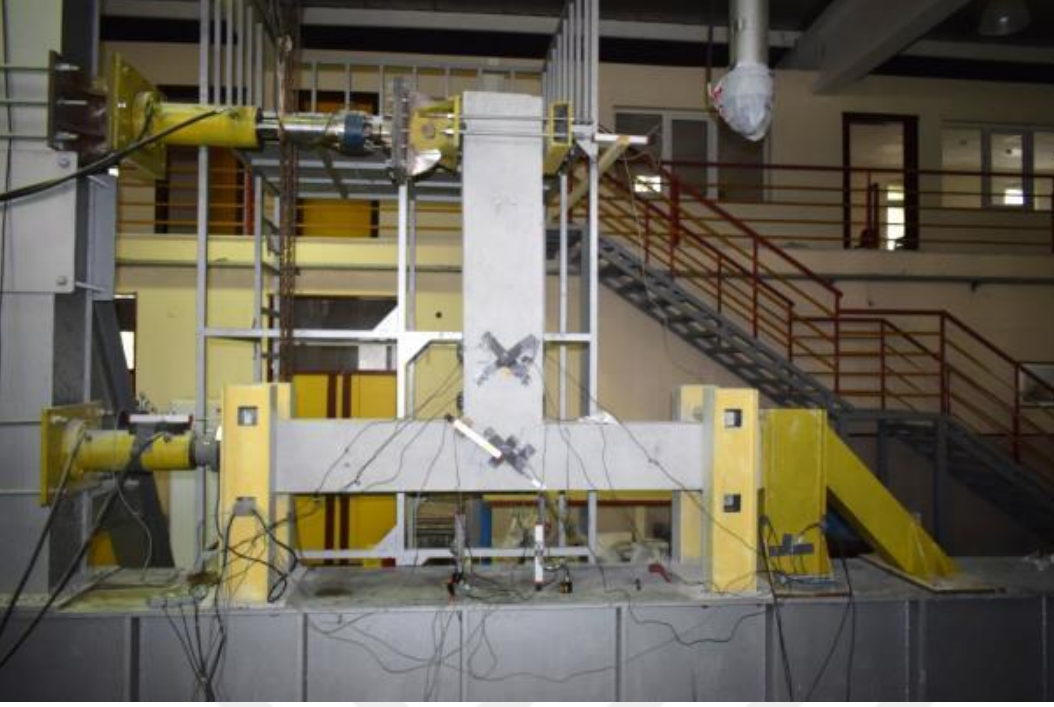
Laboratuvarda deney süresince kullanılan yükleme çerçevesi, S235JR (St37) kalitesindeki çelikten imal yapma kutu profillerden oluşan ve ayrıca yapma dolu gövdeli I kesitli diyagonal kirişlerle desteklenmiş rijit bir çerçeve sisteminden oluşmaktadır. Deney düzenegi Şekil 3.14’de gösterilmiştir.

Şekil 3.14. Deney düzeneği (yükleme çerçevesi)

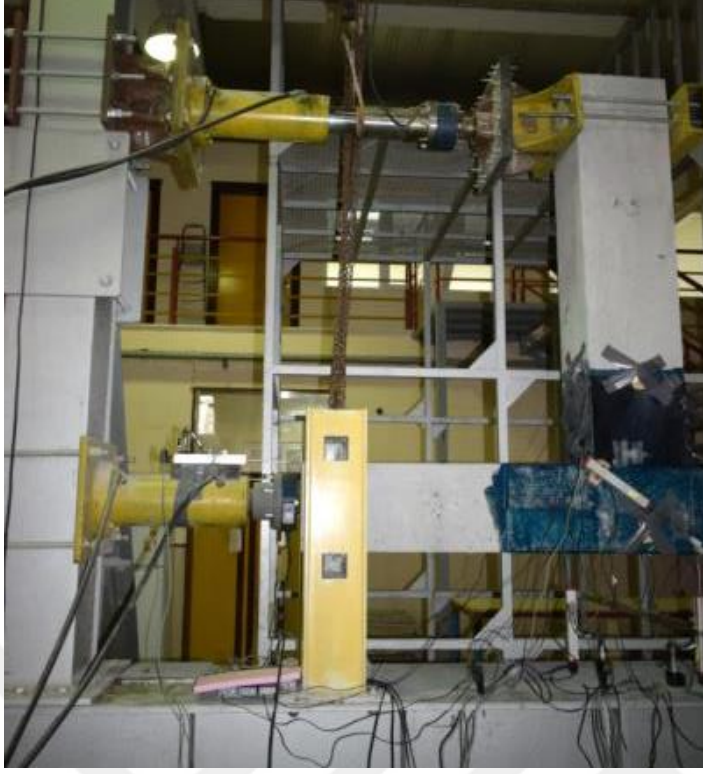
Yükleme düzeneği 500kN kapasiteli iki adet 30cm stroklu yatayda çalışan ve bir adet 50 cm stroklu düşeyde çalışan pistonlar ile iki adet 200 bar kapasiteli manuel hidrolik güç ünitesinden ve ek yük piston aktüvatörden oluşmaktadır. Yatay pistonlar Şekil 3.16'da, hidrolik güç ünitesi ve ek yük piston aktüvatör Şekil 3.17'de gösterilmiştir.

Şekil 3.16. Yatay pistonlar

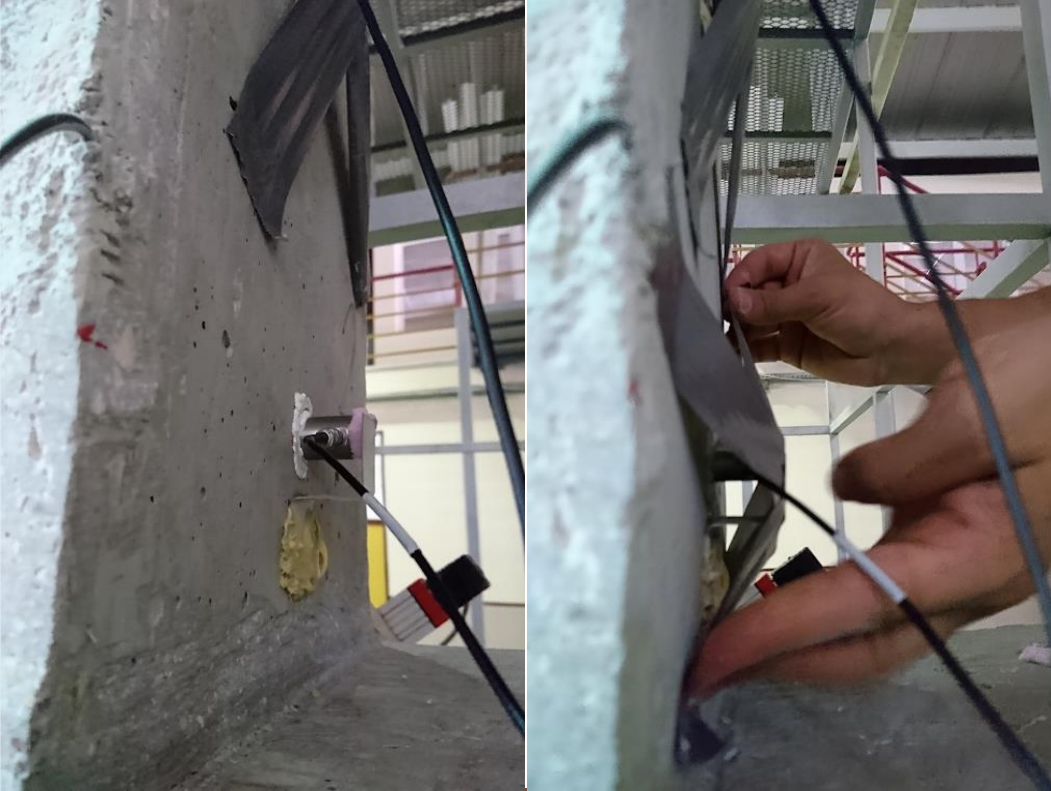
8 adet sensör numune üzerine yerleştirilmiştir. Sensörler beton yüzeyine yapıştırılmadan önce beton yüzeyi zımparalanmış ve nemli bez ile temizlenmiştir. Sensörlerin yere düşerek hasar almaması için sensörler Z şeklinde bir aparat ve kauçuk ile desteklenmiştir. Daha sonra, sensör seramik yüzeyine iletken sıvı malzeme sürülüp beton yüzeyine bantla sabitlenmiştir. Ardından, sırası ile sensörler ön yükselticilere, ön yükselticiler de bağlantı kabloları vasıtasıyla 8 kanallı akustik emisyon sisteminin entegre şekilde bulunduğu akustik emisyon kasasına (her sensör kendi kanalına giriş yapacak şekilde), akustik emisyon kasası da bilgisayara bağlanarak sistem donanımları kurulmuştur. Ön yükselticiler 40dB ve single giriş modunda kullanılmıştır. Bağlantıların tamamlanmasının ardından yazılımın bilgisayara kurulumu ve aktivasyonu yapılmıştır. Sensörlerin yerleştirilmesi Şekil 3.30'da gösterilmiştir.

Şekil 3.30.Sensörlerin yerleştirilmesi

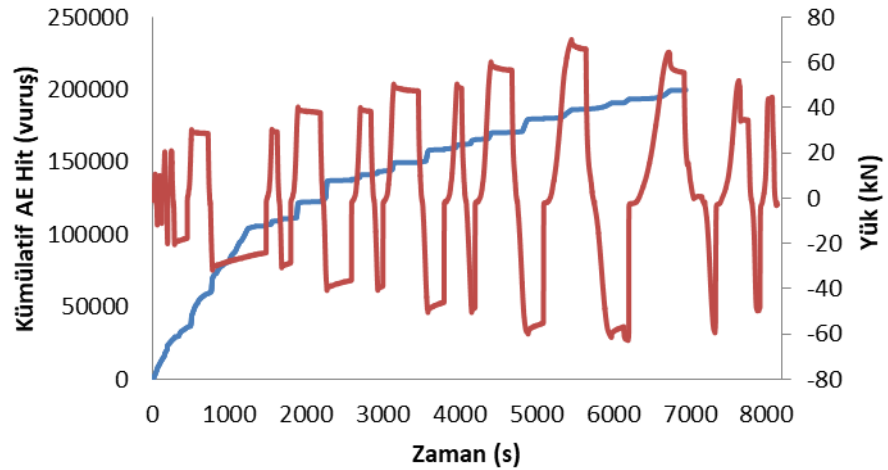
Şekil 4.14.Deney Elemanı-4'e ait AE parametre analizi bulguları

Deney Elemanı-4'ün AE enerjisi grafiği incelendiğinde (Şekil 4.14) kümülatif AE vuruşlarının 516. ve 1760. saniyelerde ani olarak arttığı görülmektedir. Kümülatif enerjinin ise 500. ve 1665. saniyelerde sıçramalı artışlar gösterdiği görülmektedir. Bu zamanlar deney elemanın -30 kN'un ilk çevrimi ve +30 kN'un ikinci çevrimine maruz bırakıldığı ve gözlenen ilk eğilme çatlağının ilerlediği anlardır. 2104. saniyede ise kümülatif enerjide yine bir artış söz konusudur. Bu durum deney sırasında -40 kN'un ilk çevriminde çıtırtıların da duyulduğu üzere CFRP'nin beton yüzeyinden sıyrılmasından kaynaklanmaktadır. Ayrıca bahsedilen bu sürelerde ortalama frekansın hareketli ortalamasında ani düşüşler gözlenmiş olup, yükselme zamanları ise artmıştır. Deney boyunca ise ortalama frekansın hareketli ortalama eğrisinin düşüş eğiliminde olduğu açıkça görülmektedir. Bu durum ortalama frekans-RA değeri dağılımında ilerleyen yük seviyelerinde RA değerlerinin artmasıyla CFRP'nin de yüzeyden ayrılması ile kesme çatlaklarının arttığını kanıtlar niteliktedir.

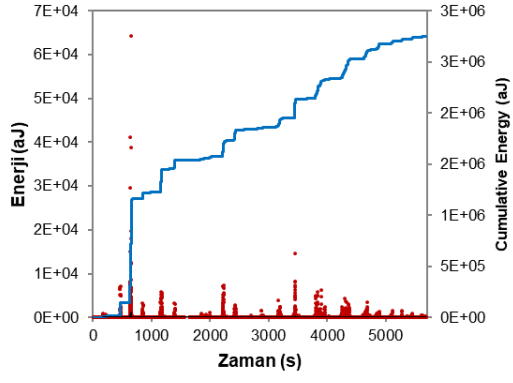
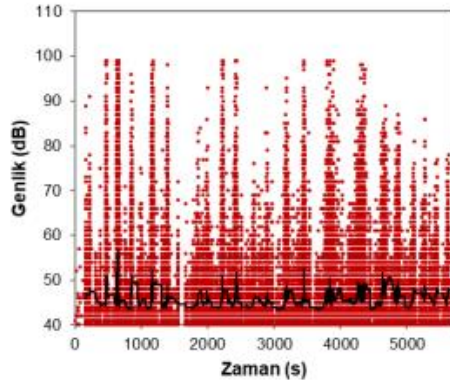
Şekil 4.34. Deney Elemanı-9'a ait AE parametre analizi bulguları

Deney Elemanı-9'a ait zamana bağlı AE enerjisi grafiği incelendiğinde (Şekil 4.34) kümülatif AE vuruşlarının 643. ve 2506. saniyelerde ani olarak arttığı görülmektedir. Kümülatif AE enerjisinin ise 590. ve 641. saniyelerde sıçramalı artışlar gösterdiği görülmektedir. Bu zamanlar deney elemanın +30 kN'un ilk çevrimi ve -30 kN'un ilk çevrimine maruz bırakıldığı ve ilk eğilme çatlağının numune ön yüzüne doğru ilerlediği anlardır. 1174. saniyede kümülatif enerjide yine bir artış söz konusudur. Bu durum deney sırasında +40 kN'un ilk çevriminde çıtırtıların da duyulduğu üzere CFRP'nin beton yüzeyinden sıyrılmasından kaynaklanmaktadır. Bahsedilen bu sürelerde ortalama frekansın hareketli ortalamasında ani düşüşler gözlenmiş olup, yükselme zamanları ise artmıştır. Deney boyunca ise ortalama frekansın hareketli ortalama eğrisinin düşüş eğiliminde olduğu açıkça görülmektedir. Bu durum ortalama frekans-RA değeri ilişkisinde ilerleyen yük seviyelerinde RA değerlerinin artmasıyla CFRP'nin de yüzeyden ayrılması ile kesme çatlaklarının arttığını kanıtlamaktadır.
