**KOCAELİ ÜNİVERSİTESİ
FEN BİLİMLERİ ENSTİTÜSÜ**

YÜKSEK LİSANS TEZİ

**HAVA ARAÇLARINDA YILDIRIMSAVAR HİBRİT
KOMPOZİTLERDE KATI PARTİKÜL EROZYONUNUN ETKİSİ**

KOCAELİ 2017

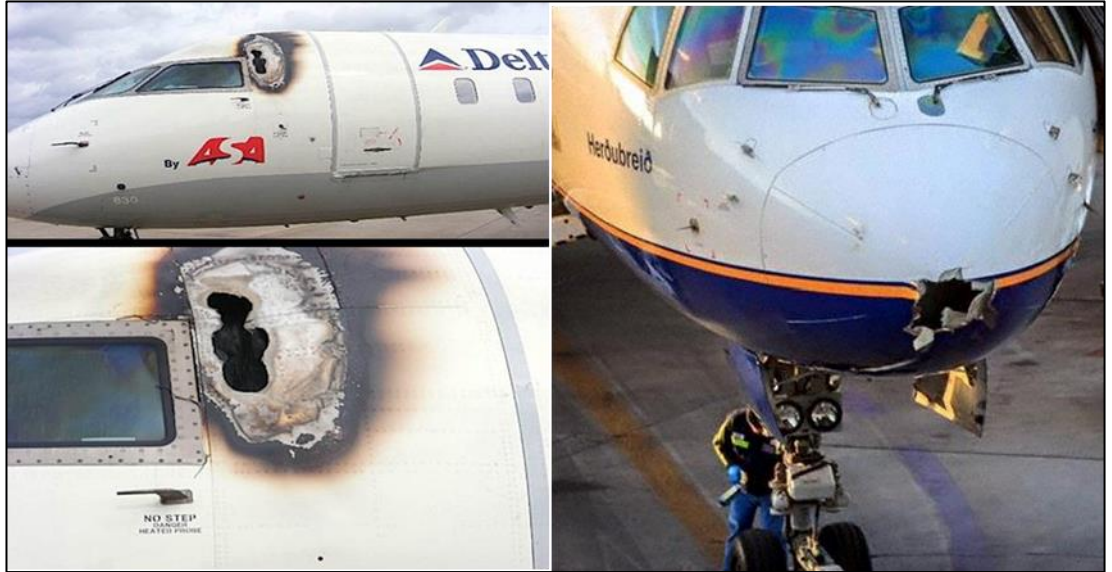
Şekil 2.3. Yıldırım sonucu oluşan hasar örnekleri [15]

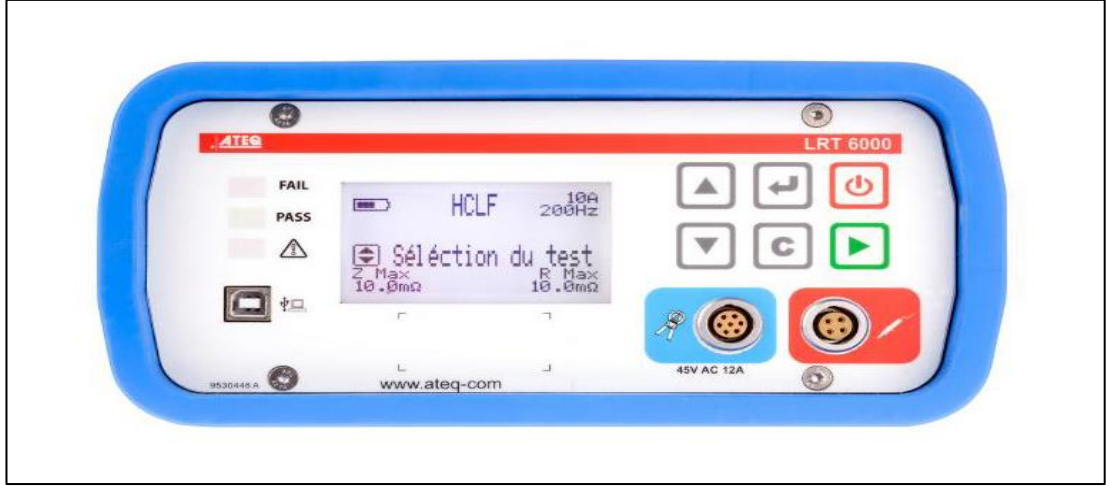
Şekil 2.5. LRT6000 döngü direnci test cihazı [16]

Ayrıca hava aracı üzerindeki statik elektriği boşaltmak için statik deşarjerler kanat uçlarına ve kuyruk kısmına yerleştirilmiştir. Hava araçlarının iletkenliğinin test edilmesi için LRT cihazı ile yer testleri yapılmakta, yıldırım direnci test edilmektedir. Bu test hava aracının bir noktasından akım verip diğer noktalardan ölçüm yapma esasına dayanır.

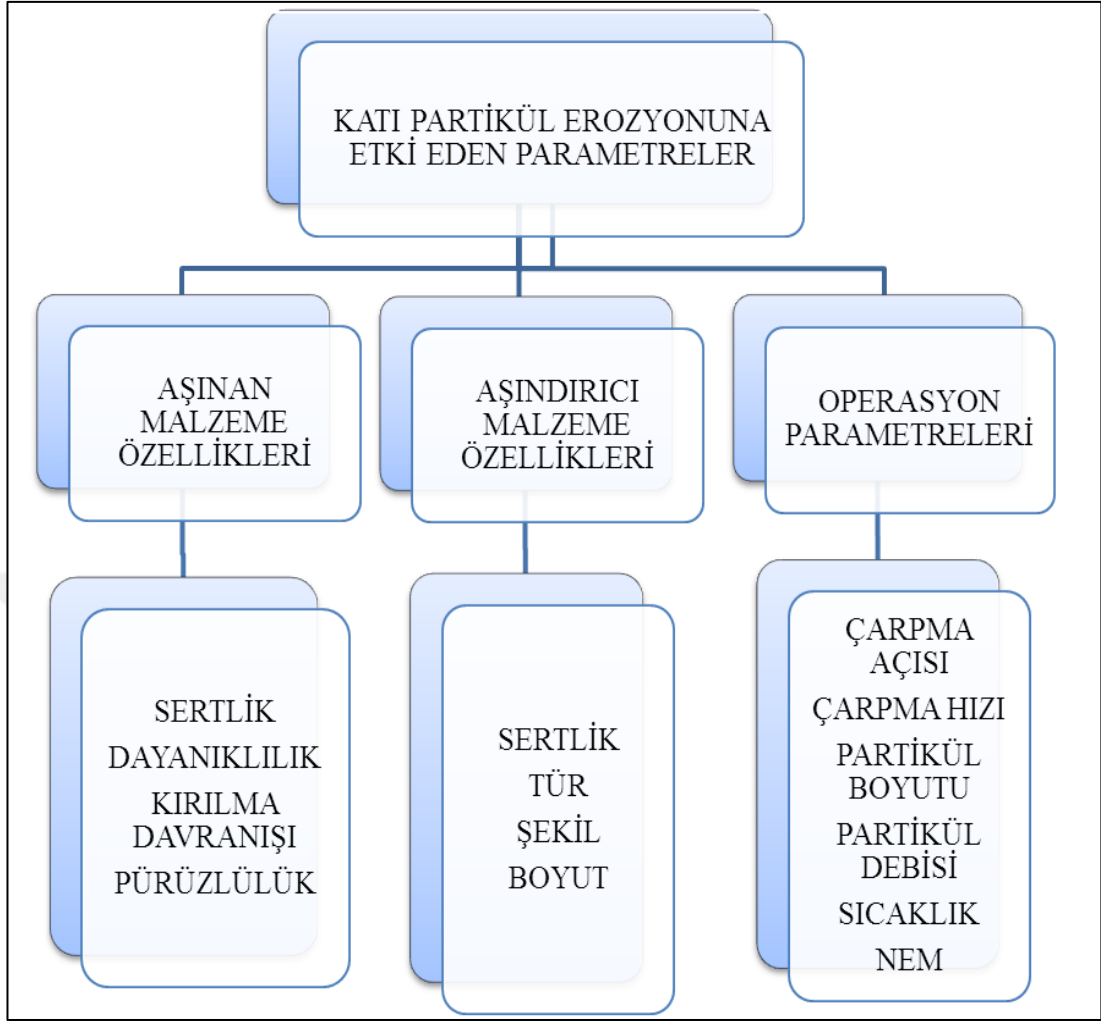
Şekil 3.1. Katı partikül erozyonuna etki eden parametreler

Katı partikül erozyonu ise bu aşınma süreçlerinden biri olup aşındırıcı madde ile hedef malzeme arasındaki temasın devam ettiği sıvı erozyonu, bulamaç erozyonu ve kavitasyon(buhar) erozyonu gibi diğer tribolojik süreçlerden farklıdır [18]. Katı partikül erozyonu oluşma süreci farklı parametrelere bağlıdır. Bu parametreler temel olarak; hedef malzemenin özellikleri, aşındırıcı partikül özellikleri ve operasyon parametreleri olarak üç ana başlık altında incelenmektedir. Bu parametreler sayesinde istenen değişiklikler yapıp hedef malzemelerin katı partikül erozyonu davranışları karakterize edilmektedir. Bu ana parametreler ve alt bileşenleri Şekil 3.1'de şematik olarak verilmiştir.

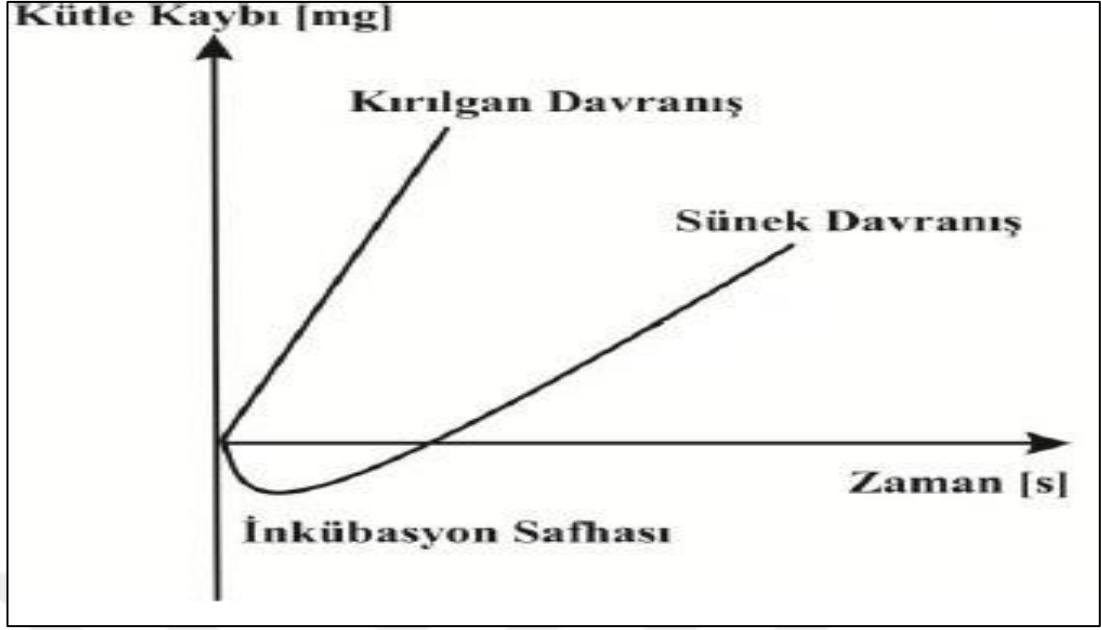
Şekil 3.2. Zaman-kütle kaybı grafiği [19]

Kütle kaybının zamanla değişiminde kırılgen ve sünek malzemeler farklı davranış gösterirler. İlk anda kırılgen davranış lineer bir artış gösterirken sünek davranış kütle kaybı ekseninde eksi(-) tarafa geçer. Bu sünek malzemenin ağırlığının artması ve aşındırıcı partiküllerin hedef malzeme üzerine gömülmesi anlamına gelmektedir. Kütle kaybı olması beklenen malzemede tam aksine kütle kazancının olduğu bu periyoda inkübasyon periyodu denir. Bir müddet sonra inkübasyon periyodu biter aşındırıcı partiküller malzeme yüzeyini terketmeye başlar. İnkübasyon döneminden sonra sünek malzemeler de kırılgen malzemelerdeki gibi lineer bir kütle kaybı görülmeye başlanır.

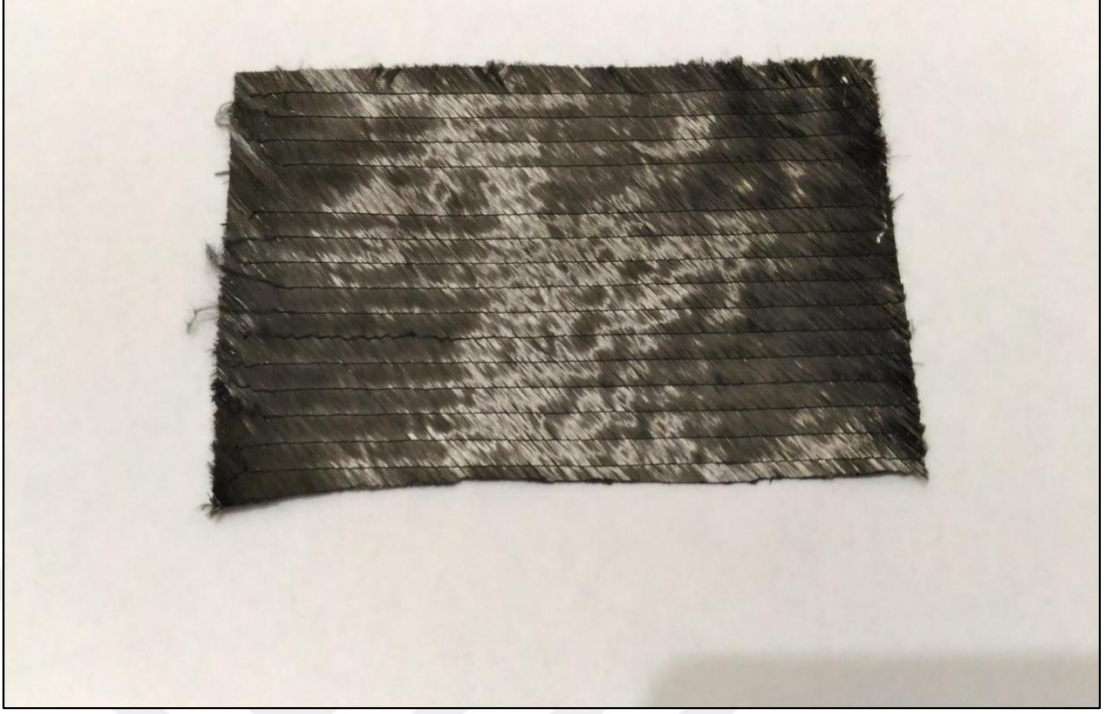
Şekil 5.3 Karbonfiber kumaş

Bu çalışmada üretim aşamalarında kullanılan kumaşın ağırlığı 300gr/m^2 dir. Hava araçlarında da sıklıkla kullanıldığı için $+45/-45$ çift eksenli fiber oryantasyon tercih edilmiştir. Karbon fiber kumaşın kalınlığı $0,3\text{ mm}$ ($\pm\%15$) boyutundadır.

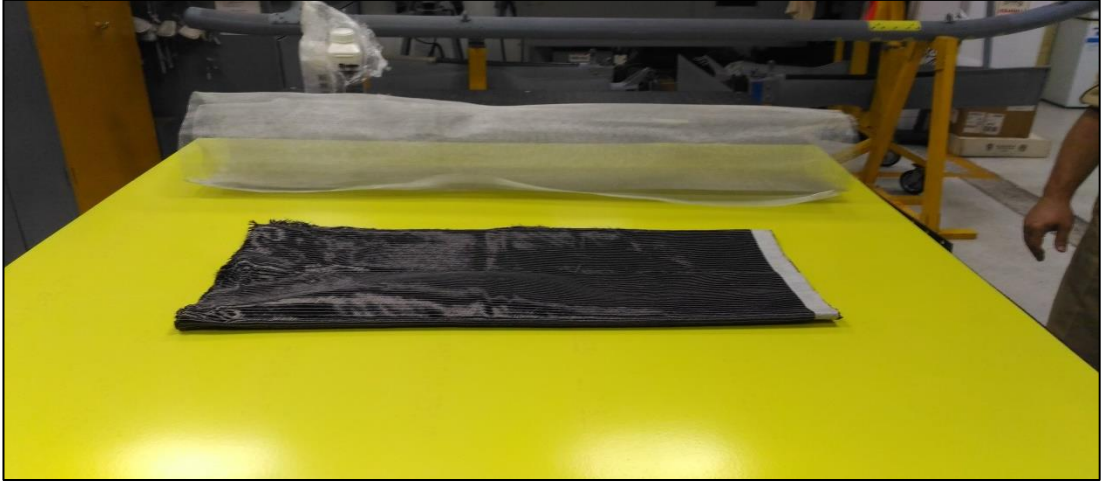
Şekil 5.8. Üretime hazır karbonfiber kumaş ve alüminyum tel örgü

Vakumlama tekniği bu kompozitler üretilirken sıklıkla kullanılan bir yöntemdir. Hedef numuneler elde edilirken bu yöntem uygulanmıştır. Vakum basıncı $22 (\pm 2)$ PSI olup bekleme süresi 24 saattir. Vakumlama işlemi oda sıcaklığında yapılmıştır. Vakum süresince epoksi reçine katalizör etkisiyle kurumakta vakumun etkisiyle karbon fiber kumaş ve alüminyum tel örgü birbirine sıkıca yapışmaktadır.

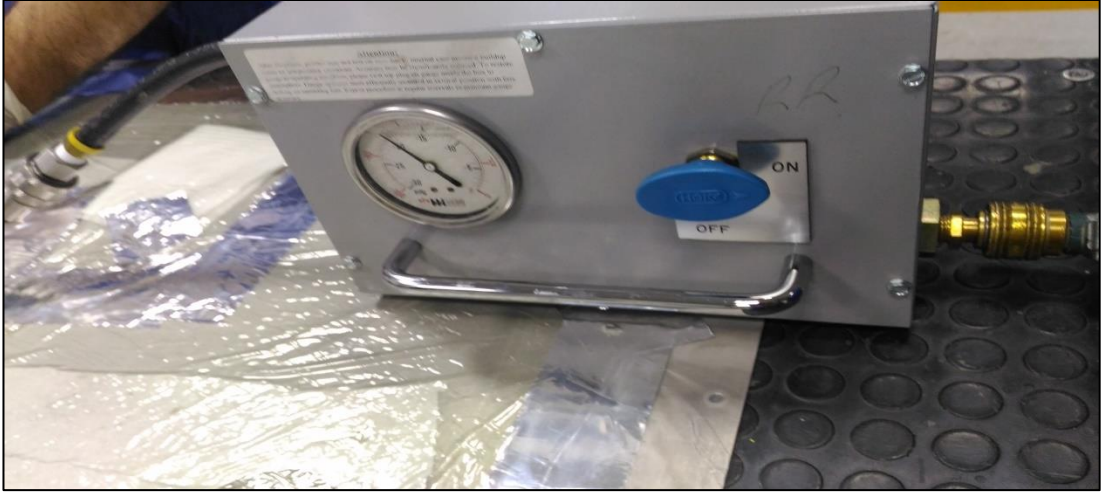
Şekil 5.9. Üretimde kullanılan vakum pompası

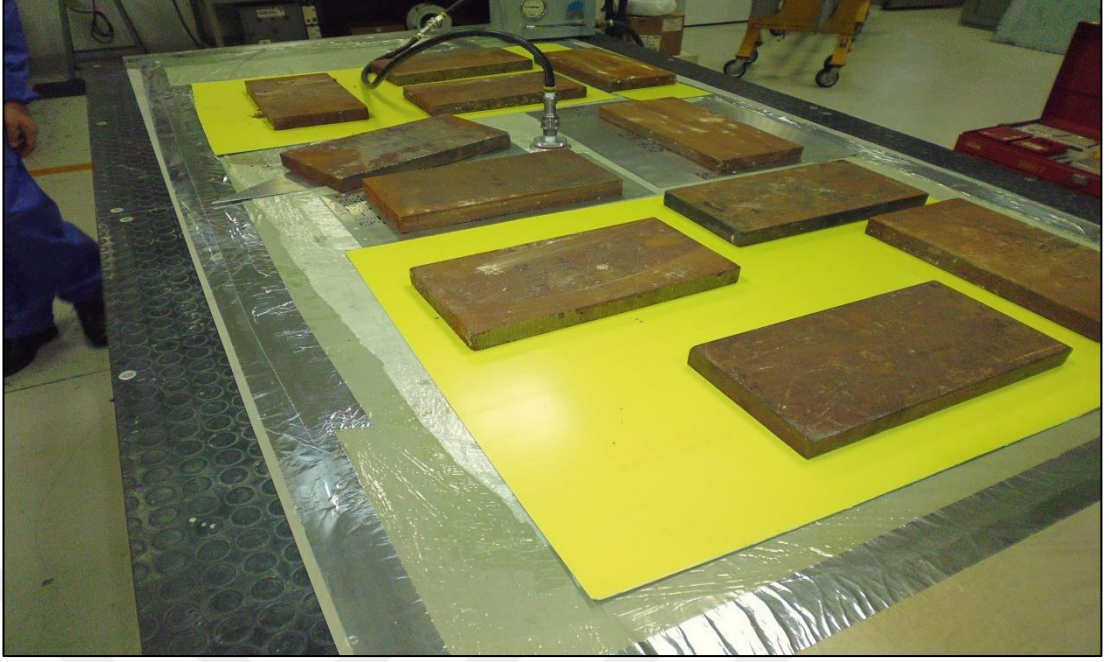
Vakum işlemi devam ederken malzemenin tam homojen olarak üretilmesi için vakuma ek olarak malzeme üzerine plakalar yerleştirilmiş ve bu plakaların üstüne ağırlıklar konulmuştur. Bu vakum işlemini destekleyici ve üretim kalitesini yükselten bir işlemdir.

Şekil 5.13. Ağırlık plakaları

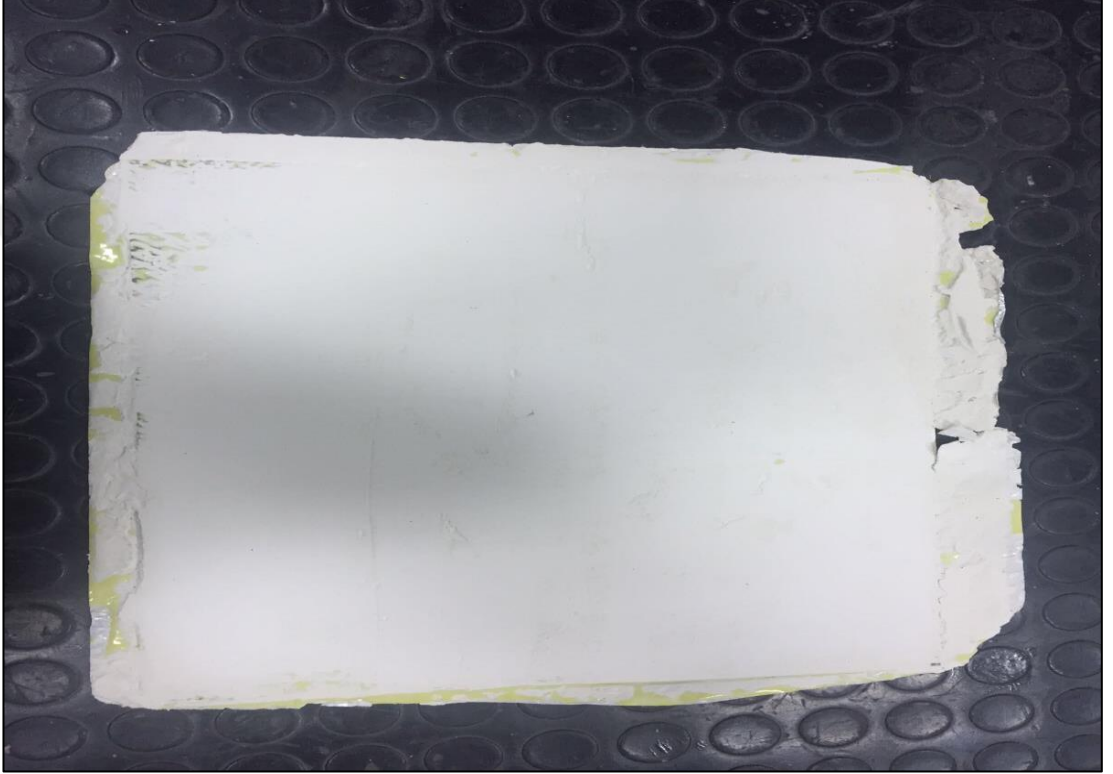
Macun hazırlanırken sertleştirici/macun oranı bu çalışmada üretici firma verilerine göre 2/100 olarak ayarlanmıştır. Macun uygulaması özellikle kompozite şekil verilmesi gereken radome gibi eğimli kısımlarda aerodinamik yapıyı bozmamak için uygulanır. Macun kompozit için bir kat daha koruma sağlamakta ve kompozit yapıyı güçlendirmektedir. Macun uygulamasından sonra yüzey pürüzlülüğünü azaltmak amacıyla zımpara işlemi uygulanır.

Şekil 5.15. Macun uygulama işlemi

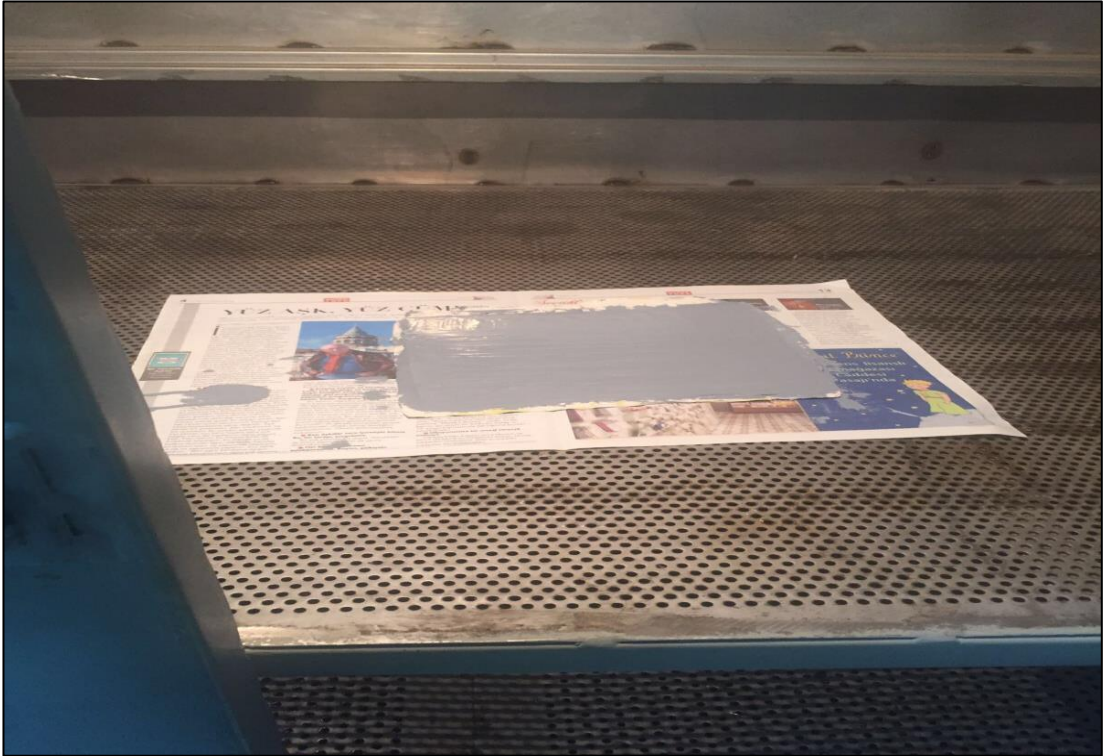
Boya işlemi astardan sonra son işlem olarak uygulanır. Boya işleminin daha iyi olması için 50C° de 2 saat süreyle fırınlama işlemi yapılmıştır. Boya kompozitin aşınma ve korozyon direncini artırır ve servis ömrünün uzamasını sağlar.

Şekil 5.17. Boyalı numune fırınlama işlemi

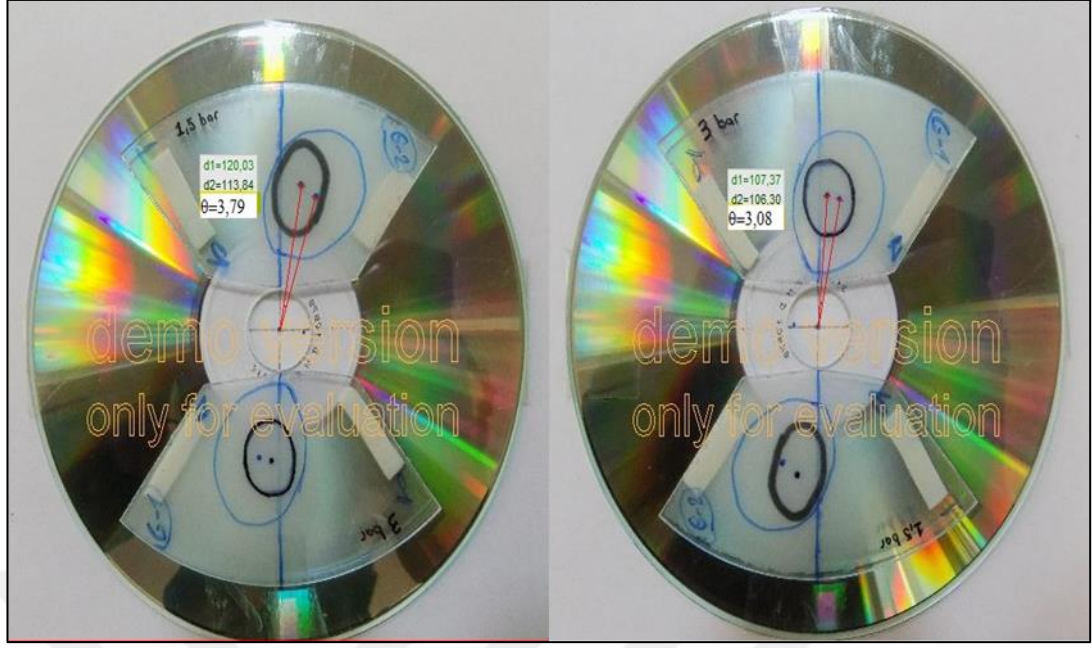
Şekil 6.5. 1.5 bar (solda), 3 bar (sağda) açı ölçüm diskleri

Yapılan ölçümler sonucunda 1,5 bar püskürtme basıncı için θ açısı $3,79^\circ$ olarak, 3 bar püskürtme basıncı için θ açısı $3,08^\circ$ olarak tespit edilmiştir.

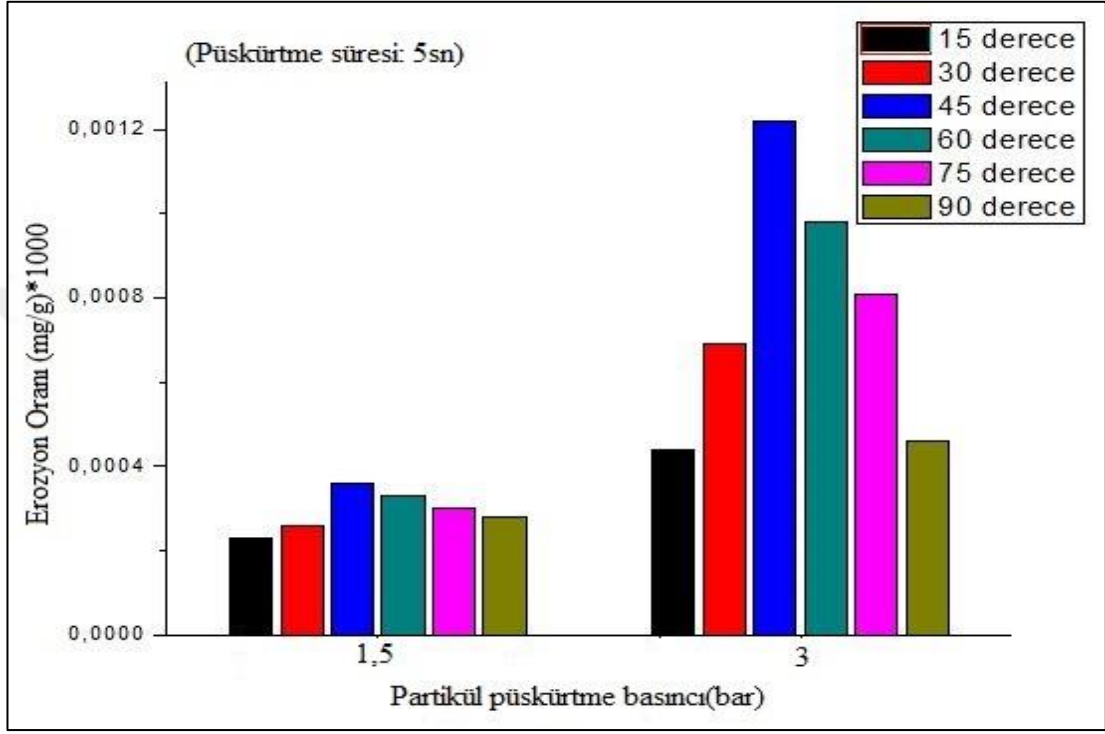
Şekil 7.1. Erozyon oranı-basınç grafiği

Erozyon oranı-basınç grafiği incelendiğinde 5 sn süreyle ve 6 farklı açıda 3 bar ve 1, 5 bar püskürtme basıncı ile aşındırılan numunelerin erozyon oranı karşılaştırılmıştır. 3 bar ile aşındırılan numunelerin tamamında erozyon oranı 1,5 bar ile aşındırılan numunelerin erozyon oranından fazla olduğu görülmüştür. Bütün açılarda basınç artışı aşınma oranını artırmıştır. 10 sn süreyle yapılan deneylerde de bu durum aynı şekildedir.

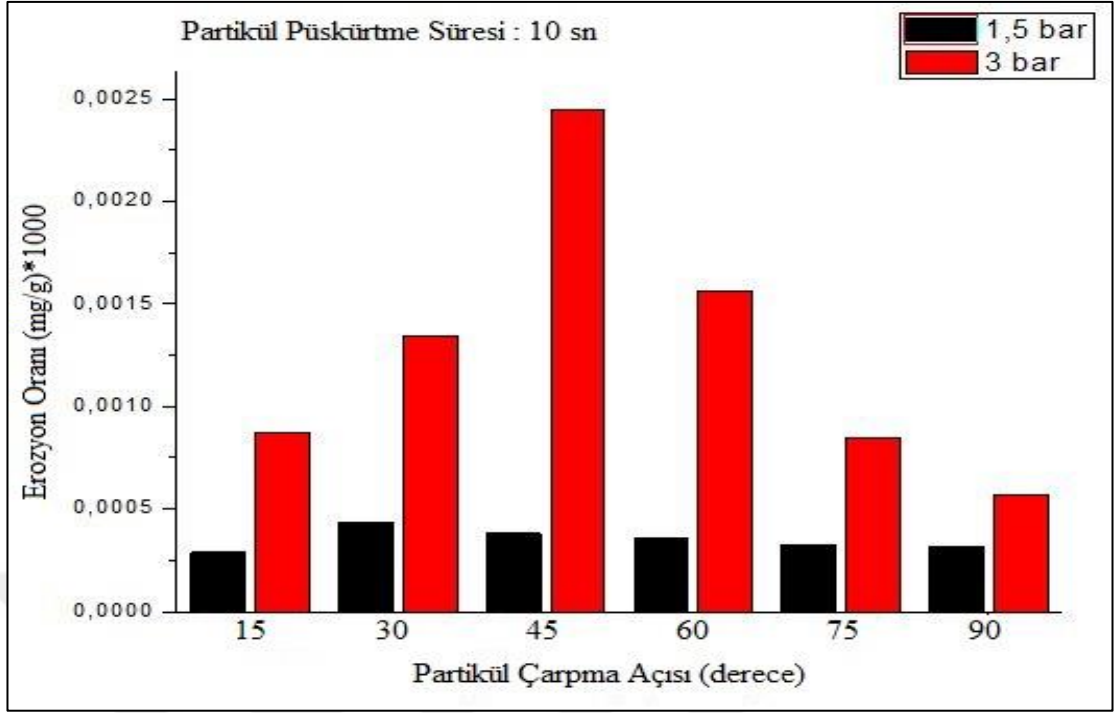
Şekil 7.2. Erozyon oranı-açı grafiği

Erozyon-açı grafiği incelendiğinde 3 barda yapılan aşınma deneylerinde 45° ye kadar erozyon oranı artmış sonrasında azalmaya başlamıştır. En yüksek erozyon oranı 45° de iken en düşük erozyon oranı 90°de görülmüştür. 1,5 bar ile yapılan deneylerde ise açı değişiminin erozyon oranına etkisi az olmuştur. En yüksek erozyon oranı 30° ve 45° açılarında görülmüştür. Boyalı numuneler üzerindeki macun, astar ve boyanın reçine ve tel örgüye göre yumuşak bir yapıda olması sebebiyle sünek erozyon davranışı görülmüştür.

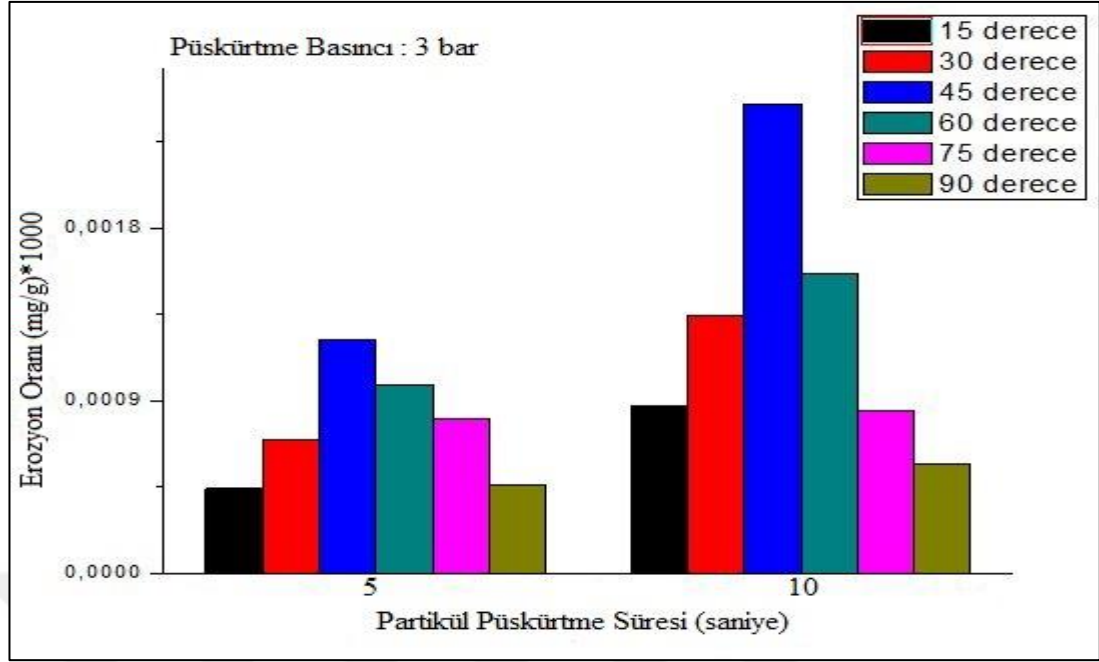
Şekil 7.3. Erozyon oranı-süre grafiği

Erozyon oranı-süre grafiği incelendiğinde 3 bar basınçta yapılan aşınma deneylerinde süre artışının 6 farklı açıda da erozyon oranını artırdığı görülmüştür. 15°, 30°, 45°, 60° açılarında erozyon oranı artışı yüksek seviyede iken 75°, 90° açılarında artış oranı düşük seviyededir.

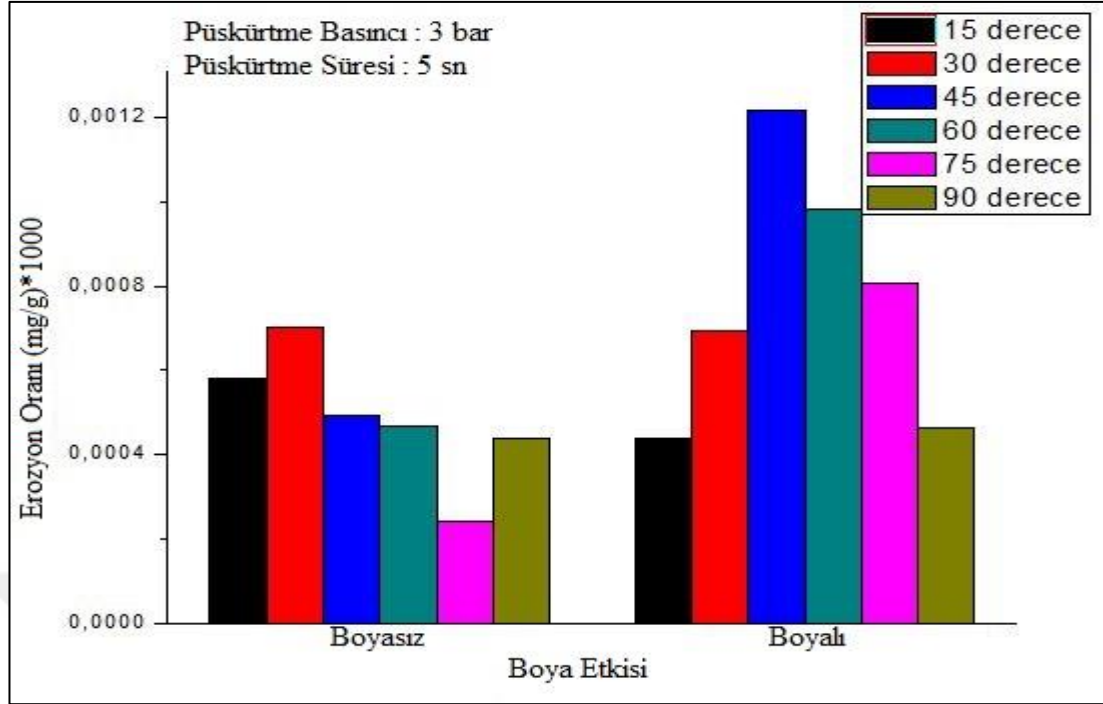
Şekil 7.4. Erozyon oranı-boya etkisi grafiği

Şekil 7.4'deki grafik incelendiğinde 15° çarpma açısında erozyon oranı boyasız numunede fazla, 30° ve 90° çarpma açıları birbirine yakın 45°, 60°, 75° çarpma açıları boyalı numunelerde daha fazla ölçülmüştür. Boyasız numunelerde yüzey pürüzlü olduğundan elde edilen erozyon oranları değişkenlik gösterebilir, erozyon oranının artması beklenirken azalabilir.

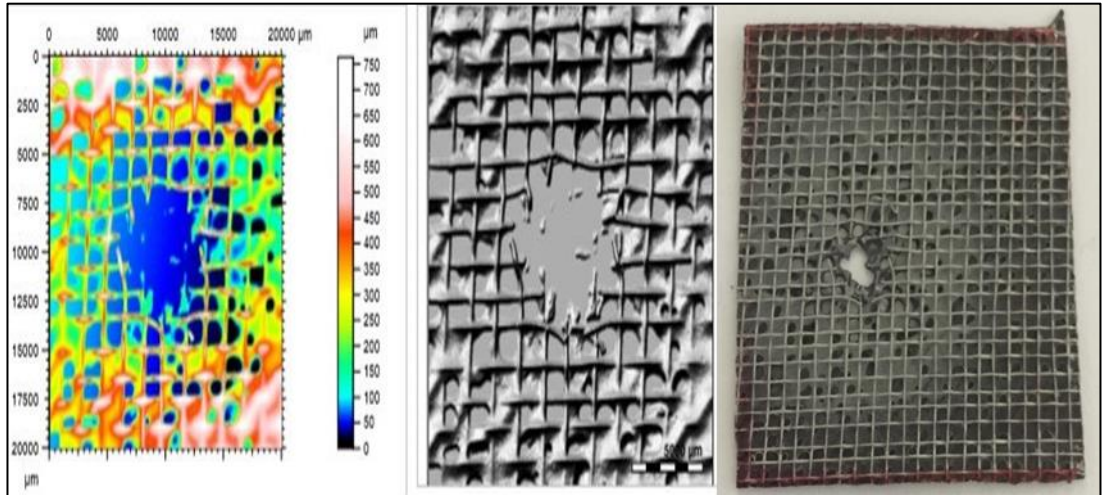
Şekil 7.6. Boyasız numune ve profilometre görüntüleri

Şekil 7.6’da gösterilen boyasız hibrit kompozit numunesi için parametreler püskürtme basıncı: 3 bar, açı: 90°, süre:10 sn olarak belirlenmiştir. Aşınma sonucu

numunenin delinmiş olduğu, malzemenin fiziksel yapısının değiştiği gözle de görülmüştür. Profilometre çekimleri sayesinde sadece oluşan delik değil etrafındaki çukur ve tümsek yüzey morfolojileride incelenebilmiştir. Numune içindeki tel örgünün aşınma sonucunda kopması iletkenliği azaltır bu da hibrit kompozitin yıldırımsavar görevini tam olarak yapamamasına sebep olur.

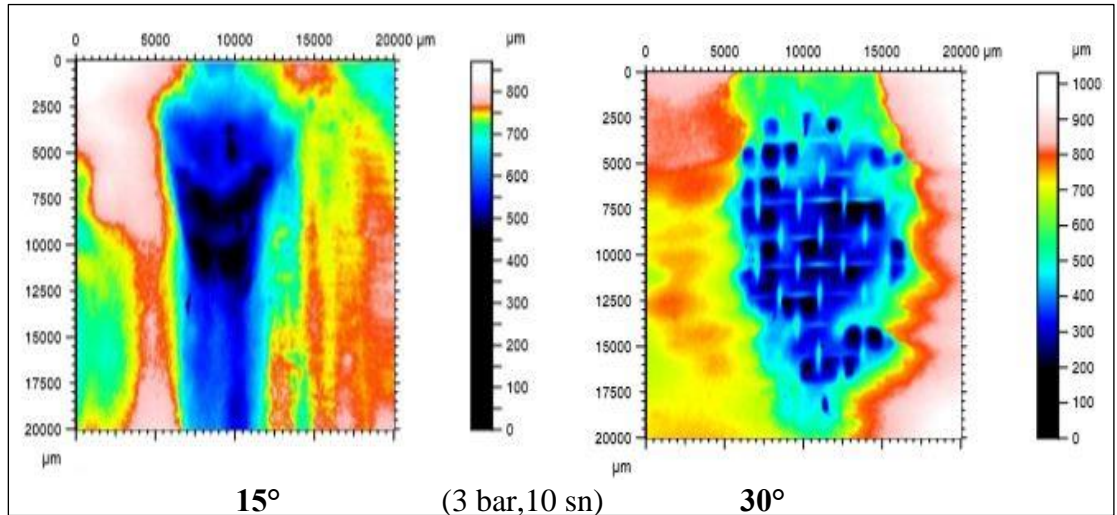
Şekil 7.14. Açı değişimi profilometre çekimleri

Şekil 7.14. (Devam) Açı değişimi profilometre çekimleri

Şekil 7.14'deki profilometre çekimleri incelendiğinde 15°lik ve 90°lik çarpma açısında partiküllerin alüminyum tel örgüye ulaşmadığı 75°lik açıda küçük bir bölgede ulaştığı 30°, 45°, 60° açılarında ise numunelerde yüzey pürüzlülüğünün daha yüksek seviyede olduğu ve alüminyum tel örgü yapısının hasar gördüğü tespit edilmiştir. Aşındırıcı partiküllerin yatay açılarda malzeme yüzeyine sürtünerek malzemeyi boydan boya aşındırdığı, dik ve dike yakın açılarda ise aşınmanın daha dar bölgede olduğu gözlemlenmiştir.

Tez çalışması kapsamında (15° , 30° , 45° , 60° , 75° , 90°) açılarında alümina aşındırıcılar püskürtülmüş ve her bir açı için yüzey pürüzlülüğü ölçülmüştür. 3 bar basınçla 10 sn süreyle 6 farklı açıda aşındırılmış boyalı numunelerin karşılaştırılması yapılmıştır. Açı değişiminin ortalama pürüzlülüğe (S_a) etkisi grafiklerle açıklanmıştır.

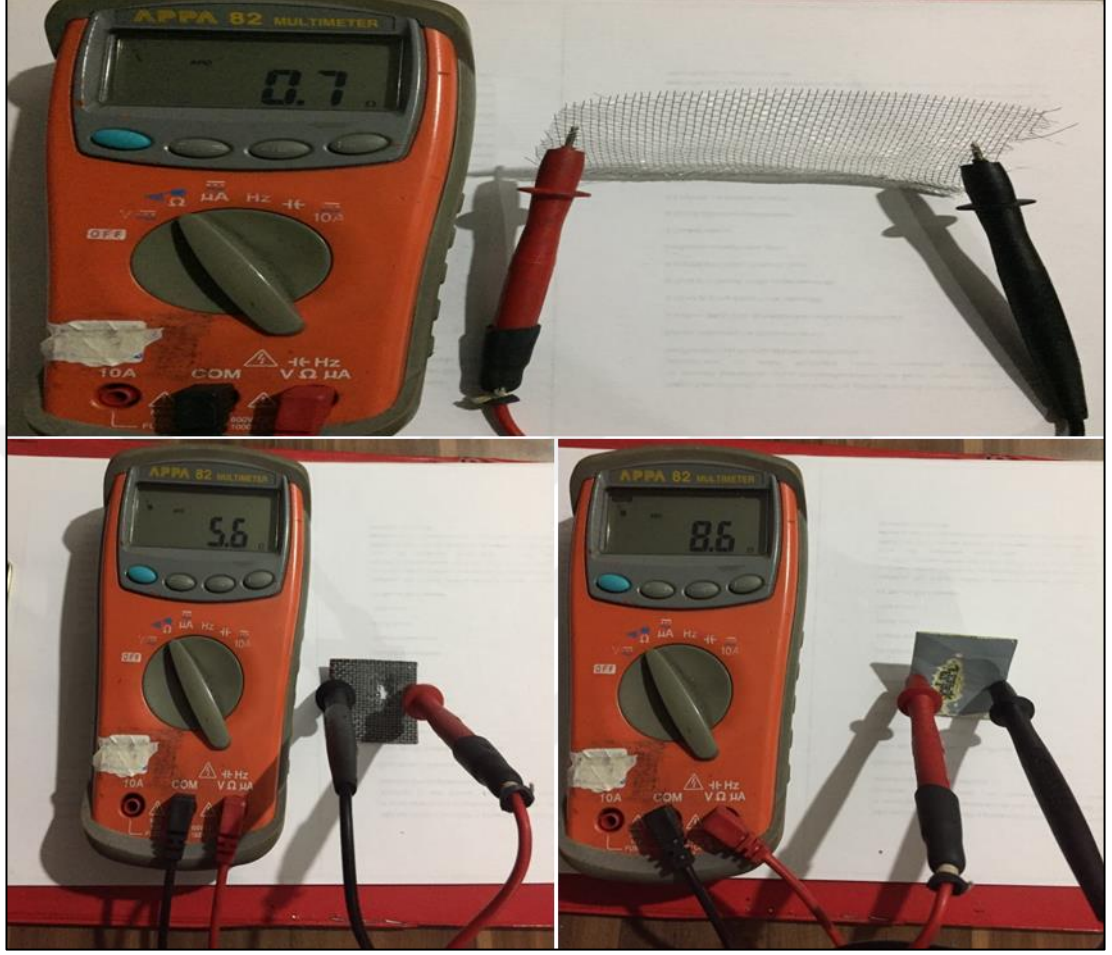
řekil 7.22. İletkenlik ölçümleri

Yapılan ölçümlerde tel örgüde meydana gelen hasarların direnci artırıp iletkenlik kaybına neden olduđu oluřan kraterlerin derinliđi ve çapı arttıkça iletkenlikte azalma olduđu görülmüřtür.

Yapılan aşınma deneyleri sonucunda boyasız numunelerin bazıları delinmiş tel örgü yapısında kopmalar meydana gelmiş, boyalı numunelerin bazılarında ise tel örgü yapısı hasar görmüştür. Oluşan bu hasarların sonucunda malzeme iletkenlik kaybı yaşamıştır. Bu kayıpların anlaşılması için iletkenlik testi yapılmıştır. Yapılan iletkenlik testi direnç ölçüm temeline dayanmaktadır. Malzemenin iki uçları arasına

yerleřtiren problemler sayesinde direnç ölçümü önce ařınmamıř numunelere daha sonra erozyon deneylerine tabi tutulan numunelere uygulanmıřtır.
