**KOMPOZİT YAMA İLE TAMİR EDİLMİŞ ÇATLAKLI
FİLAMAN SARIM BORULARDA KIRILMA ANALİZİ**

**BURAK ÖNDER OLGUN
YÜKSEK LİSANS TEZİ
MAKİNA MÜHENDİSLİĞİ ANABİLİM DALI
KONYA 2008**

KOMPOZİT YAMA İLE TAMİR EDİLMİŞ, ÇATLAKLI FİLAMAN SARIM BORULARDA KIRILMA ANALİZİ

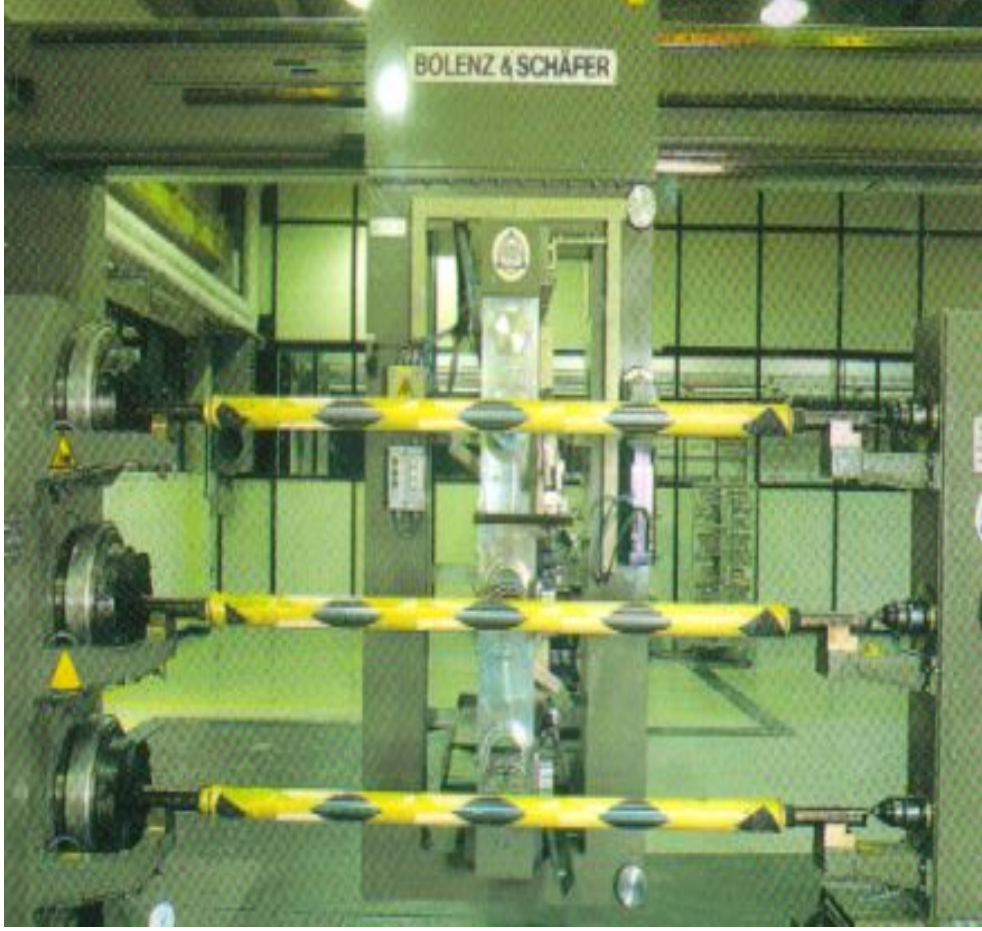
Şekil 3.4 4-Eksenli CNC filaman sargı makinesi

Helisel sarım makinalarının temel hareketleri mandrelin dönmesi ve kafanın ileri geri hareket etmesidir. Bunlara ek olarak, mandrel eksenine dik bir kızak kullanımıyla veya elyafı yönlendiren kılavuz halkanın düşey eksen etrafında sarım yönüne göre değişen dönme hareketi yani besleme deliğinin döndürülmesi ile dördüncü eksen yaratılmış olur (Şekil 3.3 ve Şekil 3.4).

Dördüncü eksenin eklenmesi ile fiberlerin uç kısımlara daha düzgün bir şekilde yerleştirilmeleri mümkün olur. Helis sargı makinalarının kontrolü mekanik veya sayısal olarak sağlanabilir. Mekanik kontrol genellikle sürücü sistem, bağlantı zinciri ve tahrik vidalarıyla sağlanır. Sayısal kontrollü sarımda her eksenin kendi hidrolik servo motoru bulunur. Bu servo motorlar bilgisayar tarafından kontrol edilirler. Bu tür makinalarda, sarım sırasındaki, elyaf gerginliği, reçine banyo sıcaklığı, elyaf hızı, elyaf uzunluğu, oda sıcaklığı, nem v.b. gibi parametreler sürekli izlenir ve kaydedilir. Mekanik kontroller sınırlı sarım açısına sahiptirler. Sayısal kontrolde ise istenilen her açıda sarım mümkündür. Bu iki tip sargı makinasına ek olarak farklı yapılar için özel olarak tasarlanmış makinalarda kullanılabilir.

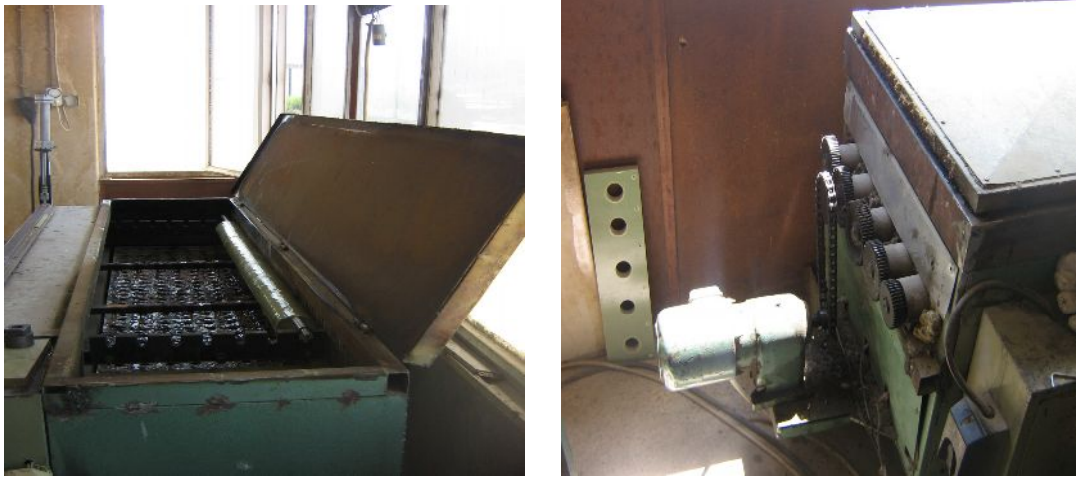
Sarım işlemi bittikten sonra, 2 saat 135°C ve daha sonra tekrar 2 saat süreyle 150°C sıcaklığında fırında tutarak numunelerin kür işlemi tamamlanmıştır. Şekil 5.1 de İzoreel firmasında kür işleminin yapıldığı döner fırın ve döndürme mekanizması görülmektedir. Boruların döner fırında çevrim yapmasının amacı, kür sıcaklığının borunun her tarafına eşit uygulanmasının sağlanması ve eşit cidar kalınlıklı boru elde etmektir.

Şekil 5.1 Kür İşlemi Yapılan Döner Fırın ve Döndürme Mekanizması

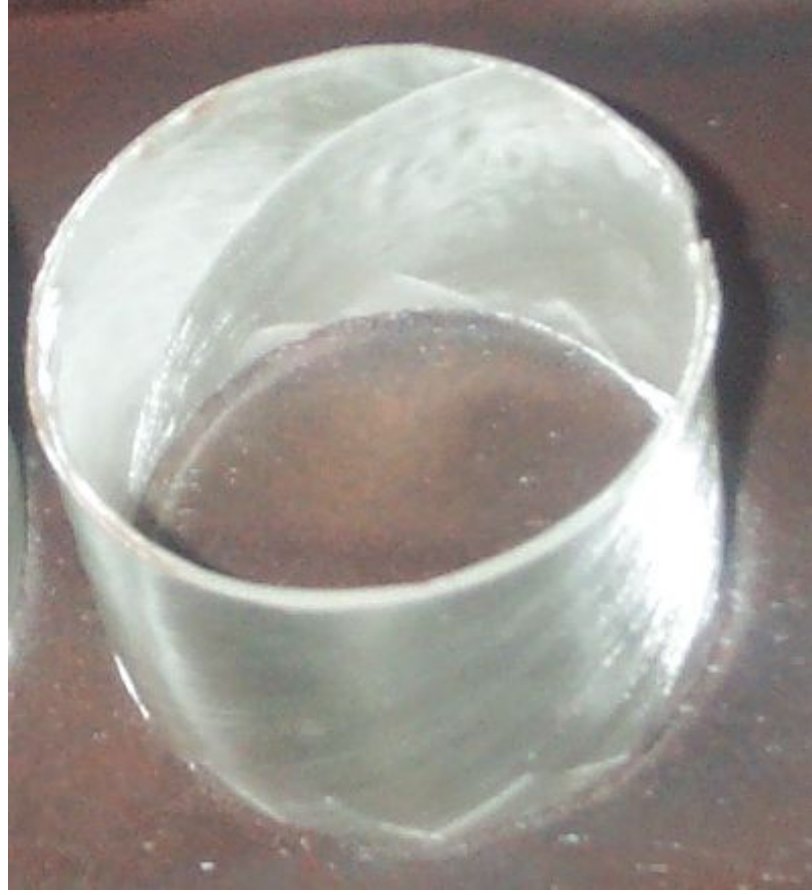
A. Samancı(2004) yapmış olduğu deneylerde cam elyaf ve reçine oranını belirlemek için yakma deneyleri yapmıştır. Bu deneylerde ASTM-D 2584' e uygun olarak yakma deneyleri yapıldı. $\pm 55^\circ$ sarım açlarına sahip deney numunelerinden, 50 mm genişliğinde, 3'er adet halka numune kesildi. Kesilen bu halka numuneler hassas terazide tartılarak ağırlıkları kaydedildi. Daha sonra bu numuneler, 600°C sıcaklığında bir fırında, hiç reçine kalmayınca kadar reçineleri tamamen yakıldı. Kalan reçinesiz cam elyaflar yeniden tartıldı (Şekil 5.2). Böylece cam elyaf ve reçine ağırlıkları tespit edildi. Cam elyafın yoğunluğu $\rho=2.6\text{ g/cm}^3$ olduğuna göre elyaf hacimsel oranı;

Şekil 5.2 $\pm 55^\circ$ CTP boru yakma deneyi sonrası kalan elyafların görünümü

Bağıntısı ile hesaplandı. Burada W_f ve W_c , sırasıyla elyaf ve kompozitin ağırlıklarıdır. ρ_f ve ρ_c , ise sırasıyla elyaf ve kompozitin yoğunluklarıdır. Bu çalışmada kullanılan malzemelerin yakma deneyi sonucunda elyaf hacimsel oranı V_f , $\pm 55^\circ$ numuneler için 0.51 olarak bulunmuştur. CTP boruyu ürettirdiğimiz İzoreel Firması elyaf hacimsel oranı V_f değerini 0,55 olarak vermiştir. Daha sonra borular, 300 mm uzunluğunda kesilerek standart deney numuneleri haline getirilmiştir. Şekil 5.3 de numune geometrisi görülmektedir.

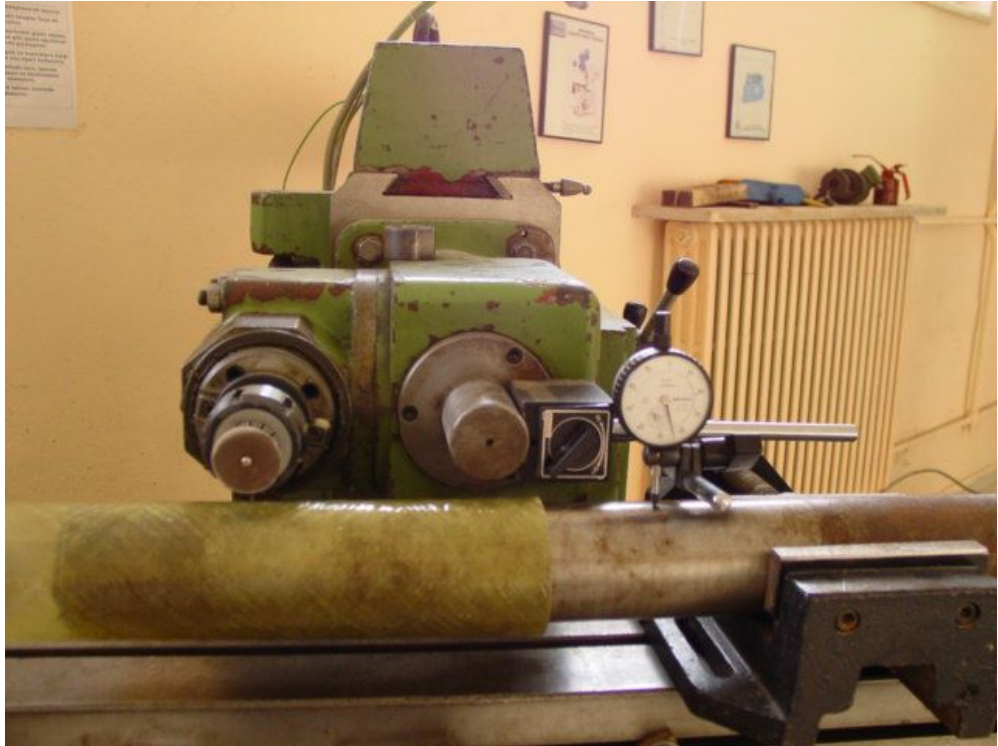
Borunun hasar davranışını incelemek amacıyla $\phi 72 \times 300 \text{ mm}$ boyutlarında $\pm 55^\circ$ sarım açılı filaman sarım CTP borulara freze tezgahında aksenel yönde özel bir aparat geliştirilerek, CTP borular üzerine 15 mm uzunluğunda kalınlık boyunca çatlak açılmıştır. Şekil 5.4 de kalınlık boyunca çatlak freze tezgahında açılışı gösterilmektedir.

Şekil 5.4 Boru Üzerine Kalınlık Boyunca Çatlağın Freze Tezgahında Açılması

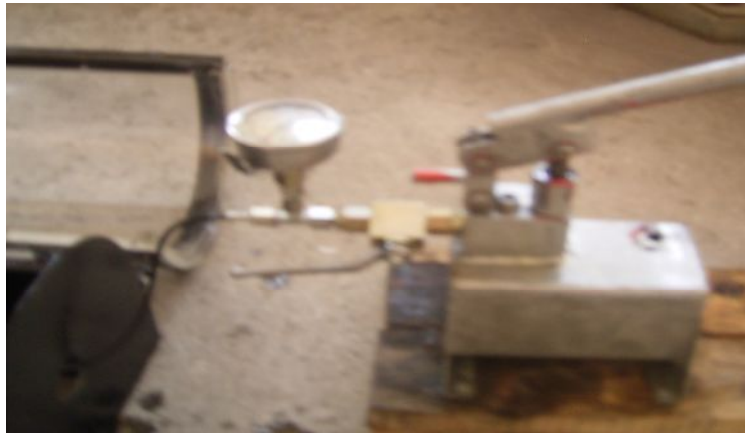
Statik iç basınç deneyleri, Selçuk Üniversitesi Cihanbeyli Meslek Yüksekokulu Makine Atölyesinde ve Konlazer firmasının fabrikasında yapılmıştır. Bu iş için; Şekil 5.7 de gösterilen $P = 60$ MPa basınç kapasiteli manuel el pompası kullanılmıştır.

Hidrolik el pompası düzeneğinde üzerinde kaç MPa basınç yüklediğimizi gösteren 60 MPa ölçebilen bir manometre ilave edilmiştir. Akışkanın geri tepmesini önleyen bir çek valf düzeneğe eklenmiş ve deney aparatı ile bağlantıyı sağlayan diğer fittings malzemeler kullanılmıştır.

Şekil 5.7. Deneyde Kullanılan El Pompası Düzeneği

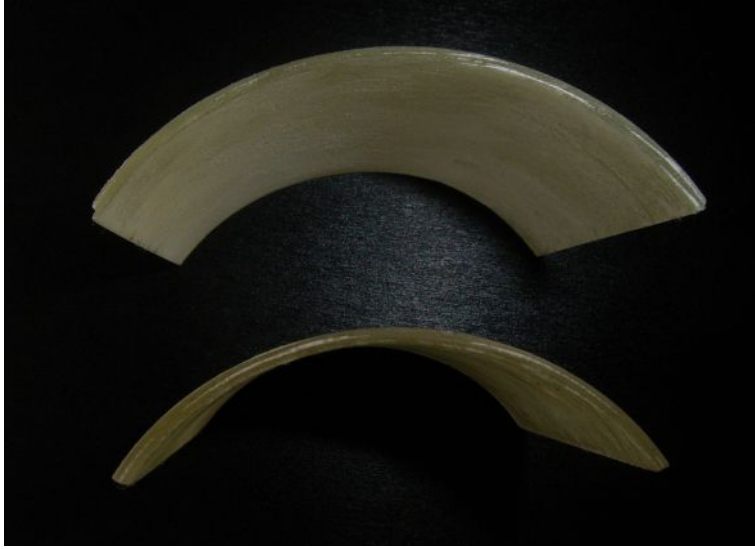
yapışma yüzey alanından çıkan epoksi yapıştırıcı bezle silinerek temizlenmiştir. Bu tür yama uygulama şekline kabuk yama adı verilmiştir. Şekil 5.9 da kabuk yama görülmektedir. Yapıştırıcı olarak boru imalinde kullanılan Ciba Geigy Bisphenol A Epoksi CY 225 reçinenin aynısı kullanılmıştır. Kabuk yama uygulaması yapıldıktan sonra 2 saat 135°C de kür edilmiştir. Kür işlemi sonrası özel mengene borudan ayrılmış ve yamalı boru test için uygun hale gelmiştir.

Şekil 5.9 Kabuk Yama Görünümü

Hazır hale getirilen yamalar epoksi yapıştırıcı ile ana malzemeye içten, dıştan ve hem içten hem dıştan olmak üzere üç türlü yapıştırılmıştır. Yapıştırıcı kalınlığını tespit edebilmek amacıyla borunun yamalı halde et kalınlığı ölçülmüş ve yapıştırıcı kalınlığı 0,2 mm olarak tespit edilmiştir. Kabuk yamanın boruya tutunmasını sağlamak amacıyla özel bir mengene ile boru ile yama sıkıştırılmıştır. Sıkıştırma ile

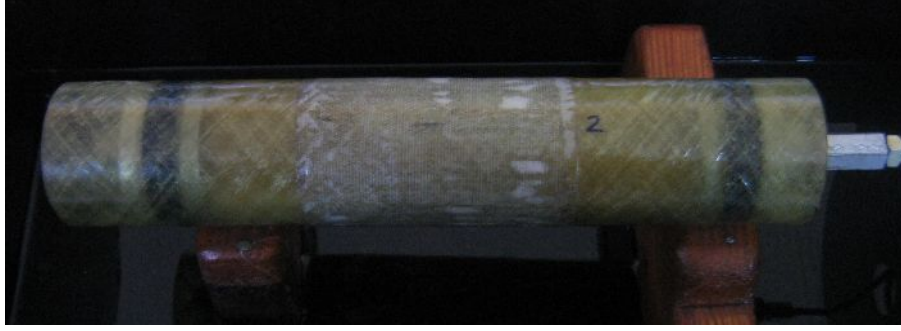
Prepreg yamalar 0,2 mm. kalınlığında, 100 mm genişliğinde olup borular üzerine 1 kat, 2 kat, 3 kat, 4 kat, 5 kat olacak şekilde uygulanmıştır. Deneylerde 1 kat yama her bir yama katının kaç MPa basınca dayanacağını belirlemek amacıyla yapılmıştır. Açılan çatlakın çatlak uçlarındaki hasarı belirlemek ve yama tasarımını oluşturabilmek için farklı katlarda yama uygulaması yapılmıştır. 1 katlı yamadaki hasarın diğerlerinden farkını görmek için 1 kat yama uygulaması yapıldı. Prepreg malzemeler boydan boya kanalın tam tersi yönde karşısından başlamak suretiyle sarılmaya başlanmıştır. Böylece uç noktalar en uzak noktada kalmıştır. Her katın sarma işleminde bitiş noktası da başlangıç noktası olacak şekilde sonlandırılmıştır. Prepreglerin üzeri stres film ile sarılmıştır. Bu stres filmler ısı ile beraber büzülmüş ve prepregleri sıkarak boruya tam olarak tutunmasını ve sıkıştırma görevini üstlenmiştir. Prepreg yama uygulaması yapıldıktan sonra 2 saat 135°C de kür edilmiştir. Şekil 5.10 da sargı yama uygulaması görülmektedir.

Şekil 5.10. Sargı Yama Uygulaması

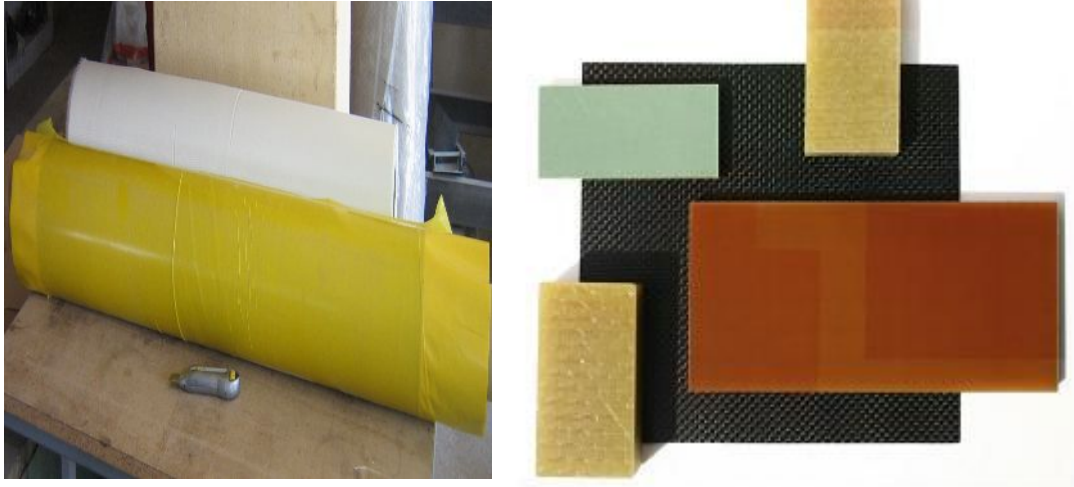
Prepreg uygulaması 100mm genişliğinde hazır haldeki yama numuneleri 1 kat, 2 kat, 3 kat, 4 kat, 5 kat olarak uygulanmıştır. 0,2 mm kalınlığındaki prepregler ve depolanmış şekli Şekil 5.11 de görülmektedir.

Şekil 5.11. Prepreg Malzemesinin Depolanmış Şekli ve Prepreg Örneği

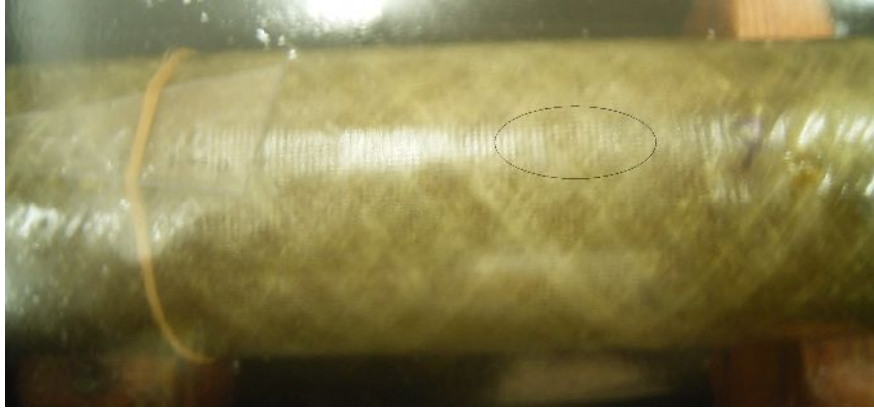
Cam elyaf kumaş yamalar 0° ve 90° sarım açılı 100mm genişliğinde 0,2 mm kalınlığında olup, borular üzerine 1 kat, 2 kat, 3 kat, 4 kat ve 5 kat olacak şekilde uygulanmıştır. Şekil 5.13 da hazır cam elyaf kumaş örneği görölmektedir. Şekil 5.14 de ise dört katlı cam elyaf kumaş sargı yama ile tamir edilmiş boru görölmektedir.

Islatma ve sarım işlemi uygulanmış cam elyaf kumaşın üzeri stres film ile sarılmıştır. Bu stres filmler kür işlemi ile sırasında büzüşmüş ve cam elyaf kumaş yamayı sıkarak boruya tam olarak tutunmasını ve sıkıştırma görevini üstlenmiştir. Cam elyaf kumaş yama uygulaması yapıldıktan sonra 2 saat 135°C de kür edilmiştir.

Şekil 5.14. Dört Katlı Cam Elyaf Kumaş Sargı Yama İle Tamir Edilmiş Boru

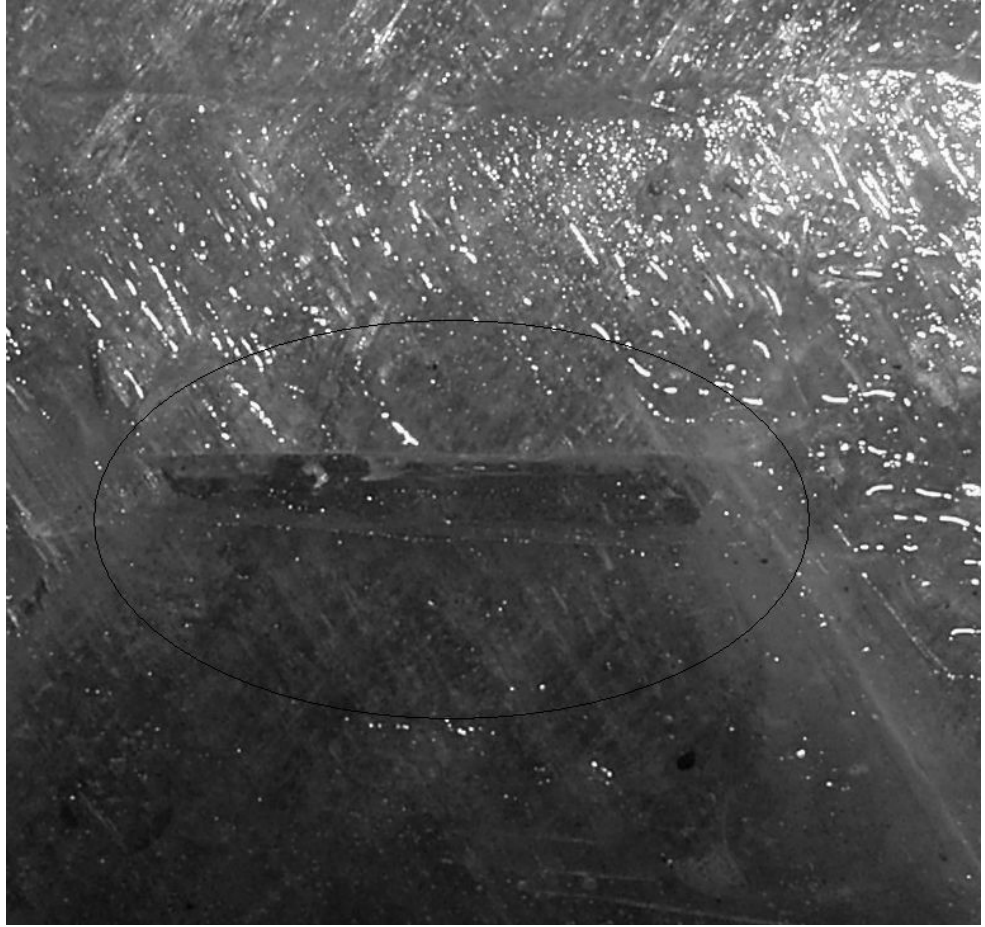
Yama boyutunun küçülmesi yamanın etkinliğinin azalmasına neden olmuştur. Yüksek iç basınç değerlerine ulaşılammıştır. Ayrıca çalışmaya devam eden durumlarda içten yama yapma uygulaması zor bir durumdur. Şekil 6.5 te içten yama yapılmış CTP borunun görülmektedir. İçten yapılan yama boru malzemesiyle aynı malzeme olması nedeni ile kabuk yamanın yeterince esnek olmadığı gözlenmiştir. Yeterince esnek olmadığı için tabaka ayrılması şeklinde ayrılmalar meydana gelmiştir ve sızıntılar vermeye başlamıştır. İçten yama testinde artan yama büyüklüğü patlama basıncını ve sızıntıyı azaltmıştır. Dıştan yamaya göre daha olumlu sonuç vermiştir.

Şekil 6.5 İçten Kabuk Yama Yapılmış CTP Boru

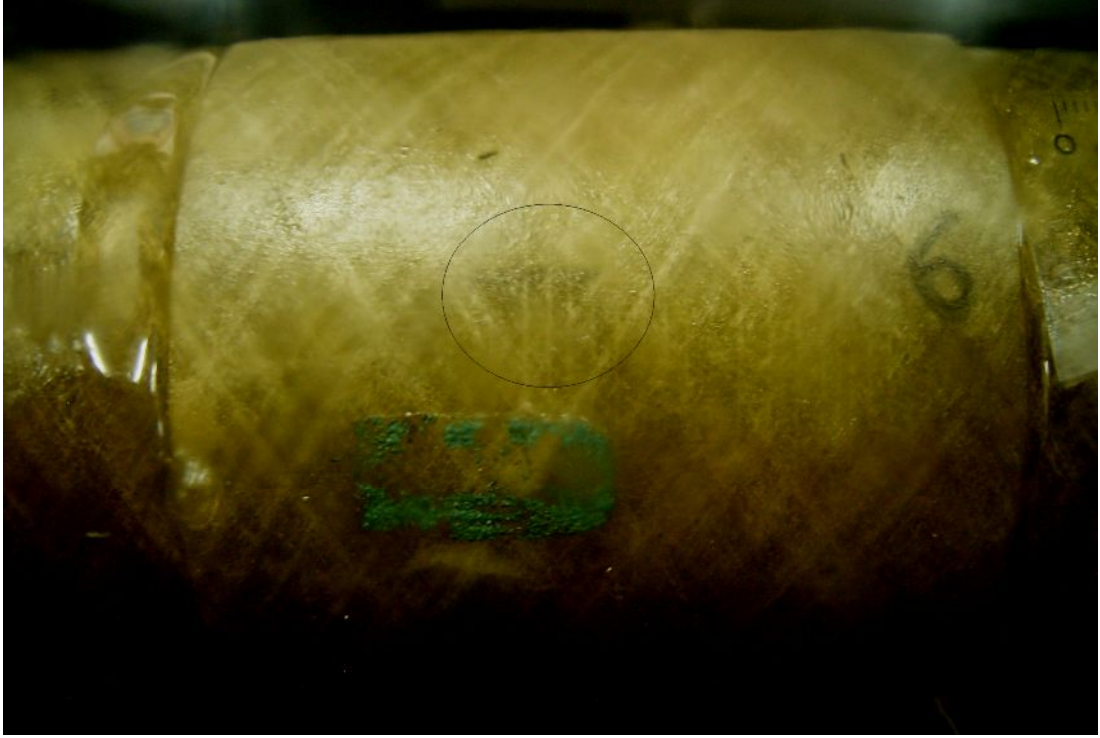
Dıştan kabuk yamada elde edilen en yüksek basınç değeri 8,3 MPa dır. Elyafıara çok fazla yük binememesinden dolayı boruda beyazlaşma meydana gelmemiştir. Herhangi bir elyaf kopması olmamıştır. Yapılan kor işlemi sızıntıyı azda olsa yavaşlatmıştır. Ancak epoksi reçine tam olarak kor görevini yerine getirememiştir. Şekil 6.6 da dıştan kabuk yama yapılmış boru örneği görülmektedir.

Şekil 6.6 Dıştan Kabuk Yama Yapılmış CTP Boru

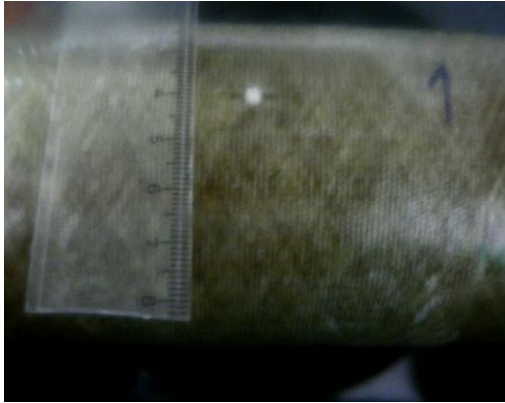
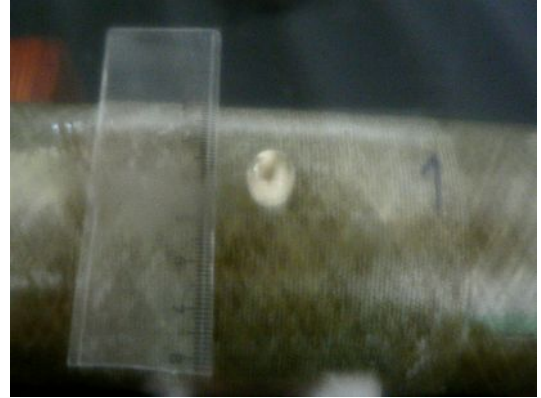
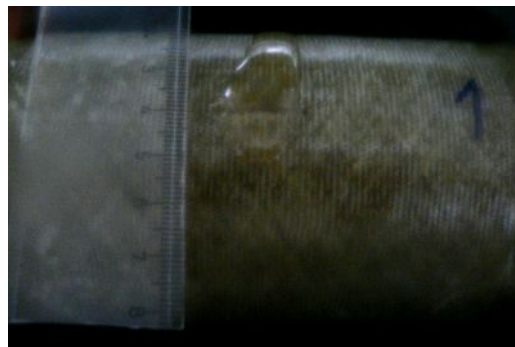
Prepreg sargı yamanın ilki tek kat olarak yapılmıştır. Şekil 6.8 de tek kat prepreg yama ile tamir edilmiş sarılmış numunenin resmi görülmektedir.

a) 1MPa Basınç Altında

(b) 1,1 MPa Basınç Altında

(c) 1,3 MPa Basınç Altında

(d) 1,5 MPa Basınç Altında

(e) 1,6 MPa Basınç Altında

(f) 1,7 MPa Basınç Altında

h) 1,9 MPa Basınç Altında Nihai Patlama

Şekil 6.8 Bir Kat Prepreg Yama İle Tamir Edilmiş Boru Numunesinin Artan İç Basınç Değerlerine Karşılık Gelen Hasar İlerlemesi

Şekil 6.8.a da görülen numuneye ilk olarak 0,5 MPa basınç verilmiştir. İlk 0,5 MPa basınçta kalınlık boyunca çatlak olan bölgede hafif bir beyazlaşma meydana gelmiştir. Beyazlaşma meydana gelmesinin nedeni iç basınç etkisiyle reçine malzemesi ve elyaf malzemesinin ayrışmalarının başlamasıdır. Yama tek katlı olması nedeni ile basınç değerleri 0,1 MPa aralıklarla artırılmıştır. Bir dakika beklendikten sonra basınç 1,1 MPa basınca çıkartılmıştır. Beyazlaşma daha da belirginleşmiş ve noktasal şekilde damlacık oluşumu görülmeye başlanmıştır. Damlacık oluşumu veya terleme denen olay reçinenin patlama öncesi kendi yapısında çatlakların oluşmaya başladığını göstermektedir. Terleme olayı patlamanın olacağı zayıf bölgede oluşmaktadır. 1,3 MPa basınç değerinde yamadan çok küçük sızıntı vermeye başlamıştır. 1,5 MPa, 1,6 MPa ve 1,7 MPa basınç değerlerinde sızıntı artışı gözlenmiş ve 1,9 MPa basınç altında nihai patlama olayı gerçekleşmiştir. Patlama jet sıvı şeklinde olmamış, sızıntı şeklinde olmuştur.

Tek katlı prepreg uygulaması çok fazla bir basınç değerine ulaşmadan nihai patlama meydana gelmiştir. Bu uygulamada cam elyaf çok az miktarda yük karşılamış ancak epoksi reçine çok zayıf mukavemete sahip olması nedeniyle akışkan zayıf noktayı çok çabuk bulmuş ve sızıntı vermiştir. Deneyleerde 1 kat yama her bir yama katının kaç MPa basınca dayanacağını belirlemek amacıyla yapılmıştır. Deneyle sonrası yama kaldırılmış ve kalınlık boyunca çatlakta ilerleme gözlenmemiştir.

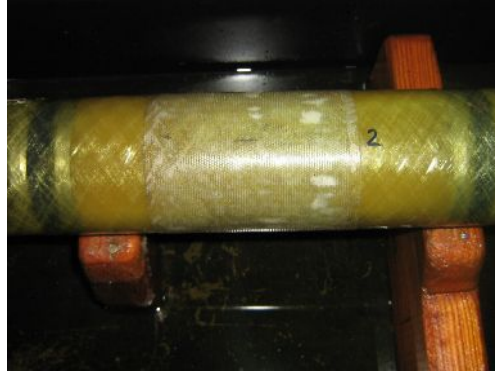
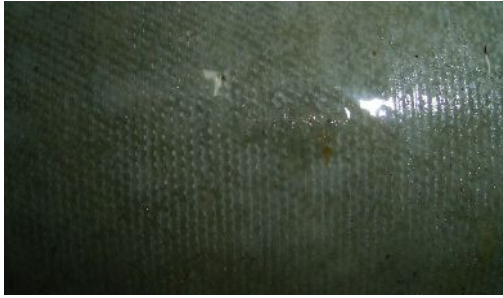
sonrası yama kaldırılmış ve kalınlık boyunca çatlakta ilerleme gözlenmemiştir. Şekil 6.9a' da hasarsız 2 katlı prepreg yama görülmektedir. Şekil 6.9b' da görülmüş olduğu gibi beyazlaşma ve elyafların seçilebilirliği artmıştır. Şekil 6.9c' de görüldüğü gibi iki katlı prepreg yama ile tamir edilmiş boruda terleme olayı net bir şekilde görülmektedir.

a) 2 Katlı Prepreg Uygulaması

b) Beyazlaşma ve elyafların seçilmeye başlanması

c) Damlacık Oluşumu

Şekil 6.9 İki Kat Prepreg Yama İle Tamir Edilmiş Yapılan Boru Numunesinin Hasar Oluşum Süreci

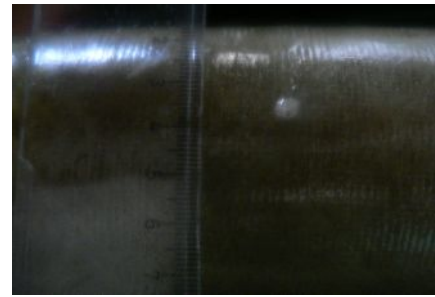
Dört katlı prepreg uygulaması diğer uygulamalar ile aynı şartlarda yapılmıştır. 4 kat prepreg kalınlığı 0,8 mm et kalınlığında uygulanmıştır. 7 MPa değerinde çıtırtı sesleri duyulmuş, 6 MPa değerinde beyazlaşmalar artmıştır. Nihai patlama hasarı 11MPa değerinde gerçekleşmiştir. 3 katlı uygulamada da olduğu gibi 6 MPa basınçta basınç kayıpları oluşmaya başlamıştır. Prepreg yamaların kat sayısının artmasıyla beraber rijitliği artmakta ve boru genişlemesi ile beraber tabaka ayrılmalarının daha da fazlaştığı görülmektedir. Çıtırtı ses duyulması, beyazlaşma görülmesi ve terleme olayı diğer katlarla benzerlik göstermektedir. Şekil 6.10 da dört kat prepreg yama ile tamir edilmiş CTP borunun hasar oluşum süreci verilmiştir. Şekil 6.10.a da henüz iç basınç uygulanmamıştır. Şekil 6.10.b de ise 4 MPa basınç uygulanmış ve beyazlaşmaların oluşumu görülmeye başlanmıştır. Şekil 6.10.c de 6 MPa basınç altında beyazlaşmaların daha net görüldüğü bir resim verilmiştir. Şekil 6.10. d 10 MPa basınç altında sızıntının ve elyaf kopmalarının meydana geldiği durum görülmektedir. Şekil 6.10. d ise 11 MPa basınç altında nihai patlamanın oluşumu verilmiştir.

a) Dört Katlı Prepreg

b) 4 MPa Basınçta Beyazlaşma Oluşumu

c) 6 MPa Basınçta Beyazlaşma artması

d) 10 MPa Basınçta Patlama Öncesi

e) 11 MPa Nihai Patlama oluşu

Şekil 6.10. Dört Kat Prepreg Yama İle Tamir Edilmiş Yapılan Boru Numunesinin Hasar Oluşum Süreci

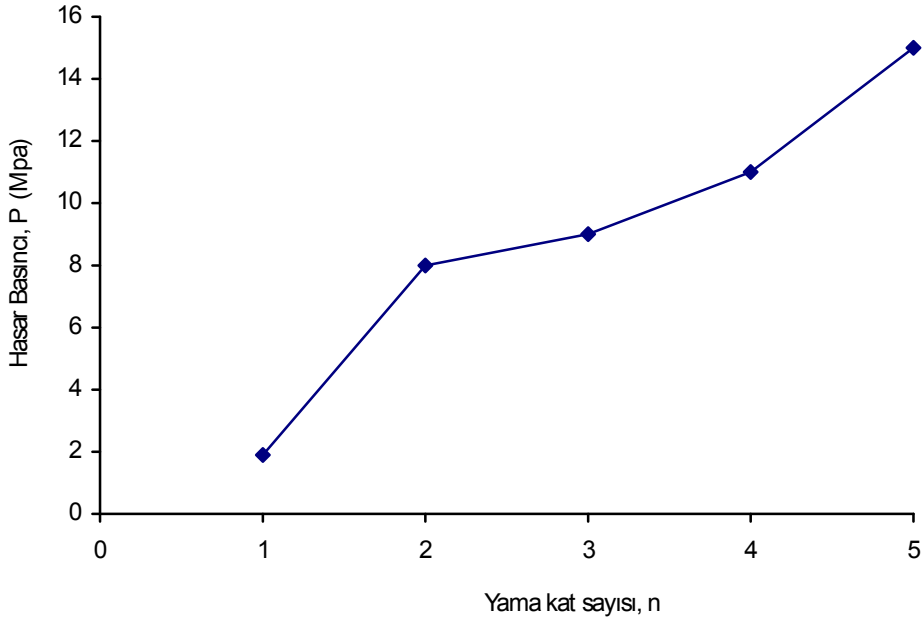
Şekil 6.11 da prepreg yama katsayısına bağlı olarak patlama hasarının meydana gelme değerleri görülmektedir.

Şekil 6.11. Prepreg Yamada Kat Sayısına Bağlı Patlama Basıncı Grafiği

Şekil 6.11 den anlaşılacağı üzere yama kat sayısının artması patlama basıncını artırmıştır. Tek kat yamada çok fazla sonuç edilememesine rağmen iki katlı prepreg yamada elde edilen sonuç oldukça iyidir. En yüksek patlama basıncına 5 katlı prepreg yamada elde edilmiştir.

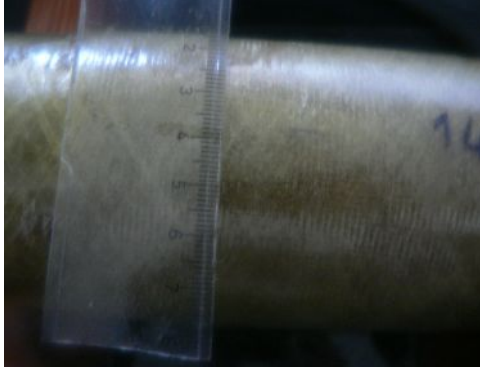
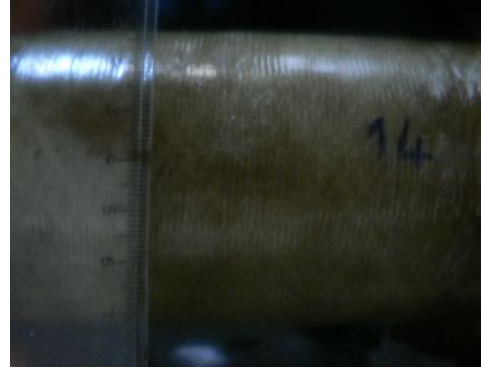
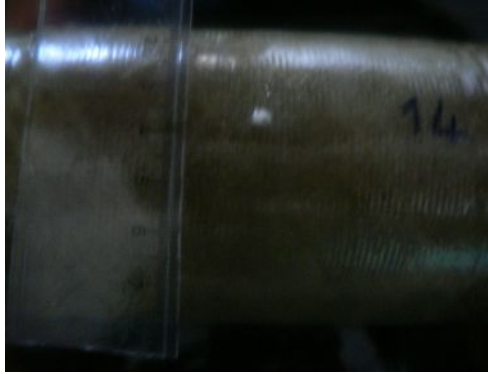
Dört katlı cam elyaf kumaş uygulaması diğer uygulamalar ile aynı şartlarda yapılmıştır. 7 MPa değerinde çıtırtı sesleri duyulmuş, 8 MPa değerinde beyazlaşmalar artmıştır. Nihai patlama hasarı 14 MPa değerinde gerçekleşmiştir. 3 katlı uygulamada da olduğu gibi 6 MPa basınçta basınç kayıpları oluşmaya başlamıştır. Cam elyaf kumaş yamaların kat sayısının artmasıyla beraber rijitliği artmakta ve boru genişlemesi ile beraber tabaka ayrılmalarının daha da fazlaştığı görülmektedir. Şekil 6.13 de dört katlı cam elyaf kumaş yamada meydana gelen hasar oluşumu verilmiştir.

a) 4 Katlı Kumaş Yama Basınçsız

b) 7 MPa Basınçta Beyazlaşma

c) 8 MPa Basınçta Beyazlaşmaların artması

d) 9 MPa Basınçta Beyazlaşma Artması

e) 10 MPa Elyaf Kopmasının Başlaması

d) 11 MPa Basınçta Nihai Patlama

Şekil 6.13. Dört Katlı Cam Elyaf Kumaş Yamada Hasar Oluşumu

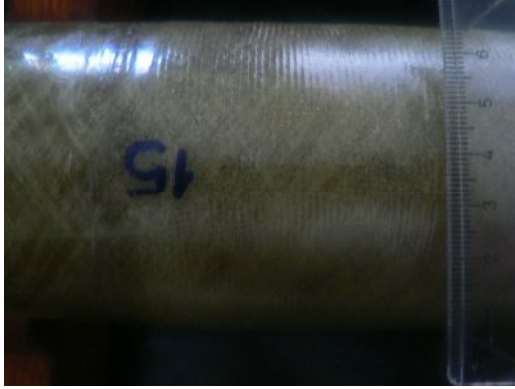
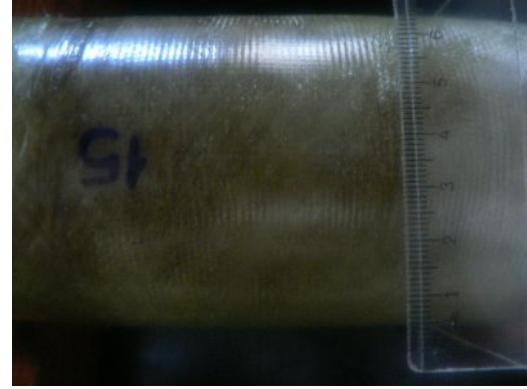
Beş katlı cam elyaf kumaş yama uygulaması 6 MPa basınçta çıtırtı sesleri vermeye başlamıştır. 9 MPa basınçta beyazlaşmaların yoğunlaştığı görülmüştür. meydana gelmiştir. 18 MPa basınçta nihai patlama meydana gelmiştir. Bu değer kompozit malzemelerde çalışma basıncı için oldukça iyi bir değerdir. Şekil 6.14 te beş katlı cam elyaf kumaş yamada meydana gelen hasar oluşumu verilmiştir.

a) 5 Katlı Cam Elyaf Kumaş

b) 6 MPa Çıtırtı Sesleri Oluşumu

c) 18 MPa Basınçta Nihai Patlama

Şekil 6.14. Beş Katlı Cam Elyaf Kumaş Yamada Hasar Oluşumu

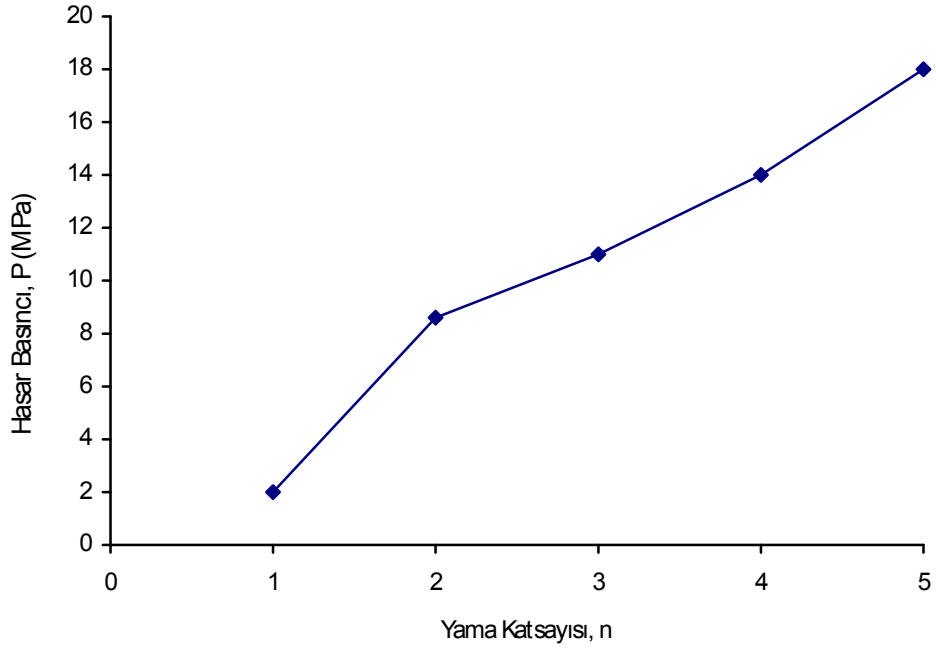
Şekil 6.15. Cam Elyaf Kumaş Yamada Kat Sayısına Bağlı Patlama Basıncı Grafiği

Şekil 5.15 ten anlaşılacağı üzere yama kat sayısının artması patlama basıncını artırmıştır. Tek kat yamada çok fazla sonuç edilememesine rağmen iki katlı cam elyaf kumaş yamada elde edilen sonuç oldukça iyidir. En yüksek patlama basıncına 5 katlı cam elyaf kumaş yamada elde edilmiştir. Sargı yama uygulamasında en fazla statik iç basınç altında dayanım gösteren 18 MPa değerinde cam elyaf kumaş 5 katlı yamadır.
