**SUDA ÇÖZÜNEBİLİR TUZLARLA KİRLENMİŞ
DOĞAL YAPI TAŞLARININ BENTONİT
İLE TEMİZLENMESİ**

**Yüksek Lisans Tezi
İnşaat Mühendisliği Ana Bilim Dalı
Doç. Dr. Ahmet Şahin ZAIMOĞLU
2013
Her hakkı saklıdır**

**ATATÜRK ÜNİVERSİTESİ
FEN BİLİMLERİ ENSTİTÜSÜ**

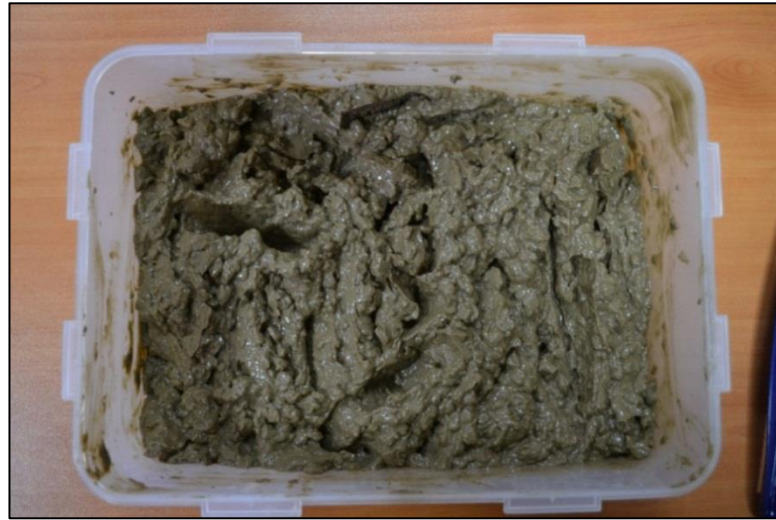
Şekil 3.4. Bentonit kil lapası

Kil yüksek adsorpsiyon ve absorpsiyon kapasitesi, büyük yüzey alanı ve gözenek hacmi ile yeterli gözenek büyüklüğü ve dağılımına sahiptir. Taşın bünyesinde birikmiş olan tuzlar kilin bu özelliklerinden faydalanılarak uzaklaştırılabilmektedirler. Kil lapasını hazırlamak için oda sıcaklığında kuru hale bulunan bentonit kili daha önce belirlenen likit limitteki su miktarı ile homojen bir karışım elde edilinceye kadar karıştırılmıştır. Likit limit kil lapalarının işlenebilmesinin kolay olması için tercih edilmiştir. Temizleme için kullanılacak kil lapasının homojen olması için 24 saat desikatörde bekletilmiştir. Çalışmada yapılması planlanan temizleme uygulaması için şematik gösterim Şekil 3.3'de, likit kıvamda hazırlanan kil lapası Şekil 3.4'de ve uygulama öncesi andezit taş numuneleri Şekil 3.5'de gösterilmiştir.

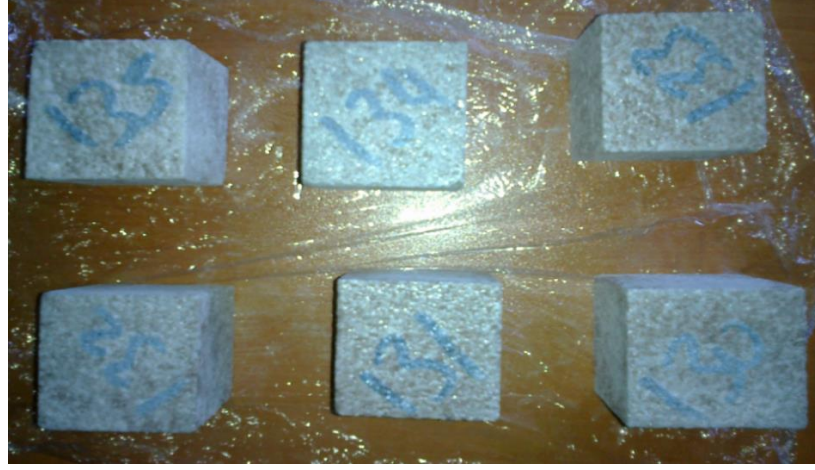
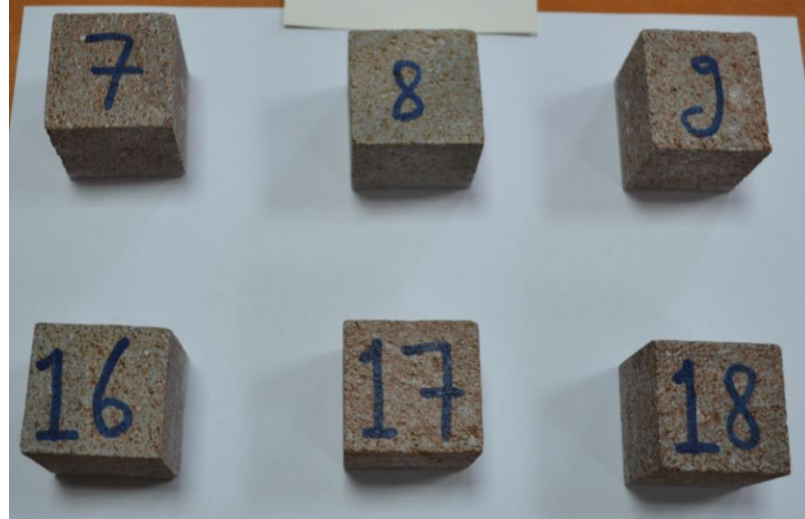
a) Numunelerin başlangıçtaki yüzey görünümleri ($MgSO_4$, 3 çevrim)

b) Numunelerin başlangıçtaki yüzey görünümleri ($NaCl$, 3 çevrim)

c) Numunelerin başlangıçtaki yüzey görünümleri (Na_2SO_4 , 3 çevrim)

Şekil 3.5. Andezit taş numunelerin uygulama öncesi yüzey görünümleri

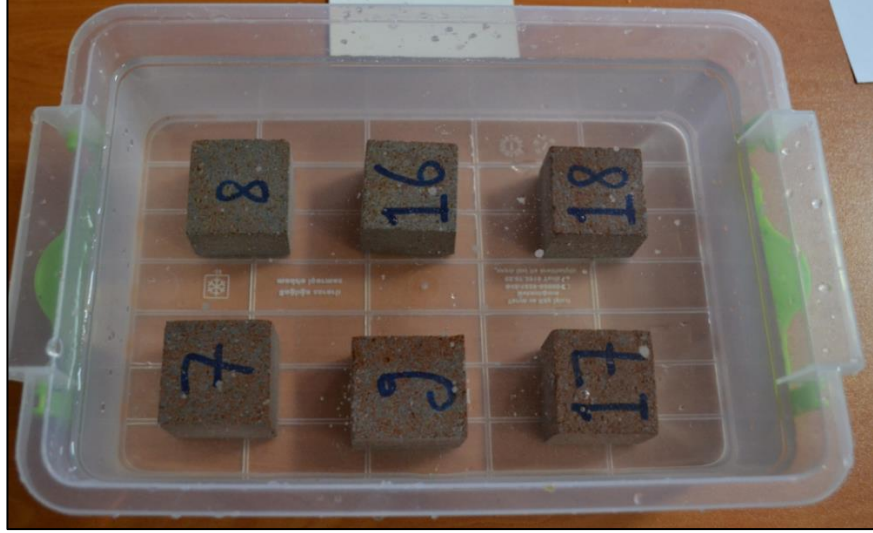
Şekil 3.6. Saf su içerisinde andezit numuneler

Uygulamada yüzeye lapayı uygulamadan önce, damıtılmış suyla yüzeyi yıkamak ya da daha iyisi çok ince bir sıvı temizlik lapası uygulamak çok kullanışlı olmaktadır (Küçükkaya 2004). Yapılan deneysel çalışmada kirletmede kullanılan tuzların suda çözünabilir özelliklerinden dolayı yüzeydeki kalıntıların temizlenmesi aynı zamanda taşın nem değerinin yüksek olabilmesi için saf su kullanılarak ıslatılması uygun görülmüştür. Bu şekilde kil lapası uygulanacak olan ve üç tuz kristalizasyon çevrimi sonucunda kirletilmiş andezit taş numuneleri arazideki uygulamayı modellemek ve taşın yüzeyinde serbest halde bulunan tuzları temizlemek amacıyla ortam sıcaklığında ki saf su içerisinde 24 saat bekletilmiştir (Şekil 3.6).

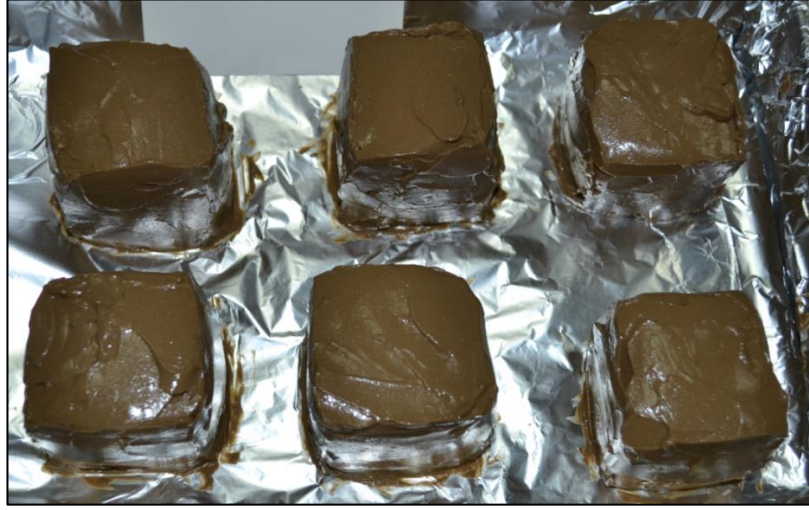
Şekil 3.7. Kil lapasının andezit numuneler üzerine uygulamasının yapılması

Saf sudan çıkarılan andezit taş numunelerin tüm yüzeyleri 3-4 mm kalınlığında hazırlanan kil lapası ile sarılmıştır (Şekil 3.7). Kil lapası ile sarılı andezit numuneler mevcut ortam sıcaklığında bütün numuneler için aynı ortam koşullarını sağlayabilmek amacıyla karanlık bir ortamda rötre çatlakları oluşuncaya kadar 8 – 12 günlük periyotlar halinde kurumaya bırakılmıştır. Andezit taşı numunelerin etrafını saran kil lapasının kalınlıklarının farklı olması sebebiyle rötre süreleri değişmiştir. Rötre çatlakları oluştuğundan sonra kuruyan kil lapası taş yüzeyinden sökülmüştür. Bu işlem bir kil lapası çevrimi olarak kabul edilmektedir. Uygulama 3 kil lapası çevrimi olarak yapılmıştır.

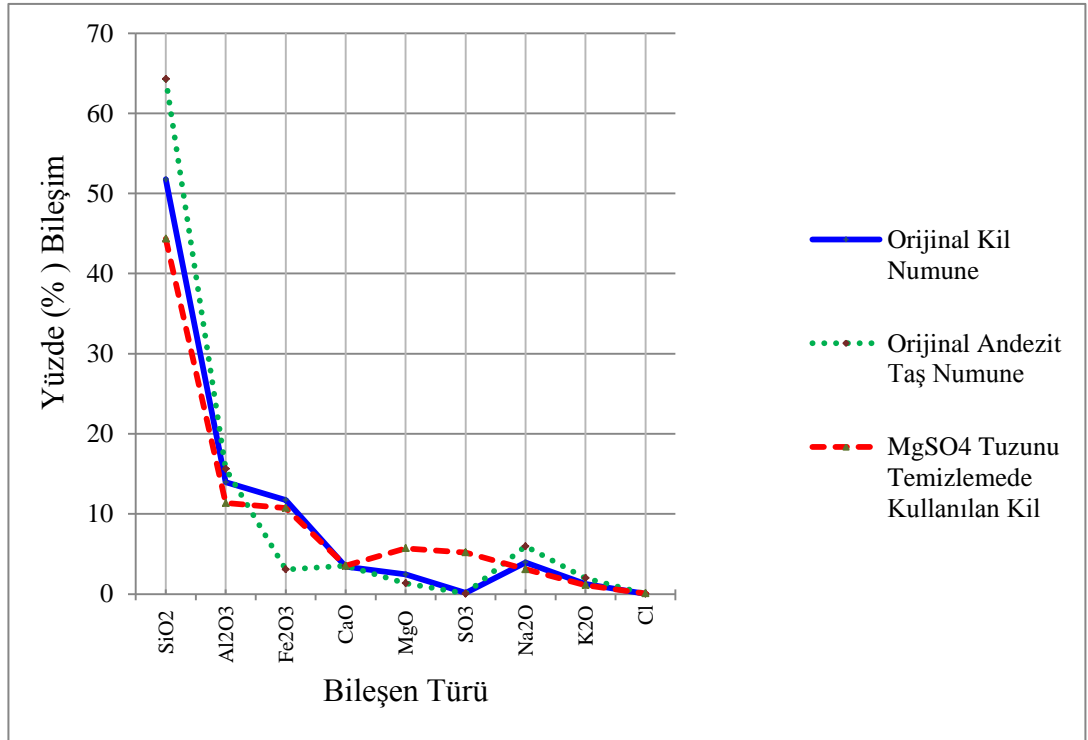
Şekil 4.5. Birinci temizleme çevrimi sonucu kil lapalarına ait XRF değerleri grafiği (MgSO₄)

Çizelge 4.1’de yer alan XRF değerleri kullanılarak çizilen grafikler Şekil 4.5 - 4.7’de gösterilmiştir.

MgSO₄ tuzunu temizlemek için yapılan birinci kil lapası uygulamasında taştan kil lapasına geçen MgSO₄ miktarını belirlemek amacıyla MgO ve SO₃ oranlarındaki değişim gözlemlenmiştir. Yüzdelerdeki MgO (%3,26) ve SO₃ (%5,05) oranlarındaki artmaya bağlı olarak diğer okunan bileşiklerin toplam kütledeki yüzdeleri azalmıştır. Ancak temizleme lapasındaki CaO bileşiğinin miktarı diğer bileşiklerde olduğu gibi azalmanın aksine %0,12 oranında bir artış göstermiştir. Bununla beraber SiO₂ bileşiğinin oranında %7-8 oranında bir düşme gözlemlenmiştir. Andezit taşının bünyesinde bulunan %64,29'luk bir değere sahip olan SiO₂' de meydana gelen böyle bir düşmenin aksine CaO' nun kil lapasındaki bu artışı andezit taş numunede herhangi bir parça kopması şeklinde bir zararın ortaya çıkmadığı sonucunu doğurur (Şekil 4.5).

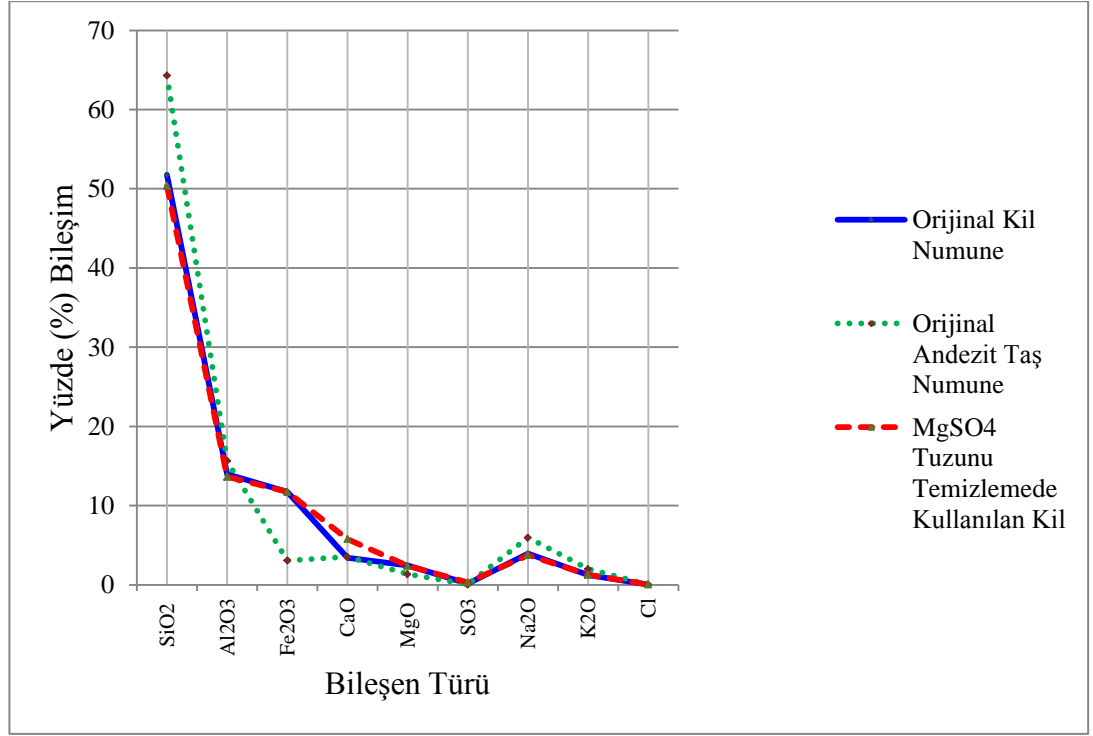
Şekil 4.7. Üçüncü temizleme çevrimi sonucu kil lapalarına ait XRF değerleri grafiği (MgSO_4)

MgSO₄ tuzunu temizlemek için yapılan üçüncü kil lapası çevrimi uygulamasında MgO (yaklaşık sabit) ve SO₃ (%0,17) oranlarında diğer çevrimlere nazaran kayda değer bir artış meydana gelmemiştir. Temizleme lapasındaki CaO (%2,36) artış meydana gelmiştir. Böyle bir artış taşın bünyesinde bulunan CaO bileşiklerinin temizleme esnasında kil lapasına geçişinin artarak devam ettiğini gösterebilir. Diğer bileşiklerin yüzde oranlarında ise CaO'nun artışına bağlı olarak yüzdelik değerlerinde azalma

meydana gelmiştir. Aynı zamanda SiO_2 'in miktarı orijinal kildeki miktarına yaklaşmıştır bu durum andezit taş numunede temizleme uygulamasının herhangi bir zarar oluşturmadığı sonucunu doğurur (Şekil 4.7).

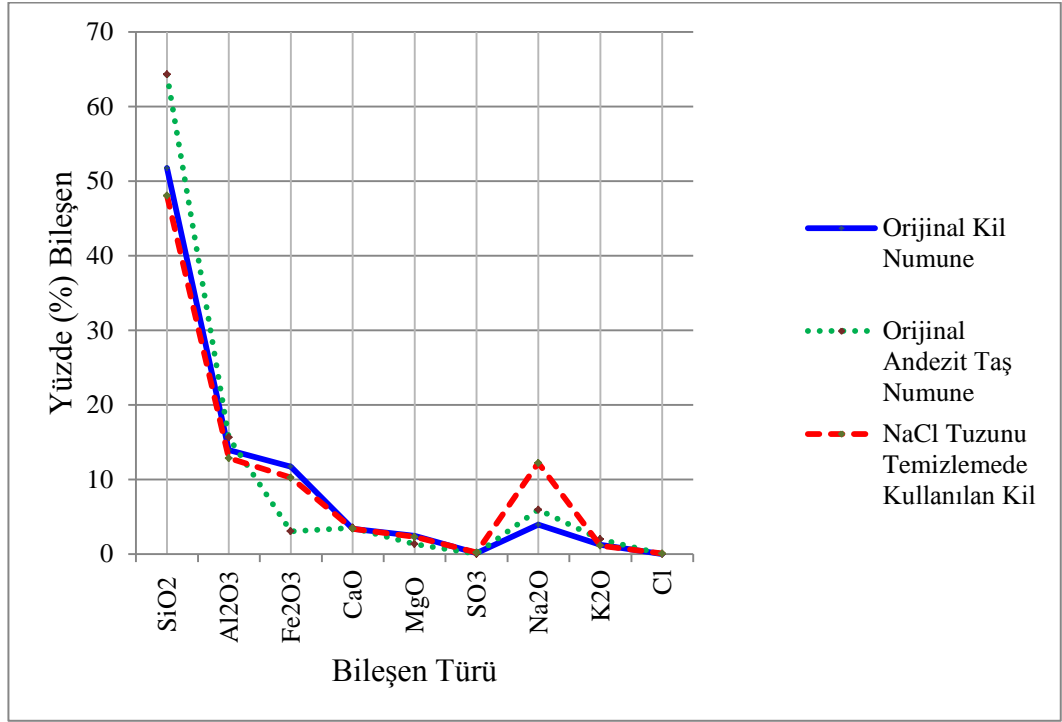
Şekil 4.8. Birinci temizleme çevrimi sonucu kil lapalarına ait XRF değerleri grafiği (NaCl)

Çizelge 4.2’de yer alan XRF değerleri kullanılarak çizilen grafikler Şekil 4.8 - 4.10’da gösterilmiştir.

NaCl tuzunu temizlemek için yapılan birinci kil lapası uygulamasında taştan kil lapasına geçen NaCl miktarını belirlemek amacıyla Na₂O ve Cl oranlarındaki değişim gözlemlenmiştir. Yüzdelerdeki Na₂O (%8,28) ve Cl (%0,05) oranlarındaki artmaya bağlı olarak diğer okunan bileşiklerin toplam kütledeki yüzdeleri azalmıştır. Bu durum temizleme lapasına NaCl tuzunun taşındığını göstermektedir. Diğer bileşiklerin yüzde oranlarındaki azalmaya rağmen CaO oranının da orijinal kil numuneye nazaran hemen hemen herhangi bir değişim gözlenmemiştir. Bu durum taştan lapaya CaO taşınımının olabileceğini göstermektedir. Aynı zamanda SiO₂’ in yüzdelerindeki azalma Na₂O’nun artışına nazaran daha düşüktür. Bu durum temizleme uygulamasından dolayı andezit taş numunede gözle görünmeyen hasarın başladığını veya NaCl tuzunun verdiği zarar sonucunda serbest kalan malzemelerin tuzla beraber kil lapasına geçtiğini gösterebilir (Şekil 4.8).

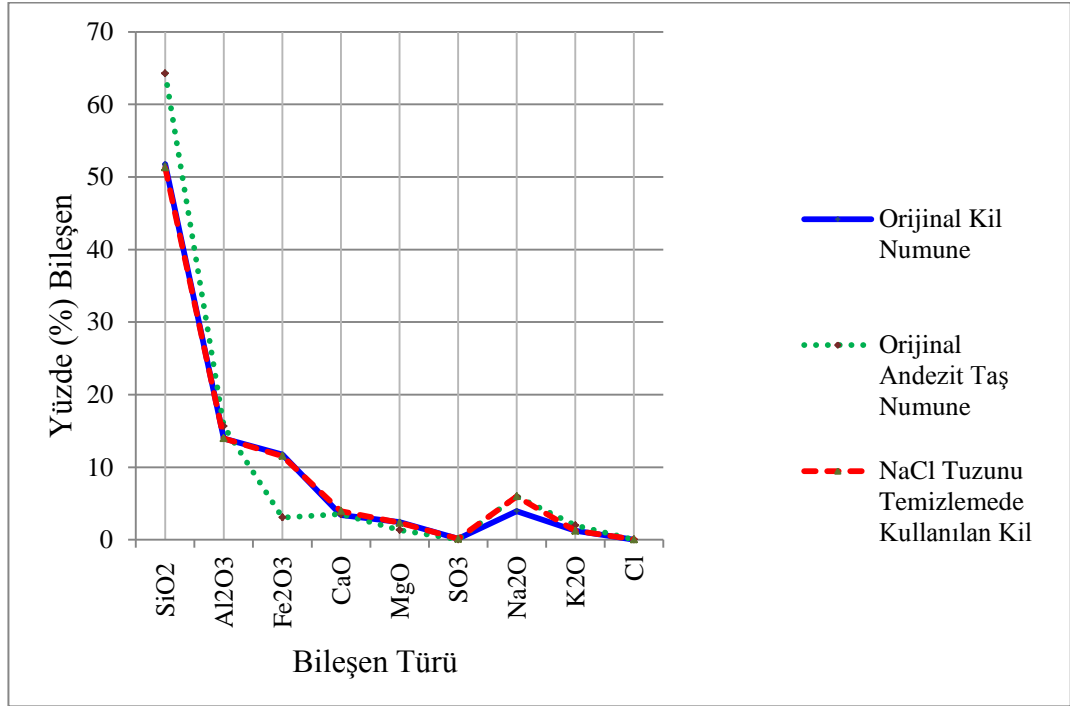
Şekil 4.9. İkinci temizleme çevrimi sonucu kil lapalarına ait XRF değerleri grafiği (NaCl)

NaCl tuzunu temizlemek için yapılan ikinci kil lapası çevrimi uygulamasında Na₂O (%2,03) oranındaki birinci kil lapası çevrimine nazaran daha düşük bir oranda artış meydana gelmiştir. Bu durum NaCl tuzunun taşınmasının devam ettiğini ancak daha az bir oranda oluştuğunu göstermektedir. CaO oranının da orijinal kil numuneye nazaran %0,55'lik bir artış gözlemlenmiştir. Bu durum taştan lapaya CaO taşınımının olduğunu göstermektedir. SiO₂ oranındaki yüzdelerdeki artış birinci kil lapası çevrimindeki değerine nazaran daha yüksektir. Bu durum andezit taşından kil lapasına SiO₂ taşınımının ikinci kil lapası çevriminde de devam ettiğini göstermektedir. Bu durum temizleme uygulamasından dolayı andezit taş numunede gözle görünmeyen hasarın devam ettiğini veya NaCl tuzunun verdiği zarar sonucunda serbest kalan malzemelerin tuzla beraber kil lapasına geçtiğini gösterebilir (Şekil 4.9).

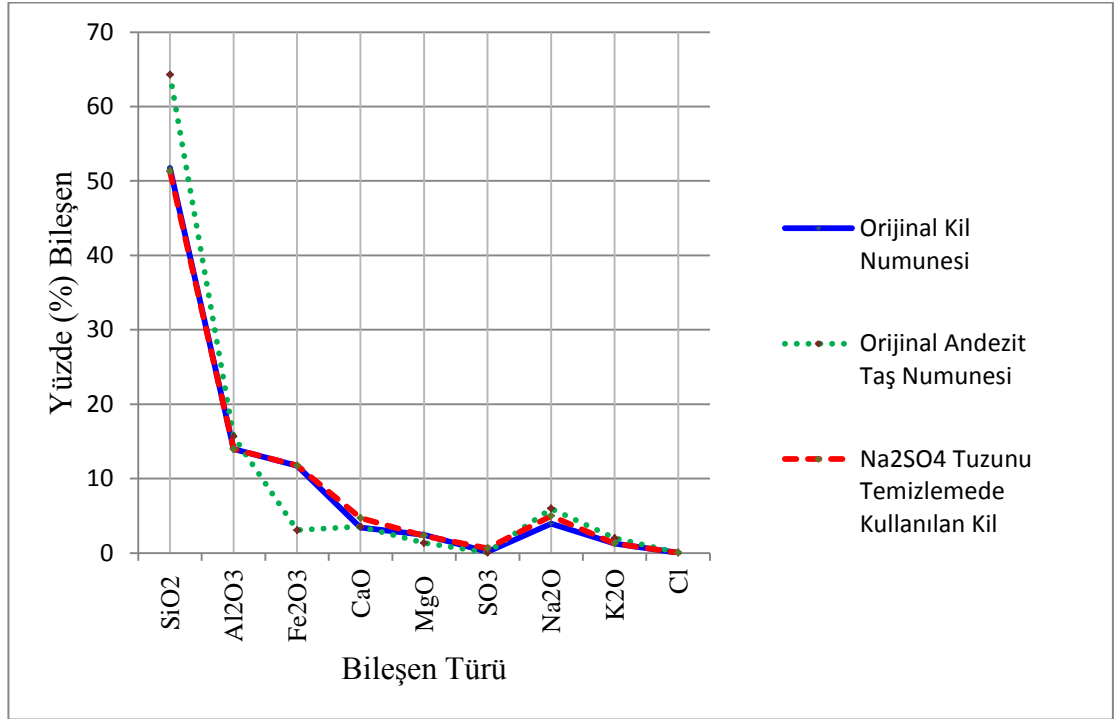
Şekil 4.12. İkinci temizleme çevrimi sonucu kil lapalarına ait XRF değerleri grafiği (Na_2SO_4)

Na_2SO_4 tuzunu temizlemek için yapılan ikinci kil lapası çevrimi uygulamasında Na_2O (%1,04) ve SO_3 (%0,5) oranlarında birinci kil lapası çevrimine nazaran daha düşük bir oranda artış meydana gelmiştir. Bu durum Na_2SO_4 tuzunun taşınmasının devam ettiğini ancak daha az bir oranda oluştuğunu göstermektedir. CaO (%1,29) oranının da orijinal kil numuneye nazaran bir artış gözlemlenmiştir. Bu durum taştan lapaya CaO taşınımının devam ettiğini göstermektedir. SiO_2 , Al_2O_3 ve Fe_2O_3 bileşiklerinin yüzdelik değerindeki artış birinci kil lapası çevrimindeki değerine nazaran daha yüksektir. Bu durum andezit taşından kil lapasına SiO_2 , Al_2O_3 ve Fe_2O_3 taşınımının ikinci kil lapası çevriminde de devam ettiğini göstermektedir (Şekil 4.12).

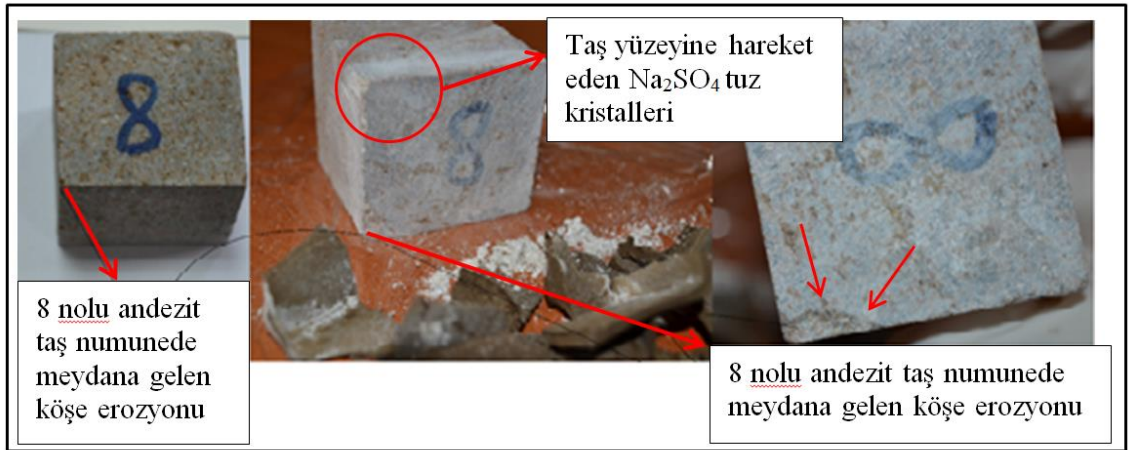
Şekil 4.16. Na₂SO₄ tuzu ile kirlenilen 8 nolu andezit numunenin birinci kil lapası temizleme çevrimi sonrası köşesinde meydana gelen malzeme kaybı

MgSO₄, NaCl tuzları ile kirlenmiş olan andezit numunelerde herhangi bir yüzey bozulması gözlemlenmezken, Na₂SO₄ tuzu ile kirlenilen numuneler üzerinde yapılan temizleme sonucunda Şekil 4.16'da gösterilen 8 nolu numunede köşe erozyonu meydana geldiği gözlemlenmiştir

Temizleme uygulamasından önce taşta herhangi bir yüzey erozyonu gözlenmez iken kil lapası ile temizleme uygulaması sonrasında oluşan hasarın Na₂SO₄ tuzunun higroskopik özelliğinden dolayı bünyesine aldığı H₂O molekülleri ile hacmini genişleterek Na₂SO₄.10H₂O' ü meydana getirdiği ve taşın gözenek yapısı en küçük kısımlarında oluşturduğu basınçtan dolayı taşta zarar verdiği düşünülmektedir. Ayrıca hidrate Na₂SO₄ tuzunun kristal hacminden ziyade oluşan kristal yapısının da taşta zarar vermiş olabileceği düşünülmektedir. Oluşan zarar mekanizması Şekil 4.17'de gösterildiği gibi

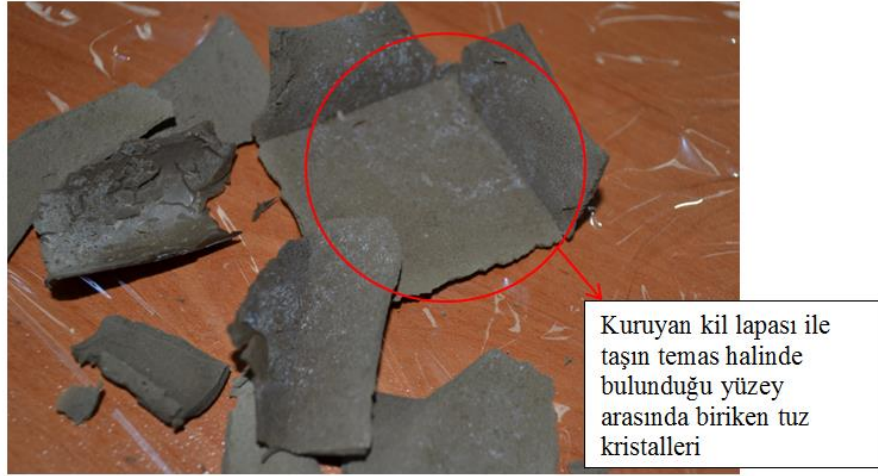
Őekil 4.20. Üçüncü kil lapaı çevrimi sonrası sıyrılan kil lapaı ile tařın temas halinde bulunduęu yzeyi (NaCl)

Ancak tuz birikimi kuruyan kil lapasının iç kısmında oluşmuştur bu durum Şekil 4.20'de gözlemlenmektedir.

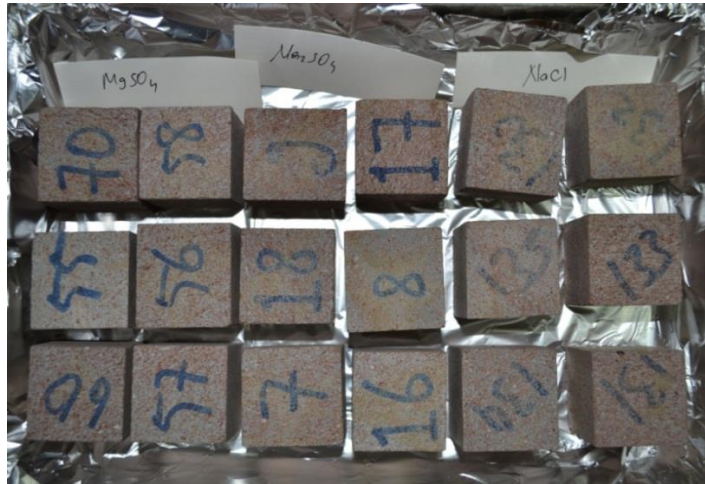
Őekil 4.21. Kil lapaı ile temizleme sonrası yzeylerinden görünümlü (MgSO₄, NaCl ve Na₂SO₄)

Üç kil lapaı uygulaması sonrası andezit tař numunelerin yzey görünümlü Őekil 4.21'de verilmiřtir.

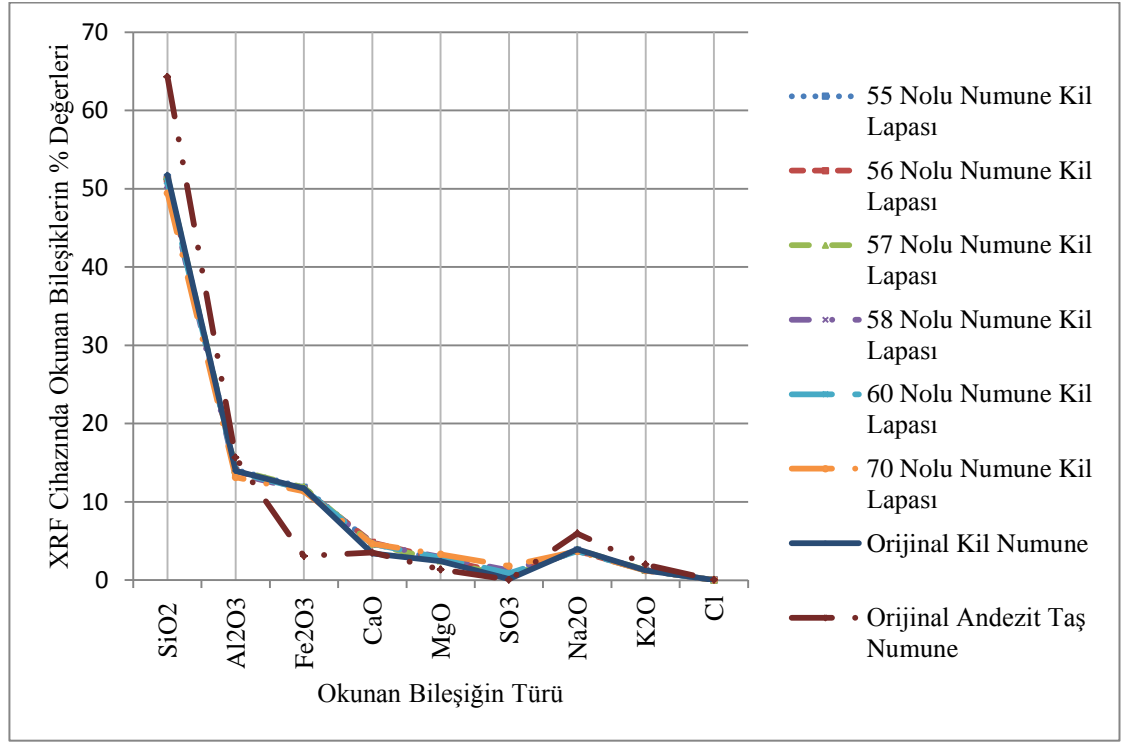
Şekil 2. İkinci temizleme çevrimi sonucu kil lapalarına ait XRF değerleri grafiği ($MgSO_4$)

Bileşen Türü	Orijinal Andezit Taşı	Orijinal Kil	MgSO ₄ Tuzunu Temizlemede Kullanılan Kil lapalarının XRF değerleri					
			Yüzde(%) Bileşim					
			55	56	57	58	60	70
SiO ₂	64,29	51,75	51,43	51,20	51,55	50,43	50,89	49,45
Al ₂ O ₃	15,64	13,96	14,08	13,94	14,08	13,61	13,78	13,14
Fe ₂ O ₃	3,07	11,73	11,84	11,65	11,84	11,49	11,62	11,36
CaO	3,53	3,41	4,69	4,81	4,62	4,65	4,64	4,66
MgO	1,35	2,44	2,57	2,70	2,50	2,98	2,84	3,30
SO ₃	0,05	0,13	0,51	0,70	0,41	1,23	0,88	1,81
Na ₂ O	5,96	3,95	3,84	3,73	3,90	3,73	3,68	3,69
K ₂ O	1,99	1,25	1,27	1,25	1,27	1,24	1,24	1,21
Cl	0,0287	0,030	0,0297	0,0296	0,0297	0,0297	0,0296	0,0296
Kızdırma Kaybı	3,12	11,05	8,41	8,65	8,28	8,88	8,66	9,18

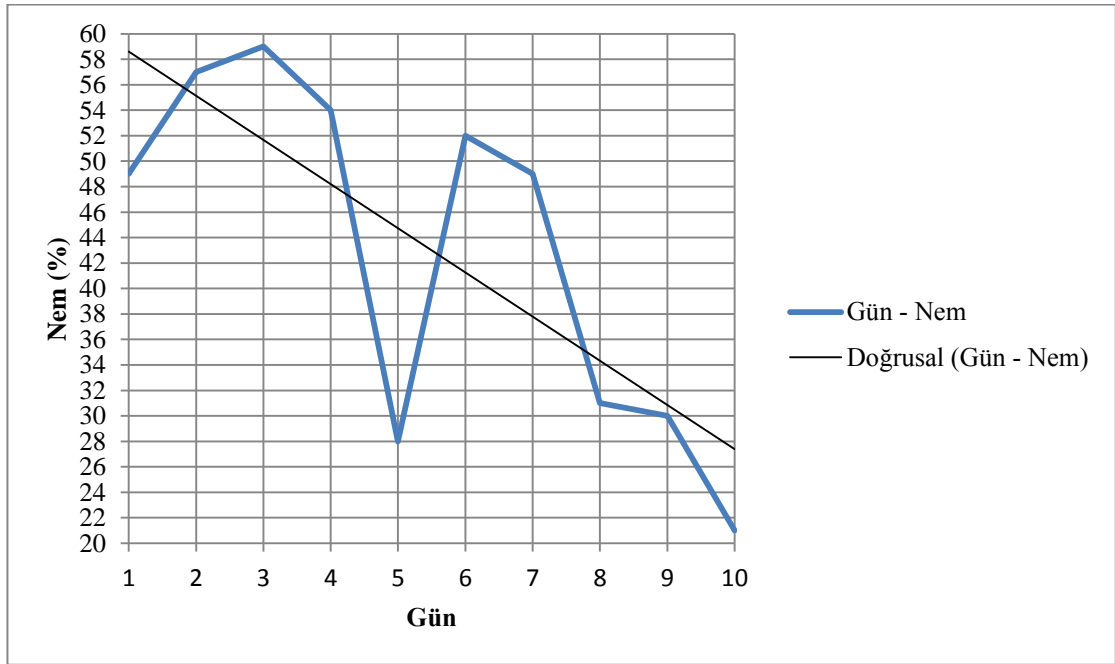
**Şekil 15.** İkinci kil lapası temizleme çevrimine ait gün – nem değerleri grafiği (NaCl)

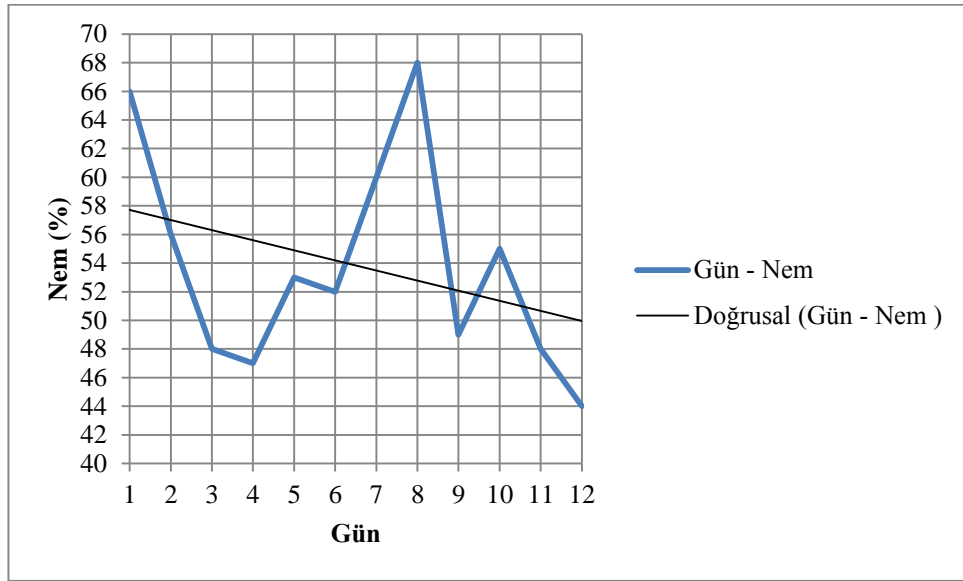
**Şekil 17.** Birinci kil lapası temizleme çevrimine ait gün – nem değerleri grafiği (Na_2SO_4)

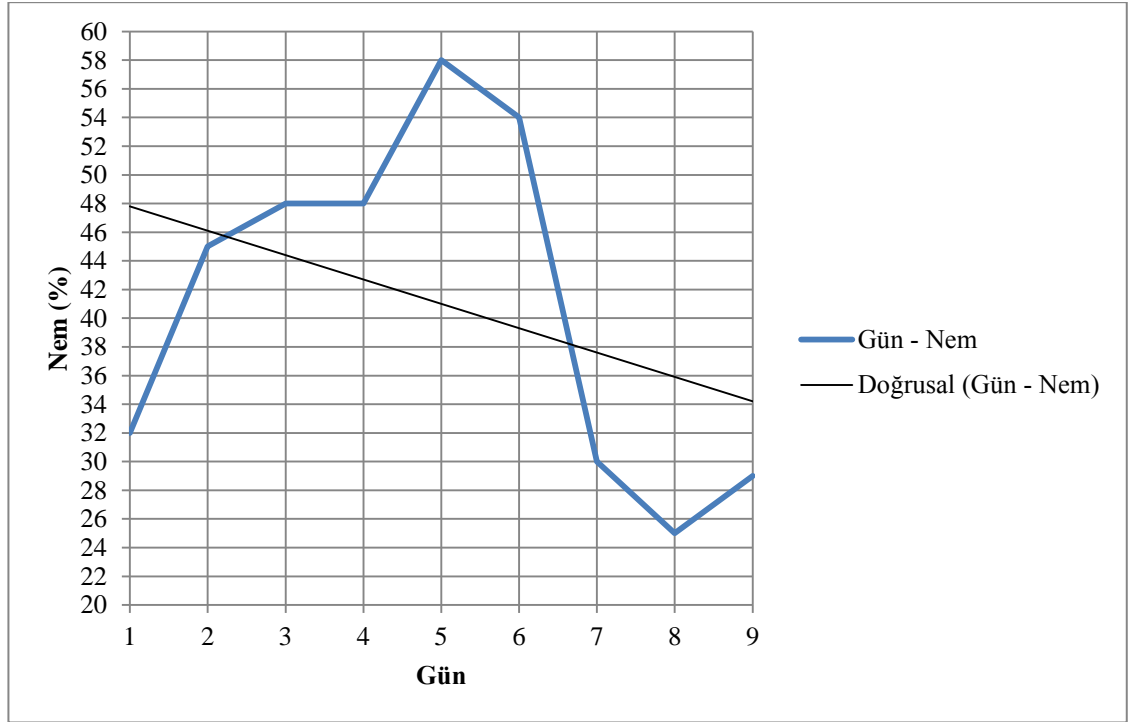
**Şekil 18.** İkinci kil lapası temizleme çevrimine ait gün – nem değerleri grafiği (Na_2SO_4)

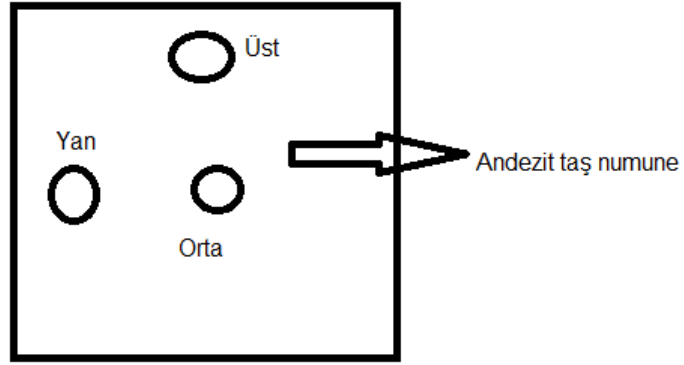
Şekil 20. XRF analizi yapılan andezit taş numunelerde analiz için alınan parçaların lokasyonları
