**BETONARMA KOLONLARIN DEPREM SONRASI SİSMİK
PERFORMANSININ TAHRİBATSIZ YÖNTEMLERLE İNCELENMESİ**

YÜKSEK LİSANS TEZİ

**İnşaat Mühendisliği Anabilim Dalı
İnşaat Mühendisliği Programı**

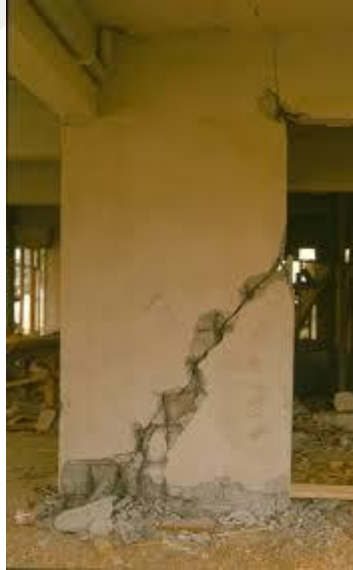
Şekil 1.1: Deprem sonrası oluşan hatalar [3]

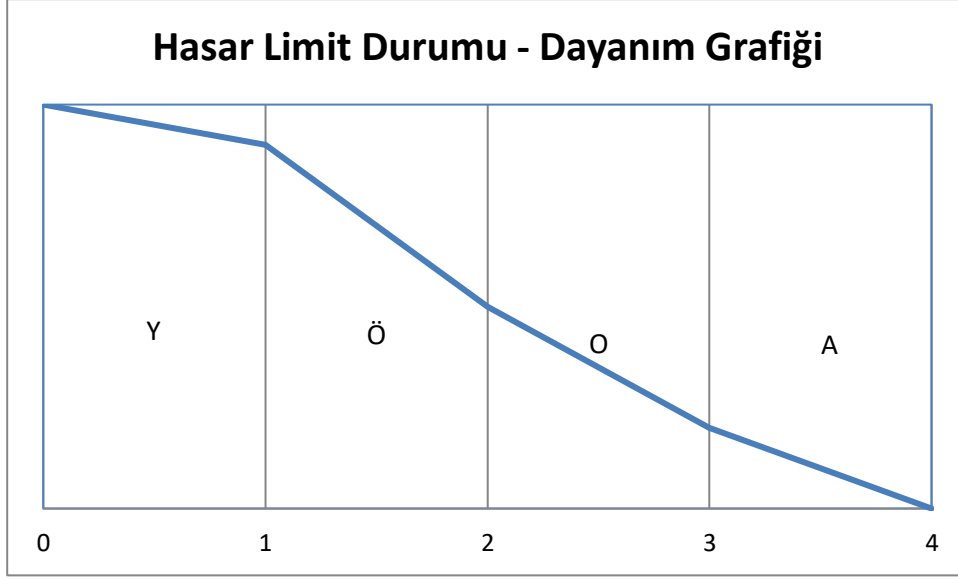
Şekil 1.2: Hasar tablosu

Şekil 1.1’de gösterilen hasar göstergelerinin temsil ettiği hasar sınıfları Çizelge 1.1’de açıklanmıştır.

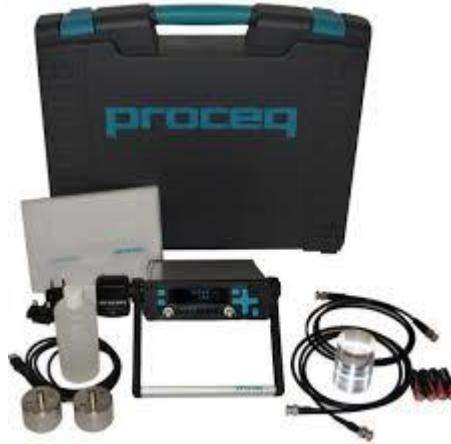
Şekil 3.1: Ultra ses Cihazı[6]

Ultrasonik test cihazı, alıcı ve verici arasında oluşturulan ultrasonik ses dalgalarının beton içerisindeki geçiş süresinin belirlenmesi esasına dayanır. Bu hasarsız yöntem, çok sayıda nokta üzerinden okuma yapılabilmesi, zamandan tasarruf sağlanması ve taşıyıcı elemanlara zarar vermemesi açısından tercih edilir.

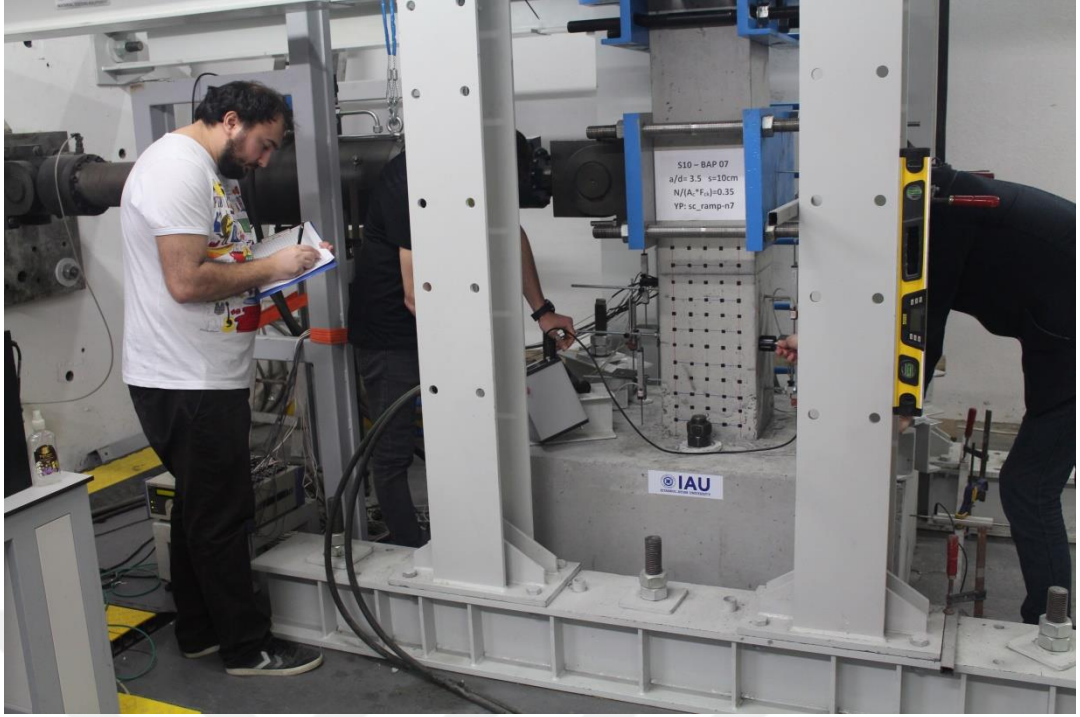
Şekil 3.3: Ultra ses cihazıyla yapılan ölçümler

Betonarme elemana uygulanan itme ve çekme kuvvetlerinin maksimum ve yüklemenin sıfır olduğu anlarda, betonarme elemanın 5 farklı noktasından ultra ses cihazıyla direkt ölçümler yapıldı. Farklı basınç ve etriye aralıkları altında ultra ses cihazından gönderilen ses dalgaları farklı noktalarda ölçülerek ses dalgasının hızı ve varış süreleri ölçülmüştür.

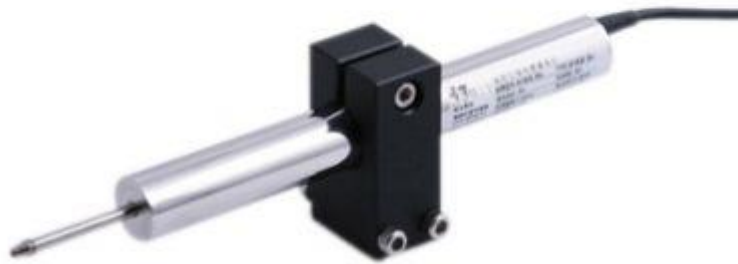
Şekil 3.4: LVDT cihazı[10]

Sekonder bobin sinyali önce faz hassasiyetine sahip bir demodülatör (primer bobin beslemesi ile aynı frekansa sahip) tarafından işlenir ve filtreleme, düzeltme ardından çekirdeğin SIFIR noktasına göre doğrultusu, uzaklığı ile orantılı bir doğru akım elde edilir [9].

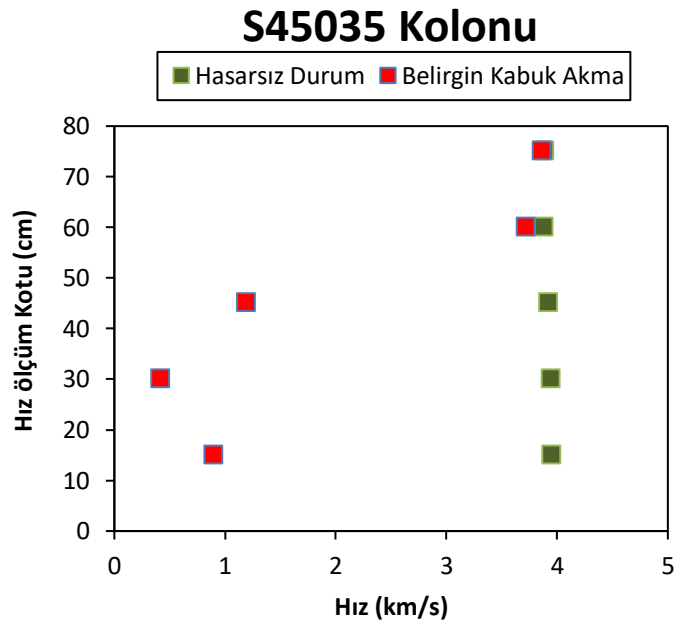
Şekil 4.3: S45035 Yükseklik-Hız grafiği

Şekil 4.4: S45035 Hız ölçüm kotu/L – Hız oranı grafiği

60 ve 75 cm kotlarında yine kayda değer bir hız kaybı yaşanmamıştır. 45 cm kotunda hız kaybı %70'e ve 15 cm kotunda hız kaybı %80'e ulaşmıştır. En fazla hız kaybının yaşandığı kot 30 cm kotudur. %90 hız kaybı gözlemlenmiş olup, ses geçiş hızı 0,423 km/sn'ye kadar düşmüştür.

Boy oranı	Kot	Hasarsız Durum	Belirgin Kabuk Akma	Hız oranı
0,128205	15	3,955	0,902	0,228066
0,25641	30	3,951	0,423	0,107062
0,384615	45	3,924	1,196	0,304791
0,512821	60	3,884	3,725	0,959063
0,641026	75	3,889	3,87	0,995114

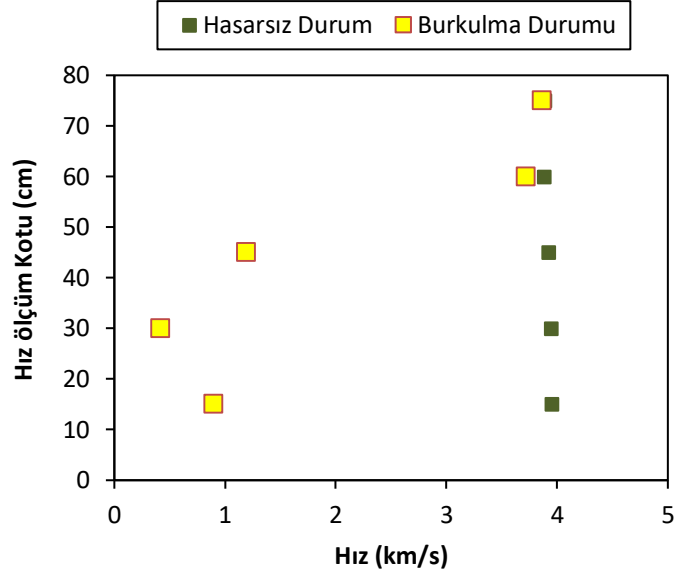
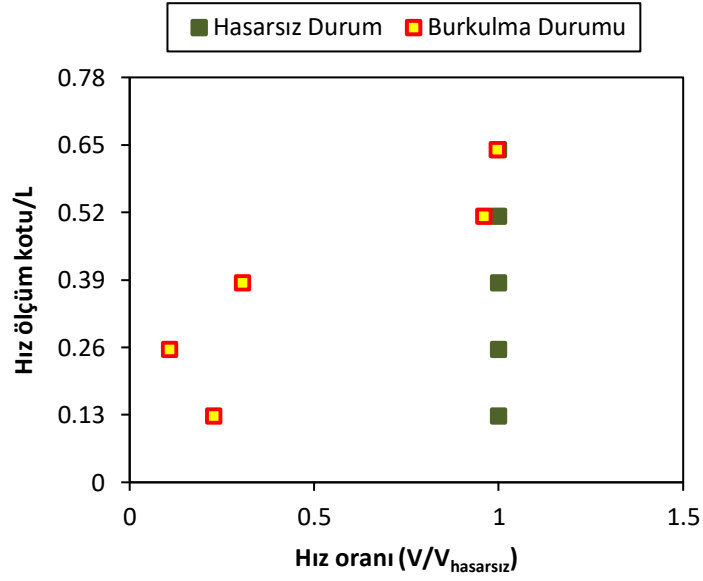
Şekil 4.5: S45035 Yükseklik-Hız grafiği

Şekil 4.6: S45035 Hız ölçüm kotu/L – Hız oranı grafiği

Belirgin kabuk akma durumu ile aynı öteleme döngüsünde gerçekleşmiştir. Aynı döngüde gerçekleştiğinden belirgin kabuk akma durumunda belirtilen sonuçlar burkulma durumu için de geçerlidir.

Boy oranı	Kot	Hasarsız Durum	Burkulma Durumu	Hız oranı
0,128205	15	3,955	0,902	0,228066
0,25641	30	3,951	0,423	0,107062
0,384615	45	3,924	1,196	0,304791
0,512821	60	3,884	3,725	0,959063
0,641026	75	3,889	3,87	0,995114

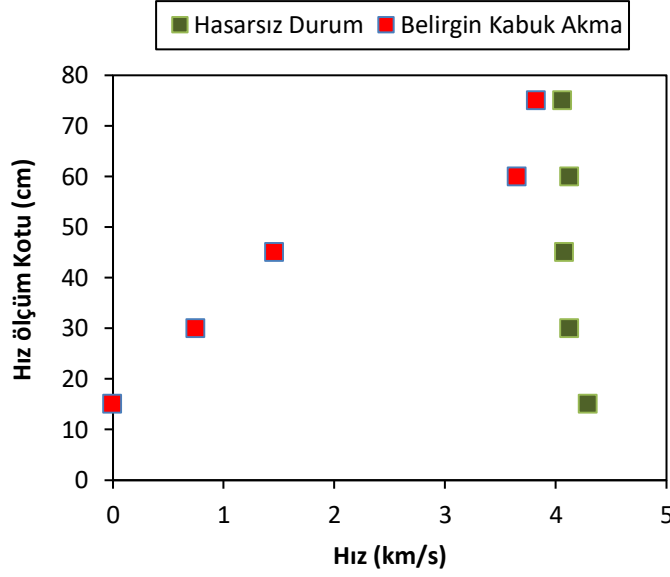
Şekil 4.11: S45020 Hız ölçüm kotu/L – Hız oranı grafiği

Şekil 4.12: S45020 Yükseklik-Hız grafiği

60 cm ve 75 cm kotlarında %11 ve %6 gibi ufak hız kayıpları gözlemlenmiş iken, bu adımda 45 cm kotunda da önemli hız kaybı gözlemlenmiştir. Bu kottaki hız kaybı %64 olarak ölçülmüştür. 30 cm kotunda %80'lik bir hız kaybı var iken 15 cm kotundan artık ölçüm alınamamaktadır.

Boy oranı	Kot	Hasarsız Durum	Belirgin Kabuk Akma	Hız oranı
0,128205	15	4,294	0	0
0,25641	30	4,129	0,753	0,182369
0,384615	45	4,084	1,46	0,357493
0,512821	60	4,129	3,653	0,884718
0,641026	75	4,062	3,83	0,942885

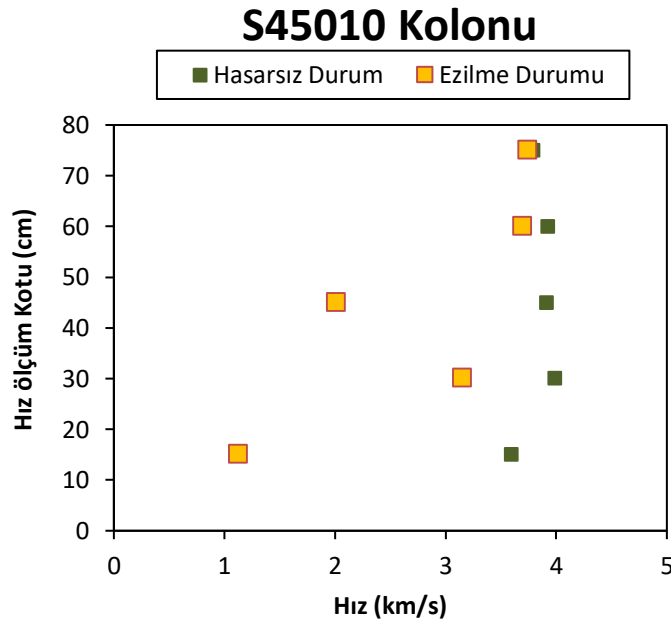
Şekil 4.15: S45010 Yükseklik-Hız grafiği

Şekil 4.16: S45010 Hız ölçüm kotu/L – Hız oranı grafiği

60 cm ve 75 cm kotlarında kayda değer bir ses geçiş hızı kaybı gözlemlenmemiştir. 45 cm kotunda yarıya yakın hız kaybı gözlemlenmiş iken 30 cm kotunda hız oranı hala %79'dur. Ezilme durumunda en düşük hız 15 cm kotunda ölçülmüştür. Bu kotta hız kaybı %69 iken ölçülen hız 1,132 km/sn olarak kaydedilmiştir.

Boy oranı	Kot	Hasarsız Durum	Ezilme Durumu	Hız oranı
0,128205	15	3,596	1,132	0,314794
0,25641	30	3,987	3,155	0,791322
0,384615	45	3,914	2,016	0,515074
0,512821	60	3,924	3,698	0,942406
0,641026	75	3,791	3,748	0,988657

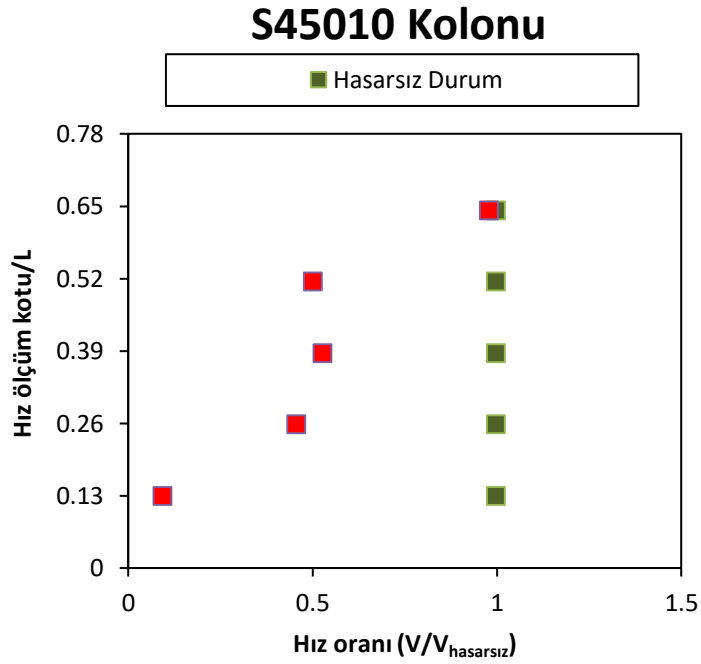
Şekil 4.17: S45010 Yükseklik-Hız grafiği

Şekil 4.18: S45010 Hız ölçüm kotu/L – Hız oranı grafiği

75 cm kotunda neredeyse hiç hız kaybı yaşanmamış iken 60 cm ve 45 cm kotlarında yarıya yakın hız kaybı yaşanmıştır. 30 cm kotundaki hız kaybı %56'ya ulaşmış olup en fazla hız kaybı 15 cm kotunda gözlemlenmiştir. Bu kotta gözlemlenen hız kaybı %91 olup, belirgin kabuk akma esnasında bu kottaki ses geçiş hızı 0,384 km/sn olarak kaydedilmiştir.

Boy oranı	Kot	Hasarsız Durum	Belirgin Kabuk Akma Durumu	Hız oranı
0,128205	15	4,062	0,384	0,094535
0,25641	30	3,987	1,824	0,457487
0,384615	45	3,914	2,07	0,528871
0,512821	60	3,924	1,975	0,503313
0,641026	75	3,879	3,805	0,980923

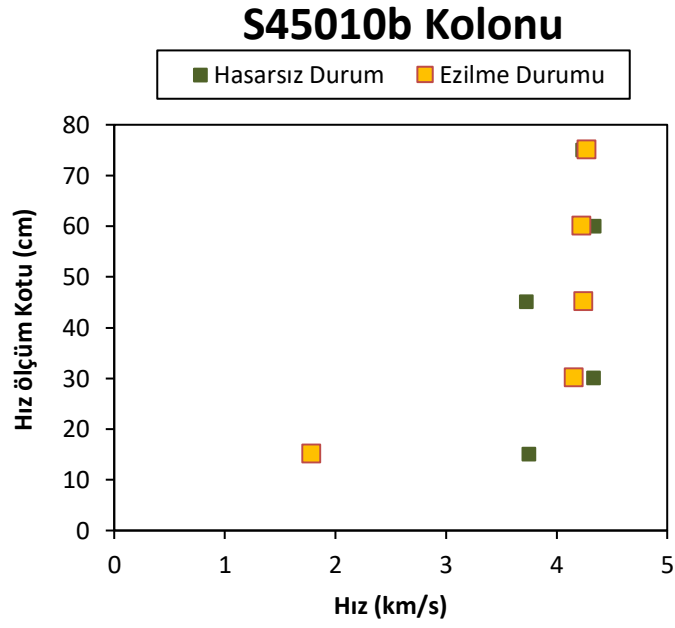
Şekil 4.27: S45010b Yükseklik-Hız grafiği

Şekil 4.28: S45010b Hız ölçüm kotu/L – Hız oranı grafiği

Bu deney numunesinde ezilme yaşandığı esnada 4 kotta herhangi bir hız değişimi yaşanmamış olup, 15 cm kotunda yarıdan fazla hız kaybı yaşanmıştır. Bu kotta gözlemlenen hız oranı %47,7 olarak hesaplanmıştır. Ölçülen en düşük hız ise yine bu kotta ölçülen 1,79 km/sn'dir.

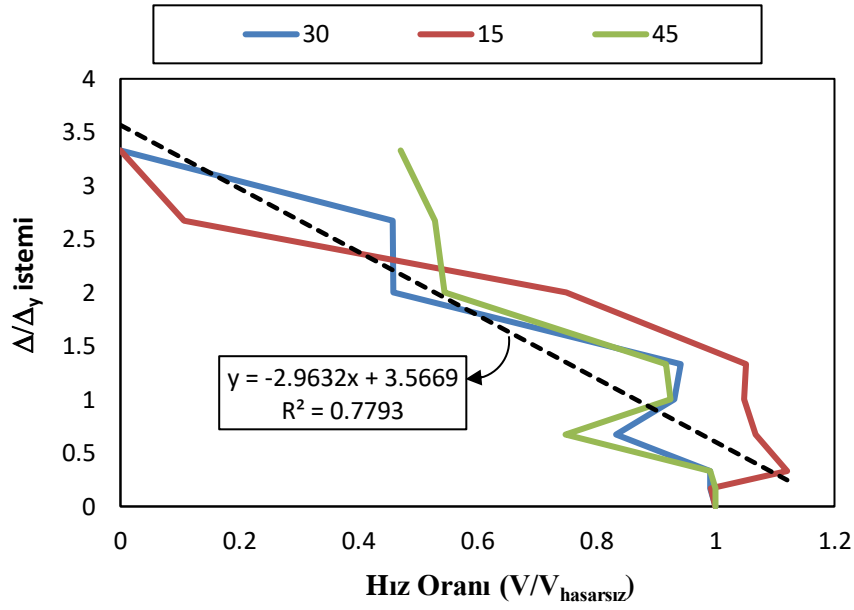
Şekil 4.48: S45010 Δ istemi – hız oranı grafiği

Şekil 4.49: S45010 Δ istemi – hız oranı grafiği

Şekil 4.50: S45010 kolonu Δ istemi – hız oranı grafiği

- ötelemenin yapıldığı 45 cm ve 30 cm kotlarındaki hız oranları akma yaşandıktan sonra azalmaya başlarken, \pm ötelemelerin 15 cm kotlarında ise hız oranı başta biraz artmış akma durumuna ulaştıktan sonra aniden düşüş göstermiştir. + ötelemenin yapıldığı 30 cm ve 45 cm kotlarında hız oranı ilk ölçümden sonra biraz azalıp sonra tekrar artmış akma durumu geçtikten sonra azalmaya devam etmiştir. Grafiklerdeki eğrilere ait doğru denklemi grafiklerde verilmiştir.

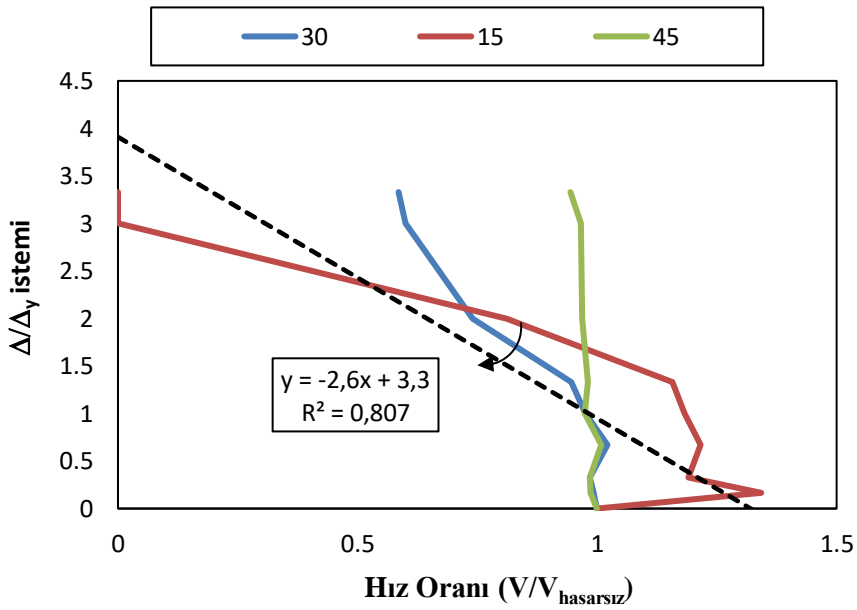
Şekil 4.54: S45010b kolonu Δ istemi – hız oranı grafiği

Şekil 4.55: S45010b kolonu Δ istemi – hız oranı grafiği

Şekil 4.56: S45010b kolonu Δ istemi – hız oranı grafiği

\pm ötelemenin yapıldığı 45 cm kotlarındaki hız oranları belirgin kabuk akma duruma kadar azalmadan sabit devam etmiştir. + ötelemenin yapıldığı 15 cm kotundaki hız oranında başta ani bir azalma gözlemlendikten sonra ikinci ani azalma akma durumundan sonra gerçekleşmiştir. Grafiklerdeki eğrilere ait en yakın doğru denklemi grafiklerin üstünde verilmiştir.
