KARAYOLLARINDA ÜSTYAPI YÖNETİM SİSTEMİNİN  
İNCELENMESİ: AFGANİSTAN KARAYOLLARI ÖRNEĞİ

YÜKSEK LİSANS TEZİ

İnşaat Mühendisliği Anabilim Dalı  
İnşaat Mühendisliği Programı

Şubat, 2019

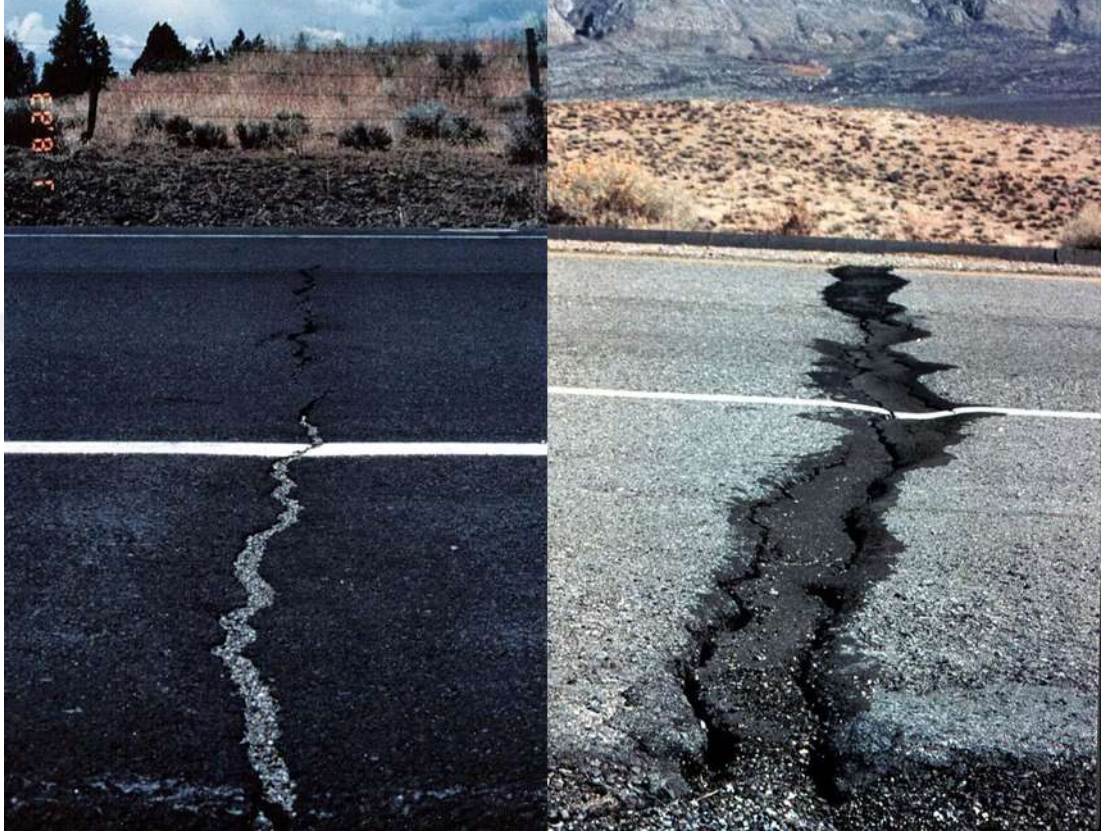
**Şekil 2.3:** Küçük ve Büyük enine çatlak

Yol kaplamasının merkez çizgisine veya uzanma yönüne dik çatlaklardır. Genellikle bir ısıl çatlama türüdür. Boyuna bir çatlak, merkez çizgisine hemen

hemen paralel bir yol izler. Enine bir çatlak ise yolun merkez çizgisine kabaca dik olarak uzanır. Her ikisine de asfalt yüzeyin büzülmesi veya sıkışması neden olur. Kötü inşa edilmiş yol bağlantıları nedeniyle çatlakların oluşumu hızlanabilir. Bu çatlak türünün yarattığı sorunlar nem sızmasına olanak sağlaması ve sertliktir.

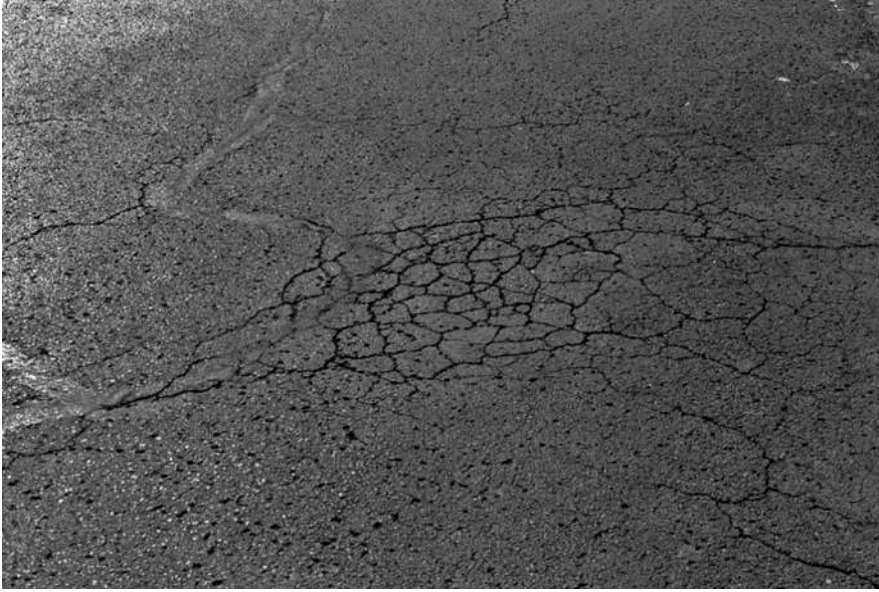
Şekil 2.4: Timsah sırtı çatlama

SUA yüzeyinin (veya stabilize temelin) dayanıklılığını yitirmesi, tekrarlanan yükleme veya asfalt yüzeyinin sabit olmayan veya zayıf temel üzerinde yön değiştirmesinin yol açtığı birbiriyle bağlantılı bir dizi çatlaktır. Sabit olmayan destek genellikle temellerin veya tabanların suya doymasının sonucudur. Bu tür çatlama, yapısal yıkımın güçlü bir göstergesidir. Çatlaklar nemin içeri sızmasına olanak verir, sertlik artar ve ayrıca bu çatlaklar kötüleşerek çukurlara dönüşür ve parçalar gevşeyip tekrarlayan trafik yükü altında yerinden kopar. Trafik nedeniyle asfalt yüzeyin dayanıklılığını yitirmesi bu çatlaklara yol açabilir.

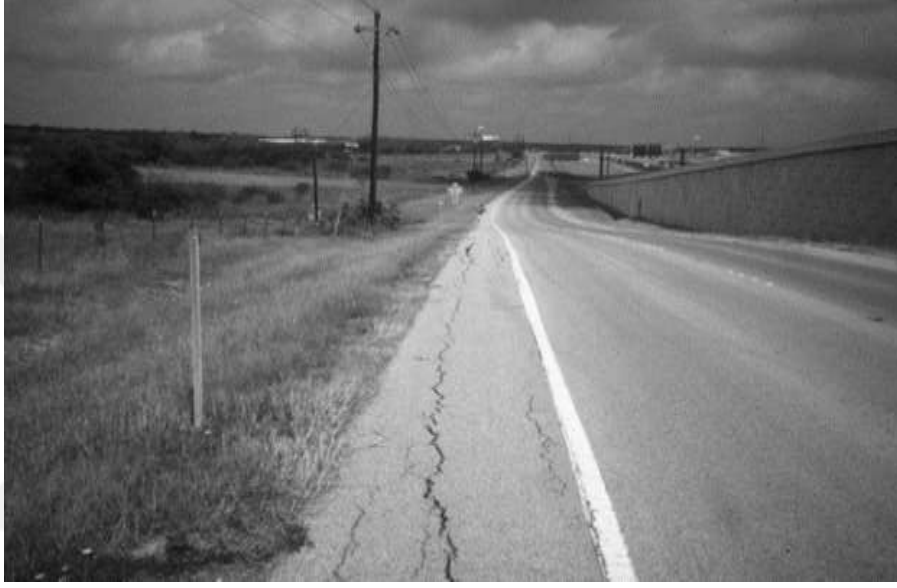
**Şekil 2.5:** Kenar Çatlakları

Kenar çatlakları, bir yol kaplamasının dış kenarının 30-60 cm'si arasında oluşan boyuna çatlaklardır. Bu çatlaklar yol kaplaması kenarında destek olmaması nedeniyle oluşur.

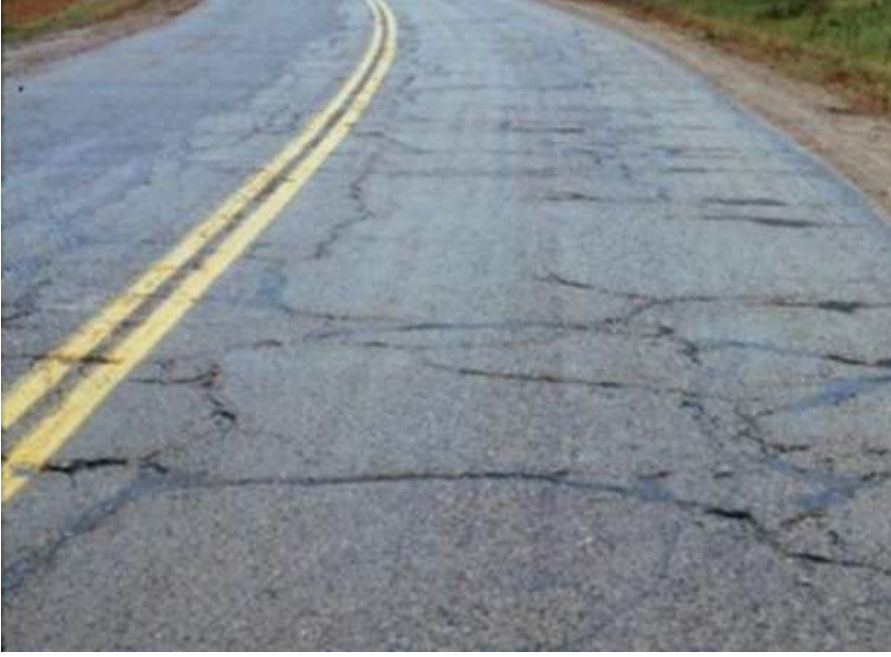
Şekil 2.6: Blok çatlama

Yol kaplamasını dikdörtgen parçalara bölen birbiriyle bağlantılı çatlaklardır. Bloklar boyut olarak yaklaşık 0,1 m<sup>2</sup> (1 ft<sup>2</sup>) ila 9 m<sup>2</sup> (100 ft<sup>2</sup>) arasında değişir. Büyük bloklar genellikle boyuna ve enine çatlama olarak sınıflandırılır. Blok çatlama genellikle yol kaplaması alanının geniş bir bölümünde meydana gelir, fakat bazen sadece trafik olmayan alanlarda oluşur. Blok çatlama genellikle sıcaklık döngüleri nedeniyle asfalt yol kaplamasının büzülmesi nedeniyle olur.

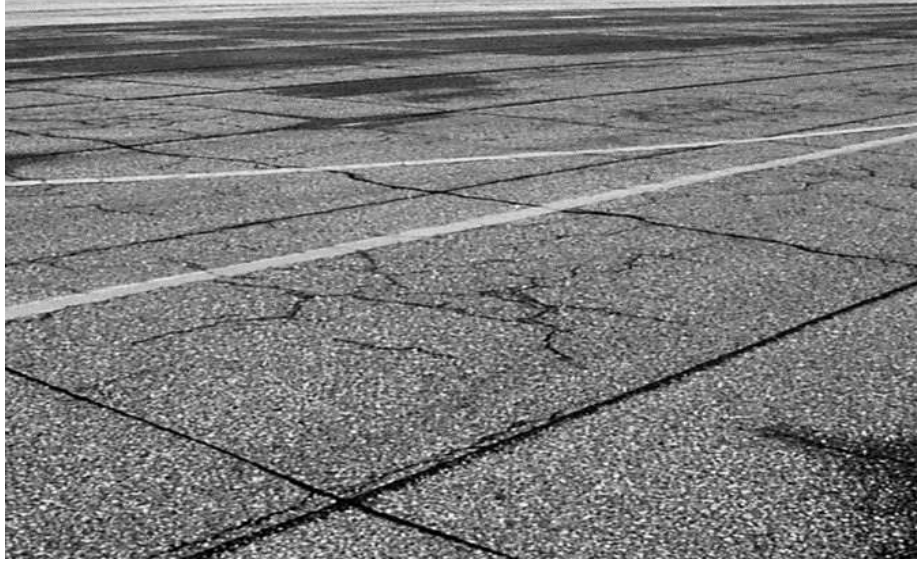
**Şekil 2.7:** Yansıma Çatlaması

Yansıma çatlakları bağlantı yerlerinin üzerine oluşan veya beton bir yol kaplamasının içindeki veya bozulmuş bir asfalt yol kaplamasının içindeki çatlaklardır. Bu çatlaklar eski yol kaplamasının hareketi nedeniyle oluşur.

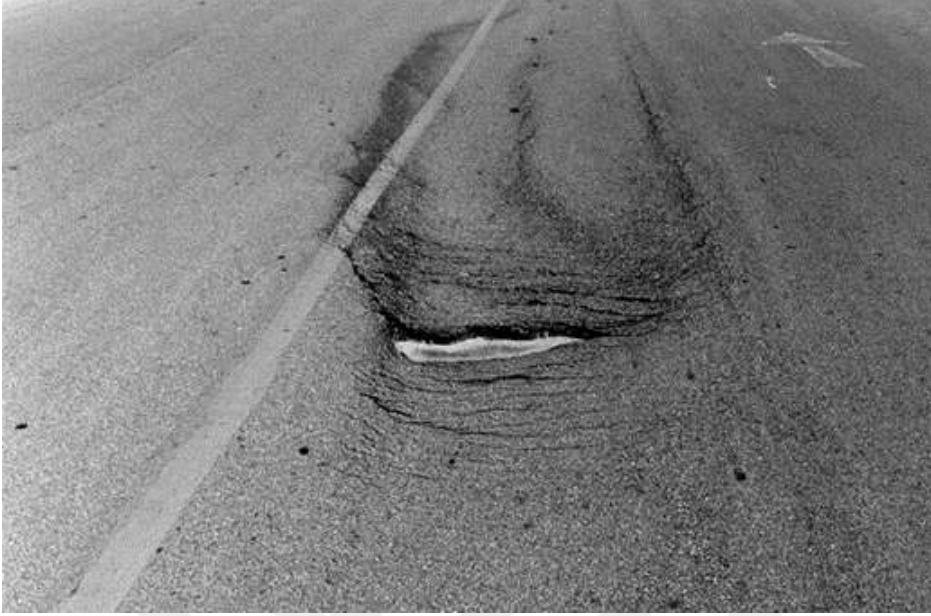
Şekil 2.8: Kayma Çatlaması

Kayma çatlakları, düşük mukavemetli asfalt karışımı veya yol kaplaması tabakaları arasında zayıf bir yapışma olması nedeniyle oluşan hilal biçiminde çatlaklardır. Bu çatlaklar, araçların dönme ve frenleme hareketinin uyguladığı ve trafik yönüne doğrultulan iki uca sahip olan kuvvetler nedeniyle oluşur.

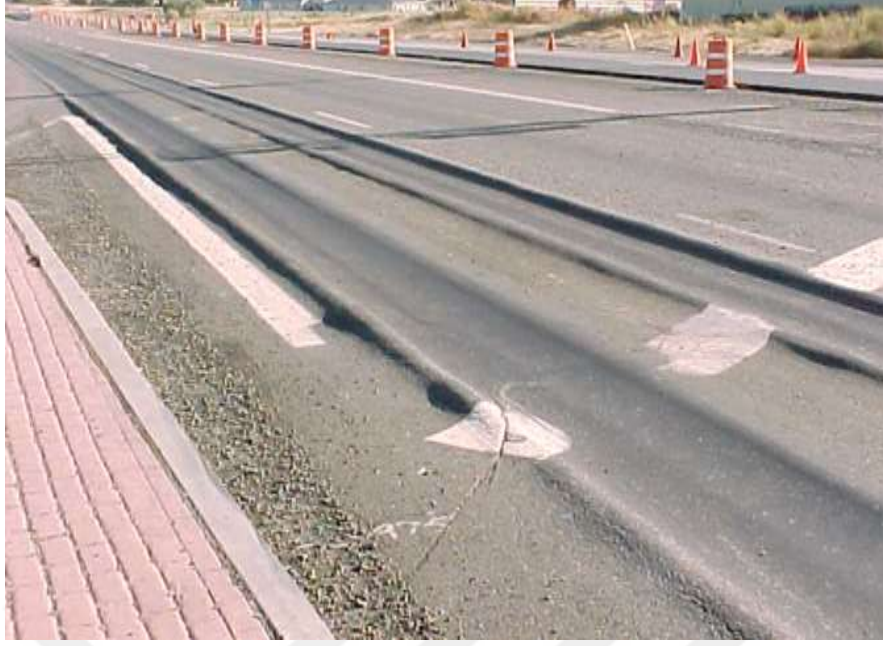
**Şekil 2.9:** Asfaltta Tekerlek İzi Oluşumu

Tekerlek izi, tekerlek yolunda oluşan doğrusal bir yüzey çöküntüsüdür. Yol kaplaması tabakalarından herhangi birinin veya tabanın deformasyonu veya sıkışması tekerlek izine neden olur. Yetersiz yol kaplaması kalınlığı, sıkışma olmaması ve zayıf asfalt karışımları da buna yol açabilir. Sorun, su ile dolan tekerlek izlerinin aracın ıslak zeminde temasının azalmasına neden olabilmesidir[21,11]. Tekerlek izleri bir aracı tekerlek izi yoluna yöneltme ve tekerlek izi boyunca yönlendirme eğilimi gösterdiği için bu durum tehlikeli olabilir.

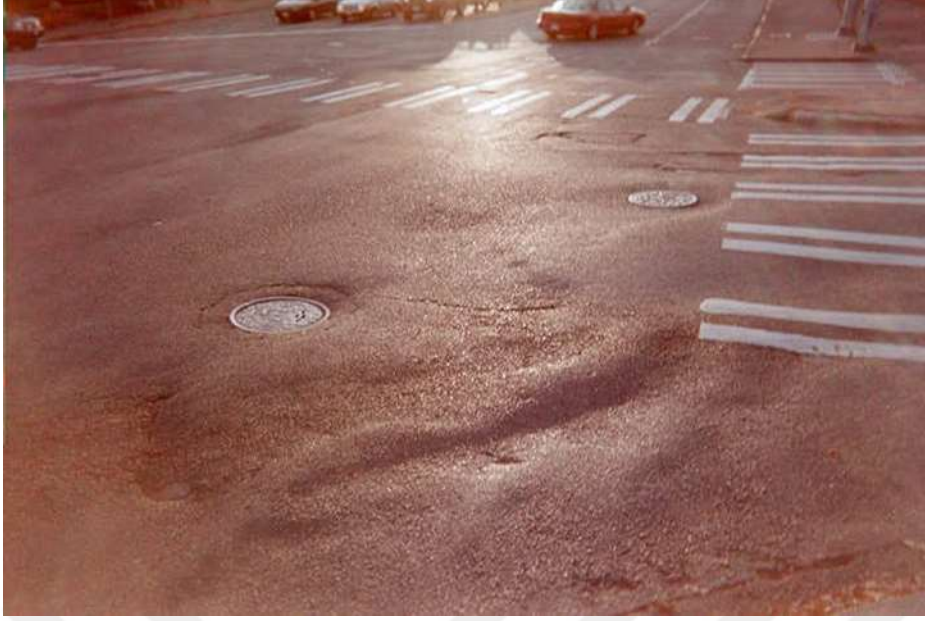
**Şekil 2.10: Toplanma**

Tipik özelliği yol kaplaması yüzeyi boyunca oluşan dalgalanmalar (oluk) veya ani bir dalga (toplanma) olan bir plastik hareketi biçimidir. Tahrifat trafik yönüne diktir. Genellikle trafiğin başladığı ve durduğu noktalarda (oluk) veya SUA'nın sert bir nesneye dayandığı alanlarda (toplanma) meydana gelir.

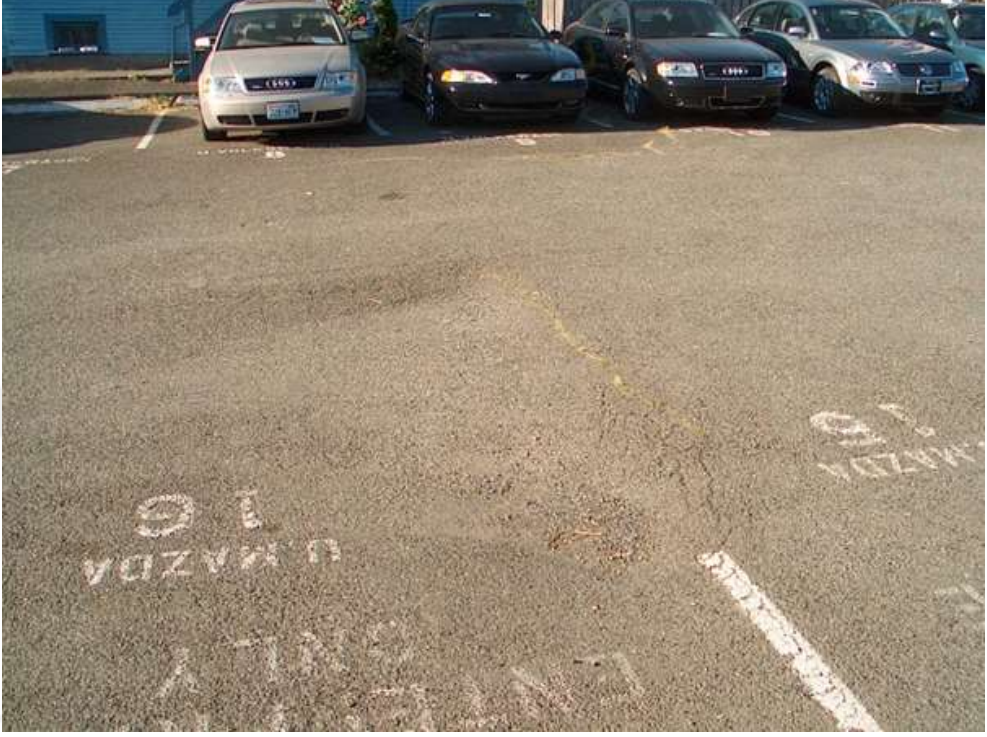
Şekil 2.11: Çöküntüler

Kuş banyosu olarak da adlandırılan çöküntüler, yol kaplaması yüzeyindeki bölgesel alçak noktalardır. Bu kusurlara alttaki yol kaplaması tabakalarında oturma veya başka bozulmalar ya da kötü inşaat teknikleri neden olabilir.

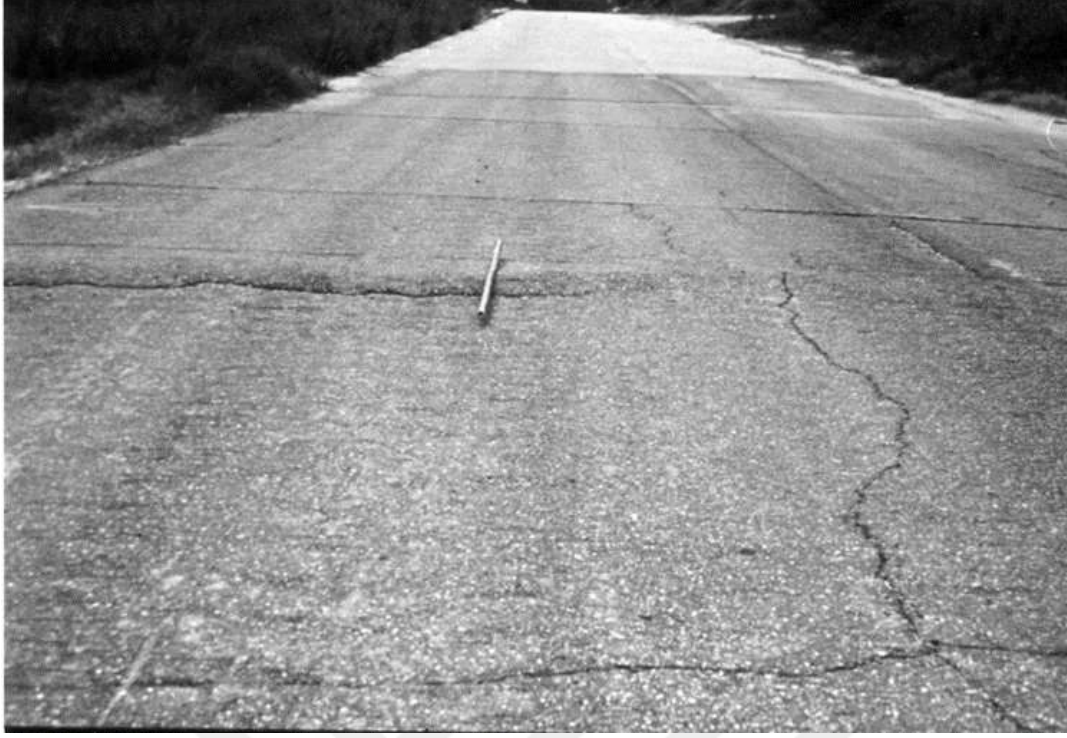
**Şekil 2.12: Kabarma**

Kabarma, taban tabakasının şişmesi nedeniyle yol kaplamasında meydana gelen bölgesel yukarı yönlü bir harekettir. Don kabarması bu tür bir soruna örnektir.

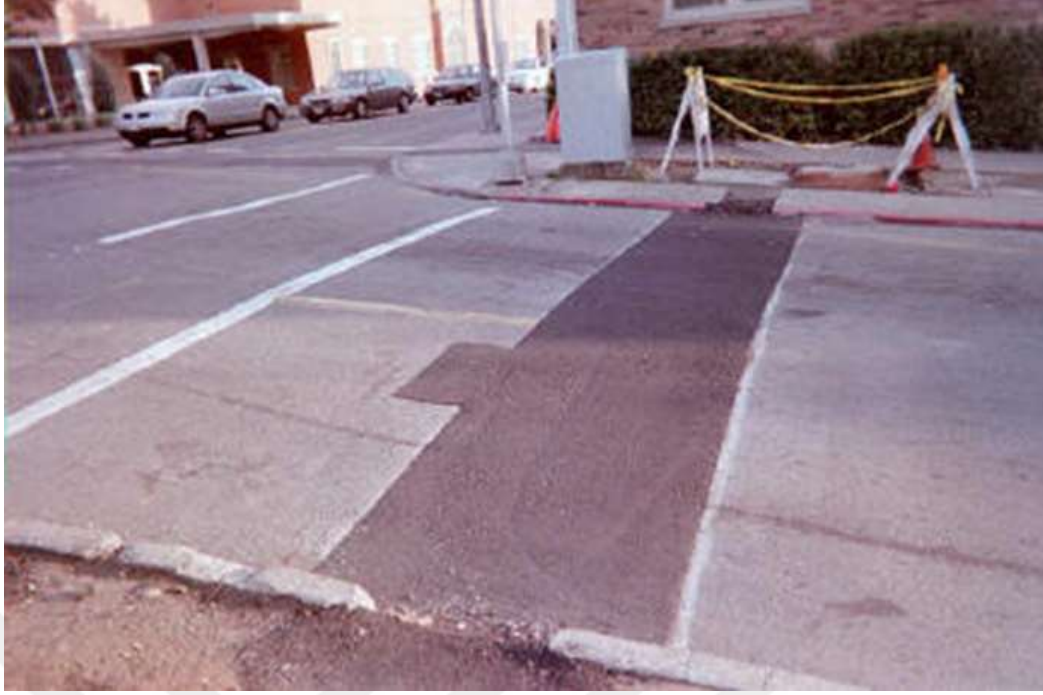
**Şekil 2.13:** Yama bozulması

Yol kaplamalarına yama yapıldığında bazı sorunlar oluşmaya başlayabilir. Yamanın bozulma hızını sıkışma, malzeme seçimi ve etrafındaki veya altındaki yol kaplamasının kalitesi etkiler.

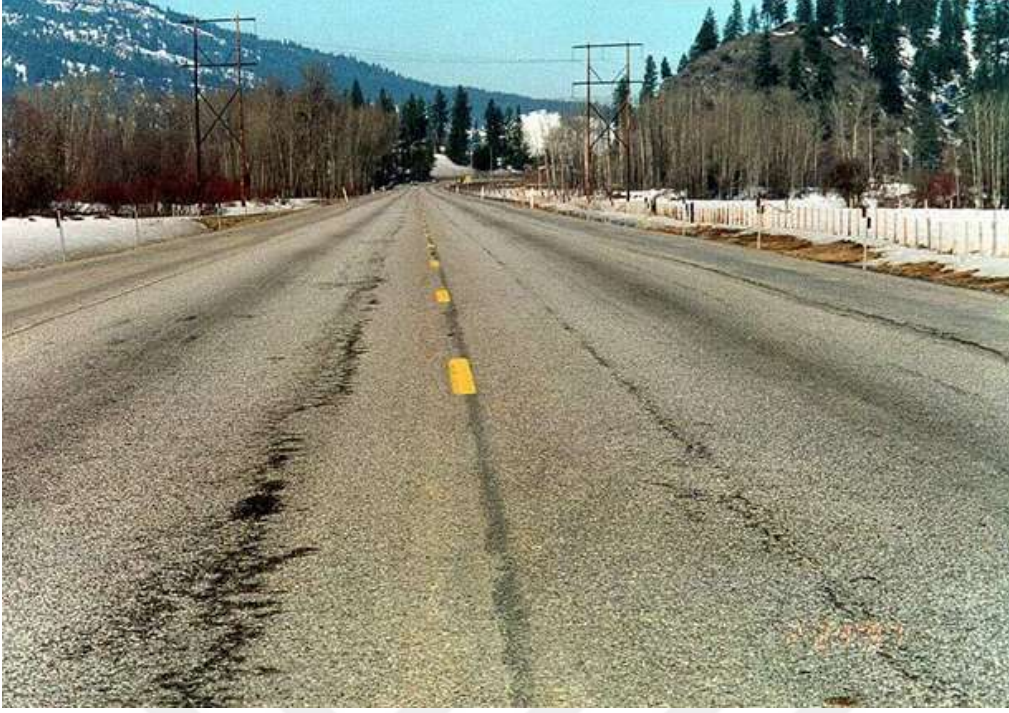
**Şekil 2.14: Sökülme**

Sökülme, agrega taneciklerinin asfalt çimentodan aşınmasıdır. Bu durum asfaltın sertleştiğini veya düşük kaliteli bir karışımın kullanıldığını gösterir.

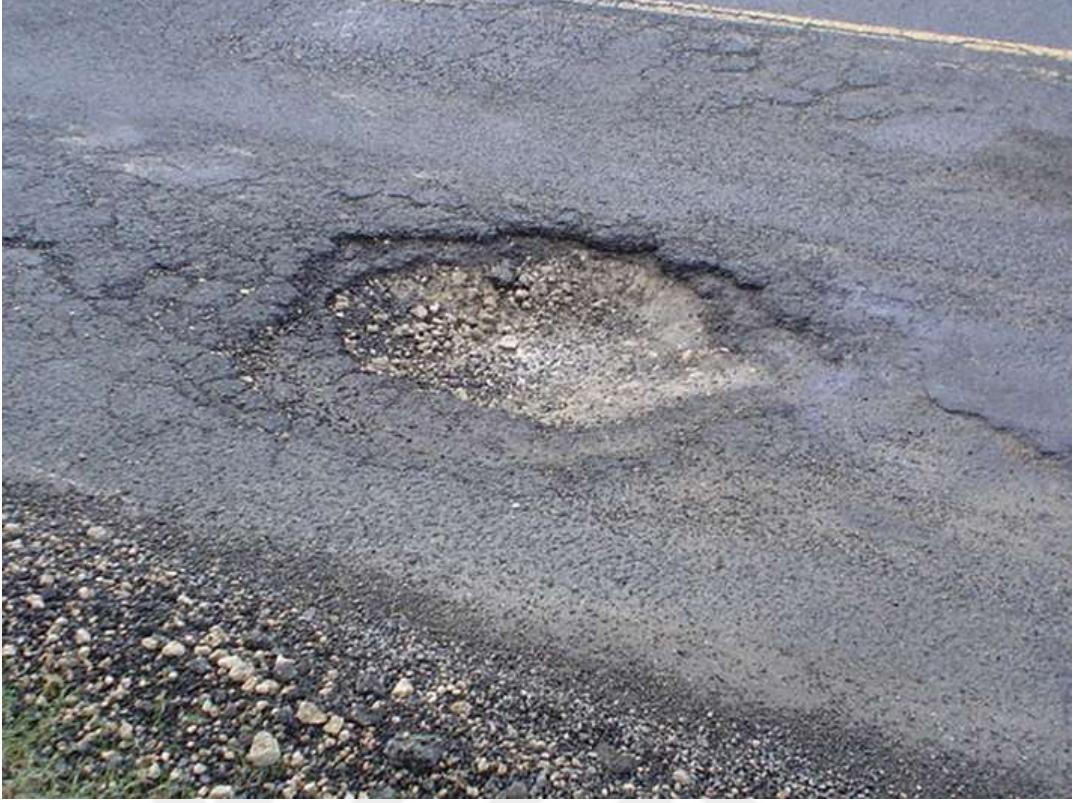
**Şekil 2.15:** Çukur

Yol kaplamasında SUA tabakası boyunca aşağıya temel tabakasına kadar sızan küçük, kase biçimli çöküntülerdir. Bunlar genellikle çukurun tepesinin yakınında keskin kenarlara ve dikey kenarlara sahiptir. Çukurlar en muhtemel olarak ince SUA yüzeylerine sahip (25 ila 50 mm (1 ila 2 inç)) yollarda oluşur, 100 mm (4 inç) veya daha derin SUA yüzeylerine sahip yollarda ise nadiren oluşur (Roberts ve ark., 1996[1]).

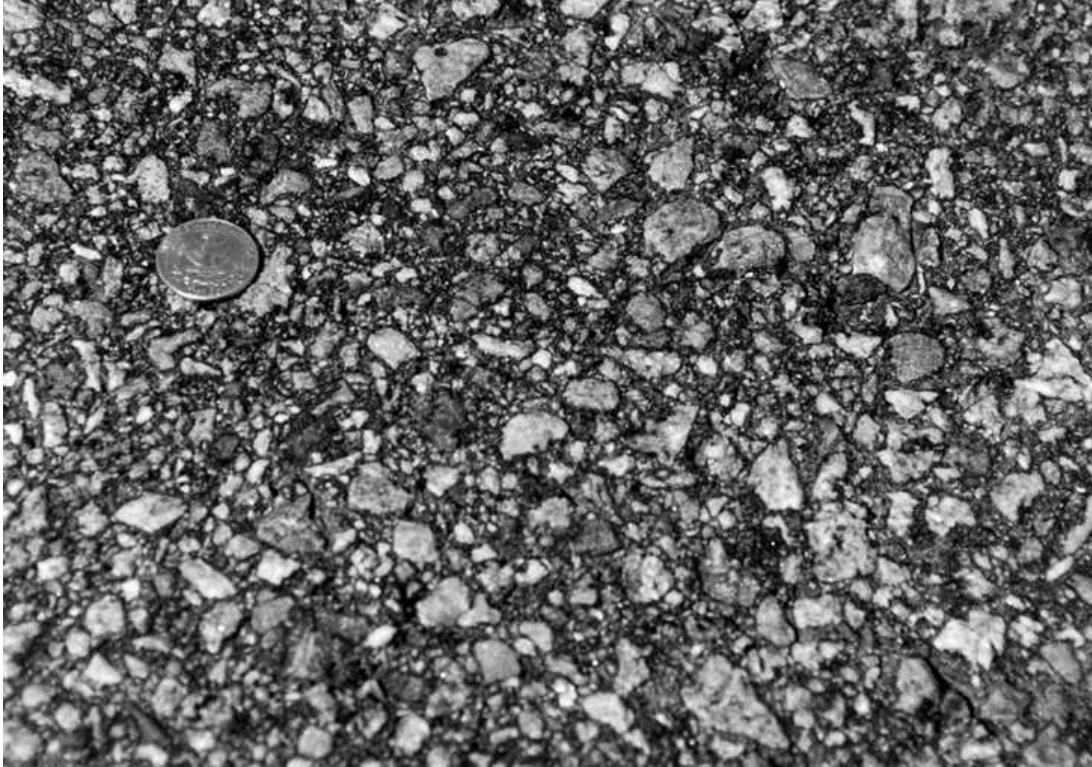
Şekil 2.16: Cilalı Agrega

Tekrar eden trafik uygulamaları agrega cilalanmasına yol açar. Asfaltın üzerine yayılan agrega çok küçük veya düşük kaliteli olduğu veya iyi kayma direnci sağlayacak pürüzlü veya açılı tanecikler içermediği zaman bu durum meydana gelir.

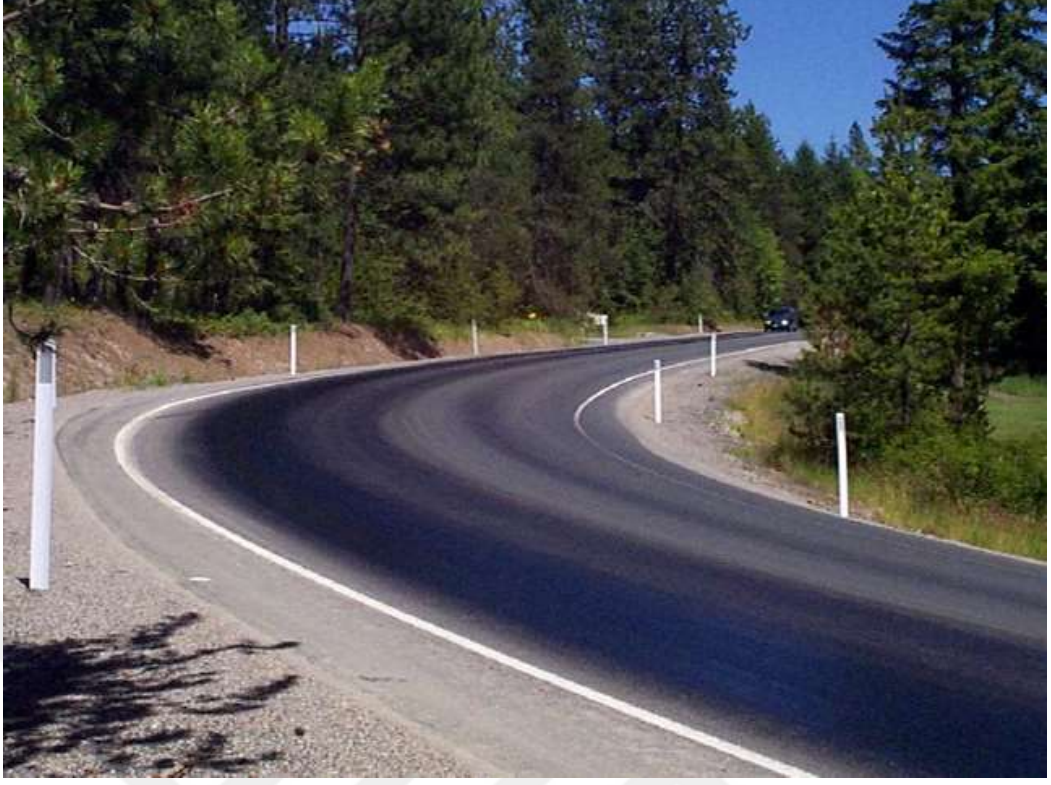
**Şekil 2.17: Kusma**

Yol kaplamasında oluşan bir asfalt bağlayıcı tabakasıdır. Genellikle oldukça yapışkan hale gelebilen parlak, cam gibi yansıtıcı bir yüzey yaratır. Bazen “taşma” olarak da ifade edilir. Karışımda çok fazla asfalt bulunması, aşırı yapıştırma tabakası ya da bağlayıcı astar veya bir örtü tabakasının kalitesiz yapımı kusmaya neden olabilir[1].

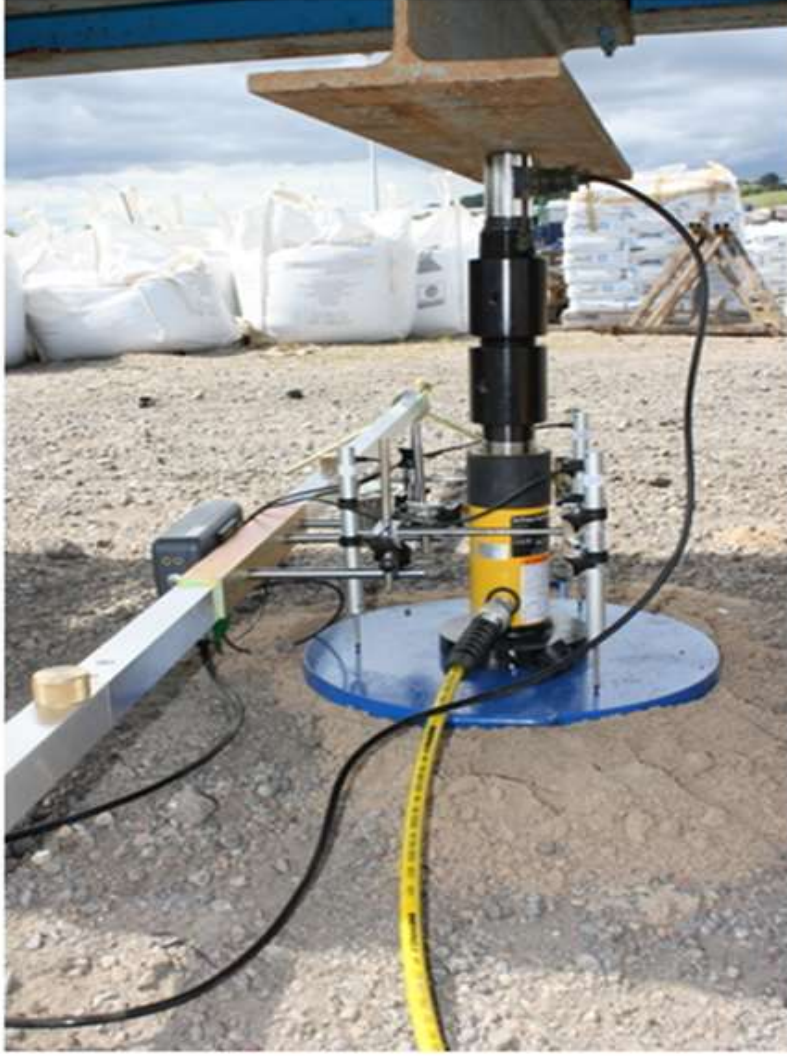
P = uygulanan basınç (yükün 762 mm (30 inç) çapında plaka alanına bölümü)

$\Delta$  = 762 mm (30 inç) çapında plakanın ölçülen sapsması

**Şekil 2.19:** Plaka Yükleme Testi

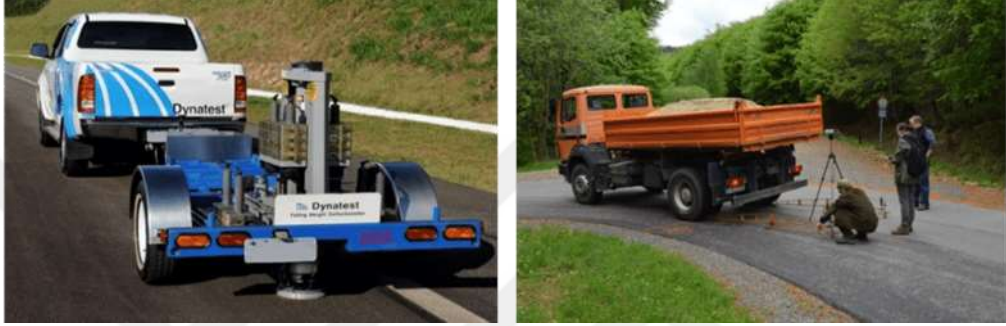
Bir düşen ağırlıklı deflektometrede (FWD) yol kaplaması yüzeyi ile temas halinde olan bir yük plakasının üzerine belirli bir yükseklikten bir ağırlık düşüren bir mekanizma kullanılmaktadır. Yük plakasının merkezinin altındaki ve merkezden uzaklaştıkça görülen sapma miktarı yol kaplamasının ne kadar sert veya elastik olduğunu gösterir. FWD testi, bir yol kaplaması yapısı tamamlandıktan sonra genel mukavemet gerekliliklerini karşılayıp karşılamadığını doğrulamak için kullanılabilir.

Şekil 2.20: FWD yük plakasının ve sensörlerin yakın çekimi.

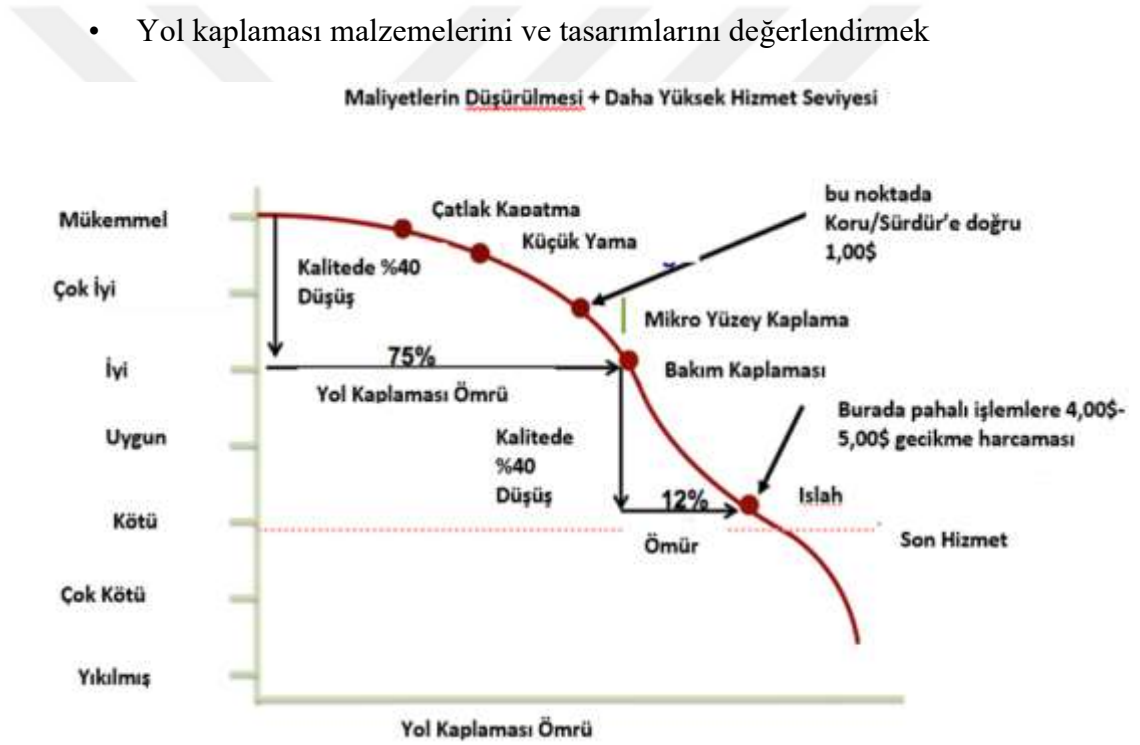
**Şekil 2.24:** Yol Yüzey Durumu İndeksi (PCI)

Yol kaplamasındaki sorunların türü, boyutu ve ciddiyeti (genellikle çatlaklar ve tekerlek izleri). Yolun pürüzsüzlüğü ve araç geçiş rahatlığı.

- Acil bakım ve ıslah gereksinimlerini tespit etmek
- Zaman içinde yol kaplaması durumunu takip etmek
- Önleyici bir ağ bakım stratejisi geliştirmek
- Yol bakım bütçeleri oluşturmak
- Yol kaplaması malzemelerini ve tasarımlarını değerlendirmek

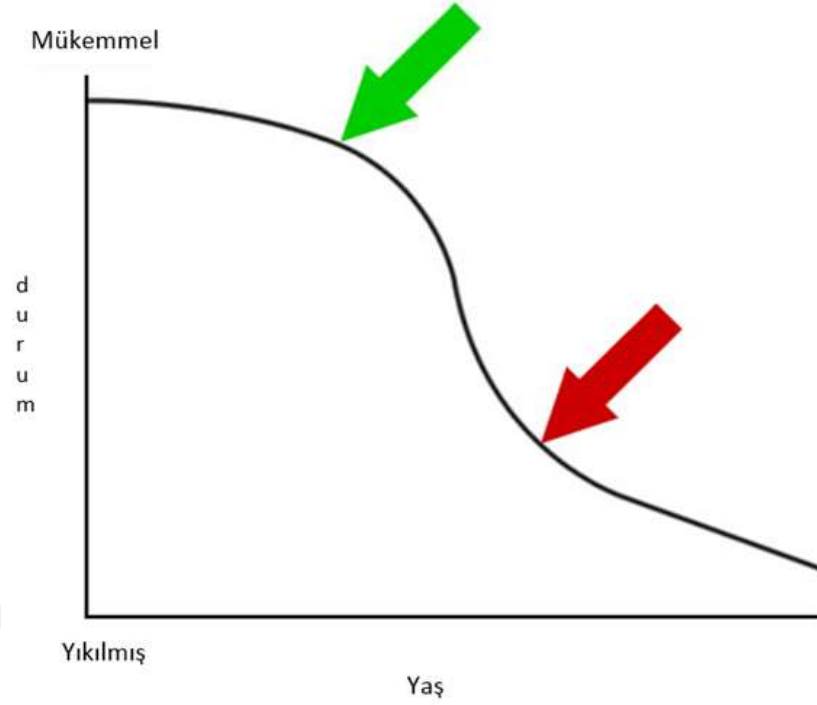
**Şekil 2.25:** Yol Kaplaması Bakımı

Bakım İşi ve Yol Kaplaması Ömrü: Tüm bakım faaliyetlerinin ortak bir hedefi, yol kaplamasının ömrünü uzatmaktır[1]. Yol kaplamaları giderek daha uzun hizmet ömrü sağlayacak şekilde tasarlanmaktadır ve daha uzun süre dayanan yol kaplamaları, yol kaplaması yapısının ömrü boyunca daha fazla bakım fırsatı olacağı anlamı gelmektedir. Yol kaplamasının kullanım ömrü boyunca uygun maliyetli bakım için önemli bir husus bakım faaliyetlerinin seçimi ve zamanlamasıdır. Doğru zamanda doğru bakım işlemi kullanmak maksimum yarar elde etmenize yardımcı olacaktır[2]. Bu kısmen yol kaplamasının durumuna ve kullanım ömrünün neresinde olduğuna bağlıdır.

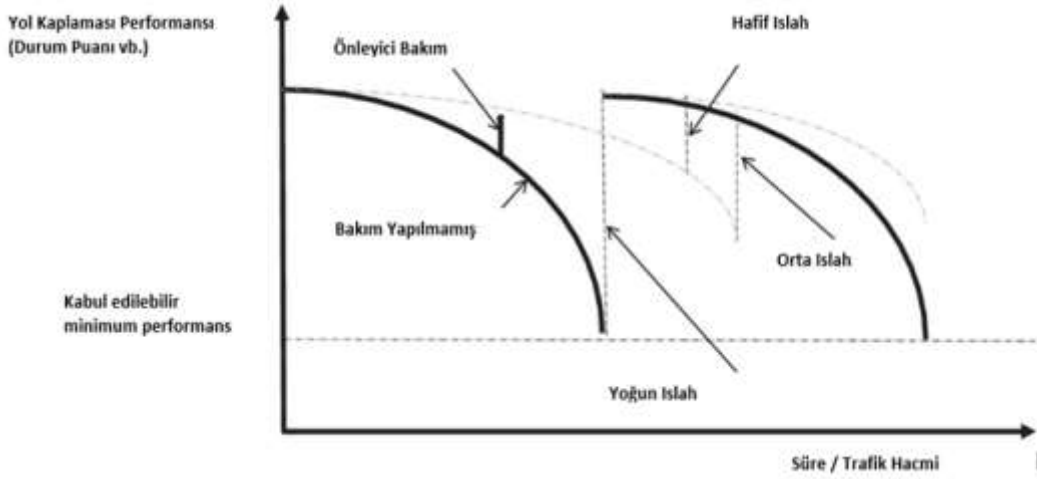
Şekil 2.26: Bakım İşi ve Yol Kaplaması Ömrü

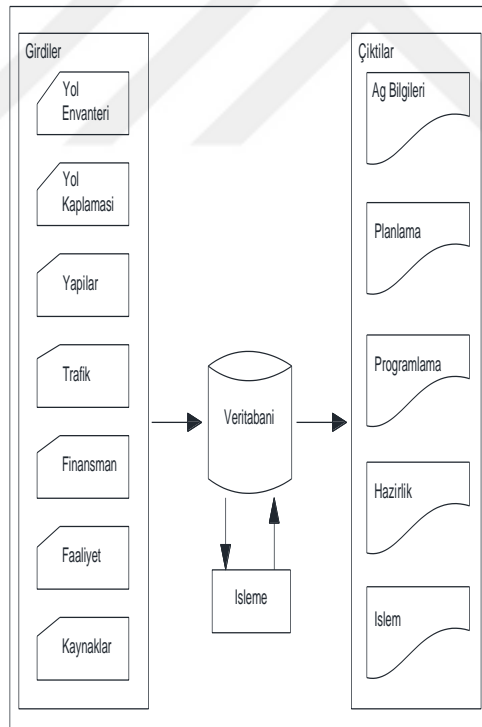
Şekil 3.3: Sistem Taslağı

Buna karşılık daha büyük bir şehir veya kentsel yol ağı için otomatik bir takip sistemi genellikle uygun olur. YKBYS'nin işlevi, verimli kararlar alınmasını artırmak için geri bildirim verileri sağlamaktır. YKBYS sisteminin veritabanında saklanacak muazzam miktarda veri gereklidir, sonra sistem bu verileri işleyerek bilgilere dönüştürecektir. Veri işlemeden sonra elde edilen bilgiler karar alma ve planlama süreçlerini desteklemede kullanılır. Şekil 3.3, sistem taslağını göstermektedir.

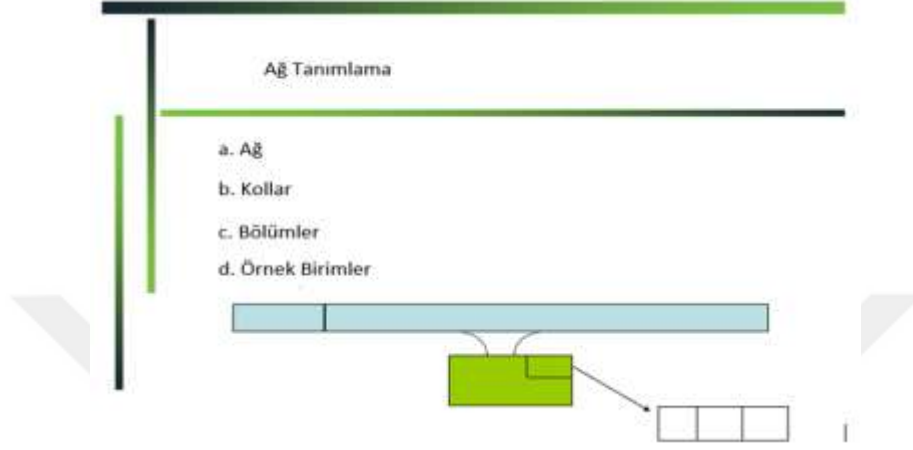
Şekil 3.4: Ağ tanımlama

**Bölüm:** Bölüm, bir kolun bir parçası olarak kabul edilir; her bir bölüm uzunluğunun ve alanının her yerinde düzenli özelliklere sahiptir. Şekil 3.4’de birçok bölüme ayrılan bir kol örneği gösterilmektedir.

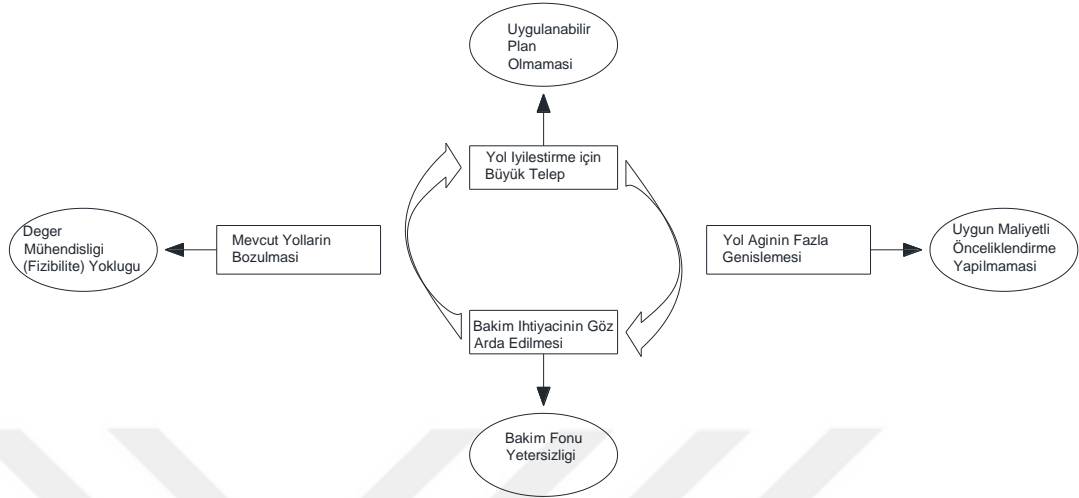
**Şekil 3.5:** Yol Ağı Bozulmasına İlişkin Kısır Döngü

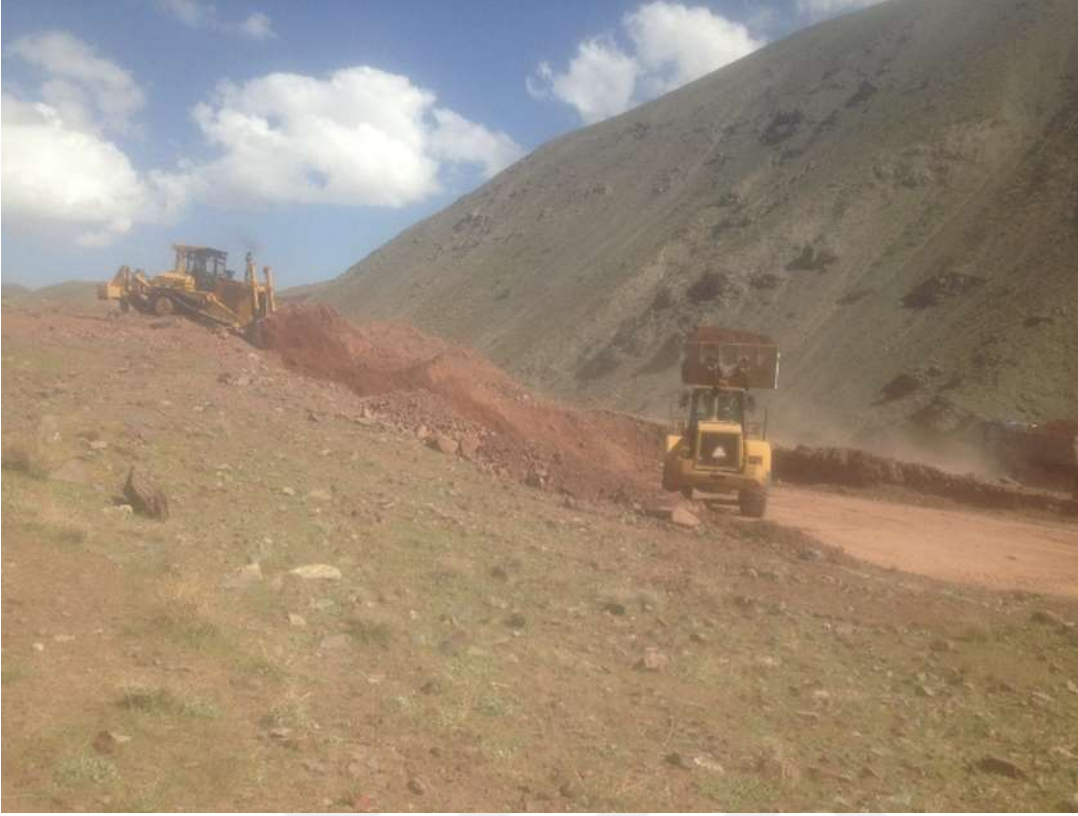
**Şekil 3.6:** Armalek-Laman otoyolu, Herat-Afganistan

Afgan yolları yüksek inşaat maliyetleri gerektirmektedir, çünkü dağlık alanlar vardır ve bu nedenle istinat duvarı ve korkuluk duvar inşa edilmesini gerektirmektedir. İyi kalite inşaat için yerel malzemeler mevcut değildir ve dağlık alanların varlığı nedeniyle yolun kesilmesi ve doldurulması gerekmektedir. İkinci sorun yol drenaj yapısıdır çünkü yukarıdaki alandan su gelmektedir. Özellikle dağlık alanlarda yol uzunluğu boyunca yol kenarı gerektiğinden dolayı yol maliyetleri yüksekti. Şekil 3.6, gereken kesme ve doldurma işlemleri dolayısıyla yüksek olan inşaat maliyetini göstermektedir. Dağlık alanlarda takip sorunu görüldüğünden yol hizalaması için daha fazla kesme işlemine ihtiyaç duyulmaktadır.

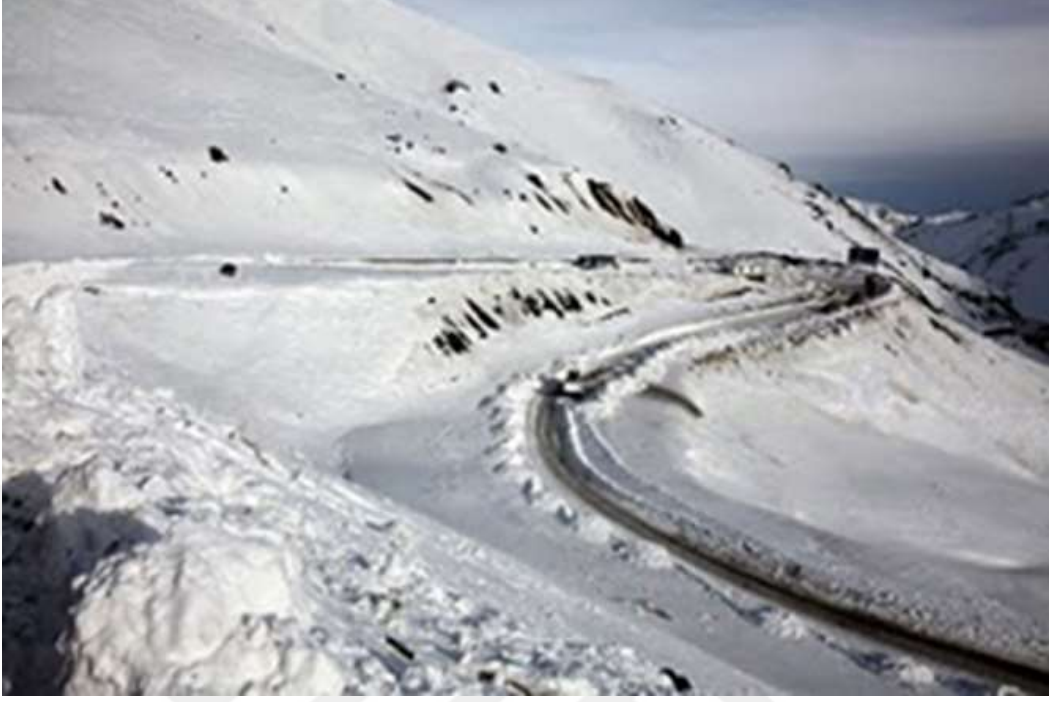
Şekil 3.7: Salang Otoyolu-Afganistan

kullanılabilecek tekniklerden bazılarıdır. Şekil 3.7, dağlık yolda kar yağışını göstermektedir.

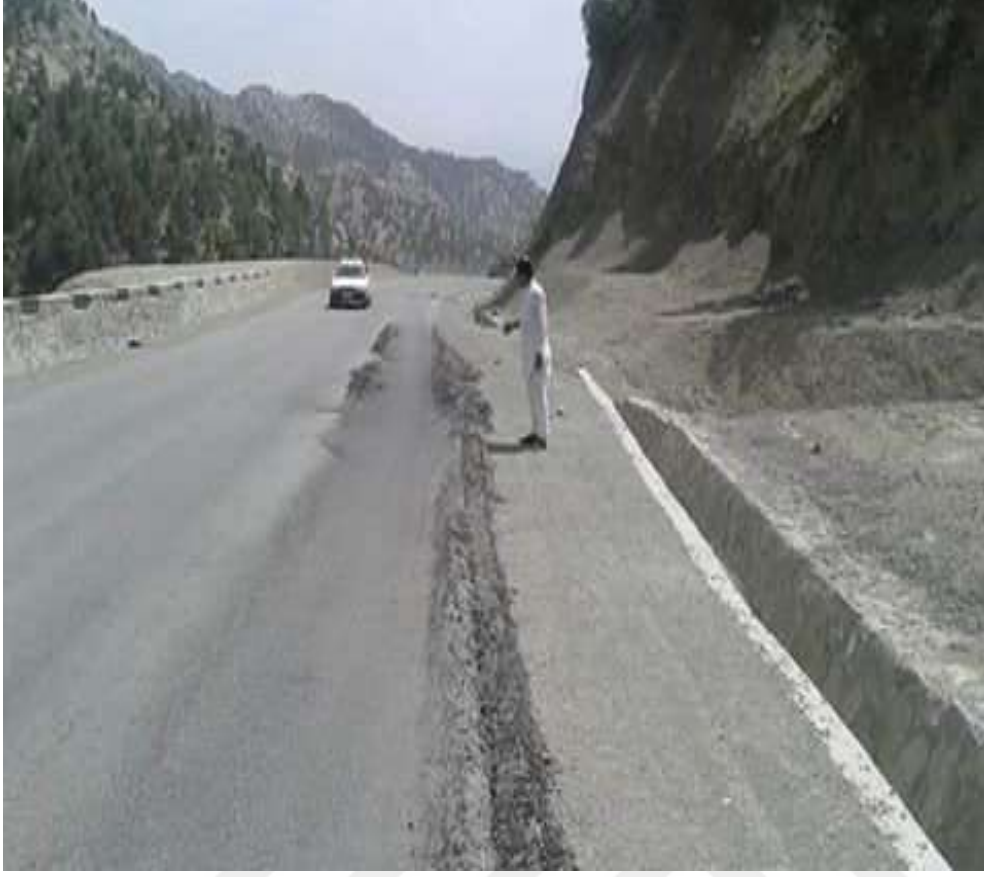
**Şekil 3.8:** Kaynakların Yetersizliği Nedeniyle Kalitesiz Yol Yapımı, Khust-Afganistan

Maliyetin geri kazanılması ve yol bakımının finanse edilmesi şu anda Afgan yol sektöründeki en kritik sorundur. Devletin adi gelir fonundan gelen finansman ile sürdürülebilir bakım sağlamak zor olduğunda yol bakım finansmanı için başlıca olası yöntemler doğrudan geçiş ücreti toplama, giriş ücretleri veya yol kullanıcı ücretleri (yakıt ve araçlara ek vergi) uygulamalarıdır. Afganistan bağlamında, kısa vade için ve acil tedbir olarak ıslahı tamamlanmış yollara yönelik rutin bakıma finansman sağlamak için geçiş ücreti gelirlerinin kullanılması yaygın olarak önerilmektedir. Şekil 3.8, kaynakların yetersizliği nedeniyle Kalitesiz yol yapımını göstermektedir.

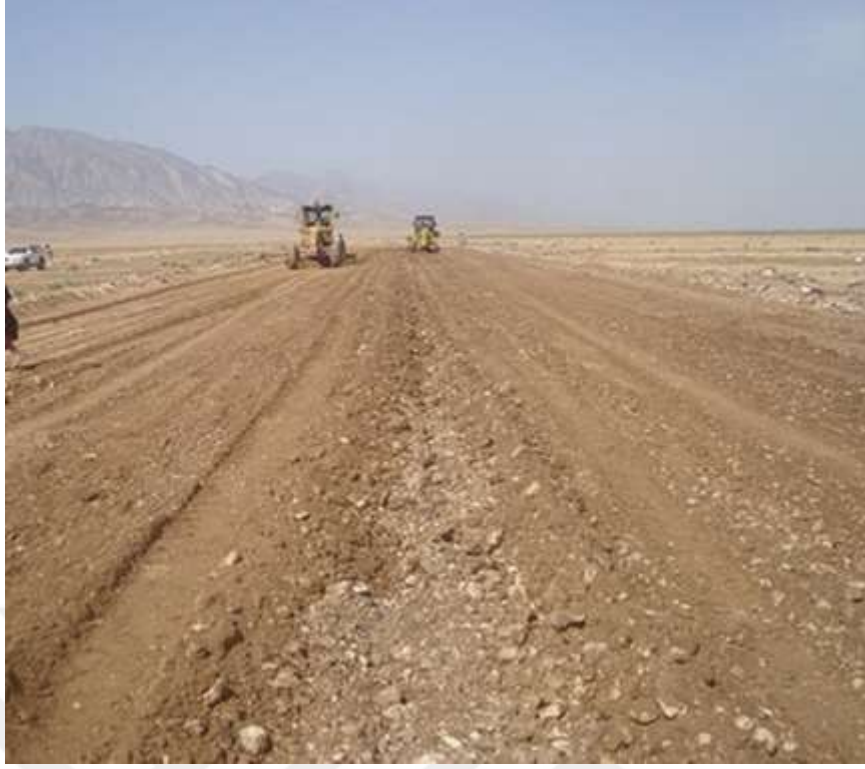
**Şekil 3.9:** Kunduz-Khulm Ulusal Otoyolu

Afgan yol yapımında malzemeler inşaat için uygun olmayan, nehirde elde edilen doğal çakıl olup, Afgan yolları için kullanılacak tabakalara özel malzemeler özellikle dağlık alanlarda bulunmamaktadır. Birçok ildeki durum, gerekli standartlardaki malzemelerin yakın bölgelerde bulunmadığını göstermektedir. Malzeme nakliyesi çok yüksek maliyete neden olmaktadır. Mevcut teknolojilerden yararlanılırsa Afganistan'da yol yapımı için marjinal agregalar ve endüstriyel atık malzemeler dahil olmak üzere bölgede mevcut olan malzemeler kullanılarak uzun nakliyelerin maliyetini azaltmak mümkündür.

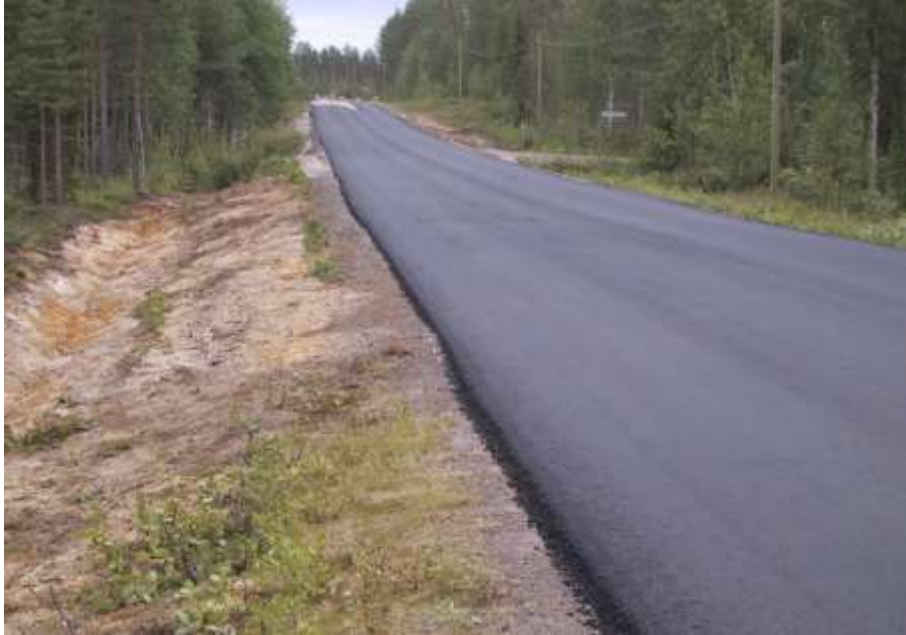
**Şekil 3.10:** Kapisa İli-Afganistan

Malzemelerin sıkıştırılmadan kullanılması ve emniyet şeritlerinde doğal malzemelerin kullanılması ve inşaatın temel altına kadar tamamlanmaması nedeniyle Afganistan'daki emniyet şeridi durumu çok kötüdür.

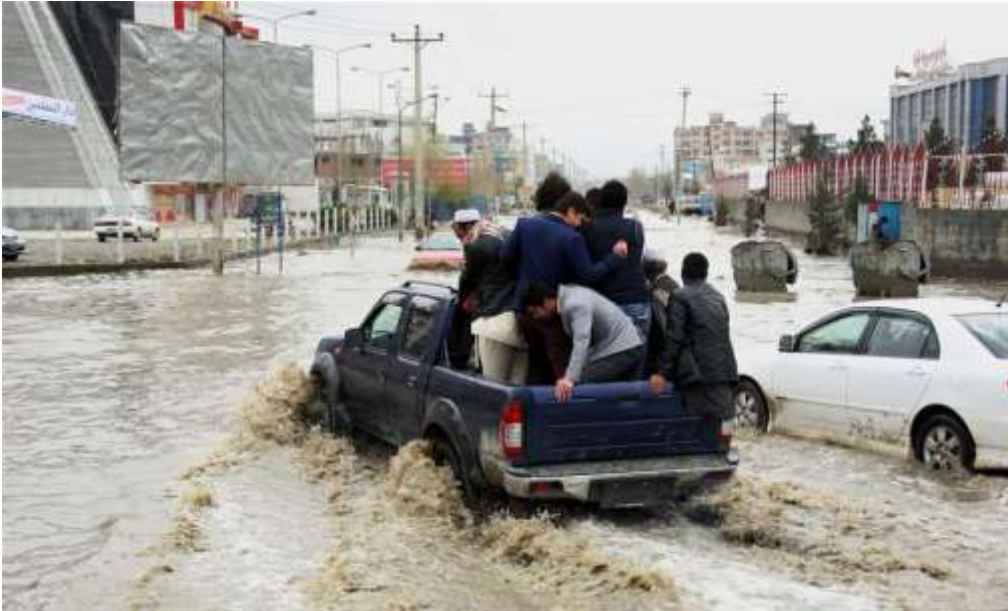
Şekil 3.11: Kabil-Afganistan yetersiz yol drenajı

Su, yolların bozulmasına ve Hasar görmesine katkıda bulunan başlıca etmendir. Su; zemin suyu, yüzey suyu (akarsular ve nehirler) veya yağmur, çevredeki alanlardan gelen yüzey akışı şeklinde olabilir. Ayrıca yol kaplaması kenarlarından su lateral yönde akabilir veya yüksek bir yeraltı suyu tablasından yukarıya doğru sızabilir. Kötü durumda olan mevcut kanalizasyon sistemi ve bunların uygun olmayan şekilde işletimi ve yönetimi çoğunlukla ciddi sel meydana gelmesine neden olmakta, bu da yol kaplamasında hasar ve yol kullanıcıları için sorun yaratmaktadır. Şekil 3.11, Kabil şehrinde yol kaplamasındaki su nedeniyle yetersiz yol drenajını göstermektedir.
