KARAYOLLARINDA ÜSTYAPI YÖNETİM SİSTEMİNİN  
İNCELENMESİ: AFGANİSTAN KARAYOLLARI ÖRNEĞİ

YÜKSEK LİSANS TEZİ

İnşaat Mühendisliği Anabilim Dalı  
İnşaat Mühendisliği Programı

Şubat, 2019

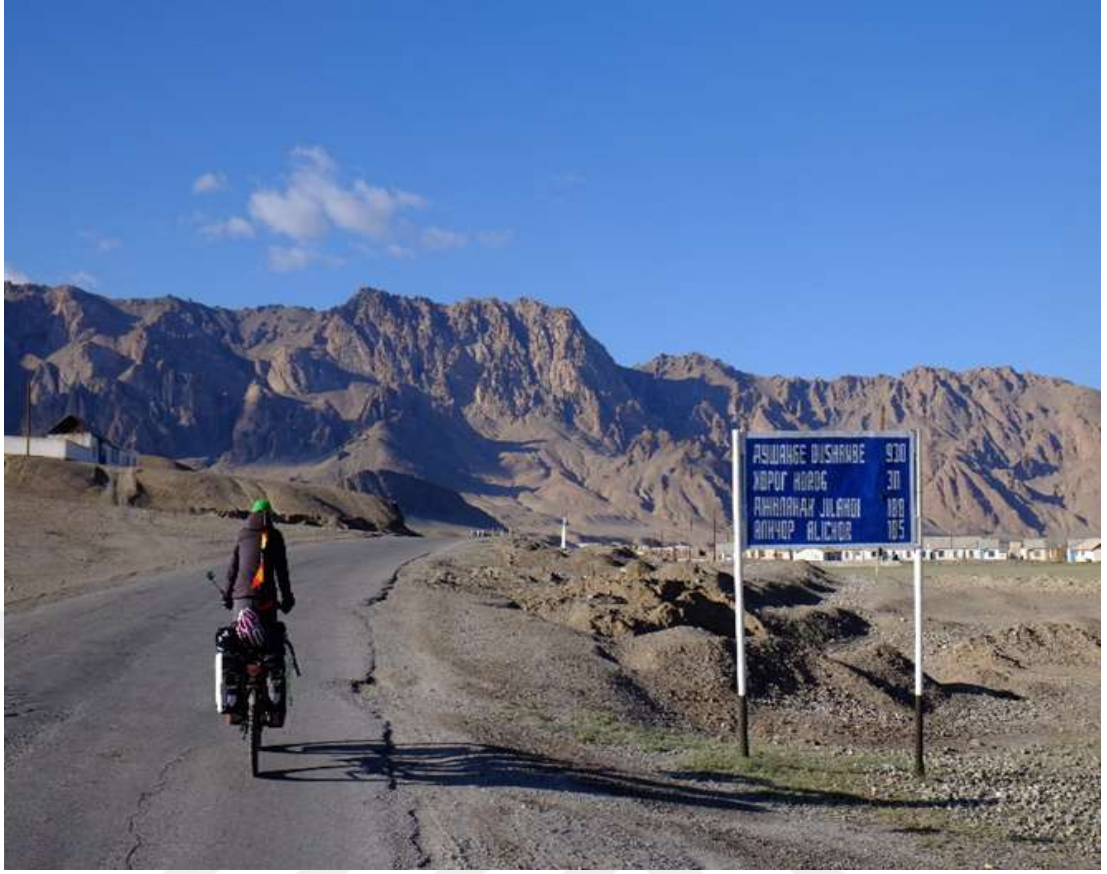
Şekil 3.12: Yetersiz Yol Kaplaması Kalınlığı

Afgan Yollarının yapımı için tasarım, toprak tabanının CBR değerine ve her yıl % 6 trafik artışı olduğu varsayılarak öngörülen 10 yıllık kümülatif trafiğe dayalı olarak yapılır. Bu fikre göre normalde en az %15 CBR'ye sahip uygun materyal içeren tanecikli temel altı tabakasının üzerine 75 mm kalınlığında iki WBM tabakası kaplanmalıdır. Ancak birçok ilde öngörülen standartlara uyulamayan durumlar mevcuttur, bu da uzun nakliye ve daha yüksek maliyetler ile sonuçlanmaktadır. Şekil 3.12, Afgan yolunda yetersiz yol kaplaması kalınlığı ve düşük kalite inşaat malzemelerini göstermektedir.
