**AYDIN, KUŞADASI'NDA BALATLIOĞLU EVİ
RESTORASYON PROJESİ**

YÜKSEK LİSANS TEZİ

Anabilim Dalı: Mimarlık

Programı: Mimarlık- Restorasyon

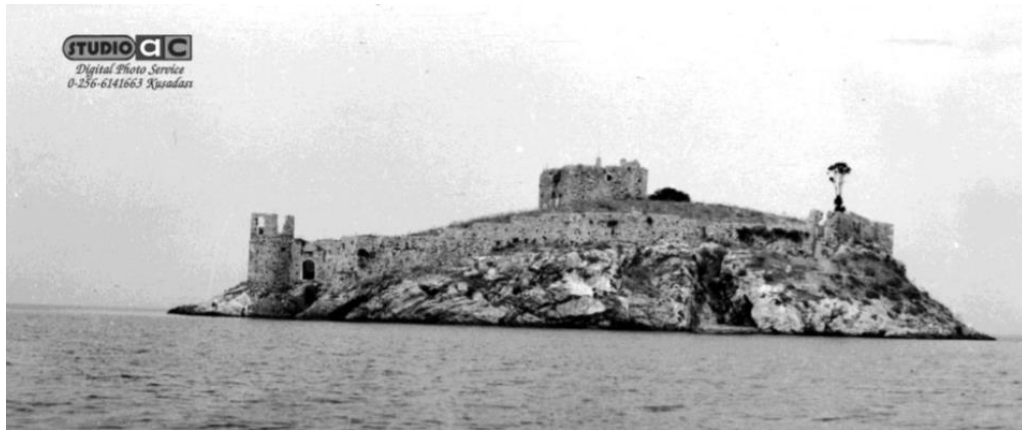
Őekil 2.17: 1970li yıllarda Güvercinada’ nın görünüşü (Stüdyo A.C ArŐivi, 2017).

KuŐadası Körfezi’nde yer alan Güvercinada kalesi zamanında denizden gelebilecek saldırılara karşı korunma sađlamakta olup, kalenin çevresi yaklaşık 2,5 metre genişliğindeki, den-danlı duvarlarla çevrilidir. 1950’li yıllarda KuŐadası iskelesi yapılırken ada dalga kıran ile bađlanmış olup bu yol aynı zamanda günümüzde turistik teknelerin de kullandıđı bir iskele görevi görmektedir (“Aydın” maddesi, 1982: 1082-1083). KuŐadası’nın işgalden kurtarıldđı ve kurtuluŐ günü etkinliklerinin de düzenlendiđi 7 Eylül 2017 tarihinde, kalenin ve çevresini saran sur duvarlarının restorasyonu tamamlanmıŐtır (Őekil 2.17).

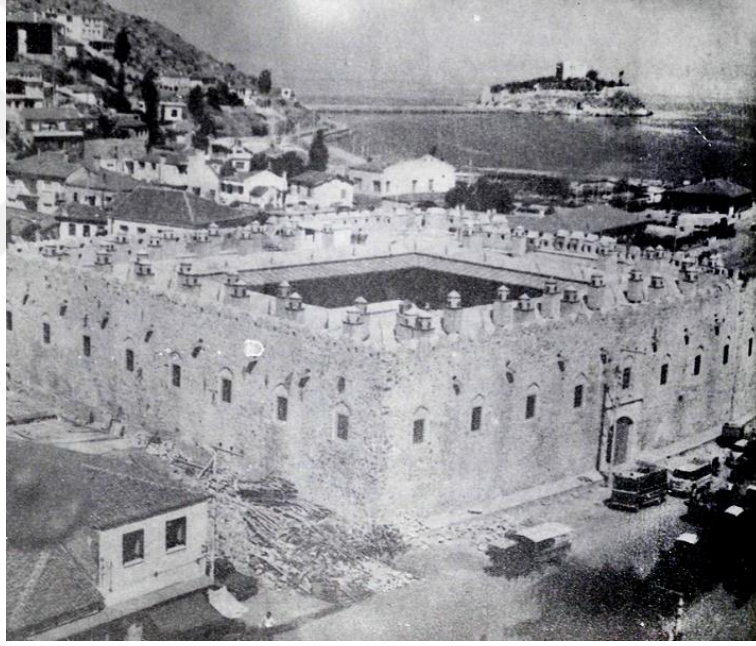
Şekil 2.18: Öküz Mehmet Paşa Kervansarayı, 1964 (Tuncer, 1975: 142)

Kentin bir diğere dikkat çeken yapısı ise, Öküz Mehmet PaŐa tarafından yaptırılan ve aynı ismi taşıyan, KuŐadası’nın önemli bir ticaret noktası olmasından dolayı, 1618 yılında yaptırılmıŐ, iki katlı ve avlulu bir Osmanlı Dönemi eseri olan kervansaraydır

(Tuncer, 1975: 123). Zamanında Kuşadası (Scala Nova) Anadolu'ya bağlanan kervan yollarının son duraklarından biri olmasının yanında, 17 yy. başlarında pamuk ihracatının ana limanlarından biri konumundadır (Yapucu, Özgün, 2011: 68). İzmir'den başlayan Şark Ticaret, (İpek Yolu) Kuşadası Körfezi dolaylarından Aydın dağlarına doğru uzanmaktadır (Yapucu, Özgün, 2011: 535). Fransız mimar, arkeolog ve gezgin Texier' in seyahatnamesinde, bahsedilen ticaret yolunun Menderes Vadisi ile Kuşadası Limanı arasında kervanların geçiş yolu olduğu belirtilmekte olup kervansarayın kent ve ticaretle olan ilişkisi vurgulamaktadır (2002: 215-216). Zamanında önemli bir ticaret merkezi olan kentin, denizden ve karadan gelebilecek saldırılardan dolayı Öküz Mehmet Paşa Kervansarayı, kale görünümüne sahip korunaklı bir yapıdır (Şekil 2.18, Şekil 2.19).

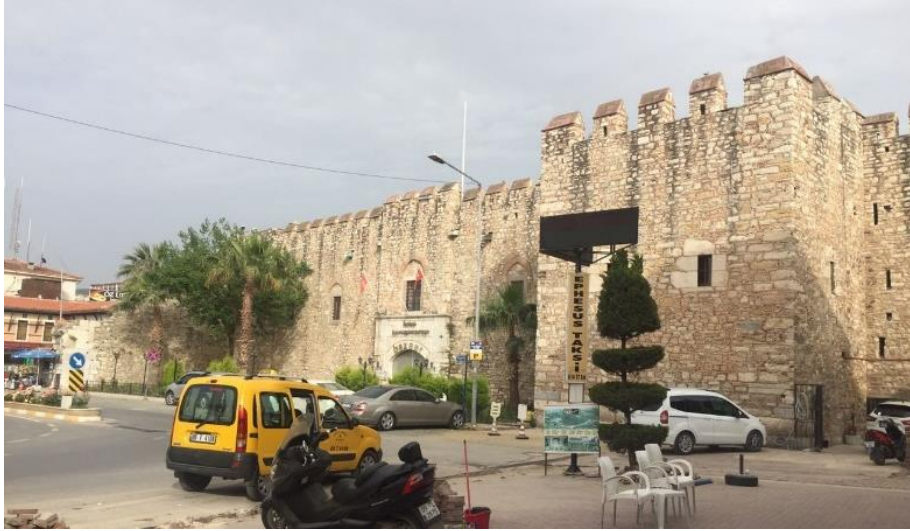
Şekil 2.19: Öküz Mehmet Paşa Kervansarayı / Giriş cephesi (Konuk, Kuşadası, 2016).

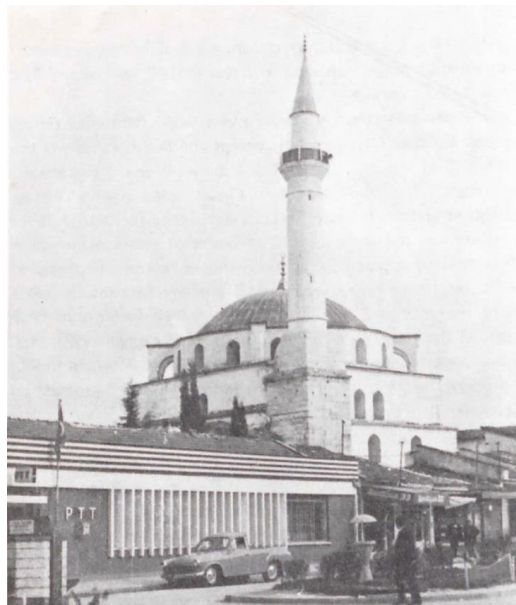
Şekil 2.20: 1980 yılı onarımı öncesi Kaleiçi Cami, Barbaros Bulvarı'ndan görünüş (Oğuz ve Erinci, 1983: 140)

Kervansarayın inşası sırasında Kaleiçi Camii ve Kaleiçi Hamamı olmak üzere iki yapının da inşasına başlanmıştır (Şekil 2.20). Kuşadası'nın en eski tarihi yapılarından biri olan Kaleiçi Cami, bir külliye'nin parçası olarak, Öküz Mehmet Paşa tarafından inşa edilmiş olup, kervansarayın batısında, çarşı içerisinde yer almaktadır. Kare planlı caminin avlusunda vaktiyle yer alan medrese ve mektep günümüzde mevcut değildir (Oğuz, Erinci, 1983: 137). Caminin doğusunda Kale İçi Hamamı (Öküz Mehmet Paşa Hamamı) yer almakta olup, kesin tarihi bilinmemekte ancak Kervansaray ile Kaleiçi Cami ile aynı dönemde yapıldığı tahmin edilmektedir ("Aydın" maddesi, 1982: 1082).

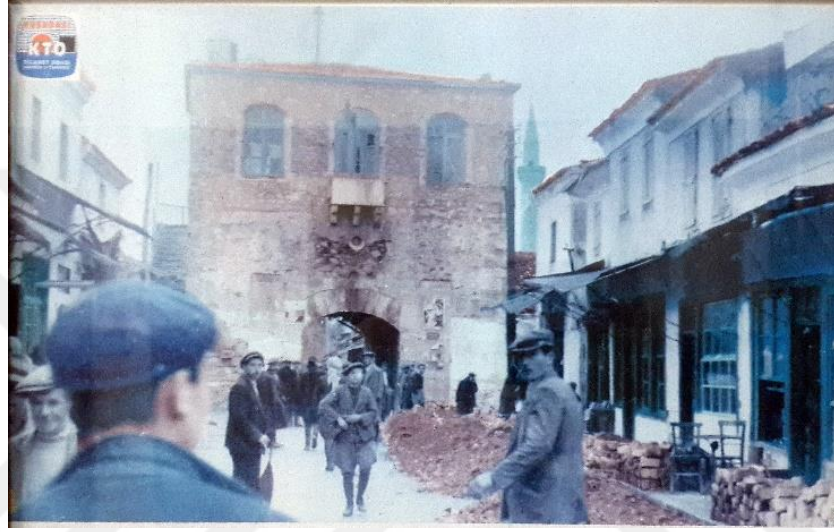
Şekil 2.21: 1950'li yıllarda Kale Kapısı (Kuşadası Ticaret Odası Arşivi, 2017).

Kuşadası'nda vakti zamanında Dağ ve Cami-i Kebir Mahallelerini de saran bir sur duvarının olduğu ve 3 kapısının bulunduğu günümüz izlerinden anlaşılmaktadır. Bahsedilen bu sur duvarlarından büyük bir bölümü yok olmuş, kapılarından ise Sağlık Caddesi ile Barbaros Bulvarı'nın kesiştiği yerde bulunan, Güney Kale Kapısı ayakta kalmıştır. İnanışa göre bu kapının altından geçenler, bir daha Kuşadası'nı terk edemez ve “Kuşadalı” olurlar. Bir diğer batıl inanış ise kale kapısından geçerken dilek dilendiği yönündedir (Şekil 2.21, Şekil 2.22).

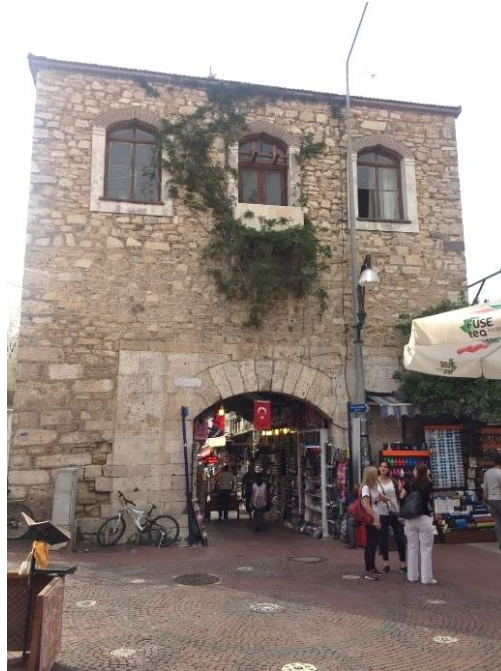
Şekil 2.22: Kale Kapısı (Konuk, Kuşadası, 2016).

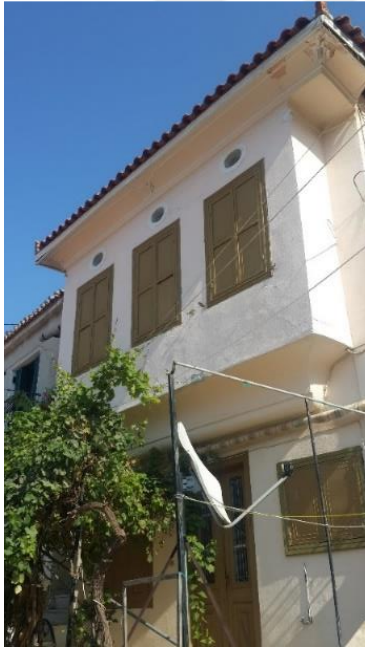
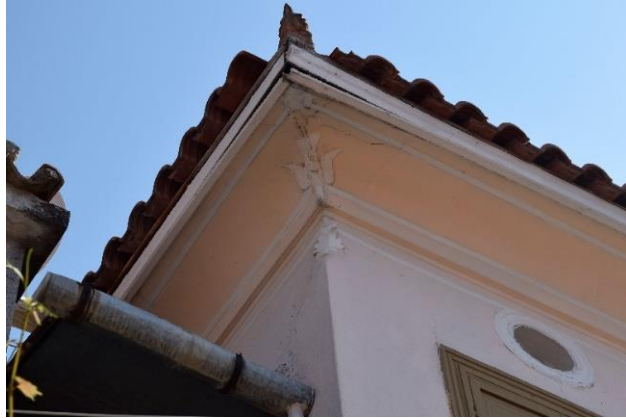
Şekil 3.2: Samos Adası, Kosmadei / örnek yapı cephesi ve saçak altı detayı (Konuk, Samos, 2016)

Belirtilen bu mimari özelliklerin Kuşadası Körfezi'nin batı yönünde yer alan, Samos Adası'nda da mevcut olduğu, Ekim 2016 tarihinde düzenlenen gezide gözlemlenmiştir. Samos Adası'nın şehir merkezinde ve adanın batısında bulunan Kosmadei Köyü'nde yer alan yapılar incelendiğinde; cephe özellikleri, pencere ve kapı şekillenişlerinin boyutları, tipleri ve bezeme özelliklerinde ve yapıım

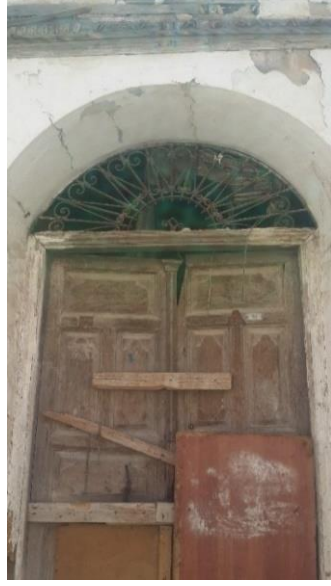
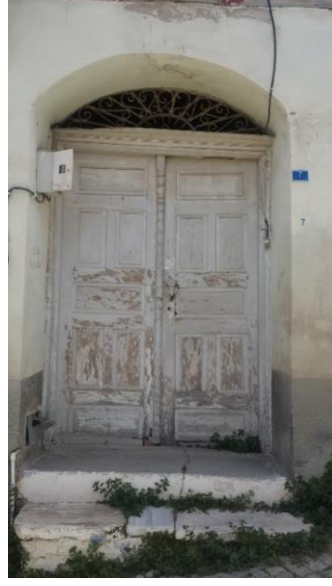
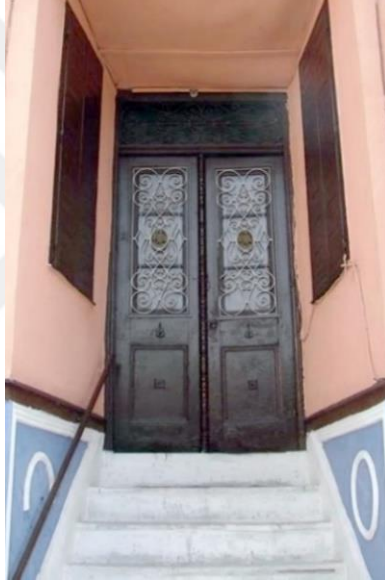
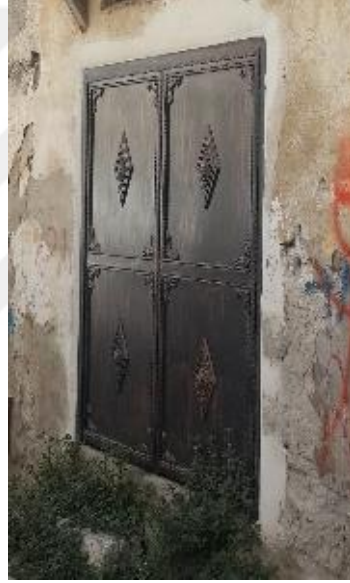
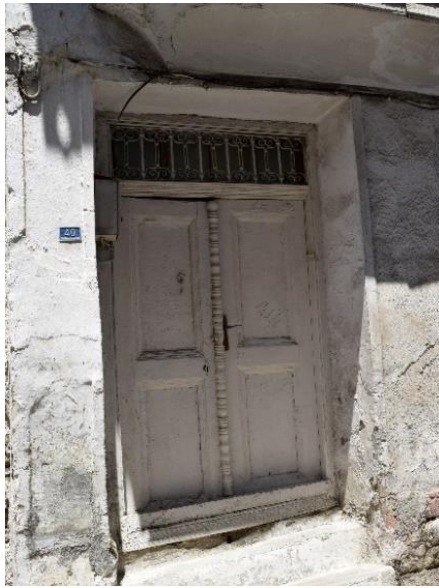
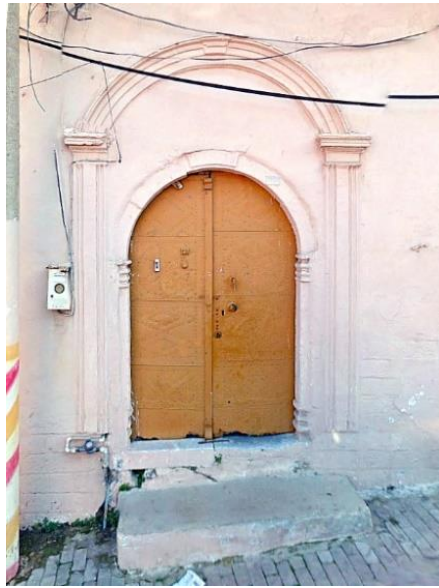
Şekil 3.5: Örnek giriş kapıları (Konuk, Kuşadası, 2016)

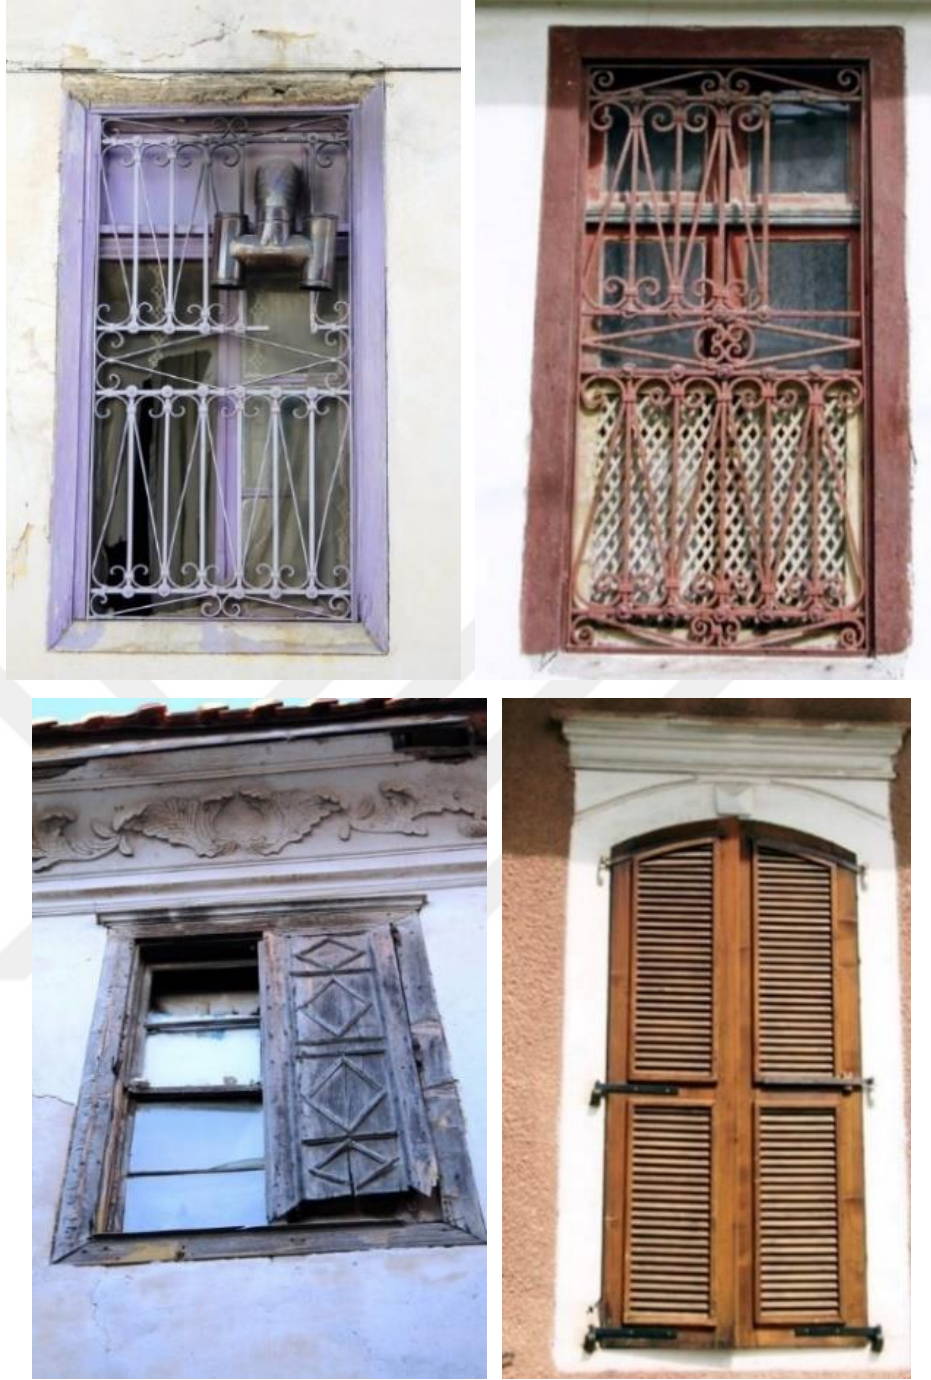
Şekil 3.6: Soldan sağa demir parmaklı, ahşap kafesli, ahşap kapaklı pencere örnekleri (Kuşadası Kültür Derneği Arşivi)

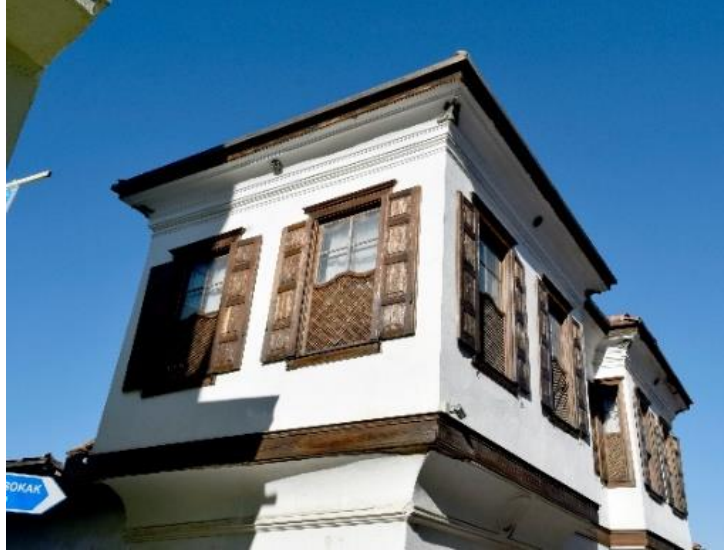
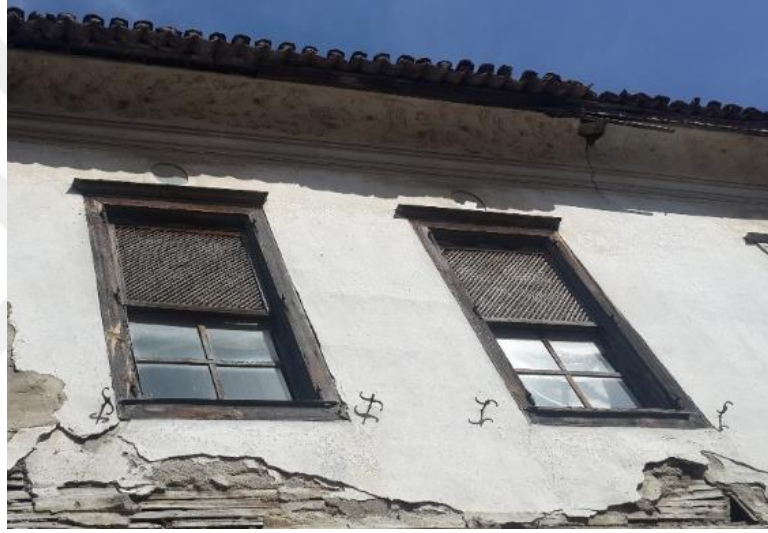
Şekil 3.7: Pencere örnekleri / ahşap kafeslerin alta veya yukarıda yer aldığı örnekler (Konuk, Kuşadası, 2016)

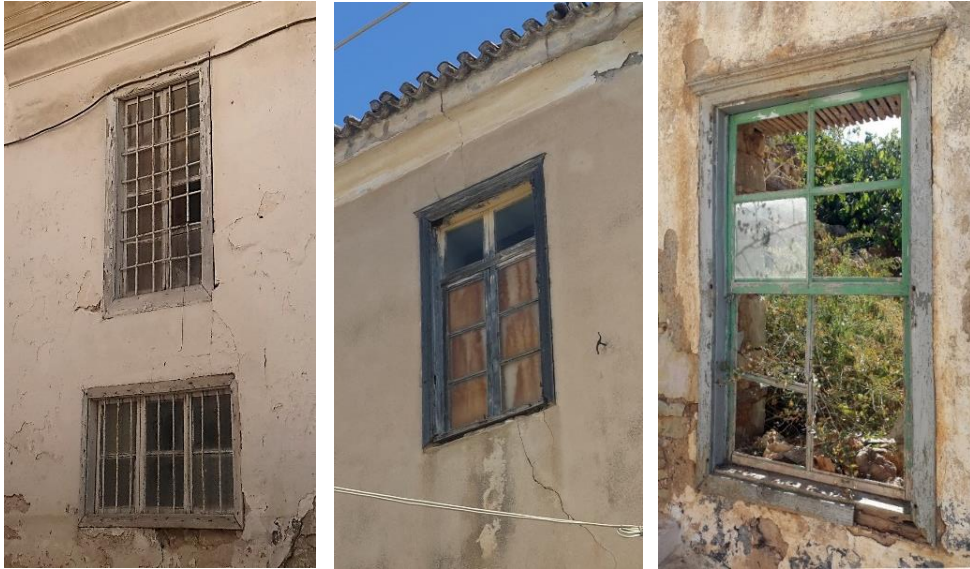
Şekil 3.8: Samos Şehri'nden pencere örnekleri.

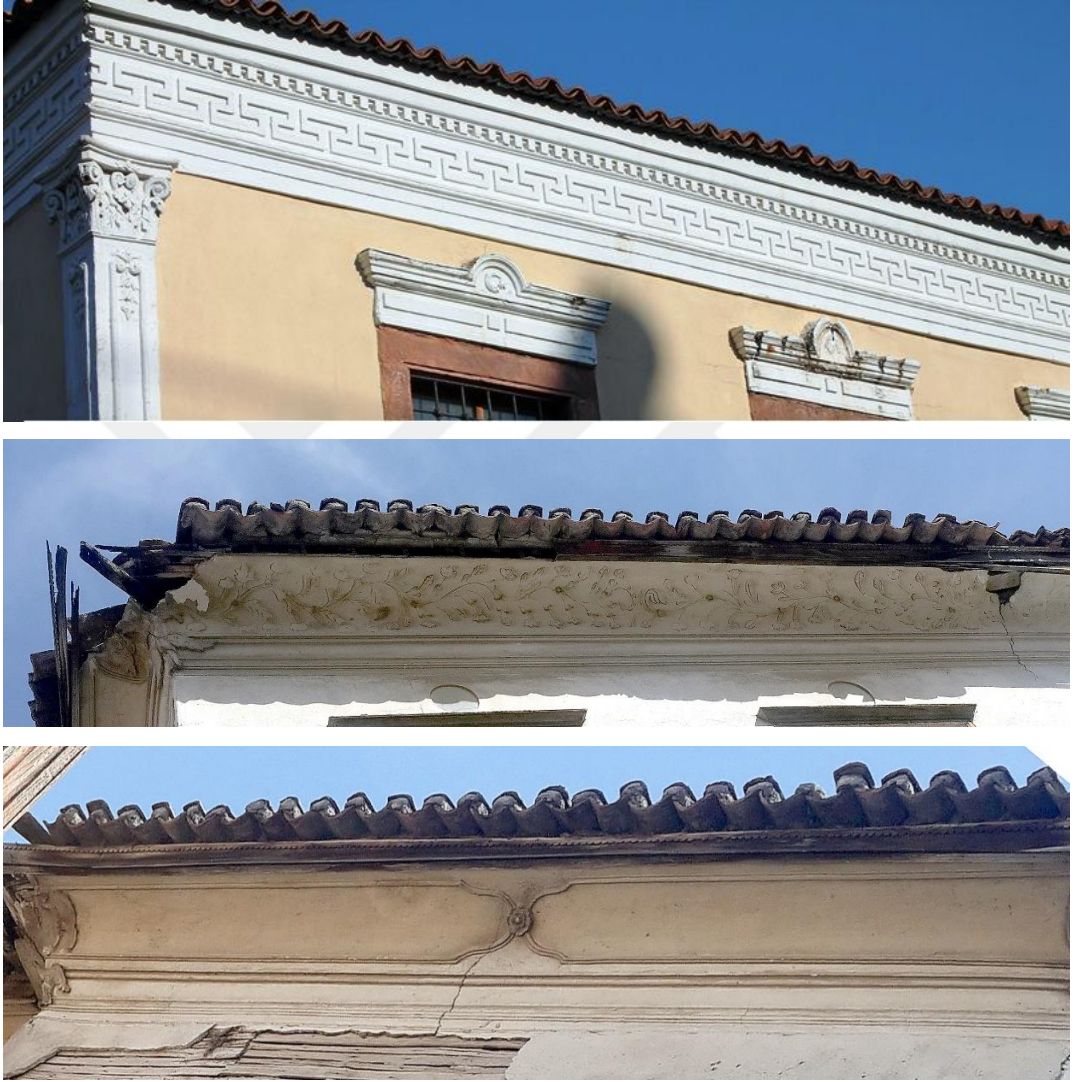
Şekil 3.9: Bordür örnekleri (Konuk, Kuşadası, 2016)

Yapıların yaklaşık saçak genişlikleri 30 ile 40 cm arasında değişmekte olup, düz veya eğik şekillidir. Eğri, iç bükey bir profile sahip olan saçakların üzerlerinde çiçek, yaprak ve kuş motifleri yer almaktadır. Özellikle saçakların köşelerinde kuş motifleri dikkat çekmektedir. Ayrıca başlıklı köşe plastırları, geometrik motiflerle oluşturulmuş kat ve saçak silmeleri görülmektedir (Şekil 3.9 ,Şekil 3.10).

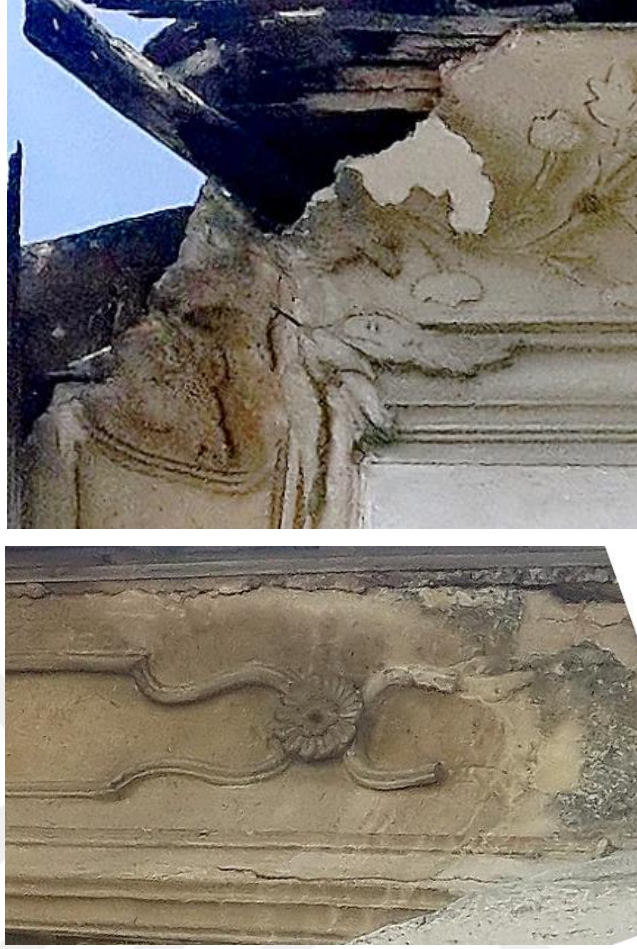
Şekil 3.10: Bordür ve bezeme örnekleri (Konuk, Kuşadası, 2016)

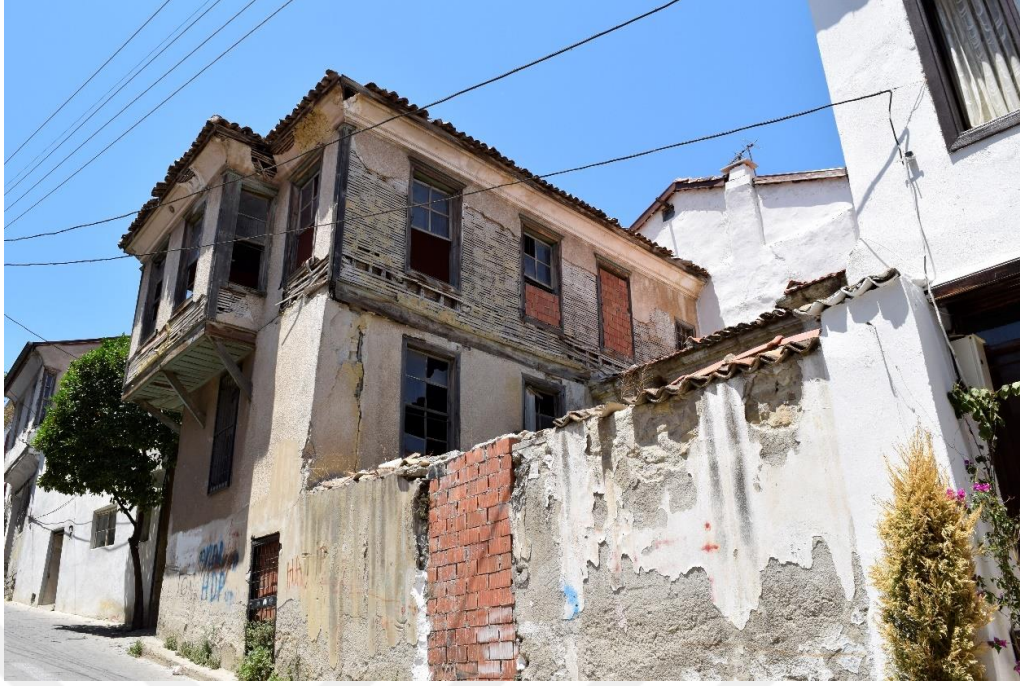
Şekil 4.4: Balatlıoğlu Evi / Aslanlar Caddesi'nden görünüş (Konuk, Kuşadası, 2016)

1950’li yıllarda, bahsedilen bu iki kardeř tek mülkiyetteki yapıları iki parselde ayırmıştır. 1951-1952 yılları arasında ise, 23 parseldeki bölüm, Saliha Lütfiye Balatlıođlu’nun eři Mehmet Balatlıođlu tarafından satın alınmıştır (Balatlıođlu, 2016) 1988-1989 yıllarına kadar Balatlıođlu Ailesi’nin konut olarak kullandığı yapı, ailenin tařınmasının ardından kiraya verilmiştir. 2010 yılından itibaren ise, yapı boş durumdadır (Balatlıođlu, 2016). 22 parseldeki bölüm ise 2015 yılında bugünkü kullanıcıları tarafından satın alınarak, yenilenmiş ve konut olarak kullanımına devam etmiştir (Acar, 2016). Bu çalışmanın kapsamında 23 parselde yer alan ana yapı ayrıntılı olarak incelenmiş; 22 parseldeki bölümün kullanıcılarından izin alınamadığından bu bölümün detaylı rölövesi alınamamıştır (Şekil 4.4).

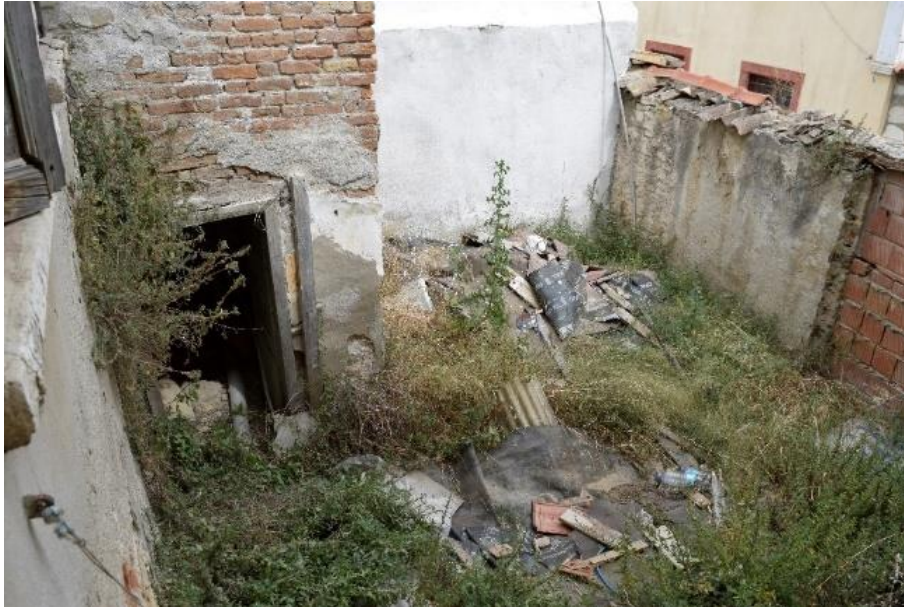
Şekil 4.6: Bahçenin kuzeybatı köşesinden bahçeye bakış ve B02 mekânının girişi (Konuk, Kuşadası, 2016)

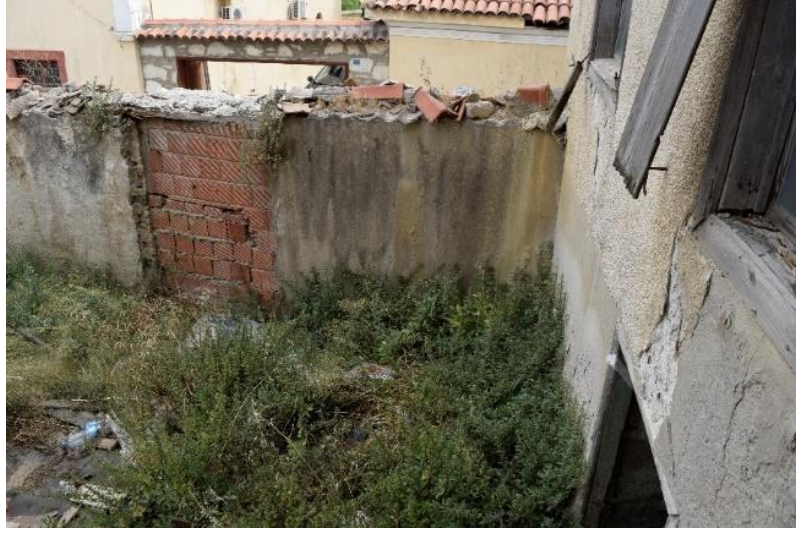
Şekil 4.7: Bahçenin güney duvarı (Konuk, Kuşadası, 2016)

Ortalama 2,00 m kotunda yer alan bahçe, batı ve kuzey yönünde 23 parseldeki kütleler doğu yönünde ise komşu 22 parseldeki yapı ile çevrelenmekte, güneyinde ise yaklaşık 2,00 m yüksekliğindeki yığma duvarla sınırlanmaktadır (Şekil 4.5). Plan ölçüleri yaklaşık 6,50 x 5,00 m olup, kuzeydoğu köşesinde yer alan, B02 mekânının yaklaşık 1,60 m çıkıntı yapmasından dolayı tam dikdörtgen şeklinde değildir (Şekil 4.6). Güney yönündeki bahçe duvarı üzerinde sonradan tuğla ile örülerek kapatılan bir kapı yer almaktadır (Şekil 4.7). Kapı yaklaşık 130 x 230 cm ölçülerindedir.

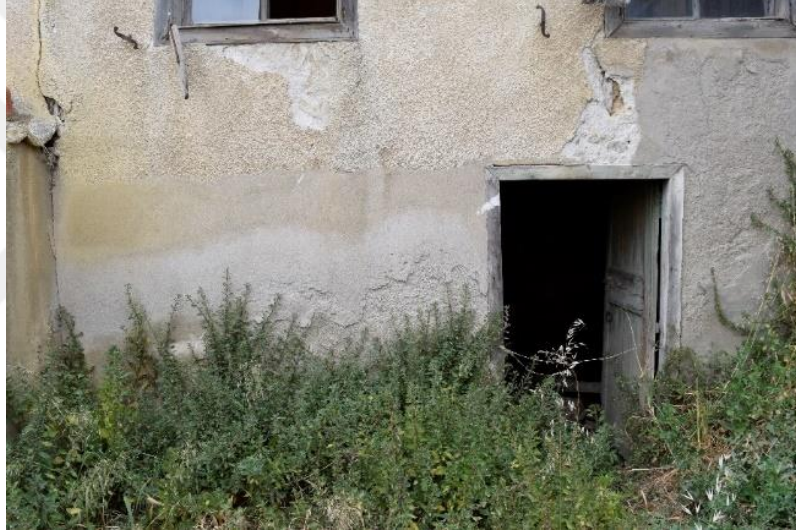
Şekil 4.8: Bahçenin batı duvarı ve B01 mekânının giriş kapısı (Konuk, Kuşadası, 2016)

Kuzeydoğu köşesinde B2 mekânının girişi bulunmakta, kuzeybatı köşesinde 110 cm genişliğinde 8 basamaklı bir merdivenle tek katlı bölümün girişine ulaşılmaktadır. Merdivenin korkulukları yoktur ve günümüzde basamakları aşınmıştır. Batı yönündeki, 100 x 165 cm ölçülerindeki ahşap kapı ise B01 mekânına geçiş sağlamaktadır. Bakımsız haldeki bahçeyi otlar sarmış durumdadır ve yer yer kullanılmayan eşyalar istiflenmiştir (Şekil 4.8, Şekil 4.9, Şekil 4.10).

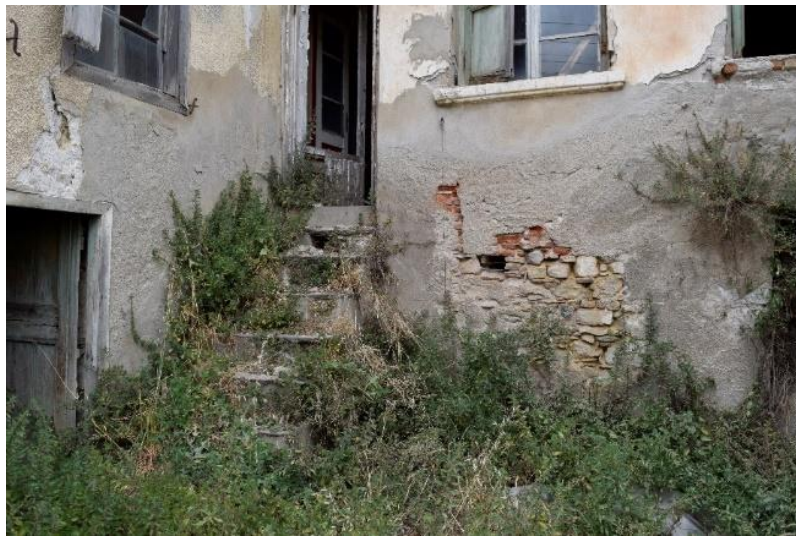
Şekil 4.9: Bahçenin kuzeybatı köşesinde yer alan merdiven (Konuk, Kuşadası, 2016)

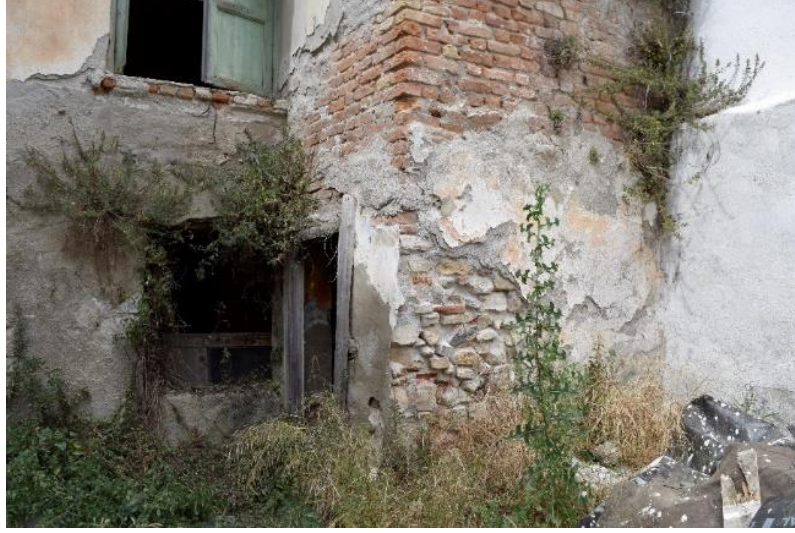
Şekil 4.10: Bahçenin kuzeydoğu köşesinde çıkma yapan cephe (Konuk, Kuşadası, 2016)

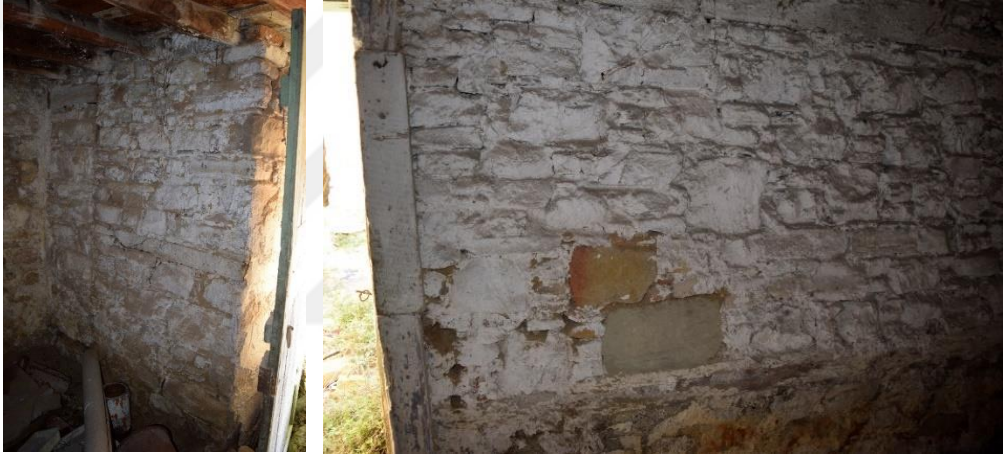
Şekil 4.12: B01 mekânı doğu duvarı (Konuk, Kuşadası, 2016).

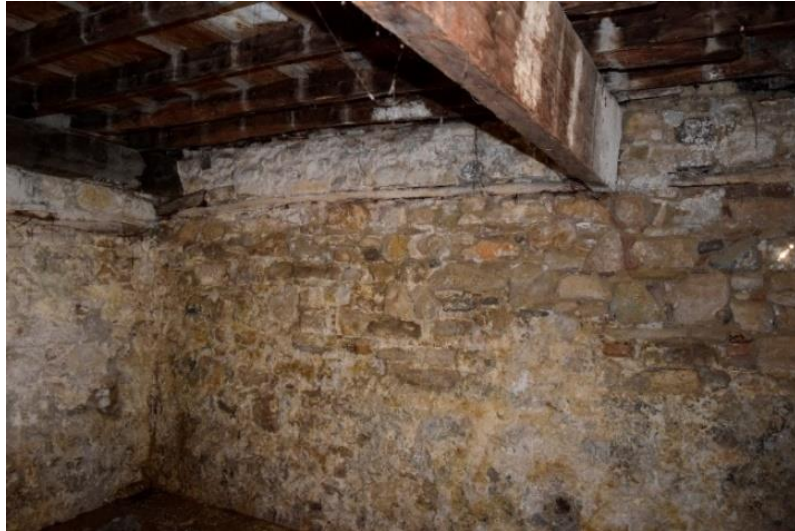
Şekil 4.13: B01 mekânı kuzey duvarı (Konuk, Kuşadası, 2016).

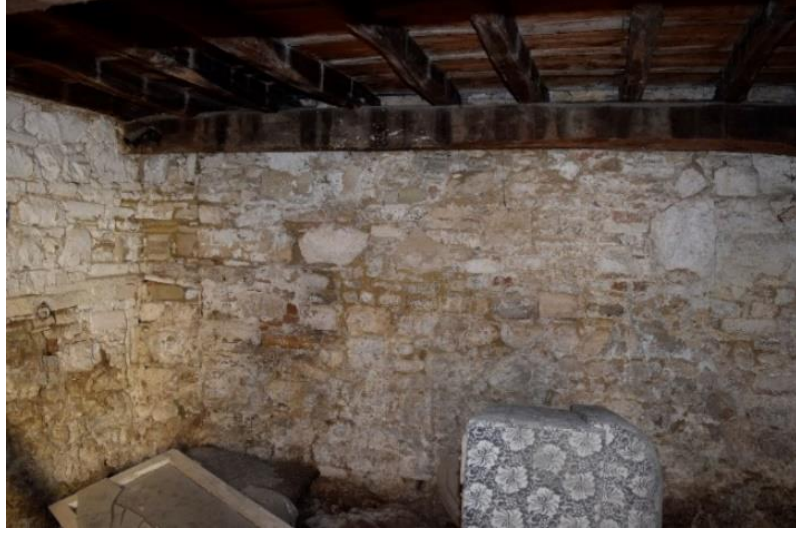
Şekil 4.14: B01 mekânı batı duvarı (Konuk, Kuşadası, 2016).

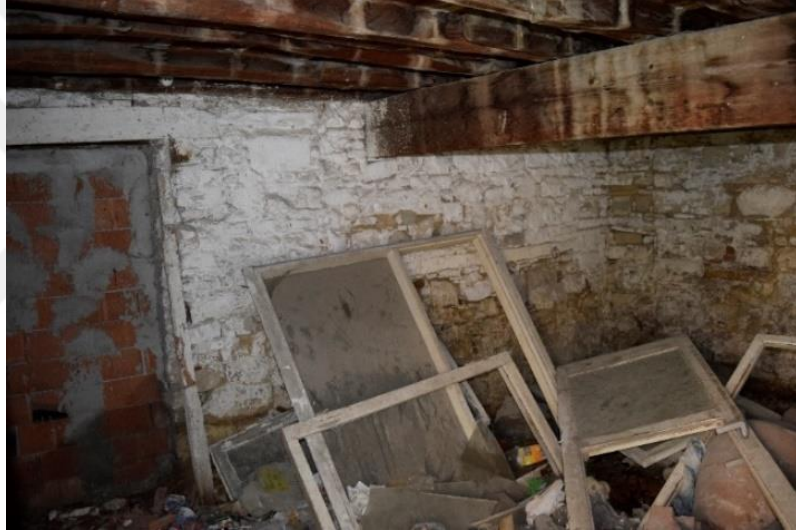
Şekil 4.15: B01 mekânı güney duvarı (Konuk, Kuşadası, 2016).

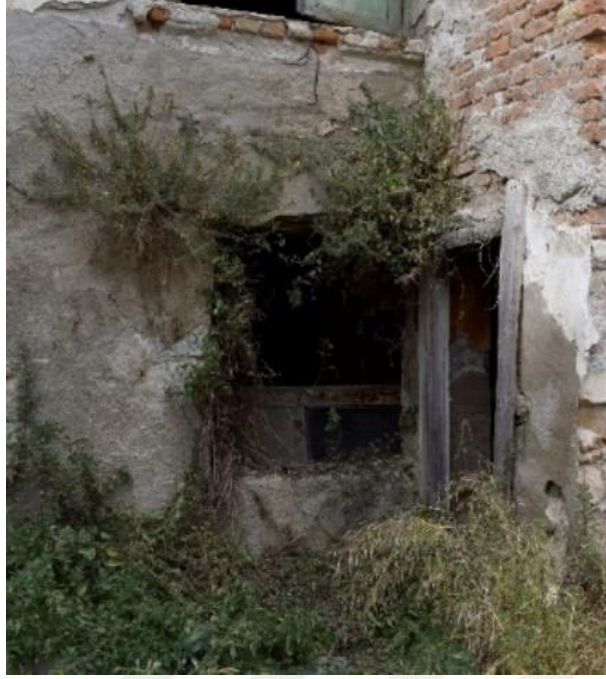
Şekil 4.18: B02 mekânı giriş kapısı ve pencere boşluğu (Konuk, Kuşadası, 2016).

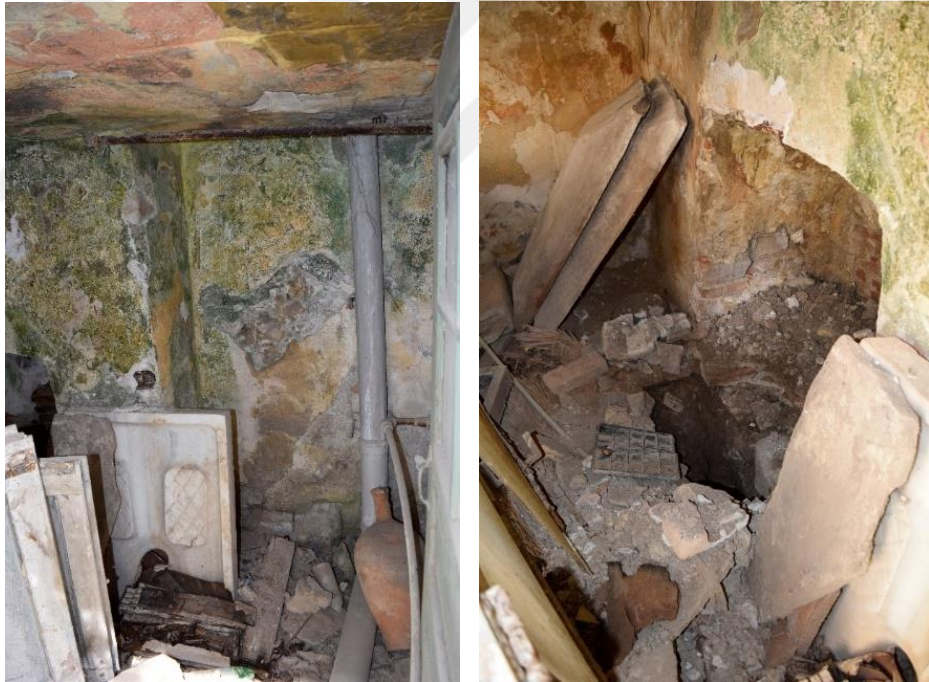
Şekil 4.19: Soldan sağa, B02 mekânının girişinden doğu duvarı ve aynı duvar üzerinde yer alan ocak (Konuk, Kuşadası, 2016).

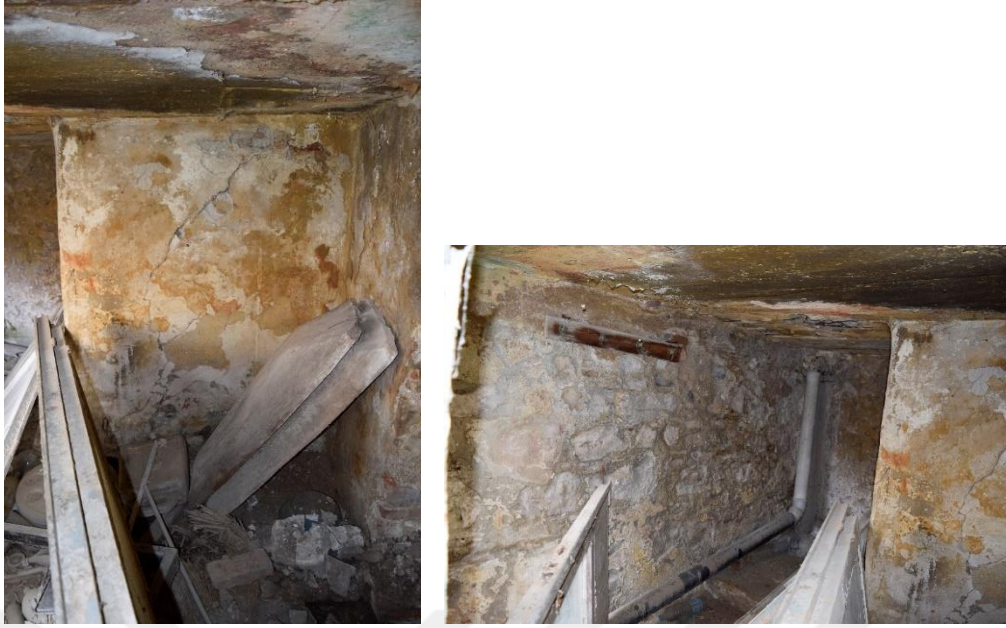
Şekil 4.20: Soldan sağa, B02 mekânının kuzey duvarı ve batı duvarı (Konuk, Kuşadası, 2016).

Planın kuzeydoğu köşesinde yer alan, bahçeden girişi sağlanan mekândır. Plan şekli girinti ve çıkıntılardan dolayı öteki odalardan farklılık göstermektedir (Şekil 4.17). Doğu duvarı, güneyden kuzeye 108 cm uzandıktan sonra 47 cm içeriye girinti yapmakta, ardından 187 cm kuzeye devam etmektedir (Şekil 4.17, Şekil 4.18). Bu duvarda yerden yaklaşık 60 cm yükseklikte, 60 x 100 cm ölçülerinde ocak yer almaktadır. Kuzey duvarı doğu duvarının bittiği yerden 134 cm batıya uzanmakta ve ardından 121 cm kuzeye devam ettikten sonra doğuya dönerek 116 cm doğuya ilerlemektedir (Şekil 4.19). Mekânın kuzeyinde yer alan girinti, yerden 20 cm yukarıda basamak oluşturmaktadır. Batı duvarı, kuzey duvarının bittiği yerden 340 cm güneye uzanır. Mekânın güneyinde yerden 50 cm yükseklikte, 115 x 135 cm ölçülerinde pencere boşluğu bulunmaktadır. Bu boşluğun doğusunda 40 x 27 cm ölçülerinde, tuğladan yapılmış, dikdörtgen şekilli kolon yer alır. Mekânın duvarları yığma taş ile örülüp duvar yüzeyleri sıva kaplıdır ancak sıvalar yer yer dökülmüştür. Kullanılmayan kapıların bulunduğu mekânın zemini toprak kaplıdır ve tavanı sıvalıdır (Şekil 4.20).

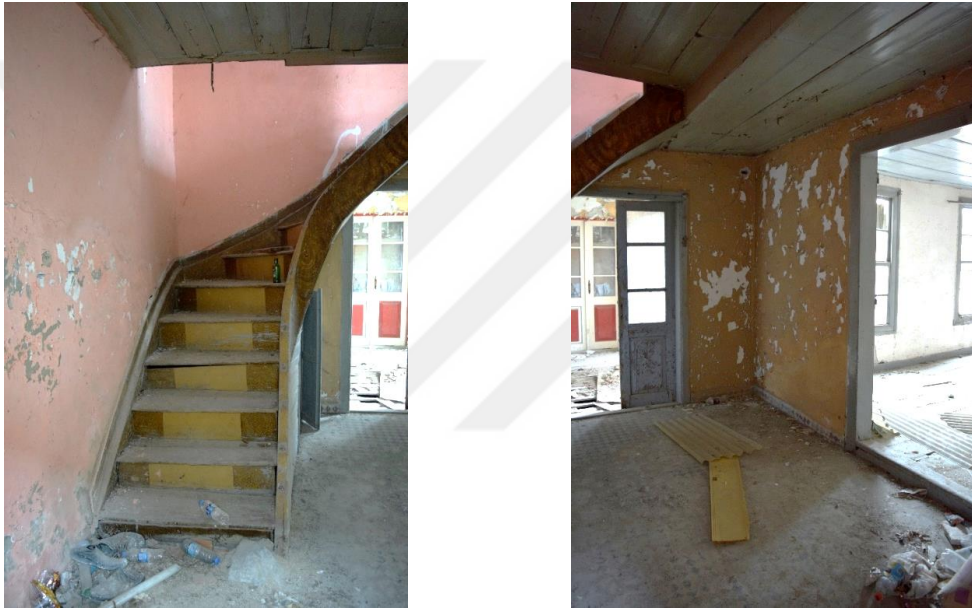
Şekil 4.22: Soldan sağa, Z01 sofanın girişten M01 merdivenine bakış ve mekânın güneydoğu köşesine bakış (Konuk, Kuşadası, 2016).

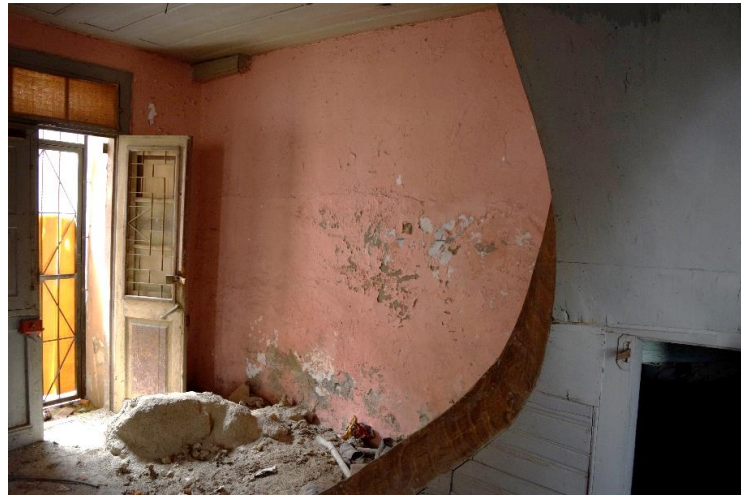
Şekil 4.23: Z01 mekânının güneydoğu köşesinden kuzey duvarına bakış (Konuk, Kuşadası, 2016).

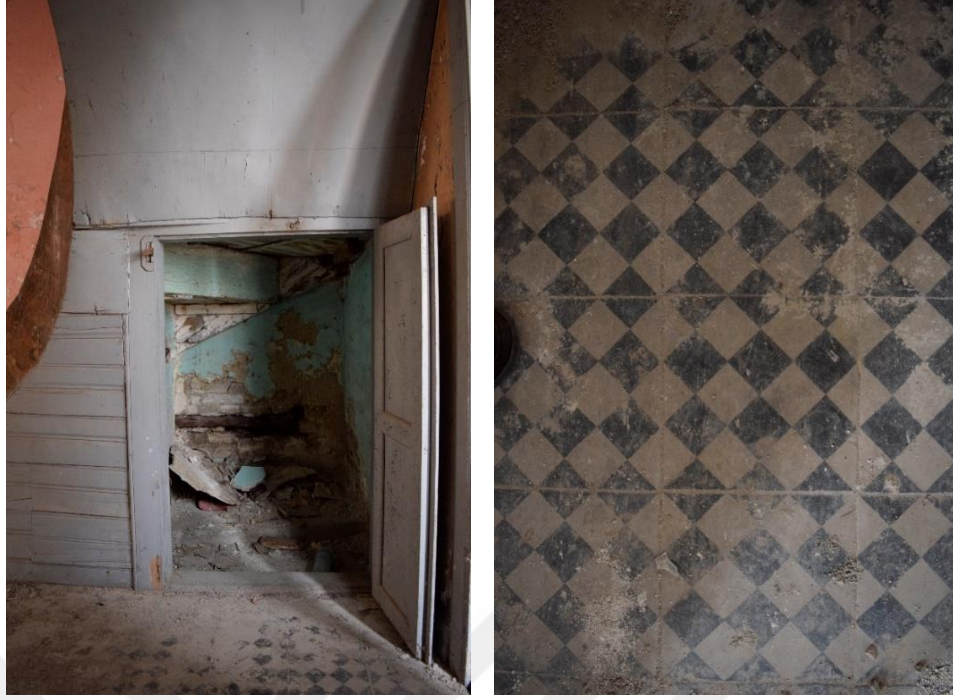
Şekil 4.24: Soldan sağa, Z01 mekânının merdiven altında bulunan dolap ve zemin kaplaması (Konuk, Kuşadası, 2016).

Kutlu Sokak'a bakan, batı cephesinde yer alan, 125 x 260 cm ölçülerinde kapıdan geçilen Z01 sofa, 211 x 311 cm plan ölçülerindedir. Mekânın kuzeybatı köşesinde, üst kata geçişi sağlayan "L" planlı ahşap merdiven bulunmaktadır (Şekil 4.21). Merdivenin altında 88 x 103 cm plan ölçülerinde, vaktiyle dolap olarak kullanılan tek kapaklı bir yer bulunmaktadır. Doğu yönünde çift kanatlı bir kapıyla, Z03 mekânına, güney yönünde yer alan bir kapıyla ise Z02 mekânına geçilmektedir. Yapının da girişi olan batı yönündeki kapı 145 x 250 cm, diğer kapılardan doğu duvarında yer alan 130 x 210 cm, güney duvarındaki ise 130 x 230 cm boyutlarındadır. Mekânın zemini 20 x 20 cm ölçülerinde, dökme mozaik karolarla kaplıdır (Şekil 4.22, Şekil 4.23). Zeminin bir bölümü inşaat kumu ile kaplı halde bırakılmıştır. Duvarlar sıvalı ve boyalı olup, sıvaların büyük bölümü dökülmüştür. Giriş mekânının tavanı ahşap kaplamadır. 268 cm olan tavan yüksekliği güney duvarına 130 cm mesafede 17 cm alçalmakta, yüksekliği 251 cm'ye düşmektedir (Şekil 4.24, Şekil 4.25).

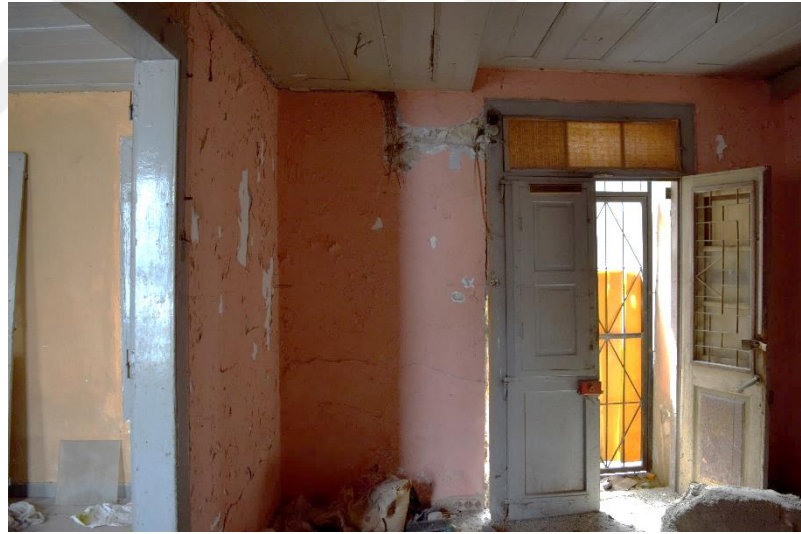
Şekil 4.25: Z01 mekânının batı duvarı ve giriş kapısı (Konuk, Kuşadası, 2016).

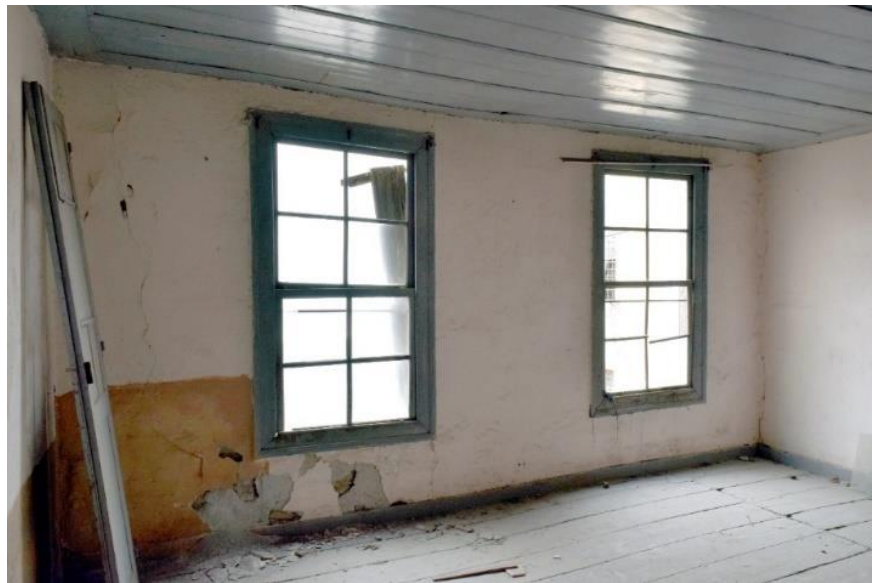
Şekil 4.27: Z02 mekânının doğu duvarının görünüşü (Konuk, Kuşadası, 2016).

Vaktiyle oda olarak kullanılan Z02 mekânına kuzey duvarındaki sofadan açılan kapıdan girilmektedir. Oda, 450 x 496 cm plan ölçülerindedir (Şekil 4.26). Odanın 130 x 230 cm boyutlarındaki kapısına ait kanatlar çıkarılmıştır ve mekânın batı duvarına yaslı vaziyettedir. Mekânı çevreleyen duvarlardan kuzey ve doğu yönündekiler yaklaşık 17 cm kalınlığında, diğer yöndekiler 60 cm kalınlığındadır (Şekil 4.27). Odanın doğu duvarında 2 adet ahşap giyotin pencere bulunmaktadır.

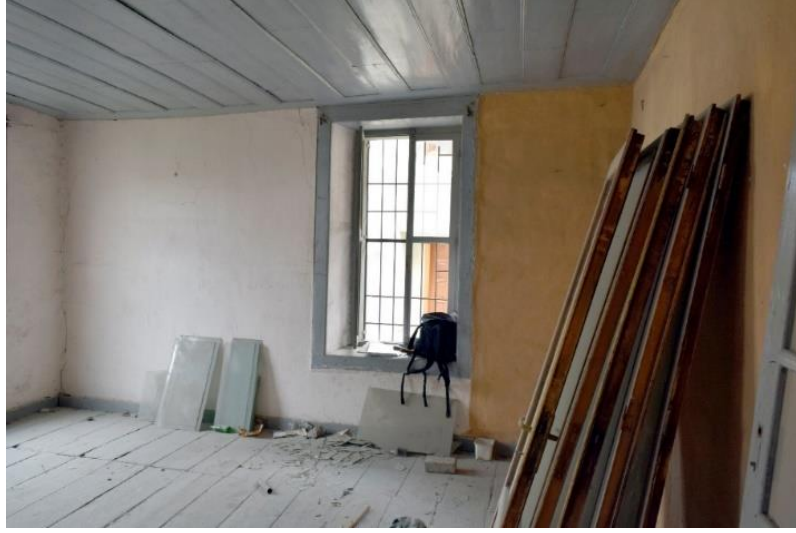
Şekil 4.28: Z02 mekânının güney duvarının görünüşü (Konuk, Kuşadası, 2016).

Giyotin pencereler 112 x 188 cm boyutlarındadır. Güney duvarında, 95 cm genişliğinde ve 200 cm yüksekliğinde çift kanatlı bir ahşap pencere yer almaktadır (Şekil 4.28). Batı duvarı üzerinde kuzeybatı köşesine bitişik 87 cm genişliğinde ve 37 cm derinliğinde ahşap kapaklı bir gömme dolap bulunmaktadır (Şekil 4.29, Şekil 4.30). Mekânın döşemesi ahşaptandır. Ahşap kaplama tahtaları 30 cm enindedir ve 390 cm boyundadır. Z02 mekânının zemin kotu giriş sofasına (Z01) göre 6-7 cm yüksektir. Sıvalı ve boyalı olan duvar yüzeylerinde yer yer dökülmeler gözlemlenmektedir. Mekânın tavan yüksekliği 250 cm'dir. Tavan kaplaması ise ahşaptandır (Şekil 4.31, Şekil 4.32, Şekil 4.33, Şekil 4.34).

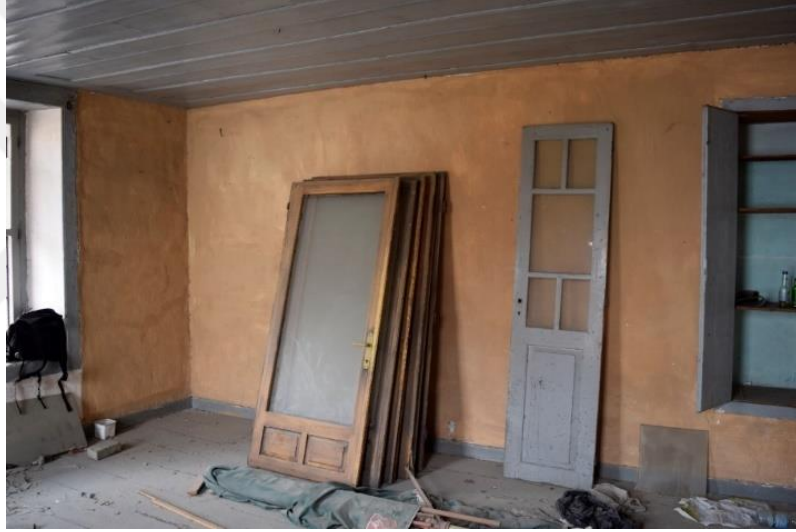
Şekil 4.29: Z02 mekânının batı duvarına bakış (Konuk, Kuşadası, 2016).

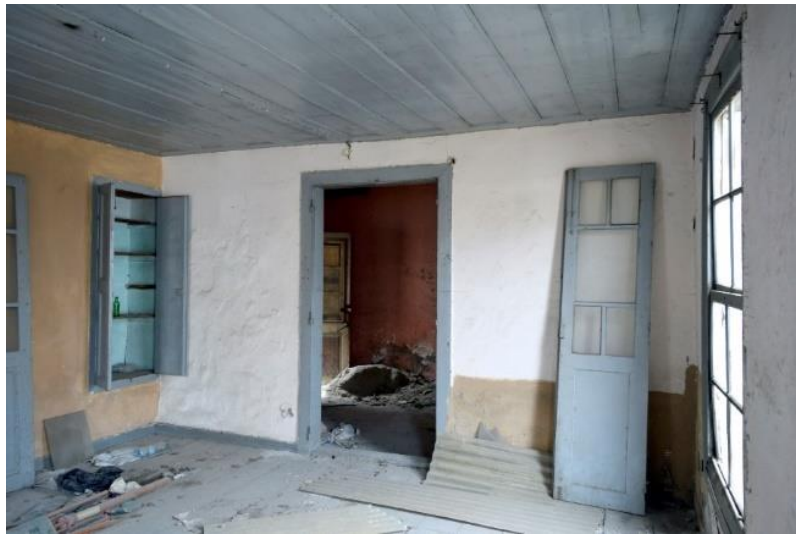
Şekil 4.30: Z02 mekânının girişi (Konuk, Kuşadası, 2016).

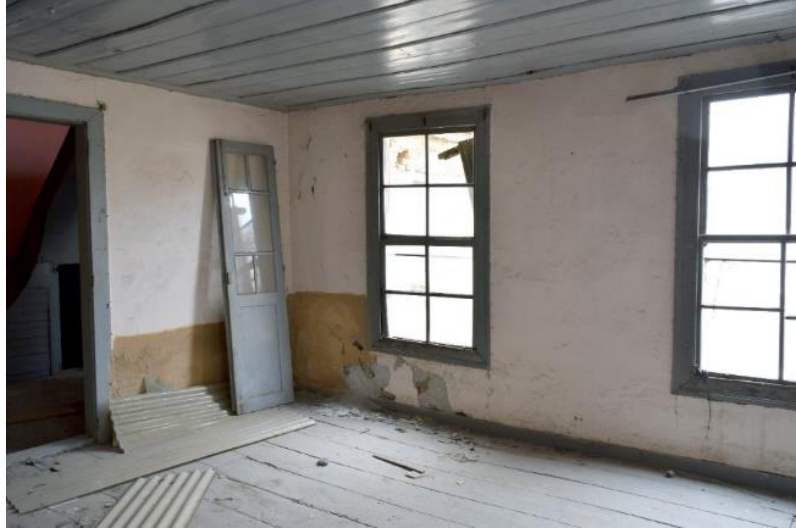
Şekil 4.31: Z02 mekânının kuzey ve batı duvarları (Konuk, Kuşadası, 2016)
