**AYDIN, KUŞADASI'NDA BALATLIOĞLU EVİ
RESTORASYON PROJESİ**

YÜKSEK LİSANS TEZİ

Anabilim Dalı: Mimarlık

Programı: Mimarlık- Restorasyon

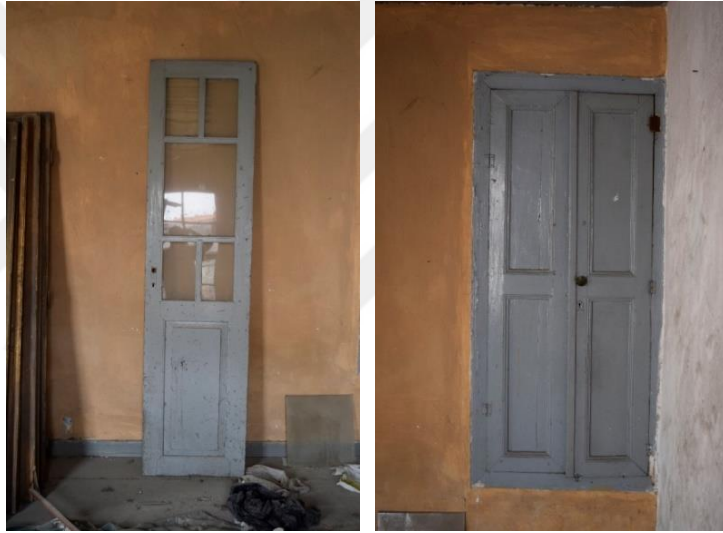
Şekil 4.32: Soldan sağa, Z02 mekânının giriş kapısının sökülen kanadı ve kuzeybatı köşesindeki gömme dolap (Konuk, Kuşadası, 2016).

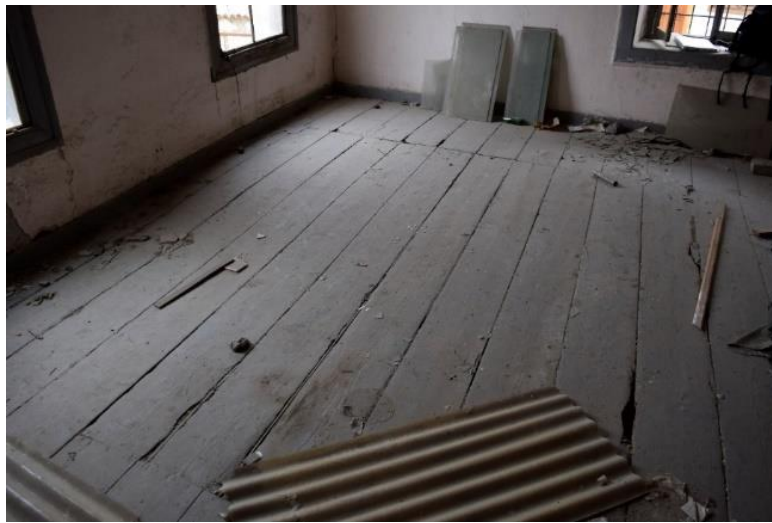
Şekil 4.33: Z02 mekânının zemin döşemesi (Konuk, Kuşadası, 2016).

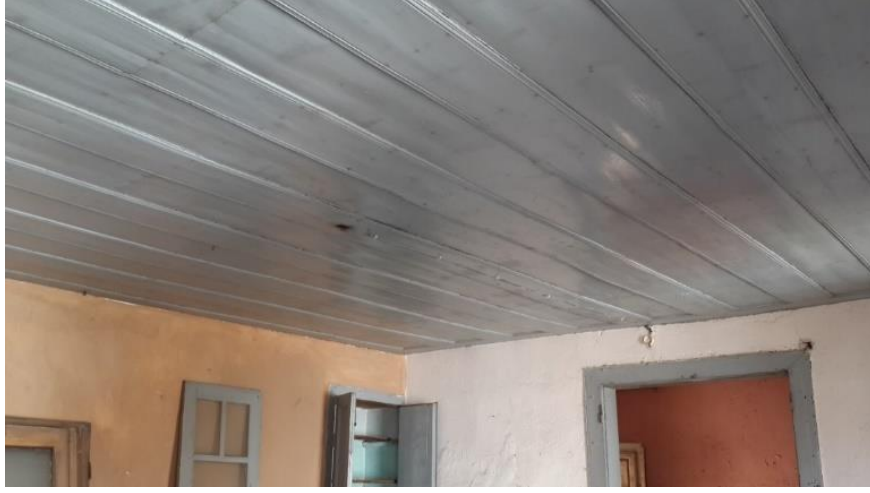
Şekil 4.34: Z02 mekânının tavan kaplaması (Konuk, Kuşadası, 2016).

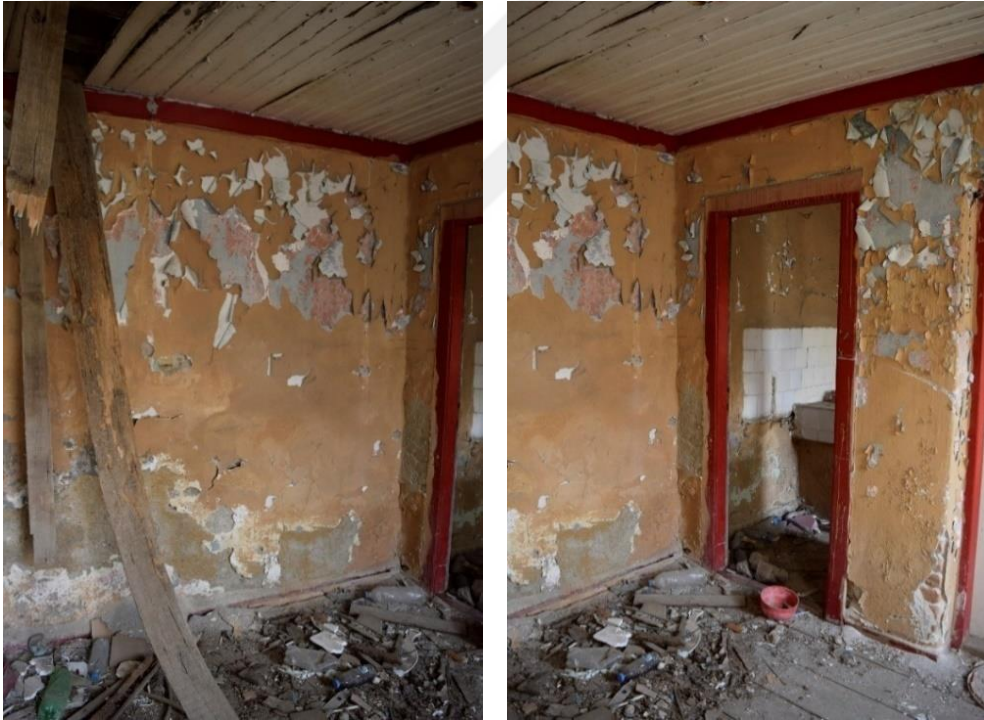
Şekil 4.36: Soldan sağa, Z03 mekânının kuzey duvarı ve doğu yönündeki mutfağa açılan kapı (Konuk, Kuşadası, 2016).

Z03 sofanine, Z01 giriş sofasından geçilmektedir. Dörtgen planlı mekânın plan ölçüleri yaklaşık olarak 290 x 340 cm'dir (Şekil 4.35). Batı duvarının kalınlığı 17 cm, doğu ve güney duvarlarının kalınlıkları ise yaklaşık 27 cm'dir. Kuzey duvarı sağdır (Şekil 4.36). Doğu duvarında yer alan iki kapı, bu yöndeki mutfığa (Z04 mekânı) açılmaktadır. Bu ahşap kapılardan tek kanatlı olan kuzeydeki 97 x 215 cm, çift kanatlı olan güneydeki, 115 x 205 cm boyutlarındadır. Güney duvarında ise bahçeye açılan bir pencere ve bir kapı yer almaktadır (Şekil 4.37). Bahçeye açılan 110 x 215 cm ölçülerindeki kapı harap durumdadır. Kapının doğu yanındaki pencere ise çift kanatlı ve 123 x 140 cm boyutlarındadır. Sofanın zemin döşemesi ahşap kaplamadır. Ahşap döşemenin, batı kenarının büyük bölümü ciddi bozulmaya uğramış, yer yer çökmüştür. Döşemenin zemin kotu, giriş sofasının (Z01) zemininden 5-6 cm daha yüksektir. Mekânın duvarlarının sıvalı ve boyalı olan duvar yüzeylerinin büyük bölümü dökülmüştür. Tavan yüksekliği 250 cm'dir. Tavan ahşap kaplamadır (Şekil 4.38, Şekil 4.39).

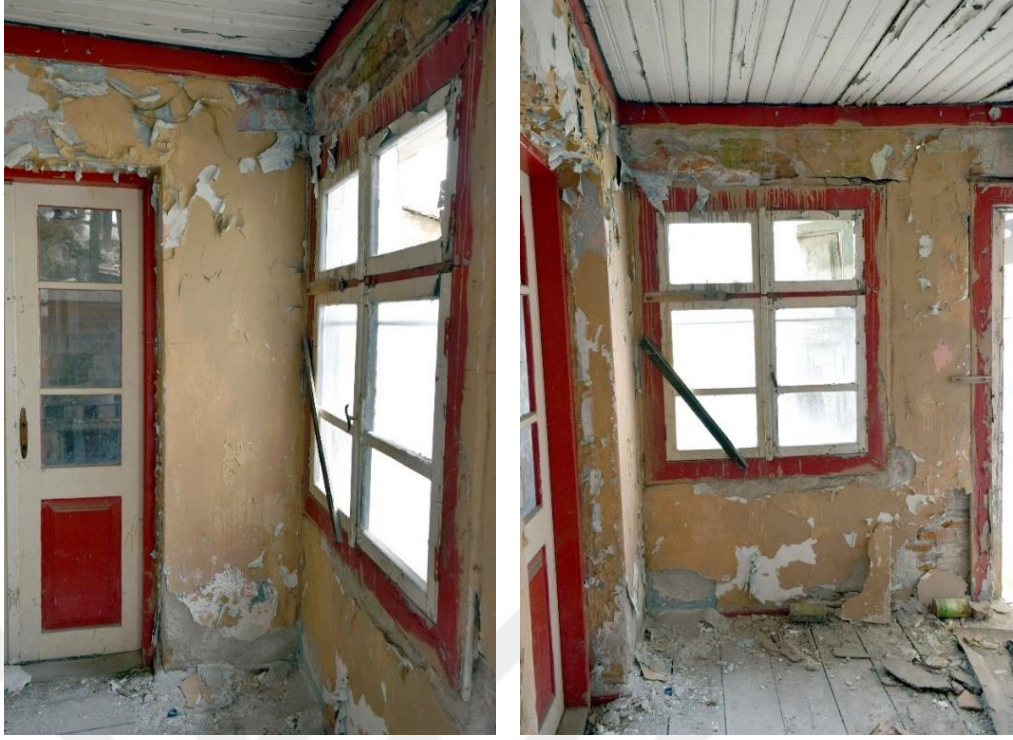
Şekil 4.37: Soldan sağa, Z03 mekânının güneydoğu köşesi ve güney duvarı (Konuk, Kuşadası, 2016).

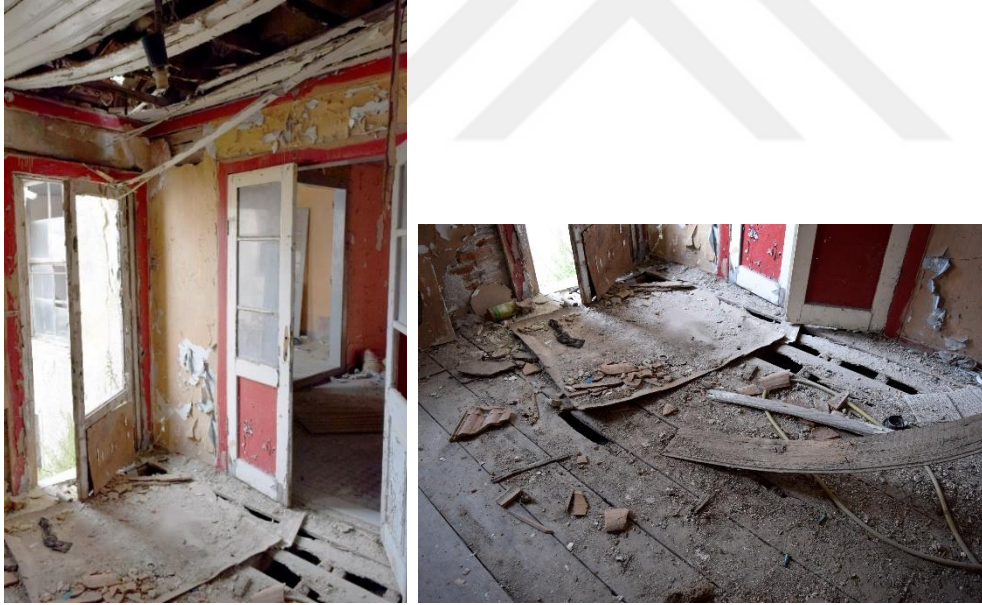
Şekil 4.38: Soldan sağa, Z03 mekânının güneybatı köşesi ve Z01 mekânının zemin kaplaması (Konuk, Kuşadası, 2016).

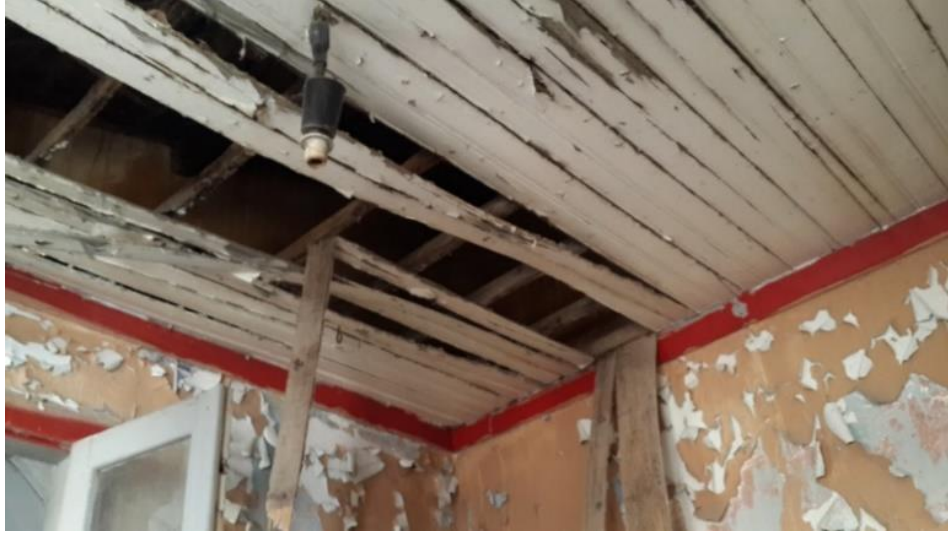
Şekil 4.39: Z03 mekânının tavan kaplaması (Konuk, Kuşadası, 2016).

Zemin katta, Z03 mekânının döşeme ve tavanında ki ahşap kirişlerde kopmalar ve aşınmalar gözlenmektedir. Ayrıca mutfakta da (Z04) tavadaki ahşap kirişlerde meydana gelen kayıplardan dolayı batı duvarında bulunan ocağın üst bölümünde çökmeler görülmektedir. Öyle ki çatı bu bölümde tümüyle açılmıştır (Şekil 5.2). Bunun dışında zemin katta yer alan odalarda yüzeysel çatlaklar haricinde genel olarak ciddi yapısal sorunlara rastlanmamıştır.

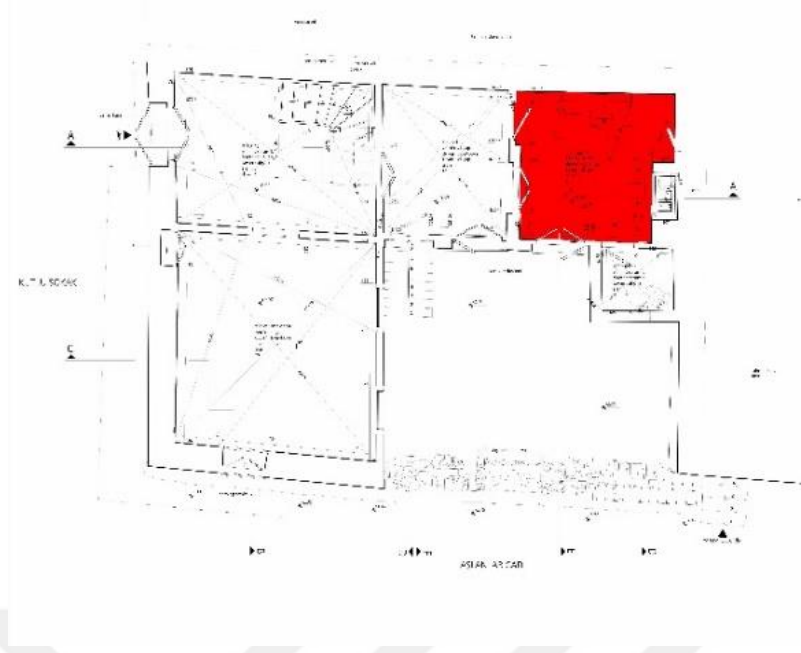
Şekil 4.40: Z04 mekânının (aşevi) plandaki yeri (Konuk, Kuşadası, 2016).

Vaktiyle aşevi olarak kullanılan Z04 mekânı, yaklaşık 363 x 340 cm plan ölçülerindedir (Şekil 4.40). Mekâna batı duvarında tek kanatlı ve çift kanatlı iki ahşap kapıyla geçiş sağlanmaktadır. Kapılar sırasıyla 97 x 215 cm ve 115 x 205 cm boyutlarındadır. Mekânın sağır olan kuzey duvarı önünde 60 cm genişliğinde ve 160 cm uzunluğunda bir tezgâh bulunmaktadır. Doğu duvarında, tuğla ile örülerek kapatılmış 55,5 x 65,5 cm boyutlarında zeminden 160 cm yükseklikte bir üst pencere, bunun güney yanında 60 x 60 x 107 cm boyutlarında ocak bulunmaktadır. Ocağın iç yüzeyleri 15 x 15 cm ebatlarında seramik karolarla kaplıdır (Şekil 4.41). Ocağın altında vaktiyle kiler görevi gördüğü düşünülen 40 x 50 cm boyutlarında bir dolap bulunmaktadır. Güney duvarında, bu yönde yer alan tuvalete (Z05 mekânı) açılan bir kapı ve bunun batı yanında bahçeye bakan 130 x 140 boyutlarında bir pencere yer almaktadır. Mutfağın zemini, 20 x 20 cm ölçülerinde dökme mozaik karolarla kaplıdır. Mutfağın döşemesi, batı yönündeki Z03 sofanına göre 7 cm daha alçaktır. Ancak mekânın kuzeydoğu köşesinde 40 cm daha yüksek tutulmuştur (Şekil 4.42, Şekil 4.43). Sıvalı ve boyalı duvar yüzeylerinin büyük bölümü dökülmüştür. Tavan kaplaması ahşaptandır. Tavan yüksekliği 250 cm'dir. Tavanın ocağa yakın olan doğu yönünde çökme meydana gelmiştir (Şekil 4.44 ,Şekil 4.45).

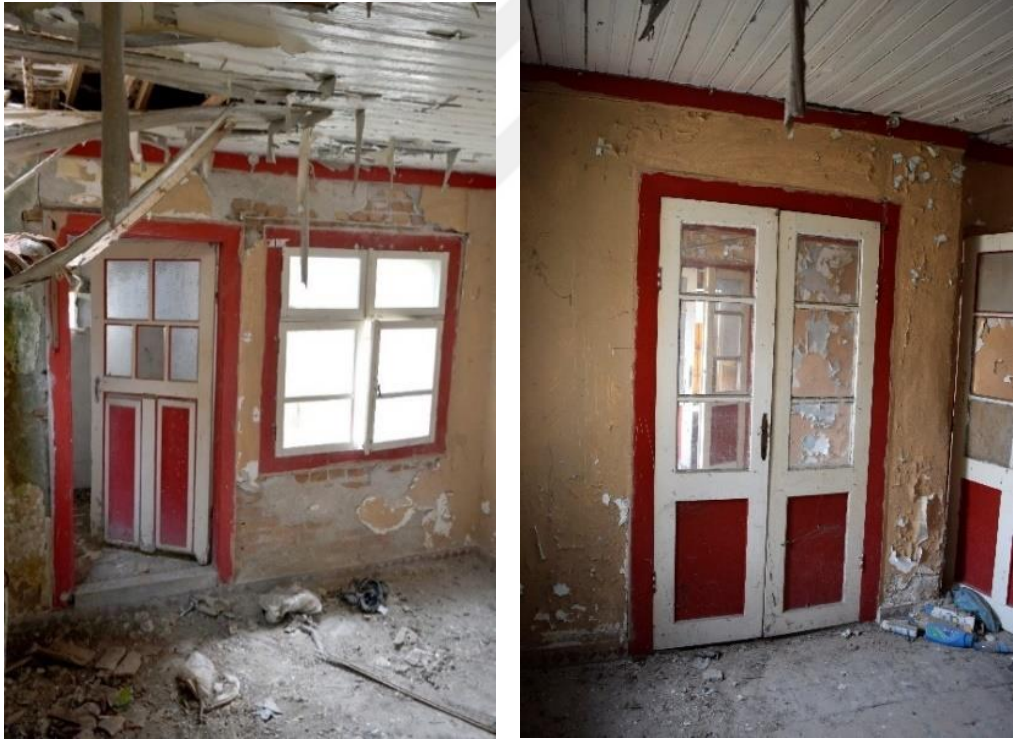
Şekil 4.41: Soldan sağa, Z04 mekânının güney duvarı ve batı duvarındaki kapı (Konuk, Kuşadası, 2016).

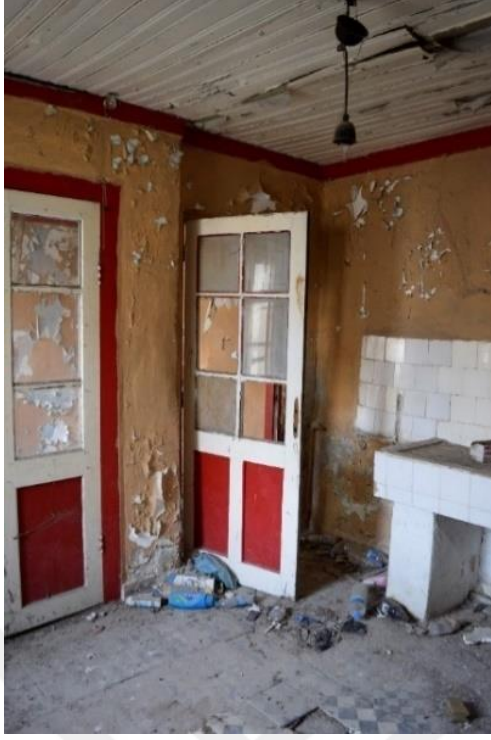
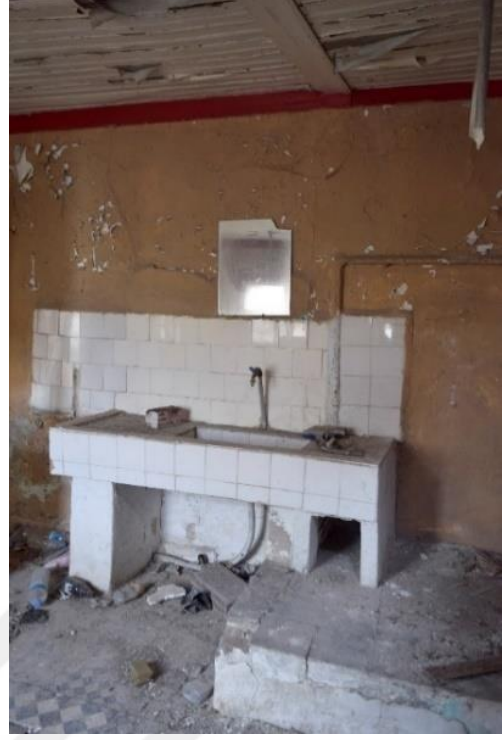
Şekil 4.42: Soldan sağa, Z04 mekânının kuzeybatı köşesi ve kuzey duvarına bitişik olan tezgâh (Konuk, Kuşadası, 2016).

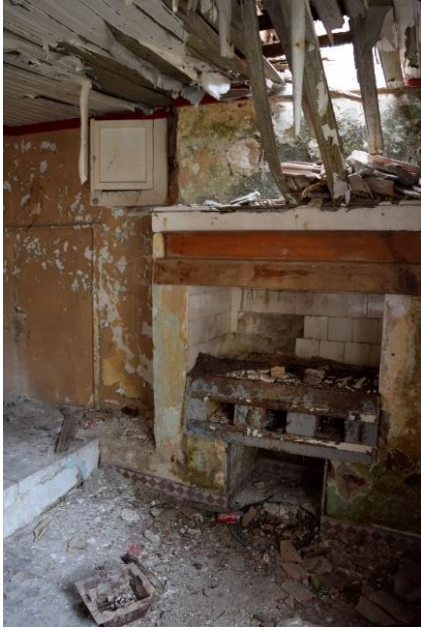
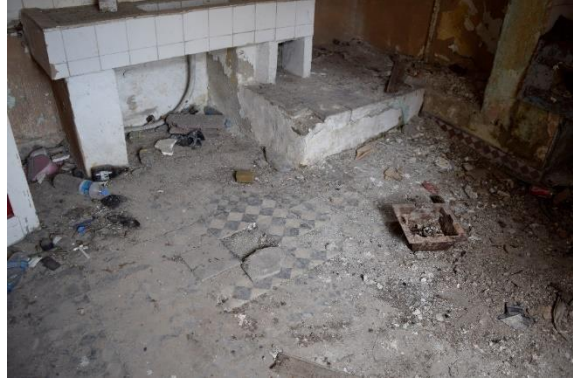
Şekil 4.43: Soldan sağa, Z04 mekânının batı duvarında yer alan ocak ve mekânın zemin döşemesi (Konuk, Kuşadası, 2016).

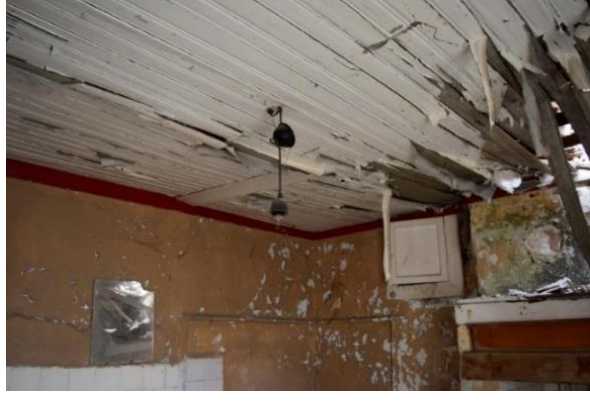
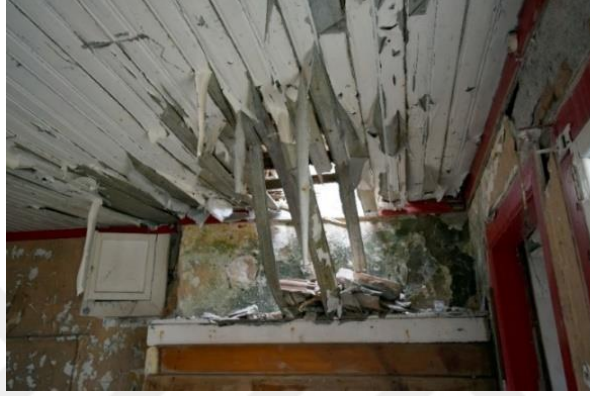
Şekil 4.44: Yukardan aşağı, Z04 mekânının ahşap tavan kaplaması ve mekânın doğu yönünde çöken tavan bölümü (Konuk, Kuşadası, 2016).

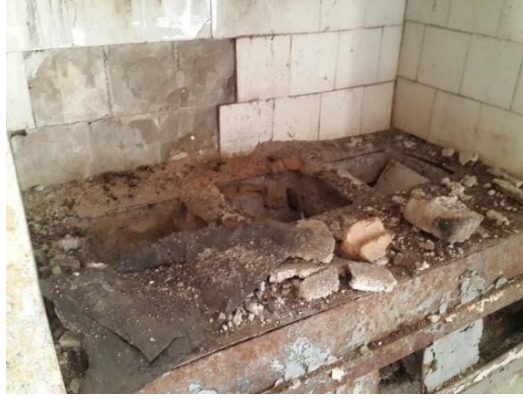
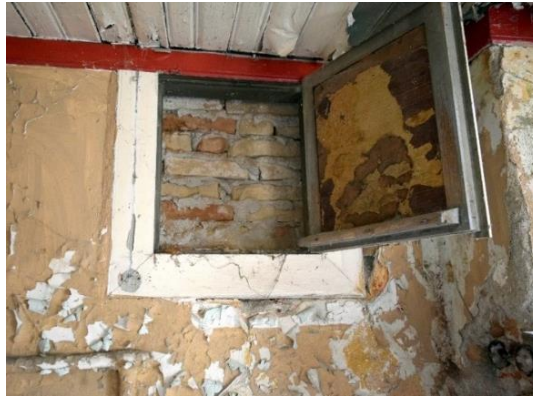
Şekil 4.45: Yukardan aşağı, Z04 mekânının doğu duvarında yer aşan ocak ve aynı duvarda bulunan üst pencere (Konuk, Kuşadası, 2016).

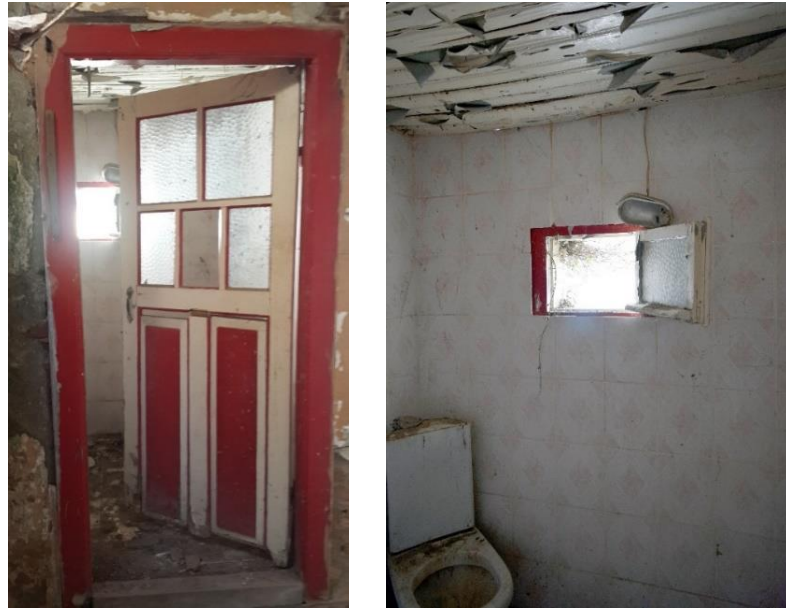
Şekil 4.47: Soldan sağa, Z05 helanın giriş kapısı ve güney duvarında yer alan pencere (Konuk, Kuşadası, 2016).

Vaktiyle hela işlevi gören Z05 mekânına kuzey yönündeki aşevinden (Z04 mekânı) geçilmektedir (Şekil 4.46). Mekân, 165 x 146 cm plan ölçülerindedir. Mekânın duvarları yaklaşık 30 cm kalınlıktadır. Güney duvarında, zeminden 107 cm yükseklikte 50 x 40 cm boyutlarında bir havalandırma penceresi bulunmaktadır. Zemin kotu, Z04 mekânına göre 17 cm yüksektir ve döşemesi 30 x 20 cm ölçülerinde seramik karolarla kaplanmıştır. Güneydoğu köşesinde alafranga tuvalet yer almaktadır. Mekânın doğu duvarı ve zemin döşemesi su boruları yerleştirilmiştir. Mekânın ahşap tavanının yüksekliği 200 cm'dir. Tavanın sıvalı ve boyalı yüzeylerinin yer yer döküldüğü gözlemlenmektedir (Şekil 4.47, Şekil 4.48).

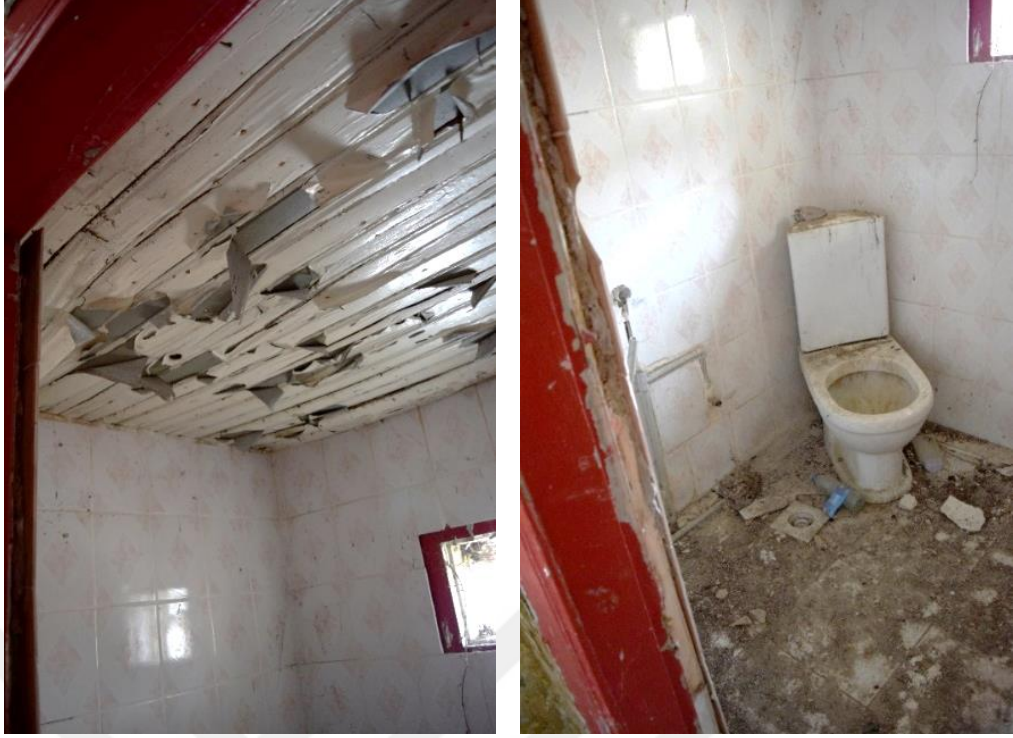
Şekil 4.48: Soldan sağa, Z05 helanın ahşap tavanı ve mekânın güneydoğu köşesi (Konuk, Kuşadası, 2016).

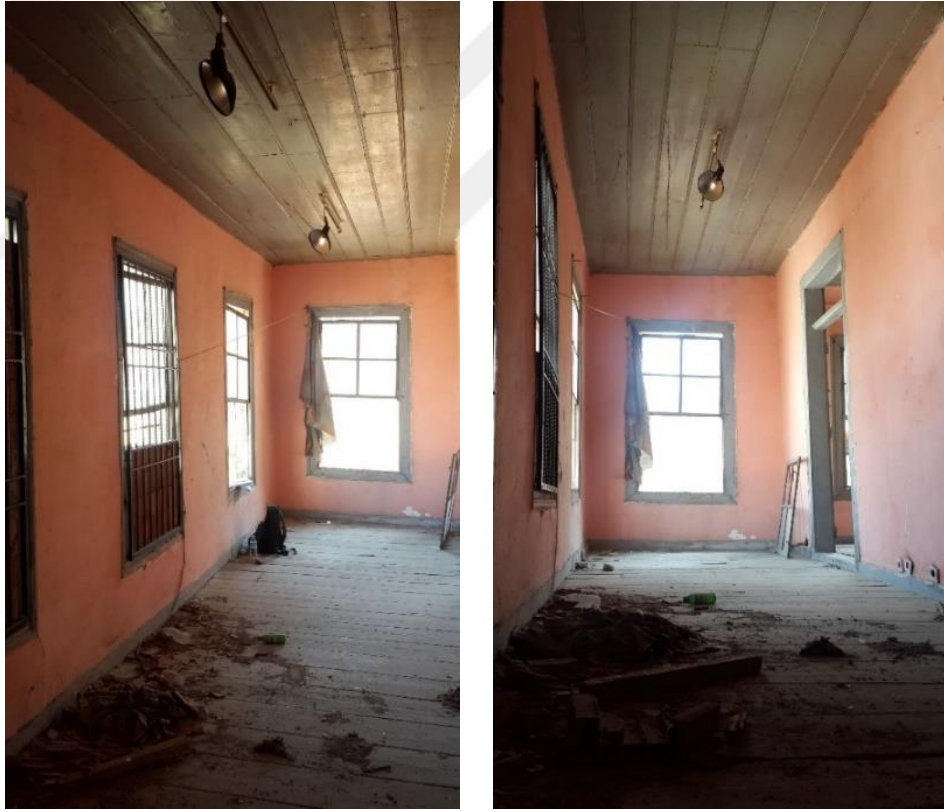
Şekil 4.50: 101 sofaya kuzey yönünden bakış (Konuk, Kuşadası, 2016).

Zemin katta giriş sofasından merdivenle geçilen birinci kat sofası bu katın doğu kenarı boyunca uzanan bir koridor şeklindedir (Şekil 4.49). Birinci kat sofasının kotu, giriş kotuna göre 283 cm yüksektedir. Uzun dikdörtgen planlı sofa, 903 x 200 cm ölçülerindedir. Mekânın doğu duvarında 3 adet 112 x 188 cm ölçülerinde, ahşap giyotin pencere ve doğu duvarının kuzey ucunda bir adet 87 x 100 cm ölçülerinde çift kanatlı ahşap pencere yer almaktadır. Zamanında yüklüğün yer aldığı kuzey duvarında, zeminden 60 cm yüksekte, 50 x 85 cm ölçülerinde gömme dolap günümüze ulaşamamıştır. Merdiven boşluğunun batısında yer almaktadır. Batı duvarında bu yöndeki odalara açılan 3 kapı yer almaktadır. Kuzeyden güneye doğru sırasıyla kapı boyutları; 112 x 246 cm, 136,5 x 246 cm ve 138 x 246 cm ölçülerindedir. Ancak hepsinin kapı kanatları günümüzde mevcut değildir. Güney duvarında 112 x 188 cm ölçülerinde ahşap giyotin pencere, Aslanlar Caddesi'ne bakmaktadır. Mekânın zemin kaplaması 27 x 197 cm ölçülerinde, doğu batı yönünde serilmiş ahşaptır. Kuzey duvarı hariç duvarlar 17 cm kalınlığındadır (Şekil 4.50,

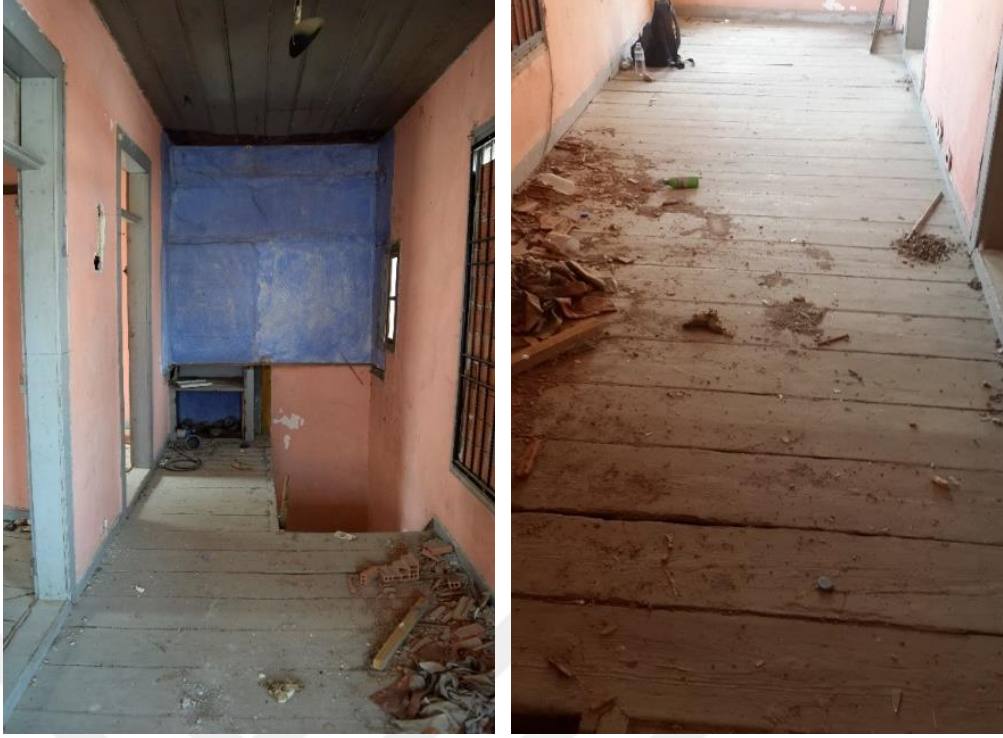
Şekil 4.51: Soldan sağa, 101 mekânına güney yönünden bakış ve mekânın zemin kaplaması (Konuk, Kuşadası, 2016).

Şekil 4.51). Ahşap çatkı sistemde olan duvarların yüzeyleri sıva ile kaplıdır. Mekânın tavanı 282 cm yüksekliğindedir ve ahşap kaplamadır (Şekil 4.52).

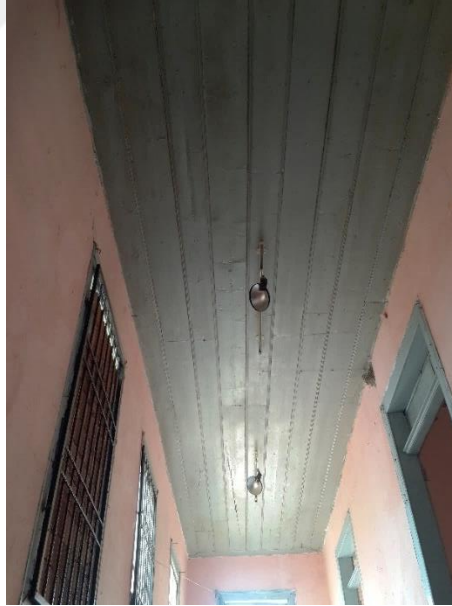
Şekil 4.52: 101 mekânının tavan kaplaması (Konuk, Kuşadası, 2016).

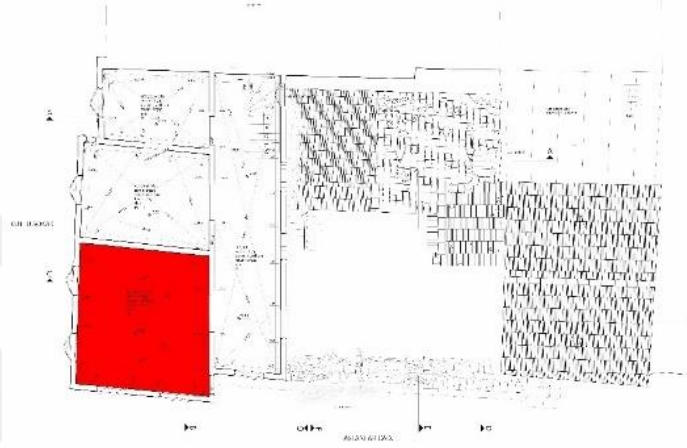
Şekil 4.53: 102 mekânının plan üzerindeki yeri.

Plan üzerinde güneybatı yönünde, Aslanlar Caddesi'ne ve Kutlu Sokak'a cephesi olan, giriş kotundan 288 cm yükseklikte, 394 x 423 cm ölçülerinde, dikdörtgen planlıdır (Şekil 4.53). Mekânın doğu duvarında 138 x 246 cm ölçülerinde 101 sofaya açılan kapı yer almaktadır. Odada yer alan pencerelerin hepsi ahşaptan giyotin

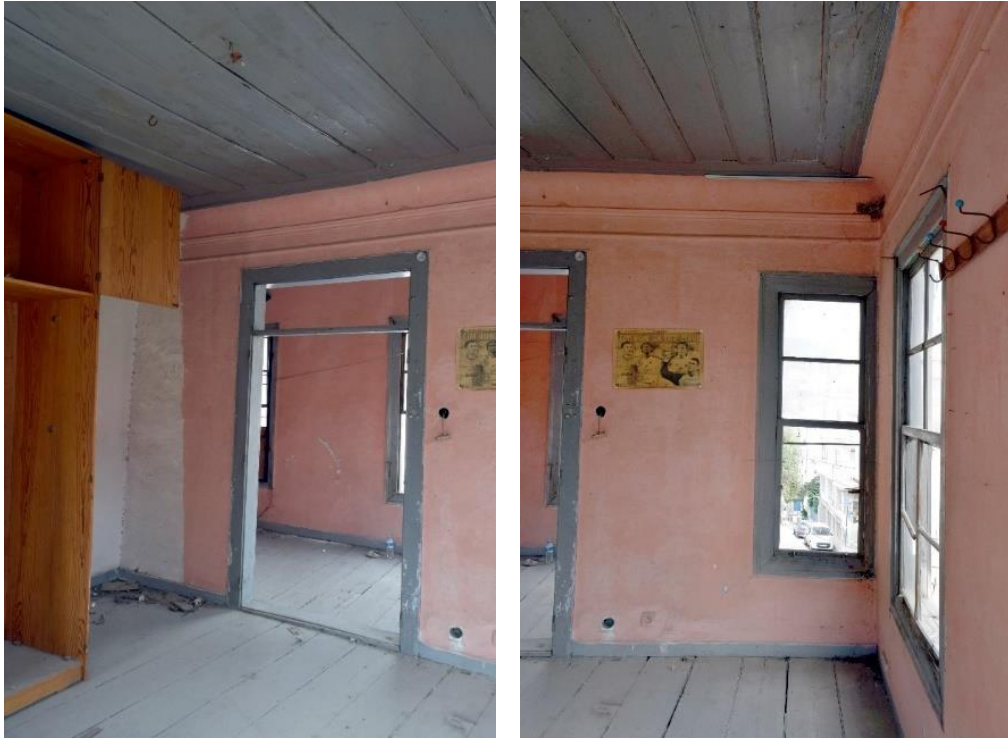
Şekil 4.54: Soldan sağa, 102 mekânının giriş kapısı ve doğu duvarı (Konuk, Kuşadası, 2016).

pencerelerdir ve 112 x 188 cm ölçülerindedir. Bu pencerelerden ikisi güney duvarında Aslanlar Caddesi yönüne, diğer ikisi ise batı duvarında Kutlu Sokak yönüne bakmaktadır. Mekânın 103 mekânına komşu kuzey duvarı sağırdır ve büyük bir dolap duvara yakın yer almaktadır (Şekil 4.54, Şekil 4.55, Şekil 4.56). Odanın döşemesini doğu batı yönü boyunca uzanan 27 x 394 cm ölçülerinde ahşaplar oluşturmaktadır. 288 cm yükseklikteki tavanı ahşaptandır ve tavan ile duvar birleşim yerlerinde alçıdan silme mevcuttur (Şekil 4.57).

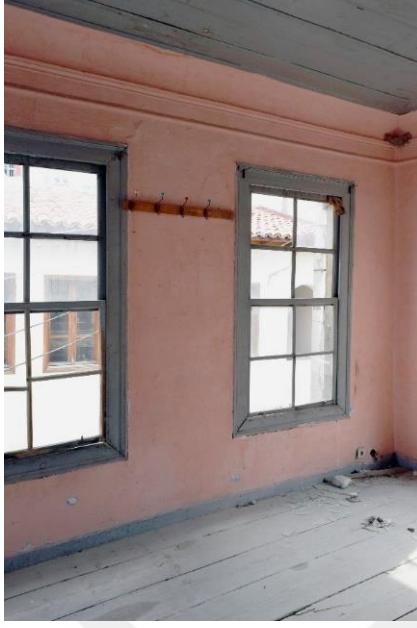
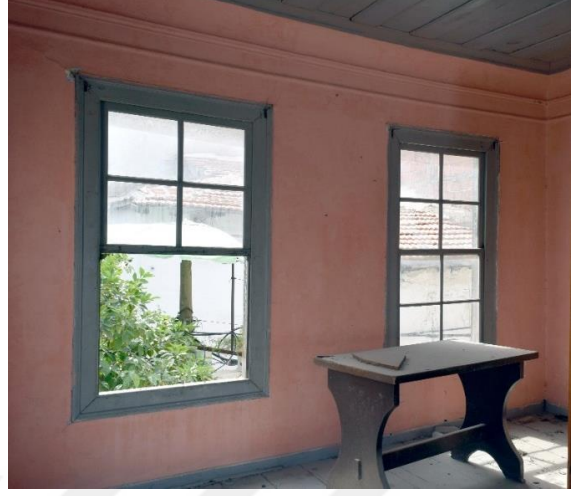
Şekil 4.55: Soldan sağa, 102 mekânının güney duvarı ve doğu duvarı (Konuk, Kuşadası, 2016).

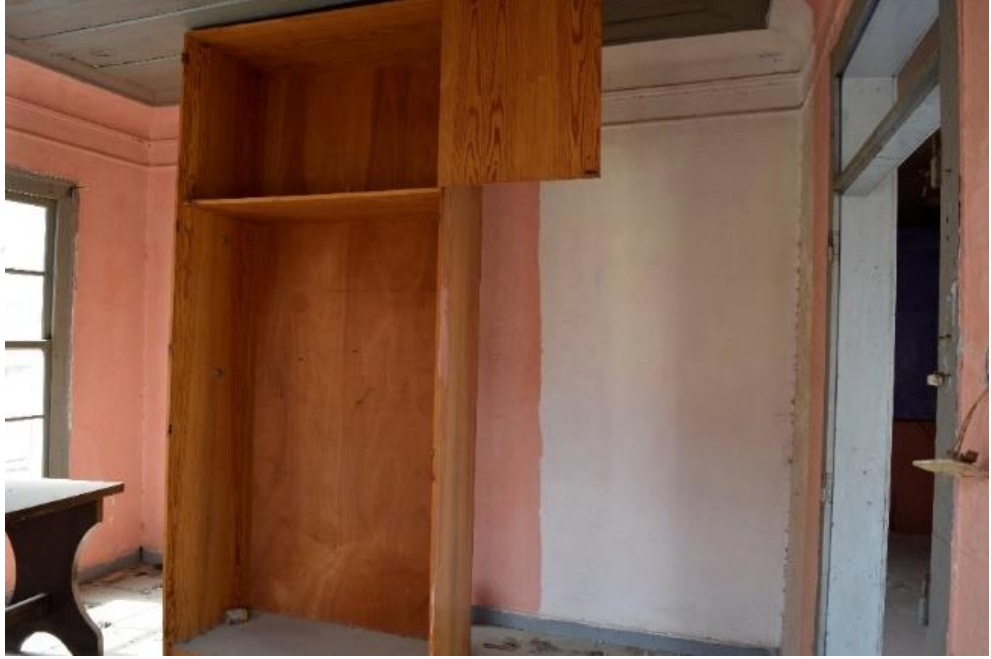
Şekil 4.56: 102 mekânının kuzey duvarı (Konuk, Kuşadası, 2016).

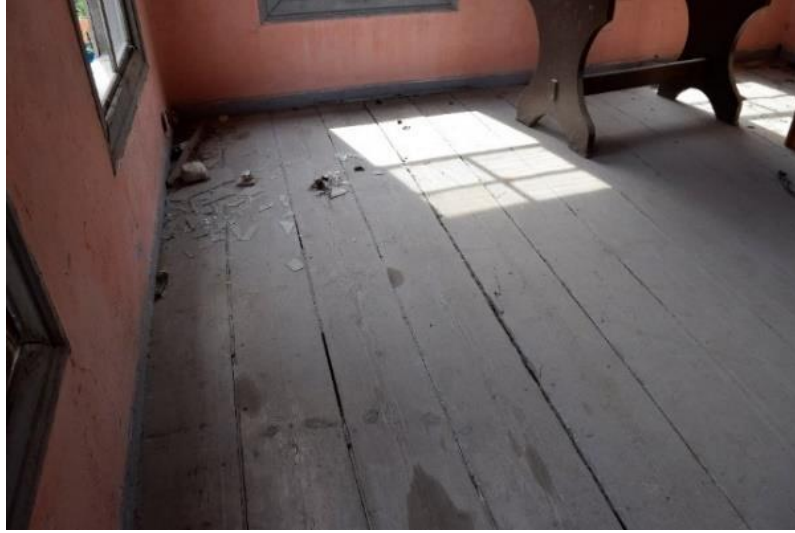
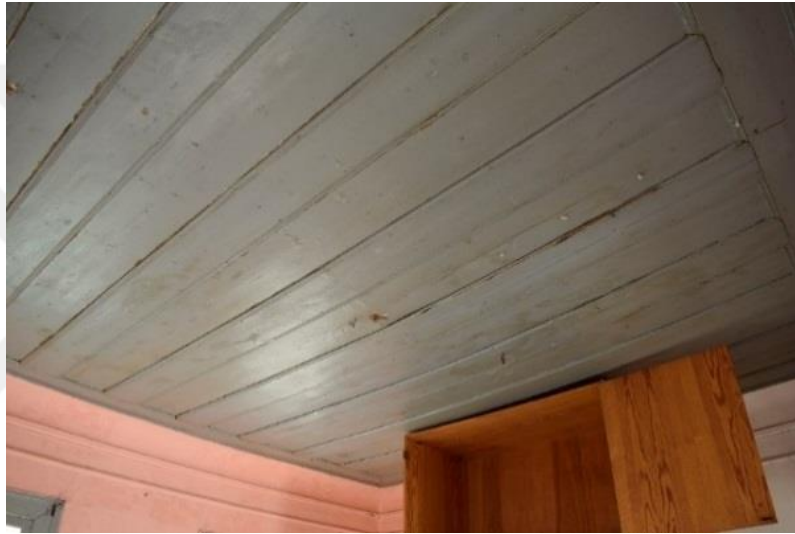
Şekil 4.57: 102 mekânının zemini ve tavanı (Konuk, Kuşadası, 2016).

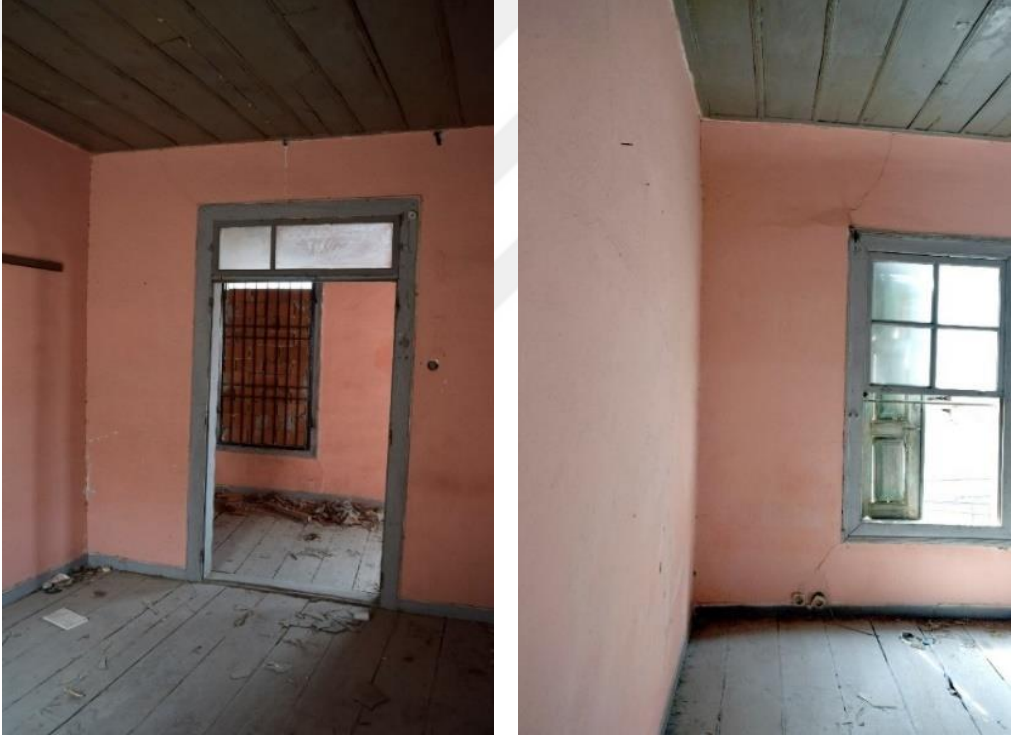
Şekil 4.59: Solda sağa, 103 mekânının girişi ve mekânın batı duvarı (Konuk, Kuşadası, 2016).

Plan üzerinde batı yönünde, 102 ile 104 mekânlarının arasında yer alan, giriş kotundan 288 cm yükseklikte, 290 x 381 cm ölçülerinde, dikdörtgen şekilli mekândır (Şekil 4.58). Doğu duvarında yer alan 136,5 x 246 cm ölçülerindeki kapıdan, 101 sofanından girişi sağlanır. Mekânın güney duvarı 102 mekânına bitişiktir. Batı duvarında bulunan 112 x 188 ölçülerinde ahşap giyotin pencere Kutlu Sokak yönüne bakmaktadır. Odanın Kuzeybatı köşesinde 45 x 188 cm ölçülerinde ahşap giyotin pencere bulunmaktadır (Şekil 4.59). Mekânın kuzey duvarında yer alan 100 x 210 cm ölçülerindeki kapı 104 mekânına geçiş sağlamaktadır (Şekil 4.60). Odanın duvarları 17 cm kalınlığında olup yüzeyleri sıva ile kaplıdır. Mekânın ahşap döşemesi 27 x 338 cm ölçülerinde, doğu batı yönüne serilmiş ahşap kaplamadan oluşmaktadır. Tavan yüksekliği 288 cm olup, ahşap kaplamadır (Şekil 4.61).

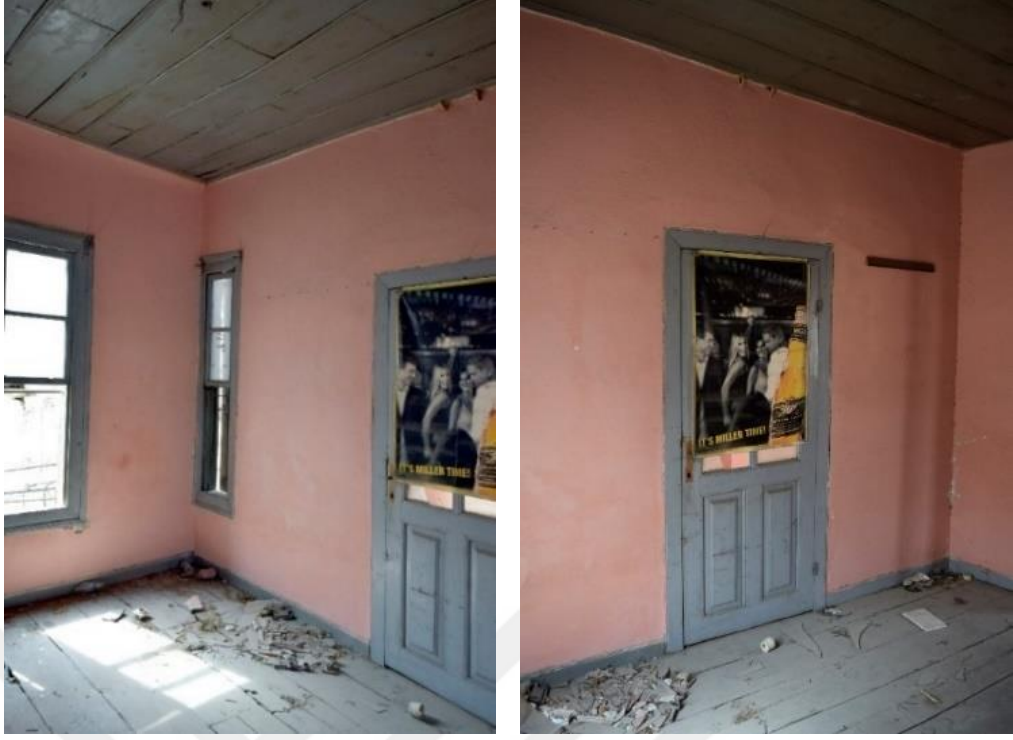
Şekil 4.60: Soldan sağa, 103 mekânının kuzey duvarı ve kuzey duvarında yer alan kapı (Konuk, Kuşadası, 2016).

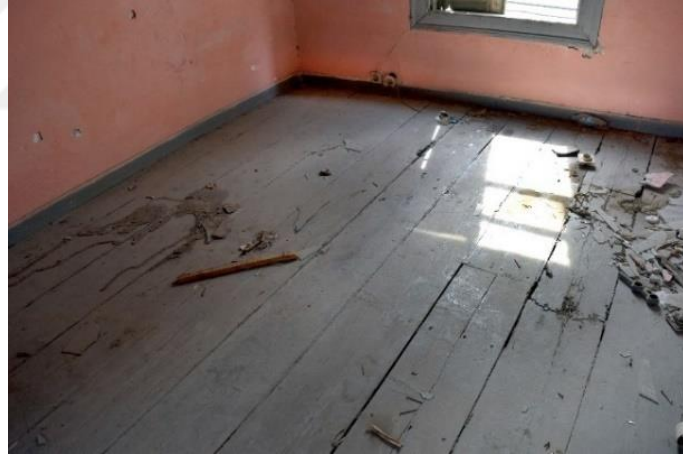
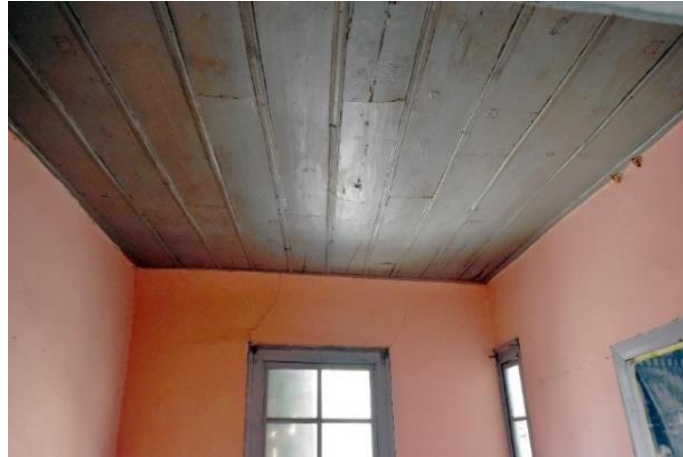
Şekil 4.61: 103 mekânının zemini ve tavanı (Konuk, Kuşadası, 2016).

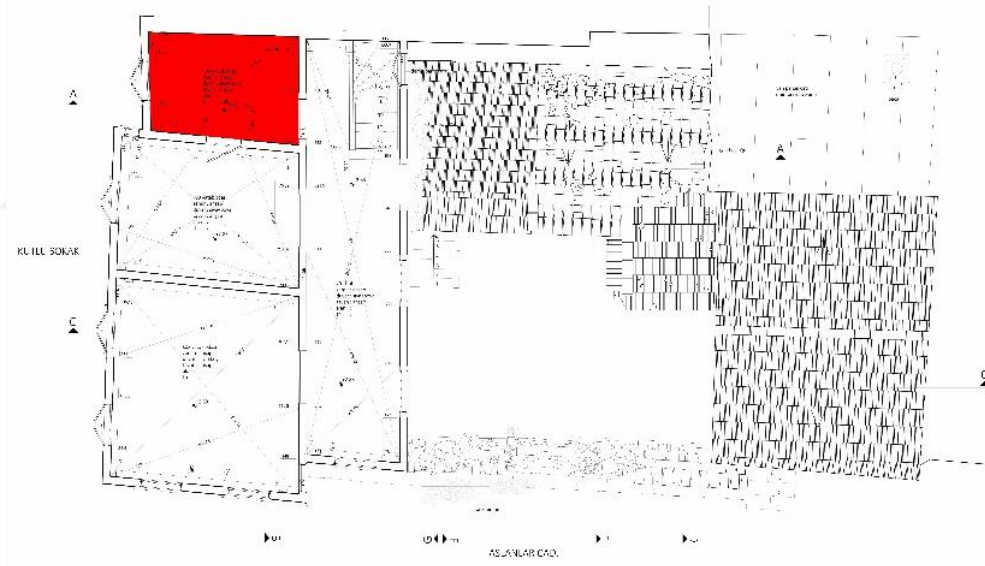
Şekil 4.62: 104 mekânının plan üzerindeki yeri (Konuk, Kuşadası, 2016).

Plan üzerinde kuzeybatı yönünde yer alan 104 mekânı, 322 x 211 cm ölçülerindeki dikdörtgen planlı odadır (Şekil 4.62). Doğu duvarında yer alan 112 x 246 cm ölçülerindeki ahşap kapı 101 sofandan girişi sağlamaktadır (Şekil 4.63). Kuzey duvarı sağırdır ve yan parselle bitişiktir. Batı duvarında bulunan 112 x 188 cm ölçülerinde ahşap giyotin pencere, Kutlu Sokak yönüne bakmaktadır (Şekil 4.64). Güney duvarı 103 mekânına bitişik olup, bu duvarda yer alan 100 x 210 cm ölçülerindeki ahşap kapı, iki oda arasındaki bağlantıyı sağlamaktadır. Odanın duvarları 17 cm kalınlığında olup, duvar yüzeyleri sıva ile kaplıdır. Mekânın döşemesi giriş kotundan 288 cm yukarıda yer almaktadır. Odanın ahşap zemini, 27 x 322 cm ölçülerindeki ahşapların doğu batı yönüne serilmesiyle oluşturulmuştur. Mekânın ahşap tavanı 288 cm yüksekliğinde olup tavanın batı yönünde yer alan ahşapların bir bölümü mevcut değildir (Şekil 4.65).

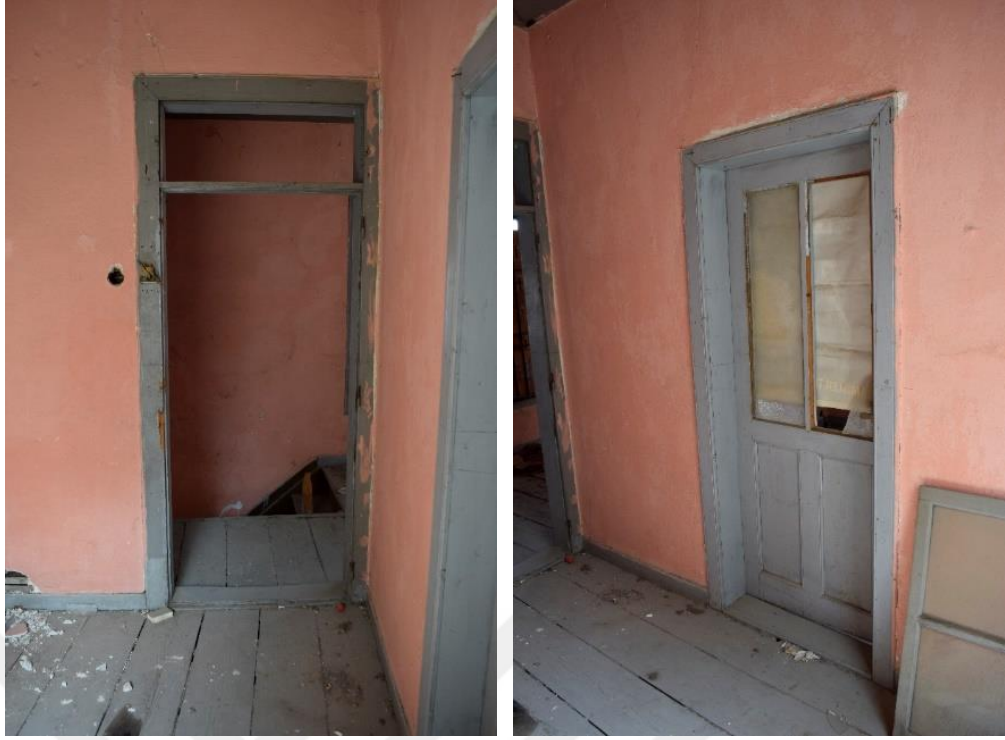
Şekil 4.63: Soldan sağa, 104 mekânının girişi ve güney duvarında yer alan kapı (Konuk, Kuşadası, 2016).

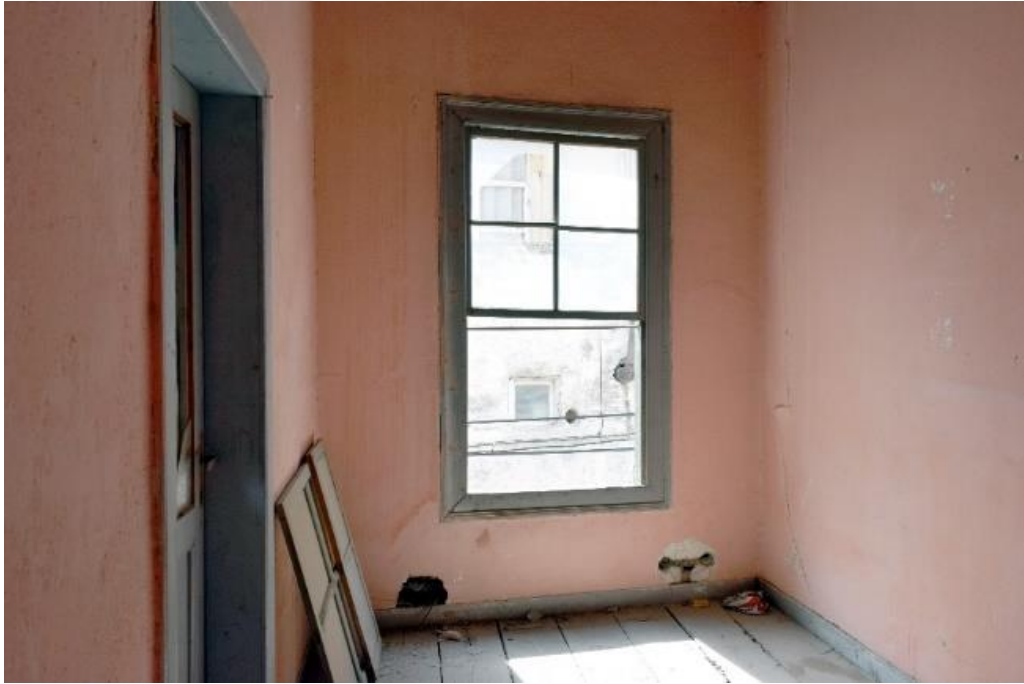
Şekil 4.64: 104 mekânının batı duvarı (Konuk, Kuşadası, 2016).

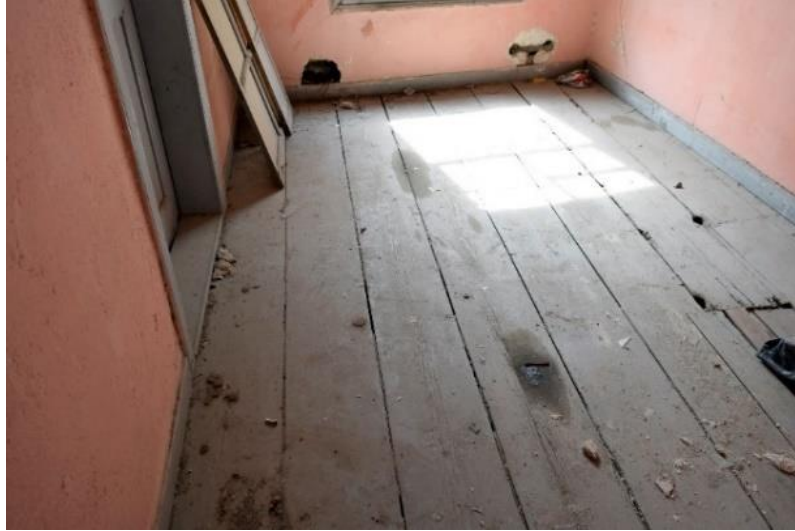
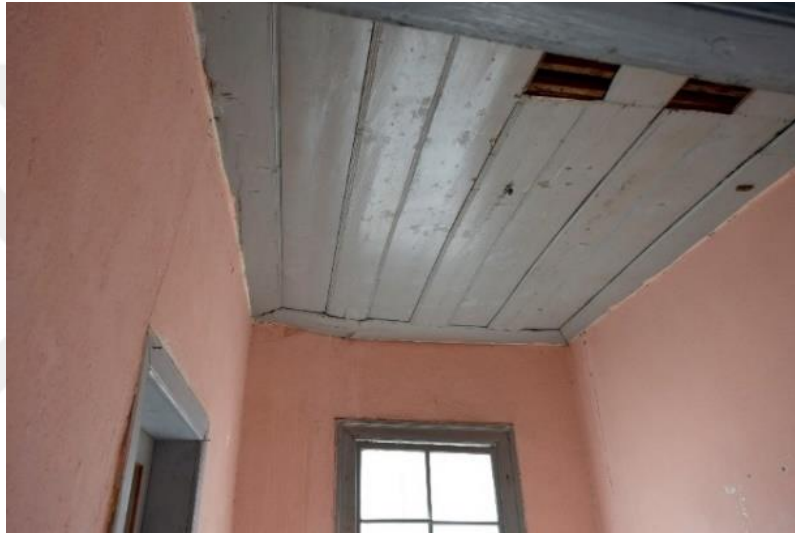
Şekil 4.65: 104 mekânının zemini ve tavanı (Konuk, Kuşadası, 2016).

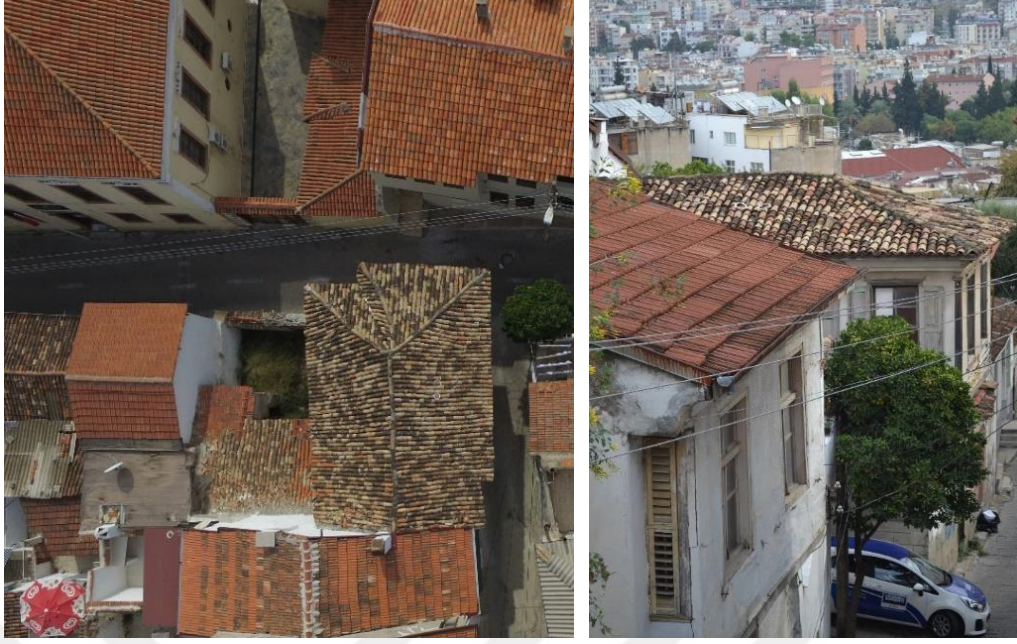
Şekil 4.66: Soldan sağa, kuşbakışı çatı görünüşü ve kıрма çatıya batı yönünden bakış (Yıldız Teknik Üniversitesi Arşivi, 2016).

Yapı genelinde kırma ve sundurma olmak üzere iki tip çatı bulunmaktadır. Bunlardan kırma olanı plan üzerinde doğuda yer alan ana kütleyi örten çatıdır. Sundurma çatı ise, bahçenin kuzey yönünde yer alan ikinci kütleyi örten çatıdır. (Şekil 4.66) Her iki çatının da taşıyıcı ahşaptandır ve üstü kiremit ile örtülüdür (Şekil 4.67). Kırma çatıda özgün alaturka kiremit mevcuttur ancak sundurma çatıdaki özgün kiremitlerin büyük bir bölümü Marsilya kiremitleriyle değiştirilmiştir (Şekil 4.68).

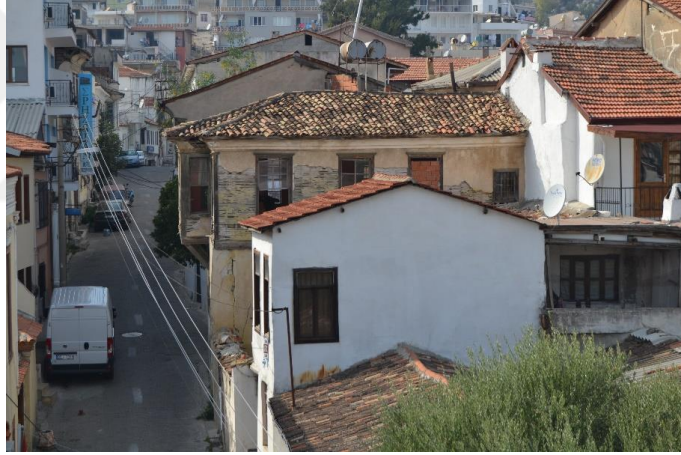
Şekil 4.67: Kıрма çatıya doğu yönünden bakış (Yıldız Teknik Üniversitesi Arşivi, 2016).

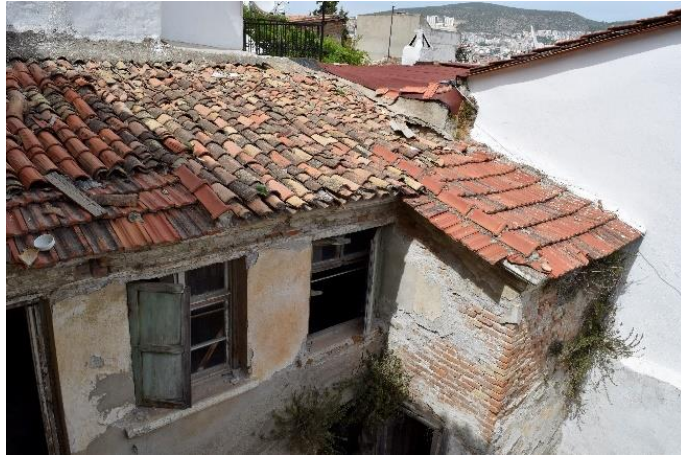
Şekil 4.68: Sundurma çatı (Konuk, Kuşadası, 2016)
