**AYDIN, KUŞADASI'NDA BALATLIOĞLU EVİ
RESTORASYON PROJESİ**

YÜKSEK LİSANS TEZİ

Anabilim Dalı: Mimarlık

Programı: Mimarlık- Restorasyon

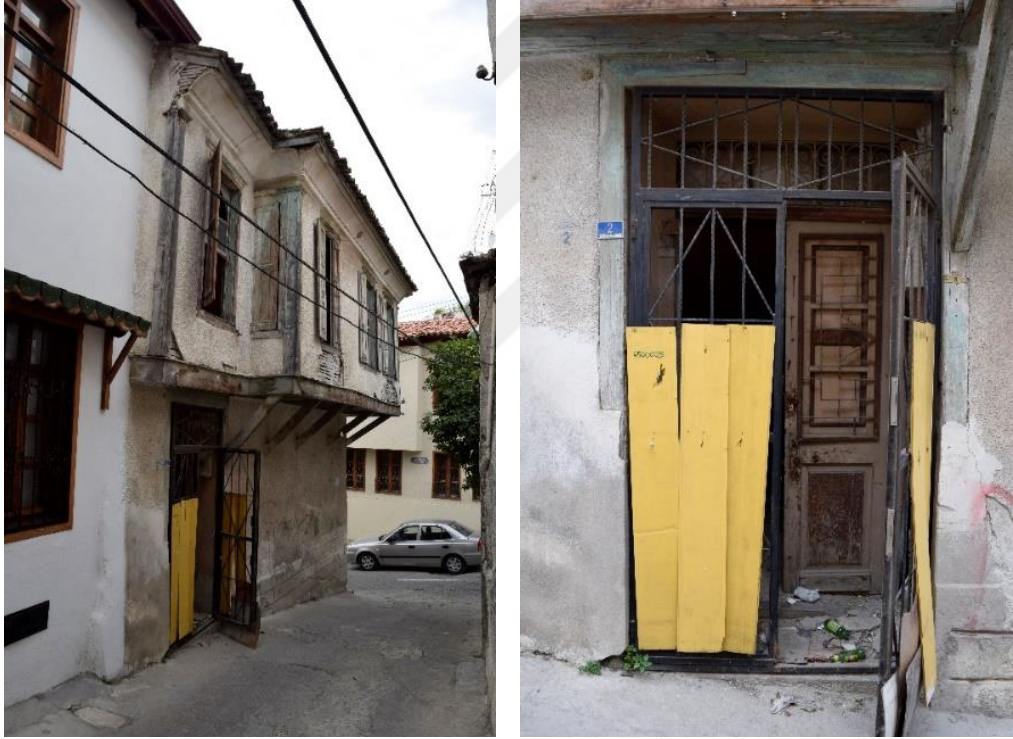
Şekil 4.70: Soldan sağa, batı cephesi ve aynı cephede yer alan giriş (Konuk, Kuşadası, 2016).

Kutlu Sokak yönüne bakan, 125 x 260 cm ölçülerindeki ahşap giriş kapısının yer aldığı cephedir (Şekil 4.69, Şekil 4.70). Cephenin zemin kat hizasına gelen duvarın batı kenarı 2,66 m, 3,93 m yüksekliğinde olup, 9,25 m uzunluğundadır ve batısından doğusuna (girişten Aslanlar Caddesi'ne) doğru zemin 140 cm alçalmaktadır. Doğu kenarının yerden 164 cm yükseklikten kapıya doğru uzanan duvar alanı örülü duvar izlenimi verilmiş süslemedir. Cephede yer alan kapı, Z01 mekânına açılmakta olup bu mekânın zemini +-0.00 kotu olarak kabul edilmiştir. Birinci kat hizası +264 kotundan başlamakta olup 25 cm yükseklikteki döşeme ahşabı bütün cepheyi sarmaktadır. Bu kat duvarı batından doğuya 234 cm uzunluğunda 35 cm, devamında 7,66 m uzunluğunda 1,15 m çıkma yapmakta ve 5 adet 10 x 90 cm ölçülerindeki taşıyıcı ahşaplar çıkmanın ucundan zemin kat hizasındaki cephe duvarına yaslanmaktadır (Şekil 4.71). +264 kotundaki cephe duvarlarının çıkma yaptığı kenarları 15 x 233 cm ölçülerindeki başlıklı ahşaplarla kaplıdır. Batı cephesinde, birinci kat hizasında 4 adet 112 x 188 cm, 1 adet 45 x 188 cm ölçülerinde ahşap giyotin pencere, soldan sağa olmak üzere ilki 104 mekânında, ikincisi ve 45 x 188 cm ölçülerindeki üçüncüsü 103 mekânında ve geri kalan dördüncü ve beşinci pencereler ise 102 mekânında yer alan pencerelerdir. +530 kotunda çatı altı silmeleri cephe boyunca uzanmakta olup çiçek motifi ve silmenin doğu köşesinde yer alan yarım kuş motifi yer almaktadır. +580 kotunda kırma çatı başlamaktadır ve +690 kotunda sonlanmaktadır. Cephenin duvarları sıva ile kaplı olup yer yer dökülmeler görülmektedir (Şekil 4.72, Şekil 4.73).

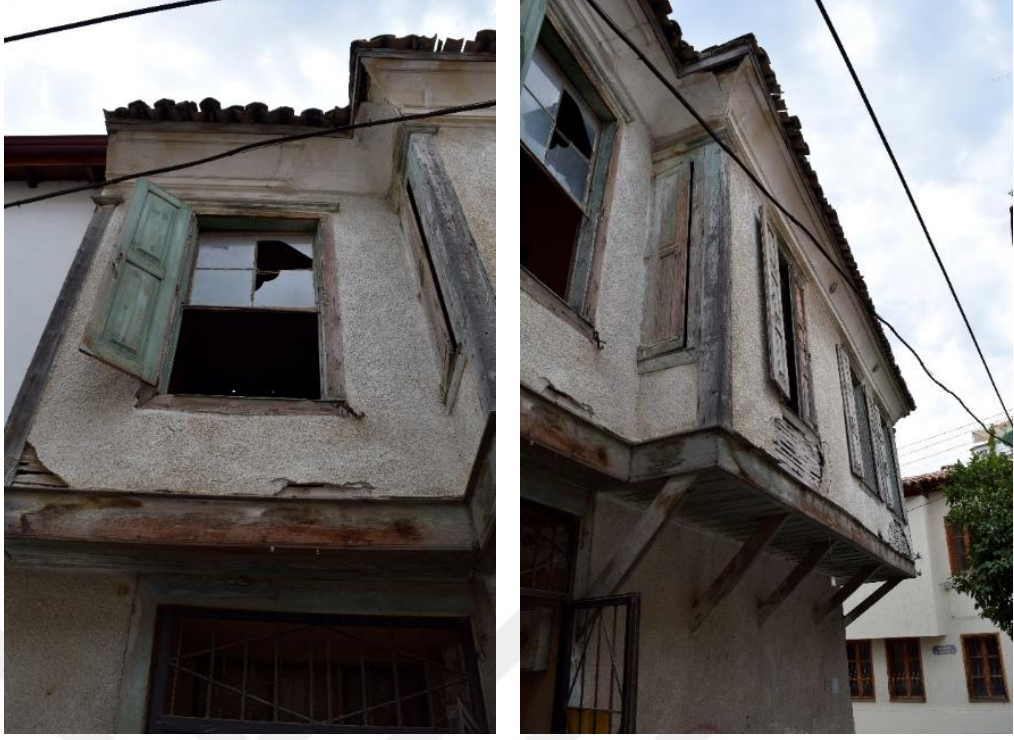
Şekil 4.71: Soldan sağa, birinci kat hizasında batı cephesi ve batı cephesine Kutlu Sokak'tan bakış (Konuk, Kuşadası, 2016).

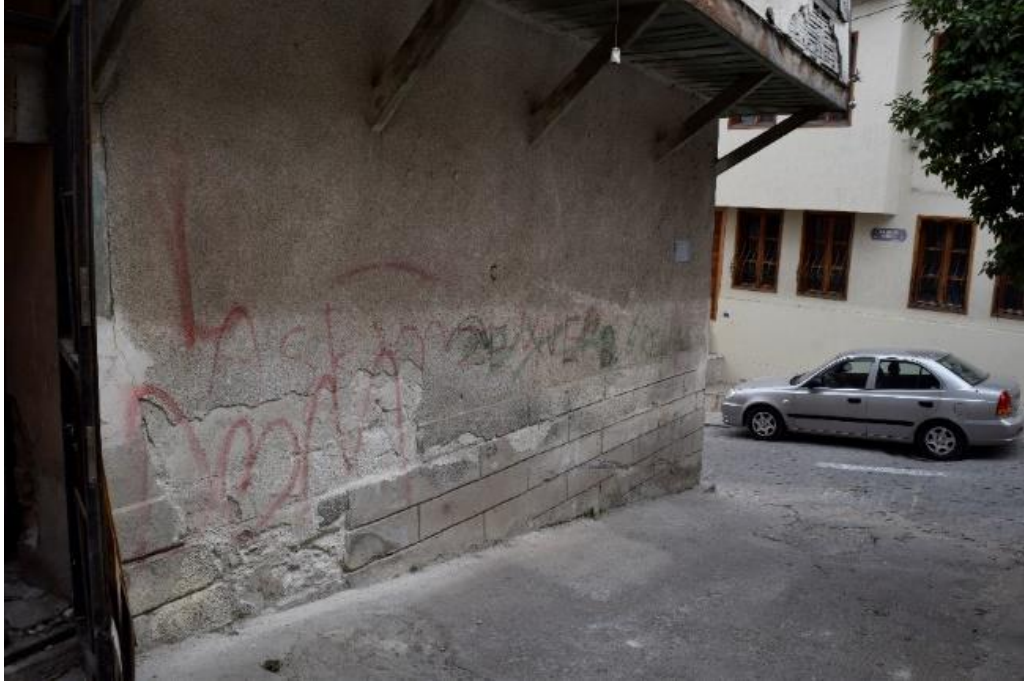
Şekil 4.72: Batı cephesinin zemin kat hizası (Konuk, Kuşadası, 2016).

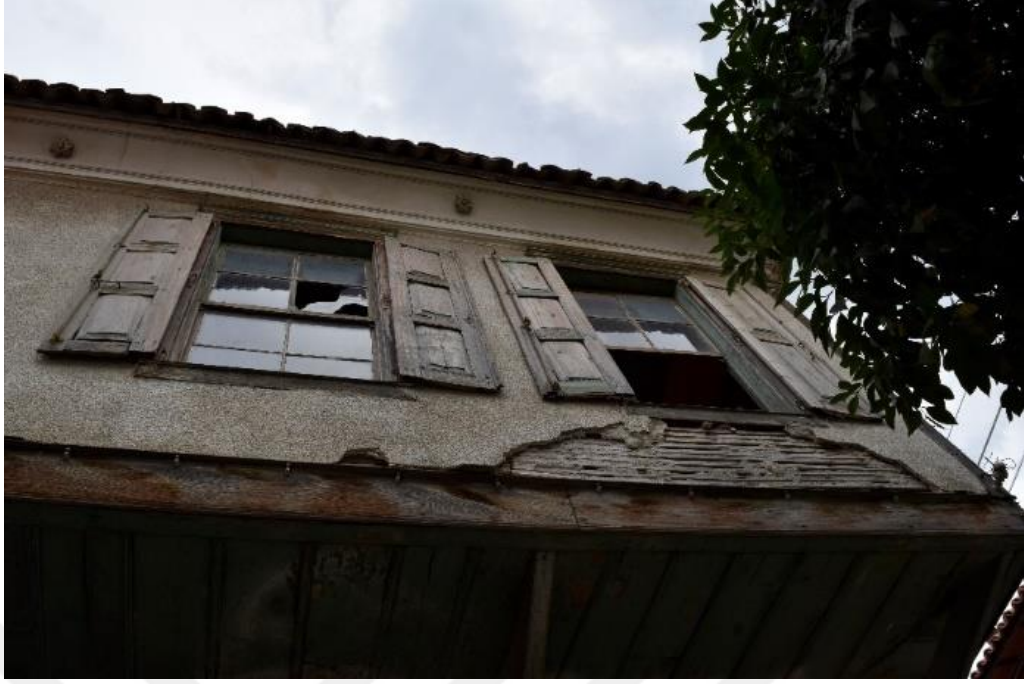
Şekil 4.73: Batı cephesinin birinci kat hizasının görünüşü (Konuk, Kuşadası, 2016).

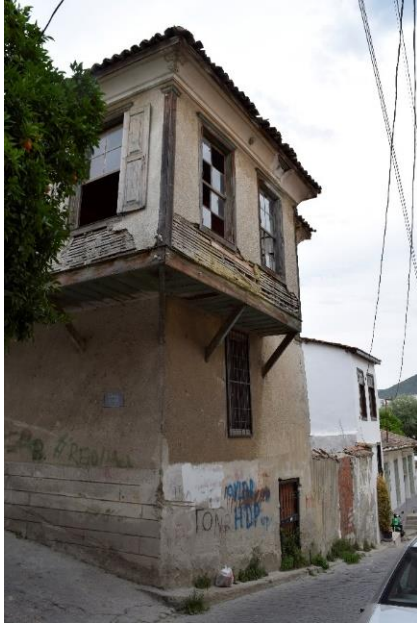
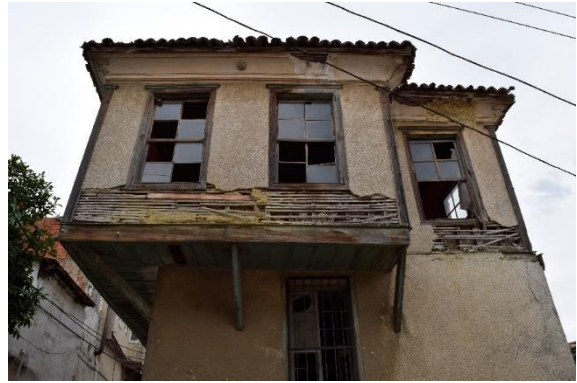
Şekil 4.75: Soldan sağa, güney cephesine bakış ve güney cephesinin birinci kat hizası (Konuk, Kuşadası, 2016).

Yapının Aslanlar Caddesi'ne bakan cephenin doğudan batısına (Kutlu Sokak yönüne doğru) zemini 125 cm yükselmektedir (Şekil 4.74). Bodrum kat hizasında, cephenin batısında yer alan, 100 x 170 cm ölçülerindeki sonradan örülme kapı boşluğu B01 mekânı cephenin doğusuna doğru 130 x 230 cm ölçülerinde tuğla örülü kapı boşluğu ise bahçeye zamanında açılmaktadır. Bahsedilen bahçe giriş kapısının önünde zamanında 2 veya 3 basamak olduğu kot farkından ve izlerden dolayı düşünülmektedir. Güney cephesinde zemin kat hizasında, 95 x 200 cm ölçülerinde Z01 mekânında yer alan çift kanatlı ahşap pencere cepheye açılmakta olup pencere korkulukları sonradan eklenmiştir. Birinci kat hizasındaki duvar, batıdan doğuya 438 cm uzunluğunda olup 80 cm cadde yönüne doğru çıkma yapmaktadır. Çıkma yapan cephe duvarı 102 mekânının güney duvarı olup çıkmanın doğusunda 75 x 185 cm ölçülerinde ahşap giyotin pencere yer almaktadır (Şekil 4.75, Şekil 4.76). Kuzey duvarının birinci kat hizasında toplan 4 adet ahşap giyotin pencereden soldan sağa ilk ikisi 135 x 188 cm ölçülerinde olup 102 mekânında, üçüncüsü bahsedilen daha küçük ölçülerde olup çıkmanın doğu yönüne bakan cephesinde yer alan ve dördüncüsü 101 sofanınün güney duvarında yer alan penceredir. Batı cephesinde olduğu gibi güney cephesinde de cephe duvarının kırıldığı kenarlar 15 x 230 cm ölçülerinde başlıklı ahşaplarla kaplıdır (Şekil 4.77). Çatı altında yer alan alçı silmeler cephe boyunca

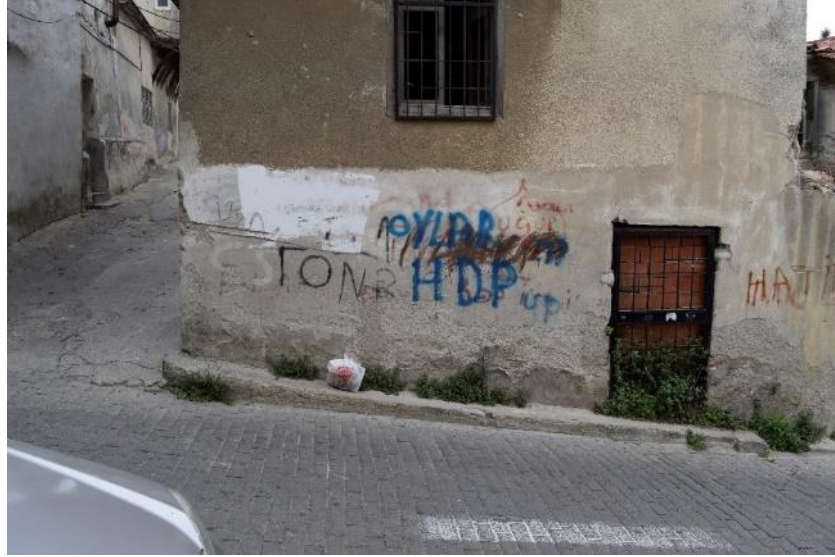
Şekil 4.76: Güney cephesinin zemin kat hizası (Konuk, Kuşadası, 2016).

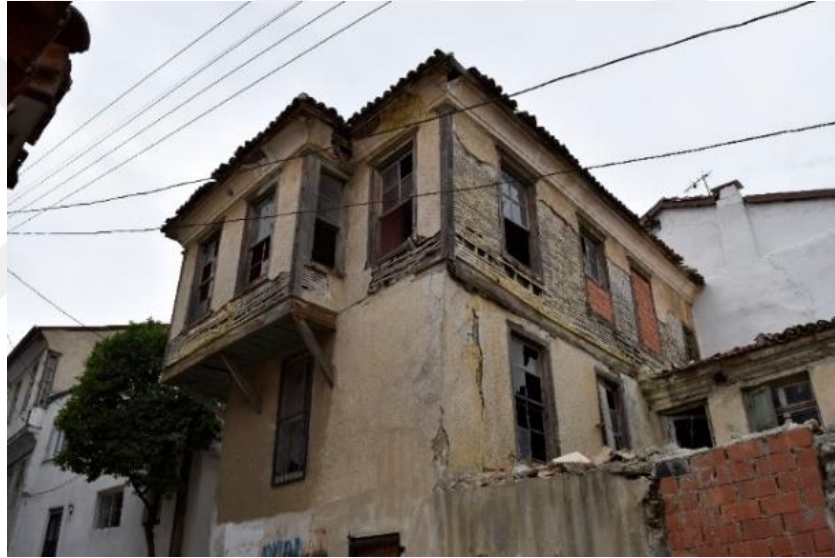
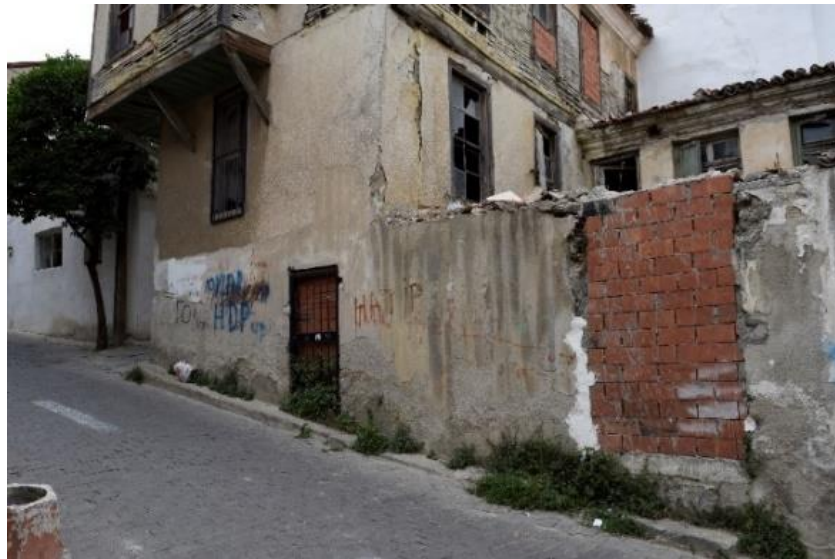
Şekil 4.77: Güney cephesinin görünüşü ve aynı cephenin devamı (Konuk, Kuşadası, 2016).

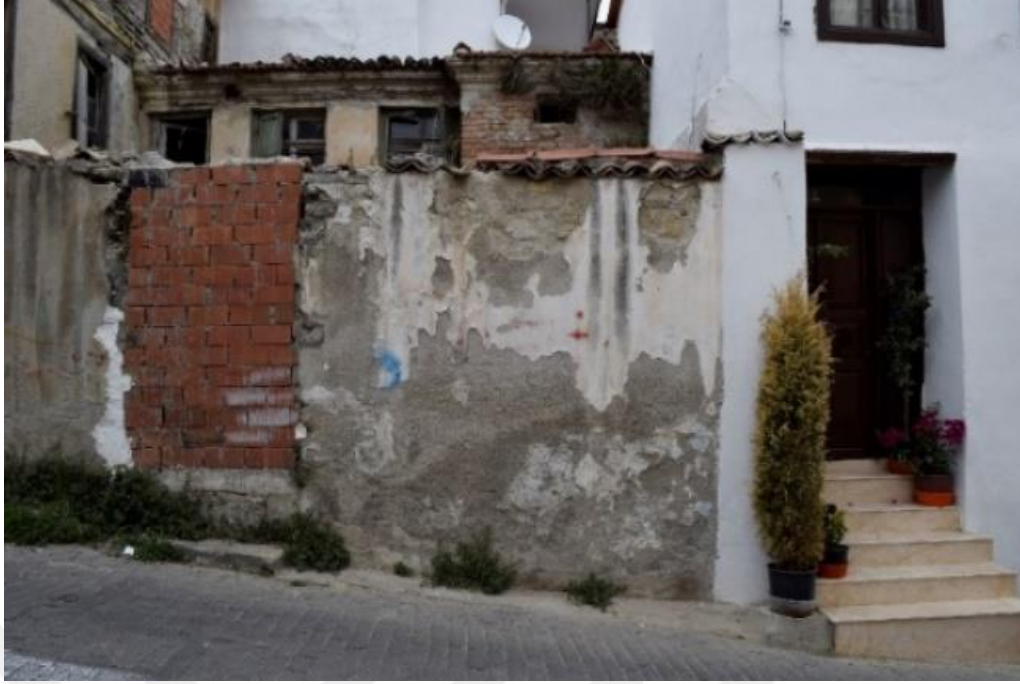
Şekil 4.78: Güney cephesi bahçe duvarı ve komşu binanın girişi (Konuk, Kuşadası, 2016).

devam etmekte olup köşe birleşim yerlerinde kuş motifleri ve silme üzerinde çiçek motifi yer almaktadır. Alaturka kiremitli, kırma çatı +580 kotunda başlamaktadır ve +690 kotunda sonlanmaktadır. Cephe duvarları sıva ile kaplıdır ve yer yer dökülen sıvalardan ahşap bağdadiler birinci kat duvarında görülmektedir (Şekil 4.78).

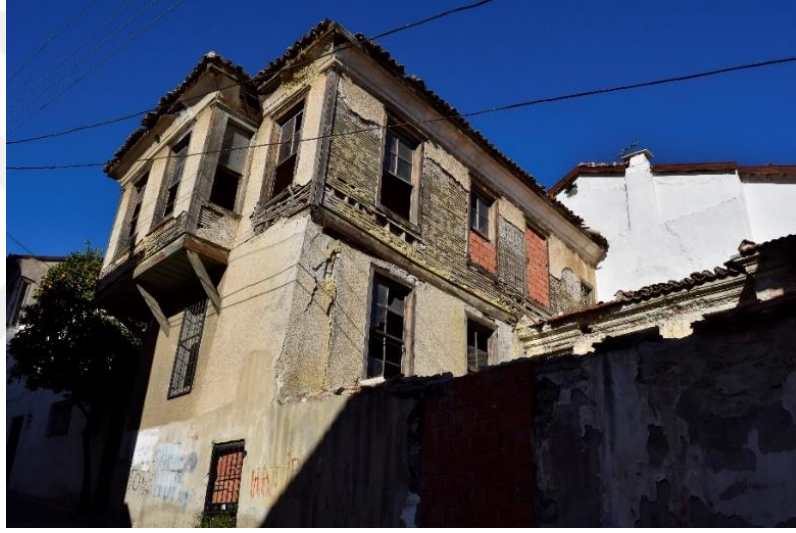
Şekil 4.80: Aslanlar Caddesi'nden doğu cephesine bakış (Konuk, Kuşadası, 2016).

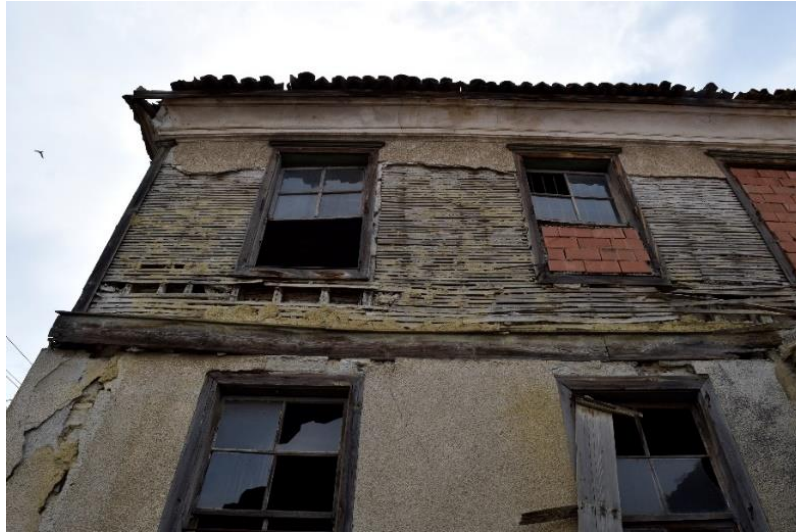
Şekil 4.81: Bahçeden doğu cephesinin birinci kat ve zemin kat hizasına bakış (Konuk, Kuşadası, 2016).

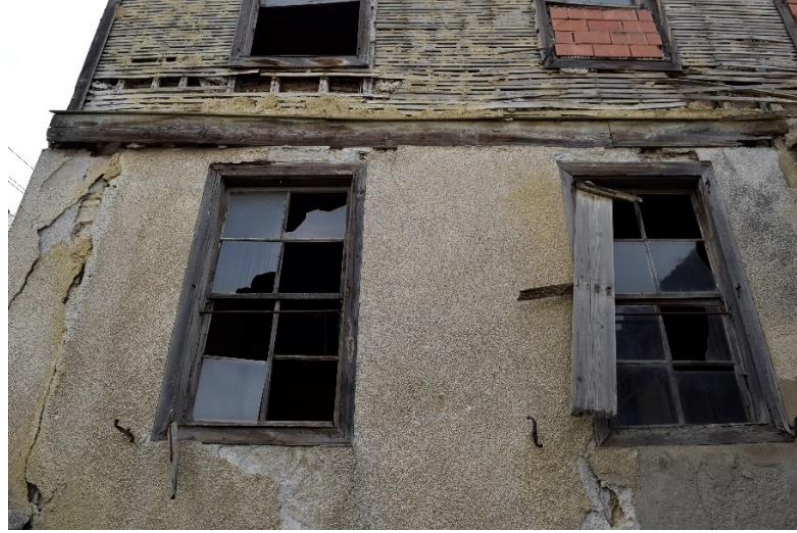
Şekil 4.82: Bahçeden doğu cephesinin zemin kat hizasına bakış (Konuk, Kuşadası, 2016).

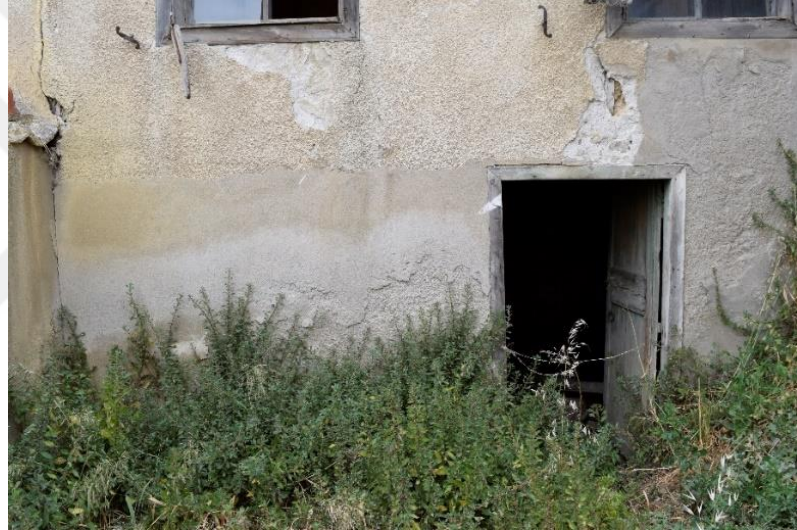
Şekil 4.83: Bahçeden doğu cephesinin bodrum kat hizasına bakış (Konuk, Kuşadası, 2016).

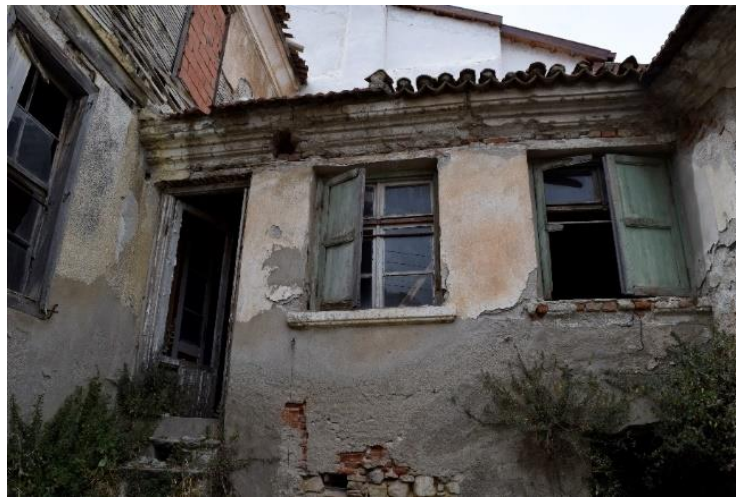
Şekil 4.85: Bahçeden güney cephesi (Konuk, Kuşadası, 2016).

Bahçenin kuzeyinde yer alan Z03, Z04, Z05 ve B02 mekânlarının bulunduğu kütlelerin cephesidir (Şekil 4.84). Duvar örgüsü ve pencere tiplerinin farklılık oluşturmasından dolayı öteki benzerlik göstermemektedir. Cephenin batısında 110 cm genişliğindeki betondan yapılmış M02 merdiveni bodrum kotu ile zemin kotunu birbirine bağlamaktadır. Cephe duvarı merdivenin de yer aldığı batısından doğusuna 465 cm uzandıktan sonra 175 cm bahçeye girinti yapmakta ve 200 cm doğu yönünde devam edip yan parselin duvarı ile birleşmektedir. Cephenin bodrum kat hizasında yerden 50 cm yükseklikte 115 x 130 cm ölçülerinde B02 mekânının güney duvarında yer alan pencere boşluğu bulunmaktadır (Şekil 4.85, Şekil 4.86, Şekil 4.87). Pencere

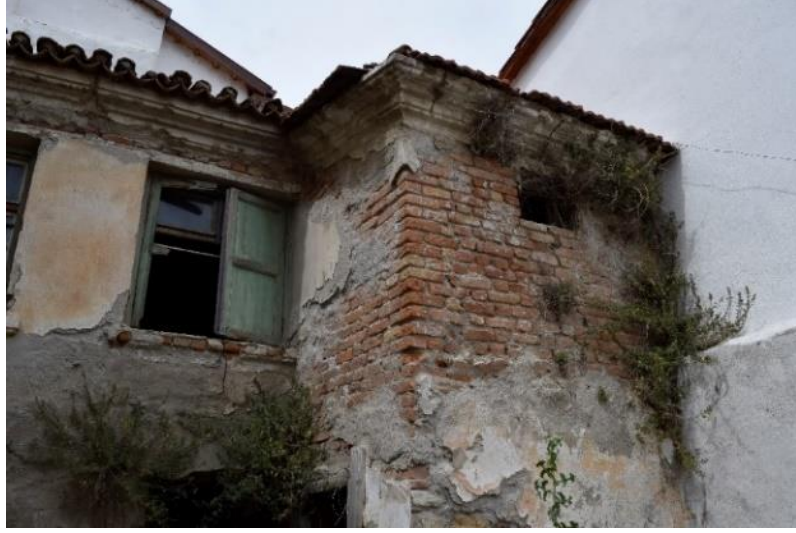
Şekil 4.86: Güney cephesi Z05 tuvaletin bulunduğu cephe (Konuk, Kuşadası, 2016).

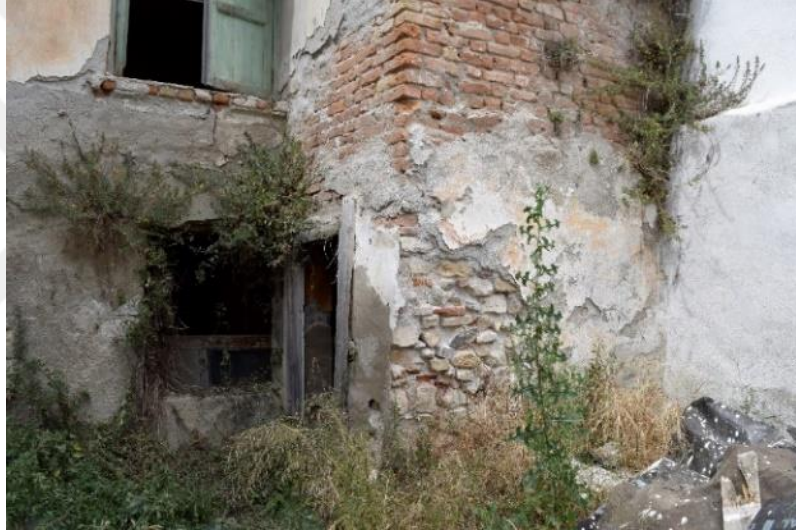
Şekil 4.87: Bahçeye çıkma yapan duvar (Konuk, Kuşadası, 2016).

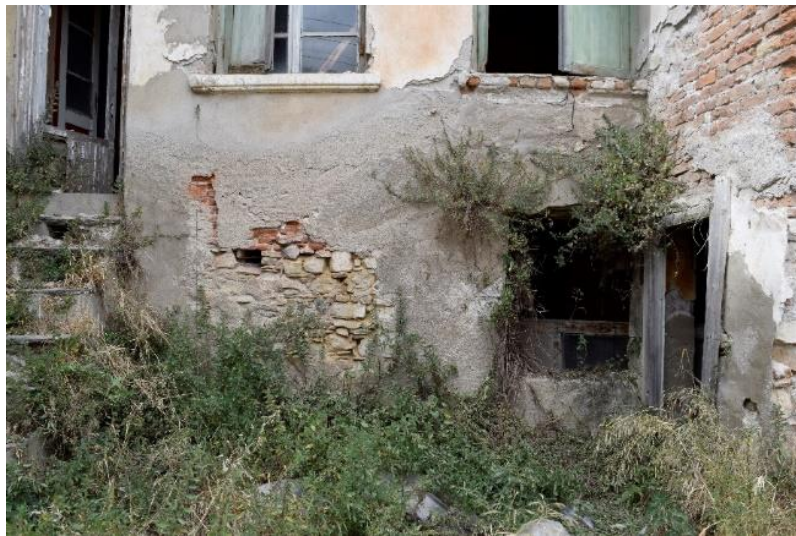
Şekil 4.88: Bahçe cephesi kuzey duvarı (Konuk, Kuşadası, 2016).

boşluğunun yanında çıkma oluşturan cephe duvarının batıya bakan kısmında B02 mekânının giriş kapısı yer almaktadır. Cephenin zemin kat hizasında yer alan duvarın batısında (merdivenin bittiği yerde) 110 x 215 cm ölçülerindeki ahşap harap olmuş kapı Z03 mekânının güney duvarında yer alan kapıdır. Yine zemin kat hizasında iki adet 125 x 140 cm ölçülerinde çift kapalı pencere ve bir 50 x 40 cm ölçülerinde havalandırma penceresi yer almaktadır (Şekil 4.88). Cephenin çatı saçak altı yapının öteki cephelerinde yer alan saçak altlarından farklılık göstermekte, silmeler daha masif görünmektedir. Farklı dönemlerde yapıldığı görülmektedir. Silmede yer alan boşluk zamanında bir bacanın bu cephede yer aldığını göstermektedir. Cephenin bahçe kotundan yaklaşık 200 cm yüksekliğe kadar yığma taş ve sonrasında tuğla duvar olduğu sıva dökülmelerinden dolayı görülmektedir (Şekil 4.89).

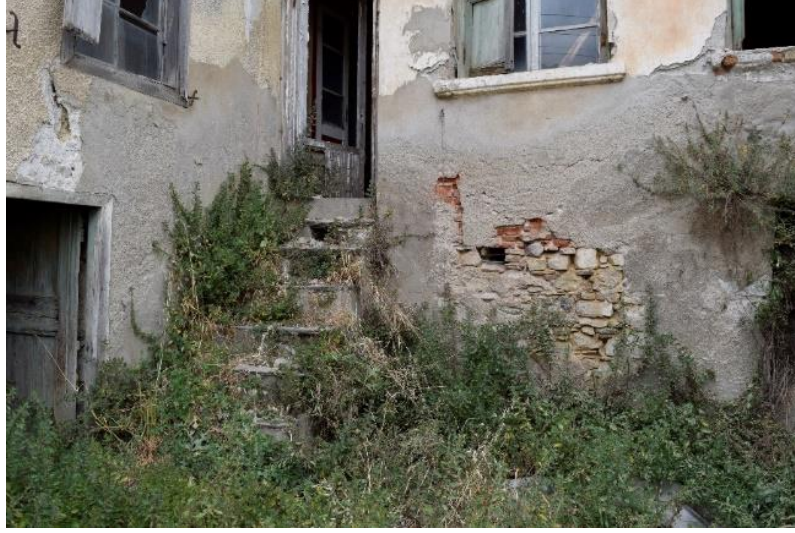
Şekil 4.89: Bahçe kuzey duvarı Z02 hol ile bağlantıyı sağlayan merdiven (Konuk, Kuşadası, 2016).

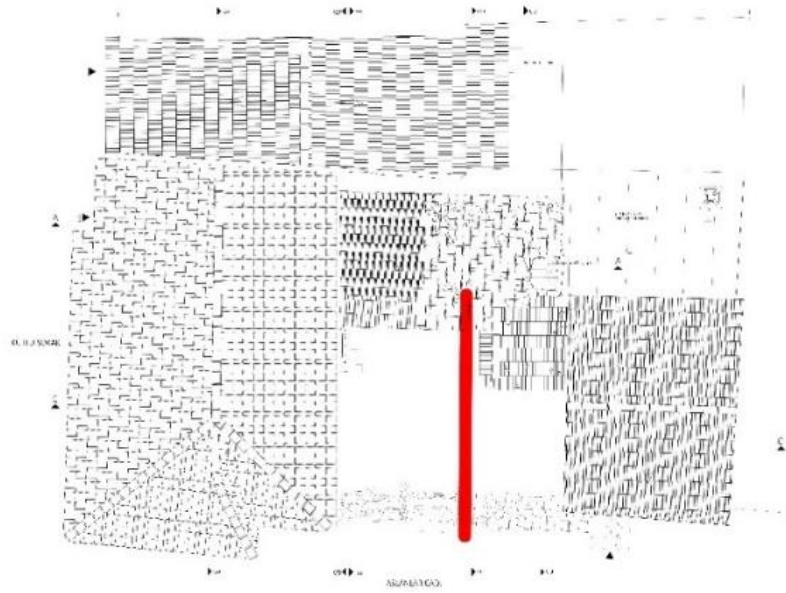
Şekil 4.90: Bahçe doğu cephesinin plan üzerindeki yeri (Konuk, Kuşadası, 2016).

Bahçe içine bakan batı cephesine, bahçenin kuzeyindeki bölümün çıkıntı yapan kısmı ve gerisinde vaktiyle Balatlıoğlu Evi'nin bir parçası olan 22 parseldeki yapı girmektedir. Çıkıntı yapan bölümün bodrum kat hizasında bir ahşap kapı yer almaktadır. Üst seviye sağırdır. Sıvalar döküldüğünden cephenin tuğla örgüsü görülmektedir. Geride kalan yapının sağır yan cephesi ise tümüyle sıvalı ve boyalıdır. (Şekil 4.90, Şekil 4.91, Şekil 4.92).

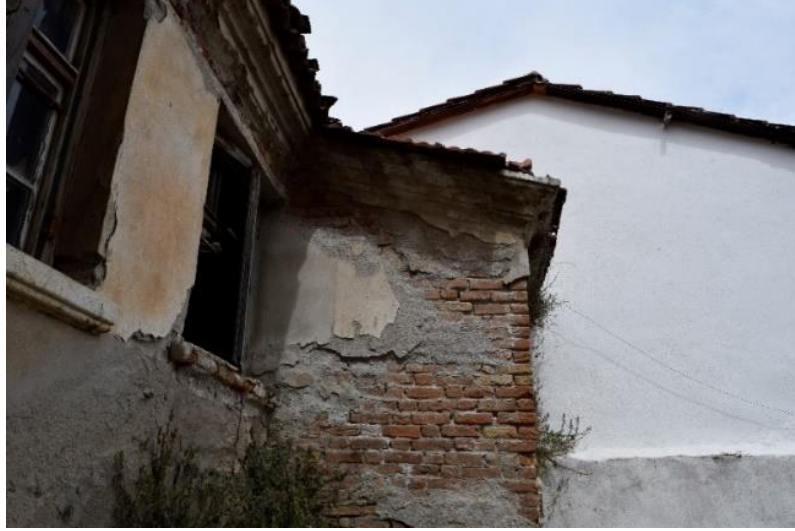
Şekil 4.91: Bahçeden doğu cephesi Z05 tuvalet duvarına bakış (Konuk, Kuşadası, 2016).

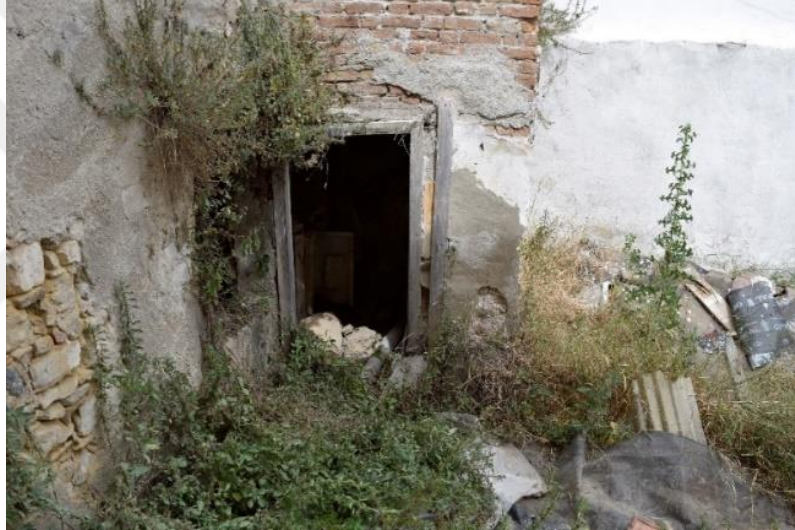
Şekil 4.92: Bahçeden doğu cephesinde yer alan B02 mekânının girişine bakış (Konuk, Kuşadası, 2016).

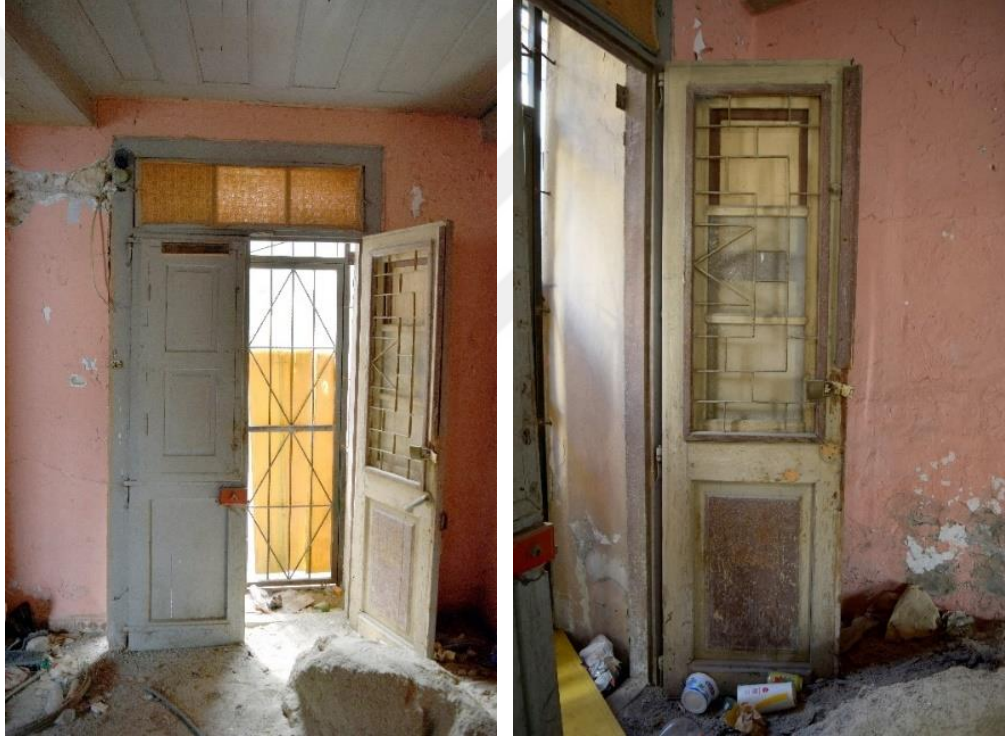
Şekil 4.93: Soldan sağa, ana giriş kapısının görüşünü ve kapının sağ kanadı (Konuk, Kuşadası, 2016).

Batı cephesinin kuzey yönünde yer alan giriş kapısı 125 x 165 cm ölçülerinde ahşap çift kanatlı kapıdır. Ahşap kapı pervazları 15 cm genişliğinde olup, ahşap kapı eşiği 20 cm genişliğindedir. Kapının üst bölümünde açılıp kapanabilen dıştan ferforjeli ışıklık yer almaktadır. Özdeş kapı kanatlarının üst kısmında 3 cam bölüm yer almaktadır. Cam bölümlerin yer aldığı bu kısmın dışa bakan yüzeyinde geometrik şekilli demir parmaklık, içe bakan yüzeyinde ise ahşap kapaklar bulunmaktadır. Açılıp kapanabilen bu ahşap kapaklar ve cam yüzeyler kullanıcılara dışarıyı görme imkânı sağlarken iç mekânı da havalandırma olanağı sunmaktadır. Bahsedilen cam bölmelerin vaktiyle renkli olduğu ancak kırıp değiştirildiği belirtilmiştir. Kapı kanatlarının alt tablaları içten ve dıştan göbeklidir (Şekil 4.93).

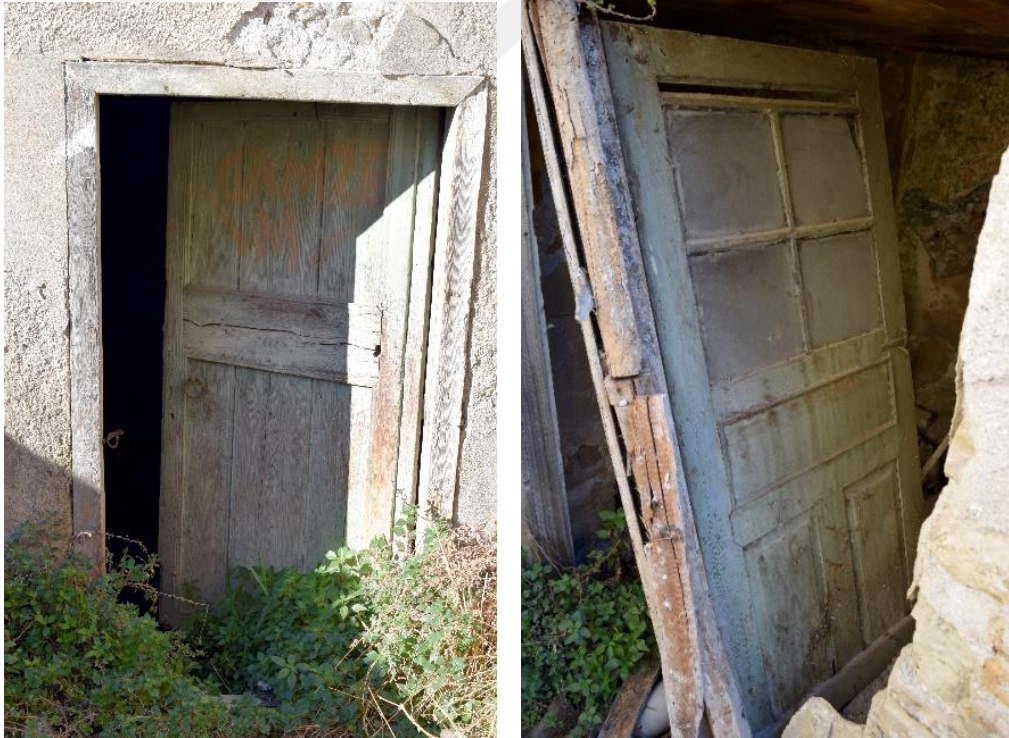
Şekil 4.94: Soldan sağa, B01 mekânının girişi ve B02 mekânının girişi (Konuk, Kuşadası, 2016).

Yapının bahçesine giriş sağlayan kapı günümüze ulaşmamıştır. Bugün kapının bulunduğu bölüm tuğla örülerek kapatılmıştır. Bir diğer kapatılan kapı ise, bodrum katta B01 mekânının güney duvarında yer almaktadır. Zamanında Aslanlar Caddesi üzerinden girişin sağlandığı ancak günümüzde tuğla örülerek kapatılmıştır. B01 mekânının doğu yönünde bahçeye açılan 100 x 170 cm ölçülerinde ahşap tek kanatlı kapı yer almaktadır ve özgün olduğu düşünülmektedir. Bahçenin kuzeydoğu yönünde vaktiyle B02 mekânına açılan ancak günümüzde yerinden sökülmüş, 95 x

100 cm ölçülerinde terk kanatlı ve cam yüzeyle yer aldığı kapı bulunmaktadır (Şekil 4.94).

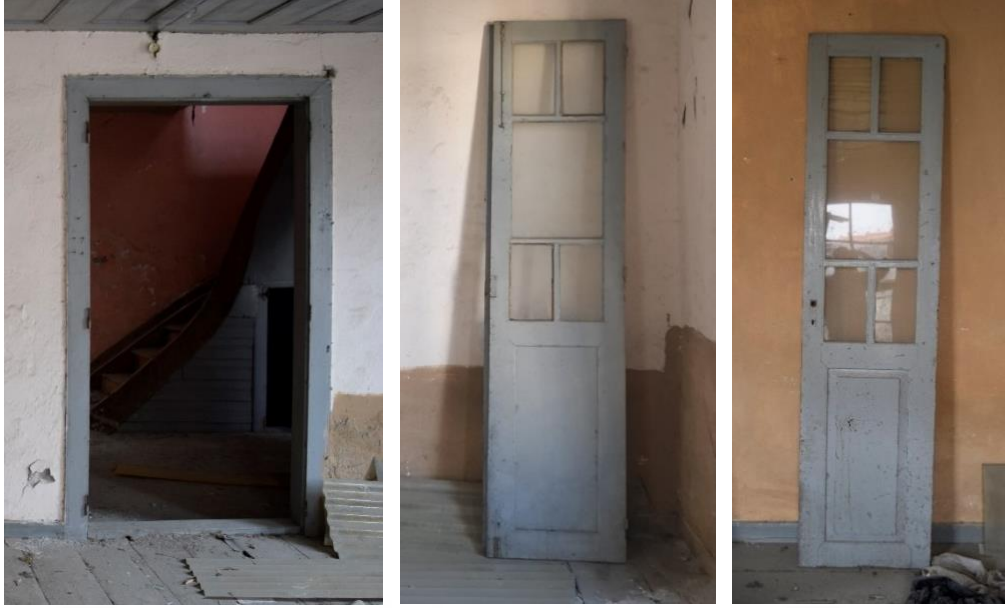
Şekil 4.95: Soldan sağa, Z02 mekânının girişi ve giriş kapısının sol ve sağ kanatları (Konuk, Kuşadası, 2016).

İç kapılar tek kanatlı ve iki kanatlı olarak iki tiptir. Giriş sofasında (Z01) ve Z02 mekânına açılan kapı 135 x 220 cm ölçülerindedir. Günümüzde, kapı kanatlarından biri Z02 mekânının kuzey duvarına, diğeri ise batı duvarına yaslı vaziyette bulunmaktadır (Şekil 4.95). Kapının pervazı 13 cem genişliğindedir. Özdeş kapı kanatlarının üst kısımları cam bölmeli ahşap alt tablaları ise göbeklidir. Diğerk çift kanatlı kapılardan 115 x 205 cm ölçülerindeki ilki, Z03 mekânına, 123 x 140 cm ölçülerindeki diğeri ise Z03 mekânından aşevine (Z04) açılmaktadır. Benzer tipteki kapıların kanatları özdeştir. Kapı kanatlarının üst kısımlarında 3 adet dörtgen camlı bölme yer almakta olup, alt tablaları göbeklidir (Şekil 4.96). Kapıların cam yüzeylelerinde de deformasyonlar görülmektedir. Zemin katta Z03 mekânından aşevine (Z04) açılan tek kanatlı kapı ve aşevinden helâyaya (Z05) açılan tek kanatlı kapı özgün değildir (Şekil 4.97).

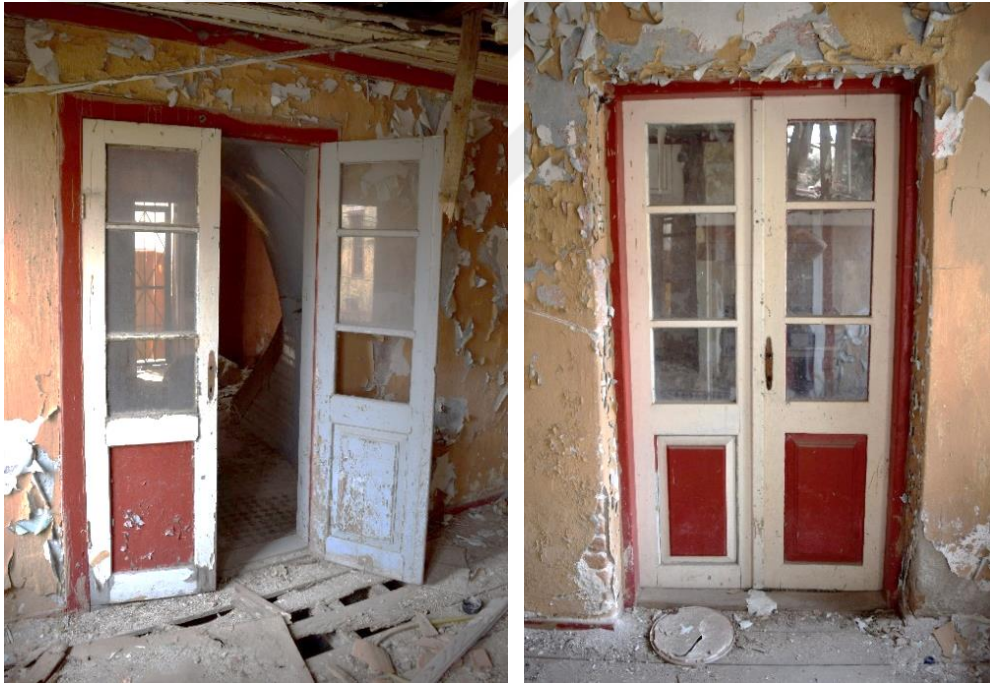
Şekil 4.96: Soldan sağa, zemin kat, Z03 mekânında yer alan çift kanatlı ahşap kapılar (Konuk, Kuşadası, 2016).

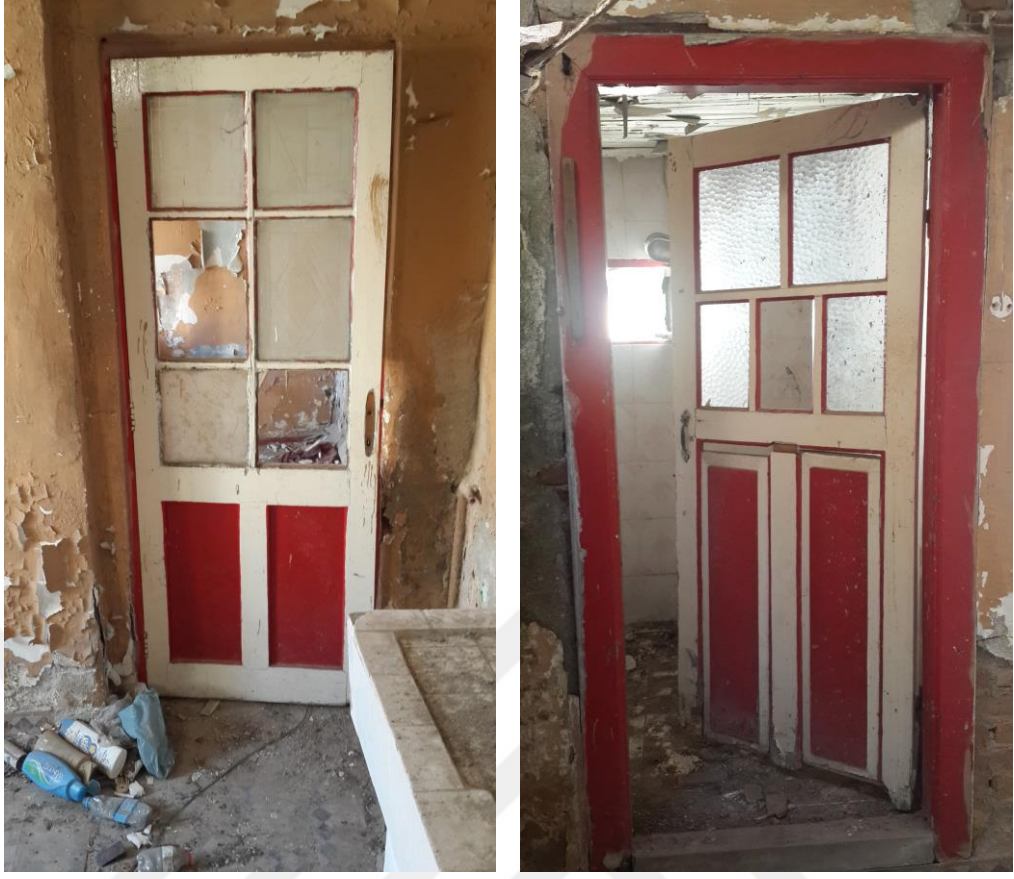
Şekil 4.97: Soldan sağa, Z03 mekânından aşevine (Z04) ve aşevinden helâyaya (Z05) açılan kapılar (Konuk, Kuşadası, 2016).

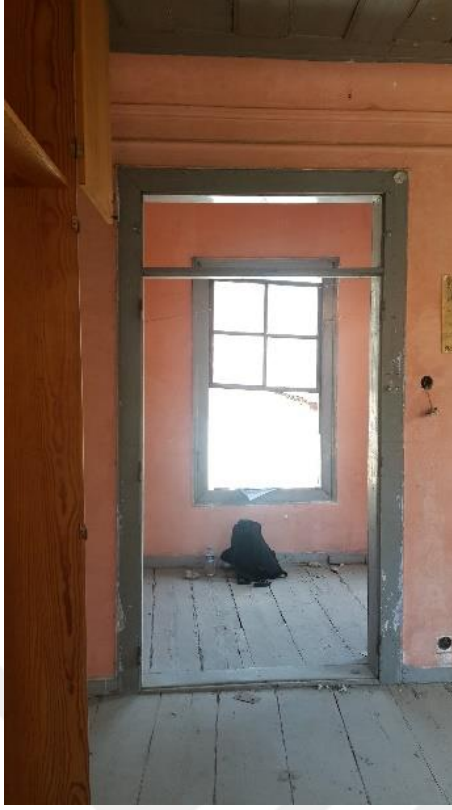
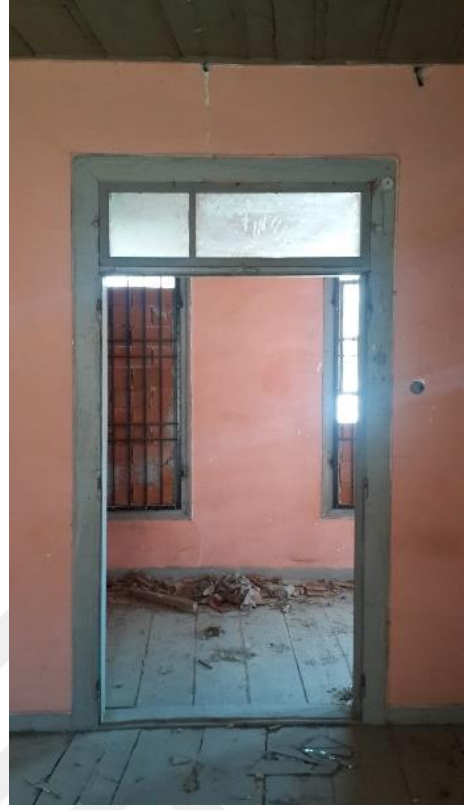
Şekil 4.98: Birinci kat, 102 ve 103 mekânlarının giriş kapıları (Konuk, Kuşadası, 2016).

Yapının birinci katında yer alan kapılardan 102, 103 ve 104 mekânlarına sofadan (101) açılan kapıların ahşap kanatları günümüze ulaşmamıştır (Şekil 4.98). 103 ile 104 mekânlarını birbirlerine bağlayan ahşap tek kanatlı kapı ise özgün değildir (Şekil 4.99).

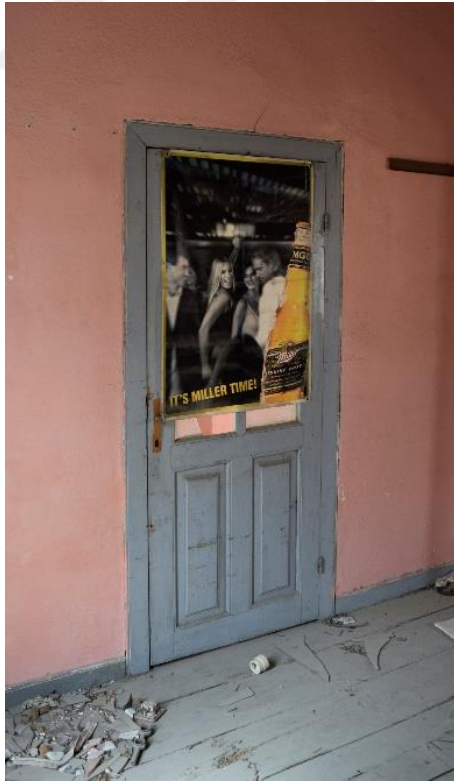
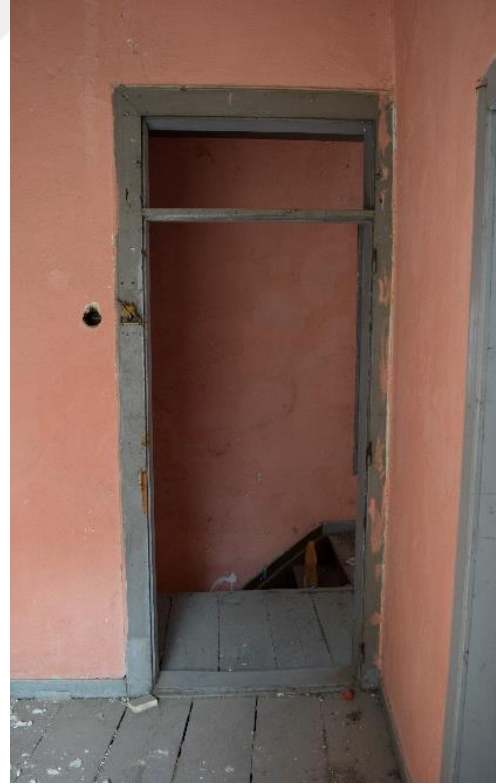
Şekil 4.99: Birinci kat, 104 mekânında yer alan kapıları (Konuk, Kuşadası, 2016).

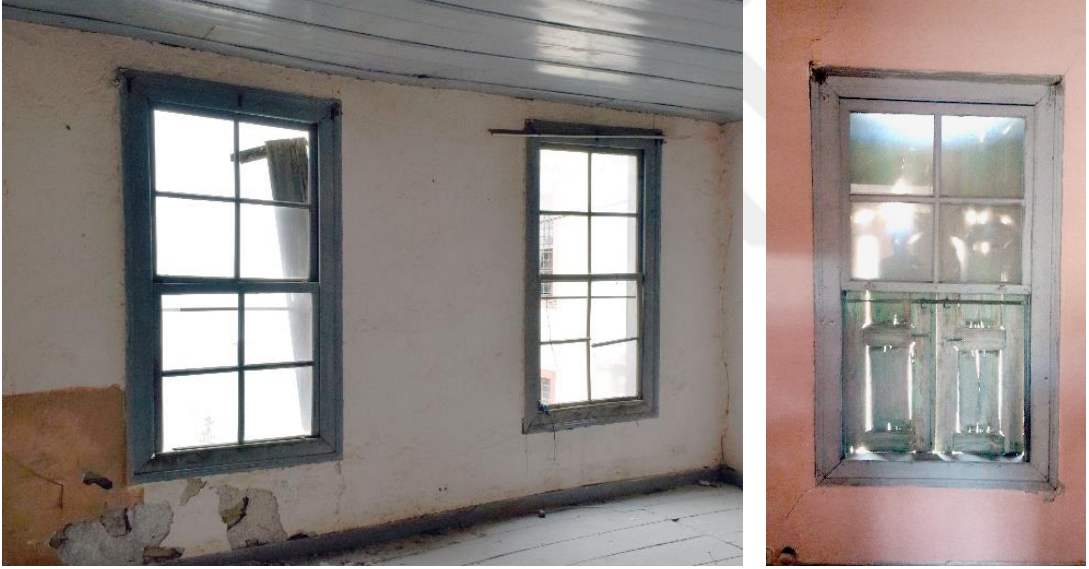
Şekil 4.100: Soldan sağa, zemin kat Z02 mekânının doğu duvarındaki pencereler ve birinci kat 102 mekânın batı duvarında yer alan pencere (Konuk, Kuşadası, 2016).

Yapıda, Z02 mekânının doğu duvarında, Aslanlar Caddesi'ne bakan iki pencere ve birinci katta sofanın kuzeydoğu köşesinde yer alan pencere hariç tümü giyotin penceredir (Şekil 4.100). Ancak birinci kattaki sofanın doğu duvarında yer alan pencerelerden ikisi tuğla örülerek kapatılmıştır. Ahşap doğramalı giyotin pencereler iç pervazlarında yer alan 4,5 cm genişliğindeki çerçeveden dolayı, içeriden 112 x 188 cm ölçülerindedir. Ancak çıkma kenarında yer alan pencerelerin genişliği 40 ve 50 cm'dir (Şekil 4.101, Şekil 4.102, Şekil 4.103).

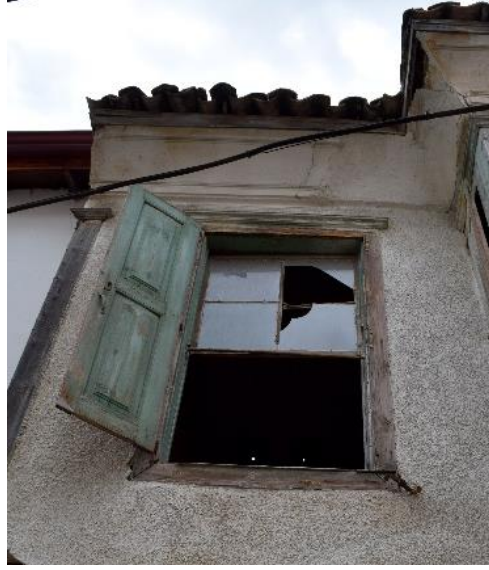
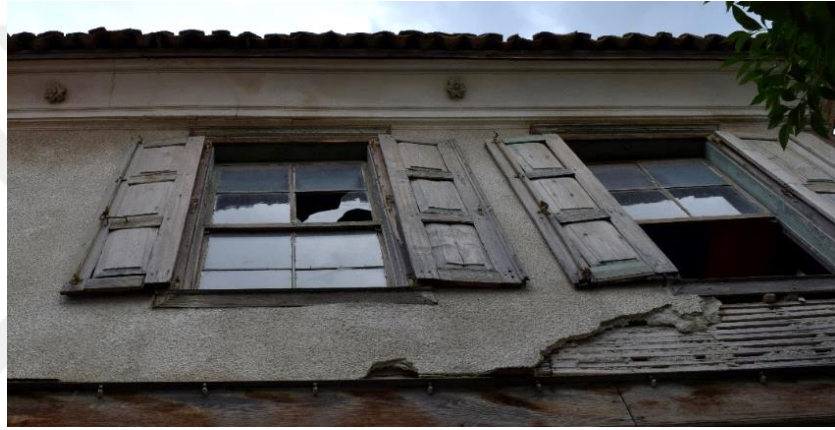
Şekil 4.101: Batı cephesinde yer alan pencereler (Konuk, Kuşadası, 2016).

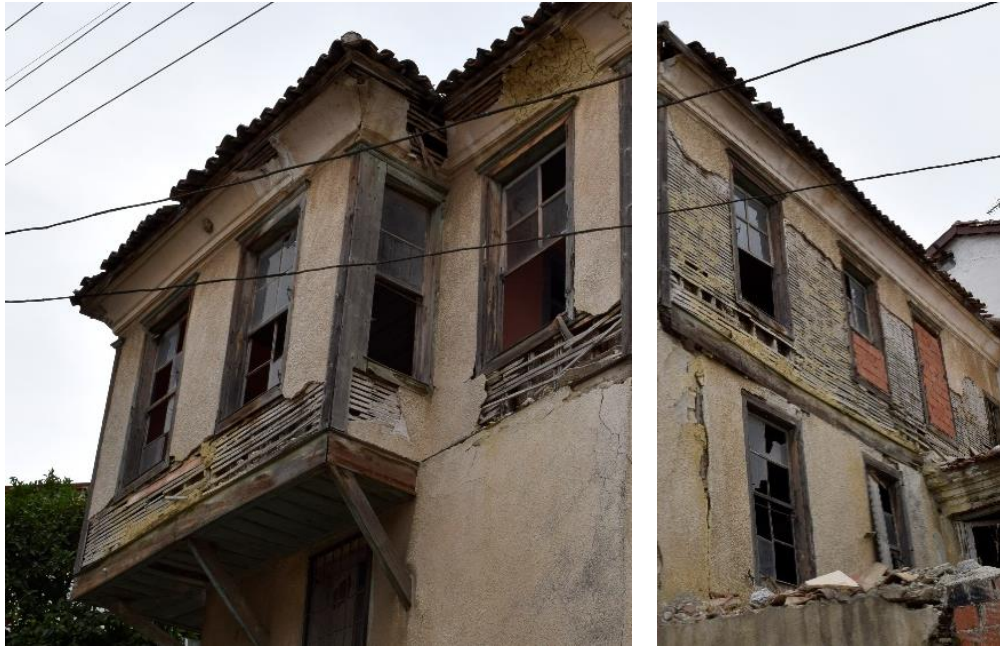
Şekil 4.102: Soldan sağa, Güney cephesi birinci kat hizası ve doğu cephesi görünüşü (Konuk, Kuşadası, 2016).

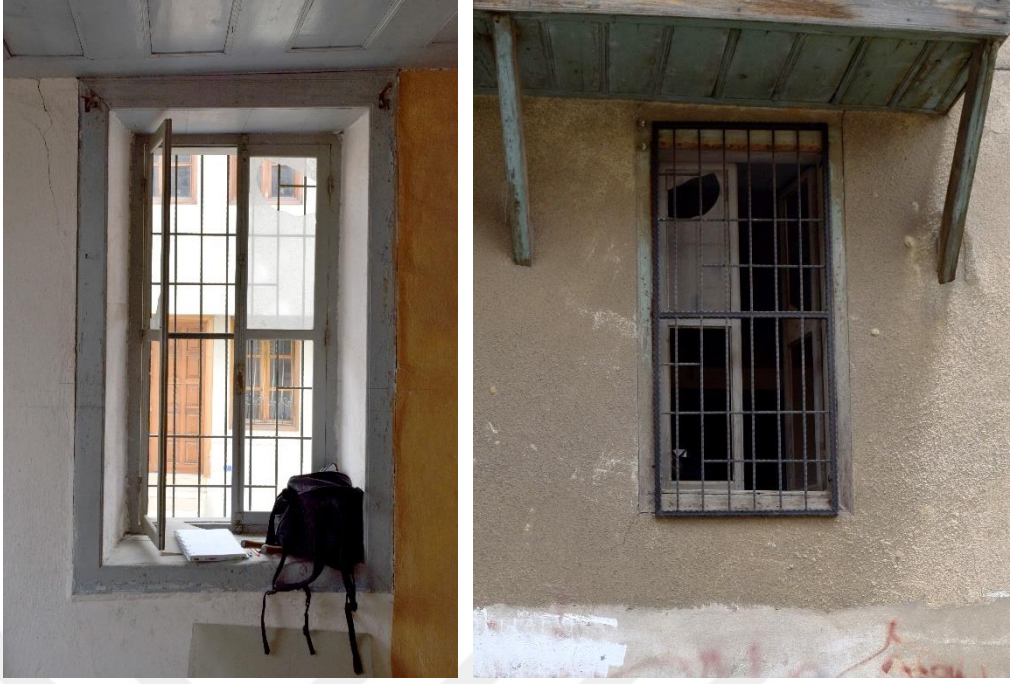
Şekil 4.104: Zemin kat Z02 mekânının güney duvarında yer alan pencerenin soldan sağa içten ve dıştan görüşleri (Konuk, Kuşadası, 2016).

Çift kanatlı pencerelerden üst bölmesi olmayan pencere tipi Z02 mekânının güney duvarında yer almaktadır. 95 x 200 cm ölçülerindeki pencerenin dışa bakan tarafında demir parmaklık bulunmaktadır (Şekil 4.104). Günümüzde harap vaziyette olan pencerenin vaktiye dış taradında yer alan ferfoje parmaklık günümüzdekiyle değiştirilmiştir. Birinci katta sofanınj kuzey doğu köşesinde yer alan diğer çift kanatlı pencere 87 x 100 cm ölçülerindedir. Dıştan demir parmaklı olan pencerenin içeiyeye açılan ahşap kapaklarından biri eksiktir ve mevcut kapakta harap vaziyettedir ölçülerindedir (Şekil 4.105).

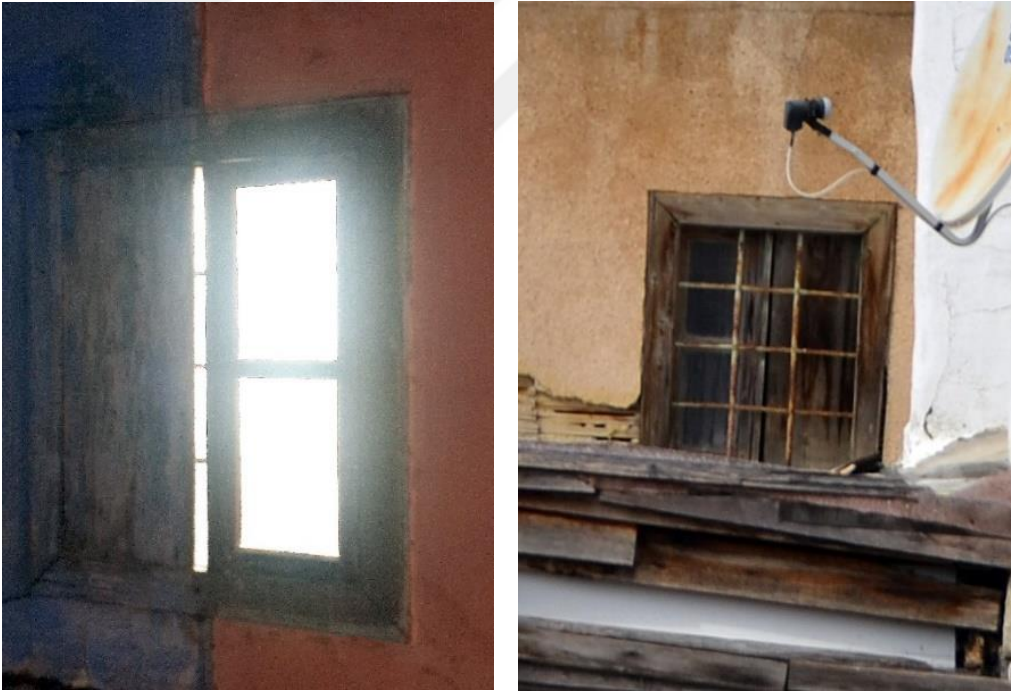
Şekil 4.105: soldan sağa, 101 sofanın güneydoğu köşesindeki pencerenin içten ve dıştan görüşleri (Konuk, Kuşadası, 2016).
