**AYDIN, KUŞADASI'NDA BALATLIOĞLU EVİ
RESTORASYON PROJESİ**

YÜKSEK LİSANS TEZİ

Anabilim Dalı: Mimarlık

Programı: Mimarlık- Restorasyon

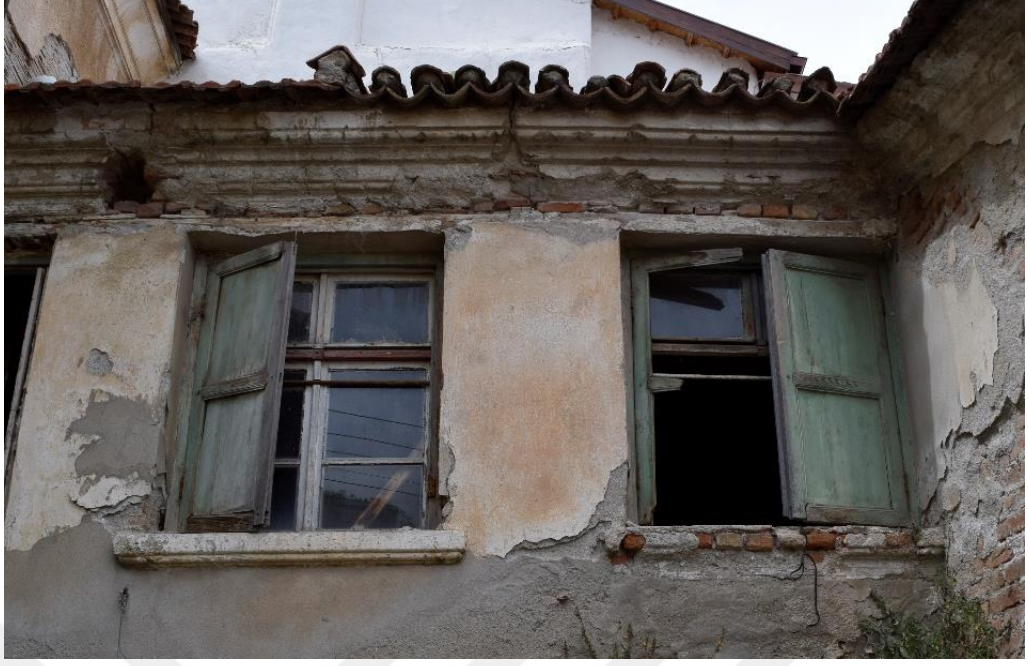
Şekil 4.106: Bahçenin güney cephesinde yer alan pencereler (Konuk, Kuşadası, 2016).

Tek katlı bölümün güney cephesinde Z03 ve Z04 mekânlarına ait üstü açılır çift kanatlı pencereler 130 cm genişliğinde ve 140 cm yüksekliğindedir. Tuğladan denizlikleri olan pencerelerin iç bahçeye açılan ahşap kapakları günümüze kısmen ulaşmıştır (Şekil 4.106).

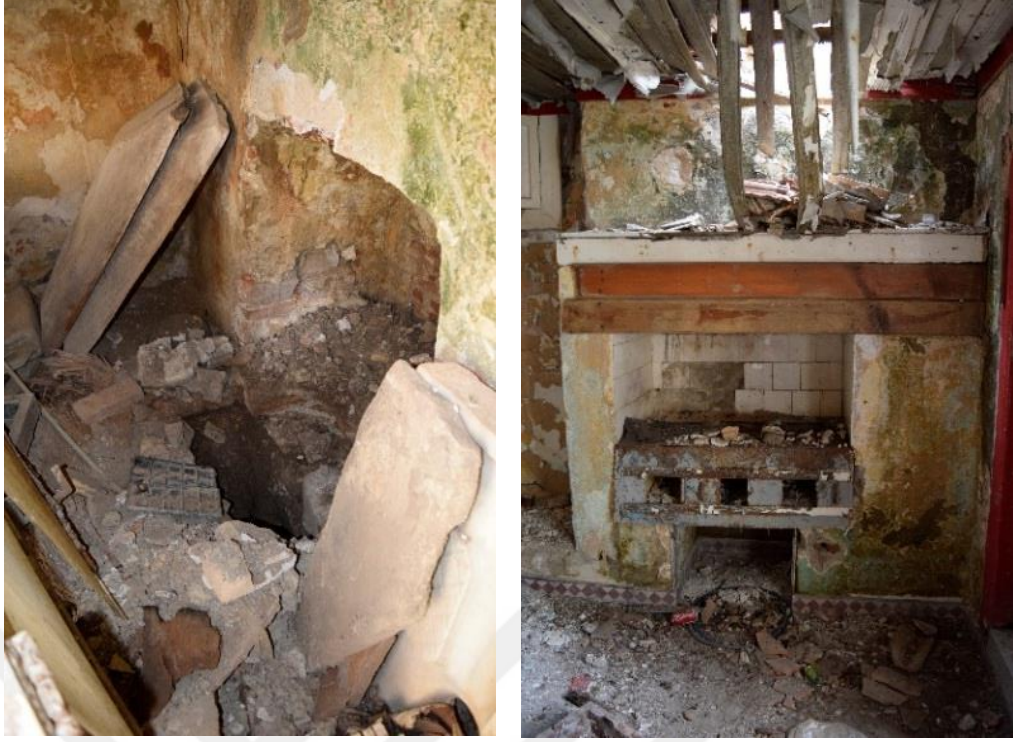
Şekil 4.107: Soldan sağa, B01 ve Z04 mekânlarında yer alan ocaklar (Konuk, Kuşadası, 2016).

Yapıda biri B03 mekânında, diğeri Z04 mekânında olmak üzere iki adet ocak yer almaktadır. Ocaklardan ikisi de mekânların doğu duvarlarına bitişiktir. B02 mekânında yer alan ocak yerden yaklaşık 10-13 cm yüksekliğindeki bir basamak üzerindedir. 60 cm yükseklikteki ocak, 100 genişliğinde ve 60 cm derinliğindedir. Ocak günümüzde harap durumda olup bacası mevcut değildir. Zemin kat Z04 mutfakta yer alan diğeri ocak ise 80 cm yükseklikten başlamakta olup, 107 cm genişliğinde 60 cm yüksekliğinde olan ocağın derinliği 60 cm'dir. Ocağın üzerinde dökme demirden yapılmış ızgara ve ocak altında zamanında kiler olarak kullanılan bir boşluk yer almaktadır. Ocak günümüzde kullanılmamakla beraber bacası mevcut değildir (Şekil 4.107).

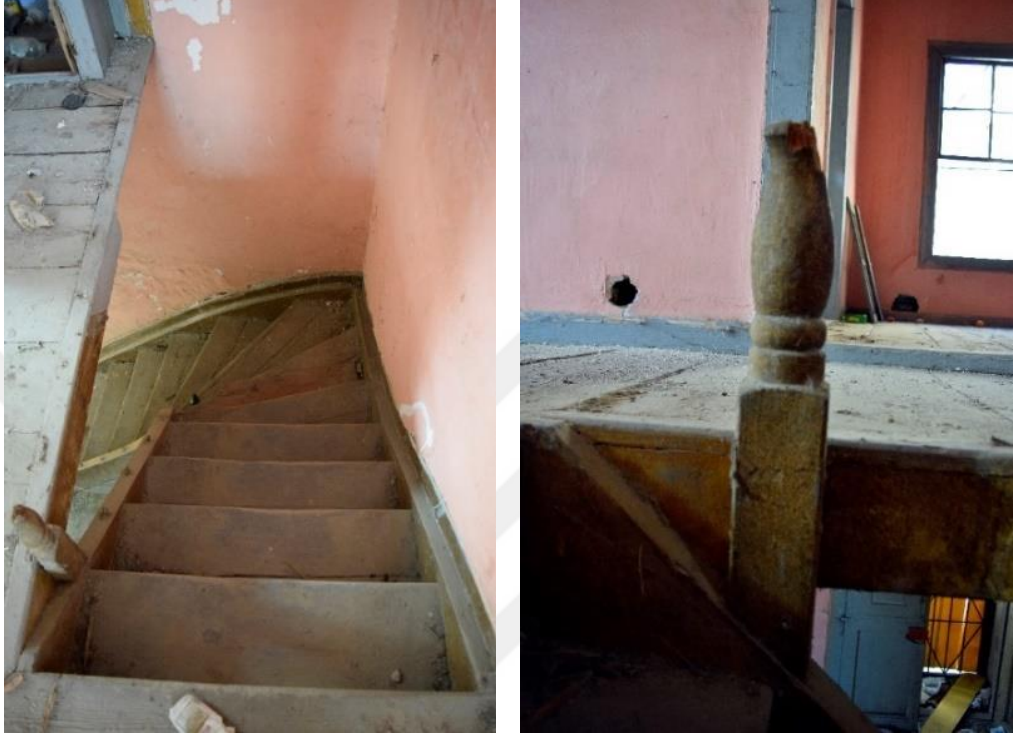
Şekil 4.108: Soldan sağa, M01 ahşap merdivenine 101 sofadan bakış ve merdivenin korkuluğu (Konuk, Kuşadası, 2016).

Zemin kat ile birinci katı birbirine bağlayan 100 cm genişlikli ahşap M01 merdiveni, Z01 giriş mekânının kuzeybatı yönünden, 101 sofanın kuzeydoğu yönüne bağlanmaktadır. “L” plan şemalı ahşap merdivenin 13 adet basamağı mevcuttur merdivenin plan şeklinden dolayı değişiklik göstermekte olan basamak genişlikleri yaklaşık 27 cm olup rıhtı 25 cm yüksekliğindedir. Merdivenin doğusunda yer alan 88 x 113 cm ölçülerindeki ahşap kapaklı, boşluk zamanında dolap olarak kullanılmaktadır (Şekil 4.108).

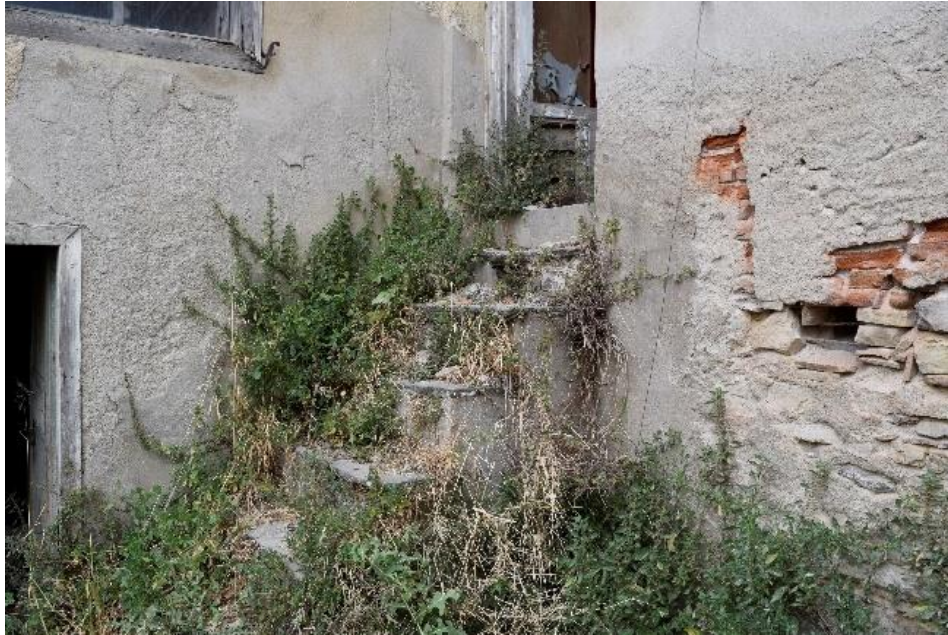
Şekil 4.109: Bahçenin kuzeybatı köşesindeki merdiven (Konuk, Kuşadası, 2016).

Bodrum kat ile zemin katı birbirine bağlayan, 110 cm genişliğindeki beton M02 merdiveni, bahçenin kuzeybatı yönünden, Z03 mekânının güneybatı yönüne

bağlanmaktadır. 8 basamaklı merdiven düz plan şemalı olup basamak genişliği zaman içinde oluşan kırılmalardan dolayı yaklaşık 20 cm, basamak rıhtı ise yaklaşık 21 cm ölçülerindedir. M02 merdiveninin korkulukları mevcut değildir ve olduğuna dair bir iz gözlenmemiştir (Şekil 4.109).

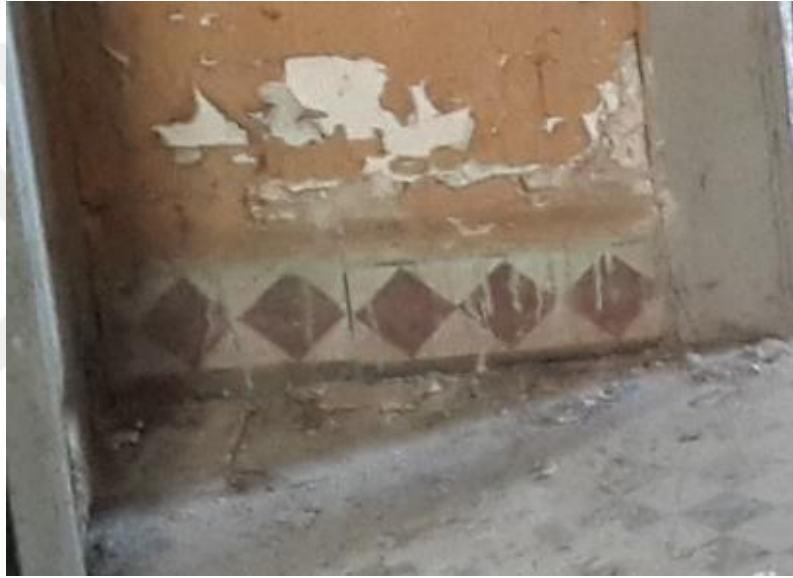
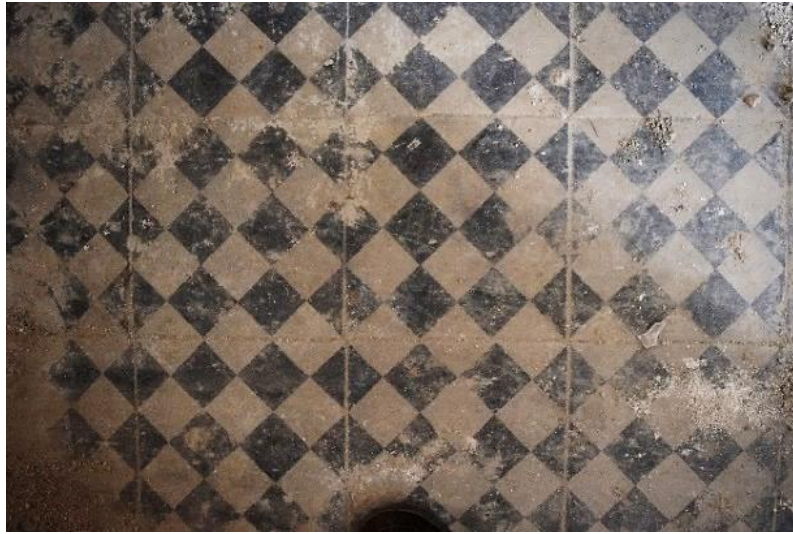
Şekil 4.110: Z01 mekânının zemin kaplaması ve süpürgeliği (Konuk, Kuşadası, 2016).

Yapının bodrum katında yer alan mekânların tamamı toprak zemindir. Bahçede ki bitkiler bütün alana yayılmış vaziyettedir. Bu nedenle bahçenin özgün zemin kaplamasının ne olduğu bilinmemektedir. Zemin katta yer alan mekânlardan Z01 sofa ile Z04 mutfak, mozaik karolarla kaplı olup süpürgelikleri de bu mozaikle uyumludur. Yapıda yer alan bu mozaikleri 20 x 20 ölçülerinde olup giriş mekânındakilerin mutfaktakilere göre kare desenleri daha küçüktür. Her iki mekânında süpürgelikleri bütün duvarda bulunmakta olup 7 x 20 cm ölçülerindedir (Şekil 4.110, Şekil 4.111).

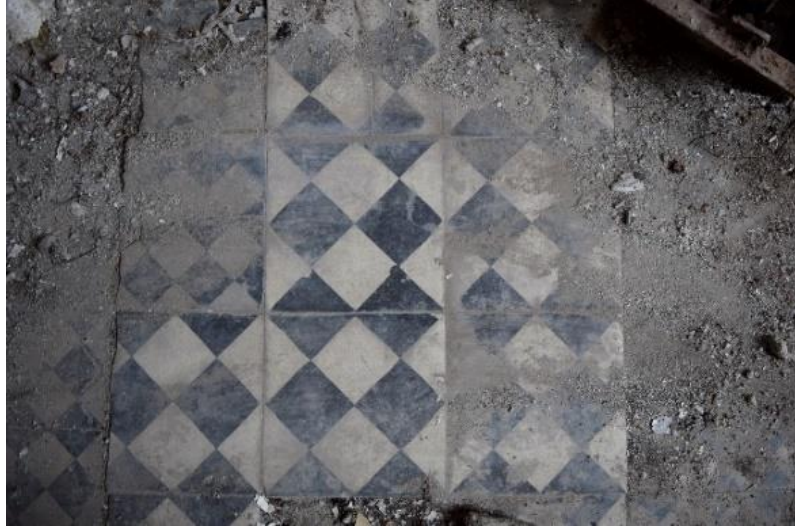
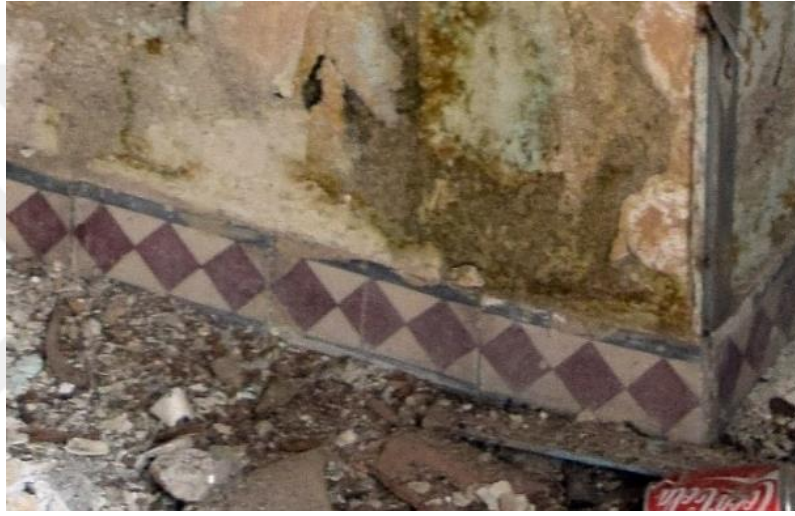
Şekil 4.111: Z04 mutfağı zemin kaplaması ve süpürgeliği (Konuk, Kuşadası, 2016).

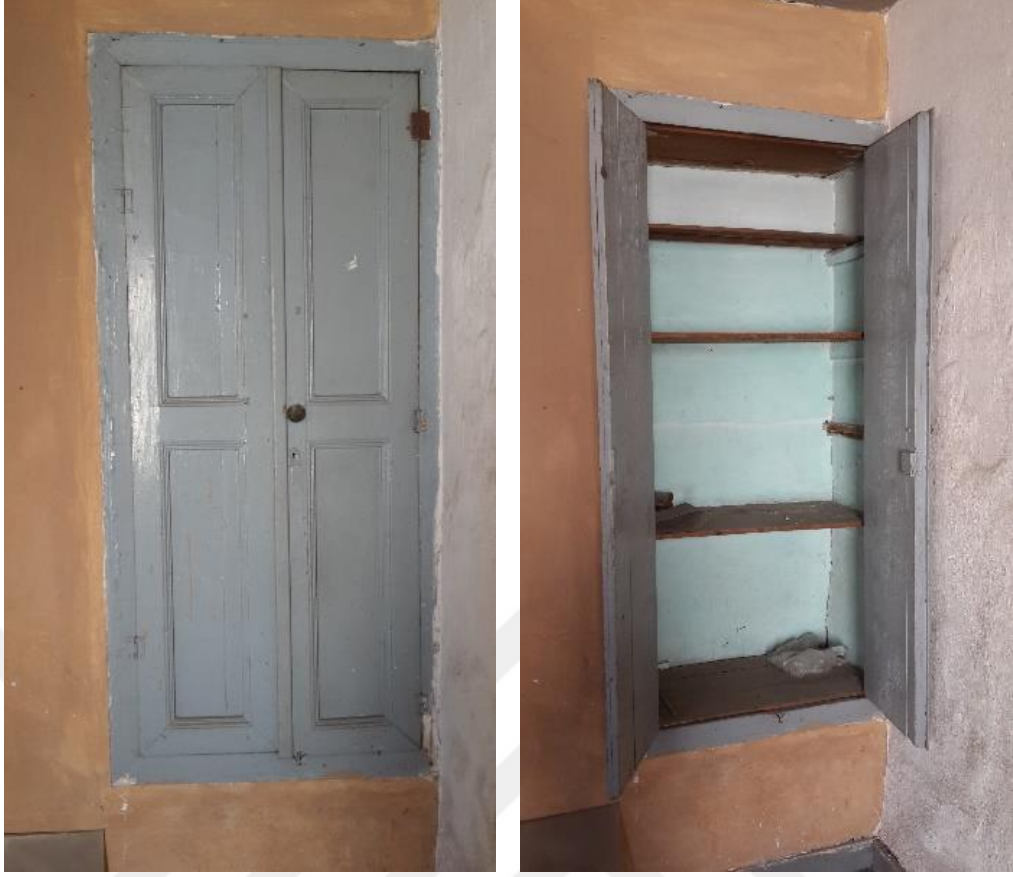
Şekil 4.112: Z02 mekânının batı duvarındaki gömme dolap (Konuk, Kuşadası, 2016).

Yapıda Z02 mekânının batı duvarı üzerinde kuzeybatı köşesinde 50 cm mesafede, 120 cm yüksekliğinde, 87 x 37 cm ölçülerinde ahşap kapaklı gömme dolap yer almaktadır. Dolabın duvar ile bitişik yüzeyleri sıvalı bırakılmış olup rafları ahşaptandır (Şekil 4.112).

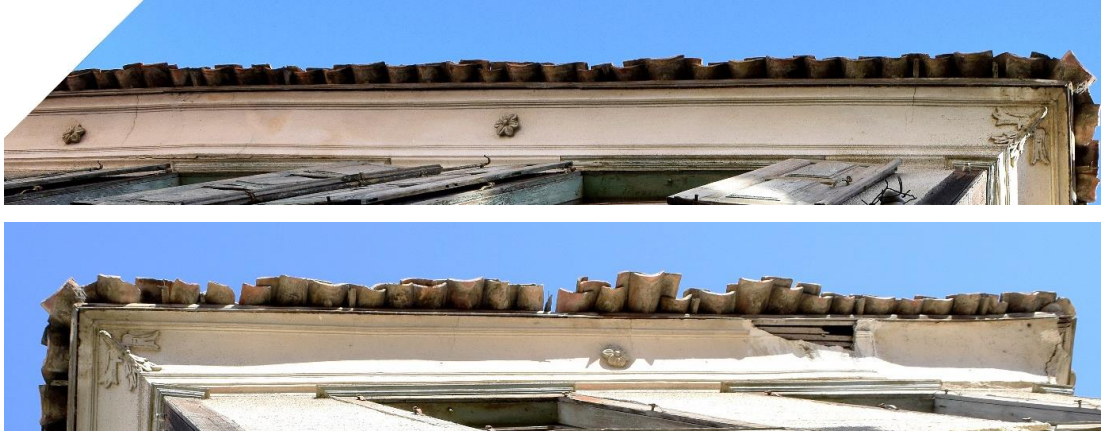
Şekil 4.113: Batı ve kuzey cephelerinden saçak görüşleri (Konuk, Kuşadası, 2016).

Yapının ana kütesinin bağdadi sıvalı saçağı eğri profillidir. Alt ve üst kısmında şerit halinde uzanan profil detayları olan saçağın iç bükey kısmında kabartmalı bezemeler vardır. Köşelerde yer alan kuş motifleri birbirlerinin simetriği iki yarım motiften oluşmaktadır. Ayrıca saçaklarda boylu boyunca uzanan yaklaşık 3 4 cm genişliğindeki şerit desen yer almaktadır. Yapının diğer kütesinde ise iç ve dış bükey profil detayından oluşan saçak ise daha masif bir görünüme sahiptir. Alçıdan silme şeklinde bu saçağın büyük bir bölümü bozulmaya uğramıştır (Şekil 4.113, Şekil 4.114).

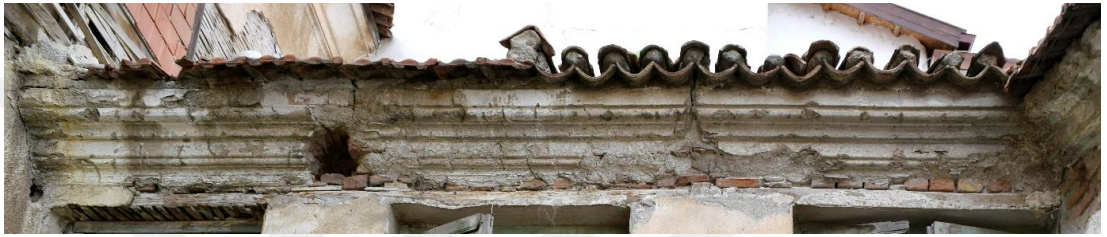
Şekil 4.114: Bahçe içi güney cephesi saçak görünüşü (Konuk, Kuşadası, 2016).

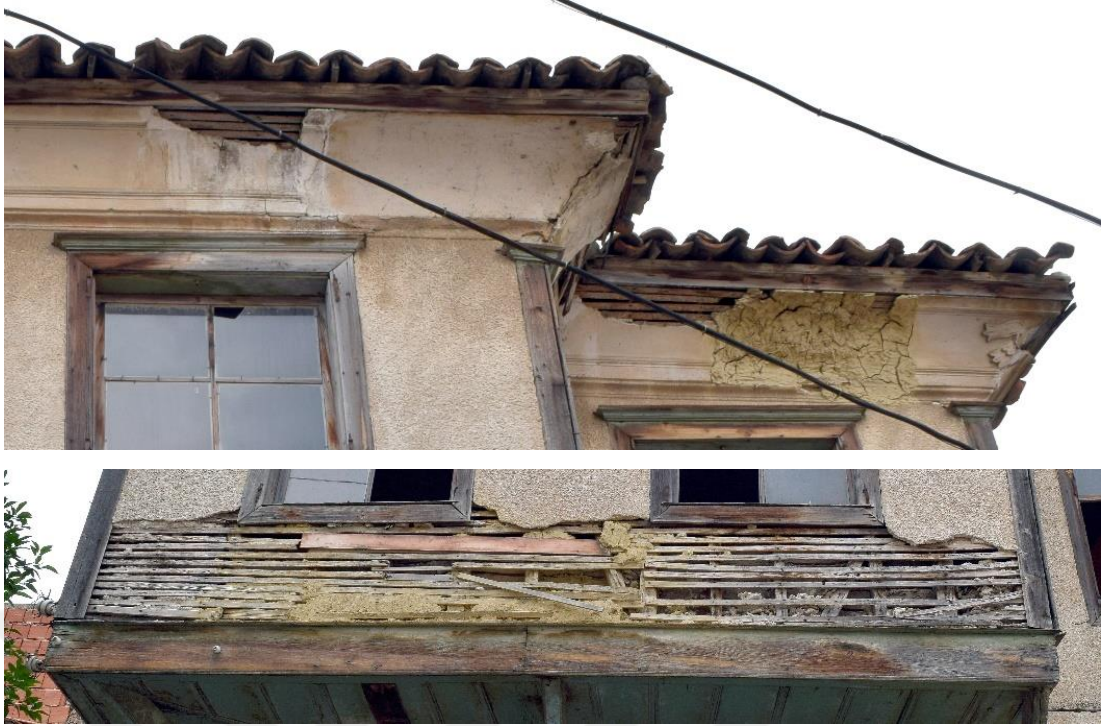
Şekil 4.115: Güney cephesi / bağdadi saçak ve duvar örgüsü (Konuk, Kuşadası, 2016).

Yapıda kullanılan başka malzemeler taş, tuğla ve ahşaptır. Yapının ana kütlelerinin bodrum katında ve zemin katının bir bölümünde taş kâgir yapım tekniği kullanılmıştır. Diğer kısımları ise ahşap çatıklı sistem üzeri bağdadi sıvalıdır. Bahçenin kuzeyinde yer alan bölüm ise, bodrum kat seviyesinde taş kâgir sistemle inşa edilmiştir (Şekil 4.115).

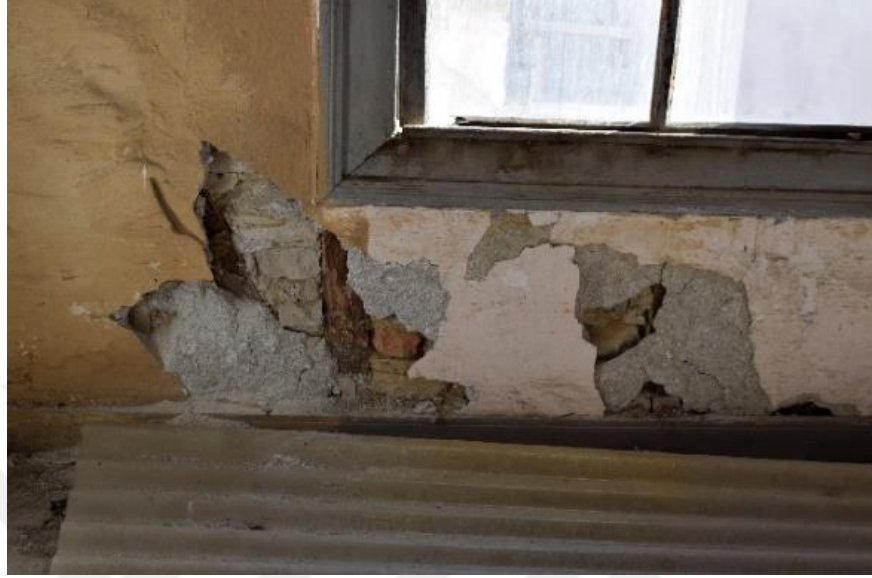
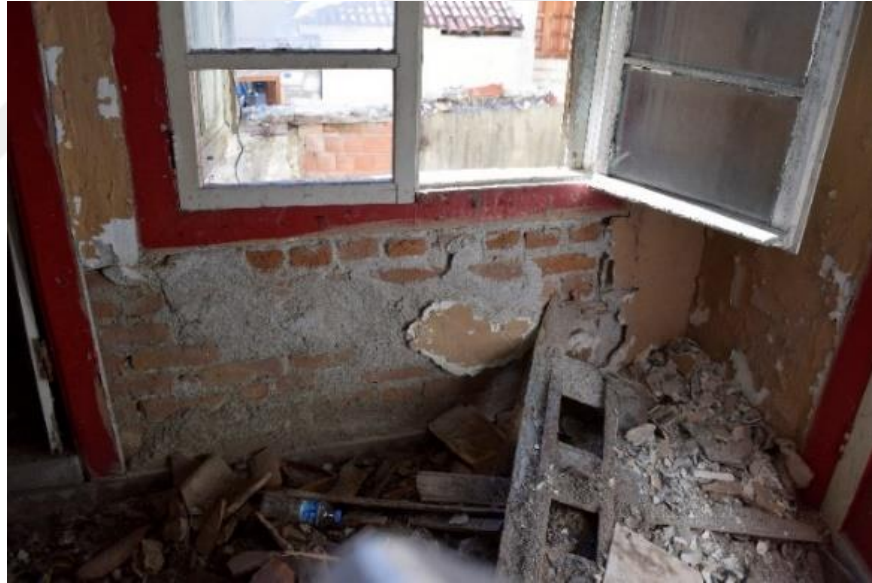
Şekil 4.116: Yukardan aşağı, Z02 mekânının doğu duvarı ve Z04 mekânının güney duvarı (Konuk, Kuşadası, 2016).

İç bahçenin kuzeyinde yer alan, diğer kütlede bodrum kat duvarı da aynı yapım tekniğindedir. Zemin katındaki duvarlar ise ateş tuğlası ve kireç harcından oluşan yığma sistemlerdir. Bu duvar tipi yaklaşık 30-32 cm kalınlığındadır (Şekil 4.116, Şekil 4.117). Yapının ana kütlede zemin katındaki Z02 mekânının doğu ve kuzey

duvarlarının ahşap çatkılı sistem arası taş dolgulu olduğu düşünülmektedir. Birinci katın ahşap çatkılı sistemdeki duvarları ise içten ve dıştan bağdadi sıvalıdır. Bu duvarlar yaklaşık 17-18 cm genişliğindedir.

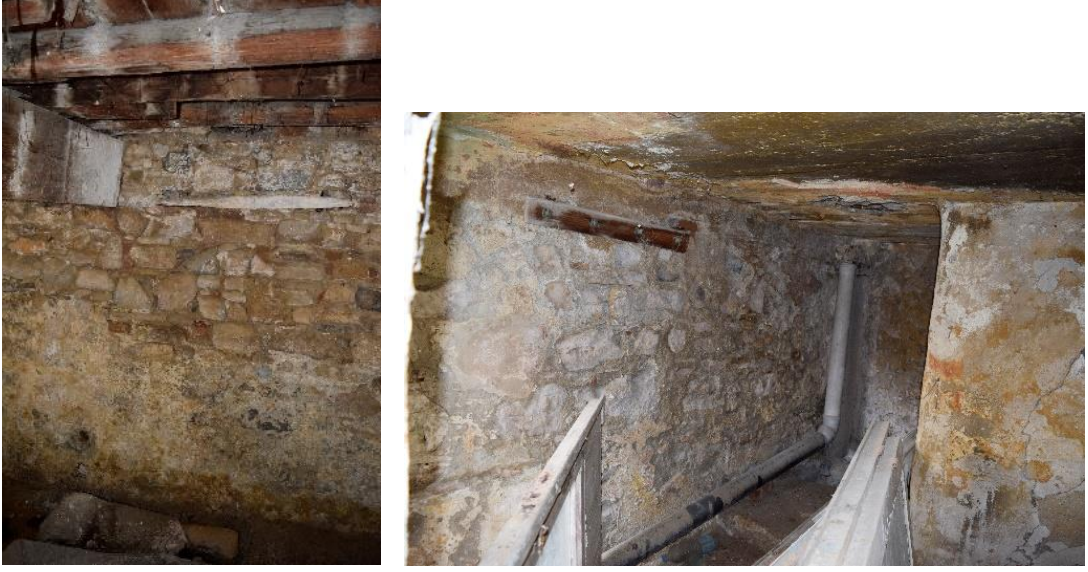
Şekil 4.117: Soldan sağa, B01 mekânının kuzey duvarı ve B02 mekânının batı duvarı (Konuk, Kuşadası, 2016).

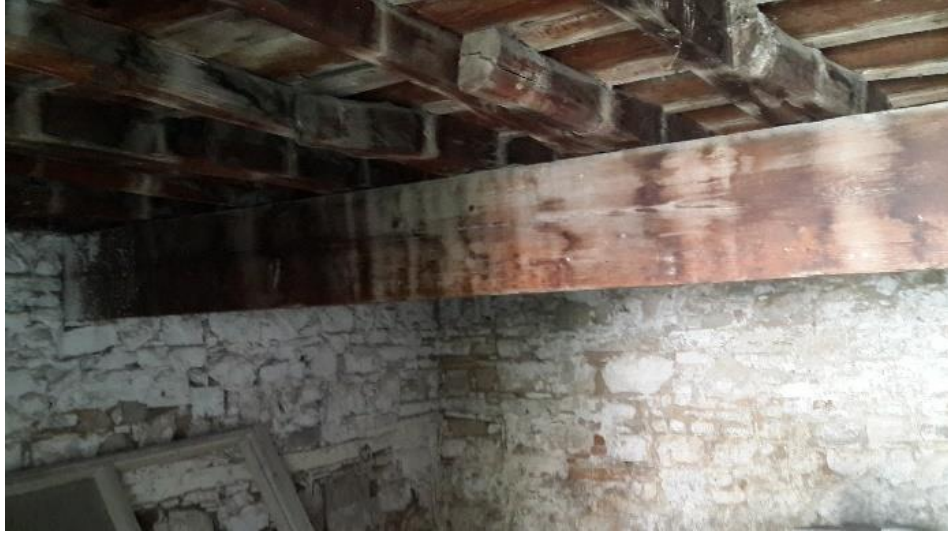
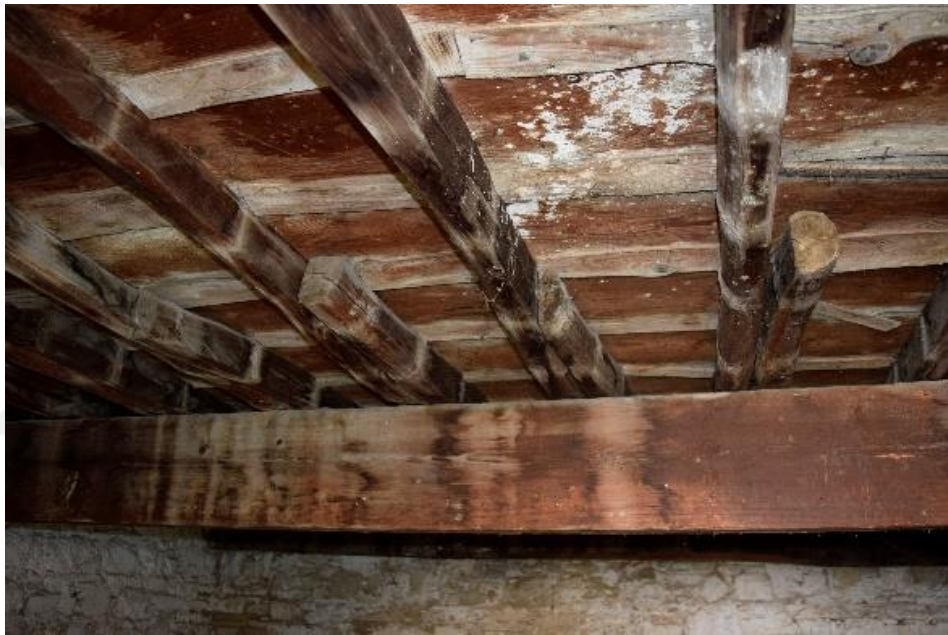
Şekil 4.118: B01 mekânının ahşap kiriş ve döşemesi (Konuk, Kuşadası, 2016)

Taş duvarlarda bağlayıcı olarak horosan harcı benzeri bir harç tipinin kullanıldığı gözlenmiştir (Şekil 4.118). Tuğla yığma duvarlarda ise kireç harcı kullanılmıştır. Ahşap çatıklı sistemde olan duvarlar bağdadi sıvalıdır. Ahşap dikmeler yataylardan ve çaprazlardan oluşan strüktür üzerinde içten ve dıştan ahşap çiteler çakılmış ve üstü kireç harcı ile sıvanmıştır. Ana kütlede saçaklarının da bağdadi sıvalı olduğu ancak sıvanın döküldüğü görülmektedir (EK: C).

Yapının bodrum katında yer alan mekânlar toprak zeminlidir. Ana kütleinin bodrum katındaki deponun (B01) üst döşemesinin ortasından kuzey- güney doğrultusunda, 40 x 13 cm ölçülerinde ahşap kiriş geçmektedir. Bu ana kirişin üstünde, buna dik doğrultuda yaklaşık 17 cm çapında, eliptik kesitli ahşap kirişler yer almaktadır. Bu kirişin üstünde ise döşeme kaplaması tahtaları bulunur. Yapıda bulunan bu ahşap döşemeler, 15-17 cm kalınlığındadır. Ahşap kirişlerle desteklenen birinci kat döşemeleri alttan tavan tahtası üstten ahşap zemin kaplaması ile kaplıdır.

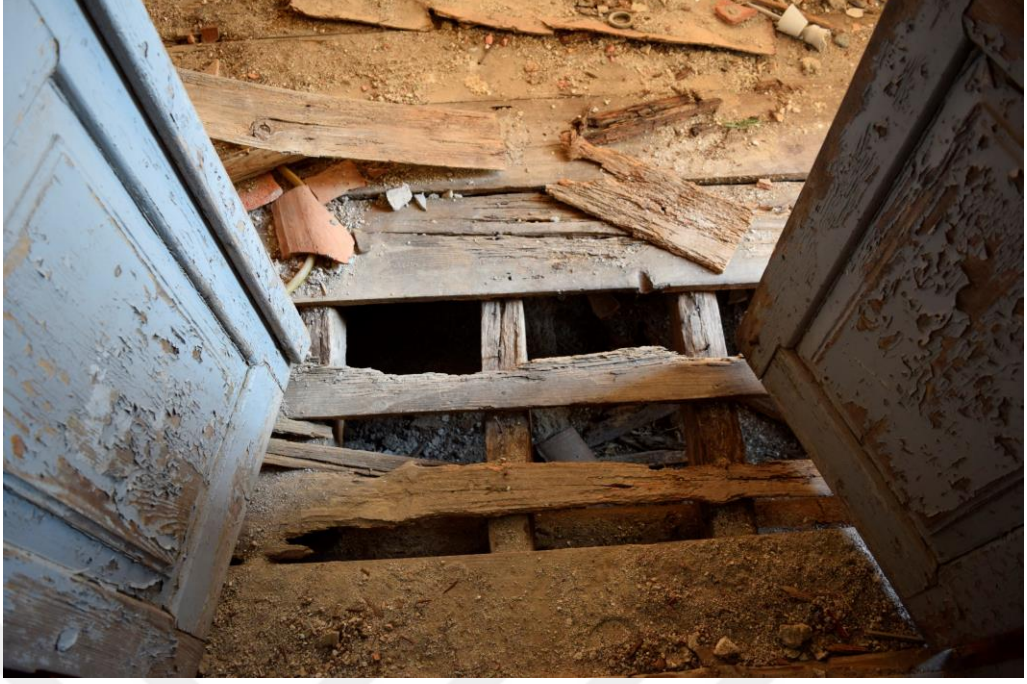
Şekil 4.119: Z03 mekânının döşeme altında bulunan boşluk (Konuk, Kuşadası, 2016).

Bahçenin kuzeyinde yer alan bölümde Z03 mekânının döşemesinin yok olan bölümünde döşemenin altında yaklaşık 50 cm yüksekliğinde boşluktan sonra toprak zemin bulunduğu gözlenmektedir. Bu boşluğun ahşabın havalandırılarak rutubet ve böceklenmeye karşı bir önlem niteliğindedir (Şekil 4.119).

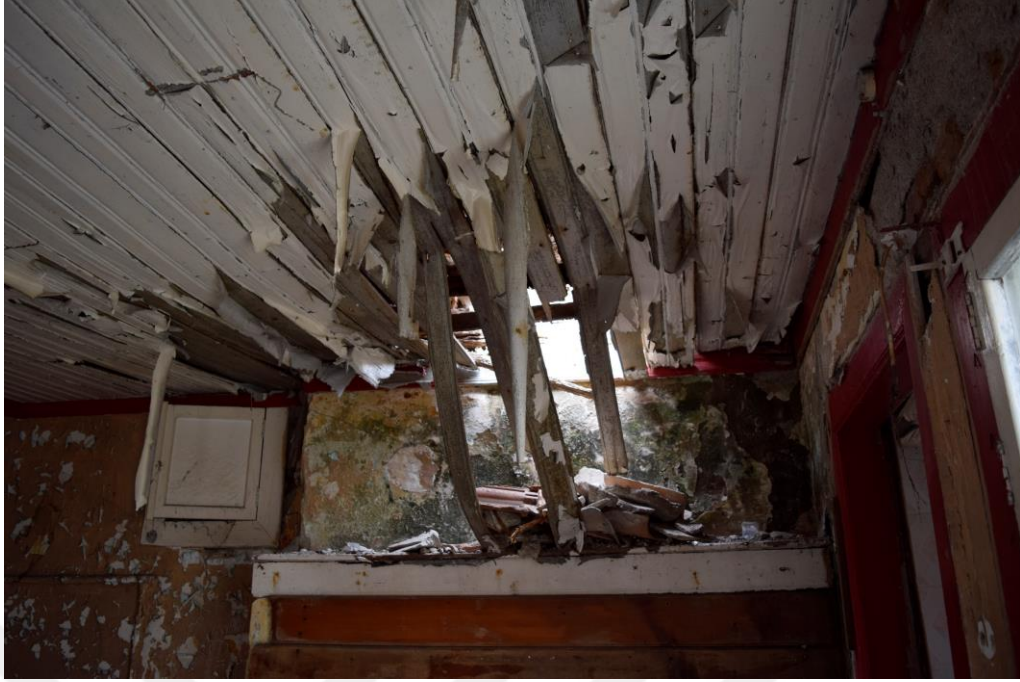
Şekil 5.2: Z04 mekânının çöken tavanı (Konuk, Kuşadası, 2016).

Zemin katta, Z03 mekânının döşeme ve tavanında ki ahşap kirişlerde kopmalar ve aşınmalar gözlenmektedir. Ayrıca mutfakta da (Z04) tavadaki ahşap kirişlerde meydana gelen kayıplardan dolayı batı duvarında bulunan ocağın üst bölümünde çökmeler görülmektedir. Öyle ki çatı bu bölümde tümüyle açılmıştır (Şekil 5.2). Bunun dışında zemin katta yer alan odalarda yüzeysel çatlaklar haricinde genel olarak ciddi yapısal sorunlara rastlanmamıştır.

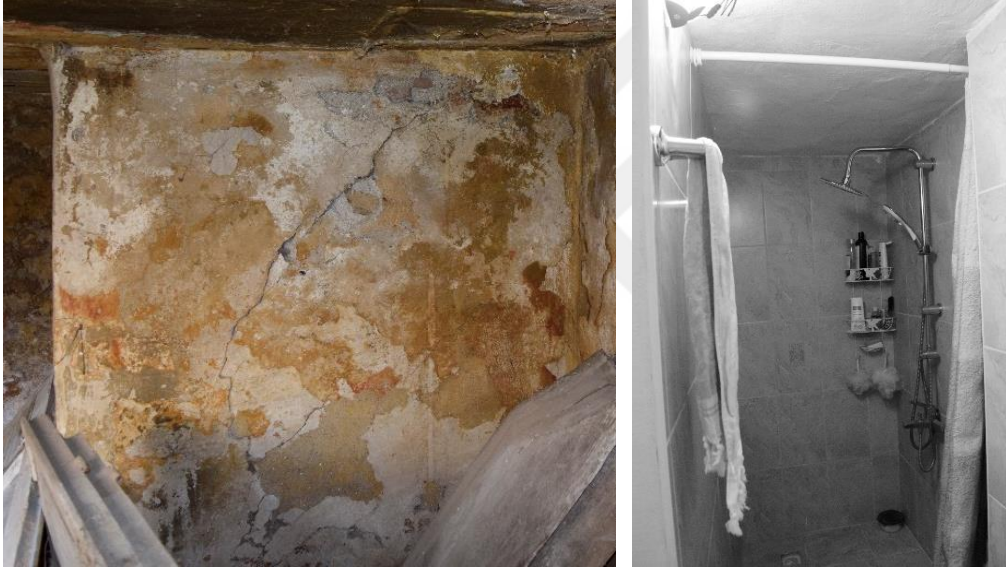
Şekil 6.1: B02 mekânı kuzey duvarının arkası 22 parseldeki yapının banyosu olarak kullanılmaktadır (Konuk, Kuşadası, 2016)

Yapının ilk yapım dönemine ait plan düzenini incelendiği restitüsyon önerisinde sırasıyla bodrum kat, zemin kat ve birinci kat seviyesi ele alınmıştır. Bodrum kat seviyesinde iki yapı arasındaki bahçe, B01 ve B02'nin planlarının ilk yapımdaki durumları tespit edilmeye çalışılmıştır. İki yapı arasında yer alan bahçe korunmuştur. Bahçenin güney yönündeki duvar üzerinde, Aslanlar Caddesi'nden yapının bahçesine geçişi sağlayan kapının ilk yapımda da olabileceği tahmin edilmektedir. Geleneksel Kuşadası Evleri incelendiğinde aşevi ve hela mekânlarının bahçede veya bahçeye açılan, ana kütlede ayrı mekânlar olarak çözümlendiği görülmüştür (Bektaş, 2005: 42). Buna dayanarak, bahçenin kuzeydoğu köşesinde bugünkü B02 mekânının, ilk yapımda aşevi olarak kullanıldığı, bunun güneyinde bitişik olarak helanın yer aldığı kuzeyinde ise yan kütlede kuzey yönündeki farklı bir bahçeye geçişin sağlandığı düşünülmüştür. B02 mekânının doğu duvarında yer alan ocak, bu görüşü desteklemektedir (Şekil 6.1). Muhtemelen mekânlara açılan kapılar ahşaptandı.

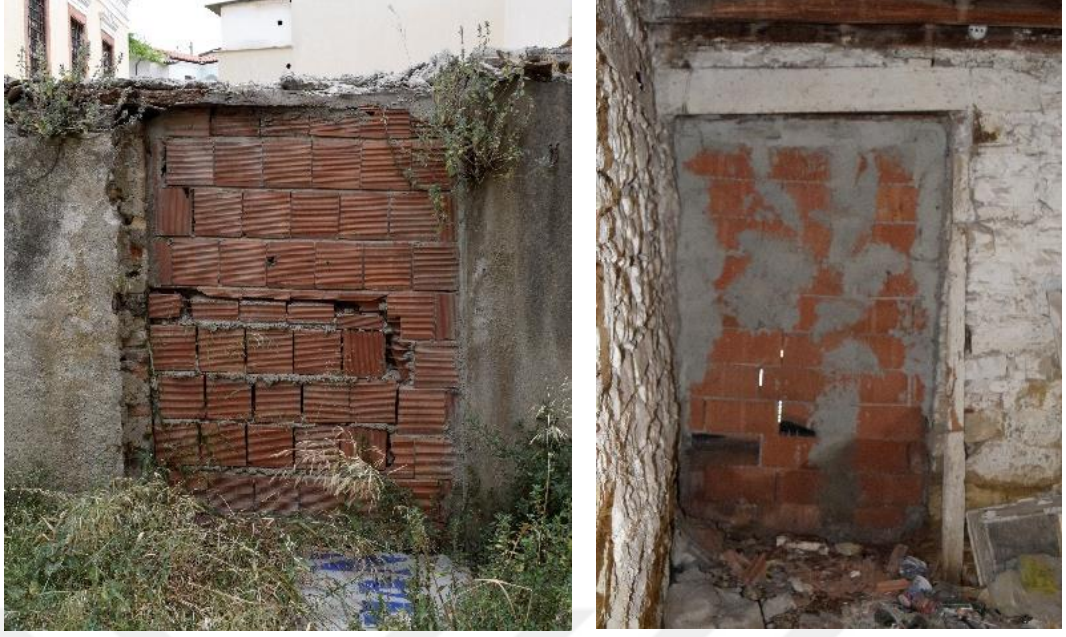
Şekil 6.2: Soldan sağa, bahçenin kuzey duvarında v B01 mekânının kuzey duvarında yer alan kapı izleri (Konuk, Kuşadası, 2016).

Ana kütlein zemin kat ve birinci katının ciddi değişiklikler geçirmediği düşünülmektedir. Zemin kat Z01 giriş sofasının doğu duvarındaki kapının, ilk dönemde yer aldığı düşünülen terasa açıldığı olasıdır. Birinci kat sofasının kuzey duvarında mevcut izlerden ve edinilen bilgilerden bir yüküğün yer aldığı, ilk yapım döneminde de mevcut olduğu düşünülmektedir (Ünal, 2016). Sofanın doğu yönünde yer alan, zamanında yatak olarak kullanılan 103 mekânın kuzey duvarında bulunan kapının dönem eki olduğu ve ilk yapım zamanında yer almadığı düşünülmüştür (Şekil 6.2, Şekil 6.3, Şekil 6.4) (Ünal, 2016).

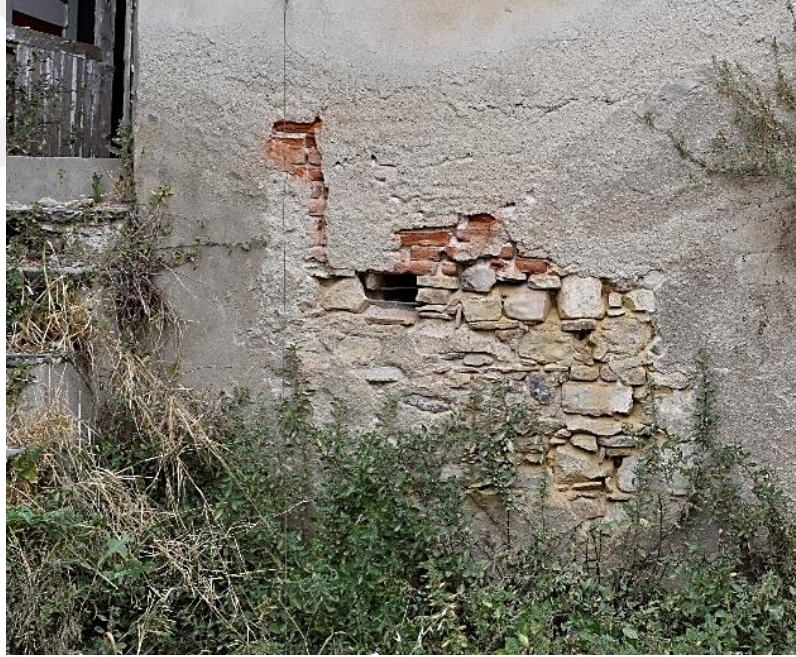
Şekil 6.3: Bahçenin kuzey duvarına bakış (Konuk, Kuşadası, 2016).

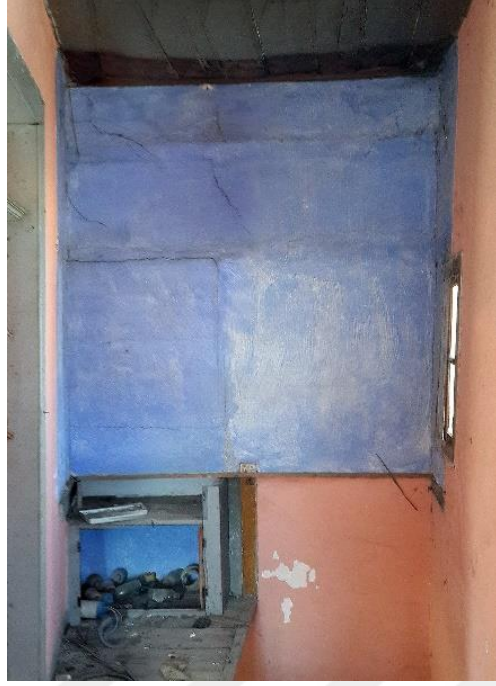
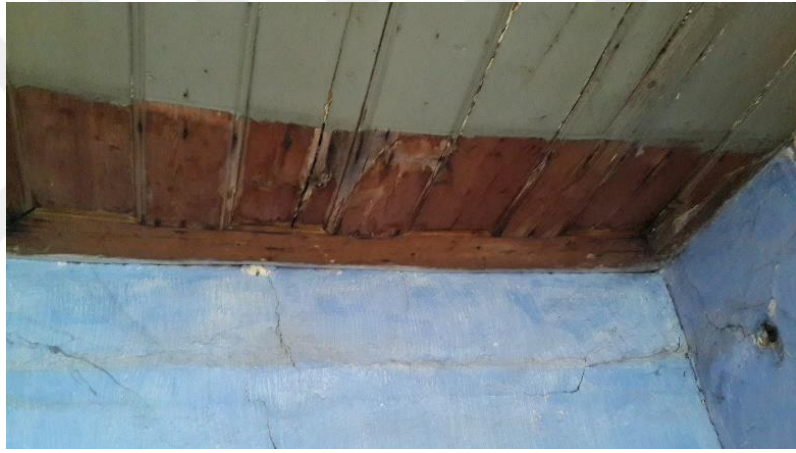
Şekil 6.4: Birinci kat 101 sofanın kuzey duvarındaki yükük izleri (Konuk, Kuşadası, 2016).

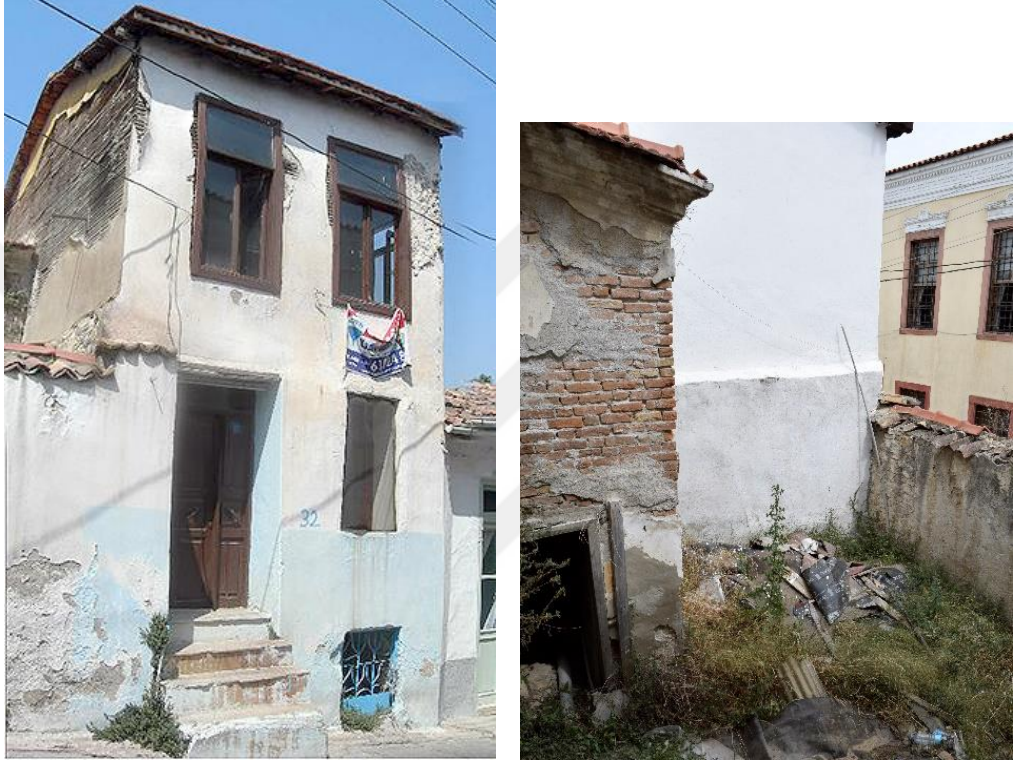
Şekil 6.5: Soldan sağa, 22 parselde yer alan yapının 2015 yılındaki durumu ve bahçenin batı duvarı (Kuşadası Belediyesi Arşivi, 2016).

Ana kütleyi oluşturan yapının çatı kurgusunda günümüzde değişiklik gözlenmemiştir. Ancak 22 parseldeki bölümün çatısının yıkılarak yeniden inşa edildiği bilinmektedir (Acar, 2016) Bu bilgi çerçevesinde ilk yapıldığı döneme uygun olacak bir çatı planı hazırlanmıştır. Bahçenin kuzeyinde yer alan B02 mekânının çatı önerisi ise, duvar izleri takip edilerek, döneme uygun olacak şekilde önerilmiştir (Şekil 6.5, Şekil 6.6).

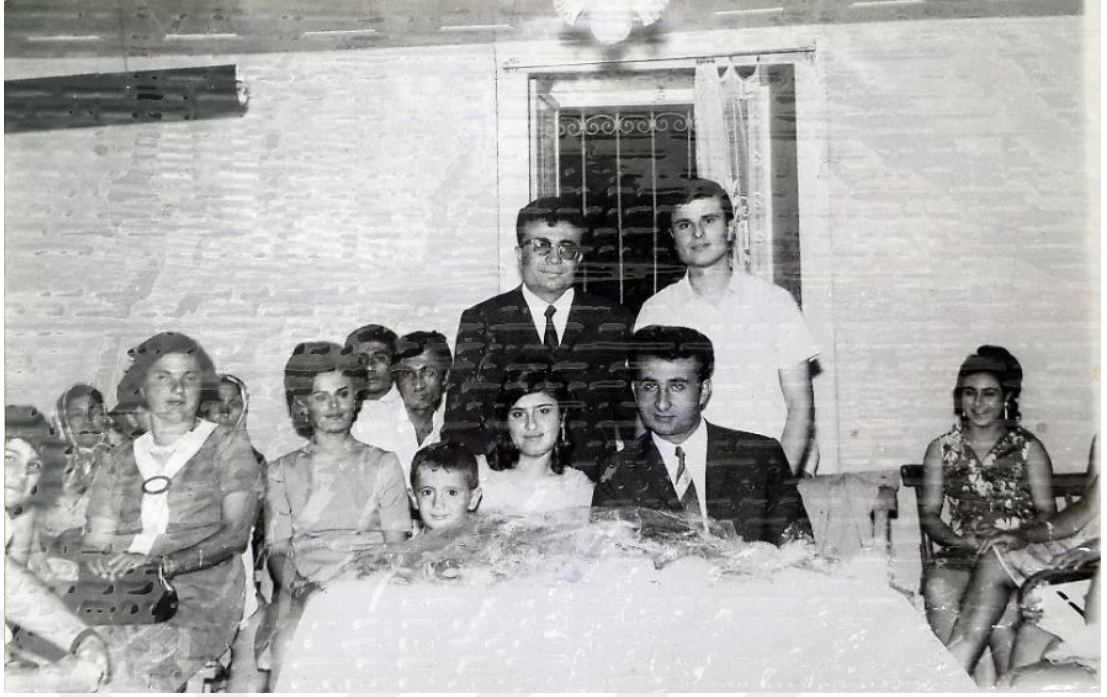
Şekil 6.7: Oturma odasının (Z02) güneyine bakış (1960'lı yıllar) (Ünal, 2016).

Yapının zemin kat planında tuğla yığmadan bölümün eklenmesi hariç ciddi değişikliklerin olmadığı düşünülmüştür ve bu dönemin zemin kat plan şeması, günümüzdeki plan şekliyle oldukça benzerlik göstermektedir. Ana kütlelerin zemin kat, Z01 girişin ve girişin güneyindeki Z02 mekânlarının günümüzdeki şekliyle olduğu görülmektedir. Plan üzerinde güneybatı yönünde yer alan Z02 mekânın bu dönemde oturma odası olarak kullanılabilmesi ve duvarlarının günümüzdekinden farklı bir sıvayla kaplı olduğu, 1960'lı yıllara ait fotoğraflardan anlaşılmaktadır (Şekil 6.7, Şekil 6.8, Şekil 6.9, Şekil 6.10) (Ünal, 2016).

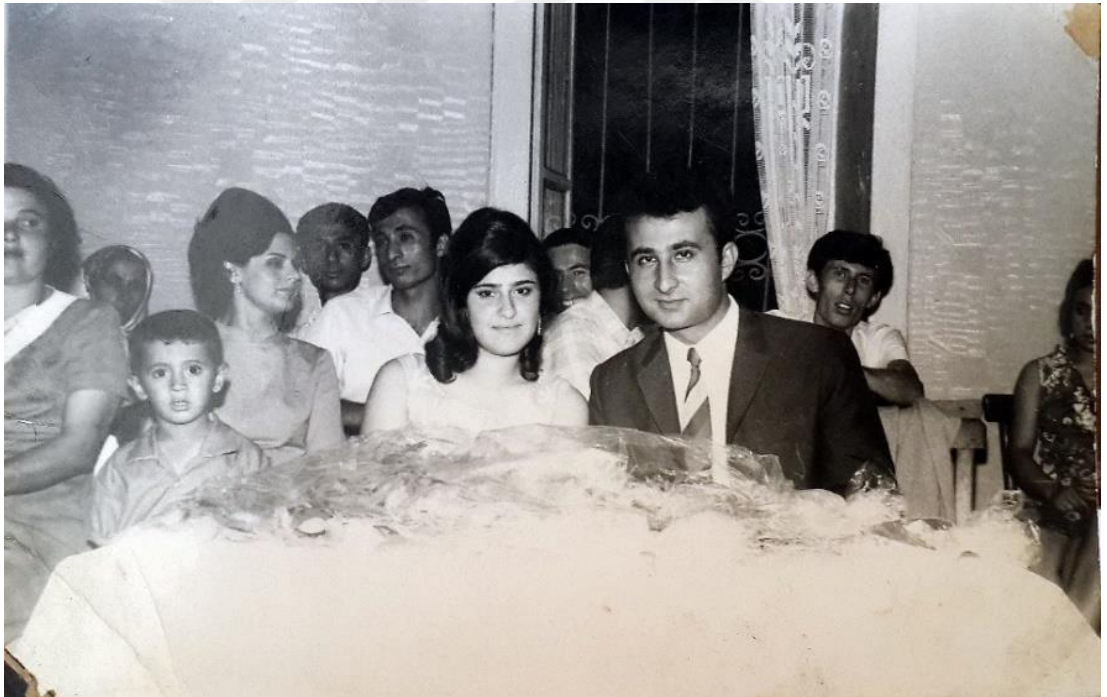
Şekil 6.8: Oturma odası (Z02) güney yönüne bakış (1960'lı yıllar) (Ünal, 2016)

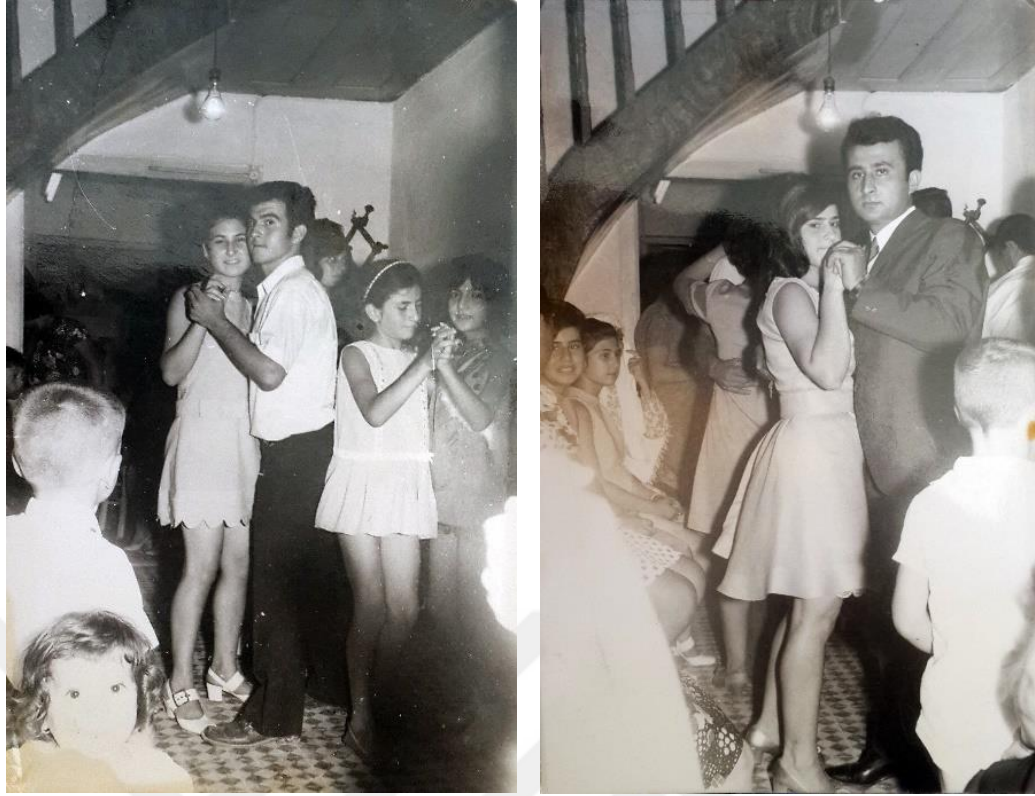
Şekil 6.9: Giriş sofası (Z01) doğu yönüne bakış (1960'lı yıllar) (Ünal, 2016)

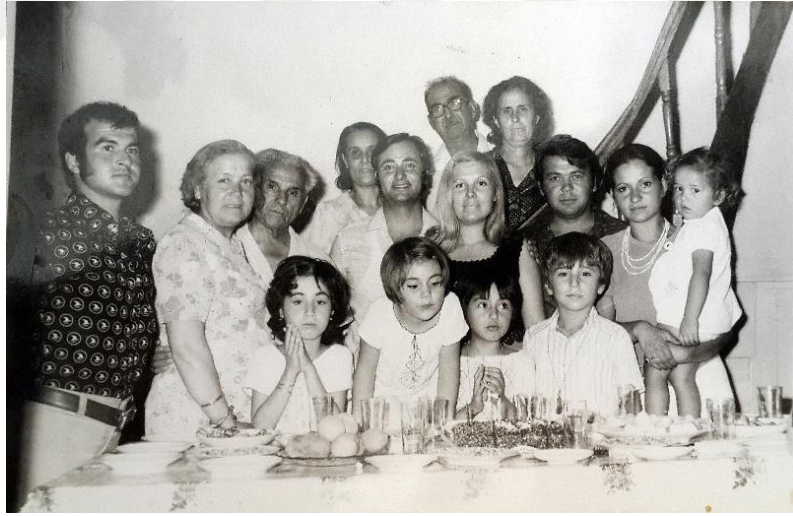
Şekil 6.10: Giriş sofası (Z01) merdivene bakış (1960'lı yıllar) (Ünal, 2016).

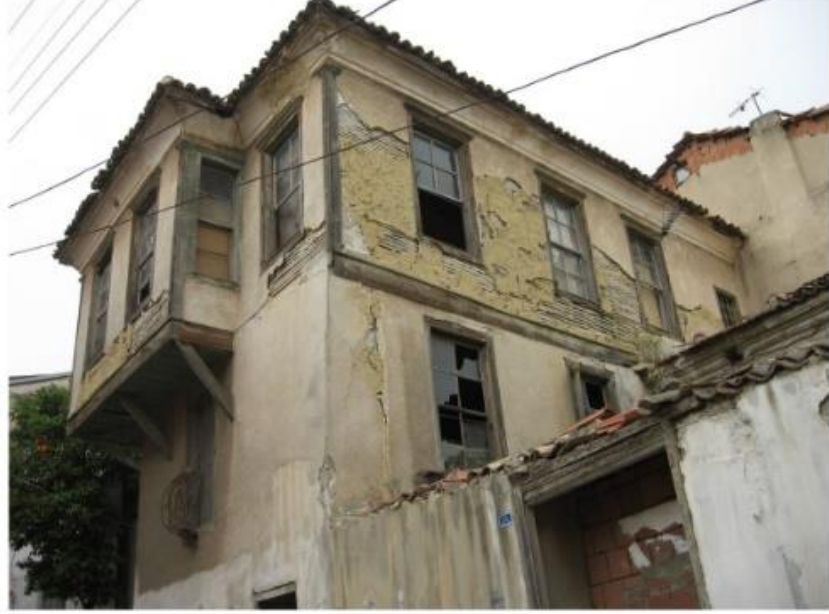
Aslanlar caddesi ile Kutlu Sokak köşesinde yer alır. 2 katlıdır. Üst kattaki köşe çıkması doku içindeki ender örneklerden biridir. Çıkma altındaki ahşap kaplama detayı, çıkma ve yapı köşesinde bulunan bitüncesi içbükey saçak silmesi ve çıkma köşesindeki saçak bölümüne yerleştirilen kuş motifi ahşap kepenkli pencereleri ve sayın zemin kat cephestiyle günümüze ulaşan güzel örneklerden biridir. Alaturka kiremit kaplı ahşap kırma çatısı ve bahçeli komumu ile özgün giriş kapısı da binayı özel kılan detaylardır.
