**AYDIN, KUŞADASI'NDA BALATLIOĞLU EVİ
RESTORASYON PROJESİ**

YÜKSEK LİSANS TEZİ

Anabilim Dalı: Mimarlık

Programı: Mimarlık- Restorasyon

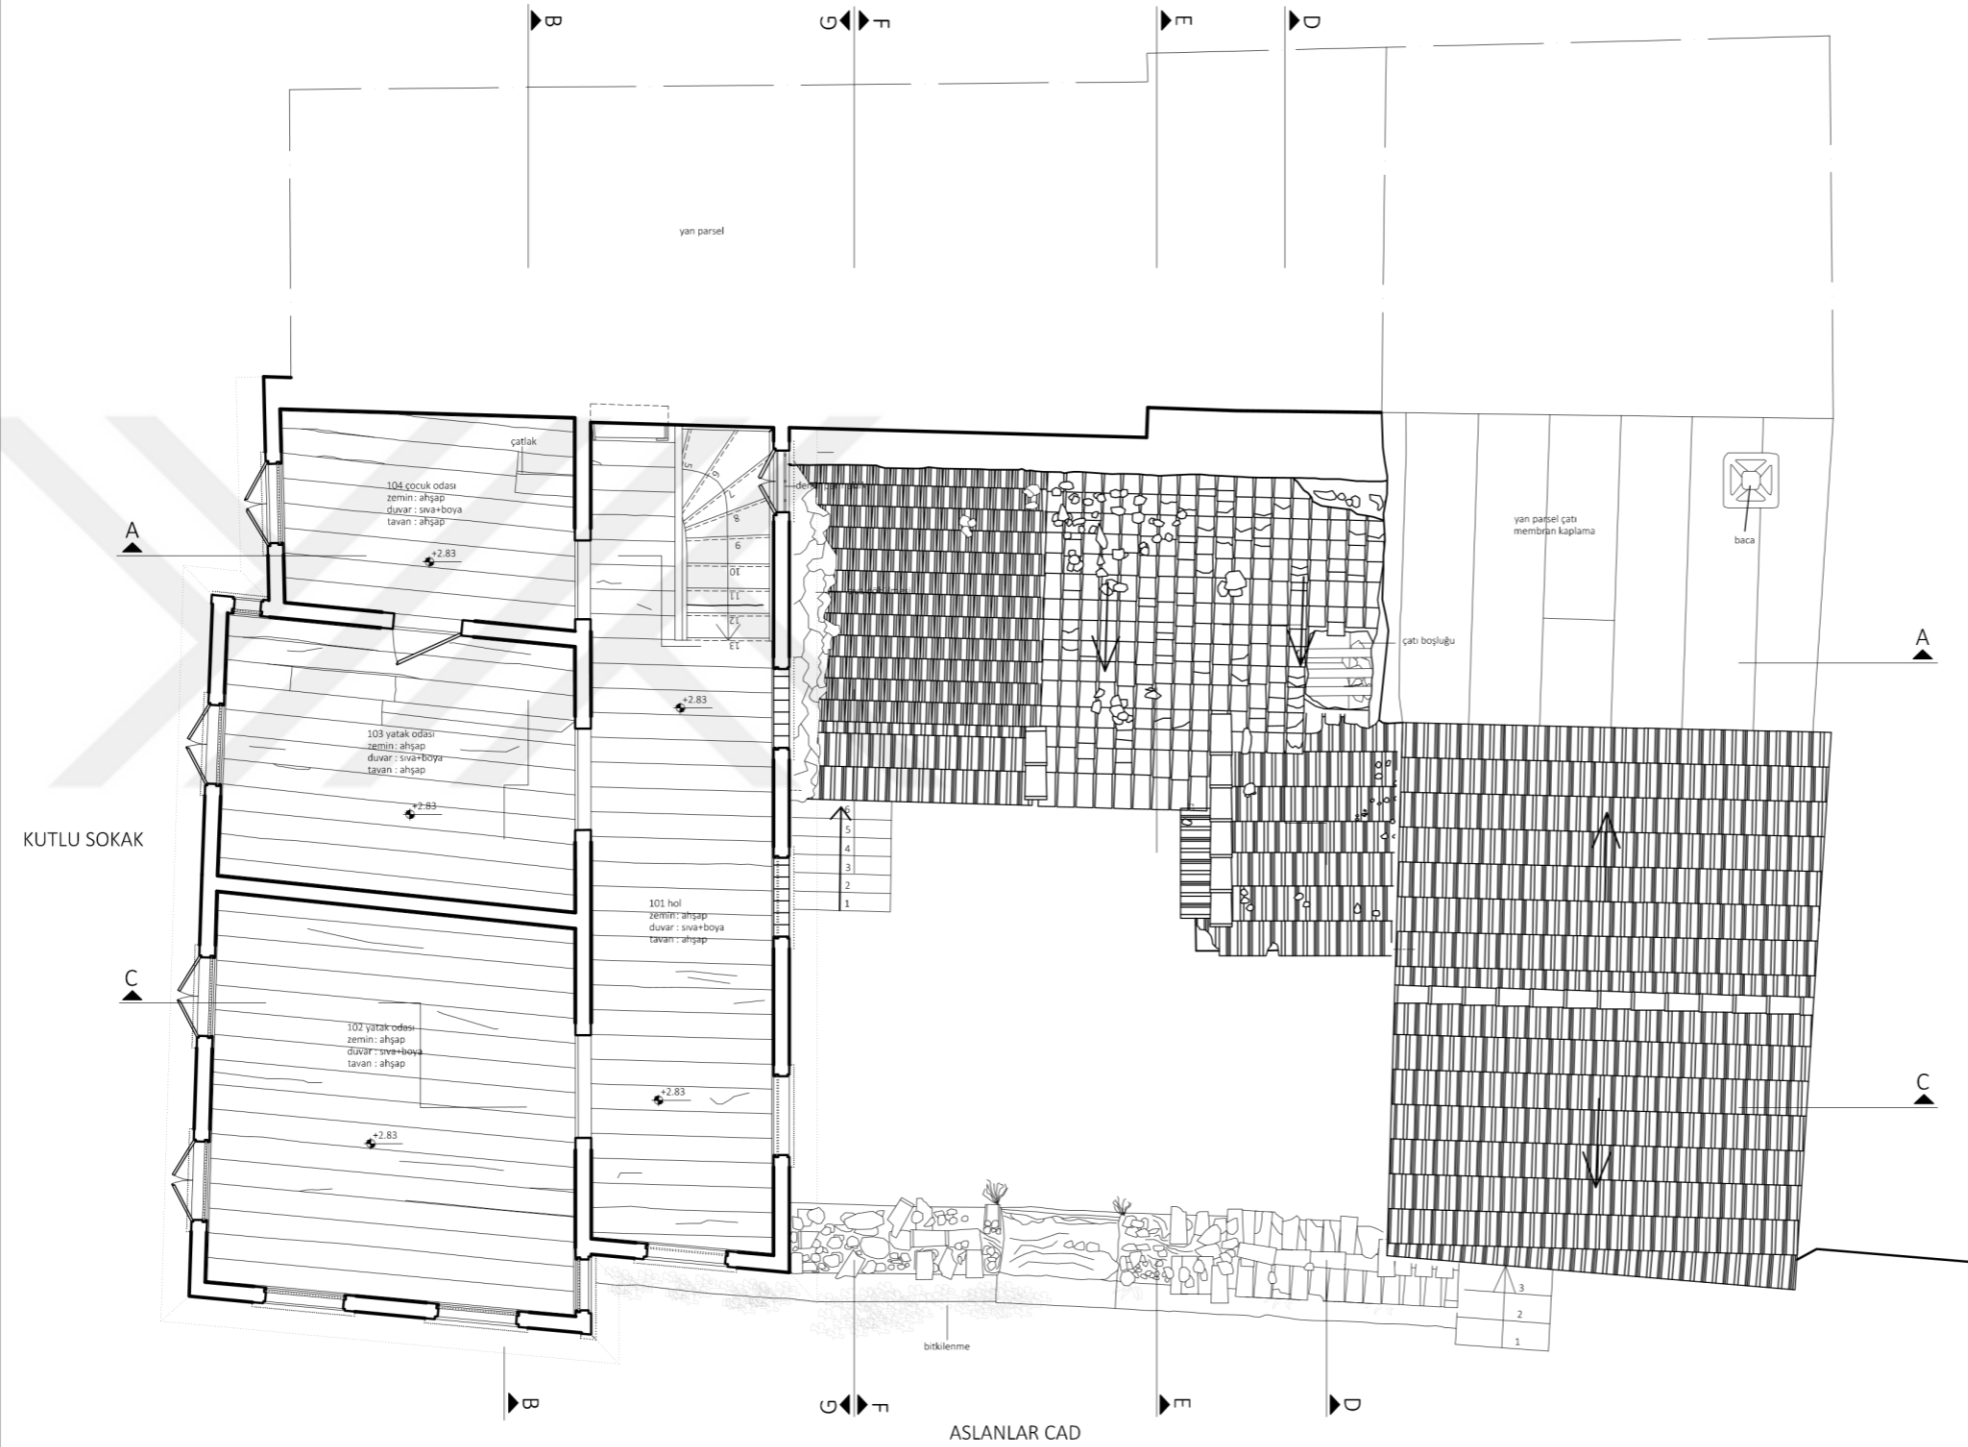
RÖLÖVE	RESTİTÜSYON	RESTORASYON	YENİDEN İŞLEV
PAFTA 07	ÖLÇEK:1/50		1 KAT
			DÖŞEME PLANI
0 0.5 1 1.5 2 2.5 3 3.5 4 4.5 5 M

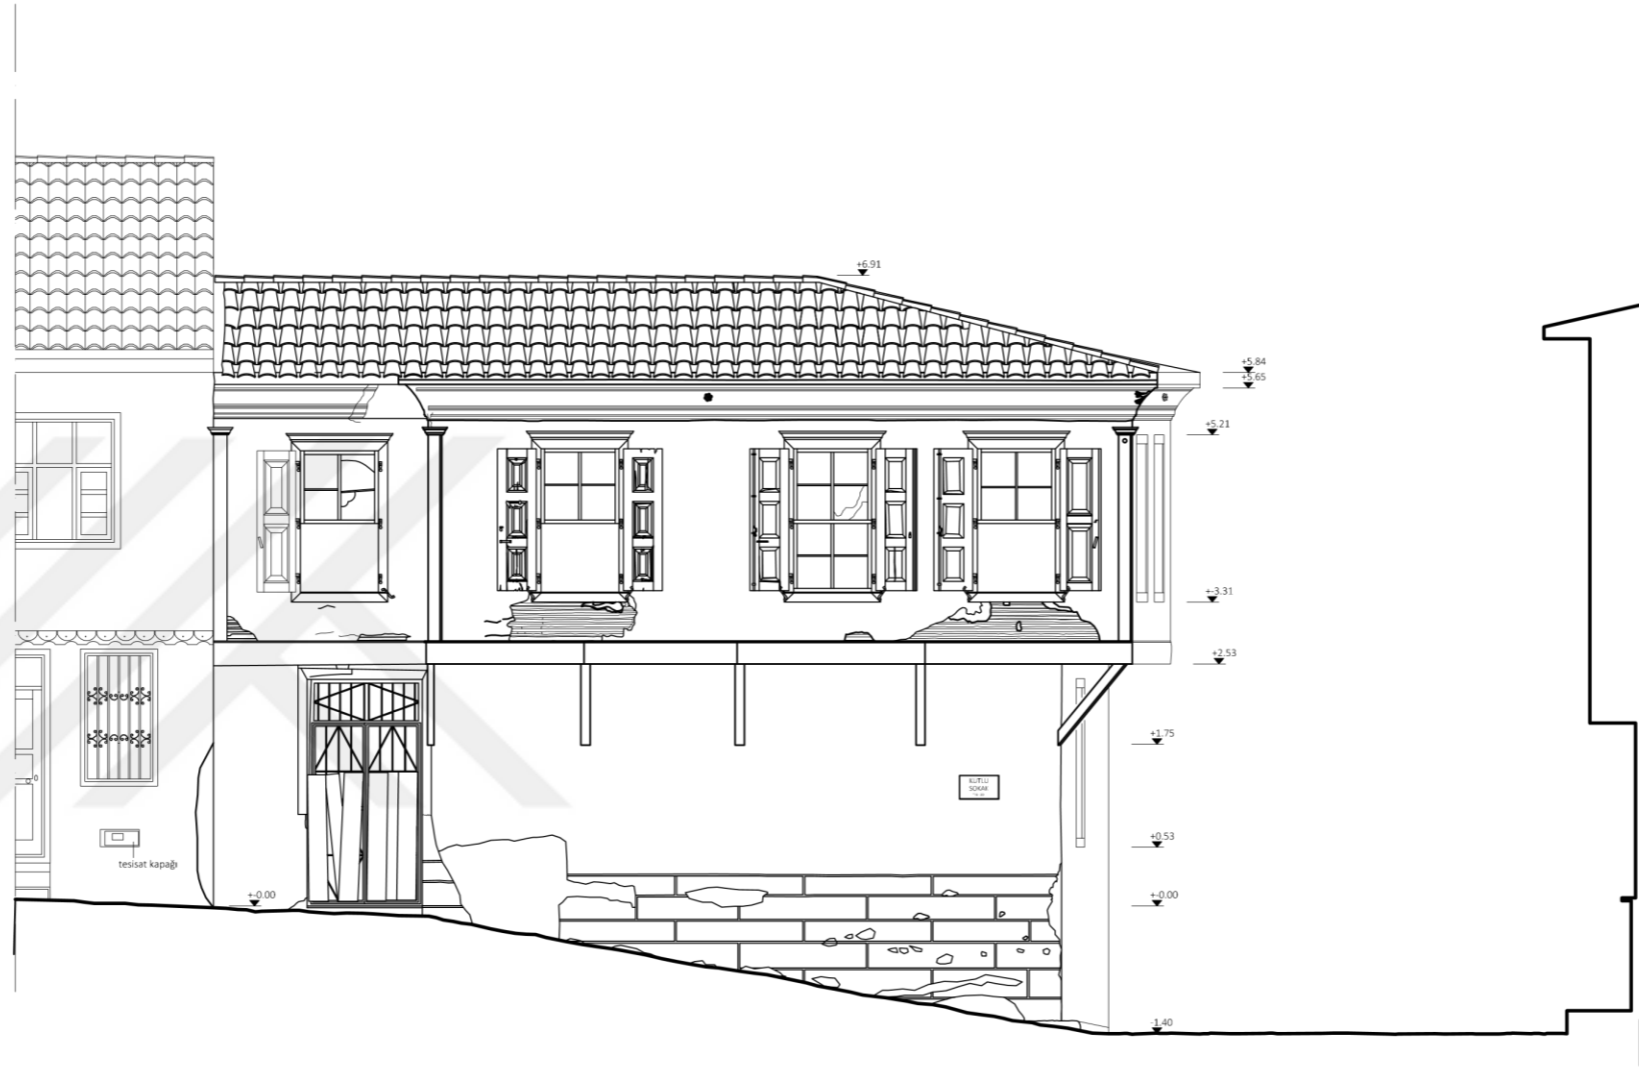
RÖLÖVE	RESTİTÜSYON	RESTORASYON	YENİDEN İŞLEV
PAFTA: 17	ÖLÇEK: 1/50	KUTLU SOKAK BATI CEPHESİ	
0 0.5 1 1.5 2 2.5 3 3.5 4 4.5 5 M.

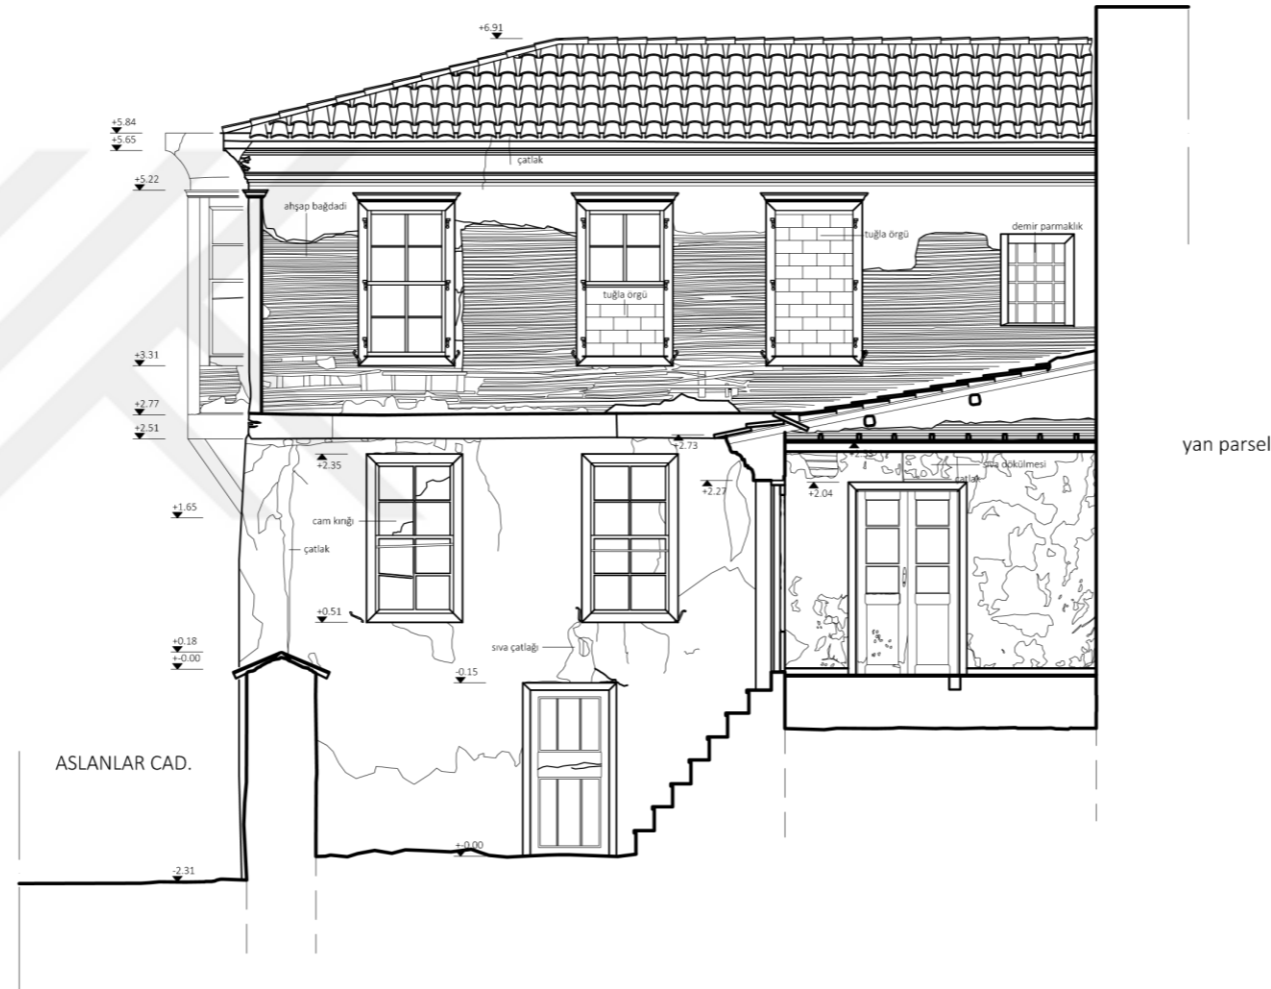
RÖLÖVE	RESTİTÜSYON	RESTORASYON	YENİDEN İŞLEV
PAFTA: 18	ÖLÇEK: 1/50		İÇ BAHÇE KESİT CEPHE
0 0.5 1 1.5 2 2.5 3 3.5 4 4.5 5 M.

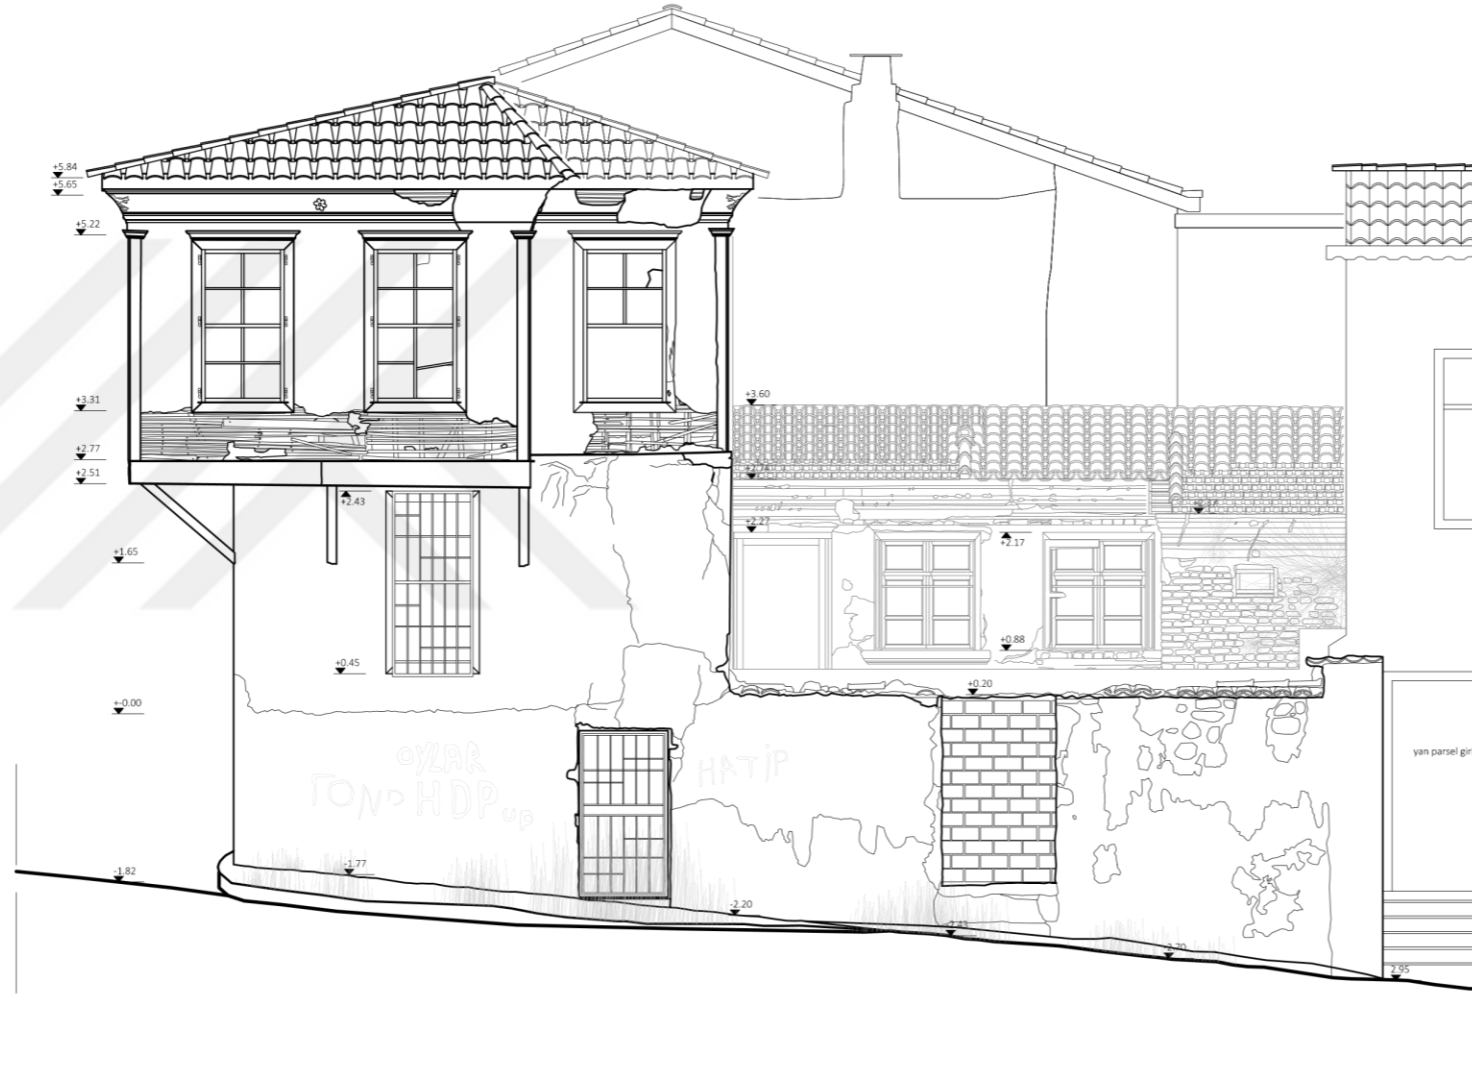
RÖLÖVE	RESTİTÜSYON	RESTORASYON	YENİDEN İŞLEV
PAFTA: 19	ÖLÇEK: 1/50		ASLANLAR CAD. GÜNEY CEPHESİ
0 0.5 1 1.5 2 2.5 3 3.5 4 4.5 5 M.

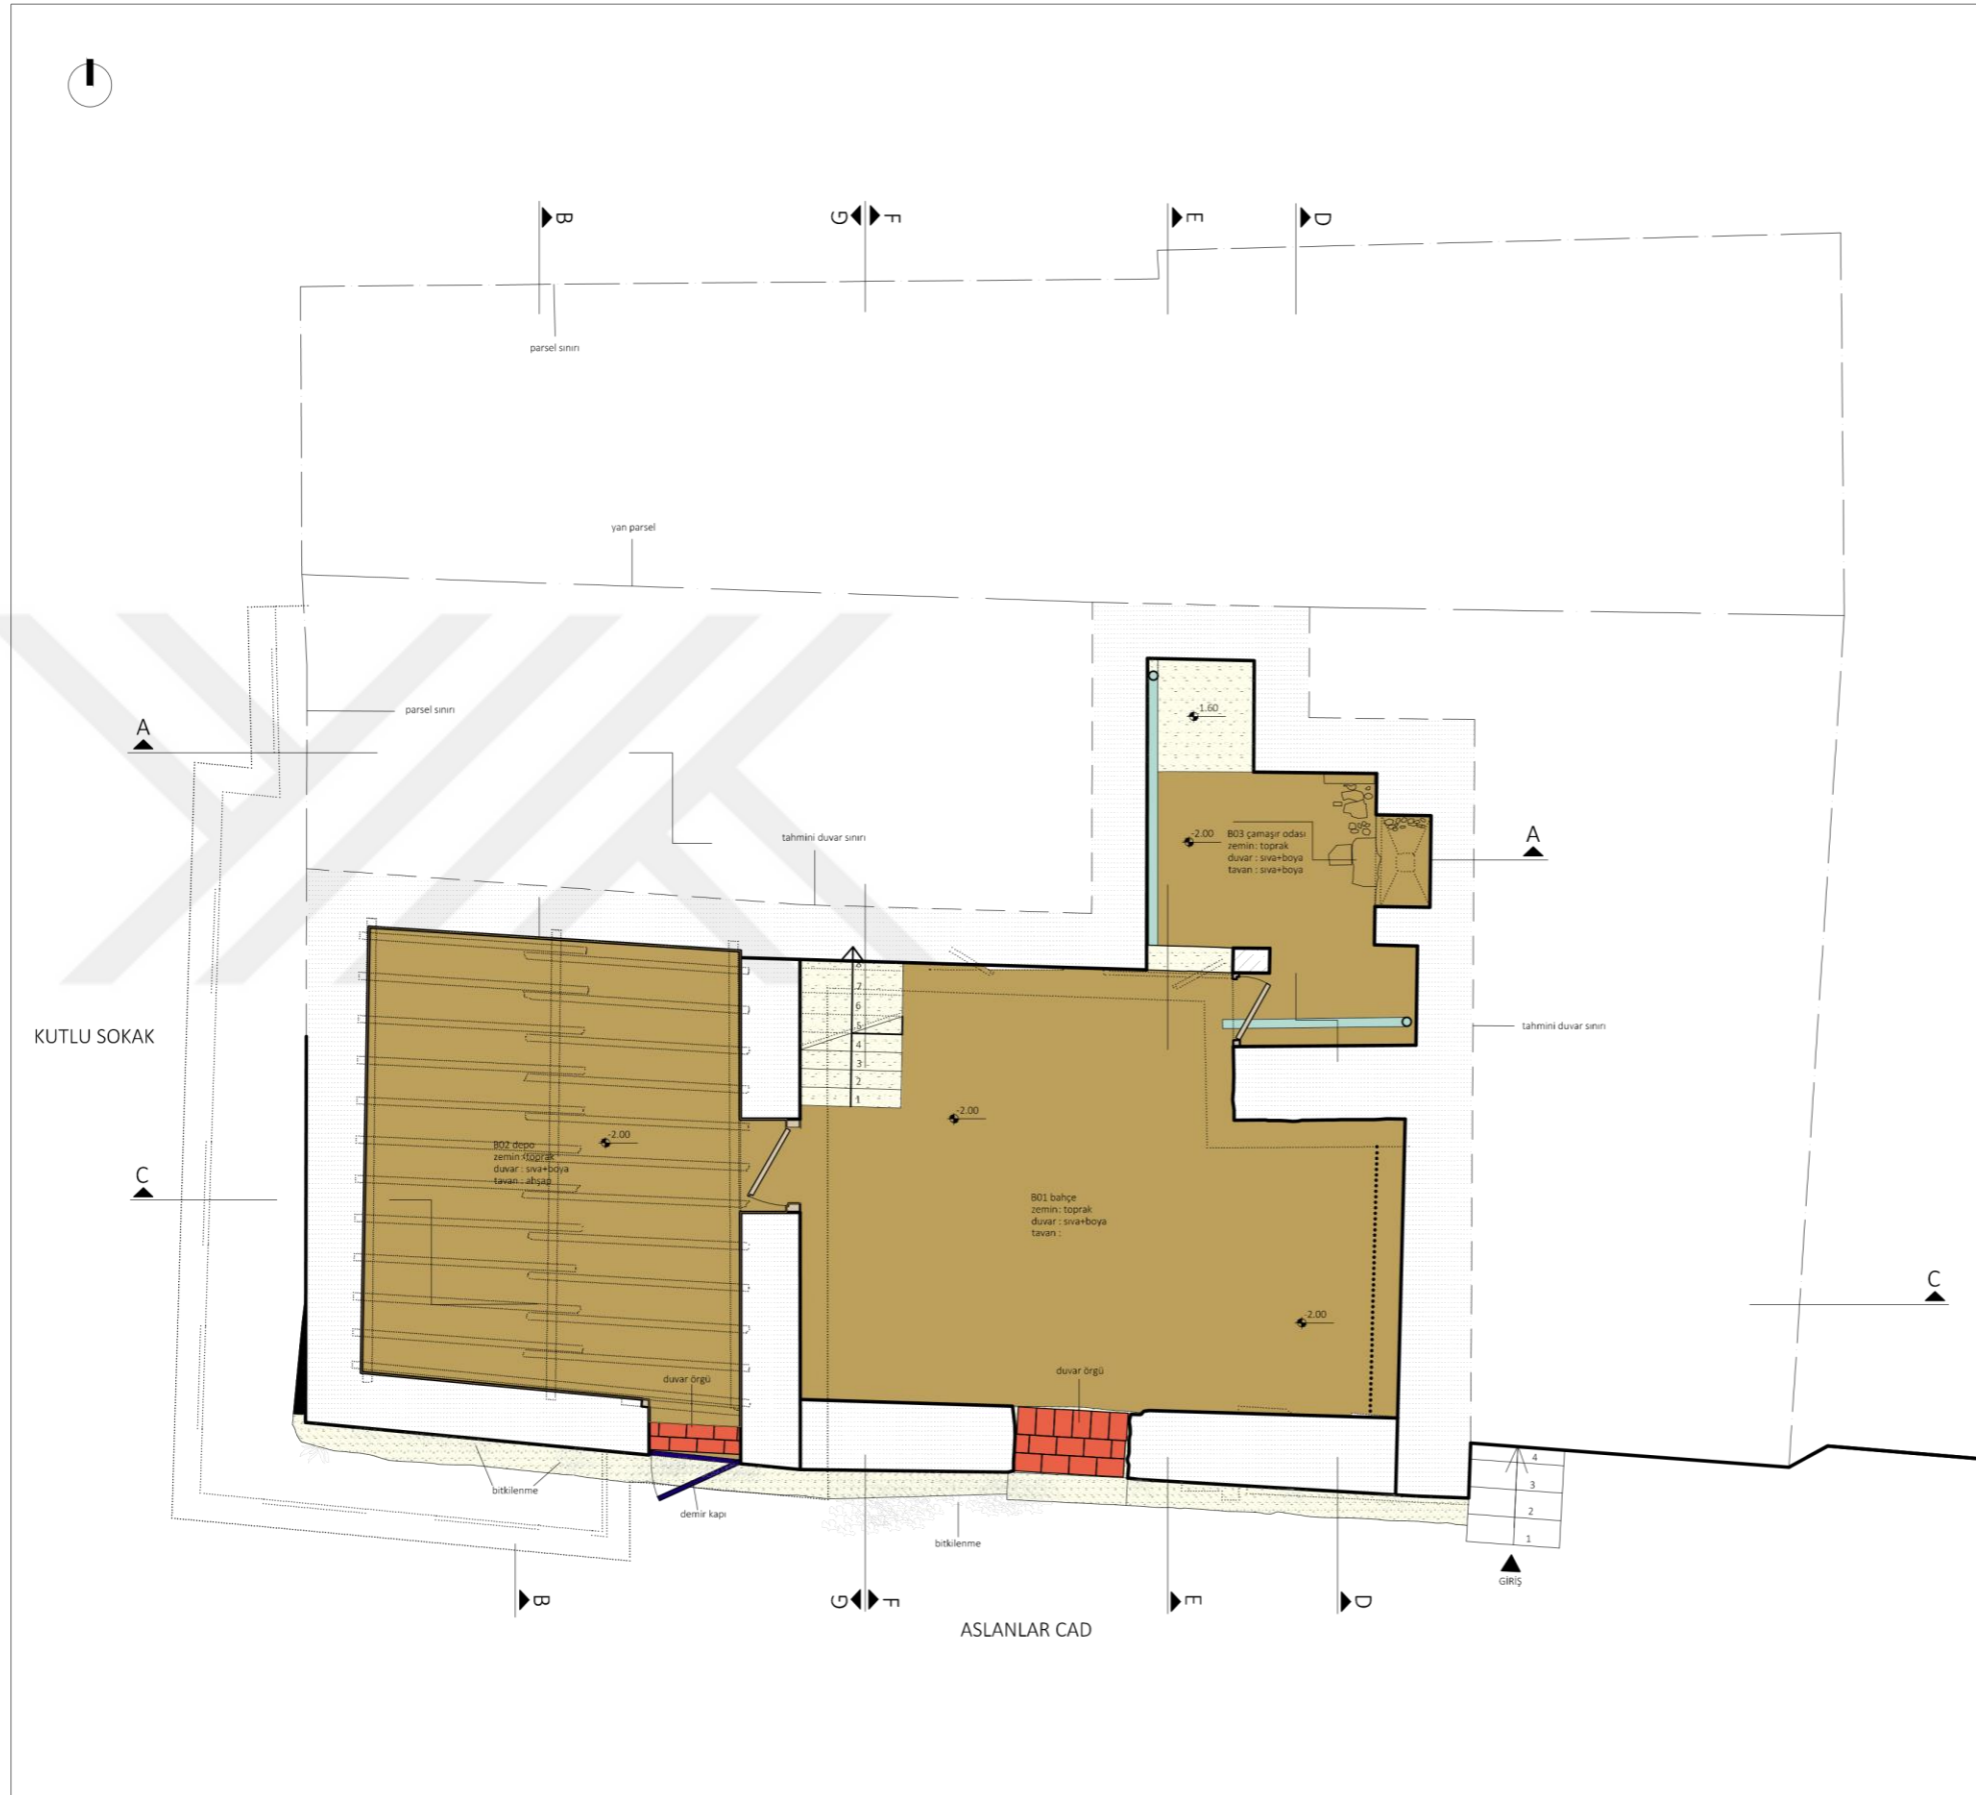
RÖLÖVE	RESTİTÜSYON	RESTORASYON	YENİDEN İŞLEV
PAFTA: 26	ÖLÇEK 1/ 50		BODRUM KAT DÖŞEME PLANI
0 0.5 1 1.5 2 2.5 3 3.5 4 4.5 5 M

MALZEME ANALİZİ

- taş yığma
- tuğla yığma
- ağşap çatkı
- taş
- harman tuğlası (20x6x6)
- ağşap
- kerpiç harcı
- kireçli siva
- mozaik kaplama
- alaturka kiremit
- seramik
- cam
- metal
- marsilya kiremiti
- toprak
- oluklu tuğla (30x15x15)
- çimentolu harç
- çimentolu siva
- pvc

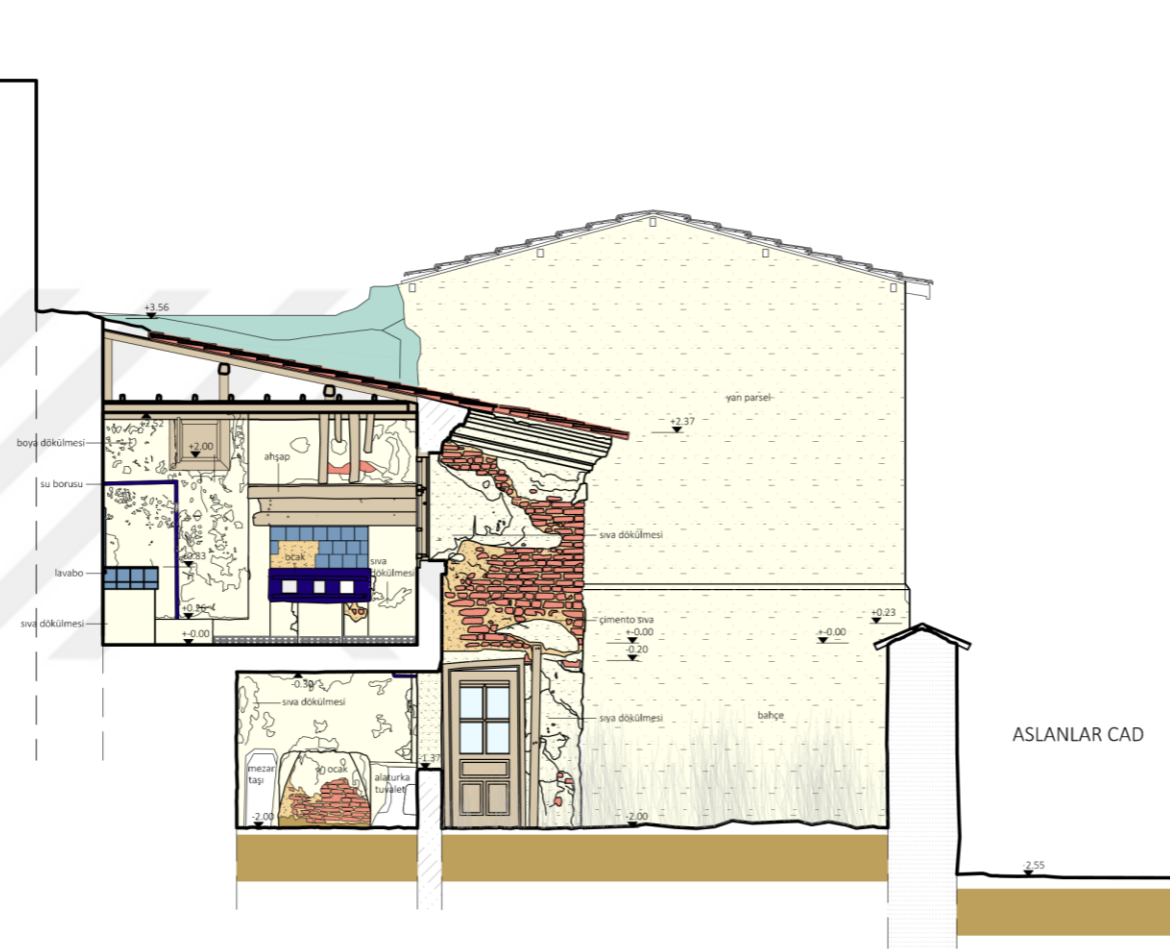
RÖLÖVE	RESTİTÜSYON	RESTORASYON	YENİDEN İŞLEV
PAFTA 36	ÖLÇEK 1/50		E-E KESİTİ
0 0.5 1 1.5 2 2.5 3 3.5 4 4.5 5 M

E E KESİTİ

MALZEME ANALİZİ

- taş yığma
- tuğla yığma
- ağşap çatkı
- taş
- harman tuğlası (20x6x6)
- ağşap
- kerpiç harcı
- kireçli sıva
- mozaik kaplama
- alaturka kiremit
- seramik
- cam
- metal
- marsilya kiremiti
- toprak
- oluklu tuğla (30x15x15)
- çimentolu harç
- çimentolu sıva
- pvc

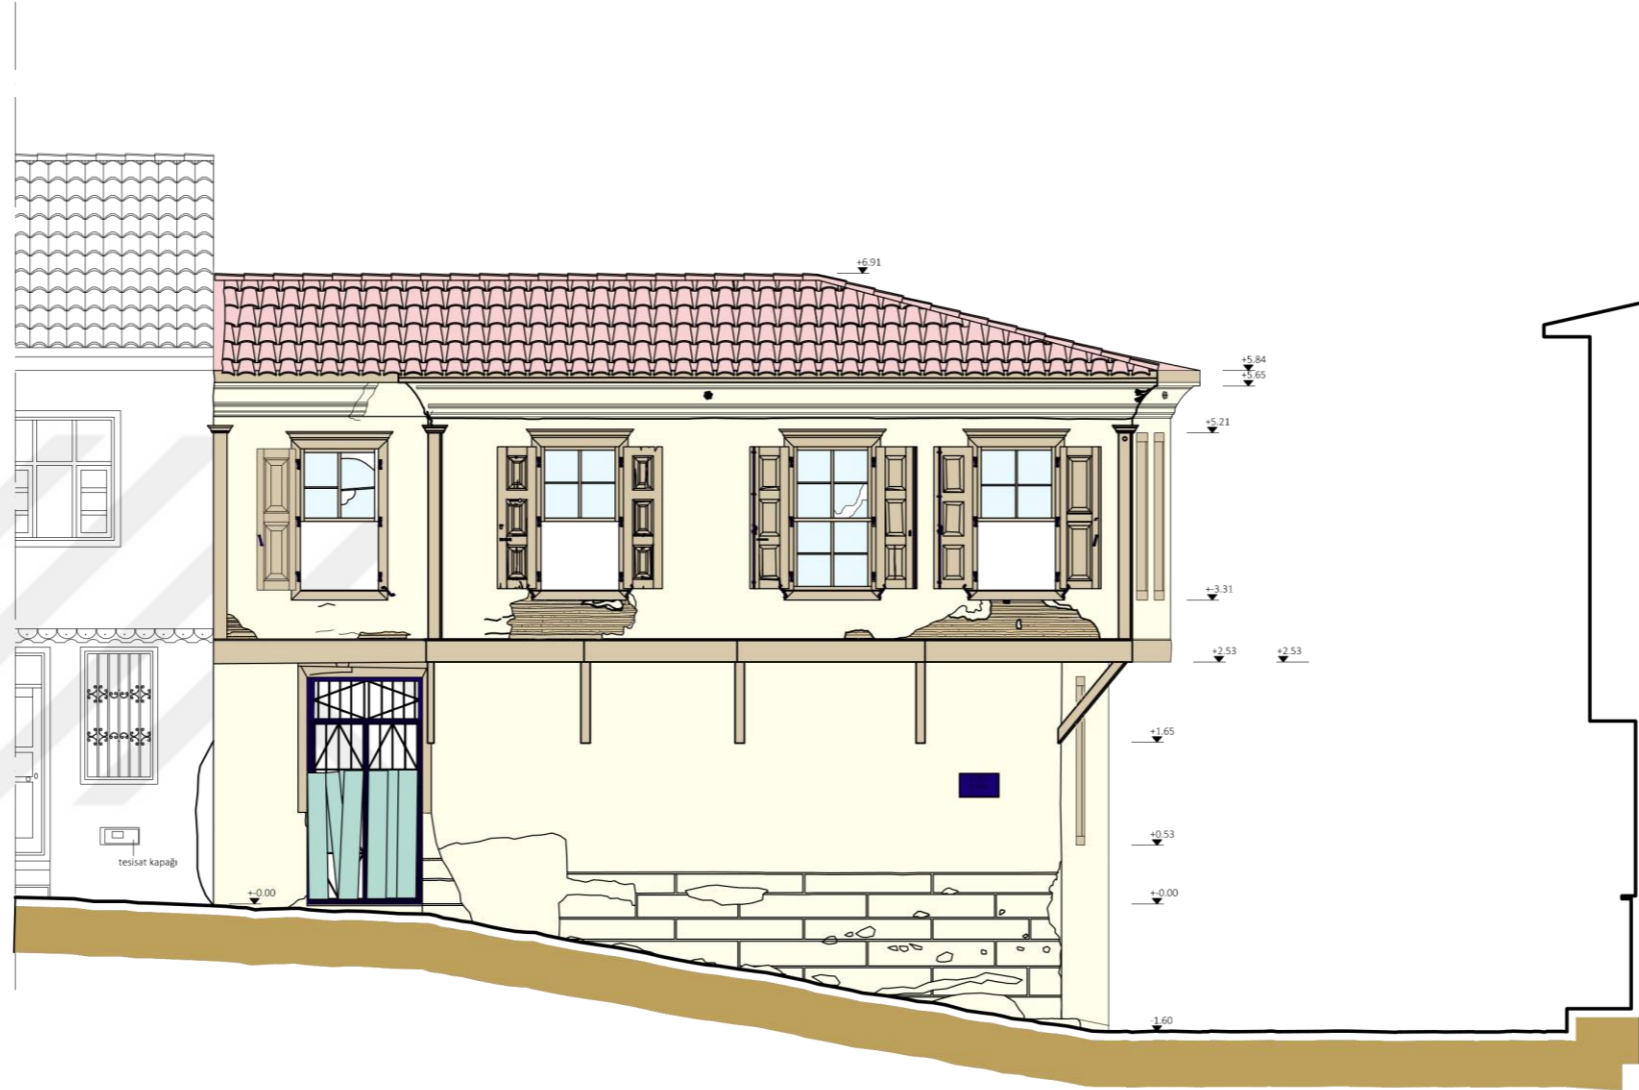
RÖLÖVE	RESTİTÜSYON	RESTORASYON	YENİDEN İŞLEV
PAFTA 38	ÖLÇEK 1/50		KUTLU SOKAK BATI CEPHESİ
0 0.5 1 1.5 2 2.5 3 3.5 4 4.5 5 M

MALZEME ANALİZİ

- taş yığma
- tuğla yığma
- ağşap çatkı
- taş
- harman tuğlası (20x6x6)
- ağşap
- kerpiç harcı
- kireçli siva
- mozaik kaplama
- alaturka kiremit
- seramik
- cam
- metal
- marsilya kiremiti
- toprak
- oluklu tuğla (30x15x15)
- çimentolu harç
- çimentolu siva
- pvc

Gözlenen birincil sorun yapının batı cephesinde yer alan çatlaktan dolayı olduđu düşünölen kuzey cephe duvarının Aslanlar Caddesi'ne dođru eđim yapmasıdır. Cephe çıkmasının da yer aldıđı güney cephesindeki taşıyıcı duvarın eđim yapması ciddi bir strüktürel sorundur. İkinci strüktürel sorun ise, birinci kat 104 numaralı odanın kuzey duvarındaki yaklaşık 1 cm genişliđindeki strüktür sorunu olduđu tahmin edilen çatlaktır. Bu çatlađın kuzey cephe duvarının eđilmesinden dolayı olduđu düşünölebilir ancak detaylı bilginin edinilmesi ve uygun çözümün oluşturulması için zeminde sondaj çalışmalarının yapılması gerekmektedir. Bu süreçte eđer çatlak devam ediyor ve duvarın eđilmesi artıyorsa en kısa zamanda destek sağlanmalı ve mevcut strüktür korunmalıdır. Burada amaç mevcut olanı güçlendirmek olmalıdır.

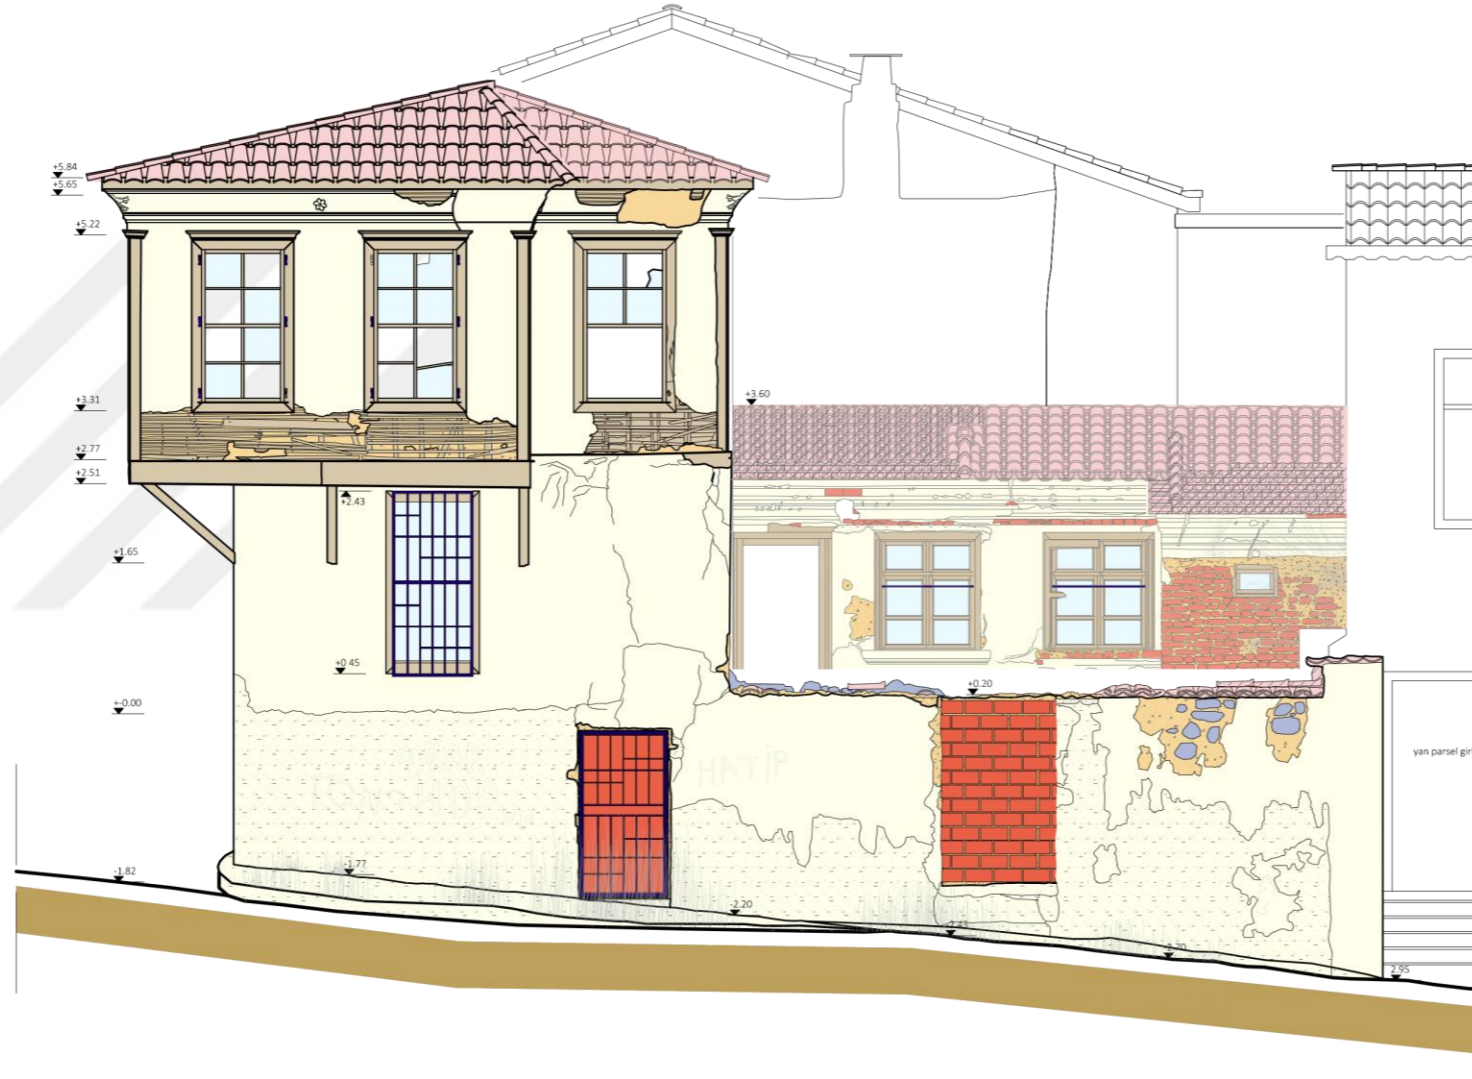
RÖLÖVE	RESTİTÜSYON	RESTORASYON	YENİDEN İŞLEV
PAFTA 40	ÖLÇEK 1/50		ASLANLAR CAD. GÜNEY CEPHESİ
0 0.5 1 1.5 2 2.5 3 3.5 4 4.5 5 M

MALZEME ANALİZİ

- taş yığma
- tuğla yığma
- ağşap çatkı
- taş
- harman tuğlası (20x6x6)
- ağşap
- kerpiç harcı
- kireçli siva
- mozaik kaplama
- alaturka kiremit
- seramik
- cam
- metal
- marsilya kiremiti
- toprak
- oluklu tuğla (30x15x15)
- çimentolu harç
- çimentolu siva
- pvc

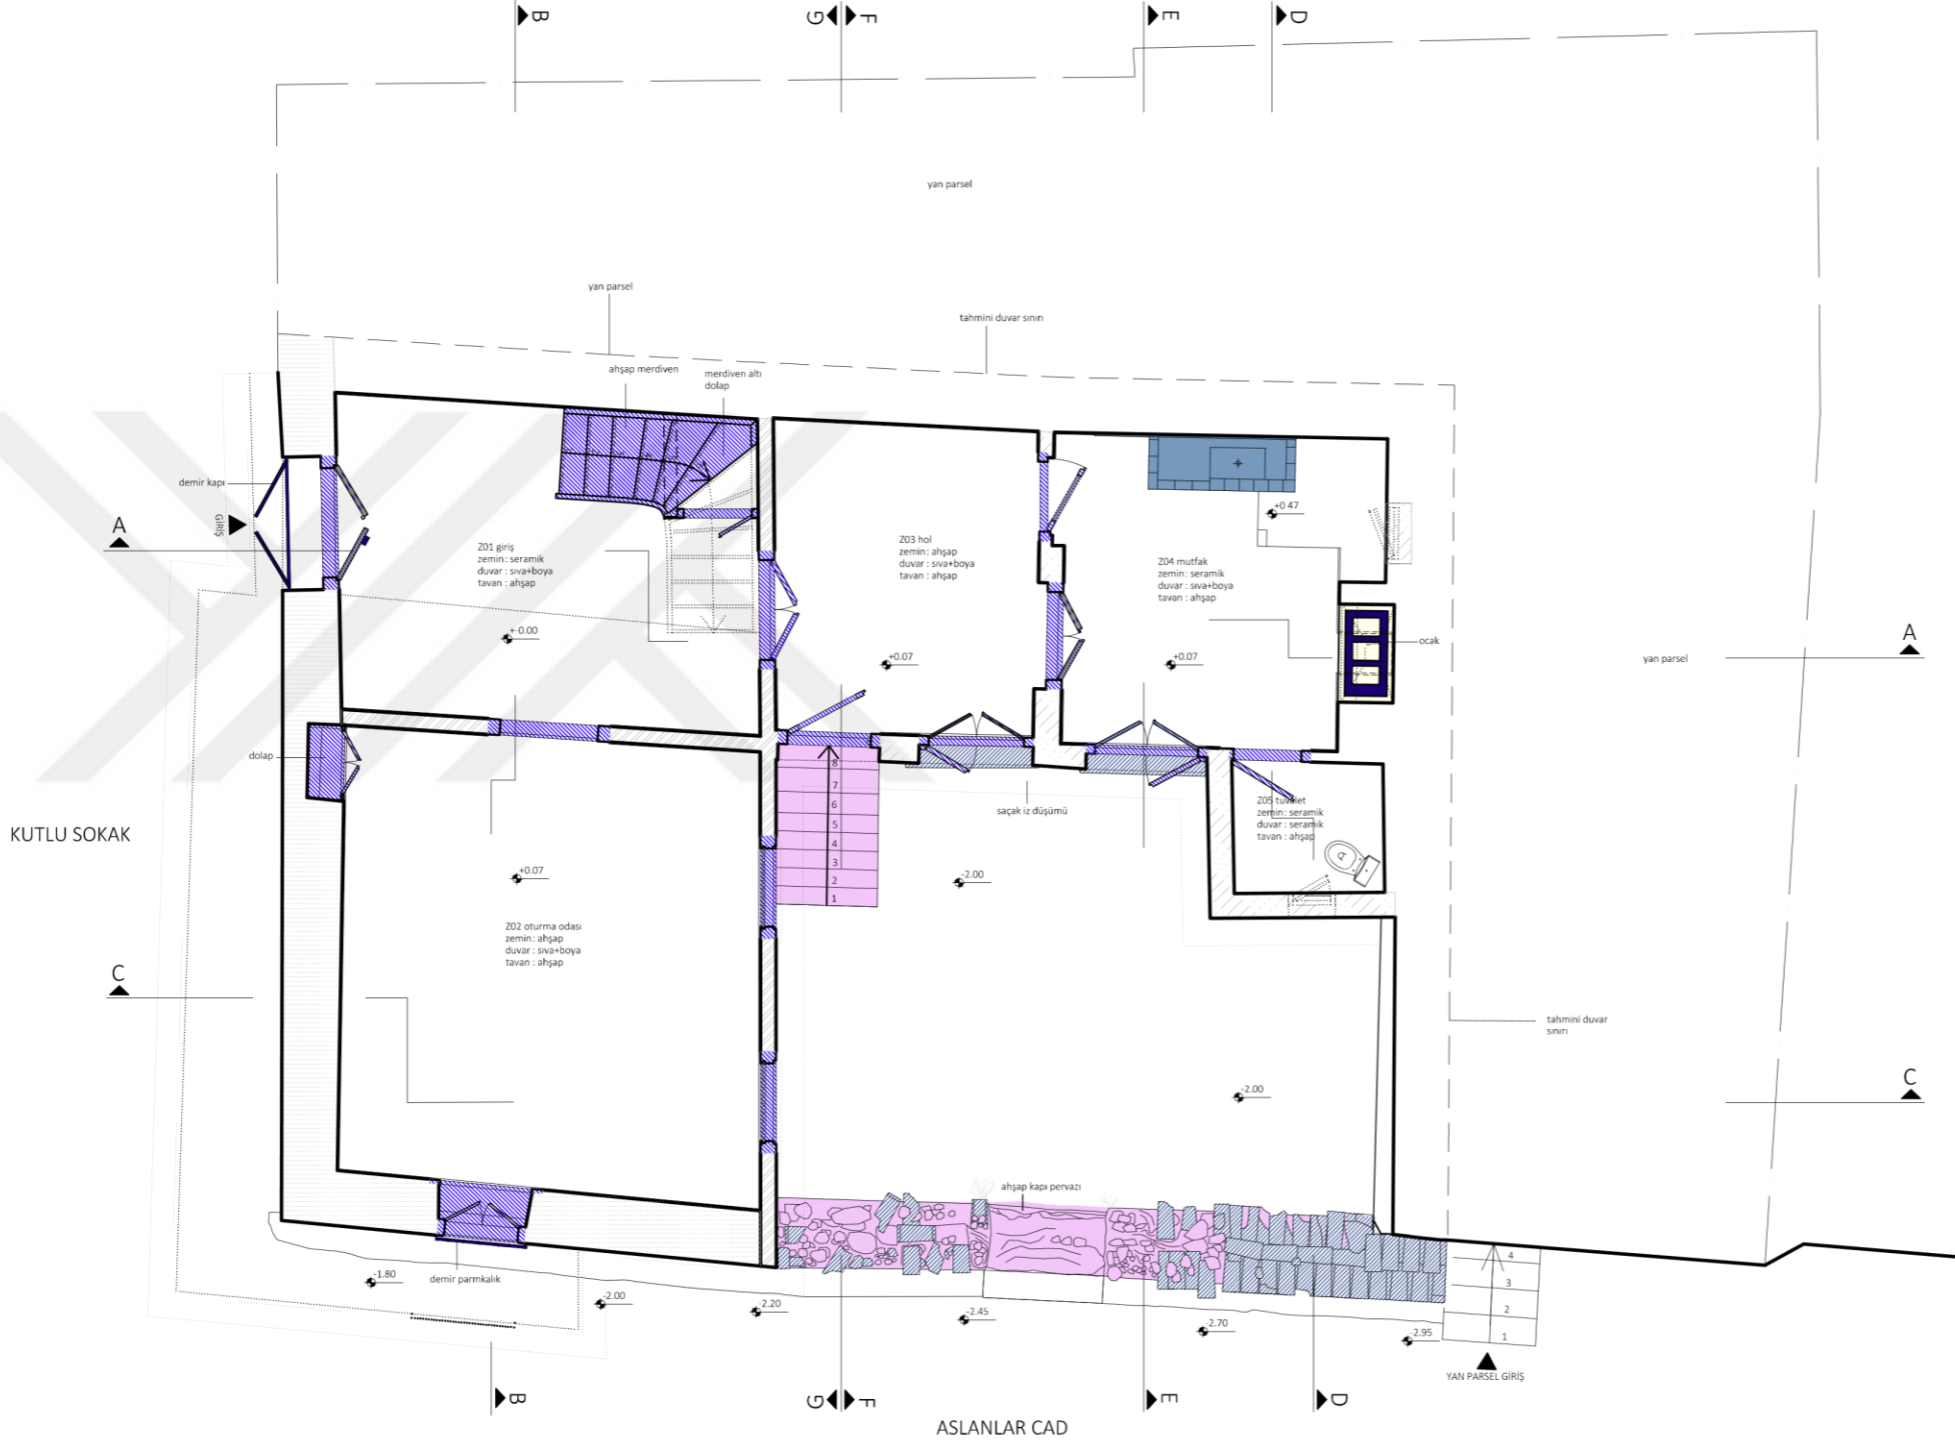
RÖLÖVE	RESTİTÜSYON	RESTORASYON	YENİDEN İŞLEV
PAFTA 42	ÖLÇEK 1/50		ZEMİN KAT PLANI
0 0.5 1 1.5 2 2.5 3 3.5 4 4.5 5 M

BOZULMA ANALİZİ

- yüze aşınması < 5cm
- yüze aşınması 5-10 cm
- harç boşalması
- sıva dökülmesi
- boya kabarması / dökülmesi
- yüze kirlenmesi
- malzeme kaybı
- paslanma
- boşluk / oyuk
- mozaik kaplama
- yüzeysel çatlaklar
- sehim
- bitkilenme
- nemlenme
- yosunlanma
- muhdes ekler
- malzemede renk değişimi
- malzemede deformasyon

Zemin katta, Z03 mekânının döşeme ve tavanında ki ahşap kirişlerde kopmalar ve aşınmalar gözlenmektedir. Ayrıca mutfakta da (Z04) tavadaki ahşap kirişlerde meydana gelen kayıplardan dolayı batı duvarında bulunan ocağın üst bölümünde çökmeler görülmektedir. Öyle ki çatı bu bölümde tümüyle açılmıştır (Şekil 5.2). Bunun dışında zemin katta yer alan odalarda yüzeysel çatlaklar haricinde genel olarak ciddi yapısal sorunlara rastlanmamıştır.

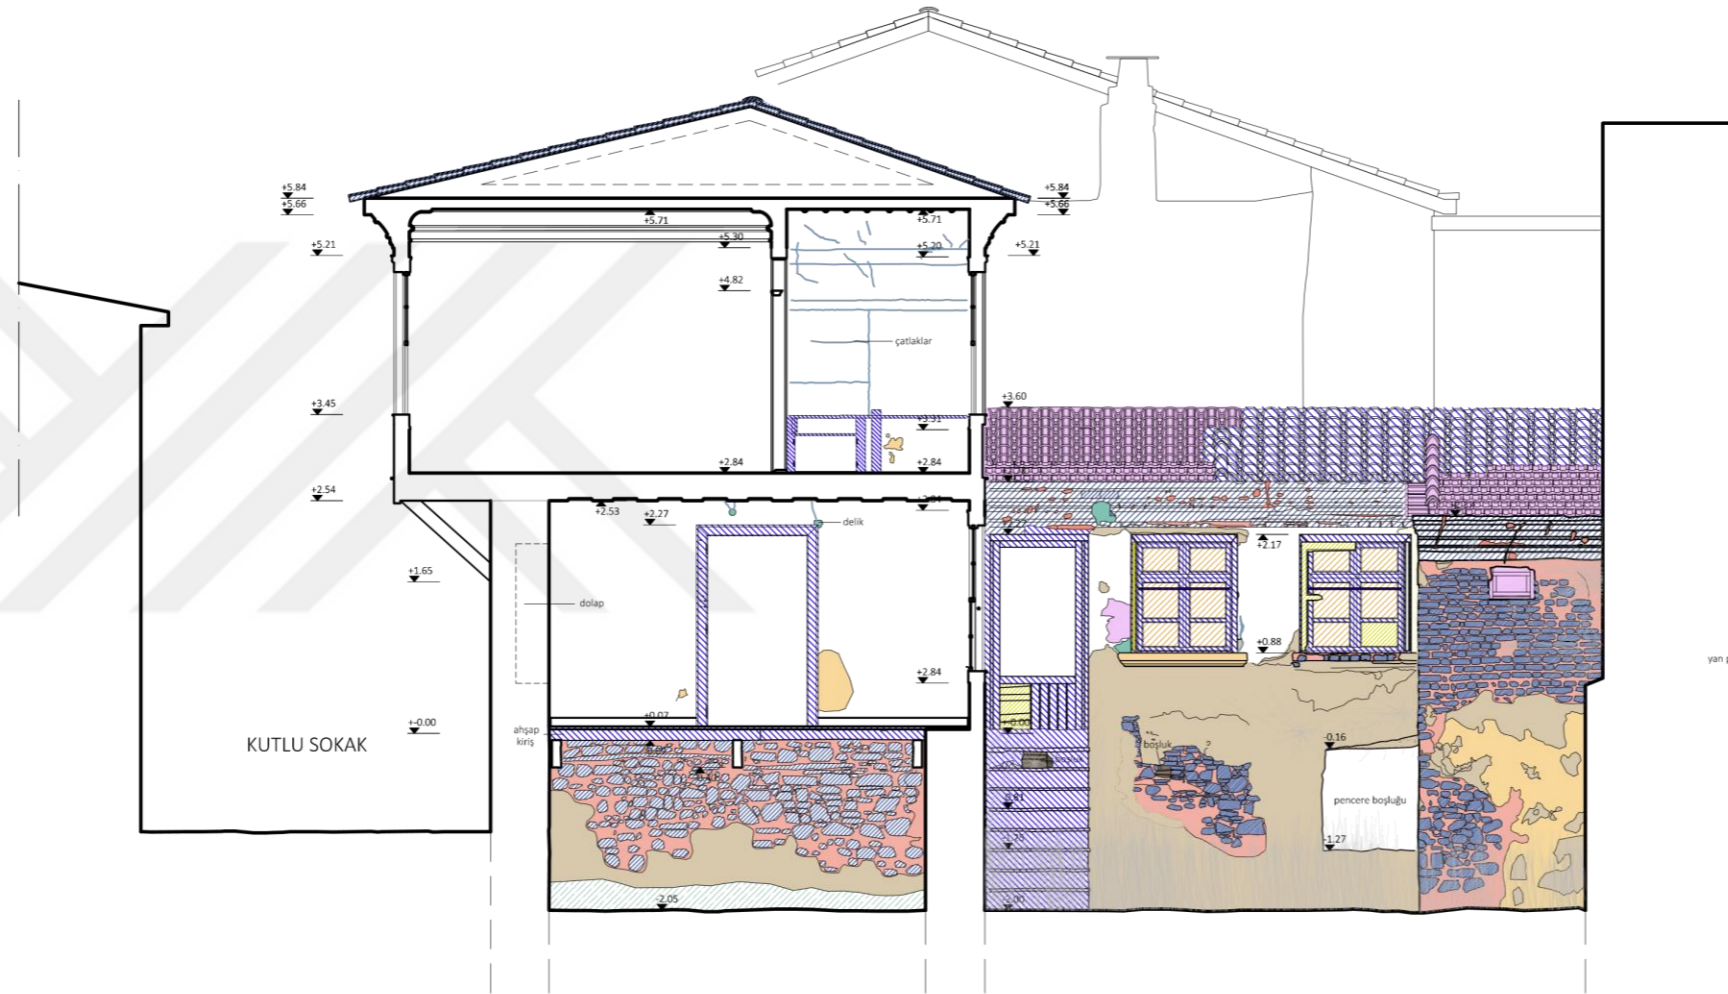
RÖLÖVE	RESTİTÜSYON	RESTORASYON	YENİDEN İŞLEV
PAFTA 47	ÖLÇEK 1/50		C-C KESİTİ
0 0.5 1 1.5 2 2.5 3 3.5 4 4.5 5 M

BOZULMA ANALİZİ

- yüzey aşınması < 5cm
- yüzey aşınması 5-10 cm
- harç boşalması
- sıva dökülmesi
- boya kabarması / dökülmesi
- yüzey kirlenmesi
- malzeme kaybı
- paslanma
- boşluk / oyuk
- mozaik kaplama
- yüzeysel çatlaklar
- sehim
- bitkilenme
- nemlenme
- yosunlanma
- muhdes ekler
- malzemede renk değiştirme
- malzemede deformasyon

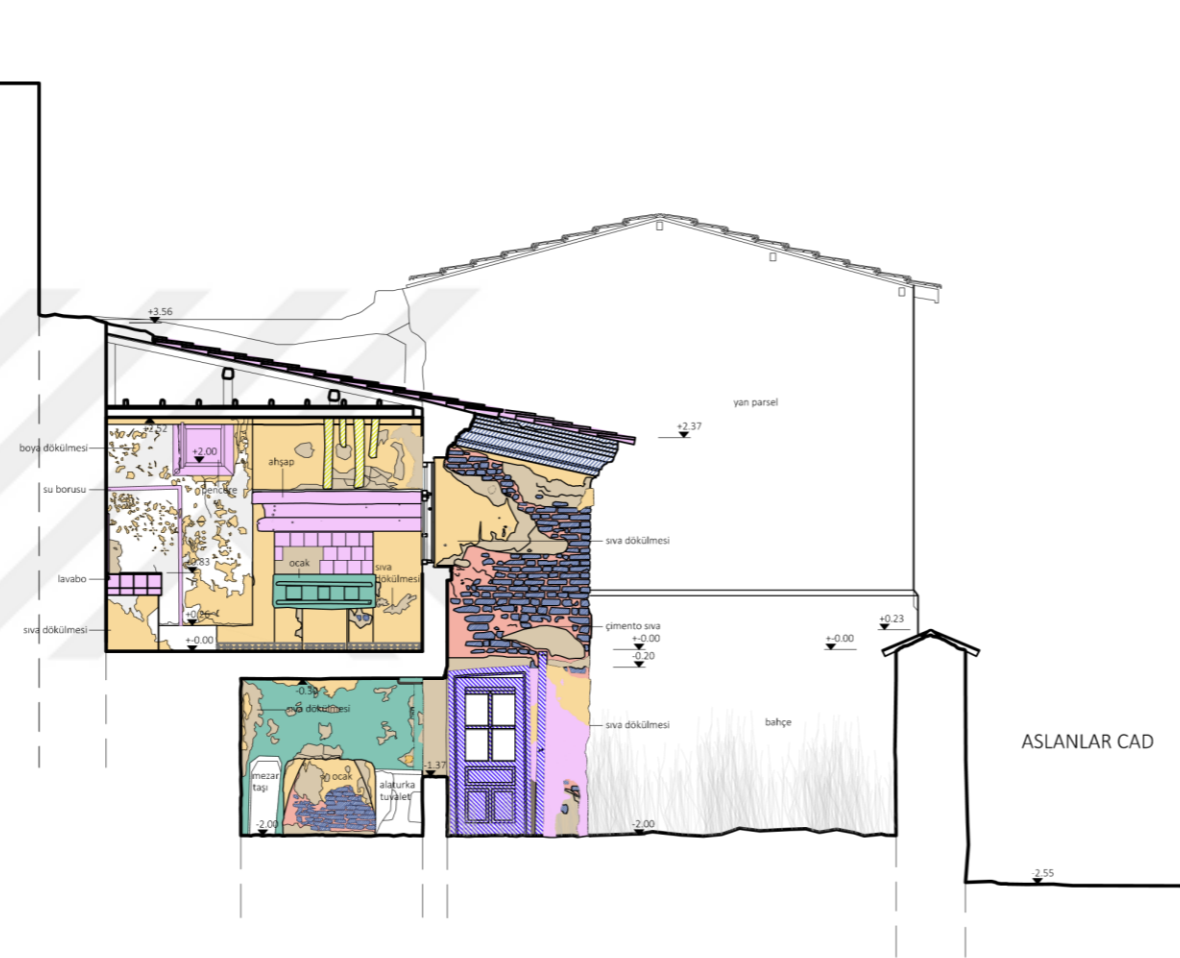
RÖLÖVE	RESTİTÜSYON	RESTORASYON	YENİDEN İŞLEV
PAFTA 49	ÖLÇEK 1/ 50		E-E KESİTİ
0 0.5 1 1.5 2 2.5 3 3.5 4 4.5 5 M

BOZULMA ANALİZİ

- yüzey aşınması < 5cm
- yüzey aşınması 5-10 cm
- harç boşalması
- siva dökülmesi
- boya kabarması / dökülmesi
- yüzey kirlenmesi
- malzeme kaybı
- paslanma
- boşluk / oyuk
- mozaik kaplama
- yüzeysel çatlaklar
- sehim
- bitkilenme
- nemlenme
- yosunlanma
- muhdes ekler
- malzemede renk değiştirme
- malzemede deformasyon
