**AYDIN, KUŞADASI'NDA BALATLIOĞLU EVİ
RESTORASYON PROJESİ**

YÜKSEK LİSANS TEZİ

Anabilim Dalı: Mimarlık

Programı: Mimarlık- Restorasyon

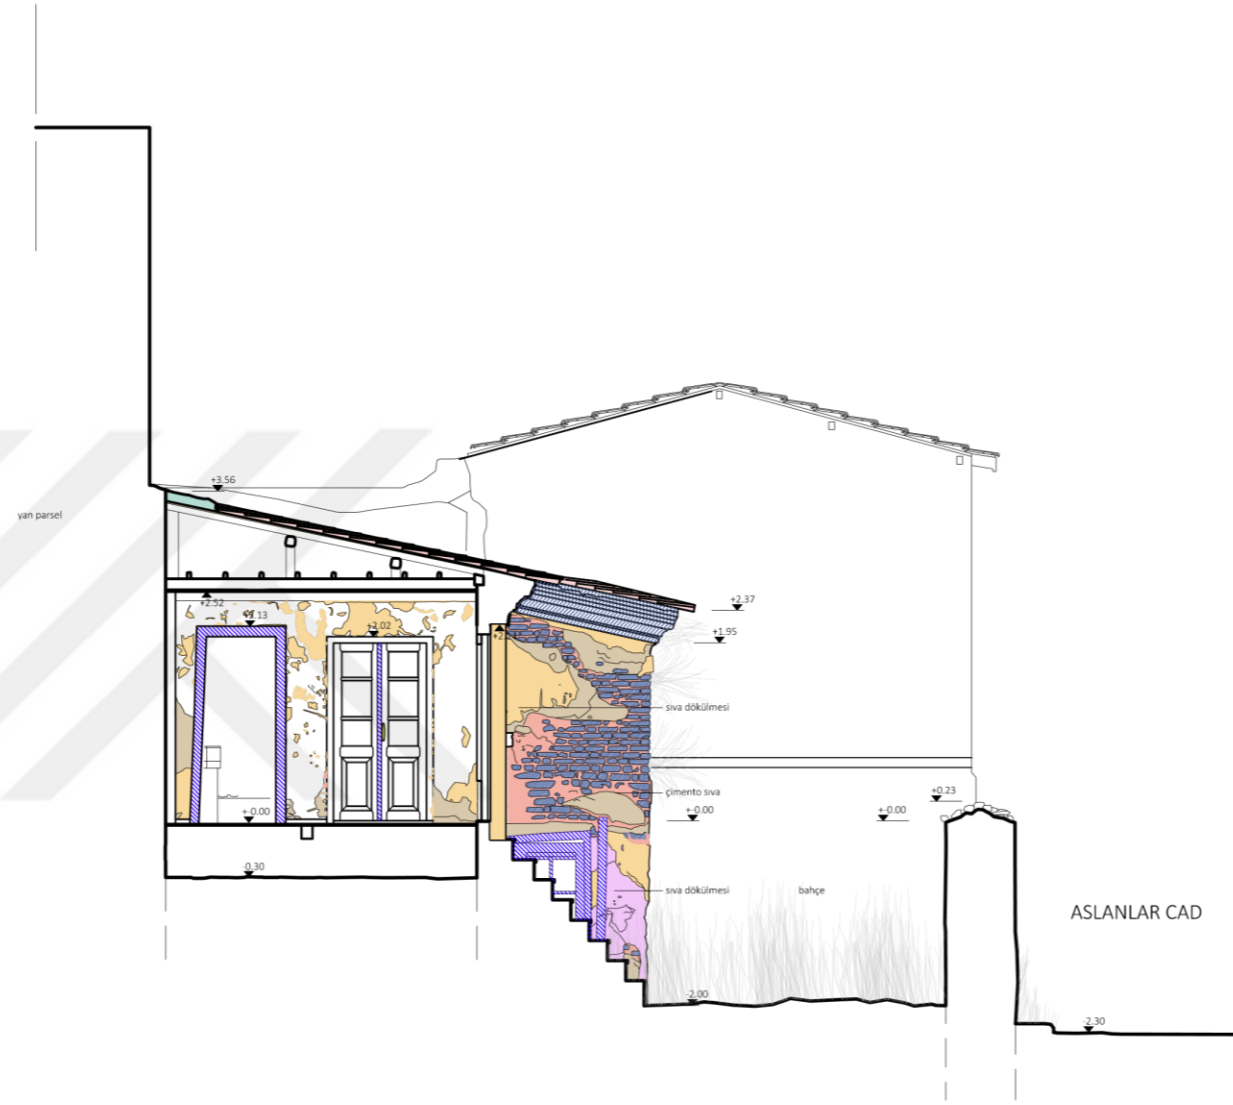
RÖLÖVE	RESTİTÜSYON	RESTORASYON	YENİDEN İŞLEV
PAFTA 50	ÖLÇEK 1/50		F-F KESİTİ
0 0.5 1 1.5 2 2.5 3 3.5 4 4.5 5 M

BOZULMA ANALİZİ

- yüzey aşınması < 5cm
- yüzey aşınması 5-10 cm
- harç boşalması
- sıva dökülmesi
- boya kabarması / dökülmesi
- yüzey kirlenmesi
- malzeme kaybı
- paslanma
- boşluk / oyuk
- mozaik kaplama
- yüzeysel çatlaklar
- sehim
- bitkilenme
- nemlenme
- yosunlanma
- muhdes ekler
- malzemede renk değişimi
- malzemede deformasyon

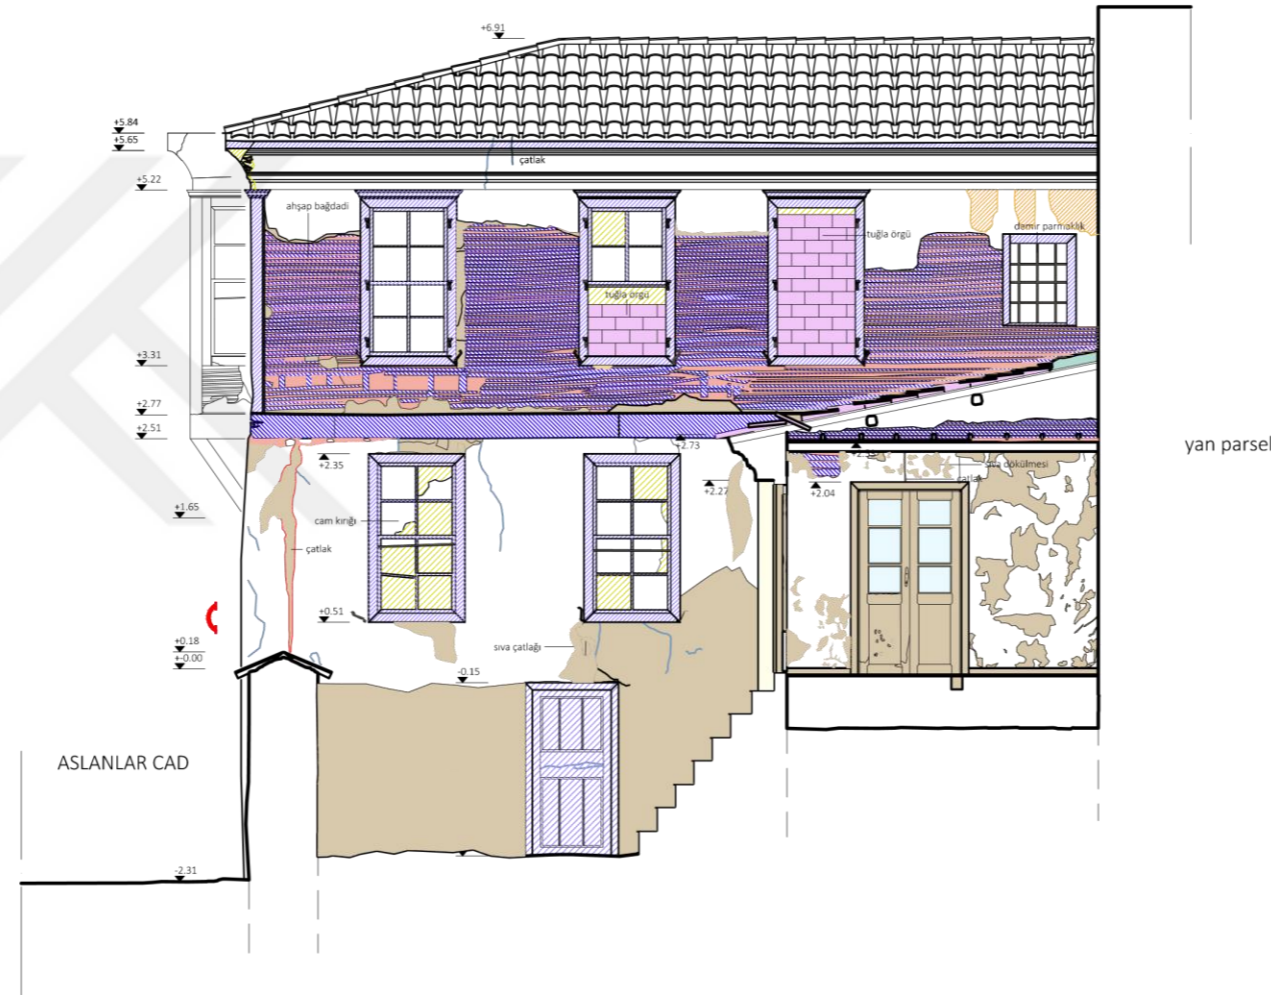
RÖLÖVE	RESTİTÜSYON	RESTORASYON	YENİDEN İŞLEV
PAFTA 52	ÖLÇEK 1/50		İÇ BAHÇE KESİT CEPHE
0 0.5 1 1.5 2 2.5 3 3.5 4 4.5 5 M

BOZULMA ANALİZİ

- yüzey aşınması < 5cm
- yüzey aşınması 5-10 cm
- harç boşalması
- sıva dökülmesi
- boya kabarması / dökülmesi
- yüzey kirlenmesi
- malzeme kaybı
- paslanma
- boşluk / oyuk
- mozaik kaplama
- yüzeysel çatlaklar
- sehim
- bitkilenme
- nemlenme
- yosunlanma
- muhdes ekler
- malzemede renk değiştirme
- malzemede deformasyon

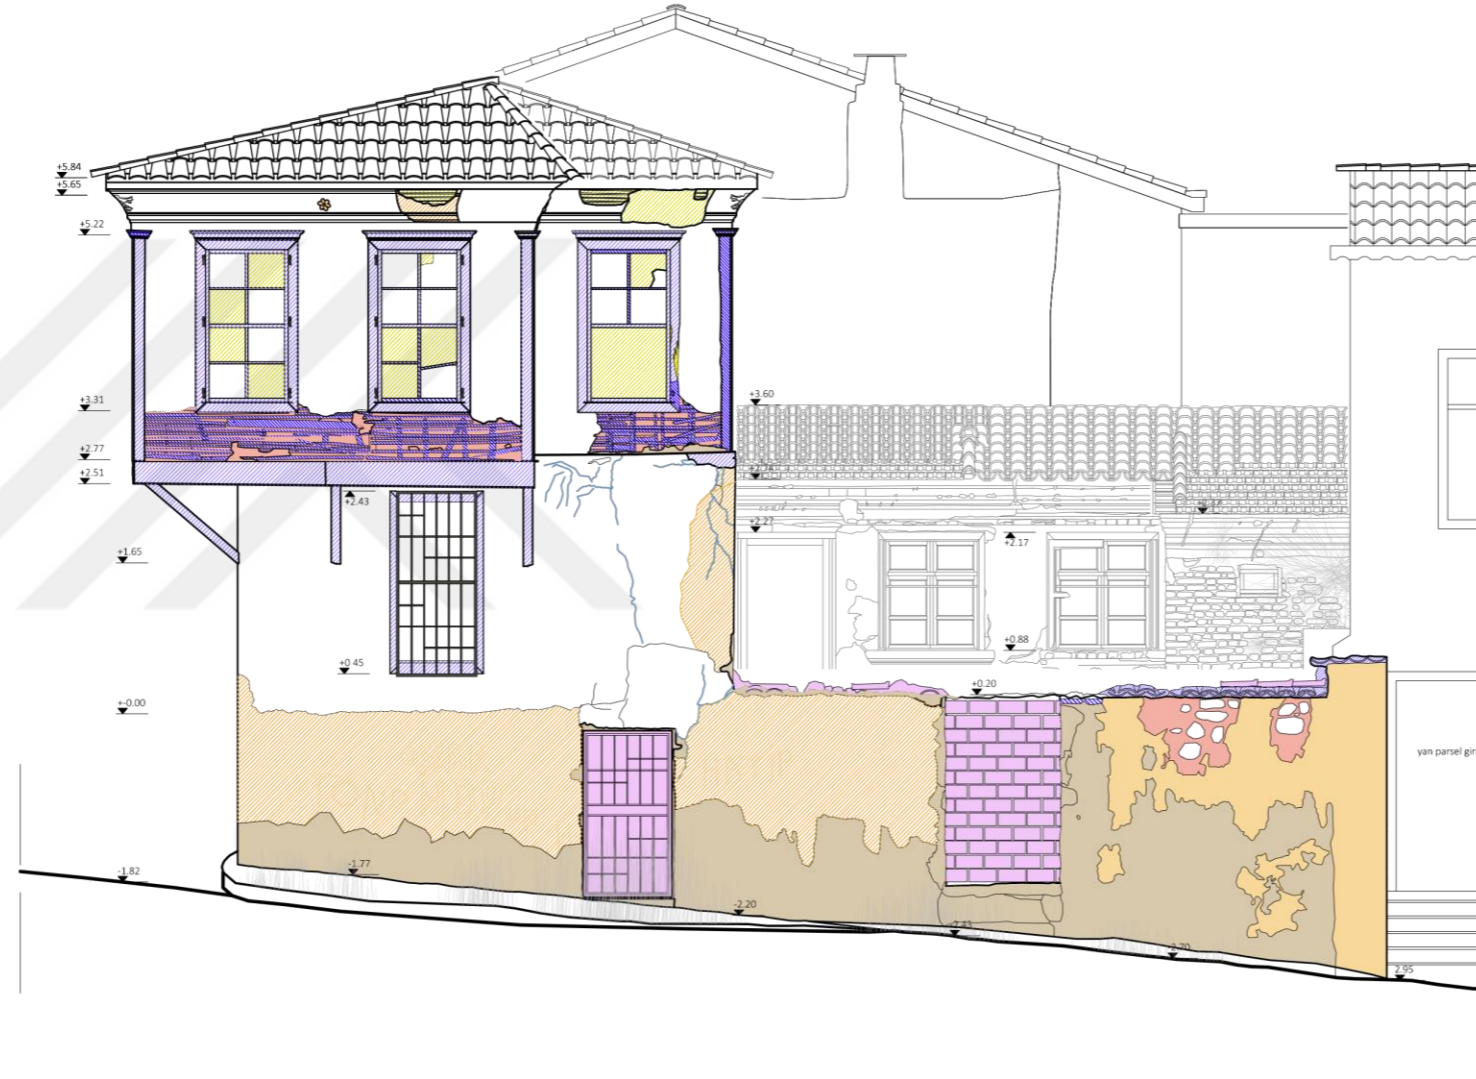
RÖLÖVE	RESTİTÜSYON	RESTORASYON	YENİDEN İŞLEV
PAFTA 53	ÖLÇEK 1/50		ASLANLAR CAD. GÜNEY CEPHESİ
0 0.5 1 1.5 2 2.5 3 3.5 4 4.5 5 M

BOZULMA ANALİZİ

- yüzey aşınması < 5cm
- yüzey aşınması 5-10 cm
- harç boşalması
- sıva dökülmesi
- boya kabarması / dökülmesi
- yüzey kirlenmesi
- malzeme kaybı
- paslanma
- boşluk / oyuk
- mozaik kaplama
- yüzeysel çatlaklar
- sehim
- bitkilenme
- nemlenme
- yosunlanma
- muhdes ekler
- malzemede renk değiştirme
- malzemede deformasyon

Gözlenen birincil sorun yapının batı cephesinde yer alan çatlaktan dolayı olduđu düşünölen kuzey cephe duvarının Aslanlar Caddesi'ne dođru eđim yapmasıdır. Cephe çıkmasının da yer aldıđı güney cephesindeki taşıyıcı duvarın eđim yapması ciddi bir strüktürel sorundur. İkinci strüktürel sorun ise, birinci kat 104 numaralı odanın kuzey duvarındaki yaklaşık 1 cm genişliđindeki strüktür sorunu olduđu tahmin edilen çatlaktır. Bu çatlađın kuzey cephe duvarının eđilmesinden dolayı olduđu düşünölebilir ancak detaylı bilginin edinilmesi ve uygun çözümün oluşturulması için zeminde sondaj çalışmalarının yapılması gerekmektedir. Bu süreçte eđer çatlak devam ediyor ve duvarın eđilmesi artıyorsa en kısa zamanda destek sağlanmalı ve mevcut strüktür korunmalıdır. Burada amaç mevcut olanı güçlendirmek olmalıdır.

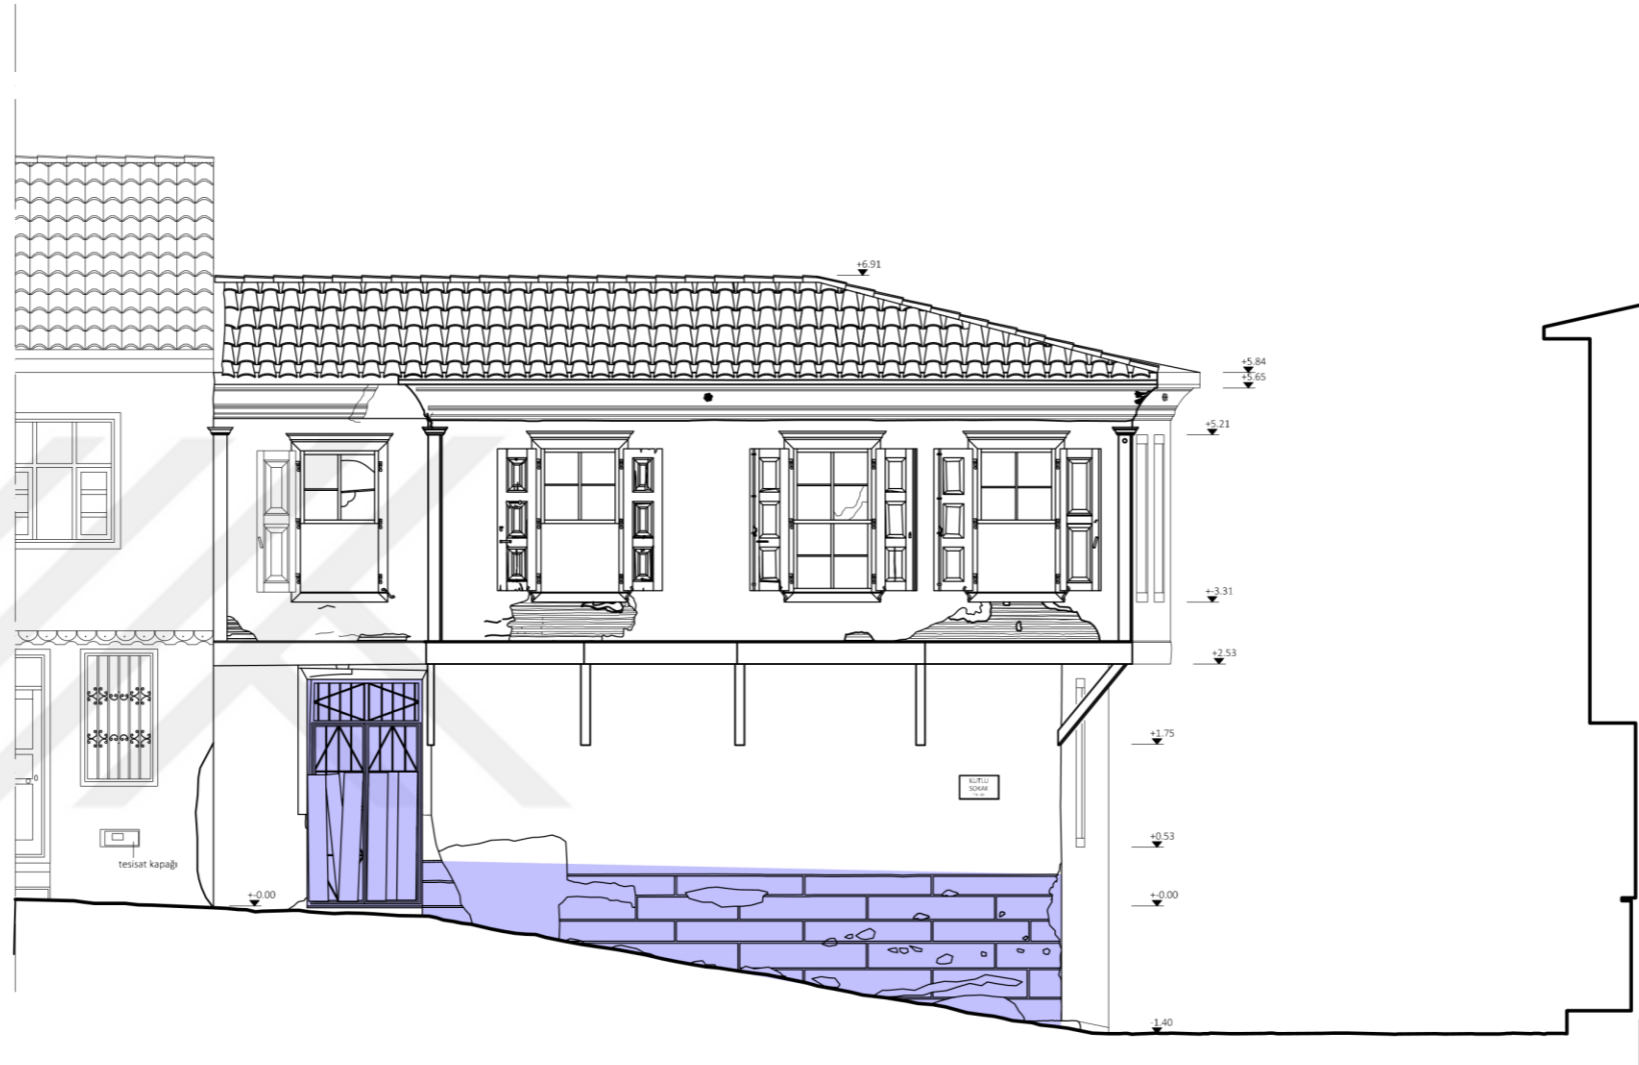
RÖLÖVE	RESTİTÜSYON	RESTORASYON	YENİDEN İŞLEV
PAFTA: 64	ÖLÇEK: 1/ 50		KUTLU SOKAK BATI CEPHESİ
0 0.5 1 1.5 2 2.5 3 3.5 4 4.5 5 M.

- İlk Yapım (20. yy başı)
- 1950 Öncesi Müdahaleler
- 1950 Sonrası Müdahaleler

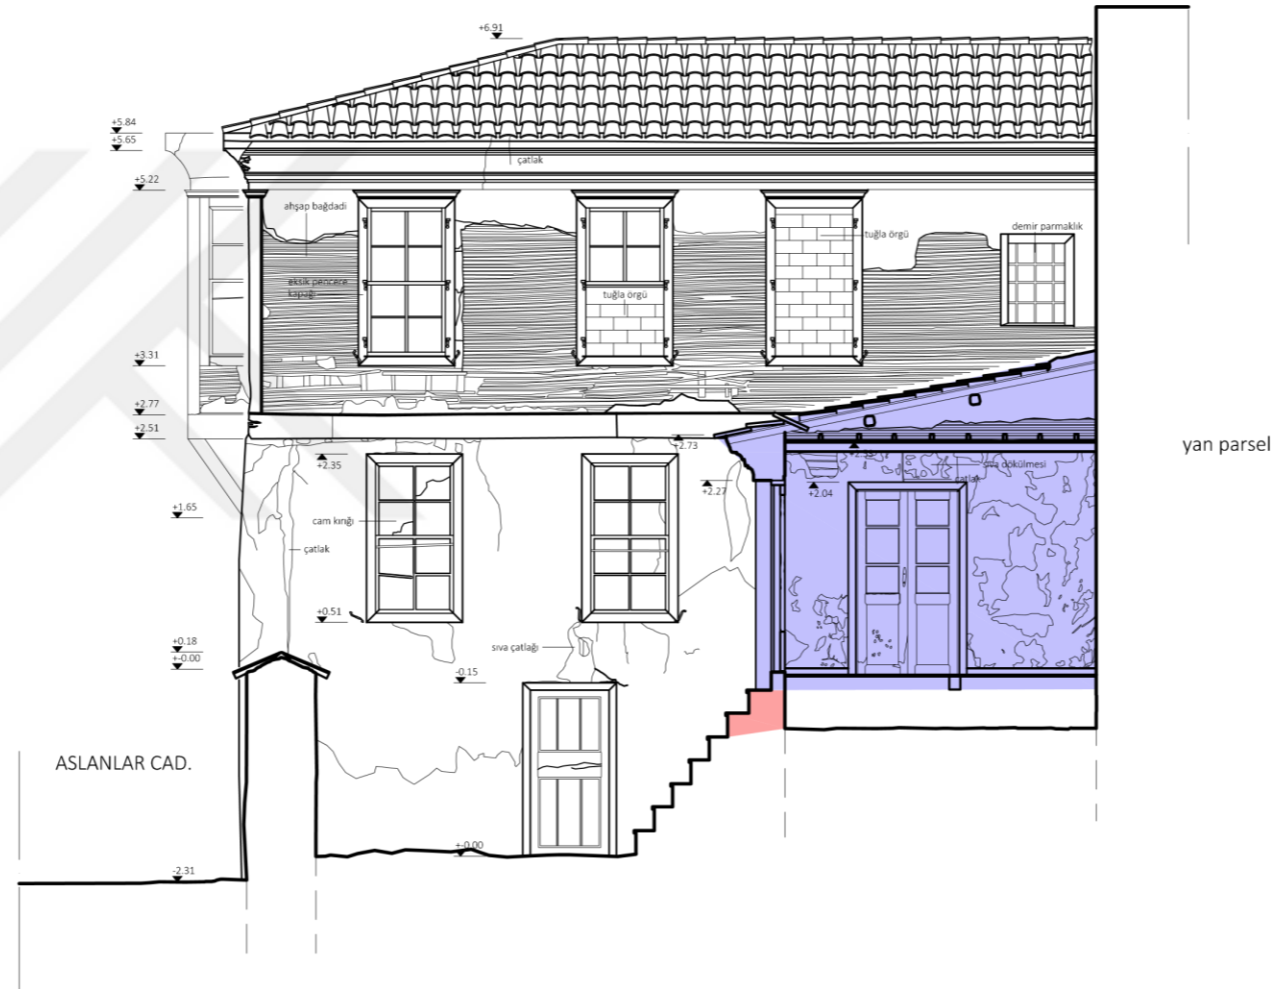
RÖLÖVE	RESTİTÜSYON	RESTORASYON	YENİDEN İŞLEV
PAFTA: 65	ÖLÇEK: 1/50	İÇ BAHÇE	KESİT CEPHE
0 0.5 1 1.5 2 2.5 3 3.5 4 4.5 5 M.

- İlk Yapım (20. yy başı)
- 1950 Öncesi Müdahaleler
- 1950 Sonrası Müdahaleler

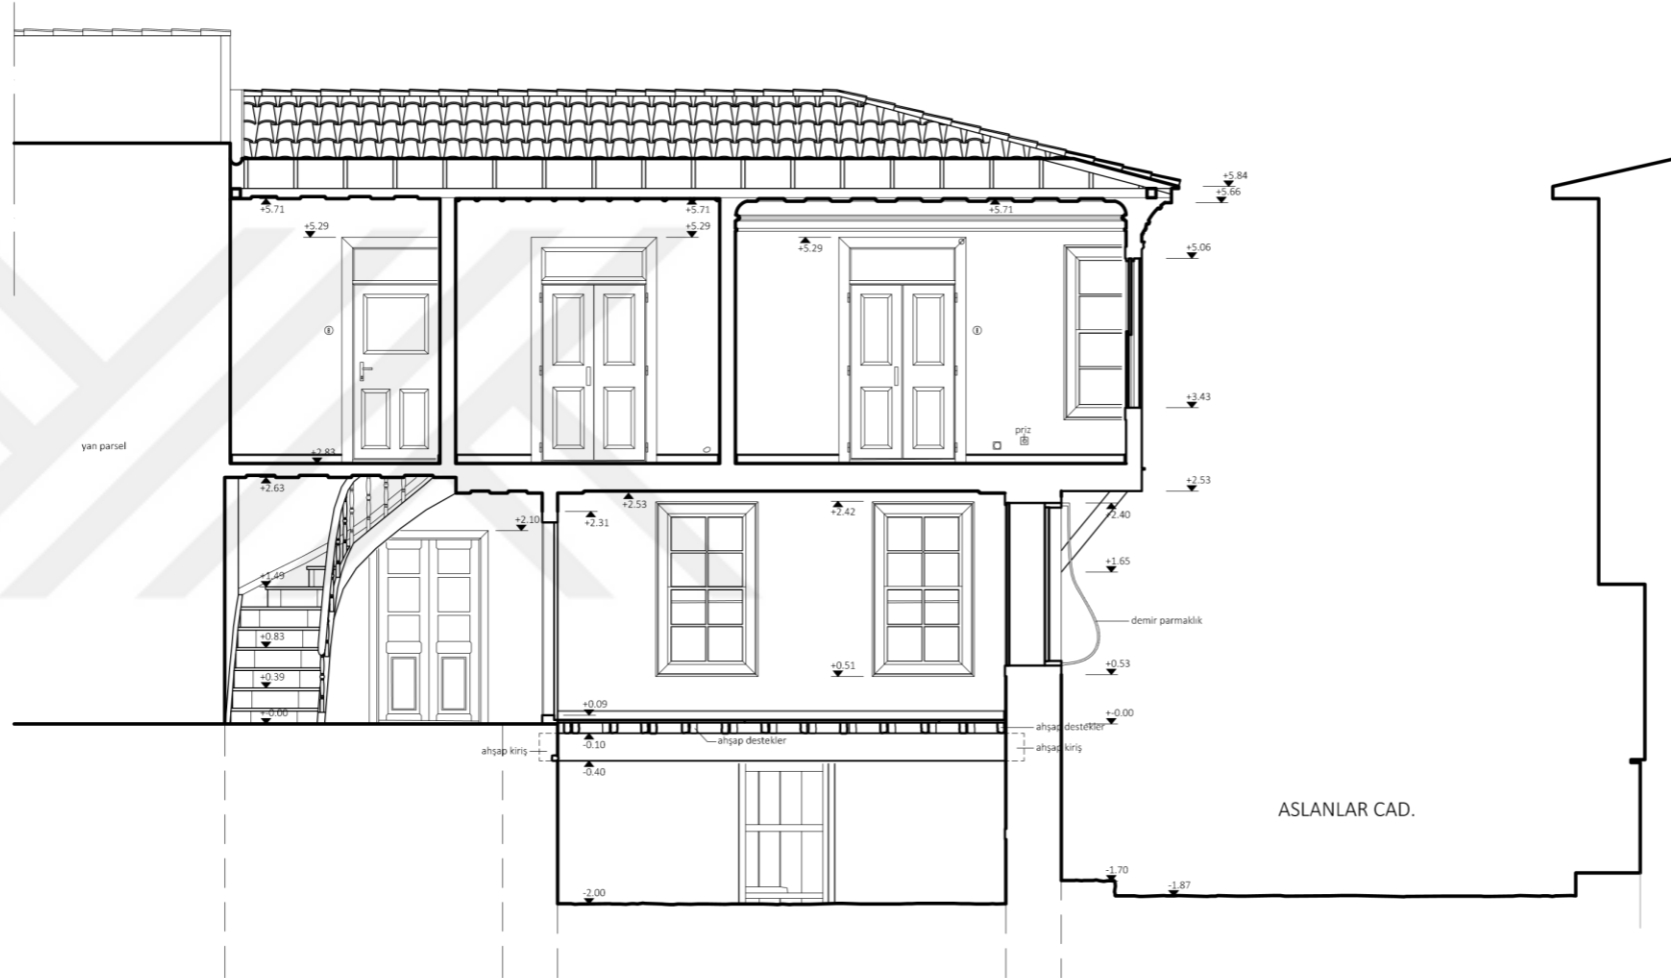
RÖLÖVE	RESTİTÜSYON	RESTORASYON	YENİDEN İŞLEV
PAFTA: 72	ÖLÇEK:1/ 50	B-B KESİTİ	
0 0.5 1 1.5 2 2.5 3 3.5 4 4.5 5 M.

BİRİNCİ DÖNEM RESTİTÜSYON

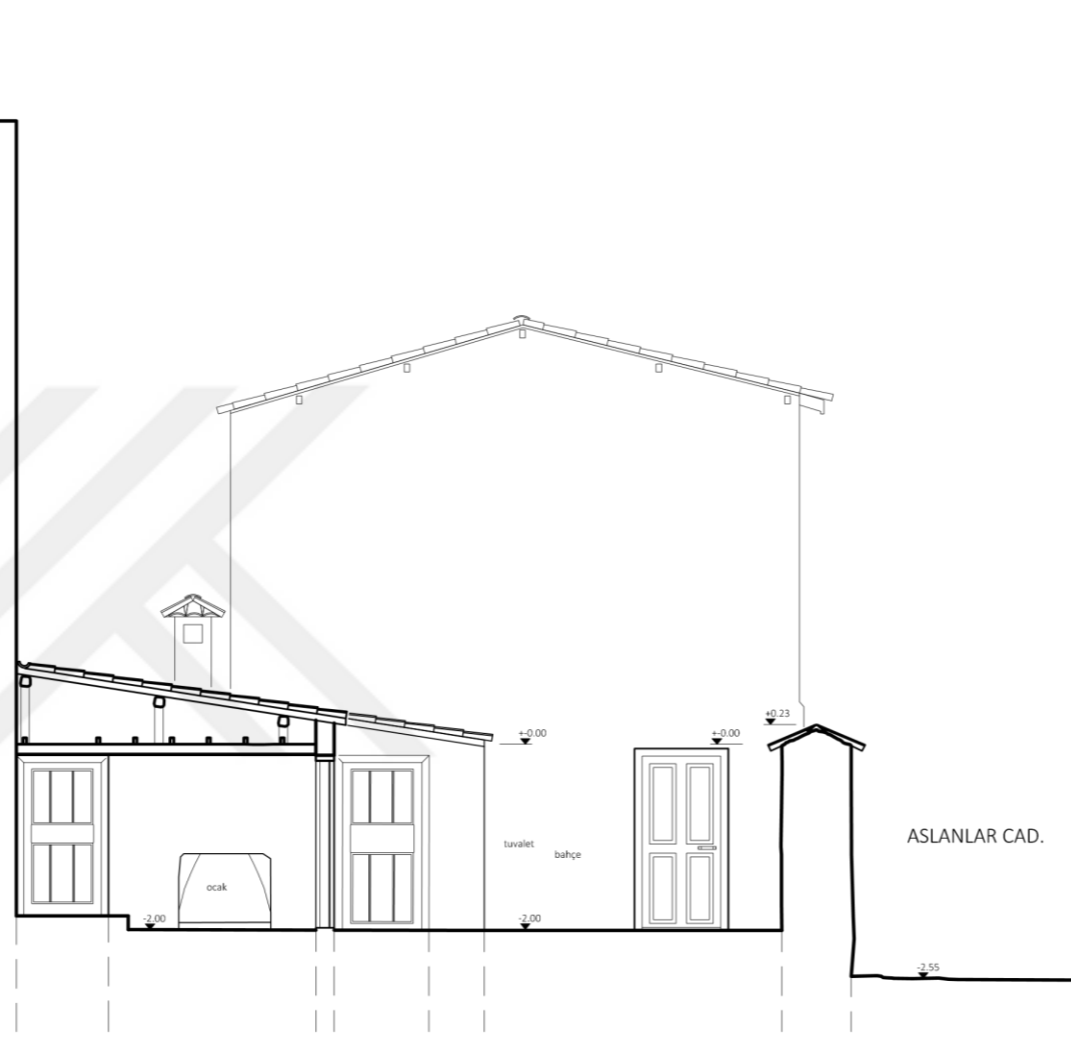
RÖLÖVE	RESTİTÜSYON	RESTORASYON	YENİDEN İŞLEV
PAFTA: 75	ÖLÇEK:1/ 50	E-E KESİTİ	
0 0.5 1 1.5 2 2.5 3 3.5 4 4.5 5 M.

E-E KESİTİ

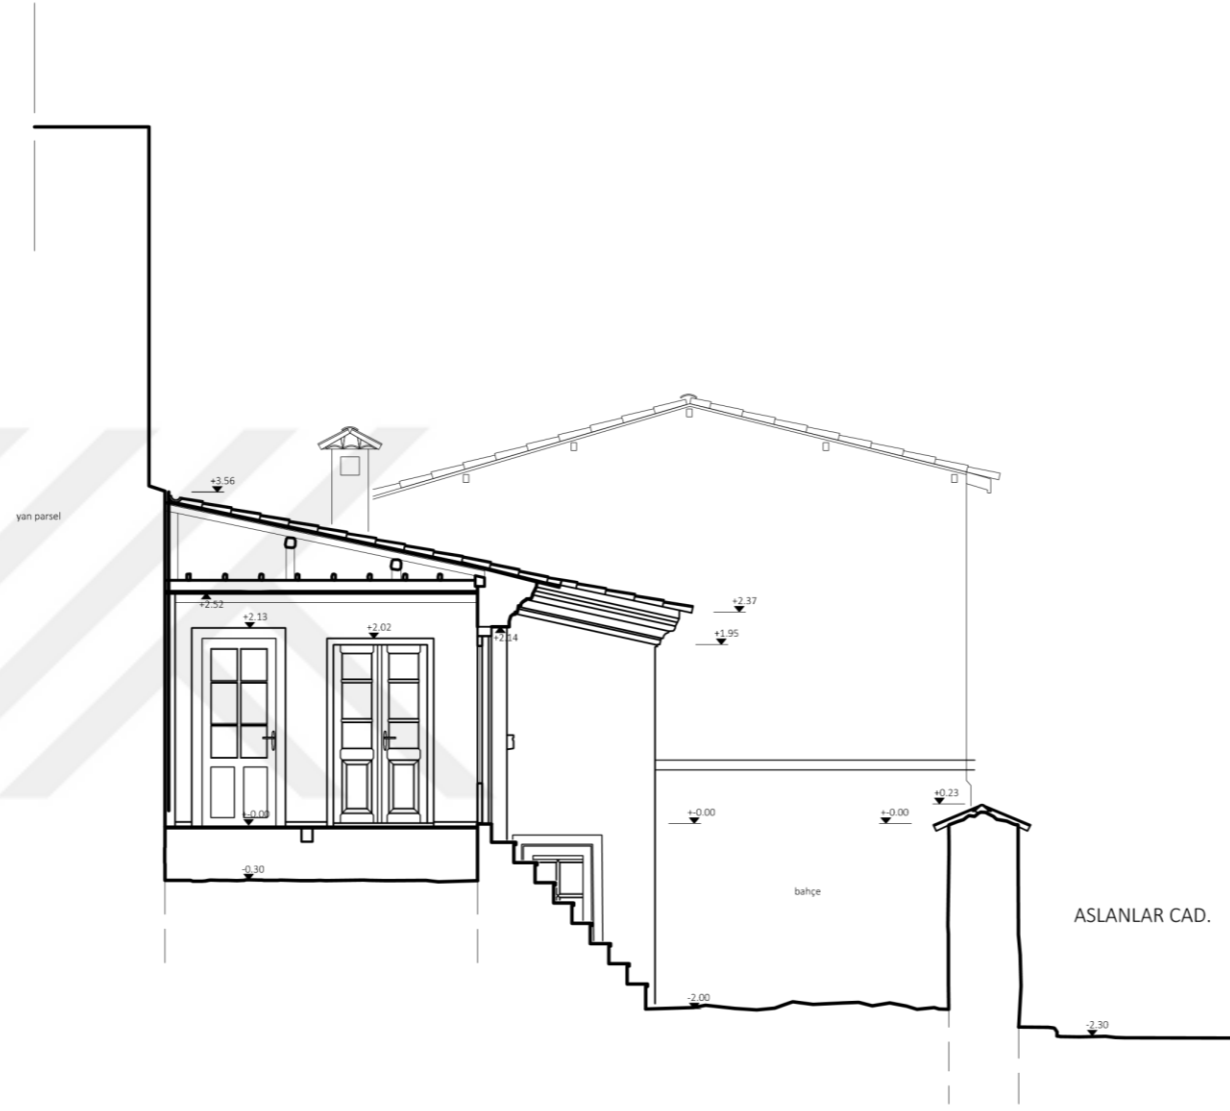
RÖLÖVE	RESTİTÜSYON	RESTORASYON	YENİDEN İŞLEV
PAFTA: 95	ÖLÇEK:1/ 50	F-F KESİTİ	
0 0.5 1 1.5 2 2.5 3 3.5 4 4.5 5 M.

F-F KESİTİ

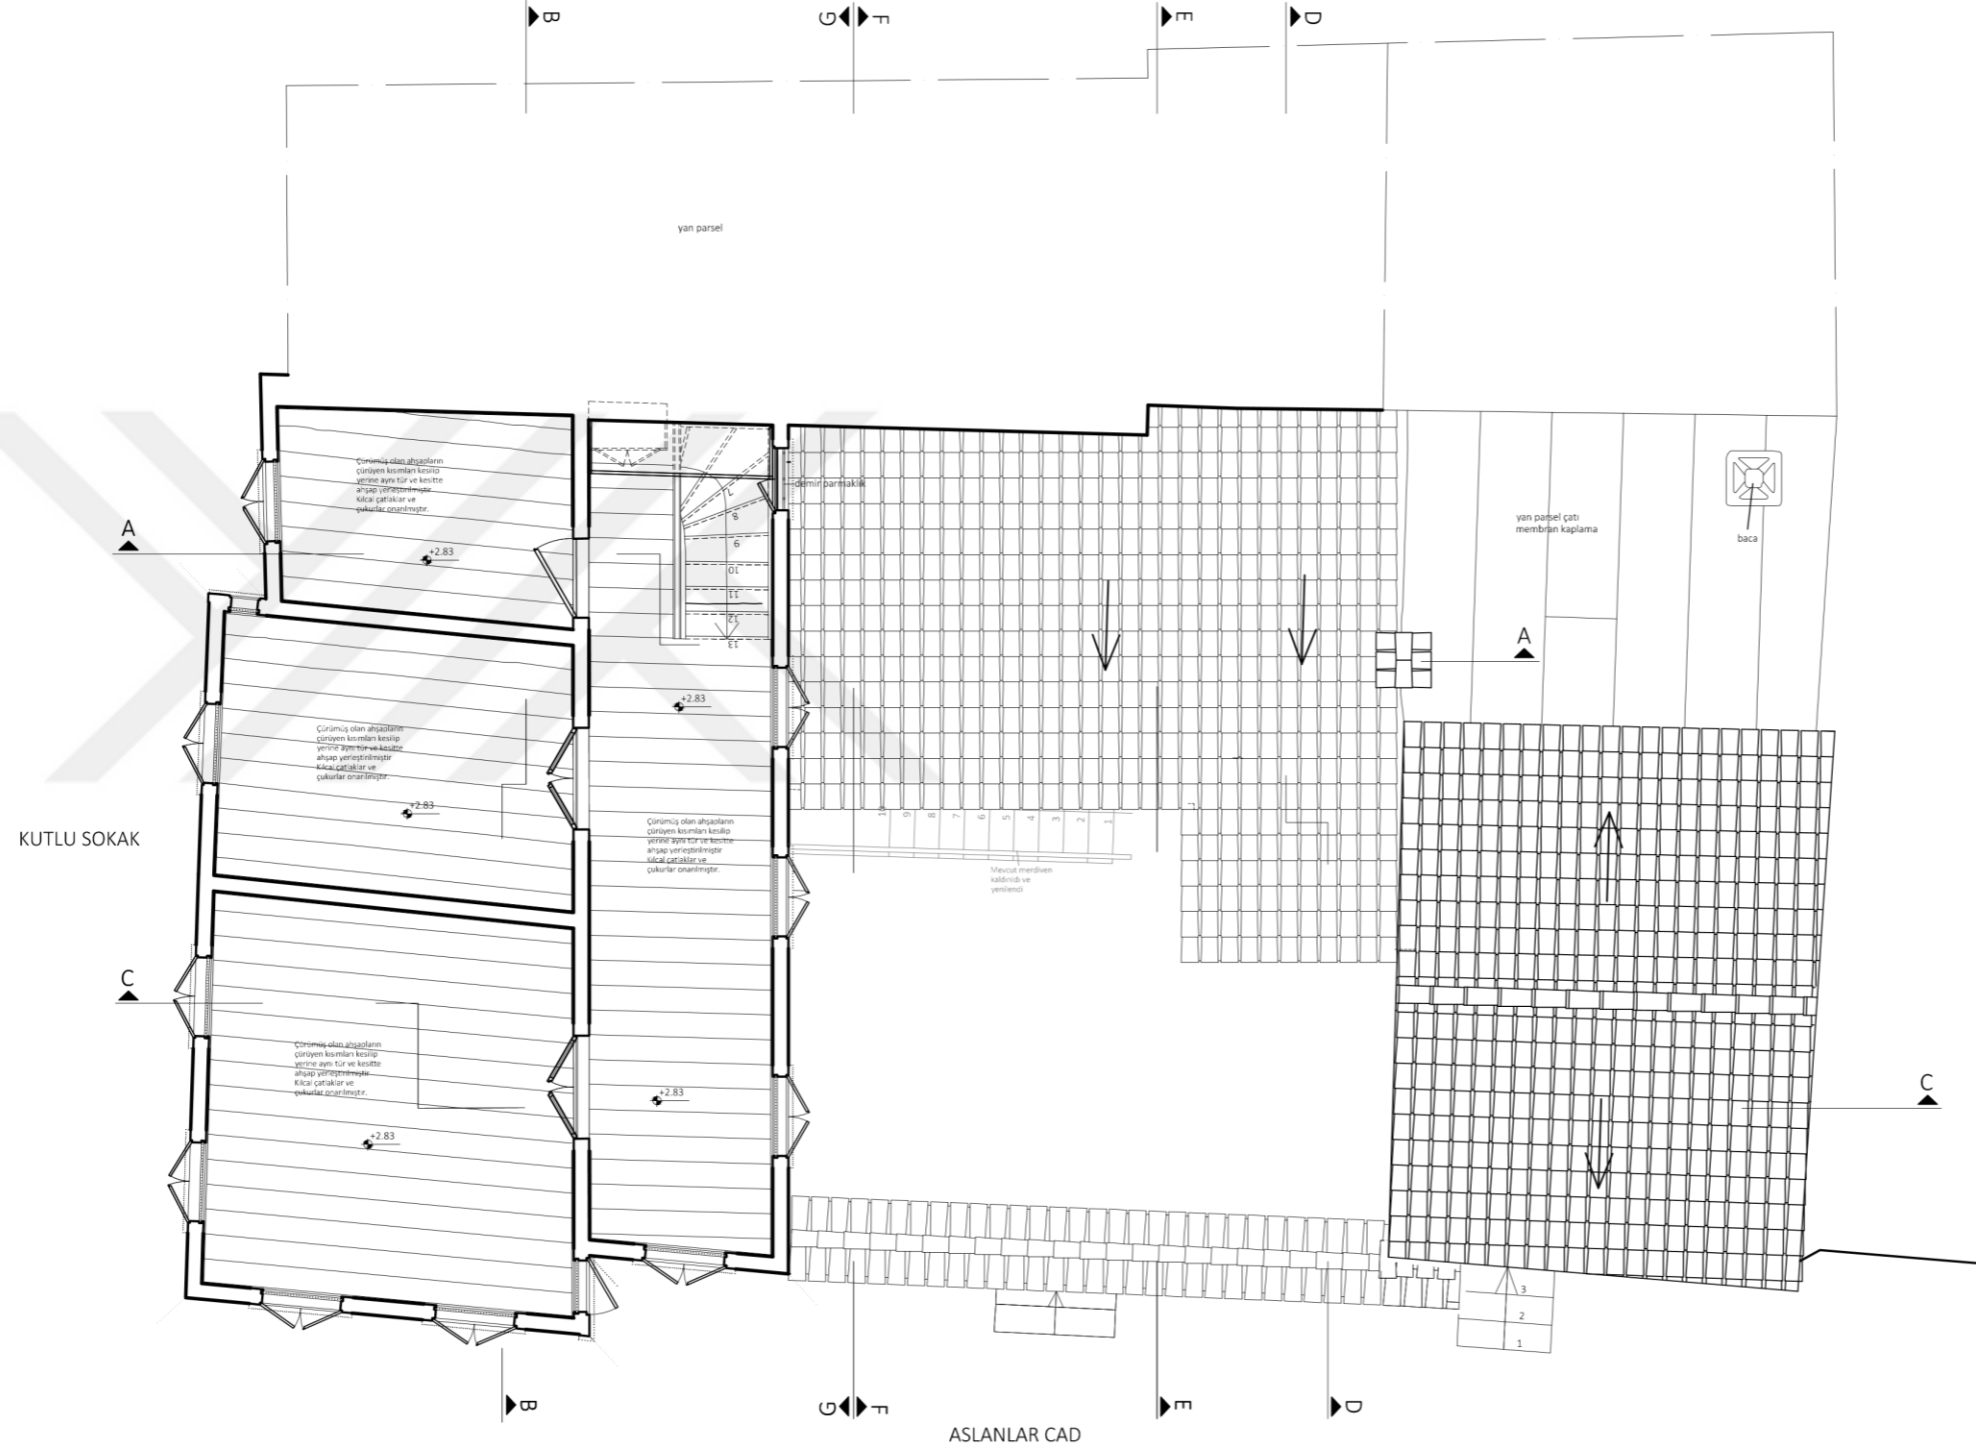
RÖLÖVE	RESTİTÜSYON	RESTORASYON	YENİDEN İŞLEV
PAFTA 103	ÖLÇEK 1/ 50		BODRUM KAT DÖŞEME PLANI
0 0.5 1 1.5 2 2.5 3 3.5 4 4.5 5 M

Zemin genelinde oluşan bitkiler temilendi

Yapı çevresinde ve bahçe içinde suyun dışarı aktarımı için drenaj yapıldı.

Toprak kaplı zemin yüzeyler temizlendi ve tesisat oluşturularak uygun malzeme ile kaplandı

Yapı tesisatları kontrol edildi ve onarımları gerçekleştirildi

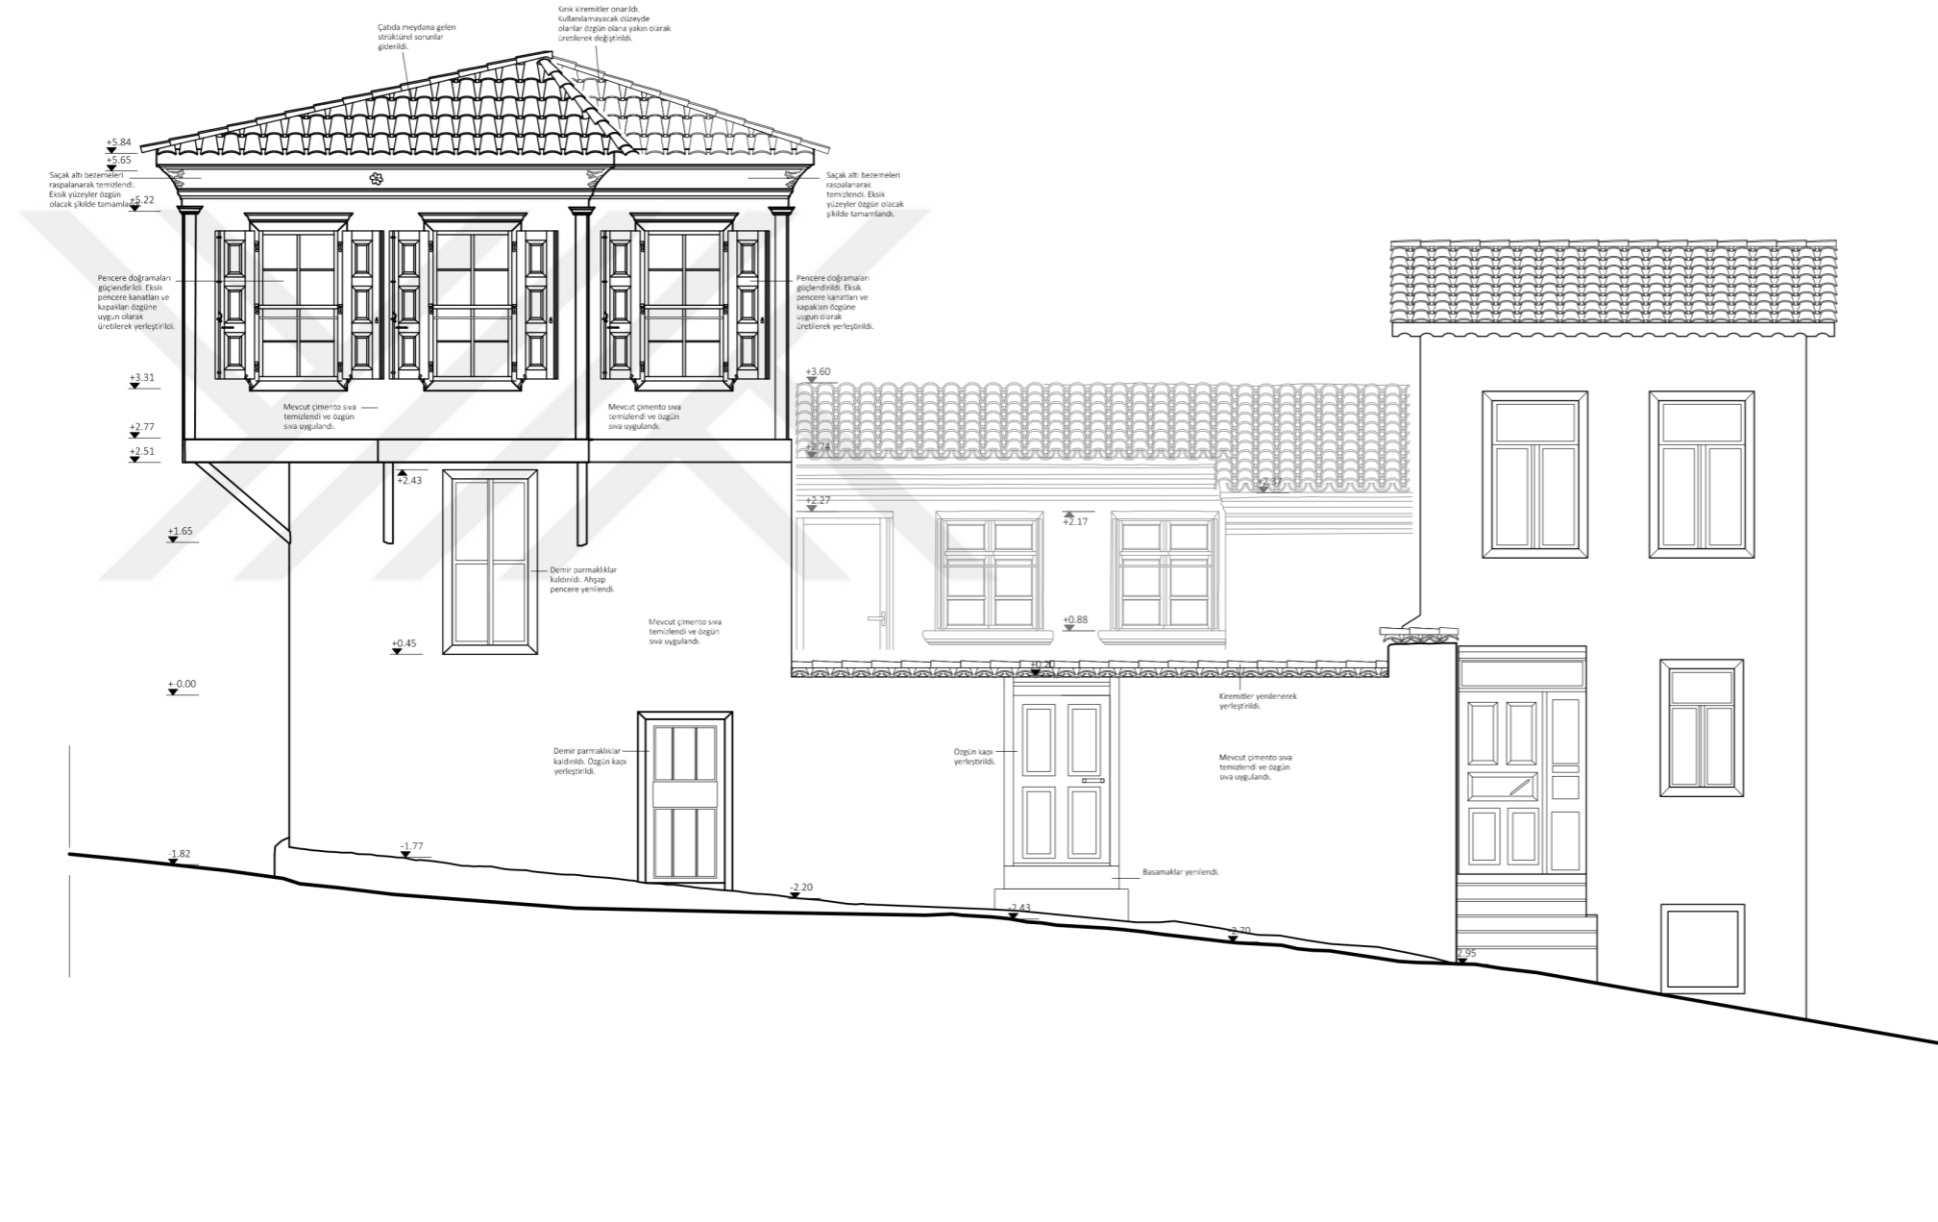
RÖLÖVE	RESTİTÜSYON	RESTORASYON	YENİDEN İŞLEV
PAFTA: 117	ÖLÇEK:1/ 50	ASLANLAR CAD. CEPHESİ	
0 0,5 1 1,5 2 2,5 3 3,5 4 4,5 5 M.

Tüm dış cephedeki ahşaplara yerinde empenye işlemleri ve yüzey koruyucu uygulanarak konsodile edildi.

Taş yüzeylerdeki çatlaklara sırgına ile epoksi uygulanarak sağlamlaştırıldı.

Cephe genelinde çimento sıva raspanarak temizlendikten sonra yüzeylere uygun sıva uygulandı.
