**DEPREMLERDE MEYDANA GELEN TİPİK BETONARME YAPI
HASARLARINA 2018 TÜRKİYE BİNA DEPREM YÖNETMELİĞİNE GÖRE
ALINABİLECEK ÖNLEMLER**

YÜKSEK LİSANS TEZİ

Erdal YILMAZ

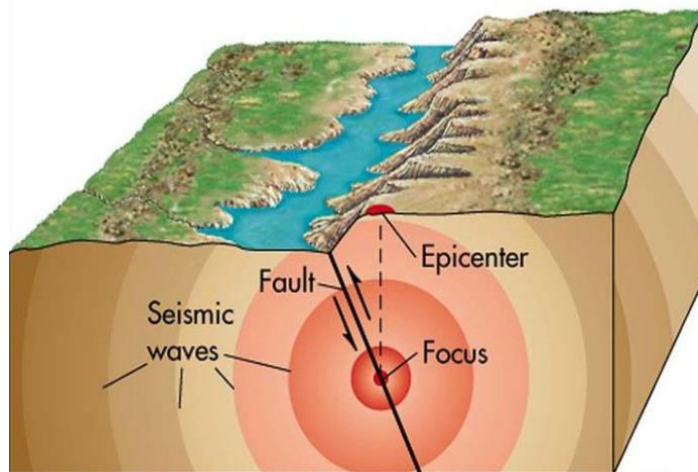
Şekil 1.2 : Fay hattı, odak, dış merkez, odak derinliği ve deprem dalgaları (Wiley ve Sons, 2007).

Magnitüd: Deprem sonrasında açığa çıkan enerjinin ölçüsüdür. C. Richter tarafından 1930 yılında Amerika Birleşik Devletleri'nde bulunmuştur. 2800 Büyütmeli 0,8 saniye periyotlu %80 sönümlü wood anderson tipi burulma sarkacı ile kaydedilmiş hareketin mikron cinsinden 10 tabanına göre logaritması magnitüd olarak tanımlanmıştır. Şekil 1.2'de depremin parametreleri olan fay hattı, odak noktası, depremin merkez üssü, fay yüzeyi gibi kavramlar çizim üzerinde gösterilmektedir (AFAD, 2018).

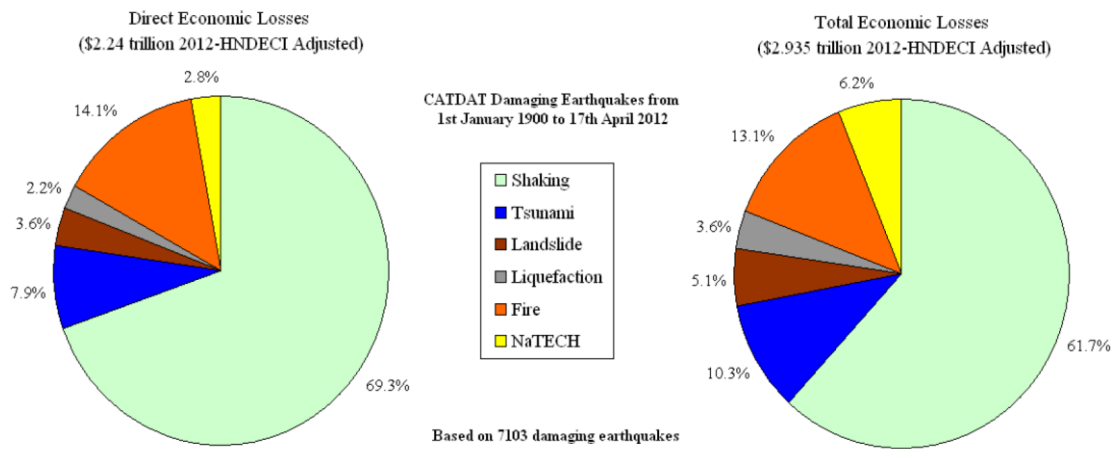
Şekil 1.3 :1900 – 2012 Yılları arasında meydana gelen 7103 deprem sonucunda oluşan dolaylı ve dolaysız hasarların ekonomik dağılımı (Daniell, 2012).

Depremler sonrasında meydana gelen hasarlar analiz edildiğinde %45 konut türü yapılarda hasar gözlemlenirken %55 oranında devlet kurumları, eğitim kurumları, sağlık tesisleri ve alt yapı tesislerinin hasar aldığı görülmektedir. Sonuç olarak 1900-2012 yılları arasında depremlerin meydana getirdiği dolaylı ya da dolaysız hasarların dünya ekonomisine kaybı yaklaşık olarak 2,9 trilyon dolar olduğu hesaplanmaktadır (Daniell, 2012). Şekil 1.3’de depremlere bağlı sonradan meydana gelen yangın tsunami, sivilaşma gibi dolaylı hasarların ekonomik hasarlar içerisinde dağılımı görülmektedir. Yangınlar ve tsunamiler yer sarsıntılarında sonra en büyük ekonomik kayıplara neden olan afetlerin başında sıralanabilir.

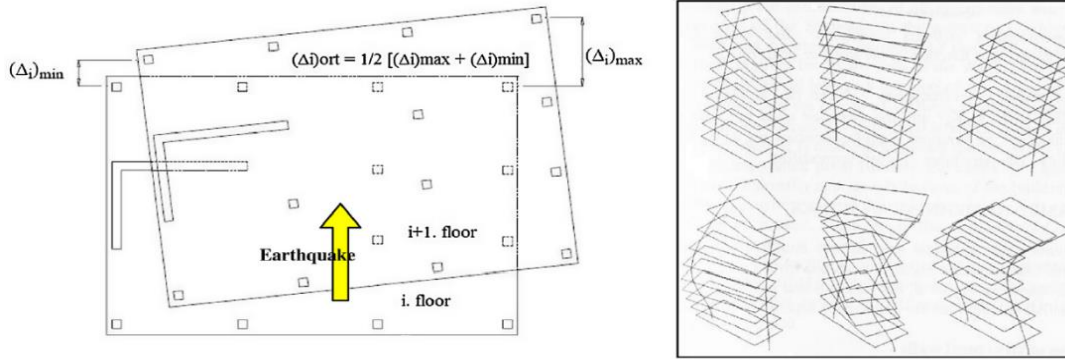
Şekil 2.1 :Burulma düzensizliği oluşum mekanizması (Özmen, 2004).

Herhangi bir katta meydana gelen en büyük görece yer değiştirmenin ortalama görece yer değiştirmeye bölünmesi ile elde edilen değer 1,2'den büyük olduğu şartlarda meydana gelen düzensizliğe burulma düzensizliği denir. Burulma düzensizliği katsayısı olarak tanımlanan η_b 'nin 2,0 üst sınır değerini aşması halinde yapılarda aşırı burulma düzensizliği gözlemlenir. Bu koşullarda eşdeğer deprem yükü yöntemi uygulaması uygun görülmez ve yapıya dinamik hesap yapılması önerilir (Özmen, 2004). Şekil 2.1'de Deprem yönetmeliğinde tanımlanan burulma mekanizması ve şematik olarak burulma hadisesi görülmektedir.

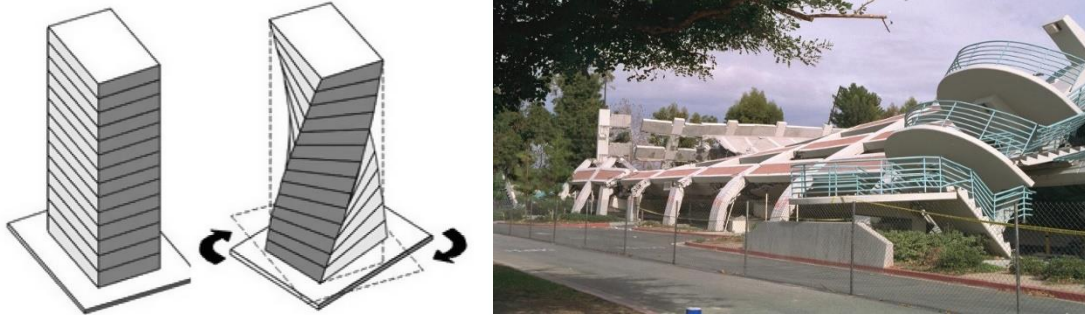
Şekil 2.2 :Burulma etkisi ve 1994 Northridge Depremi sonrasında burulma hasarı gözlenen bir bina (FEMA 454, 2006).

Şekil 2.2’de burulma etkisinin binada şematik olarak gösterimi ve 1994 yılında Amerika’da meydana gelen Northridge Depremi’nde burulma hasarı gözlemlenen bir yapı görülmektedir.

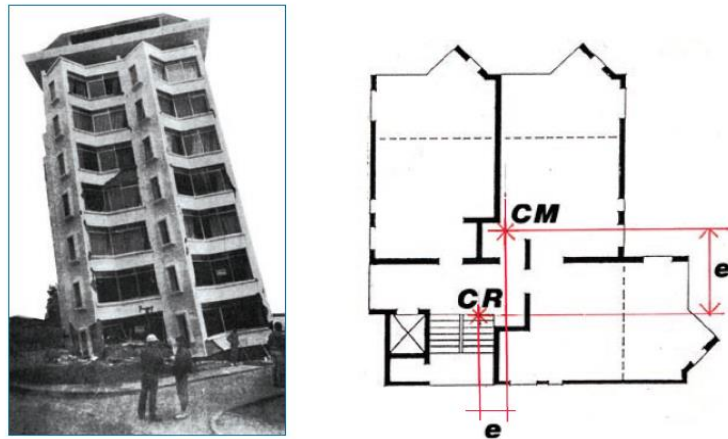
Şekil 2.3 : Kütle merkezi ile ağırlık merkezi farklı bir bina (FEMA454, 2006).

Yapılarda kütle merkezi ile rijitlik merkezi arasındaki aşırı dış merkezlik farkları burulma kaynaklı yapısal hasarların temel nedeni olarak sayılabilir. Dışmerkezlik farklarının oluşmasında asıl neden perde kolon yerleşimleri olarak düşünülse de hareketli yük ve dolgu duvarların yerleşimi de burulma etkisine ciddi anlamda katkı sağlamaktadır. Daire tadilatları, işyeri büyütme dolgu duvarların kaldırılması kat ötelemelerini ve burulma etkilerini artırmaktadır. Burulma düzensizliği özellikle yapılarda 2. mertebe etkilerine neden olmakta ve yapının deprem performansını olumsuz yönde etkilemektedir (FEMA454, 2006). Şekil 2.3'de kütle merkezi ile ağırlık merkezi arasında farklılık bulunan ve Şili 1985 Depremi'nde burulma nedeniyle ağır hasar alan bir bina görülmektedir.

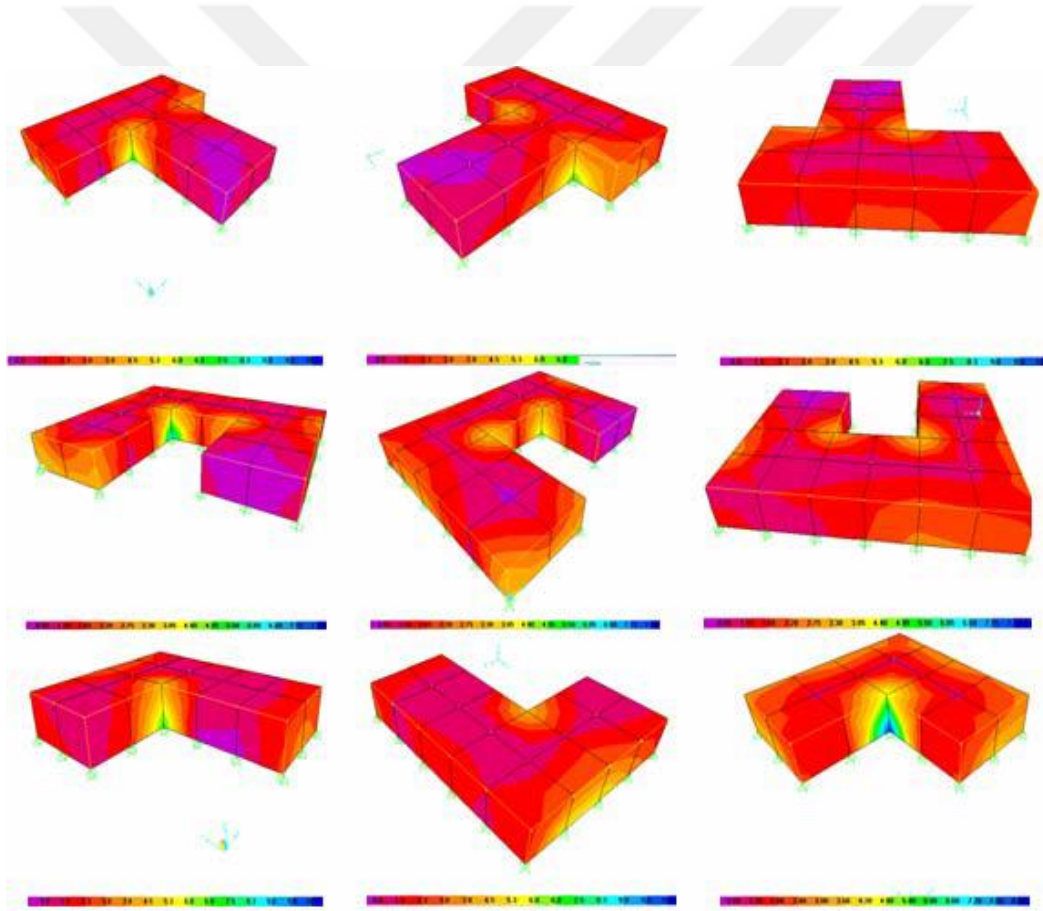
Şekil 2.4 : L, T ve U Formlu binalarda gerilme artışı (Herrera ve Soberon, 2008).

Simetrik planlı olarak tasarlanmış, düzenli kolon taşıyıcı sistemi olan yapılarda burulma düzensizliği genel olarak gözlemlenmemektedir. Perde taşıyıcı sistem tercih edilmesi halinde perdelerin simetrik olarak yerleştirilmesine dikkat edilmelidir. Asimetrik tasarlanmış perdeler burulmanın en büyük nedenleri arasında sayılabilir. Mimari gereksinimler nedeniyle asimetrik kesitli L, T ve U şekilli yapılar sık sık karşımıza otel hastane apartman gibi yapılar olarak çıkmaktadır. Bu tip yapılarda temel olarak iki problem sıklıkla gözlemlenmektedir. Bunlardan birincisi, burulma problemi ikincisi ise L köşelerinde yerel gerilme yığılmalarıdır (FEMA454, 2006). Şekil 2.4’de L,T ve U mimari formlu yapılarda gerilme dağılımı görülmektedir.

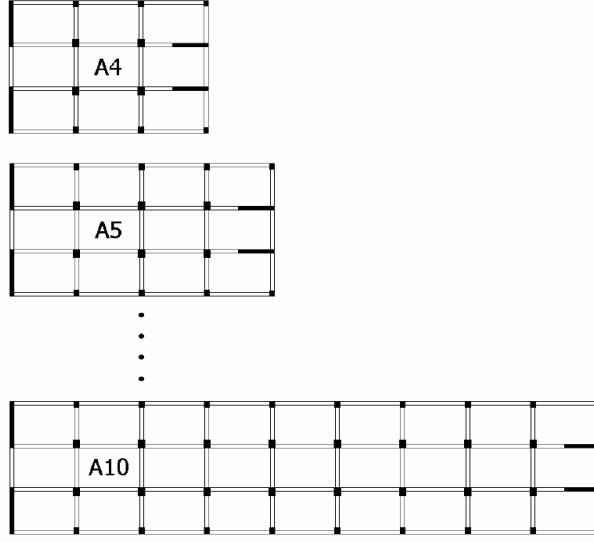
Şekil 2.5 : Farklı aks sayısına sahip binalar (Özmen, 2004).

Özmen (2004) tarafından burulma düzensizliği katsayılarının incelenmesi için y yönünde farklı aks sayısına sahip 10 katlı bina modelleri için deprem analizleri yapılmış ve aks sayısının burulma düzensizliği katsayısına etkisi incelenmiştir. Şekil 2.5’de analizi yapılan taşıyıcı sistem kalıp planı görülmektedir. 4,5,6,7,8,9 ve 10 akslı bir yapı için analiz yapılmış ve burulma düzensizliği incelenmiştir.

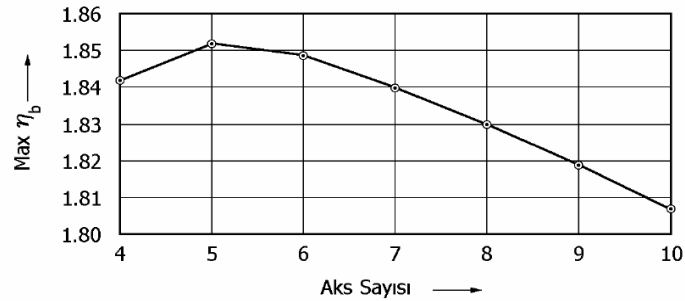
Şekil 2.6 : 10 Katlı farklı aks sayısına sahip binalarda burulma düzensizliğinin değişimi (Özmen, 2004).

Şekil 2.6’da farklı akslar için burulma düzensizlik katsayıları görülmektedir. Sınır durum olarak kabul edilen minimum akslı sistemler için sistem küçük bir değer almaktayken maksimum değere ulaşmış aks sayısı arttıkça burulma düzensizliği katsayısı azaldığı görülmektedir. En büyük burulma düzensizliği katsayısı 5 akslı yapıda görülürken en düşük değer 10 akslı yapıda görülmüştür.

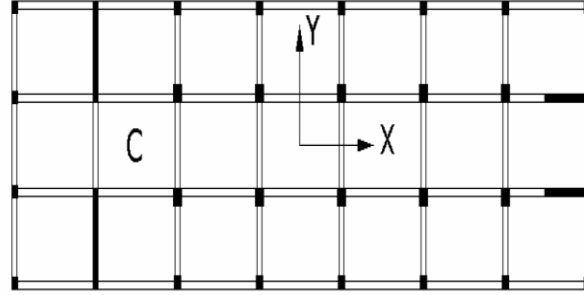
Şekil 2.7 : Kat sayısına göre burulma analizi yapılan yapının kalıp planı (Özmen, 2004).

Özmen (2004) tarafından şekil 2.7’de kalıp planı bulunan yapı için 1, 2, 4, 6 ve 8 katlı ve 3,4,5,6,7 ve 8 akslı modeller oluşturulmuştur. Her bir bina için deprem hesabı yapılarak burulma analizleri değişimi grafik olarak karşılaştırılmıştır.

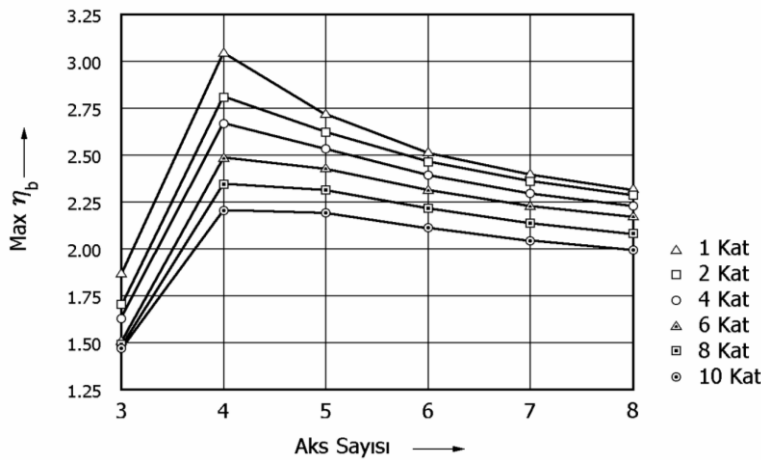
Şekil 2.8 :Farklı kat ve aks sayılı binalarda burulma düzensizliğinin değişimi (Özmen, 2004).

Yapılan analiz sonucunda şekil 2.8’de görülen burulma düzensizliği değişim grafiği elde edilmiştir. 1 katlı 4 akslı binada en yüksek burulma katsayısı değerine ulaşılmıştır. Az katlı yapılarda aşırı burulmaların sebebi perdelerin elverişsiz konumda yerleştirilmesi ve perde alanlarının az katlı yapılar için gerekli olan değerden daha fazla olması olarak yorumlanabilir. Yapılarda perde kullanımının deprem performansına yaptığı katkılar azımsanmayacak kadar önemlidir. Fakat aşırı ve istenmeyen lokasyonlarda konumlandırılan perdeler binaların burulma düzensizliğini ciddi manada arttırmaktadır.

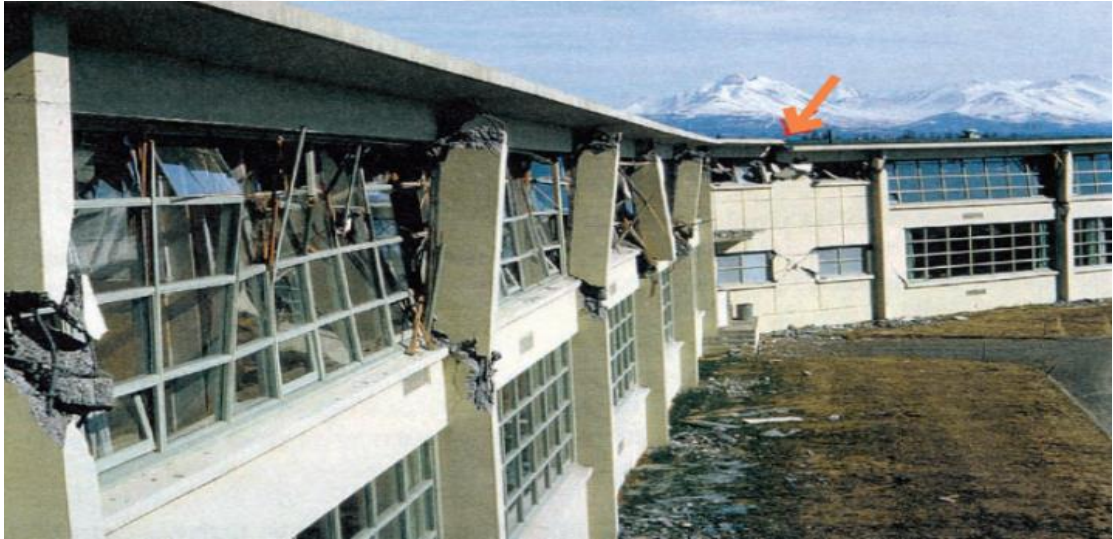
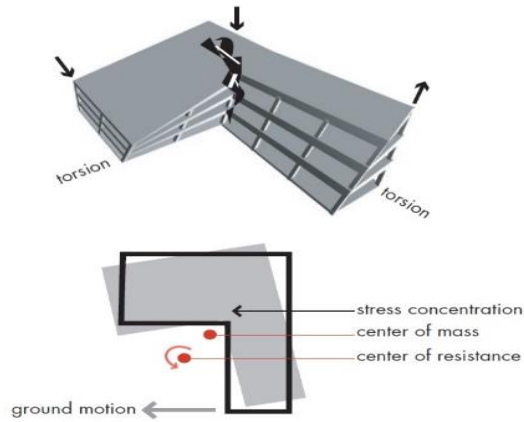
Şekil 2.9 : 1964 Alaska Depremi’nde hasar gören L planlı bir okul binası ve hasar oluşum mekanizması (FEMA454, 2006).

2017 yılında Meksika’da meydana gelen 7,1 büyüklüğündeki PGA’sı 0.05g ivmeli depremde meydana gelen hasarlar incelendiğinde 46 bina yıkılmış 219 bina ağır hasar görmüştür. Yıkılan binaların %41’i L geometrili mimari yapıya olup burulma nedeniyle kullanılamaz hale geldiği tespit edilmiştir. Meksika’da 1985 yılında meydana gelen 8,0 büyüklüğündeki Michoacan Deprem’inde de benzer karakteristik hasarlar gözlemlenmektedir (Galvis ve diğ., 2017). Şekil 2.9’da ise 1964 Alaska Depremi’nde hasar gören bir okul binası ve hasar oluşum mekanizması şematik olarak görülmektedir. Yapı L şeklinde inşa edilmiş olup bina blokları arasında derz bırakılmamıştır. Deprem etkisi nedeniyle binada oluşan gerilme artışı ve rijitlik merkezi ile kütle merkezi arasındaki farklılık yapının burulmasına neden olmuştur.

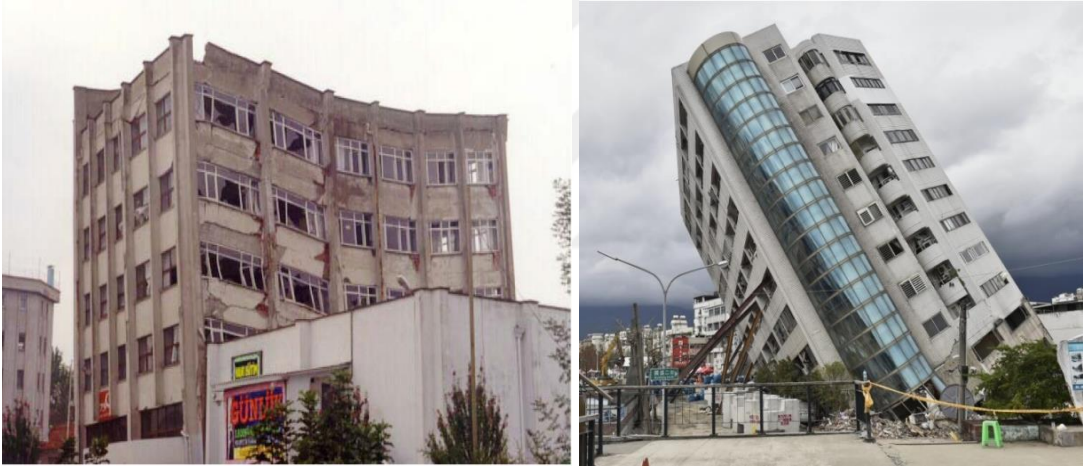
Şekil 2.10 : (a)1999 Kocaeli Depremi sonrasında burulma hasarı gözlenen kamu binası (Çağatay ve diğ., 2011). (b) 1999 Chi Chi Depremi sonrasında burulma hasarı gözlemlenen bir bina (Everington, 2018).

1999 Kocaeli Depremi'nde Şekil 2.10 (a)'da görülen kamu binasında burulma etkisiyle ağır hasar meydana gelmiştir. Aynı yıl Tayvan'da meydana gelen 7,6 büyüklüğündeki 1999 Chi Chi Depremi'nde birçok binada benzer burulma hasarı yapılan saha incelemelerinde görülmüştür. Şekil 2.10 (b)'de görülen iş merkezinde deprem sonrasında burulma etkisiyle yapı kullanılamaz hale gelmiştir. Yapının plan ve geometrisindeki düzensizlik burulma hasarının nedeni olarak söylenebilir. Binalarda merdiven ve asansör kovaları perde olarak teşkil edilmektedir. X ve Y yönünde simetrik olarak tasarlanmayan rijit perdeler deprem anında yapının deprem performansını olumsuz etkilemekte ve yapıların burulmasına neden olmaktadır. Asimetrik perdeler, kapalı ve açık çıkmalar bina kütle merkezi ile ağırlık merkezi arasındaki dışmerkezlik farkını attırmakta burulma düzensizliğine sebep olmaktadır. Benzer burulma hasarlarını 1999 Chi Chi, 1989 Loma Prieta, 1994 Northridge Depremi gibi birçok deprem bölgesinde gözlemlemek mümkündür.

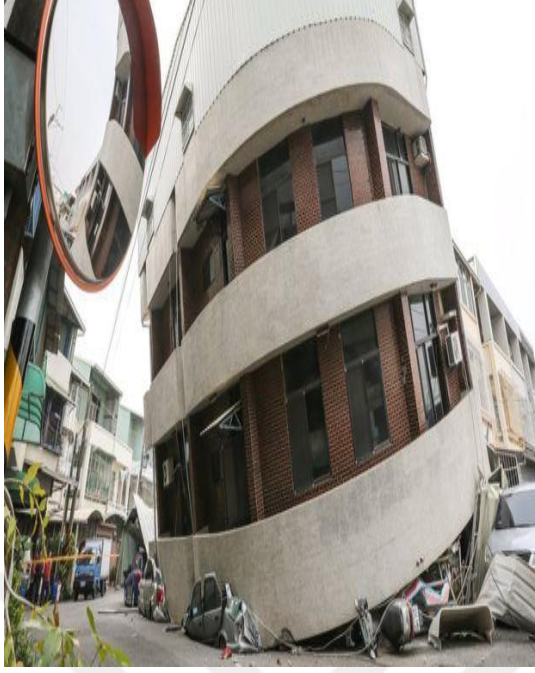
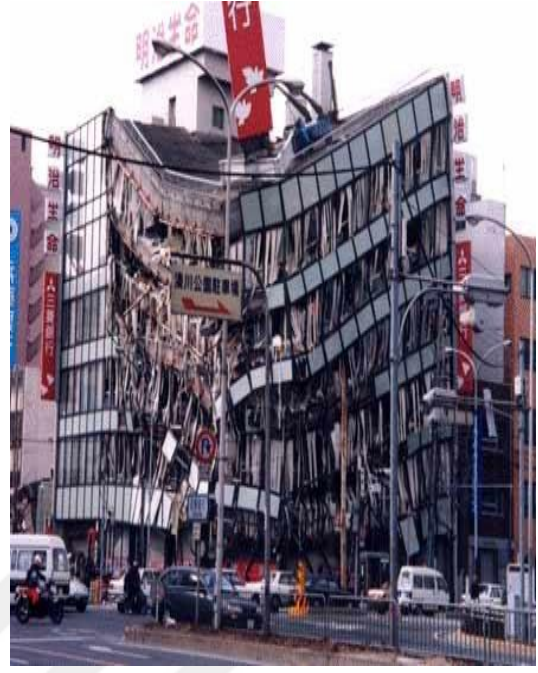
Şekil 2.11 : (a) 2006 Tayvan Tainan Depremi sonrasında gözlemlenen burulma hasarı (Chung, 2016). (b) 1995 Kobe Depremi'nde meydana gelen burulma hasarı (Meguro ve Elkholy, 2004).

Şekil 2.11 (a) da görülen görselde 2006'da Tayvan'da meydana gelen Tainan Depremi'nde bina burulma hasarına maruz kalmış ve göçmüştür. Yapılarda mimari açıdan düzensizlikler barındırması burulma hasarına neden olmuştur. Benzer bir burulma hasarı da şekil 2.11 (b)'de 1995 Kobe Depremi'nde meydana gelmiş bina göçmüştür. Şekil 2.12'de ise Amerika'da meydana gelen 1989 Loma Prieta Depremi ve 1994 Northridge Depremi'nde meydana gelen burulma hasarları görülmektedir. Yapıların planda çok uzun olması, bölme duvarların süreksizliği, simetrik konumlandırılmayan perdeler burulma hasarının muhtemel sebebidir.

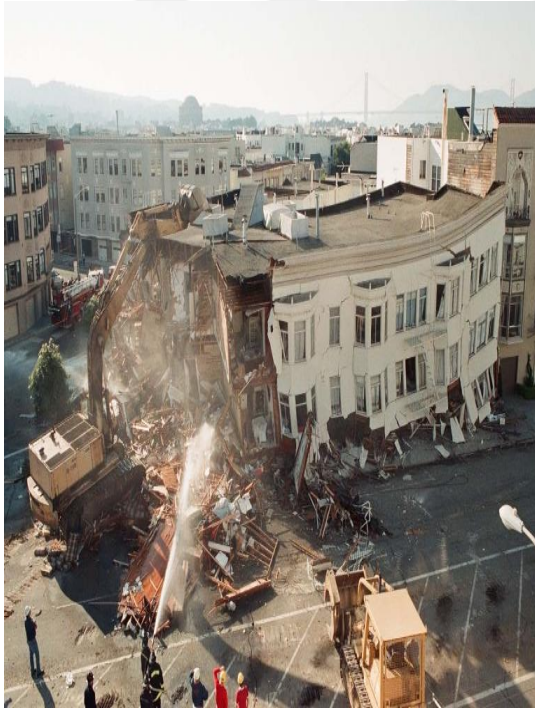
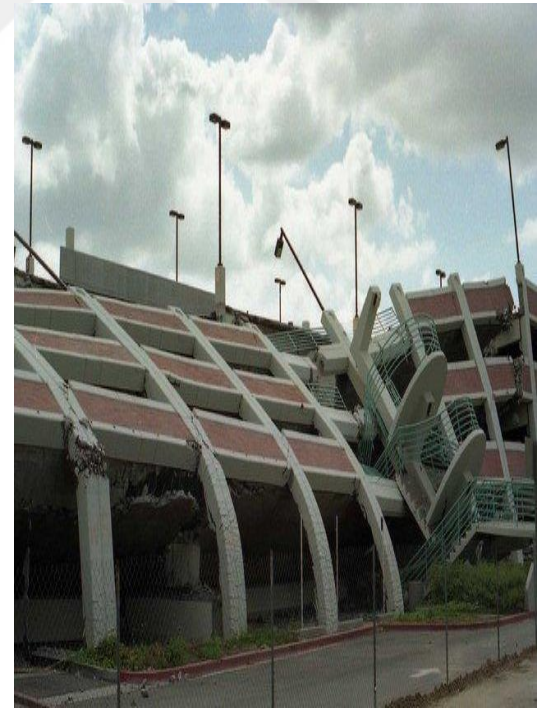
Şekil 2.12 : (a) 1989 Loma Prieta Depremi'nde meydana gelen burulma hasarı (Wilkey, 2011). (b) 1994 Northridge Depremi'nde meydana gelen burulma hasarı (FEMA 454, 2006).

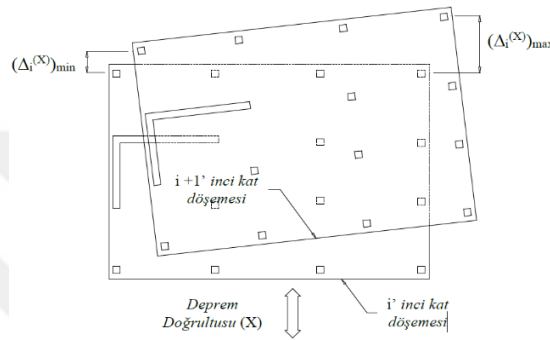
Şekil 2.13 : A1 - Burulma düzensizliği (TBDY, 2018).

TBDY (2018) de “A1 - Burulma Düzensizliği” herhangi bir deprem doğrultusu için bir kattaki en büyük görelî kat ötelemesinin aynı kattaki ortalama görelî kat ötelemesine bölünmesi ile elde edilen burulma düzensizlik katsayısının (η_{bi}) 1,2'den büyük olması durumu olarak ifade edilmektedir. Şekil 2.13'de burulma düzensizliği oluşum mekanizması gösterilmektedir.

$$[\eta_{bi} = (\Delta_i)_{max} / (\Delta_i)_{ort} > 1.2]$$

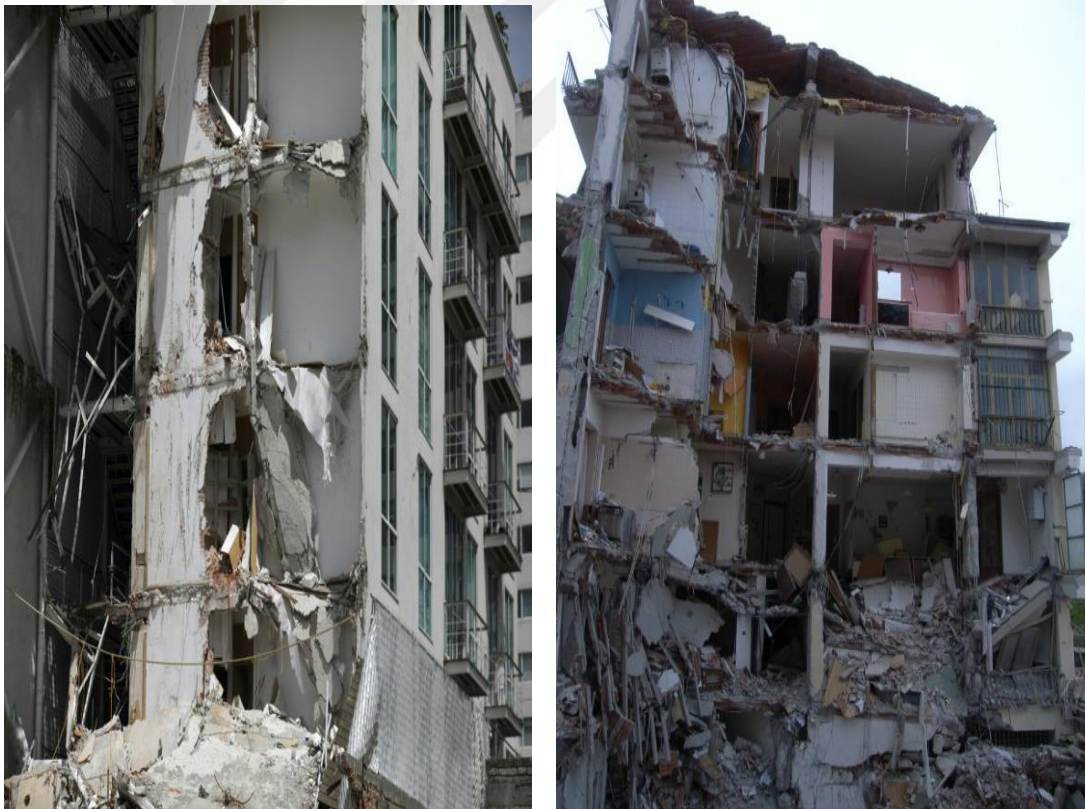
Şekil 3.1 : (a) 2017 Meksika Depremi’nde görülen döşeme hasarı (Burke, 2017).
(b) 2009 İtalya L’aquila Depremi’nde meydana gelen döşeme hasarı (Lauro, 2009).

Deprem anında döşeme plağının şekil değiştirmeden rijit olarak yük aktarması istenir. Döşemelerde oluşturulan yerel boşluklar döşeme içindeki rijitliği azaltır ve plağın diyafram olarak çalışmasına engel olur. Ayrıca döşemelerde asimetrik olarak bırakılan döşeme boşlukları yapılarda kütle ile rijitlik merkezinin kaymasına ve burulma etkilerinin oluşmasına neden olur. 2017 yılında Meksika’da meydana gelen 7,1 büyüklüğündeki deprem sonrasında şekil 3.1 (a)’da görülen binada merdiven ve kat döşemelerinde meydana gelen göçmeler nedeniyle yapı kullanılamaz hale gelmiştir. Konsol olarak oluşturulan merdiven tamamen göçmüştür. Şekil 3.1 (b)’de görülen binada ise İtalya’da 2009 yılında meydana gelen L’aquila Depremi’ndeki döşeme hasarı görülmektedir. Diyafram olarak hareket etmeyen döşemelerde göçmeler meydana gelmiş ve bina kısmen yıkılmıştır.

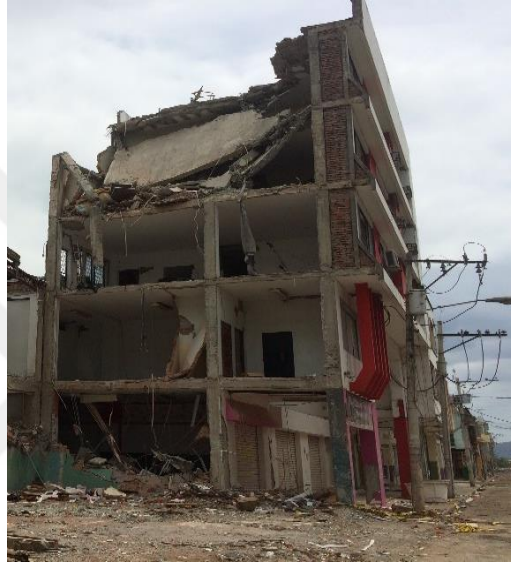
Şekil 3.2 : 2016 Ekvator Depremi döşeme hasarlı bina (Sim ve diğ., 2016).

Döşemelerde ani rijitlik değişimleri istenmeyen bir durumdur. Birçok deprem yönetmeliğinde döşeme süreksizliğine kısıt getirilirken Amerikan Deprem Yönetmeliği'nde sonradan oluşturulan döşeme yırtıklarına da kısıtlama getirilmiştir. Özellikle iş merkezi ya da kamu binalarında yapı ortalarında oluşturulan büyük galeri boşluklarında döşeme süreksizlikleri meydana gelir. Şekil 3.2'de görülen görselde 2016 yılında meydana gelen Ekvator Depremi'nde üst katlarında döşemeleri göçen bina görülmektedir. Şekil 3.3'de 1999 Kocaeli Depremi'nde diyafram olarak davranmayan döşeme plakları ciddi hasar görmüş bina kullanılamaz hale gelmiştir.

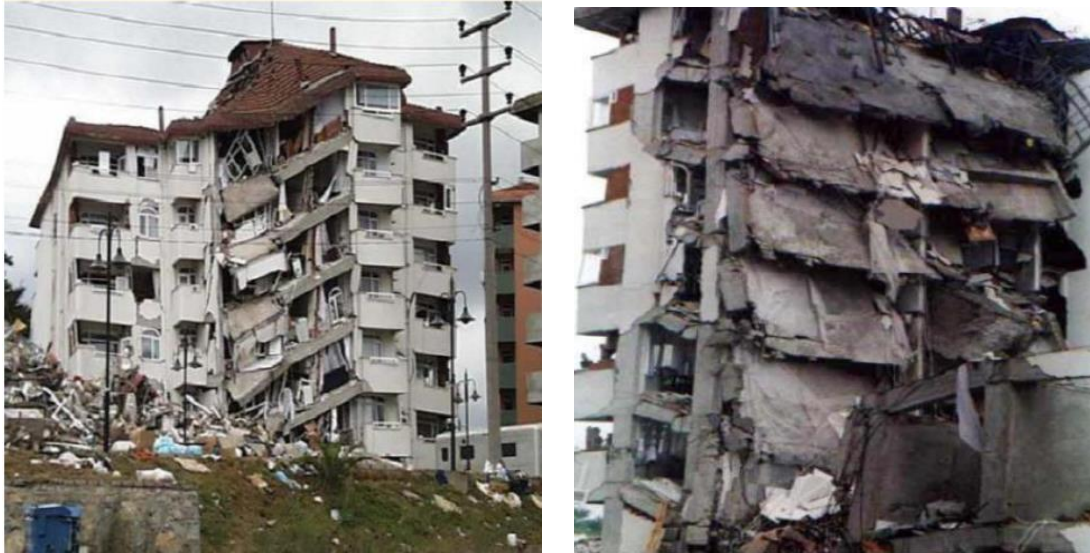
Şekil 3.3 : 1999 Kocaeli Depremi'nde meydana gelen döşeme hasarları (Döndüren ve Nakipoğlu, 2016).

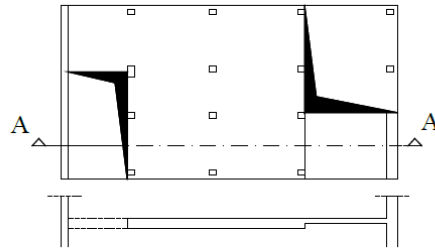
Kesit A-A

A2 türü düzensizlik durumu - II

A2 türü düzensizlik durumu - II ve III

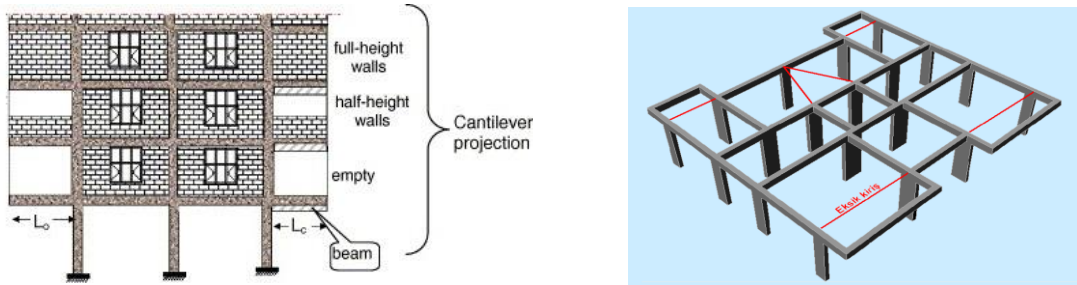
Şekil 4.1 : Planda çıkıntılar bulunması düzensizliği ve kiriş süreksizlikleri (Bal ve Özdemir, 2006).

Ülkemizde ve dünyada inşa edilen pek çok yapıda zemin kat üzerinde yapı kullanım alanını genişletmek amacıyla planda çıkıntılar yapılmaktadır. Kapalı çıkmalarda kiriş süreksizlikleri ve çerçeve süreksizlikleri yoğun olarak gözlemlenmektedir. Bina ağırlığında dengesiz artışlar binanın rijitlik merkezi ile kütle merkezi arasındaki farkları arttırmakta ve deprem anında yapıda ciddi problemlerin oluşmasına neden olmaktadır. Kapalı çıkması bulunan binaların deprem performansı kapalı çıkması olmayan binalara göre daha kötü olduğu depremler sonrasında sıklıkla gözlemlenmektedir (Özmen ve diğ., 2011). Şekil 4.1'de kapalı ve açık çıkmalar şematik olarak görülmektedir. Kapalı çıkmalar nedeniyle taşıyıcı sistemde meydana gelen kiriş süreksizlikleri kalıp planında gösterilmiştir. Özellikle oda ortasında sarkık kiriş görüntüsü istenmemesi nedeniyle kirişler ile kolon bağlantıları saplama kiriş olarak tasarlanmakta ve çerçeve sistem zayıflatılmaktadır.

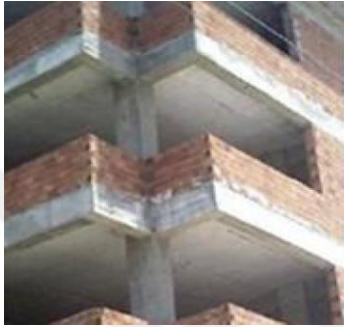
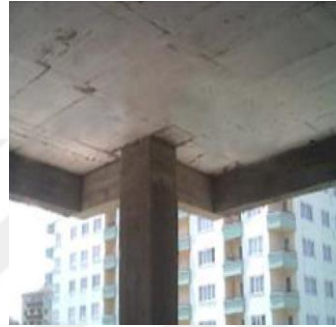
Şekil 4.2 : Köşe kolon düzensizliği (Kaplan ve diğ, 2015).

Kapalı ve açık çıkmalı binalarda bina köşesindeki kolonu bağlayan kirişlerin görsel nedenlerden dolayı yapılmaması sonucunda bina köşelerindeki kolonlarda köşe kolon hasarları meydana gelir. Mimari ve estetik kaygılar nedeniyle genellikle salon gibi geniş kullanım alanlı bölümlerde tavanda sarkan bir kirişin varlığının istenmemesi bu hasarların meydana gelmemesindeki en büyük etkidir. Şekil 4.2’de görülen köşe kolon düzensizliğinde kiriş iptal edilmiş ve çerçeve sistem zayıflatılmıştır.

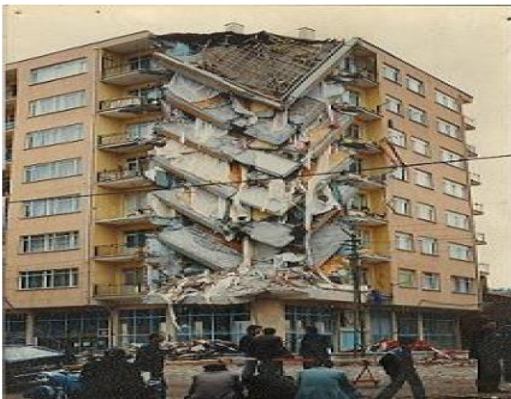
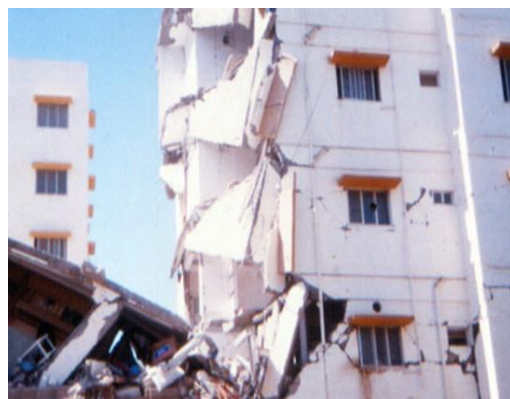
Şekil 4.3 :Köşe kolon göçmesi sonrasında hasar alan binalar (Kaplan ve diğ, 2015).

Köşe kolon hasarları binanın kendi yatay yükleri altında bile meydana gelebilir. Türkiye’de 1985 yılında Eskişehir’de yıkılan Çavdar Apartmanı ve 2004 yılında Konya’da yıkılan Zümrüt Apartmanı’nda köşe kolon nedeniyle göçme meydana gelmiştir. Köşe kolonlar deprem yüklerini diğer kolonlara aktarmayı zorlaştırır ve köşe kolon uç noktalarında mafyalaşma problemlerine neden olur. Köşe kolon göçmesi sonucunda tüm bina taşıyıcı sistemi etkilenebilir ve yapıda toptan göçmeler oluşabilir (Kaplan ve diğ, 2015). Şekil 4.3’de köşe kolon hasarı nedeniyle kısmen göçen Çavdar Apartmanı (solda) ve 2010 Haiti Depremi sonrasında köşe kolon hasarı gözlemlenen bir bina (sağda) görülmektedir.

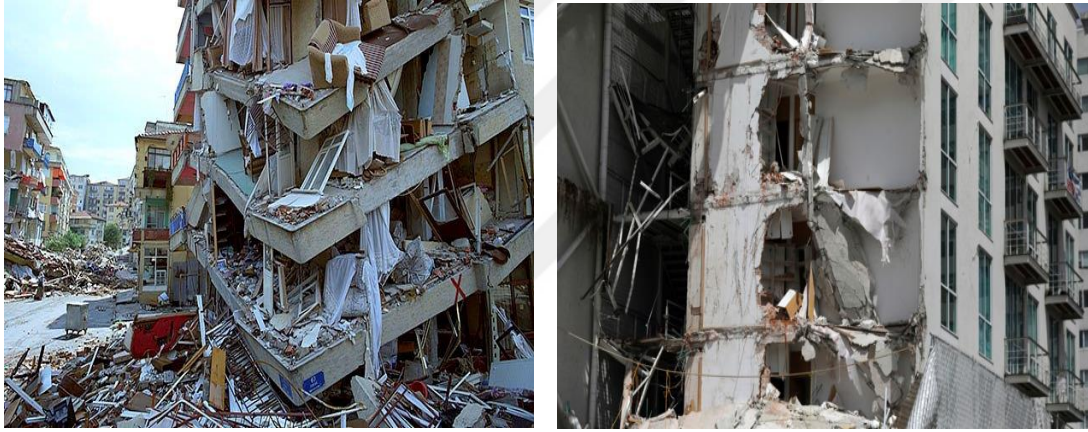
Şekil 4.4 : (a) 1999 Kocaeli Depremi'nde planda çıkıntılar bulunan bir binada meydana gelen deprem hasarı (Döndüren ve Nakipoğlu, 2016).

(b) 2017 Meksika Depremi'nde meydana gelen köşe kolon hasarı (Burke, 2017).

Kat alanı kazanmak adına planda yapılan konsol çıkıntılar yapının kütle merkezinin kaymasına neden olur. Şekil 4.4 (a)'da 1999 Kocaeli Depremi'nde görülen binada planda aşırı çıkıntıların bulunması düzensizliğinin de etkisiyle bina kısmen göçmüştür. Bina köşelerinde kapalı çıkmalar nedeniyle kiriş ve döşemeler kolon aksından dışarıya çıkartılır. Oda ortasına denk gelen sarkık kiriş mimari açıdan yapılmaz ve çerçeve sistemi zayıflar. Şekil 4.4 (b)'de 2017 yılında Meksika'da meydana gelen 7,1 büyüklüğündeki deprem sonrasında köşe kolon hasarı meydana gelmiştir. Bina köşesi yıkılmıştır. Şekil 4.5'de görülen alışveriş merkezinde konsol boyunun uzun olması nedeniyle 2017 Meksika Depremi'nde konsol kısım göçmüştür.

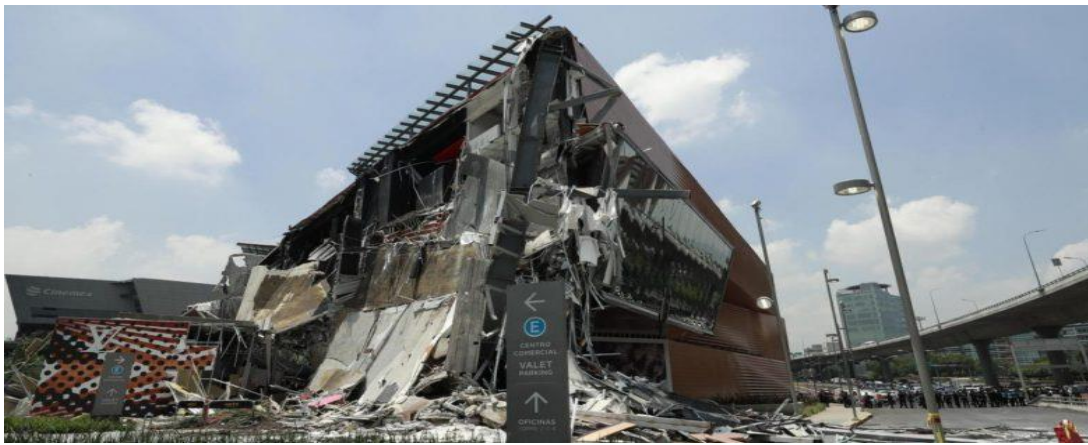
Şekil 4.5 : 2017 Meksika City Depremi'nde aşırı konsol çıkıntısı olan bir alışveriş merkezinde meydana gelen göçme (Cruz, 2018).

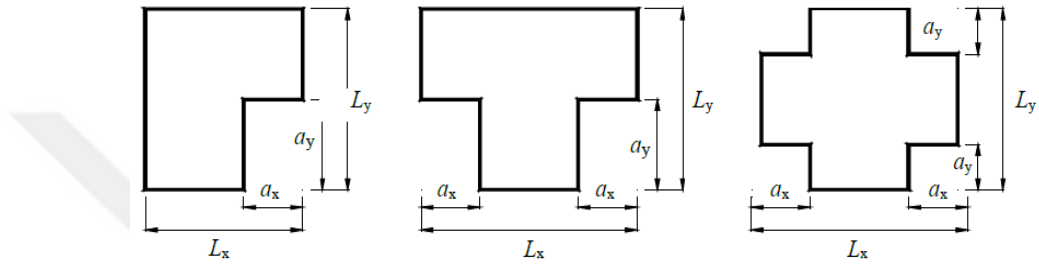
$$a_x > 0,2 L_x \text{ ve } a_y > 0,2 L_y$$

TBDY (2018)'de "A3 - Planda Çıkıntılar Bulunması Düzensizliği" bina kat planlarında çıkıntı yapan kısımların birbirine dik iki doğrultudaki boyutlarının her ikisinin de, binanın o katının aynı doğrultulardaki toplam plan boyutlarının %20'sinden daha büyük olması durumu olarak tanımlanmıştır. Şekil 4.6'da planda çıkıntılar bulunması düzensizliği şematik olarak görülmektedir. Planda yapılacak çıkıntıların plan boyutunun %20'sinden az olması istenir.

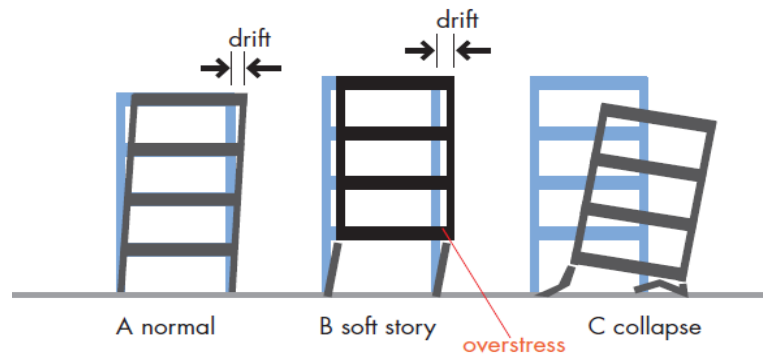
Şekil 5.1 : Zayıf kat oluşum mekanizması (FEMA 454, 2006).

Farklı bölme duvarlı yapıların orta katlarında ve kat yükseklikleri birbirinden farklı olan yapılarda da bu düzensizliği gözlemlemek mümkündür. Zayıf kat oluşumunun iki nedeni vardır. Bunlardan birincisi ilk katın sismik etkilere karşı zayıf olması, ikincisi ise çerçeve sistemde bölme duvarların kesintiye uğraması ya da azalması olarak özetlenebilir (Charleson, 2014). Şekil 5.1’de kesme kuvveti etkisiyle zayıf kat düzensizliğinin oluşum mekanizması görülmektedir. Deprem sonrasında katlar arasında aşırı yerdeğiştirme farkı olmaması beklenirken zayıf kat düzensizliği bulunan yapılarda bazı katlar aşırı deplasman yapar. Az sayıdaki plastik mafsallar kolon uç bölgelerinde oluşur, yatay deprem kuvvetleri sönmelenemez ve zemin katta göçme meydana gelir.

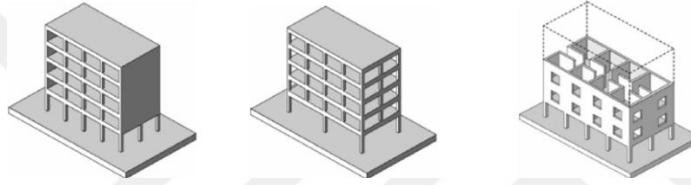
Şekil 5.2 : Zayıf kat düzensizliği örnekleri (FEMA 454, 2006).

Genellikle yığma duvarlar taşıyıcı sistem hesabında göz ardı edilir. Yığma duvarlar statik hesapta göz önüne alınırsa elde edilen iç kesitlerin daha küçük çıkması muhtemeldir. Kesit tesirlerinin düşük çıkması taşıyıcı sistemin zayıf tasarlanmasına neden olabilir. Yığma duvarlar buldukları katlardaki yatay deplasmanı ciddi anlamda azaltır. Binanın birinci doğal periyodunun bulunmasında yığma duvarların katkıları göz önüne alınarak hesap yapılmalıdır. Bu hesapların yapılmaması ve üst katlardaki yığma duvarların giriş katta olmaması zayıf kat hasarının oluşmasındaki ana etkindir. (Tezcan ve diğ., 2007). Şekil 5.2’de zayıf kat düzensizliğine neden olan taşıyıcı sistem düzensizliği ve bölme duvarın katlar arasındaki farklı dağılımı görülmektedir.

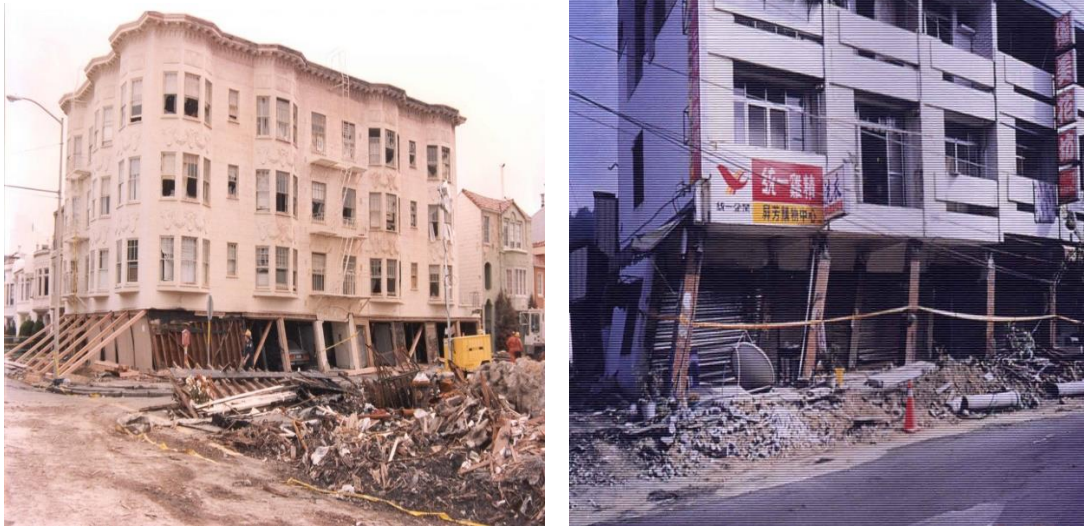
Şekil 5.3 : (a) 1989 Loma Prieta Depremi zayıf kat hasarı (Yao ve Sheu, 2001).
(b) 1999 Chi Chi Depremi zayıf kat hasarı (Yao ve Sheu, 2001).

Depremler sonrasında binaların zemin katlarında sıklıkla zayıf kat düzensizliği nedeniyle yapı hasarları gözlemlenmektedir. Yapının zemin katında bölme duvarların olmaması hasarın oluşmasındaki en büyük nedendir. Katlardaki dolgu duvarlar yer değiştirmeleri kısıtlarken zemin katlarda dolgu duvarların az olması nedeniyle yapı üst katlara göre daha büyük yer değiştirmeler yapar. Zemin katlarda kolon uç bölgelerinde oluşan az sayıdaki plastik mafsallar deprem enerjisini sönümlemede yetersiz kalır ve zemin kat göçer. Şekil 5.3 (a)'da 1989 yılında Amerika'da meydana gelen Loma Prieta Depremi'nde meydana gelen zayıf kat hasarı görülmektedir. Yapı deprem etkisi altında elastik hareket edememiş ve hasar görmüştür. Benzer hasarlar 1999 yılında Tayvan'da meydana gelen Chi Chi Depremi'nde görülmektedir. Şekil 5.3 (b)'de görülen binada zemin katta ön kısımdaki dolgu duvarsız açık alanlar zayıf kat hasarının oluşmasında en önemli etkenlerdendir. Yapıların özellikle işyeri olarak kullanılan zemin katlarının diğer katlara oranla yüksek inşa edilmesi kolon kiriş birleşim noktalarında yeterli sargı donatısı bulunmaması beton kalitesindeki yetersizlik de zayıf kat hasarının oluşmasında etkili parametreler arasında sayılabilir.

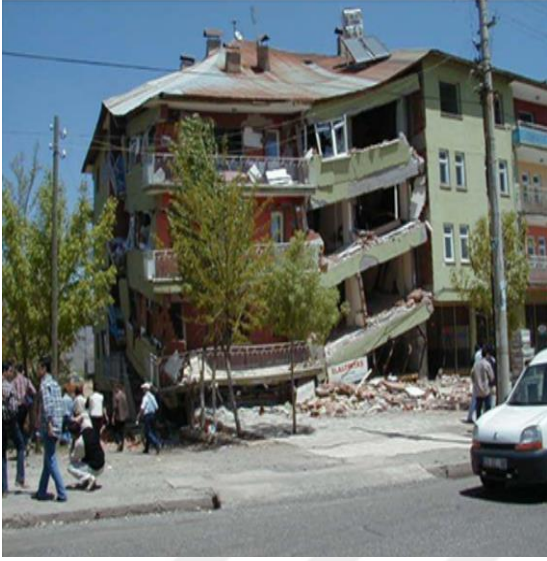
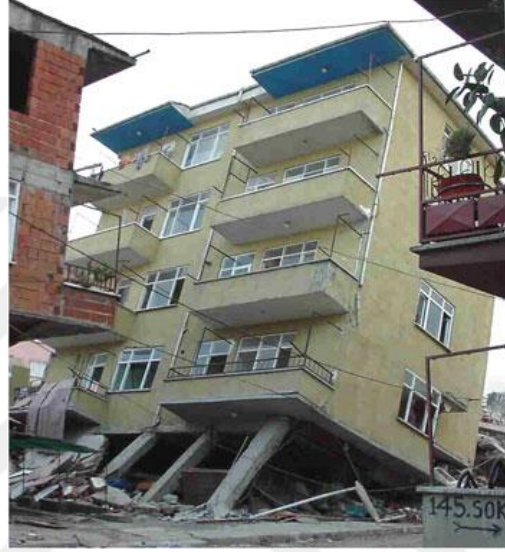
Şekil 5.4 : (a) 2003 Bingöl Depremi zayıf kat hasarı (Temur, 2005).

(b) 2011 Van Depremi zayıf kat hasarı (Cogurcu, 2015).

Türkiye’de meydana gelen birçok depremde de zayıf kat hasarı meydana gelmiştir. Şekil 5.4’de Van ve Bingöl depremlerinde zemin katları göçen binalar görülmektedir. Kolonların narin olarak tasarlanması zemin katlarda dolgu duvarların bulunmaması nedeniyle yapılar yıkılmıştır. Amerika’da 1971 yılında meydana gelen San Fernando ve 1994 yılında meydana gelen Northridge Depremi’nde benzer zayıf kat hasarları şekil 5.5’de görülmektedir. Zayıf kat hasarının oluşum mekanizması farklı ülkelerde ve farklı zaman dilimlerinde olmasına rağmen çok tipik benzerlikler göstermektedir.

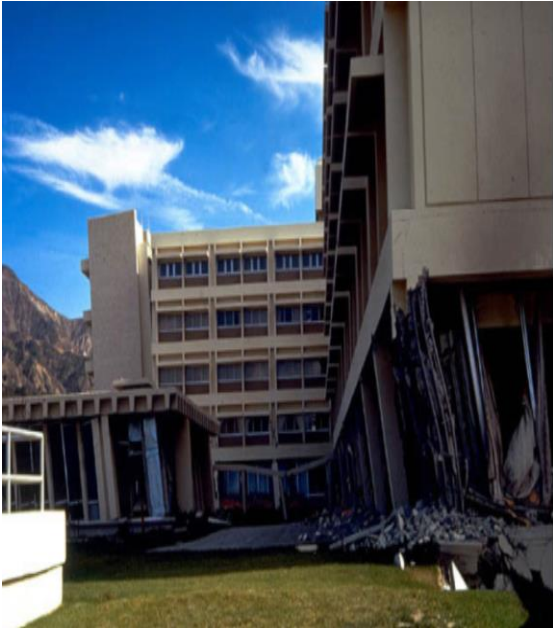
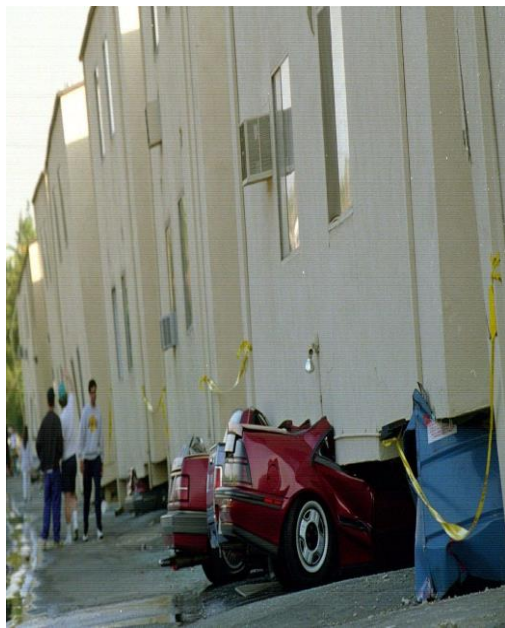
Şekil 5.5 : (a) 1971 San Fernando Depremi zayıf kat hasarı (FEMA, 2012).

(b) 1994 Northridge Depremi zayıf kat hasarı (Xia, 2015).

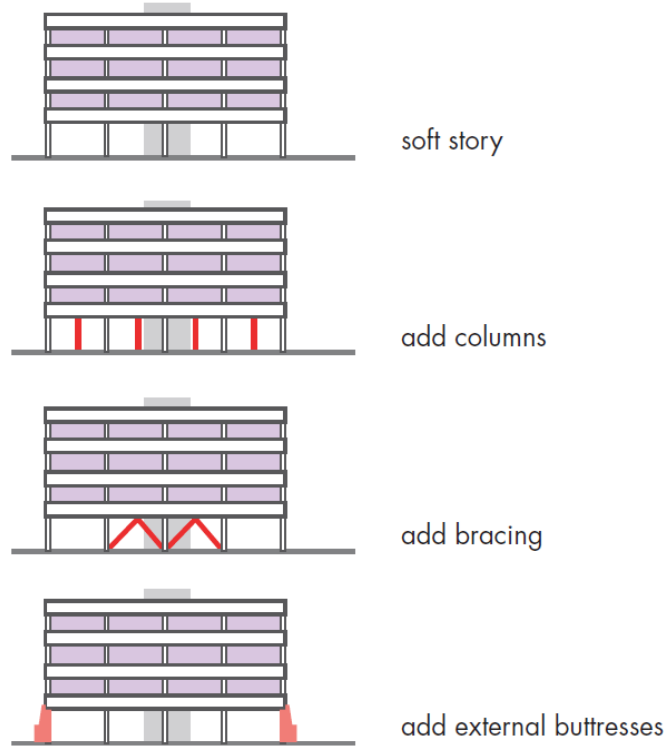
Şekil 5.6 : Zayıf kat probleminin çözüm yolları (FEMA454, 2006).

Zayıf kat düzensizliğinin ilk çözümü mimari tasarım aşamasında bu düzensizliğin oluşumuna engel olmaktır. Çoğu zaman görsellik açısından oluşturulan yüksek ve açık giriş katlarında zayıf kat düzensizliğinin görülmesi muhtemeldir. Göz ardı edilen zayıf kat düzensizliğinin çözümü için çeşitli metotlar geliştirilmiştir. Bunlardan birincisi yatay rijitlik sağlayacak perdelerdir. Perde kullanımı zayıf kat problemi için en yaygın kullanılan yöntemdir. Zemin kata kolon, çapraz elemanlar ya da payanda eklenmesi de sıklıkla karşımıza çıkan metotlardır (FEMA454, 2006). Şekil 5.6'de görülen zemin kata kolon eklenmesi, çapraz elemanlar teşkili ve payanda ilavesi gibi güçlendirme çalışmaları görülmektedir. Bu sayede zemin katta meydana gelebilecek aşırı yer değiştirmelerin ve göçme mekanizmalarının engellenmesi hedeflenmektedir.

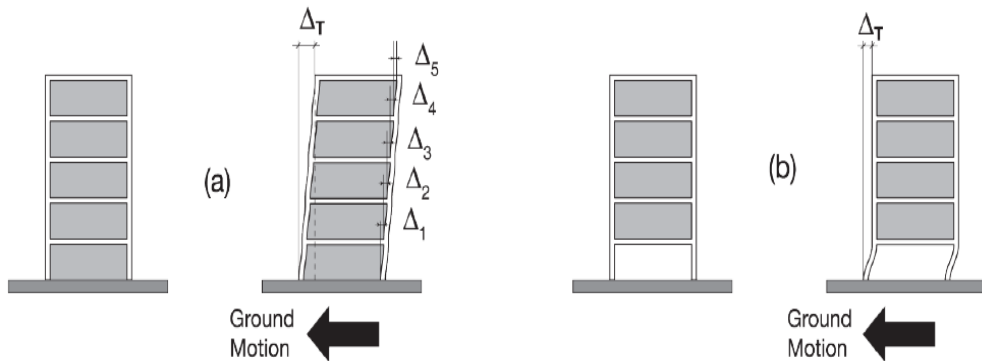
Şekil 6.1 : Yumuşak kat oluşum mekanizması (Guevara, 2012).

Yumuşak kat düzensizliği, binadaki bir katın diğer katlardan daha az rijitliğe sahip olması sonucunda meydana gelir. Yumuşak kat, esnek kat olarak da adlandırılır. Bu düzensizlik daha çok taşıyıcı olmayan bölme duvarların azaltılması sonucunda meydana gelir. Eğer tasarımcı tarafından yumuşak kat düzensizliği önemsenmezse deprem sonrasında binalarda kesme kuvveti etkisiyle bölgesel göçmeler ya da toptan göçmeler gözlenir (Charleson, 2014). Şekil 6.1’de yumuşak kat oluşum mekanizması görülmektedir. Bina zemin katının aşırı yer değiştirmesi hasarın en önemli sebebidir.

Modern binalarda rijit taşıyıcı olmayan yığma duvarlar üst katlarda sıkça kullanılmaktayken zemin katlarda mimari nedenler dolayısıyla daha az kullanılmaktadır. Rijit taşıyıcı olmayan bu yapı elemanları kolonların deformasyonunu yatay deprem kuvvetlerine karşı kısıtlamaktadır. Düzenli binalarda kesme kuvveti her katta homojen olarak artmaktayken, düzensiz binalarda kesme kuvvetinin homojen dağılımından söz etmek mümkün değildir. Yumuşak kat düzensizliği olan yapılarda özellikle zemin kat daha fazla enerji yutar ve kolonlarda daha büyük deformasyonlar gözlemlenir. İlk iki kat arasında gözlemlenen bu düzensizlik ciddi yapısal hasarlar ve toptan göçmelere neden olur (Guevara, 2012).

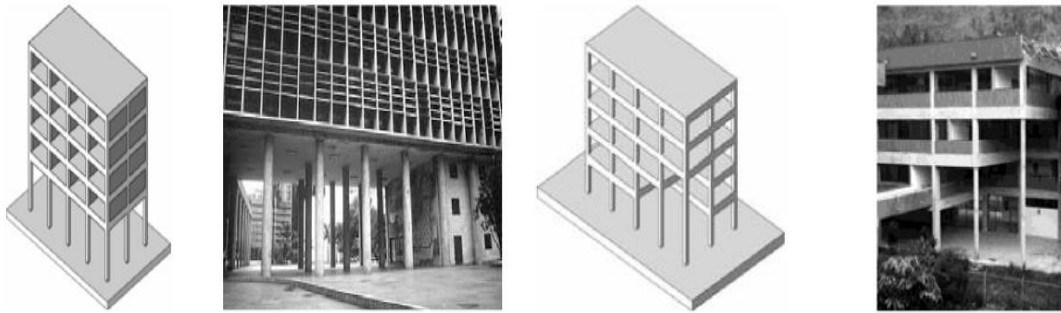
Şekil 6.2 : Yumuşak kat düzensizlikleri içeren farklı yükseklikte giriş katı olan modern tasarımı bina örnekleri (Guevara, 2012).

Şekil 6.2’de tasarımında yumuşak kat düzensizliği bulunduran iki farklı ülkede inşa edilmiş farklı amaçlar için kullanılan yapılar görülmektedir. Aşırı kat yükseklikleri, dolgu duvarsız giriş katları, düzensiz döşeme boşlukları ve açık galeriler ilk gözümüze çarpan yumuşak kat düzensizliğine neden olabilecek muhtemel sebepler olarak sıralanabilir. Soldaki Bina Rio De Janeiro’da inşa edilmiş Milli Eğitim Bakanlığı’na ait bir kamu binasıdır. Kamu binaları deprem sonrasında hizmet verebilmek adına normal binalara göre daha yüksek emniyet katsayısı ile tasarlanmaktadır. Sağdaki binada ise galeri boşluğu yaratmak adına 3 kat yüksekliğe kadar olan alanda döşeme ve dolgu duvar kullanılmamıştır. Aşırı yüksek kolonlar bu tip yapılarda muhtemel deprem hasarlarına neden olmaktadır.

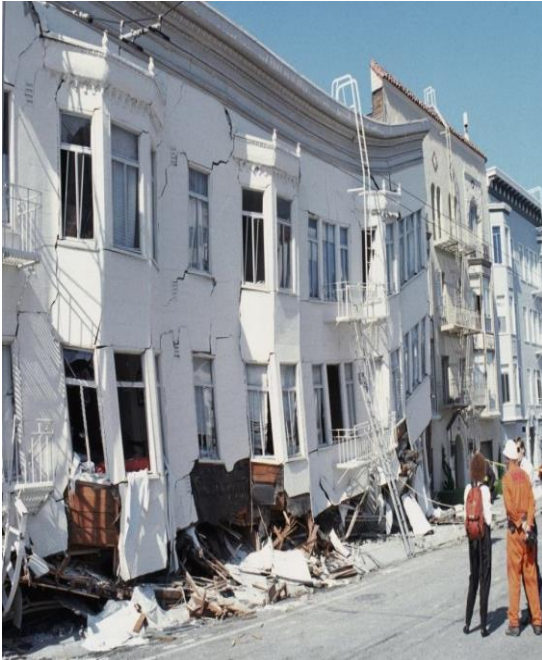
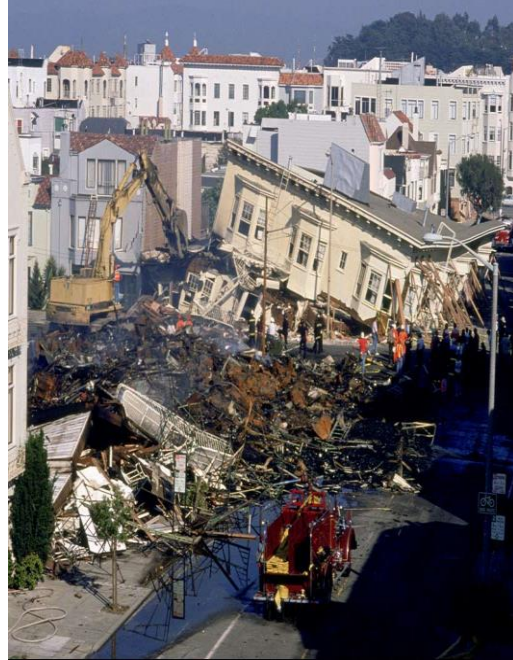
Şekil 6.3 : 1989 Loma Prieta Depremi’nde meydana gelen yumuşak kat hasarı nedeniyle kısmen göçen binalar (Shapiro ve Hirsch, 1989).

Depreme dayanıklı yapı tasarımında plastik mafsalların kiriş uç noktalarında oluşarak yapıların deprem anında sünek davranış sergilemesi ve yatay sismik etkiler altında aşırı deplasman yapmaması istenir. Binalarda dolgu duvarlarındaki ani değişimler yapının tüm katlarında aynı yer değiştirme yapmasını engeller. İşyeri olarak kullanılan katlar üst katlara göre daha elastik davranır ve deprem enerjisinin büyük bir bölümü dolgu duvarsız zemin katta sönmülmek istenir. Yerdeğiştirmenin beklenen seviyeden daha fazla olması nedeniyle yapının zemin katı aşırı deplasman talebini karşılayamaz ve yumuşak kat düzensizliği meydana gelir. Birçok ülkenin deprem yönetmeliğinde üzerinde durulan yumuşak kat düzensizliği depremler sonrasında sıklıkla karşılaşılan yapı hasarlarından biridir. Şekil 6.3’de 1989 yılında Amerika’da San Andreas Fayı’nın ürettiği Loma Prieta Depremi’nde birçok binada meydana gelen yumuşak kat hasarları görülmektedir. Özellikle bölgede evlerin zemin katlarının otopark ya da ofis olarak kullanılması nedeniyle dolgu duvarlar kesintiye uğramış ve deprem anında gerekli önlemler alınmadan inşa edilmiş bu tip yapılar hasar görmüştür. Zemin katları daire olarak kullanılan ya da bölme duvarlarla bölünmüş binalarda yumuşak kat hasarı gözlemlenmemiştir.

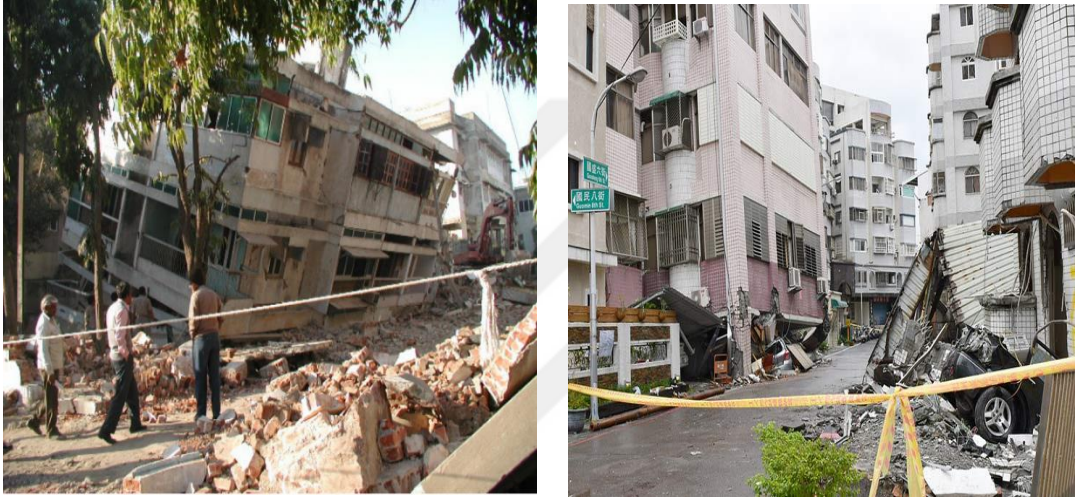
Şekil 6.4 : (a) 2010 Haiti Depremi yumuşak kat hasarı (Özmen ve diğ., 2007).

(b) 2006 Tayvan Tainan Depremi yumuşak kat hasarı (Chung, 2016).

Şekil 6.4 (a)'da 2010 yılında Haiti Depremi'nde meydana gelen yumuşak kat hasarı görülmektedir. Yapı kalitesinin düşük olması hasarın muhtemel sebebidir. Benzer hasar şekil 6.4 (b)'de görülen 2006 Tayvan Tainan Depremi'nde meydana gelmiştir. Zemin katlarda bölme duvarların üst katlara göre daha az olması bu tip hasarların en büyük sebebidir. Yapılarda rijit betonarme perdelerin bulunmaması depremler sonrasında benzer yumuşak kat hasarının sayısını oldukça arttırmıştır. Şekil 6,5'de 2011 Van ve 1999 Kocaeli Depremi'nde meydana gelen hasarlar görülmektedir. Binalarda yeterli plastik mafsalın oluşmaması, zemin katlarda kolonlarda oluşan sınırlı plastik mafsalların aşırı deplasman yapması sonucunda zemin katlar göçmüştür.
