**DEPREMLERDE MEYDANA GELEN TİPİK BETONARME YAPI
HASARLARINA 2018 TÜRKİYE BİNA DEPREM YÖNETMELİĞİNE GÖRE
ALINABİLECEK ÖNLEMLER**

YÜKSEK LİSANS TEZİ

Erdal YILMAZ

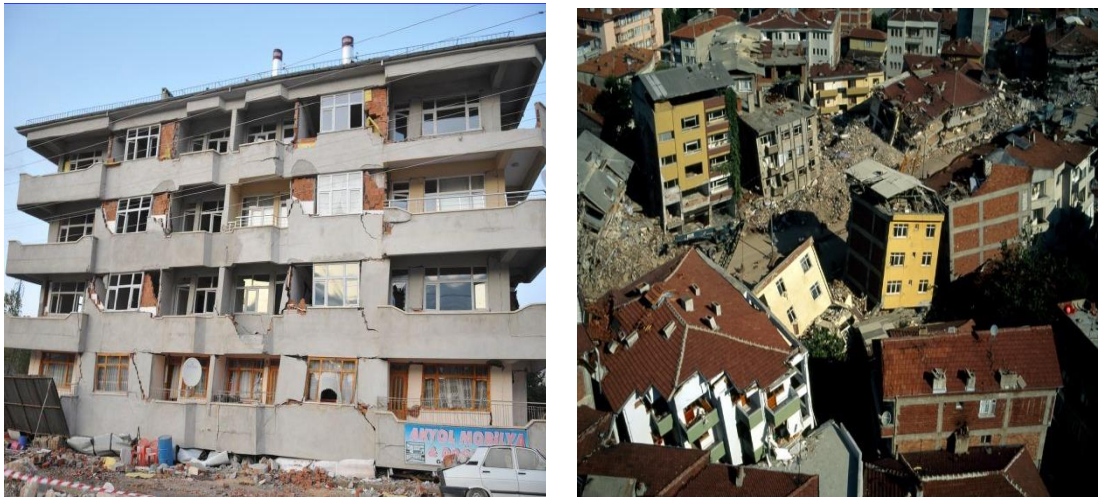
Şekil 6.5 : (a) 2011 Van Depremi yumuşak kat hasarı (Gürer, 2012).

(b) 1999 Kocaeli Depremi'nde meydana gelen yumuşak kat hasarı (Temur, 2005).

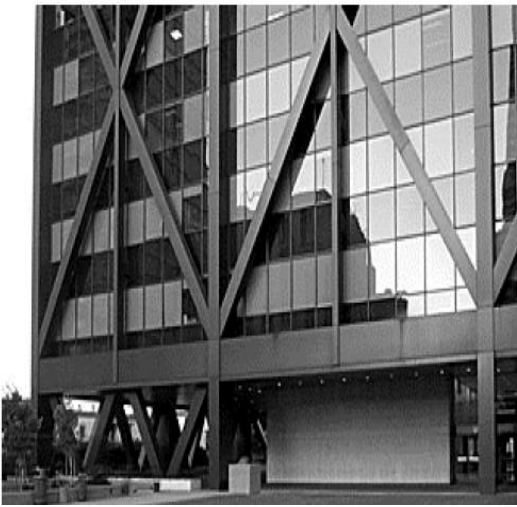
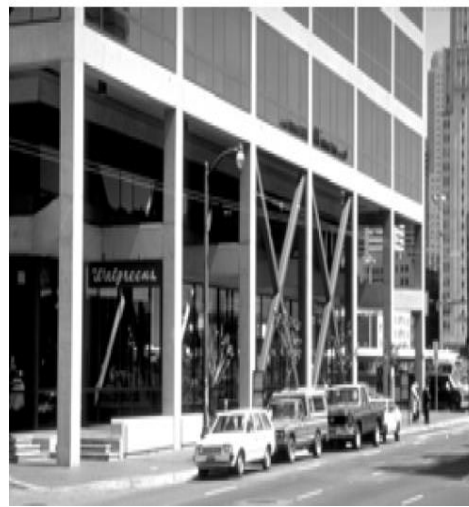
Şekil 6.6 :San Fransisco'da oluşabilecek muhtemel yumuşak kat hasarına karşı önlem alınmış binalar (FEMA454, 2006).

Şekil 6.6'da San Fransisco'da bulunan giriş katları yüksek ve büyük galeri boşlukları bulunan binalar görülmektedir. Deprem anında oluşabilecek muhtemel yumuşak kat hasarlarını önlemek adına yapılarda ilk katlar çelik çapraz elemanlar yardımı ile güçlendirilerek önlem alınmıştır.

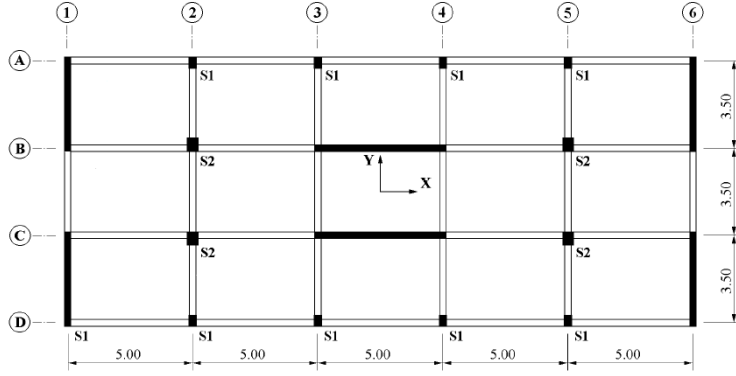
Kat No.	Kolon No.	
	S1	S2
10~9	30×30	30×30
8~7	30×40	40×40
6~5	30×45	45×45
4~3	30×55	45×60
2~1	30×70	45×70

Yapının kiriş kesitleri $25 \times 50 \text{ cm}^2$ olarak alınmıştır. Perde kalınlıkları 25 cm'dir. Deprem hesabında kullanılan parametreler aşağıdaki gibidir:

Şekil 7.2 : Analizi yapılan binanın kalıp planı ve kolon boyutları (Özmen, 2007).

Özmen (2007) tarafından yapılan çalışmada perde süreksizliğinin ve perdenin sistemden kaldırılması halleri durumunda yapı performansındaki yerdeğiştirme ve moment eğilme kapasitesi incelenmiştir. 10 katlı bir yapı modeli için üç farklı perde kombinasyonu ele alınarak analiz yapılmıştır. Birinci durumda perde duvarın tüm bina boyunca uzandığı model oluşturulmuştur. İkinci modelde ise perde duvar zemin katta kesilmiştir. Üçüncü modelde perde duvar tamamen kaldırılarak analiz yapılmıştır. Şekil 7.2'de kalıp planları, detayları ve yapısal özellikleri belirtilen bina görülmektedir. Şekil 7.3'de ise analiz edilen bina modelleri sunulmuştur.

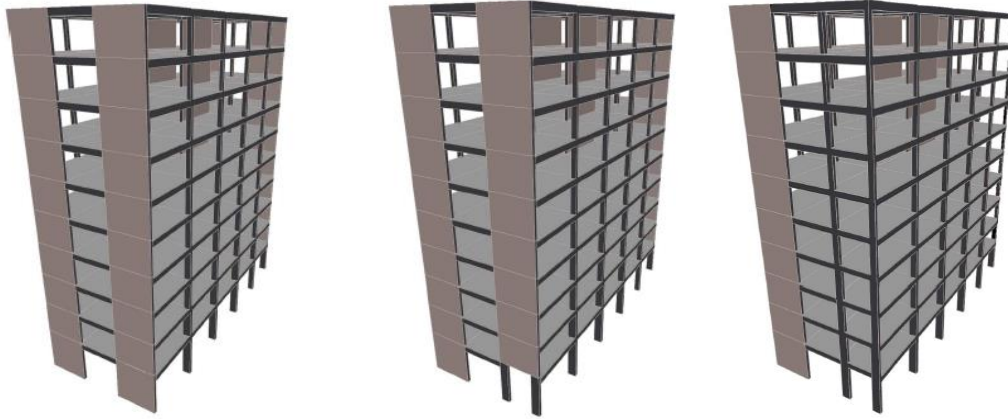
Şekil 7.3 : Analizi yapılan bina modelleri (Özmen, 2007).

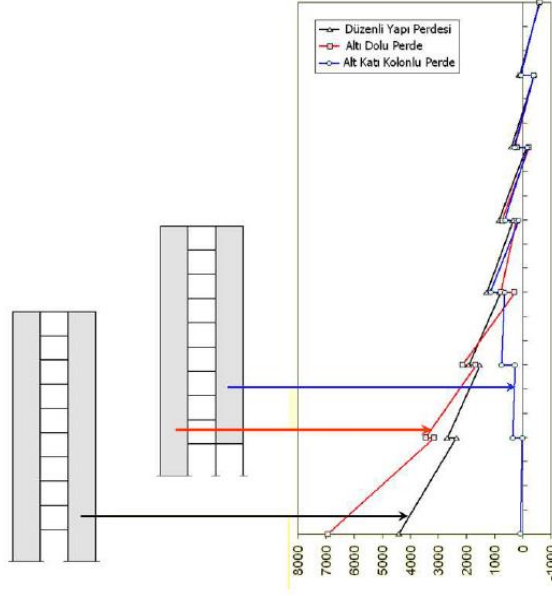
Şekil 7.4 : Perde eğilme moment diyagramı (Özmen, 2007).

Analizler sonucunda şekil 7.4'de görülen perde eğilme moment diyagramı elde edilmiştir. Üst katlarda kolon ya da perde farkları momentte pek bir değişikliğe sebep olmamıştır. Alt katlarda kolon taşıyıcı sistem kullanılması halinde dolu perdeli sistemin momentleri daha fazladır.

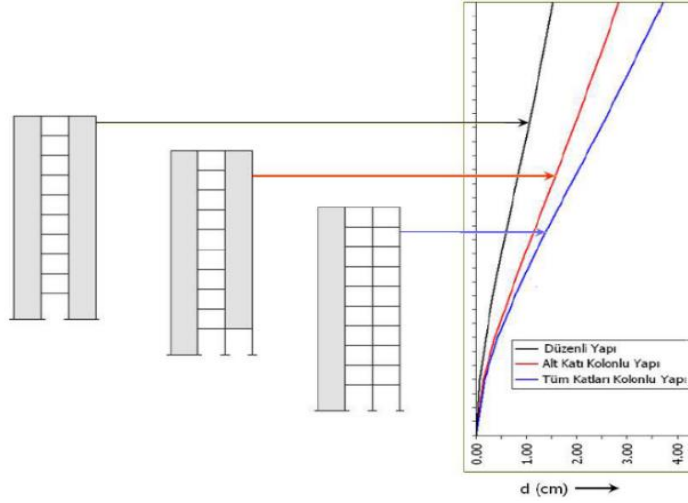
Şekil 7.5 : Yerdeğiştirme diyagramları (Özmen, 2007).

Şekil 7.5’de görülen yapıların yer değiştirme diyagramları incelendiğinde alt katın perde yerine kolonlu ve kirişli olarak teşkil edilmesi halinde yer değiştirmelerde ciddi manada arttığı gözlemlenmektedir. Alt kattın perdeli olacak şekilde taşıyıcı sistem tasarlanması halinde yer değiştirmelerde %50 azalma görülmüştür.

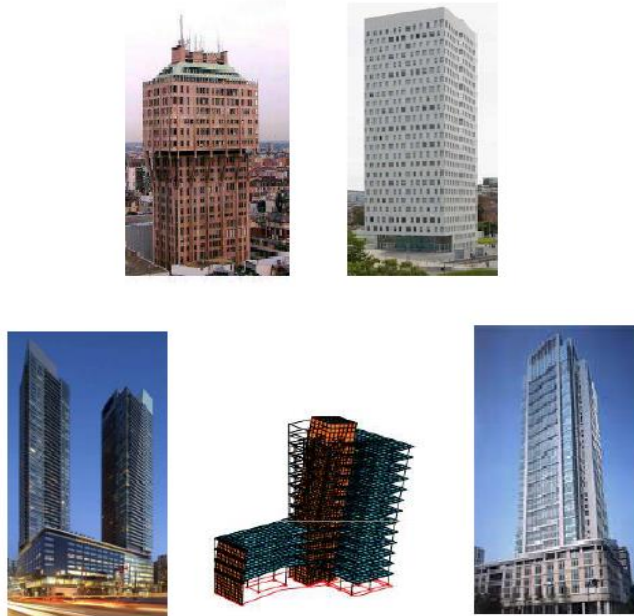
Şekil 7.6 : Sıklıkla görülen geometrik düzensizliği bulunan bina tipleri (Alirezaei ve Vahdani, 2015).

Şekil 7.6'da farklı tiplerde düşeyde geometrik düzensizliği bulunan yapılar görülmektedir. Genellikle ticari kullanım amaçları nedeniyle tasarlanan bu tip yapılar alışveriş merkezi, otel, lüks konut vb. amaçlar için kullanılmaktadır. Mimari açıdan dikkat çekmek ya da giriş katlarının alışveriş merkezi, üst katların da otel ya da konut gibi karma kullanım alanları oluşturmak adına bu tarz tasarımlar özellikle gelişmiş ülkelerde ve büyükşehirlerde sıklıkla karşımıza çıkmaktadır. Deprem açısından birçok riski bünyesinde bulunduran bu tip yapılarda birden çok düzensizliği aynı anda gözlemlemek mümkündür.

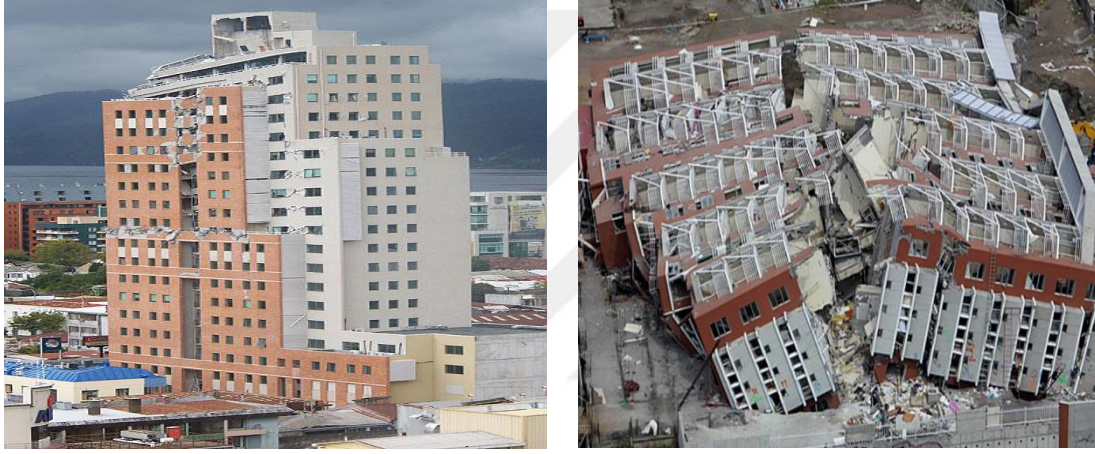
Şekil 7.7 : 2010 Şili Depremi’nde düşey geometrisi düzensiz bina hasarları (Elnashai ve diğ., 2010).

Düşeydüzensizliği olan binalarda geometrinin ani olarak değiştiği bölgede elastik olmayan davranış nedeniyle yapılarda deprem hasarları meydana gelir. Şekil 7.7’de görülen binalar 2010 yılında meydana gelen Şili Depremi’nde hasar görmüş ve yıkılmıştır. Benzer bir hasar da Şekil 7.8 (a)’da görülen geometrisi düzensiz yapı 1995 yılında meydana gelen Kobe Depremi’nde hasar görmüştür. Yapılarda kolon kirişlerin yapının temelinden çatısına kadar kesintiye uğramadan devam etmesi istenir. Bazı ülkelerin deprem yönetmeliklerinde kolon daraltılmasına bile izin verilemez. Şekil 7.8 (b)’de görülen yapıda kolon süreksizlikleri görülmektedir.

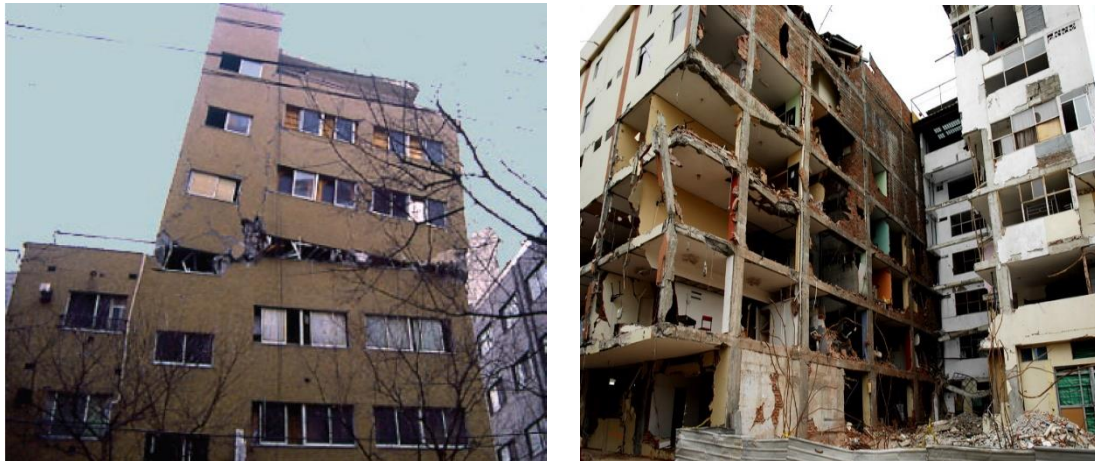
Şekil 7.8 : (a) 1995 Kobe Depremi’nde hasar gören geometrisi düzensiz bina (FEMA, 2012). (b) 2016 Ekvator Depremi’nde kolon süreksizliği bulunan binada görülen hasar (Sim ve diğ., 2016).

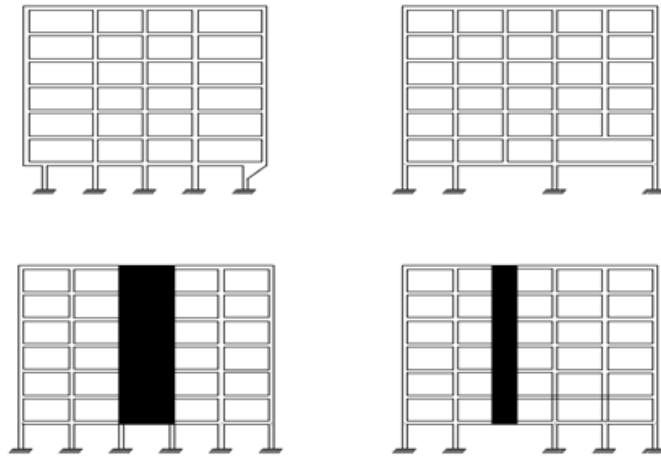
Şekil 7.9 : 2018 Türkiye Bina Deprem Yönetmeliği'ne göre B3- Taşıyıcı sistem düşey elemanlarının süreksizliği (TBDY, 2018).

TBDY (2018)'de tanımlanan “B3-Taşıyıcı Sistem Düşey Elemanlarının Süreksizliği” esaslarına göre binalarda temelden başlayan perde ve kolonların çatı katına kadar kesintiye uğramadan devam etmesi gerekmektedir. Guseler üzerine oturan kolonlara izin verilmez. Kolonların ofis katlarında ya da kat aralarında süreksizliğe uğraması yapılarda deprem anında ciddi problemler oluşturacağından bu tip çerçeve sistemlerin varlığı kabul edilemez. Perdelerin kolonlara oturması ya da zemin katta perdelerin kaldırılması Türk Deprem Yönetmeliği'nce yasaklanmıştır. Temelden başlayan taşıyıcı sistem elemanlarının son kata kadar kesintiye uğramadan devam etmesi deprem performansı açısından hayati önem taşır. Çerçevelerde oluşturulan süreksizlikler yük aktarımını zorlaştırır ve yapının göçmesine ya da hasar almasına neden olur. Şekil 7.9'da yönetmelikte kesinlikle izin verilmeyen taşıyıcı sistem modelleri görülmektedir. Bina Taşıyıcı elemanların kesintiye uğramadan oluşturulması istenir.

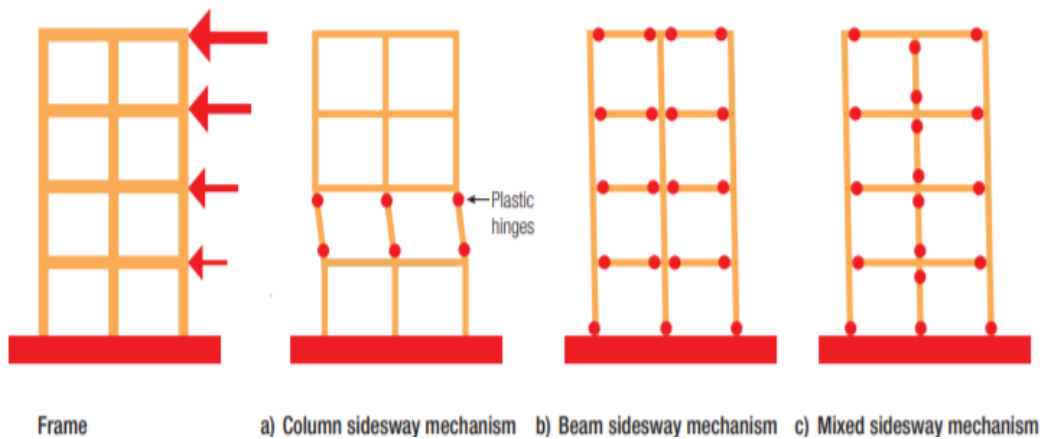
Şekil 8.1 : Çerçeve sistemlerde oluşması muhtemel plastik mafsall mekanizmaları (SRIA, 2015).

Şekil 8.1’de görülen çerçeve sistemli yapılarda deprem etkileri altında oluşabilecek muhtemel plastik mafsall mekanizmaları görülmektedir. Şekil 8.1 (a)’da plastik mafsalların kolon alt ve üst noktalarında meydana gelmesi nedeniyle yapıda yumuşak kat hasarı oluşur. Bu sistemde kuvvetli kiriş zayıf kolon durumu söz konusudur. Tercih edilmeyen çerçeve sistemdir. Yapılarda göçmenin sebebidir. Şekil 8.1 (b)’de görülen kiriş mekanizması yapılarda oluşması istenen kapasite tasarım prensibidir. Plastik mafsalların kiriş uç noktalarında oluşması ve yapının sünek davranması istenir. Kiriş uç noktalarında oluşan plastik mafsallar yapının süneklik talebine de katkı sağlar. Görselde görülen sistem kuvvetli kolon zayıf kiriş prensibi olarak adlandırılır. Şekil 8.1 (c)’de görülen sistemde ise hem kiriş hem de kolon uç noktalarında plastik mafsallar meydana gelmiştir. Bu sistem kabul edilebilir fakat süneklik taleplerinin karşılanması şarttır (SRIA, 2015).

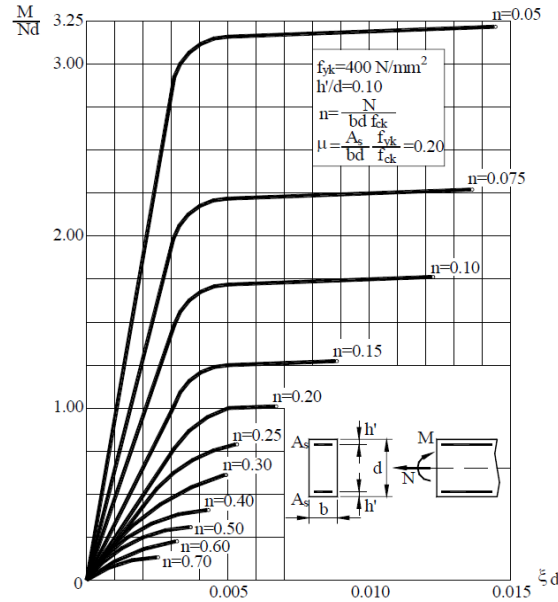
Şekil 8.2 : Birleşik eğilme etkisindeki moment eğrilik grafiği
(Çakıroğlu ve Özer, 1980) .

Taşıyıcı sistem davranış katsayısının (R) ihtiyaç duyduğu elastoplasik şekil değiştirmelerin kesit sünekliği talebinin yüksek olduğu kirişlerde ve aksenal kuvvet oranının düşük olduğu kolonlarda oluşması istenir. Şekil 8.2’de görülen moment eğrilik diyagramında boyutsuz normal kuvvet oranı düşük olan yapı elemanlarında kesit sünekliği büyük değer almakta iken normal kuvvet arttıkça süneklik ters orantılı olarak azalmaktadır.

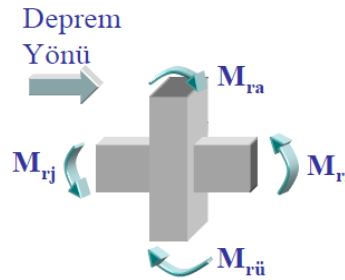
Şekil 8.3 : Kolon kiriş düğüm noktaları kuvvetli kolon - zayıf kiriş prensibi

Kolon kiriş birleşim noktasındaki alt ve üst kolonların moment taşıma kapasiteleri toplamının kirişlerin moment taşıma güçleri toplamından %20 daha fazla olması istenir. Şekil 8.3’de kuvvetli kolon zayıf kiriş prensibi görülmektedir. Burada iki hedef söz konusudur. Birinci amaç kolonlarda elastik mafsall oluşmaması, ikincisi ise kirişlerde meydana gelen plastik mafsalların yapı sisteminin sünekliğinin yükselmesine katkı sağlamaktır.

$$(M_{ra} + M_{r\ddot{u}}) \geq 1.2(M_{ri} + M_{rj}) \quad (\text{Denklem 8.1})$$

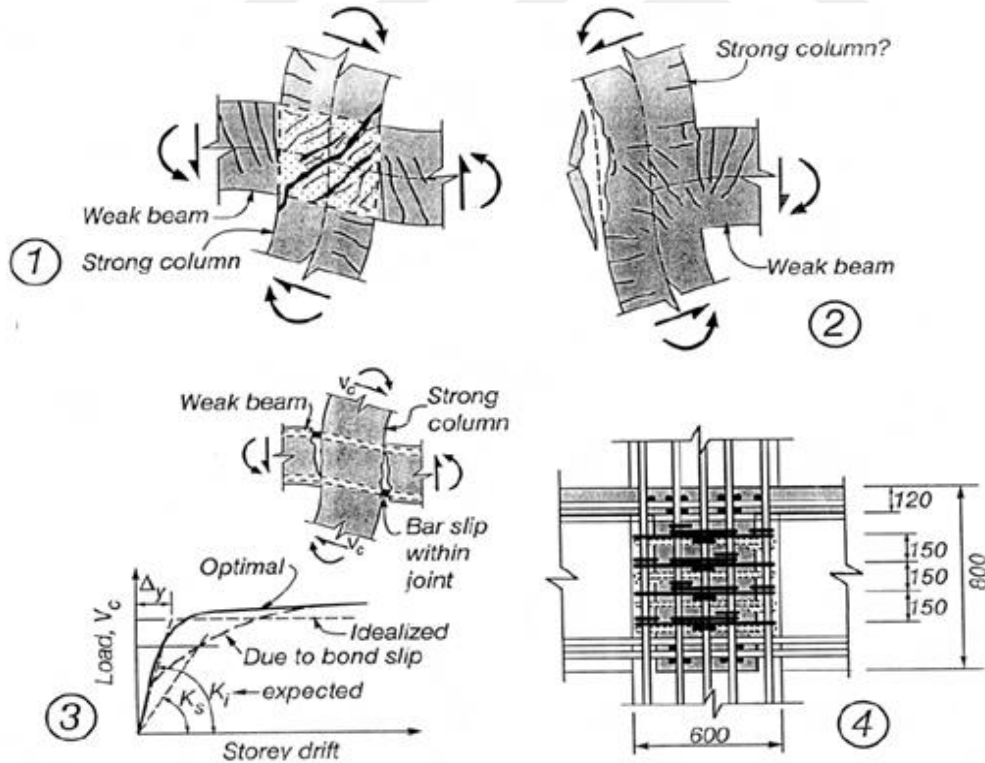
Şekil 8.4 : Kolon kiriş birleşim noktaları (Paulay, 2001).

Kolon kiriş birleşimleri deprem anında yapı sistemleri için kritik bölgelerdir. Kolon kiriş performansını korumak adına aşağıda özetlenen Şekil 8.4'deki kriterlere dikkat edilmelidir.

1. Birleşim noktası seçilen plastik mafsalmın maksimum talebini karşılayacak şekilde boyutlandırılmalıdır.
2. Birleşim noktasında kirişin tek taraflı mesnetlenmesi nedeniyle kolonun kapasitesi etkilememeli ve ayrılma tehlikesi oluşturmamalıdır.
3. Şekilde birleşim deformasyonu kat kaymalarını attırmamalı ve çerçeve rijitliğini azaltmamalıdır.
4. Şekilde ise kolon kiriş birleşiminde donatı yoğunluğu nedeniyle sıkışıklık oluşmamalı ve aderans problemleri meydana gelmemelidir.

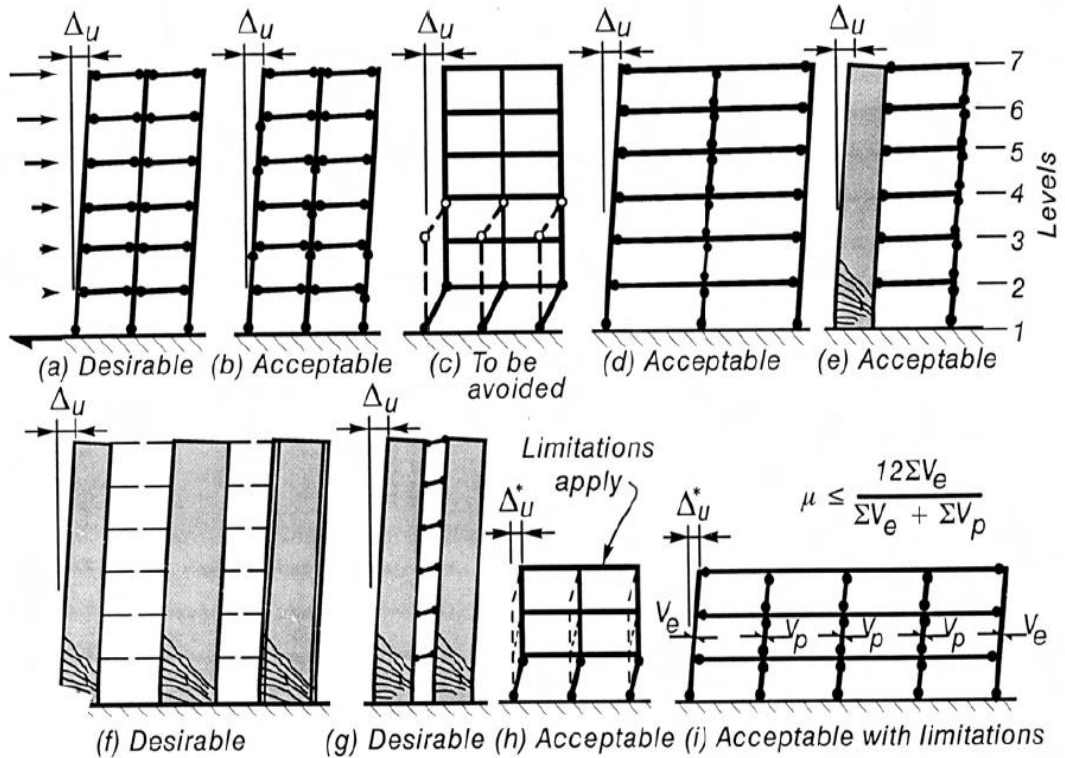
Şekil 8.5 : Plastik mafsâl oluşum mekanizmaları (Paulay, 2001)

Kolonlar yapısal deprem mühendisliği kurallarına göre detaylandırılır ve yapı inşa edilirse yapı deprem etkisinde sünek davranır. Yapılarda plastik mafsalların oluştuğu bölgelerde yeterli süneklik ve kesme dayanımının sağlandığı kararlı bölgelerde oluşmaları istenir. Şekil 8.5’de yüksek katlı binalarda plastik mafsâl oluşum mekanizmaları görülmektedir. Plastik mafsalların öncelikle kiriş uç noktalarında oluşması istenir. Kolon uç noktalarında oluşan plastik mafsallar da yapı deprem performansı açısından kabul edilebilir düzeydedir. Tek bir katta oluşan plastik mafsallar yapıda yumuşak kat hasarına neden olur ve göçme meydana gelir. Birçok deprem bölgesinde gözlemlenen bu tip hasarlar yapıda az sayıda plastik mafsâl oluşmasına bağlı olarak sismik etkilerin sönmelenememesi neticesinde meydana gelir. Sonuç olarak az sayıda ve tek bir katta plastik mafsâl oluşumundan kaçınılmalıdır. Yapısal perde kullanımı yapının enerji yutma kapasitesi ve plastik mafsâl oluşumu açısından çok olumlu katkılar sağlar.

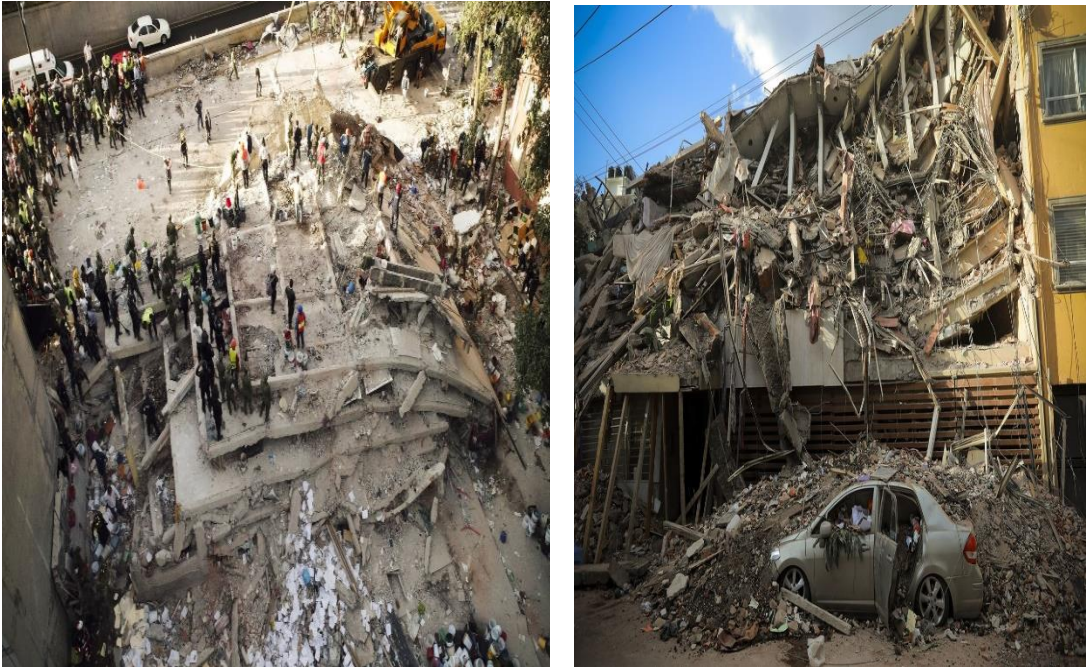
Şekil 8.6 : 2017 Meksika Depremi'nde kuvvetli kolon – zayıf kiriş prensibine uyulmadan inşa edilen binalarda görülen toptan göçmeler (Jeffery, 2017).

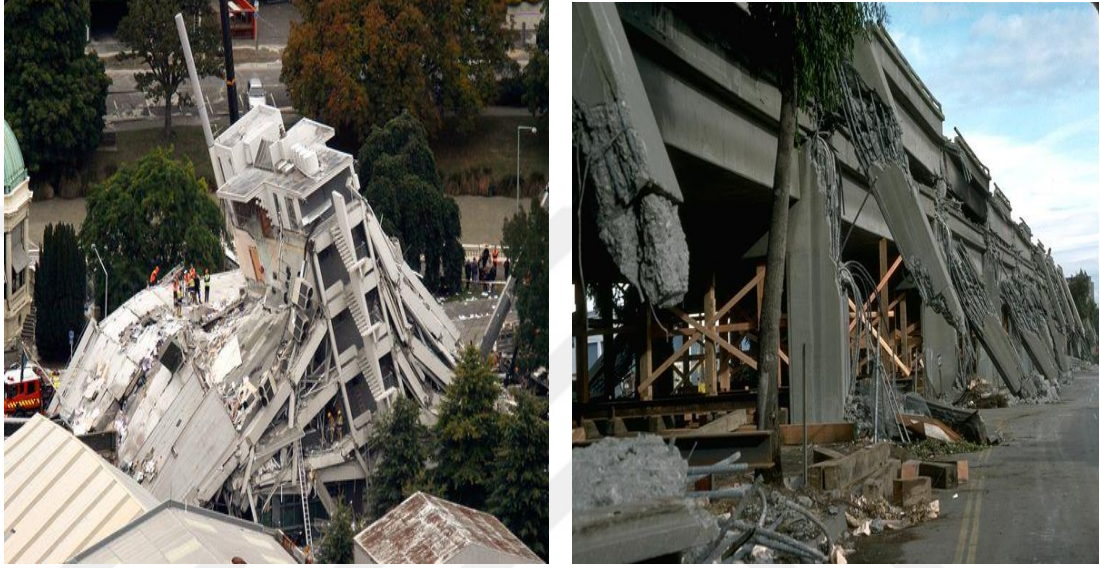
Şekil 8.7 : 2011 Christchurch Depremi'nde kuvvetli kolon zayıf kiriş prensibine uyulmaması nedeniyle göçen binalar (Alim, 2014).

Şekil 8.7'de 2011 yılında meydana gelen Christchurch Depremi'nde kapasite tasarımının kurallarına uyulmadan inşa edilmiş binalarda meydana gelen yapı hasarları görülmektedir. Kolon uç noktalarında oluşan plastik mafsallar gevrek göçmelere neden olmuş ve yapılar yıkılmıştır. Yapılarda sargı donatısının yetersizliği, beton kalitesinin düşüklüğü, kolonların kirişlere oranla daha narin tasarlanması depremlerde yapıların yıkılmasındaki en önemli faktörlerin başında sıralanabilir.

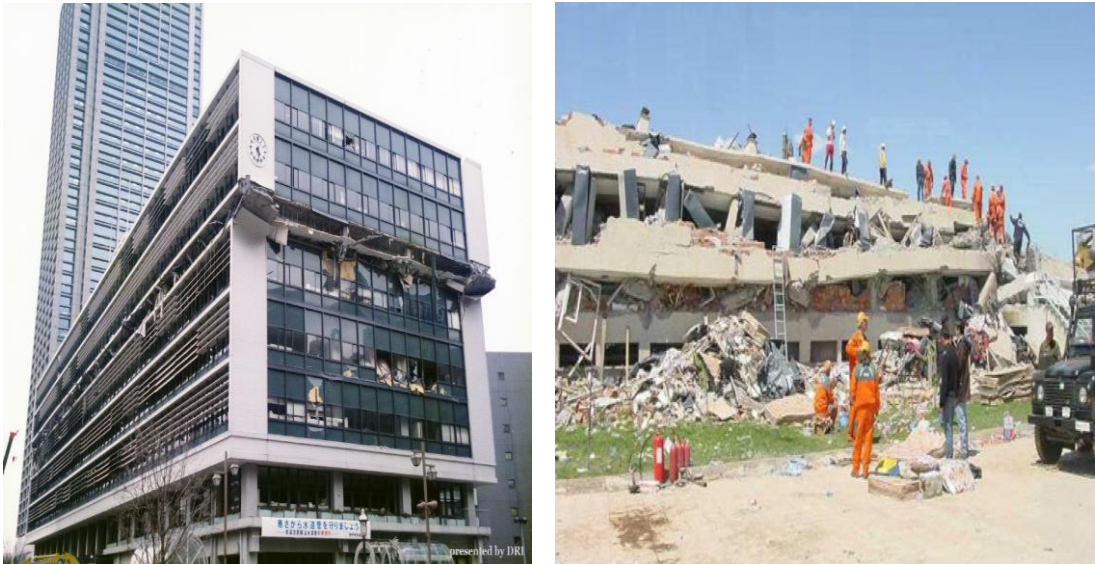
Şekil 8.8 : (a) 1995 Kobe Depremi'nde orta katı göçen iş merkezi (Ghosh, 1995).
(b) 2003 Bingöl Depremi'nde tamamen yıkılan bina (Kalafat ve Ölmez, 2003).

Binalarda kolon uç bölgelerinde oluşan plastik mafsallar her katta oluşabilirken bazı binalarda bir katta da oluşabilir ve yapının ortadaki bir katın göçmesine neden olur. Şekil 8.8 (a)'da 1995 yılında meydana gelen Kobe Depremi'nde bir katı göçen iş merkezi görülmektedir. Orta katta toplanan plastik mafsallar bir katın göçmesine neden olmuştur. Şekil 8.8 (b)'de 2003 yılında Türkiye'de meydana gelen Bingöl Depremi'nde tamamen göçen bir yapı görülmektedir. Tüm kolon uçlarında meydana gelen plastik mafsall mekanizması sebebiyle yapı tamamen yıkılmıştır.

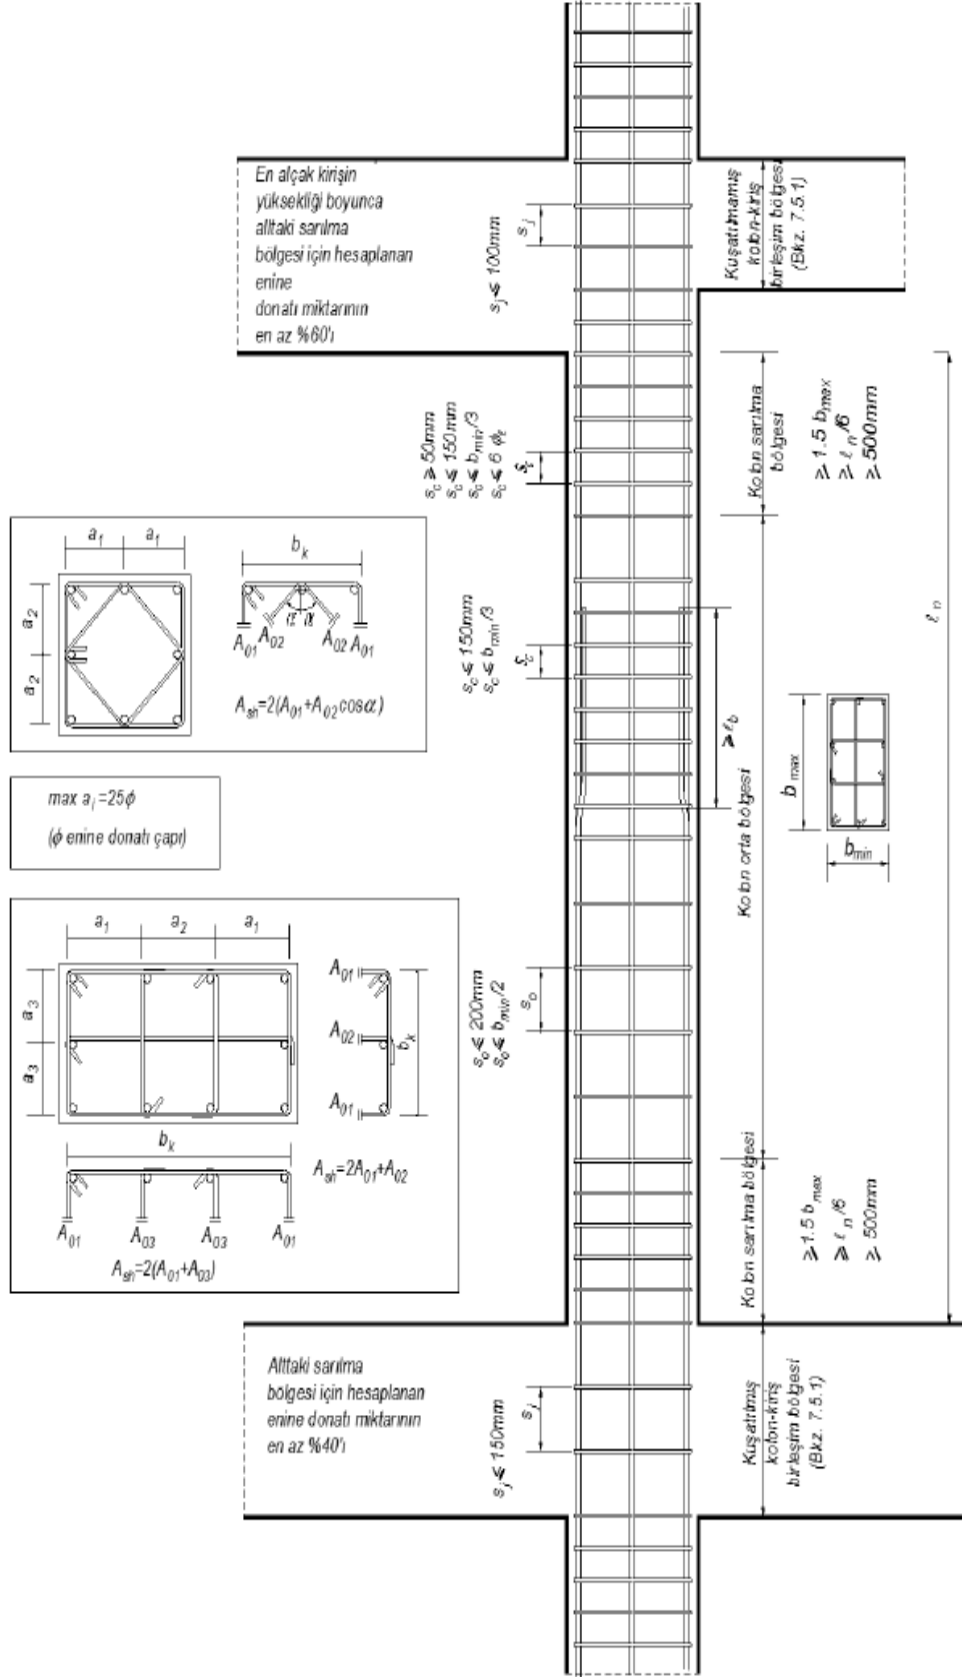
Şekil 8.9: Kolonlarda sargı donatısı düzenleme ilkeleri (TBDY, 2018).

Kuvvetli kolon zayıf kiriş prensibinin oluşmasında donatı yerleşiminin ve sargı donatısı düzenleme büyük önem arz eder. Şekil 8.9'da kolonlarda sargı donatısı düzenleme ilkeleri detaylı olarak görülmektedir. Kolon alt ve üst bölgelerinde sıklaştırma yapılması üzerinde durulmuştur. Kolon donatı ekleri momentin en az olduğu kolon orta bölgesinde yapılması ve kolon kiriş birleşim noktalarında kurallara uygun sargı donatısı düzenlenmesi gerekir.

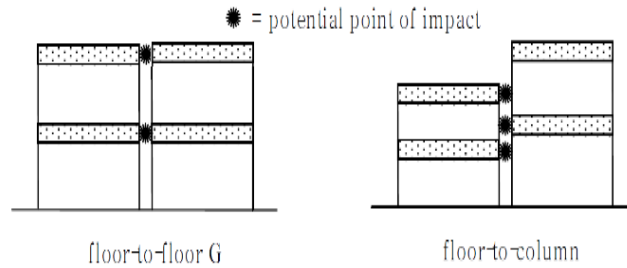
Şekil 9.1 : Çekiçleme etkisi ve muhtemel çarpışma tipleri (Changhai ve diğ, 2015).

1985 Meksika Depremi sonrasında hasar gören binalar incelendiğinde binaların %40'ında çekiçleme etkisi nedeniyle hasar meydana geldiği tespit edilmiştir. 1989 yılında Loma Prieta Depremi sonrasında 200'den fazla binada çekiçleme etkisini görmek mümkündür. 1999 Kocaeli Depremi'nde farklı kat yükseklikleri olan komşu binaların kolon döşeme çarpışması sonucunda hasar aldığı gözlemlenmiştir. Depremler sonrasında yapılan incelemelerde çekiçleme etkisine maruz kalan yapılarda direk bir göçmeden ziyade kolonların çekiçleme nedeniyle hasara uğraması sonucunda göçmelerin meydana geldiği tespit edilmiştir (Çetinkaya ve Akköşe, 2011). Şekil 9.1'de çekiçleme etkisi oluşumu ve kolon kolona ya da kolon döşeme çarpışma tipleri görülmektedir.

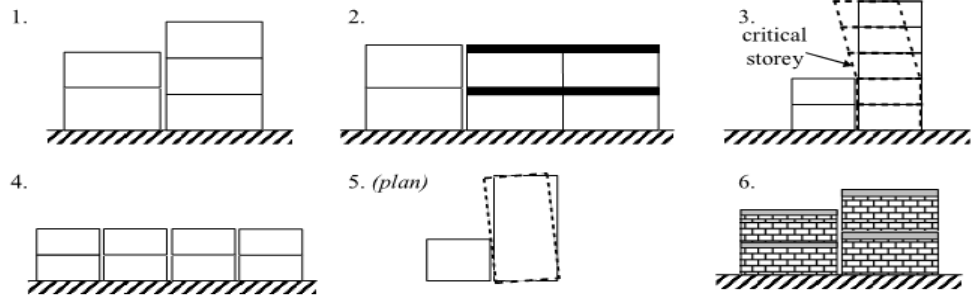
Şekil 9.2 : Sık görülen çekiçleme hasarları (FEMA, 2015).

Şekil 9.2’de görülen çekiçleme hasar tipleri aşağıda belirtilen şekilde açıklanabilir;

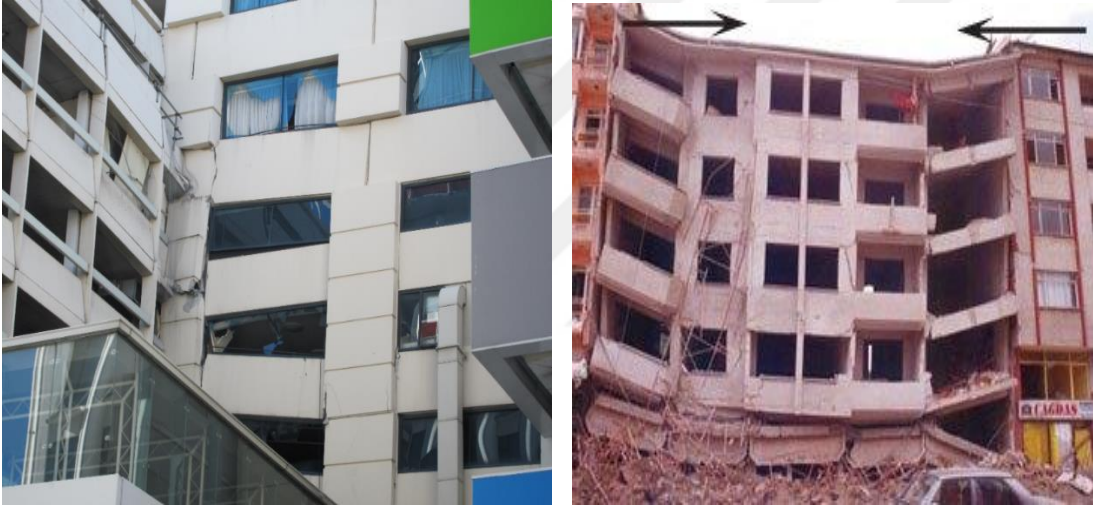
Şekil 9.3 : (a) 2011 Christchurch Depremi'nde çekiçleme etkisi nedeniyle hasar görmüş iş merkezi (Edwin, 2011). (b) 2011 Van Depremi'nde çekiçleme ve yumuşak kat hasarı nedeniyle ağır hasar gören bir bina (Gürer, 2012).

Şekil 9.3 (a)'da 2011 Christchurch Depremi'nde meydana gelen çekiçleme hasarı görülmektedir. Birbirine dik doğrultuda inşa edilen iki farklı binada yeterli derz boşluğunun bırakılmaması nedeniyle taşıyıcı düşey elemanlarda çarpışma hasarları meydana gelmiştir. Şekil 9.3 (b)'de 2011 Van Depremi'nde meydana gelen çekiçleme hasarı görülmektedir. İki bina arasında çekiçleme etkisine maruz kalan bina ağır hasar görmüş ve kullanılamaz hale gelmiştir. Yumuşak kat düzensizliği nedeniyle zemin katları göçen bina çarpışma etkisiyle iki bina arasında burulmuştur.

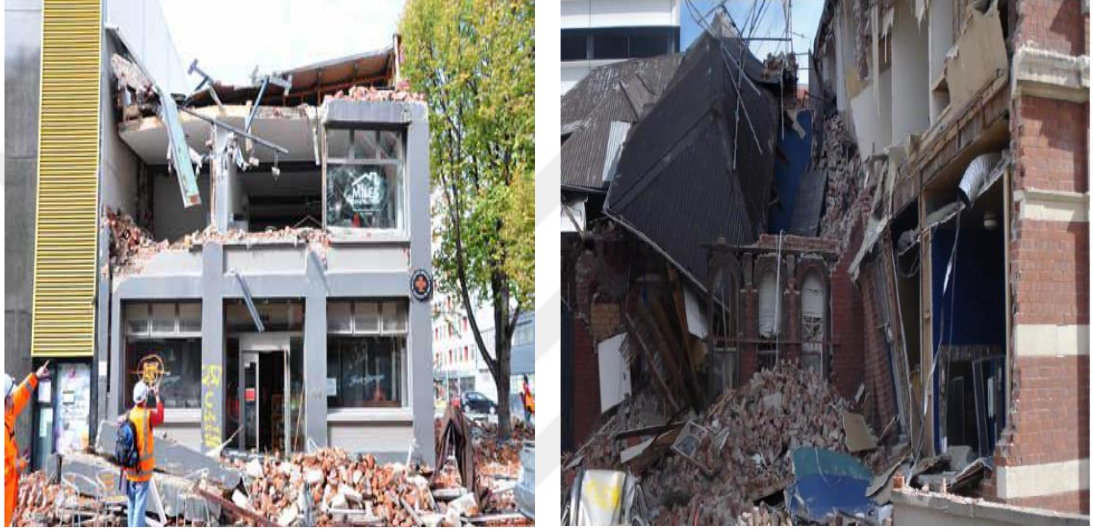
Şekil 9.4 : Farklı kütleli çekiçleme etkiyle ciddi hasar almış bir işyeri ve konut
(Cole ve diğ., 2012).

Şekil 9.4’de 2011 yılında meydana gelen Christchurch Depremi’nde betonarme bir bina ile yığma binanın çarpışması sonucunda göçen yığma binalar görülmektedir. Yığma yapılar betonarme yapılara göre oldukça gevrek karakteristik özellik sergiler. Çarpışma anında betonarme yapılar çarpışma etkisini sönmülerken yığma binalarda ağır hasarlar meydana gelir. Şekil 9.5’de 1985 yılında meydana gelen Meksika Depremi’nde meydana gelen çekiçleme hasarları görülmektedir. Çarpışma sonucunda yüksek katlı bina taşıyıcı sistemi ağır hasar almıştır. Çekiçleme hasarlarında toptan göçme nadir olarak görülmese de ağır yapısal hasarlar sıklıkla karşımıza çıkmaktadır.

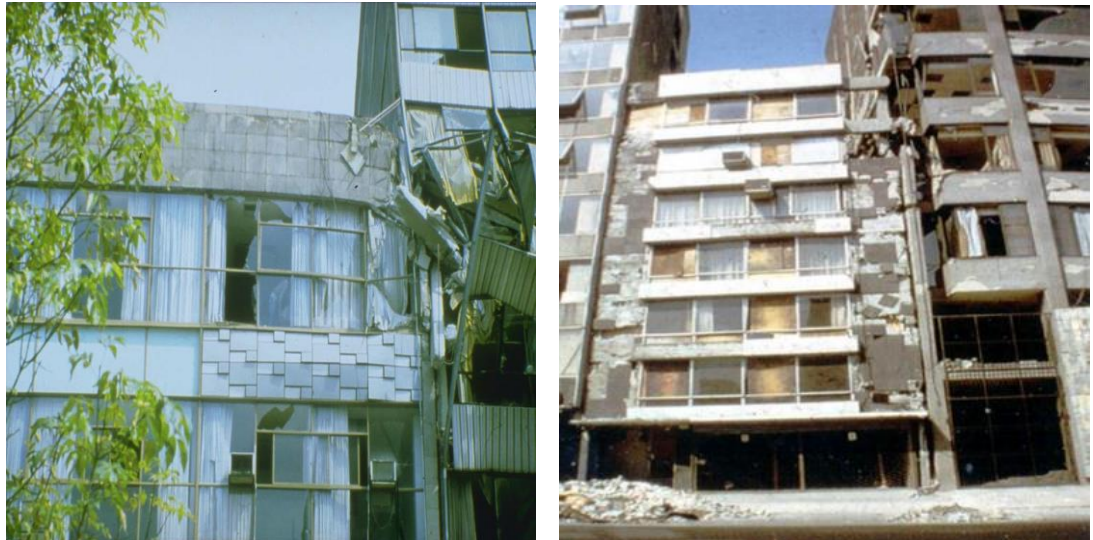
Şekil 9.5 : 1985 yılında Meksika Depremi’nde birbirinden farklı yükseklikte çekiçleme etkisi nedeniyle hasar görmüş binalar (Öztürk ve diğ., 2013).

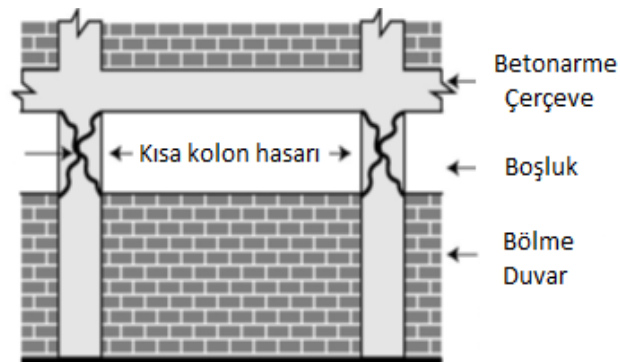
Şekil 10.1 : Kısa kolon oluşum ve hasar mekanizması (Guevara ve diğ, 2005).

Mimari nedenlerden dolayı önlem alınmadan inşa edilen özellikle hastane, okul ve kamu binası gibi pek çok yapıda teşkil edilen bant pencereler deprem sonrasında sıkça gözlenen kısa kolon hasarlarının temel nedenidir. Yapıların bodrum katlarında ışıklandırma ve havalandırma ihtiyacının karşılanması amacıyla boşluk olarak bırakılan pencereler deprem sonrasında yapının taşıyıcı sisteminin hasar görmesine neden olur. Mühendisler, mimarlar ve yapı denetim elemanları bina tasarlanırken ya da inşa edilirken kısa kolon benzeri hasarların görülebileceği muhtemel bölgeleri belirleyip gerekli önlemleri almaları binanın deprem performansı açısından oldukça önemlidir (Guevara ve diğ, 2005). Şekil 10,1'de kısa kolon oluşumu ve hasar mekanizması görülmektedir. Kısa kolon boyu azaldıkça kolona uygulanan kesme kuvveti ters orantılı olarak artar.

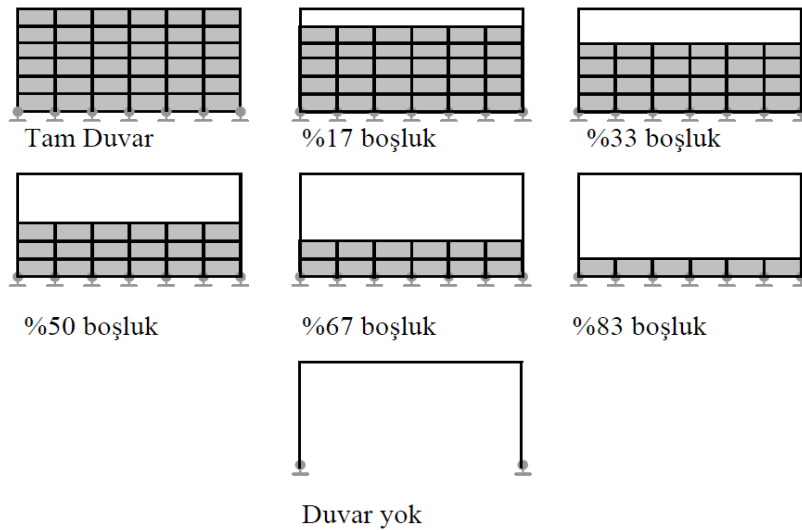
Çağatay (2007) tarafından boşluk oranları tam dolu, %17 boşluklu, %33 boşluklu, %50 boşluklu, %67 boşluklu, %83 boşluklu ve tamamen boş olarak birbirinden farklı açıklıklı modeller ele alınarak analizler yapılmış sonuçları incelenmiştir. Şekil 10.2’de farklı boşluk oranına göre oluşturulmuş yapı modelleri görülmektedir.

Şekil 10.2: Farklı boşluk oranına sahip 5 akslı yapı (Çağatay, 2007).

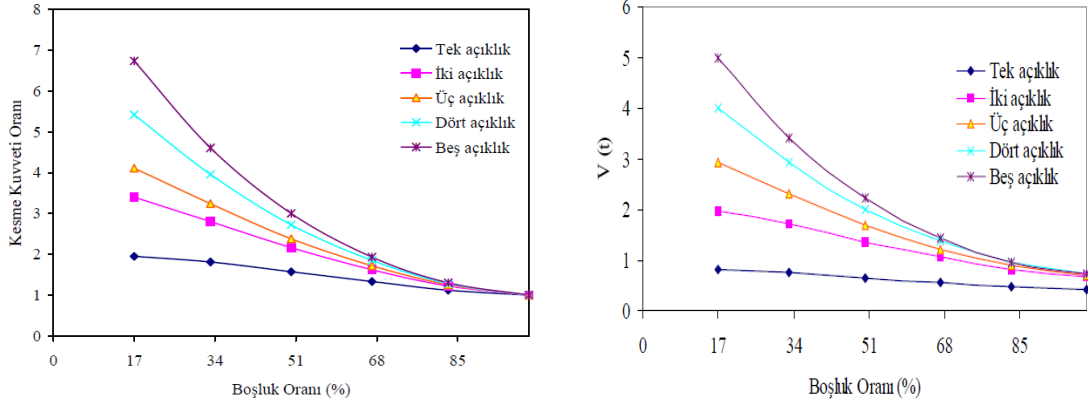
Analiz sonucunda şekil 10.3’deki kesme kuvveti ve değişimi grafikleri elde edilmiştir. En büyük kesme kuvvetinin %17 boşluk oranına sahip 5 açıklıklı sistemde meydana geldiği görülmüştür. Kısa kolon etkisi %50 den az boşluklu duvarlarda daha az etki etmektedir. 5 açıklıklı %17 duvar boşluklu sistemin kesme kuvveti 5 ton civarında iken %50 boşluk oranına sahip duvarlı bir modelde kesme kuvveti 2,2 ton mertebesindedir. Boşluk oranı %50 ve üzerine çıktığı anda gerilme büyük değerlere ulaşmıştır. Boşluk oranı azaldıkça kesme kuvveti ters orantılı olarak artmakta ve büyük değerlere ulaşmaktadır. Beş açıklıklı bir yapıya göre tek açıklıklı yapılarda daha düşük kesme kuvveti etkisi görülmektedir.

Şekil 10.3 : Kesme kuvveti değişimi ve kesme kuvveti grafikleri (Çağatay, 2007).

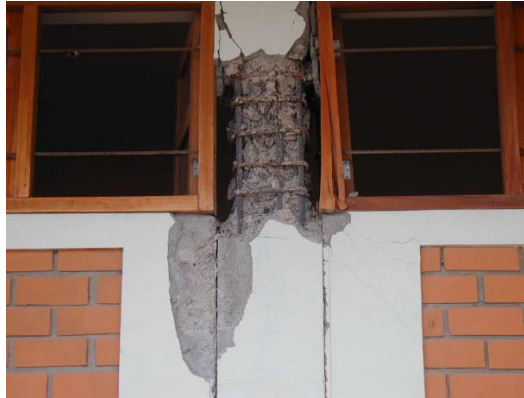
Havalandırma ve ışık ihtiyacını karşılamak üzere tasarlanan bant pencereler sıklıkla okul, dinlenme salonu, koridor, mağaza, doktor muayenehanelerinde karşımıza çıkmaktadır. Bu tip pencereler genellikle daha çok ışık alması için yüksekte ve kolondan kolona olacak şekilde yerleştirilmektedir. Tuğla duvarın mukavemeti kolonun mukavemetinden daha az olmasına rağmen, yatay yükler altında tuğla duvarlar kolonun hareketini kısıtlamaktadır. Kolonun boşluklu kısmı aşırı zorlanır ve bu bölgede kesme kuvveti hasarı oluşur. Şekil 10.4’de bir okul binasında hasar görmüş bant pencere örneği görülmektedir. Dolgu duvarların kolon hareketini engellemesi sonucunda pencere bölgesindeki boşlukta aşırı kesme kuvvetine maruz kalan kolon yapısal hasar görmüştür.

Şekil 10.4 : Deprem hasarı görmüş bant pencere örneği (Pique ve Martel, 2004).

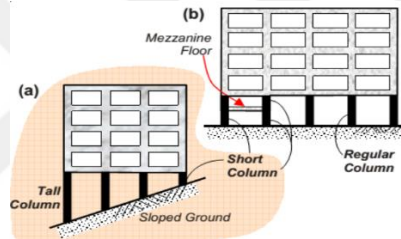
Asma katlı binalarda asma kat döşemesi ve kirişleri kolonlara mesnetlendiği için deprem anında kolonların hareketini engellemekte ve kısa kolon etkisi oluşturmaktadır. Şekil 10.5 (b)'de asma katın neden olduğu kısa kolon düzensizliği görülmektedir.

Şekil 10.5 : (a) Eğimli arazide inşa edilen bina. (b) Asmakat nedeni ile oluşan kısa kolon (Guevara ve diğ, 2005).

Eğimli ya da teraslama yapılan farklı kotlu arazilerde inşa edilen binalarda kolon yükseklikleri birbirinden farklı olabilmektedir. Kısa kolonlarda kesme kuvveti daha fazla olacağından sismik sarsıntı anında bu kolonlarda aşırı zorlanma neden ile hasar meydana gelir. Şekil 10.5 (a)'da eğimli arazide inşa edilen bir yapıda muhtemel kısa kolon oluşumu şematik olarak gösterilmiştir.

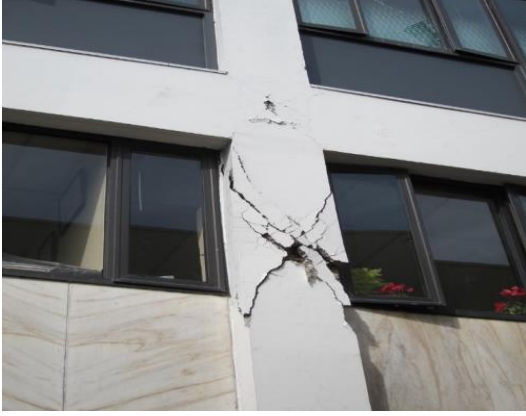
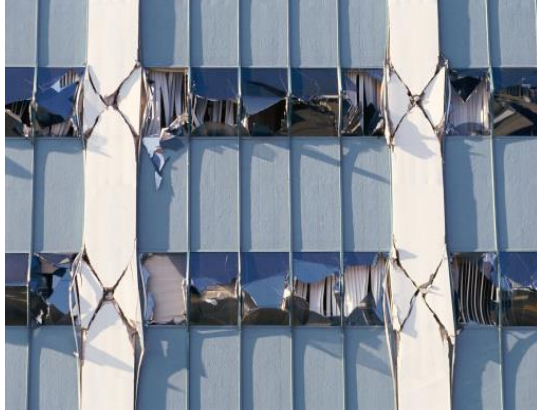
Şekil 10.7 : (a) 2011 Christchurch Depremi kısa kolon hasarı (Lim, 2011).

(b). 1995 Kobe Depremi'nde görülen kısa kolon hasarı (Janney, 2019).

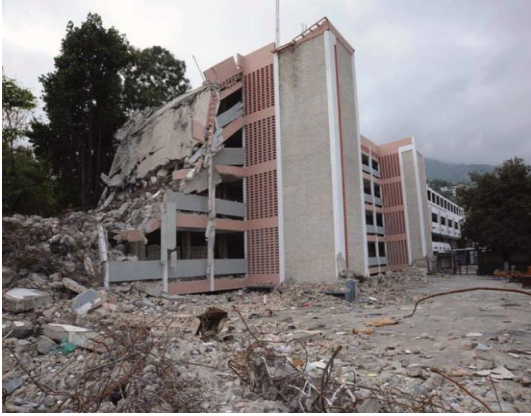
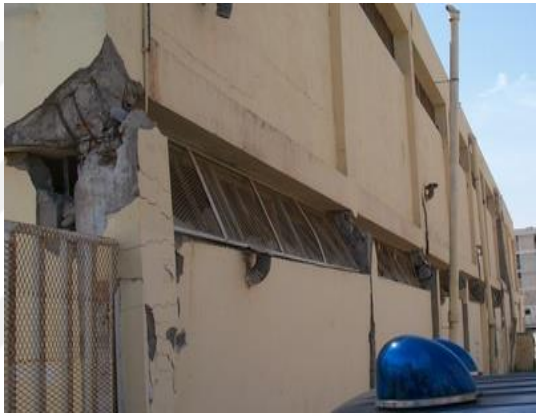
Şekil 10.8 : (a) 2010 Haiti Depremi kısa kolon hasarı (Paultre ve diğ., 2010).

(b) 2003 Boumerdes Depremi'nde görülen kısa kolon hasarı. (Charleson, 2008).

Şekil 10.8 (a)’da kısa kolon hasarları nedeniyle 2010 Haiti Depremi sonrasında bir bölümü yıkılmış okul binası görülmektedir. Şekil 10.8 (b)’de görülen yapıda bodrum katın ışık ve havalandırma ihtiyacını karşılamak adına bırakılan bant pencereler 2003 Boumerdes Depremi’nde yapının hasar görmesine neden olmuştur. Binalarda merdiven sahanlığının tutturulduğu kolonlarda deprem anında yerdeğiřtirmeler kısıtlanır. Zorlanan uç bölgelerde kısa kolonlar oluşur ve kolon uçlarında hasarlar meydana gelir. Şekil 10.9’de Haiti ve Kocaeli Depremlerinde merdiven kovalarında oluşan kısa kolonlar görülmektedir. Deprem etkisiyle kolonlarda göçmeler meydana gelmiştir. Merdiven sahanlıklarının daha rijit elemanlar olan perdelerle tutturulması oluşabilecek muhtemel kısa kolon etkilerini ortadan kaldırır. Tasarım aşamasında öncelikle kısa kolon oluşumundan kaçınılmalıdır. Kısa kolon oluşumundan kaçınılmadığı zorunlu hallerde sargı donatısı arttırılarak ya da kesit boyutları büyütülerek muhtemel kısa kolon hasarlarına karşı önlem alınabilir.

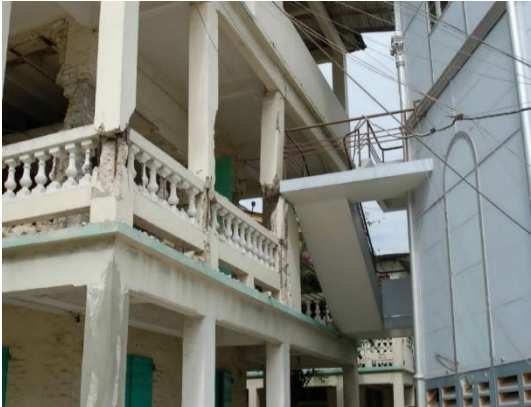
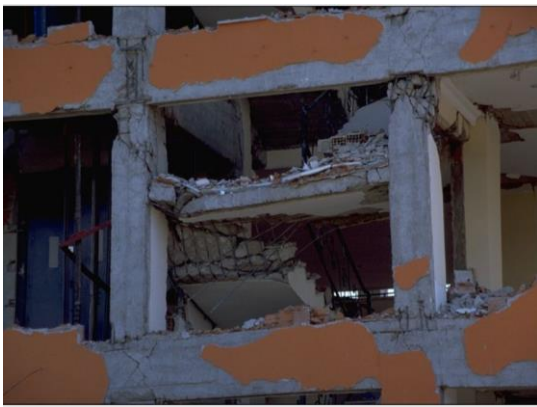
Şekil 10.9 : (a) 2010 Haiti Depremi'nde kolona mesnetlenen merdiven sahanlığı nedeni ile oluşan kısa kolon hasarı (Paultre ve diğ. 2010).

(b) 1999 Kocaeli Depremi merdiven sahanlığı kısa kolon etkisi (Robles, 1999).

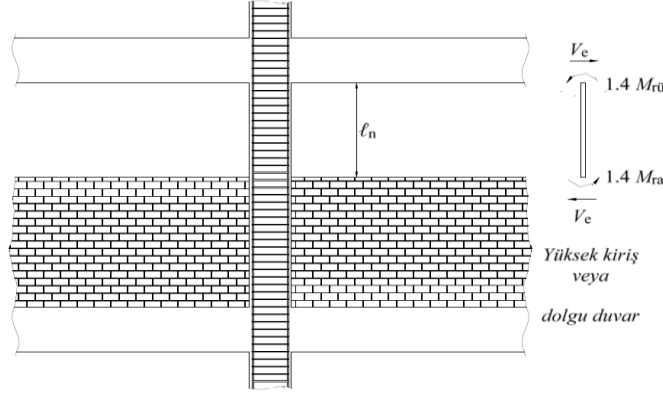
Şekil 10.11 :Kısa kolon parametreleri (TBDY, 2018).

Şekil 10.11’de kısa kolon parametreleri M_{ra} , $M_{r\ddot{u}}$, ℓ_n gösterilmektedir. Dolgu duvarlarının kolonlara bitişik olması durumunda kısa kolon haline gelen kolonlarda, enine donatıların tüm kat yüksekliğince devam ettirilmesi önerilmektedir.

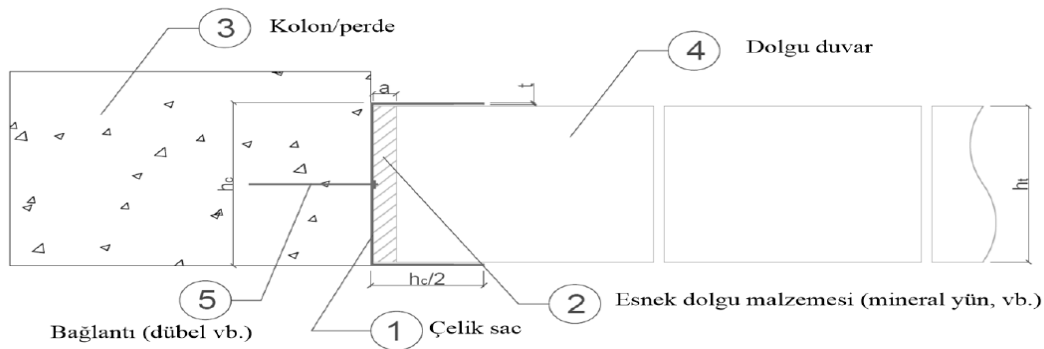
Deprem yer hareketleri altında dolgu duvarın hasar görmesinin engellenmesi amacı ile gevrek dolgu duvarlar ile bitişik olduğu kolonlar ve perdeler arasında esnek derzler oluşturulur. Bu derzler, duvarın şekildeğişirmesini engellemeyen esnek bir malzeme ile doldurulur. Bu amaçla uygulanabilecek esnek derzler için örnek bir detaylandırma şekil 10.12’de verilmektedir. Esnek derz, kolon/perde yüksekliği boyunca kolon/perde iç yüzlerine ve üst kiriş döşeme alt yüzüne ankraj ile bağlanan bir C-profil ile sağlanmaktadır. Bu profil aynı zamanda deprem sırasında duvarın düzlem dışı hareketini de engeller.

Şekil 10.12 : Dolgu duvar için esnek detay örneği (TBDY, 2018).

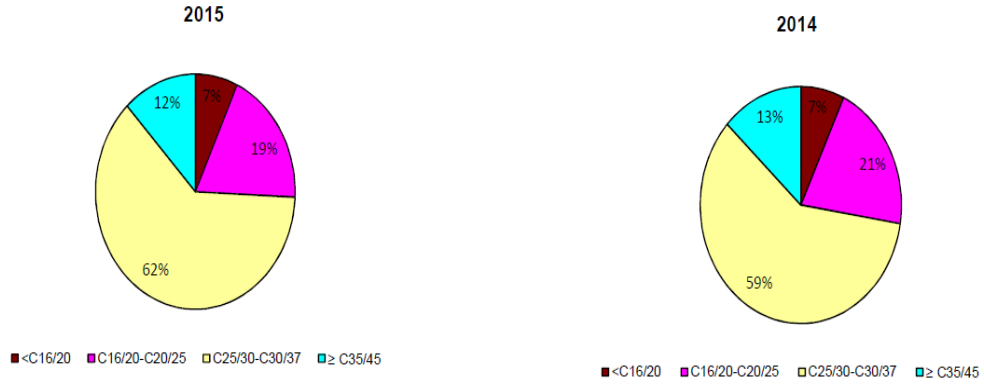
Şekil 11.1 :Farklı ülkelerde kullanılan beton sınıfları (ERMCO, 2015).

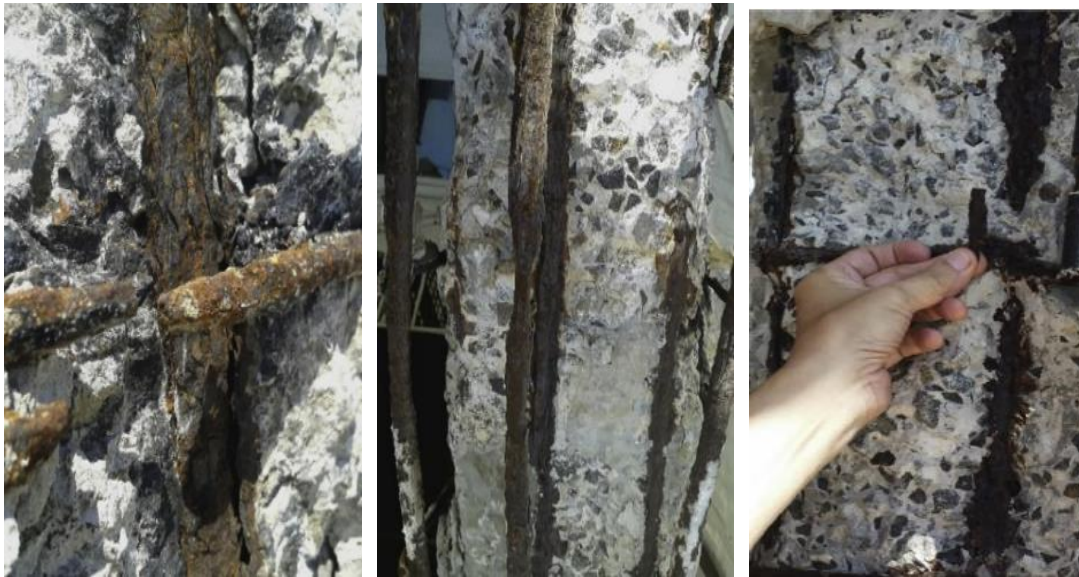
Donatıda korozyona neden olan ikinci bir durum da etken klor iyonlarıdır. Korozyonun başlayıp devam edebilmesi için betonun gerekli geçirimsizliği sağlayamayıp CO₂, Cl₂ O₂ ve nem difüzyonuna engel olamamasıdır. Donatının korozyondan korunmasında en önemli önlemlerden birincisi su/çimento oranının azaltılması ikincisi ise çimento dozajıdır. Özellikle klor etkisinin bulunduğu deniz kenarındaki yapılarda durabileteyi sağlamak adına ihtiyaç duyulan beton dayanım sınıfından daha yüksek dayanımlı beton kullanmak gerekir. Şekil 11.2'de korozyona maruz kalmış paspayı tamamen kaybolmuş taşıyıcı elemanlar görülmektedir. Korozyon etkisi nedeniyle donatı çapları azalmış hatta sargı donatılarında kopma meydana gelmiştir. Korozyona karşı alınabilecek en etkili yöntem betonu geçirimsiz yapmaktır. Su/çimento oranı düşük, standartlara uygun vibratör kullanılarak yerleştirilmiş, yeterli paspayı bırakılmış ve beton kürü uygulanmış yapılarda korozyon etkisinden kaçınmak mümkündür (Taşdemir ve diğ., 2000).

Şekil 11.2 :Korozyona maruz kalmış donatı (Taşdemir ve diğ., 2000).
