**DEPREMLERDE MEYDANA GELEN TİPİK BETONARME YAPI
HASARLARINA 2018 TÜRKİYE BİNA DEPREM YÖNETMELİĞİNE GÖRE
ALINABİLECEK ÖNLEMLER**

YÜKSEK LİSANS TEZİ

Erdal YILMAZ

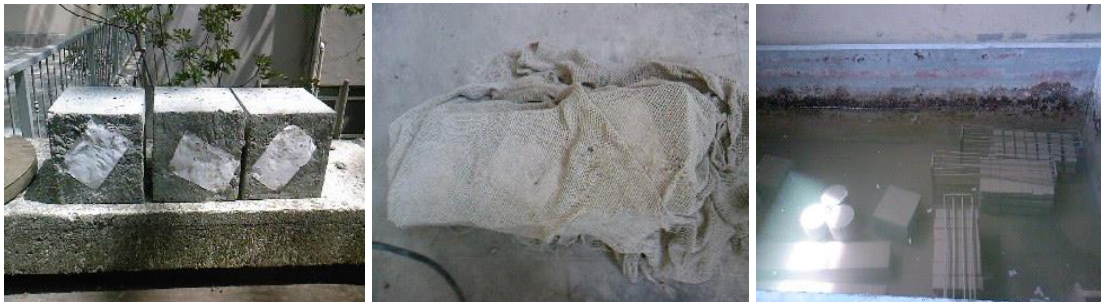
Şekil 11.3 : Üretilen numunelerin kür ortamları.

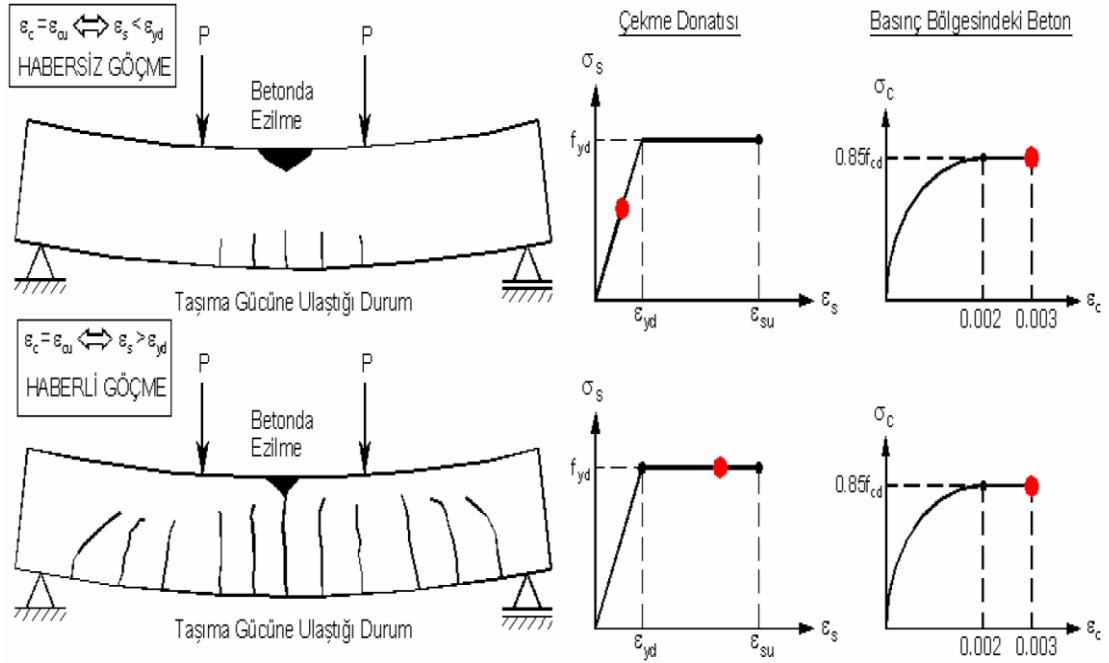
Basit eğilme ve eğilme momenti ile aksenal basınç kuvveti etkisindeki kesitlerdeki (kolon kesiti gibi) moment taşıma kapasitesine kesitin en dışındaki betonun ezilmesi ile ulaşılır. Bu durumda çekme bölgesindeki en dış donatının akma durumuna erişip erişmediği göçmenin türünü belirlemektedir. Betonun ezilmesinden önce donatı akmışsa çekme göçmesi, sünek göçme, haberli göçme, adı verilen durum meydana gelir. İstenen göçme türü haberli göçmedir. Betonun ezilmesi durumunda çekme donatısı henüz akmamışsa basınç göçmesi, gevrek göçme, ya da habersiz göçme adı verilen ani göçme meydana gelir. Habersiz göçme betonarme yapılarda istenmeyen bir durumdur. Şekil 11.4’de haberli ve habersiz göçme durumları oluşum mekanizması ve donatı beton davranışları görülmektedir. (Darılmaz ve İlki, 2007).

Şekil 11.4 : Haberli göçme ve habersiz göçme durumları (Darılmaz ve İlki, 2007).

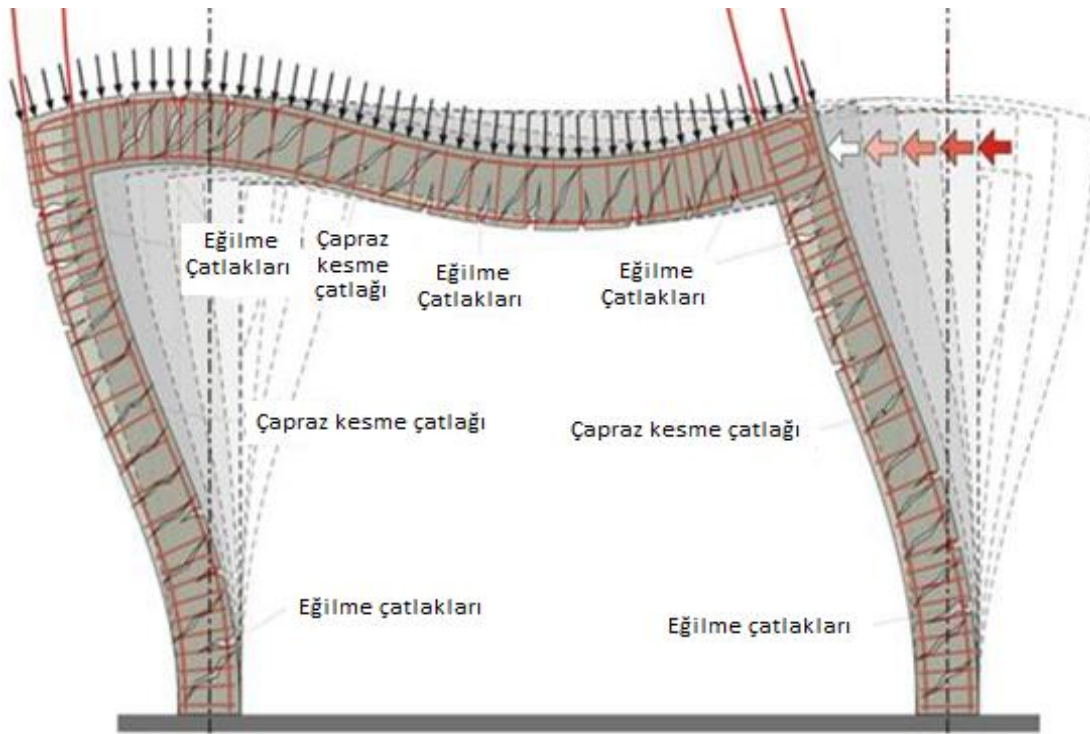
Taşıyıcı sistemi oluşturan tüm elemanların deprem etkilerini karşılayabilecek şekilde boyutlandırılması gerekir. Deprem yükleri altında kirişlerde genellikle eğilme ve kesme çatlakları oluşur. Kolonlarda kesme etkisine bağlı olarak 45° açı ile yatay kesme çatlakları meydana gelirken kiriş ortasında eğilme çatlakları görülür. Beton dayanımı düşük, yetersiz enine sargı donatısı bu tip kesme çatlaklarının oluşmasında en önemli nedenlerin başında sıralanır. Şekil 11.5’de yatay deprem kuvveti altında betonarme çerçeve sistemde yatay yer değiştirme nedeniyle meydana gelen eğilme ve kesme çatlakları görülmektedir.

Şekil 11.5 : Deprem yükleri altında betonarme elemanlarda meydana gelen eğilme ve kesme çatlakları (SRIA, 2015).

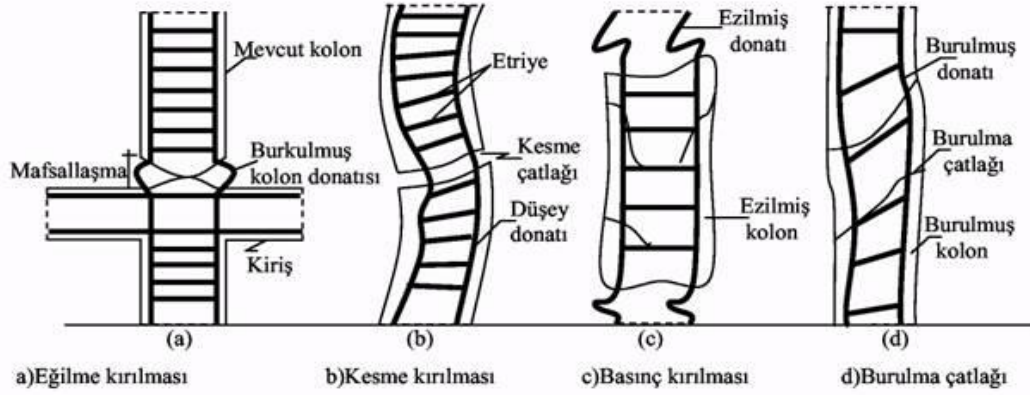
Deprem etkileri altında betonarme elemanlarda kesme, burulma, eğilme, basınç etkilerine bağlı olarak göçme hasarları meydana gelir. Şekil 11.6’da betonarme yapılarda meydana gelen göçme türleri görülmektedir. Bu tip hasarlarda beton taşıma gücünü kaybeder ve donatılarda sargı donatısı yetersizliği nedeniyle açılmalar meydana gelir.

Şekil 11.6 : Betonarme elemanlarda meydana gelen göçme türleri

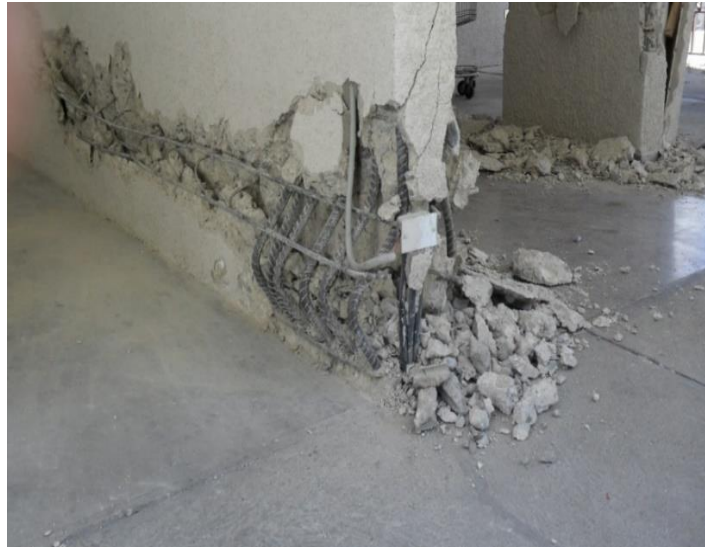
Yapılarda kütleler kat seviyelerinde yoğundur. Deprem yatay kuvvetleri kolon kiriş birleşim noktalarında yoğunlaşır ve düğüm noktalarındaki eğilme momentleri büyük değerler alır. Düşey yükler altında normal kuvvetin etkin olduğu kolonlar deprem sırasında eğilmeye çalışan elemanlara dönüşür. Eğilme etkisi altındaki yapı elemanlarında, kolon kiriş birleşimlerinde yeterli sargı donatısı eksikliği nedeniyle beton ezilir ve eğilme göçmesi meydana gelir. Şekil 11.7’de görülen perde uç bölgesinde meydana gelen mafsallaşma görülmektedir. Sargı donatısı kopmuş beton ezilmiştir.

Şekil 11.7 : Perde uç bölgesinde meydana gelen eğilme göçmesi (Harris ve diğ., 2011).

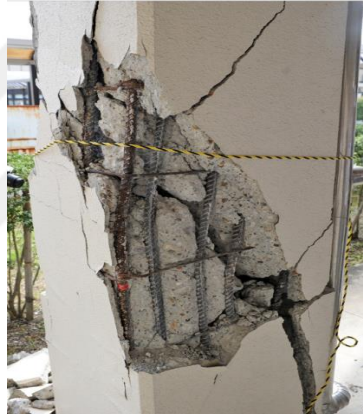
Betonarmeyi oluşturan taşıyıcı elemanlar eğilmeye ek olarak kesme kuvveti de taşımak zorundadır. Kesme ve normal gerilmelerin sebep olduğu asal gerilmeler betonun çekme dayanımı düşük olması nedeniyle yapısal hasarların oluşmasına neden olur. Kesme göçmesini etkileyen birçok faktör sıralanabilir. Kesme donatısının hatalı detaylandırılması, yapım hataları, beton kalitesinin düşüklüğü, kesme donatısının korozyona maruz kalması gibi birçok etken kesme göçmesinin nedeni olarak sıralanabilir. Yapılarda kesme göçmesi genellikle 45° açı ile meydana gelen çatlaklar olarak görülür. Şekil 11.8’de 2011 Tohoku Depremi’nde Şekil 11.9’da 2011 Christchurch Depremi’nde meydana gelen kesme göçmesine bağlı hasarlar görülmektedir. Kolonlarda yeterli sıklaştırma yapılmadığı ve betonun kesme kuvveti etkisiyle taşıma gücünü kaybettiği görülmektedir.

Şekil 11.8 : 2011 Tohoku Depremi’nde Tohoku Üniversitesi Kimya Fakültesi’nde meydana gelen kolon kesme hasarı (Swanson, 2011).

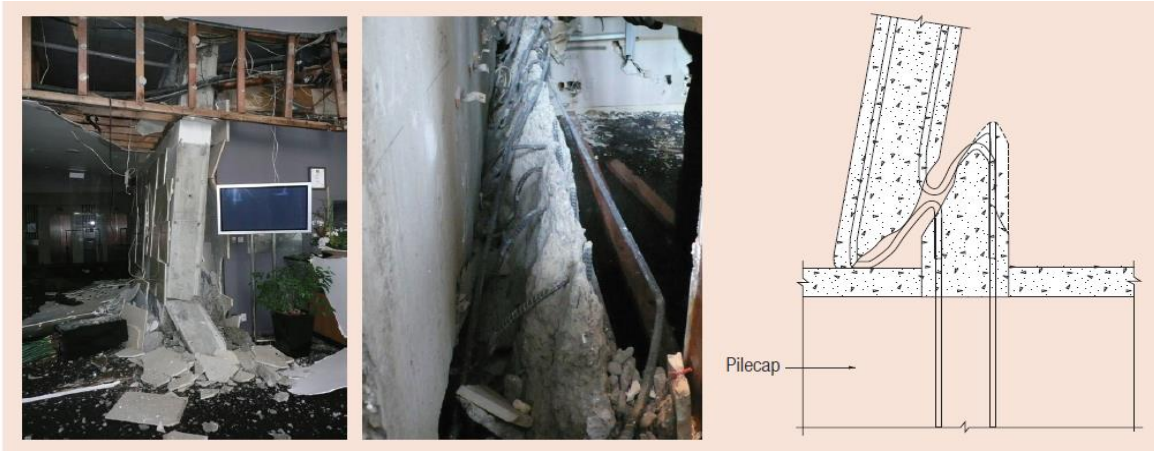
Şekil 11.9 : 2011 Christchurch Depremi’nde CCTV binasında meydana gelen perde göçmesi (Lim, 2011).

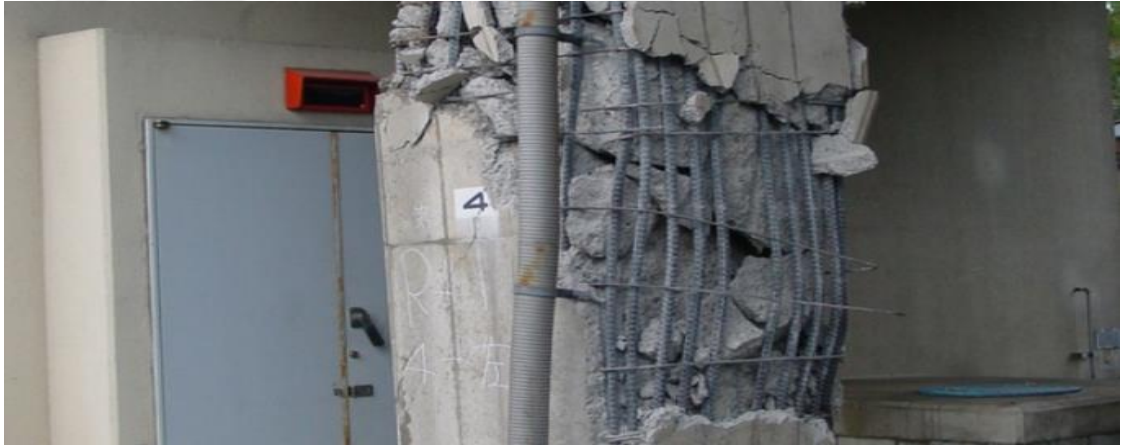
Şekil 11.10: Basınç etkisi altındaki kolonda meydana gelen göçme (Swanson, 2011).

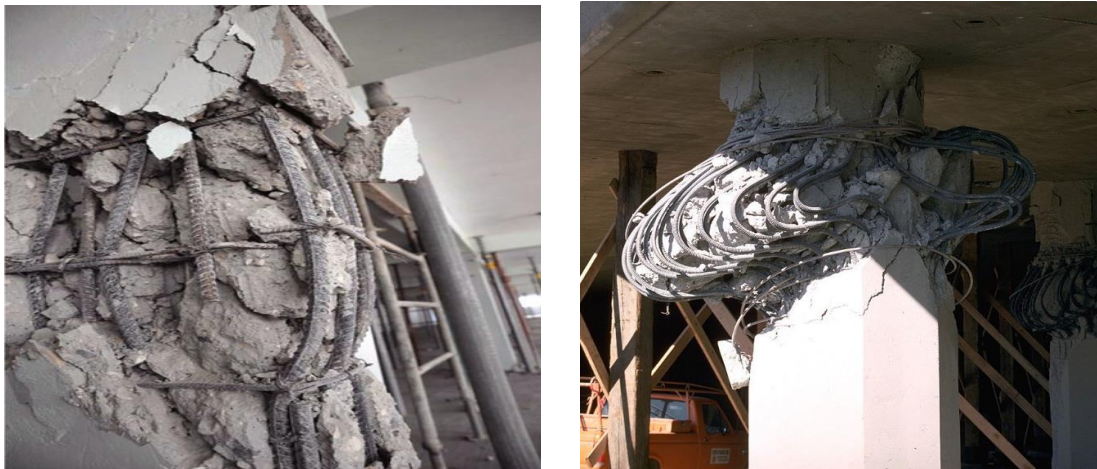
Şekil 11.11 : (a) 2003 Bingöl Depremi basınç göçmesi (Paultre ve diğ., 2010).

(b) 1994 Northridge Depremi'nde oluşan basınç göçmesi (Paultre ve diğ., 2010).

Kolon aksenal yükü kolon taşıma kapasitesinden fazla olması durumunda ya da beton dayanımı hesaplanan değerden daha az olduğu durumlarda basınç göçmeleri meydana gelir. Basınç göçmesi ani ve gevrek geçmedir. Kolon boyuna donatısı akma gerilmesine ulaşmadan beton ezilir ve çatlar. Kolon boyuna donatısı betonun ezilmesiyle dışa doğru burulur ve yapısal hasar meydana gelir. Yeterli sargı donatısı bulunmaması, sargı donatılarının kopması, beton kalitesinin düşük olması basınç göçmelerinin en temel sebepleri arasında sayılır. Şekil 11.10'da ve şekil 11.11 (a)'da basınç etkisi altında kolonda meydana gelen göçme görülmektedir. Hasarlarda görülen en büyük özellik sargı donatısının kopması ve betonun ezilmesidir. Şekil 11.11 (b)'de görülen kolonda fretli sargı donatısı açılmış ve kolonda basınç göçmesi meydana gelmiştir.

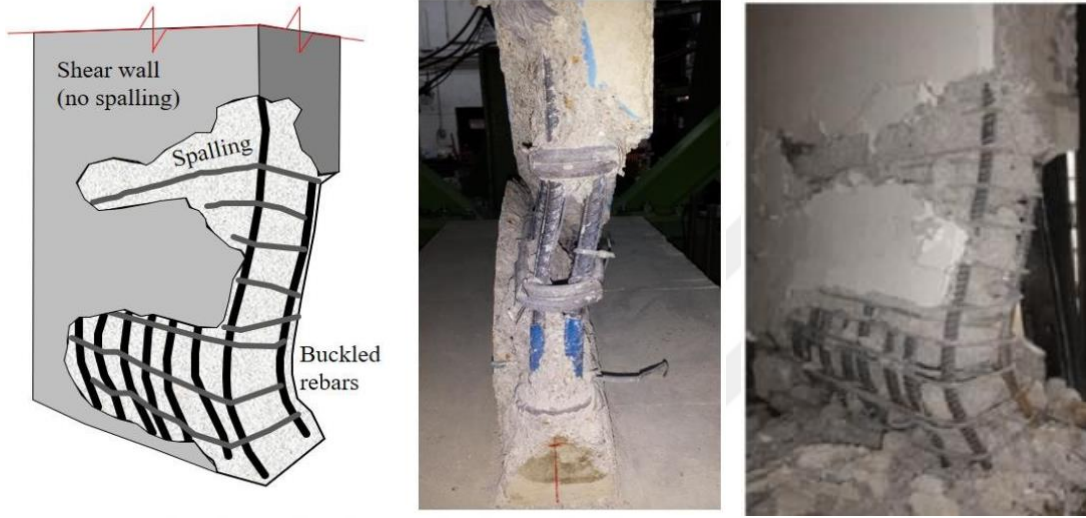
Şekil 11.12 : Burkulma göçmesi (Marius, 2013).

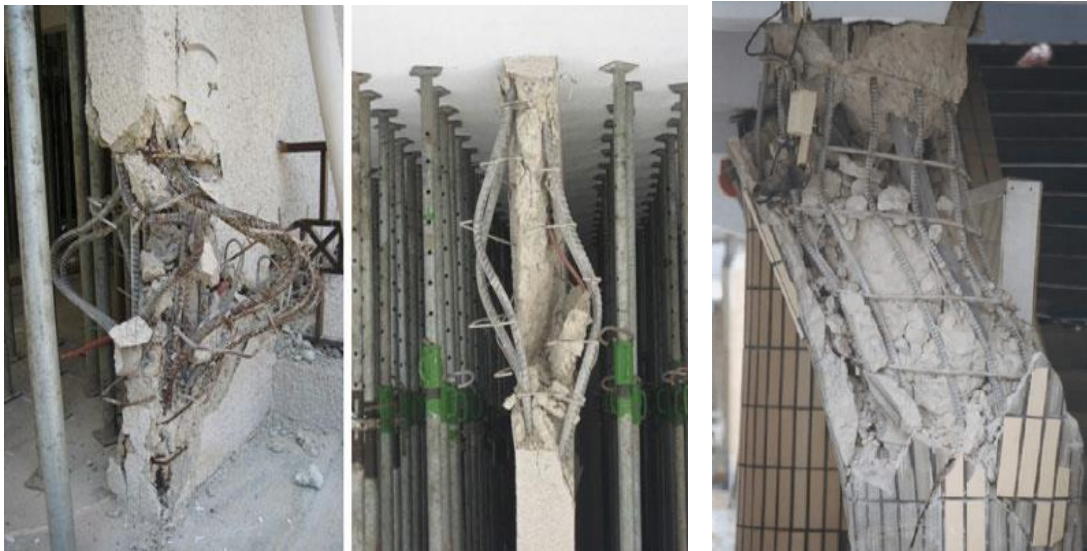
Şekil 11.13 : (a) (b) 2010 Şili Depremi burkulma hasarı (Harris ve diğ., 2011).

(b) 1994 Northridge Depremi burkulma hasarı (Amiri ve diğ., 2008).

Yapı sistemlerinin tasarım aşamasında bina kütle merkezi ile rijitlik merkezinin çakışması ya da olabildiğince yakın olacak şekilde tasarlanması gerekir. Deprem ivmesinin meydana getirdiği yatay bileşke kuvvet yapının kütle merkezinden geçer. Kütle merkezi ile rijitlik merkezi arasındaki fark yapıda öteleme ve dönmeye neden olur. Dönme etkisi altındaki yapı elemanlarında burulma etkileri görülür. Şekil 11.12’de burulma etkisine maruz kalmış perde eleman görülmektedir. Deprem kuvveti etkisiyle beton taşıma gücünü kaybetmiş perde eleman burulmuştur. Şekil 11.13’de 2010 Şili ve 1994 Northridge Depremi’nde burkulmuş kolon örnekleri görülmektedir.

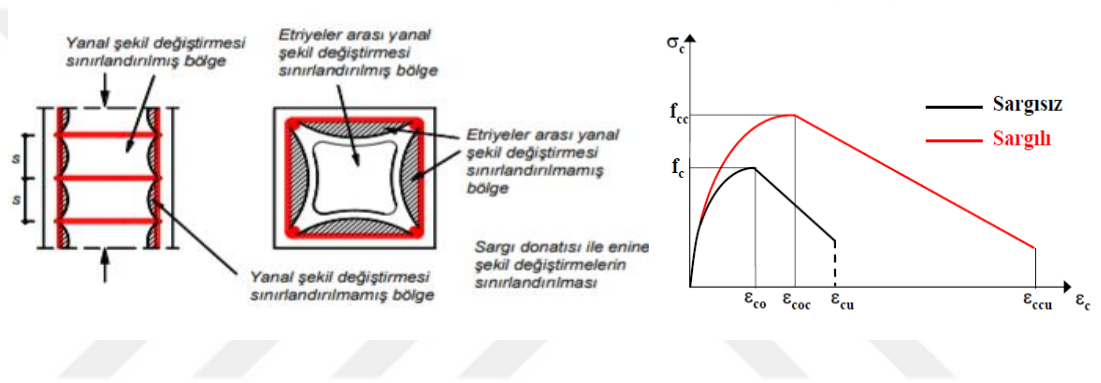
Betonarme yapı elemanlarının eğilme ve aksenal yük altında sünek davranabilmeleri için dikdörtgen dairesel kare ya da sürekli fret biçiminde oluşturulan sık ve düzgün olarak detaylandırılan yatay donatıya sargı donatısı ya da etriye denir. Şekil 11.14’de sargılı ve sargısız betonun moment taşıma kapasitesi görülmektedir. Sargılı betonarme eleman sargısız elemana göre daha sünek davranış gösterdiğinden daha yüksek moment taşıma kapasitesine sahiptir. Kolonlarda sargı donatısı yanal şekil değiştirmeleri sınırlandırması nedeniyle dayanım ve sünekliği önemli oranda artırır (Darılmaz, 2015).

Şekil 11.14: Sargılı ve sargısız kolon davranışı (Darılmaz, 2015)

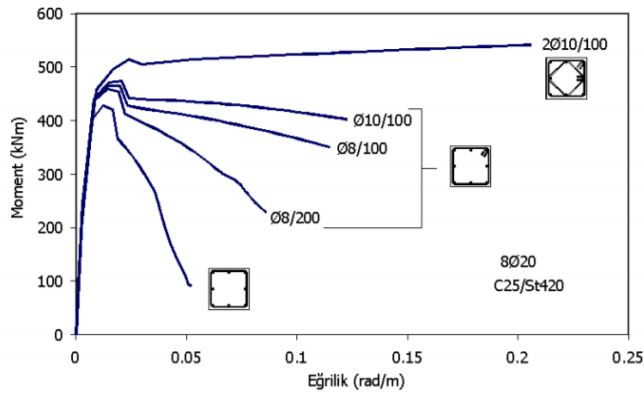
Şekil 11.15 : Farklı sargı donatılı kolonların moment kapasiteleri (Darılmaz, 2015).

Darılmaz (2015), tarafından yapılan çalışmada farklı sargı donatılı kolonların moment taşıma kapasiteleri incelenmiş Şekil 11.15’deki moment eğrilik grafiği elde edilmiştir. Çift sıralı 10 cm arayla oluşturulmuş etriye en yüksek moment kapasitesine sahipken etriyesiz kolon en düşük moment taşıma kapasitesine sahiptir. Sargı donatısı sıklaştıkça kesitin moment taşıma kapasitesi ve sünekliği artar.

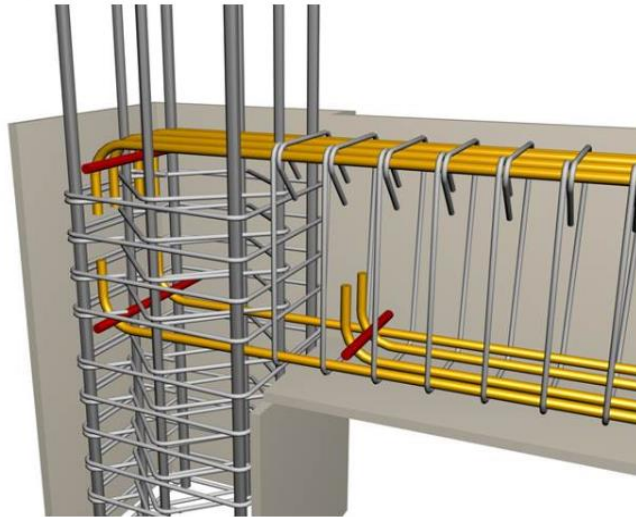
Şekil 11.16 : Kolon kiriş bölgesi donatı birleşim detayı (SRIA, 2015).

Kolon kiriş birleşim noktalarında donatı düzenleme kurallarına uyulmaması, birleşim noktalarında sargı donatısı kullanılmaması, yatay donatıda kanca yapılmaması nedeniyle kolon kiriş birleşim bölgelerinde yapısal hasarlar meydana gelir. Bu bölgelerde aşırı donatı yığılması nedeniyle aderans tam olarak sağlanmaz ve deprem anında yeterli kenetlenme olmadığı için birleşim noktalarında hasar meydana gelir. Şekil 11.16'da kolon kiriş birleşim noktasında uyulması gereken donatı düzenleme kuralı görülmektedir. Kolon boyunca devam eden sargı donatısının birleşim noktası boyunca devam ettiği ve sıyrılmının önlenmesi için düzenlenen kanca detayı görülmektedir (Kırcıl, 2015).

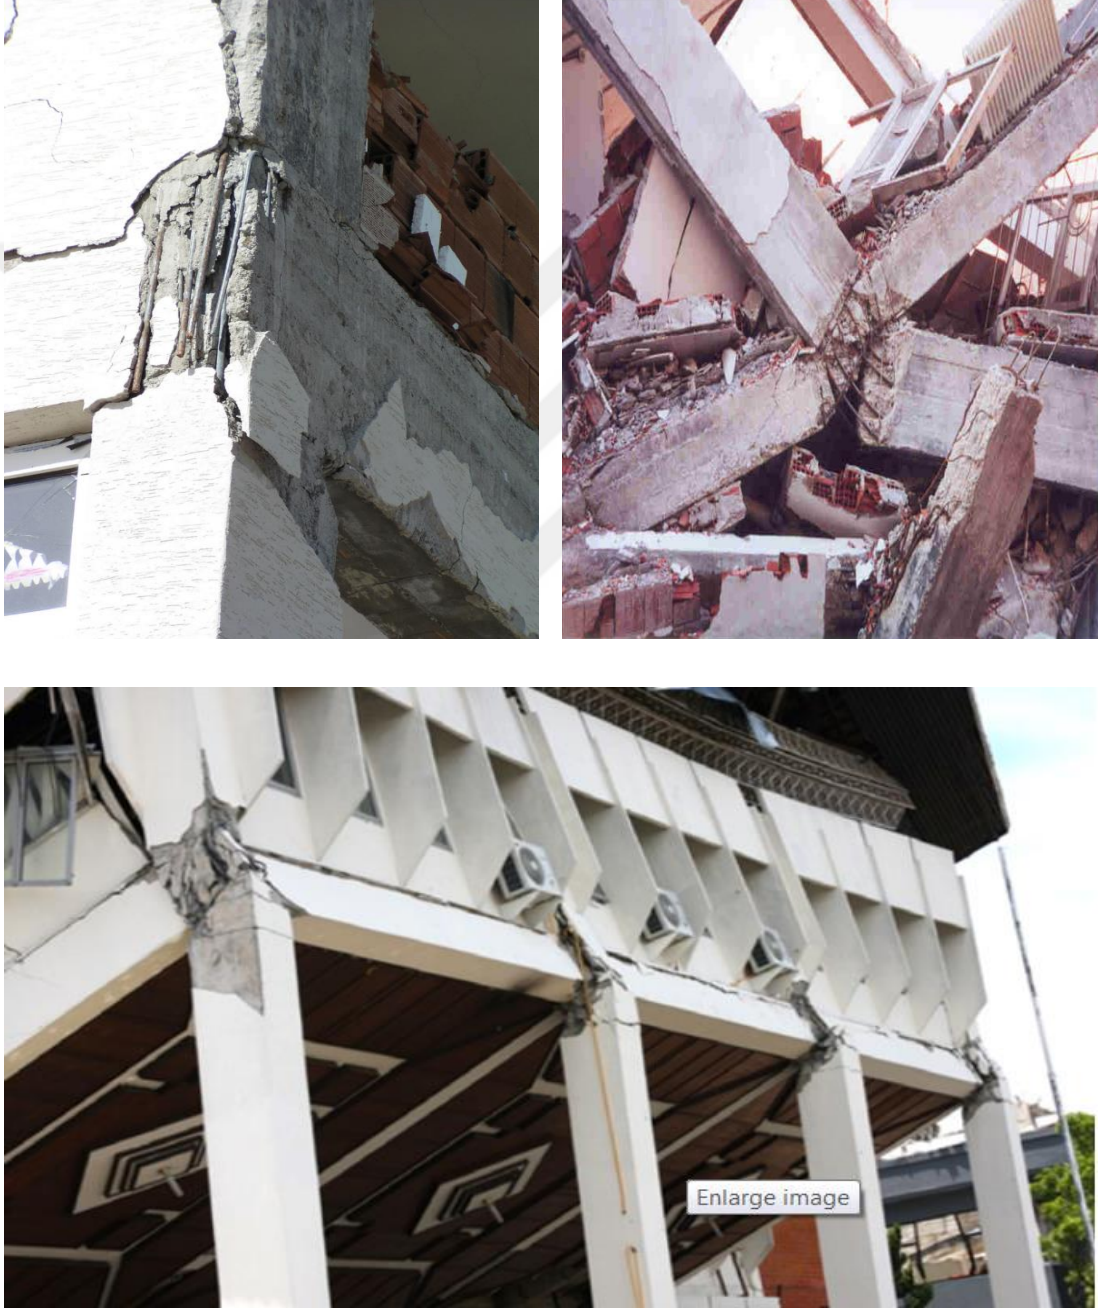
Şekil 11.17 : Kolon kiriş birleşim noktalarında meydana gelen yapısal hasarlar (Gürer, 2012).

Şekli 11.17’de düğüm noktasında yapılan donatı düzenleme hataları nedeniyle meydana gelen yapısal hasarlar görülmektedir. Görsellerde de görüldüğü gibi birleşim noktalarında sargı donatısı kullanılmamıştır. Sargı donatısız oluşturulan birleşim bölgeleri yerel basınç yığılmaları nedeniyle taşıma gücünü kaybetmiş ve düğüm noktaları çözülerek yapılar yıkılmıştır.

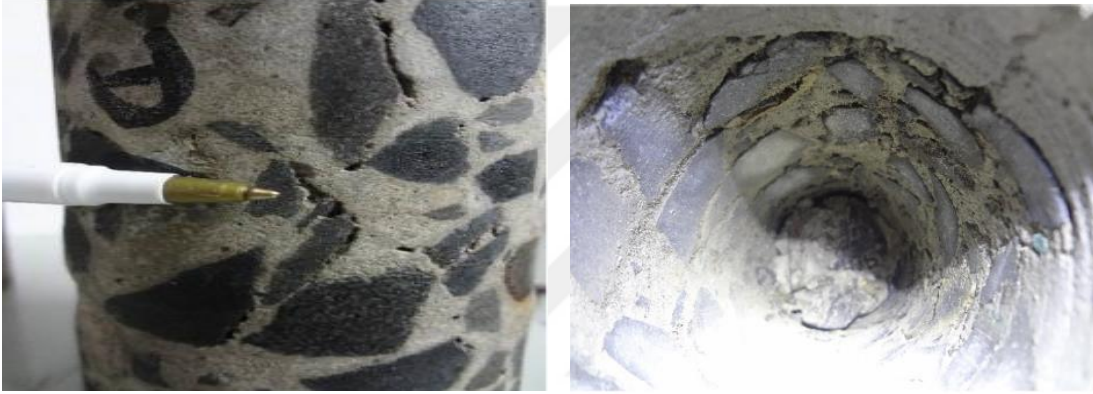
Şekil 11.18 : Yeterince sıkıştırılmadan dökülen beton numunesi (Yepez, 2017).

Depremler sonrasında yıkılan ya da hasar gören binalarda hasarların en önemli sebebi kalitesiz işçilik ve uygun olmayan malzeme seçimidir. Sıkıştırılmadan dökülen betonlar donatı beton aderans problemlerine neden olur. Beton içerisindeki boşluklar beton durabilitesini olumsuz etkiler. Yapı çevresel etkilere maruz kalır ve donatı korozyona uğrar. Şekil 11.18’de sıkıştırılmadan dökülen betondan alınan bir karot numune örneği görülmektedir. Çimento harcı agregayı yeterince sarmamış ve beton içerisinde boşluklar meydana gelmiştir. Bu boşluklar betonun durabilitesini olumsuz etkiler.

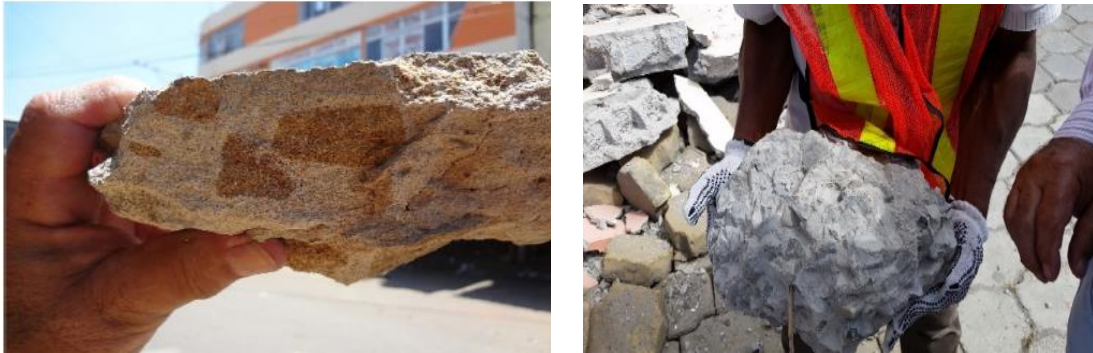
Şekil 11.19 : (a) Segregasyona uğramış beton (b) Çimento harcı az büyük agregalı beton numunesi (Yepez, 2017).

2016 yılında meydana gelen Ekvator Depremi’nde malzeme kalitesi ve kötü işçilik nedeniyle birçok bina hasar görmüştür. Şekil 11.19’da segregasyona uğramış çimento harcı ve iri agregalı beton örneği görülmektedir. Bölgede yıkılan birçok binada benzer kalitesiz yapı malzeme örneklerini görmek mümkündür (Yepez, 2017).

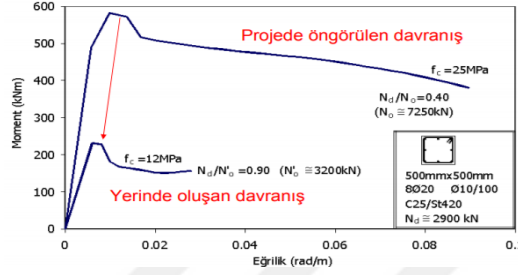
Şekil 11.20 : Betona eklenen ilave suyun beton mukavemetine etkisi (Darılmaz, 2015).

Darılmaz (2015) tarafından yapılan çalışmada işlenebilirliği kolaylaştırmak adına şantiyede kontrolsüz olarak betona katılan suyun beton mukavemetinde ciddi oranda azalmasına neden olduğu şekil 11.20’de yapılan çalışmada görülmektedir. Projede öngörülen beton dayanımı C25 iken betona katılan ilave su sonucunda beton mukavemeti 12 Mpa seviyelerine düşmüştür. Dayanımındaki düşüş moment taşıma kapasitesini ve sünekliliği azaltır, yapısal hasarların oluşmasına neden olur.

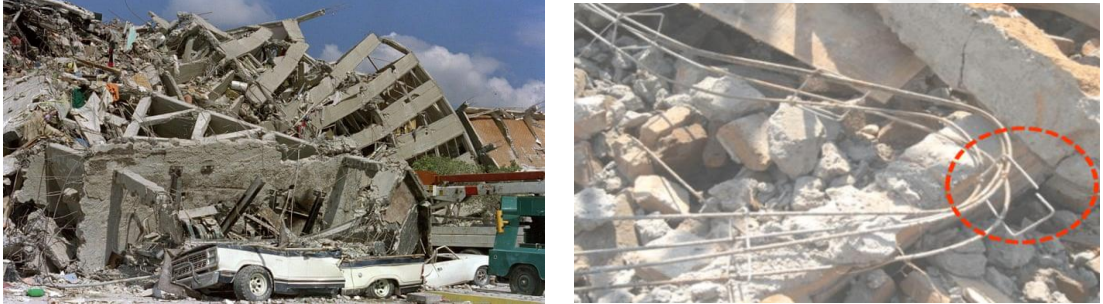
Şekil 11.21: 1985 Meksika Depremi yapı malzemesi kaynaklı meydana gelen hasarlar (Adler, 2015).

Şekil 11.21’de 1985 Meksika ve Şekil 11.22’de 2011 Tohoku Depremi’nde meydana gelen hasarlar görülmektedir. Beton kalitesi düşük donatı yerleştirme kurallarına uyulmadan inşa edilen yapılar deprem sonrasında ciddi hasar görmüş ve yıkılmıştır.

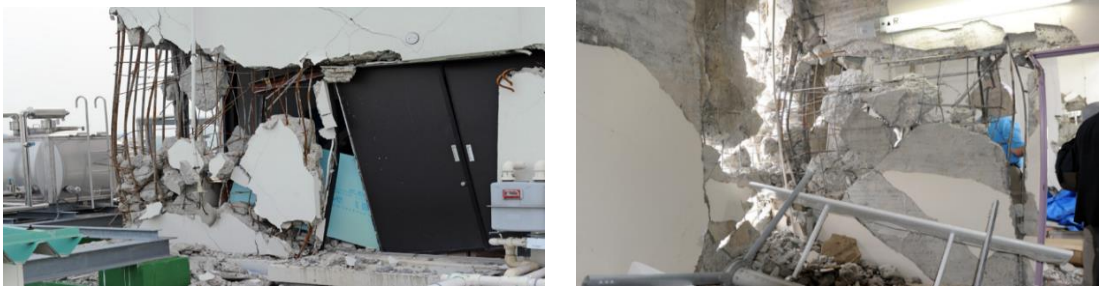
Şekil 11.22 : 2011 Tohoku Depremi’nde yapı malzemesi kaynaklı meydana gelen hasarlar (Swanson, 2011).

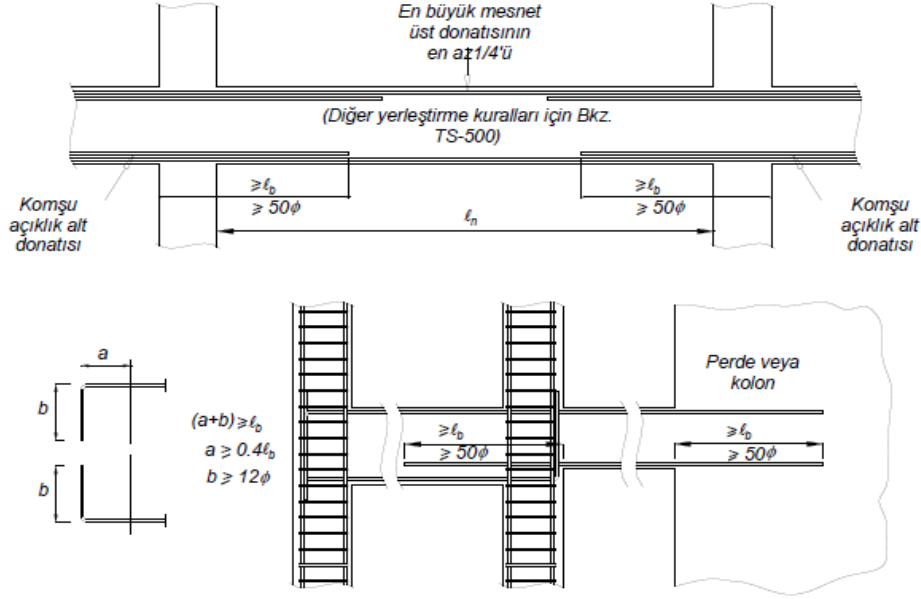
Şekil 11.23: Boyuna donatı düzenleme ilkeleri (TBDY, 2018).

Kirişin iki ucundaki mesnet üst donatılarının büyük olanının en az 1/4'ü tüm kiriş boyunca sürekli olarak devam ettirilip mesnet üst donatısının geri kalan kısmı, kiriş boyunca karşılanmamış moment bırakılmamak üzere oluşturulacak ve TS 500'e göre düzenlenecektir. Kolona birleşen kirişlerin kolonun diğer yüzünde devam etmediği durumlarda kirişlerdeki alt ve üst donatı, kolonun etriyelerle sarılmış çekirdeğinin karşı taraftaki yüzeyine kadar uzatılıp etriyelerin iç tarafından 90 derece bükülerek oluşturulur. Bu durumda boyuna donatının kolon içinde kalan yatay kısmı ile 90 derece kıvrılan düşey kısmının toplam uzunluğu, TS 500'de öngörülen düz kenetlenme boyu ℓ_b 'ye eşit ya da daha fazla olması istenir. 90 derecelik kancanın yatay kısmı $0.4 \ell_b$ 'den, düşey kısmı ise 12ϕ 'den az olmamalıdır. Perdelerde ve a ölçüsünün düz kenetlenme boyu ℓ_b 'den ve 50ϕ 'den daha fazla olan kolonlarda, boyuna donatının kenetlenmesi, 90 derecelik kanca yapılmaksızın düz olarak teşkil edilir. Şekil 11.23'de boyuna donatı düzenleme ilkeleri şematik olarak gösterilmiştir.

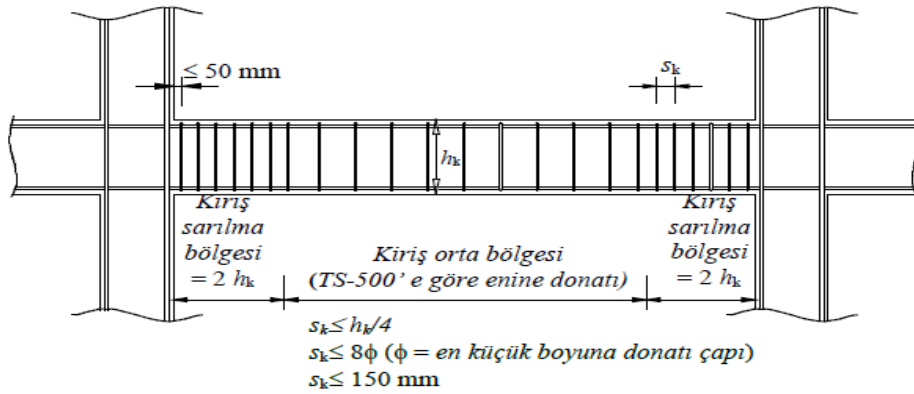
Şekil 11.24: Enine donatı düzenleme ilkeleri (TBDY, 2018).

Kiriş mesnetlerinde kolon yüzünden itibaren kiriş yüksekliğinin iki katı kadar uzunluktaki bölge sarılma bölgesi olarak tanımlanır. Bu bölge boyunca özel deprem etriyeleri kullanılacaktır. Sarılma bölgelerinde $\phi 8$ 'den küçük çaplı enine donatı kullanılmasına izin verilmez. İlk etriyenin kolon yüzeyine uzaklığı en çok 5 cm olacaktır. Etriye aralıkları kiriş etkili yüksekliğinin 1/4'ünü, en küçük boyuna donatı çapının sekiz katını ve 15 cm'yi geçmemelidir. Sarılma bölgesi dışında, TS 500'de verilen enine donatı koşullarına uyulacaktır. Kiriş eksenine dik etriye kolları aralığı 35 cm'yi geçmemelidir. Şekil 11.24'de enine donatı düzenleme ilkeleri şematik olarak gösterilmiştir.

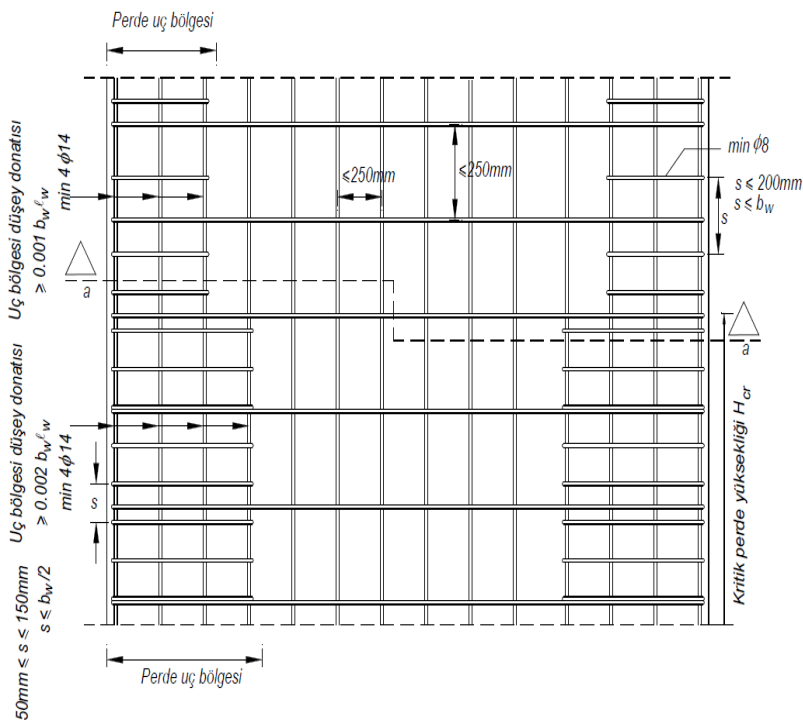
Şekil 11.25 : Perde düşey donatı düzenleme ilkeleri (TBDY, 2018).

Kritik perde yüksekliği boyunca perde uç bölgelerinin her birinde toplam düşey donatı alanı perde brüt en kesit alanına oranı minimum 0.002 olacaktır. Perde uç bölgesinin geometrisinde ve donatısındaki geçiş, üç kat boyunca kademeli olarak yapılacaktır. Perde uç bölgelerinde boyuna donatı miktarı $4\phi 14$ 'ten az olmayacaktır. Perde uç bölgelerinde boyuna donatı oranı 0.03'ü (bindirme bölgesinde 0.06) geçmemelidir. Uç bölgelerde enine donatının çapı 8 mm'den az olmamalıdır. Etriye kollarının ve çirozların arasındaki yatay mesafe çiroz çapının 25 katından daha fazla olamaz. Perde uç bölgelerine, kolonların sarılma bölgeleri için enine donatının en az $2/3$ 'ü kadar donatı konulmalıdır.

Düşey doğrultuda etriye ve/veya çiroz aralığı 15 cm'den daha büyük, 5 cm'den daha küçük olamaz. Bu aralık boyuna donatı çapının 6 katı ve perde kalınlığının $1/3$ 'ünden fazla olmamalıdır. Perde uç bölgesindeki enine donatılar temel in içinde, 30 cm'den ve perde kalınlığından küçük olmayan bir yükseklik boyunca devam ettirilecektir. Kritik perde yüksekliğinin dışında kalan perde uç bölgelerinde düşey doğrultudaki etriye ve çiroz aralığı, perde kalınlığından ve 20 cm'den daha büyük alınmamalıdır. Şekil 11.25 ve Şekil 11.26'de perde donatı düzenleme ilkeleri şematik olarak gösterilmiştir.

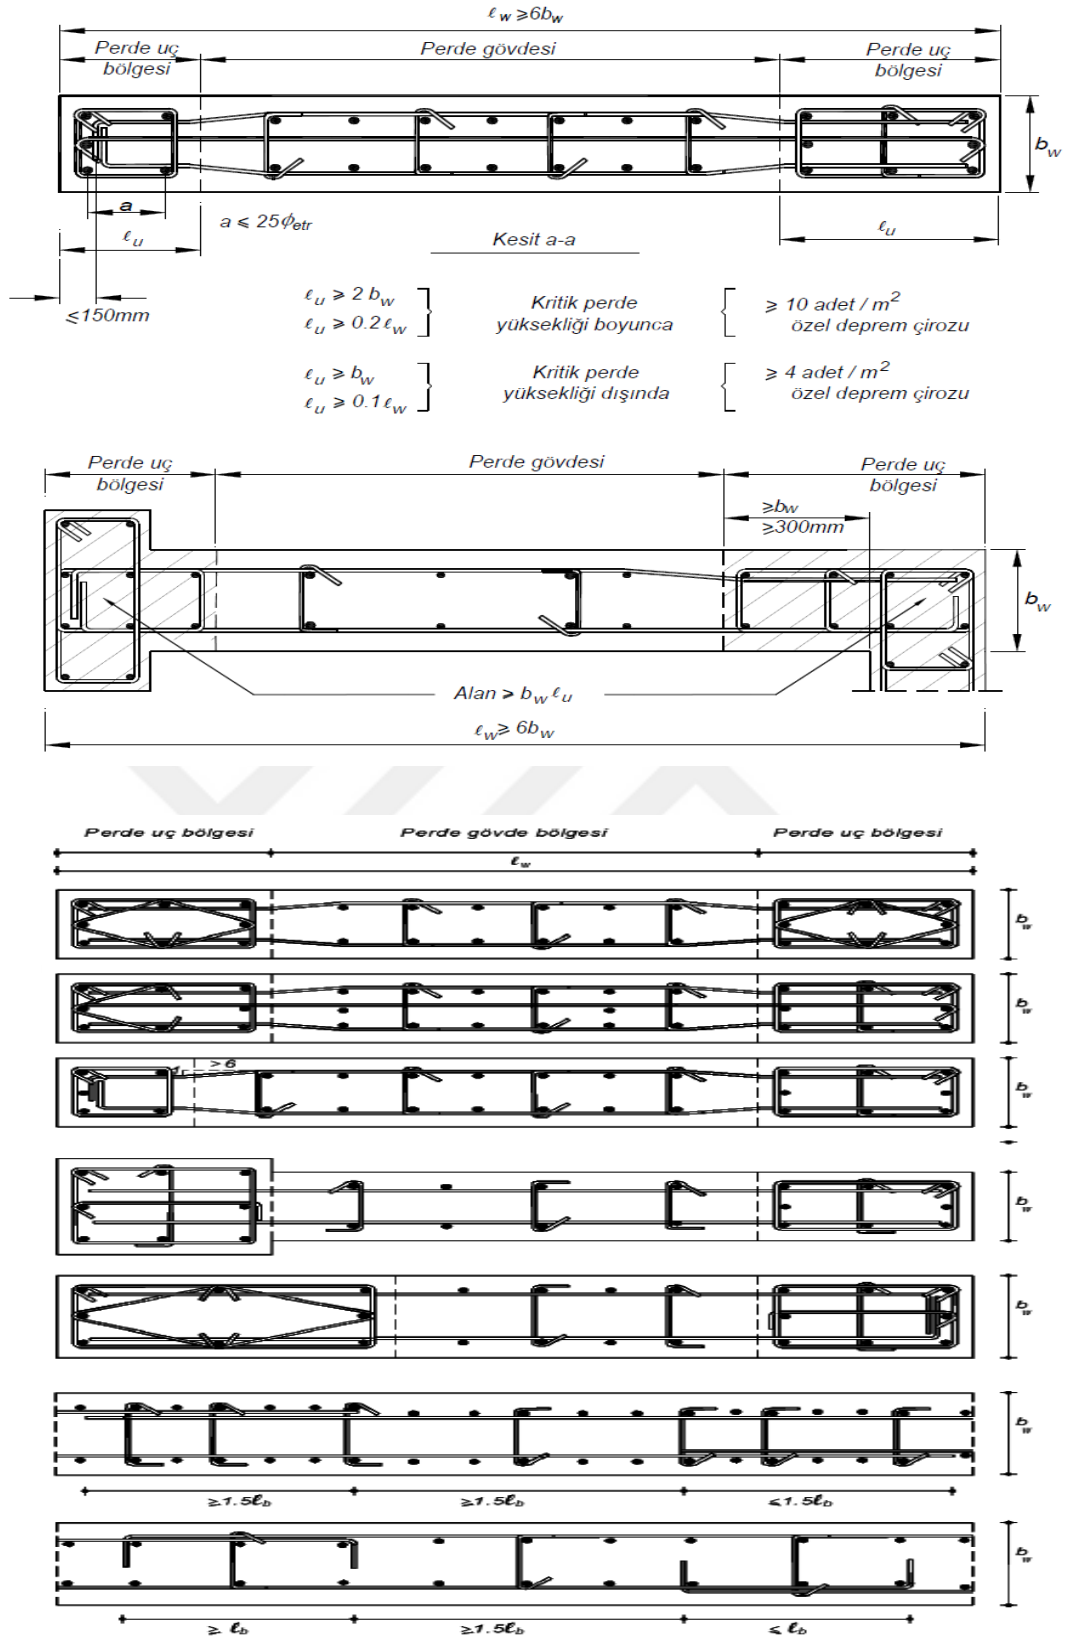
Şekil 11.26 : Perde sargı donatısı düzenleme ilkeleri (TBDY, 2018).

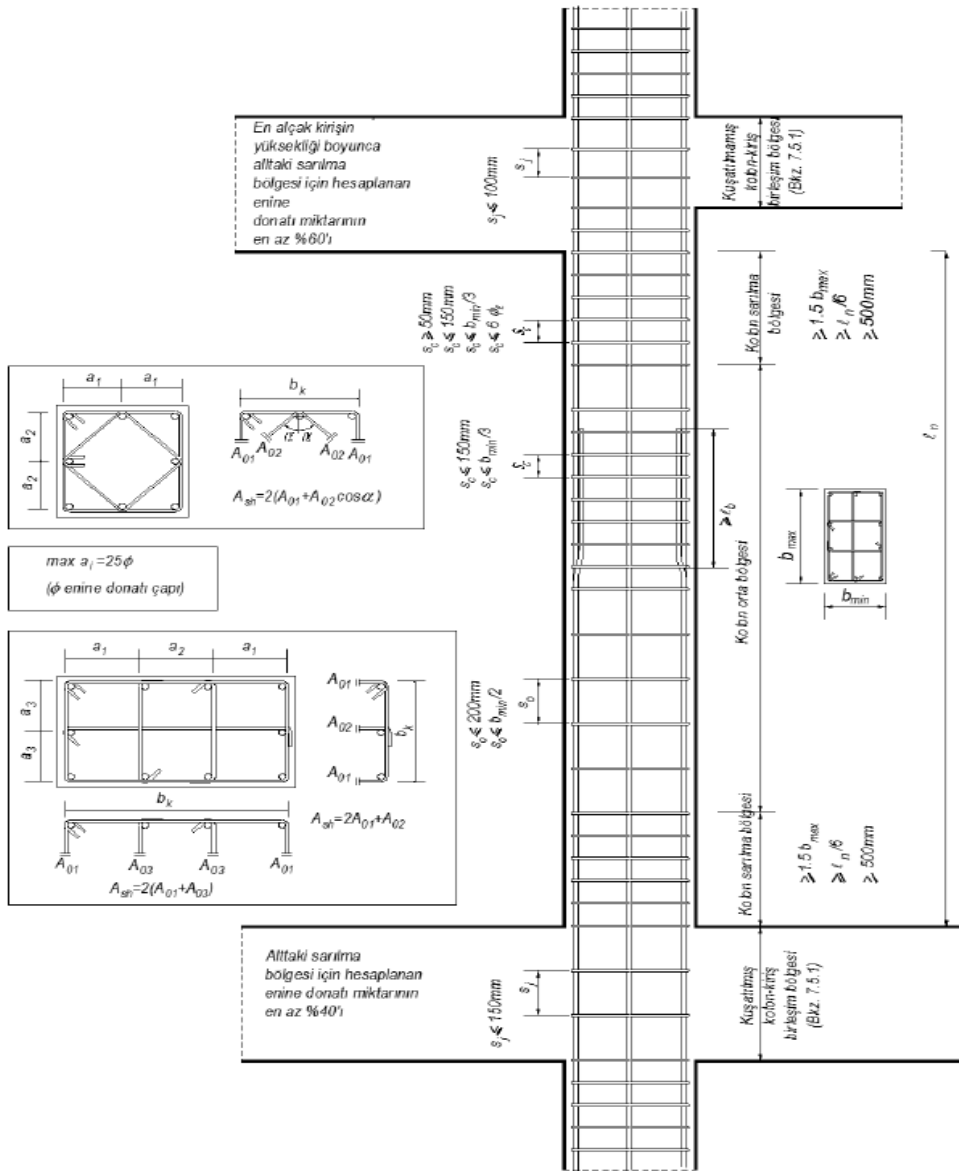
Şekil 11.27 : Kolon Sargı donatısı düzenleme ilkeleri (TBDY, 2018).

Sarılma bölgeleri kolonun alt ve üst uçlarında tanımlanan bölgedir. Kolon orta bölgesinde $\phi 8$ 'den küçük çaplı enine donatı kullanılmayacaktır. Kolon boyunca etriye, çiroz veya spiral aralığı, en küçük en kesit boyutunun arısından ve 20 cm'den daha büyük olmamalıdır. Etriye kollarının ve çirozların arasındaki yatay mesafe etriye çapının 25 katından daha fazla olmamalıdır. Şekil 11.27'de sargı donatısı düzenleme ilkeleri şematik olarak görülmektedir.

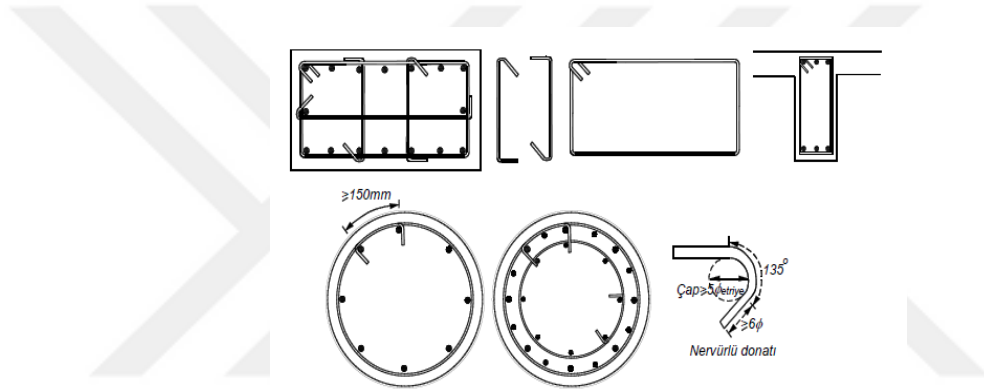
Şekil 11.28 : Deprem etriyesi detayları (TBDY, 2018).

Özel deprem etriyelerin her iki ucunda 135 derece kıvrımlı kancalar bulunacaktır. Özel deprem çirozları bir uçta 90 derece olabilir. Deprem çirozları şaşırtmalı olarak düzenlenecektir. Etriye çapları 80 mm'den az olmayacaktır. Özel deprem etriyeleri boyuna donatıyı dıştan kavrayarak kancaları aynı donatı etrafında kapanması zorunludur. Deprem çirozlarının çapı etriye çapı ile aynı olacak her iki uçta da mutlaka donatı ve etriyeyi saracaktır. Etriyeler ve çirozlar beton dökülürken yerinden kaymayacak şekilde sıkıca bağlanmalıdır. Donatılarda kaynağa izin verilmez. Şekil 11.28'de deprem etriyeleri ve deprem çirozları görülmektedir.
