**GERİ DÖNÜŞÜMLÜ AGREGADAN ÜRETİLMİŞ TAM ÖLÇEKLİ
KOLONLARIN YANGIN ETKİSİ ALTINDAKİ DEPREM PERFORMANSI**

YÜKSEK LİSANS TEZİ

Göktuğ ÜNAL

Tez Danışmanı: Prof. Dr. Alper İLKİ

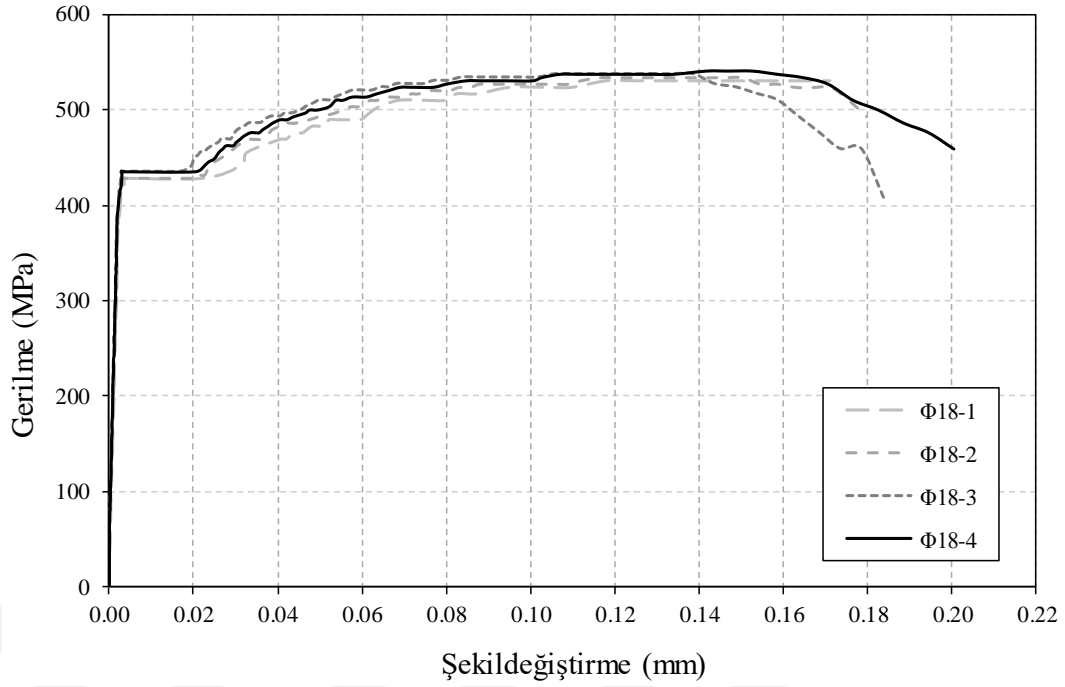
Kolon üretiminde S420 nervürlü betonarme çeliği kullanılmıştır. Kullanılan $\Phi 18$ çaplı betonarme çeliğinden 4 adet numune alınmış ve İstanbul Teknik Üniversitesi Yapı Malzemeleri Laboratuvarında donatı çekme deneyine tabi tutulmuştur. Şekil 2.1’de dört numunenin gerilme-şekil değiştirme ilişkileri gösterilmiştir.

Şekil 2.1 : Φ18 çaplı S420 betonarme çeliği gerilme-şekildeğiştirme ilişkisi.

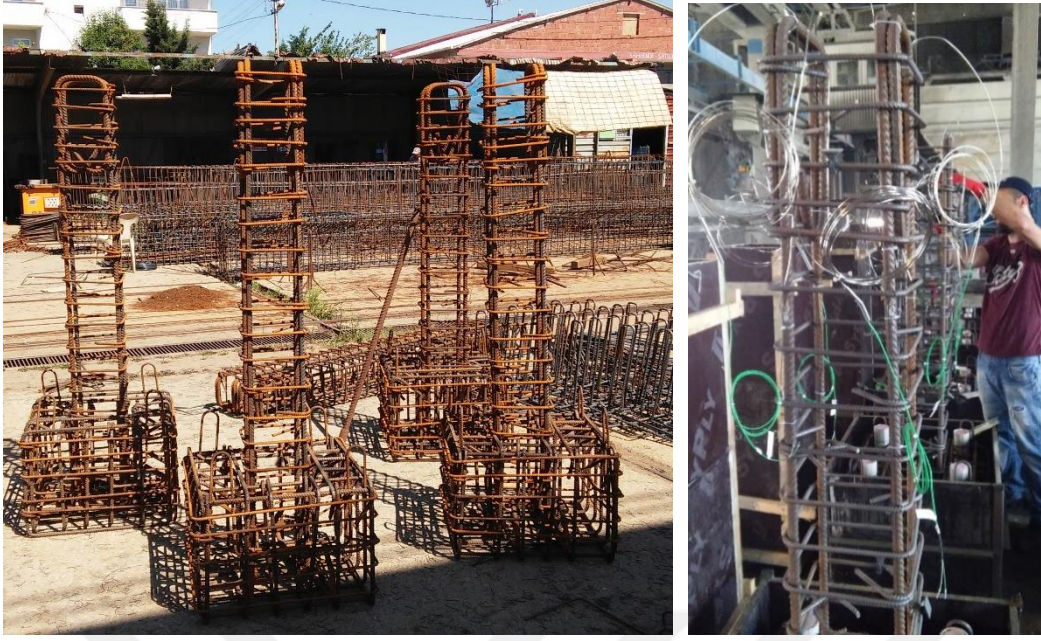
Şekil 2.9 : a) Donatı kafesi ve b) ısıt çift yerleşimi.

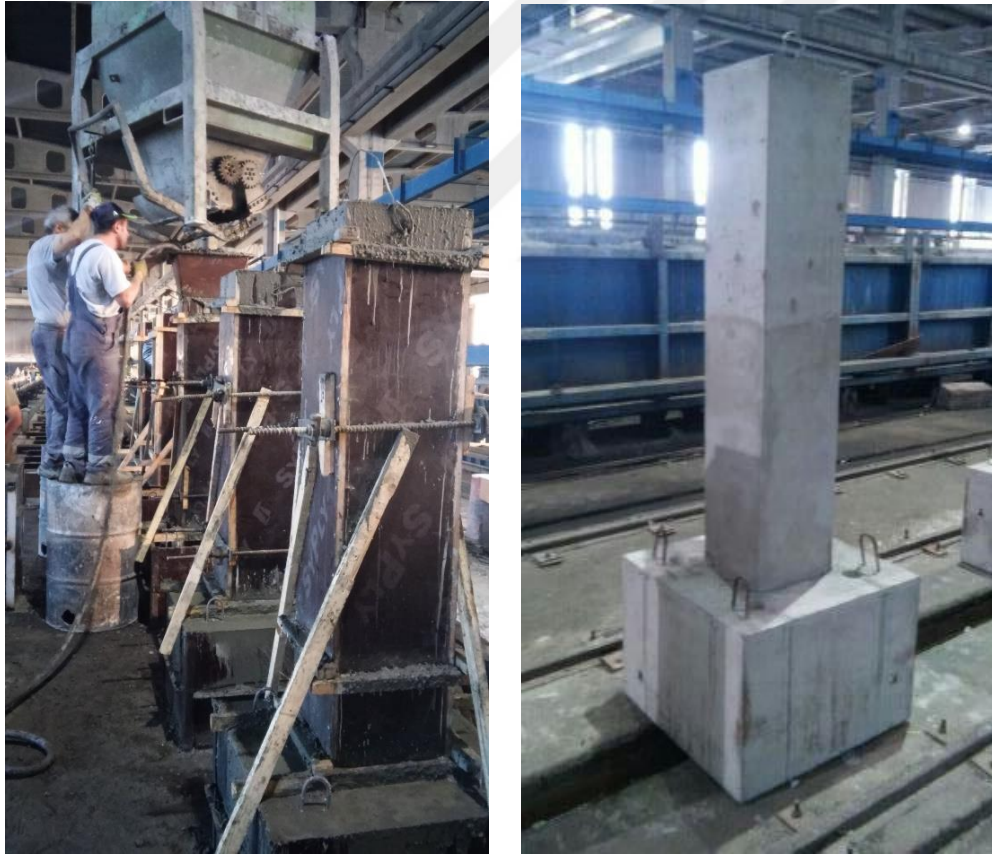
Şekil 2.10 : a) Beton dökümü ve b) üretim sonrası görünüş.

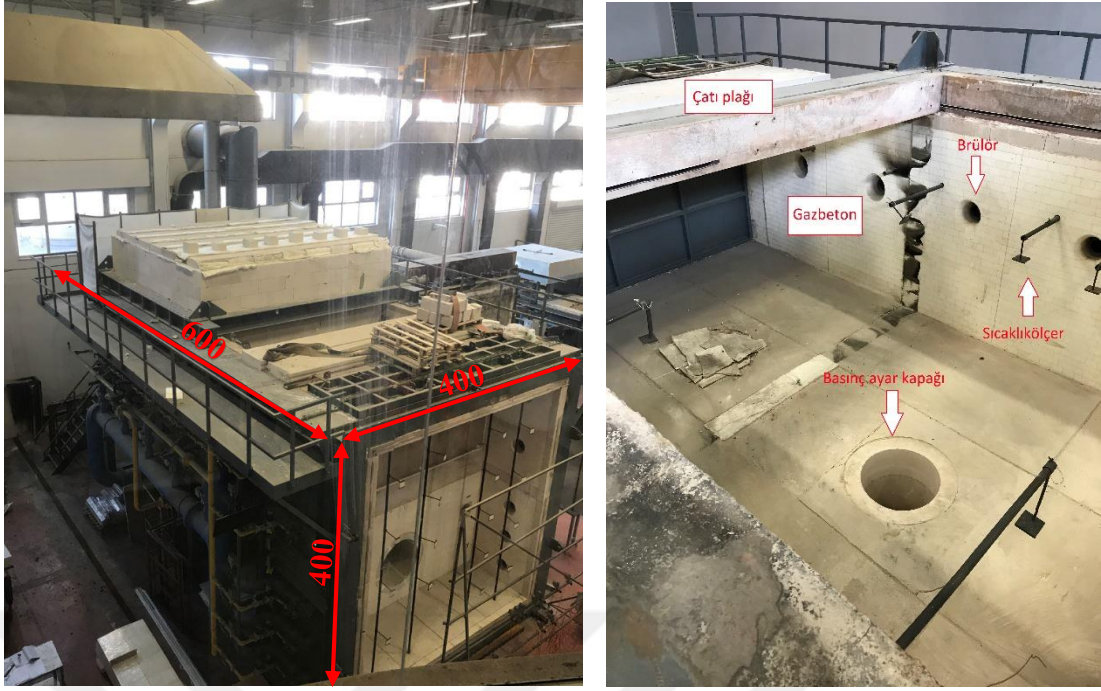
Kolon ve silindir numuneler üretimden 14 hafta sonra yangın deneyleri için Türk Standartları Enstitüsü Tuzla Kampüsü Yangın ve Akustik Laboratuvarına taşınmıştır. Laboratuvar, yüksek sıcaklık kapasitesi ve ISO 834 yangın eğrisini birebir takip edebilecek tasarıma sahip olan 4 m×6 m boyutlarında, gaz betonla istenilen yükseklikte yapılabilecek yangın fırınına sahiptir (Şekil 3.2-a). Deney esnasında sabit 20 Pascal basınç olması amacıyla basıncı dengeleyen 1 adet basınç ayar kapağı ve yangın fırınının dış bölümünde basınçölçer, fırına ısı veren 6 adet brülör, fırın iç sıcaklığını deney süresince ölçmek için 8 adet K tipi NiCr-Ni ısı çifti ve 2 adet gözlem penceresi mevcuttur (Şekil 3.2b). Kolonların orta seviyesinde, donatı iç ve dış olmak üzere 4 adet, kesit merkezinde 1 adet, kolon yüzeyinde ise 1 adet K tipi NiCr-Ni ısı çifti yerleştirilmiştir. -200°C ve +1200°C arasında anlık sıcaklık ölçüm almayı sağlayan ısı çiftleri, yangın deneyleri sırasında fırının iç sıcaklığı, kesitteki sıcaklık dağılımını ve donatının maruz kaldığı sıcaklığı belirlemek amacıyla kullanılmıştır. Isı yalıtımını sağlamak amacıyla fırın iç duvarlarında gazbeton, çatı plâğında ise donatılı gazbeton kullanılmıştır. Yangın deneyleri arasında birer hafta olup, 3 haftada deneyler tamamlanmıştır. Öte yandan, eksenel yük uygulanmaması durumunda daha güvenli tarafta kalınacak olması sebebiyle yangın deneyleri sırasında kolonlara eksenel kuvvet uygulanmamıştır (Abrams, 1971, Hertz, 2005).

Şekil 3.2 : Fırının a) dış ve b) iç görünümü.

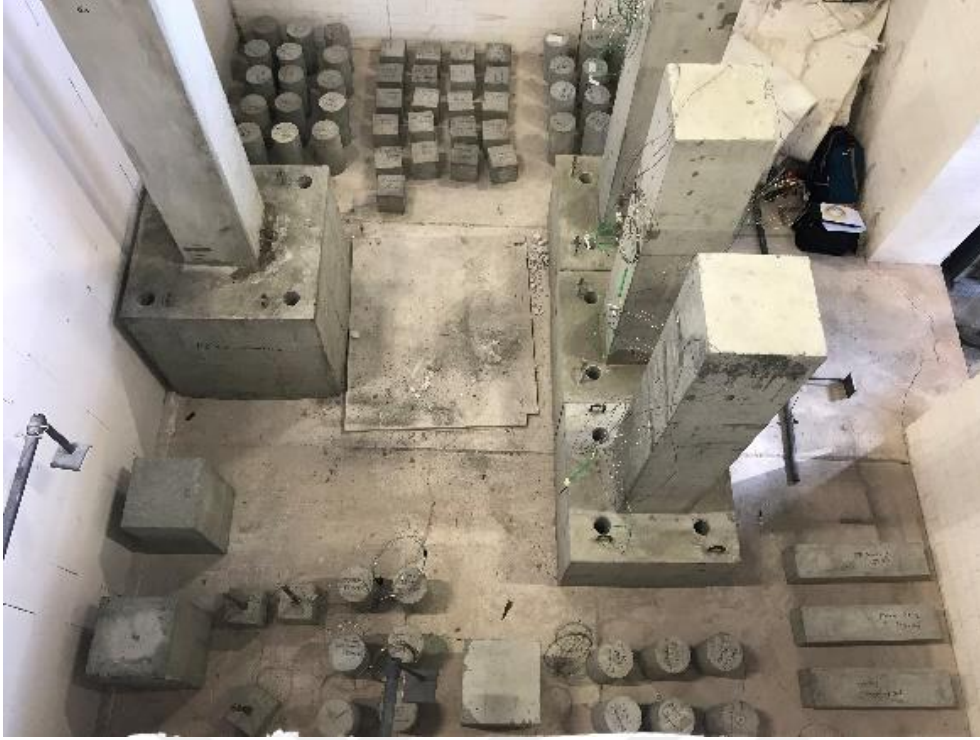
Deney öncesinde tüm numuneler fırına yerleştirilip ısı çiftleri veri aktarıcılara bağlandıktan sonra fırının üstü ısı yalıtımlı çatı plaklarıyla kapatılmıştır. Deney öncesi sistem kontrolü yapılmıştır. Deney öncesi fırın fotoğrafları Şekil 3.3'te verilmiştir.

Şekil 3.3 : 30 dakikalık yangın senaryosu deneyi öncesi fırın içi numune yerleşimi.

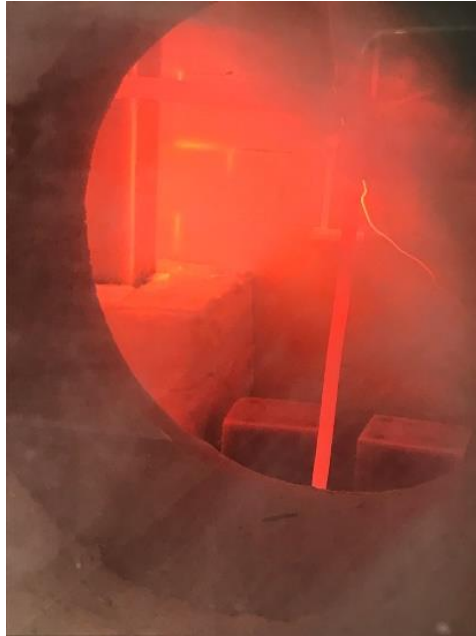
Deney esnasında numuneler gözlem penceresinden izlenmiştir. Deneyin 20. dakikasında kolon köşelerinde ışıma kaynaklı renk değişimi gözlemlenmiştir. Deney süresince numunelerde belirgin bir hasar oluşumu görülmemiştir. Fırının gözlem penceresinden görünümü Şekil 3.4’te yer almaktadır.

Şekil 3.4 : 30 dakikalık yangın deneyi sırasında gözlem penceresinden görünüm.

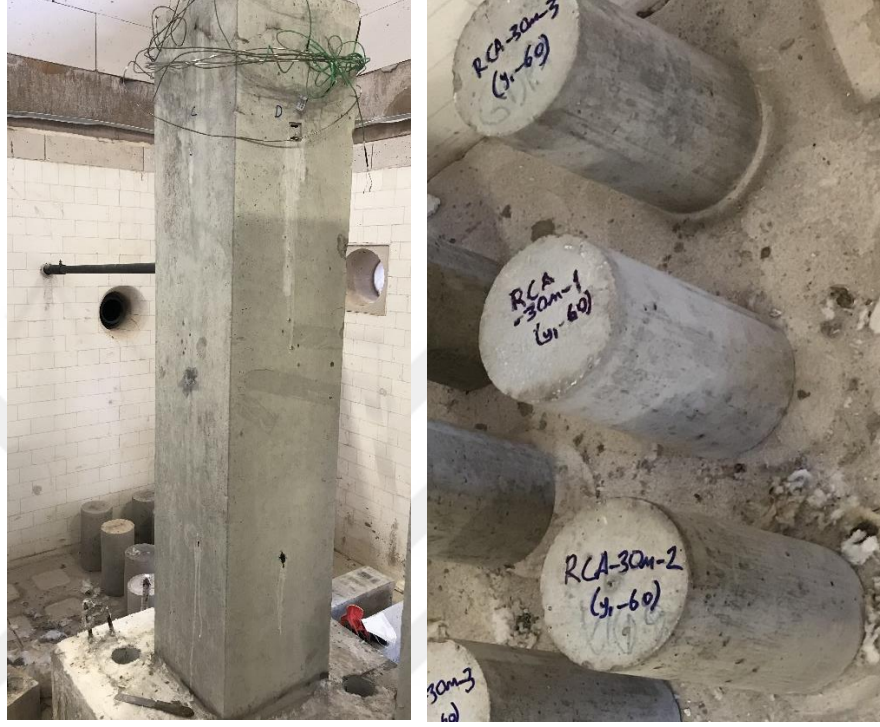
Deney tamamlandıktan sonra fırın kapağı açılmadan kendi ortam sıcaklığında soğumaya bırakılmıştır. Bu aşamadan sonra fırın kapağı açılıp numunelerin tüm yüzleri detaylı bir şekilde incelenmiştir. Kolon numunesinin yüzlerinde pullanma olmadığı fakat kılcal çatlakların olduğu gözlenmiştir. Silindir numunelerde ise yüzeysel çatlaklarının olduğu gözlenmiştir (Şekil 3.5).

Şekil 3.5 : 30 dakikalık yangın senaryosuna maruz kalan numunelerin görünümü.

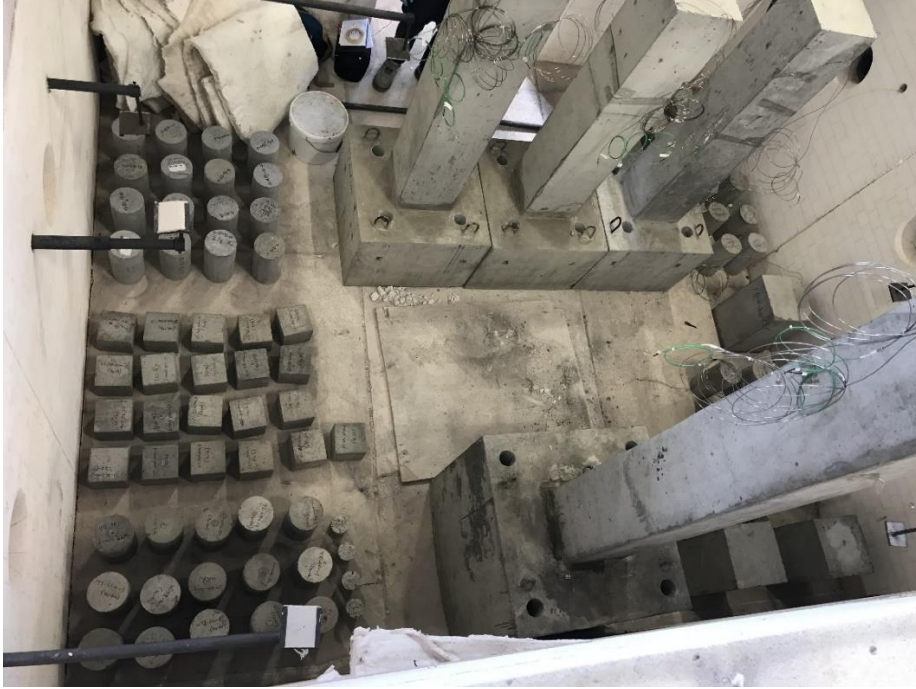
Bir önceki deneye paralel olarak, GDA-60M ve 3 adet C-60M fırına yerleştirilip ısı çiftleri veri aktarıcısına bağlandıktan sonra fırının üstü ısı yalıtımlı çatı plaklarıyla kapatılmıştır. Deney öncesi sistem kontrolü yapılmıştır. Deney öncesi fırın fotoğrafları Şekil 3.7’de verilmiştir.

Şekil 3.7 : 60 dakikalık yangın senaryosu deneyi öncesi numunelerin fırın içi yerleşimi.

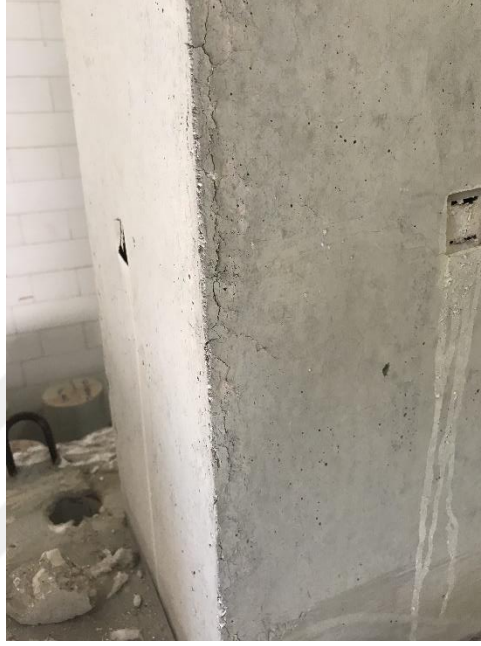
Deney sırasında gözlem penceresinden numuneler izlenmiştir. Bu gözleme göre oluşan hasar otuz dakikalık yangın senaryosu deneyi sonrası numunelerde oluşan hasar ile aynıdır. Numuneler yangına maruz bırakılıp doğal hava şartlarında soğuduktan sonra tüm kolon yüzeylerinde kılcal çatlakların olduğu, köşelerinde ise daha yoğun olduğu gözlenmiştir (Şekil 3.8). Silindir numunelerden birinin tamamen parçalandığı ve diğerlerinde ise yüzeysel çatlakların yoğun olduğu görülmüştür.

Şekil 3.8 : 60 dakikalık yangın senaryosu deneyi sonrası numune görünümü.

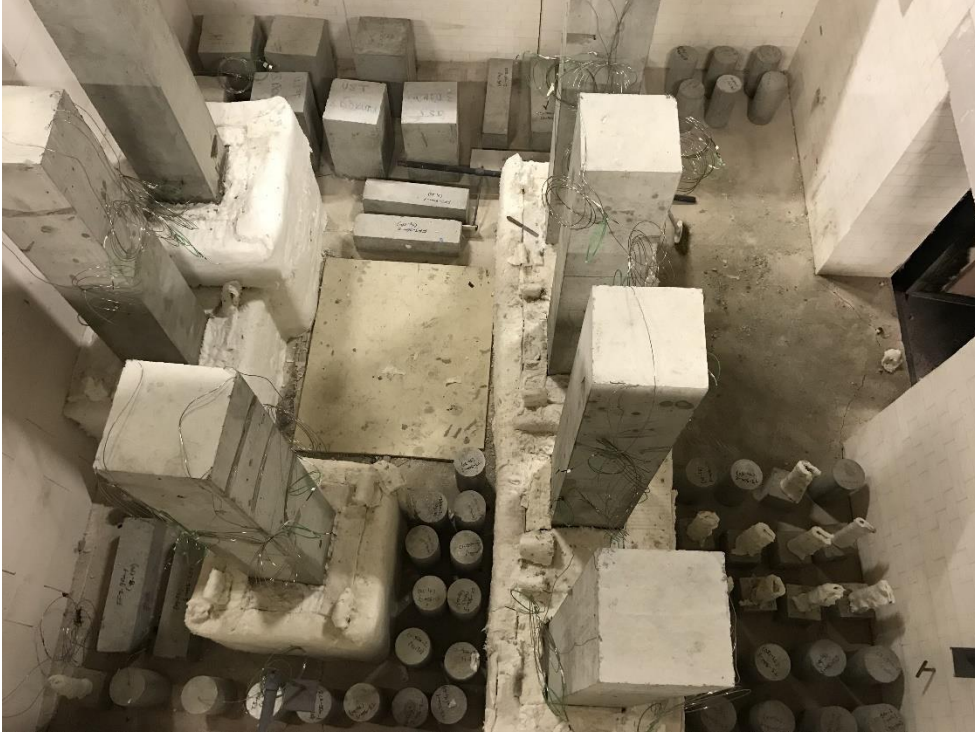
GDA-90M ve 3 adet C-90M fırına yerleştirilip ısıl çiftler veri aktarıcısına bağlandıktan sonra fırının üstü ısı yalıtımlı çatı plaklarıyla kapatılmıştır. Deney öncesi sistem kontrolü yapıldıktan sonra deney başlatılmıştır. Deney öncesi fırın içi fotoğrafları Şekil 3.10’da verilmiştir.

Şekil 3.10 : 90 dakika yangın senaryosu deneyi öncesi fırın içi numune yerleşimi.

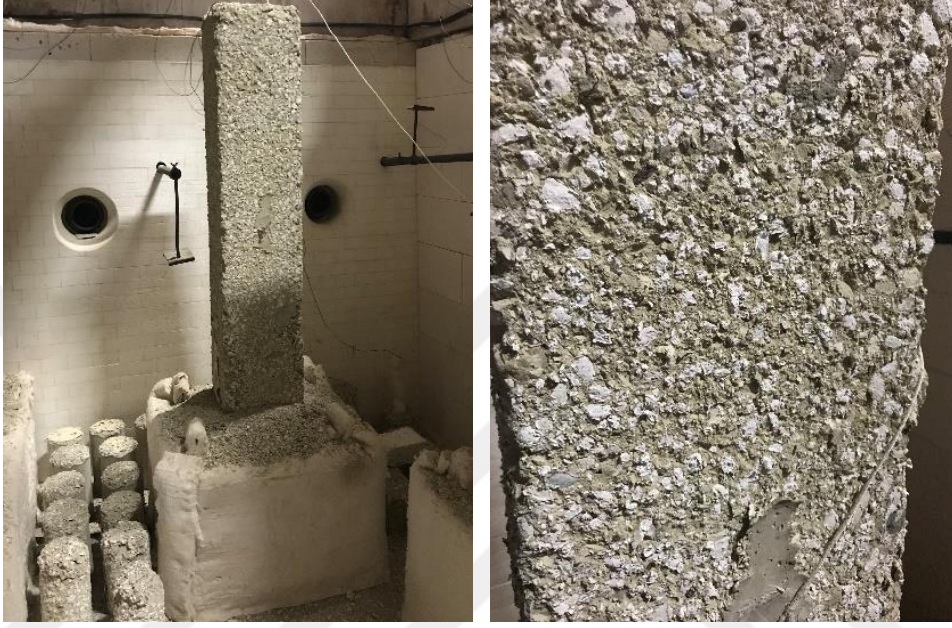
Deneyin ilk 60 dakikasında bir önceki deney numuneleriyle benzer hasarlar görülmüş, sonrasında ise kolon kenarlarında dökülmeler ve yüzeydeki pullanmalar artış göstermiştir. Doğal hava şartlarında soğumaya bırakılan numuneler 1 gün sonra incelenmiş ve kesitin her iki yönde yaklaşık 5 mm kesit kaybı olduğu görülmüştür (Şekil 3.11). Silindir numunelerde ise hasarın çok fazla olduğu, numune boyunda yaklaşık 15 mm, çapında ise 10 mm azalma olduğu görülmüştür (Şekil 3.12).

Şekil 3.11 : 90 dakikalık yangın senaryosu deneyi sonrası numune görünümüleri.

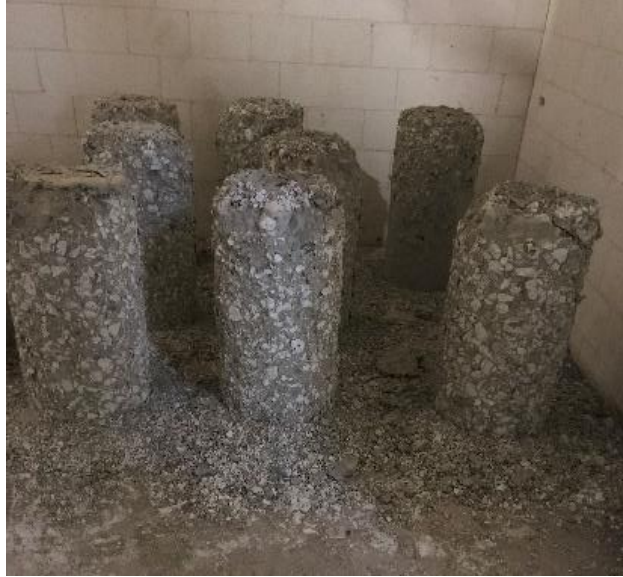
Şekil 3.12 : 90 dakikalık yangın senaryosu deneyi sonrası silindir numunelerin görünümüleri.

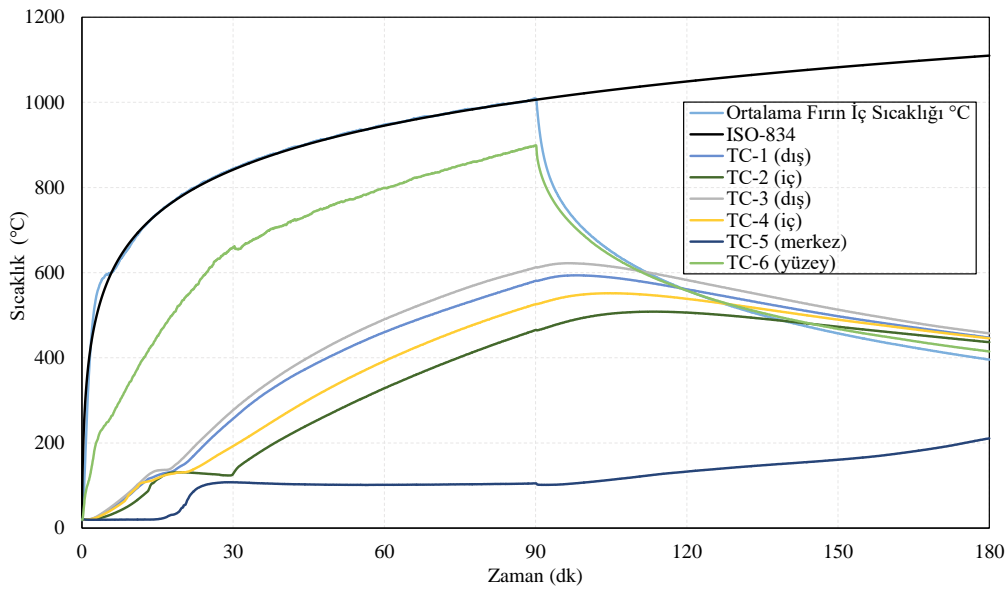
Doksan dakikalık yangın senaryosunda, önceki yangın senaryolarına benzer şekilde kesit yüzeyine (TC-6), kesit merkezine (TC-5), donatı iç yüzeyine (TC-2, TC-4), donatı dış yüzeyine (TC-1, TC-3) yerleştirilen ısı çiftlerinin tamamından ölçüm alınmıştır. Doksan dakikalık deneyde elde edilen sonuçlar 60 dakika yangına maruz bırakılan numunelerle kıyaslandığında sıcaklıkölçer pozisyonlarındaki sıcaklık farkları bakımından uyumlu sonuçlar gösterdiği görülmüştür. Donatı dış yüzündeki ortalama sıcaklık 590 °C, donatı iç yüzündeki ortalama sıcaklık 500 °C mertebelerinde ölçülmüştür. Ayrıca, ISO-834 eğrisi ile fırın içi sıcaklığın örtüştüğü görülmüştür (Şekil 3.13).

Şekil 3.13 : 90M kolonu ölçülen sıcaklık seviyeleri.

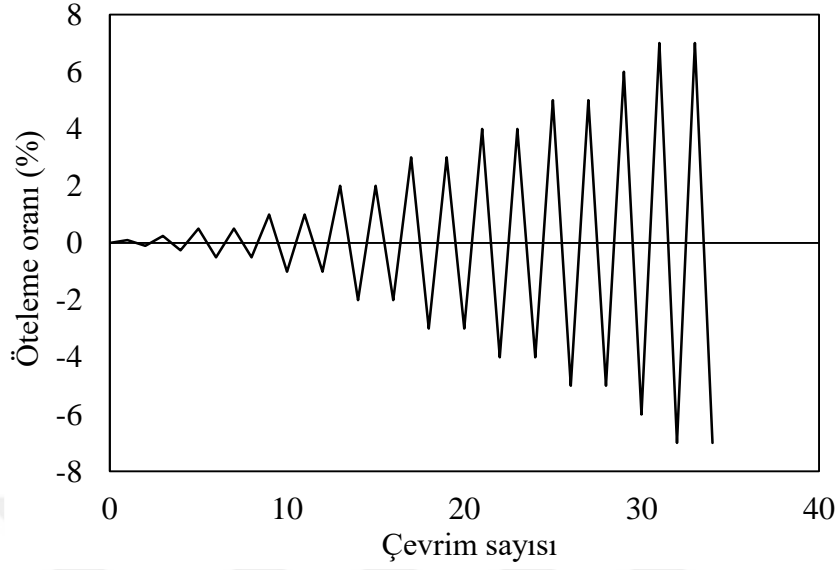
Yarı-statik deneylerde, ACI-374 (2009) tarafından önerilen yükleme protokolü kullanılmıřtır (Őekil 4.2). İtme ve çekme yönlerinde deplasman hedefli yüklemeler uygulanmıřtır. Öteleme oranı, öteleme miktarının kolon boyuna bölümünden (Δ/l) elde edilmiřtir. Yükleme protokolüne göre % 0.5 öteleme oranından itibaren her çevrimsel yükleme 2 kez tekrarlanmıřtır. Deneylerde ileri hasar seviyesine karřı gelen %7 öteleme oranına (deplasman deđeri olarak 84 mm) kadar çevrimsel yükleme

Şekil 4.2 : Yükleme protokolü.

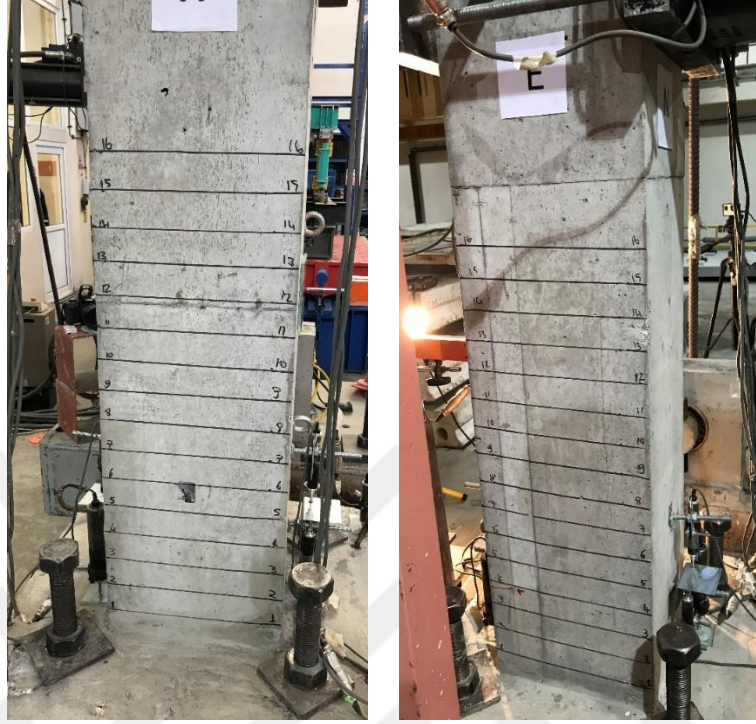
Deneye ilk adım olarak % 0.1 öteleme oranına karşılık gelen 1.2 mm hedef yerdeğiştirmeye itilerek başlanmıştır. İlk kılcal çatlağın, 0.1 mm genişliğinde ve % 0.5 çekme çevriminde olduğu gözlenmiştir (Şekil 4.3-b). İtme çevriminde ise ilk

çatlak %1 öteleme oranında 0.1 mm genişliğinde meydana gelmiştir. Ayrıca, güney (S) yüzünde ise enine eğilme çatlakları oluşmuştur.

Şekil 4.3 : GDA-REF batı (W) yüzü ve doğu (E) yüzü, hasarsız ve ilk eğilme çatlakları (%0.5 öteleme oranı) oluşuktan sonraki durumu.

Deney başlamadan önce numunenin tüm yüzleri incelenmiş ve herhangi bir hasarın olmadığı görülmüştür (Şekil 4.3-a). Deneyin başlamasıyla birlikte, hedef yerdeğiştirmeye giderken numunenin yüzeyleri gözlemlenmiş, hedef yerdeğiştirmede numunenin gözlem yüzeyleri olan doğu (E) ve batı (W) yüzleri fotoğraflanmış, çatlak oluşmuşsa krokiye çizilmiş ve çatlak genişliği ölçülüp not edilmiştir. Fotoğraftaki oklar, kuvvetin uygulanma yönünü, mavi renk itme, kırmızı renk çekme çevrimlerinde çekildiğini temsil etmektedir.

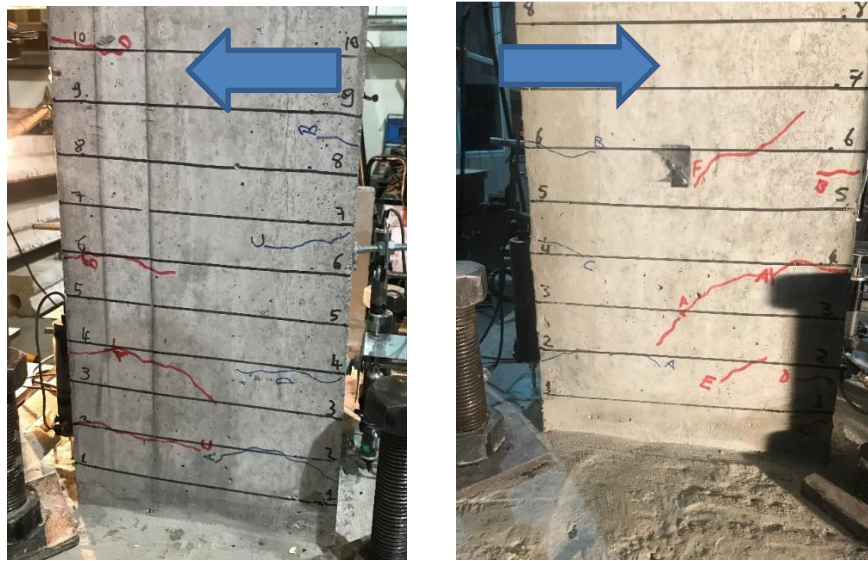
Bundan sonraki öteleme adımlarında itme ve çekmede yaklaşık olarak simetrik eğilme çatlakları oluşmuştur. %1 öteleme oranında, ikinci çevrimlerde itme ve çekme adımlarında kılcal eğilme çatlakları artış göstermiştir (Şekil 4.4).

Şekil 4.4 : GDA-REF %1 öteleme oranı itme sonrası doğu (E) ve batı (W) yüzlerinde oluşan eğilme çatlakları.

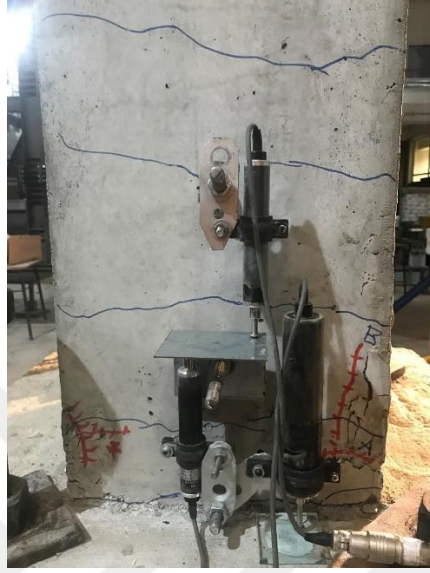
Deneyin devamında %2 öteleme oranında itme ve çekme çevrimlerinde numunenin temel ile birleşim bölgesinde güney (S) ve kuzey (N) yüzlerinde ezilme başlangıcı gözlemlenmiştir. Temel-kolon birleşim bölgesinde 0.1 mm'den küçük çatlaklar oluşmuştur. P=0 yük değerinde kalıcı deformasyon değeri 2.5 mm olduğu görülmüştür (Şekil 4.5).

Şekil 4.5 : GDA-REF %2 öteleme oranı çekme sonrası kuzey(N) yüzünde oluşan ezilme hasarı.

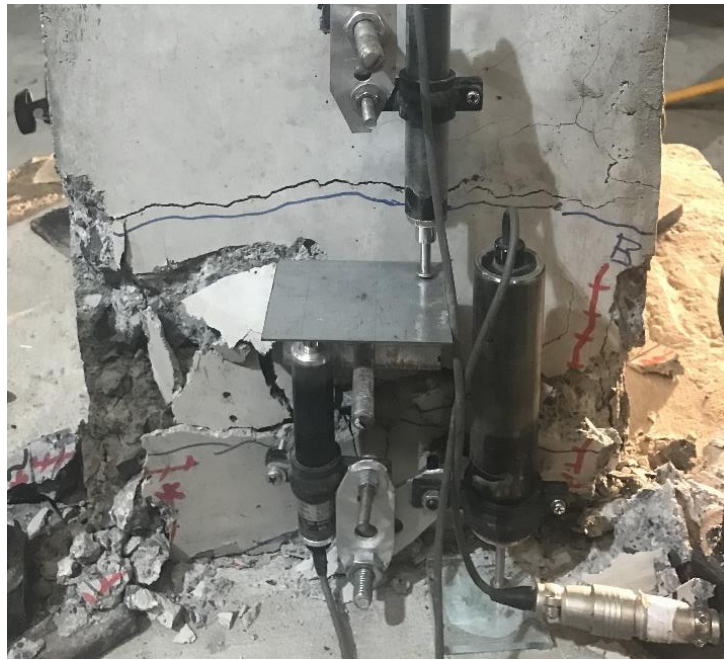
%5 öteleme oranında 36 mm hedef yerdeğiştirmeye itme çevriminde kuzey (N) yüzünde plastik mafsallık bölgesindeki paspayı tabakasında dökülme başlangıcı meydana gelmiştir (Şekil 4.7). Plastik mafsallık bölgesindeki çatlaklar 2mm mertebesine ulaşmış, üst bölgede ise çatlak genişliğinde bariz bir artış gözlenmemiştir.

Şekil 4.7 : GDA-REF %5 öteleme oranı itme sonrası kuzey (N) yüzünde oluşan ezilme hasarı.

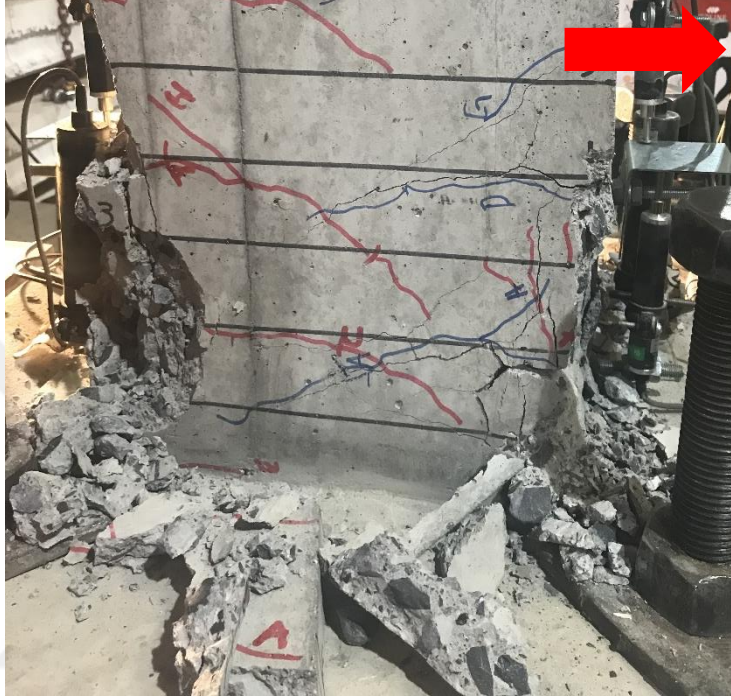
Bu adımdan sonraki çevrimde $P=0$ yük değerinde kalıcı deformasyon değeri 25.6 mm düzeyinde olduğu görülmüştür. %5 öteleme oranının çekme çevrimine giderken kolonun doğu (E) ve batı (W) yüzlerinde de paspayında dökülmeler oluşmuştur. 60 mm hedef deplasmandaki doğu (E) yüzündeki hasarın olduğu durum Şekil 4.8'da gösterilmiştir.

Şekil 4.8 : GDA-REF %5 öteleme oranı çekme sonrası batı (W) yüzünde oluşan ezilme hasarı.

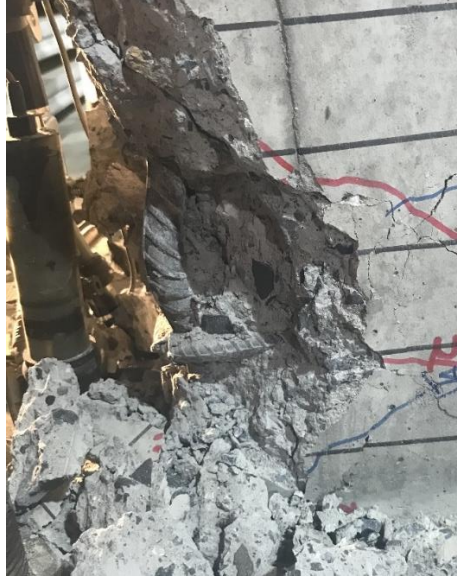
%6 öteleme oranı 72 mm hedef deplasmanı ilk itme çevriminde plastik maafsız bölgesindeki beton örtüsü tamamen dökülmüş, boyuna donatı ve etriyeler gözle görünür duruma gelmiştir. Beton örtüsünün kaldırılmasıyla birlikte aynı öteleme oranının ikinci çevriminde güney (S) ve doğu (E) yüzlerinin birleşim bölgesindeki donatının 5-10 cm arası yükseklikte burkulmaya başladığı görülmüştür (Şekil 4.9). %6 öteleme oranı itme ve çekme çevrimlerinde yüksüz durumdaki kalıcı deplasmanlar sırasıyla 40.8 mm ve 43.4 mm olarak ölçülmüştür.

Şekil 4.9 : GDA-REF %6 öteleme oranı itme sonrası güney (S) ve doğu (E) birleşimindeki donatı burkulması.

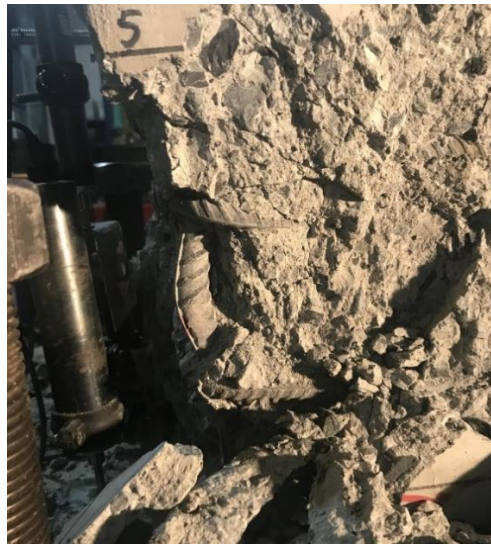
%7 öteleme oranı ilk itme çevriminde basınç bölgesindeki boyuna donatıların tamamı burkulmuştur (Şekil 4.10). Aynı çevrim pikindeki yatay yük değerinin maksimum yük değerine oranla %45 mertebelerinde düşüşün olduğu gözlemlenmiştir. Temel-kolon ara yüzeyindeki beton örtüsünün 30 cm yükseklik boyunca döküldüğü gözlemlenmiştir. %7 öteleme oranının ikinci itme pikinde deney sonlandırılmıştır. Deney bitiminde $P=0$ kN iken numunede 59.7 mm kalıcı yerdeğiştirme bulunmaktadır. Bu değer de hedef yerdeğiştirme değeri olan 84 mm'nin %71'ine karşılık gelmektedir. Deney bitimindeki numunenin son durumu Şekil 4.11'da gösterilmiştir.

Şekil 4.10 : GDA-REF %7 öteleme oranı itme sonrası güney (S) ve doğu (E) birleşimindeki donatı burkulması.

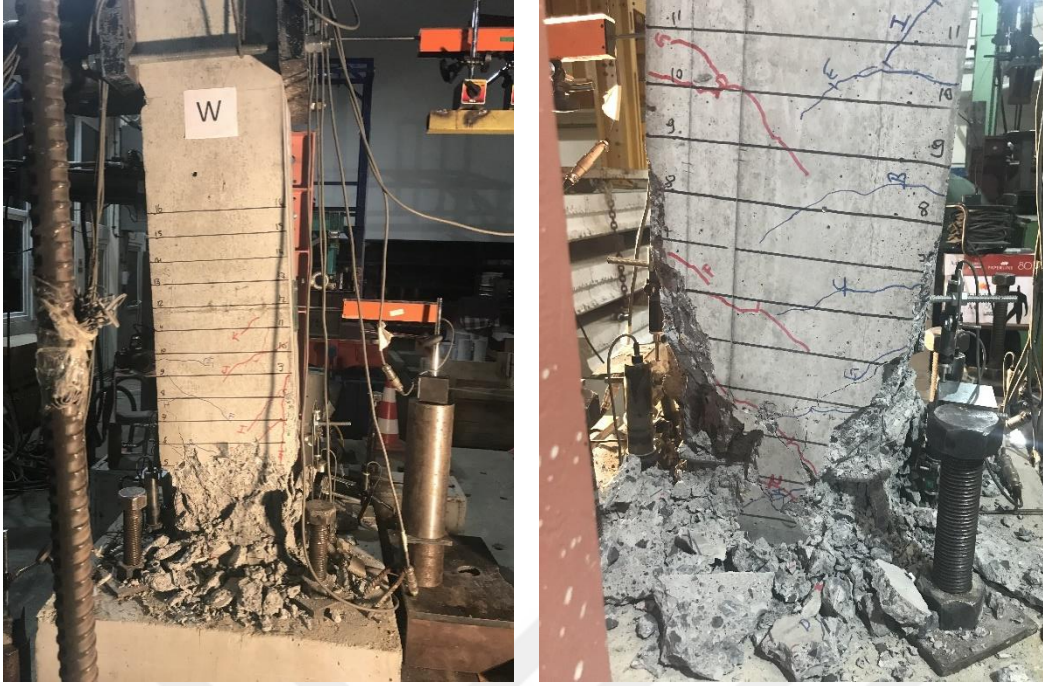
Şekil 4.11 : GDA-REF deney sonu $P=0$ kN iken numunenin hasar durumu.

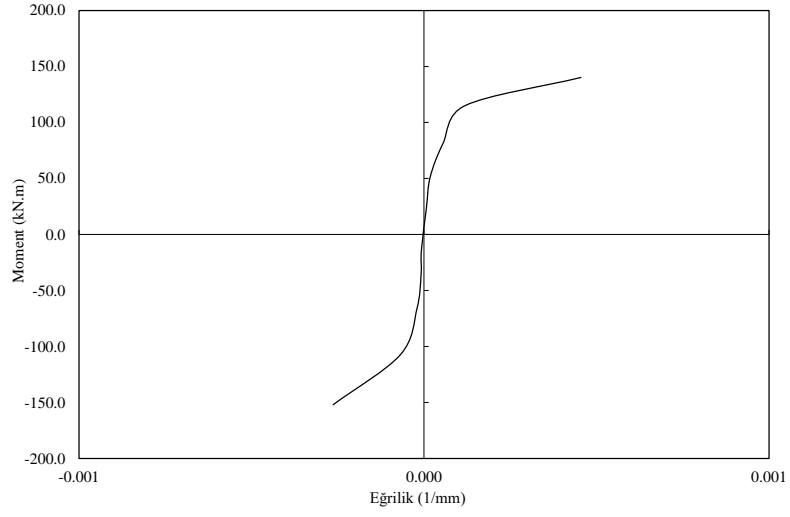
Şekil 4.14 : GDA-REF 0-20 mm arasındaki moment-eğrilik ilişkisi.

Numunede gözlenen ve ölçülen en büyük hasar kolon-temel birleşiminde oluşmuştur. Numuneye yerleştirilen yerdeğiştirme ölçer aracılığıyla, numunenin moment-eğrilik ilişkisi çizilmiştir. En büyük hasarın olduğu 0-20 mm ve 20-150 mm, 150-300 mm arasındaki moment-eğrilik ilişkisi sırasıyla Şekiller 4.14-15-16'te verilmiştir.

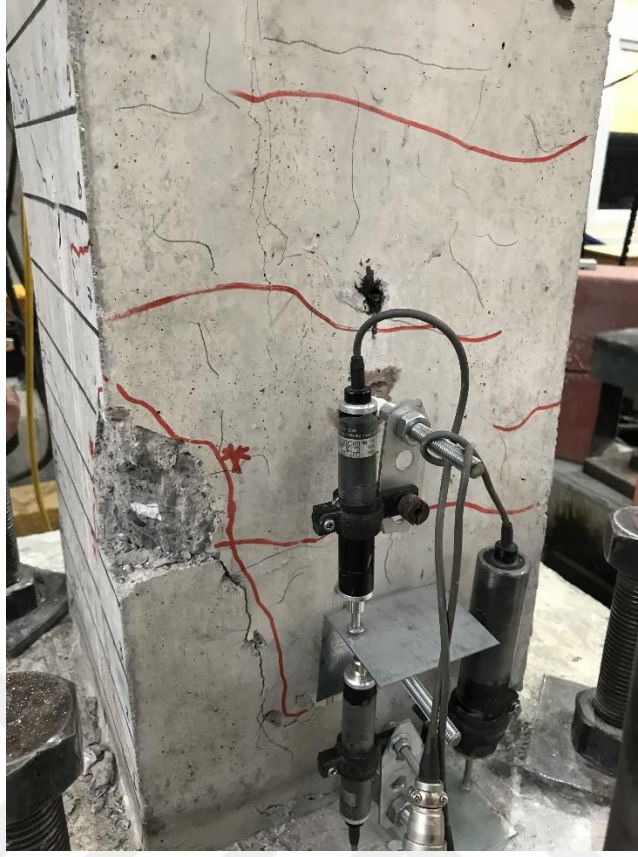
Şekil 4.21 : GDA-30M numunesi %2 öteleme oranı itme çevrimi güney (S) yüzündeki ezilme başlangıcı.

%1 öteleme oranı itme ve çekme çevrimleri tamamlandıktan sonra kalıcı yerdeğiştirmeyi belirlemek için $P=0$ kN durumuna getirilmiştir ve kalıcı yerdeğiştirmenin 0.3 mm olduğu belirlenmiştir. %2 öteleme oranı ikinci itme çevriminde basınç bölgesinde kolon-temel arayüzünden 30 cm mesafede, yaklaşık 84 kN yatay yük etkisi altında beton örtüsünün hasar gördüğü ve çekme çevriminde basınç bölgesinde ezilme başlangıcı olduğu gözlemlenmiştir (Şekil 4.21). Daha sonra $P=0$ yüksüz duruma getirilerek, kalıcı deplasman değerinin 14.8 mm olduğu görülmüştür.

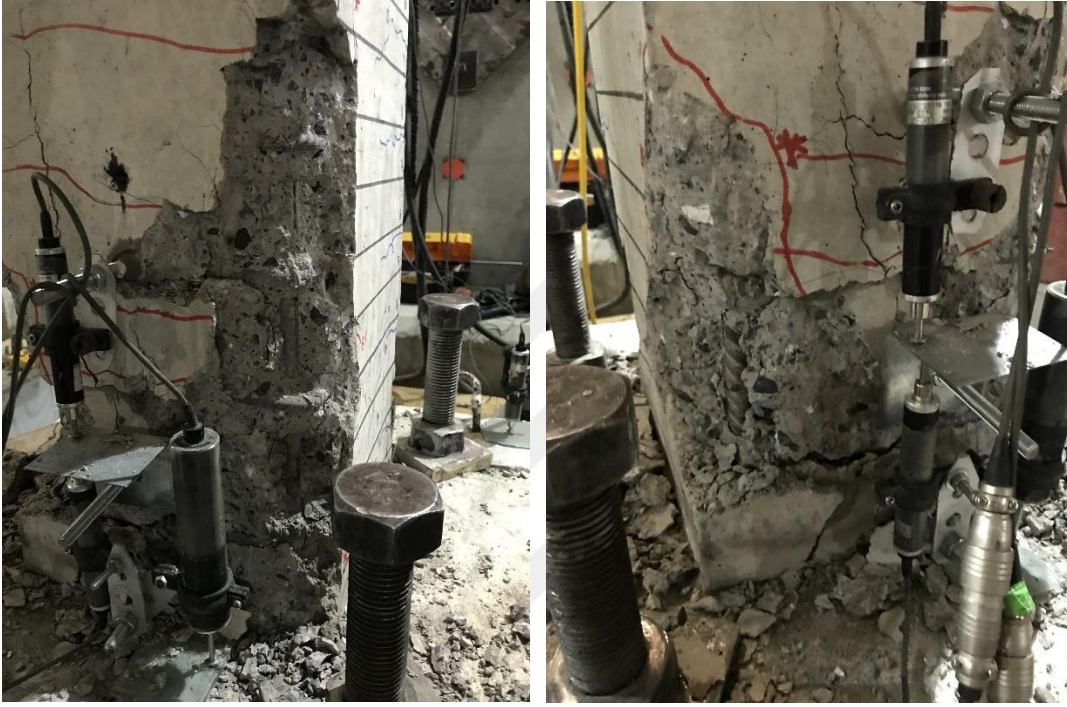
%4 öteleme oranının ilk itme çevriminde kolon köşelerinde beton örtüsünde dökülmelerin olduğu ve boyuna donatılar basınç bölgesinde gözle görünür hale gelmiştir. Kolonun kuzey (N)-batı (W) ve kuzey (N)-doğu (E) bölgelerinin kolon-temel birleşim bölgesinin başlangıcından yaklaşık 45 cm yükseklik boyunca beton örtüsünün döküldüğü, boyuna donatı ve etriyeler görünür duruma geldiği gözlemlenmiştir (Şekil 4.23).

Şekil 4.23 : GDA-30M numunesi %4 öteleme oranı çekme çevrimi hasar görünümü.

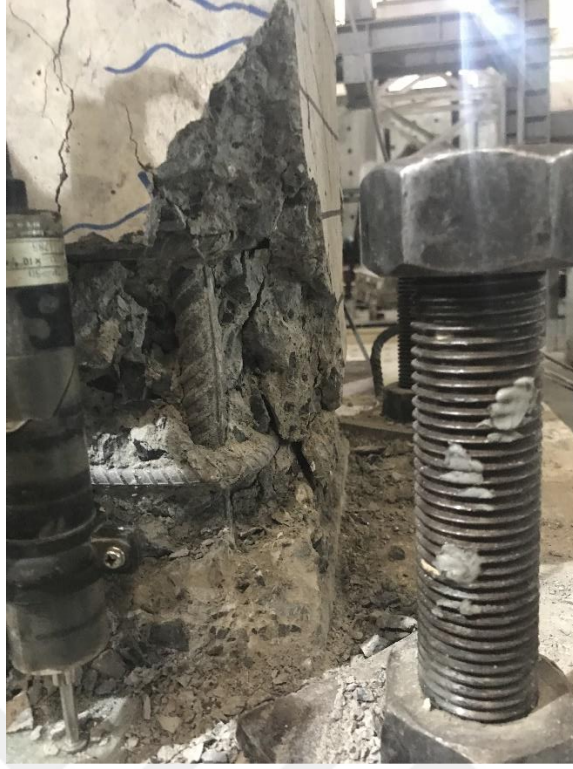
Şekil 4.24 : %5 öteleme oranı çekme sonrası kuzey (N) ve batı (W) birleşimindeki donatı burkulması.

Deneyin devamında, %5 öteleme oranına kadar mevcut çatlakların uzunluğunun yaklaşık olarak 40 mm ilerlediği görülmüştür. %5 öteleme oranında ise beton kabuk örtüsü tamamen kalkmış ve donatı burkulmasının başladığı gözlenmiştir (Şekil 4.24). Beton örtüsünün dökülmesinden kaynaklı olarak çatlak ölçümleri yapılamamış ve bu çevrimden sonra kroki üzerinde çatlak çizimleri yapılamamıştır. $P=0$ kN duruma getirildiğinde ise kalıcı yerdeğiştirme 10.7 mm olarak ölçülmüştür. Şekil 4.25'te %5 öteleme oranı itme ve çekme çevrimlerindeki hasar görünümü yer almaktadır.

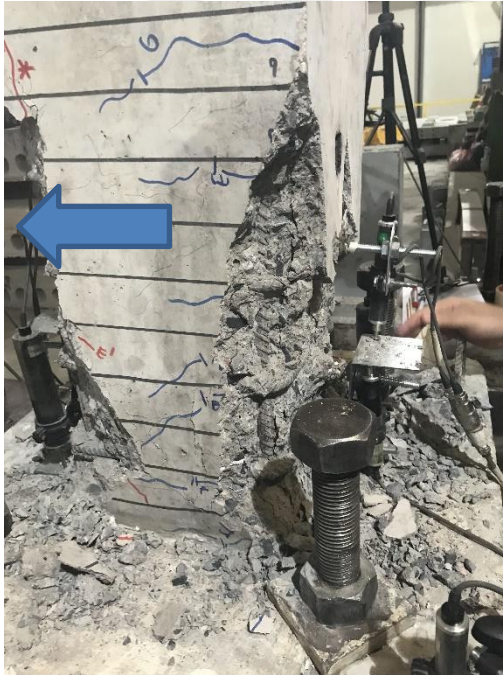
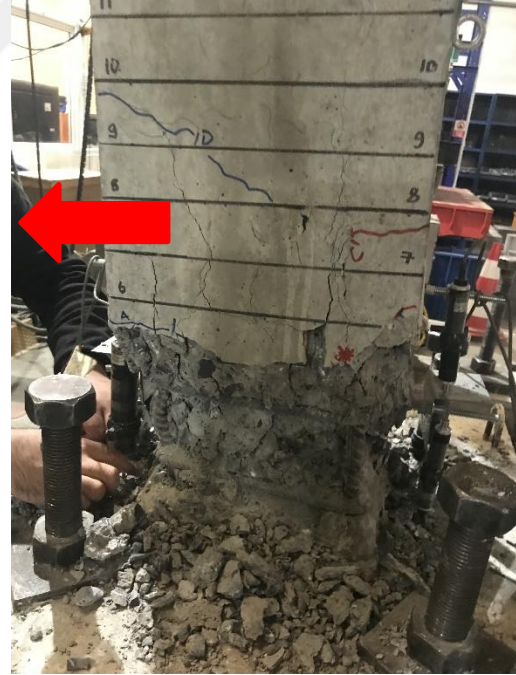
Şekil 4.25 : GDA-30M numunesi %5 öteleme oranı doğu (E) ve batı (W) yüzlerinin hasar görünümü.

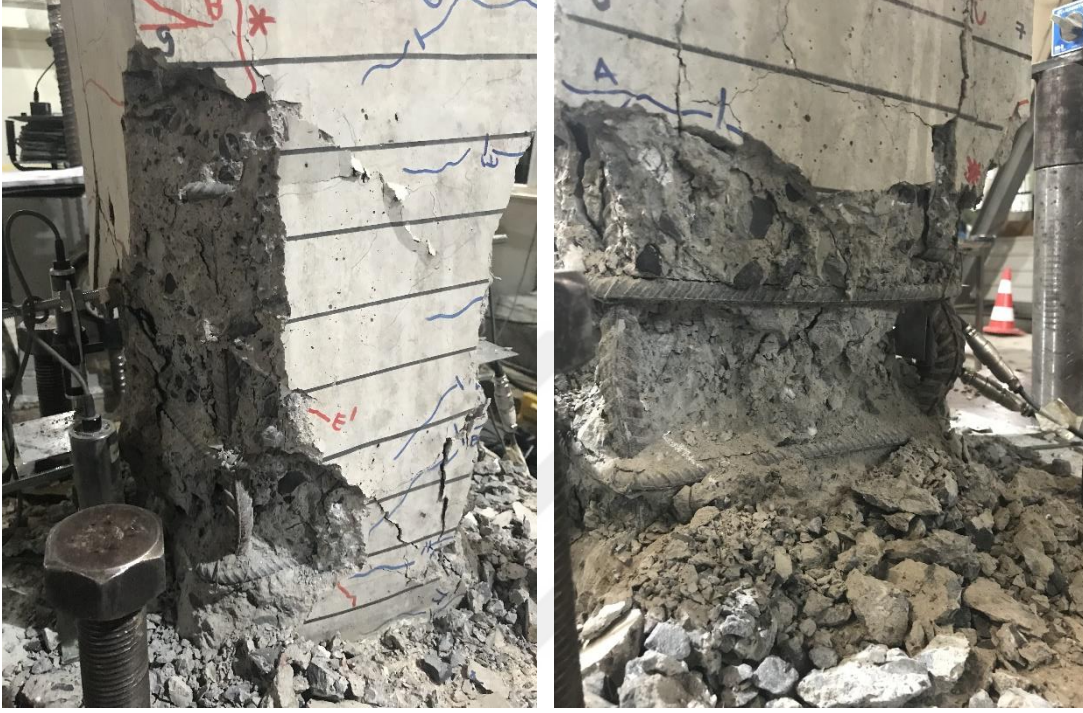
%6 öteleme oranının ilk çekme çevriminde, kolonun maksimum yatay kuvvet kapasitesinin yaklaşık olarak %30'unu kaybettiği görülmüştür. İlk çevrimde donatı burkulmasının daha da belirginleştiği ve bundan dolayı ikinci çevrimde yatay kuvvet

kapasitesinin yaklaşık olarak %60'ını kaybettiği göz önünde bulundurularak deney sonlandırılmıştır (Şekil 4.26). $P=0$ kN duruma getirilerek kalıcı yerdeğiştirme miktarının 65.1 mm mertebesinde olduğu görülmüştür. Deney sonunda numunenin hasar fotoğraflarını gösteren fotoğraflar Şekil 4.27'de, donatı burkulmasının son durumu ise Şekil 4.28'de verilmiştir.

Şekil 4.26 : GDA-30M numunesi %6 öteleme oranı doğu (E) ve batı (W) yüzlerinin hasar görünümü.

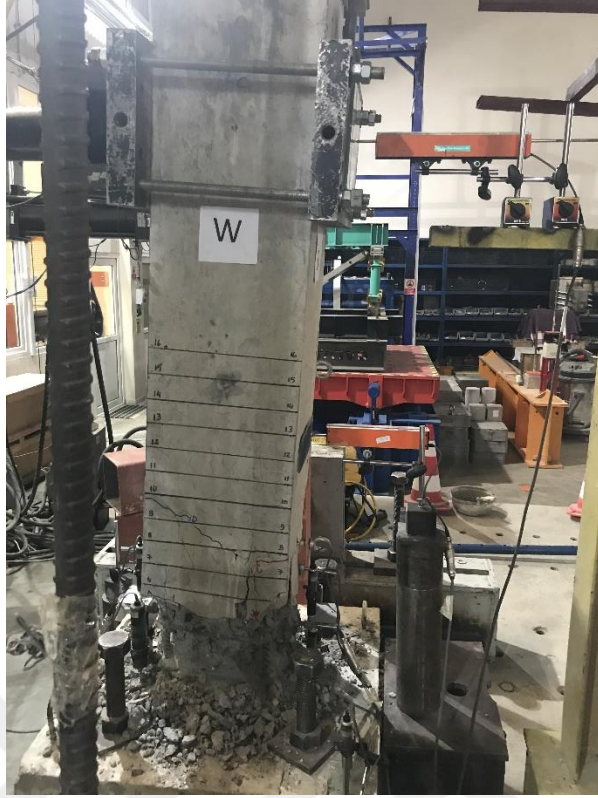
Şekil 4.27 : GDA-30M numunesi deney sonrası numunenin durumu ($P=0$, $\delta=65.1$ mm).

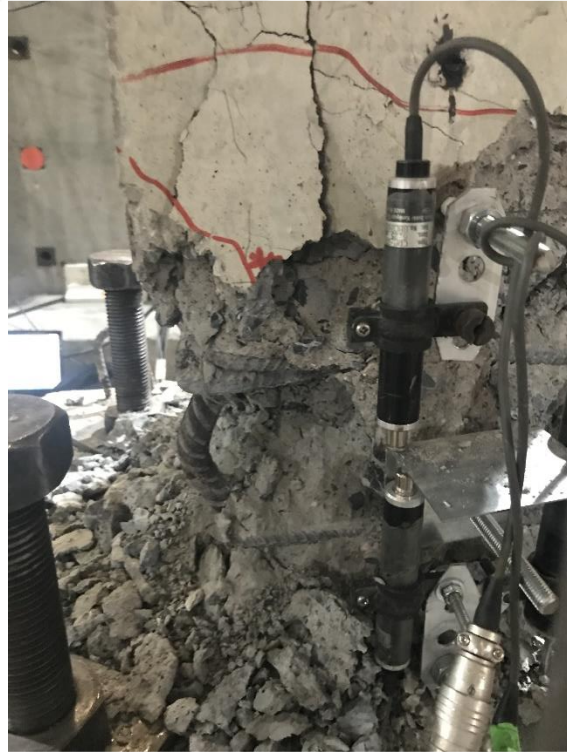
Şekil 4.28 : GDA-30M %6 öteleme oranı çekme sonrası güney (N) ve batı (W) birleşimindeki donatı burkulması.

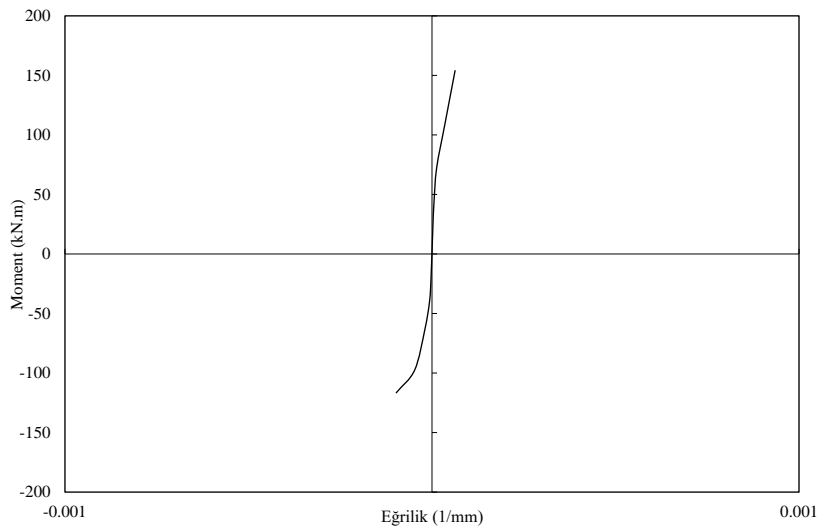
Şekil 4.33 : GDA-30M 150-300 mm arasındaki moment-eğrilik ilişkisi.

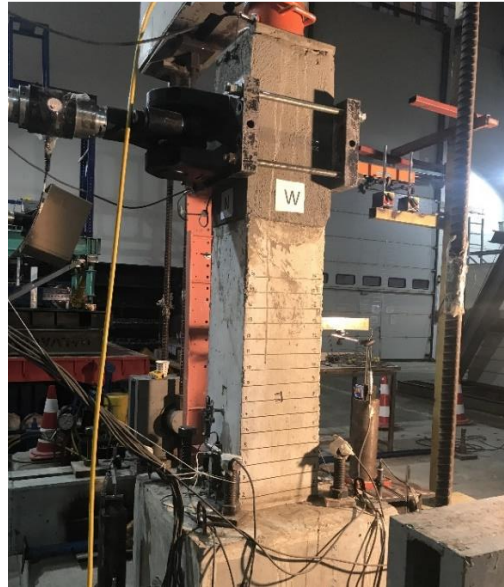
(Şekil 4.36). Yangın kaynaklı yüzeysel çatlaklar işaretlenmiştir. Yangına maruz kalan kolonun deney sırasında hidrolik iticinin itme bölgesinde kesme kuvveti kaynaklı hasarlar oluşmaması için deney gününden bir hafta önce numunenin üst bölümü tamir harcıyla sıvanmıştır. Deney sırasında numune gözlenmiş, hedef öteleme oranlarında fotoğraf çekilmiş, çatlak krokisi işlenmiş ve çatlak genişliği ölçülerek not edilmiştir.

Şekil 4.36 : GDA-60M deney öncesi görünümü.

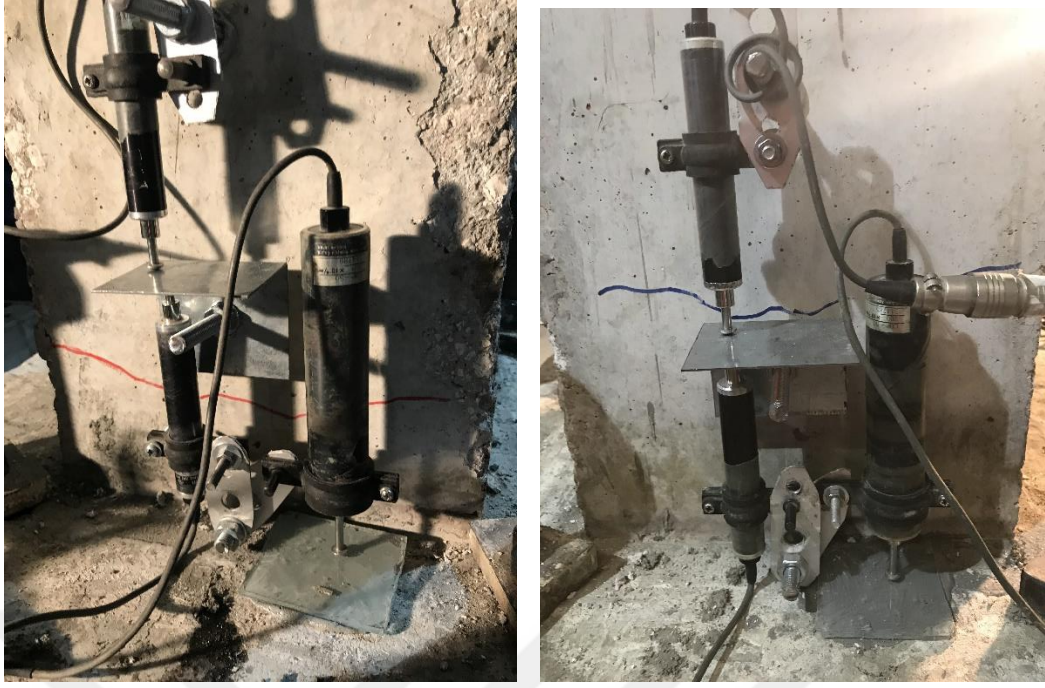
Deneyin ilk iki çevriminde (öteleme oranı %0.1 ve %0.25) çatlak oluşumu gözlenmemiştir. %0.5 öteleme oranı, 6 mm hedef deplasmanı itme ve çekme çevrimine gidilirken kuzey (N) ve güney (S) yüzünde ikinci etriye hizasında (~ 20cm) simetrik olarak yatay eğilme çatlağı ve temel kolon birleşiminde 0.1 mm mertebelerinde çatlak oluşumu gözlenmiştir. Numunenin %0.5 öteleme oranındaki kuzey (N) ve güney (S) yüzündeki ilk oluşan çatlakların yer aldığı fotoğraflar Şekil 4.37'de verilmiştir.

Şekil 4.37 : GDA-60M Numunesi %0.5 öteleme oranı kuzey (N) ve güney (S) yüzlerinin hasar görünümü.

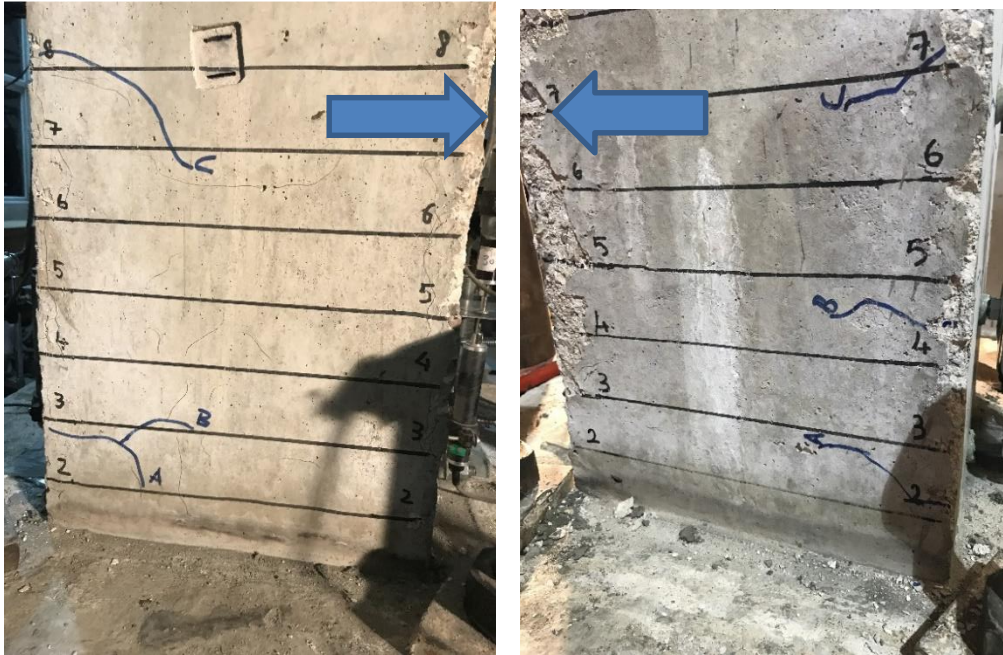
GDA-60M kolonunun doğu (E) ve batı (W) yüzlerindeki ilk çatlaklar %1 öteleme oranı 12 mm itme hedef yerdeğiştirmesinde oluşmuştur. Bu öteleme oranının ilk itme çevriminde doğu (E) ve batı (W) olmak üzere üçer adet yaklaşık 3 mm genişliğinde eğilme çatlakları meydana gelmiştir. Çatlak oluşumunun fotoğrafları Şekil 4.38’de gösterilmiştir.

Şekil 4.38 : GDA-60M numunesi %1 öteleme oranı itme batı (W) ve doğu (E) yüzlerinin hasar görünümü.
