**GERİ DÖNÜŞÜMLÜ AGREGADAN ÜRETİLMİŞ TAM ÖLÇEKLİ
KOLONLARIN YANGIN ETKİSİ ALTINDAKİ DEPREM PERFORMANSI**

YÜKSEK LİSANS TEZİ

Göktuğ ÜNAL

Tez Danışmanı: Prof. Dr. Alper İLKİ

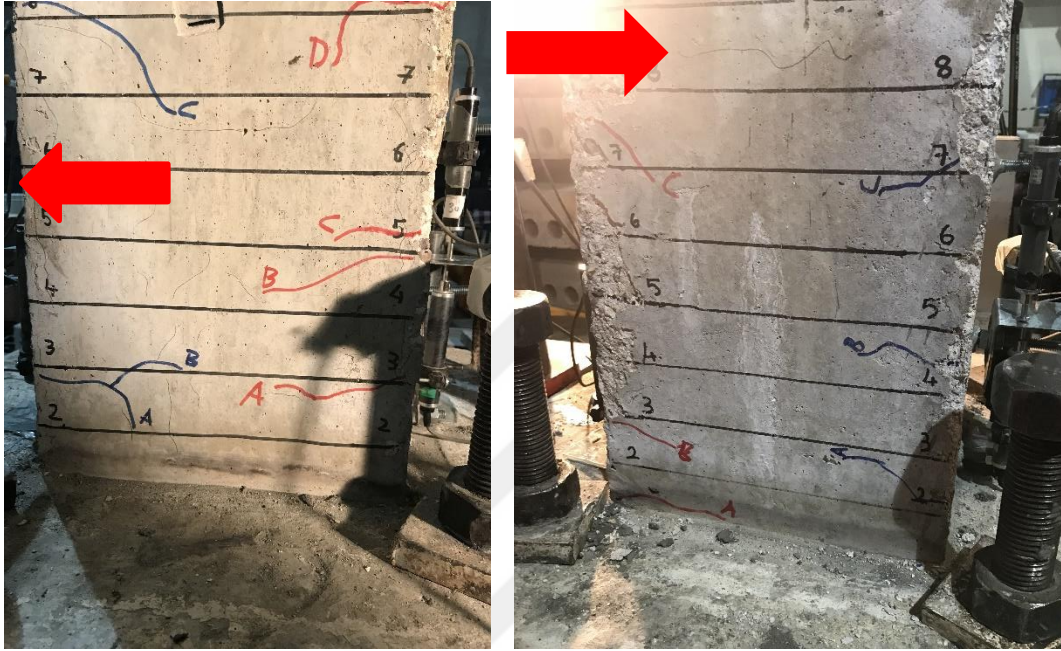
Şekil 4.39 : GDA-60M numunesi %1 öteleme oranı çekme batı (W) ve doğu (E) yüzlerinin hasar görünümü.

Aynı öteleme oranına ait çekme çevriminde ise kuzey (N) ve doğu (E) yüzlerinde 3'er adet, batı (W) yüzünde ise 4 adet eğilme çatlakları oluştuğu görülmüştür. Doğu (E) yüzündeki eğilme çatlakları sırasıyla 0.3-0.3-0.2 mm, batı (W) yüzündeki eğilme çatlakları ise 0.4-0.2-0.2-0.3 mm ölçülmüştür. Şekil 4.39'da %1 öteleme oranı çekme çevrimindeki eğilme çatlakları gösterilmiştir. İkinci çevrimde ise yeni çatlakların oluşmadığı, mevcut çatlakların genişliğinin arttığı gözlenmiştir.

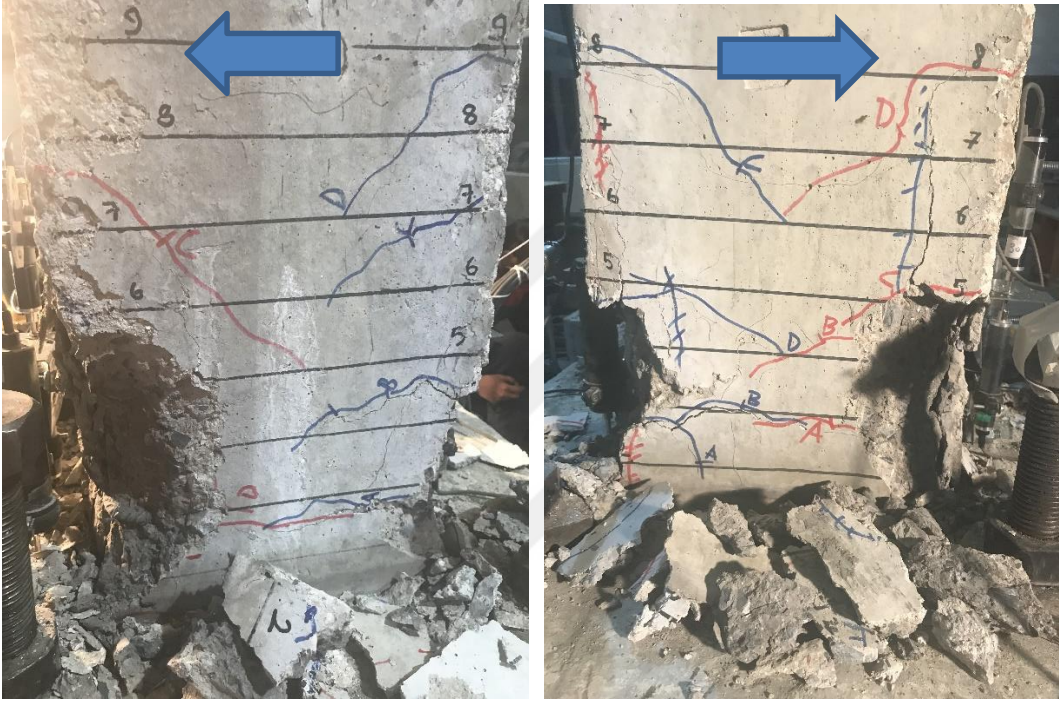
Şekil 4.42 : GDA-60M numunesi %4 öteleme oranı itme batı (W) ve doğu (E) yüzlerinin hasar görünümü.

%4 öteleme oranı itme ve çekme çevrimlerinde mevcut çatlakların genişlikleri artmış ve kolon köşelerinde beton örtüsünün döküldüğü görülmüştür. Bu durum Şekil 4.42’de görülmektedir. 48 mm hedef yerdeğiştirmeli itme çevriminde 97.8 kN, çekme 93.8 kN yatay kuvvet taşıdığı görülmüştür. Bu durum, %2 ve %3 öteleme oranlarına göre neredeyse aynı yatay kuvvetle tamamladığı yorumlanmıştır. Yüksüz durumda kalıcı yerdeğiştirme değeri 17.43 mm olarak ölçülmüştür.

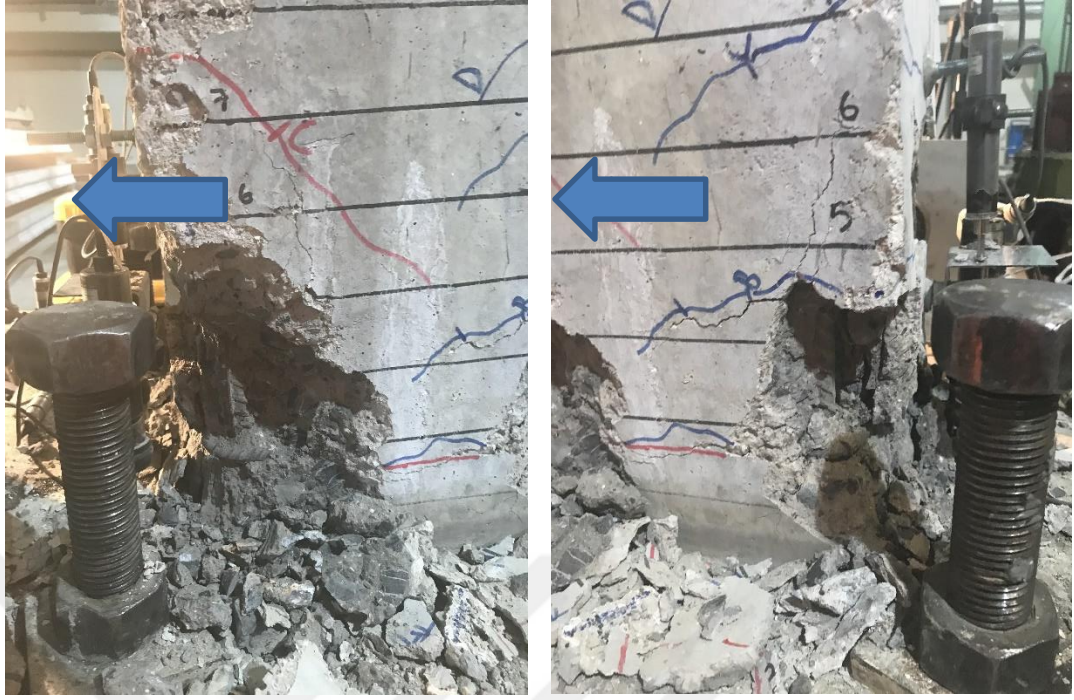
Şekil 4.43 : GDA-60M numunesi %5 öteleme oranı itme güney-doğu(S-E) ve güney-batı(N-E) köşelerindeki donatı burkulması.

%5 öteleme oranının ilk çekme çevriminde doğu (E) ve kuzey (N) birleşim bölgesinde gözle görülür şekilde donatı burkulması olduğu görülmüştür. Kuzey (N) ve batı (W) birleşim bölgesindeki beton örtüsünün dökülmemesinden dolayı bu bölgedeki donatının burkulup burkulmadığı hakkında yorum yapılamamıştır. Aynı öteleme oranının ikinci çevrimi itmede güney-doğu (S-E) ve güney-batı (N-E) köşesinde burkulma olduğu gözlenmiştir (Şekil 4.43). Çekme çevriminde ise kuzey (N) yüzünde ezilmeden kaynaklı belirgin donatı burkulması olduğu görülmüştür. Çevrimler tamamlandıktan sonra sistem yüksüz duruma getirilerek kalıcı yerdeğiştirme değeri 26.77 mm olarak tespit edilmiştir (Şekil 4.44). Yatay kuvvet değeri, %2 öteleme oranındaki maksimum yatay kuvvet değerinin yaklaşık %10’unu kaybettiği görülmüştür.

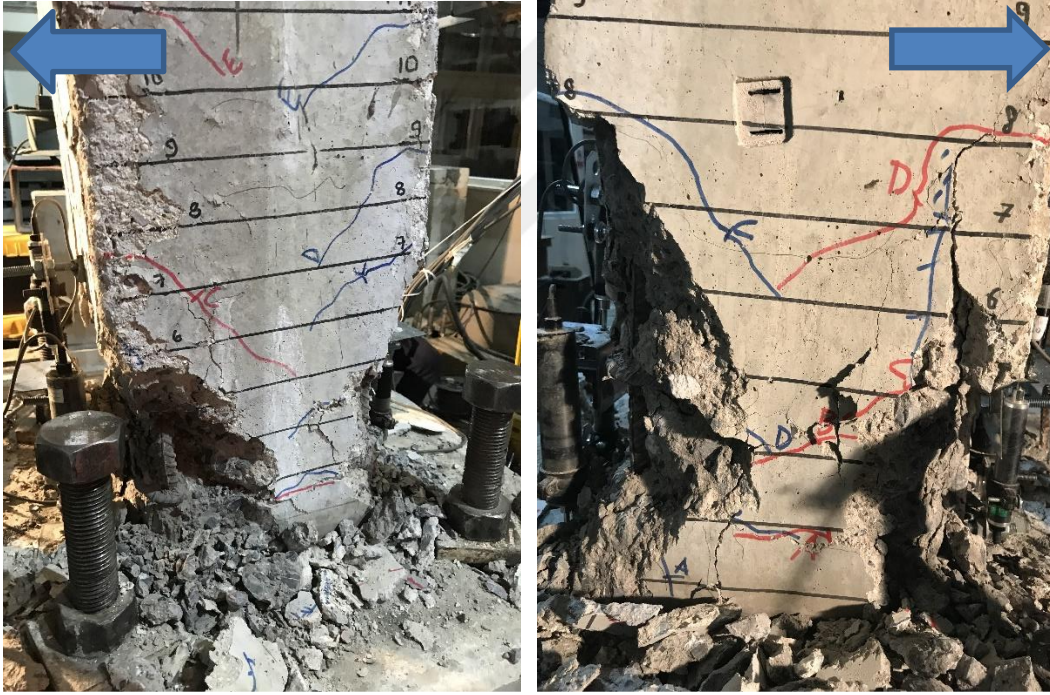
Şekil 4.45 : GDA-60M numunesi %6 öteleme oranı itme çevrimi batı (W) ve doğu (E) yüzlerindeki hasar görünümü.

%5 öteleme oranının iki çevrimi de tamamlandıktan sonra %6 öteleme oranı itme çevrimiyle deneye devam edilmiştir. Bu öteleme oranının itme ve çekme çevrimlerinde numunenin plastik mafsalsal bölgesi tamamen hasar aldığı görülmüştür. Plastik mafsalsal bölgesinin üst bölümünde bulunan çatlak genişlikleri ölçülmüş ve çatlak genişliklerinin bir önceki adımda olduğu gibi aynı genişlikte olduğu görülmüştür. Kolonun tüm yüzlerindeki plastik mafsalsal bölgesindeki beton örtüsü döküldüğünden dolayı çatlak ölçümü bu seviyeden sonra yapılamamıştır. Şekil 4.45'te doğu (E) ve batı (W) yüzlerindeki hasarlar görülmektedir. Şekil 4.46'da görüldüğü gibi, basınç bölgesinde donatı burkulması belirgin hale geldi ve buna bağlı olarak yatay kuvvet, maksimum değerinin %30'unu kaybettiği ve kalıcı yerdeğiştirmenin 41.21 mm düzeylerinde olduğu görülmüştür. Şekil 4.47'de P=0 kN durumdaki hasar durumu verilmiştir.

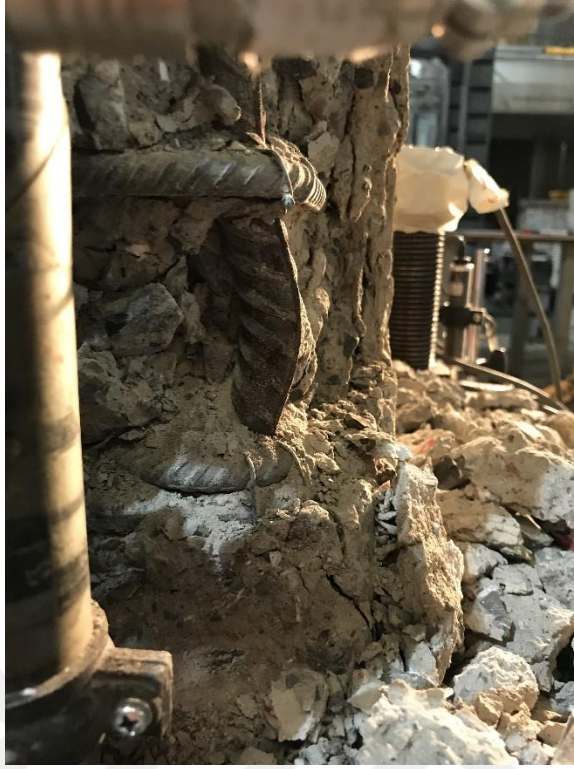
Şekil 4.46 : GDA-60M numunesi %6 öteleleme oranı çekme kuzey-doğu (N-E) köşelerindeki donatı burkulması.

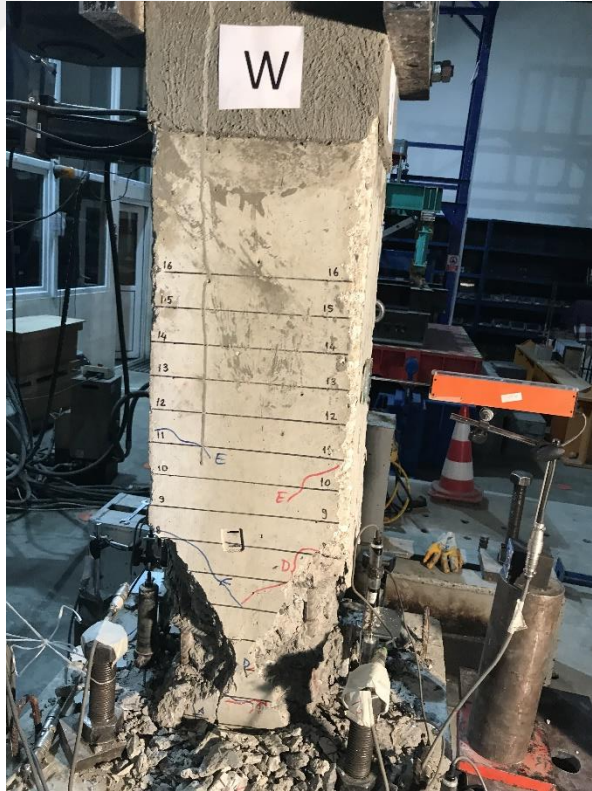
Şekil 4.47 : GDA-60M numunesi %6 öteleleme oranı yüksüz durumdaki ($P=0$ kN, $\delta=41.21$ mm) hasar görünümü.

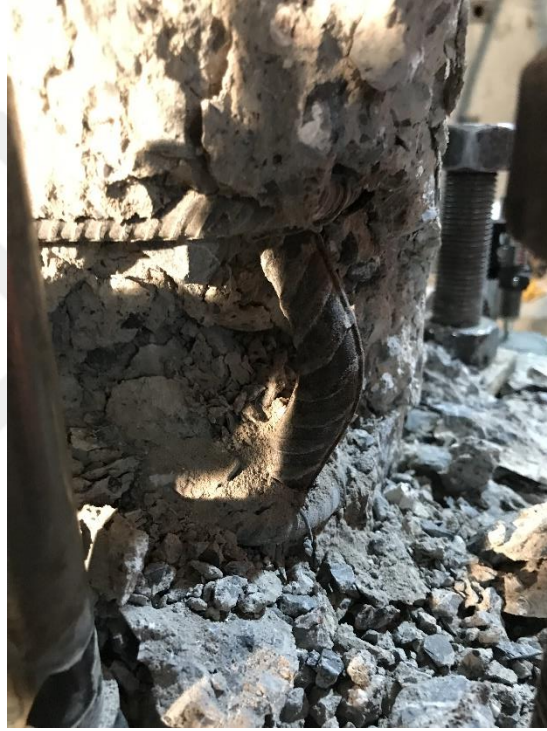
Şekil 4.48 : GDA-60M numunesi %7 öteleme oranı itme kuzey-doğu (N-E) köşelerindeki donatı burkulması.

%7 öteleme oranı donatı burkulmasının görünümü Şekil 4.48'te gösterilmiştir. Bu çevrime ait ilk itme çevriminde donatının tamamen burkulmasına bağlı olarak, yatay kuvvet değerinin yaklaşık %60'ını kaybettiği görülmüştür. Hasar görünümü Şekil 4.49'da gösterilmiştir. İtme çevrimi tamamlandıktan sonra P= kN konumunda kalıcı yerdeğiştirme değeri 58.23 mm ölçülmüştür. Daha sonra çekme çevrimine geçilmiş ve aynı yatay kuvvet kaybının olduğu görülmüştür. Çekme çevriminden sonra yüksüz durumda kalıcı yerdeğiştirme değeri 67.4 mm ölçülmüştür. Numunede çok hasar gözlemlendiğinden güvenliği sağlamak açısından P=0 kN konumuna getirilerek deney sonlandırılmıştır. Deney sonu fotoğrafları Şekil 4.50'de görülmektedir.

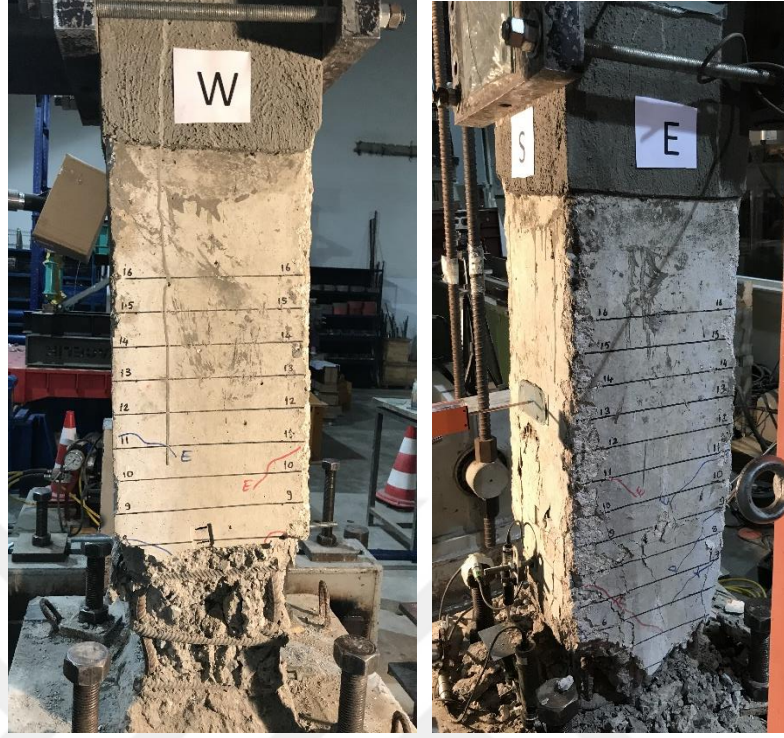
Şekil 4.49 : GDA-60M numunesi %6 öteleme oranı itme çevrimi batı (W) ve doğu (E) yüzlerindeki hasar görünümü.

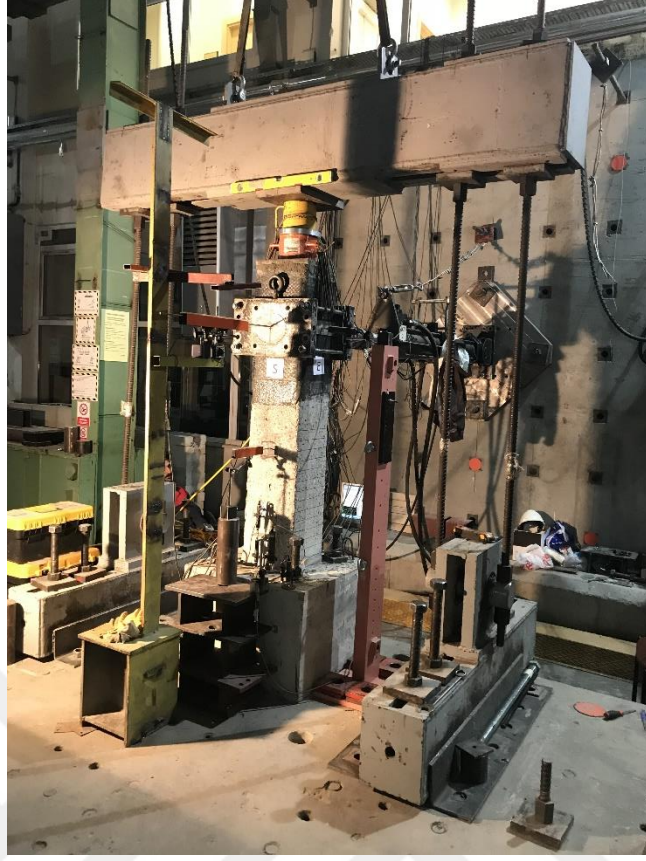
Şekil 4.58 : GDA-90M numunesinin deney öncesi görünümü.

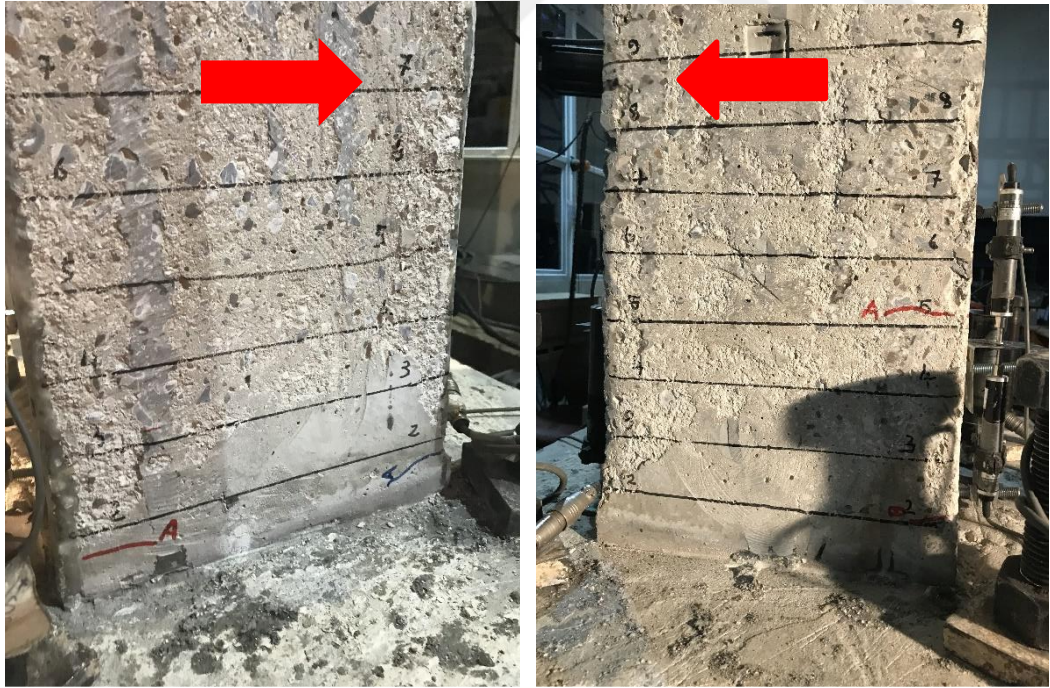
Şekil 4.59 : GDA-90M numunesi %1 öteleme oranı çekme batı (W) ve doğu (E) yüzlerinin hasar görünümü.

Deneyin ilk dört çevriminde (öteleme oranı %0.1, %0.25 ve %0.5) çatlak oluşumu gözlenmemiştir. %1 öteleme oranı, 12 mm hedef deplasmanı itme çevrimine gidilirken kuzey (N) yüzünde ikinci etriye hizasında (~ 20cm) yatay eğilme çatlağı ve temel kolon birleşiminde 0.1 mm mertebelerinde çatlak oluşumu gözlemlenmiştir. Çekme çevriminde ise itme çevrimine paralel olarak ikinci etriye hizasında (~ 20cm) 0.1mm genişliğinde çatlak meydana gelmiştir. Numunenin %1 öteleme oranı itme ve çekme ikinci çevrimlerinden sonraki doğu (E) ve batı (W) yüzlerinde oluşan 0.2 mm genişliğindeki çatlakların yer aldığı fotoğraflar Şekil 4.59'da verilmiştir.

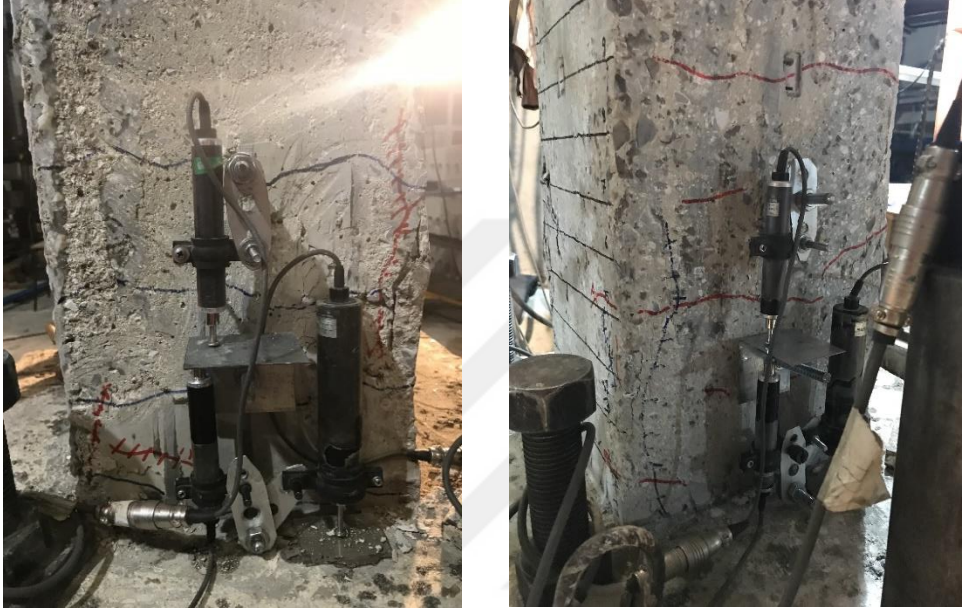
Şekil 4.60 : GDA-90M numunesi %2 öteleme oranı kuzey (N) ve güney (S) yüzlerinin hasar görünümü.

%2 öteleme oranı 24 mm hedef yerdeğiştimeli ilk itme çevriminde kuzey (N) yüzünde ve çekme çevriminde güney (S) yüzünde ezilme başlangıcı gözlemlendi (Şekil 4.60). İtme çekme çevrimleri sonunda 0.2 mm genişliğinde doğu (E) ve batı (W) yüzünde üçer adet itme çatlağı, çekme çevrimleri sonunda 0.3 mm genişliğinde üçer adet çekme çatlağı meydana gelmiştir (Şekil 4.61). Yatay kuvvet değeri itme ve çekme çevrimi ortalaması yaklaşık 95 kN'dir. Çevrim tamamlandıktan sonra sistem yüksüz duruma getirilip kalıcı yerdeğiştirme 3.77 mm olarak hesaplanmıştır.

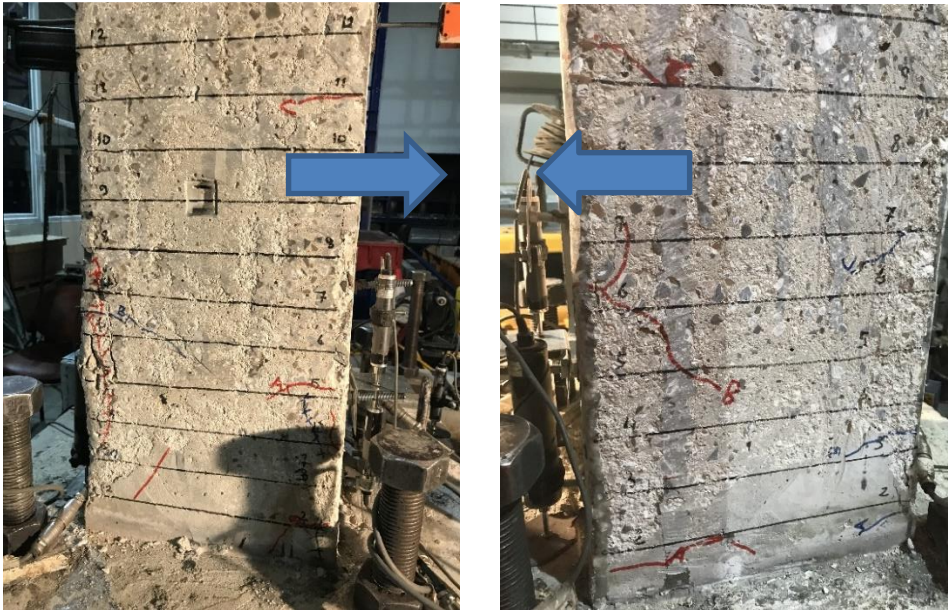
Şekil 4.61 : GDA-90M numunesi %2 öteleme oranı itme çevrimi batı (W) ve doğu (E) yüzlerindeki hasar görünümü.

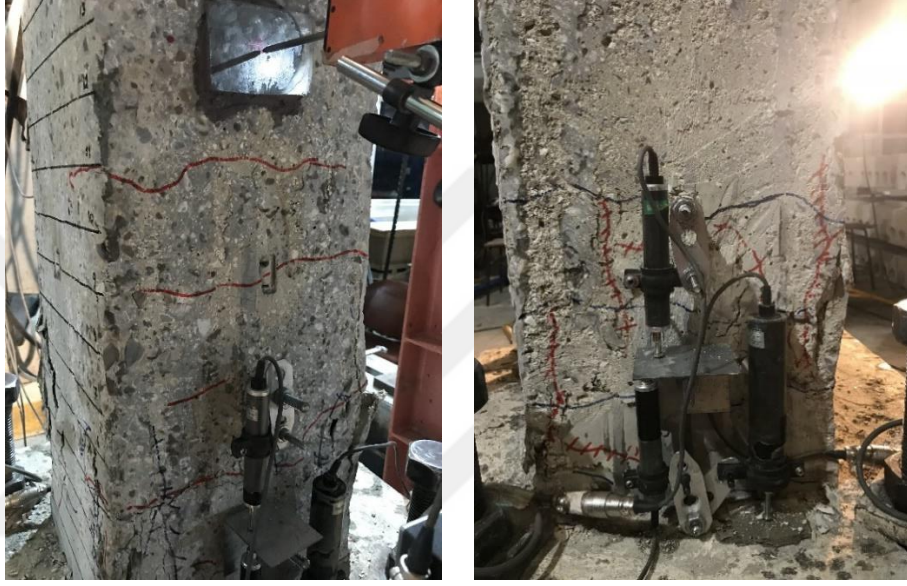
Şekil 4.62 : GDA-90M numunesi %3 öteleme oranı güney (S) ve kuzey (N) yüzlerinin hasar görünümü.

%3 öteleme oranı 36 mm hedef yerdeğiřtirmesinde itme ve çekme çevriminde kolonun güney (S) ve kuzey (N) yüzünde parça dökülmeleri meydana gelmiştir (Şekil 4.62). Doğu (E) ve batı (W) yüzlerinde ise mevcut çatlakların genişlikleri yaklaşık olarak 0.5 mm seviyelerine geldiđi görülmüştür (Şekil 4.63). Yatay kuvvet değeri itme ve çekme çevrimi ortalaması yaklaşık 95 kN'dir. Sistem yüksüz duruma getirildiđinde ise 8.5 mm kalıcı yerdeğiřtirme mevcuttur. Diđer çevrime gidilirken $P=0$ kN durumunda temel bulonları sıkılmış, temel dönmesi ve ötelemesi kontrol altına alınmaya çalışılmıştır.

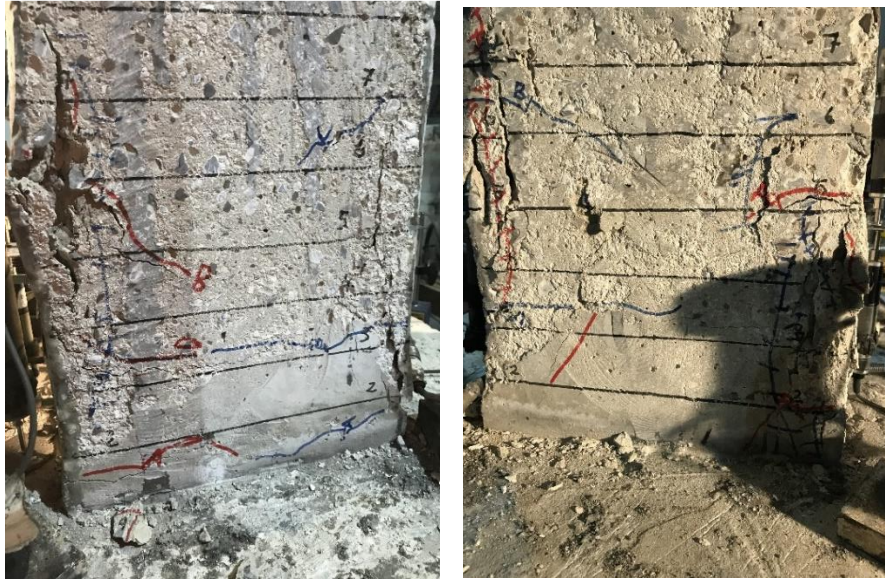
Şekil 4.63 : GDA-90M numunesi %3 öteleme oranı doğu (E) ve batı (W) yüzlerinin hasar görünümü.

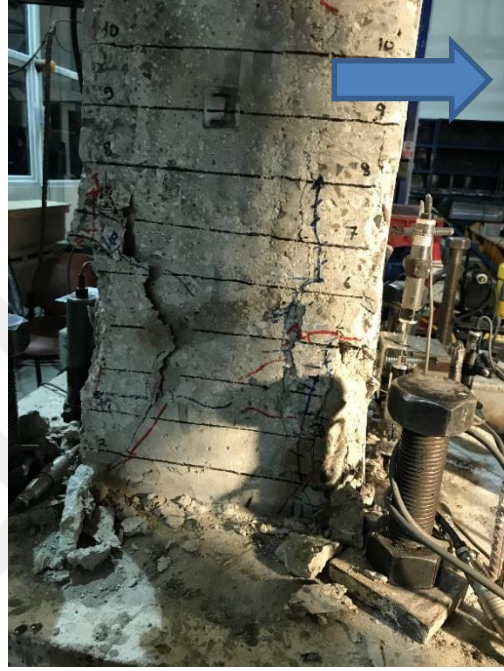
Şekil 4.64 : GDA-90M numunesi %4 öteleme oranı itme kuzey-batı (N-W) köşesindeki hasar görünümü.

%4 öteleme oranı ilk itme çevriminde kuzey-batı (N-W) birleşim bölgesinde beton örtüsünde parça kopmaları meydana gelmiştir (Şekil 4.64). Fakat, donatılar hala gözle görünür duruma gelmemiştir. Doğu (E) ve batı (W) yüzlerinde ezilmeler olmuş ve mevcut çatlaklarda maksimum 1.6 mm genişliğindedir (Şekil 4.65). Yüksüz durumda kalıcı yerdeğiştirme miktarı 18.39 mm ölçülmüştür. Yatay kuvvet değeri itme ve çekme çevrimi ortalaması yaklaşık 94 kN'dir.

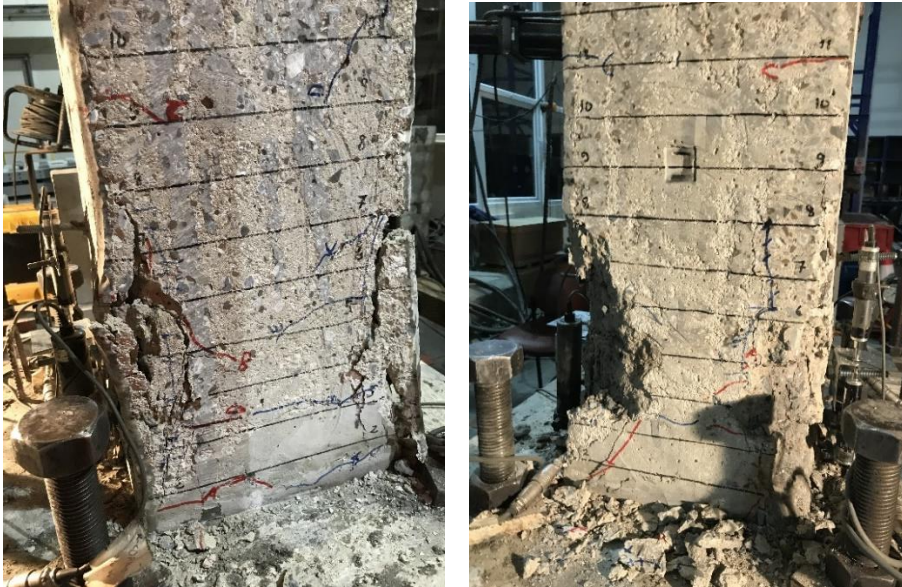
Şekil 4.65 : GDA-90M numunesi %4 öteleme oranı doğu (E) ve batı (W) yüzlerinin hasar görünümü.

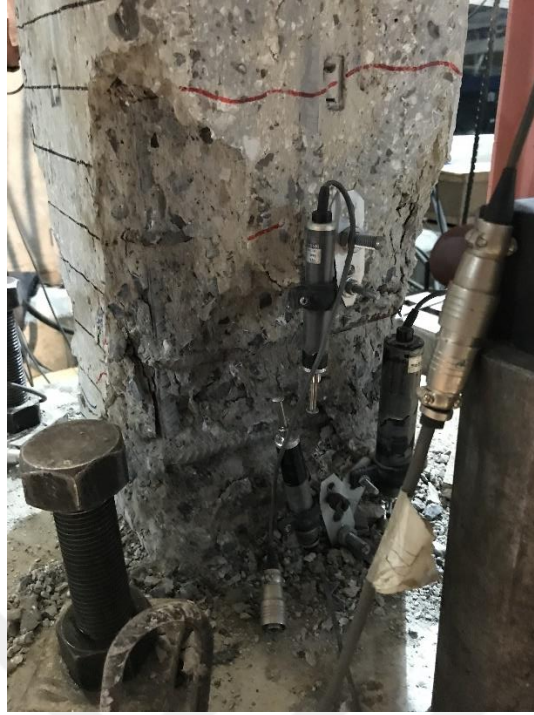
Şekil 4.67 : GDA-90M numunesi %5 öteleme oranı çekme güney (S) yüzündeki hasar görünümü.

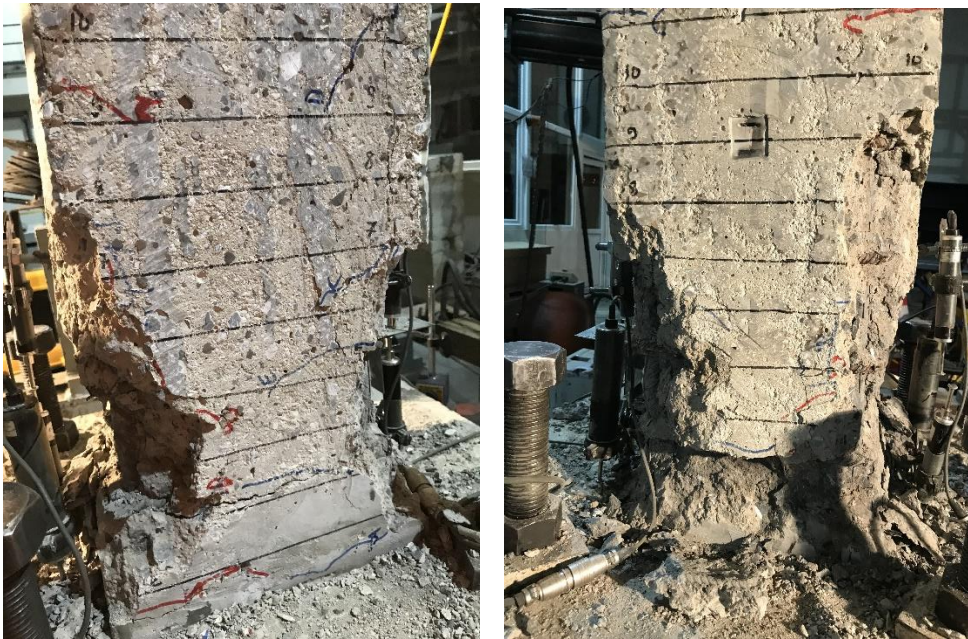
Şekil 4.68 : GDA-90M numunesi %6 öteleme oranı doğu (E) ve batı (W) yüzlerinin hasar görünümü.

%6 öteleme oranı 72 mm hedef deplasmanlı itme çevriminde bir önceki adımdan farklı hasara rastlanmamıştır. İlk çekme çevriminde kuzey (N) yüzündeki donatılar burkulmuştur. Çevrimler tamamlandığında yatay kuvvetin %15 düştüğü, kalıcı yerdeğiştirmenin 42.25 mm olduğu görülmüştür. Şekil 4.68'de %6 öteleme oranı sonundaki doğu (E) ve batı (W) yüzlerinin hasar görünümü gösterilmektedir.

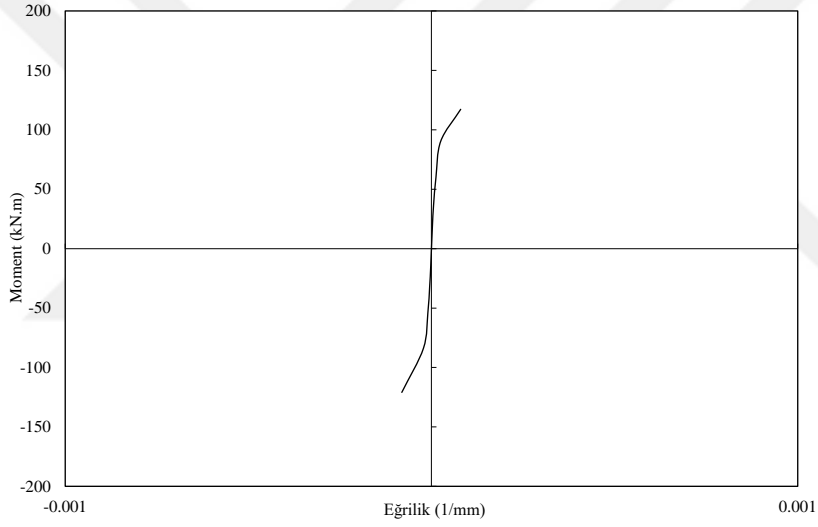
Şekil 4.72 : GDA-90M 20-150 mm arasındaki moment-eğrilik ilişkisi.

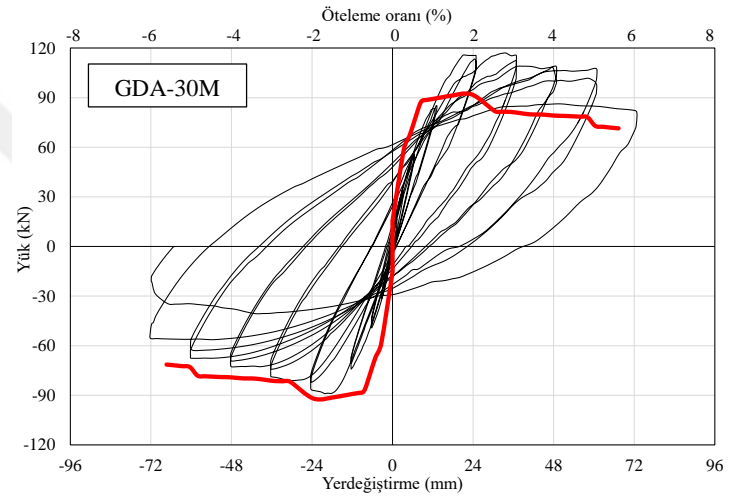
Şekil 4.80 : Deney numunelerinin teorik yük-yerdeğiştirme ilişkisi (2. durum).

Tüm yangın senaryolarında test edilen silindir numunelerin basınç dayanımları kolon merkezindeki basınç dayanımı temsil etmediği düşüncesiyle, teorik hesaplamalarda XTRACT modeli iki farklı yaklaşımla oluşturulmuştur. İlk yaklaşımda beton örtüsü yangına maruz kaldıktan sonraki basınç dayanımı, sargılı bölümde ise referans numunesi ve o yangın senaryosundaki silindir basınç dayanımının ortalaması alınarak her bir yangın senaryosu için oluşacak yük-yerdeğiştirme ilişkisi hesaplanmıştır (Şekil 4.79). İkinci yaklaşımda ise, beton örtüsünün dayanımı ilk yaklaşımla aynı olup, sargılı bölgenin basınç dayanımı referans numunelerinin basınç dayanımı dikkate alınarak yük-yerdeğiştirme ilişkisi hesaplanmıştır (Şekil 4.80).
