TAŞITLARDA LPG DÖNÜŞÜM SİSTEMLERİ,
GÜVENLİK SORUNLARI VE
SORUNLARIN İRDELENMESİ

Kütahya Dumlupınar Üniversitesi
Lisansüstü Eğitim Öğretim ve Sınav Yönetmeliği Uyarınca
Fen Bilimleri Enstitüsü Makine Mühendisliği Anabilim Dalında
YÜKSEK LİSANS TEZİ
Olarak hazırlanmıştır.

Makine Mühendisliği Yüksek Lisans Tezi, 2019

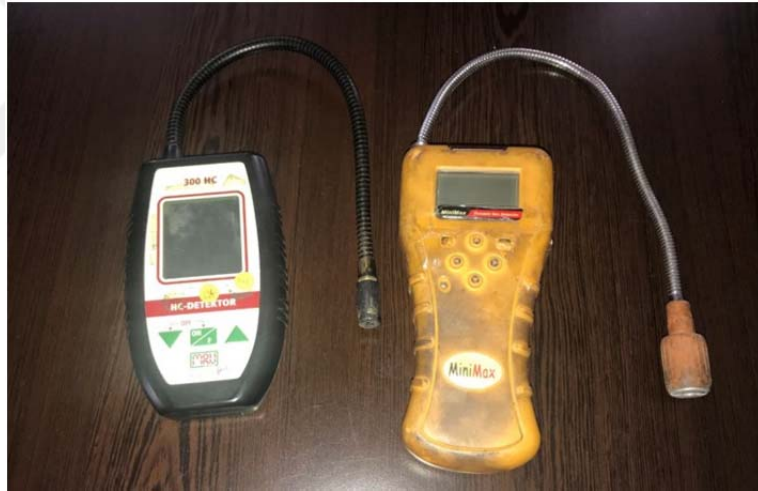
LPG’li araçlardaki en büyük güvenlik sorunlarından biri LPG kaçaqlarıdır. LPG renksiz ve kokusuz olduğu için gaz kaçaqlarının tespiti sebebiyle sonradan kokulandırılır. Gaz kaçağı olup olmadığını anlamak için yapılan “sızdırmazlık testi” Şekil 4.1’de görülen gaz kaçağ dedektörleriyle gerçekleştirilir.

Şekil 4.1. LPG gaz kaçağ dedektörü örnekleri.

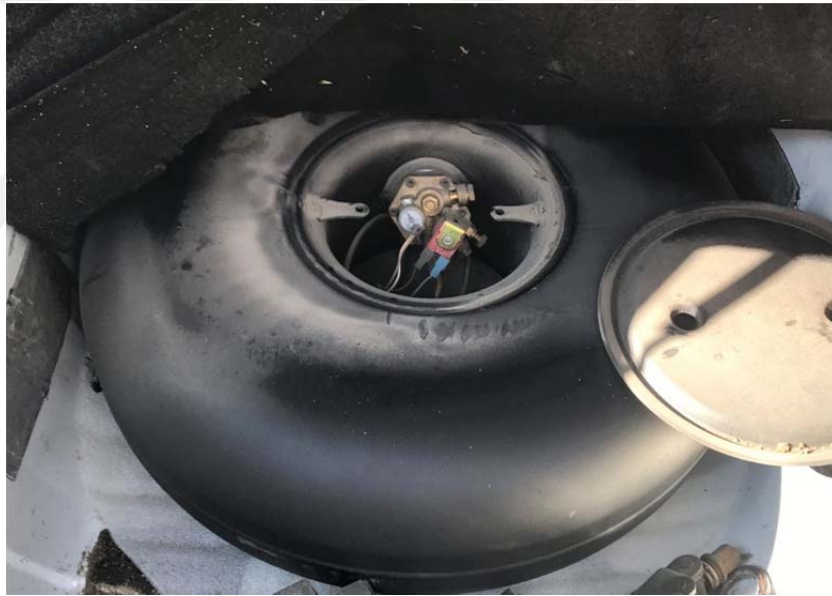
S.1. LPG tankı ve bağlantılarında gaz kaçağı: LPG tankları basınçlı kaplar statüsünde değerlendirilip, 115 atmosfer basınca ve dış etkenlere dayanıklıdır. LPG tanklarının Şekil 4.2 ve Şekil 4.3’de görüldüğü üzere silindirik ve simit olmak üzere 2 çeşidi vardır. Bunlarda kendi aralarında ikiye ayrılır. 25 bar işletme basıncı ile 30 bar test basıncına tabi olan A tipi Tanklar ve 25 bar işletme basıncı ile 45 bar test basıncına tabi B Tip Tanklar piyasada kullanılmaktadır. Genelde bu tanklarda 3-4 milimetre kalınlığında sac kullanılmaktadır. Farklı uzunluk ve çaplarda üretilen tankların litre kapasiteleri boyutuna göre değişiklik gösterir (MMO, 2000). LPG tank bağlantıları ve kaynak birleştirmelerinde gaz kaçağı olup olmadığı gaz kaçağ dedektörleri yardımıyla kontrol edilir.

Şekil 4.3. Simit tank örneği.

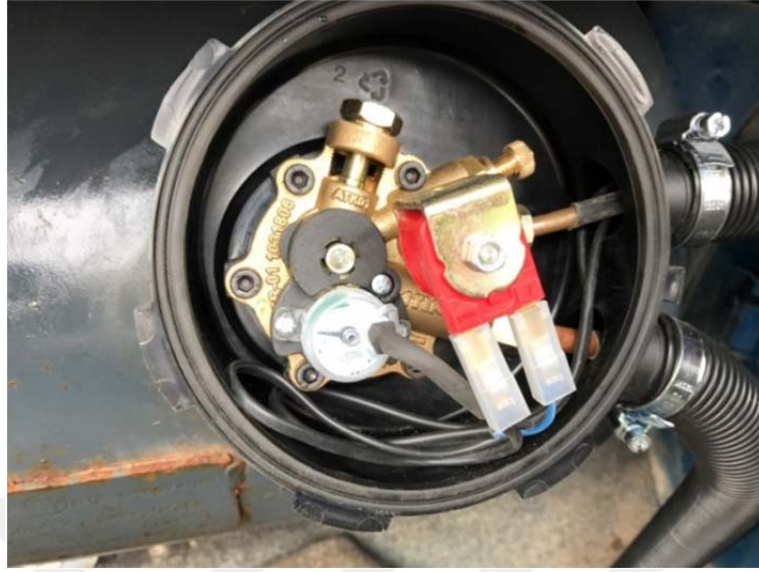
S.2. Multivalf ve bağlantılarında gaz kaçağı: Şekil 4.4 ve Şekil 4.5’de örnekleri görüldüğü üzere tanklarda gaz dolumu işlemi yapan multivalfın, LPG tankı üzerine montajı yapılır. Multivalf ayrıca tank dolumu seviyesini göstererek tanktaki etkili kapasite olan %80’in üzerindeki dolumu önler. Aşırı akım valfi LPG'yi motora gönderirken, oluşacak aşırı akışı denetler, LPG borularının delinmesi durumunda gaz akışını keser ve emniyeti sağlar (MMO, 2000). Multivalf bağlantılarında gaz kaçağı olup olmadığı gaz kaçak detektörüyle kontrol edilir.

Şekil 4.4. Silindirik tanka monte edilmiş multivalf örneği.

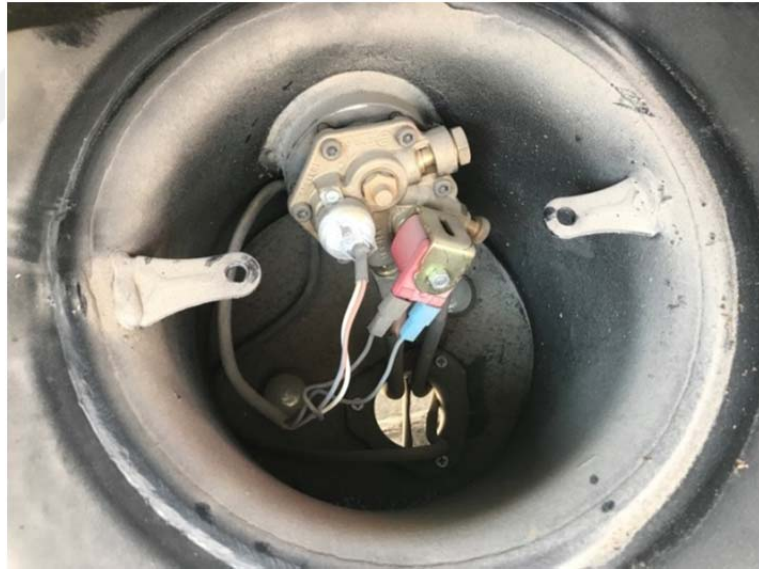
Şekil 4.5. Simit tanka monte edilmiş multivalf örneği.

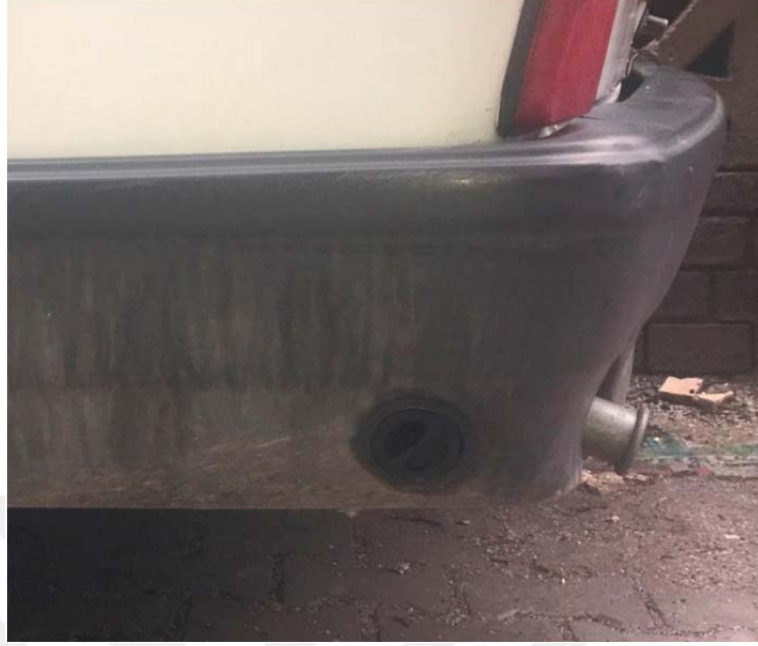
S.3. Dolum ağzı ve bağlantılarında gaz kaçağı: Dolum ağzındaki gaz kaçaklarının önlenmesi amacıyla, dolum ağzı içindeki yayın önüne bilya koyulmuştur, bu sayede dolum ağzı ve tank arasında kalan bakır borudaki gazın dışarıya tahliyesi önlenir. Dolum ağzı BM/AEK R-67 regülasyonuna uygun imal edilmiş olmalıdır. (MMO, 2000). Şekil 4.6’da tampon üzerine monte edilmiş uygun dolum ağzı örneği, Şekil 4.7’de ise kire ve suya karşı korunmamış uygunsuz dolum ağzı örneği gösterilmiştir. Dolum ağzı ve bağlantılarında gaz kaçağı olup olmadığı gaz kaçak dedektörü yardımıyla kontrol edilir.

Şekil 4.6. Tampona monte edilmiş dolum ağzı örneği.

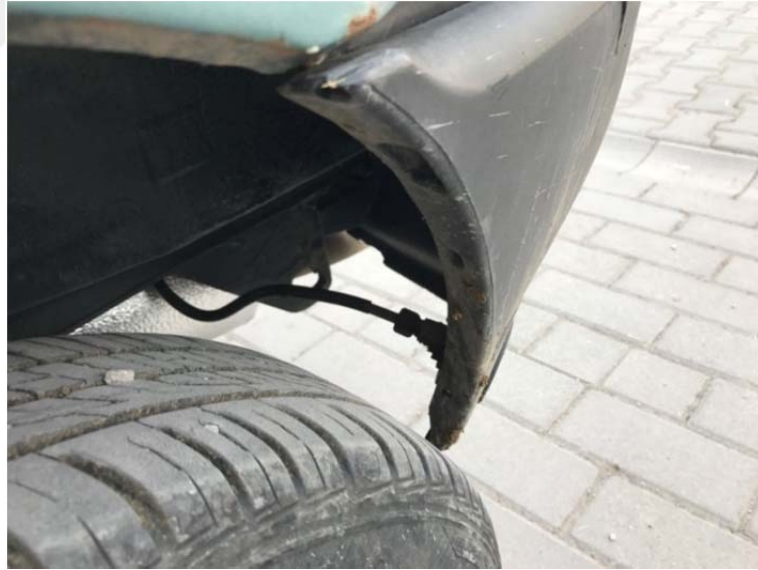
Şekil 4.7. Tampona monte edilip, kire ve suya karşı korunmamış dolum ağzı örneği.

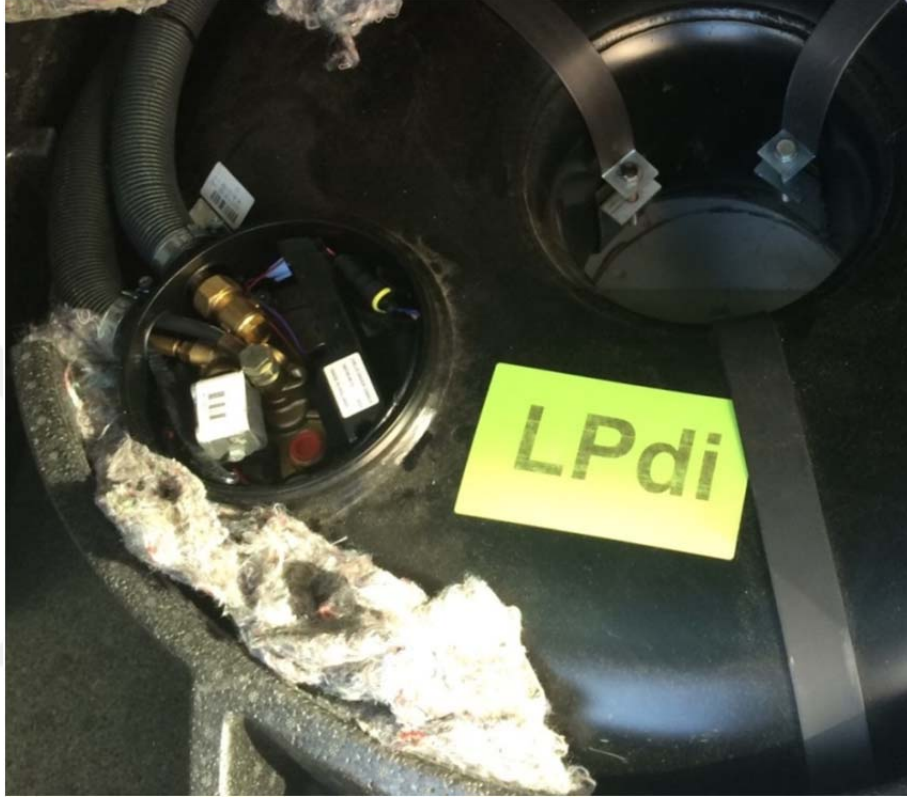
Likit LPG sistemlerde aracın ilk çalışması benzin yerine LPG ile gerçekleştiği için yakıt tasarrufu sağlanır. Şekil 4.8'de simit tanka monte edilmiş pompa bağlantısı örneği verilmiştir. Pompa ve bağlantılarında gaz kaçağı olup olmadığı gaz kaçak dedektörüyle kontrol edilir.

Şekil 4.8. Simit tank üzeri pompa bağlantısı örneği.

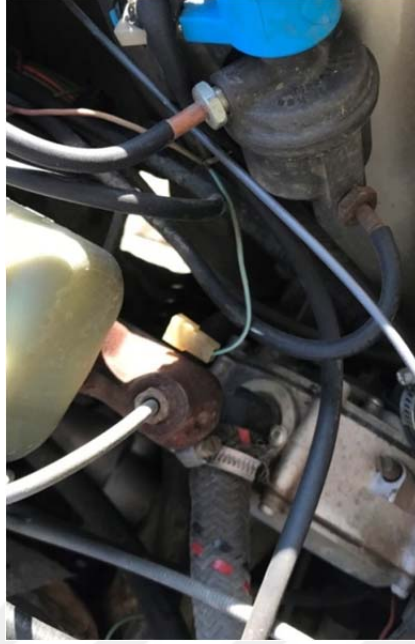
S.5. LPG boru, hortum ve bağlantılarında gaz kaçağı: Tanktaki gazı LPG valfine, LPG valfindeki gazı da regülatöre aktaran LPG bakır boruları 45 bar basınca dayanıklıdır. Yüzeyi plastikle kaplanarak dış etkenlere karşı korunma sağlanmış olur. LPG bakır borularının şoför mahallinden ve çamurluktan geçişi uygun değildir (MMO, 2000).

Regülatör ile motor arasındaki LPG transferini sağlayan örgülü/zırlı gaz borusunun içi kauçuk lastik malzemeden yapılmış olup, dışı çinko kaplı ya da çelik örgülüdür. 20-90 °C sıcaklığa dayanıklı olup, 45 bara kadar patlamaya direnç göstermektedir (MMO, 2000).

Şekil 4.9'da valfe bağlanmış bakır boru ve regülatöre bağlanmış hortum bağlantı örnekleri verilmiştir. LPG boru, hortum ve bağlantılarında gaz kaçağı olup olmadığı gaz kaçak dedektörü yardımıyla kontrol edilir.

Şekil 4.9. Valf üzeri bakır boru ve regülatör üzeri hortum bağlantısı örnekleri.

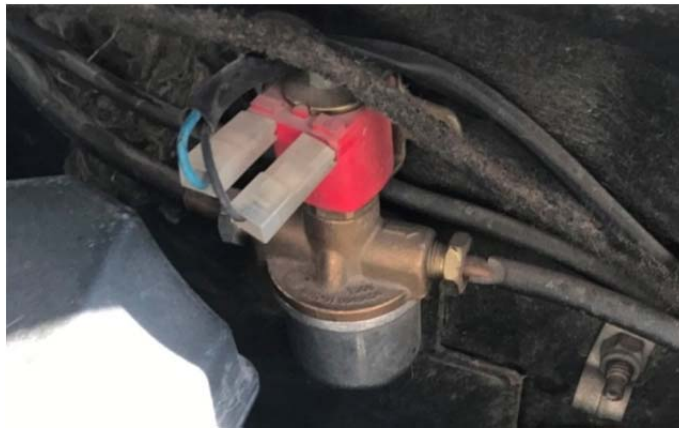
S.6. LPG valfi ve bağlantılarında gaz kaçağı: Araç benzin ile çalıştığı zamanlarda ya da motor durduğunda gaz akışını kesme görevi bulunan LPG valfi, LPG tankı ve regülatör arasında bulunmaktadır (MMO, 2000).

Şekil 4.10'da montajı uygun olarak yapılmış LPG valfi bağlantı örneği gösterilmiştir. Elektromanyetik kumandalı LPG valfi ve bağlantılarında gaz kaçağı olup olmadığı gaz kaçak dedektörü yardımıyla kontrol edilir.

Şekil 4.10. LPG valfi montajı örneği.

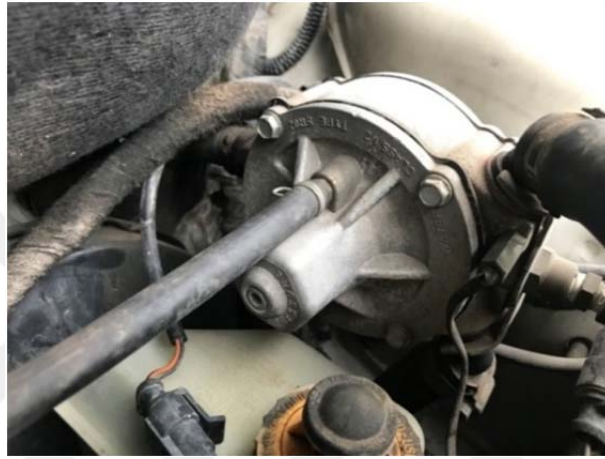
S.7. Regülatör (buharlaştırıcı) ve bağlantılarında gaz kaçağı: Sıvı haldeki LPG'yi motor suyu sıcaklığından faydalanarak gaz fazına dönüştürülmesi, tanktan gelen yüksek basınçlı LPG'nin atmosfer basıncına dönüştürülmesi, motor devrine göre LPG ayarlarını gerçekleştirmek gibi görevleri bulunan regülatör (MMO, 2000) ve bağlantılarındaki gaz kaçağı, gaz kaçak dedektörüyle kontrol edilir. Şekil 4.11'de montajı uygun olarak yapılmış regülatör bağlantı örneği gösterilmiştir.

Şekil 4.11. Regülatör bağlantısı örneği.

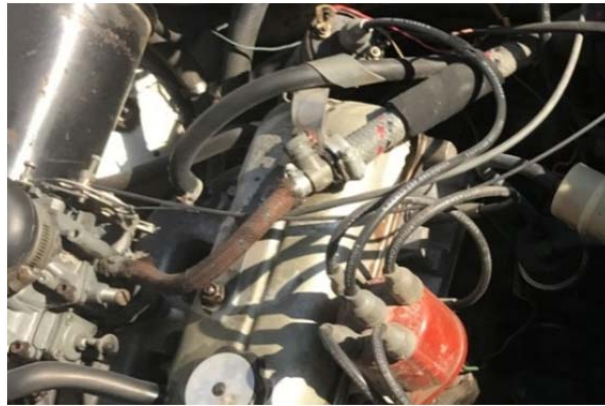
S.8. Gaz ayar vidası ve bağlantılarında gaz kaçağı: Motorda 3500 dev/dak ve üzeri devirlerde ihtiyaç duyulan LPG miktarını ayarlamak için 1. Nesil araçlarda Gaz Ayar Vidası kullanılmaktadır (MMO, 2000). Gaz ayar vidası ve bağlantılarında gaz kaçağı olup olmadığı gaz kaçak dedektörü ile kontrol edilir. Şekil 4.12'de montajı uygun olarak yapılmış gaz ayar vidası bağlantı örneği gösterilmiştir.

Şekil 4.12. Gaz ayar vidası bağlantısı örneği.

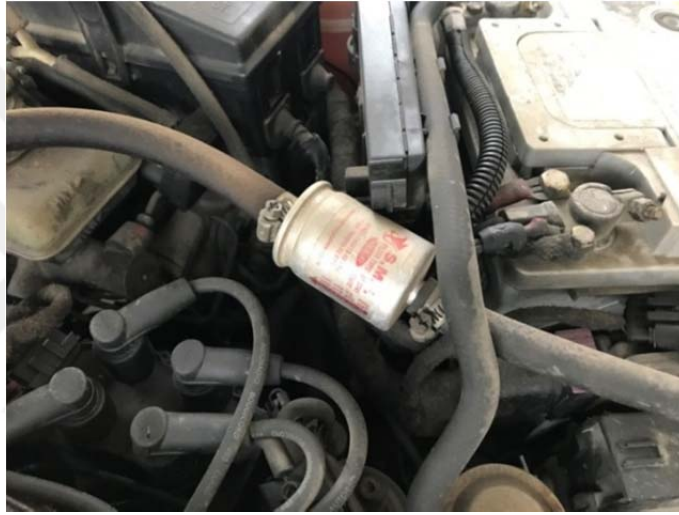
S.9. Gaz filtresi, enjeksiyon cihazı ve enjektör bağlantılarında gaz kaçağı: Enjektör kütüğünün görevi, ECU tarafından, her silindire ayrı ayrı ayarlanmış miktarlardaki LPG'yi gaz fazında püskürtmektir. Enjektör kütüğünü LPG'nin içindeki pisliklerden Gaz Filtresi korur. Gaz enjeksiyon cihazı (Rail) 'nın yanma odasına göndereceği ideal gaz miktarını ECU (Elektronik Kontrol Ünitesi) belirler (MMO, 2000). Gaz filtresi, gaz enjeksiyon cihazı ve enjektör bağlantılarında gaz kaçağı olup olmadığı gaz kaçak dedektörü ile kontrol edilir. Şekil 4.13'de montajı uygun olarak yapılmış gaz filtresi bağlantı örneği ve Şekil 4.14'de ise gaz enjeksiyon cihazı bağlantı örneği gösterilmiştir.

Şekil 4.13. Gaz filtresi bağlantısı örneği.

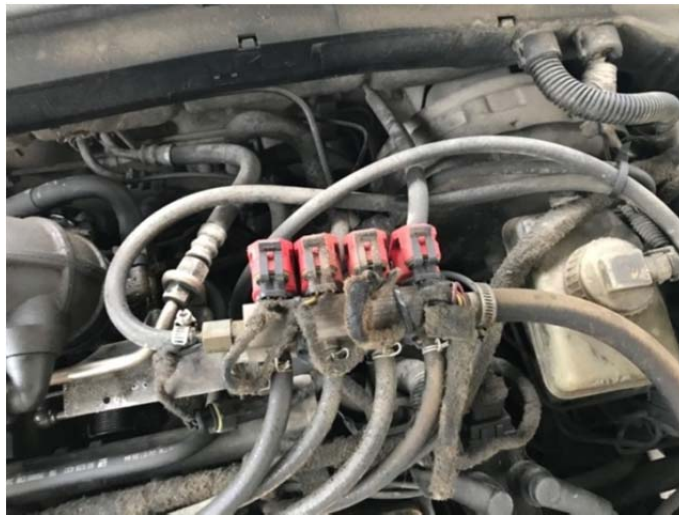
Şekil 4.14. Gaz enjeksiyon cihazı (rail) bağlantısı örneği.

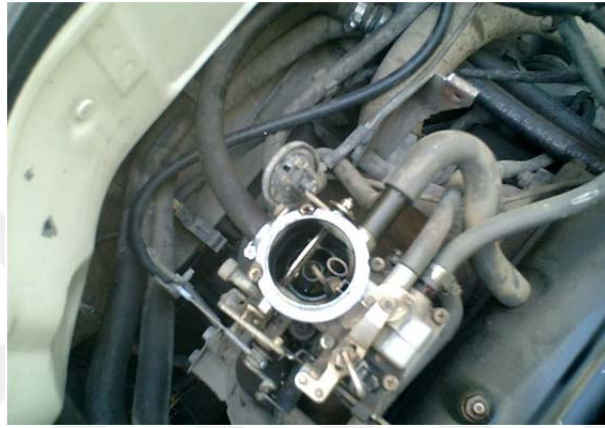
S.10. Mikser, karbüratör girişi, manifold giriş bağlantılarında gaz kaçağı: Karbüratörlü araçlarda LPG ile havayı uygun oranda karıştırarak manifolda gönderen Mikserde (MMO, 2000), karbüratör girişi, manifold giriş veya bağlantılarında gaz kaçağı olup olmadığı gaz kaçak dedektörü yardımıyla kontrol edilir. Şekil 4.15’de montajı uygun olarak yapılmış LPG karbüratör girişi bağlantı örneği ve Şekil 4.16’da ise LPG enjektörlerinin manifolda bağlantı örneği gösterilmiştir.

Şekil 4.15. LPG karbüratör girişi bağlantı örneği (MMO, 2017).

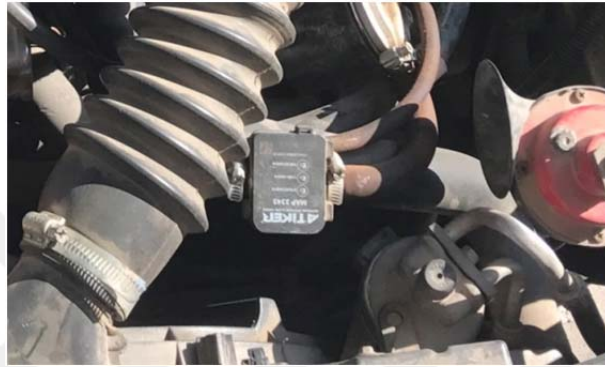
S.11. M.A.P. (mutlak basınç) sensörü ve bağlantılarında gaz kaçağı: Sıralı sistemli araçlarda hava ve yakıt oranlarını ölçüp elektronik kontrol ünitesine sinyaller göndererek, hava-gaz değerini sabit oranda tutup en yüksek verimliliği sağlayan M.A.P. (Mutlak Basınç) sensörü (MMO, 2000) ve bağlantılarında gaz kaçağı olup olmadığı gaz kaçak dedektörü yardımıyla kontrol edilir. Şekil 4.17’de montajı uygun olarak yapılmış mutlak basınç sensörü bağlantı örneği gösterilmiştir.

Şekil 4.17. Mutlak basınç sensörü (MAP sensörü) örneği.

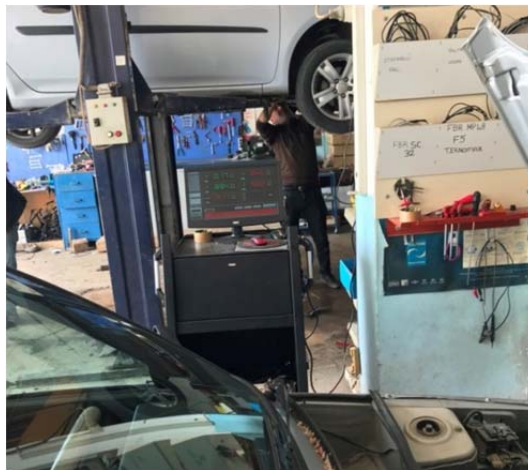
Sıralı sistemli araçlarda elektronik kontrol ünitesine bağlanan LPG ayar kablosuyla araçtaki performans ve yakıt sorunları Şekil 4.18’de görüldüğü üzere bilgisayar ekranında görüntülenebilmektedir. Böylelikle aracın gaz ayarı yapılmakta ve MAP sensörü basınç değerleri ayarlanabilmektedir.

Şekil 4.18. Sıralı sistem bilgisayarlı gaz ayarı örneği.

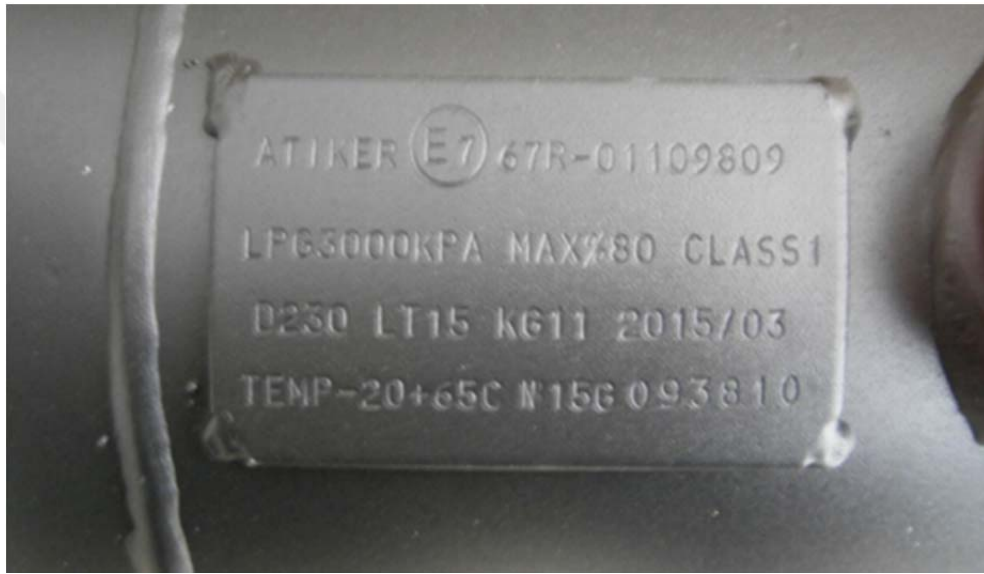
A.1. Tank BM/AEK R-67 regülasyonuna uygun değil: Şekil 4.19’da görüldüğü üzere tank üzerindeki tanıtım etiketinden, tankın BM/AEK R67 Regülasyonuna uygunluğu ve tadilat yapılan araçlarda kullanılan ekipmanın tip onay ve aksam listesine uygun olup olmadığı kontrol edilmelidir.

Şekil 4.19. BM/AEK R-67 regülasyonuna uygun tank etiketi örneği.

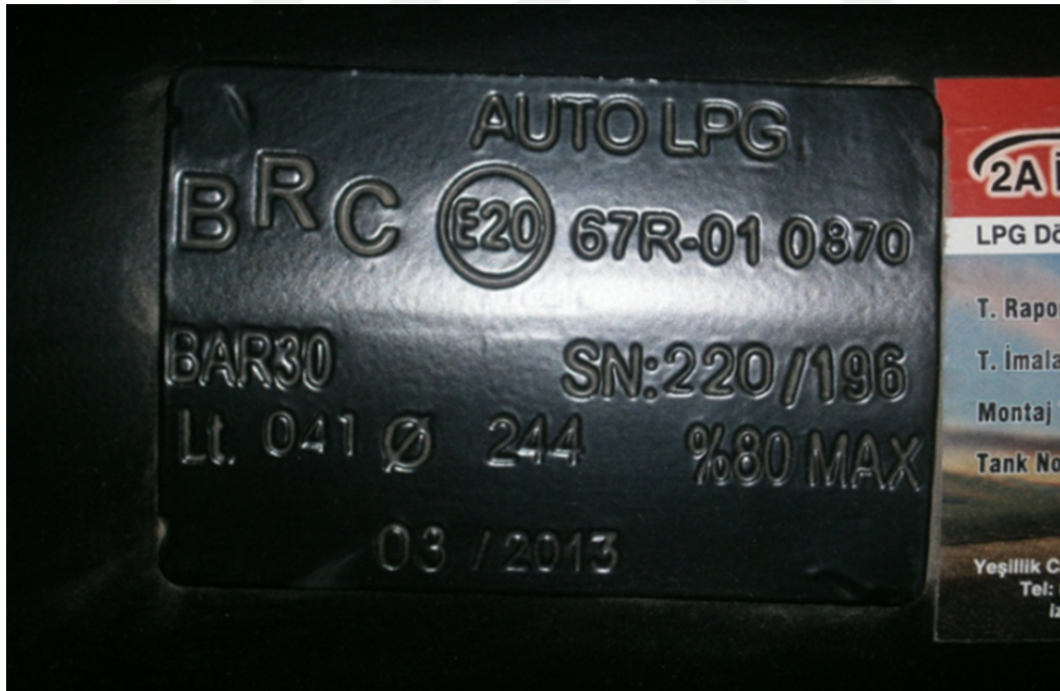
Şekil 4.20. “E” işaretli silindirik tank etiketi örneği (MMO, 2017).

Motorlu araçlarda “e” ve “E” işaretlemeleri: Avrupa Birliği’nin MOTOY, MARTOY veya TORTOY yönetmeliklerine uygun tip onay belgeli olduğunu gösteren “e” işaretleme; araçlarda sistem, parça ve aksamlarının BM/AEK regülasyonlarına uygun olduğunu gösterir. “E” veya “e” işaretlemeleri eşdeğerdir (Testroof, 2019). Şekil 4.20’de “E” işaretli silindirik tank örneği gösterilmiştir.

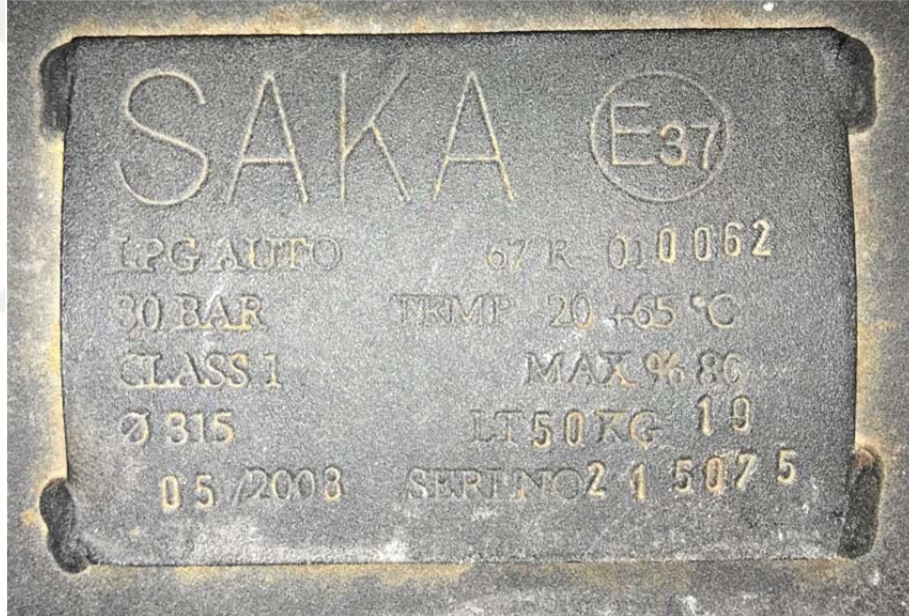
Şekil 4.21. 2019 yılı itibariyle 10 yıllık kullanım ömrünü doldurmuş tank örneği.

Mevcut tank ömrünün dolmasına 1 ay veya daha az süresi kalan tankların ECER67.01 standardına uygun yenisi ile değiştirilmesi sağlanır. Şekil 4.21’de görüldüğü üzere kullanım ömürleri biten tanklar sökölüp imha edilmelidirler (MMO, 2017).

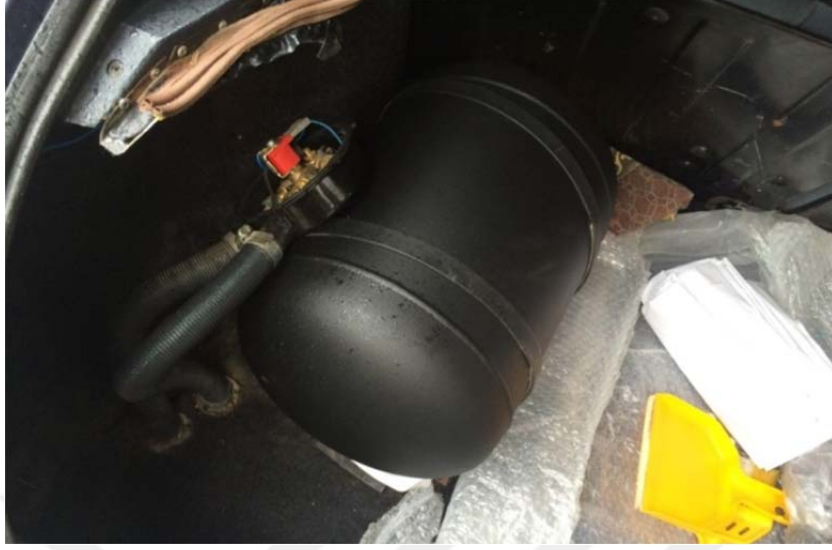
Şekil 4.22. Hatalı montaj yönü sebebiyle etiket bilgileri okunamayan tank örneği.

A.3. Tankın etiket bilgileri ile teknik özellikleri okunabilir ve kontrol edilebilir değil: Tankın etiketi üzerindeki teknik bilgilerin (yüzeyin korozyona uğraması, özellikle simit tipi tanklarda numaraların üzerinin cıvata, düz pul vb. nedenlerden dolayı) okunamadığı durumlarda yüzeyin temizlenmesi ve okunur hale getirilebilmesi için aracı yetkili firmalara sevk edilmesi gerekir. Şekil 4.22 ve Şekil 4.23’de etiket bilgileri okunamayan uygunsuz tank örnekleri gösterilmiştir.

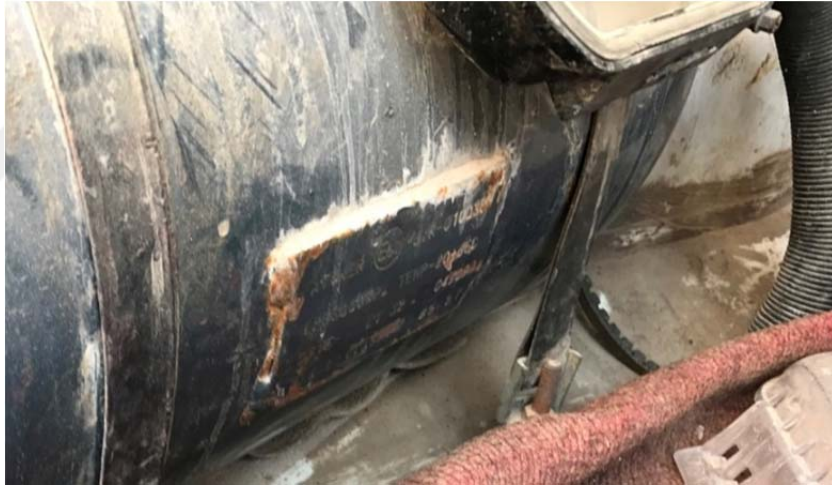
Şekil 4.23. Yüzey korozyonu sebebiyle etiket bilgileri okunamayan tank örneği.

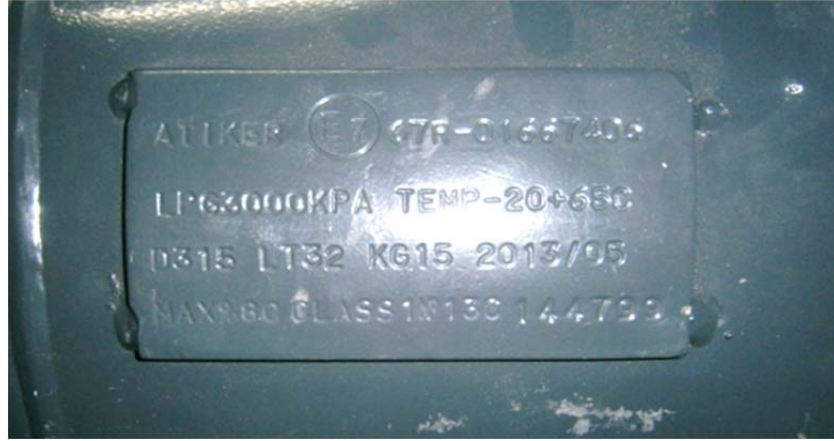
Şekil 4.24. 315 mm çapındaki silindirik tank örneği (MMO, 2017).

A.4. Silindirik tank nominal çapı ile multivalf çapı uyumlu değil: Silindirik tank etiketi üzerinde belirtilen tank nominal çapı ile multivalf üzerinde belirtilen multivalf çapının birbirine eşit olup olmadığı kontrol edilir. Şekil 4.24 ve Şekil 4.25’de birbirleriyle uyumlu silindirik tank ve multivalf örnekleri verilmiştir.

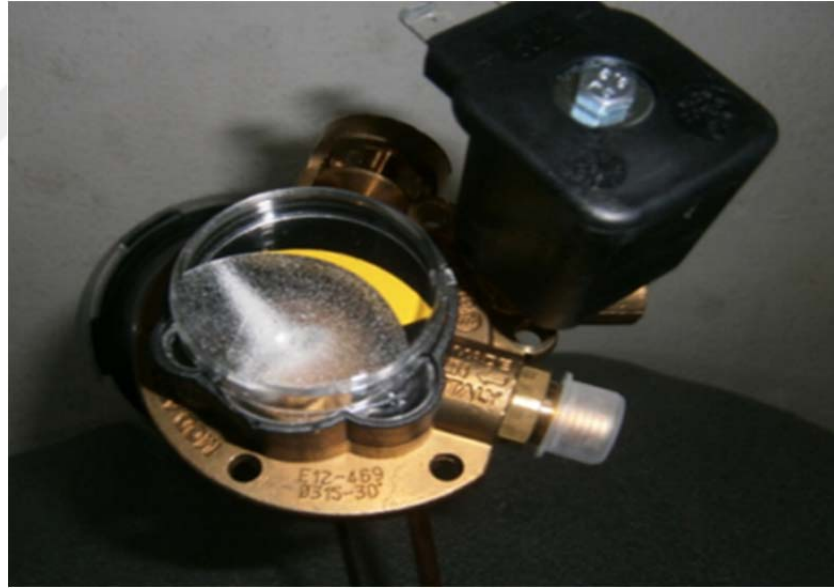
Silindirik tank etiketi üzerinde belirtilen tank nominal çapı ile multivalf üzerinde belirtilen multivalf çapının birbirine eşit olması gerekmektedir.

Şekil 4.25. 315 mm çapındaki silindirik tanka uygun multivalf örneği (MMO, 2017).

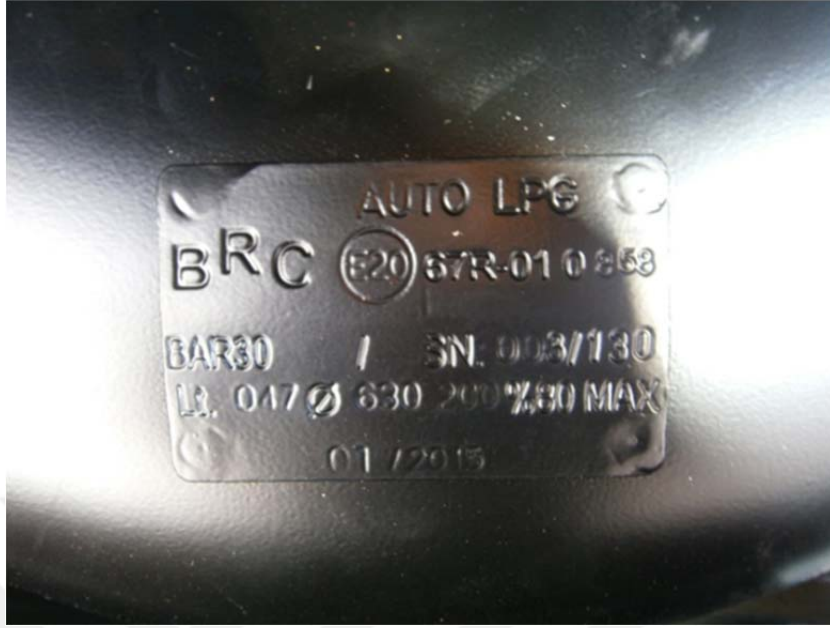
Şekil 4.26. 200 mm yüksekliğinde simit tank örneği (MMO, 2017).

Simit tank nominal yüksekliği (h) ile multivalf yüksekliği (h) uyumlu değil: Simit tank etiketi üzerinde belirtilen tank nominal yüksekliği ile multivalf üzerinde belirtilen multivalf nominal yüksekliğinin birbirine eşit olup olmadığı kontrol edilir. Şekil 4.26 ve Şekil 4.27’de birbirleriyle uyumlu simit tank ve multivalf örnekleri verilmiştir.

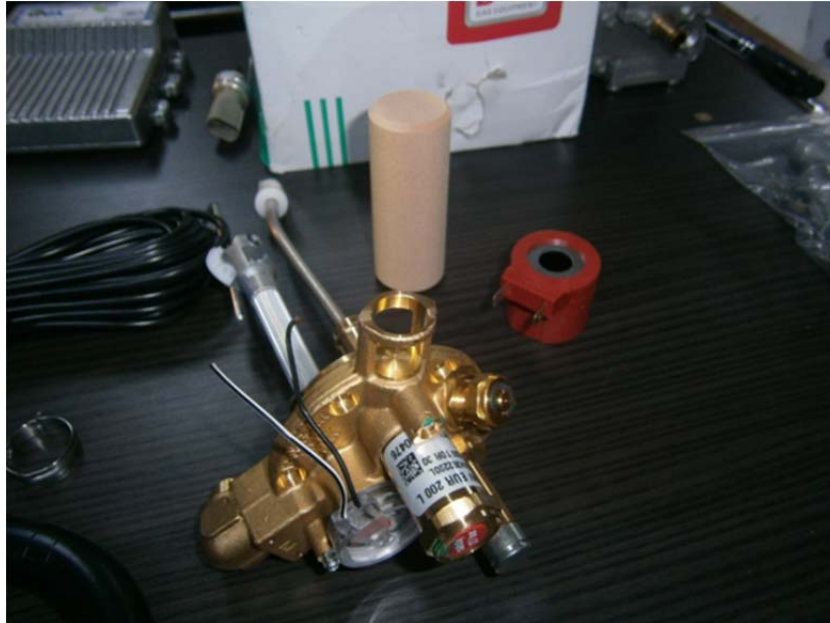
Simit tank etiketi üzerinde belirtilen tank nominal yüksekliği ile multivalf üzerinde belirtilen multivalf nominal yüksekliği eşit olması gerekmektedir.

Şekil 4.27. 200 mm yüksekliğinde simit tanka uygun multivalf örneği (MMO, 2017).

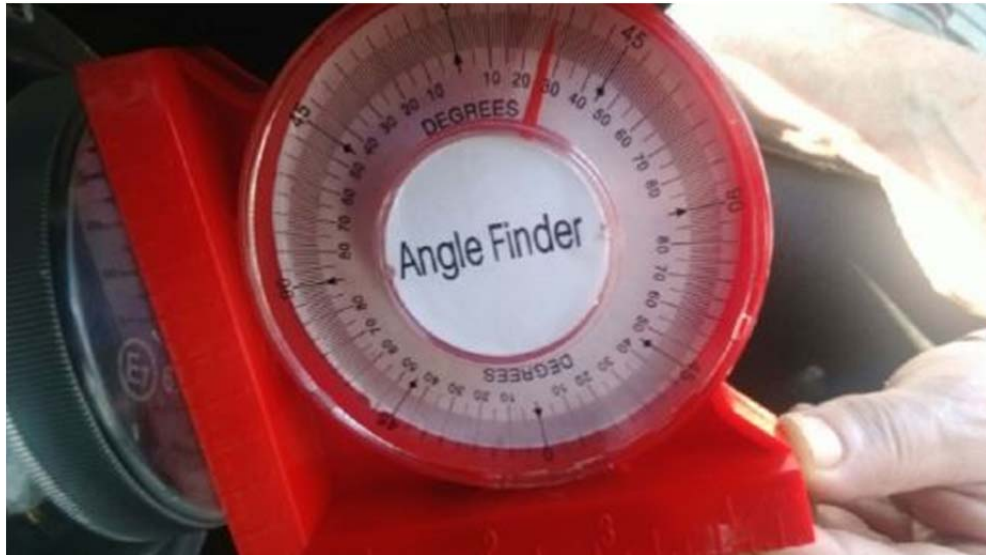
Şekil 4.29. Multivalf montaj açısı kontrol örneği (MMO, 2017).

A.5. Tank montaj açısı ile multivalf montaj açısı uyumlu değil: Mevcut standartlar ve emniyet tedbirleri nedeniyle deponun dolumuna dikkat edilmelidir. Deponun toplam kapasitesinin %80'i maksimum seviyede dolabilecek kısımdır, %20'lik kalan kısım ise sıcaklık artışında LPG buharıyla dolar. LPG akışının belirli bir değerin üzerine çıktığında akışı durdurmaya yarayan, multivalf içindeki aşırı akımda devreye giren valfin uygun şekilde çalışabilmesi için tank montajı ve multivalf montaj açısının uygun olması gerekmektedir (MMO, 2000). Şekil 4.28 ve Şekil 4.29'da multivalf montaj açısı ve kontrolünün örnekleri verilmiştir.

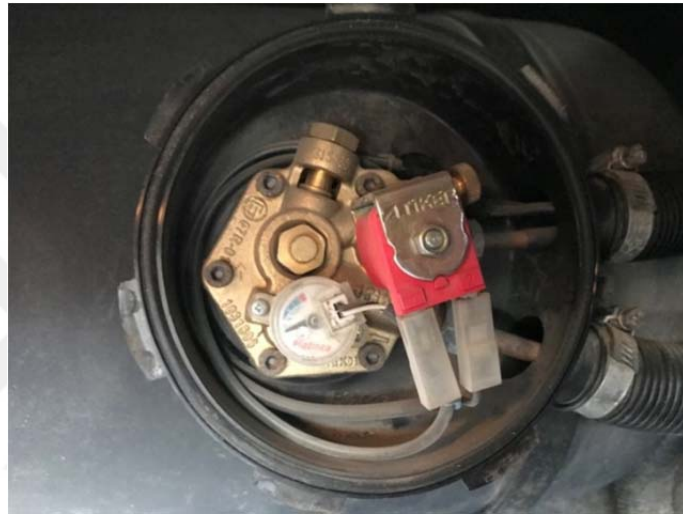
Şekil 4.30. Montaj açısı 30° olarak belirtilen multivalf örneği.

Silindirik tipi tanklarda multivalf üzerinde belirtilen montaj açısını araç üzerinde montajlı şekliyle açıölçer ile ölçerek kontrol edilir. Şekil 4.31’de görüldüğü üzere ölçülen multivalf bağlantı açısı, üzerinde yazan montaj açısından küçük ise uygunsuzluk yazıp düzeltilmesi istenir, büyük veya eşit ise kabul edilerek kontrole devam edilir. LPG deposunun bağlantı işlemi, otomobil düz bir zemindeyken Şekil 4.30’da görüldüğü üzere 30°lik eğim verilerek montaj tamamlanmış olur (MMO, 2000). Multivalf üzerinde belirtilen montaj açısının tank montaj açısı ile eşit olup olmadı kontrol edilir.

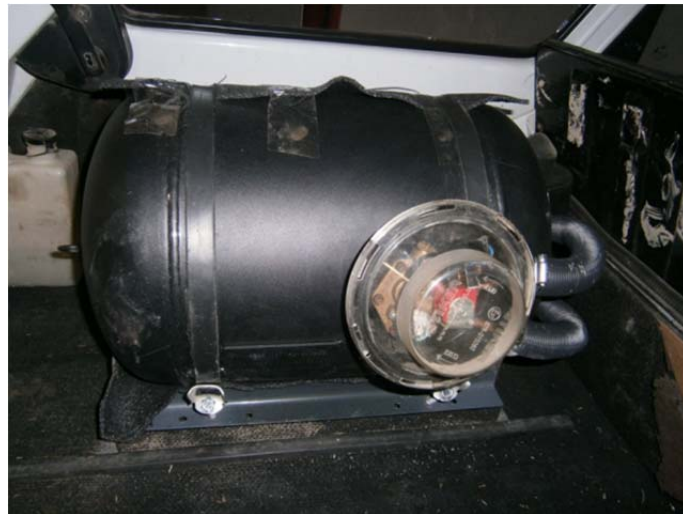
Şekil 4.31. Multivalf montaj açısı 30° den küçük olan uygunsuz tank montajı örneği.

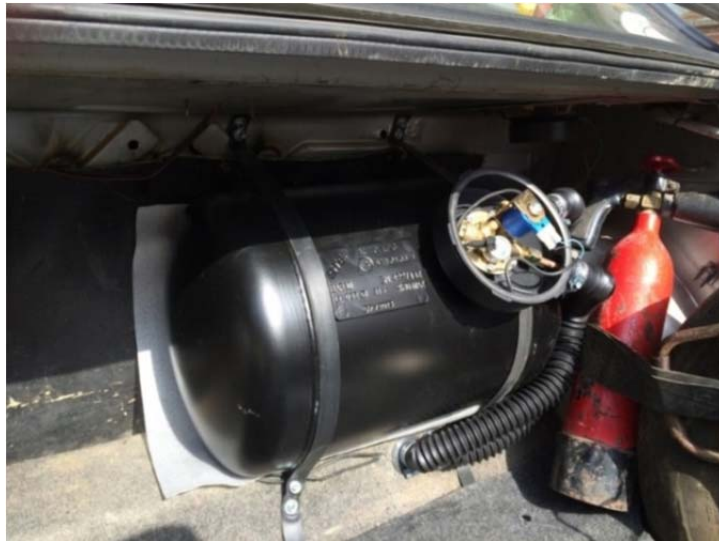
Őekil 4.33. Sehpa / kalıcı sabitleme yerine saęlam monte edilmiř, uygunsuz silindirik tank montajı örneęi.

A.7. Tank sehpa / kalıcı sabitleme yerine saęlam monte edilmemiř: Tank ve sehpasının araç tabanına civatalar ile sabitlendięi gözle kontrol edilir. Őekil 4.33 ve Őekil 4.34’de sehpasız montajı yapılmıř uygunsuz tank örneklere, Őekil 4.35 ve Őekil 4.36’da ise uygun bir şekilde montajı yapılmıř tank örneklere gösterilmiřtir.

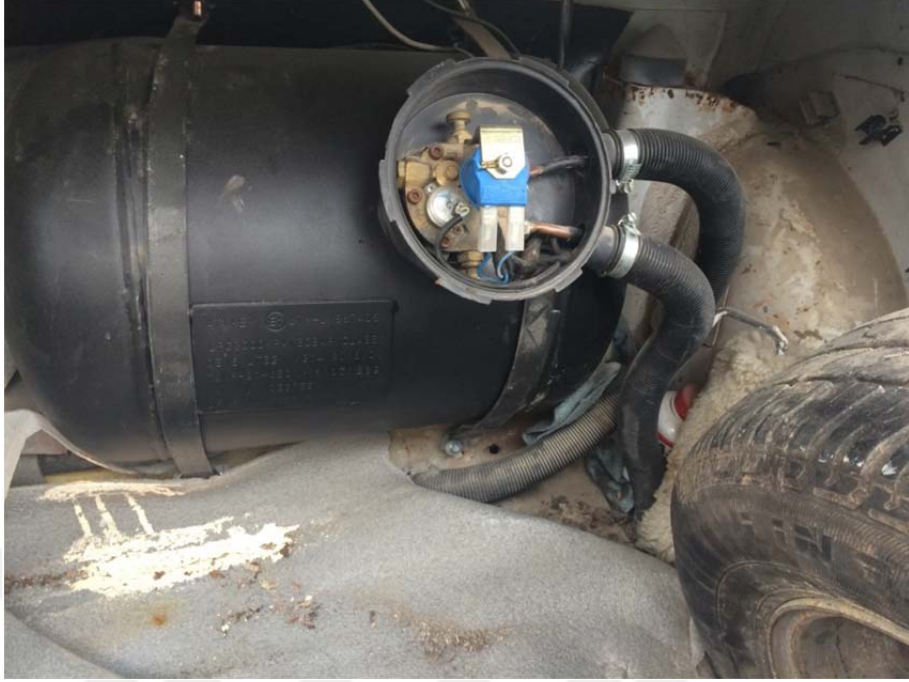
Şekil 4.34. Sehpasız ve düz zemine monte edilmemiş, uygunsuz tank montajı örneği.

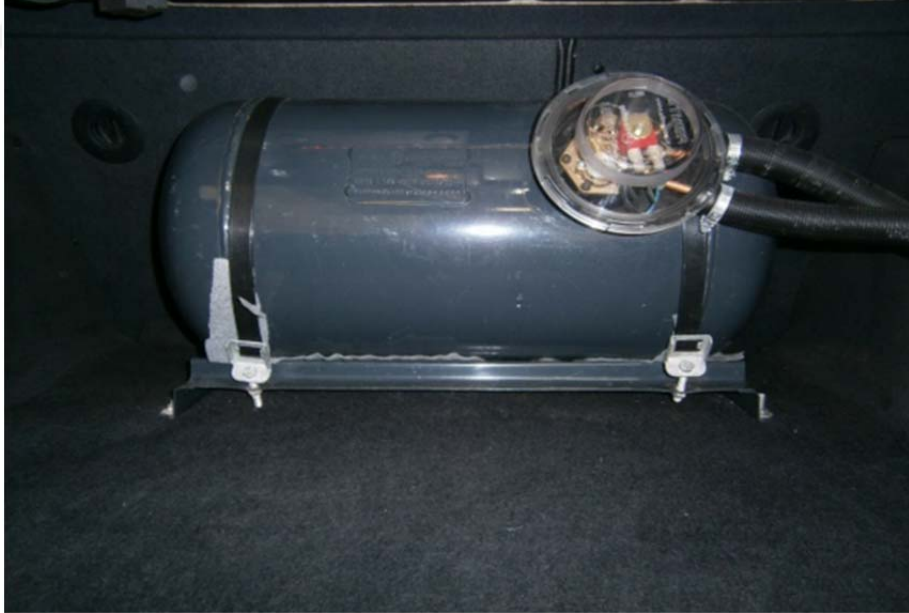
Şekil 4.35. Cıvatalar ve sehpayla uygun bir şekilde montajı yapılmış tank örneği.

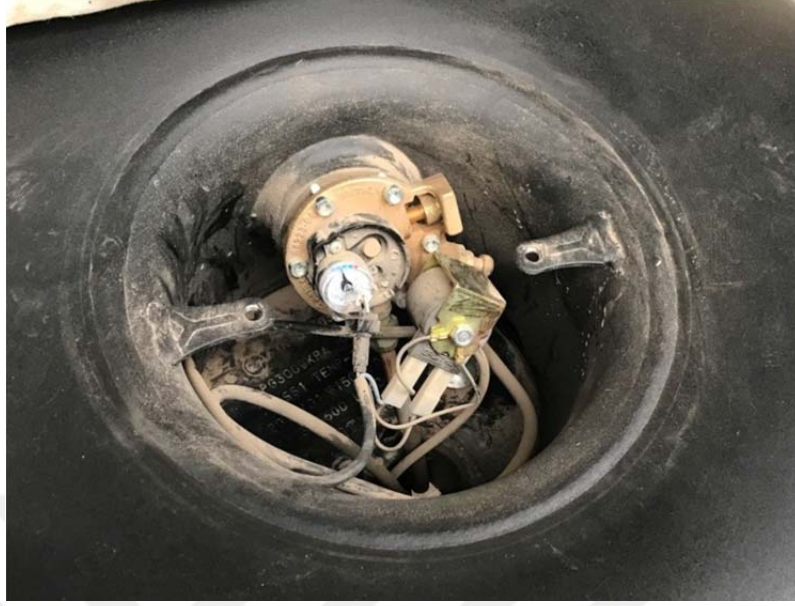
Şekil 4.36. Cıvatalarla uygun bir şekilde montajı yapılmış tank örneği (MMO, 2017).

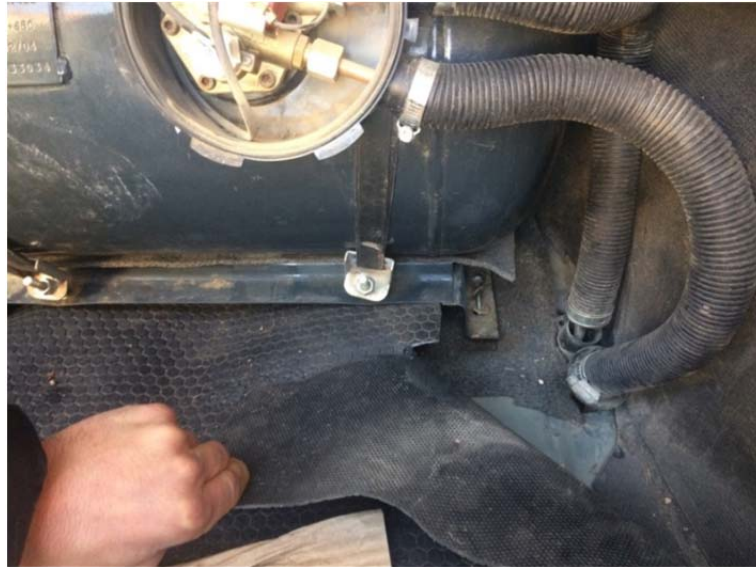
Şekil 4.37. Cıvataları yeterince sıkılmamış, uygunsuz silindirik tank örneği.

Silindirik tank sehpası araç tabanına 4 adet M8 cıvata ile sabitlenmemiş: Silindirik Tank sehpasının araç tabanına dört noktadan cıvatalar ile sabitlendiği kontrol edilmelidir. Kullanılan cıvataların Metrik8 olması önerilir. Şekil 4.37’de cıvataları yeterince sıkılmadığı için uygunsuz montaj örneği, Şekil 4.38’de ise cıvatalarla zemine montajı uygun bir şekilde yapılmış tank örneği gösterilmiştir.

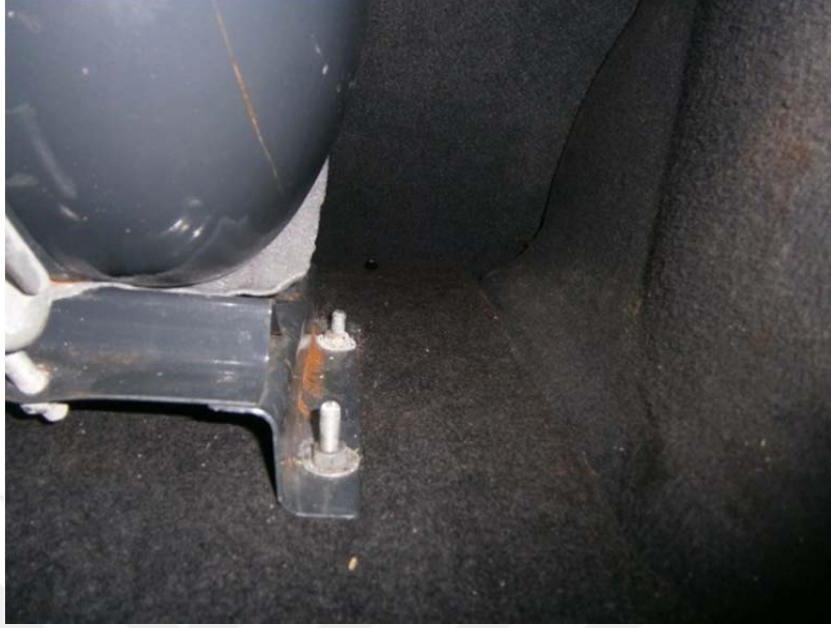
Şekil 4.38. Cıvatalarla zemine montajı uygun bir şekilde yapılmış silindirik tank örneği.

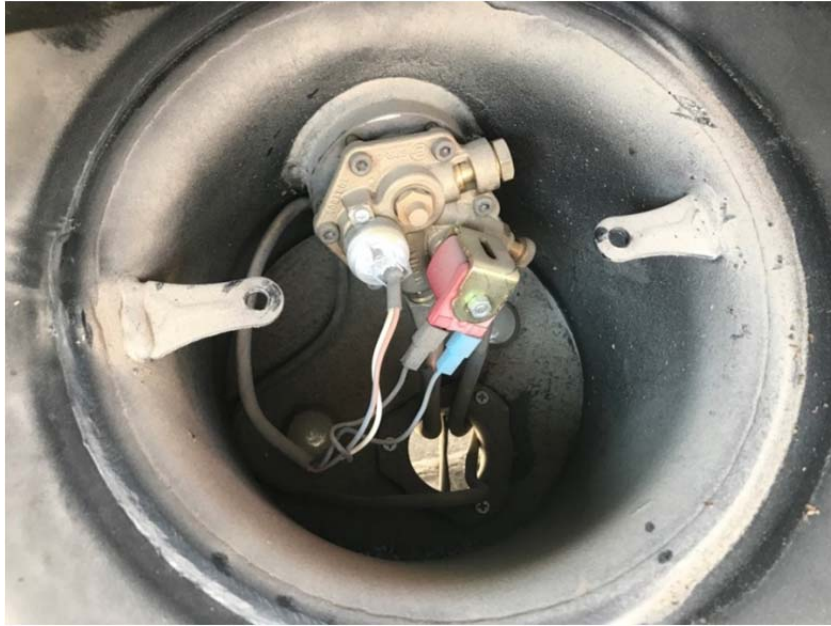
Şekil 4.39. Araç taban sacına 2 adet cıvatayla sabitlenmiş uygun tank montajı örneği.

Simit tank araç taban sacına 2 adet M8 cıvata ile sabitlenmemiş: Simit tipindeki tankın araç taban sacına 2 adet cıvata ile sabitlendiği kontrol edilir. Kullanılan cıvataların M8 olması önerilir. Şekil 4.39'da cıvatalarla araç taban sacına uygun bir şekilde montajı yapılmış simit tank örneği gösterilmiştir.

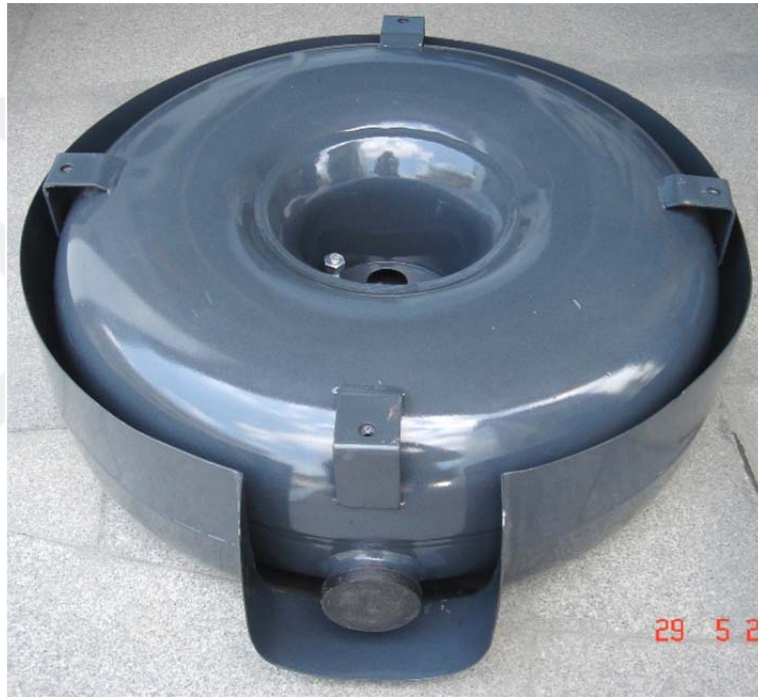
Şekil 4.40. Araç altı simit tank montajı tank koruma sacı örneği (MMO, 2017).

Araç altı tank montajı standardına uygun değil: Araç altına yapılan silindirik tip tank montajında eğer kuşaklar tankın ağırlığını taşıyor ise en az 3 adet kuşak ile bağlanmış ve Şekil 4.40'da örneği gösterilmiş olan tank muhafaza sacının takılmış olduğu kontrol edilir. Araç altına yapılan simit tip tank montajında tankın muhafaza sacının takılmış olduğu kontrol edilir. Araç altı yeni montaj veya tank tadilatlarında uygun tip onay (alttan muhafazalı) olması gerekir. Tank koruma sacı en az 2 mm kalınlıkta olmalıdır. Tank koruma sacı ile kapatıldığında tank etiketi ve multivalf kontrol edilebilir olmalıdır (MMO, 2000).

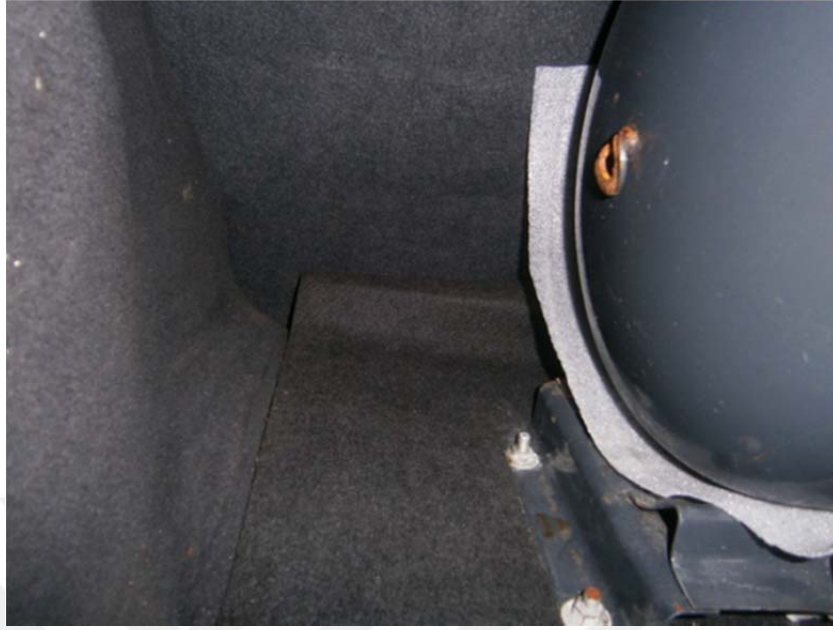
Şekil 4.41. Metalle teması kesilmiş uygun silindirik tank montajı örneği (MMO, 2017).

A.8. Tankın metalle teması engellenmemiş: Tank ile temas ettiği yüzeylerin nem tutucu özelliği olmayan koruyucu malzeme ile izole edilip edilmediği kontrol edilir. Metalle temas sonucu oluşacak korozyon istenen bir durum değildir. Şekil 4.41'de metalle teması bulunmayan uygun tank montajı, Şekil 4.42'de ise metalle temas eden uygunsuz tank montajı örneği gösterilmiştir.

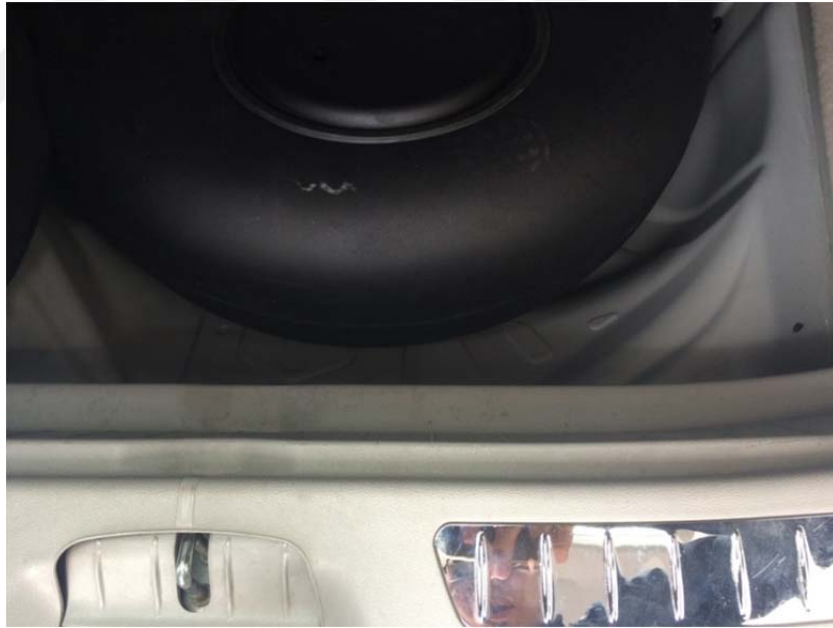
Şekil 4.42. Metalle teması kesilmemiş uygunsuz simit tank montajı örneği.

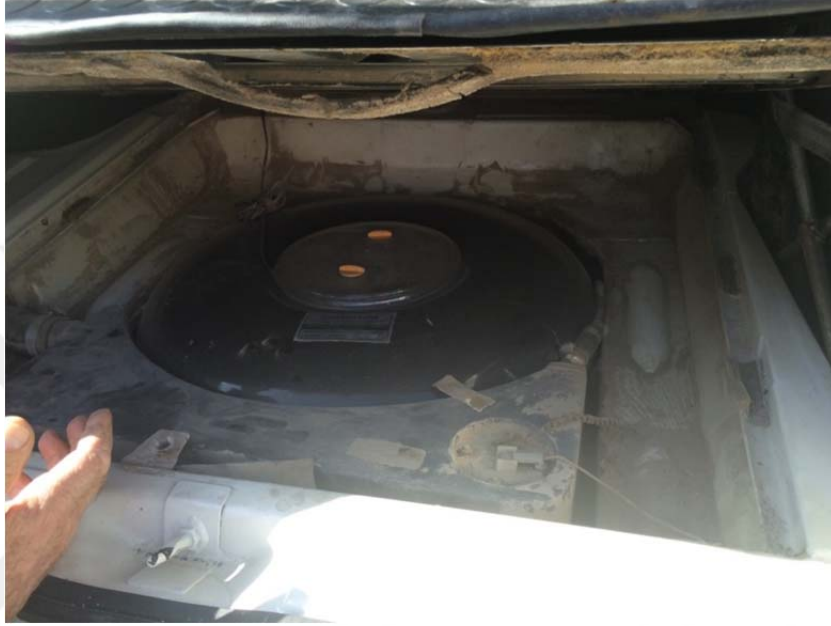
Şekil 4.43. Benzin deposu ile tank arası mesafenin yetersiz olduğu tank montajı örneği.

A.9. Tank ile benzin deposu arası yetersiz / yalıtılmamış: Tankın en uç bombe noktası ile benzin deposu arası uzaklığın 100 mm olup olmadığı 100 mm çelik mastarı kullanarak kontrol edilir. 100 mm 'den daha az kaldığı zorunlu hallerde her iki malzemenin arasında nem tutucu özelliği olmayan koruyucu malzeme ile izole edilip edilmediği kontrol edilir (MMO, 2000).

A.10. Tank ile koltuk arası 100 mm 'den daha az: Tank ile koltuk arasında en az 100 mm 'lik toplam açıklık bulunduğu 100 mm çelik mastarı kullanılarak kontrol edilir. Şekil 4.43'de benzin deposu ile tank arası mesafenin yetersiz olması sebebiyle, Şekil 4.44'de ise koltuk ile tank arası mesafenin yetersiz olması sebebiyle montajı uygunsuz olan tank örnekleri gösterilmiştir.

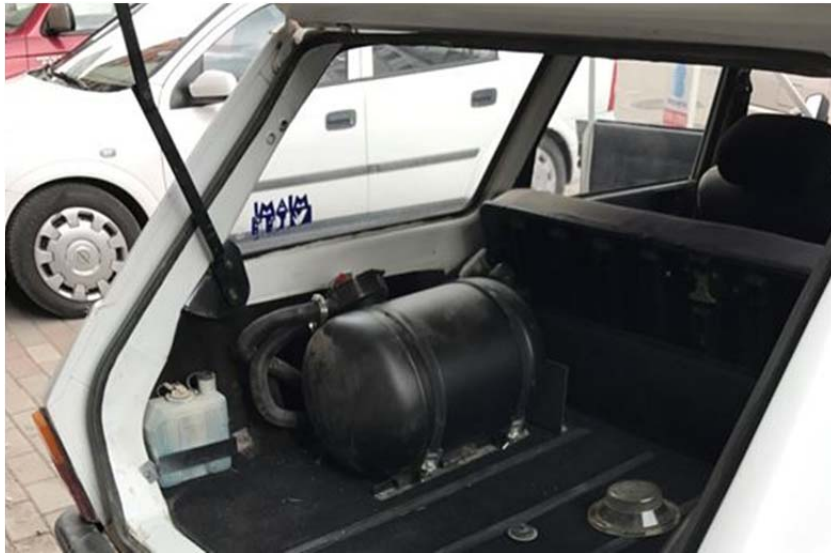
Şekil 4.44. Koltuk ile tank arası mesafenin uygunsuz olduğu tank montajı örneği.

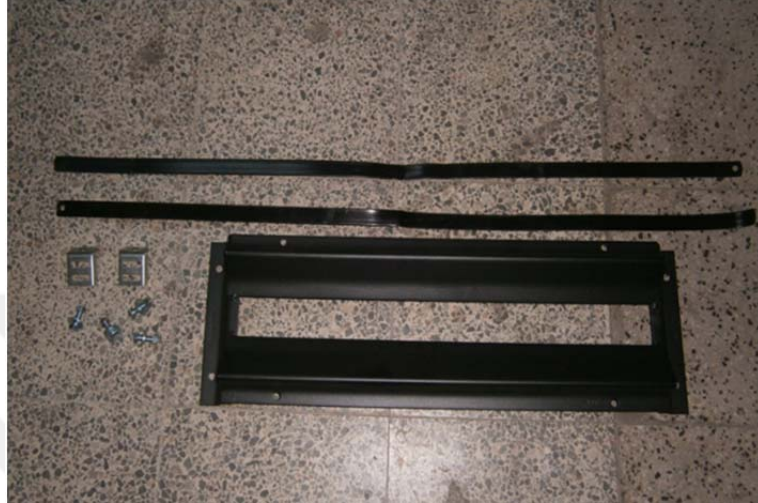
Şekil 4.45. Silindirik tank montajında kullanılan malzemeler (MMO, 2017).

A.11. Tank en az 2 adet PVC kaplı kuşakla bağlanmamış: Tankın çelikten imal edilmiş PVC kaplı en az 2 adet kuşakla bağlanıp bağlanmadığı kontrol edilir. Şekil 4.45’de silindirik tankın montajında kullanılan ekipmanlar gösterilmiştir.
