TAŞITLARDA LPG DÖNÜŞÜM SİSTEMLERİ,
GÜVENLİK SORUNLARI VE
SORUNLARIN İRDELENMESİ

Kütahya Dumlupınar Üniversitesi
Lisansüstü Eğitim Öğretim ve Sınav Yönetmeliği Uyarınca
Fen Bilimleri Enstitüsü Makine Mühendisliği Anabilim Dalında
YÜKSEK LİSANS TEZİ
Olarak hazırlanmıştır.

Makine Mühendisliği Yüksek Lisans Tezi, 2019

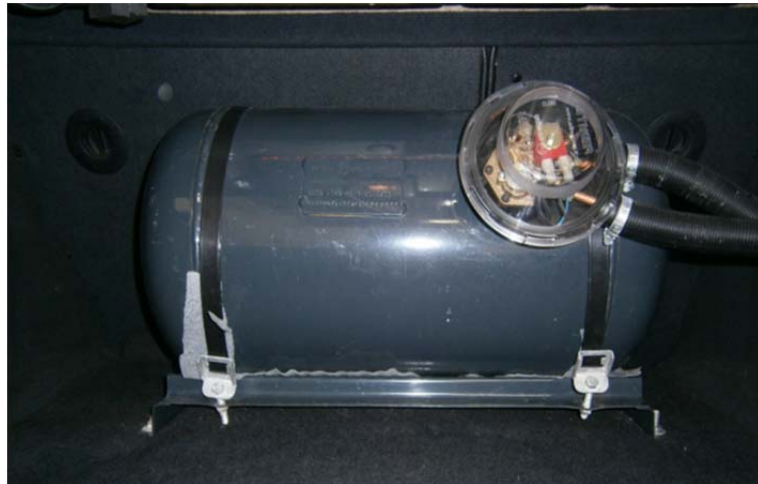
Şekil 4.2. İki adet PVC kaplı kuşakla bağlanmış, uygun silindirik tank montajı örneği.

A.12. Tank kuşakları en az M8 kalitesinde cıvata ile bağlanmamış: Tank kuşaklarının sabitleme cıvataları ile bağlanmış olduğunu kontrol edilir. Kullanılan cıvataların M8 olup olmadığını M8 geçer geçmez yarım yıldız anahtar kullanılarak kontrol edilir, kullanılan cıvataların M8 olması önerilir (MMO, 2000). Şekil 4.46’da iki adet PVC kuşakla montajı uygun olarak yapılmış silindirik tank örneği gösterilmiştir.

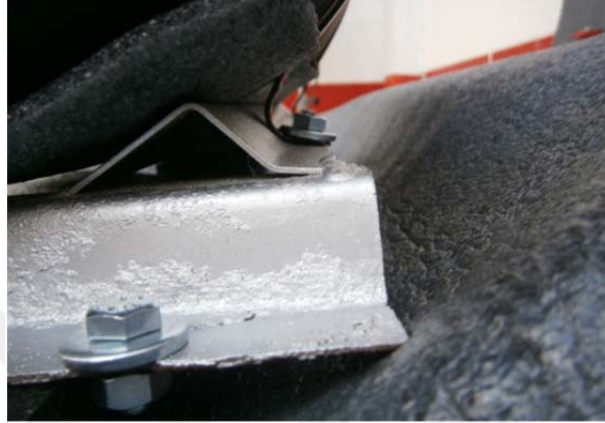
Şekil 4.47. Cıvata-somun bağlantısı rondela ile desteklenmiş tank montajı örneği.

A.13. Cıvata-Somunlar Rondelalarla Desteklenmemiş: Cıvata-somun bağlantılarında gevşemeye karşı rondela ile desteklendiği kontrol edilir. Kullanılan rondelaların cıvata çapına uygun olması önerilir (MMO, 2000). Şekil 4.47’de cıvata-somun bağlantılarında gevşemeye karşı rondela ile desteklenmiş uygun tank montajı örneği gösterilmiştir.

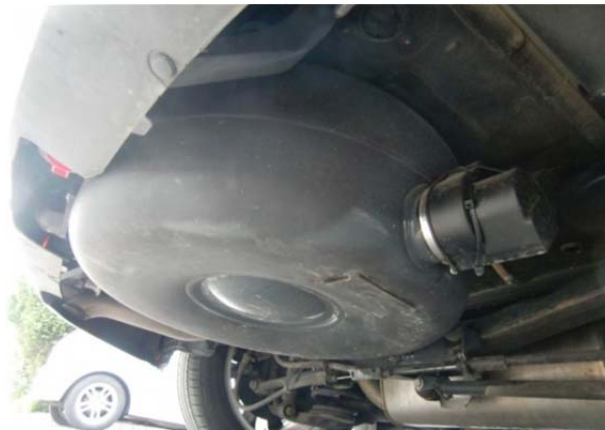
Şekil 4.48. Araç altına yapılmış simit tank montajı örneği.

A.14. Tank yol yüzeyine 200 mm ‘den daha yakın: Şekil 4.48’de örneği gösterilen aracın altına montaj edilen tanklarda, tank ile yol yüzeyi arasında en az 200 mm mesafe olduğu şerit metre ile kontrol edilir. Taşıt tam yüklü olduğunda yakıt tankı ön ve yan taraflarda yeterince korunmadıkça yol yüzeyine 200 mm den daha az mesafede yerleştirilmemeli. Her iki tipteki (simit ve silindirik) LPG yakıt tankında muhafaza sacı var ise taşıtın ana orijinal yapısından daha aşağıda olmamalıdır.

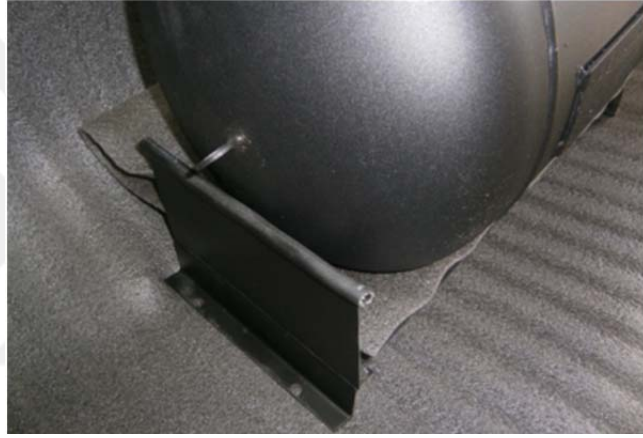
Şekil 4.49. Silindirik tank koruma sacı örneği (MMO, 2017).

A.15. Tankın önünde en az 3 mm 'lik koruma sacı yok: Silindirik tipi tankın sehpa yardımıyla taşıta boylamasına montaj yapıldığı durumlarda tank sehpasının ön tarafında en az 3 mm yükseklikte enlemesine bir levha bulunduğu 100 mm çelik mastarı kullanılarak kontrol edilir veya enine kuşakların altından geçirilmesi şartı ile tankın boylamasına 30 mm genişliğinde 1 mm et kalınlığında yalıtımlı bir kuşak ile her iki yanından toka yardımı ile en az M8 somunlu cıvata ile bağlandığı kontrol edilir. Sehpa uzunluğu tank uzunluğuna eşit olmalı ve kuşaklarda cıvata, kaynak vb. birleştirmeler yardımıyla ek yapılmamalıdır (MMO, 2000). Şekil 4.49, Şekil 4.50 ve Şekil 4.52'de koruma sacı ya da üçüncü kuşak eklenerek montajı uygun olan tank örnekleri, Şekil 4.51 ve Şekil 4.53'de ise uygunsuz tank montaj örnekleri gösterilmiştir.

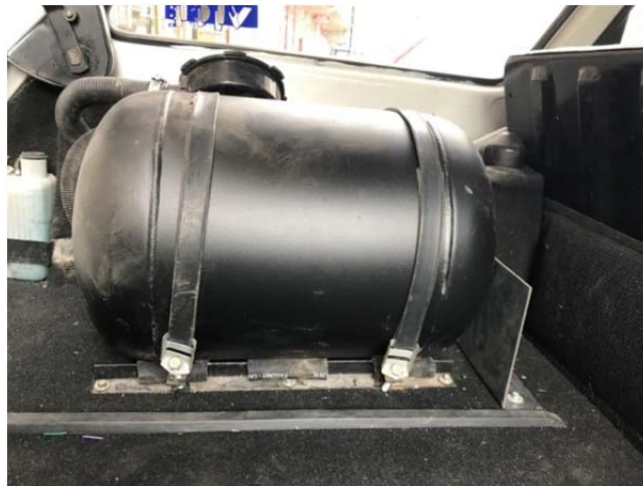
Şekil 4.50. Silindirik tank koruma sacı montajı örneği (MMO, 2017).

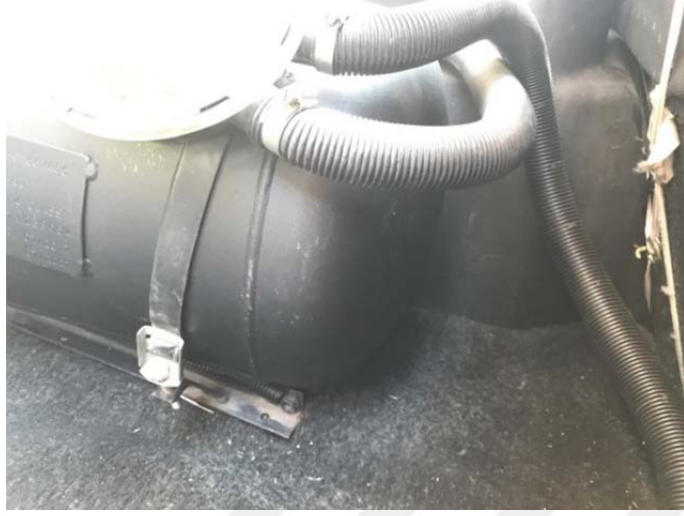
Şekil 4.51. Tank koruma saçı ve üçüncü kuşak geçirilmemiş, uygunsuz montaj örneği.

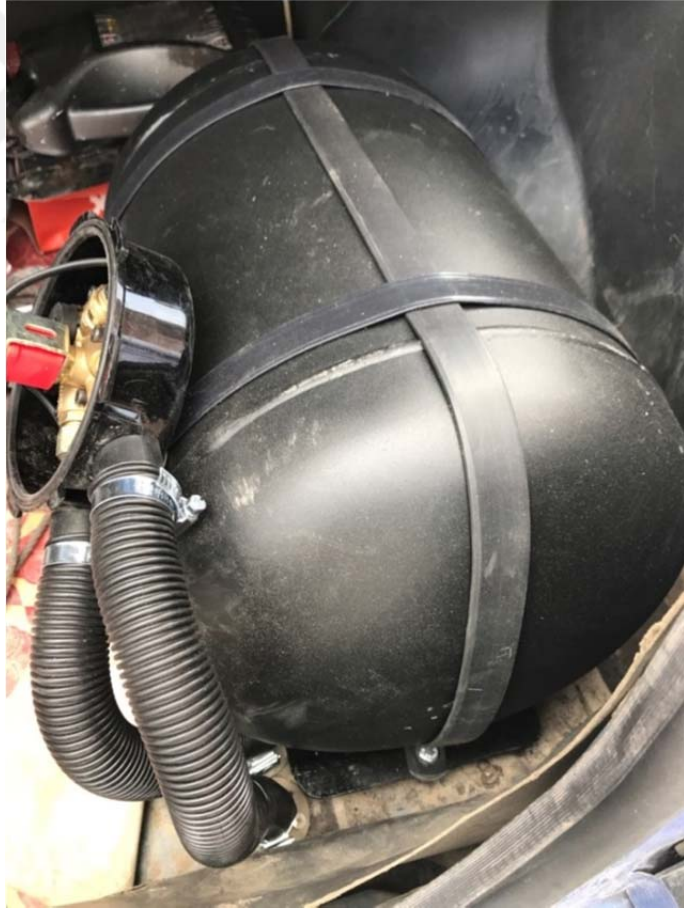
Şekil 4.52. Uygun şekilde üçüncü kuşak geçirilmiş montaj örneği.

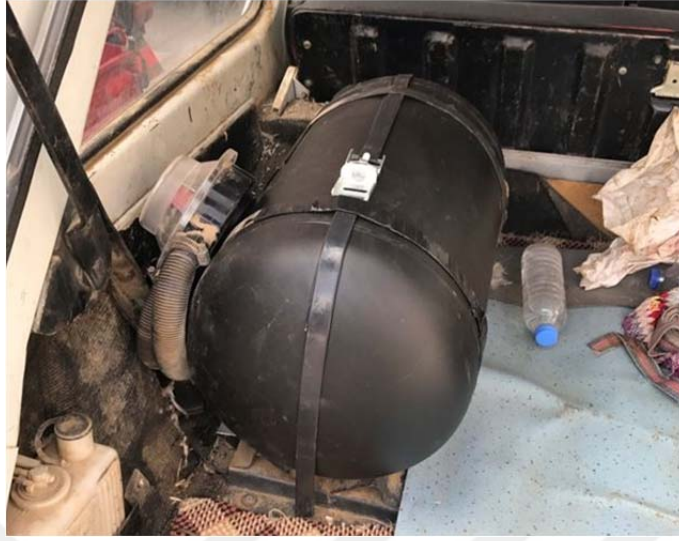
Şekil 4.53. Üçüncü kuşağa ek yapılmış, uygunsuz montaj örneği.

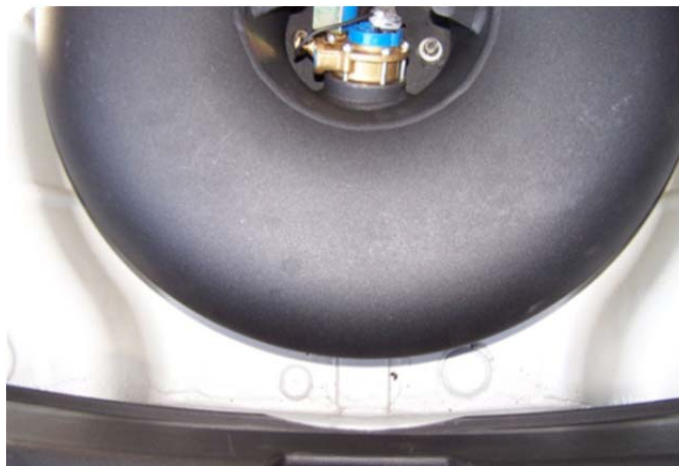
Şekil 4.54. Arka panele değmeyen, uygun simit tank montajı örneği (MMO, 2017).

A.17. Tank arka panele 100 mm uzaklıkta değil: Tank ile aracın arka paneli arasında en az 100 mm 'lik açıklık bulunduğu 100 mm çelik mastar kullanılarak kontrol edilir. Şekil 4.54'de arka panele değmeyen uygun simit tank montajı, Şekil 4.55'de ise arka panele değdiği için uygunsuz olan simit tank montajı örnekleri gösterilmiştir.

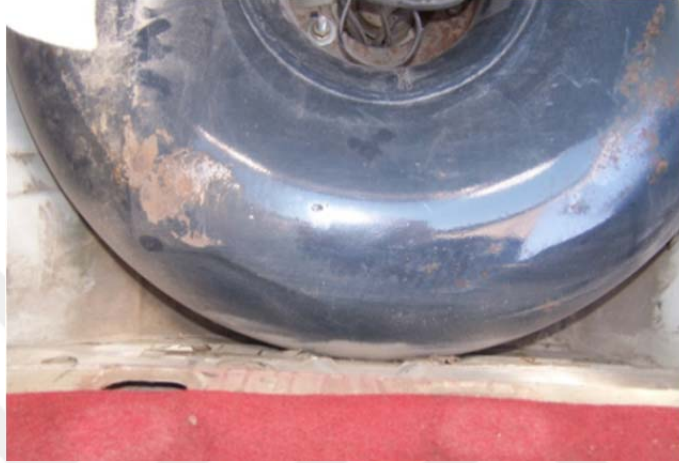
Simit tankın montajında metalin metale teması engellenmelidir. Özellikle tankın stepne havuzunun yan yüzeylere teması engellenmelidir. Bu temas tankın stepne havuzunun çapından bir miktar daha küçük seçilmesi (örnek: Ø 600 h: 200-300 simit tankı yerine Ø 570 h: 200-300 çaplı simit tankı) veya uygun şekilde yalıtılması ile sağlanabilir (MMO, 2000).

Şekil 4.55. Arka panele değen, uygunsuz simit tank montajı örneği (MMO, 2017).

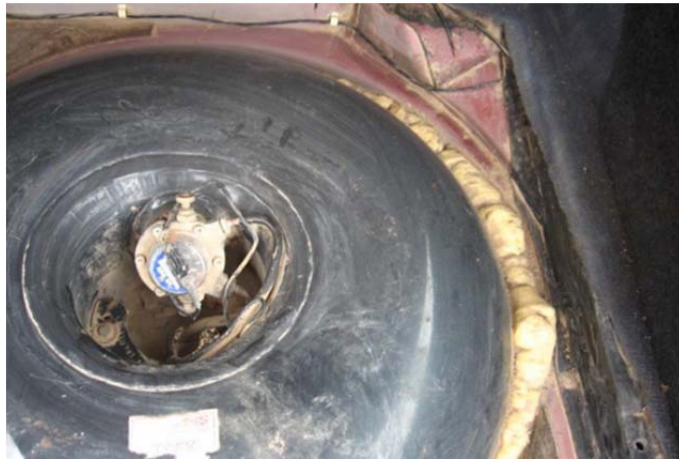
Şekil 4.56. Tank ile metal arası köpükle yalıtılmış tank montajı örneği (MMO, 2017).

A.18. Tank nem tutucu maddelerle (köpük vb.) yalıtılmış: Tank ile temas eden metal yüzeyler arasında nem tutucu özelliğe sahip maddelerin bulunup bulunmadığı kontrol edilir. Tank metale temas etmemelidir. Şekil 4.56'da tank ile metal arasında köpükle yalıtım yapılmış olan uygun simit tank montajı örneği gösterilmiştir.

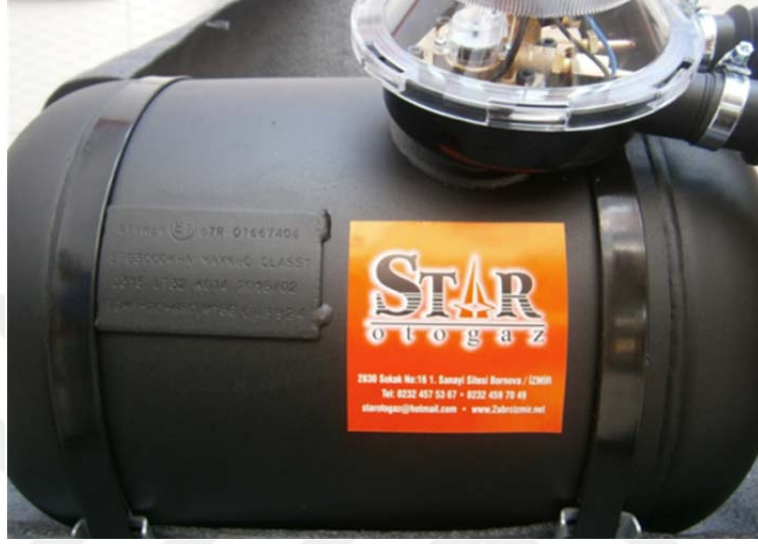
Şekil 4.3. Üzerinde montaj firması bilgileri etiketi bulunan silindirik tank örneği.

A.19. Tankta montaj firmasının etiketi yok: Şekil 4.57’de görüldüğü üzere tank üzerinde LPG dönüşümünü yapan firmanın adı, adresi ve dönüşüm tarihinin yazılı olduğu etiketin bulunup bulunmadığı kontrol edilir.

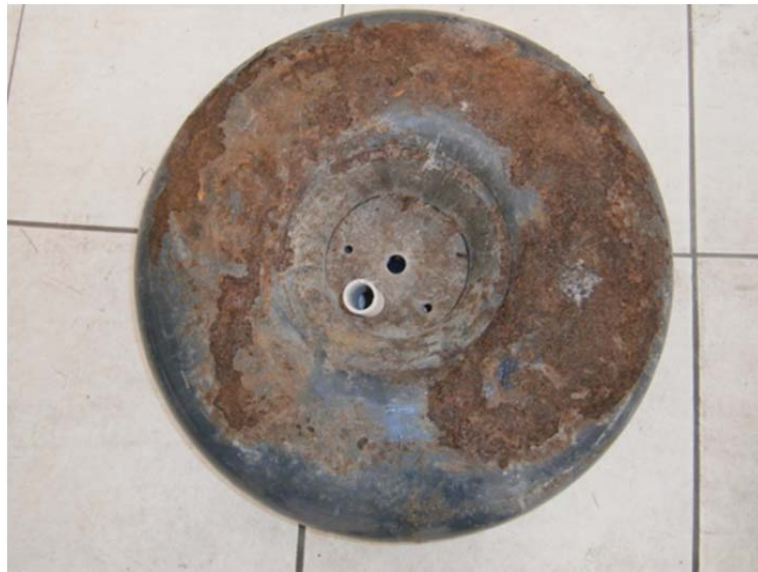
Şekil 4.58. Korozyona uğramış uygunsuz simit tank örneği (MMO, 2017).

A.20. Tank hasarlı veya paslanmış: Tank yüzeyinde herhangi bir nedenden dolayı hasar olup olmadığı kontrol edilir. Şekil 4.58’de görüldüğü üzere tankta paslanma, korozyon ve karıncalanma varsa tank uygun değildir.

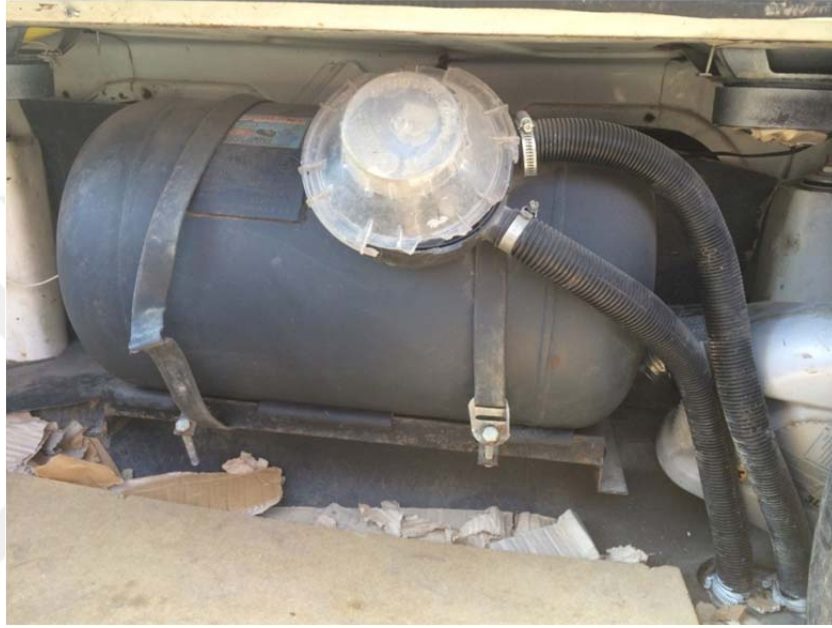
Şekil 4.59. Kırık kapak kullanılan uygunsuz tank montajı örneği.

A.21. Tank donanım kapakları hasarlı: Sızdırmaz odacık kapağının kırık, çatlak, delik olup olmadığı ve tam olarak kapanıp kapanmadığı kontrol edilir. Olası gaz kaçaqlarında, gazın havalandırma hortumları vasıtasıyla tahliyesi için; sızdırmazlık odacık, kapak ve hortumların hasarsız olması çok önemlidir. Şekil 4.59 ve Şekil 4.61’de gösterilen kırık kapaklar uygun değildir. Şekil 4.60’da ise sağlam kapak takılan uygun tank montajı örneği gösterilmiştir.

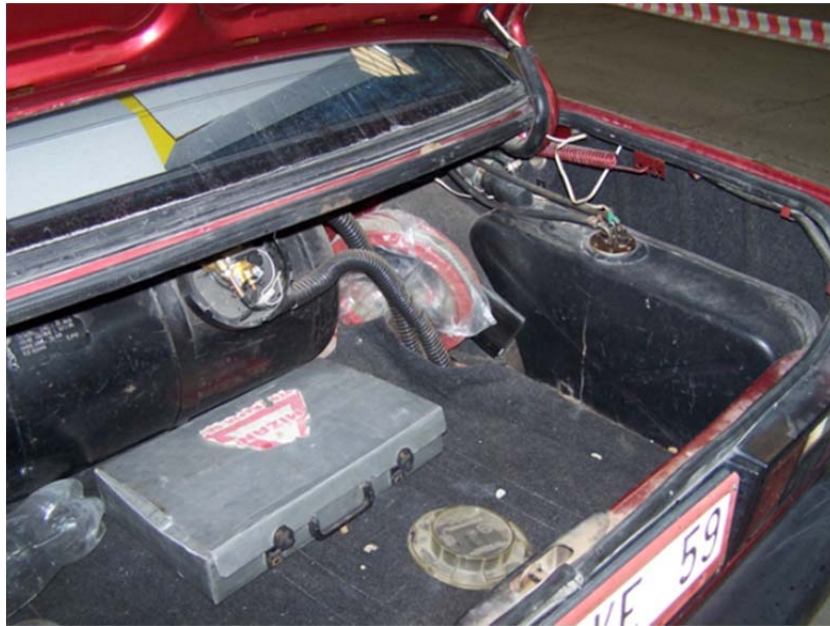
Şekil 4.62. Benzin deposu tadilatı yapılmış uygunsuz araç örneği (MMO, 2017).

A.22. Araçta benzin deposu tadilatı yapılmış: Araçta benzin deposu tadilatı yapıp yapılmadığı kontrol edilir. Şekil 4.62’de benzin deposunda tadilat yapılmış uygunsuz araç örneği gösterilmiştir.

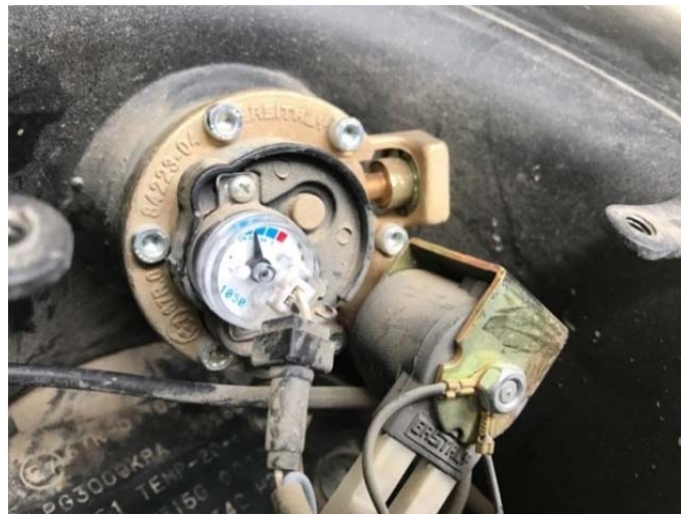
Şekil 4.64. Multivalf seviye göstergesi montaj örneği.

B.2. Multivalf seviye göstergesi çalışmıyor: Multivalf seviye göstergesinin çalışıp çalışmadığı kontrol edilir. Şekil 4.64 ve Şekil 4.65’de’de multivalf seviye göstergesi örnekleri verilmiştir.

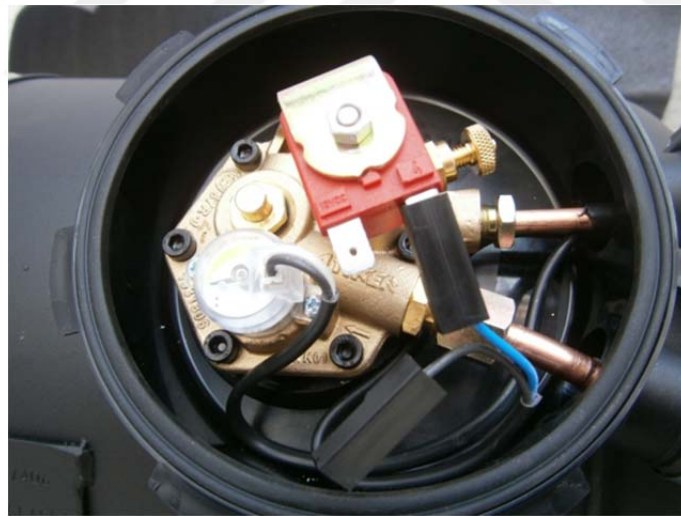
Şekil 4.66. Multivalf selenoid bobini montajı örneği (MMO, 2017).

B.3. Multivalf selenoid bobini soketi söküldüğünde (karbüratörlü araç) motor stop etmiyor: Multivalf selenoid bobin soketi sökülebilir olan cihazlarda soket yerinden çıkarıldığında motorun stop etmesi gerekliliği kontrol edilir. Şekil 4.66'da soketi sökülmüş multivalf selenoid bobini örneği gösterilmiştir.

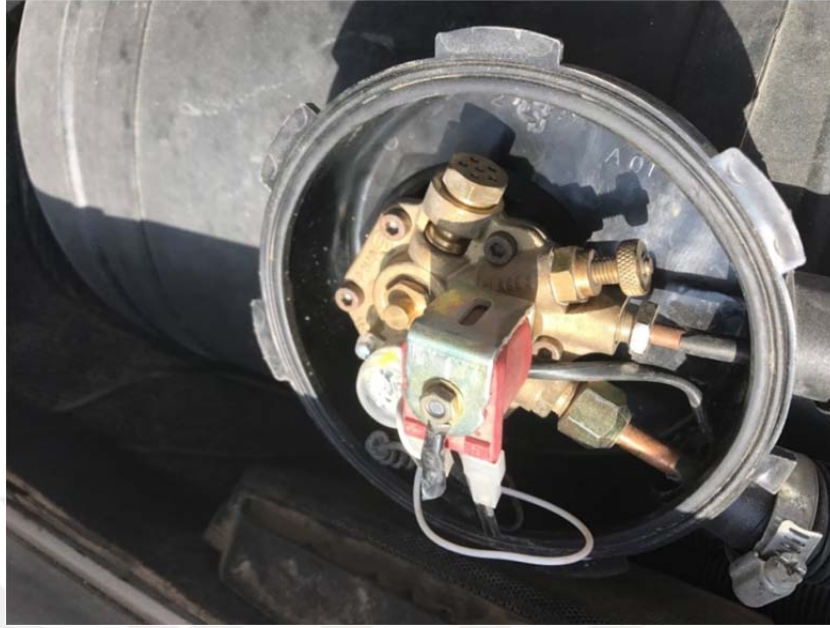
Şekil 4.67. Enjeksiyonlu araç multivalf selenoid bobini montajı örneği.

B.4. Multivalf selenoid bobini soketi söküldüğünde motor benzine geçmiyor: Enjeksiyonlu araçların multivalf selenoid bobin soketi sökülebilir olan cihazlarında (likit LPG dönüşüm sistemlerinde tank üzerindeki pompanın) soket yerinden çıkarıldığında motorun benzine geçip geçmediği kontrol edilir. Şekil 4.67 ve Şekil 4.68'de multivalf selenoid bobini montaj örnekleri gösterilmiştir.

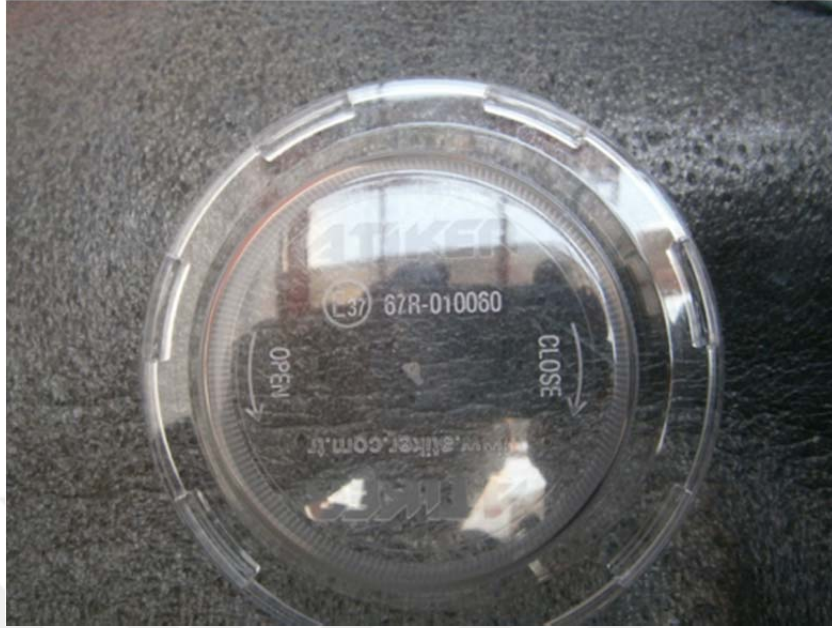
Şekil 4.69. Silindirik tank sızdırmaz odacık kapağı örneği (MMO, 2017).

C.1. Sızdırmaz odacık BM/AEK R-67 regülasyonuna uygun değil: Sızdırmaz odacığın BM/AEK R-67 Regülasyonuna uygun olup olmadığı kontrol edilir. Şekil 4.69 ve Şekil 4.70'de sızdırmazlık odacık kapak örnekleri gösterilmiştir.

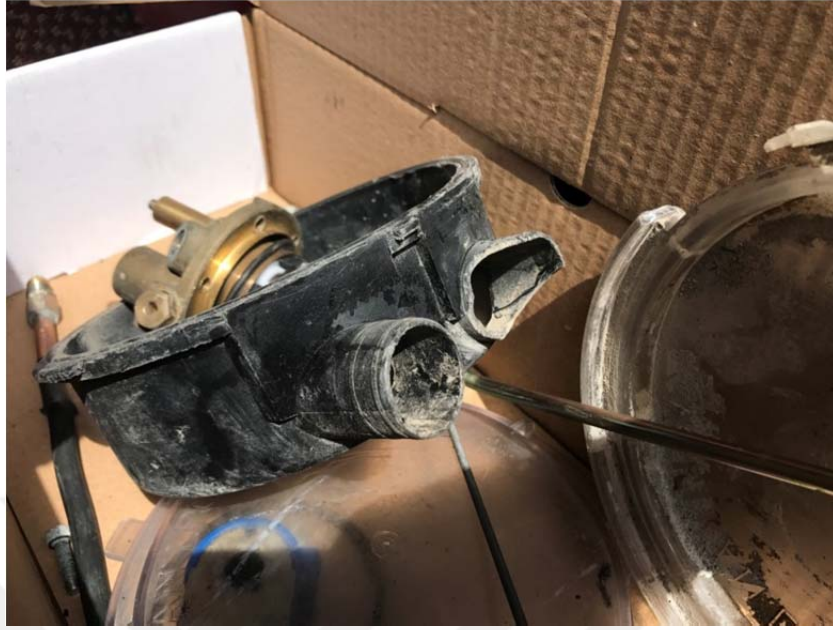
Şekil 4.71. Silindirik tank kırık sızdırmaz odacık örneği.

C.2. Sızdırmaz odacık sağlam, tam ve görev yapabilecek durumda değil: Sızdırmaz odacığın kırık, çatlak ve delik olup olmadığı kontrol edilir. Şekil 4.71’de kırık olduğu için uygunsuz sızdırmazlık odacık örneği, Şekil 4.72’de ise uygun sızdırmaz odacık montajı örneği gösterilmiştir.

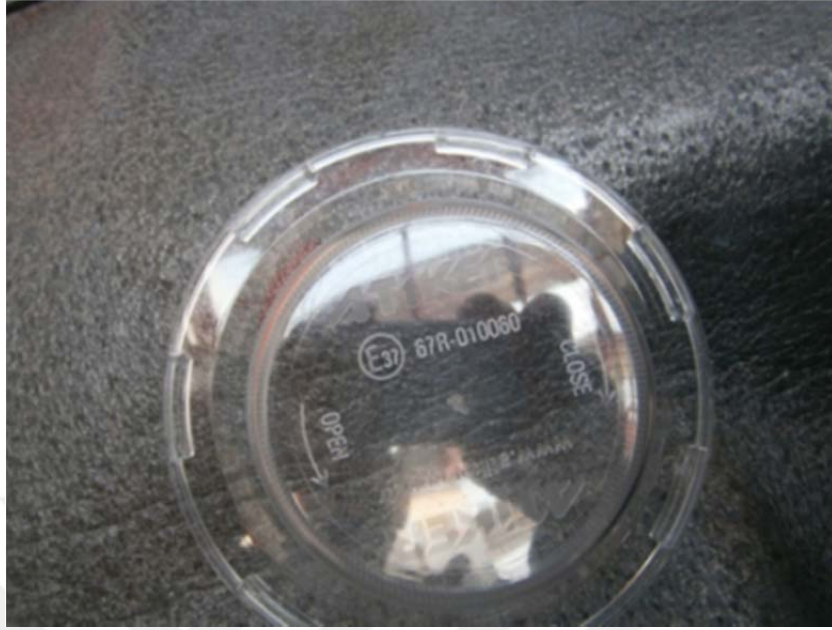
Şekil 4.73. Silindirik tank kırık sızdırmaz odacık kapağı örneği (MMO, 2017).

C.3. Sızdırmaz odacık kapağı sağlam ve uygun değil: Sızdırmaz odacık kapağının kırık, çatlak, delik olup olmadığı ve tam olarak kapanıp kapanmadığını kontrol edilir. Şekil 4.73’de uygun sızdırmaz odacık kapağı, Şekil 4.74’de ise kırık olduğu için uygunsuz sızdırmaz odacık kapağı örneği gösterilmiştir.

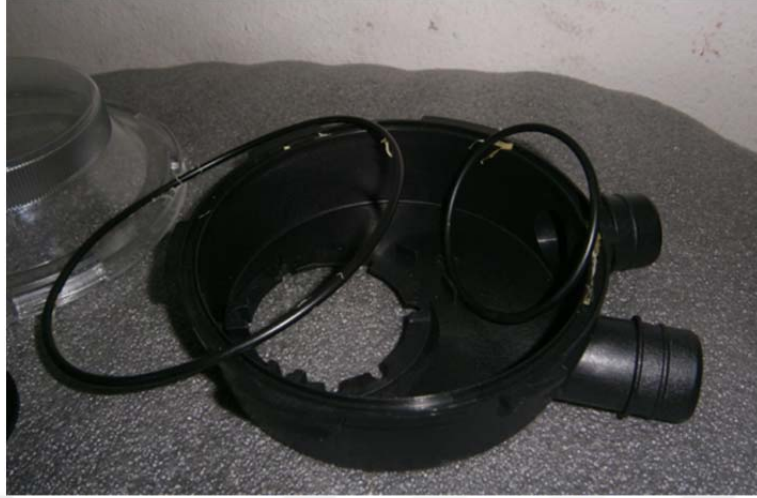
Şekil 4.75. Silindirik tank uygun sızdırmazlık elemanı conta örneği (MMO, 2017).

C.4. Sızdırmazlık elemanı (conta, oring vb.) sağlam / görev yapabilecek durumda değil:
Sızdırmazlık elemanının (conta, oring vb.) kopuk olup olmadığı, yerine tam olarak oturup oturmadığı kontrol edilir. Şekil 4.75’de sızdırmazlık elemanı conta örneği gösterilmiştir.

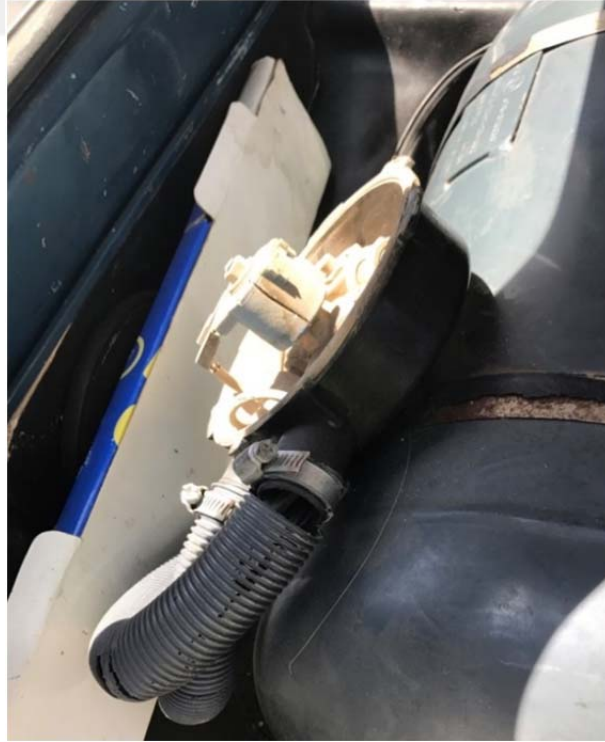
Şekil 4.76. Silindirik tank uygunsuz kırık havalandırma hortumu örneği.

C.5. Havalandırma hortumları tam ve sağlam değil: Havalandırma hortumlarının delik, çatlak, kopuk olup olmadığı, uzunluğunun yeterli olup olmadığı kontrol edilir. Şekil 4.76’da havalandırma hortumu kırık olduğu için uygunsuz montaj örneği gösterilmiştir.

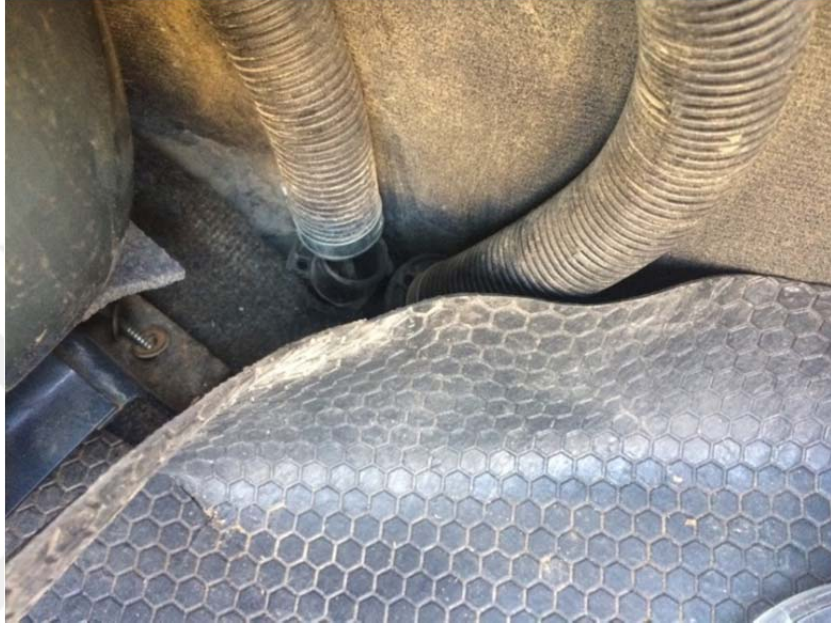
Şekil 4.77. Silindirik tank uygunsuz kelepçe takılmamış havalandırma hortumu örneği.

C.6. Havalandırma hortumları çelik vidalı kelepçe ile kelepçelenmemiş: Havalandırma hortumlarının her iki ucuna da çelik vidalı kelepçe takılıp takılmadığı kontrol edilir. Kelepçe takılmadığı için uygunsuz havalandırma hortumu montajı örneği Şekil 4.77’de, kelepçe takılmış uygun havalandırma hortumu montajı örneği ise Şekil 4.78’de gösterilmiştir.

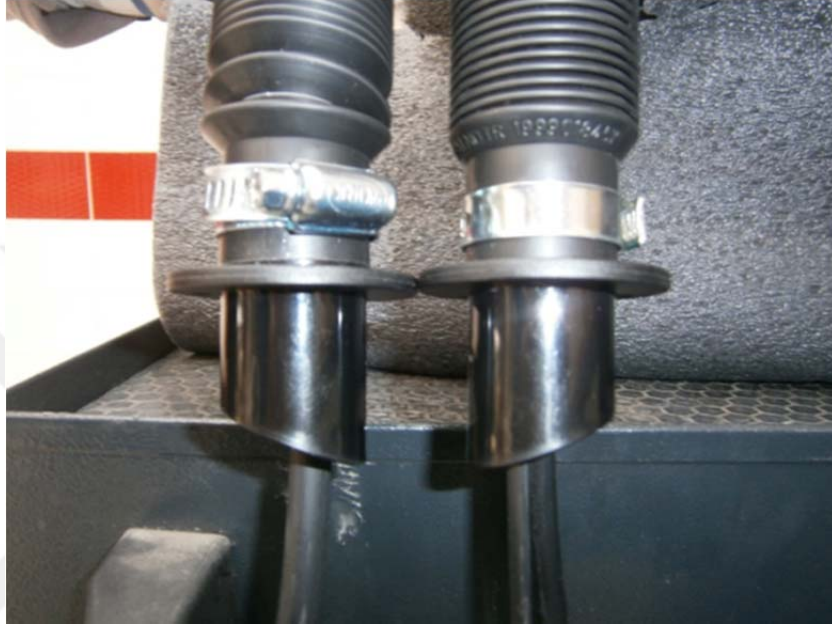
Şekil 4.79. Silindirik tank uygun havalandırma hortum bacası örneği (MMO, 2017).

C.7. Havalandırma hortum bacaları sağlam ve uygun değil: Havalandırma hortumları ucuna takılan bacaların kırık, çatlak veya kesik olup olmadığı kontrol edilir. Şekil 4.79'da silindirik tank için havalandırma hortum bacası, Şekil 4.80'de ise simit tank için havalandırma hortum bacası örnekleri gösterilmiştir.

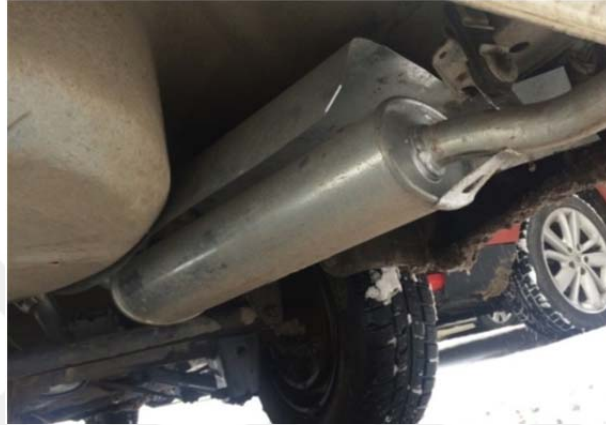
Şekil 4.81. Egzozu yakın havalandırma bacasına yapılmış uygun montaj örneği.

C.8. Havalandırma bacaları egzozu en az 100 mm uzaklıkta değil: Havalandırma bacaları ile egzoz arasında en az 100 mm 'lik açıklık bulunduğu kontrol edilir. Yeterli mesafe olmayan zorunlu hallerde ısıya dayanıklı uygun yalıtım malzemesi ile baca çıkışlarının egzozdan yalıtıldığı kontrol edilir. Şekil 4.81'de egzoz ile havalandırma bacası arasına yalıtım malzemesi koyularak yapılmış uygun montaj örneği gösterilmiştir.

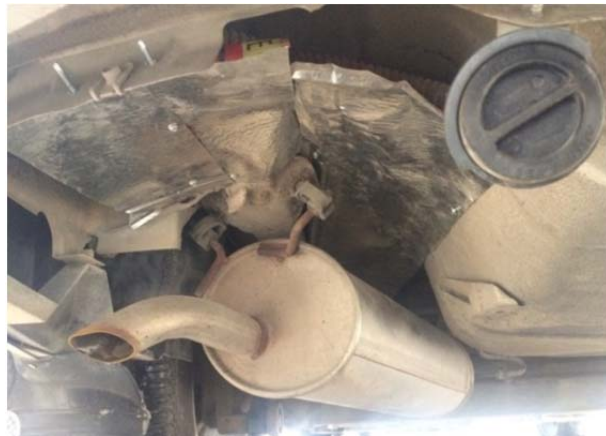
Şekil 4.82. Egzozu yakın olan LPG boruları arasına koyulan yalıtım malzemesi örneği.

C.9. LPG Yakıt Hatları ve Egzoz Arası Yalıtılmamış: LPG yakıt hattı ile aracın egzozu arasında en az 100 mm açıklık bulunmalıdır. Yer sıkışıklığı nedeniyle ısı kaynağına (egzoz) 100 mm den daha az mesafe bulunduğu ısı yalıtkanlığı olan paravan ve ayrıştırıcı paneller kullanılarak ısı kaynağı ile yakıt hattı arasında ayrıştırıcı duvar görevi gören yalıtım malzemesiyle yalıtıldığı kontrol edilir (MMO, 2000). Şekil 4.82'de yakıt hattı ile egzoz arası yalıtılmış olduğu için uygun montaj örneği gösterilmiştir.

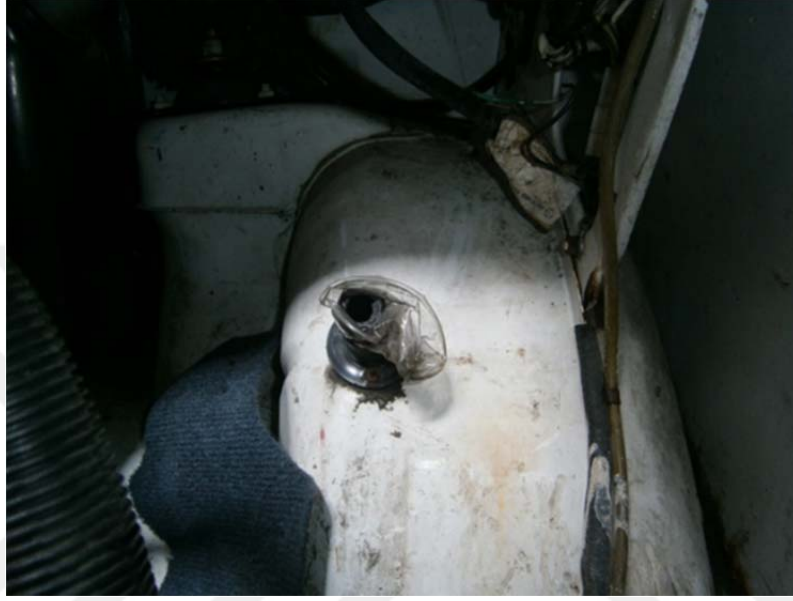
Şekil 4.83. Tekerlek boşluğundaki uygunsuz havalandırma bacası örneği (MMO, 2017).

C.10. Havalandırma bacaları tekerlek boşluğuna (çamurluğa) açılmış: Havalandırma bacaları çıkışlarının tekerlek boşluğuna açılıp açılmadığı kontrol edilir. Havalandırma bacaları tekerlek boşluğuna açılmamalıdır. Şekil 4.83 ve Şekil 4.84’de tekerlek boşluğuna havalandırma bacası açılmış uygunsuz montaj örnekleri gösterilmiştir.

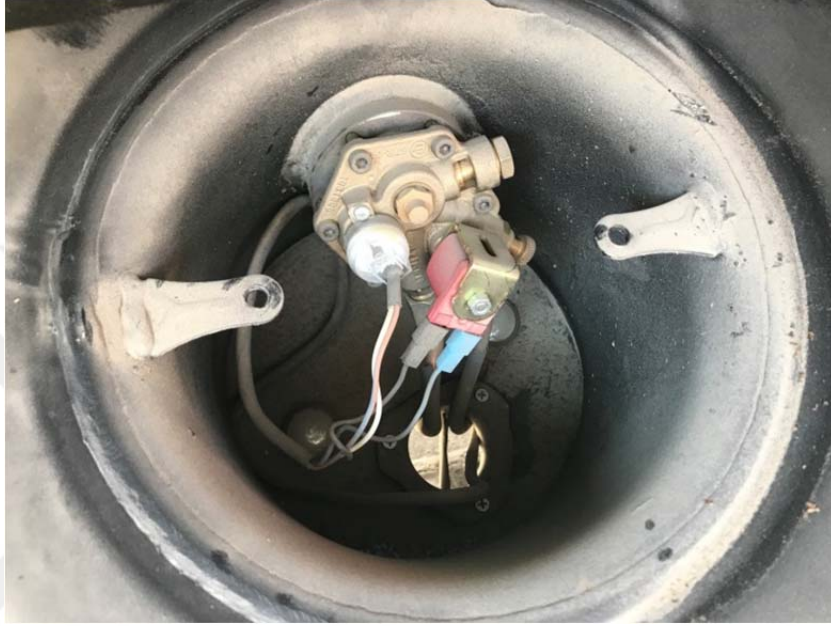
Şekil 4.85. Simit tanka açılmış uygun havalandırma montajı örneği.

C.11. Havalandırma bacaları hortum net kesiti 450 mm² 'den küçük: Havalandırma bacaları hortum net kesitinin 450 mm² 'den küçük olmamalıdır, açılan havalandırma standart baca ile karşılaştırarak kontrol edilir. Şekil 4.85 ve Şekil 4.86'da uygun havalandırma bacası örnekleri gösterilmiştir.

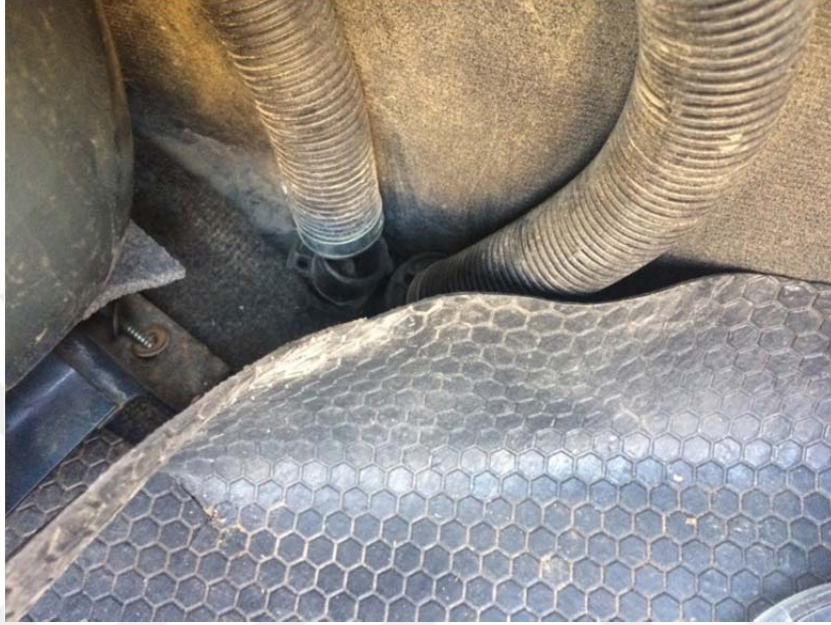
Şekil 4.87. Kırık havalandırma bacası montajı örneği.

C.12. Havalandırma bacaları kırık / kesik: Havalandırma bacalarının çatlak, kırık ve kesik olup olmadığı kontrol edilir. Şekil 4.87 ve Şekil 4.88’de kırık olduğu için uygunsuz havalandırma bacası örnekleri gösterilmiştir.

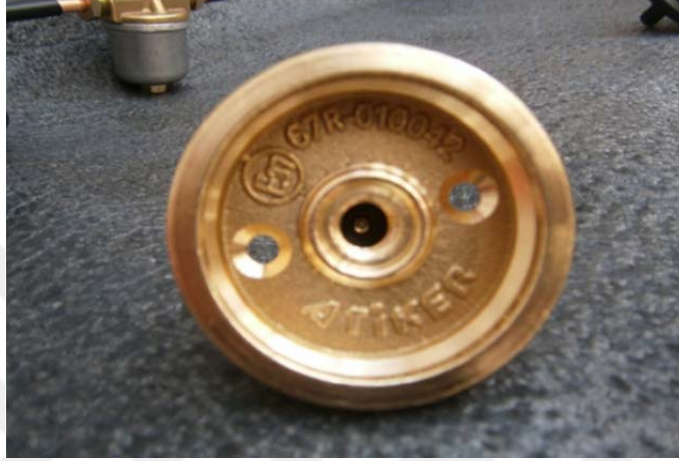
Şekil 4.89. Dolum ağızı örneği (MMO, 2017).

D.1. Dolum ağızı BM/AEK R-67 regülasyonuna uygun değil: Dolum ağızının BM/AEK R-67 Regülasyonuna uygun olup olmadığı, tadilat yapılan araçlarda kullanılan ekipmanın aksam listesine uygun olup olmadığı kontrol edilir. Şekil 4.89’da dolum ağızı örneği gösterilmiştir.

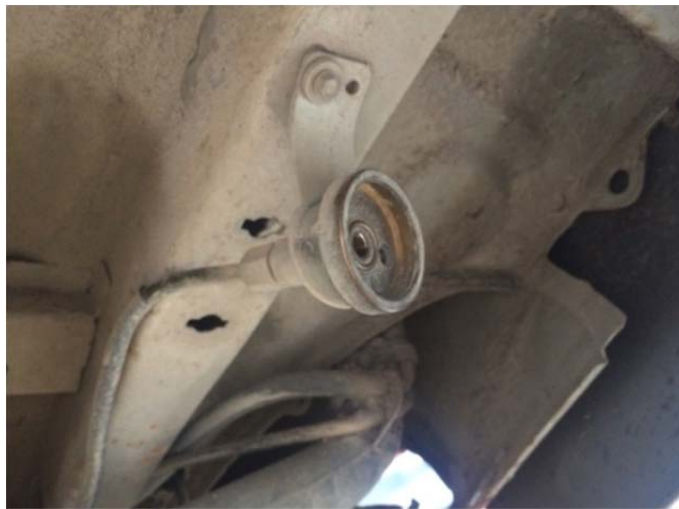
Şekil 4.90. Kapağı olmadığı için kire ve suya karşı dirençsiz dolum ağızı örneği.

D.2. Gaz dolum ağızı kire ve suya karşı korunmamış: Gaz dolum ağızının kapağının olup olmadığı kontrol edilir. Şekil 4.90’da kapağı olmadığı için kire ve suya karşı dirençsiz, uygunsuz dolum ağızı montajı örneği gösterilmiştir.

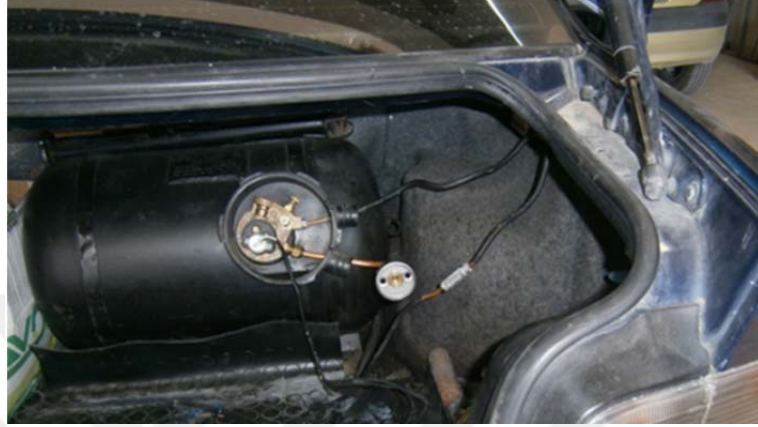
Şekil 4.91. Bagaj içine montajı yapılmış, uygunsuz dolum ağızı örneği (MMO, 2017).

D.3. Dolum ağız taşıtın dış tarafına konulmamış: Dolum ağzının taşıtın dış tarafında (yolcu kabini ve bagaj bölmesi dışında) olup olmadığı kontrol edilir. Şekil 4.91’de bagaj içine montajı yapılmış, uygunsuz dolum ağızı montajı örneği gösterilmiştir.

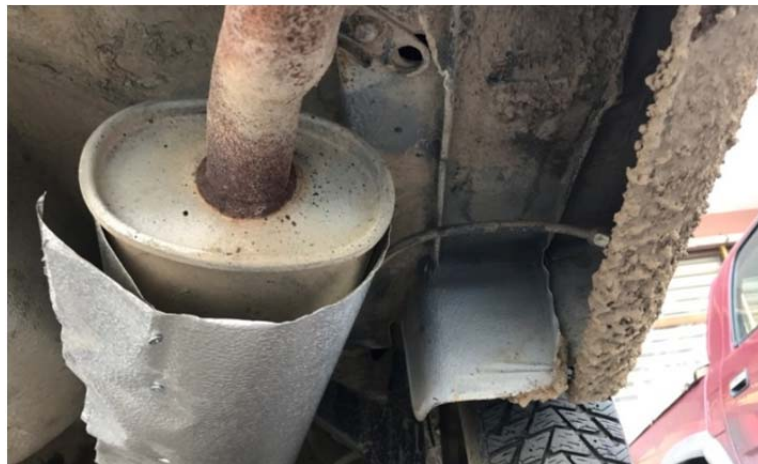
Şekil 4.92. Egzoz yalıtım malzemesiyle kapatıldığı için uygunsuz montaj örneği.

D.4. Dolum ağızı egzozdan 100 mm uzaklıkta değil: Dolum ağızı ile aracın egzozu arasında en az 100 mm ‘lik açıklık bulunduğu 100 mm çelik mastarı kullanılarak kontrol edilir. Zorunlu hallerde ısıya dayanıklı uygun yalıtım malzemesi ile yalıtıldığı kontrol edilir.

Yalıtım malzemesi egzoz ya da LPG bakır boruların çevresinden geçirilmemelidir. Egzoz ile LPG bakır borularının arasına yalıtım malzemesiyle montaj yapıp ısıya karşı koruma sağlanmalıdır. Şekil 4.92’de egzoz yalıtım malzemesi ile kapatıldığı için uygunsuz montaj örneği gösterilmiştir.

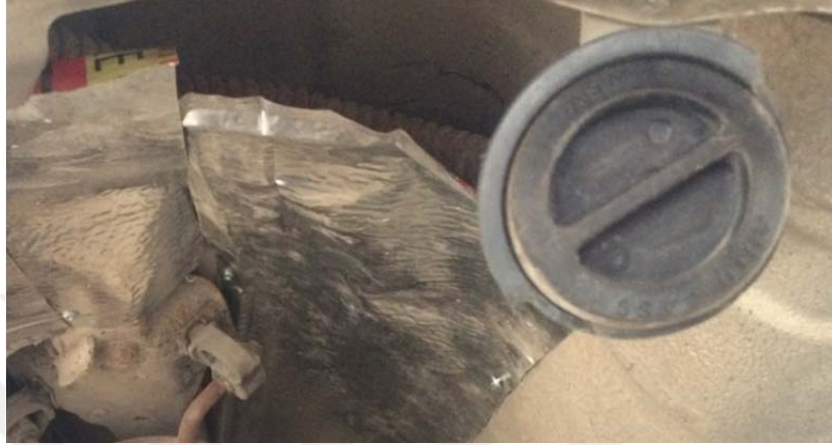
Şekil 4.93. Dolun ağız egzozla yakın olduğu için araya yalıtım yapılmış montaj örneğı.

Şekil 4.92’de egzozla yakın olduğu için dolun ağız ile egzoz arasına yalıtım malzemesi serilmiş montaj örneğı gösterilmiştir. Araya yalıtım malzemesi serilmesi uygun olsa da dolun ağız borusu üzerindeki spiral metal kılıfın serilmesi sebebiyle montaj uygunsuzdur.

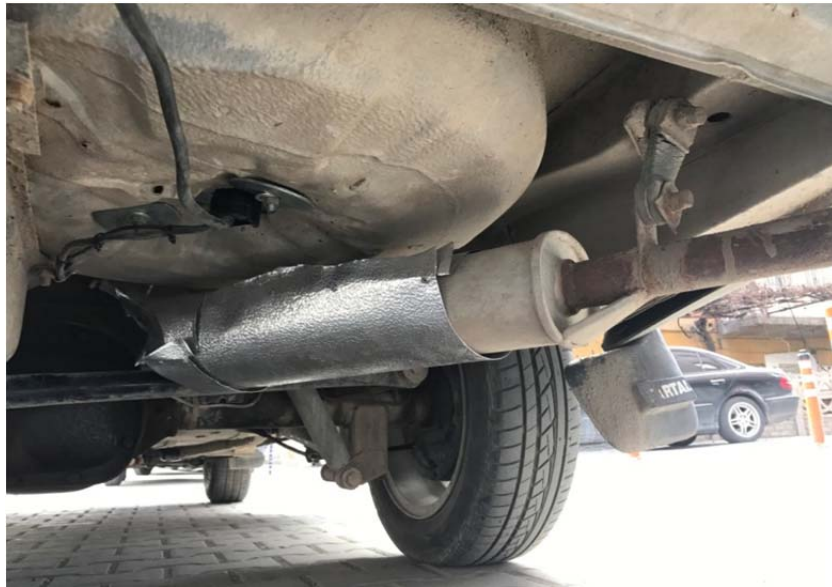
Şekil 4.94. LPG boruları yakın olduğu için egzoz yalıtılmış uygunsuz montaj örneğı.

D.5. LPG bakır boruları egzozdan 100 mm uzaklıkta değıl: LPG bakır boruları ile aracın egzozu arasında en az 100 mm ‘lik açıklık bulunduğı 100 mm çelik mastarı kullanılarak kontrol edilir. Şekil 4.94’de LPG boruları egzozla yakın olduğu için egzoz üzerine yalıtım yapılmış uygunsuz montaj örneğı gösterilmiştir.

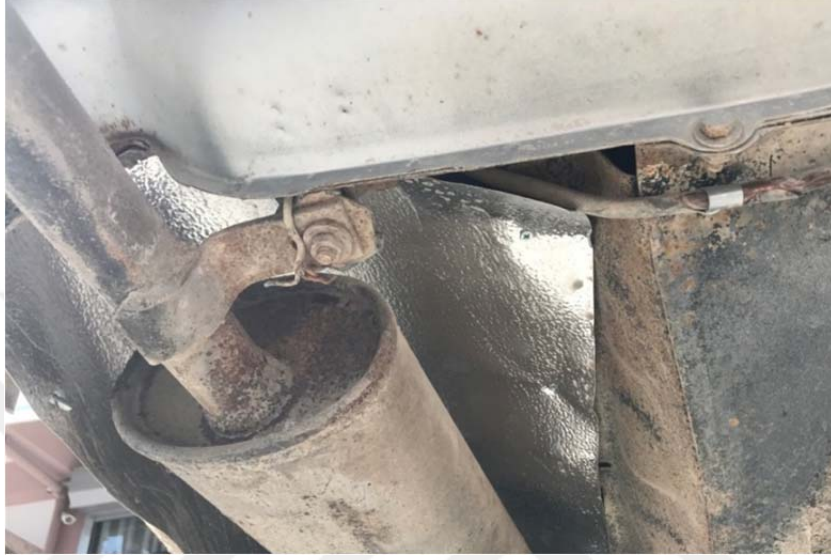
Şekil 4.95. LPG boruları ve egzoz arasına yalıtım yapılmış uygun montaj örneği.

Yalıtım malzemesi egzoz ya da LPG bakır boruların çevresinden geçirilmemelidir. Egzoz ile LPG bakır borularının arasına montajı yapıp ısıya karşı yalıtım sağlanmalıdır. Şekil 4.95’de uygun yalıtım montajı yönteminin örneği gösterilmiştir.

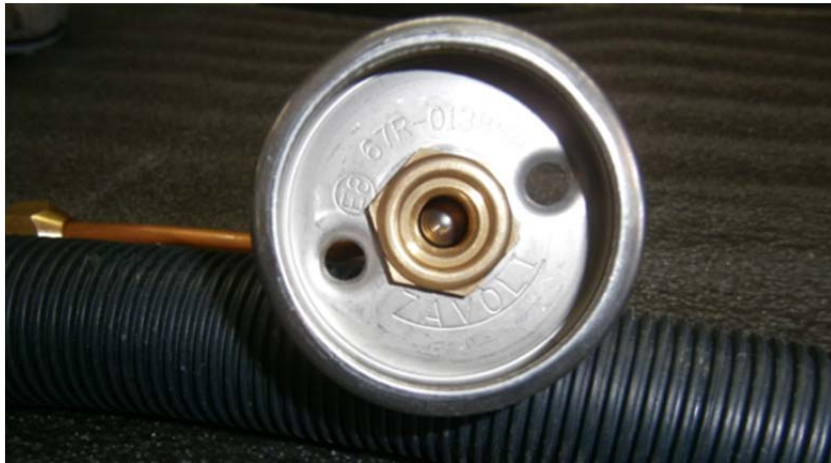
Şekil 4.96. Çekvalf bilyası mevcut dolum ağzı örneği (MMO, 2017).

D.6. Dolum borusunda LPG gazı yok (dolum ağzı çekvalfi arızalı): Dolum borusunda LPG gazı bulunup bulunmadığı çekvalf bilyasına multivalf kontrol kancası ile dokunularak kontrol edilir. Şekil 4.96’da çekvalf bilyası mevcut olan uygun dolum ağzı örneği gösterilmiştir.

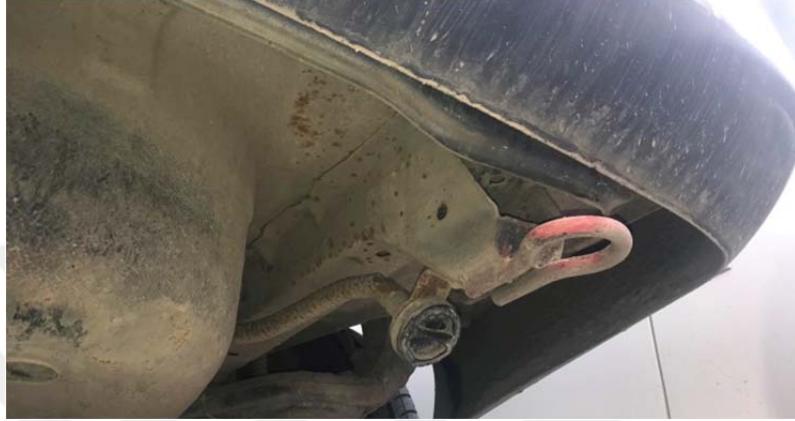
Şekil 4.97. Dolun ağızı aracın altında bulunan uygunsuz montaj örneđi.

D.7. Dolum ağızı (26.04.2017 tarihinden sonra yapılan LPG tadilatlarında) aracın alt kısmında bulunuyor: Araçların İmal, Tadil ve Montajı Hakkında Yönetmeliğin (AİTM) 26.10.2016 tarihinde Ek IV- 4.18.1 maddesinin yürürlüğe girmesinden sonraki LPG tadilatlarında, aracın alt kısmına dolum ağızı montajı yapılmamalıdır (MMO, 2017).

Şekil 4.97’de aracın alt kısmında olduğu için uygunsuz dolum ağzı montajı örneği, Şekil 4.98 ve Şekil 4.99’da ise uygun yapılmış dolum ağzı montaj örnekleri gösterilmiştir.

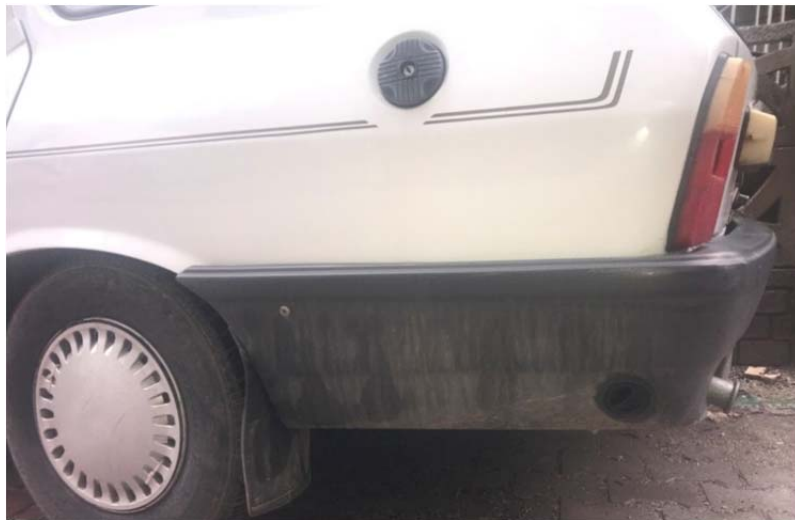
Şekil 4.98. Dolun ağızı tampon üzerinde bulunan uygun montaj örneđi.

Benzin istasyonlarında LPG dolunu yapacak istasyon görevlisinin dolun ağızına ulaşmasının zor olduđu ve bu uygulamanın iş sađlığı ve güvenliđi açısından problem yaratması sebebiyle; 26.04.2017 tarihinden sonra yapılan LPG tadilatlarındaki dolun ağızı montajlarında, tampon üzerine monte edilir ya da benzin kapađı içine alınırlar (MMO, 2017).

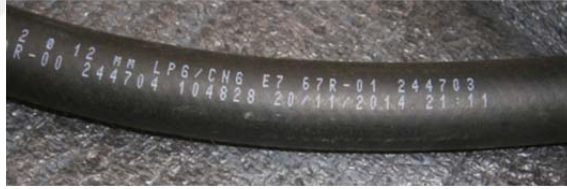
Şekil 4.100. BM/AEK R-67 regülasyonuna uygun LPG hortumu örneği (MMO, 2017).

E.1. LPG boru / hortumları BM/AEK R-67 regülasyonuna uygun değil: LPG boru veya esnek hortumlarının BM/AEK R-67 Regülasyonuna uygun olup olmadığı üzerindeki işaretlemelere bakılarak kontrol edilir. Şekil 4.100’de LPG hortumu örneği gösterilmiştir.

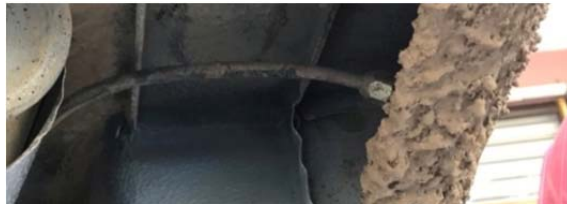
Şekil 4.101. PVC kaplaması soyulmuş uygunsuz LPG bakır boru örneği.

E.2. Dikişsiz bakır boru PVC kaplı değil: LPG bakır borunun üzerinin PVC ile kaplı olup olmadığı kontrol edilir. Şekil 4.101’de PVC kaplaması soyulduğu için uygunsuz bakır boru örneği gösterilmiştir.

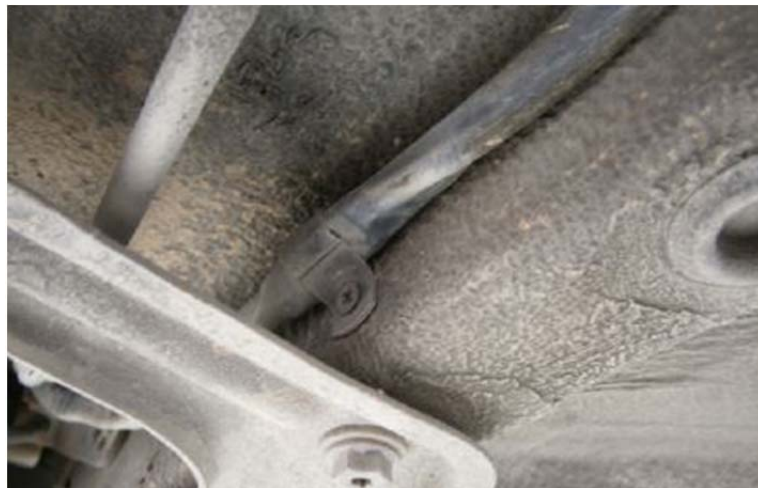
Şekil 4.103. LPG borusu ile kroşe arasında izolasyon yapılmış uygun montaj örneği.

E.4. LPG boru / hortumları tespit yerine koruyucu kılıfla tespit edilmemiş: LPG boru veya esnek hortumlarının tespit yerlerinde kroşe ile arasında izolasyon olup olmadığı kontrol edilir. Şekil 4.103’de izolasyon yapılmış, uygun bakır boru montajı örneği gösterilmiştir.

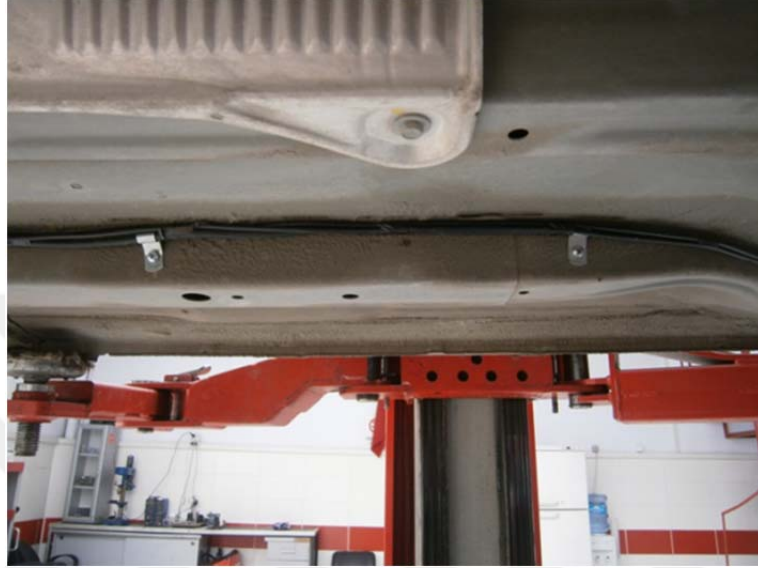
Şekil 4.104. LPG boru ve hortumları kriko yerinden geçmeyen uygun montaj örneği.

E.5. LPG boruları ve hortumları kriko yerinden uzakta değil: LPG boru veya esnek hortumlarının aracın kriko yerlerinden geçip geçmediği kontrol edilir. Şekil 4.104'de LPG boru ve hortumları kriko yerinden geçmediği için uygun montaj örneği gösterilmiştir.

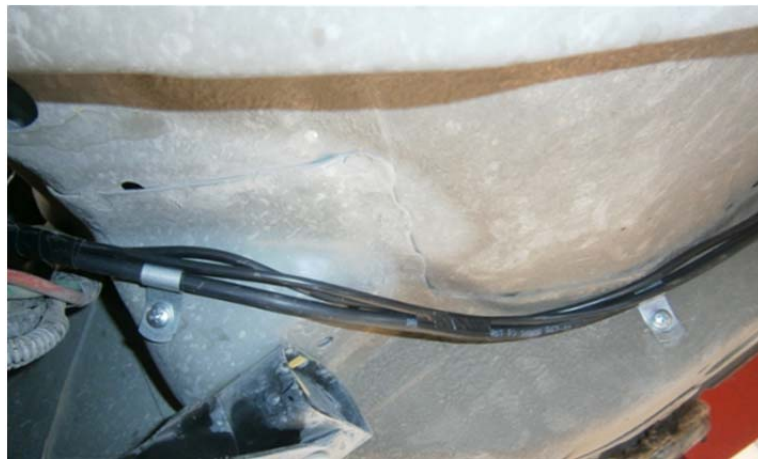
Şekil 4.105. LPG boruları taşıtın ana yapısına sağlam bağlanmış uygun montaj örneği.

E.6. LPG boruları / hortumları taşıtın ana yapısına sağlam bağlanmamış: LPG boru veya esnek hortumların taşıtın ana yapısına veya bu ana yapıya bağlı parçalara kroşeler yardımıyla sağlam şekilde bağlanıp bağlanmadığı kontrol edilir. Şekil 4.105'de LPG boruları taşıtın ana yapısına sağlam bağlandığı için uygun montaj örneği gösterilmiştir.

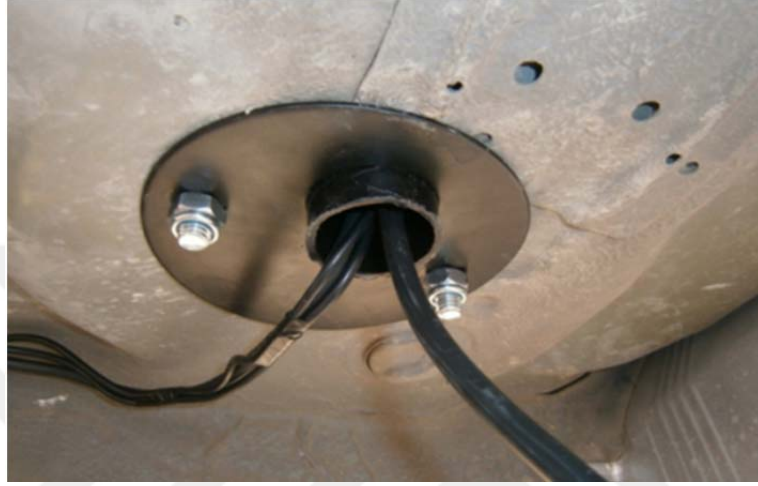
Şekil 4.106. LPG borusu geçen deliğe plastik halka koyulmuş uygun montaj örneği.

E.7. LPG boruları ve hortumlarının geçtiği karoser deliklerine plastik halka konulmamış: LPG boru veya esnek hortumların aracın karoserinden geçtiği deliklere sürtünmelere karşı izolasyon amaçlı plastik halka takılıp takılmadığı kontrol edilir. Şekil 4.106’da LPG borusunun geçtiği deliğe plastik halka koyulduğu için uygun montaj örneği gösterilmiştir.
