TAŞITLARDA LPG DÖNÜŞÜM SİSTEMLERİ,
GÜVENLİK SORUNLARI VE
SORUNLARIN İRDELENMESİ

Kütahya Dumlupınar Üniversitesi
Lisansüstü Eğitim Öğretim ve Sınav Yönetmeliği Uyarınca
Fen Bilimleri Enstitüsü Makine Mühendisliği Anabilim Dalında
YÜKSEK LİSANS TEZİ
Olarak hazırlanmıştır.

Makine Mühendisliği Yüksek Lisans Tezi, 2019

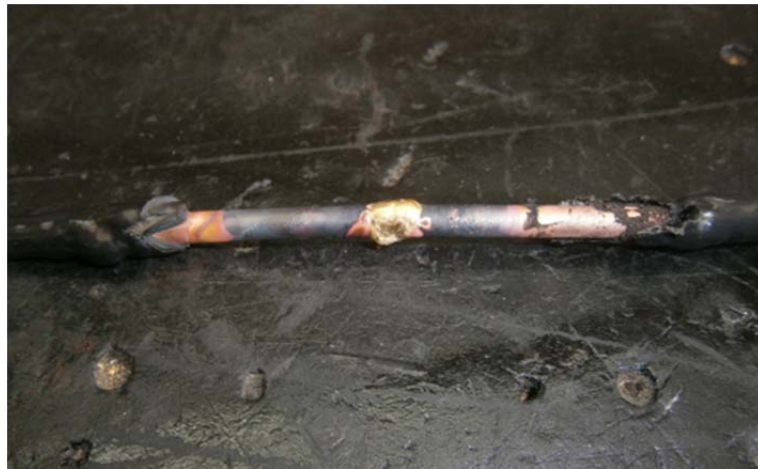
Şekil 4.107. Tahrip olmuş uygunsuz LPG bakır boru örneği (MMO, 2017).

E.8. LPG boruları ve hortumları ek yerlerine (kaynak, lehim vb.) sahip: LPG boru veya esnek hortumların lehim veya kaynak yapılmış ek yerlerine sahip olup olmadığı kontrol edilir. Şekil 4.107’de LPG bakır borusu tahrip olmasına rağmen kullanılmaya devam edilen, Şekil 4.108’de ise dışı sargılı olduğu için uygunsuz kabul edilen montaj örnekleri gösterilmiştir.

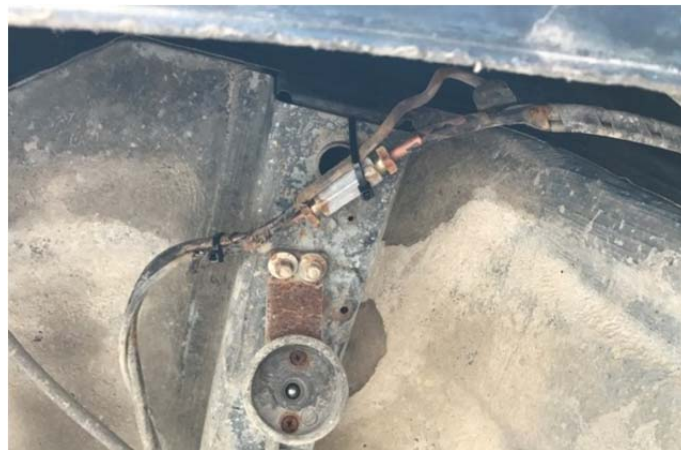
Şekil 4.109. LPG bakır boruları eksiz olmalıdır, uygunsuz montaj örneği.

E.10. LPG boruları / hortumları uygun olarak serilmemiş: LPG boruları / hortumlarının üzerine (kaynak, lehim vb.) işlemler yapılarak ek yerlerine sahip olup olmadığının kontrolü yapılır. Şekil 4.109'da LPG boruları ek yapıldığı için uygunsuz montaj örneği gösterilmiştir.

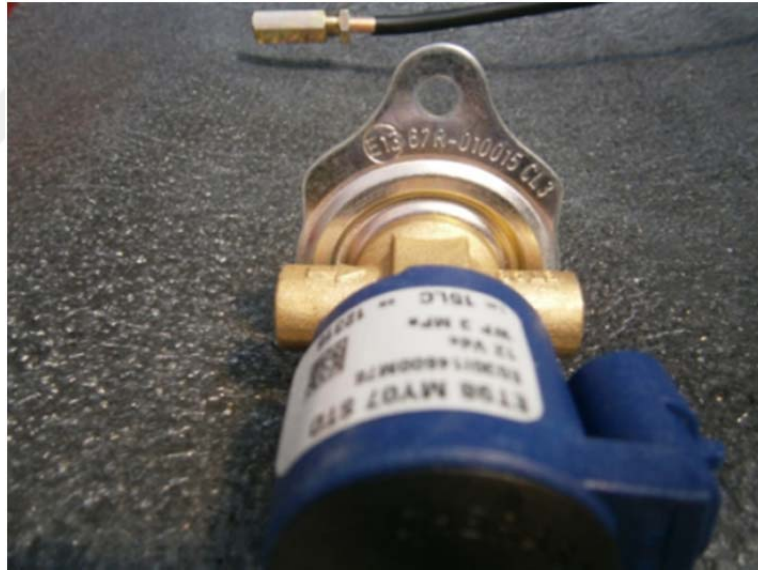
Őekil 4.110. BM/AEK R-67 regülasyonuna uygun LPG valfi örneęi (MMO, 2017).

F.1. LPG valfi BM/AEK R-67 regülasyonuna uygun deęil: LPG valfinin BM/AEK R-67 Regülasyonuna uygun olup olmadıęı, tadilat yapılan araçlarda kullanılan ekipmanın aksam listesine uygun olup olmadıęı kontrol edilir. LPG valfi bakır boru baęlantılarında bakır borunun üzerindeki PVC izolasyonunun en az 10 mm soyulması tavsiye edilir (MMO, 2017). Őekil 4.110'da BM/AEK R-67 regülasyonuna uygun LPG valfi örneęi gösterilmiřtir.

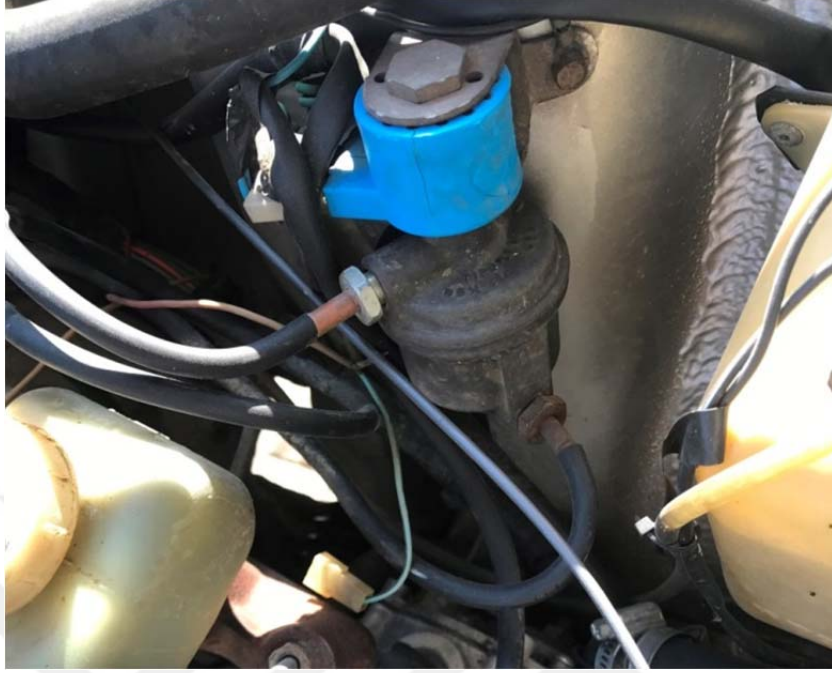
Şekil 4.111. Motordan uzağa monte edilmiş, uygun LPG valfi montajı örneği.

F.2. LPG Valfi Motor Üzerine Monte Edilmiř: LPG valfinin motor bölmesinde motorun üzeri dıřında uygun bir yere yerleřtirilip yerleřtirilmedięini kontrol edilir. LPG valfi motor üzerine monte edilmemelidir. Őekil 4.111'de motordan uzaęa montaj edilmiř, uygun LPG valfi montajı örneęi gösterilmiřtir.

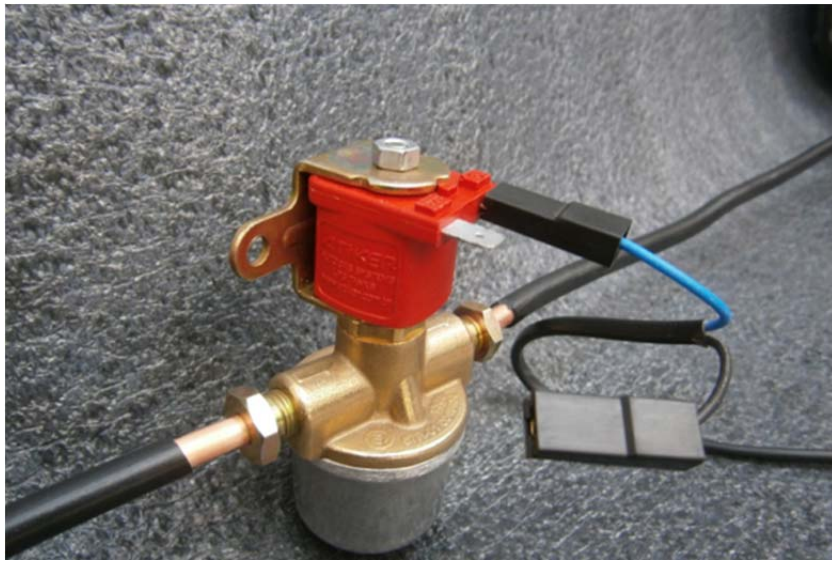
Şekil 4.112. Bobin soketi sökülebilir olan LPG valfi örneği (MMO, 2017).

F.3. LPG valfi selenoid bobininin soketi söküldüğünde (karbüratörlü araçlarda) motor stop etmiyor: LPG valfi selenoid bobin soketi sökülebilir olan cihazlarda soket yerinden çıkarıldığında motorun stop etmesi gerekir. Şekil 4.112. bobin soketi sökülebilir olan LPG valfi örneği gösterilmiştir.

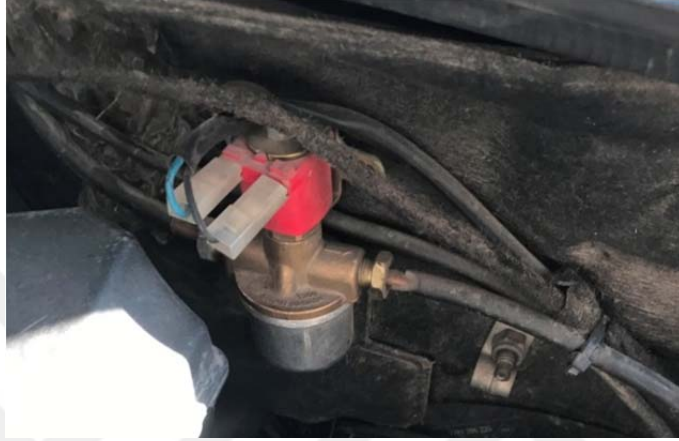
Şekil 4.113. Bobin soketi sökülebilir olan uygun LPG valfi montajı örneği.

F.4. LPG valfi selenoid bobini soketi söküldüğünde (enjeksiyonlu araçlarda) motor benzine geçmiyor: LPG valfi selenoid bobin soketi sökülebilir olan cihazlarda soket yerinden çıkarıldığında motorun benzine geçmesi gerekmektedir. Şekil 4.113. bobin soketi sökülebilir olan, uygun LPG valfi montajı örneği gösterilmiştir.

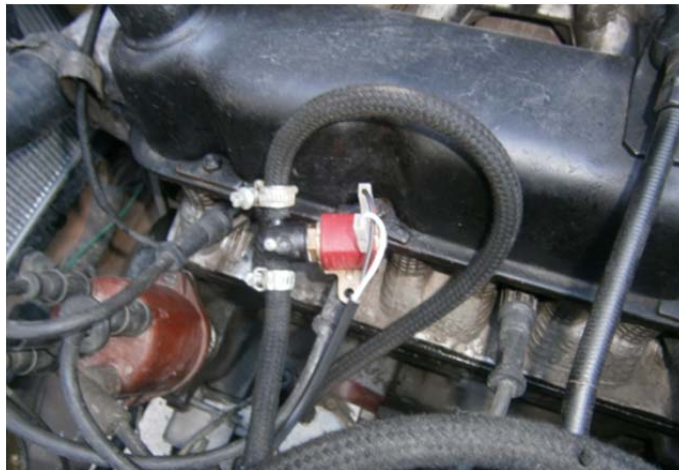
Şekil 4.114. Benzin valfi motor üzerine monte edilmiş uygunsuz montaj (MMO, 2017).

G.1. Benzin valfi motor üzerine monte edilmiş: Benzin valfinin motor bölmesinde motorun üzeri dışında uygun bir yere yerleştirilip yerleştirilmediği kontrol edilir. Şekil 114’de benzin valfi motor üzerine monte edilmiş uygunsuz montaj örneği gösterilmiştir.

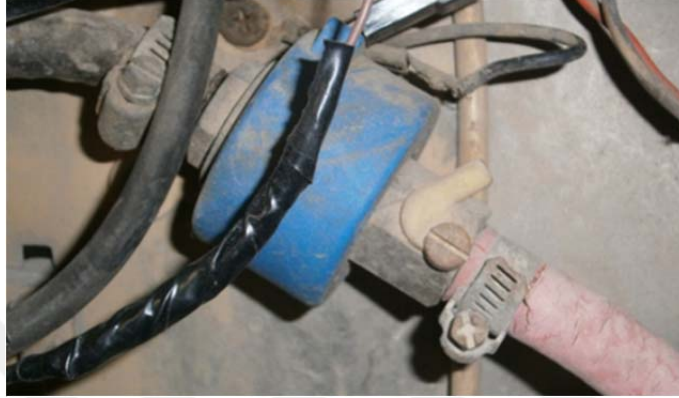
Şekil 4.115. Benzin hortumu çatlamış uygunsuz montaj örneği (MMO, 2017).

G.2. Benzin hortumları sağlam (çatlak, sertleşmiş) ve kullanılabilir değil: Benzin valfinin giriş ve çıkışındaki benzin hortumlarının çatlak, sertleşmiş ve delik olup olmadığı kontrol edilir. Şekil 4.115’de benzin hortumu çatladığı için uygunsuz montaj örneği gösterilmiştir.

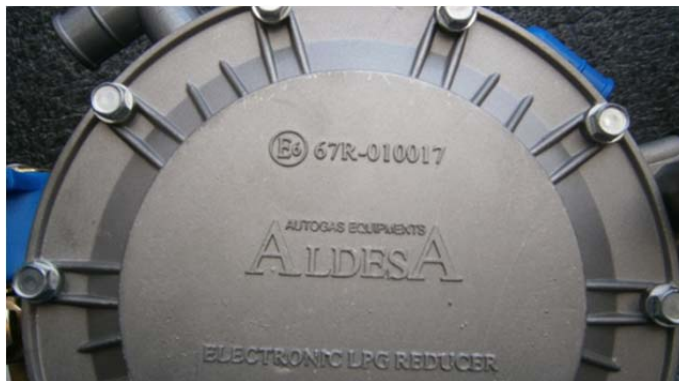
Şekil 4.116. BM/AEK R-67 regülasyonuna uygun regülatör örneği (MMO, 2017).

H.1. Regülatör BM/AEK R-67 Regülasyonuna Uygun Değil: Regülatörün BM/AEK R-67 Regülasyonuna uygun olup olmadığı, tadilat yapılan araçlarda kullanılan ekipmanın aksam listesine uygun olup olmadığı kontrol edilir. Şekil 4.116’da BM/AEK R-67 regülasyonuna uygun regülatör örneği, Şekil 4.117’de ise uygun şekilde montajı yapılmış regülatör montajı örneği gösterilmiştir.

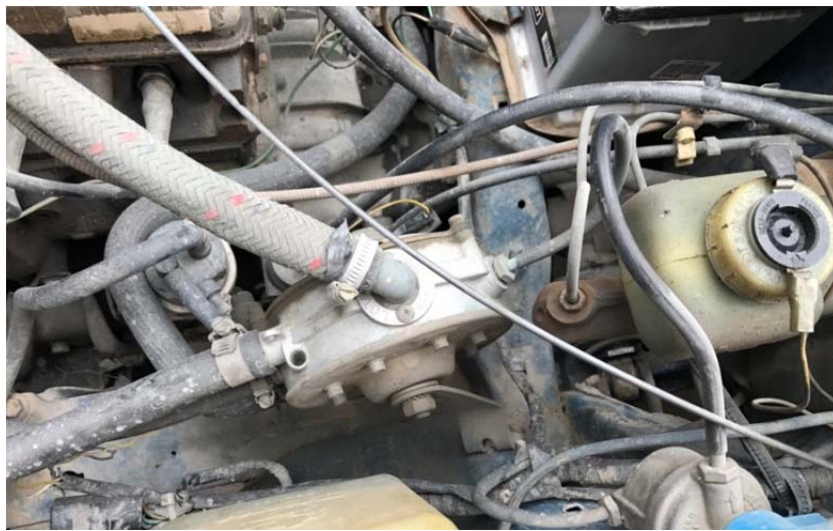
Şekil 4.118. Aracın gidiş yönüne paralel monte edilmiş mekanik regülatör montajı.

H.3. Regülatör Aracın Gidiş Yönüne Paralel Olarak Monte Edilmemiş: Mekanik (vakumlu tip) regülatör montajı yapılmış araçlarda regülatörün aracın gidiş yönüne paralel olacak şekilde montajı yapılmalıdır. Şekil 4.118’de aracın gidiş yönüne paralel monte edildiği için uygun mekanik regülatör montajı örneği gösterilmiştir.

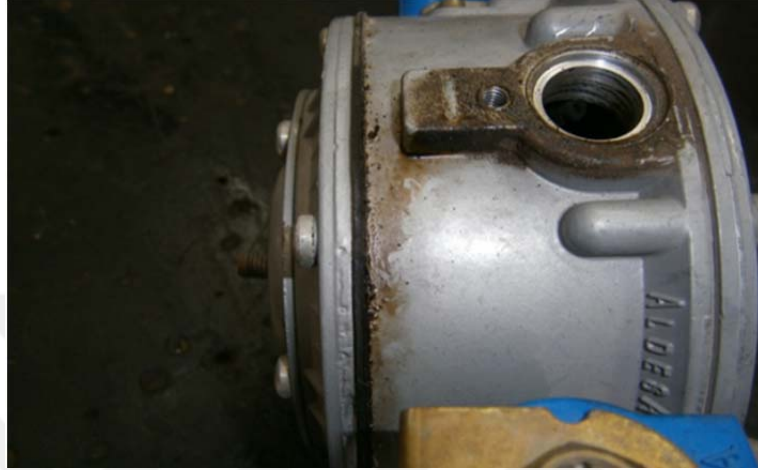
Şekil 4.119. Yağ sızıntısı mevcut, uygunsuz regülatör örneği (MMO, 2017).

H.4. Regülatör Kapak ve Contalarında Yağ Sızıntısı Var: Regülatörün kapak ve contalarında yağ sızıntıları olup olmadığı kontrol edilir. Şekil 4.119’da yağ sızıntısı olduğu için uygunsuz regülatör örneği gösterilmiştir.

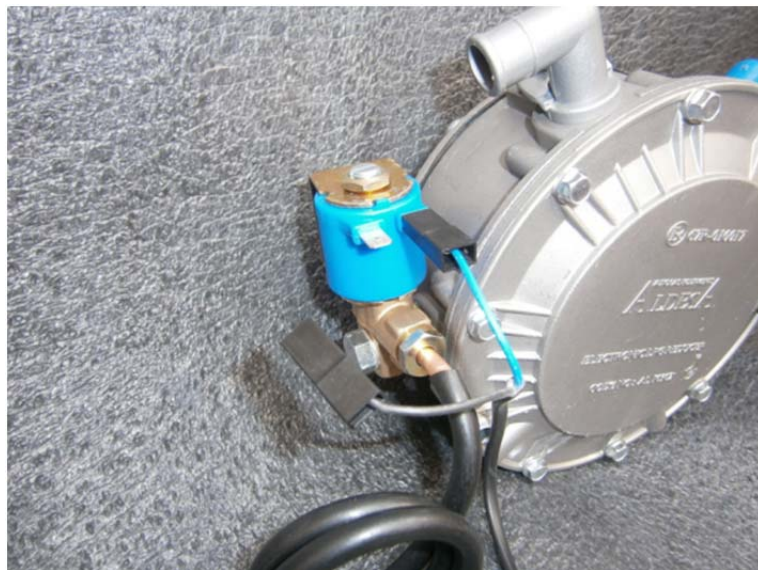
Şekil 4.120. Regülatör selenoid bobini örneği (MMO, 2017).

H.5. Regülatör selenoid bobininin soketi söküldüğünde (karbüratörlü araçlar) motor stop etmiyor: Regülatör selenoid bobin soketi sökülebilir olan cihazlarda soket yerinden çıkarıldığında motorun stop edip etmediği kontrol edilir. Şekil 4.120’de soketi sökülebilir olan uygun regülatör selenoid bobini örneği gösterilmiştir.

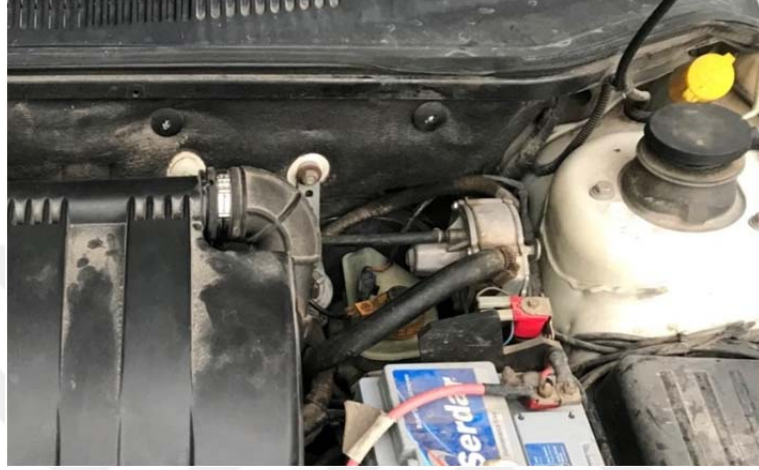
Şekil 4.121. Regülatör selenoid bobini montaj örneği.

H.6. Regülatör selenoid bobininin soketi söküldüğünde (enjeksiyonlu araçlar) motor benzine geçmiyor: Regülatör selenoid bobin soketi sökülebilir olan cihazlarda soket yerinden çıkarıldığında motorun benzine geçip geçmediği kontrol edilir. Şekil 4.121’de regülatör selenoid bobini uygun montaj örneği gösterilmiştir.

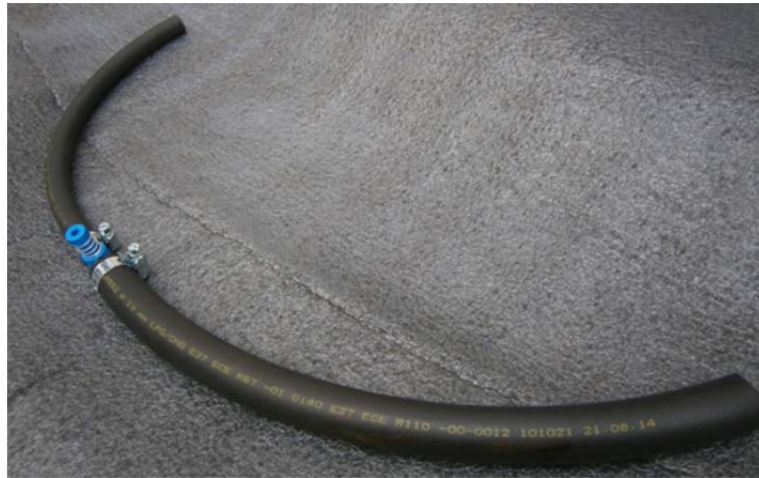
Şekil 4.122. Gaz ayar vidası ve hortumu örneği (MMO, 2017).

I.1. Gaz ayar vidası / hortumları LPG ‘ye uyumlu değil: Gaz ayar vidası ve LPG hortumlarının LPG ‘ye uygun olup olmadığı kontrol edilir. Şekil 4.122’de gaz ayar vidası ve hortum örneği, Şekil 4.123’de ise gaz ayar vidası ve hortumu montaj örneği gösterilmiştir.

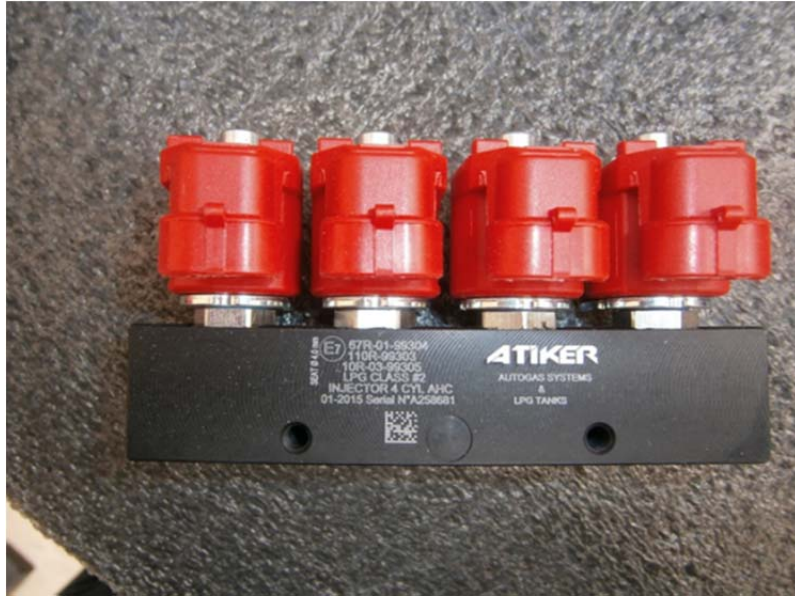
Şekil 4.124. BM/AEK R-67 regülasyonuna uygun gaz enjeksiyon cihazı (MMO, 2017).

J.1. Gaz enjeksiyon cihazı veya enjektörler BM/AEK R-67 regülasyonuna uygun değil: Gaz enjeksiyon cihazı veya enjektörlerin BM/AEK R-67 regülasyonuna uygun olup olmadığını kontrol edilir. Şekil 4.124’de BM/AEK R-67 regülasyonuna uygun gaz enjeksiyon cihazı örneği gösterilmiştir.

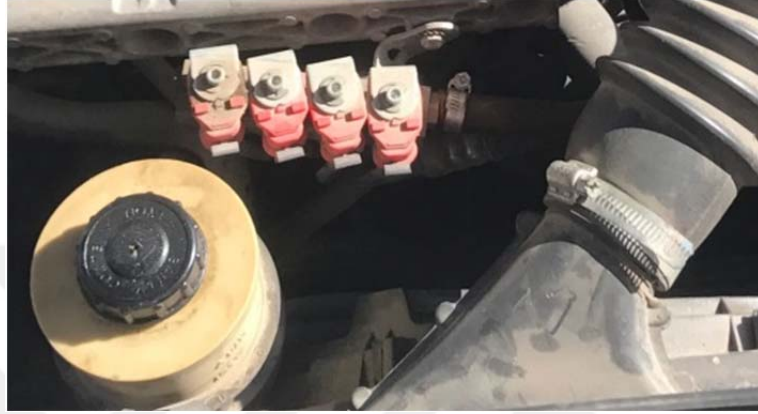
Şekil 4.125. Sabit ve kontrol edilebilir, uygun gaz enjeksiyon cihazı montajı örneği.

J.2. Gaz enjeksiyon cihazı (Rail) veya enjektörler sabit ve kontrol edilebilir değil: Gaz enjeksiyon cihazı (Rail) ve enjektörlerin kontrolünün yapılabilecek bir şekilde ve montaj yapıldığı yerde sabitlendiği kontrol edilir. Şekil 4.125’de sabit ve kontrol edilebilir, uygun gaz enjeksiyon cihazı montajı örneği gösterilmiştir.

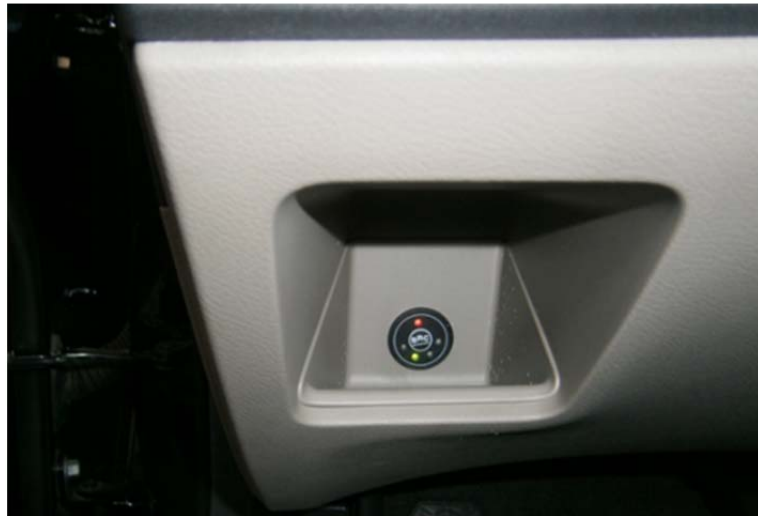
Şekil 4.126. Seçici anahtar montajı örneği (MMO, 2017).

K.1 Elektronik regülatörlerde emniyet sistemi çalışmıyor: Elektronik tip regülatörlerde motoru çalıştırmadan kontak açık durumda iken valflerin elektrik beslemesinin kesilip kesilmediği kontrol edilir. Emniyet sisteminin motor durduğunda 2,5 saniye içinde valflerin beslemesini durdurması gerekmektedir. Şekil 4.126’da seçici anahtar montajı örneği gösterilmiştir.

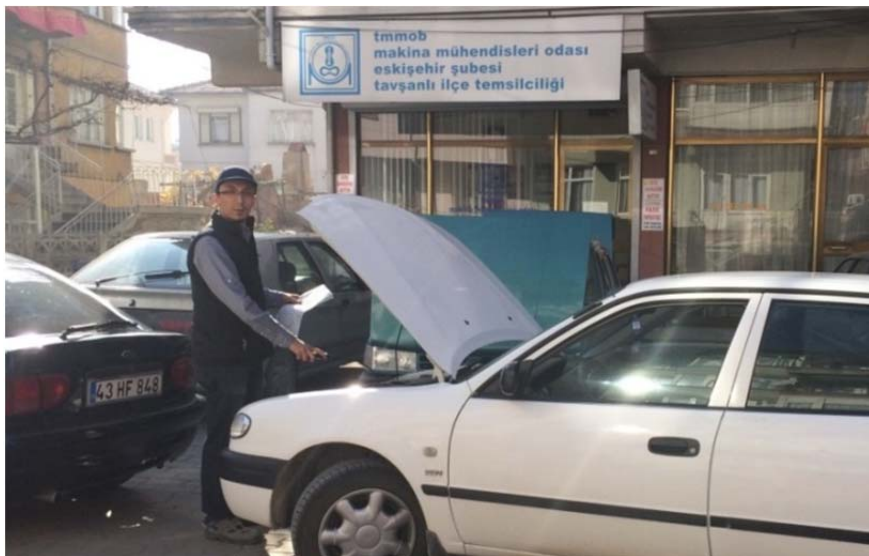
Şekil 5.1. LPG'li araç gaz sızdırmazlık kontrolü örneği.

Bu çalışmada 02/01/2017 ile 29/12/2017 tarihleri arasında Kütahya ili Tavşanlı ilçesinde, araçların fenni muayenesini yaptırmak amacıyla Makina Mühendisleri Odası Tavşanlı İlçe Temsilciliği'ne "LPG'li Araç Gaz Sızdırmazlık Kontrolü" için başvurusu alınan 2020 adet aracın kontrolü, Şekil 5.1'de görüldüğü üzere Teknik Görevli İsmet Açıkgöz tarafından yapılmıştır. Bu çalışmanın yapılabilmesi için MMO Eskişehir Şubesi'nin ve Tavşanlı İlçe Temsilciliği Yürütme Kurulu'nun onayları alınmıştır. Kontrollerde Çizelge 5.1'de listelenen yönetmelik ve talimatlardan yararlanılmıştır.

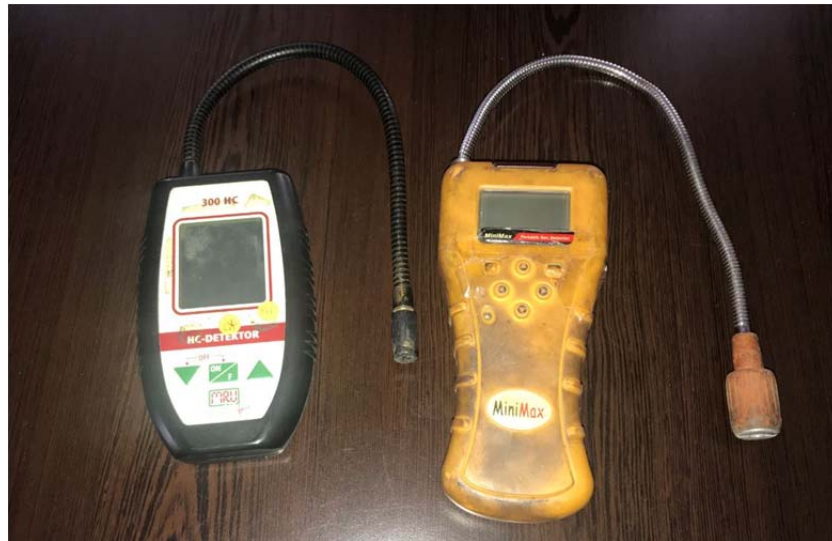
Şekil 5.3. Kontrollerde kullanılan gaz kaçak dedektörleri.

<ul style="list-style-type: none"> • MRU marka 300 HC modeli gaz dedektörü
- Şarjlı-LCD ekranlı
- Sesli ve görüntülü uyarı
- 5-20 000 ppm ölçüm aralığı
- Son 20 ölçüm hafızası
- Kablosuz yazıcı ile bağlantı kurabilme
- Esnek çelik prob ile her noktaya kolay ulaşım
<ul style="list-style-type: none"> • Minimax marka GPT100 model gaz dedektörü
- Şarjlı-Dijital ekranlı
- Sesli ve görüntülü uyarı
- 0-30 000 ppm ölçüm aralığı
- Aşırı gaza karşı sensör koruması
- Düşük voltaj uyarısı
- Esnek çelik prob ile her noktaya kolay ulaşım

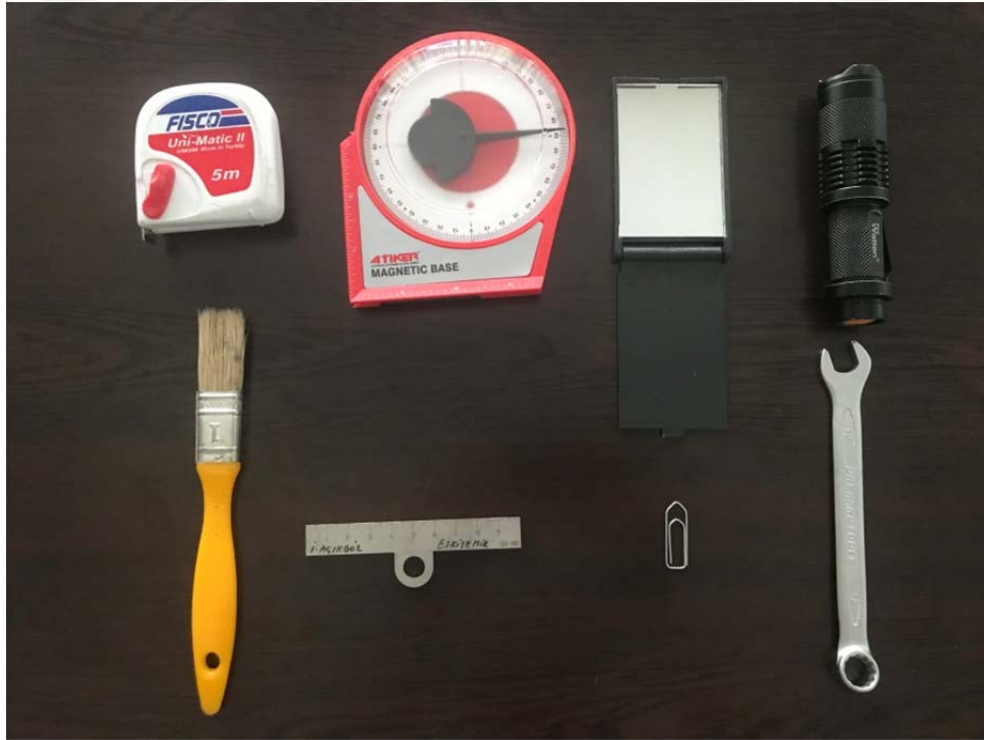
Şekil 5.4. Kontrollerde kullanılan ekipmanlar.

- Şerit metre: Simit tankın yerden yüksekliği ve tank mesafeleri ölçülür.
- Açı ölçer: Multivalf ve tankın eğim açısı kontrol edilir.
- Ayna: Araç tabanındaki borular ve tank etiketleri kontrol edilir.
- El feneri: Araç tabanındaki aksamalar ve tank etiket bilgileri kontrol edilir.
- Tel fırça: Tank etiketindeki bilgilerin okunması sağlanır.
- Çelik mastar: Tank ile koltuk arasındaki gibi 100 mm’lik mesafeler ölçülür.
- Ataş: Bobinlerin çalışıp çalışmadığı mıknatıslanma özelliğiyle kontrol edilir.
- Yarım yıldız anahtar: Tank bağlantı civatalarının M8 olup olmadığı kontrol edilir.

Şekil 5.4’de gösterilen ekipmanlarla tank, multivalf, sızdırmazlık odacık, havalandırma hortumları, dolum ağzı, LPG boruları, regülatör, gaz ayar vidası, gaz enjeksiyon cihazı, LPG hortumları, seçici anahtar ve valflerin; cihaz ve montaj kontrolleri yapılarak LPG sistem kontrolleri tamamlanır. Kontrollerde Çizelge 5.4’de listelenen ekipmanlar kullanılmıştır.

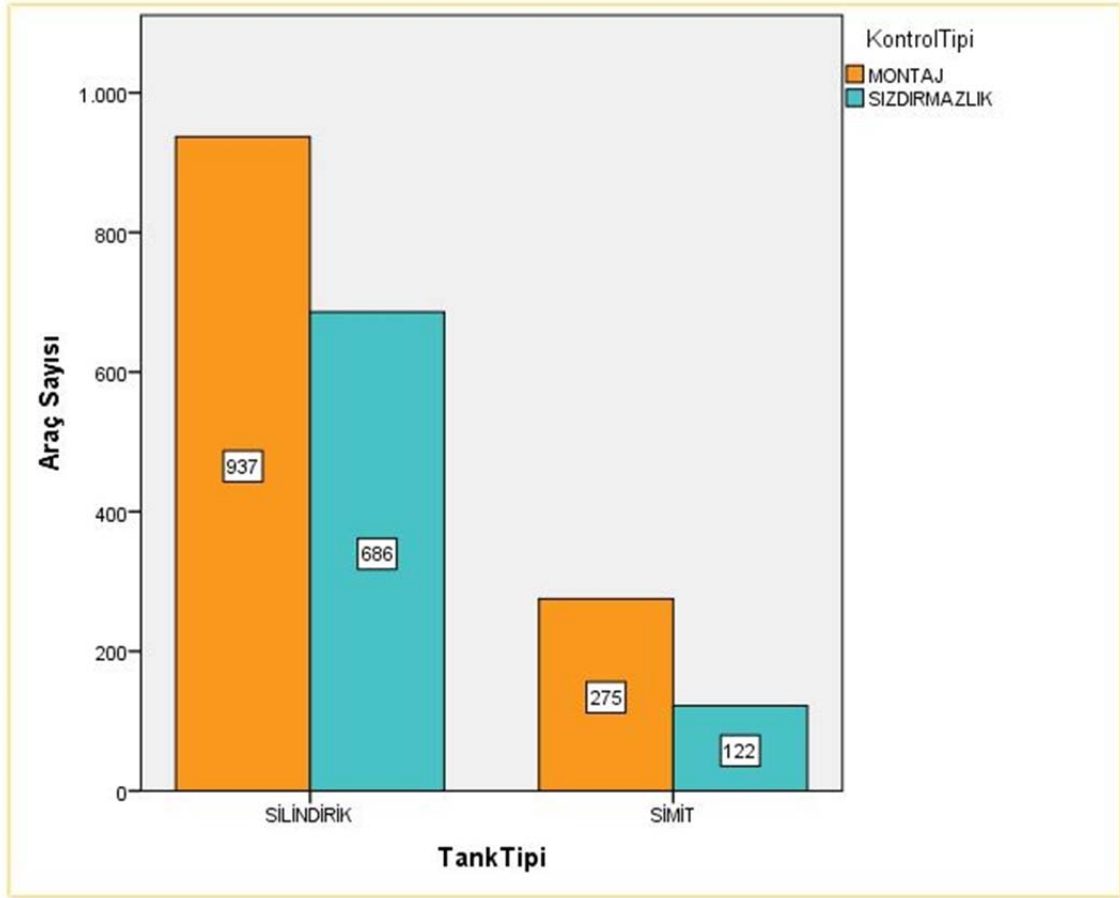
Şekil 5.19. Araçlardaki kontrol tipi ve tank tipinin SPSS analiz programındaki grafiği.

Şekil 5.18’de gösterilen sonuç ekranı incelendiğinde; montaj kontrollerinde tercih edilen tank tipinin % 77,3 ‘ünün silindirik tank, sızdırmazlık kontrollerinde tercih edilen tank tipinin ise % 84,9 ‘unun da silindirik tank olduğu görülmüştür. SPSS programında yapılan analiz sonuçlarına göre kontrol tipi ve eksik maddesi arasında anlamlı bir ilişki bulunduğu tespit edilmiştir. Şekil 5.19’da kontrol tipi ve tank tipi sayıları grafik olarak verilmiştir.

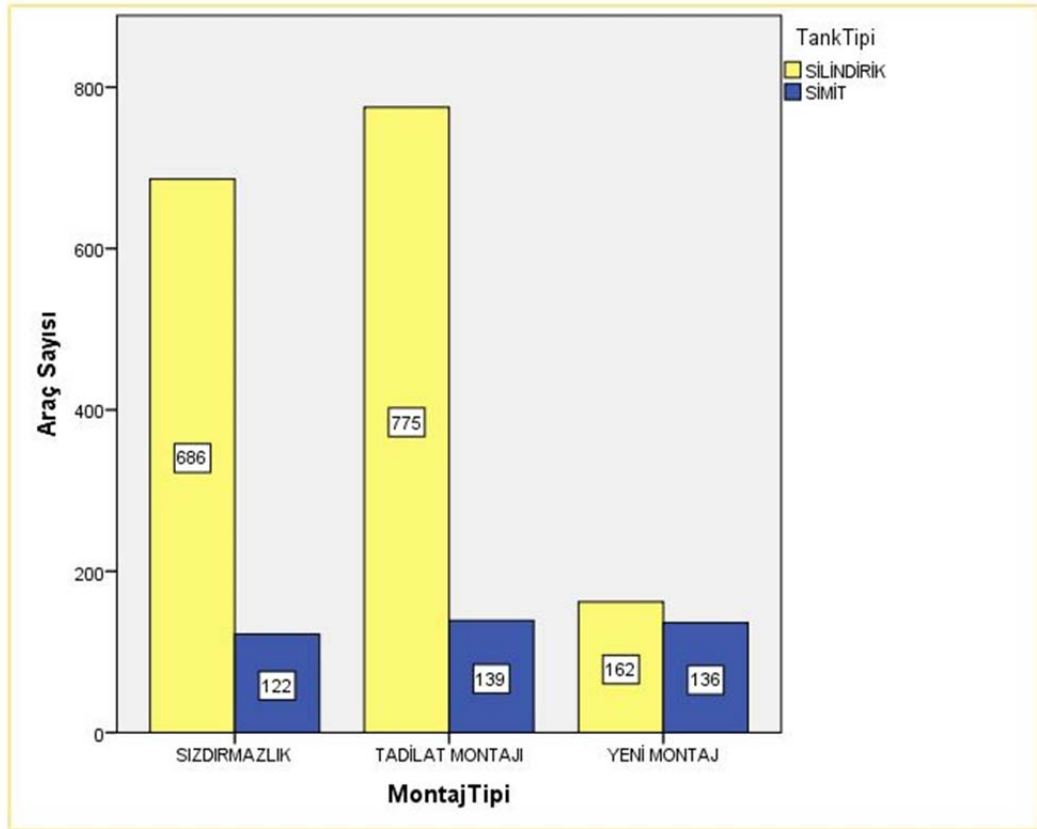
Şekil 5.22. Araçlardaki montaj tipi ve tank tipinin SPSS analiz programındaki grafiği.

Şekil 5.21’de gösterilen sonuç ekranı incelendiğinde; kontrolü yapılan araçlardaki silindirik tank kullanım oranı ortalaması %80,3, simit tank kullanım ortalaması % 19,7 olarak görülmüştür. Şekil 5.22’de görüldüğü üzere, yeni montajı yapılan araçlardaki tank kullanımları incelendiğinde silindirik tank tipinin sayısal olarak simit tank tipinden fazla olduğu tespit edilmiştir. Fakat simit tank tipi kullanım oranının % 45,6 olarak tespiti, yeni montaj yapılan araçlarda simit tank tipinin yüksek oranda tercih edildiği sonucuna ulaşılmıştır. SPSS programında yapılan analiz sonuçlarına göre montaj tipi ve tank tipi arasında anlamlı bir ilişki bulunduğu tespit edilmiştir.

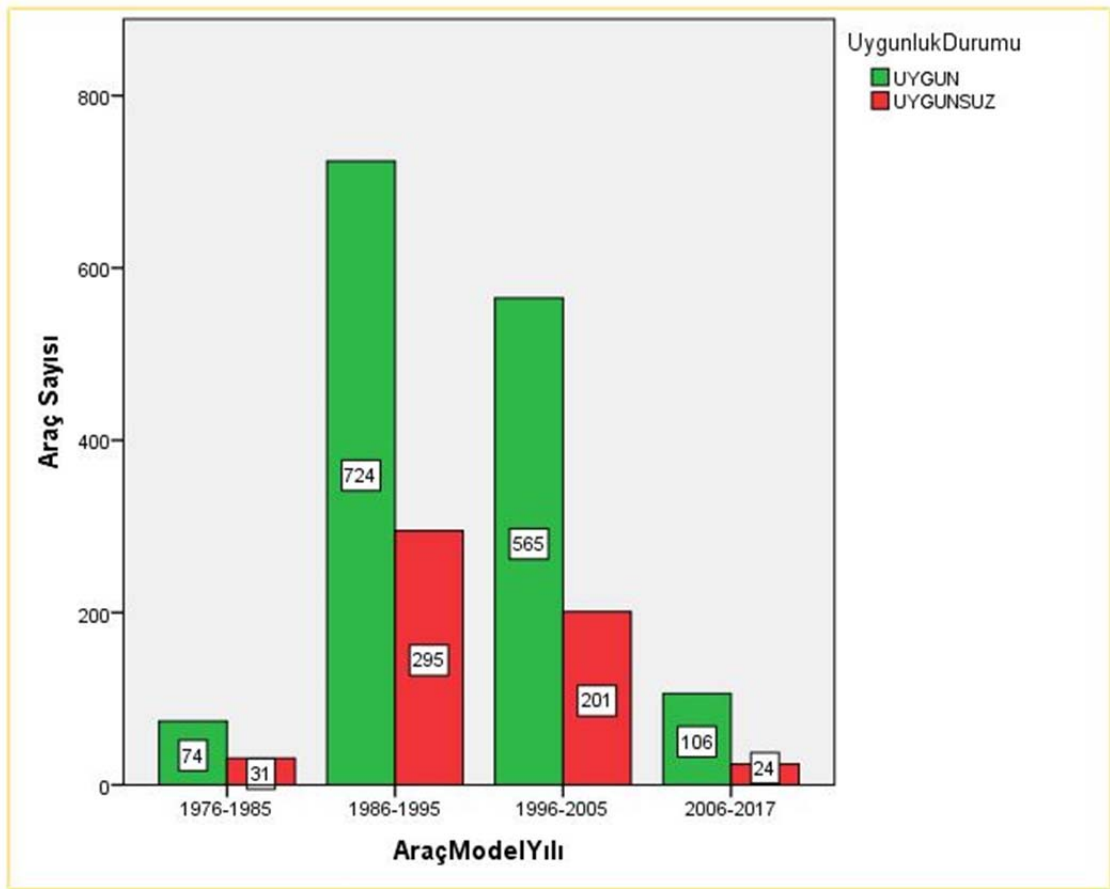
Şekil 5.25. Araçlarda model yılı ve uygunluk durumunun SPSS programındaki grafiği.

Şekil 5.24'de gösterilen sonuç ekranı incelendiğinde; araç model yılı gençleştikçe uygunluk oranı % 70,5 'ten % 81,5 e kadar yükseldiği gözlemlenmiştir. Fakat Khi-kare testindeki 0,065 Asymp. Sig. değeri 0,05 değerinden büyük olduğu için Ho Hipotezi kabul edilerek farklılığın önemli olmadığı sonucuna varılır. Yani araçların model yılları ile uygunluk durumu arasında anlamlı bir ilişkinin olmadığı bilimsel olarak ispatlanmıştır. Farklılığın tesadüften ileri geldiği sonucuna varılır. Şekil 5.25'de araçların model yılı ile uygunluk durumu arasındaki ilişki grafik olarak gösterilmiştir.

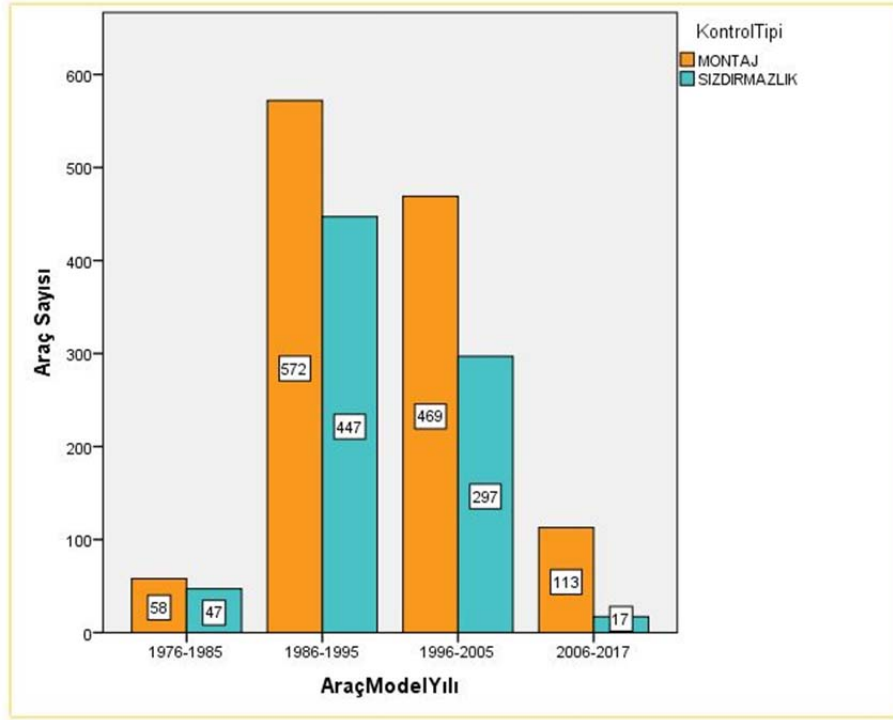
Şekil 5.27. Araçlarda model yılı ve kontrol tipinin SPSS analiz programındaki grafiği.

Şekil 5.26'da gösterilen sonuç ekranı incelendiğinde; araç model yılı gençleştikçe montaj kontrolü oranı % 55,2 'den % 86,9 'a kademeli olarak arttığı, aynı şekilde sızdırmazlık oranının ise azaldığı gözlemlenmiştir. SPSS programında yapılan analiz sonuçlarına göre araç model yılı ile kontrol tipi arasında anlamlı bir ilişki bulunduğu tespit edilmiştir. Şekil 5.27'de araçların model yılı ile kontrol tipi arasındaki ilişki grafik olarak gösterilmiştir.

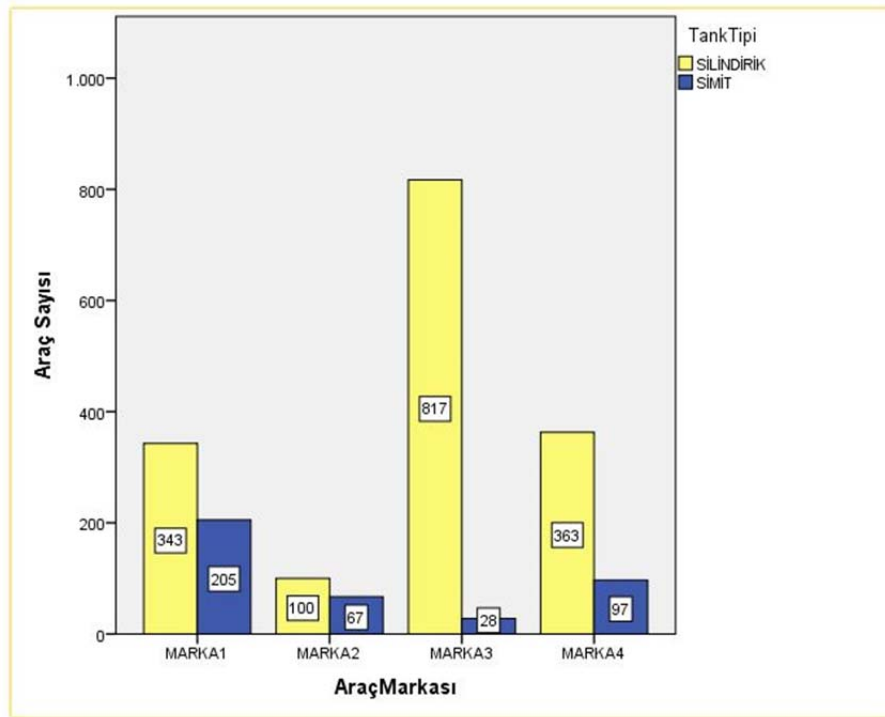
Şekil 5.30. Araçlarda tank tipi ve araç markasının SPSS analiz programındaki grafiği.

Şekil 5.29'da gösterilen sonuç ekranı incelendiğinde; araç markaları arasında silindirik tank tipinin kullanım ortalamasının % 80,3, simit tank tipi kullanım oranının ise % 19,7 olduğu tablodan okunmuştur. Araç markaları tekil olarak incelendiğinde ise, bazı markalardaki silindirik tank kullanım oranı % 59,9 iken diğer markalardaki oran ise % 96,7 'ye kadar yükselmiştir. Bu sebeple araç markalarının tank tipi tercihlerindeki farklılıklar gözlemlenmiştir. SPSS programında yapılan analiz sonuçlarına göre araç markası ile tank tipi arasında anlamlı bir ilişki bulunduğu tespit edilip, bilimsel olarak ispatlanmıştır. Şekil 5.30'da araç markası ile tank tipi arasındaki ilişki grafik olarak gösterilmiştir.

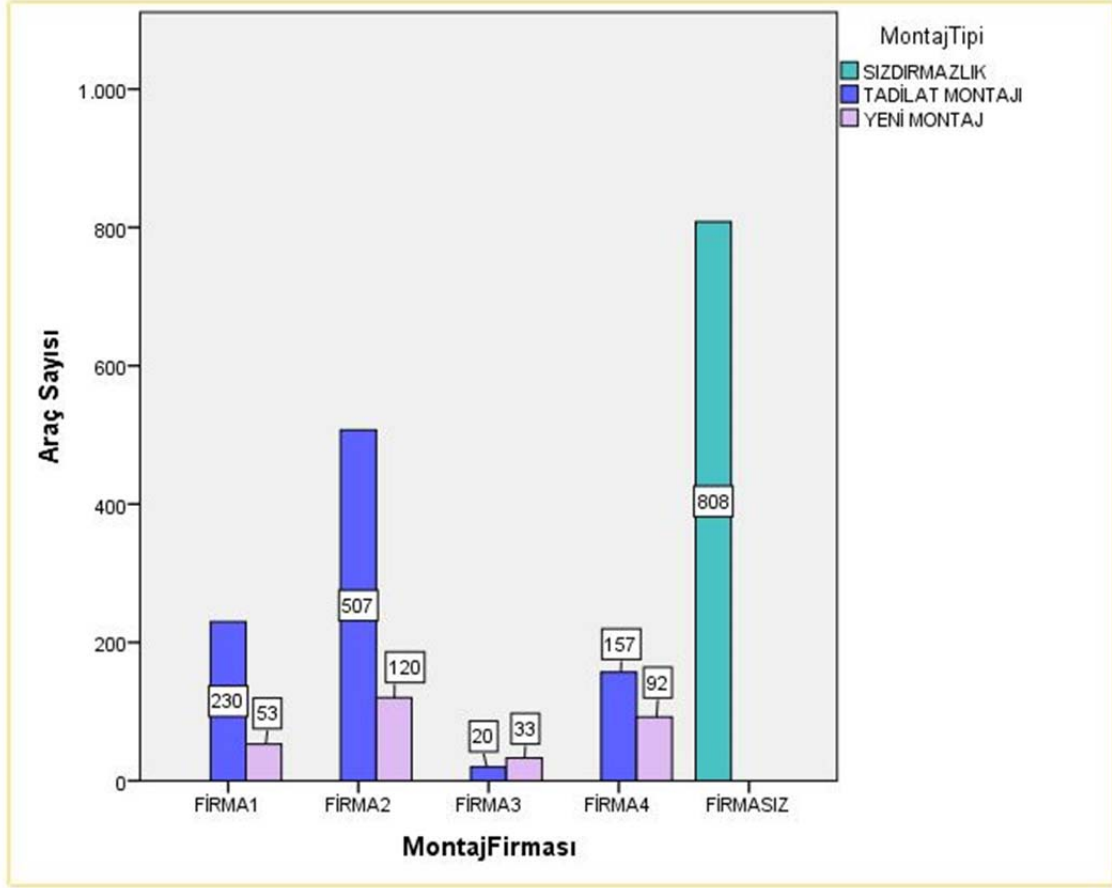
Şekil 5.37. Araçlarda montaj firması ve montaj tipinin SPSS programındaki grafiği.

Şekil 5.37’de araçların montaj firması ile montaj tipi arasındaki ilişki grafik olarak gösterilmiştir.

Şekil 5.36'da gösterilen sonuç ekranı incelendiğinde; araç montaj firmalarının gerçekleştirmiş olduğu tadilat ve yeni montaj sayılarının toplam kontrol sayısına oranı dikkate alındığında, en çok işlem yapan firmanın %31 ile firma2 olduğu görülmüştür. Şekil 5.21'deki tablonun analizi incelendiğinde % 85 uygunluk oranıyla kontrolleri gerçekleştirilen firma2'nin en çok tercih edilen firma olması arasında doğru orantı vardır. Khi-kare testi tablosunda okunan 0,000 Asymp. Sig.değeri 0,05 değerinden daha küçük bir değer olduğundan, Ho Hipotezi red edilerek farklılığın önemli olduğu sonucuna varılır. SPSS programında yapılan analiz sonuçlarına göre montaj firması ile montaj arasında anlamlı bir ilişki bulunduğu bilimsel olarak tespit edilmiştir.

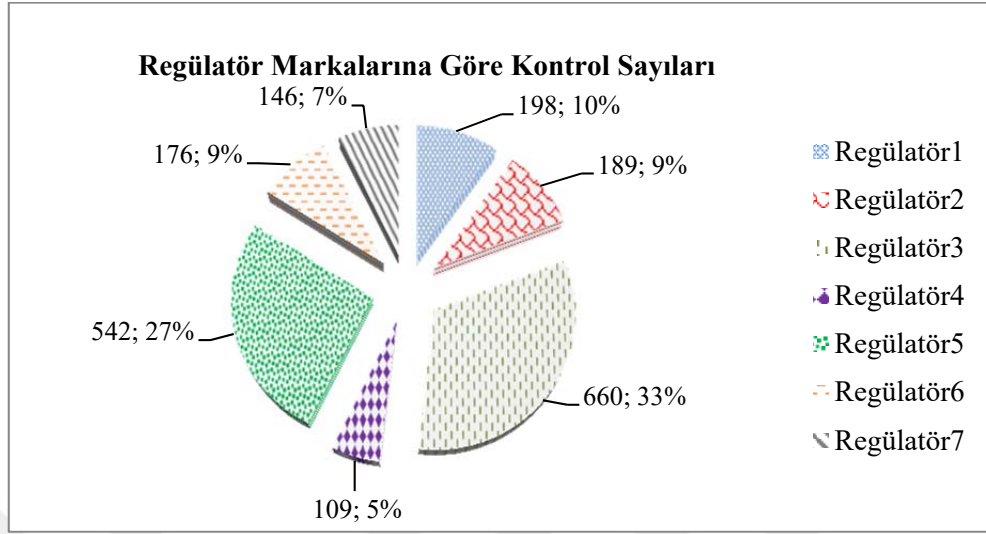
Şekil 5.38. LPG dönüşüm sistemi regülatör markalarına göre kontrol sayıları.

- Şekil 5.38’de görüldüğü üzere, LPG dönüşüm sistemlerine göre, 47 farklı regülatör markası kontrol edilmiştir. En fazla kontrolü gerçekleştirilen regülatör markaları rastgele sıralanmıştır: Akl; Aldesa, Atiker, Brc, Fbr, Voltran, Diğer Markalar.
 - Regülatör1: 198 adet (% 10)
 - Regülatör2: 189 adet (% 9)
 - Regülatör3: 660 adet (% 33)
 - Regülatör4: 109 adet (% 5)
 - Regülatör5: 542 adet (% 27)
 - Regülatör6: 176 adet (% 9)
 - Regülatör7: 146 adet (% 7)

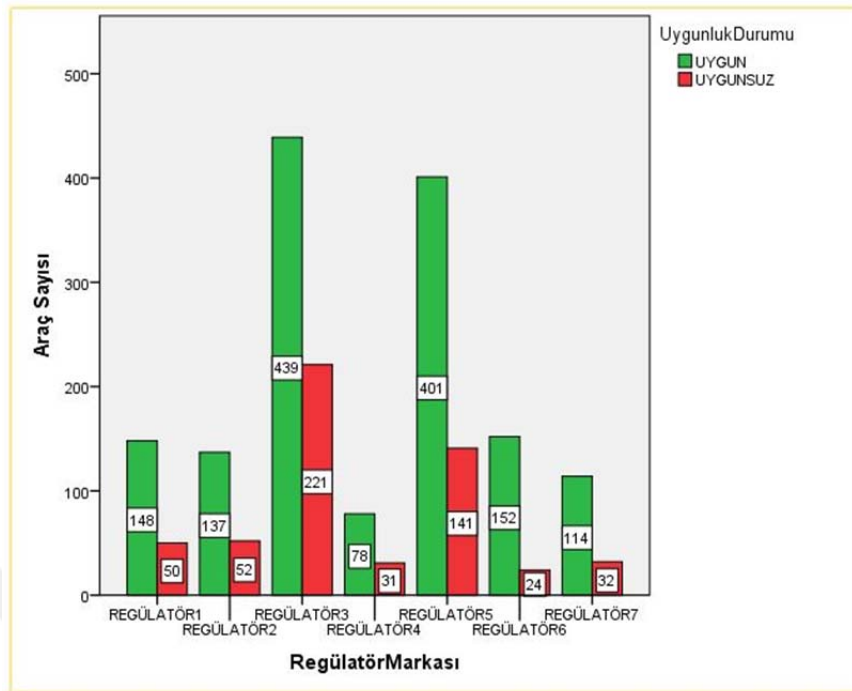
Şekil 5.40. Araçlarda uygunluk ve regülâtör markasının SPSS programındaki grafiği.

Şekil 5.40'da araçlarda regülatör markası ile uygunluk durumu arasındaki ilişki grafik olarak gösterilmiştir.

Şekil 5.39'da gösterilen sonuç ekranı incelendiğinde; regülatör markaları arasındaki ortalama uygunluk oranı % 72,7 olarak okunmuştur. Regülatör markalarının uygunluk oranı tekil olarak incelendiğinde ise, bazı markalardaki kontrol sonucu uygunluk oranı % 66,5 iken diğer markalardaki oran ise % 86,4 'e kadar yükselmiştir. SPSS programında yapılan analiz sonuçlarına göre regülatör markası ile uygunluk durumu arasında anlamlı bir ilişki bulunduğu tespit edilip, bilimsel olarak ispatlanmıştır.

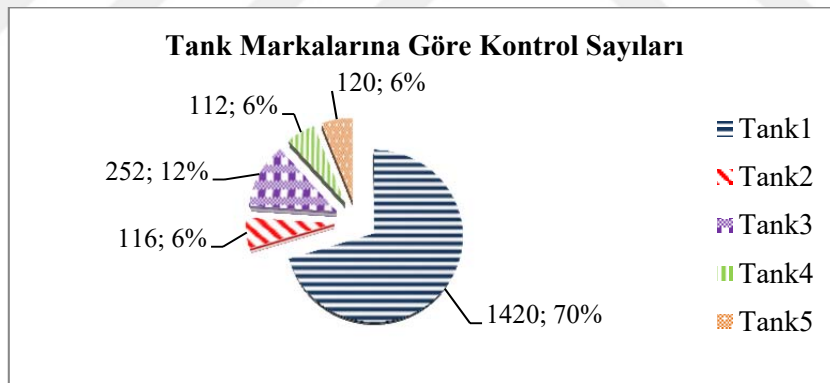
Şekil 5.41. Tank markalarına göre kontrol sayıları.

- Şekil 5.41’de görüldüğü üzere, LPG dönüşüm sistemlerine göre, 16 farklı tank markası kontrol edilmiştir. En fazla kontrolü gerçekleştirilen tank markaları rastgele sıralanmıştır: Atiker, Saka, Samçelik, Step, Diğer Markalar.
 - Tank1: 1420 adet (% 70)
 - Tank2: 116 adet (% 6)
 - Tank3: 252 adet (% 12)
 - Tank4: 112 adet (% 6)
 - Tank5: 120 adet (% 6)

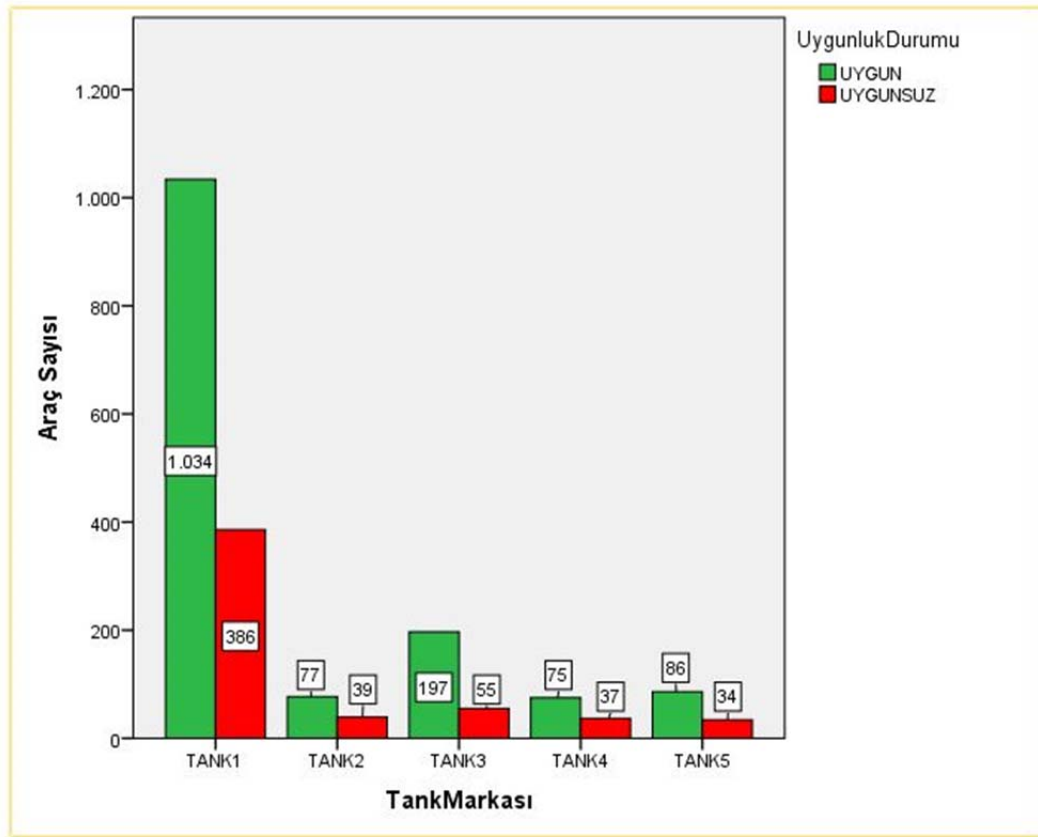
Şekil 5.43’de araçlarda tank markası ile uygunluk durumu arasındaki ilişki grafik olarak gösterilmiştir.

Şekil 5.43. Araçlarda uygunluk ve tank markasının SPSS analiz programındaki grafiği.

Şekil 5.42’de gösterilen sonuç ekranı incelendiğinde; tank markaları arasındaki ortalama uygunluk oranı % 72,7 olarak okunmuştur. Tank markalarının uygunluk oranı tekil olarak incelendiğinde ise, bazı markalardaki kontrol sonucu uygunluk oranı % 66,4 iken diğer markalardaki oran ise % 78,2 ‘ye kadar yükselmiştir. Fakat Khi-kare testindeki 0,089 Asymp. Sig. değeri 0,05 değerinden büyük olduğu için Ho Hipotezi kabul edilerek farklılığın önemli olmadığı sonucuna varılır. Yani araçların tank markası ile uygunluk durumu arasında anlamlı bir ilişkinin olmadığı bilimsel olarak ispatlanmıştır. Farklılığın tesadüften ileri geldiği sonucuna varılır.

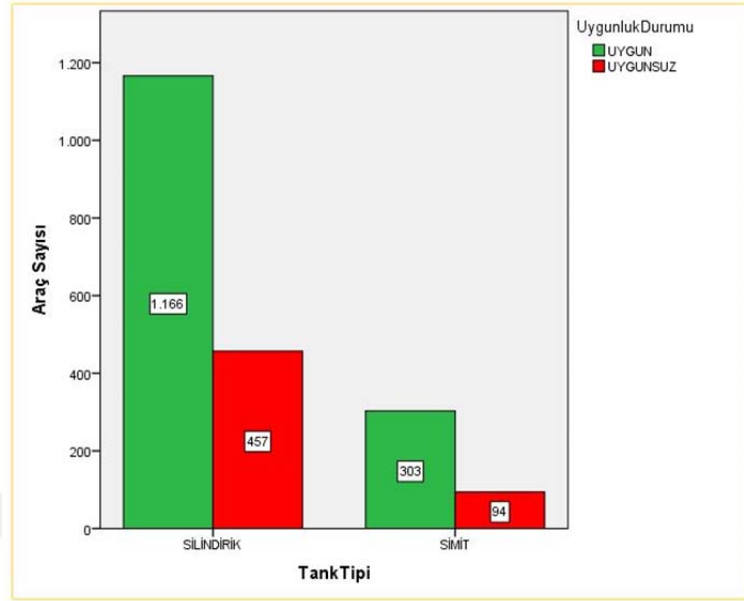
Şekil 5.46. Araçlarda tank tipi ve uygunluk durumunun SPSS programındaki grafiği.

Şekil 5.45’de gösterilen sonuç ekranı incelendiğinde; tank tiplerindeki uygunsuzluk değeri ortalamasının % 27,3 olduğu tablodan okunmuştur. Araç tipleri silindirik ve simit olarak incelendiğinde ise, silindirik tanklardaki uygunsuzluk oranı % 28,2 iken simit tanklardaki uygunsuzluk oranı ise % 23,7 ‘dir. Simit tankların uygunluk oranının daha yüksek olduğu ve daha çok tercih edilmesi gerekliliği analiz sonucu ile ortaya konulmuş olup, Khi-kare testindeki 0,072 Asymp. Sig. değeri 0,05 değerinden büyük olduğu için Ho Hipotezi kabul edilerek farklılığın önemli olmadığı sonucuna varılır. Yani araçların tank tipi ile uygunluk durumu arasında anlamlı bir ilişkinin olmadığı bilimsel olarak ispatlanmıştır. Farklılığın tesadüften ileri geldiği sonucuna varılır. Şekil 5.46’da araçlarda tank tipi ile uygunluk durumu arasındaki ilişki grafik olarak gösterilmiştir.
