YAPILARIN DEPREM ETKİSİ ALTINDA STRÜKTÜREL DAVRANIŞ
BİÇİMLERİ
VE
DEPREME DAYANIKLI YAPILARDA MİMARİ TASARIM İLKELERİ
ÜZERİNE BİR ARAŞTIRMA

YÜKSEK LİSANS TEZİ
DANIŞMAN: Yrd. Doç. Dr. Lale GÜREMEN

ÖZET
YAPILARIN DEPREM ETKİSİ ALTINDA STRÜKTÜREL DAVRANIŞ BİÇİMLERİ
VE
DEPREME DAYANIKLI YAPILARDA MİMARİ TASARIM İLKELERİ
ÜZERİNE BİR ARAŞTIRMA

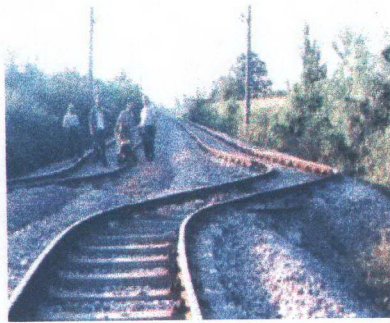
Foto 1.1 1999 Gölcük Depremi, $M=7,4$

X.Derece: İyi yapılmamış ahşap karkas, betonarme yapılarda çok ağır hasar ya da yıkılma başlangıcı görülür. Taş ve tuğla kargir yapıların büyük bir çoğunluğu temelleriyle birlikte yıkılır. Demiryolu rayları bükülür, çamur ve kum akmaları olur (Foto 1.1).

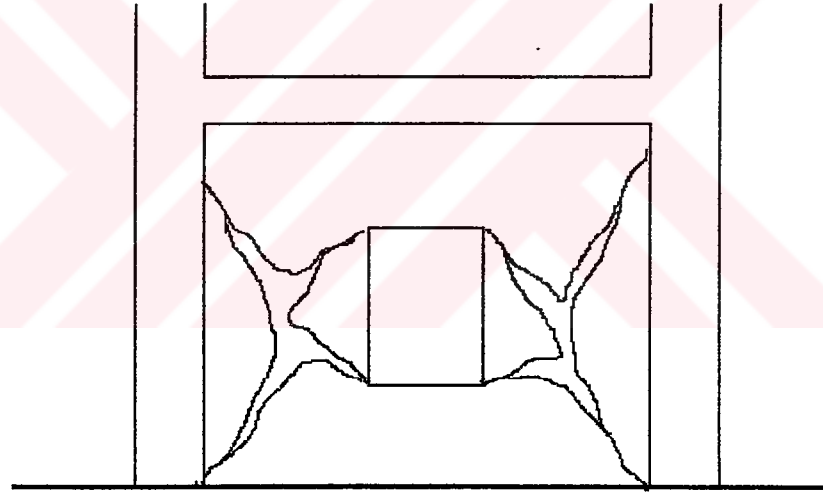
Şekil 2.6 Pencere boşluğu olan bölme duvarda hasar oluşumu

Bölme duvarlarda boşluklar açılması durumunda ise, çatlaklar bu kez boşluğa ait köşelerden başlangıç alarak ilerlemeye başlamaktadır (Şekil 2.6). Boşluk, üst taraftan kirişe ya da hatıla kadar devam ettiğinde ise boşluğu çeviren yan duvarların devrilme tehlikesi doğmaktadır.

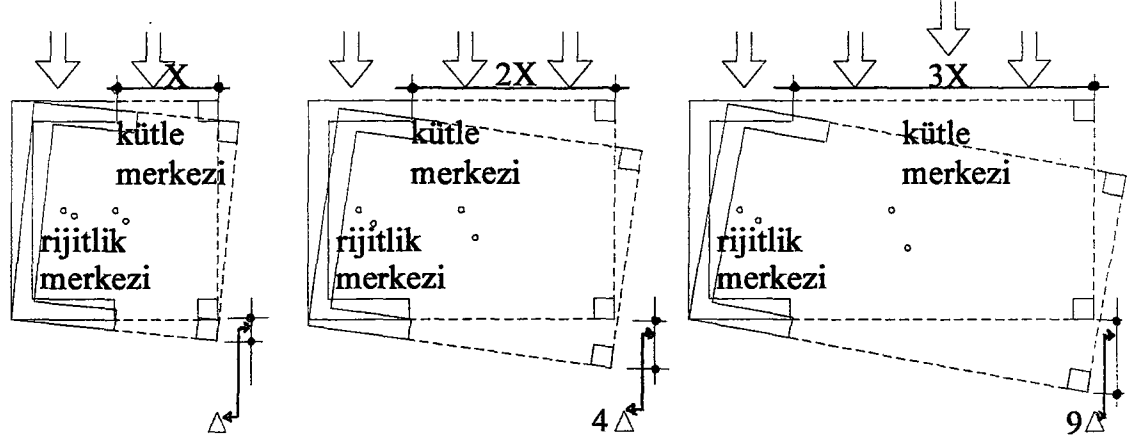
Şekil 3.3 Burulma düzensizliğinden kaynaklanan görelî kat ötelemesi, açık ön cephe uzunluęu artışıının karesi kadar artar (Naeim,1989)

Ve yapılan gözlemler ile çalışmalar, açık ön cephe uzunluğu arttıkça burulma etkisinin doğurduğu görece kat ötelemesinin de, açıklığın arttığı miktarın karesi kadar arttığını göstermiştir (Şekil 3.3).

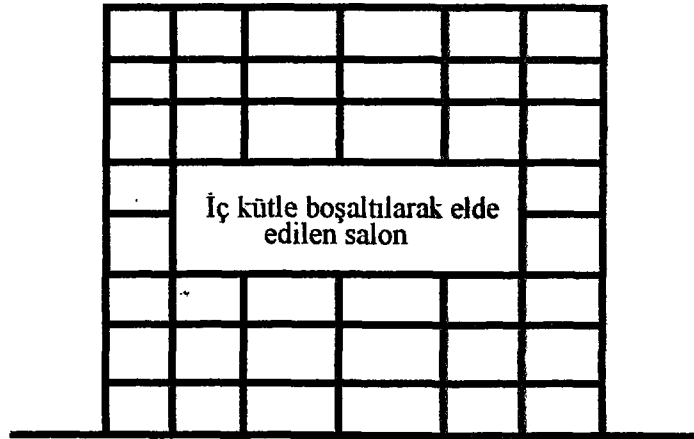
Şekil 3.7 Döşeme boşlukları düzensizliği

Döşeme boşluklarındaki bu düzensizlikler deprem yüklerinin düşey taşıyıcı elemanlara güvenle aktarılmasını güçleştirirler. Bazen, ara katlarda kat yüksekliği farklı ara salonlar oluşturmak amacıyla yine iç kütlede boşluklar açılmaktadır (Şekil 3.7-Foto 3.3). Bu da bir boşluk düzensizliğidir. Yapılması gereken ise mutlaka bu özelliklerde olan bir hacim isteniyorsa, bu hacmin ayrı bir kütle olarak inşa edilmesi, ya da bu durumun bir sıradışılık olduğunun bilinciyle ek hesapların, analizlerin projede mutlaka uygulanması, kolonların güçlendirilmesidir.

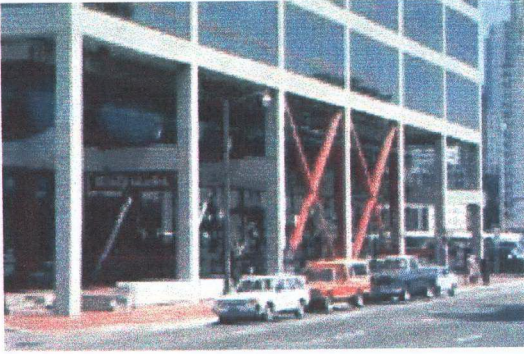
Foto 3.2 Açık cephenin diyagonal kirişlerle destelenmesi, San Fransisco (EERI)

- i- Bu düzensizlięi oluřturmayacak simetrik bir plan tipine dönmek,
- ii- Rijitlik oluřturan bölme ya da perde duvarların mimari kaygılarla mutlaka plandaki yerinde olması gerekiyorsa, bunları dengeleyecek řekilde karřı yönde aynı elemanların tekrar edilmesi ya da burulma etkisini karřılayacak řekilde eleman boyutlarının ve donatılarının artırılması veya,
- iii- Açık ön cephenin yeterli rijitlięi saęlanacak řekilde çelik ya da betonarme diyagonal kiriřlerle desteklenmesi ve kalan boşlukların açık cephe olarak kullanılması (Şekil 3.5, Foto 3.2).

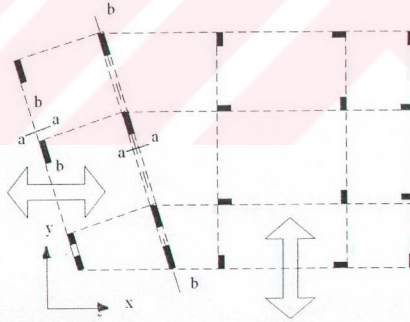
Şekil 3.14 Düşey taşıyıcıların asal eksenlerinin paralel olmaması durumu

Taşıyıcı sistemin düşey elemanlarının plandaki asal eksenlerinin, göz önüne alınan birbirine dik, yatay deprem kuvvetlerinin doğrultularına paralel olmaması durumudur. Bu durumda, “Planda Dikeylik Düzensizliği” vardır denilir. Eksenlerin paralel olmaması durumu kesinlikle burulmalara yol açacaktır (Şekil 3.14). Simetri kaybolacaktır. Gerekçe ne olursa olsun bu düzensizlikten kaçınmaya çalışılmalıdır. Yapı arsasının kent ticaret merkezinde ve çok değerli olması halinde dahi en azından önceki başlıklarda anlatılan çözümlerden uygun olanı kullanılarak bu olumsuzluk giderilmeye çalışılmalıdır (Tezcan, 1998).

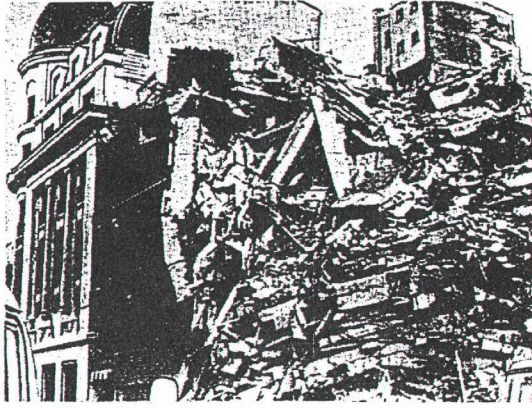
Foto 3.4 Aynı yapılara ait bir bloğun deprem sonrası durumu (Polyakov, 1981)

Böylece, yapılarda oluşan burulmalar, daha deprem sona ermeden, yapılara verilebilecek maksimum zararı vermişlerdir (Şekil 3.15, Foto 3.4).

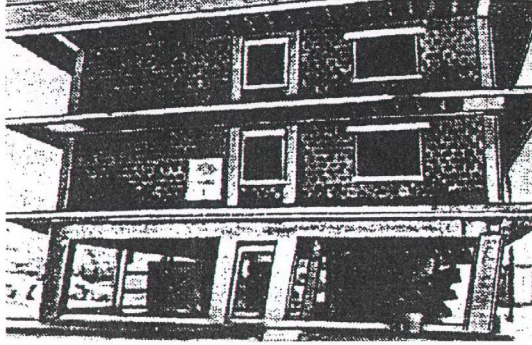
Şekil 3.18 Sadece üç katlı bir yapı simetri ve dolgu duvarı düzensizliğinden dolayı yıkıma götüren bir ötelenmeyle gelen ağır bir hasar yaşamıştır, Friuli Depremi.

Yine bu duruma örnek olarak, Şekil 3.13 te verilen şematik pozisyonun, Friuli Depreminde bir fotoğrafla desteklenmesi uygun görülmüştür. Üç katlı ve betonarme karkas olarak inşa edilen yapının zemin kat duvarları boşaltılmış ve ayrıca planda merdiven çekirdeği yapının sağ tarafına daha yakın tasarlanmıştır. Böylece hem dolgu duvarı hem de simetri düzensizliği oluşmuş ve yapı zemin kat kolonlarının mafsallaşmasıyla düşeyliğini kaybederek sağ yanına doğru önemli bir miktarda plastik ötelenmeye maruz kalmıştır (Şekil 3.18, Foto 3.5).

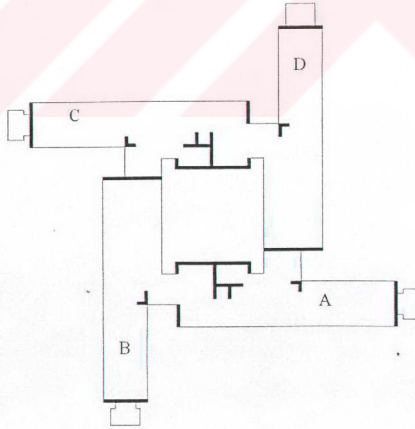
Foto 3.5 Şekil 3.18’de verilen yapının deprem sonrası durumu

Yapının planındaki simetri eksikliğinden dolayı burulmaya maruz kaldığı da saptanmıştır. Ayrıca dikkate değer bir not olarak, hasar gören kolonlar incelenmiş ve fretli kolonların etriyelilere göre daha dayanıklı oldukları gözlenmiştir. Etriyeli kolonlarda ise, etriyesi yetersiz olanların performansının çok zayıf kaldığı tespit edilmiştir.

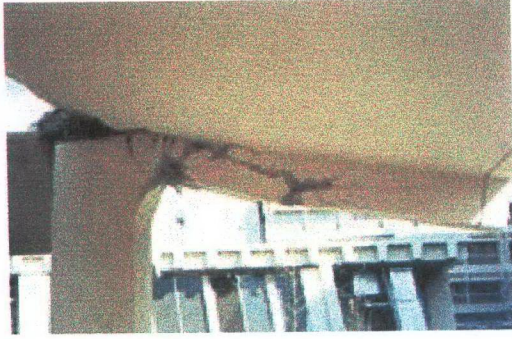
Foto 3.8 Olive View Tıp Merkezi, konsolda ankraj yetersizliđi

Bu tür düzensizlik bazen ters piramit uygulaması olarak karşımıza çıkmaktadır. Tamamen farklı olmak kaygısıyla yapılan bu uygulamada, konsol genişlikleri üst katlarda giderek artırılmaktadır. Deprem bölgelerinde normal konsollar bile sınırlandırılırken, böylesi bir uygulamanın binanın salınım periyoduna yapacağı olumsuz etkiler açısından iyi irdelenmesi gerekmektedir. Olive View Tıp Merkezi’ndeki konsol uygulamasında ankraj yetersizliğinin neden olduğu hasar (EERI), konsollara hem tasarım hem de yapım aşamasında gösterilmesi gereken özenin önemini ifade etmek için yeterlidir (Foto 3.8).

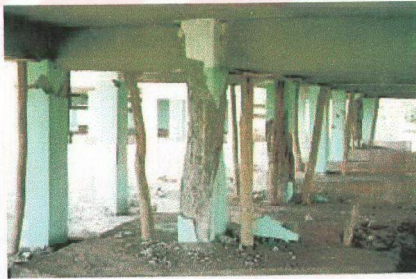
Foto 3.9 Kademeli kolonlar, çürük zemin, tehlike katı, C plan bu yurt binasında birleştirilmiştir, 22 Mayıs 1997 Jabalpur Depremi, Hindistan (EERI)

Temel seviyelerinin farklılığı, beraberinde getirdiği kolon yüksekliği farklılığı ile kısa kolon davranışı, kısa kolonlarda gerilme artışları sonucu burkulma ve mafsallaşma da doğuracaktır. Buna 22 Mayıs 1997 Jabalpur (Hindistan) Depremi'nden C planlı bir yurt binası örnek verilebilir (Foto 3.9). Yapı zemini eski, küçük bir göl yatağıdır, zeminde tehlike katı oluşturulmuş ve kolonlar kademeli yerleştirilmiş durumdadır. Bu dört faktör zemin kat kolonlarında ağır hasar yol açmıştır (EERI).

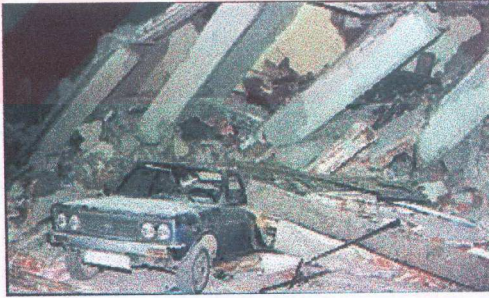
Foto 3.10 Kat kolonlarının mafsallaşmasıyla oluşan iskambil kağıdı etkisi, 17 Ağustos 1999 İzmit Depremi, M=7,4

Foto 3.10 ve foto 3.11'de yukarıda tanımlanan kusurdan dolayı, kolon-kiriş düğüm noktalarının mafsallaşarak bütün kat döşemelerinin iskambil kağıdı etkisi olarak tanımlanan tarzda birbiri üstüne çökmesi durumu verilmiştir.

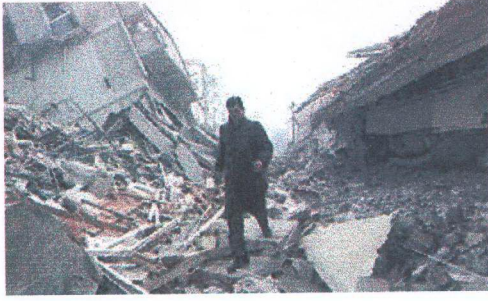
Foto 3.11 Kat kolonları mafsallaşması sonucu toptan yıkım,17 Ağustos 1999 İzmit Depremi, Kaynaşlı (BBC)

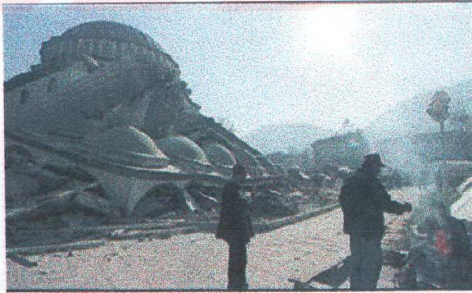
Foto 3.12 Kolon mafsallaşması sonucu toptan yıkım,17 Ağustos 1999 İzmit Depremi, Kaynaşlı (BBC)

Depremi yapı türü seçmediği, yapıya işlevine göre değil “depreme ne kadar dayanıklı yapıldığına” göre etkidiği Foto 3.12’te görülmektedir. Fotoğrafta kolonları mafsallaşarak tamamen yıkılan bir cami yapısı verilmiştir.

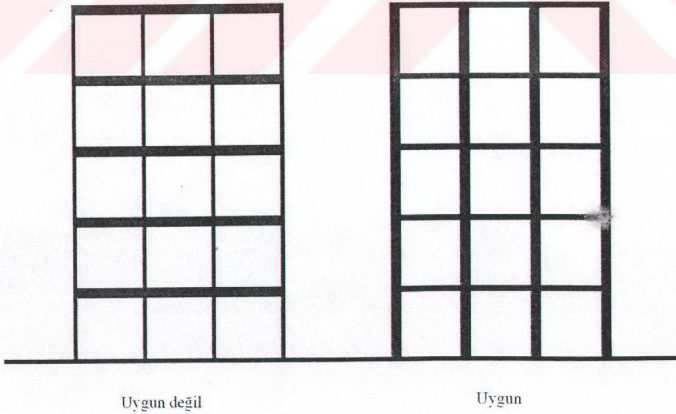
Şekil 3.28 Güçlü kolon-zayıf kiriş düzeni diğerine tercih edilmelidir

Örneğin, kolonlardan daha güçlü tasarlandığı ve imal edildiği durumlarda kirişler, kolonlara bir balyoz gibi darbe etkisi (Pounding) uygulayarak kolonların düğüm noktalarında kırılmasına yol açarlar (Celep ve ark.,1992; Şekil 3.28).

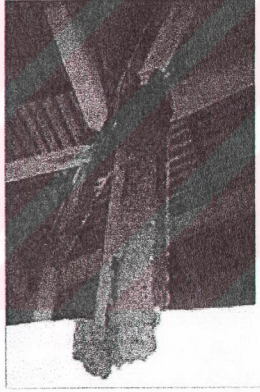
Foto 3.13- Bir hastane binasında doğru olmayan kolon-kiriş düzeni uygulaması,
Ometepec,14 Eylül 1995 Meksika Depremi

Foto 3.13'te verilen düğüm noktası detayı, bu tür yanlış uygulamaya bir örnektir ve 14 Eylül 1995 Meksika Depremi'nde böylesi bir uygulamanın yapıldığı bir hastane binasında hasara neden olmuştur (EERI).

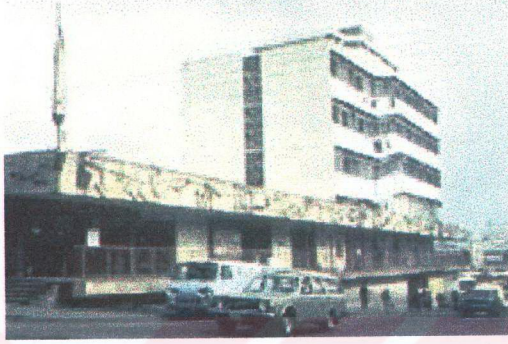
Foto 3.14 Terminal Oteli Binası (a) ve kolon detayı (b), Guatemala City, 1976 Guatemala Depremi

Mimari tasarımda düzensizliklerden kaçınılması, mekanların oluşturulmasında kullanılan bölme duvarlarının simetrik yerleştirilmesi gerektiği ve bu duvarların belirli katlarda boşaltılmasının tehlike katı oluşturduğu vurgulanmıştır. Bu duruma örnek olarak 1976 Guatemala Depreminden, Guatemala City Terminal Oteli Binası verilecektir (Foto 3.14). Yapı, altı katlı betonarme bir yapıdır. Merdiven çekirdeği asimetrik bir düzende tasarlanmış, ancak bunu dengeleyecek şekilde bölme duvarlar yerleştirilmiştir. Yapımdan sonra ikinci katta bir restorana açık alan elde edebilmek için bölme duvarlar kaldırılmıştır. Yapı, depremde çok büyük burulma etkilerine maruz kalarak bu kata ait kolonlar kırılmışlardır. (EERI).

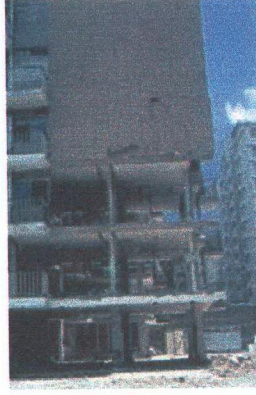
Foto 3.15 Capri Residencia Apartmanı, Caracas, 1967 Venezüella Depremi

Diğer bir örnek te 1967 Venezüella Depreminden seçilmiştir (Foto 3.15). 12 katlı Capri Residencia Binası'nın tüm zemin kat bölme duvarları boşaltılmıştır. Ve yapının iki ucunda on bir kat boyunca örülen bölme duvarlar, ötelenmesi diğer katlara göre daha fazla olan zemin kata en yakın ilk iki katta strüktürel sistemden ayrılmıştır (EERI).

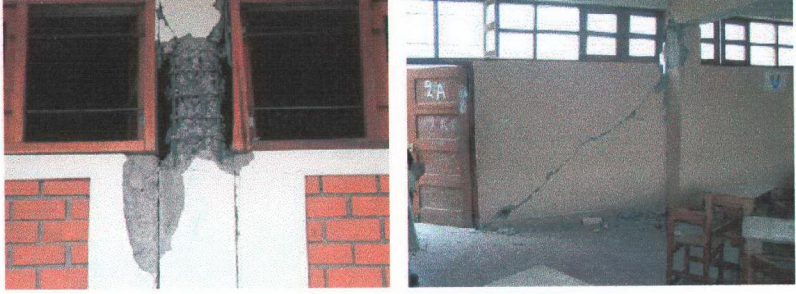
Foto 3.18 Aynı depremde bir başka okulda iki kısa kolon hasarı. Hasar sağdaki resimde dolgu duvarına da etkimiş (Foto- Eduardo FIERRO).

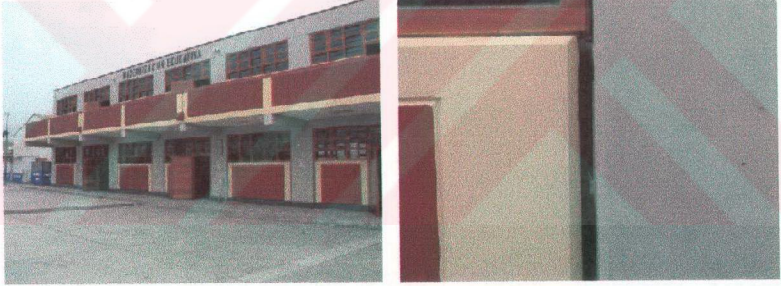
Foto 3.19 Camaná'da, Peru Yeni Deprem Yönetmeliği'ne göre inşa edilmiş ve depremi hasarsız atlatan bir okul. Sağda, kısa kolon oluşumunu engellemek için dolgu duvarın kolonlardan elastomerik bir yalıtım malzemesiyle derzlenmesi görüntülenmiştir (Foto- E.FIERRO).

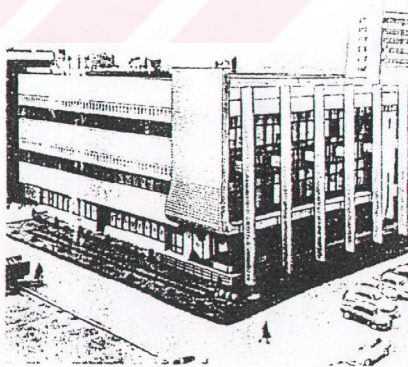
Foto 3.20 Kalın döşeme ve kirişler nedeniyle yıkılan bilgisayar binası, yıkılmadan önce, Karpatlar Depremi, Bükreş-ROMANYA

Bu duruma örnek olarak 4 Mart 1977 Bükreş Depreminde ($M=7,2$) yıkılan iki katlı bilgisayar binasının sistem salonlarının döşeme ve kirişleri verilebilir. Bu yapı toplam üç katlı olmasına rağmen, sistem salonlarının bulunduğu bloğa ait kiriş ve döşemelerin açıklıklarının çok büyük olmasından ötürü, bu elemanlar olağanüstü yüksek ve sonuçta ağır olarak inşa edilmiştir.Yapının diğer bloğunun herhangi bir hasara uğramamasına rağmen, ağır kiriş ve döşemelere sahip olan bu blok hemen yıkılmıştır (Polyakov, 1989; Foto 3.20, 3.21, 3.22).

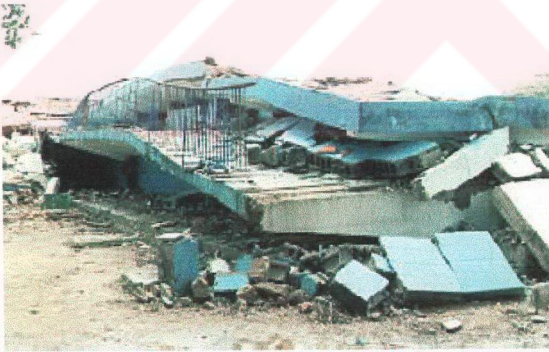
Resim 3.23 Valentin Valiente Okulu, Cariaco.

Valentin Valiente Okulu da güçlü ve yüksek kirişlerin neden olduğu hasarlara örnek olarak verilebilir. Yapı sadece iki katlı olarak tasarlanmış bir betonarme yapı olup, planda simetriktir. Ancak, kirişler kısa yönde ve güçlü kirişlerdir. Uzun yönde ise hiç kiriş yoktur ve kolonlar sadece döşeme ile birbirlerine bağlanmışlardır. Kolon-kiriş düğüm noktalarında ise etriye konulmamıştır. Bölme duvarlar ise kat yüksekliğinin sadece $2/3$ 'ü yüksekliğinde imal edilmiştir.Bu imalatın ürünü de tamamen yıkılan bir yapıdır (Foto 3.23).

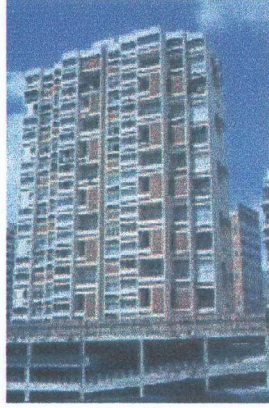
Foto 3.25 Depremi hasarsız atlatan 12 katlı bir apartman binası,Venezüella (EERI)

Perdelerin yerinde ve yeterli kullanıldıklarında gösterdikleri performansın yeterliliğine bir başka örnek te 1967 Venezüella Depreminden verilecektir. Yapıldığı dönemin teknik verilerinin ve malzeme teknolojisinin günümüze göre daha zayıf oldukları düşünülse bile, perde duvarların davranış yeterliliklerine iyi bir örnektir. Yapı on iki katlı bir apartman binasıdır. Tabanda dört kat garaj ve çatıda bir kat çekme kat vardır. Farklı kotlarda apartman daireleri yerleştirilmiştir ancak yapı, her iki yönde de perde duvarlarla desteklenmiştir. Ve yapı depremde hiçbir yapısal hasar görmemiştir (Foto 3.25).

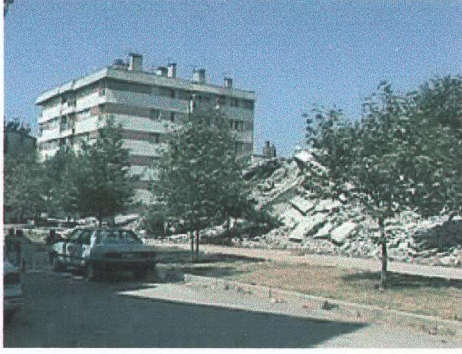
Foto 3.29 İki binadan birinin tamamen yıkılması malzeme kalitesizliğindedir,1998 Ceyhan Depremi (Çelebi, 1998)

Adana-Ceyhan Depremi'nde, birbirlerine komşu betonarme karkas iki binadan birisinde kullanılan beton kalitesinin standart değerlere sahip olmaması nedeniyle tamamen yıkılması; diğer yapının hasar görmeden ayakta kalması doğru malzeme kullanımının gereğini vurgulamaktadır (Foto 3.29). Yine Kocaeli Depremi'nde, betonun dağılması ve yapının kendi üzerine tamamen yığılması şeklinde oluşan yıkılmaların çoğunda gözlenen etkin kusur betonun kalitesizliğidir. Betonun birlikte kullanıldığı çelikle gerekli aderansı sağlayamaması ya da bünyesindeki tuzlar nedeniyle çelikle olan aderansı ve basınç dayanımı iyice zayıflayan beton, çoğu yapılarda çelikten kolaylıkla sıyrılarak yapının kendi üzerine yıkılmasına neden olmuştur (Foto 3.30).

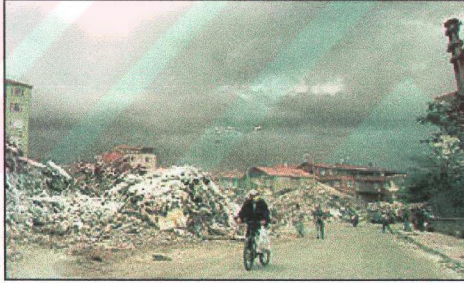
Foto 3.30 Malzeme kalitesizliğinin baskın kusur olduğu yıkılmalar.1999 İzmit Depremi (BBC)

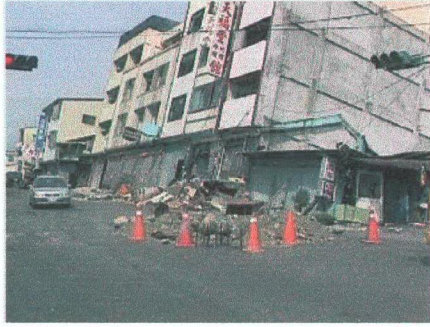
Foto 3.31 Fay hattının ortasından geçtiği bu yapı, yıkılmamasına rağmen arka cephe yönünde aşırı derecede yatmıştır, Kobe Depremi (EERI)

Zemin-depreme dayanıklı yapı ilişkisi hakkında söylenebilecek ilk şey, fay hattı üzerine yerleşim kurulmamasıdır. Bu ise, jeoloji uzmanları ile koordinasyonlu bir çalışmayı gerektirir. İlk adımda jeolojik etüd için bir uzmandan yararlanılmalıdır. Bir bölgenin zemin etüdü verilerinin fay hattını işaret etmemesi, gelecek uzun vadede de bir fay kırığı oluşmayacağı anlamına gelmemekle birlikte bu tür bir tedbir yakın gelecek açısından belirli düzeyde bir güvenlik arz eder. İkincisi ise mevcut fay hatlarından mümkün olduğunca uzaklaşmaktır. Depremın odak noktasından uzaklaşıldıkça etkisinin de azaldığı bilinen bir gerçektir. Kobe Depreminde fay hattının tam üzerine yapılan iki yapıya ait görüntüler konunun önemini yeterli açıklıkta ifade etmektedir (Foto 3.31, 3.32). Foto 3.31'deki binanın bütünü hasar görmemekle birlikte, zeminin fay hattı boyunca kırılmasıyla yapı, arka cephe yönünde zemine gömülmüştür. Foto 3.32'deki yapı ise tamamen yıkılmıştır.

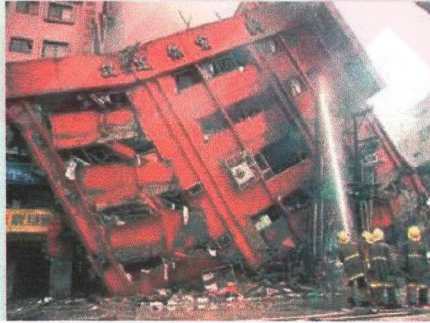
Foto 3.32 Kobe Depremi'nde fay hattı üzerine yapılmış bir başka bina (EERI)

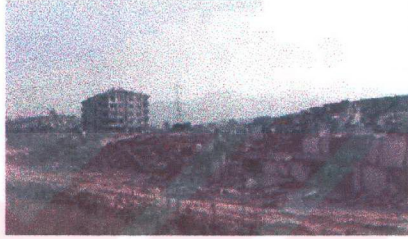
Foto 3.33 Tepecik Kullar Köyü'nde 7 bloklu bir sitenin deprem öncesi ve sonrası durumu.
Fay kırığı bu blokların ortasından geçmiştir, 1999 Kocaeli Depremi

İzmit Depreminde, Tepecik Kullar Köyünde bulunan, yedi bloktan oluşan bir toplu konut sitesinin yerleşim alanı bir fay hattı üzerinde yer aldığından sadece bir blok yıkılmadan ayakta kalmıştır. Bu da bu bloğun, fay kırığından diğer bloklara göre biraz daha uzakta kalmasıyla ve malzeme ile işçiliğin diğer bloklara göre daha kaliteli olmasıyla açıklanabilir (Foto 3.33).

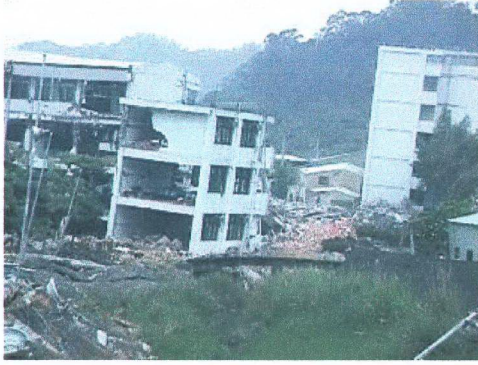
Foto 3.35 Wufeng'te, eski Vilayet Merkezi'ndeki bu binalar sıvılaşmadan hasar görmüşlerdir, 20 Eylül 1999, Tayvan Depremi (EERI)

Sıvılaşma olayının esas olumsuz etkisi, yapının oturduğu zeminin sıvılaşma sonucu dayanımını kaybetmesi, yapıyı statik olarak taşıyamaz hale gelmesi, ve yapının başkaca bir hasara uğramadan zemin içine gömülmesi veya çoğunlukla çökme yönünde eğilmesi, şeklinde olmaktadır. Bu konuda çok sayıda örnek vermek mümkündür (Foto 3.35, 3. 36, 3.37, 3. 38, 3. 39, 3. 40). Yine bu tür zeminlerde yapılaşmadan kaçınılmalı, ya da sağlam zemine ulaşmada kazık temellerden yararlanılmalıdır.

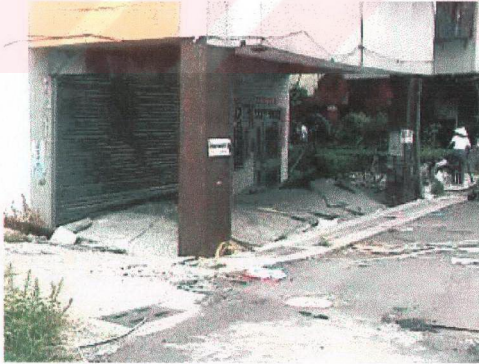
Foto 3.36 Dört katlı bu binanın zemin kat kolonları sıvılaşmadan dolayı zemine 50 cm. gömülmüştür, Tayvan Depremi. (EERI)

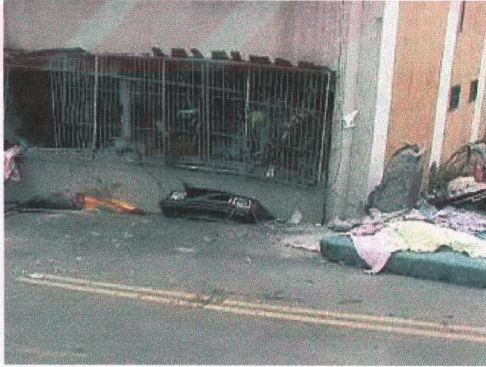
Foto 3.38 Aynı binanın 1.katının zemin kat seviyesine inmesi ve zemine gömülen bir araba (EERI)

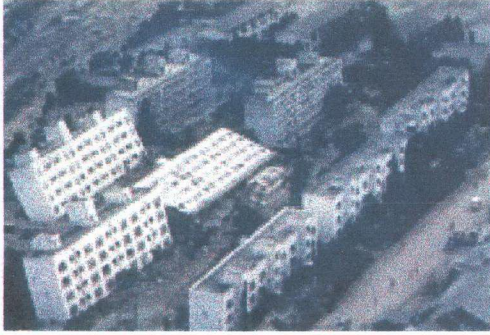
Foto 3.39 Zemin sıvılaşmasından ötürü bu yapı blokları kütle halinde bir yanlarına yatmışlardır, Niigata.16 haziran 1964 Niigata Depremi, Japonya, $M=7,5$ (EERI)

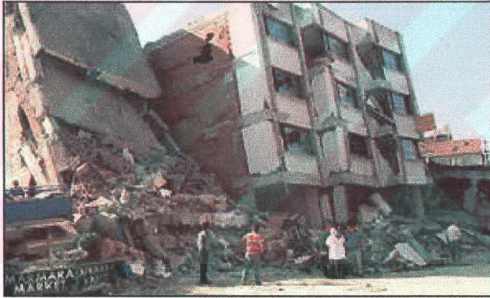
Foto 3.40 Zemin sıvılaşmasının etken olduğu ağır hasarlı bir yapı,17 Ağustos 1999 Kocaeli Depremi

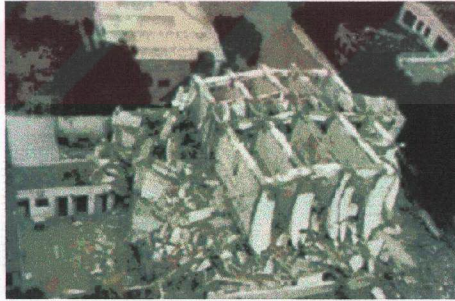
Foto 3.42 Tamamen yıkılmış 6 katlı bir yapı, 4 Ağustos 1998 Bahia Depremi (EERI)

4 Ağustos 1998 Bahia de Caràquez Depremini yaşayan binalar (Ekvator, $M=7,1$), önceki başlıklarda verilen hemen bütün mimari ilkelere aykırılığıyla dikkati çeken yapılar olarak ilginç bir örnek teşkil etmektedir. Öncelikle bir sahil kasabası olan bu yerleşim kumlu

yumuşak bir zemine sahiptir.Yerleşim turistik nitelikte bir kasabadır. Yerleşim bölgelerindeki yapılarda 8 ile 11 metre açıklıklı yatay kirişler kullanılmıştır.Yatay kirişlerin taban genişlikleri 60-80 cm, yükseklikleri ise 35-40 cm'dir. Çok geniş balkonlar kötü birer konsol olarak çalışmışlardır.Kolondan kolona geniş bant pencereler kullanılmıştır. Binaların çoğunda kütle düzensizlikleri ve tehlike katları (Yumuşak kat) oluşturulmuştur. Bölme duvarları yumuşak sünger taşından örülmüştür. Köşeleri eğri geçmek, yuvarlamak için çok fazla kalın sıva kullanılmıştır.Köşe binalarının hemen hepsinde yola bakan cepheler açık kalmış diğer iki cephe bölme duvarlarıyla kapatılmış, böylece simetri merkezi bozulmuştur. Sonuç olarak, yapıların büyük bir bölümü ağır hasar görmüş üçü ise tamamen yıkılmıştır (EERI, Foto 3.42).

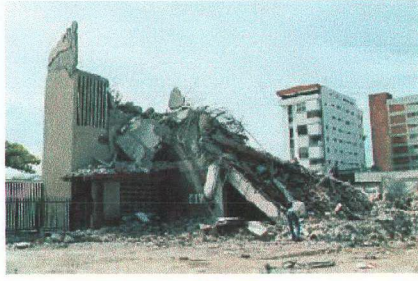
Foto 3.43 Cumana'da Miramar Binası, 9 Temmuz 1997 Cariaco , Doğu Venezüella Depremi (EERI)

Miramar Binası da tamamen yıkılmaya bir örnek teşkil etmektedir.Yapı 6 katlı olup, merdiven, projesinde köşe merdiveni olarak tasarlanmış duvarlar da merdiven evi ve asansör shaftı çevresine yığılmıştır. Böylece rijitlik merkezi simetrik olmadığı gibi, ayrıca yapı planı da asimetric düzenlenmiştir. İlk iki katta plan alanının %40'ı kadar boşluk verilmiş, böylece bir açıklık düzensizliği oluşturulmuştur. Kirişler bir yönde çok derin, bir yönde de çok sığ imal edilmiştir. Diğer bir çok betonarme yapı depremi az hasarlı ya da hasarsız atlatırken bu yapı ilk iki katın merdiven çekirdeğini oluşturan kısmı hariç tamamen yıkılmıştır (EERI, Foto 3.43).

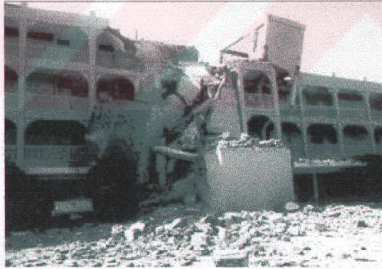
Foto 3.44 Ağır kütle etkisine bir örnek, Grand Casa Oteli, Melaque (EERI)

Melaque'de Grand Casa Oteli ise ağır kütle etkisine iyi bir örnektir. Beş katlı bu yapının üç adet merdiven şaftı vardır. Her bir şaftın üstüne 45'er tonluk su depoları yerleştirilmiştir. 9 Ekim 1995 Meksika Depremi'nde ($M=7,7$) üzerlerindeki bu ağır kütlelerin etkisiyle merdiven evleri tamamen yıkılmışlardır (Foto 3.44).

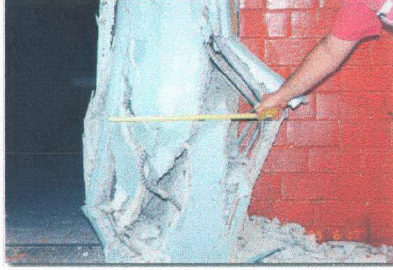
Foto 3.47 Kolon kesme dayanımı yokluğu, La Benemerita Universidad Autonoma de Puebla Tıp Okulu, Tehuacan Depremi, Meksika, M=6,7 (EERI)

La Benemerita Universidad Autonoama Tıp Okulu'nda ise 6,4 mm'lik çelik etriye kullanılmış ve kolon uzun kenarı kadar etriye aralığı bırakılmıştır. Ayrıca 90 derece kırılmış küçük kancalar, ek yerlerinde yetersiz detaylar, paslanma ve mimari elemanların

donatıya kaynaklanması gibi bariz uygulama hataları yapılmıştır (Foto 3.47). 1980 Cezayir El Esnam Depreminde Galerie Algerienne binası, kolon-kiriş düğüm noktalarının uygulama hatasından dolayı bu noktalardan mafsallaşarak yıkılmıştır (Foto 3.48).

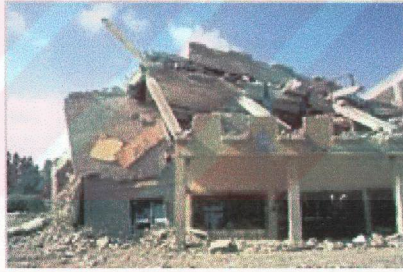
Resim 3.48 . Galerie Algerienne binası, 4 katlı yapı, kolon kiriş bağlantıları yetersizliği. Domino taş etkisi, 1980 Cezayir El Esnam Depremi (EERI)

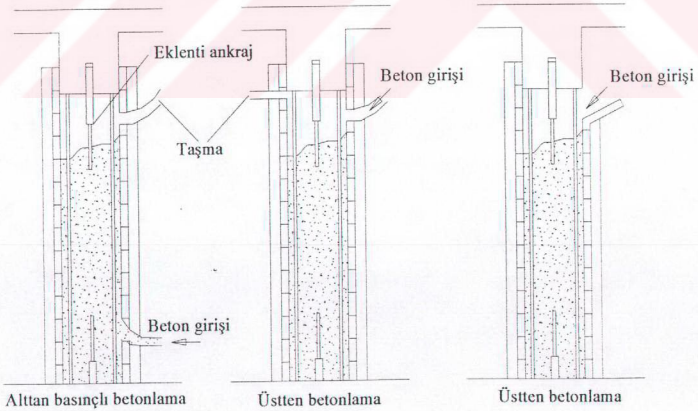
Şekil 3.52 Güçlendirmelerde yerinde beton dökme yöntemleri

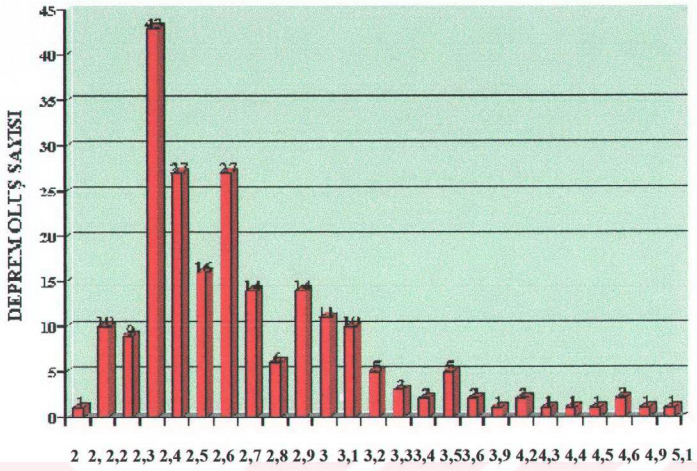
Şekil 4.3 Artçı depremlerin büyüklüklerine göre oluş sıklığı (DAM, 1998)

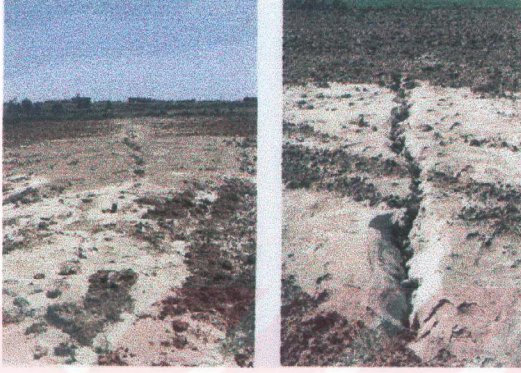
Foto 4.2 Ceyhan'a girişte sıvılaşma olayları²

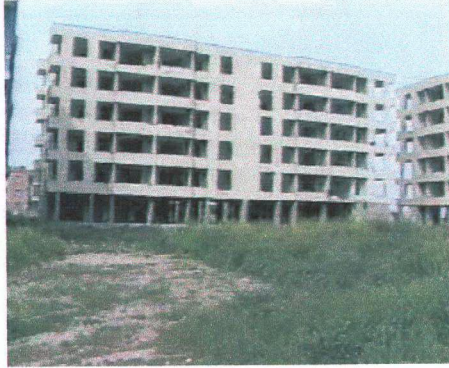
Foto 4.4 Eski nehir yatağı dolgu zemin üzerine yapılmış bir kooperatif binası
(Gökçe, 2002)

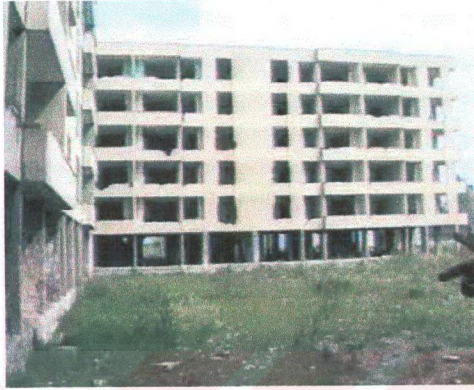
Foto 4.5 Tehlike katı, kötü zemin, aynı yönde tasarlanmış kolonlar; Sonuç: ağır hasar, yıkım kararı (Gökçe, 2002)

Ticari değeri olan zemin katlar yıkılan ya da ağır hasar gören tüm binalarda saydamlığı sağlamak amacı ile boşaltılmış ve literatürde “Yumuşak Kat-Soft Story” diye adlandırılan bu çalışmada da çoğunlukla “Tehlike Katı” olarak adlandırılmış olan mimari tasarım kusuruna neden olunmuştur. Bu yanlış uygulama ülkemizdeki en yaygın ve sunacağı tehlikeler hakkında en az bilgi sahibi olunan bir mimari tasarım yaklaşımıdır. Ceyhan’da da bu mimari tasarım kusurunun statik tasarım aşamasında ek hesaplarla düzeltilmesine çalışılmamıştır. Yıkılan ya da ağır hasar gören yapılarda kötü zemin etkisinin yanında tehlike katı etkisi de önemli bir rol oynamıştır. Bu yapıların çoğunda dikkörtgen kesitli kolonlar ya da perde olarak konulan elemanlar ağırlıklı olarak aynı yönde tasarlanmışlardır (Foto 4.5).

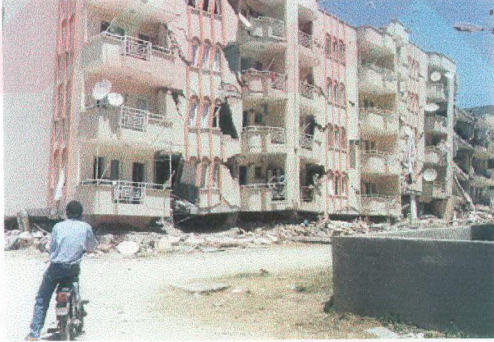
Foto 4.6 Tehlike katı, kolonlarda kesme dayanımı yetersizliği, Hasevler Yapı Kooperatifi Cumhuriyet Mahallesi, (Bayülke-DAM, 1998)

Cumhuriyet mahallesinde bulunan Hasevler Yapı Kooperatifi’ne ait yapılarda zemin kat kolonları hiçbir yatay ötelenme olmaksızın kırılmışlar ve bu yapıların zemin katları tamamen çökmüştür. Burada da tehlike katı etkisinin ve kolonların kesme dayanımlarının yetersizliği hasara neden olmuştur (Foto 4.6). Kolonlarda etriye sıklaştırması olmadığı gibi betonda çok iri agrega ve toprak parçalarının varlığı gözlenmiştir (Foto 4.7).

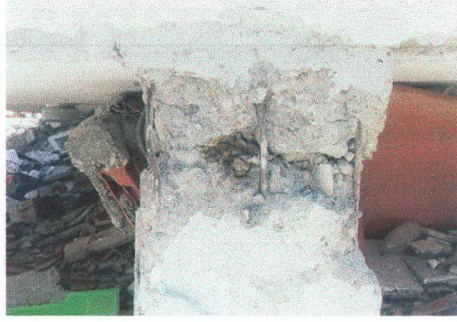
Foto 4.7 Hasevler'den bir kolon detayı (Bayülke-DAM,1998)

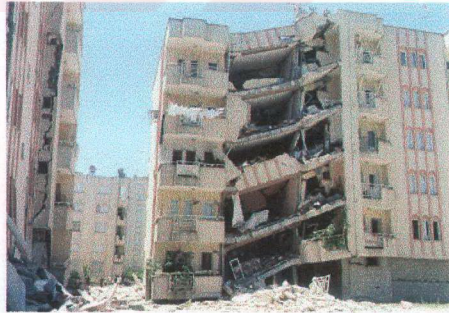
Foto 4.8 Bloğun sağ yanındaki dolgu duvarı kendi üstünde yıkılmayı önlemiştir (Bayülke-DAM, 1998).

Aynı kooperatifteki bir başka bloğun zemin katında dolgu duvarı örülen kısmı yıkılmamış, dolgu duvarı örülmemeyen kısmı ise yıkılmıştır. Bu da, depreme dayanıklı yapı tasarımı ve yapımında dolgu duvarların ihmal edilmemesi gerektiğinin bir kantıdır. Görülmektedir ki, tehlike katı, bir yapı sistemi içinde dahi farklı davranışlara neden olabilmektedir (Foto 4.8).

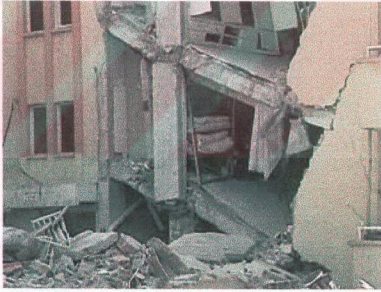
Foto 4.9 Kötü zemin, Büyük açıklıklar, ağır yatay kirişler, kötü düğüm noktası
a- Blok görünüşü b- Çerçeve detayı (Bayülke-DAM, 1998)

Yine aynı kooperatife ait bir diğer blokta, mekan düzenlemesinde salon açıklıklarının çok geniş olarak tasarlanması, bunun sonucu olarak ağır yatay kiriş oluşumları, yapım kusuru olarak kalitece yetersiz beton ve donatı imalatı sonucu yapı bloğu, kusurların yoğunlaştığı bu noktalarda ağır hasar görekerek yıkılmıştır (Foto 4.9).

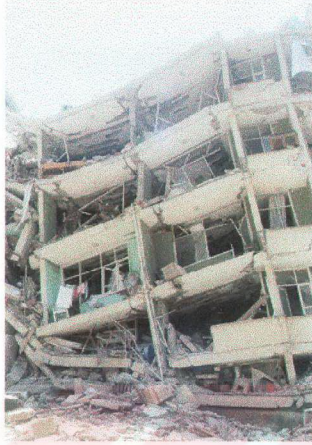
Foto 4.10 Kötü zemin, tehlike katı, kötü çelik işçiliği

Yapılaşmaya uygun olmayan zeminin de etkisiyle kolon-kiriş düğüm noktalarından tamamen mafsallaşarak yıkılan Nurkent Kooperatifi'ne ait bir blokta da tehlike katı ve çelik kullanımının yetersizliği de rol oynamışlardır (Foto 4.10).

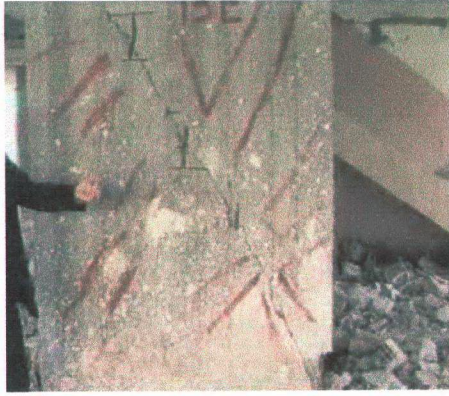
Foto 4.11 Yetersiz etriye, kalitesiz beton, kolonda kesme hasarı (Gökçe, 2002)

Bu bloklardaki kolonlarda, özellikle zemin kat kolonlarında tehlike katı etkisiyle de kesme çatlakları meydana gelmiştir. Tüm bu kolonların ortak özelliklerinden biri de yetersiz donatı, bilhassa yetersiz enine donatıdır. Hasar gören bloklarda etriye aralıkları en az 25, çoğunlukla da 30 santimetre ve daha yukarıdır (Foto 4.11). Perde yapımında 38 santimetrelilik etriye aralığı bırakıldığı tesbit edilmiştir (Foto 4.12).

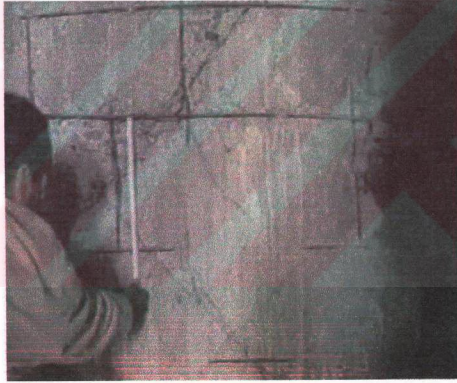
Foto 4.12 Perdede 38 santimetre aralıkla etriye ve kesme çatlakları (Gökçe, 2002)

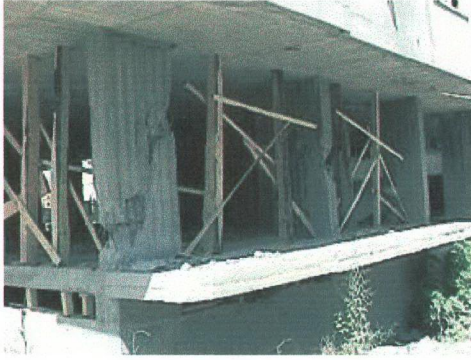
Foto 4.13 Henüz inşaat aşamasında bir yapı ve zemin kat kolonlarında kesme hasarı
(Bayülke-DAM, 1998)

Beton kalitesizliği ve etriye yetersizliği, bitmiş kullanılmakta olan ve tüm statik yükünü almış kolonlarda değil, daha inşaat halinde olan ve statik olarak tam yüklenmemiş kolonlarda da hasara neden olabilmektedir. Sıvası henüz bitmemiş, döşeme kaplamaları ve çatısı yapılmamış, kullanıma açılmamış bir yapının zemin kat kolonları kesme hasarına uğramışlardır (Foto 4.13). Bu tür hasarlar, depremden ağır ve orta derecede hasar görmüş hemen tüm yapılarda gözlemlenmiştir (Foto 4.14).

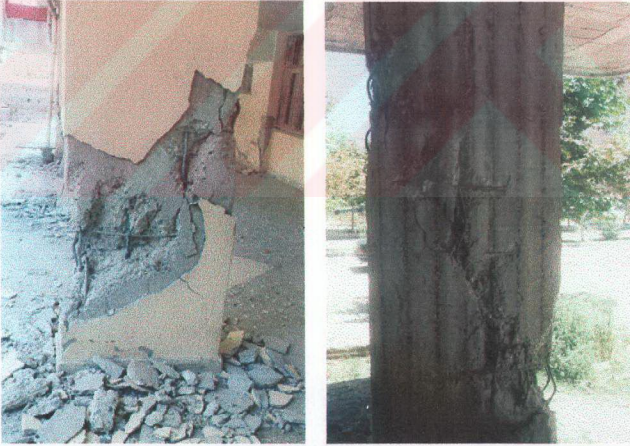
Foto 4.14 İki ayrı yapıya ait kolon hasarları (Bayülke-DAM, 1998)

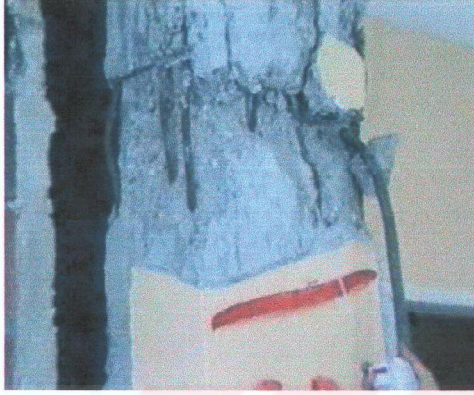
Foto 4.16 Aynı yapıda iki ayrı kolonda elektrik borusu çekirdek beton ile ana donatı arasından geçirilmiş, ağır hasar (Gökçe, 2002)

Depremden zarar gören bir başka kooperatifin bloklarındaki uygulamada saptanan bir kusur da; elektrik kılavuz borularının ana donatı ile çekirdek beton arasında geçirilmesi ile kolonlardan bazılarının aşırı derecede zayıflatıldıkları ve bu kolonların ağır hasar görmüş olmalarıdır (Foto 4.16).

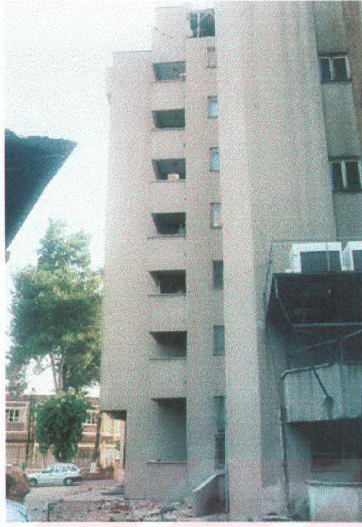
Resim 4.17. Telekom Lojmanı, kalkan duvar yıkılması bir çocuğun ölümüne neden olmuştur (Bayülke-DAM, 19989)

Depreme dayanıklı yapı tasarımında bölme duvarlarının, alın, kalkan ve parapet duvarlarının betonarme bir çerçeve içine alınması gerektiğine üçüncü bölümde değinilmişti. Ceyhan Telekom lojman binasının betonarme çerçeve içine alınmamış olan kalkan duvarının bir kısmı yıkılmış ve bir çocuğun ölümüne neden olmuştur (Foto 4.17).

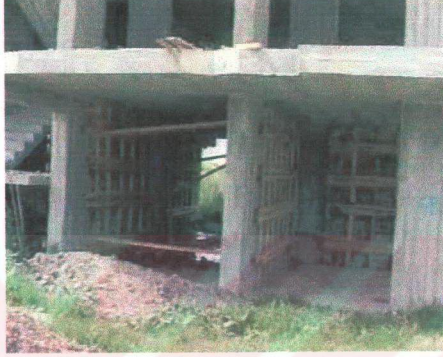
Foto 4.18 Güçlendirme çalışmaları çerçevesinde bir yapıya eklenen perdeler (Gökçe-2002)

Oturulabilir derecede hasar görmüş yapıların iyileştirme ve güçlendirme çalışmaları Orta Doğu Teknik Üniversitesince oluşturulan uzman bir ekip denetiminde devam etmektedir. Bu çalışmalarda üçüncü bölümde verilen yöntemlerden mantolama ve iki kolon arasının betonarme perde duvar ile kapatılması yöntemi uygulanmaktadır. Yapıların özellikleri dikkate alınarak yapılan hesaplara göre belirli akslar arasına, betonarme perde duvarlar ilave edilmekte, böylece hem yapı bir bütün olarak daha rijit kılınmakta hem de daha çok deprem enerjisini söndürecek ek elemanlara sahip olunmaktadır (Foto 4.18).

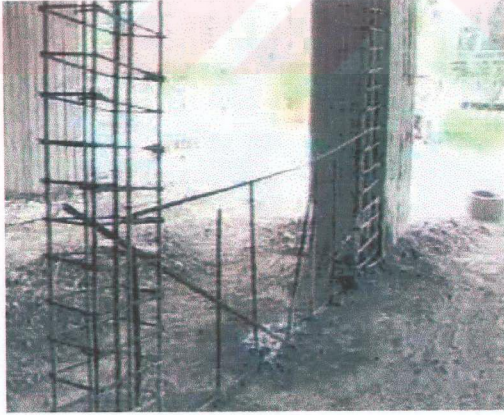
Foto 4.19 Mevcut kolonlar arasına perde ilavesi (Gökçe-2002)

Bu perdeler temelden başlayıp son kata kadar devam etmektedir. Perdeler, hem zemine hem de komşu kolonlara yatayda ve düşeyde epoksi reçinesi ile ankre edilen çelik filizlere bağlanmaktadır (Foto 4.19, 4.20).

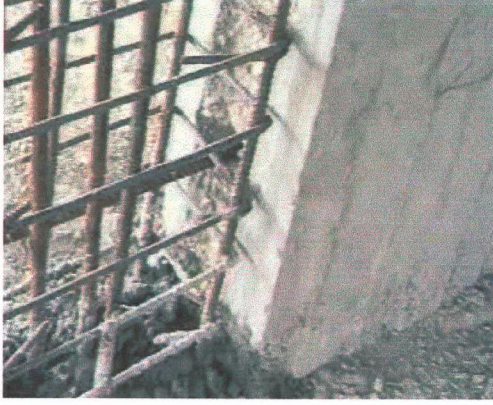
Foto 4.20 Yeni perdelerin mevcut kolonlara ankraj detayı (Gökçe, 2002)

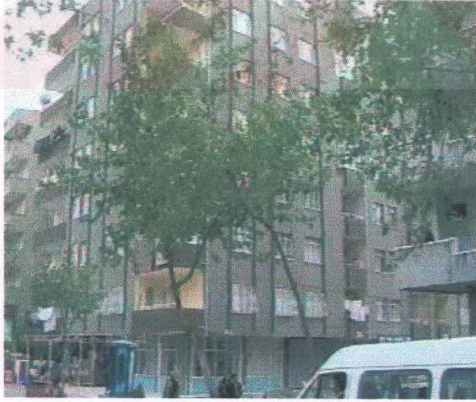
Foto 4.21 Güçlendirmesi tamamlanmış ve kullanıma açılmış bir yapı (Gökçe, 2002)

Bölgede yapısal güçlendirilme çalışmaları tamamlanan yapılar sahiplerine teslim edilmekte iskan müsaadesi verilmektedir (Foto 4.21).

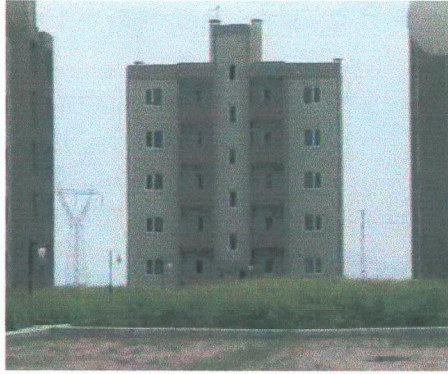
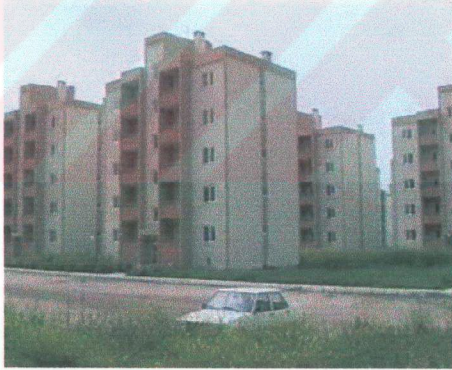
Foto 4.22 Ceyhan deprem konutları, a-Ön cephe, b-Sağ cephe (Gökçe, 2002)

iii- Kısa kolon etkisi yaratacak bant pencere açılmamıştır. Pencere boşluğu oluşturulmasında bölme duvarlarıyla kapatılan cepheler kullanılmıştır. Perde duvarlarda, sadece sağ ve sol cephelerde, banyolar için 70*70 cm'lik pencere boşlukları açılmıştır, yani perdeler zayıflatılmamıştır (Foto 4.22).

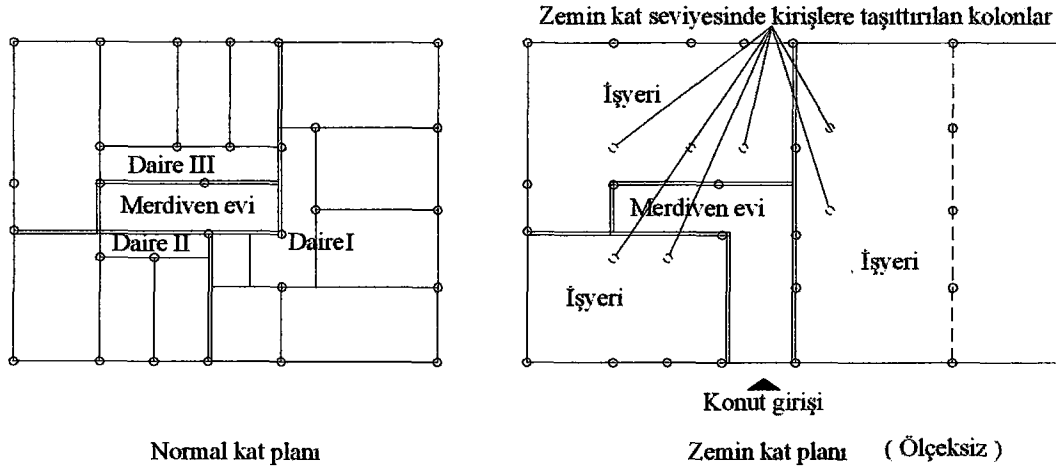
Şekil 5.1 Bir kent merkezinde bir apartmanın şematik kat planları-kolonlar yaklaşık olarak yerleştirilmiştir-(Gökçe, 2002)

Yapının strüktürel elemanlarındaki düzensizlik türüne çok çarpıcı bir örnek olarak, çalışma bölgesinde olmamakla birlikte bir kent merkezinde bulunan bir apartman binası verilebilir. Bu yapı, konut olarak kullanılan birinci ve altıncı katlarda, her katta üç adet daire olarak tasarlanmış ve zemin katı da mağaza-dükkan olarak düzenlenmiştir. Bodrum kat dahil sekiz katlı betonarme karkas bir yapıdır. Bu yapının mimari tasarım ve strüktürel sistem oluşumunda dikkat çeken yönü ise, konut olarak kullanılan dairelerin dış hatları boyunca bulunan kolonlarının zemin katta aynen uygulanmasına rağmen; bu dairelerin iç hacimlerinin oluşumunu sağlayan kolonların zemin kat döşemesi seviyesinde sonlandırılmış ve bu döşemedeki kirişlere taşıtırılmış olmasıdır (Şekil 5.1). Ayrıca zemin katta, işyeri cephelerinin cam ile geçilmesi suretiyle rijitlik düzensizliğine ve tehlike katı oluşumuna neden olan bölme duvar boşaltması yapılmıştır. Bu yapının, bu kenti merkez alan orta büyüklükteki bir depremde ağır hasar görüp mal, ya da daha orta büyüklüğün sınırlarını zorlayan bir depremde ise yıkılıp can ve neden olacağını şimdiden öngörmek mümkündür.

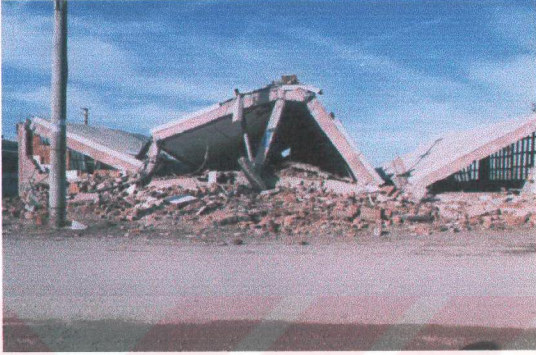
Foto 5 Çay Sanayi Sitesi, zayıf kolon-ađır dōşeme, donatı miktarı ve ankraj yetersizliđi, beton kalitesizliđi, alüvyon zemin (Gökçe, 2002)

Uygulamada yapılan hatalarla ilgili olarak bu çalışma açısından en son iki örnek, 3 Şubat 2002 Sultandağı Depremi'nde yıkılan ya da zemin kat kolonları hasar gören Çay Belediyesi'ne ait Yeşilçay Kooperatif binaları ile yine Çay İlçesi'nde bulunan ve binalarının % 80'i yıkılan sanayi sitesidir.

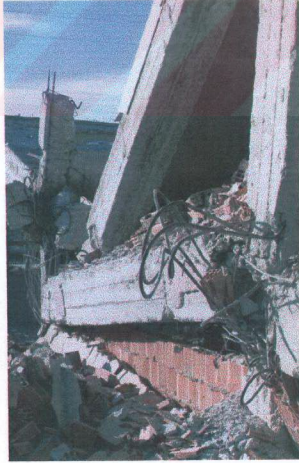
Foto 8 Çay Sanayi Sitesi, detay, düğüm noktası (Gökçe, 2002)

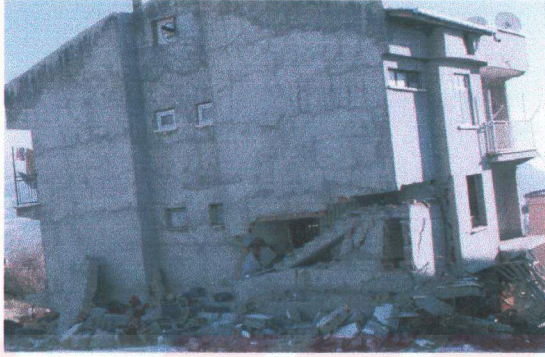
Foto 11 Çay İlçesi , ağır hasarlı yığma bir bina, merdiven rijitlik merkezi oluşturarak burulma etkisi doğurmuş (Gökçe, 2002)

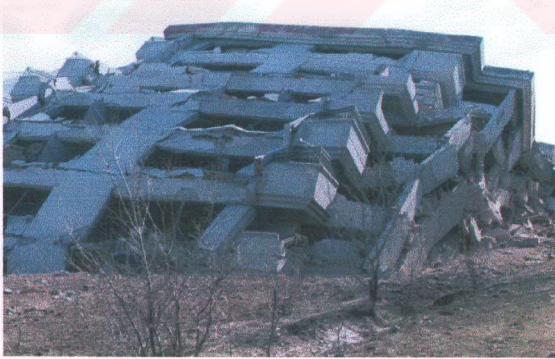
Foto 12 Çay İlçesi, Yeşilçay Kooperatif binalarından yıkılan blok, alüvyon zemin, rezonans etkisi, kalitesiz beton, kalitesiz demir işçiliği (Gökçe, 2002)

Yeşilçay Kooperatifi'ne ait üç bloktan biri kolon-kiriş düğüm noktalarından mafsallaşarak tamamen yıkılmış, diğerleri ise zemin kat kolonlarının mafsallaşması sonucu ağır hasar görmüşlerdir. Ayrıca, bu iki blok yapı zemininin sınıvlaşmasıyla zemine bir yönde gömülmüşlerdir. Yapıların yıkılmasında ya da ağır hasar görmesinde, yapılaşmaya uygun olmayan alüvyonlu zemin yapısından dolayı oluşan rezonans etkisinin etken olduğu anlaşılmakla birlikte, “ çelik işçiliği yetersizliğinin ve beton kalitesizliğinin de diğer önemli etkenler olduğu” gözlenmiştir. Beton örneği üzerinde yapılan incelemede 7 ve 15 elek çaplarına uygun olması gereken agrega bulunamamıştır. Agregada tamamen yassı form hakimdir ve çimento oranı da düşüktür. Betonun 28 günlük basınç dayanımına ulaşana kadar su kürüne tabi tutulup tutulmadığı tespit edilememiştir. Tüm bu nedenlerden dolayı beton-çelik aderansının yeterli düzeyde oluşmadığı gözlemlenmiştir. Bu deprem ile ilgili olarak bölgeden alınmış fotoğraflar eklerde sunulmuştur.

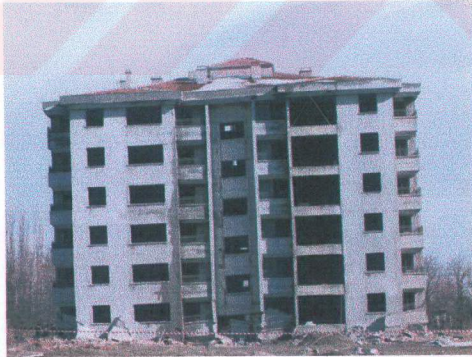
Foto 16 Aynı kooperatif bloklarından alüvyon zemine gömülmüş, ağır hasarlı diğer blok (Gökçe, 2002)
