**BİR MERMER İŐLETMESİNİN RİSK DEĐERLENDİRMESİNİN 3T VE L TİPİ
MATRİS RİSK DEĐERLENDİRME YÖNTEMLERİ İLE YAPILMASI VE
SONUÇLARIN RİSK DEĐERLENDİRME METODOLOJİSİ TEMELİNDE
KARŐILAŐTIRILMASI**

YÜKSEK LİSANS TEZİ

Eyüp AKSOY

ARALIK 2019

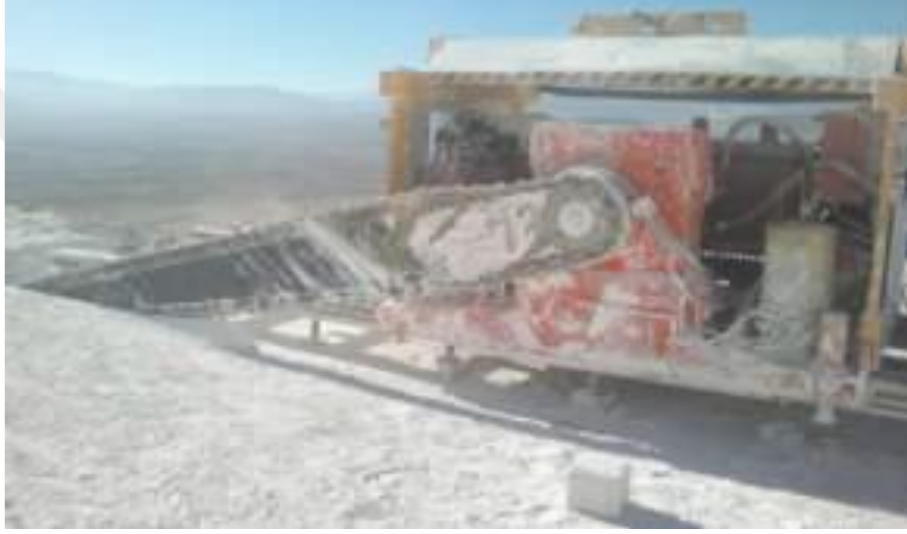
Bu makine, yeraltı maden ocaklarında potkabaç makinesi olarak bilinen makinelerin bir çeşidi olarak karşımıza çıkmaktadır. Kesme ilkesine bağlı olarak, zincirli ya da kayışlı (bantlı) kollu kesme makinesi olarak tanımlanmakta olup; kesim işlemini, raylar üzerinde birlikte hareket eden güç ünitesi ve kesici kol yardımıyla gerçekleştirmektedir (Resim 3.1.). Bu kol, yatay pozisyonda 180° , düşey pozisyonda ise 360° konumlandırılabilir [Eleren ve Ersoy, 2011].

Resim 3. 1. Kollu kesme makinesi [Demirdağ ve ark, 2018].

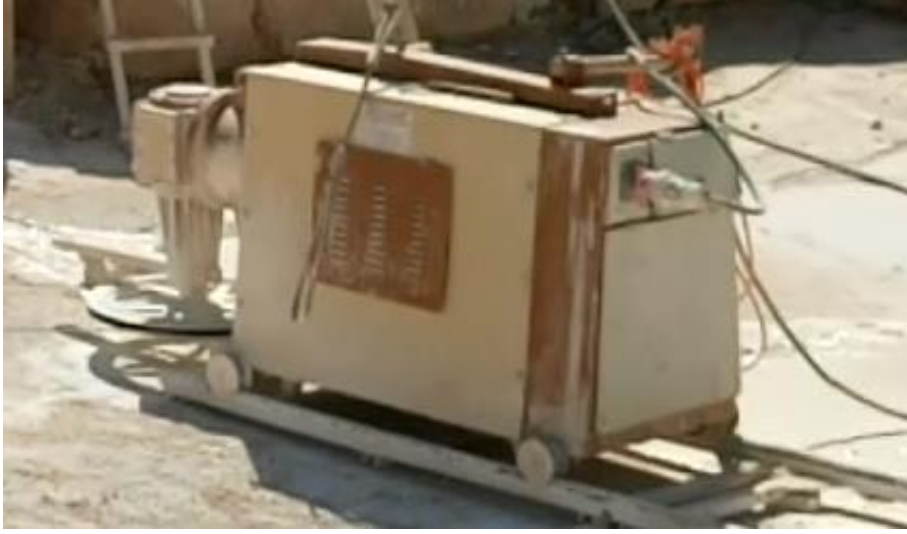
Bu makine, ocaklarda en çok kullanılan mermer kesicisi konumundadır. Elmas tel kesicisi ile kesim işlemi gerçekleştirilmektedir (Resim 3.2.). Gövdesi, döküm ya da alüminyumdan yapılmakta olup; kasnak çapları 60-80 cm aralığında bulunmaktadır. Kesici; elmas boncuk, yay, mesafe pulu sabitleyicisi ve bağlantı elemanlarından oluşmaktadır [Demir, 2017].

Resim 3. 2. Elmas tel kesme makinesi

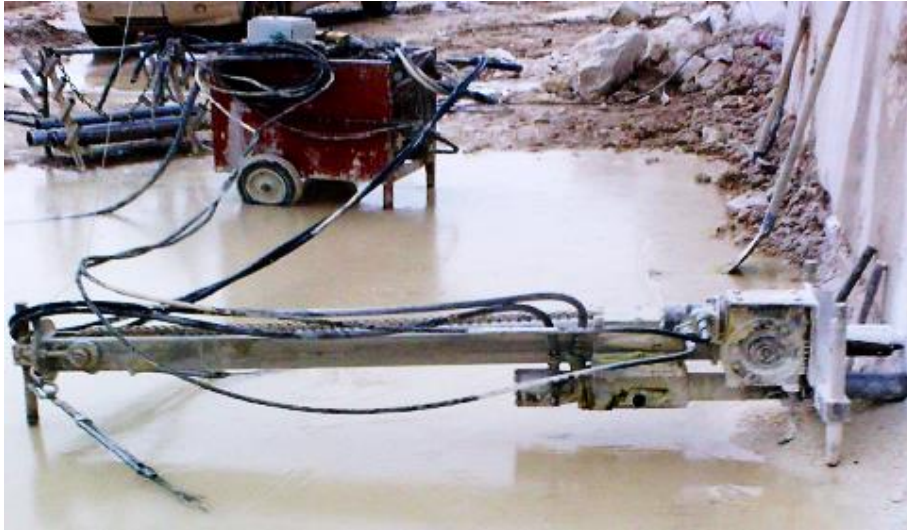
Sondaj makineleri, elmas tel ile kesim yöntemi için ihtiyaç olan deliklerin açılmasında kullanılmaktadır (Resim 3.3.). Bu makineler, dizel ve elektrikli olmak üzere iki tip motora sahip olup; petrol fiyatlarının giderek artması, oldukça sık arızalanmaları ve kullanımlarının uzmanlık gerektirmesinden ötürü dizel motorlu olanlar değerini yitirmiştir [Demir, 2017].

Resim 3. 3. Sondaj makinesi [Aktaş, 2012].

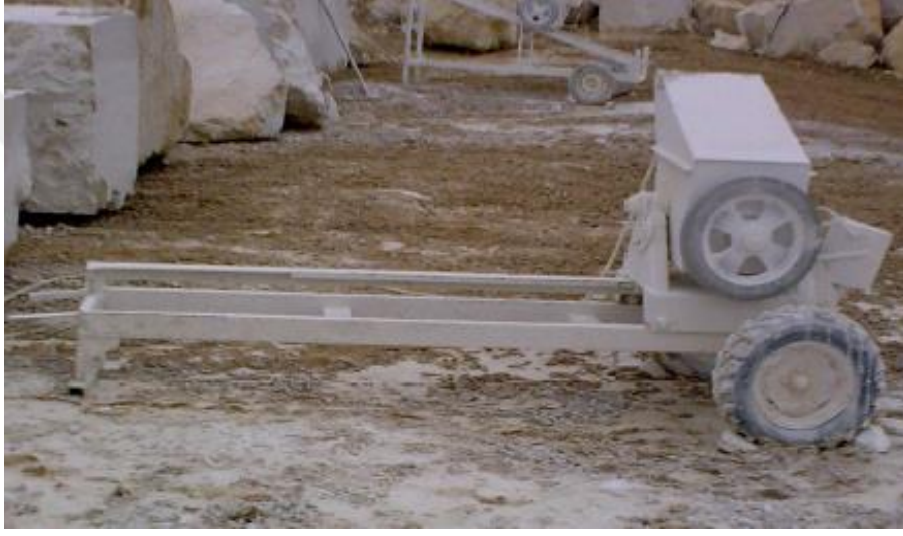
Resim 3. 4. Düz sayalama makinesi [Aktaş, 2012].

Ana kayadan ayrılmış olan büyük kütlelerde, üretim esnasında oluşan deformeden ötürü şekil bozuklukları oluşmaktadır. Bununla birlikte, çok büyük parçaların taşınması zor olacağı için, tekrar kesim işlemi uygulanmakta olup; bu işlem, sayalama olarak ifade edilmektedir. Bu makinenin çalışma sistemi, elmas tel kesme makinesi ile aynı olmakla birlikte; elmas tel kesme makinesinin malzeme işleme kapasitesi daha fazladır [Aktaş, 2012]. Düz ve rampalı olmak üzere iki çeşidi bulunmaktadır (Resim 3.4. ve Resim 3.5.).

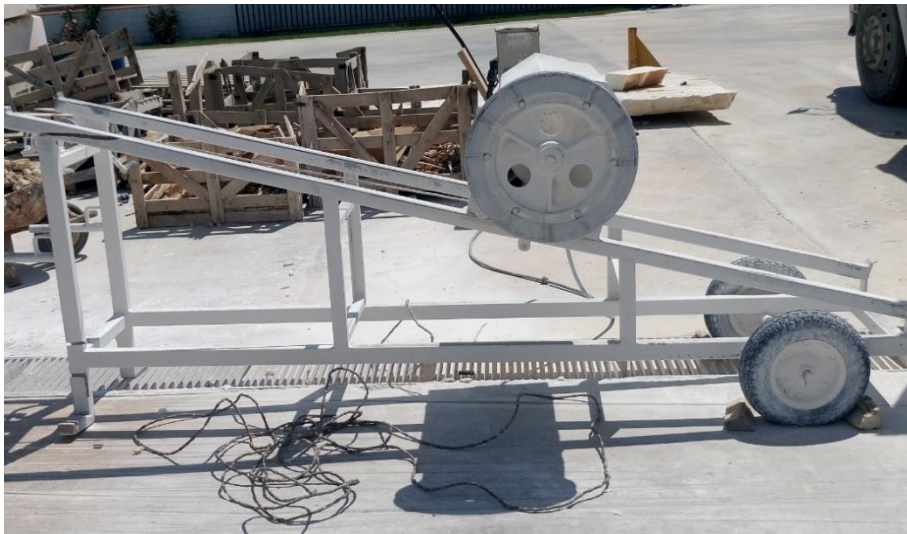
Resim 3. 5. Rampalı sayalama makinesi

ST ya da katrak makinelerinde işlenemeyecek derecede şekli bozuk olan veya işlenmesi halinde İSG açısından büyük risklere yol açabilecek derecede çatlakları bulunan blokların kesilip, daha küçük boyutlara getirilmesinde kullanılan olan makinedir. Bu tesiste, rampalı model kullanılmaktadır (Bkz. Resim 3.5.).

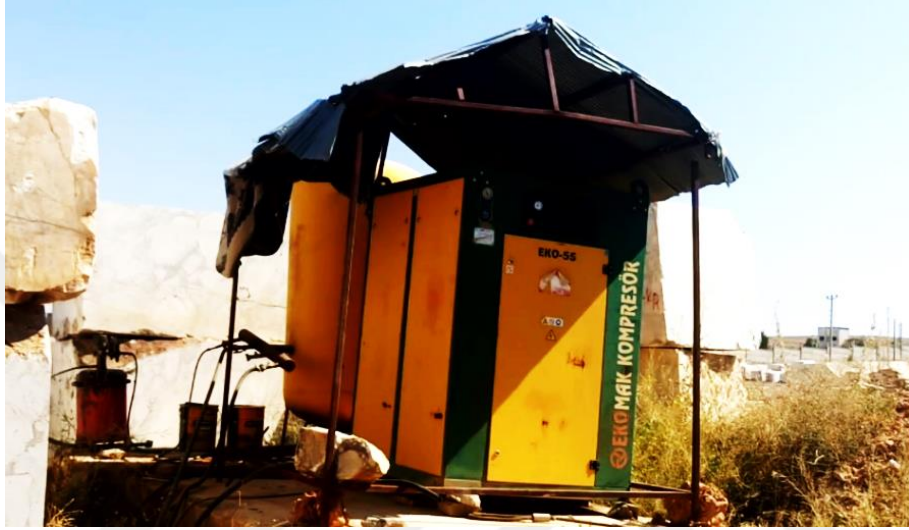
Sondaj makinesinin, delik açabilmesi için ihtiyaç duyduğu basınçlı havayı temin etmektedir (Resim 3.6.) [Ersoy, 2010]. Dizel ve elektrikli motorlu olmak üzere iki çeşit kompresör bulunmaktadır.

Resim 3. 6. Kompresör

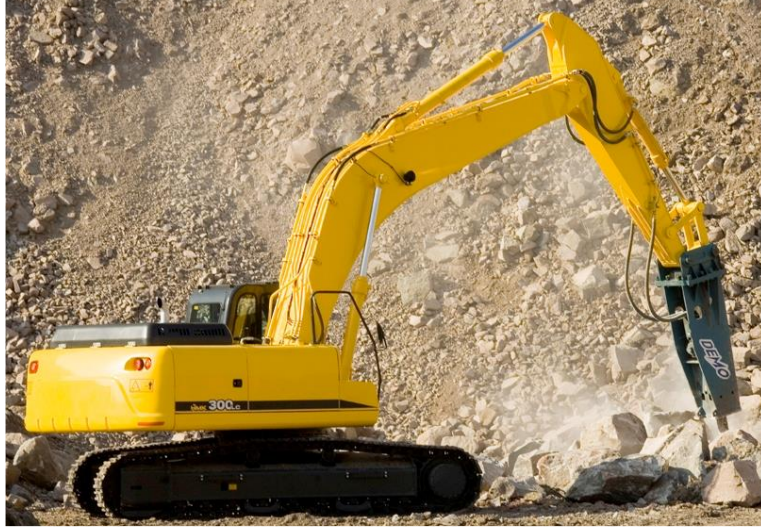
Genel olarak kazı, sıyırma, kırma vb. işlemleri yapan iş makinesidir. Lastikli ve paletli olmak üzere iki çeşidi mevcut olup; zemin ile daha iyi bağ kurmasından ötürü mermer ocaklarında paletli modeli tercih edilmektedir. Genellikle blokların sayalama aşamasından sonra yıkımında kullanılmaktadır (Resim 3.7.) [Demir, 2017].

Resim 3. 7. Kazı makinesi (ekskavatör) [Uzer, 2008].

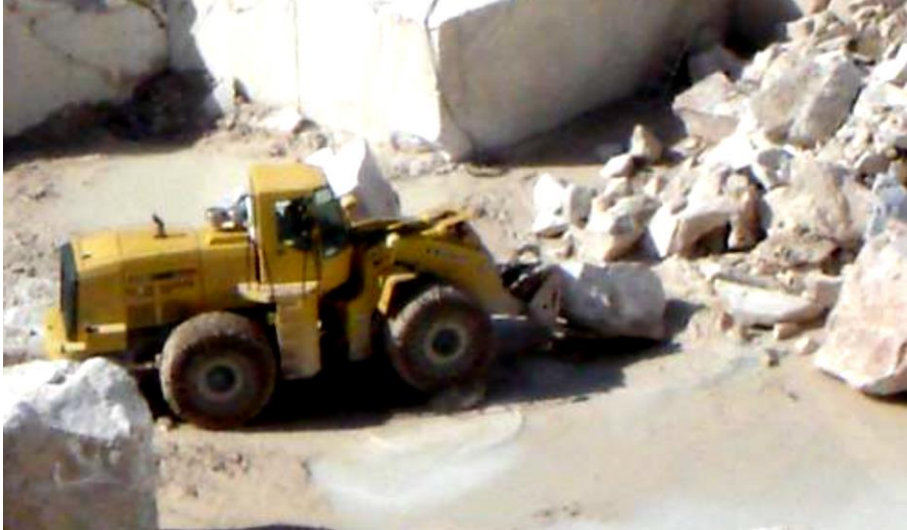
Üretimden önce ocak dekapajının yapılması, blokların; ocak içinde veya dışında nakliyesi, kamyonlara yüklenmesi, üretim esnasında oluşan çatlak, kırık vb. parçalar ile moloz yığınlarının nakliyesinde kullanılan dizel motorlu makinedir [Demir, 2017]. Manevra yeteneğinin yüksek seviyede olmasından dolayı; mermer ocaklarında belden kırmalı modeli tercih edilmektedir (Resim 3.8.).

Resim 3. 8. Lastik tekerlekli yükleyici [Anonim₂, 2011].

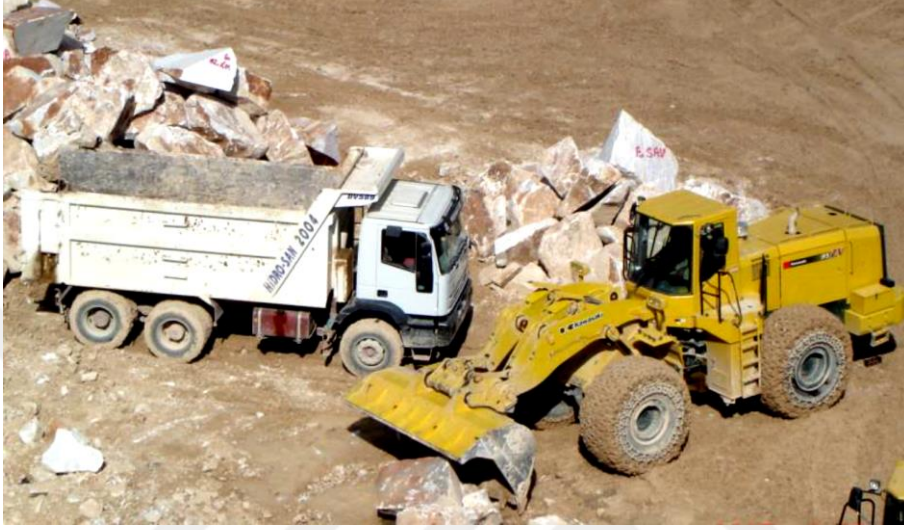
Mermer ocaklarında dekapajın kaldırılması ve blokların taşınması işlemlerinde kullanılmakta olup; ağır tonajlı ve damperli modelleri tercih edilmektedir (Resim 3.9.) [Anonim₂, 2011].

Resim 3. 9. Blokların kamyonu yüklenmesi [Anonim₂, 2011].

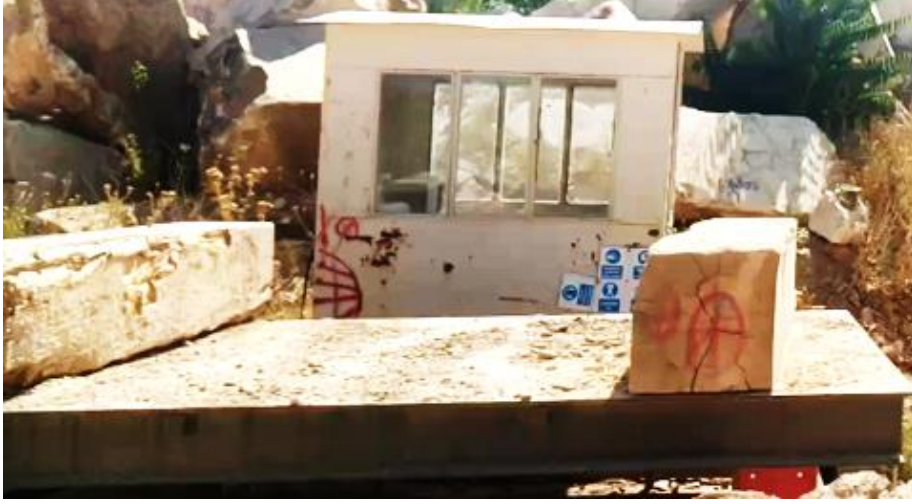
Ocaktan çıkarılan blokların, stok alanına gönderilmeden önce sınıflandırılabilmesi için ağırlıklarının belirlendiği kısımdır (Resim 3.10.).

Resim 3. 10. Ocakta kullanılan blok kantarı

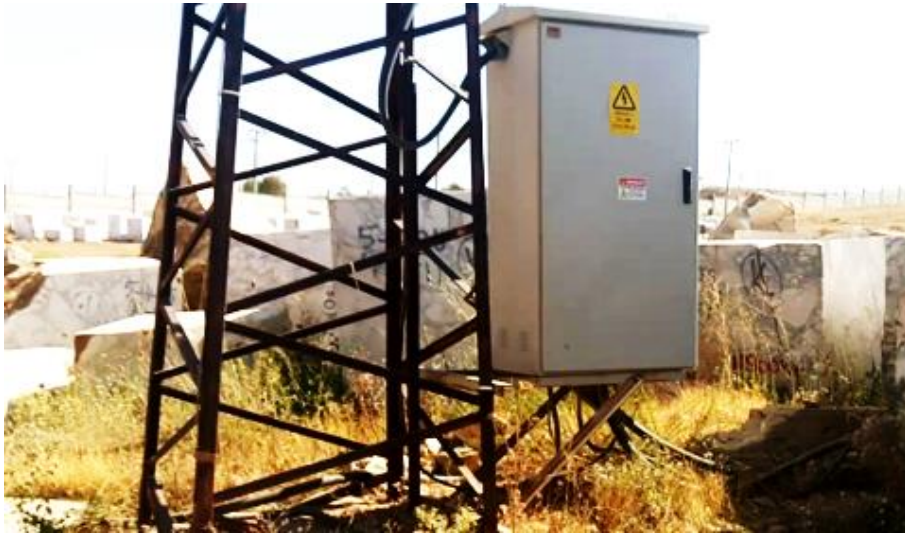
Şehir şebekesinden gelen elektrik enerjisini, ocaktaki makine ve ekipmanlara dağıtımını yapan sistemdir (Resim 3.11.).

Resim 3. 11. Elektrik panosu

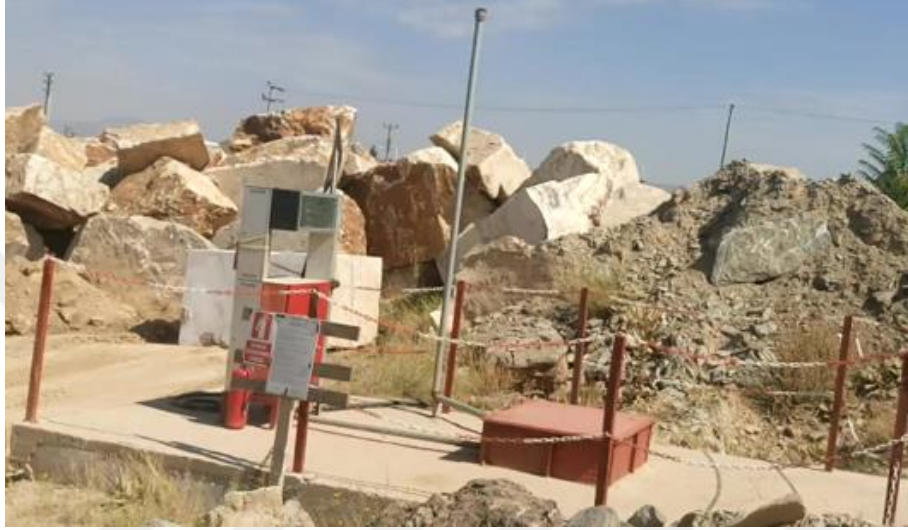
Ocakta kullanılan kamyon, otomobil vb. taşıtlar ile iş makinelerinin akaryakıt ihtiyacını karşılamak amacıyla kurulmuş akaryakıt yer altı deposu ve bu depoya bağlı akaryakıt pompası (Resim 3.12.) bulunmaktadır.

Resim 3. 12. Akaryakıt pompası

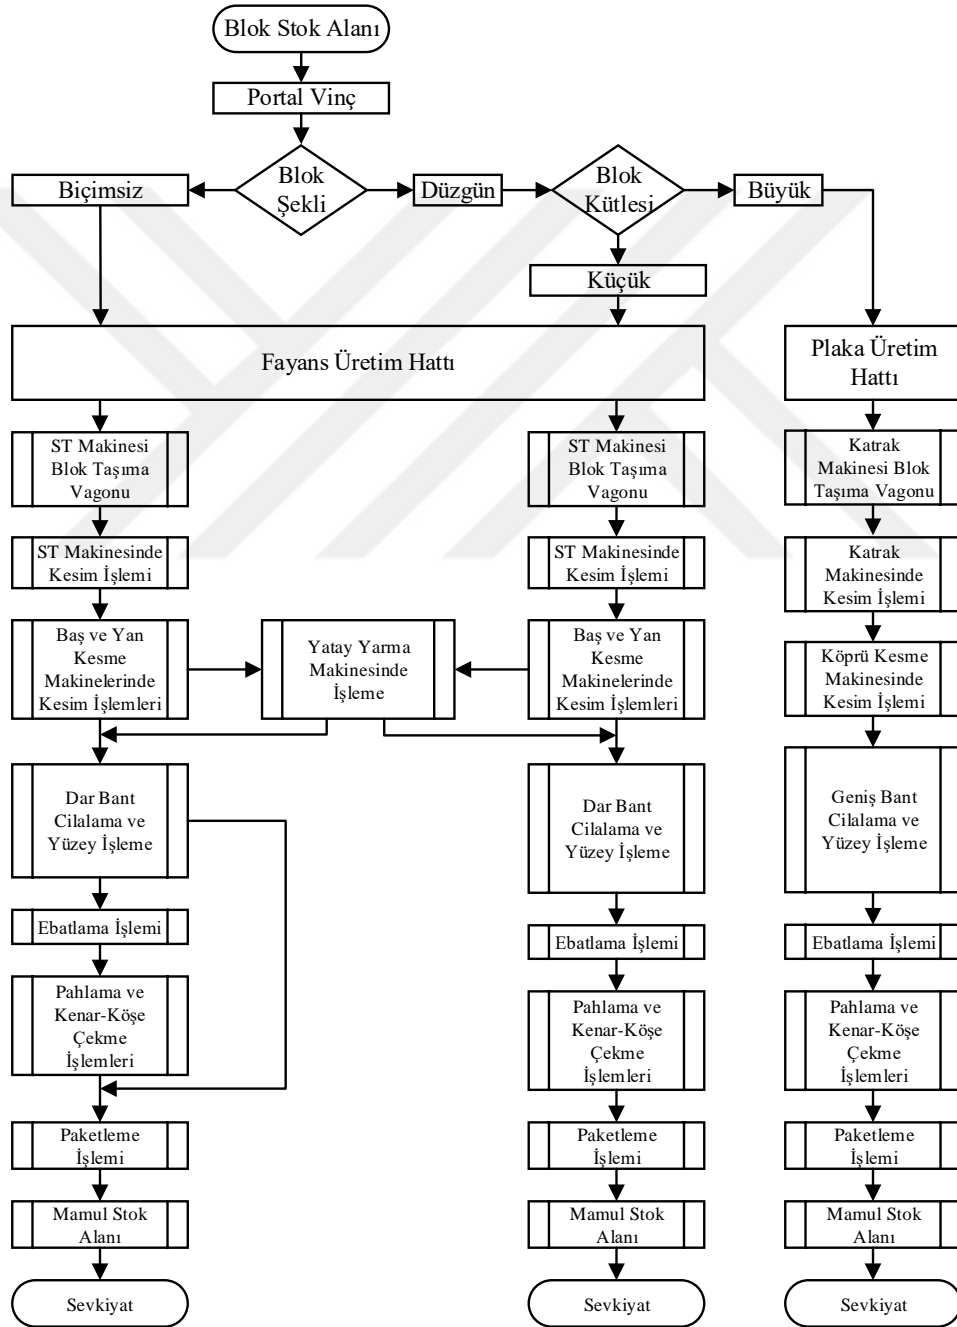
Şekil 3. 3. Mermer işleme tesisi iş akış şeması [Demirdağ ve ark., 2018].

Ocaklardan ham vaziyette çıkartılan mermer blokları, talebin karşılanabilmesi için çeşitli işlemlerden geçirilmektedir. Bu işlemler, fabrika olarak bilinen mermer işleme tesisinde yapılmakta ve mermer kütlelerinin ocaktan ham olarak stok alanına getirilip, ambalaj ve sevkiyata kadar devam eden süreçleri kapsamaktadır (Şekil 3.3.).

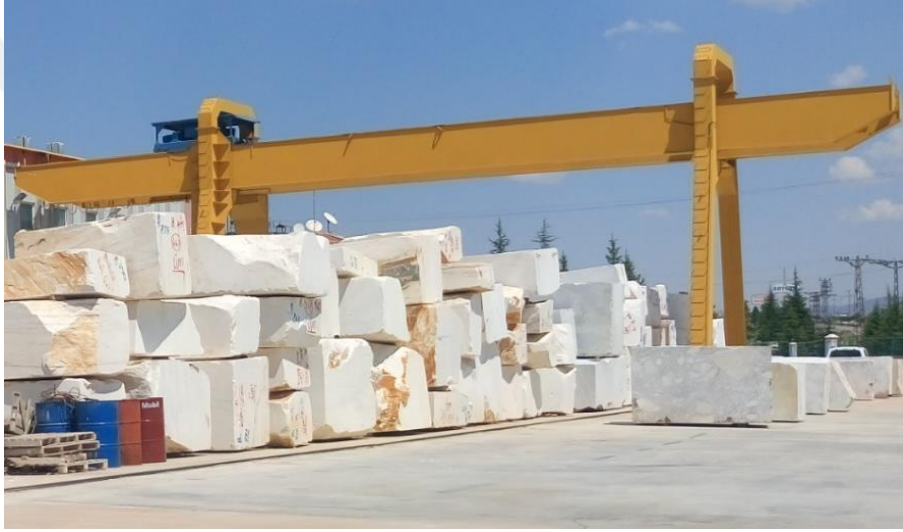
Ocaktan blok şeklinde getirilen mermer kütleleri, vinç ile blok stok alanına indirilmektedir (Resim 3.13.). İşlenme süreçlerinde sorun meydana getirebilecek derecede şekil bozukluğu olan bloklar sayalama makinesi ile düzeltilmekte, çatlak vb. kusuru olan bloklar da filelenip katrağ ve ST Makinelerinde işlenmek üzere sınıflandırılmaktadır [Yılmaz, 2018]. Bu sınıflandırma blokların büyüklük ve biçimlerine göre yapılmakta olup; şekli düzgün olan büyük hacimli bloklar katrağ makinesine, şekil bozukluğu olan bloklar ile şekli düzgün olan küçük hacimli bloklar da ST Makinesine sevk edilmektedir.

Resim 3. 13. Blok stok alanı

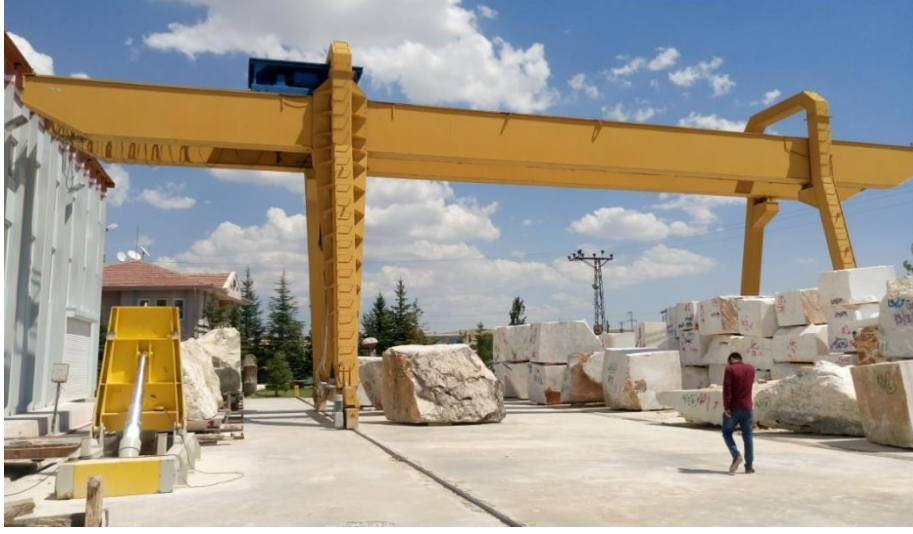
Ocaktan gelen mermer bloklarının, kamyonlardan indirilip blok stok alanına istiflemeye, sınıflandırılmış olan blokları ilgili makinelerde işlenmek üzere taşıyıcılara yerleştirmeye ve mamul durumdaki malzemelerin sevkiyatını gerçekleştirmek üzere kamyon, tır vb. araçlara yükleme işlemlerini yapan kaldırma ve taşıma ekipmanıdır. Bu ekipman, kaldırma ve taşıma işlemini ray sistemi üzerinde hareket eden, iki ayağı üzerine sabitlenmiş gövdesinde bulunan hidrolik ve elektrik sistemli bir motor sayesinde gerçekleştirmektedir (Resim 3.14.).

Resim 3. 14. Portal vinç

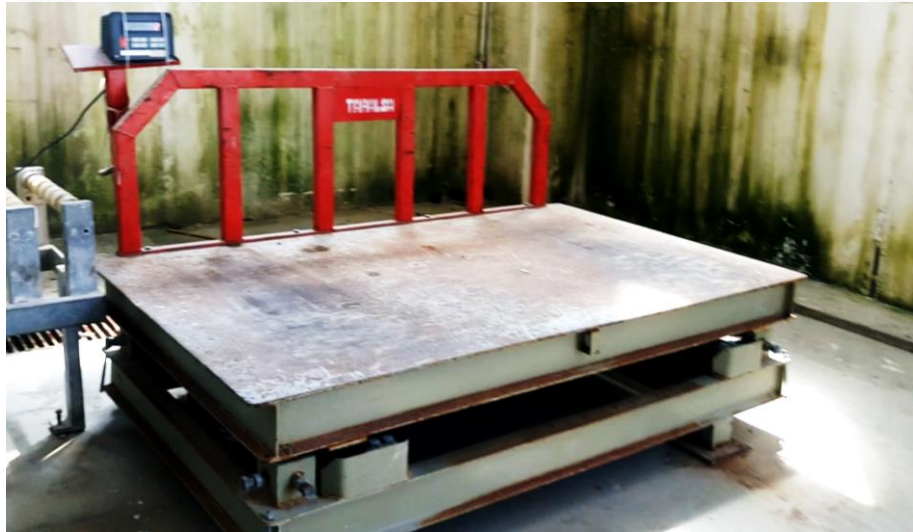
Bloklar işleme alanlarına alınmadan önce burada ağırlıkları tartılıp kontrol edilmektedir (Resim 3.15.).

Resim 3. 15. Tesiste kullanılan blok kantarı

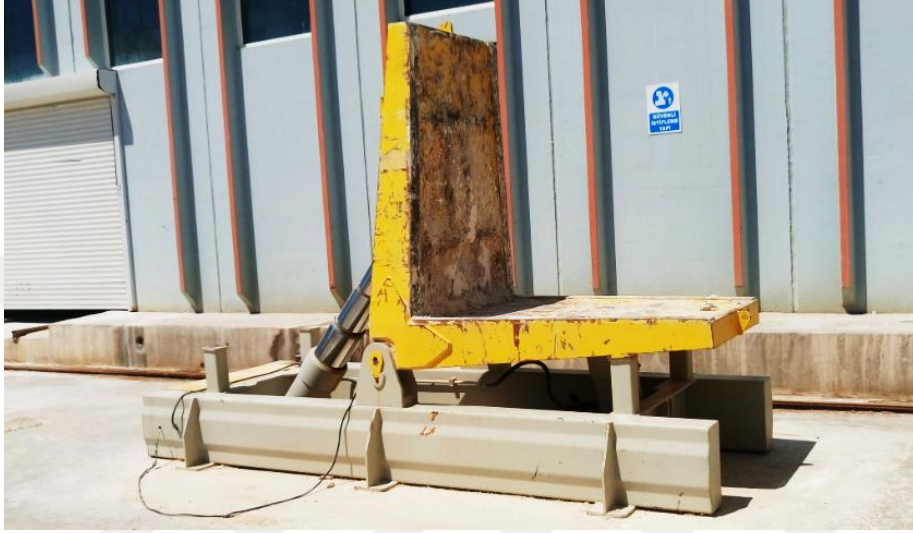
İşlenmek üzere ST ya da katrak makinelerine sevk edilecek olan blokların istenilen yönlerde kesilebilmesi için yatay olarak döndürme işlemini gerçekleştiren makinedir. Döndürme işlemini, elektrik ve hidrolik sistem ile çalışan motoru ile gerçekleştirmektedir (Resim 3.16.).

Resim 3. 16. Blok çevirme makinesi

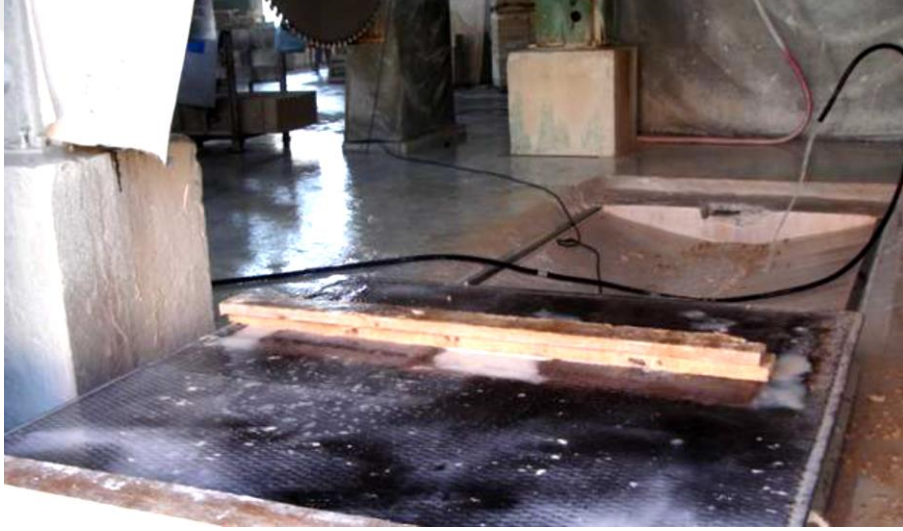
Resim 3. 17. ST Makinesi blok taşıma vagonuna ahşap takozların yerleştirilmesi [Anonim₃, 2011].

Mermer bloklarının, oldukça ağır olmalarından dolayı kesim makinelerine çelikten üretilmiş vagonlar ile sevk edilmektedir. Blok stok alanındaki ST Makinesinde işlenmek üzere ayrılan bloklar, dış vinç ile ST Makinesi blok taşıma vagonuna yüklenmektedir. Kesim esnasında, kesicinin vagon tabanını kesmemesi ve bloğun dengede kalabilmesi için yükleme işleminden önce eşit kalınlıklardaki ahşap takozların yerleştirilmesi gerekmektedir (Resim 3.17.). Vagona yüklenecek olan blok, dış vincin halatları ile dört tarafından askıya alınıp dikkatli şekilde kaldırılarak takozlara oturacak şekilde bırakılmakta ve böylece yükleme işlemi tamamlanmış olmaktadır (Resim 3.18.) [Anonim₃, 2011].

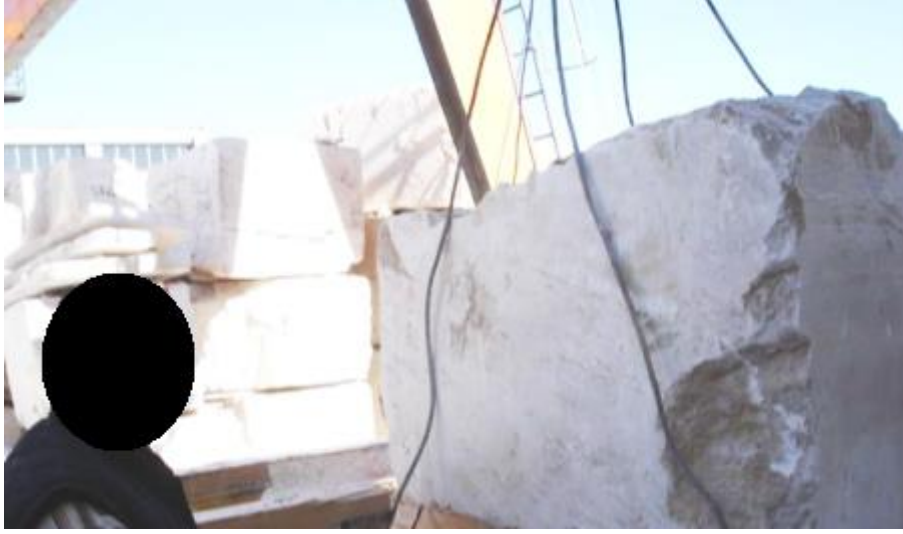
Resim 3. 18. ST Makinesi blok taşıma vagonuna bloğun yüklenmesi [Anonim₃, 2011].

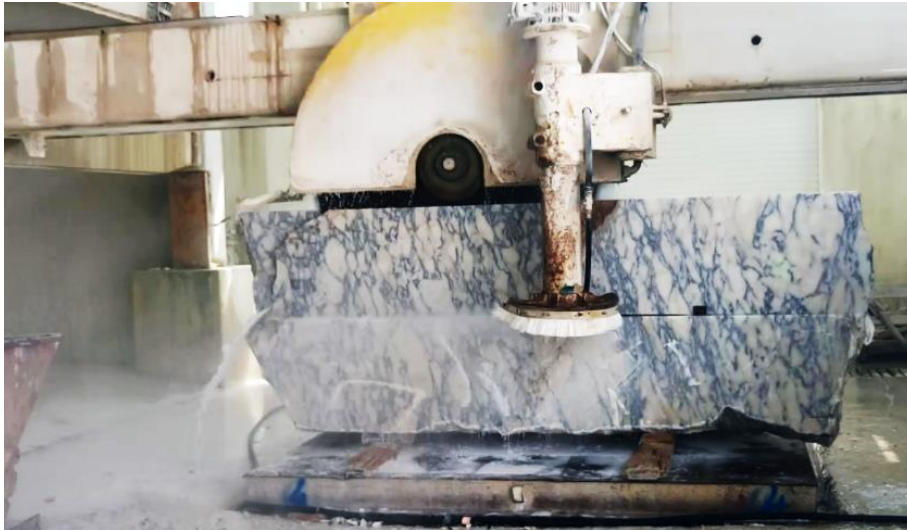
Katrakta işlenemeyecek kadar küçük ve/veya şekil olarak bozuk olan blokları, elmas soketli dairesel kesicisi ile dikey ve yatay konumda kesebilen makinedir (Resim 3.19.). Kesici 1,8-3,0 m çapında ve 4-6 mm. kalınlığındadır. Makinenin dönme hızı yüksek olup, hidrolik sistem ile çalışmaktadır. Genellikle fayans üretiminde kullanılacak olan plakaların kesilmesinde kullanılmaktadır [Anonim₃, 2011].

Resim 3. 19. ST Makinesinde blok kesimi

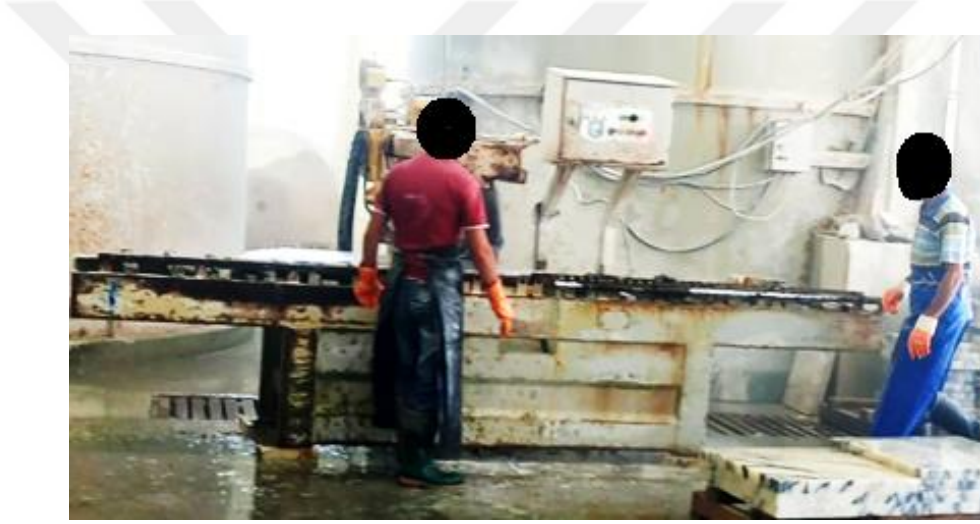
Resim 3. 20. Bař kesme makinesi

Ocaktaki üretim süreçleri nedeniyle řekli bozulmuş olan levhaların uç kısımları bař kesme makinesinde düzeltilmektedir (Resim 3.20.). Dairesel kesici takılı olan düzeneğin operatöre doğru gelip, iş parçasını yavaş yavaş keserek yerine geri gitmesiyle kesim işlemi gerçekleştirilmiş olmaktadır. ST Makinesinde işlenen parçalar, bař kesme makinesinde işlem göreceđi için bu makinelerin ikisinin de aynı alanda bulunması ve operatörlerin her iki makineyi de kullanabilmesi gerekmektedir [Sarıkaya, 2014]. Parçaların yan kısımlarındaki kusurlu bölümleri de ray sistemi üzerinde hareket eden yan kesme makinesi ile gerçekleştirilmektedir (Resim 3.21.).

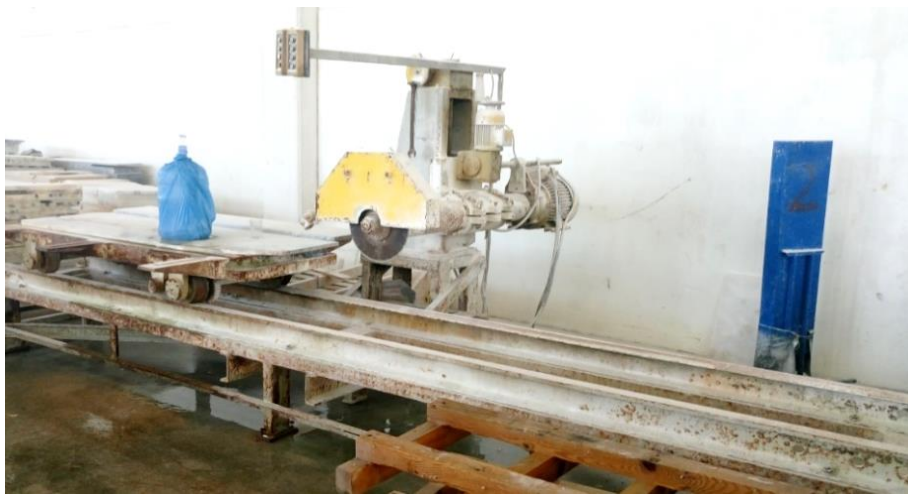
Resim 3. 21. Yan kesme makinesi

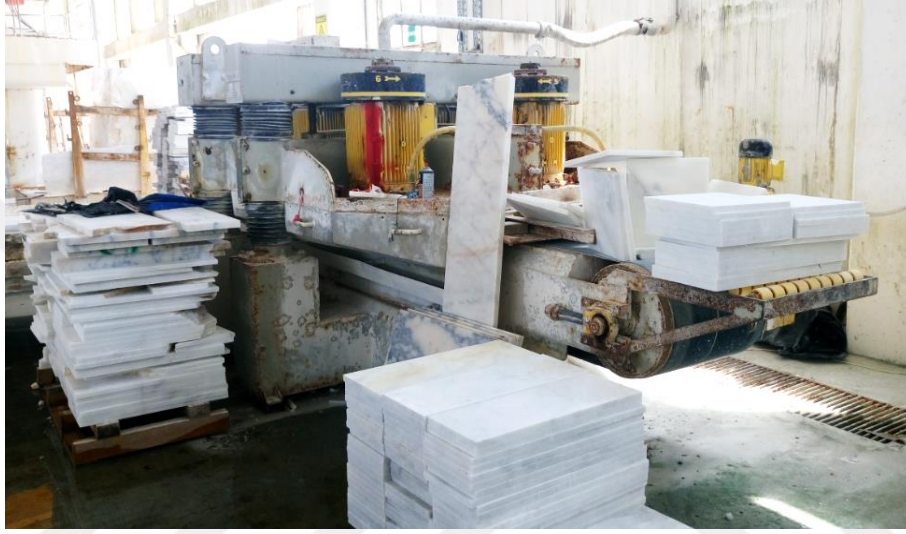
ST makinesinde istenilen kalınlıđın iki katı ile buna ilaveten fire oranı kadar fazlalık eklenerek kesilen parçalar bu makinede, yatay vaziyette çalıřan dairesel kesiciler yardımıyla ortadan iki eřit parçaya bölünmekte ve böylece istenilen kalınlıđa getirilmiř olmaktadır (Resim 3.22.) [Ađca, 2010].

Resim 3. 22. Yatay yarma makinesi

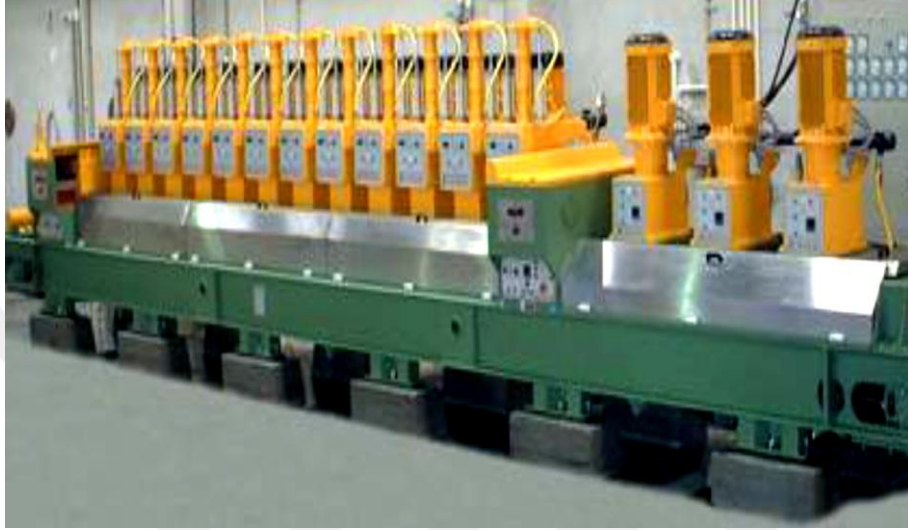
İř parçalarının kalınlıklarının eřit ölçüye getirilip daha sonra parlatma iřleminin yapıldıđı makinedir. Bu iřlem için plaka kalibre makinesi kullanılmakta olup; yapılan iřleme kalibrasyon iřlemi denilmektedir. Ařındırıcı takılı olan kafaların, bant sisteminde ilerleyen iř parçalarının yüzeylerinde dairesel olarak hareket etmesi ve bu esnada oluřan basıncın etkisiyle silim iřlemi gerçekteřtirilmektedir. Bu makinede, sırasıyla kalibre kafaları ve silim kafaları bulunmaktadır. Fayans üretiminde kullanılan kalibreli cila makinelerinin, kafa sayılarına göre 1+5'ten 3+16'ya kadar çeřitleri bulunmaktadır. Burada, (+) iřaretinden önceki sayı kalibre kafa sayısını, sonraki sayı da silim kafa sayısını ifade etmektedir. Ařındırıcılar, kafalara, kaba taneliden ince taneliye dođru sıralı řekilde takılmaktadır. Makinenin son kısımlarında bulunan kafalarda, çeřitli kimyasallar ile cilalama iřlemi gerçekteřtirilmektedir (Resim 3.23.) [Anonim4, 2011]. Kalibrasyon iřlemi tamamlanan iř parçalarında çatlak, kırık vb. bir deformasyon var ise dolgu

ünitesi ve kurutma fırınına yönlendirilip, oradaki işlemler bittikten sonra makinenin cila ünitesinde cilalama işlemi gerçekleştirilmektedir. Herhangi bir deformasyon bulunmayan iş parçaları da doğrudan makinenin cila bölümünden geçirilip, ebatlama ünitesine sevk edilmektedir.

Resim 3. 23. Fayans üretim hattı kalibreli cila makinesi [Anonim₄, 2011].

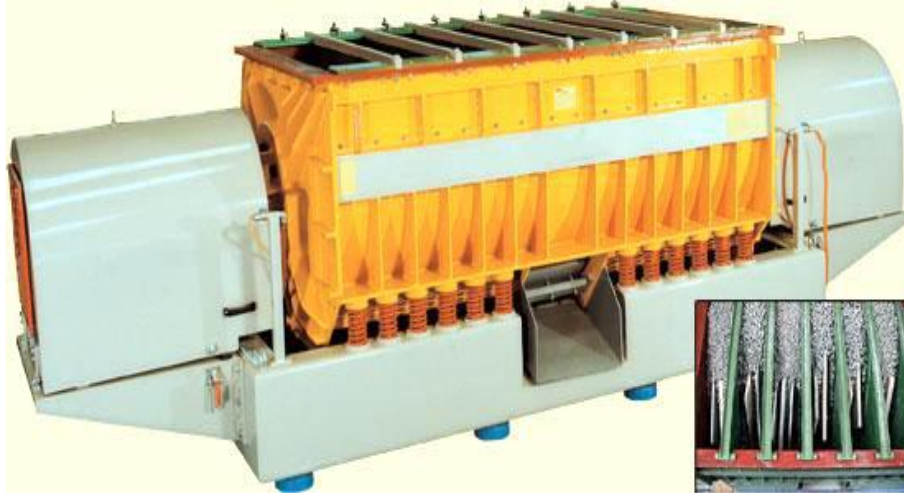
Eskitme, mermer parçalarına antik görünüm kazandırmak için yapılan ve günümüzde vibrasyon sistemli makineler ile gerçekleştirilen (Resim 3.24.) bir mermer yüzey işleme tekniğidir. Eskitme işlemi uygulanmış olan mermer parçalarının kenar ve köşelerindeki keskin kısımlar, bu işlem sonunda yuvarlatılmış olmaktadır. Eskitme işlemi yeterli düzeyde uygulanmaz ise mermer parçasının kesimi esnasında oluşan makine izleri giderilememektedir. Eskitme işlemine tabi tutulacak mermer parçaları ile birlikte eskitme görevini gerçekleştirecek olan yıkanmış kuvars kumu, seramik aşındırıcılar, çakıl taşı ya da çelik bilyeler makinenin haznesine konulmaktadır. Sonrasında, iş parçalarının ısınmadan dolayı zarar görmemesi için su eklenmekte, istenilen eskitme düzeyine göre makinenin hızı ile zaman ayarı yapılmakta ve makine çalıştırılmaktadır [Çelik ve Kavuşan, 2001].

Resim 3. 24. Vibrasyonlu mermer eskitme makinesi [Anonim7, 2011].

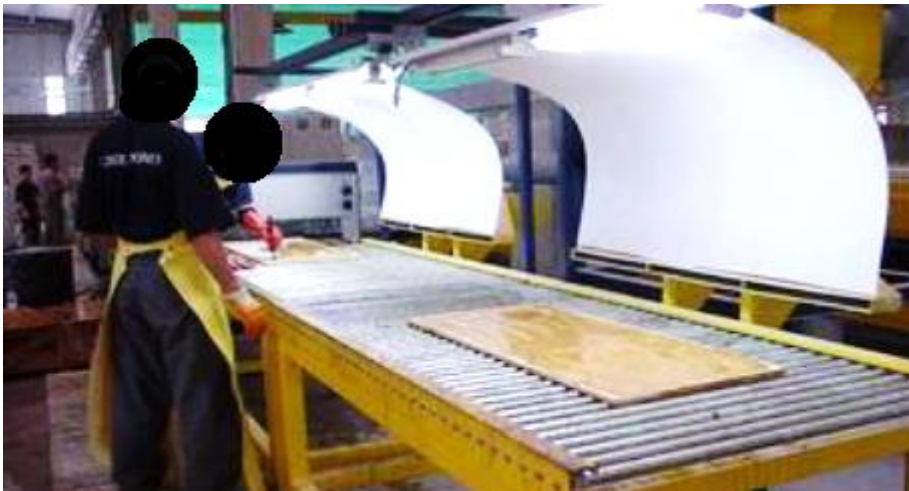
Gerek üretim süreçleri gerekse yapısı sebebiyle mermerde çeşitli deformasyonlar oluşmaktadır. Bu deformasyonlar, malzemenin dayanımını, estetiğini ve ticari değerini düşüren unsurlar olarak karşımıza çıkmaktadır. Bu kayıpları azaltabilmek için fayans dolgu ünitesinde epoksi reçineleri ile dolgu ve çatlak tamiri yapılmaktadır (Resim 3.25.). Burada dikkat edilmesi gereken en önemli husus, uygulamaya başlamadan önce mermer içindeki tüm çatlakların derinlemesine kurutulmasıdır. Aksi halde, çatlak içinde kalacak olan su birikintisi sebebiyle epoksi reçinesi, çatlakın iç kısmına giremeyecek ve bunun sonucunda çatlaklı bölge tamir edilememiş olacaktır [Anonim4, 2011].

Resim 3. 25. Fayans dolgu ünitesi

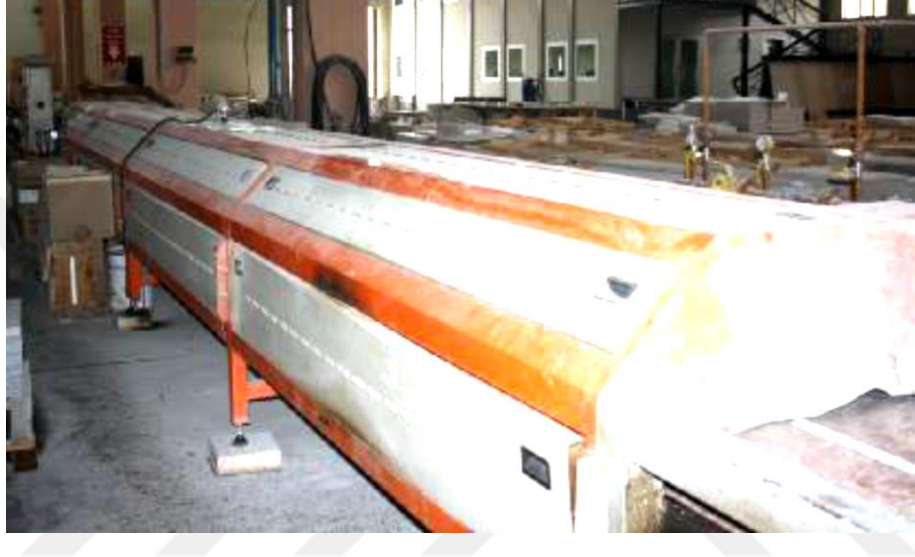
Epoksi uygulanan iş parçalarının, kimyasal ile tam olarak bağ kurabilmesi için kurutma fırınında ısı ile işleme tabi tutulması gerekmektedir (Resim 3.26.). Kurutma işlemi tamamlanan parçalar, yüzey parlatma işlemleri için kalibreli cila makinesine yönlendirilmektedir [Dolmaz, 2018].

Resim 3. 26. Fayans kurutma fırını

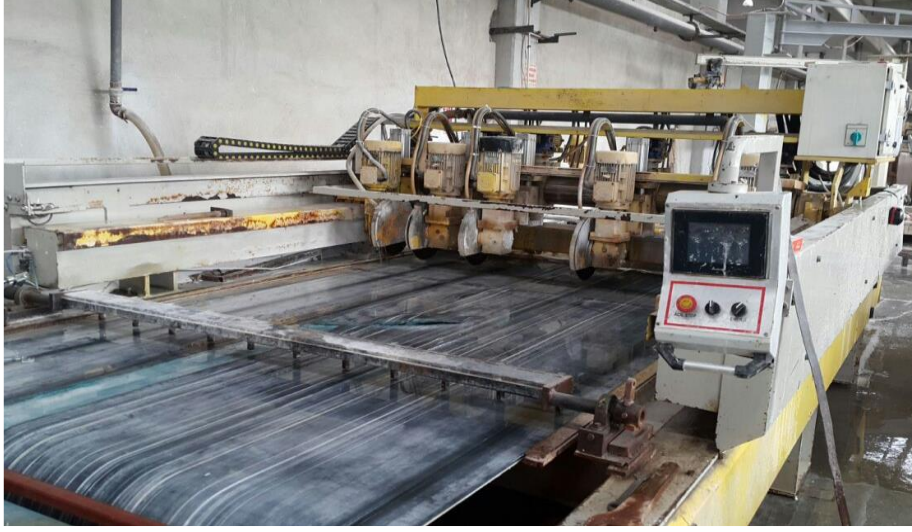
Resim 3. 27. Fayans ebatlama makinesi [Demir, 2017].

İşlemleri tamamlanan parçalarda üretim süreçlerinden kaynaklanan kenar kırığı, gönye bozukluğu gibi hatalar oluşmakta ve bu durum ürünün kalite değerini düşürmektedir. Bunu azaltabilmek için ebatlama makinelerinde parçaların kusurlu bölümleri kesilip atılmakta ve istenilen ölçüye getirilmektedir (Resim 3.27. ve Resim 3.28.) [Ağca, 2010].

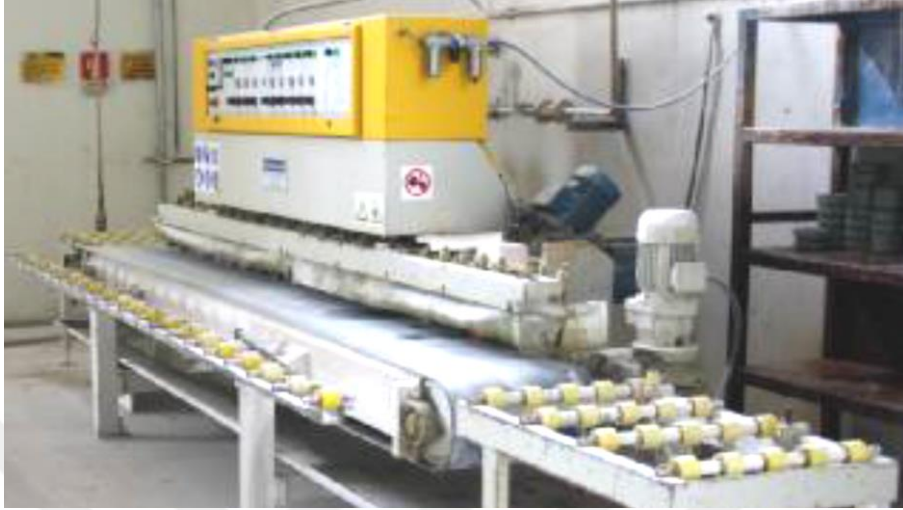
Resim 3. 29. Alın cila pah makinesi [Ağca, 2010].

Üretim süreçleri nedeniyle sert ve keskin köşeye sahip olan iş parçalarının, kullanıcılara zarar vermemesi (kesme, batma vb.) ve estetik değerinin artırılması için kenar keskinliklerinin yok edilmesi gerekmekte olup piyasada “pah kırma” olarak bilinen bu işlem, alın cila pah makinesinde yapılmaktadır [Sarıkaya, 2014]. Diğer cilalama makinelerinden farklı olarak bu makinede, parçaların sadece kenar kısımlarına cila işlemi uygulanmaktadır. Sık kullanılan bir

makine olmaması sebebiyle işyerinde sadece 1 adet bulunmakta ve plaka hattında işlenen parçaların pah kırma işlemleri de bu makinede yapılmaktadır (Resim 3.29.).

Alın Cila Pah Makinesi	Çalışma sırasında hareketli kısımlara müdahale edilmesi	2	Düşük	5	Çok Ağır	10	Orta	Geçici Yaralanma	1	Düşük	3	Ağır	2	İyi	Hafif Yaralanma	H.13.66.
Alın Cila Pah Makinesi	Hasarlı ya da dışı bitmiş kesici kullanılması	2	Düşük	5	Çok Ağır	10	Orta	Geçici Yaralanma	1	Düşük	3	Ağır	2	İyi	Hafif Yaralanma	H.13.80.
Alın Cila Pah Makinesi	Büyük ve ağır malzemelerin el ile makineye yüklenmesi/alınması	2	Düşük	5	Çok Ağır	10	Orta	Geçici Yaralanma	1	Düşük	3	Ağır	2	İyi	Hafif Yaralanma	H.13.89.
Alın Cila Pah Makinesi	Makineyi yetkisiz kişilerin kullanması	2	Düşük	4	Ağır	8	Orta	Geçici Yaralanma	1	Düşük	3	Ağır	2	İyi	Hafif Yaralanma	H.13.102.
Alın Cila Pah Makinesi	Kesici değişimi sırasında İSG	2	Düşük	5	Çok Ağır	10	Orta	Geçici Yaralanma	1	Düşük	3	Ağır	2	İyi	Hafif Yaralanma	H.13.116.

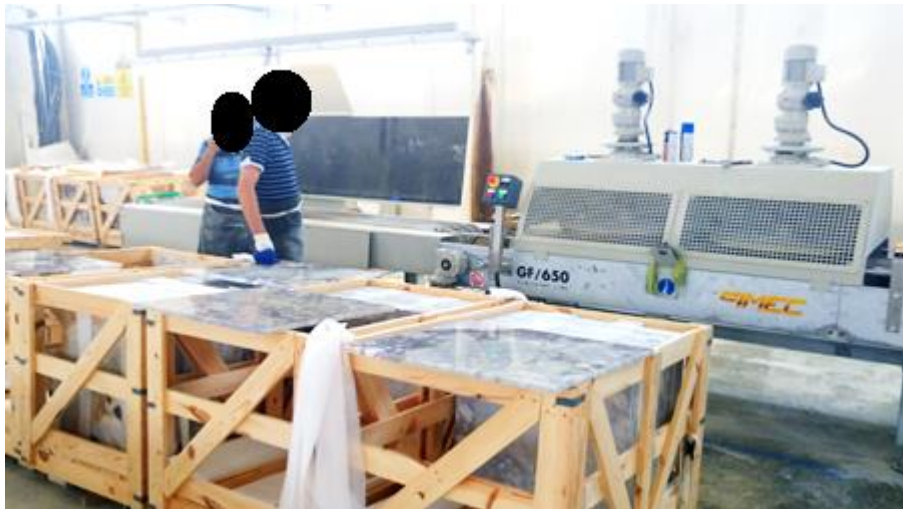
Resim 3. 30. Seleksiyon ve paketleme işlemi

Üretim süreci tamamlanmış olan iş parçalarının estetik (renk, doku, desen vb.), kalite ve müşteri beklentilerine uygun olarak kategorize edilmesi işlemine seleksiyon denilmektedir [Sarıkaya, 2014]. Seleksiyon işlemi tamamlanmış olan ürünler paketlenerek, teslim edilmek üzere mamul stok alanına gönderilmektedir (Resim 3.30.).

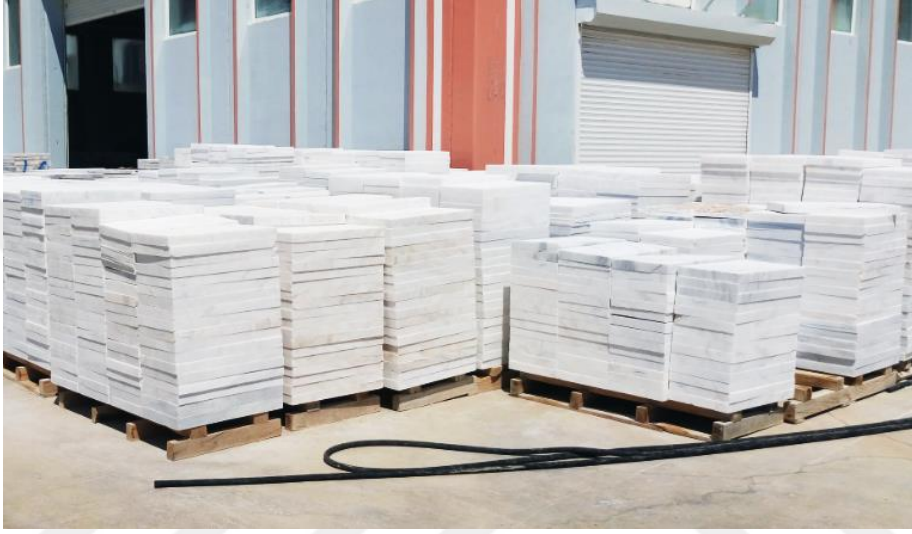
Resim 3. 31. Yarı mamul stok alanı

Katrak ya da ST Makinelerinde kesilen parçalar, işlenmek üzere ilgili makineye sevk edilmeden önce işlenme sırası ve zamanı gelene kadar tesis girişinde bulunan yarı mamul stok alanında (Resim 3.31.) bekletilmekte olup, yükleme ve taşıma işlemleri forklift adı verilen iş makinesi ile gerçekleştirilmektedir.

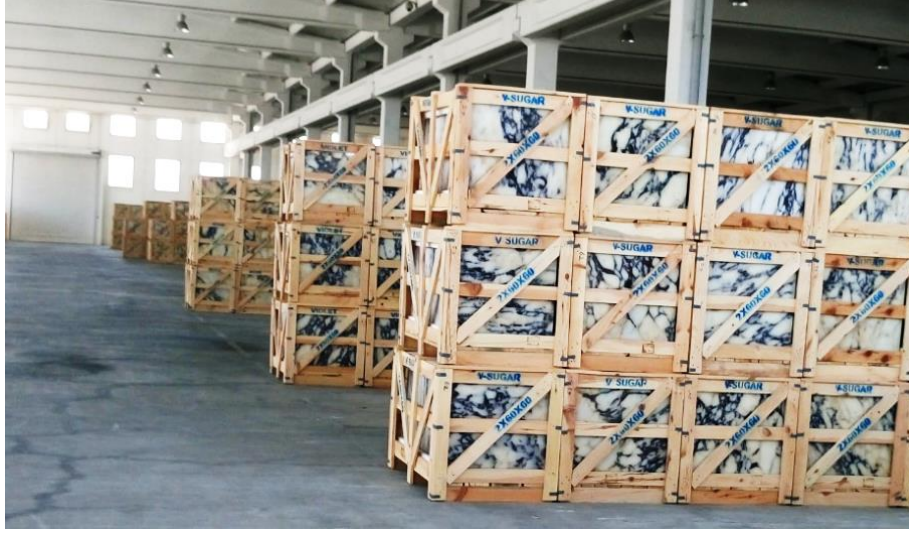
Resim 3. 32. Mamul stok ve sevkiyat alanı

Sevkiyata hazır hale gelmiş olan ürünler, teslim edileceği yer veya kişiye göre gruplandırılarak; taşıma araçlarına yükleninceye kadar mamul stok alanında bekletilmektedir (Resim 3.32.). Ürünlerin işleme alanından getirilmesi, bir yerden başka bir yere yüklenmesi ve/veya taşınması, müşteriye teslim edilmek üzere nakliye araçlarına yüklenmesi vb. işlemler forklift ile yapılmaktadır. Kazıcı, yükleyici vb. iş makinelerine göre daha küçük ve hafif yükleri taşımak için kullanılan forkliftlerin manevra kabiliyeti yüksek olup; yükleme ve taşıma işlerini, üzerindeki hidrolik sistemler ile gerçekleştirmektedir (Resim 3.33.).

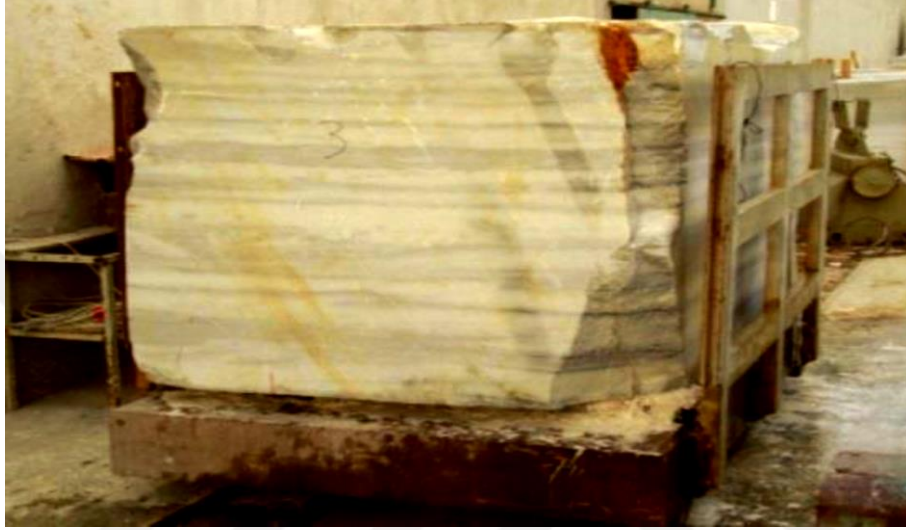
Resim 3. 34. Katrak makinesi blok taşıma vagonu [Yılmaz, 2018].

Blok stok alanındaki katrak makinesinde işlenmek üzere ayrılan mermer blokları, dış vinç yardımı ile katrak makinesi blok taşıma vagonuna yüklenmektedir. Bu vagon, elektrik ile çalışmakta olup, katrağın alt kısmında yer almaktadır (Resim 3.34.) [Anonim3, 2011].

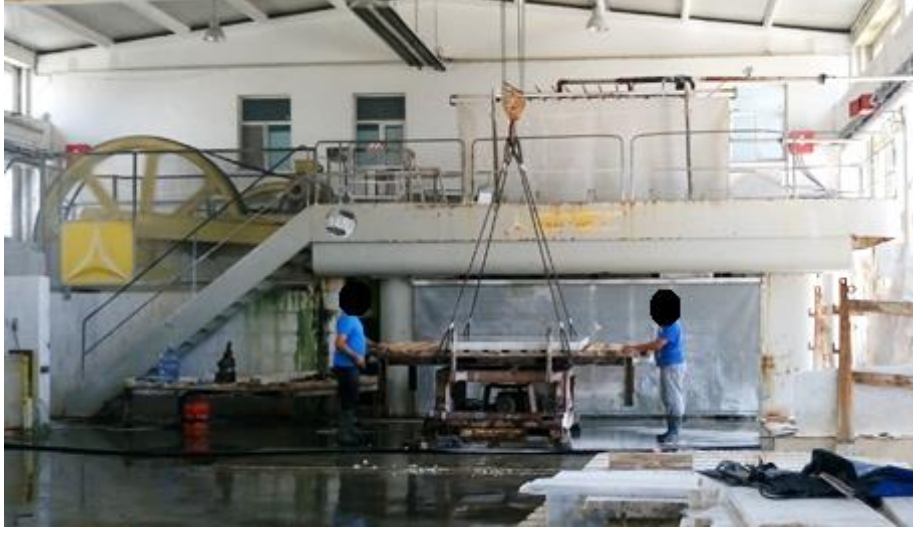
Resim 3. 35. Katrak makinesi

Büyük mermer bloklarının, aynı kalınlıkta ve birden çok plakalar halinde kesebilen makinedir (Resim 3.35.). Makine, elektrik ile çalışan büyük bir motor, bu motora bağlı olan kasnak, kasnaktan gelen dönme hareketini doğrusal olan ileri-geri harekete çeviren kollar, bu kollardan gelen hareket ile kesimi gerçekleştiren lama ve bu lama üzerindeki elmas soketlerden meydana gelmektedir [Ağca, 2010]. Makinenin üzerinde bulunan ve ileri-geri hareket eden lamalar ile bloktan kesilen plakalar, makinenin alt kısmında bulunan vagona inerek kesim işlemi gerçekleştirilmektedir (Resim 3.36.).

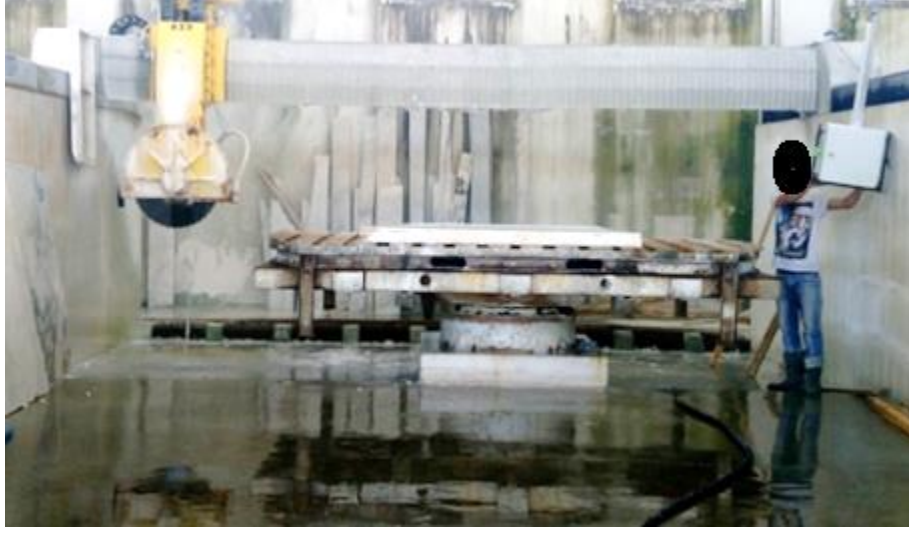
Resim 3. 37. Köprü kesme makinesi

Mermer bloğunun, katra makinesinden plakalar halinde kesilip tüketicinin isteğine göre ham ya da işlenmiş vaziyette (kalibre, dolgu, cila vb.) kenarlarının düzeltilip, ebatlanması amacıyla üretilmiş olan makinedir (Resim 3.37.). Kesim işlemi, iki adet perde duvar üzerine yerleştirilmiş olan ray sistemindeki köprü sayesinde sağa-sola ve bu köprü üzerinde ileri-geri hareket eden kesici yardımı ile gerçekleşmektedir [Demir, 2017].
