**BİR MERMER İŐLETMESİNİN RİSK DEĐERLENDİRMESİNİN 3T VE L TİPİ
MATRİS RİSK DEĐERLENDİRME YÖNTEMLERİ İLE YAPILMASI VE
SONUÇLARIN RİSK DEĐERLENDİRME METODOLOJİSİ TEMELİNDE
KARŐILAŐTIRILMASI**

YÜKSEK LİSANS TEZİ

Eyüp AKSOY

ARALIK 2019

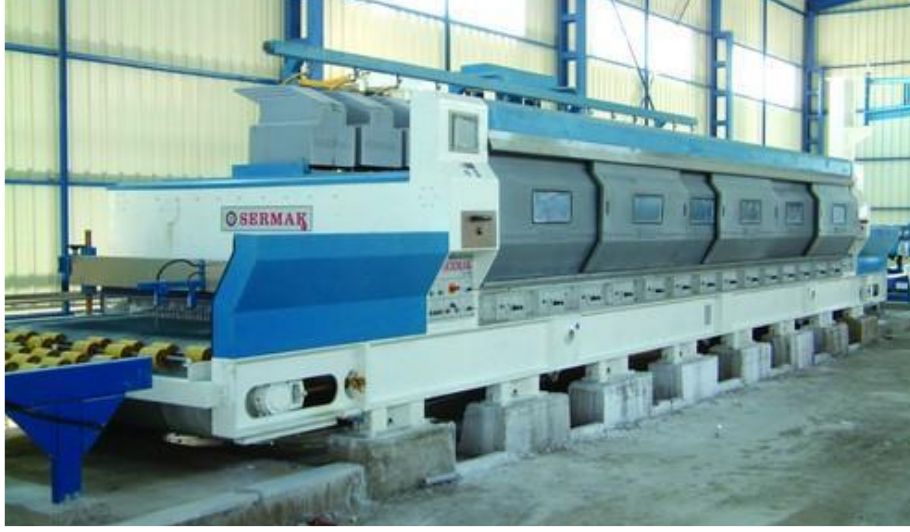
Resim 3. 38. Plaka cila makinesi [Anonim4, 2011].

Katrak ve köprü kesme makinelerinde kesilen plakaların satırlarında gerek makine kaynaklı (soket türü, makine sevk ve işleme hızı vb.) gerekse mermer kütlesinin oluşumunda yer alan maddelerden kaynaklanan sorunlar nedeniyle kesim sonrasında kalınlık farkı ve çeşitli makine hataları oluşmaktadır. İlerleyen süreçte yapılacak olan yüzey işlemlerinde olumlu sonuçlar elde edilebilmesi için bu hataların giderilmesi gerekmektedir [Çiftçi, 2018]. Bu makineler, genişliği 200 cm. 'ye kadar olan plakaların parlatılmasında kullanılmaktadır. Fayans üretim hattında kullanılmakta olan kalibreli cila makinesinin aksine bu makinede, sabit kalibre kafası yerine hidrolik basınç ile aşağı-yukarı yönlü hareket eden kafalar bulunmaktadır. Silim işlemi de bu hareketli kafalara takılan aşındırıcılar ile gerçekleştirilmektedir. Kafaların hareketli olması sebebiyle, plaka yüzey şekillerine ve kalınlıklarına daha uygun şekilde aşındırma işlemi uygulanmaktadır (Resim 3.38.) [Anonim4, 2011]. Makinede takılı bulunan temizleme fırçaları ile bir sonraki işlem olan dolgu sürecine de hazırlık yapılmaktadır [Ağca, 2010].

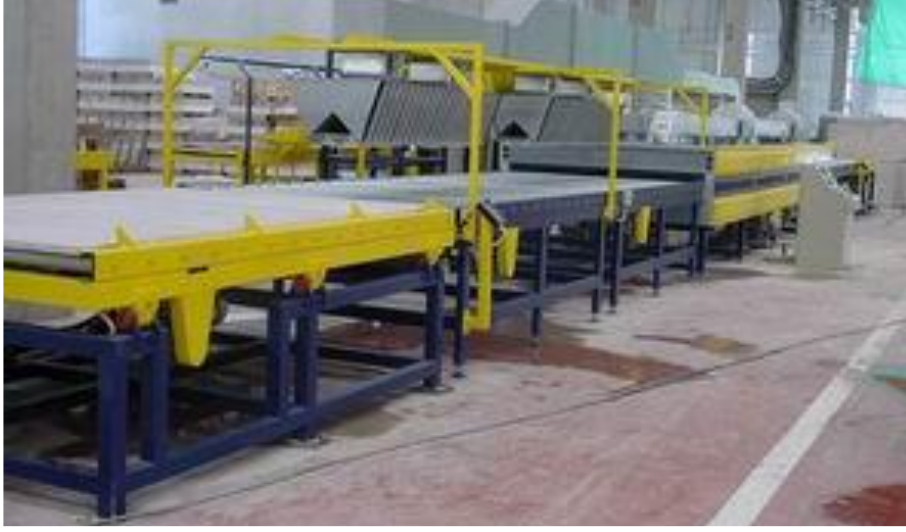
Resim 3. 39. Plaka dolgu ünitesi [Anonim4, 2011].

Mermerin ocaktan çıkarılmadan önce arazideki durumu, kimyasal bileşimi ve bu bileşimlerdeki bağların durumu nedeniyle, blokta çeşitli deformasyon ve kılcal çatlaklar oluşmaktadır. Çatlak ve kil miktarı standartlara göre yüksek olan mermer kütlelerinden üretilen levhalarda, cila işlemleri esnasında çeşitli olumsuzluklar meydana gelmekte bu da üretim masraflarını artırmaktadır. Artan bu masrafları azaltabilmek için, levhalardaki kılcal çatlak olan bölgeye plaka dolgu ünitesinde epoksi reçinesi uygulanmaktadır (Resim 3.39.). Bu reçine, çatlak olan yerlerin arasına girerek birbiriyle bağ kurmasını sağlaması sebebiyle plakanın mukavemet özelliklerini artırmakta ve nihai olarak üretim masraflarının düşmesine yardımcı olmaktadır [Ağca, 2010]. Plaka dolgu ünitesinde, genişliği 200 cm.' ye kadar olan plakaların dolgu ve çatlak tamir işlemleri yapılabilmektedir. Bu ünite, hareketli silim ve dolgu kafaları bulunmakta olup bu kafalar, plaka üzerinde X ve Y eksenlerinde hareket etmek suretiyle silim işlemini gerçekleştirmektedirler [Anonim4, 2011].

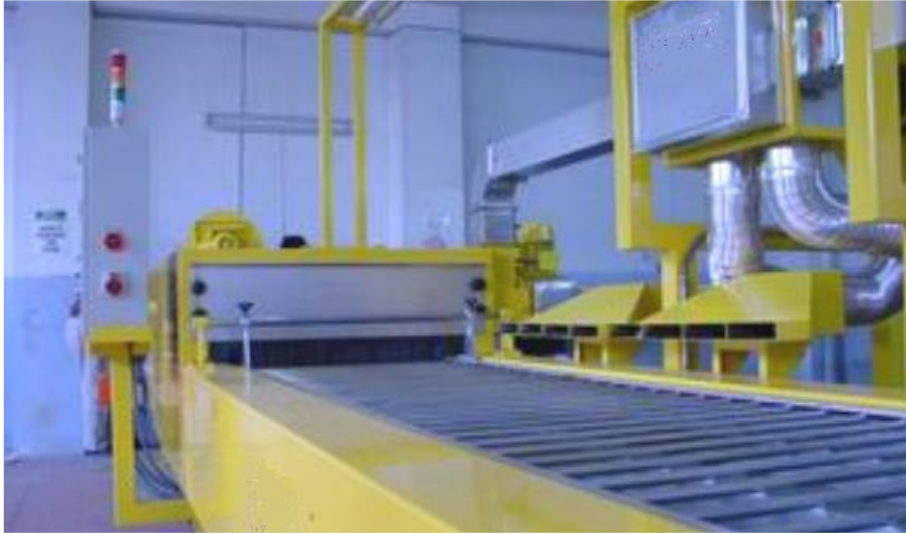
Resim 3. 40. Plaka kurutma fırını [Anonim4, 2011].

Plaka dolgu ünitesinde çatlak tamir ve dolgu işlemi gören plakalar, yüzeylerine uygulanmış olan epoksi reçinesinin sertleşebilmesi için plaka kurutma fırınına sevk edilmektedir (Resim 3.40.). Plakaların üst kısımlarına epoksi reçinesi uygulanması sebebiyle, sadece bu kısımlar ısıtılma işlemine tabi tutulmakta ve sonrasında plaka cila makinesine gönderilmektedir [Anonim4, 2011].

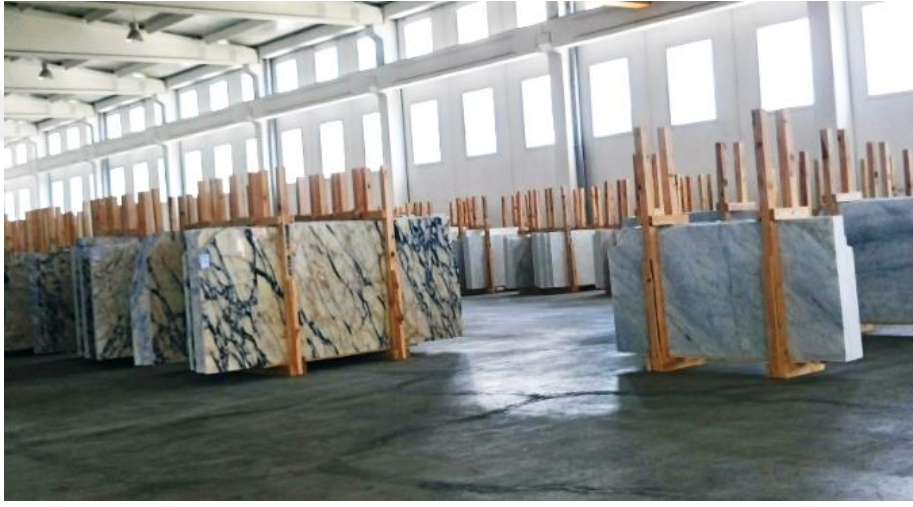
Resim 3. 41. Plaka ambalaj, stok ve sevkiyat alanı

Talebe uygun hale getirilmiş olan mermer plakaları, ambalajlama işlemi uygulandıktan sonra teslimata hazır vaziyette bu alanda bekletilmektedir (Resim 3.41.). Bu alanda yapılmakta olan; büyük plakaların kaldırılması, döndürülmesi, bir yerden başka bir yere nakliyesi vb. işlemler pergel vinç (Resim 3.42.); tesis iç duvarlarının üst kısmına monte edilmiş olan ray sistemi üzerinde hareket etmek suretiyle plakaların taşınması, sevkiyat için araçlara yüklenmesi vb. işlemler de köprülü tavan vinci (Resim 3.43.) yardımı ile gerçekleştirilmektedir.

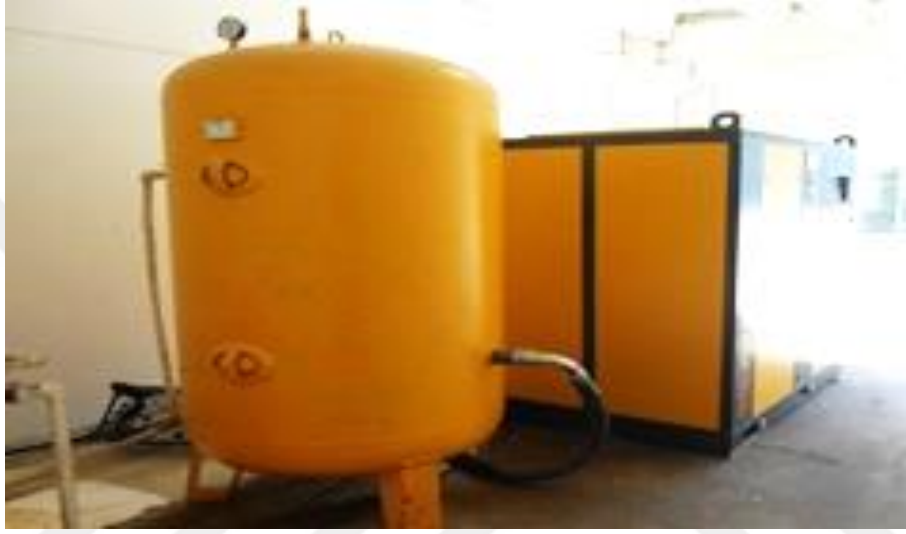
Resim 3. 45. Mermer işleme tesisi kompresör ünitesi

Mermer işleme tesisinin basınçlı hava gereksinimini gidermek amacıyla kurulmuş olan sistemlerdir (Resim 3.45.). Çeşitli motor gücü ve basınç miktarlarına göre üretilen bu makineler ile mermer işleme süreçlerinde ihtiyaç duyulan farklı seviyelerdeki basınca sahip hava temin edilmektedir [Dolmaz, 2018].

Kompresör	Hasarlı ve yalıtımı sıyrılmış elektrik kablosu kullanımı	5	Çok Yüksek	5	Çok Ağır	25	Vahim	Uzuv Kaybı / Sakat Kalma / Ölüm	3	Yüksek	3	Ağır	5	Vahim	Uzuv Kaybı / Sakat Kalma / Ölüm	A.5.24.
Kompresör	Makineye ait elektrik panosunun önünde yalıtkan altlık bulunmaması	4	Yüksek	4	Ağır	16	Kötü	Ağır Yaralanma / Meslek Hastalığı	3	Yüksek	3	Ağır	5	Vahim	Uzuv Kaybı / Sakat Kalma / Ölüm	A.5.25.
Kompresör	Makine kurulacak alanın İSG açısından uygun olmaması	2	Düşük	5	Çok Ağır	10	Orta	Geçici Yaralanma	1	Düşük	3	Ağır	2	İyi	Hafif Yaralanma	A.5.26.
Kompresör	Makinenin istemsiz olarak hareket etmesi	3	Orta	3	Orta	9	Orta	Geçici Yaralanma	2	Orta	2	Orta	3	Orta	Geçici Yaralanma	A.5.27.

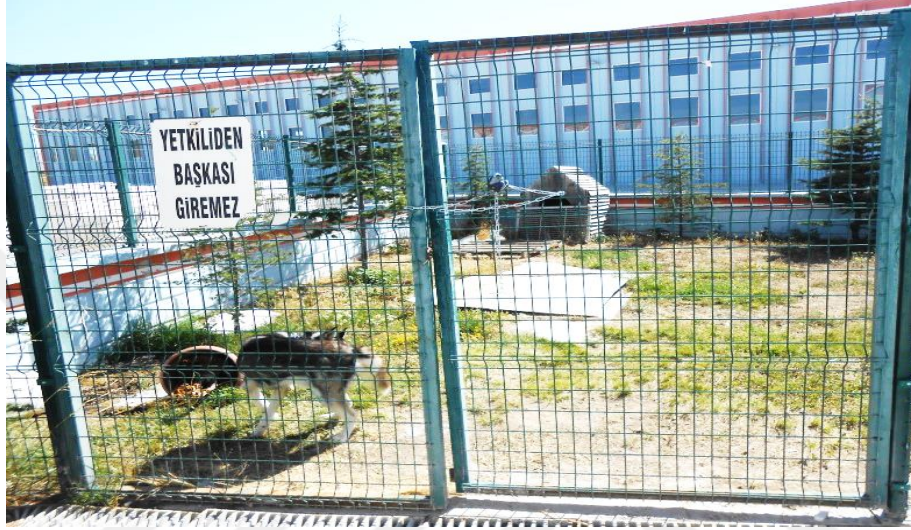
Resim 3. 46. Mermer işleme tesisi akaryakıt yer altı deposu

Tesiste kullanılan kamyon, minibüs, otomobil gibi taşıtlar ile forklift, ekskavatör vb. iş makinelerinin akaryakıt ihtiyacını karşılamak amacıyla kurulmuş akaryakıt yer altı deposu (Resim 3.46.) ve bu depoya bağlı akaryakıt pompası (Resim 3.47.) bulunmaktadır.

Akaryakıt Yer Altı Deposu	Depoya akaryakıt dolumu yapılması esnasında cep telefonu kullanılması	3	Orta	5	Çok Ağır	15	Kötü	Ağır Yaralanma / Meslek Hastalığı	2	Orta	3	Ağır	4	Kötü	Ağır Yaralanma / Meslek Hastalığı	I.8.38.
Alın Cila Pah Makinesi	Elektrik kablolarının düzensizliği	2	Düşük	3	Orta	6	İyi	Hafif Yaralanma	1	Düşük	2	Orta	1	Çok İyi	Küçük Sıyrık	A.5.16.
Alın Cila Pah Makinesi	Elektrik çarpması	2	Düşük	5	Çok Ağır	10	Orta	Geçici Yaralanma	1	Düşük	3	Ağır	2	İyi	Hafif Yaralanma	A.5.30.
Alın Cila Pah Makinesi	Hasarlı ve yalıtımı sıyrılmış elektrik kablosu kullanımı	2	Düşük	5	Çok Ağır	10	Orta	Geçici Yaralanma	1	Düşük	3	Ağır	2	İyi	Hafif Yaralanma	A.5.45.
Alın Cila Pah Makinesi	Makine çalışma alanına ait zeminin kaygan olması	3	Orta	5	Çok Ağır	15	Kötü	Ağır Yaralanma / Meslek Hastalığı	2	Orta	3	Ağır	4	Kötü	Ağır Yaralanma / Meslek Hastalığı	H.3.4.
Alın Cila Pah Makinesi	Makinenin çalışması esnasında, gürültü oluşumu	3	Orta	4	Ağır	12	Orta	Geçici Yaralanma	2	Orta	3	Ağır	4	Kötü	Ağır Yaralanma / Meslek Hastalığı	H.4.16.

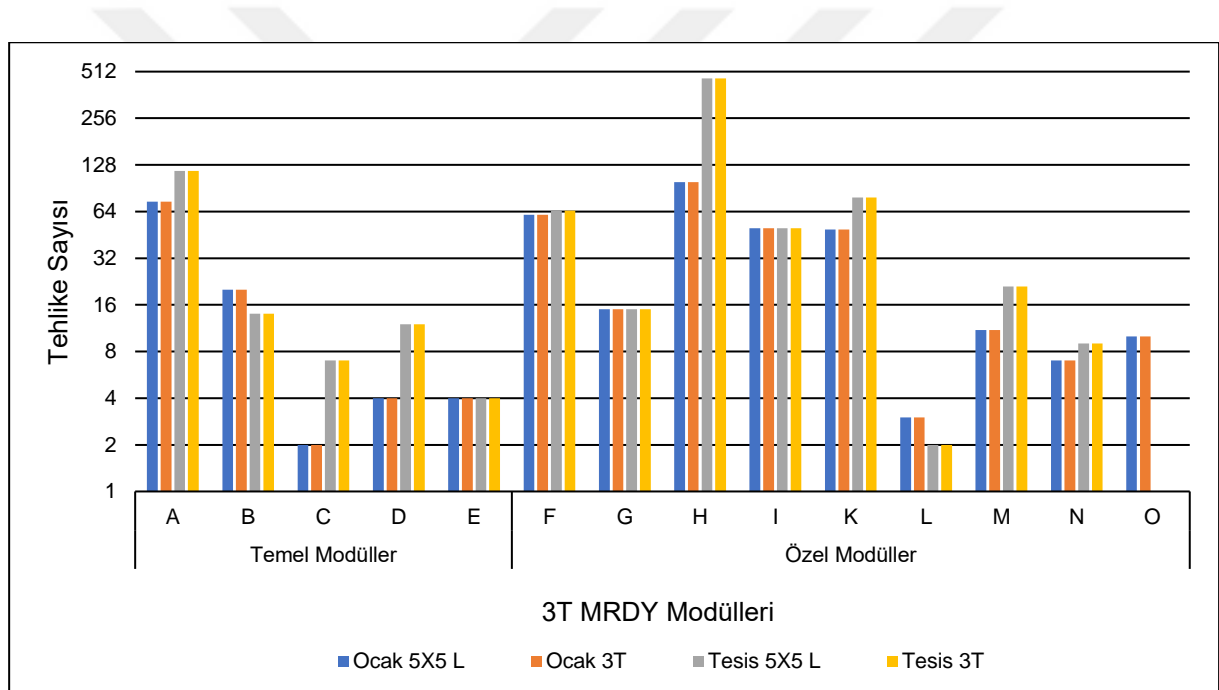
3T MRDY modülleri özelinde mermer ocağı ve işleme tesisindeki tehlikelerin RDY temelinde MTTTS değerlerine göre dağılımı Şekil 6.1.’de sunulmuştur.

Şekil 6. 1. 3T MRDY modülleri özelinde mermer ocağı ve işleme tesisindeki tehlikelerin RDY temelinde MTTTS değerlerine göre dağılımı

Buna göre en yüksek MTTTS değerlerinin; modüllerin tamamında (temel ve özel) ve özel modüllerde tüm işyeri ve RDY’lerinde H modülünde (ocak: 99, tesis: 463) olduğu; temel modüllerde yine tüm işyeri ve RDY’lerinde A modülünde (ocak: 74, tesis: 117) olduğu belirlenmiştir.

Temel modüllerdeki MTTTS ve MARP değerlerinin, sırasıyla; ocakta 104 ve 520 olduğu, tesiste ise 154 ve 770 olduğu tespit edilmiştir. Özel modüllere ait MTTTS ve MTRP değerlerinin, sırasıyla; ocakta 305 ve 1 525 olduğu, tesiste 704 ve 3 520 olduğu bulunmuştur.

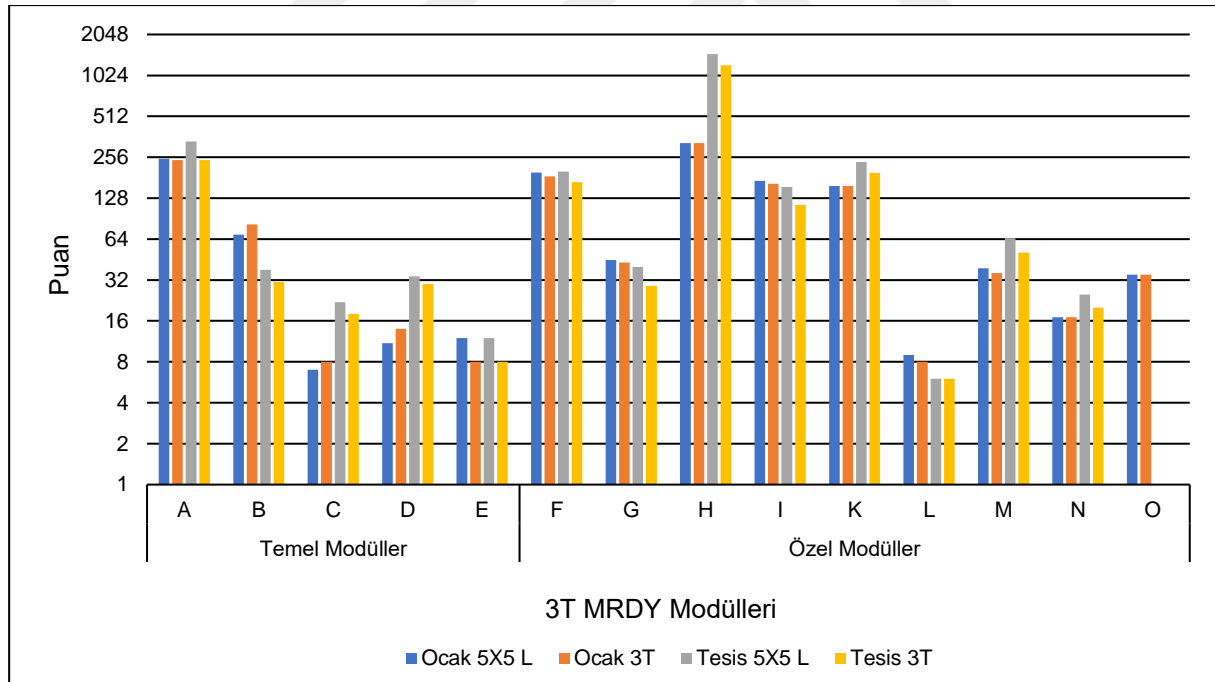
3T MRDY modülleri özelinde mermer ocağı ve işleme tesisindeki tehlikelerin RDY temelinde MTRP değerlerine göre dağılımı Şekil 6.3.'te sunulmuştur.

Şekil 6. 3. 3T MRDY modülleri özelinde mermer ocağı ve işleme tesisindeki tehlikelerin RDY temelinde MTRP değerlerine göre dağılımı

Buna göre en yüksek MTRP değerleri; modüllerin tamamında (temel ve özel) ve özel modüllerde tüm işyerlerinde ve RDY'lerinde H modülünde (ocak 5X5 L: 325, ocak 3T: 325,

Özel modüllerdeki toplam MTRP değerlerinin, 5X5 L ve 3T MRDY'nde sırasıyla ocakta 996 ve 969, tesiste 2 200 ve 1 798 olduğu; ortalama İMGE değerlerinin ocakta 43,36 (alt orta) ve 45,57 (alt orta), tesiste 46,88 (alt orta) ve 61,15 (üst orta) olduğu belirlenmiştir.

MTRP değerleri bakımından ocağa ait temel modüllerdeki en büyük fark 3T MRDY'ne göre B modülünde (-13), en küçük 3T MRDY'ne göre C modülünde (-1); tesisteki en büyük farklılık 5X5 L MRDY'ne göre A modülünde (91), en küçük 5X5 L MRDY'ne göre C, D ve E modüllerinde (4) olduđu; özel modüllere ait ocaktaki en büyük MTRP farkı 5X5 L MRDY'ne göre F modülünde (12), en küçük 5X5 L MRDY'ne göre L modülünde (1); tesisteki en büyük fark 5X5 L MRDY'ne göre H modülünde (258), en küçük 5X5 L MRDY'ne göre N (5) modülünde olduđu belirlenmiştir.

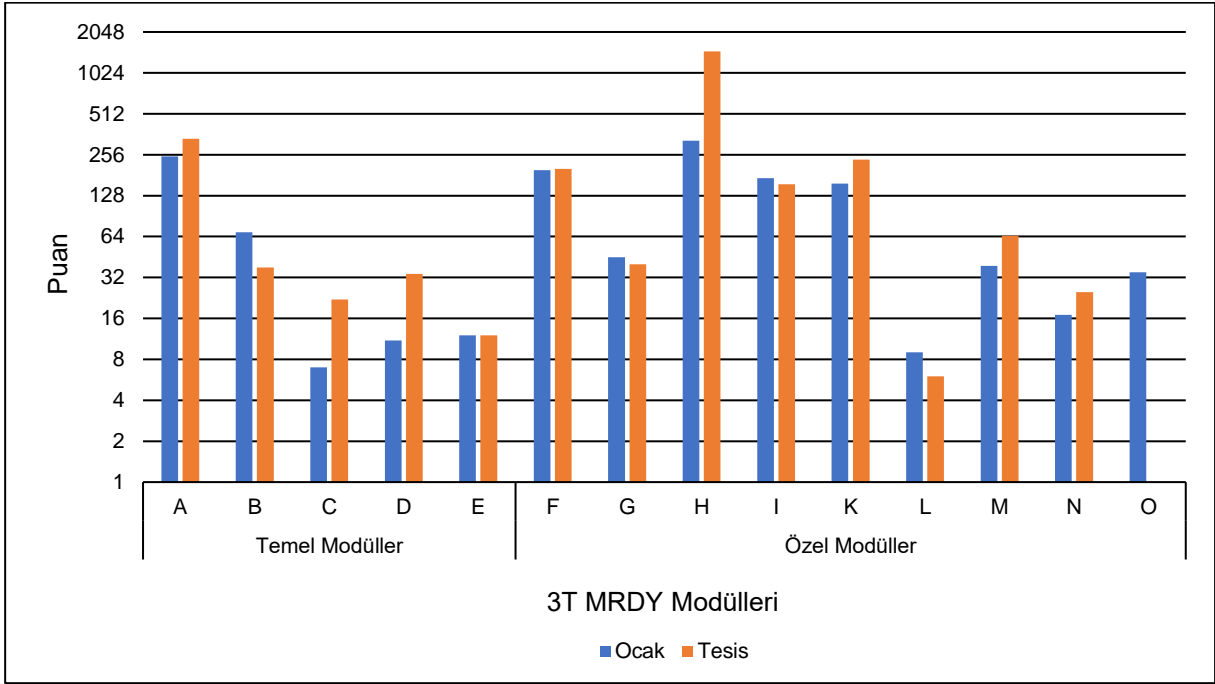
3T MRDY modülleri özelinde mermer ocağı ve işleme tesisindeki tehlikelerin 5X5 L MRDY temelinde MTRP değerlerine göre dağılımı Şekil 6.6.'da sunulmuştur.

Şekil 6. 6. 3T MRDY modülleri özelinde mermer ocağı ve işleme tesisindeki tehlikelerin 5X5 L MRDY temelinde MTRP değerlerine göre dağılımı

Buna göre en yüksek MTRP değerleri; modüllerin tamamında (temel ve özel) ve özel modüllerde her iki işyerinde de H modülünde (ocak: 325, tesis: 1472) olduğu; temel modüllerde her iki işyerinde de A modülünde (ocak: 246, tesis: 335) olduğu belirlenmiştir.

En düşük MTRP değerleri; modüllerin tamamına bakıldığında (temel ve özel) ocakta C modülünde (7), tesiste L modülünde (6) olduğu; temel modüllerde ocakta C modülünde (7), tesiste E modülünde (12) olduğu; özel modüllerde ise her iki işyerinde de L modülünde (ocak: 9, tesis: 6) olduğu belirlenmiştir.

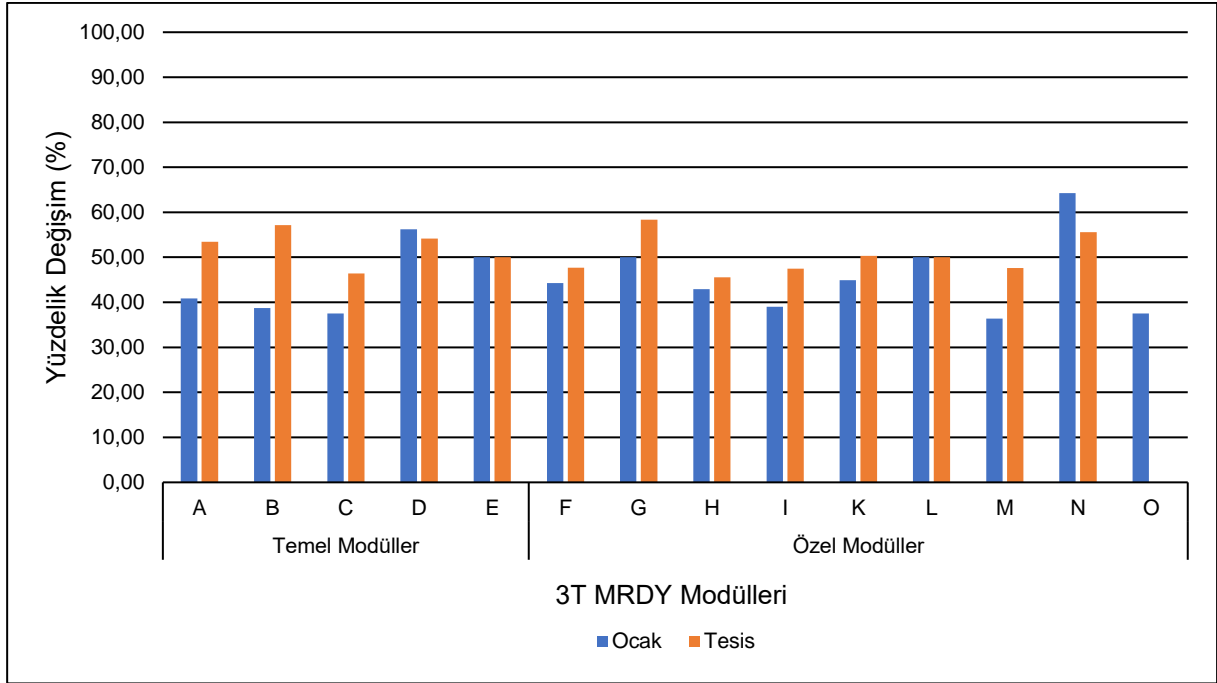
3T MRDY modülleri özelinde mermer ocağı ve işleme tesisindeki tehlikelerin 5X5 L MRDY temelinde İMGE değerlerine göre dağılımı Şekil 6.8.'de sunulmuştur.

Şekil 6. 8. 3T MRDY modülleri özelinde mermer ocağı ve işleme tesisindeki tehlikelerin 5X5 L MRDY temelinde İMGE değerlerine göre dağılımı

Buna göre en yüksek İMGE (%) değerleri; modüllerin tamamında (temel ve özel) ve özel modüllerde ocakta N modülünde (64,29), tesiste G modülünde (58,33) olduğu; temel modüllerde ocakta D modülünde (56,25), tesiste B modülünde (57,14) olduğu belirlenmiştir.

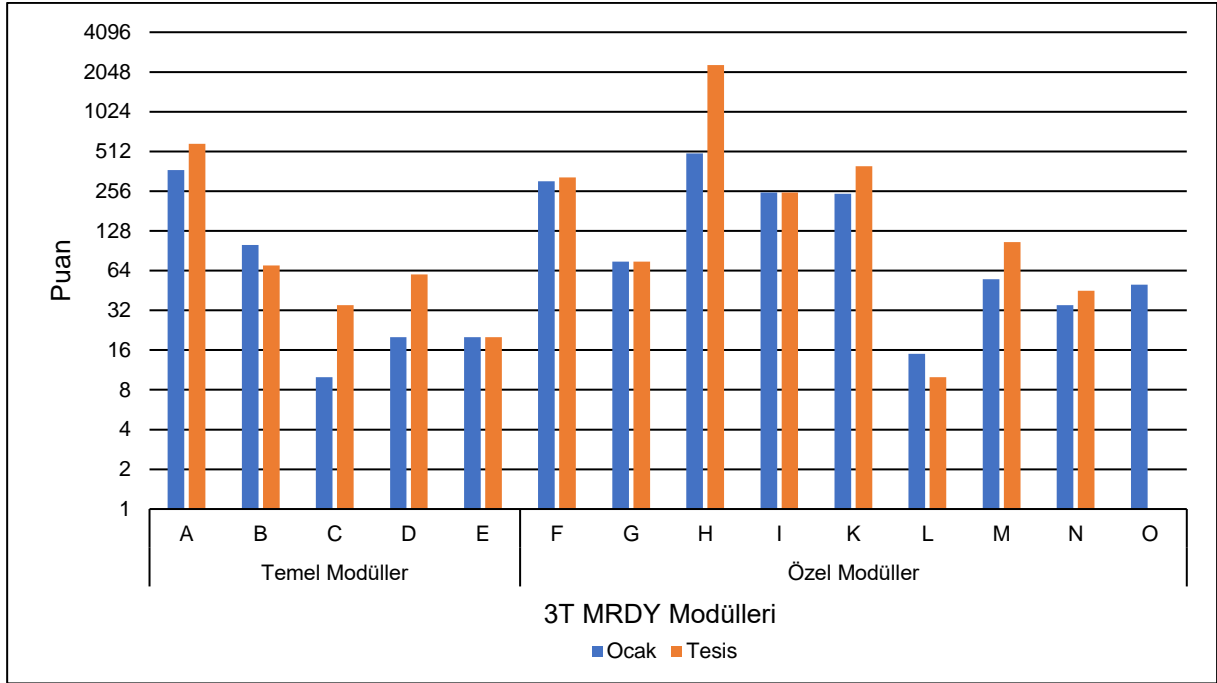
3T MRDY modülleri özelinde mermer ocağı ve işleme tesisindeki tehlikelerin 3T MRDY temelinde MARP değerlerine göre dağılımı Şekil 6.11.'de sunulmuştur.

Şekil 6. 11. 3T MRDY modülleri özelinde mermer ocağı ve işleme tesisindeki tehlikelerin 3T MRDY temelinde MARP değerlerine göre dağılımı

Buna göre en yüksek MARP değerleri; modüllerin tamamında (temel ve özel) ve özel modüllerde her iki işyerinde de H modülünde (ocak: 495, tesis: 2 315) olduğu; temel modüllerde her iki işyerinde de A modülünde (ocak: 370, tesis: 585) olduğu belirlenmiştir.

En düşük MARP değerleri; modüllerin tamamında (temel ve özel) ve temel modüllerde ocakta C modülünde (10), tesiste E modülünde (20) olduğu; özel modüllerde ise her iki işyerinde de L modülünde (ocak: 15, tesis: 10) olduğu belirlenmiştir.

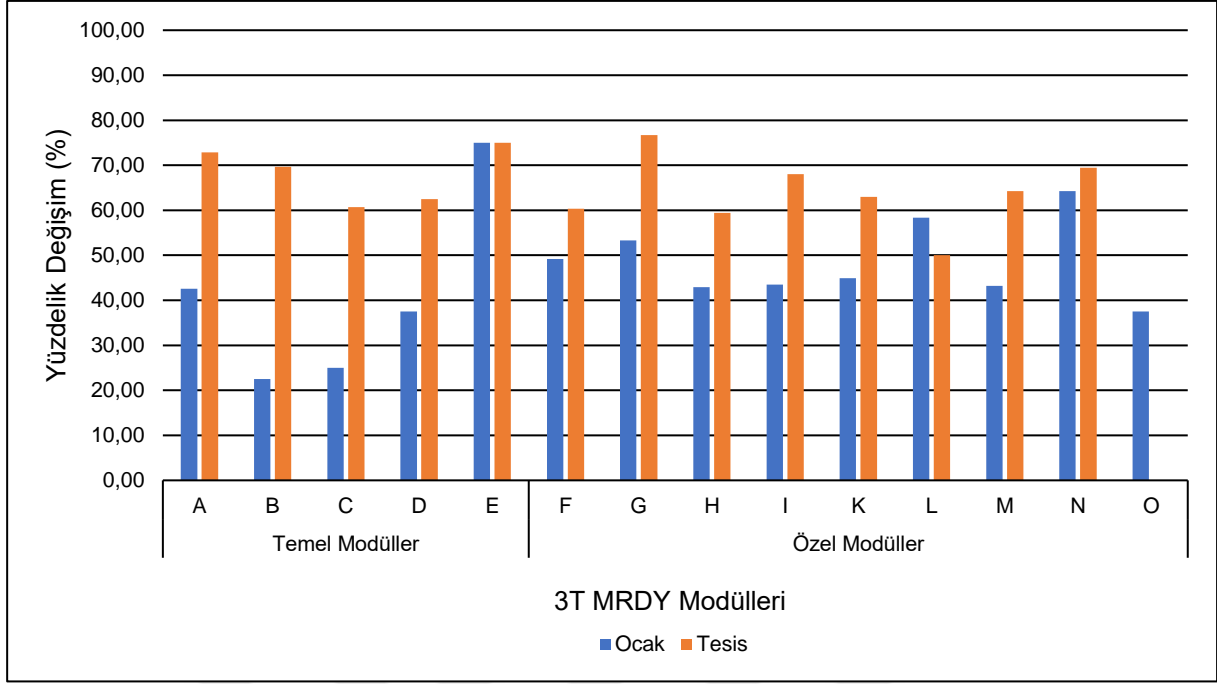
3T MRDY modülleri özelinde mermer ocağı ve işleme tesisindeki tehlikelerin 3T MRDY temelinde İMGE değerlerine göre dağılımı Şekil 6.12.'de sunulmuştur.

Şekil 6. 12. 3T MRDY modülleri özelinde mermer ocağı ve işleme tesisindeki tehlikelerin 3T MRDY temelinde İMGE değerlerine göre dağılımı

Buna göre en yüksek İMGE (%) değerleri; modüllerin tamamına bakıldığında (temel ve özel) ocakta E modülünde (75,00), tesiste G modülünde (76,67) olduğu; temel modüllerde her iki işyerinde de E modülünde (ocak: 75,00, tesis: 75,00) olduğu; özel modüllerde ocakta N modülünde (64,29), tesiste G modülünde (76,67) olduğu belirlenmiştir.

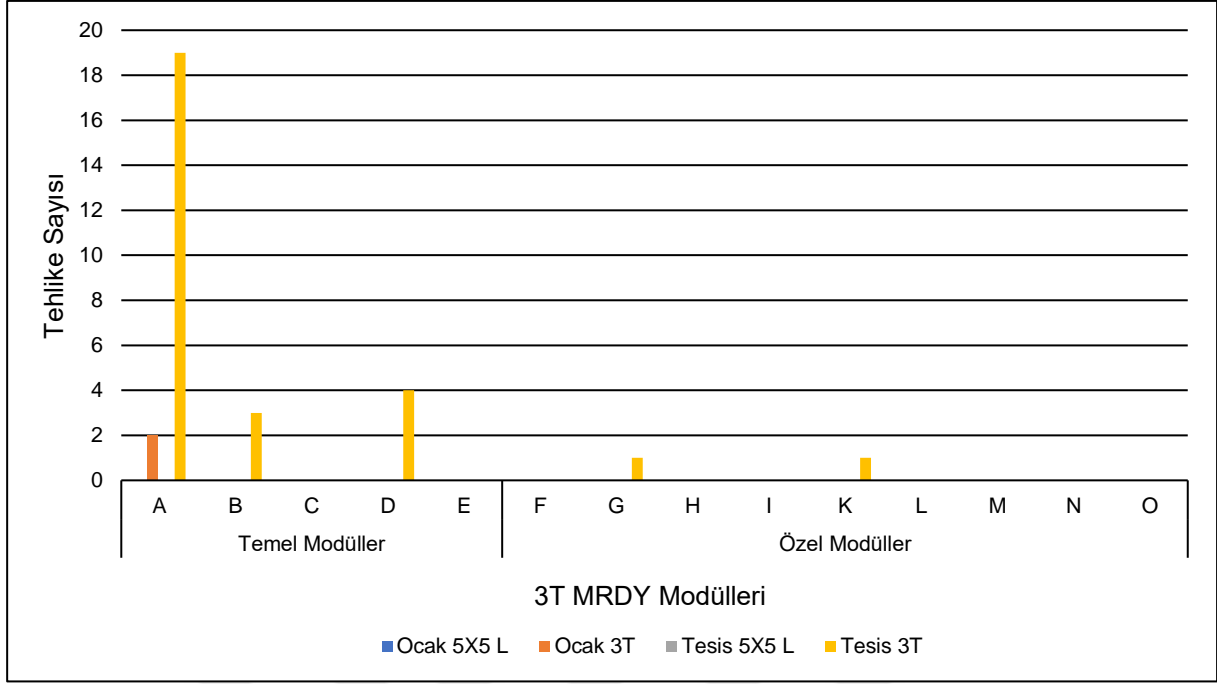
3T MRDY modülleri özelinde mermer ocağı ve işleme tesisindeki RP değeri 1 olan tehlikelerin RDY'lerine göre dağılımı Şekil 6.14.'te sunulmuştur.

Şekil 6. 14. 3T MRDY modülleri özelinde mermer ocağı ve işleme tesisindeki RP değeri 1 olan tehlikelerin RDY'lerine göre dağılımı

Buna göre toplam RP değeri 1 olan tehlike sayısı en yüksek, modüllerin tamamı (temel ve özel) ile temel modüllerde 3T MRDY'ne göre her iki işyerinde A modülünde (ocak: 2, tesis: 19) olduğu; en düşük, modüllerin tamamı (temel ve özel) ile özel modüllerde 3T MRDY'ne göre G ve K modüllerinde (1) olduğu belirlenmiştir.
