**ÇANKIRI KARATEKİN ÜNİVERSİTESİ
FEN BİLİMLERİ ENSTİTÜSÜ**

YÜKSEK LİSANS TEZİ

**TAŞ OCAKLARINDA DOĞAYA YENİDEN KAZANDIRMA: ANKARA
KIBRIS KÖYÜ KALKER OCAĞI ÖRNEĞİ**

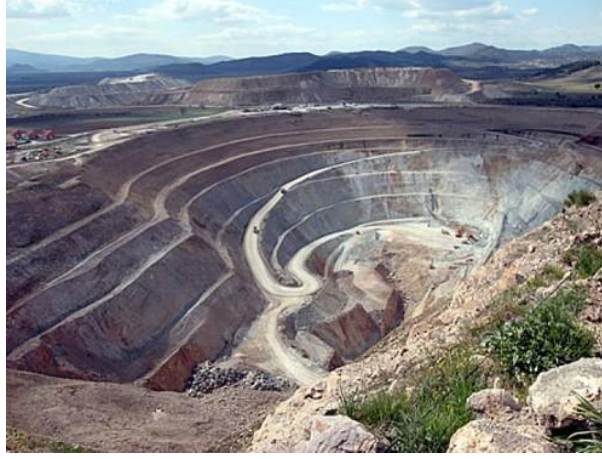
Şekil 2.1 Açık ocak maden sahasından bir görünüm (<http://mustafakoylu.com>, 2019)

Açık ocak madenciliği; faaliyet yapılacak alanda maden cevherinin üzerinde bulunan örtü tabakasının kaldırılarak cevherin çıkarılması işlemidir. Açık ocak madenciliğinde genellikle bitki örtüsü ve üst toprağın kaldırılarak yüzeyin hazırlanması, kaya tabakalarının kırılması ve gerekli patlayıcılar yardımıyla küçük parçalara ayrılması, örtü tabakasının yüklenerek araziden uzaklaştırılması ve madenin çıkartılarak araziden uzaklaştırılması işlemleri gerçekleştirilmektedir (Ulusoy 2006). Bugün Dünya’da maden üretiminin neredeyse %70’i açık ocak maden işletmeciliği yöntemi ile yapılmaktadır. Dünya’da yer kabuğunun 4000 m derinliğe sahip madenler çıkartılırken Türkiye’de bu derinlik yaklaşık 150 m kadardır (<http://altinmadencileri.org.tr/> 2019). Cevher yataklarına ulaşmak için yüksek miktarda kazı ve çeşitli işlemler gerektiren açık ocak madenciliği, doğrudan yenilenemeyen doğal bir kaynak olan toprağı hedef almakta, gerek işletme sırasında neden olduğu çevresel etkiler, gerekse işletme sonrası ortaya çıkardığı tahribat ve atıklar ile büyük sorunlara neden olmakta, peyzajın doğal yapısını değiştirmektedir (Çizelge 2.1).

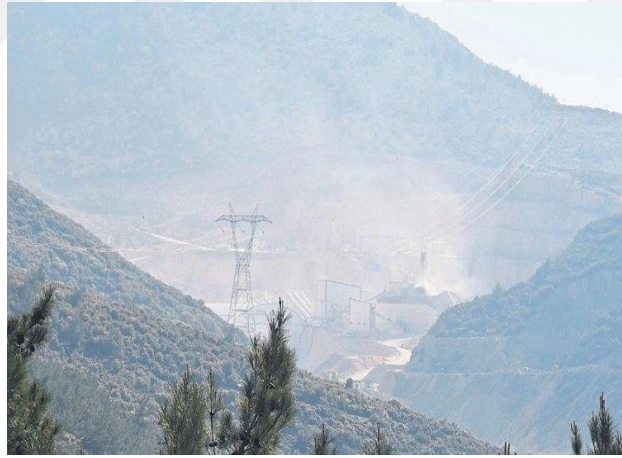
- ✓ **Toz ve Hava Kirliliği:** Taş ocaklarında, cevherin elde edilmesinde kullanılan delme, patlatma, parçalama gibi yöntemler ile yükleme ve taşıma gibi işlemler toz oluşumu ve hava kirliliğine neden olan başlıca etmenlerdir (Şekil 2.4) (Cındık Akıncı 2018). Toz oluşumu ve hava kirliliği insan sağlığı üzerinde bozulmalara neden olabilmekte, ayrıca flora ve faunaya da zarar verebilmektedir.

Şekil 2.4 Taş ocağı faaliyetleri sonucu oluşan toz ve hava kirliliği, İzmir Bornova’da bir taş ocağı görünümü (<https://www.sabah.com.tr>, 2019)

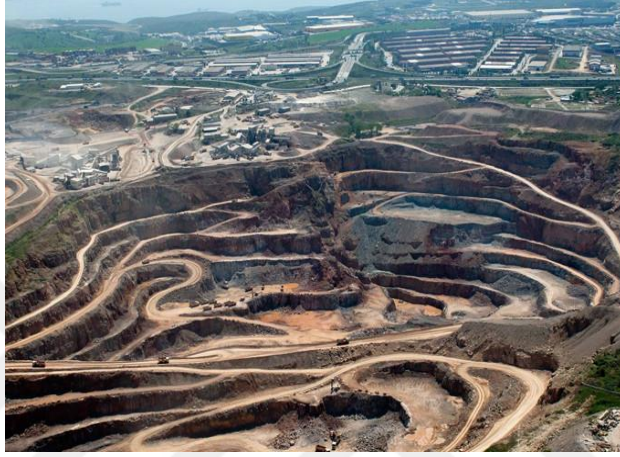
arazi yapısı üzerinde en fazla değişikliğe neden olan etmenleridir. Bu oluşum gerçekleştirilen işlemin boyutuna ve toprak özelliklerine bağlı olarak değişim göstermektedir. Topoğrafyanın değişmesi arazinin sahip olduğu doğal yapısının bozulması ve görsel peyzaj değerlerinin azalması gibi ciddi sorunlara neden olmaktadır (Şekil 2.5) (Özcan 2009, Ak 2016).

Şekil 2.5 Taş ocağı faaliyetleri sonucu doğal peyzajın topografik yapısının değişmesi, İstanbul Sultangazi’de bir taş ocağı görünümü (<http://sendika63.org>, 2019)

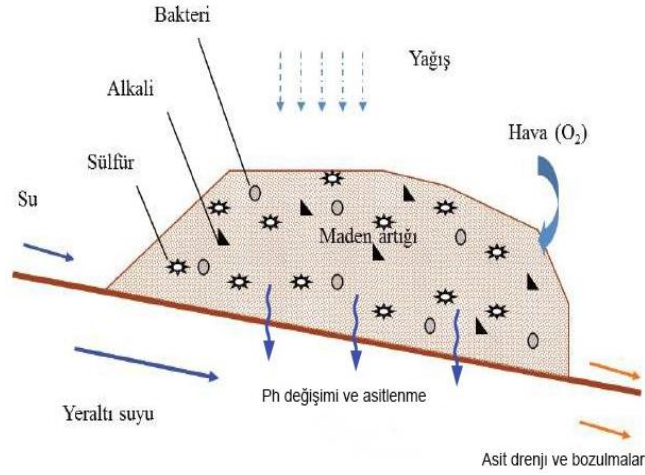
Şekil 2.6 Madencilik faaliyetleri sonucu yer altı sularında meydana gelen asit maden drenajı (Şanlıyüksel Yücel ve Baba 2013)

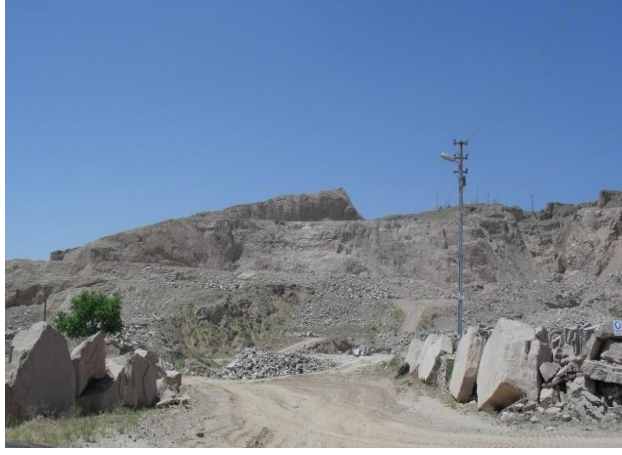
- ✓ **Toprak Yapısına Etkileri:** Taş ocağı madencilik faaliyetlerinin ilk aşamasını üst örtü toprağının kaldırılması işlemi oluşturmaktadır. Madencilik faaliyetleri toprağın fiziksel, kimyasal ve biyolojik özellikleri üzerinde bozulmalara neden olmaktadır. Madencilik faaliyetleri ile toprağın organik madde içeriği değişmekte, verimli üst toprak yok olmakta, toprakta yaşayan mikroorganizma ve diğer canlılar zarar görmekte, toprağın tekstür ve strüktür gibi özellikleri bozulmakta, yapı eksikliği meydana gelmekte, toprak yüzeyi sertleşmekte, toprak ph değeri değişmekte, jeolojik yapının da değişmesi ile heyelan ve çökme tehlikeleri oluşmaktadır (Şekil 2.7). Toprakta meydana gelen tüm bu bozulma ve yok olmalar sonucu bitki örtüsü büyük ölçüde zarar görmektedir (Ulusoy 2006, Kuter 2014, Çiçek Atikmen ve Kuter 2014).

Şekil 2.7 Taş ocağı faaliyetleri sonucunda toprak yapısının bozulması, Konya Sille taş ocağı (<https://www.silletasi.com>, 2019)

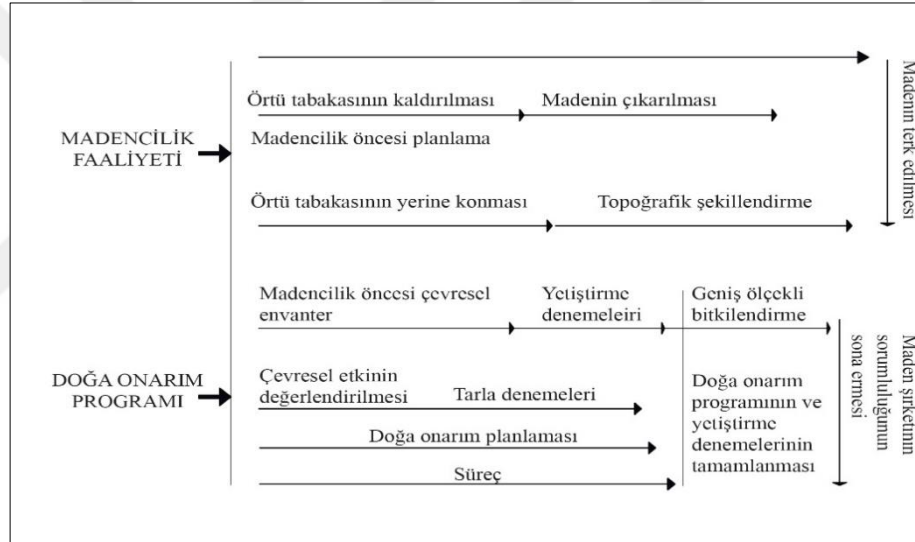
Topoğrafya düzenlemesi, yöreye adapte olmuş bitki örtülerinin oluşturulması, dışarıdan toprak taşınması ve yardımcı uygulamalar, doğaya yeniden kazandırma çalışmalarının hızlı ve verimli sonuç vermesini sağlamaktadır (Şekil 2.10) (Kalaycı 2016).

Şekil 2.10 Doğa (peyzaj) onarımı çalışma aşamaları (Şahin 2011)

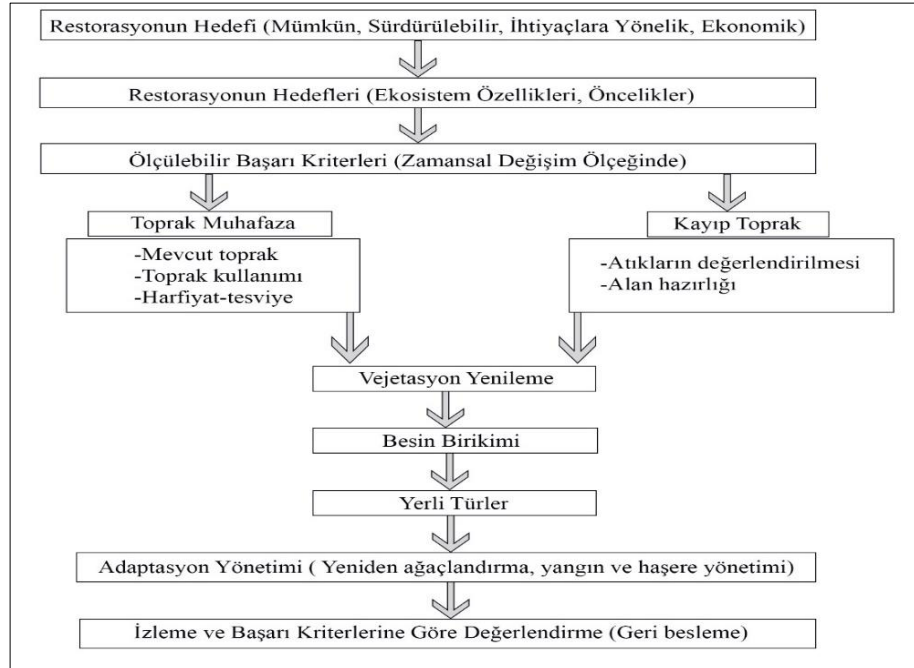
Restorasyon süreci sürekli devam eden dinamik bir yapıya sahip olup aşamaları Şekil 2.12’de belirtilmiştir.

Şekil 2.12 Ekolojik restorasyon aşamaları (Kalaycı 2016)

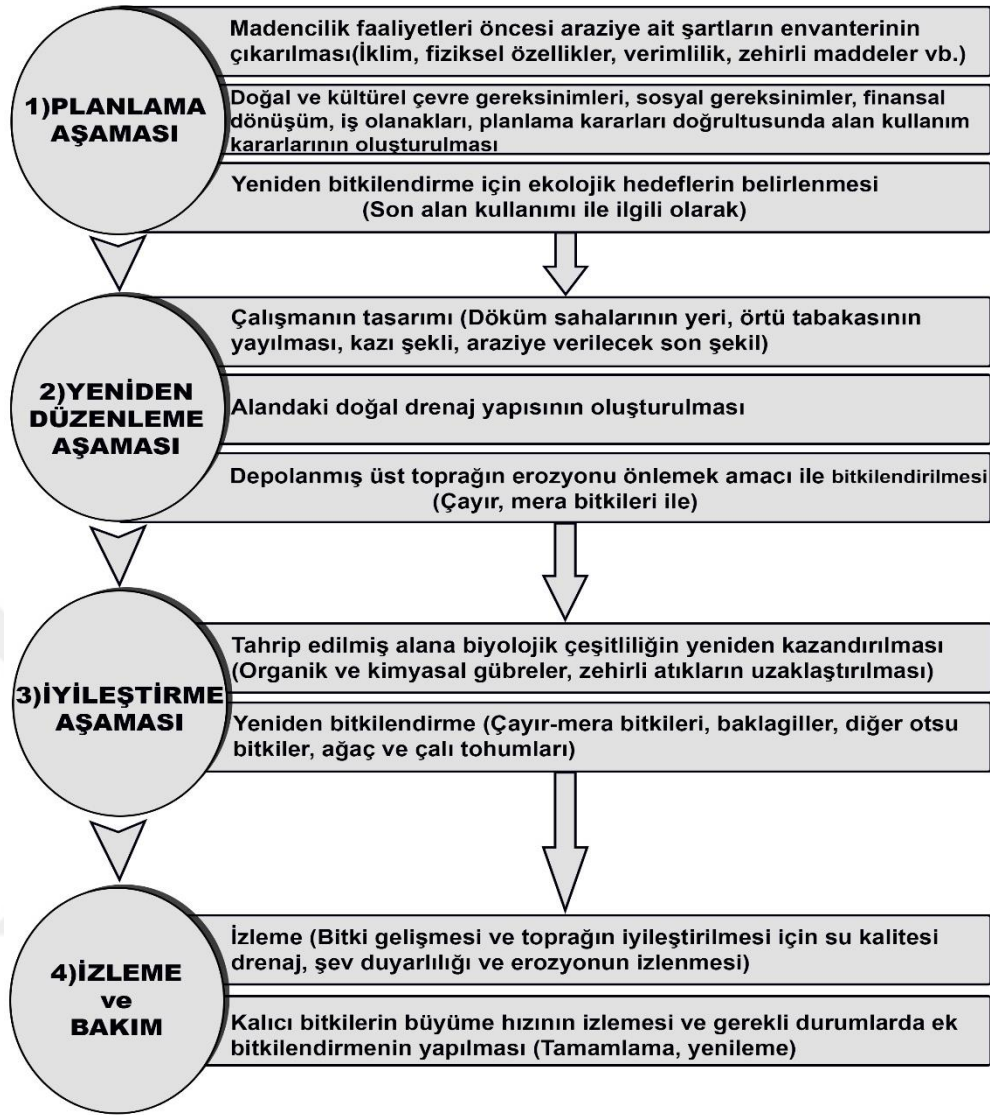
Şekil 2.15 Doğa onarım çalışmasına ilişkin aşamalar (Kuter ve Düzgün 2009, Kalaycı 2016)

- Madencilik faaliyetleri sonrası alan kullanım planlarının oluşturulması.
- Alan kullanım planları kapsamında yeniden düzenleme (kazı, döküm, su rejimi kontrolü, üst örtünün ayrı olarak toplanıp serilmesi vb. işlemler).
- İyileştirme (biyolojik onarım).
- İzleme ve bakımdır.

Doęa onarım çalışmaları sırasında gerçekleştirilmesi gereken bu aşamalar Şekil 2.15’de özetlemiş, daha sonra ise ayrıntılı olarak açıklanmıştır.

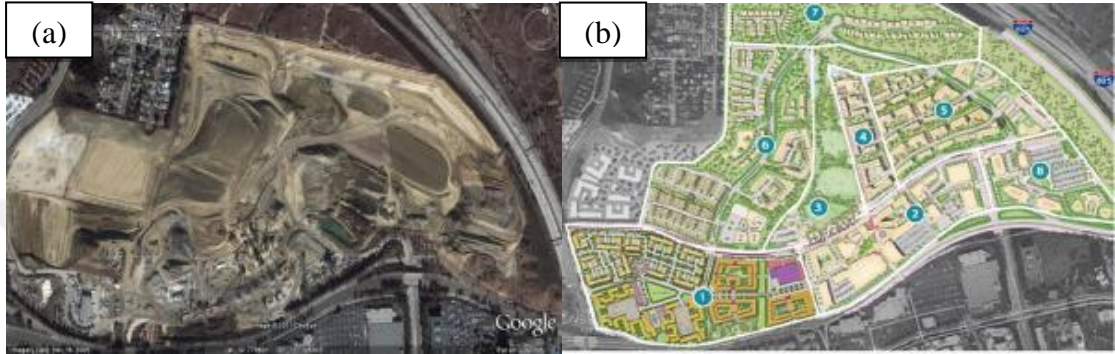
Şekil 2.21 (a) San Diego taş ocağı (b) onarım planı (<https://blog4recsuccess.wordpress.com>, 2019)

- **San Diego Taş Ocağı:** Amerika Birleşik Devletleri'nin Kaliforniya Eyaleti'ne bağlı San Diego kentinde bulunan eski taş ocağı 2008 yılında hazırlanan bir planda rekreasyonel alan olarak tasarlanmıştır (Şekil 2.21). Onarım çalışmaları gecikmeli olarak 2010 yılında başlamış olup 2025 yılında tamamlanması hedeflenmektedir (Kalaycı ve Uzun 2017).

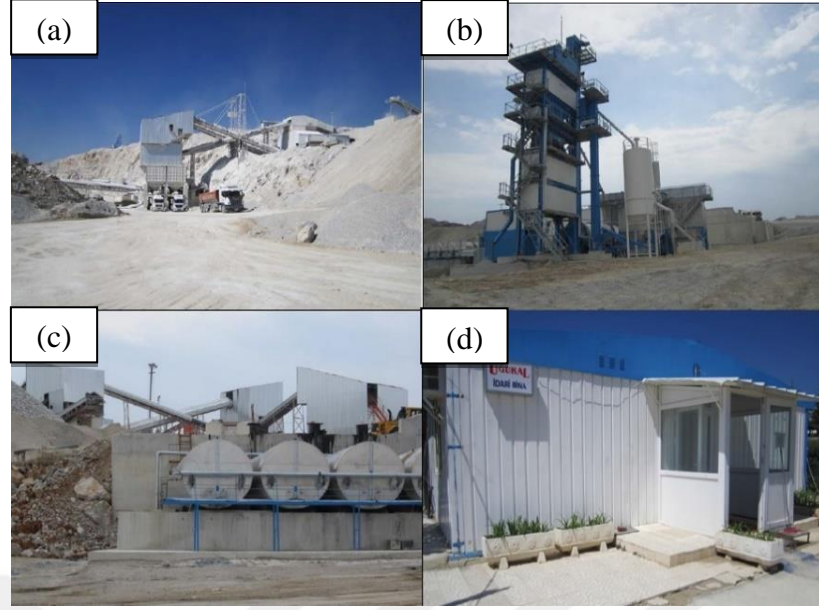
Şekil 4.3 Proje sahasında yer alan tesisler (a) kırma eleme tesisi (b) asfalt plenti (c) mekanik plent (d) idari bina (Anonim 2013)

Ocak sahası içerisinde 4 adet kırma eleme tesisi, 2 adet asfalt plenti, mekanik plent, idari bina, yemekhane ve yatakhane yer almaktadır (Anonim 2013) (Şekil 4.3).

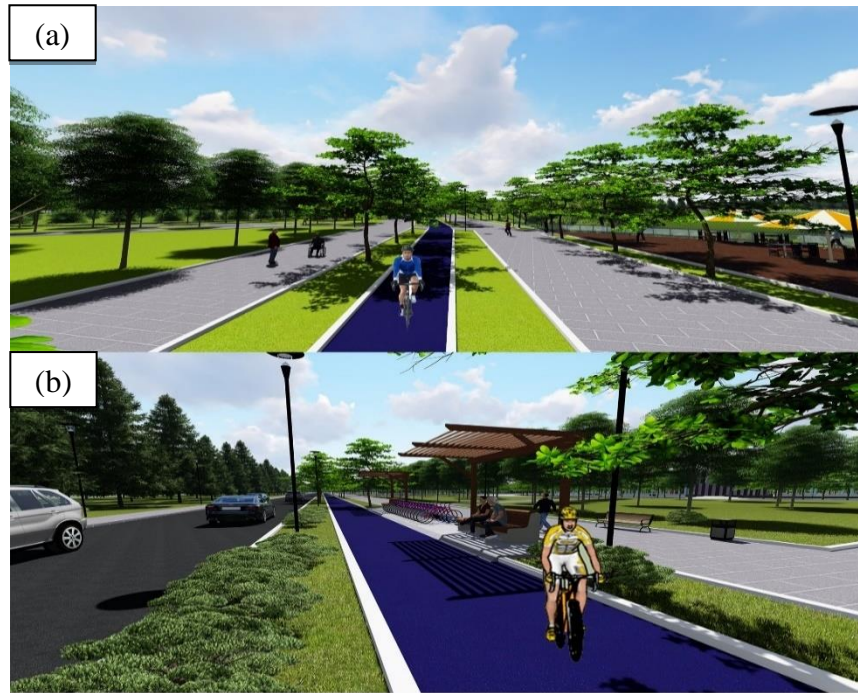
yönetmelikte belirtilen emniyet mesafesi (minimum 50 cm) göz önünde bulundurularak güzergâhlar arasında 2 m'lik yeşil emniyet şeridi oluşturulmuştur. Bisiklet yolu güzergâhı üzerinde uygun eğime sahip noktalarda kullanıcıların ihtiyaçlarını karşılamak dinlenme birimleri ve bisiklet park noktaları oluşturulmuştur. Bisiklet yollarına ait üç boyutlu görseller Şekil 5.7'de verilmiştir.

Şekil 5.7 (a) Alan içi bisiklet yolu görünümü (b) alan içi bisiklet yolu, dinlenme birimleri ve bisiklet park alanı (Orijinal 2019)

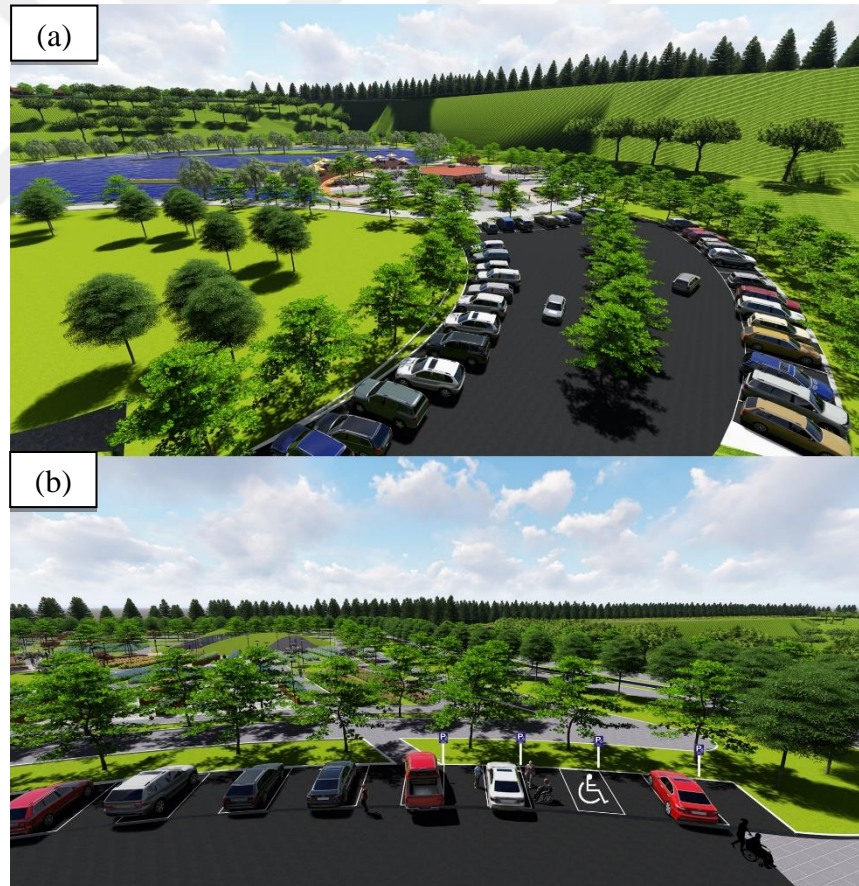
- Oluşturulan birimlerin çevresinde (kafe, restoran, piknik alanları vs.) Otopark Yönetmeliği'nin 4. Maddesi esas alınarak (Umumi bina ve bölge otoparkları ile genel otoparklarda birden az olmamak şartıyla, özurlüler için tüm tesisteki park yeri sayısının %5'i kadar otopark yeri ayrılması gerekmektedir) araç park alanları oluşturulmuş, engelli park yerleri bina girişlerine yakın noktalarda tasarlanmıştır. Park yeri ölçüleri standartlara uygun olarak tasarlanmıştır. (Standart ölçü 2.50 m x 5.00 m, engelli park alanı ölçüsü 3.60 m x 3.90 m). Otoparklarda engelli kullanıcılar için ayrılan park yerleri, görülebilen ve kolay okunabilen engelli levhaları ve işaretleri ile belirtilmiştir (ÖZİ 2010, <http://www.acikders.ankara.edu.tr> 2019). Otopark alanlarına ait üç boyutlu görseller Şekil 5.8'de verilmiştir.

Şekil 5.8 (a) Gölet çevresi otopark alanı (b) iyileştirme ve terapi bahçeleri çevresi otopark alanı, engelli park yeri (Orijinal 2019)

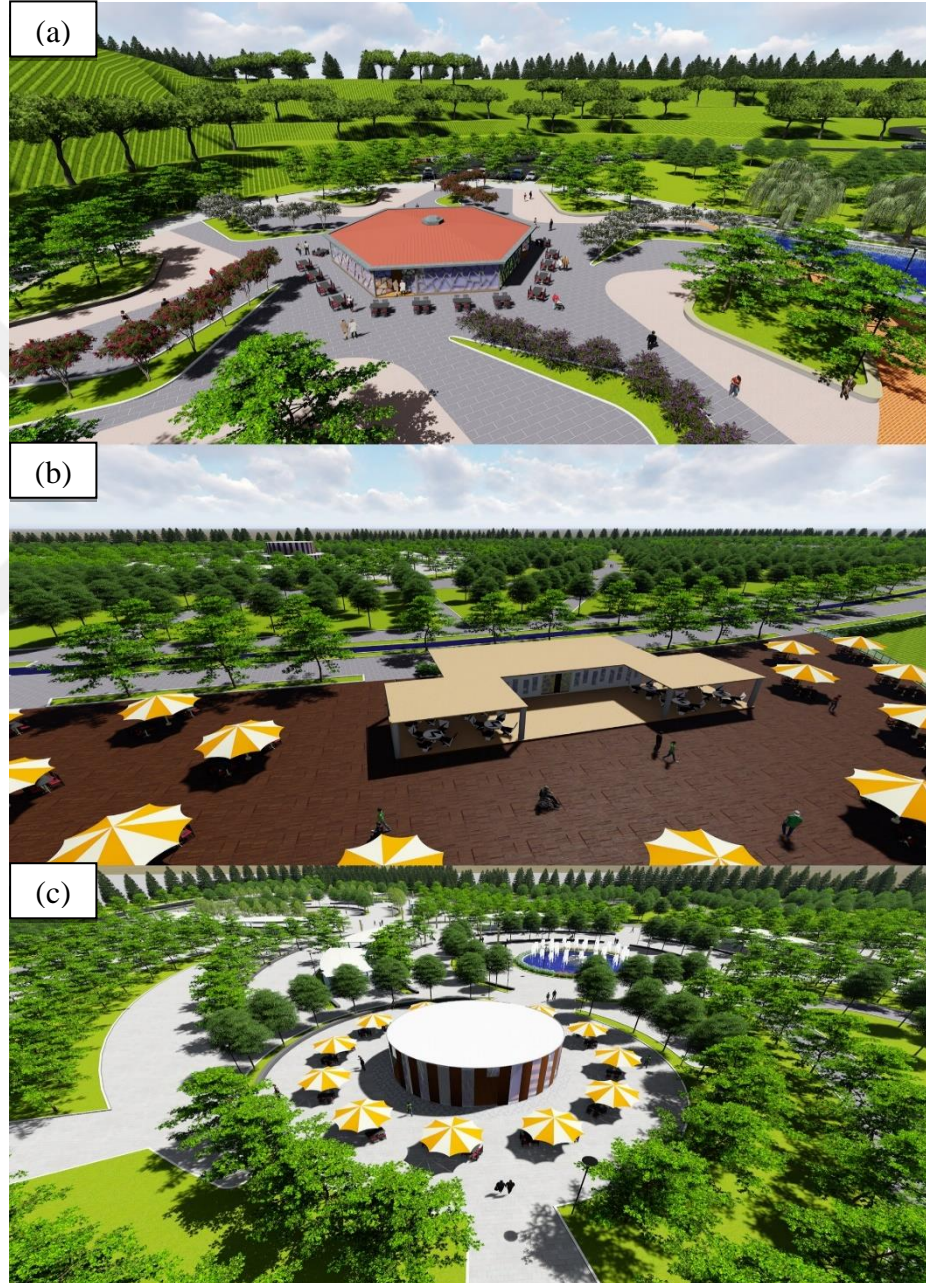
- Proje alanında kullanıcıların ihtiyaçlarını karşılamak üzere gerek ana odakları oluşturan meydanlar üzerinde gerekse genel manzaraya sahip tepe noktalarında restoran ve kafeler oluşturulmuştur. Restoran ve kafelere ait üç boyutlu görseller Şekil 5.10'da verilmiştir.

Şekil 5.10 (a) Gölet çevresinde yer alan restoran (b) yürüyüş yolu güzergâhında yer alan kafe (c) ve meydana yer alan kafe (Orijinal 2019)

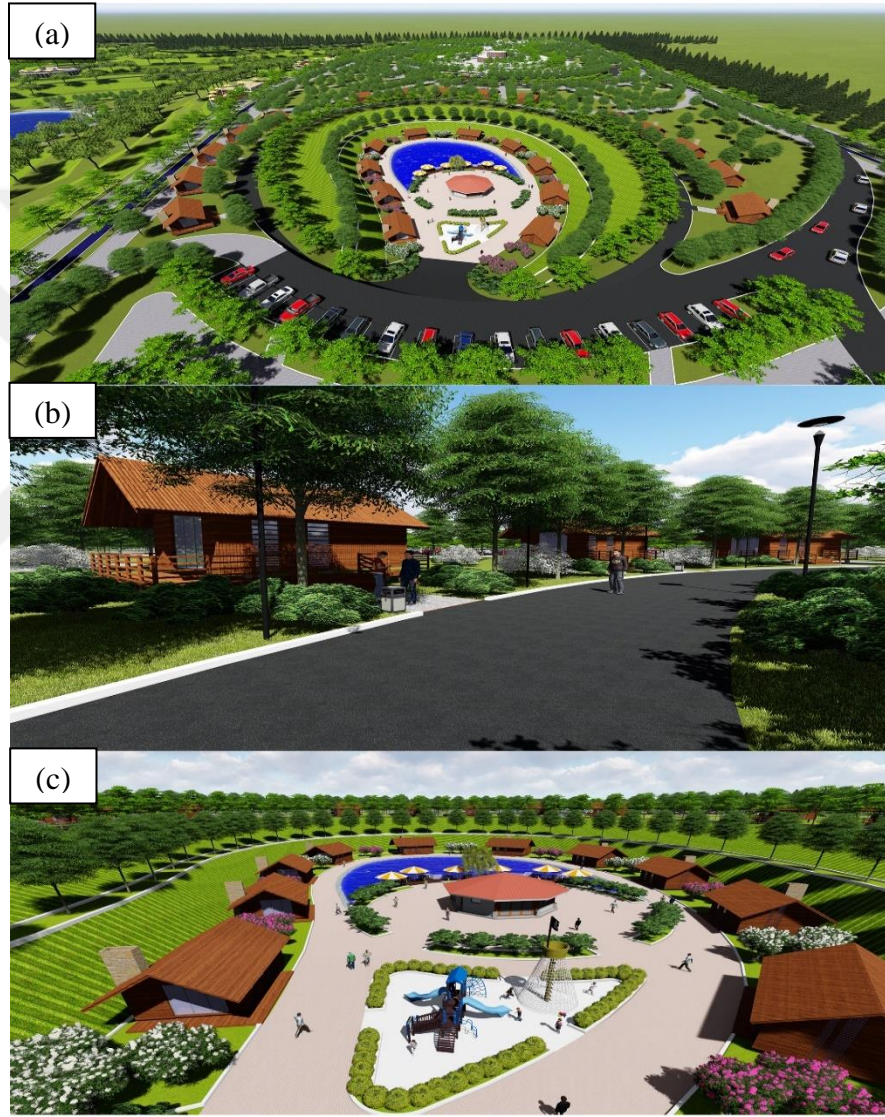
- Proje alanında konaklama imkânı sağlamak amacı ile işletme sırasında patlatma işlemleri sonucu oluşmuş olan doğal gölet çevresinde iki kademeli bungalow evler tasarlanmıştır. Bu alanda aynı zamanda kullanıcıların ihtiyaçlarını karşılamak üzere bir kafe ve çocuk oyun alanı yer almaktadır. Bungalow evlere ait üç boyutlu görseller Şekil 5.11’de verilmiştir.

Şekil 5.11 (a) Bungalow evler genel görünümü (b) bungalow evler (c) kafe ve çocuk oyun alanı (Orijinal 2019)

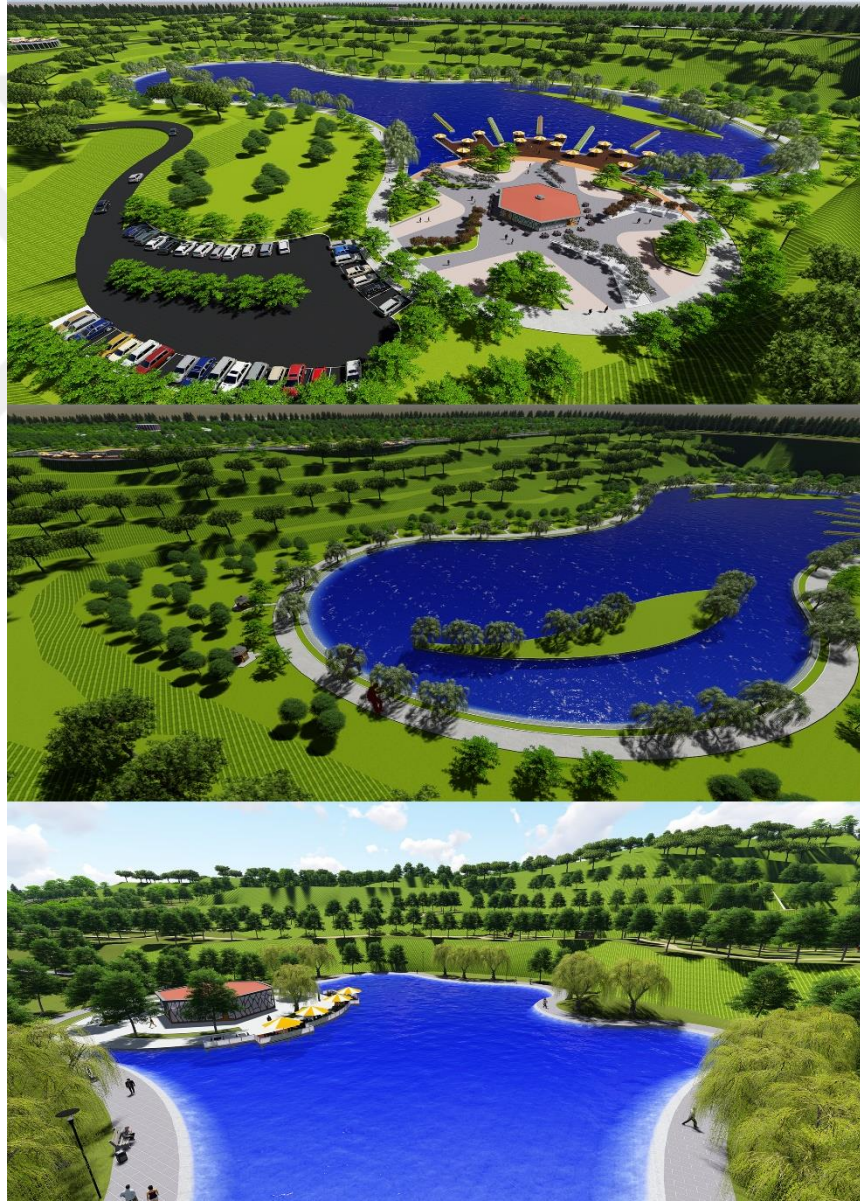
- Proje alanında maden çıkarma faaliyetleri esnasında uygulanan delme-patlatma işlemleri sonucunda sahada büyük yüzeyli çukurlar oluşmuş ve zaman içinde doğal su yüzeyleri halini almış durumdadır. Bu alanların formlarında düzenlemeler yapılarak tasarıma dâhil edilmiş, fonksiyonel kullanım sağlamak amacı ile çevrelerinde oturma birimleri, kafeler, gezinti yolları ve seyir terasları oluşturulmuştur. Su yüzeylerine ait üç boyutlu görseller Şekil 5.12’de verilmiştir.

Şekil 5.12 Su yüzeylerine ait görseller (Orijinal 2019)

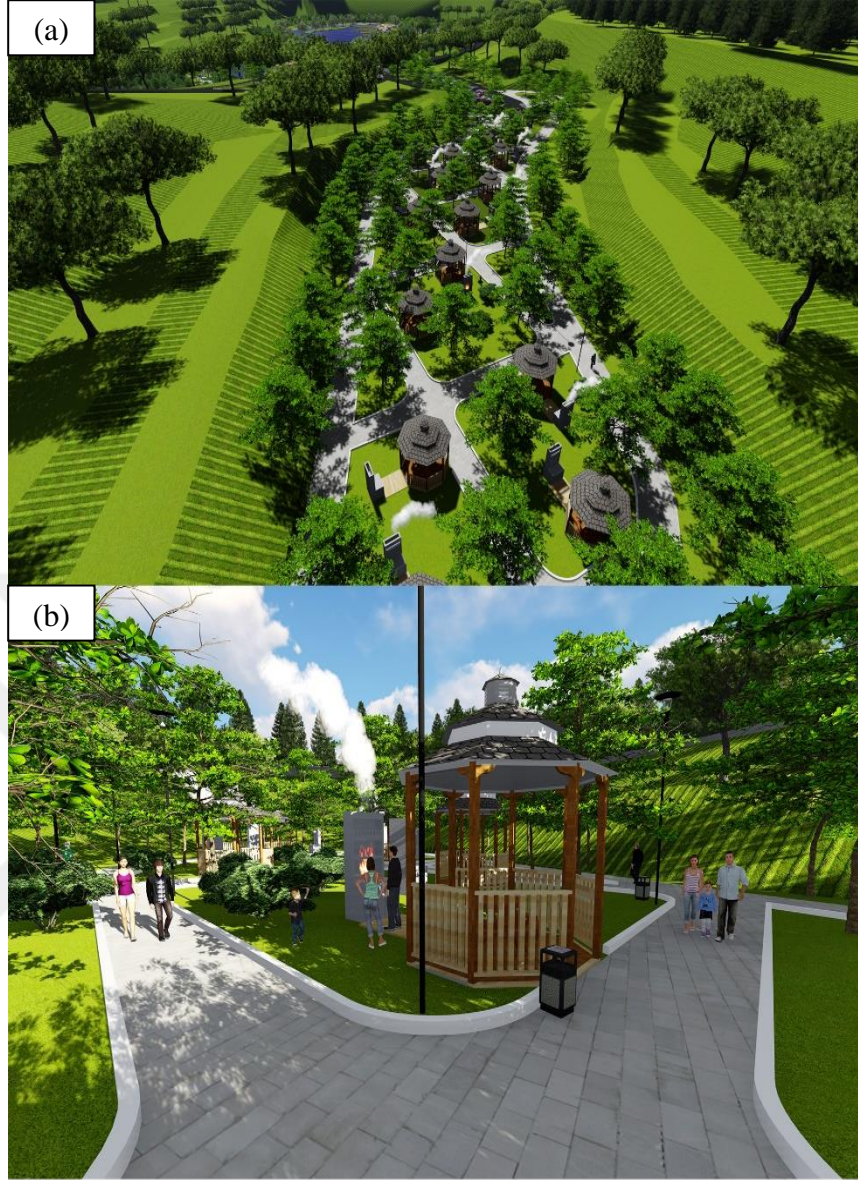
- İkinci alan ise ana odak noktalarına daha uzak bir konumda yer aldığı için barbekü alanı olarak değerlendirilmiştir (Şekil 5.15). Piknik üniteleri çevrelerinde tüm kullanıcıların engelsiz erişimini sağlayabilmek amacı ile otopark alanları oluşturulmuştur.

Şekil 5.15 (a) Barbekü alanı genel görünümü (b) barbekü alanı (Orijinal 2019)

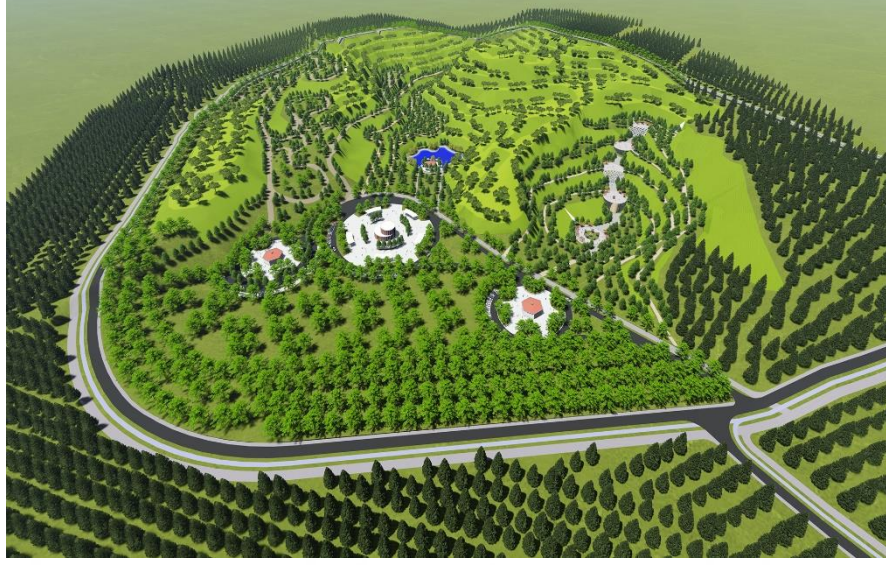
- İkinci tasarım alanının daha engebeli topografik yapısı nedeni ile bu alan bir macera parkı olarak ele alınmış (Şekil 5.17); içerisinde paintball alanı (Şekil 5.18), atv motor parkuru alanı (Şekil 5.19) ve tırmanma oyun parkuru alanı tasarlanmıştır (Şekil 5.20).

Şekil 5.17 Macera parkı alanı genel görünümü (Orijinal 2019)

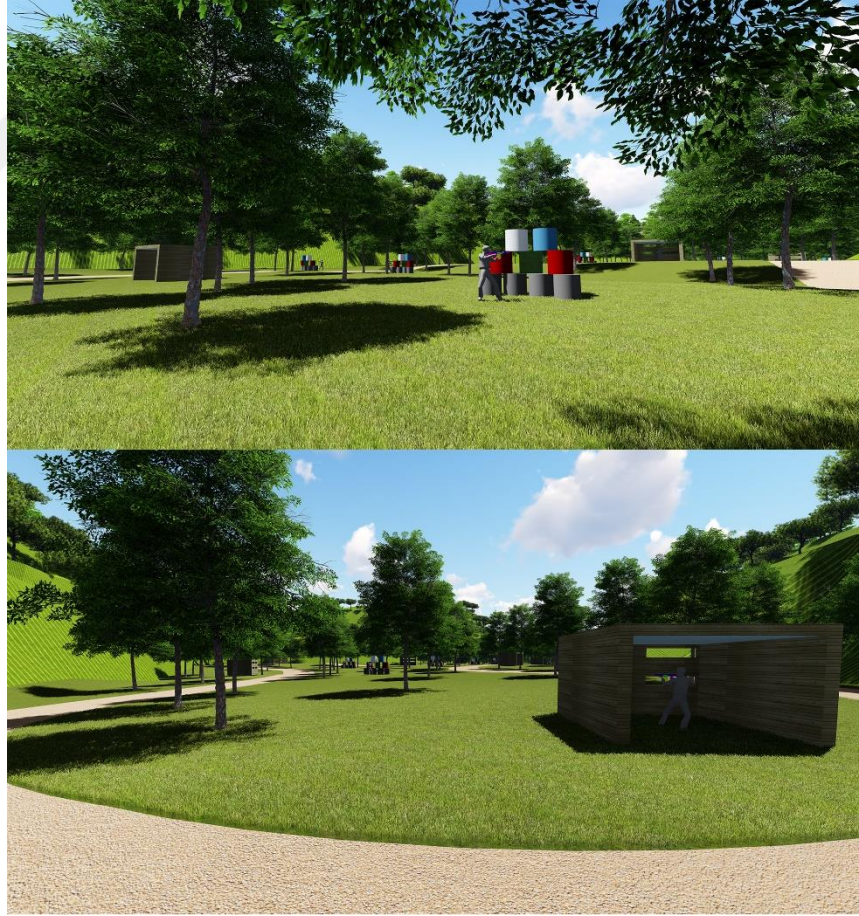
Şekil 5.18 Paintball oyun alanı (Orijinal 2019)

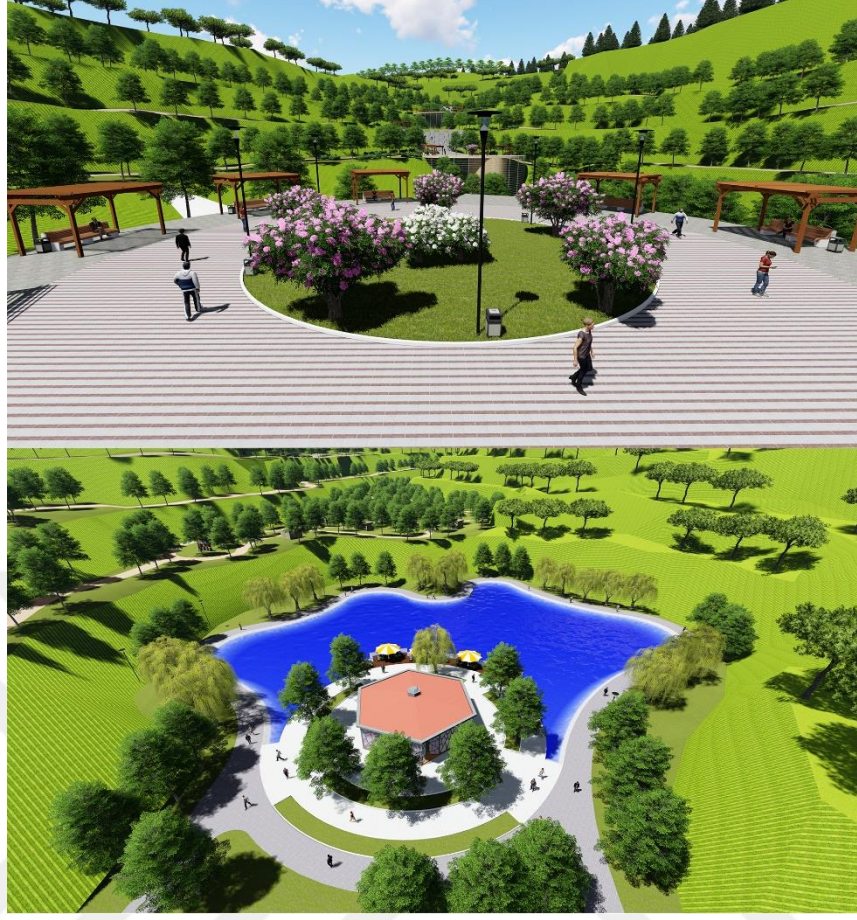
- Oluşturulan alanlar zorluk seviyesine göre derecelendirilmiş olup oyun sahalarında oturma-dinlenme birimlerine de yer verilmiştir (Şekil 5.21).

Şekil 5.21 Macera parkı dinlenme alanı (Orijinal 2019)
