**SAKARYA TARAKLI BÖLGESİNDE MİMARİ DOKU VE  
RESTORASYON SÜREÇLERİ**

**YÜKSEK LİSANS TEZİ**

Bu çalışma Sakarya İli Taraklı İlçesinde yer alan tescilli yapıların güncel durumuna ilişkin analiz çalışmalarını içermektedir.

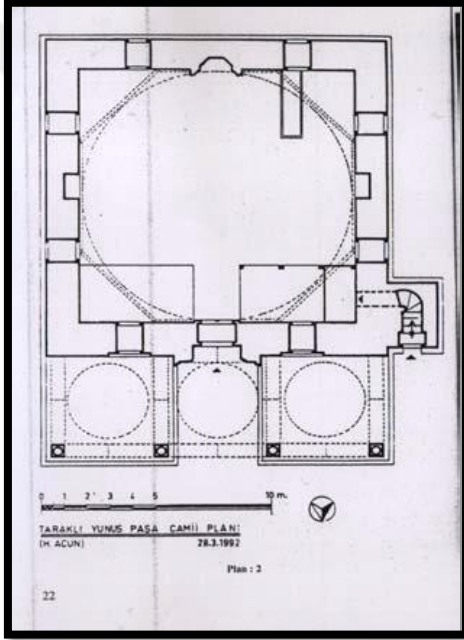
Resim 3.10. Yunuspaşa Cami Planı

Cami kare planlı olup üzeri kubbe ile örtülüdür. Kubbe sivri kemer, alınlık dilimli tromplarla geçilmiştir. Dilimlerin alt kısımlarına mukarnas bezemesi uygulanmıştır. Tromp kemerleri, duvarlarda sivri payanda kemerleriyle birleştirilmiş. Beşgen mihrap nişi, güney yönünde yer alırken minder batı kısmında yer almaktadır. Kum saati motifli sütunlar, mihrabın yanında yer alırlar. Minber oldukça sadedir. Her duvara birbirine simetrik olacak şekilde ikişer adet pencere bulunmakta olup doğu ve batı eksenine dikdörtgen birer niş uygulanmıştır. Giriş mihrap ekseni üzerindedir. Giriş kapısı dışta büyük bir niş içine açılan basık yuvarlak kemerlidir. Nişin köşelerinde kum saati motifli sütunceler vardır. Kenarları dikdörtgen silmeyle çerçevelemiştir. Kapı boşluğu, içte, üstte profilli, art arda iki sivri kemerle desteklenmiştir. ( Acun, 1996)

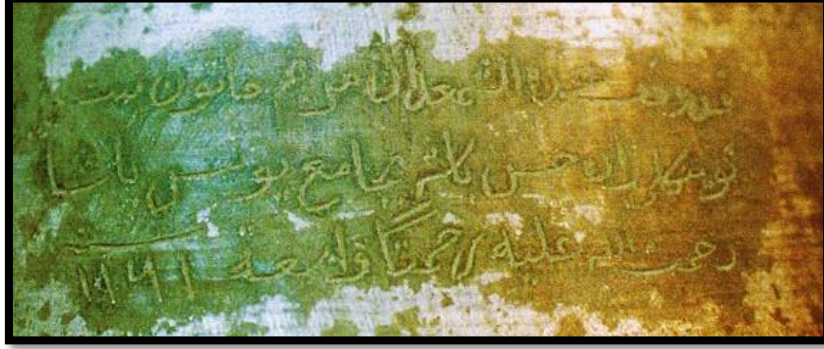
Resim 3.12. Yunuspaşa Cami'ndeki Kitabe

Şehrin merkezinde ve Taraklı'nın en büyük yapısı olan caminin kim tarafından ve ne zaman yapıldığı tam olarak bilinmemektedir. Fakat Caminin dışındaki kitabeden ve yöre halkından; Yavuz Sultan Selim, Reydaniye seferine giderken, burada kalan Veziri Yunus Paşa tarafından 1516'da yaptırıldığı belirtilmektedir. Vakıflar genel müdürlüğü Arşivi'nde, H.1294-M. 1878 tarihli şahsiyet kaydı vardır. (BKZ. Resim 3.12)

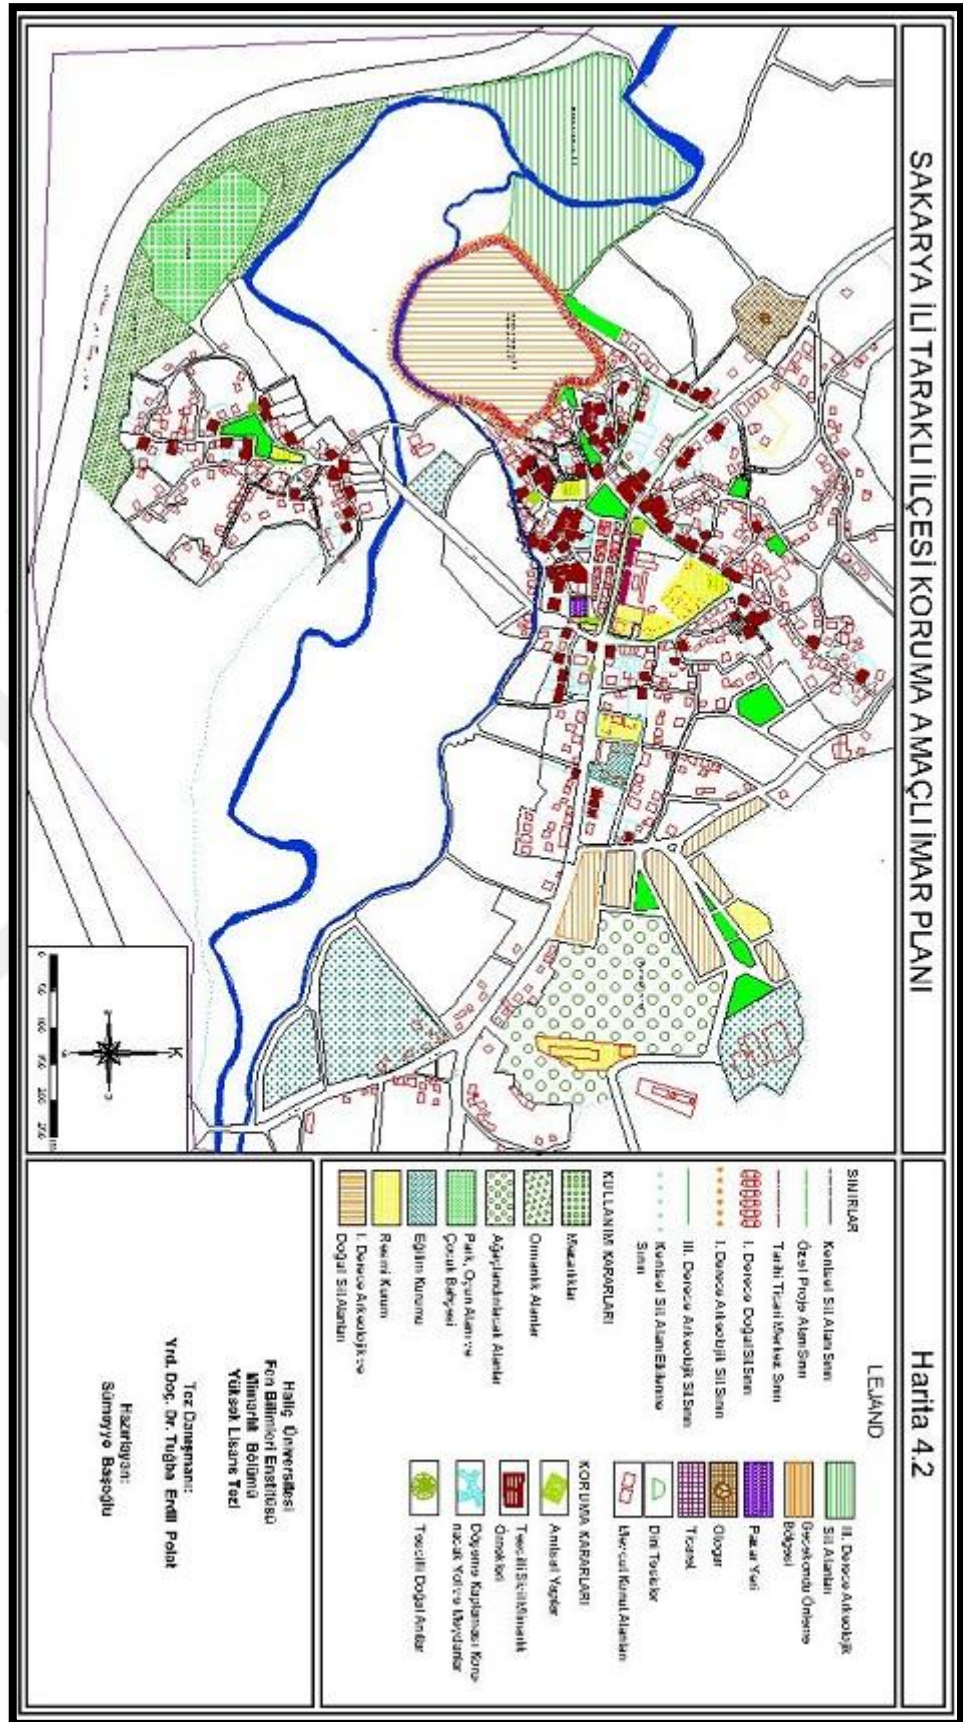
Harita 4. 4. Sakarya İli Taraklı İlçesi Koruma Amaçlı İmar Planı

Alan; geleneksel dokunun arz ettiği fiziksel ve işlevsel benzerlik ve farklılıklar, açık alanların mimari ve çevresel değerleri ve korunmuşluk derecelerine bağlı olarak beş bölgeye ayrılmıştır. Bu bölgeler içinde; yüksek/ender değerdeki geleneksel konut ve bahçe duvarlarının sürekliliği ile tanımlanmış olan sokaklar mevcuttur. Bir veya birden çok anıtsal yapı, özgün konutlar/dükkânlar ve bahçe duvarları ile sınırlanan meydanlar yer almaktadır. Özel manzara sunan bakış noktaları ve barındırdıkları landmark/kentsel odaklarla birlikte planlama alanındaki diğer alanlara oranla ender özellikler sunan kentsel değerlerdir. Özgünlükleri, mimari ve çevresel değerleri ile yarattıkları ambiyans dolayısıyla bu alanlar, turizm aracılığı ile sergilenebilecek ve işlevlendirilebilecek olan, *Özel Proje Alanları (ÖPA)* olarak seçilmiştir. 1/500 ölçekli kentsel tasarım projesi yapılarak uygulamaya geçilecek bu alanlar ve buldukları bölgeler ile ilgili açıklamalar aşağıda sıralanmıştır.

1. Bölge: Geleneksel ticaret alanı
2. Bölge: Özgünlüğü bozulmamış organik konut dokusunun bulunduğu alan
3. Bölge: Özgünlüğü bozulmamış grid dokunun bulunduğu alan
4. Bölge: Korunacak yapılar dışında, yenilenecek ve düzeltilecek yapıların yoğun olduğu alan
5. Bölge: Geçiş alanı

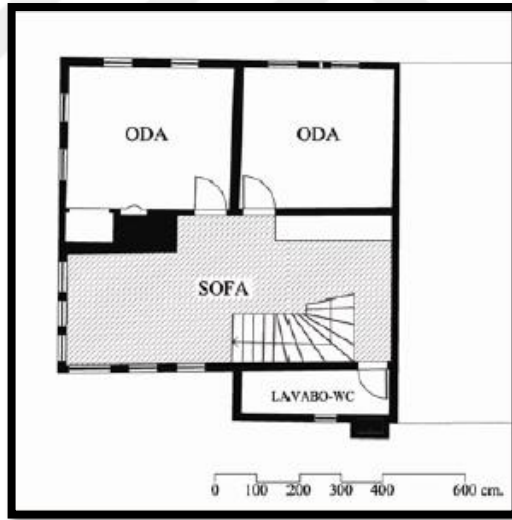
Plan 4. 1. Dış Sofalı Plan Tipine Örnek

Sofanın bir ucunda pencere ve ocak yer almaktadır. Sofanın bu ucu, yani daha sonradan mutfak işlevi kazandırılan kısım bazı evlerde duvar veya ahşap paravanla bölünerek kullanım alanı oluşturmayı tercih etmişlerdir.

Eyvanlar, bu sade plana hareketlilik katan öğelerdir. Sofa ve eyvanlar kapalı olacak şekilde uyulanmıştır. Dış sofalı evler genel olarak bakıldığında karşımıza genelde iki katlı olarak çıkmaktadır. (Sadık Selçuk Özcan,2008)

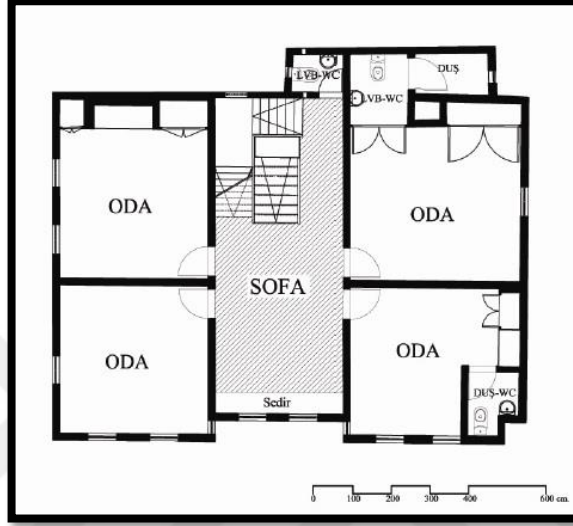
Plan 4. 2. İç Sofalı Plan Tipine Örnek

Sofanın iki tarafında yer alan oda sıralarının arasında yer almaktadır. Sofa; eyvan, merdiven sofası, çıkma gibi öğelerle hareketlendirilmiştir.

Bazı örneklerde, sofa odalara göre farklı tip pencerelerle cepheye yansıtılmıştır.

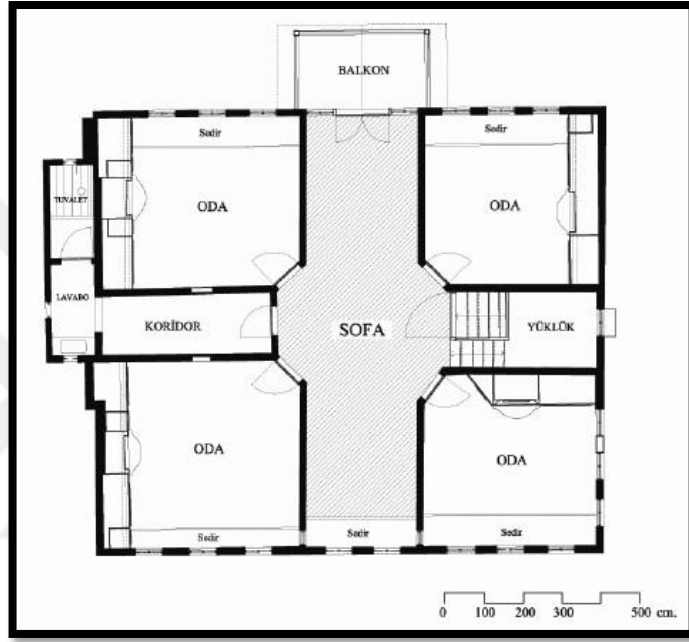
Plan 4. 3. Orta Sofalı Plan Tipine Örnek

Taraklı'da ki örneklerde sofa tavanı oda ve eyvan tavanlarına göre yüksek olarak uygulanmış kot farkından dolayı oluşan yatay banda süslemeler işlenerek görsel değer kazandırılmıştır. Dört eyvanlı tiplerde oda girişleri pahlı olarak yapılmakta ama bu durum sofaya düzgün sekizgen görünümünün oluşmasını engellemektedir.

Sofa, odalardan farklı tip pencere gurubu veya çıkma ile cepheye aktarılmıştır.

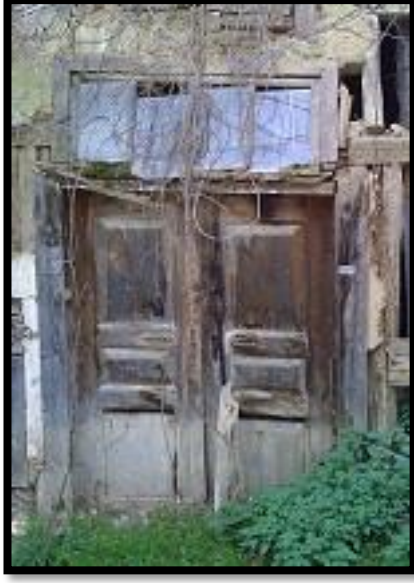
Resim 4.1. Taraklı'da Kapı Örneği-1

Dış kapılar genellikle kanatlı olarak uygulanmışlardır. 120 veya 130 cm genişliğindedirler. Yükseklik 210-230 cm arasında farklılık gösterir. Oda kapıları aynı özellikleri taşımaktadırlar.

Bazı dış kapıların üzerinde doğal hava ve ışıktan yararlanmak amacıyla kafesli boşluklar bırakılmıştır. Lentolar genelde düz olarak tercih edilmiştir ve pervazlar oldukça sadedir. Kapı açılma yönleri mekanın içine doğru açılacak şekilde uygulanmıştır.

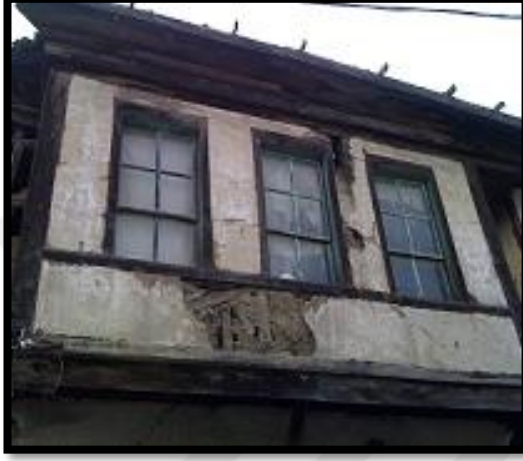
Resim 4.3. Taraklı'da Pencere Örneği-1

Pencereler düz lentolu ve kemerli olarak iki guruptan oluşur. Düz lentolu olanlarda üç bölmeli tipe daha fazla rastlanmaktadır. Birbirine eşit üç giyotin kanattan oluşur. Genellikle üst ve ortadaki sabit olmak üzere, alttaki açılır durumda olacak şekilde tasarlanmış olmakla birlikte nadirde olsa rastlanan örneklerde orta kanadında açılanları görülmüştür. Ortalama  $\frac{3}{4}$  boyutlarında ahşap kesitlerden oluşan kanatları ortada profili bir çita ikiye bölmektedir. Camı tutturmak için 1/1 cm boyutunda çitalar ve ince çiviler kullanılmıştır. Pencere açıklıkları ortalama  $\frac{1}{2},5$  oranındadır. Örneğin; 80/200 cm gibi.

İki bölmeli düz lentolu olan pencerelere daha yeni yapılarda denk gelinmektedir. Birbirine eşit boyutlu iki adet giyotin kanattan oluşur. Yine üç bölmeli pencerede olduğu gibi  $\frac{3}{4}$  kesitli ahşaptan oluşturulan kanatların üstte olanı sabit altta olanı hareketlidir. Kasaya açılan yuvalara yerleştirilen çıtalarla oluşturulan bir kanaldan yukarı aşağı kaymaktadır.

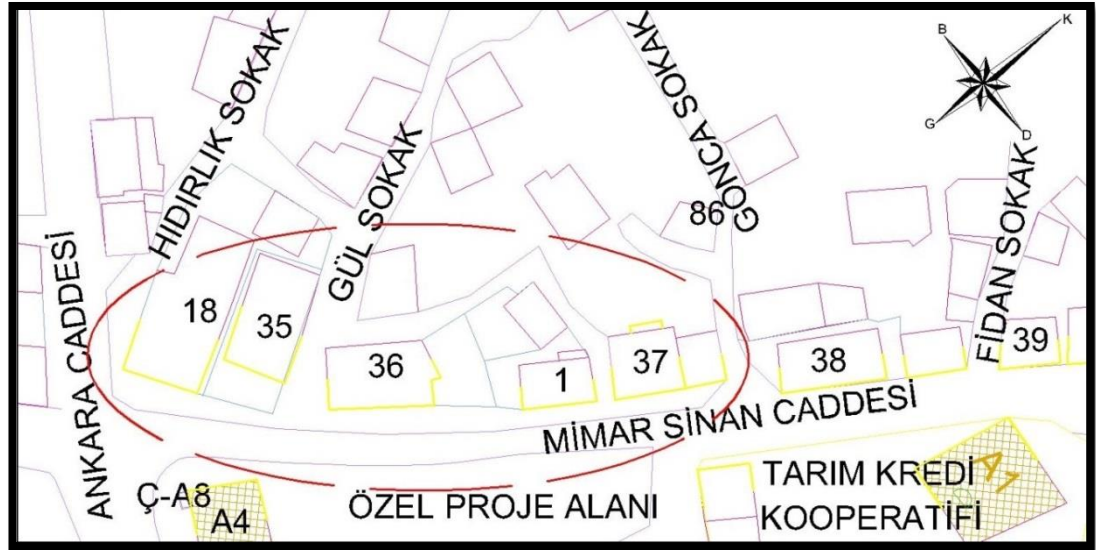
Plan 5. 1. 18 ,35, 36, 1, 37 nolu Tescilli Konutların Genel Planda Gösterimi

18 nolu, 35 nolu, 36 nolu, 1 nolu, 37 nolu tescilli evlerin bulunduğu sokağın plan ve silüeti aşağıdaki gibidir.

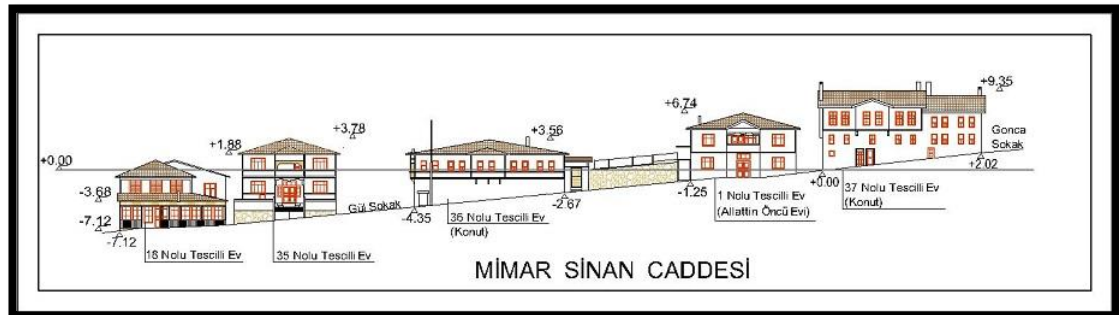
Silüet 5. 1. 18 ,35, 36, 1, 37 nolu Tescilli Konutların Silüet Çalışması

**Bu sokakta bulunan konutların ortak özellikleri;** Taş temel üzerine karkas sistem uygulanarak inşa edilmeleridir. Yapıların hepsi iki katlı olma özelliğine sahiptir. Bugünkü kullanım amaçları konuttur.

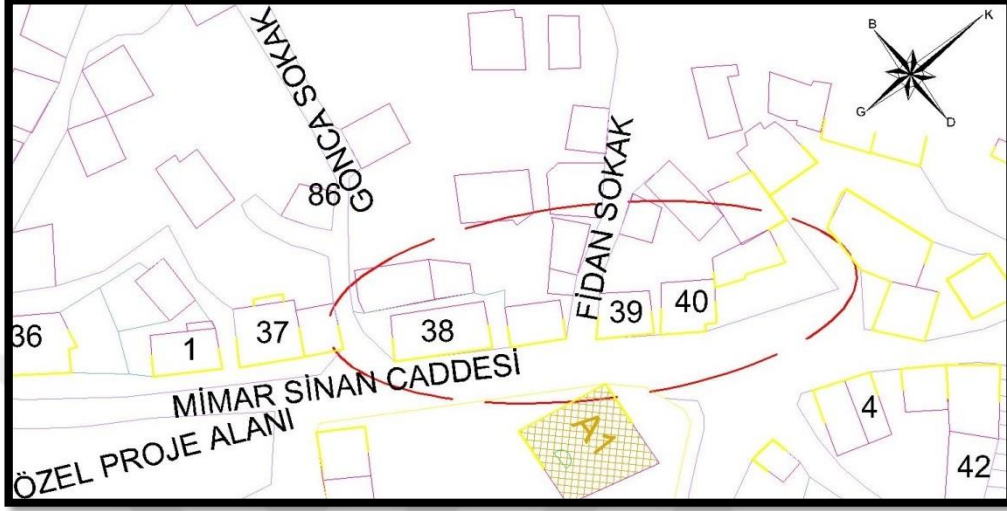
Plan5. 2. 38,39,40 nolu Tescilli Konutların Genel Planda Gösterimi

38 nolu, 39 nolu, 40 nolu evlerin bulunduğu sokağın plan ve silüeti aşağıdaki gibidir.

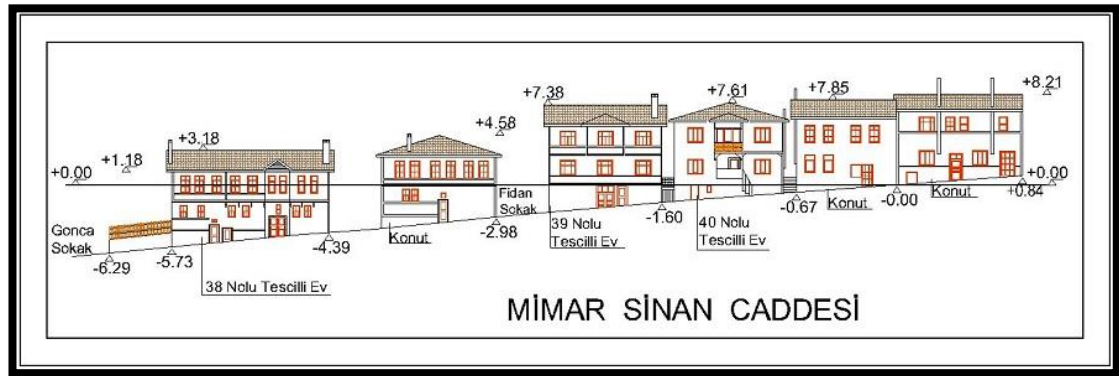
Silüet 5.2. 38 ,39, 40, nolu Tescilli Konutların Silüet Çalışması

Taş temel üzerinde ahşap karkas arası kerpiç dolgulu simetrik planlı yapı, bodrum, zemin ve I. katta oluşmaktadır. Kıрма çatısı alaturka kiremit örtülü yapının geniş saçak altı ahşap kaplamadır. Orijinal ve bugünkü kullanımı konuttur. (Belediye Arşivi)

Yapının girişi ön cepheden merdivenli çift kanatlı ahşap kapıyla ortadan sağlanmaktadır. Solda ayrıca bodrum girişi vardır. I. katta giriş üzerinde ahşap konsollu, ahşap dikmeli demir korkuluklu bir balkon vardır. Kat araları ahşap silme köşeler ahşap dikmelidir. Sağ yan cephesi sağır olup, sol yan cephede düz pencere açıklıkları vardır. ( BKN, EK : 8 )

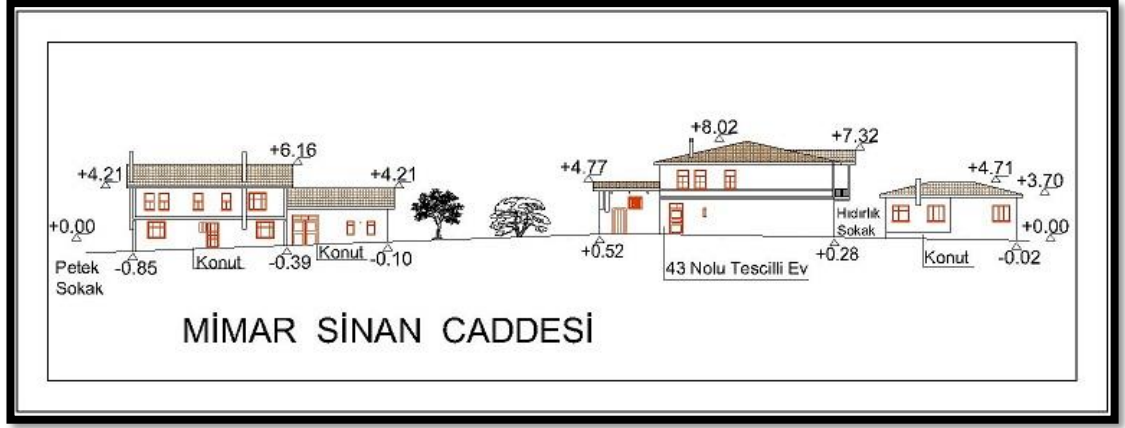
Silüet 5.3. 43 nolu Tescilli Konutların Silüet Çalışması

Taş temel üzerinde ahşap karkas arası kerpiç dolgulu yapı, zemin ve I. katta oluşmaktadır. Kıрма çatısı alaturka kiremit örtülü olup, geniş saçaklıdır. Orijinal ve bugünkü kullanımı konuttur.

Giriş Hıdırlık Sokak cephesinden, yapının tam ortasındaki çift kanatlı ahşap kapıyla sağlanmaktadır. I. katta giriş üstünde ahşap balkon vardır. Çatı balkonun üstünden dışarı taşırılarak üçgen alınlık şekline dönüştürülmüştür. Girişin solunda iki, balkonun iki yanında ikişer adet dikdörtgen formlu pencere vardır. Sol yan cephe sadece tek kanatlı ahşap kapı girişli, düz pencereli, köşe dikmeli ve ahşap silmelidir. Sağ yan cephe bahçeye bakmakta olup, çinko levhayla kaplanmıştır. Arka cephe bitişik nizam ve sağırdır. tescilli yapının bulunduğu sokak çalışmasıdır. (Belediye Arşivi) ( BKN, EK : 9 )

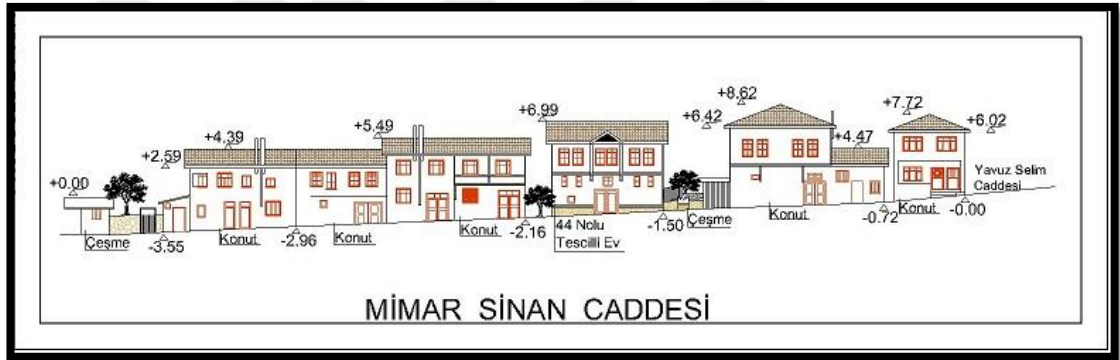
Silüet 5.4. 44 nolu Tescilli Konutların Silüet Çalışması

Taş temel üzerine ahşap karkas arası kerpiç dolgulu yapı, zemin ve I. katta oluşmaktadır. Orijinal ve bugünkü kullanımı konut olan yapı beşik çatılı, çatısı alaturka kiremitle örtülü ve çatısının ahşap saçakları dardır. Giriş Okul Caddesi cephesinden, çift kanatlı ahşap kapıyla sağlanmaktadır. Giriş üzerinde ahşap konsollarla desteklenen çıkma çatıdan taşırılarak profillendirilerek üçgen alınlık şekline dönüştürülmüş saçakla son bulmaktadır. Girişin yanında ikişer adet demir parmaklıklı, çıkma yanlarında ikişer adet dikdörtgen formlu pencere vardır. Sol yan cephede zeminde iki pencere olup üstü sağırdır. Giriş katta avludan yarım kot alarak zemin kata ahşap merdivenle girilmektedir. Zemin ve I. katta "L" şeklinde sofaya odalar açılmaktadır.( BKN, EK : 10 )

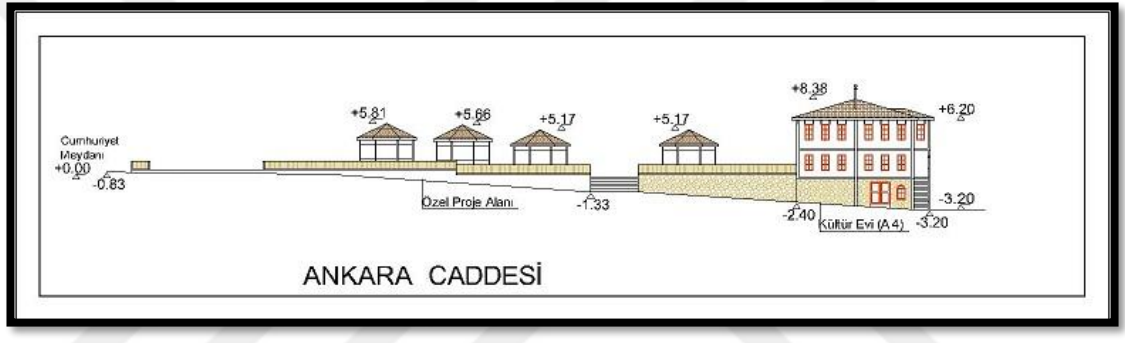
Silüet 5.5. Kültür Evi (A4) nolu Tescilli Yapının Silüet Çalışması

Taş temel, ahşap karkas tekniğinde işlenmiş duvarlı, kırma çatılı, bodrum, I. Ve II. katlardan oluşmaktadır. Orijinal kullanımını okul iken restore edilerek belediye binası olarak kullanılmaya başlanmıştır. İyi bakılmış merkezi yerde bulunması iyi bakılmış olması özelliğini daha iyi ortaya koymaktadır. Adi onarımlar ile çatı ve balkon taşıyıcıları değişmiştir.

Yapı hafif meyilli bir arazide kurulmuş, cephesi ana cadde olan Ankara caddesine bakmaktadır. Ön cepheden üç, arka cepheden iki katlı olarak görülmektedir. Bodrum girişi batı cepheden, ana giriş iki yandan çıkılan merdivenle bir podyumdan ve çift kanatlı ahşap bir kapı ile sağlanmaktadır.

Girişin üzerinde ikinci katta bir çıkma yer almaktadır. Giriş boydan boya uzanan bir salona açılmaktadır. Ayrıca salonun arkadan da bir girişi bulunmaktadır. Salonun etrafında, iki yanında odalar yer almaktadır. Üst kata kuzey kesimdeki ahşap merdivenle çıkılmaktadır. Merdivenlerde salona açılmaktadır.

Geniş bir salon ile iki kenarlarda odalardan meydana gelen II. katın salonu ayrıca doğudaki balkona açılmaktadır. Balkon ve çıkmanın kenarlarında ahşap süslemeler yer almaktadır. Ayrıca çıkıntılı olan saçakları tutan ahşap konsollar bulunmaktadır. (Belediye Arşivi) ( BKN, EK : 11 )

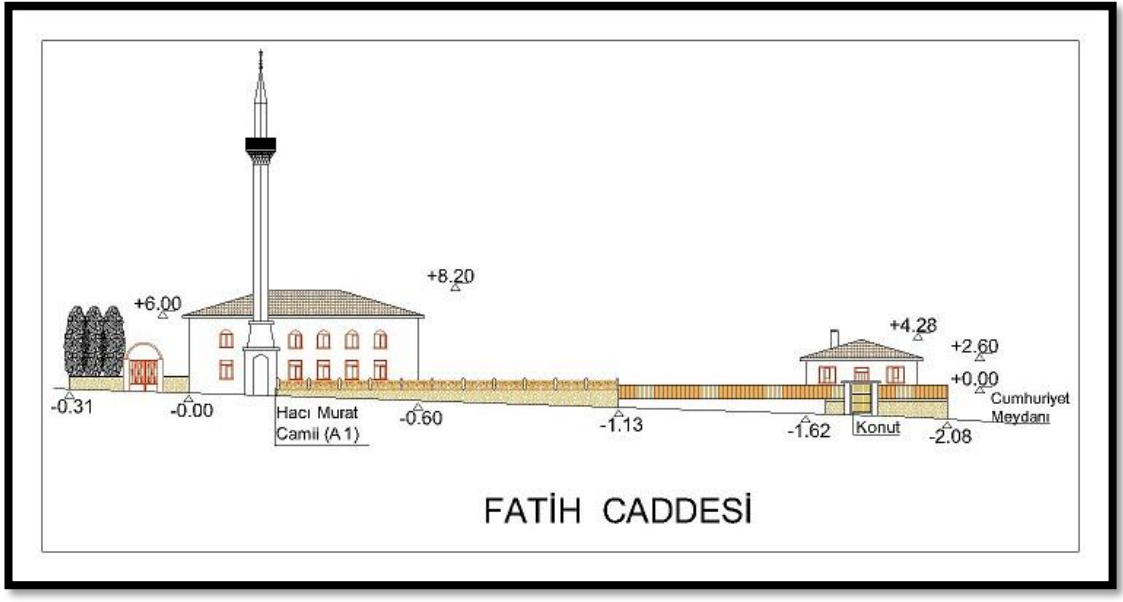
Silüet 5.6. Hacı Murat Cami'nin (A1) Silüet Çalışması

Mimar Sinan Caddesi'nde yer almaktadır. Bu Cami'nin bakımı yapılmış olup birçok yapıya göre daha sağlıklı bir görünüme sahiptir.( BKN, EK : 12 )

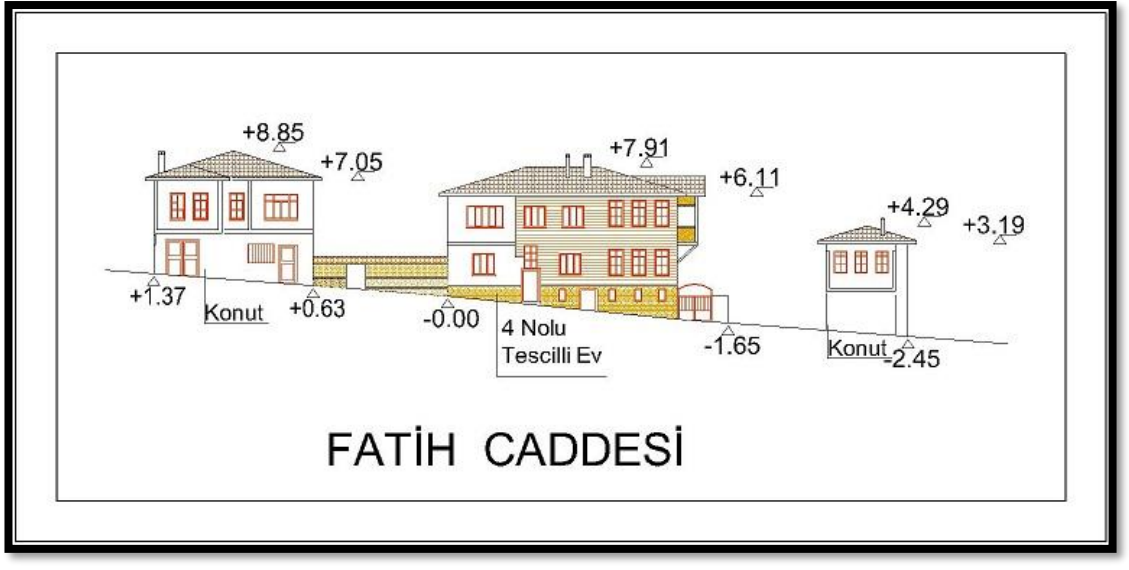
Silüet 5.7. 4 nolu Tescilli Yapının Silüet Çalışması

Silüeti Yapıya restorasyon çalışması uygulanmamıştır fakat bu duruma rağmen durumu iyidir. ( BKN, EK : 13 )

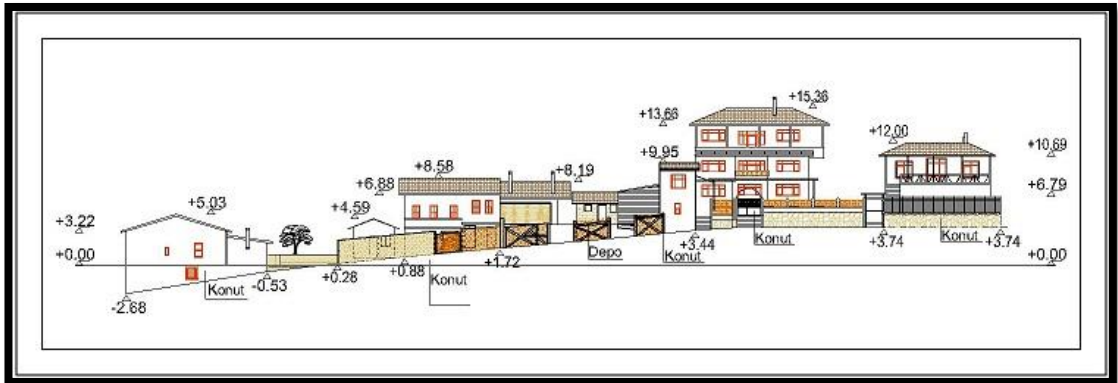
Silüet 5.8 . Hıdırlık Sokak İle Fidan Sokak Arasındaki Yapıların Yapının Silüet Çalışması

Tescilli yapıların olmadığı ancak yine de bölgenin genel silüetine uyum sağlayan yapıların bulunduğu sokaklardan birisi olan; Hıdırlık Sokağı İle Fidan Sokak arasında yer alan bu alanın silüet çalışması yapılmıştır. Konut ve depoların bulunduğu bu sokaktaki yapılarda sahipleri tarafında herhangi bir bakım ya da yenileme çalışması yapılmadığı gözlemlenmiştir.

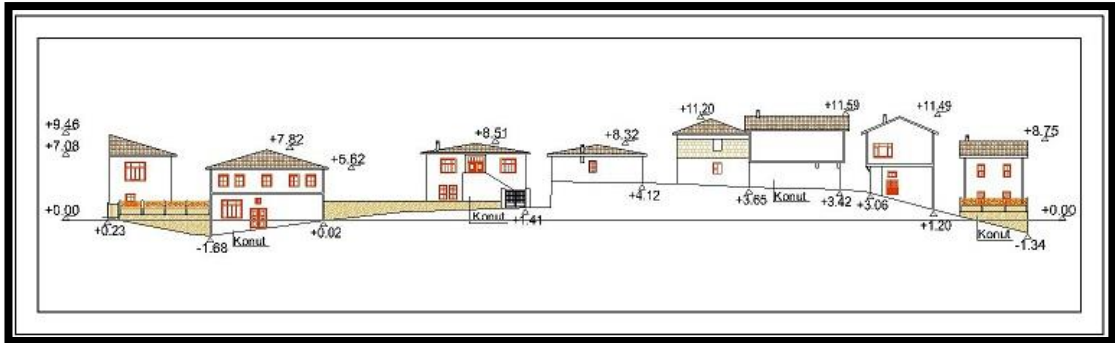
Silüet 5.9. Hıdırlık Sokak İle Fidan Sokak Arasındaki Yapıların Yapımın Silüet Çalışması-2

Konutların bulunduğu bu sokak; Hıdırlık Sokağı ile Fidan Sokak arasında yer almaktadır. Bu sokakta yapılar özgünlüğünü korumaktadır. Bu yapılara herhangi bir yenilme ve bakım uygulamaları yapılmamıştır.

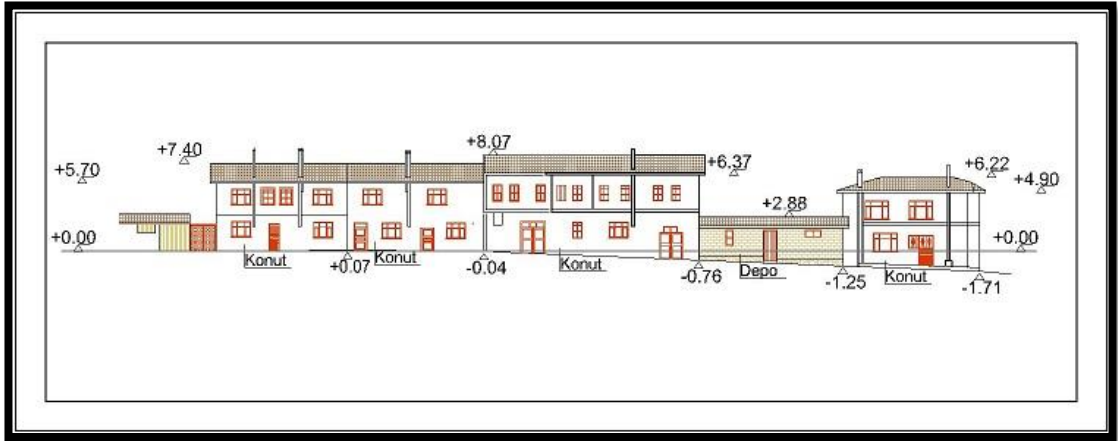
Silüet 5.10. Mimar Sinan Caddesi Üzerinde Bulunan Yapıların Yapının Silüet Çalışması

Mimar Sinan Caddesi'nin arkasında yer alan bu sokak, konut ve depoların yer aldığı bir sokak olup, özgünlüğünü koruyan sokaktır.

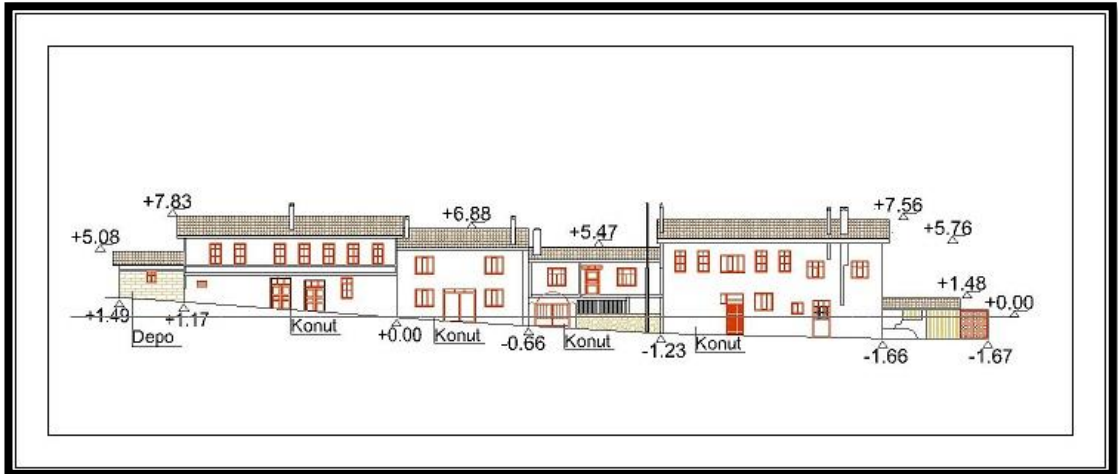
Silüet 5.11 . Mimar Sinan Caddesi Üzerinde Bulunan Yapıların Yapının Silüet Çalışması-2

Mimar Sinan Caddesinde yer alan bu silüet çalışması konut ve depoların yer aldığı bir çalışmadır. Herhangi bir yenileme çalışması yapılmamış olsa da yapıların genel durumu iyidir.

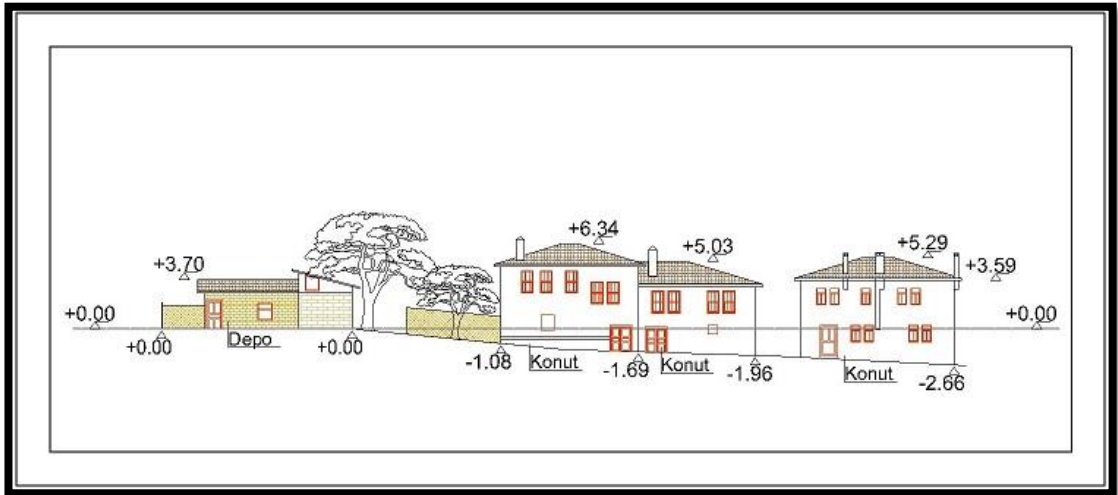
Silüet 5.12 . Mimar Sinan Caddesi Üzerinde Bulunan Yapıların Yapının Silüet Çalışması-3

Yavuz Selim Caddesi'ne çıkan sokakta yer alan bu yapılar konut ve depo özelliği taşımaktadır. Depoların durumu yapıların durumuna göre daha fazla yıpranmışlardır.

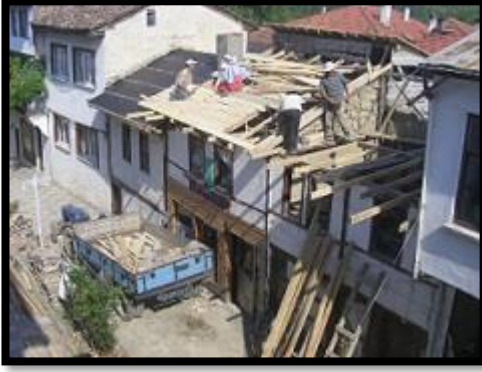
Resim 5.3. Çarşının Çatı Kaplamasının Yenilenmesi

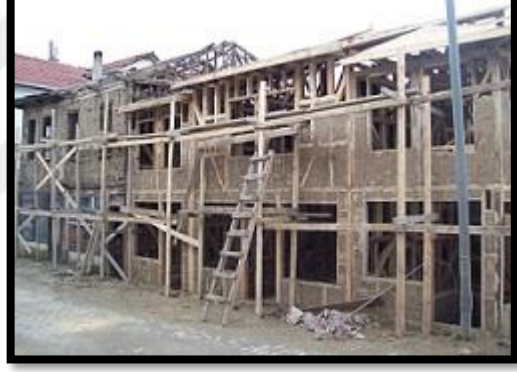
Resim 5.4. Çarşıdaki dükkanları Kerpiç Dolgu İşleminin Yapılması

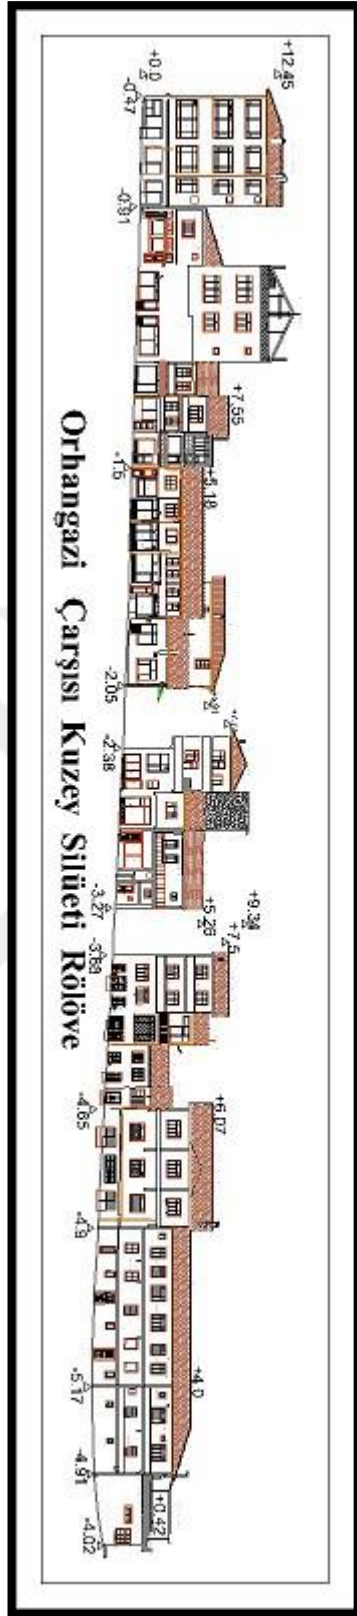
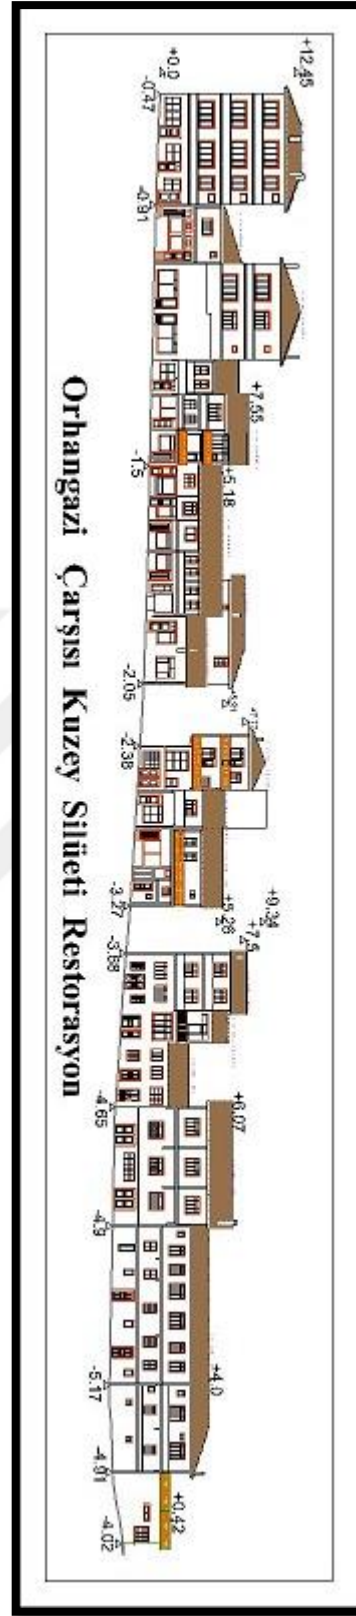
Silüet 5. 13. Orhangazi Çarşısı Kuzey Silüeti Rölöve

Silüet 5.14.Orhangazi Çarşısı Kuzey Silüet Restorasyon

Silüetleri Eski x Yeni olarak gözlemlediğimizde ciddi farklılık bulunan yapılar mevcuttur. Yapılarda bulunan hasarlar giderilirken en az mudahale edilerek uygulanmıştır.

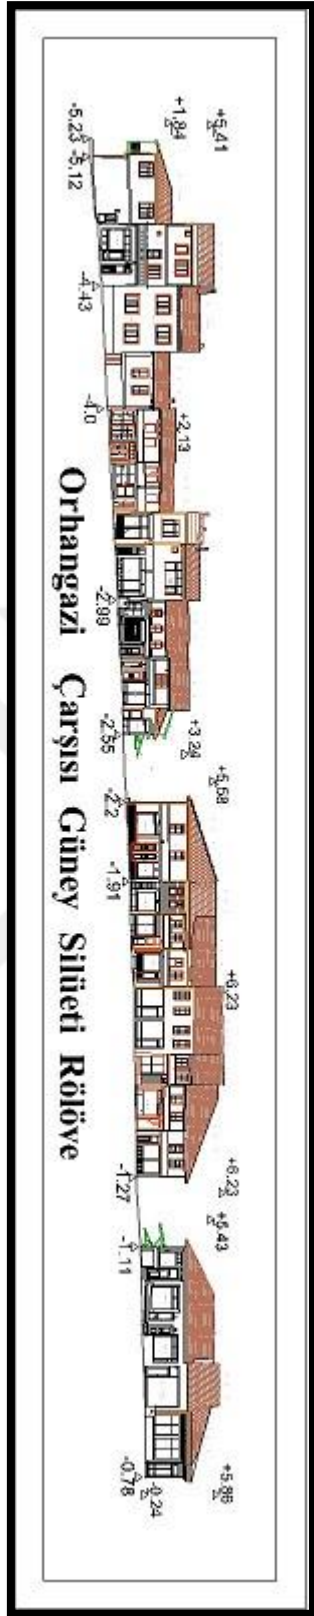
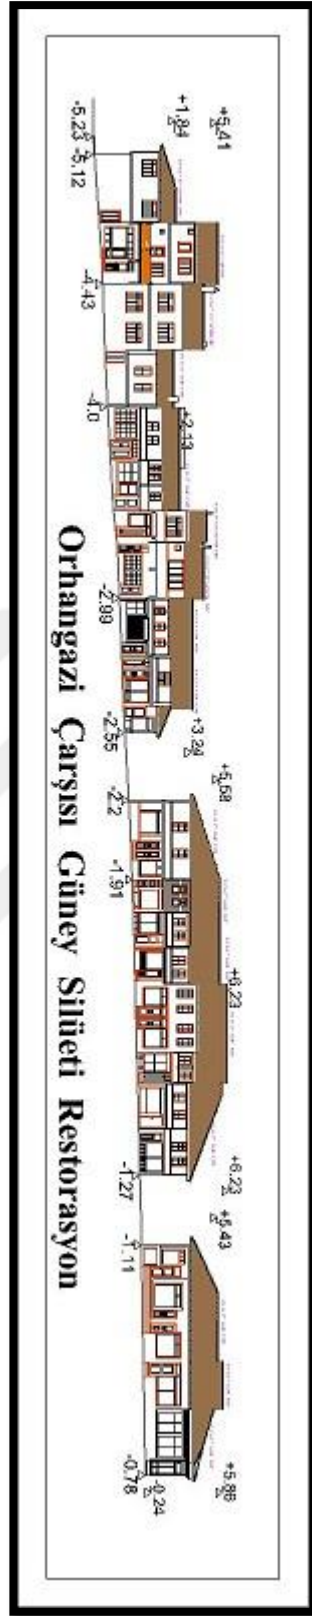
Silüet 5. 15. Orhangazi Çarşısı  
Güney Silüeti Rölöve

Silüet 5.16.Orhangazi Çarşısı  
Güney Silüeti Restorasyon

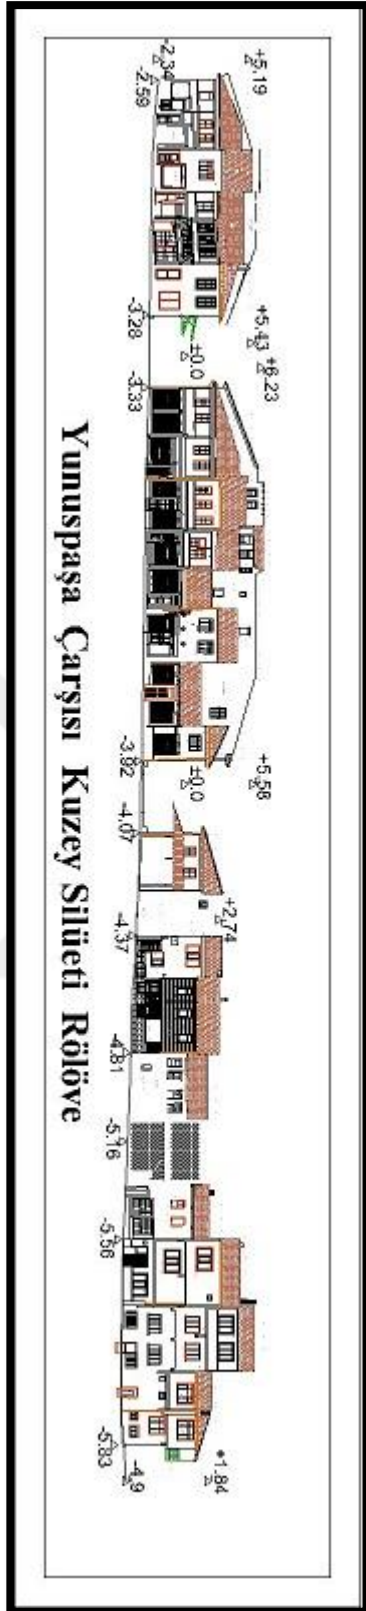
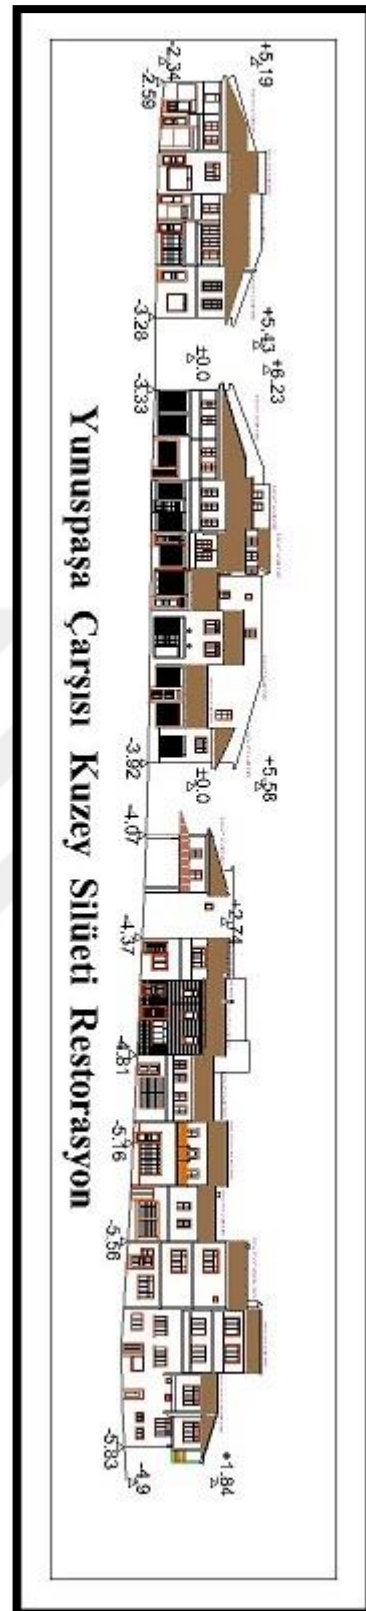
Silüet 5. 17. Yunuspaşa Çarşısı Kuzey Silüeti Rölöve

Silüet 5.18. Yunuspaşa Çarşısı Kuzey Silüet Restorasyon

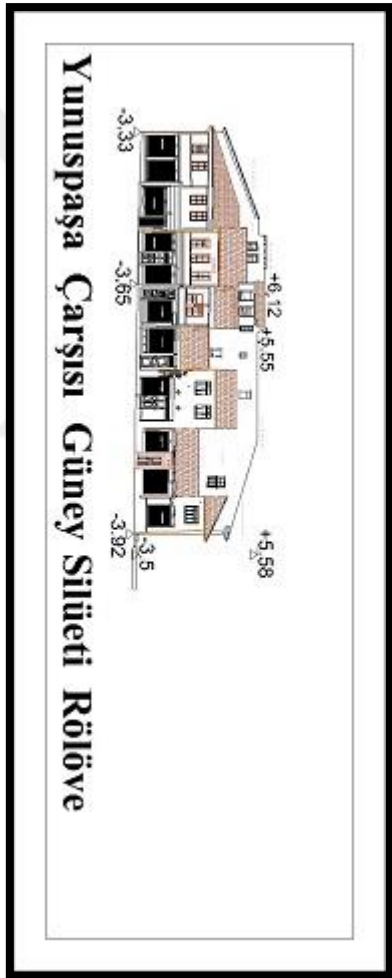
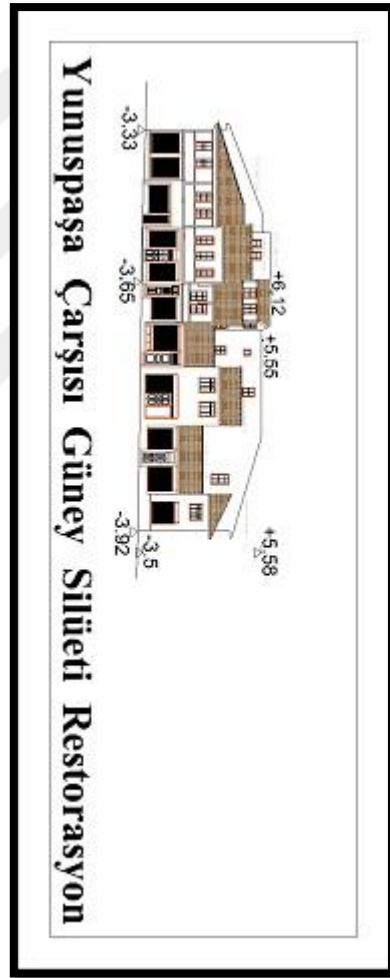
Silüet 5.19. Yunuspaşa Çarşısı  
Güney Silüeti Rölöve

Silüet 5.20. Yunuspaşa Çarşısı  
Güney Silüeti Restorasyon

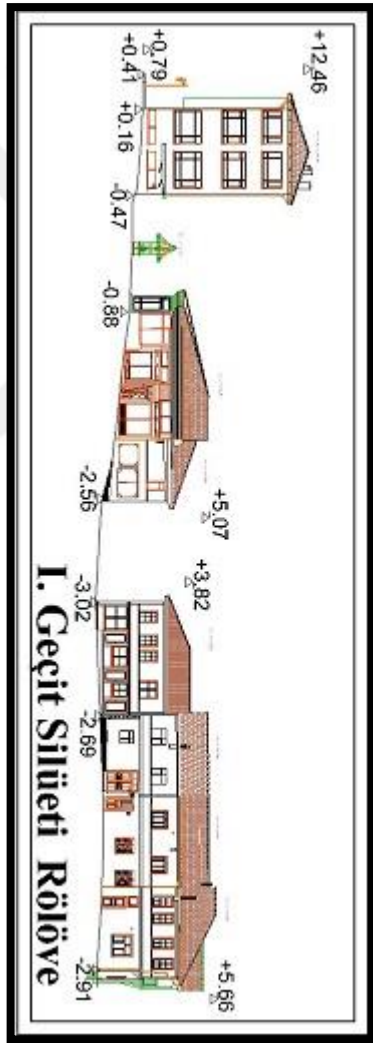
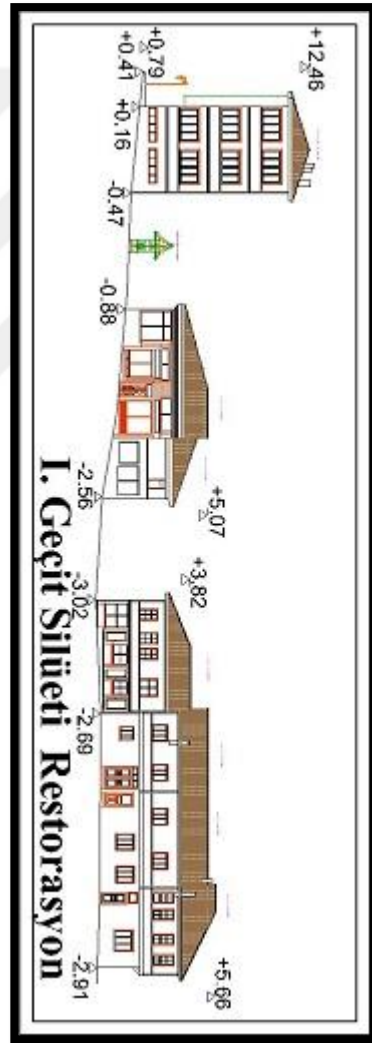
Silüet 5.21. I. Geçit Silüeti Rölöve

Silüet 5.22. I. Geçit Silüeti Restorasyon

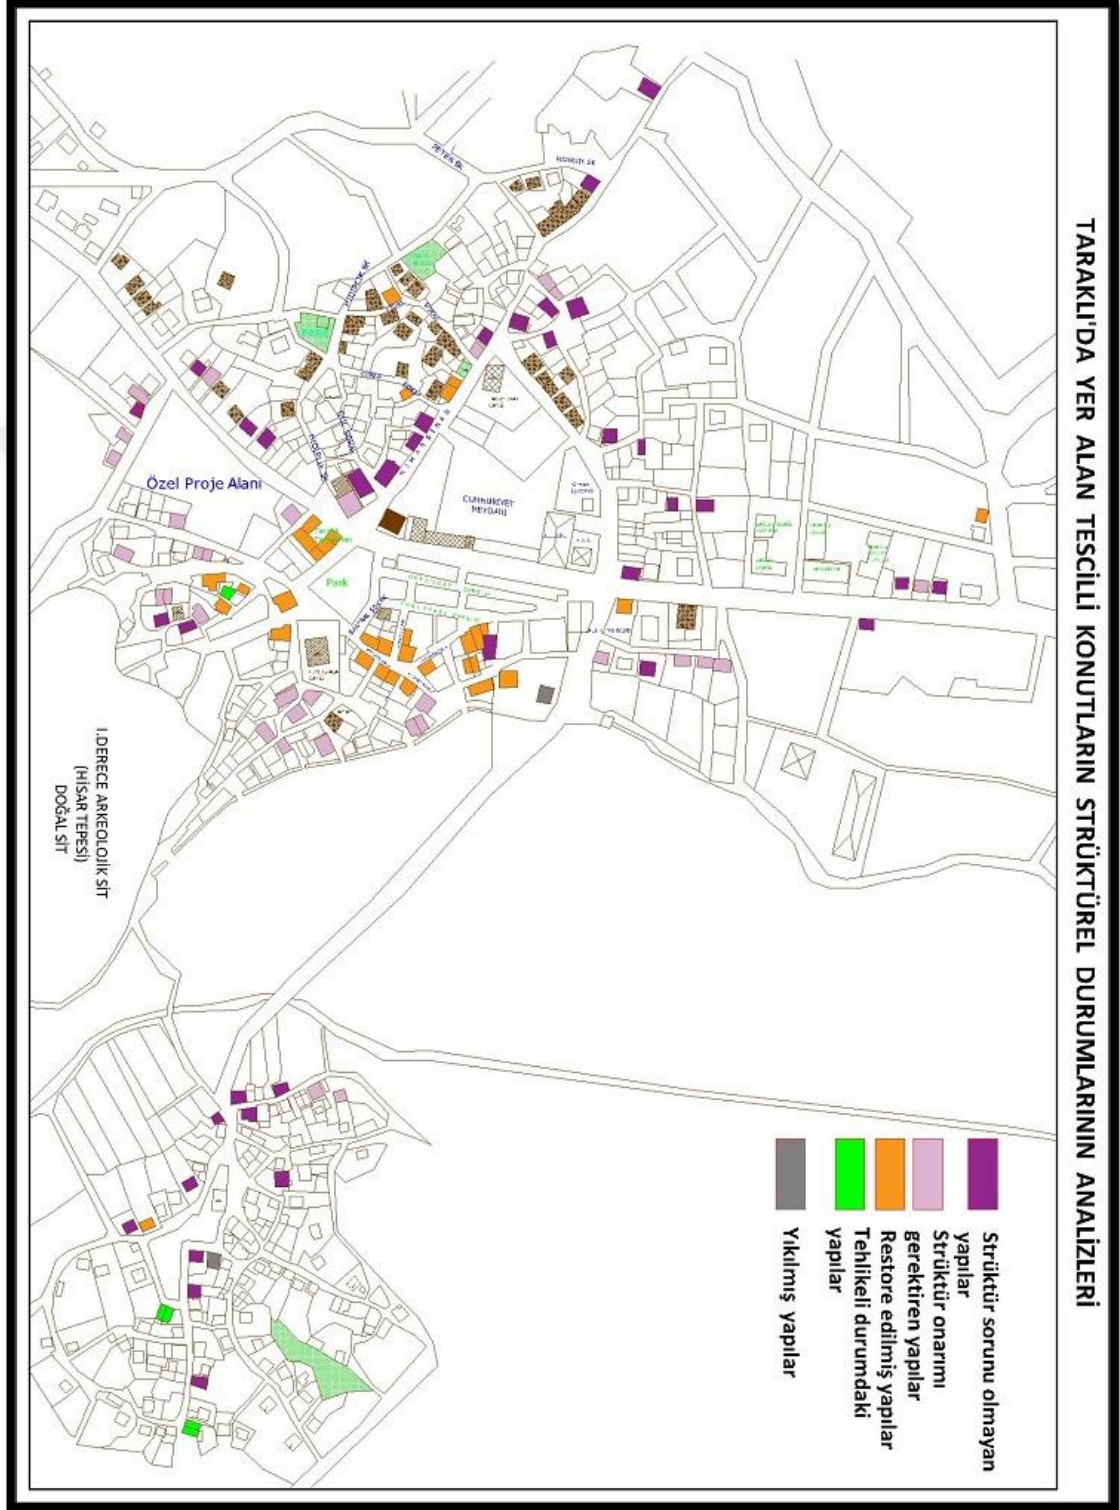
Harita 5.1. Taraklıda Yer Alan Tescilli Konutların Strüktürel Durumlarının Analizleri

Taraklı da yer alan tescilli konutların strüktürel durumlarının analizleri yapılmıştır. "Strüktür sorunu olmayan yapılar, strüktür onarımı gerektiren yapılar, restorasyon edilmiş yapılar, tehlikeli durumdaki yapılar, yıkılmış yapılar" olarak 5 aşamada inceleme yapılmıştır. 97 adet tescilli yapı bulunmaktadır ve bu yapılardan 26 tanesinin restorasyonu tamamlanmıştır.

- Strüktür Sorunu Olmayan Yapılar : 36 Adet
- Strüktür Onarımı Gerektiren Yapılar : 30 Adet
- Restore Edilmiş Yapılar : 26 Adet
- Tehlikeli Durumdaki Yapılar : 3 Adet
- Yıkılmış Yapılar : 2 Adet

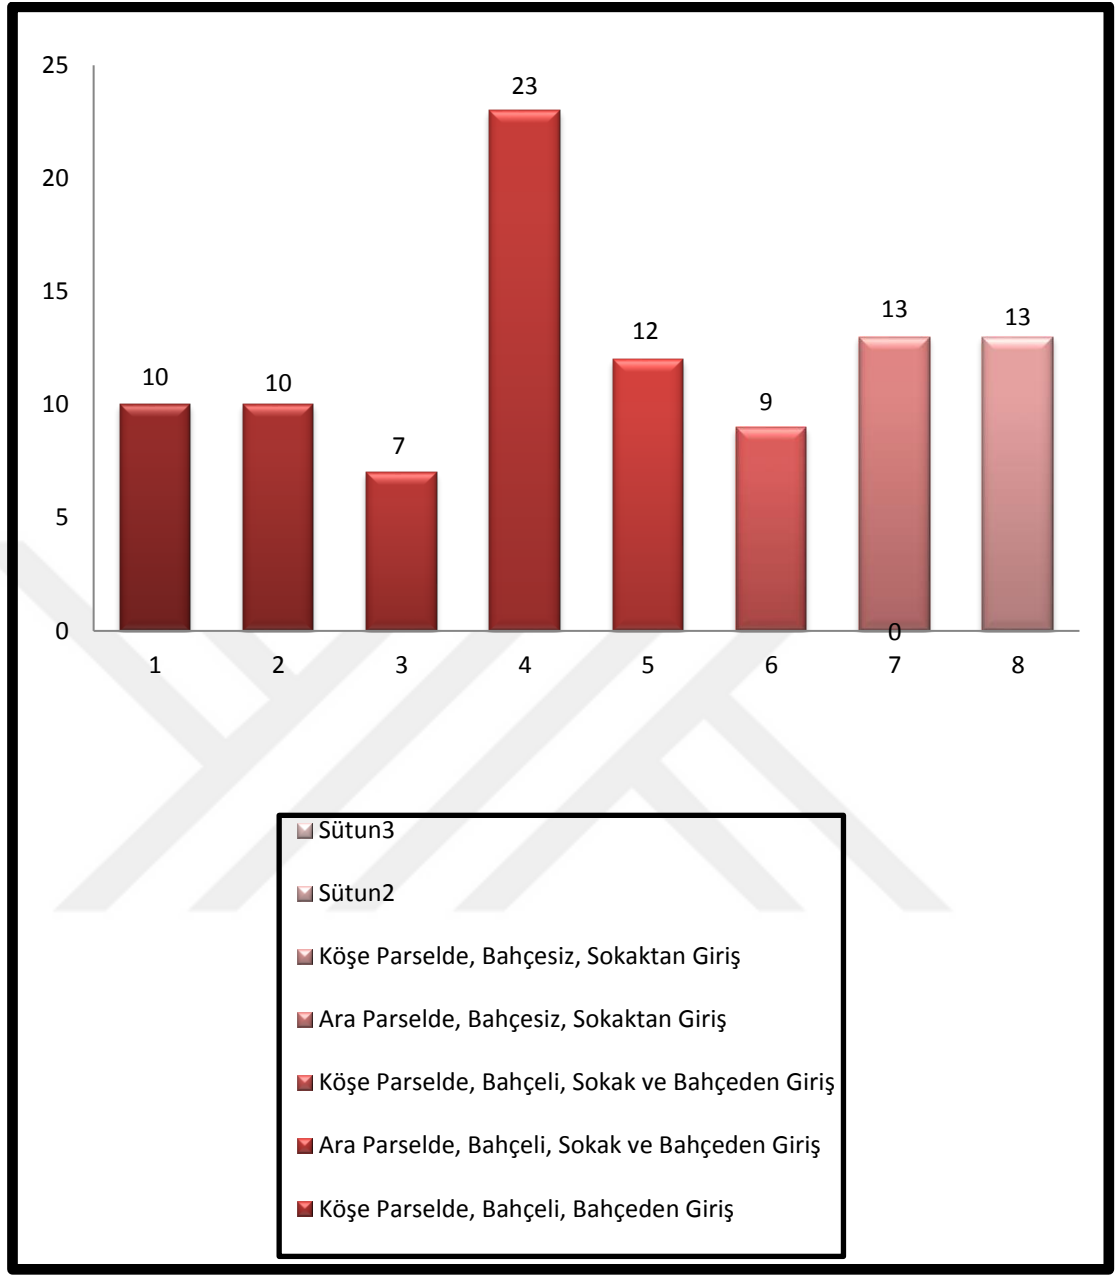
Grafik 5.1. Konum Tipolojisi

KONUM TİPOLOJİSİ	ADET	YÜZDE
1.Ara Parselde, Bahçeli, Sokaktan Giriş	10	%10
2.Köşe Parselde, Bahçeli, Sokaktan Giriş	10	%10
3.Ara Parselde, Bahçeli, Bahçeden Giriş, Yapı Arkada	7	%7
4.Köşe Parselde, Bahçeli, Bahçeden Giriş	23	%24
5.Ara Parselde, Bahçeli, Sokak ve Bahçeden Giriş	12	%12
6.Köşe Parselde, Bahçeli, Sokak ve Bahçeden Giriş	9	%9
7.Ara Parselde, Bahçesiz, Sokaktan Giriş	13	%14
8.Köşe Parselde, Bahçesiz, Sokaktan Giriş	13	%14
